Apariencia por imagen de la metalosis.

Tipo: Presentación Electrónica Educativa

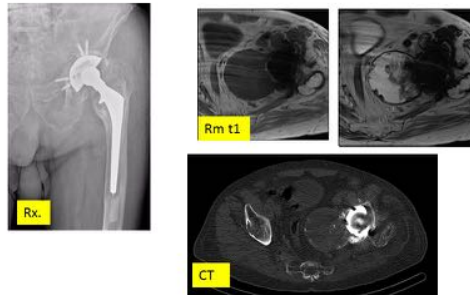
Paciente con prótesis de cadera izquierda que le duele la ingle.

En la radiografía se puede apreciar la prótesis con fenómenos óseos reabsortivos y zonas de aumentos de densidad por encima del trocánter mayor que pueden indicar metalosis.

En las imágenes de RM se puede observar una masa de partes blandas adyacente al cótilo protésico, que no se puede apreciar en la Rx. La lesión es de contenido predominantemente quístico, aunque llama la atención que la capsula es muy hipointensa tanto en secuencias potenciadas en T1 como en T2. Además se observa un contenido de baja señal en su interior.

Las imágenes de TC confirman la presencia de la masa periprotésica y como tiene zonas de aumento de densidad tanto en la capsula como en su interior, confirmando por tanto que corresponde con acumulo de detritus metálico secundario a la

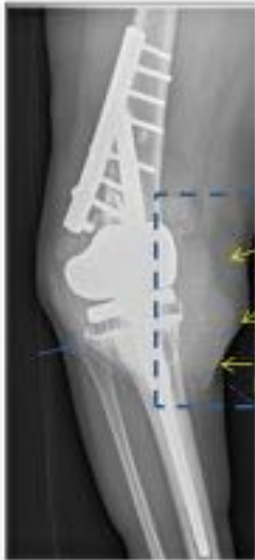
Fig. 6: Fig. 6

El signo de la nube:

Mujer con y una prótesis de rodilla derecha.

En la radiografía se puede observar una importante zona de reabsorción ósea en la meseta tibial (flecha azul) con incluso fragmentación del hueso. Este hallazgo está indicando la presencia del proceso inflamatorio que está destruyendo el hueso periprotésico.

Rodeando a la prótesis y aparentemente en el espacio articular (flechas amarillas) se observan áreas de aumento de la densidad de aspecto amorfo que simulan una nube ("Signo de la nube"). Fíjense en la ampliación de la zona interna de la articulación comparada con una imagen de una nube.

Lo que traduce este hallazgo es la presencia de detritus metálico (que al ser metálico es radiodenso) depositado en la articulación, junto con el proceso articular inflamatorio de la articulación.

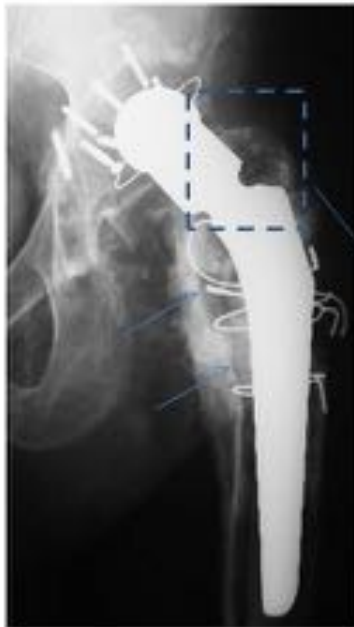
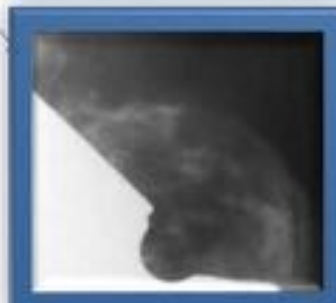
Fig. 7: Fig. 7

El signo de la burbuja.

Paciente con prótesis de cadera izquierda.

Se observan importantes cambios reabsortivos periortésicos (flechas azules). Este hallazgo está indicando la presencia del proceso inflamatorio que está destruyendo el hueso periprotésico.

Además se observa por encima del hombro del vástago protésico unas áreas de aumento de densidad curvilíneas que dan una apariencia de burbuja.

Fíjense en ampliación de la radiografía comparada con una imagen de una burbuja.

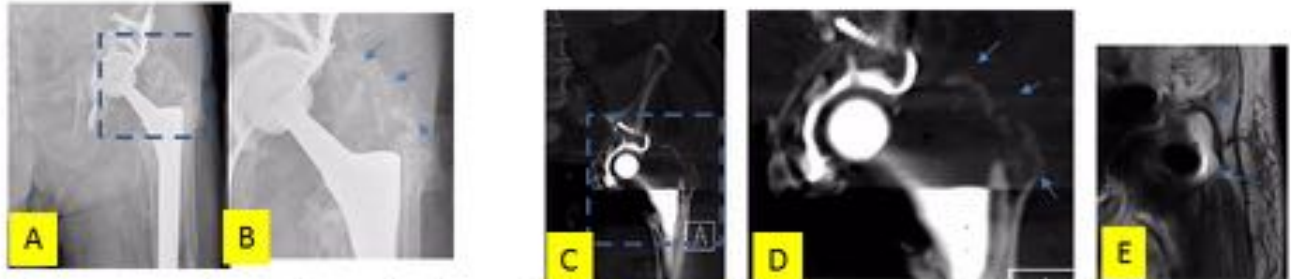
Fig. 8: Fig. 8

Paciente con prótesis de cadera hace 20 años.

En la RX de cadera (A y B) se observa una línea e aumento de densidad que rodea la zona correspondiente a la capsula (flechas azules en B).

En el TC (C y D) se confirma este hallazgo y se delimita mejor que afecta sobretodo a la capsula (flechas azules en D). Este hallazgo corresponde con metal acumulado en la capsula sinovial y nos confirma el diagnostico de metalosis.

En la imagen de RM potenciada en t2 (E) se observa como el receso articular está lleno de liquido y la capsula sinovial es hipointesa por el acumulo de hierro.

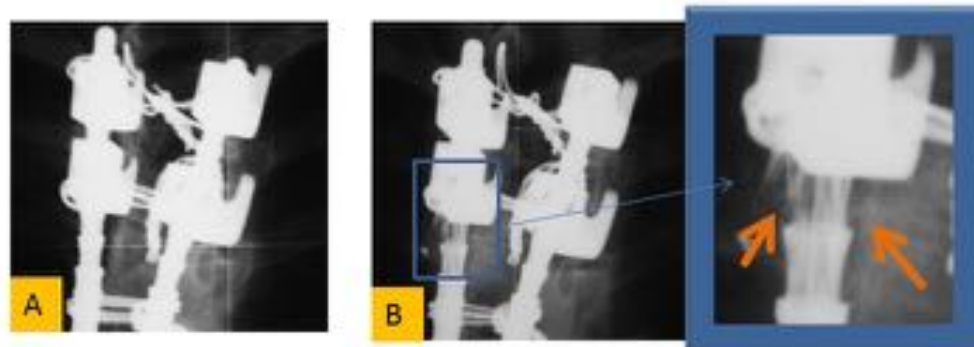
Fig. 9: Fig. 9

Paciente operado de escoliosis con un artrodesis larga.
Radiografías AP de la parte superior de la artrodesis, en el momento de la cirugía (A) y 7 años después (B).
Fijense como en el control radiográfico a los 7 años se ve una zona de disminución de la densidad de un área del material de osteosíntesis (flechas naranjas de la ampliación). Este hallazgo nos indica la presencia de una reabsorción del metal de esa zona y por tanto de la presencia de metalosis.

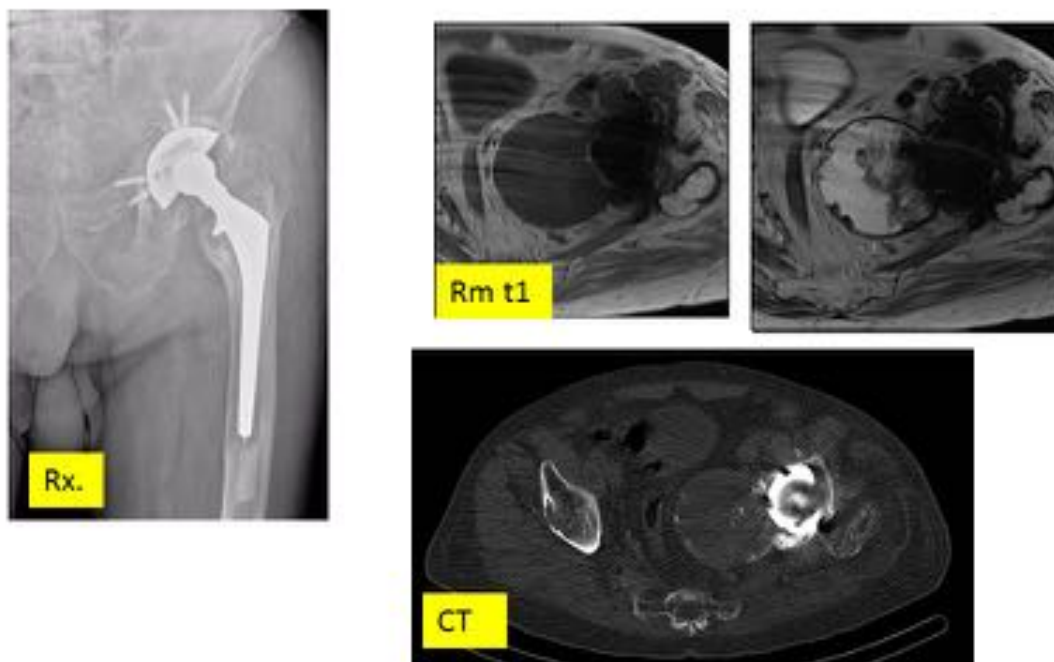
Fig. 11: Fig. 11

Paciente con prótesis de cadera izquierda que le duele la ingle.

En la radiografía se puede apreciar la prótesis con fenómenos óseos reabsortivos y zonas de aumentos de densidad por encima del trocante mayor que pueden indicar metallosis.

En las imágenes de RM se puede observar una masa de partes blandas adyacente al cótilo protésico, que no se puede apreciar en la Rx. La lesión es de contenido predominantemente quístico, aunque llama la atención que la capsula es muy hipointensa tanto en secuencias potenciadas en t1 como en t2. Además se observa un contenido de baja señal en su interior.

Las imágenes de TC confirman la presencia de la masa periprotésica y como tiene zonas de aumento de densidad tanto en la capsula como en su interior, confirmando por tanto que corresponde con acumulo de detritus metálico secundario a la
