## ***ESTUDIO RADIOLÓGICO DE LAS COMPLICACIONES DE LAS PRÓTESIS MAMARIAS***

Carlos Ariza Molina, Rosa María Quintana De La Cruz, María Teresa Gómez San Román, Cristina Lozano Cejudo, Cristina Gómez Vega, María José Rodríguez Muñoz  
Hospital General Ciudad Real, Ciudad Real, España

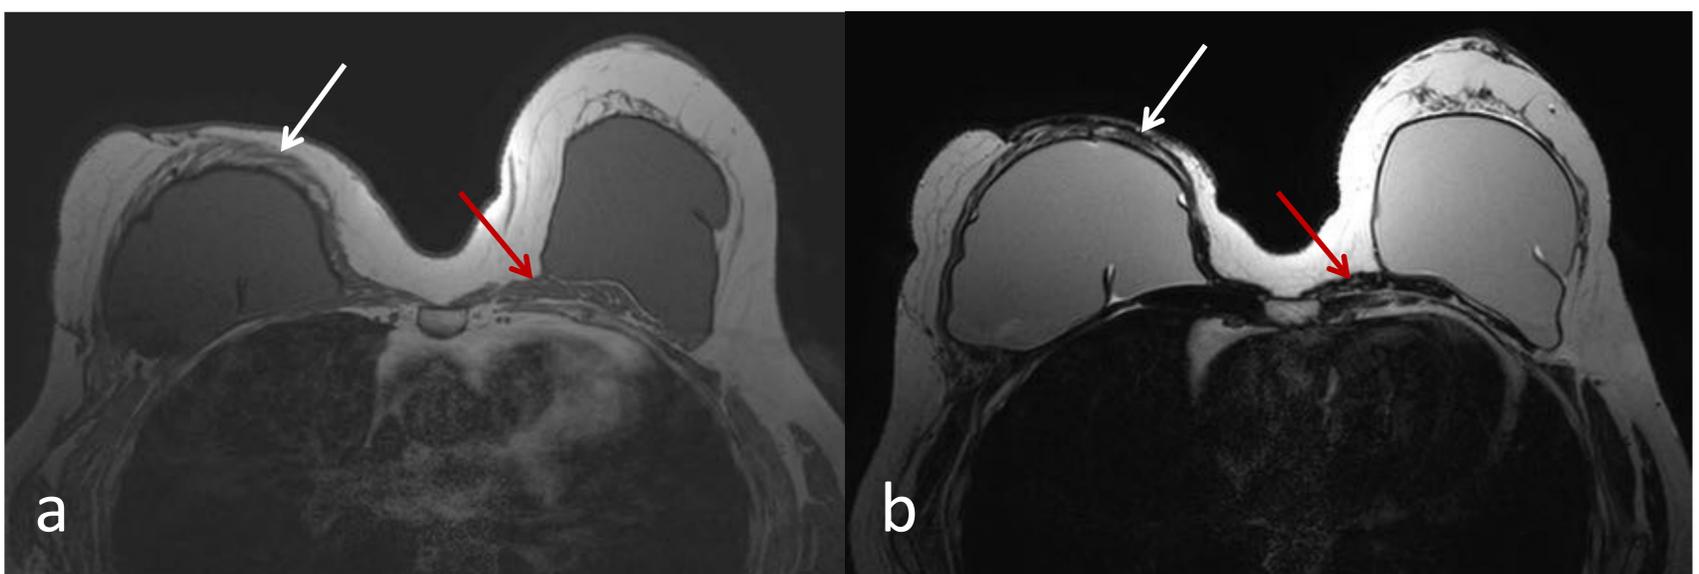
Figura 3. "a"; axial-T1, "b"; axial-T2-TSE. Paciente que presenta los dos tipos de implantación más frecuentes. En la mama derecha se identifica una técnica subpectoral (flechas blancas señalan músculo pectoral). La mama izquierda presenta un implante subglandular (flechas rojas indican la posición del pectoral izquierdo).

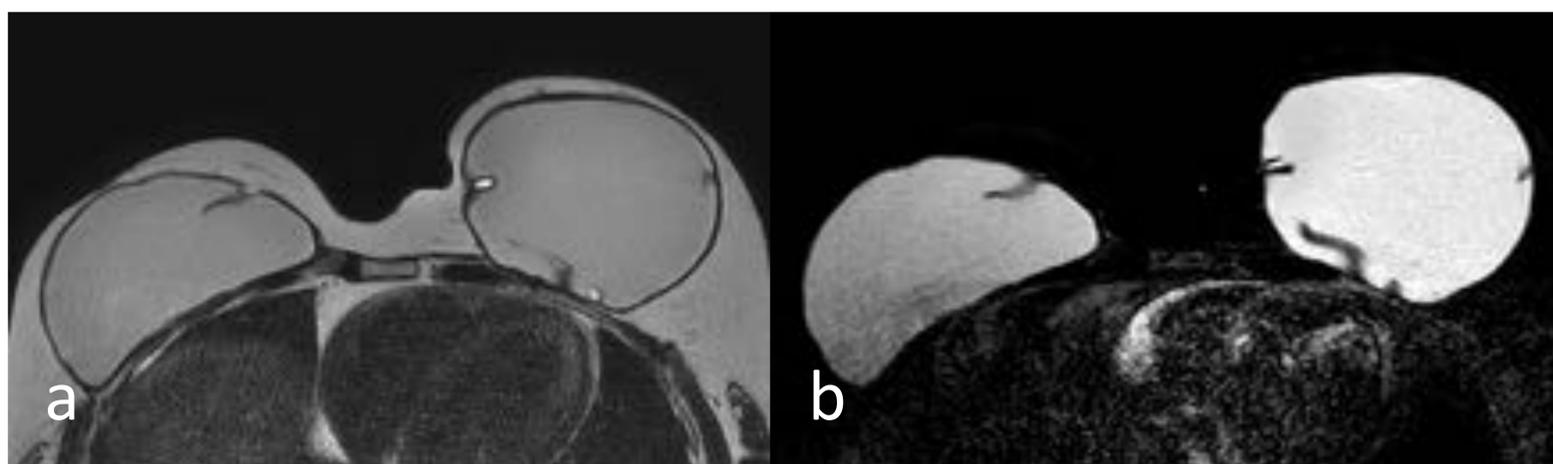
Se trata de una retracción de la cápsula fibrosa, que se manifiesta clínicamente por endurecimiento a la exploración y deformidad progresiva de la mama (**fig. 4**). Es una reacción frecuente que con las primeras generaciones de implantes alcanzaba el 100% de los casos con un descenso por debajo del 10% en prótesis texturizadas actuales.

Figura 4. "a"; axial-TSE, "b"; secuencia silicona. Alteración de la morfología con esferificación del implante mamario izquierdo, previamente normal, fenómeno probablemente secundaria a contractura capsular.

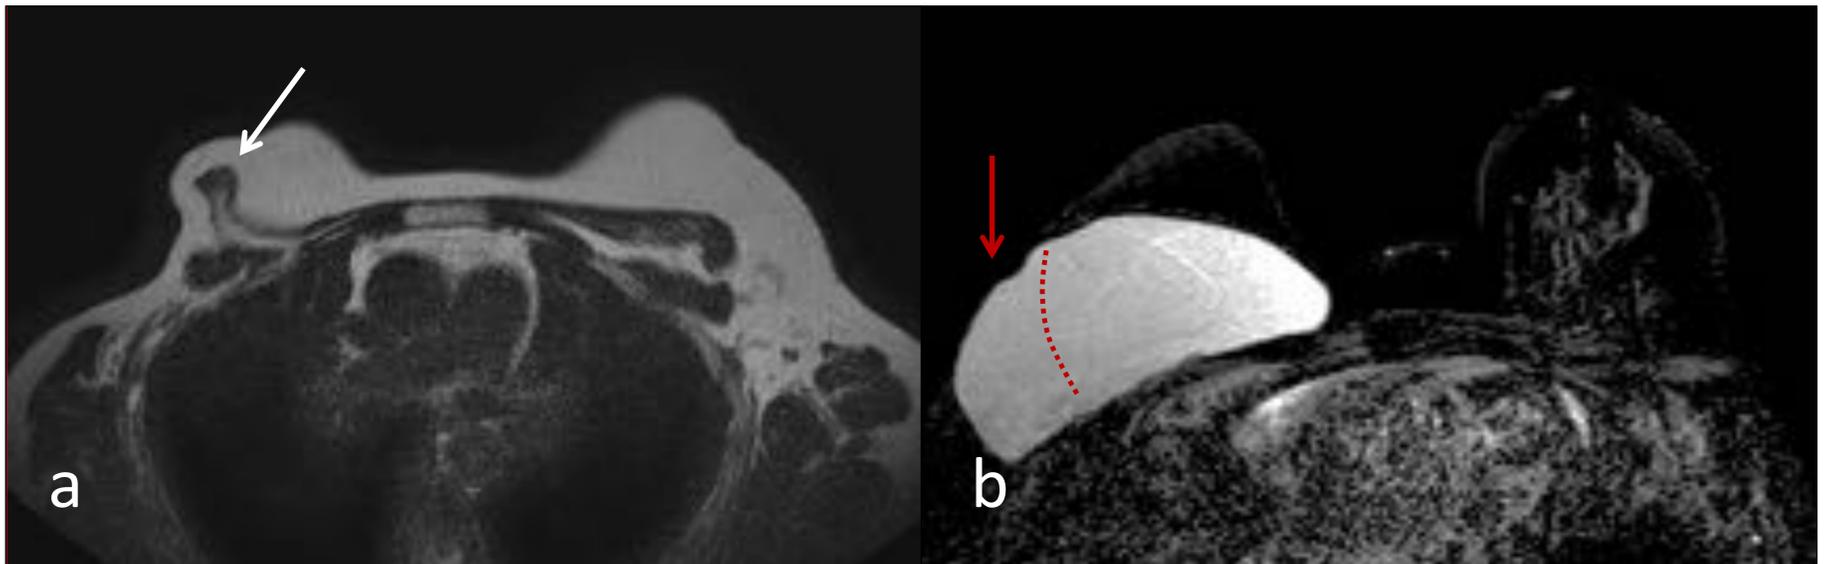
Radiológicamente se puede poner de manifiesto mediante mamografía como lobulaciones y ángulos agudos en el contorno protésico (**fig. 5**). Similares hallazgos encontraremos en la ecografía y RM donde además se observará una solución de continuidad de la cápsula fibrosa.

Figura 5. Herniación de la prótesis mamaria derecha. “a”; axial-T2-TSE; se aprecia una angulación del contorno en el CSE (flecha blanca) con deformidad de la piel suprayacente. “b”; secuencia específica de silicona; el implante no se encuentra centrado en la mama y se advierte un desplazamiento lateral (flecha roja).

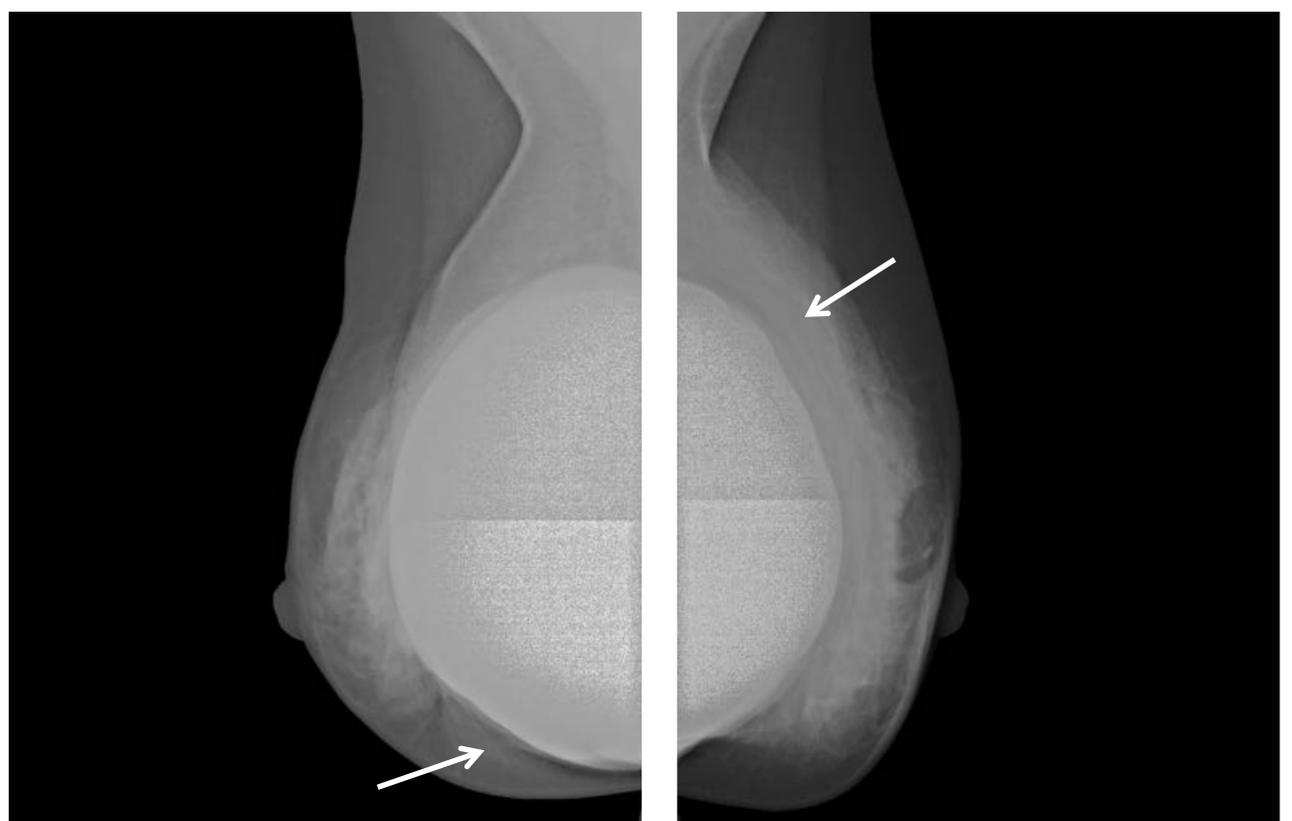
Puede poner de manifiesto la alteración de su contorno así como la aparición de ondulaciones en controles evolutivos (**Fig. 6**) sugiriendo así un problema en la integridad del implante.

Figura 6. Ondulaciones (flechas blancas) en el contorno de ambos implantes mamarios en mamografía, proyecciones OML. Ante la aparición de estos hallazgos se realizó RM para valoración de la integridad del implante, tratándose únicamente de pliegues radiales. Hospital General Universitario Ciudad Real.

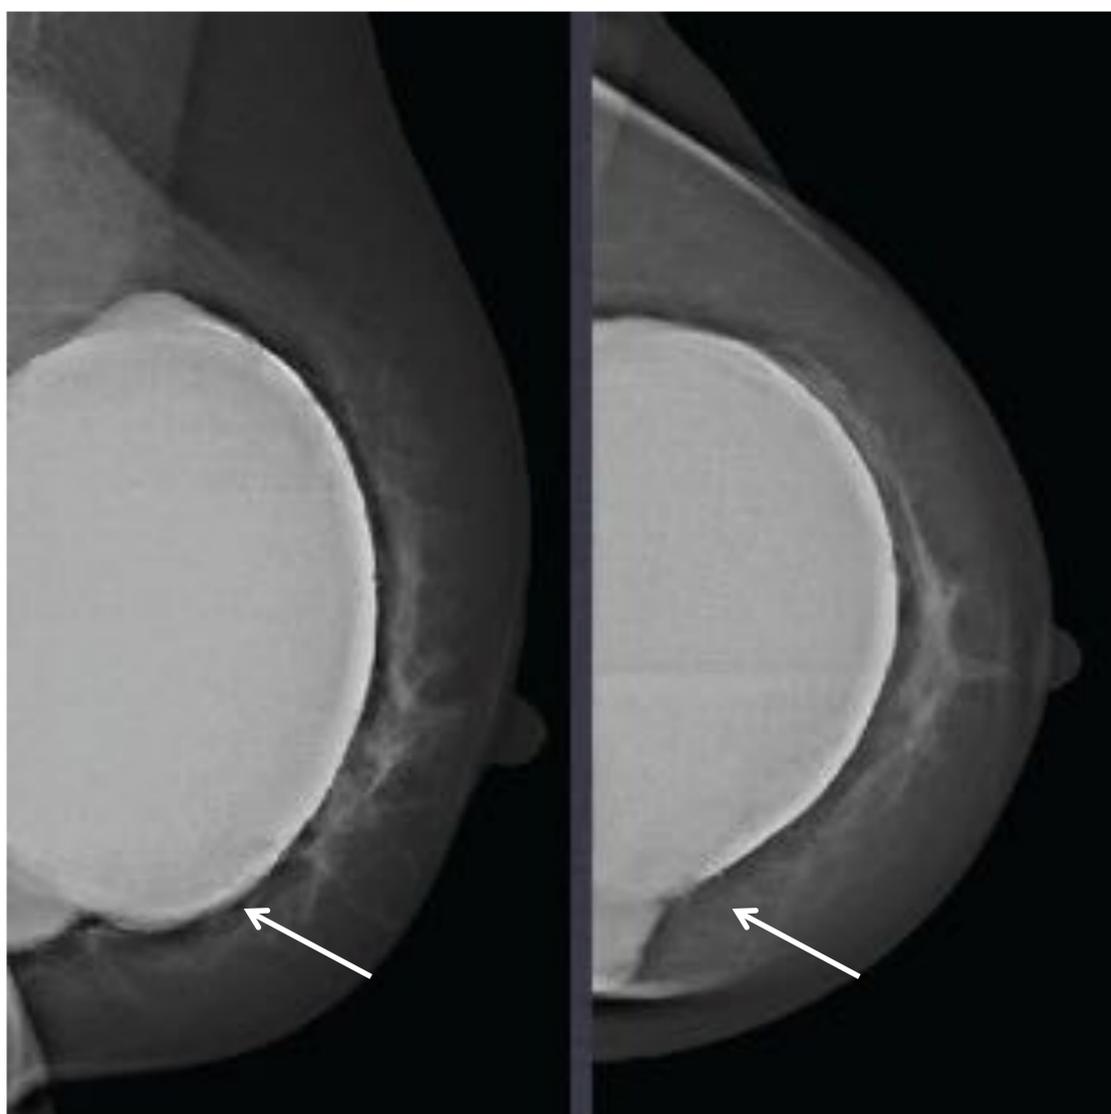
En ausencia de rotura se trataría de una filtración de gel de silicona a través de ambas cápsulas. Este fenómeno conocido como “Gel Bleed” (**fig. 7**) tiene lugar como consecuencia de pequeñas pérdidas de cohesión de la cubierta elastomérica migrando el contenido al exterior.

Figura 7. Imágenes “a” y “b”; proyecciones mamográficas Cc y OML de una paciente con signos de rotura extracapsular. Se identifica pérdida de su contorno con lobulación correspondiente a migración de silicona en cuadrante infero-interno (flechas blancas). Hospital General Universitario Ciudad Real.

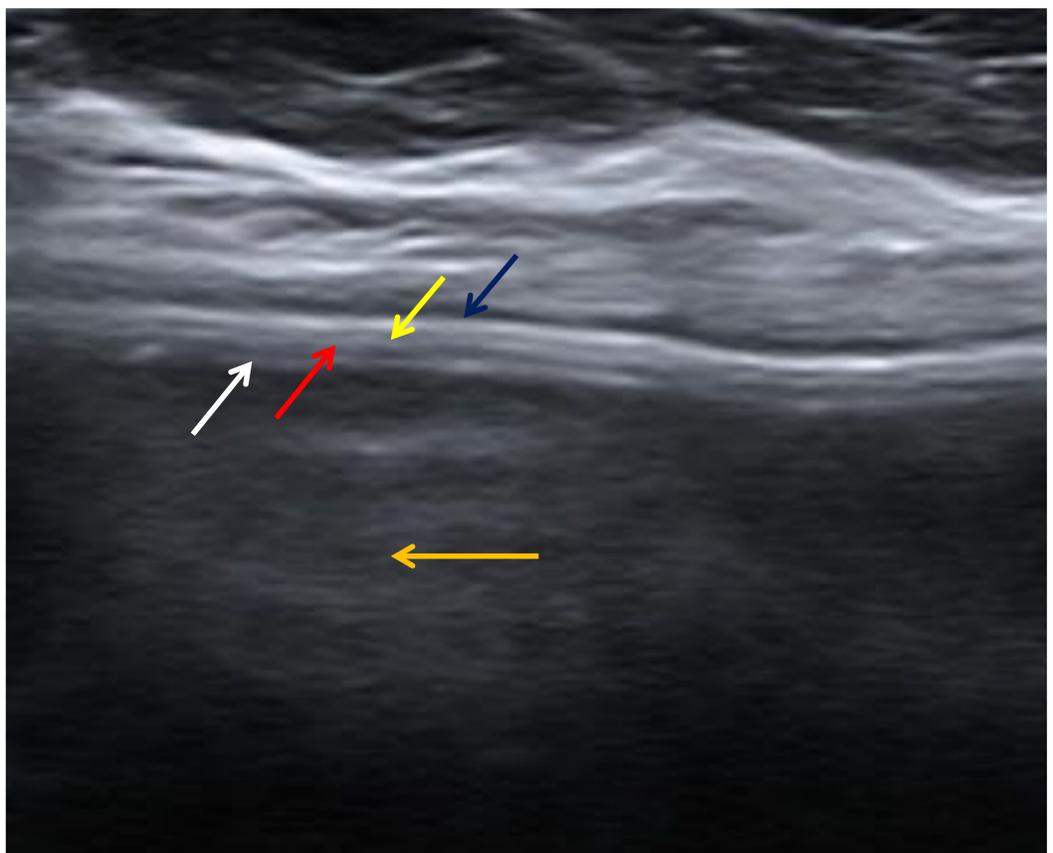
Figura 8. Complejo trilaminar característico de prótesis íntegra en estudio ecográfico. Flecha blanca y roja; aspectos internos y externo de la cubierta elastomérica respectivamente. Flechas amarilla y azul; aspectos interno y externo de la cápsula fibrosa. La línea ecográfica central resulta de la fusión de las estructuras adyacentes descritas. Flecha naranja; artefacto de reberberación.

Contenido anecoico. Se puede advertir un artefacto de reverberación subyacente a la pared del implante (**fig. 8**). Puede evitarse

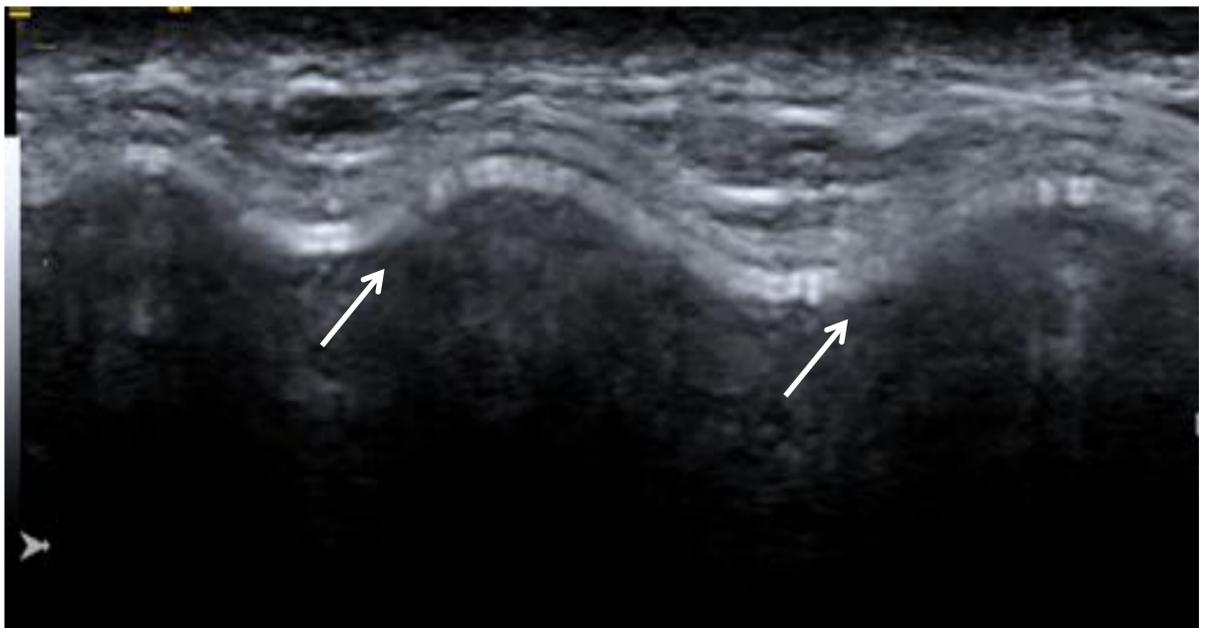
Los pliegues radiales (**fig. 9**). Representan la infiltración de la cubierta por la cápsula fibrosa y no suponen rotura intracapsular.

Figura 9. Pliegues radiales en paciente con prótesis íntegra. El complejo trilaminar está conservado. Hospital General Universitario Ciudad Real.

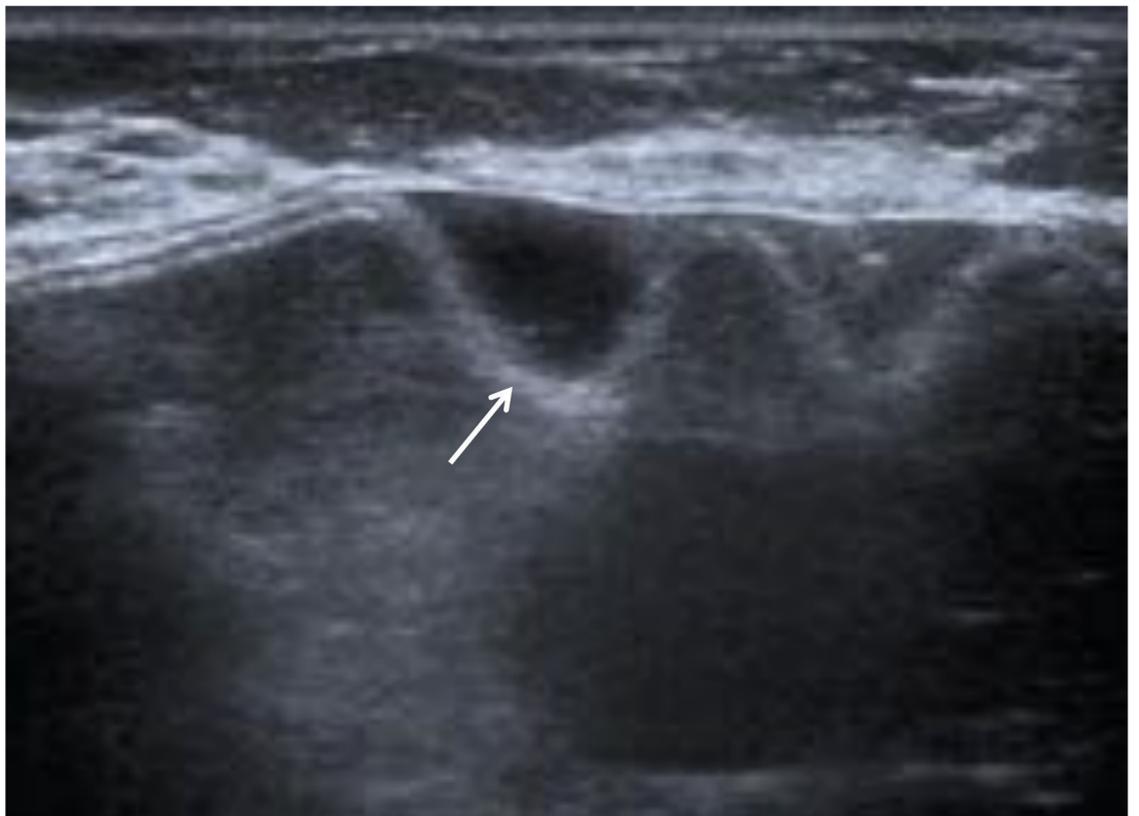
Figura 10. Signo del cerrojo (flecha blanca) en paciente con rotura intracapsular de implante mamario.

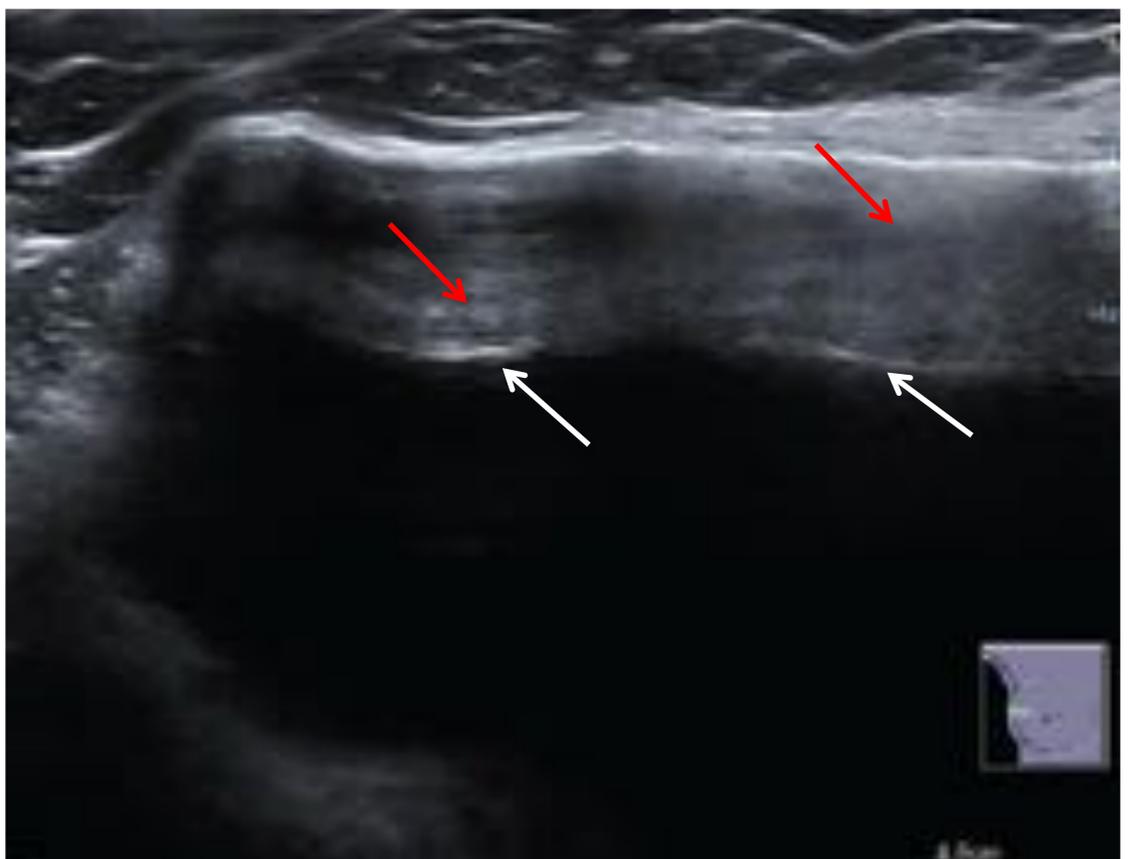
Figura 11. Signo de la línea subcapsular (flecha blanca) en paciente con rotura intra y extracapsular de implante mamario. Presenta banda ecogénica subcapsular, no artefactual, que se corresponde con silicona libre en el espacio intercapsular (flecha roja).

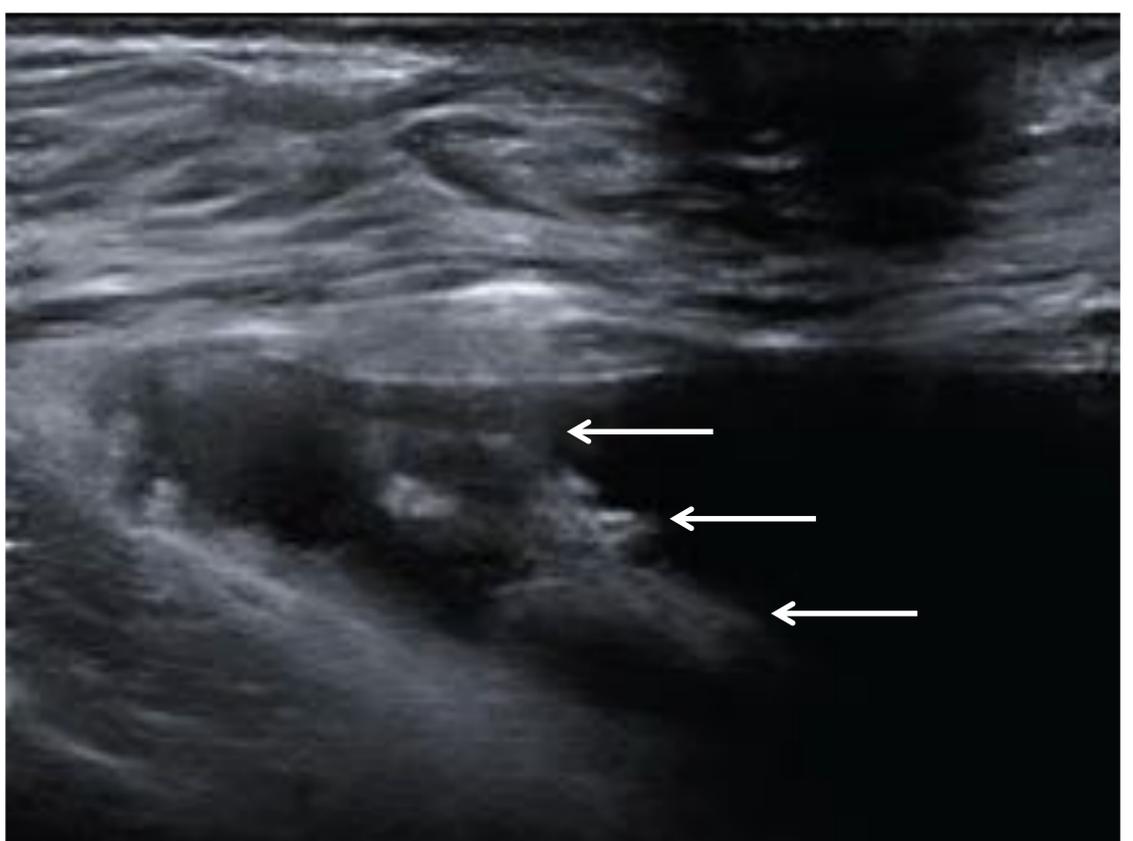
Figura 12. Signo de la escalera (flecha blanca) en paciente con rotura intracapsular evolucionada de implante mamario.

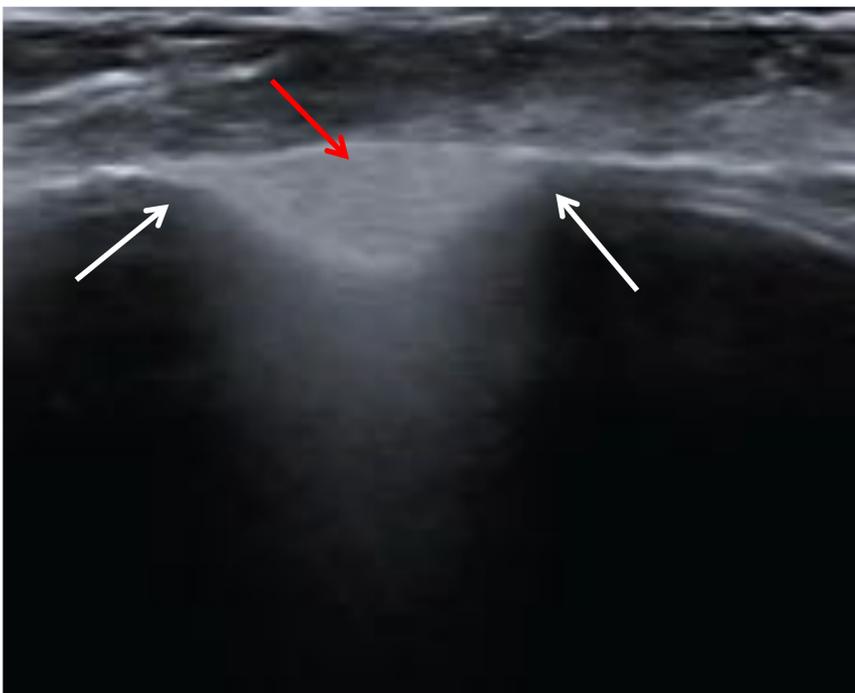
En este caso debemos realizar una exhaustiva búsqueda de silicona, expresada ecográficamente como una imagen de alta ecogenicidad (**fig. 13**) y marcada sombra acústica posterior (imagen en tormenta de nieve).

Figura 13. Interrupción completa del patrón trilineal en paciente con rotura extracapsular de implante mamario (flechas blancas). Existe imagen de alta ecogenicidad en “tormenta de nieve” (flecha roja) que se corresponde con silicona migrada al exterior de la prótesis.

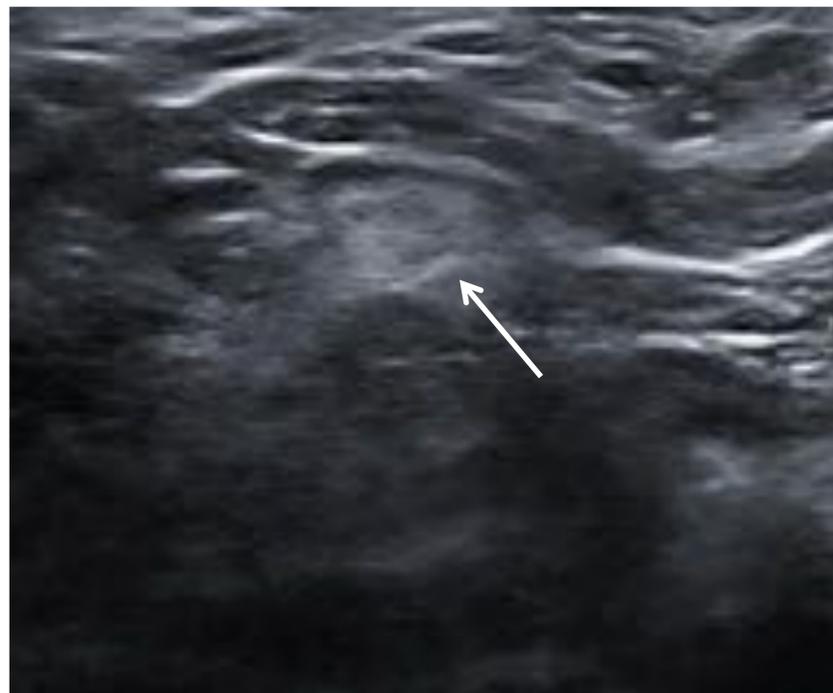
Hallazgo frecuente que se tratará en su correspondiente apartado es el de adenopatías cargadas de silicona (**fig. 14**) que relacionada con el fenómeno de “Gel-Bleed”, anteriormente referido, o a la rotura extracapsular.

Figura 14. Imagen ganglionar de alta ecogenicidad y sombra acústica posterior en “tormenta de nieve” (flecha blanca), cargada de silicona, en la paciente de la figura anterior (fig. 9), que presenta rotura extracapsular del implante mamario.

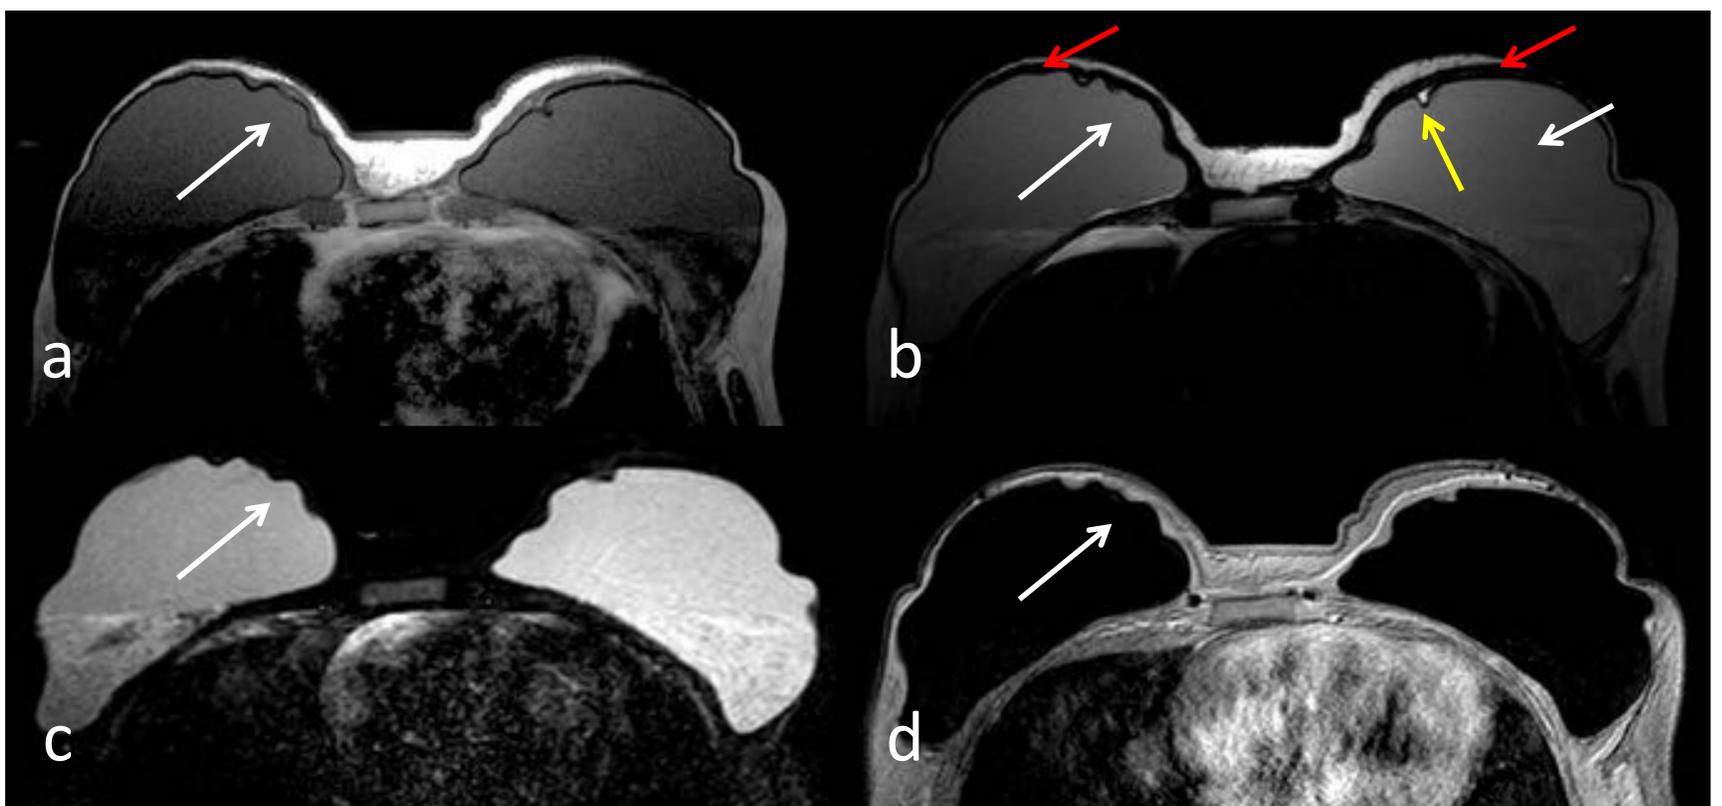
Figura 15. RM de prótesis mamaria sin signos de rotura. Imagen a; axial-T1, b; axial-TSE, c; secuencia de silicona, d; secuencia de supresión de silicona. Se observan pliegues radiales en todas las secuencias (flechas blancas). Cápsula fibrosa hipointensa en secuencias T2W (flechas rojas). Mínima cantidad de líquido libre periprotésico como hallazgo habitual (flecha amarilla).

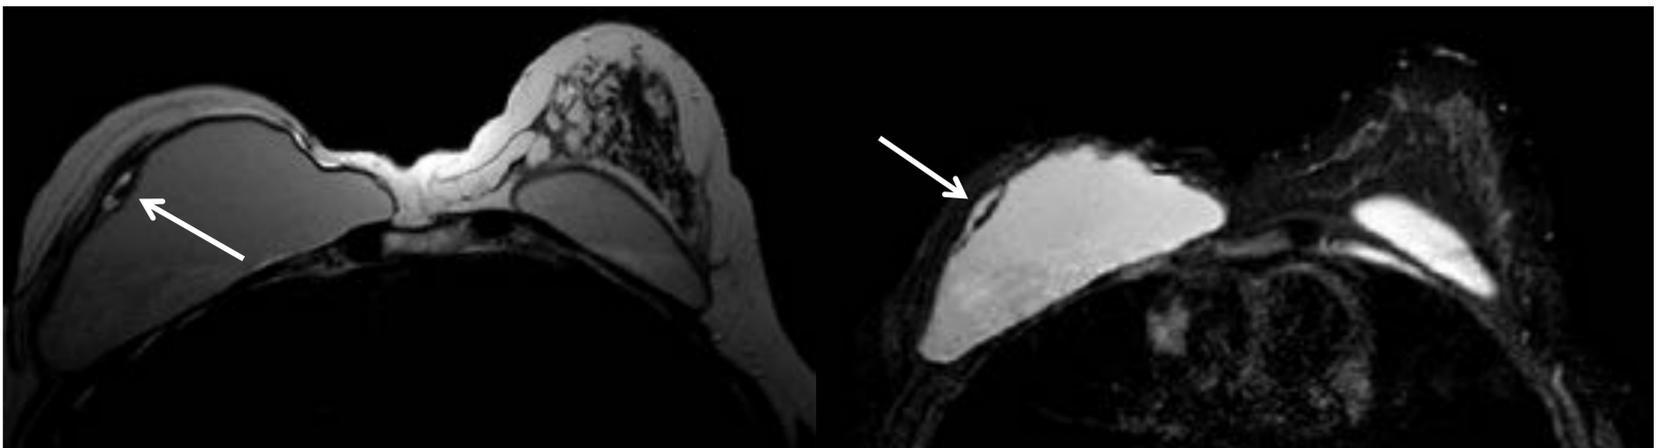
Figura 16. Signos de rotura intracapsular con mínimo colapso de la cápsula interna, “signo de la línea subcapsular” (flechas blancas). Imagen “a”; axial-TSE, “b”; secuencia específica de silicona.

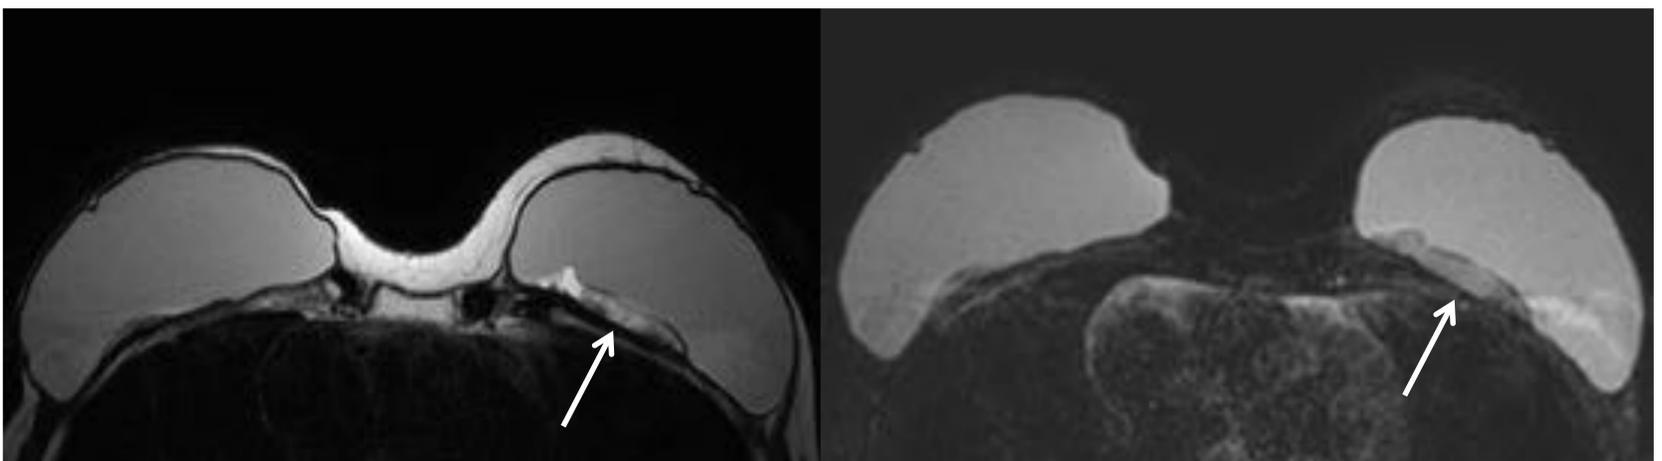
Figura 17. Otro ejemplo de rotura intracapsular con un mayor colapso de la cápsula interna, “signo de la línea subcapsular” (flechas blancas). “a”; axial-TSE, “b”; secuencia específica de silicona.

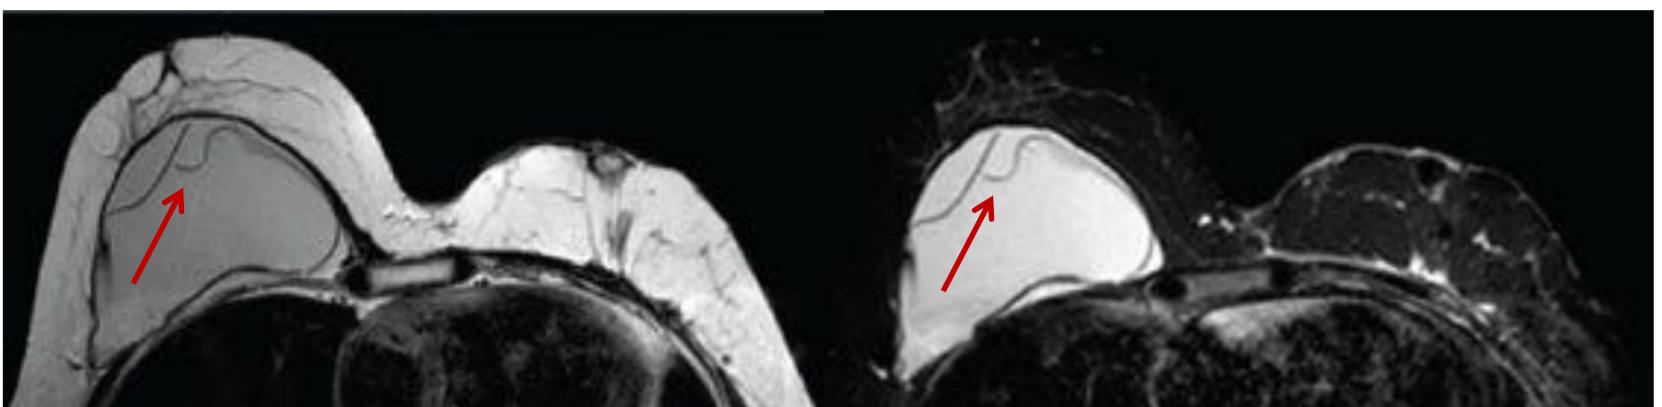
Figura 18. Colapso completo de la cubierta elastomérica “signo de linguini” (flechas amarillas) en una paciente con rotura intracapsular. “a”; axial-TSE, “b”; secuencia específica de silicona.

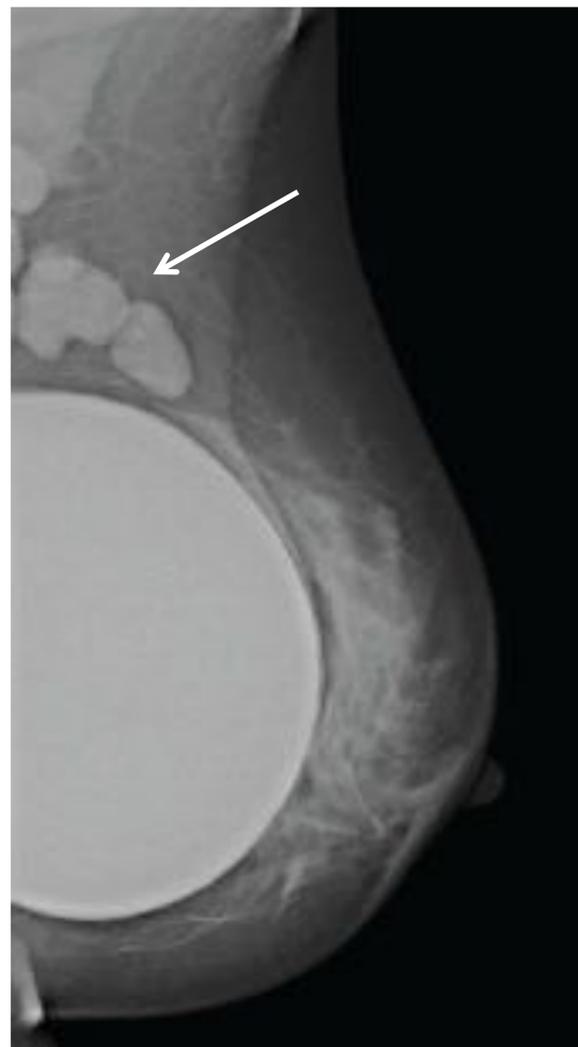
Figura 19. Adenopatías axilares cargadas de silicona (flecha blanca) en paciente con prótesis íntegra. Se completaría el estudio mediante ecografía y RM para valorar integridad del implante sin advertir signos de rotura. Se concluyó como causa desencadenante el fenómeno de “Gel Bleed”.

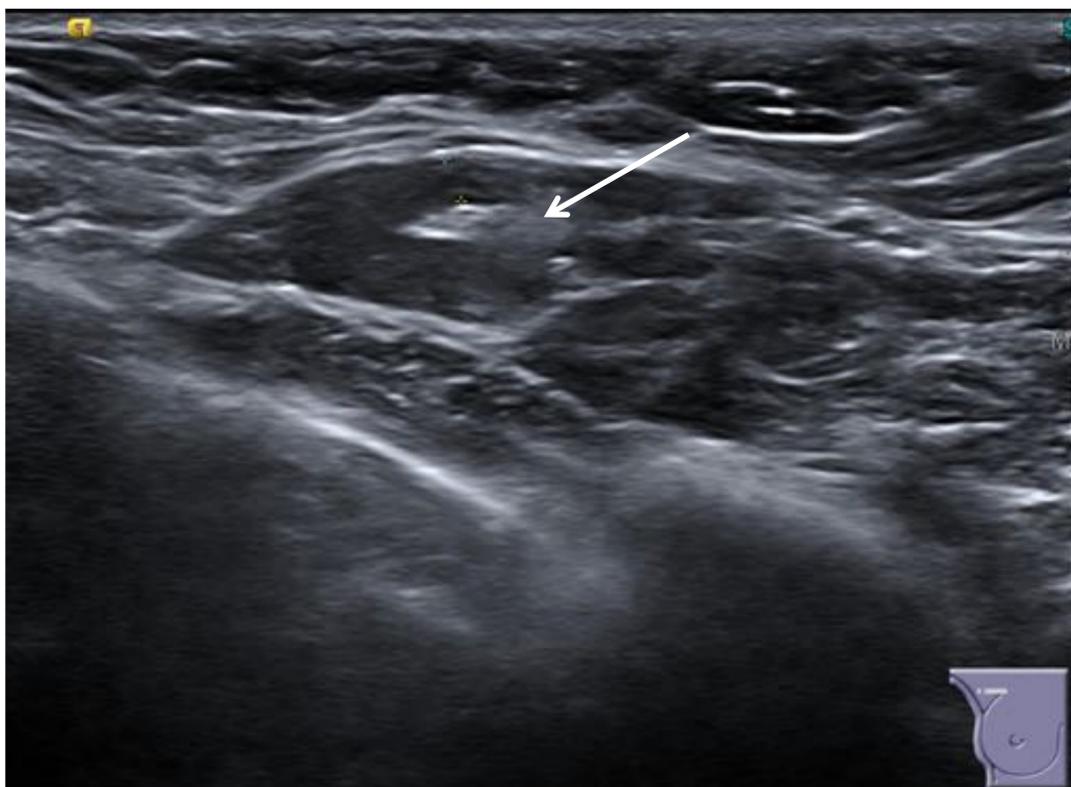
Figura 20. Adenopatía axilar con discreto contenido de silicona en paciente con rotura intra y extracapsular. Se identifica imagen de alta ecogenicidad en el interior de la imagen ganglionar compatible con silicona (flecha blanca). Este hallazgo traduce la migración vía linfática del gel de silicona.  
Hospital General Universitario Ciudad Real.

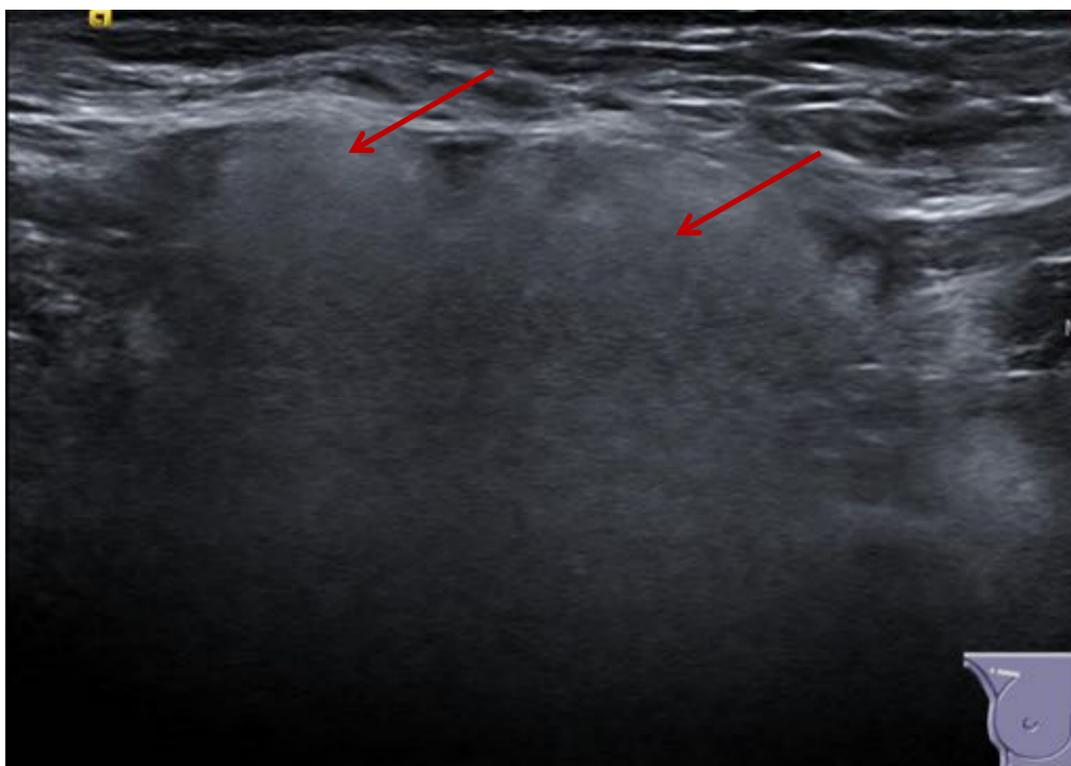
Figura 21. Conglomerado adenopático axilar con importante contenido de silicona. Se observa llamativo artefacto en "tormenta de nieve" que sugiere la presencia de gel de silicona (flechas rojas).  
Hospital General Universitario Ciudad Real.

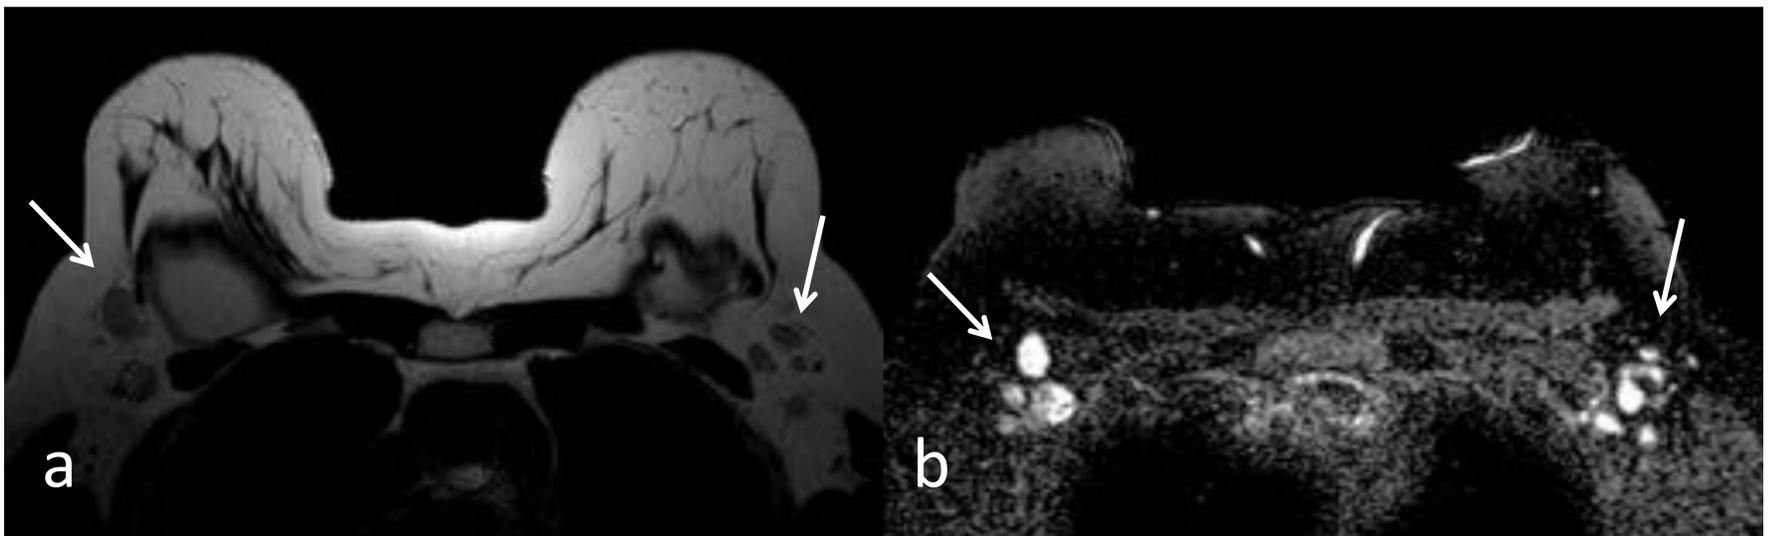
Figura 22. "a"; axial-T2-TSE, "b"; axial-STIR, "c"; axial-secuencia silicona. Adenopatías axilares bilaterales en paciente con rotura intra y extracapsular. Se identifica un aumento de señal en secuencias T2W con señal similar al gel intraprotésico en secuencia específica de silicona (flechas blancas).  
Hospital General Universitario Ciudad Real.

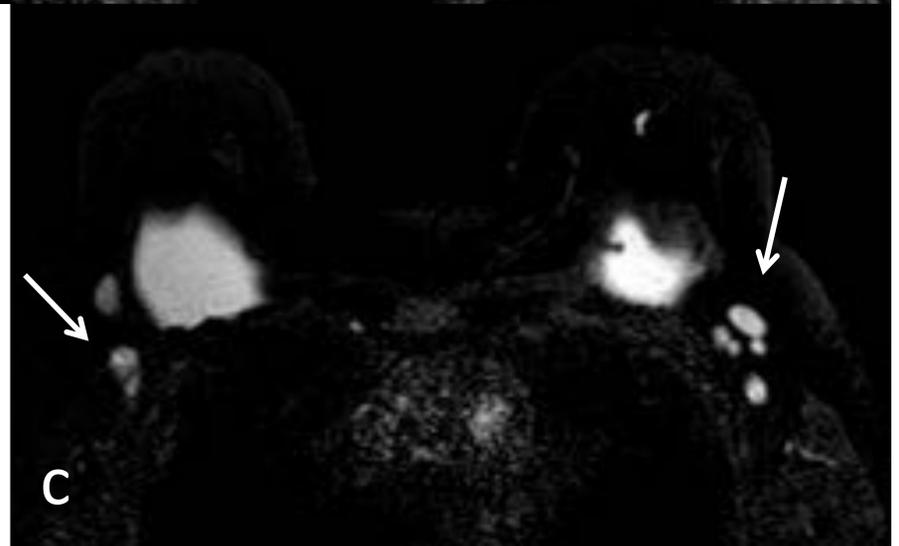
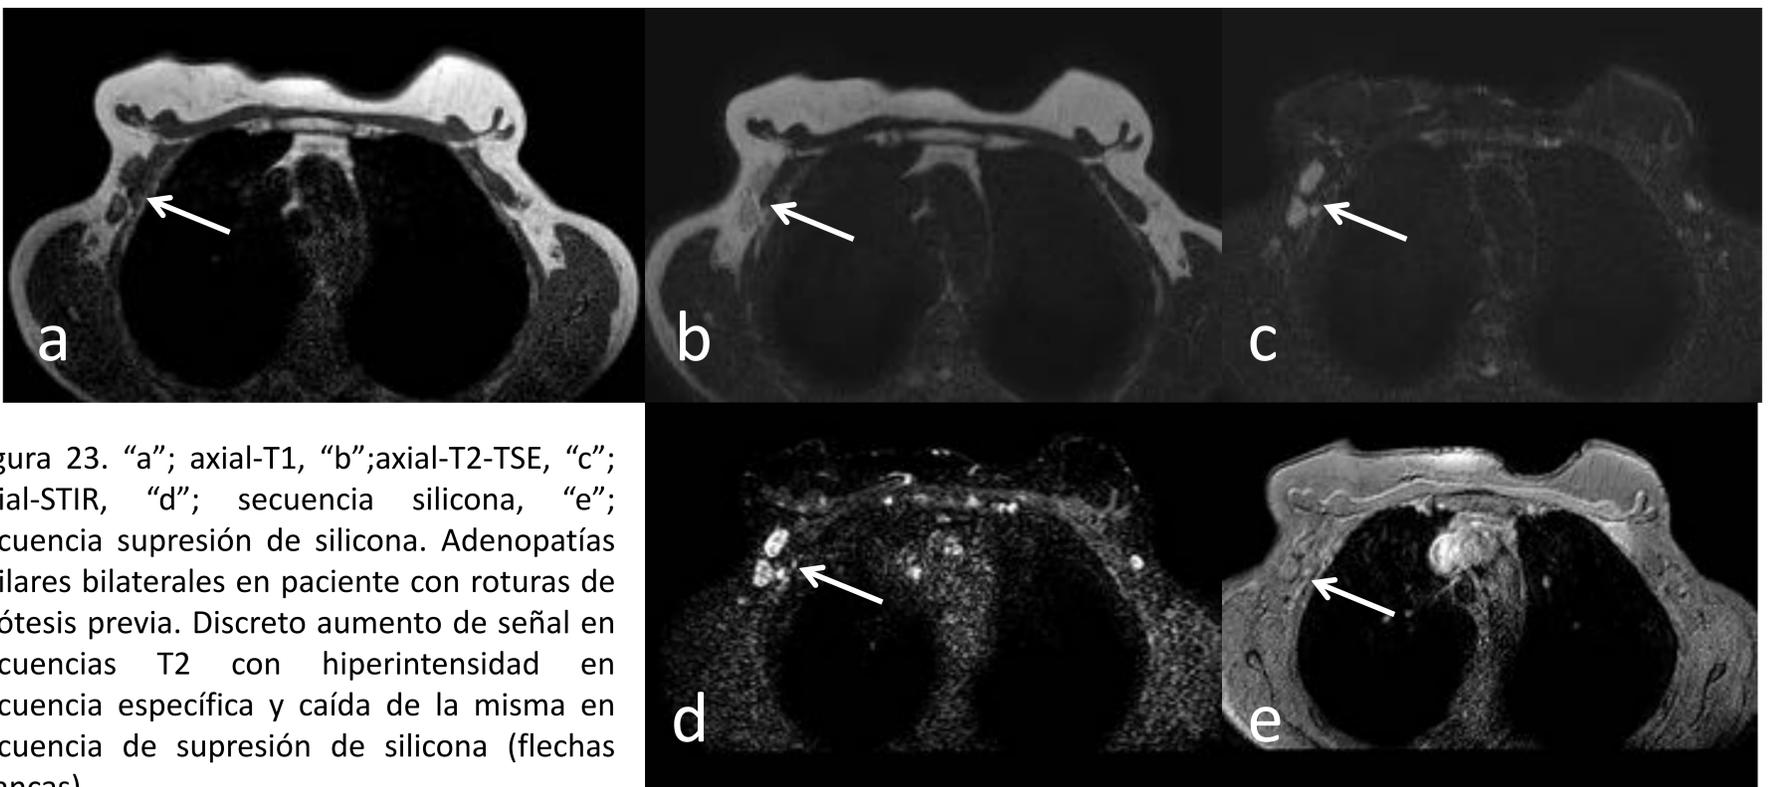
Figura 23. "a"; axial-T1, "b"; axial-T2-TSE, "c"; axial-STIR, "d"; secuencia silicona, "e"; secuencia supresión de silicona. Adenopatías axilares bilaterales en paciente con roturas de prótesis previa. Discreto aumento de señal en secuencias T2 con hiperintensidad en secuencia específica y caída de la misma en secuencia de supresión de silicona (flechas blancas).
