## ***ESTUDIO RADIOLÓGICO DE LAS COMPLICACIONES DE LAS PRÓTESIS MAMARIAS***

Carlos Ariza Molina, Rosa María Quintana De La Cruz, María Teresa Gómez San Román, Cristina Lozano Cejudo, Cristina Gómez Vega, María José Rodríguez Muñoz  
Hospital General Ciudad Real, Ciudad Real, España

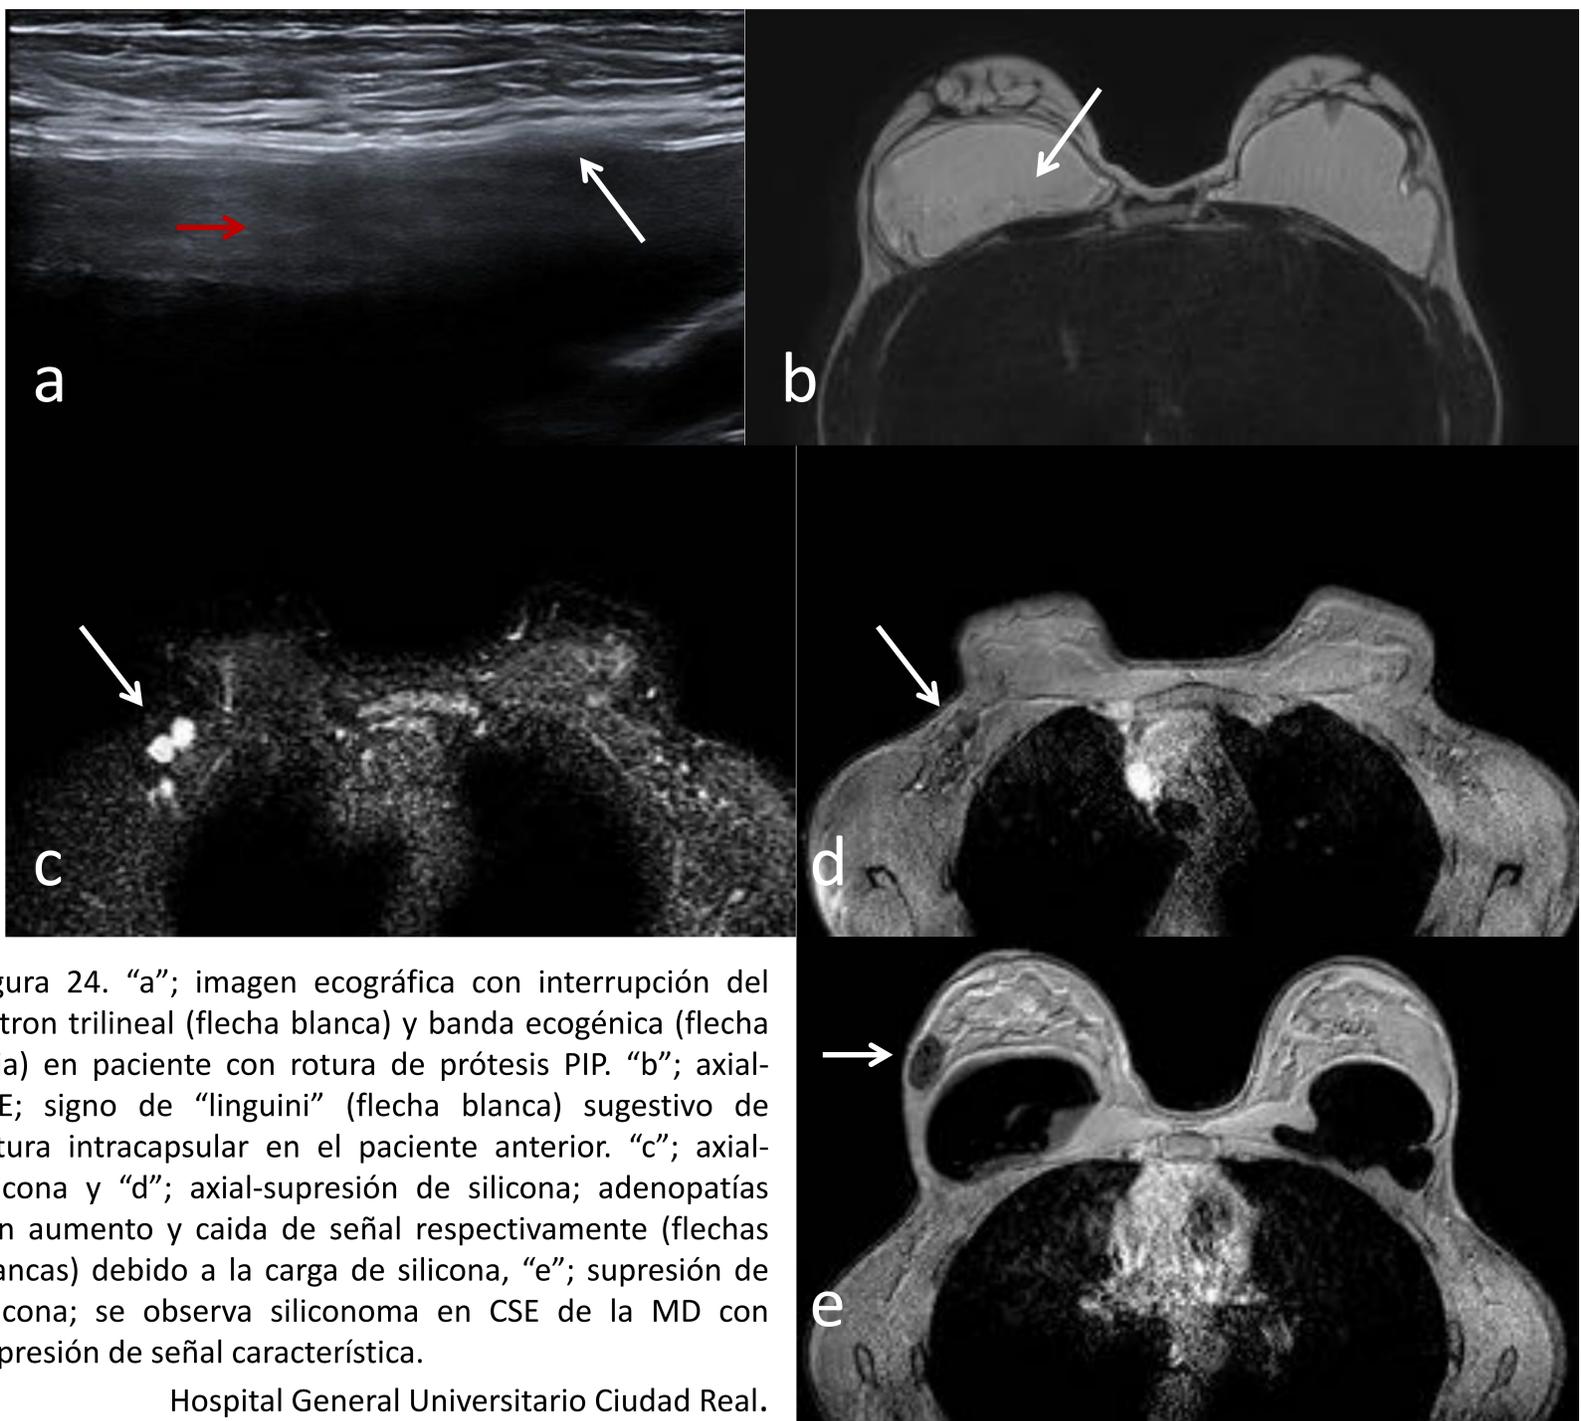
En marzo del 2010 la AFSSPS alerta sobre las prótesis PIP prohibiéndolas. Se habrían implantado 300.000. Dichas prótesis presentan una tasa de rotura del 24% a los 10 años y una incidencia de "Gel Bleed" del 4.5-11% (**fig. 24**).

Figura 24. "a"; imagen ecográfica con interrupción del patrón trilíneal (flecha blanca) y banda ecogénica (flecha roja) en paciente con rotura de prótesis PIP. "b"; axial-TSE; signo de "linguini" (flecha blanca) sugestivo de rotura intracapsular en el paciente anterior. "c"; axial-silicona y "d"; axial-supresión de silicona; adenopatías con aumento y caída de señal respectivamente (flechas blancas) debido a la carga de silicona, "e"; supresión de silicona; se observa siliconoma en CSE de la MD con supresión de señal característica.

En febrero de 2012 se recomienda explantación preventiva ante cualquier síntoma de fuga de silicona o signo de rotura en pacientes asintomáticas. Meses más tardes Reino Unido plantea la relación de este tipo de silicona libre con un aumento de la carcinogénesis, hecho que no se lograría demostrar posteriormente. Actualmente se recomienda su retirada a todas sus portadoras.

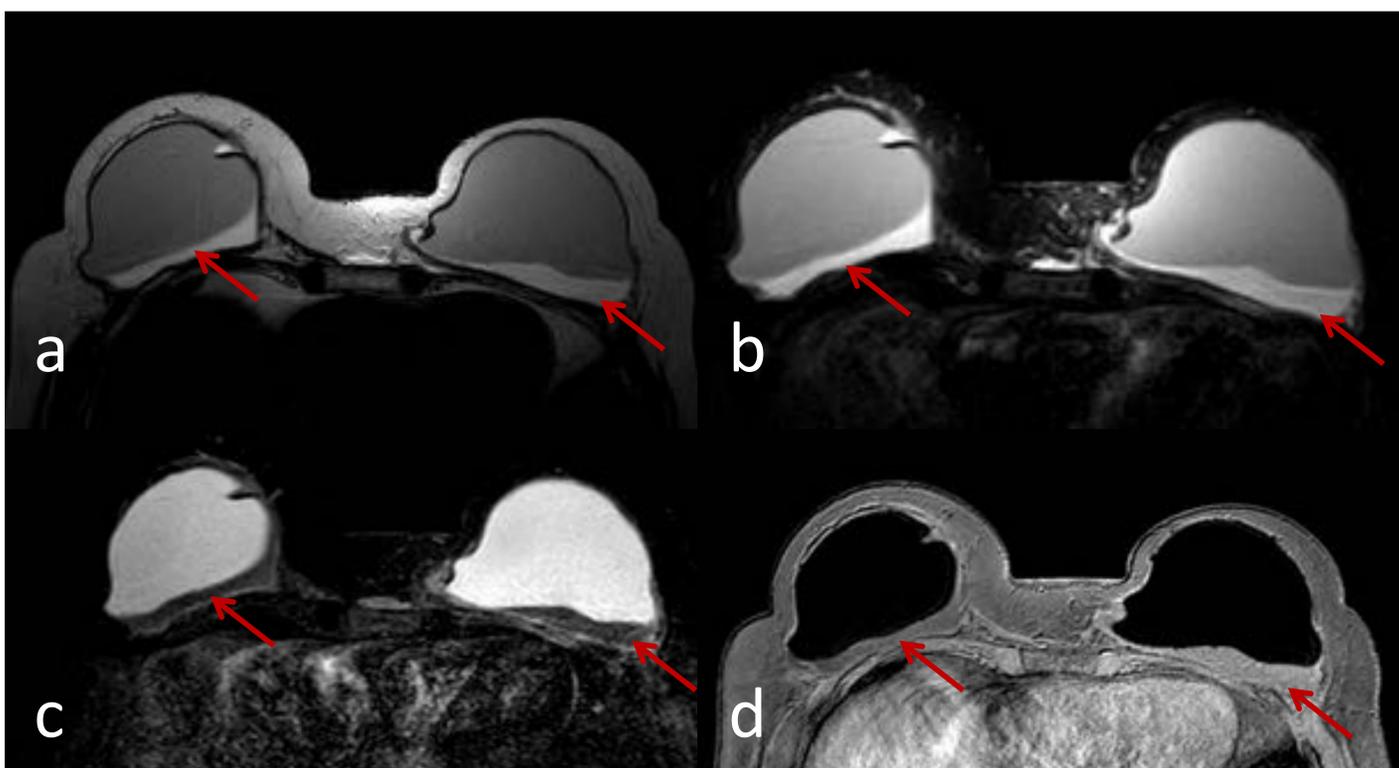
Radiológicamente se presentará de forma habitual como una  fina colección líquida periprotésica (fig. 25)  donde la ecografía tiene una sensibilidad del 84% y la RM del 82% para su identificación. Menos frecuente es la aparición de una  masa peri-implante (US; 46% RM; 50%) . Los hallazgos mamográficos serán altamente inespecíficos.

Figura 25. "a"; axial-T2-TSE, "b"; axial-STIR, "c"; axial-silicona, "d"; axial-supresión silicona. La aparición de líquido periprotésico (flechas rojas) tras el año de implantación y progresivo aumento de su volumen requiere seguimiento y considerar ALCL en su diagnóstico diferencial.
