# Hallazgos ecográficos en las complicaciones del trasplante renal

# Objetivo docente

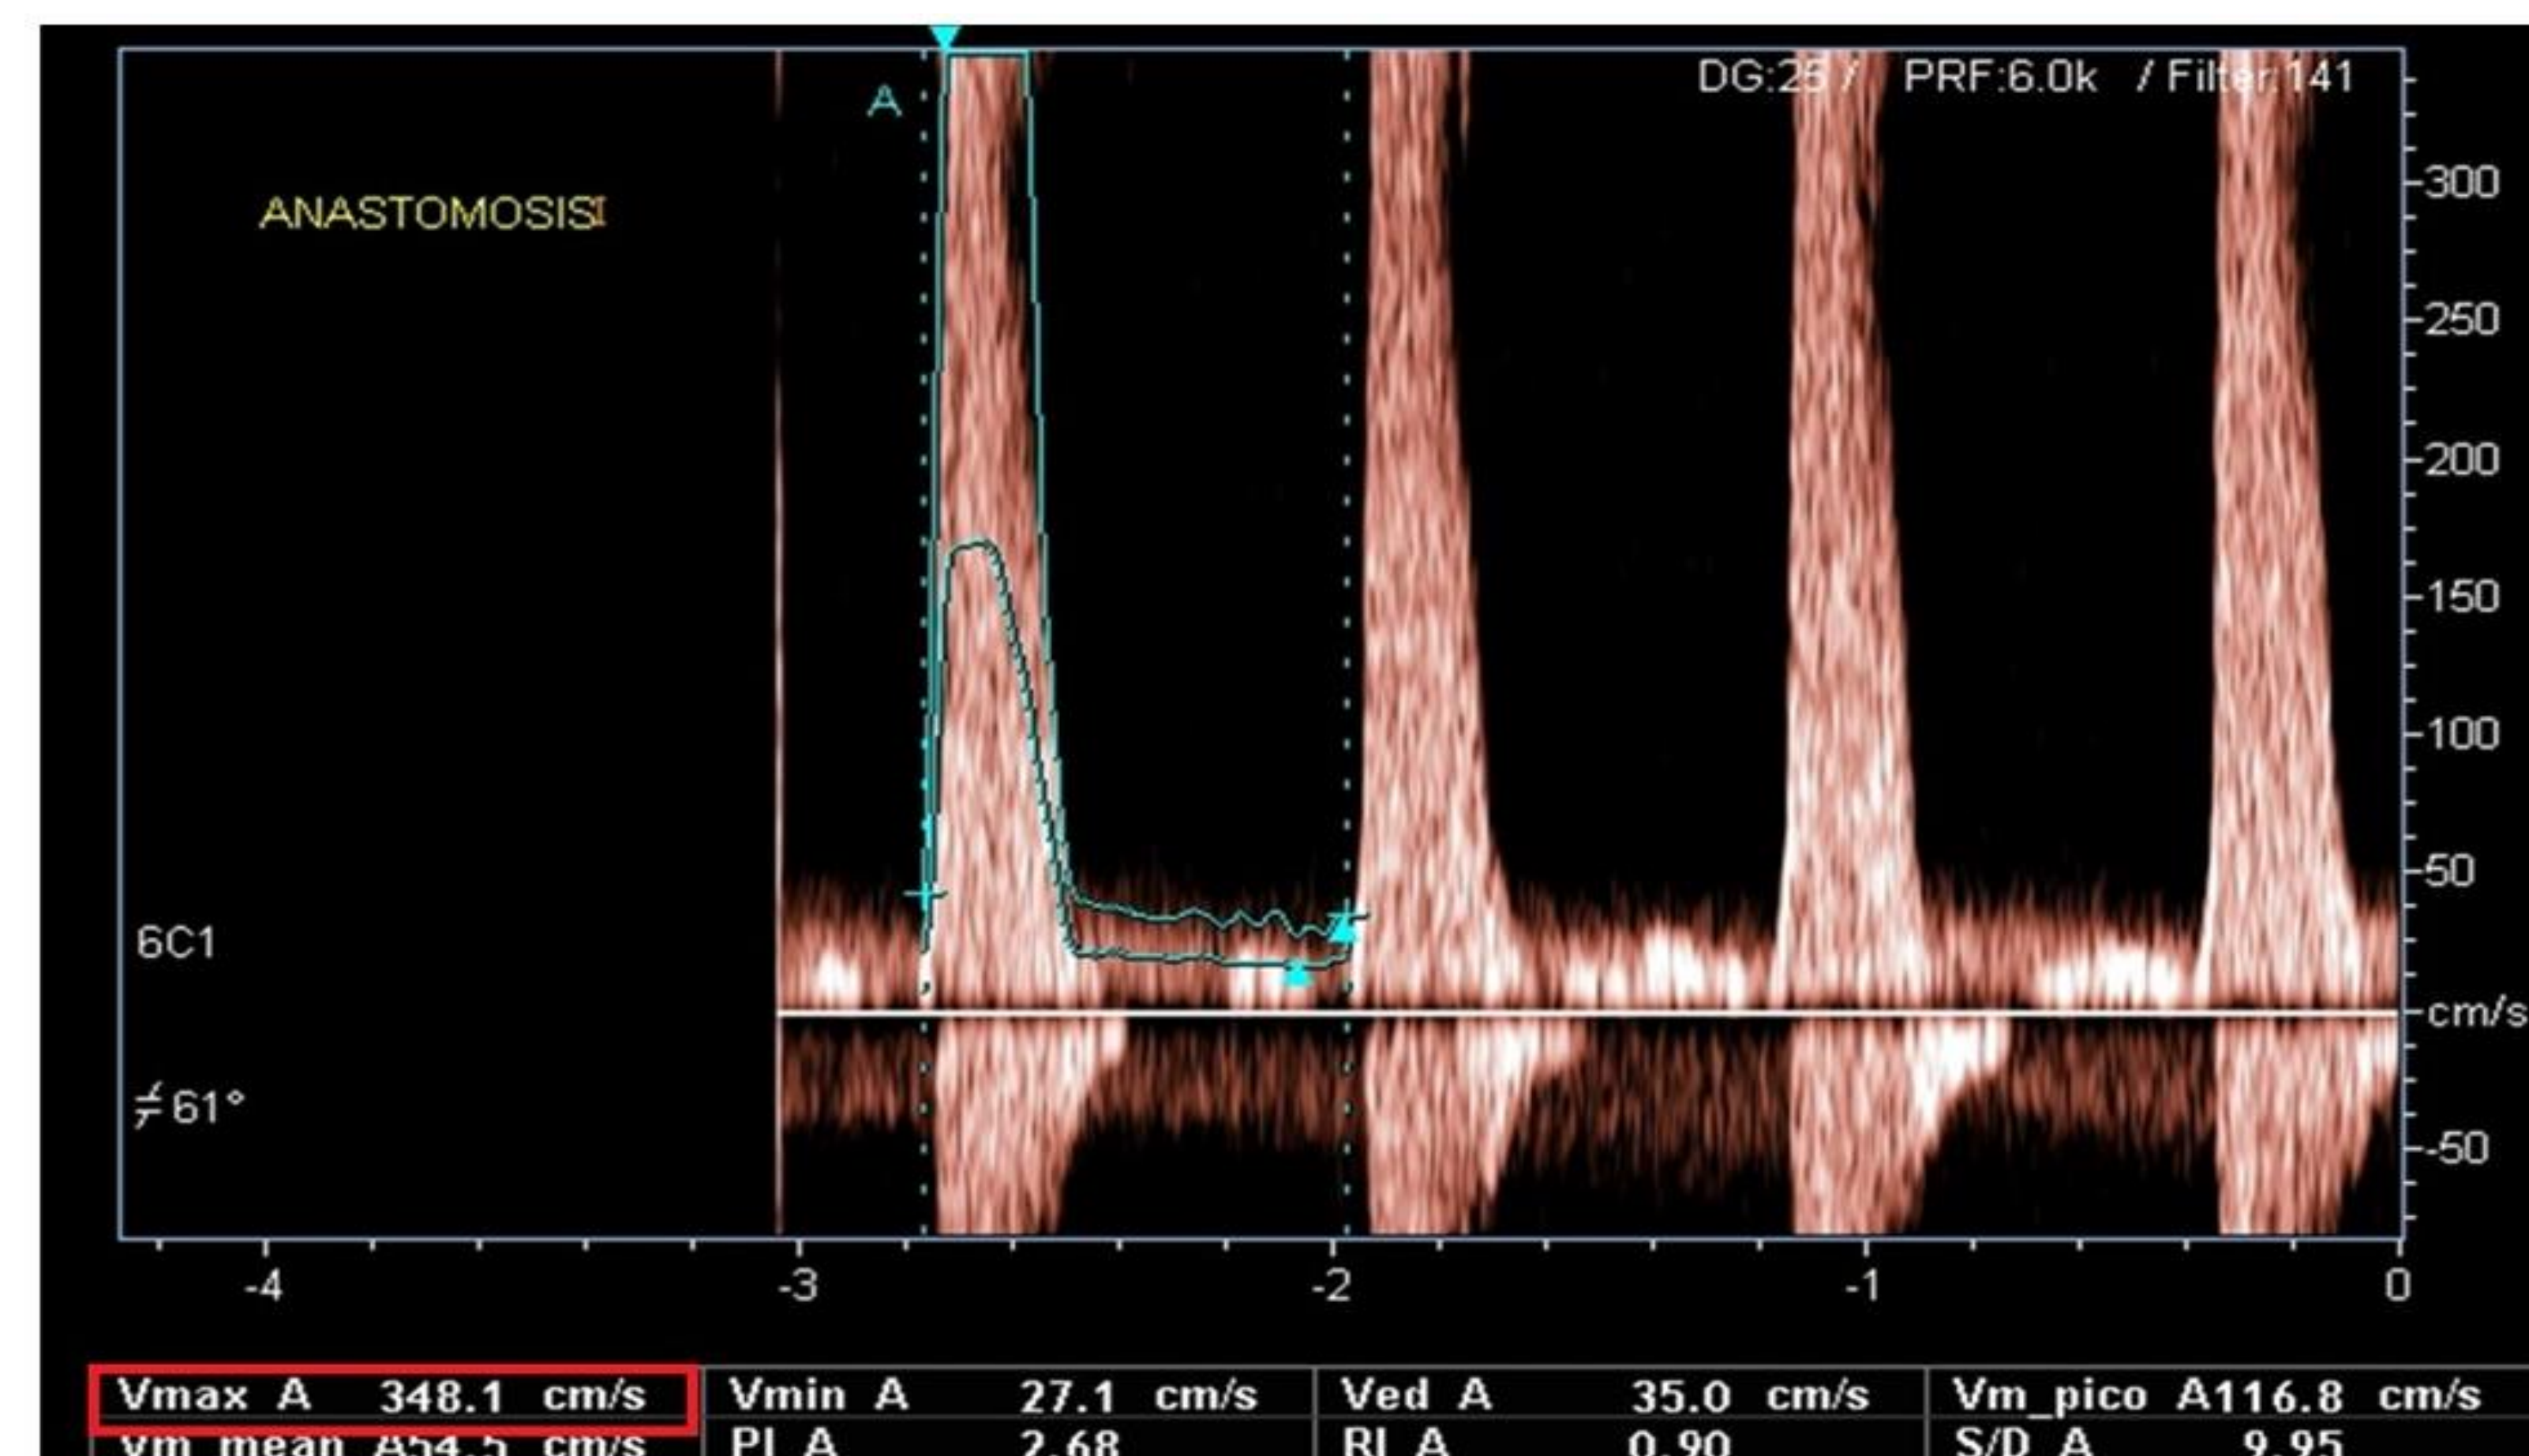
- Punto estenótico con aumento brusco de la velocidad (>200 cm/seg).

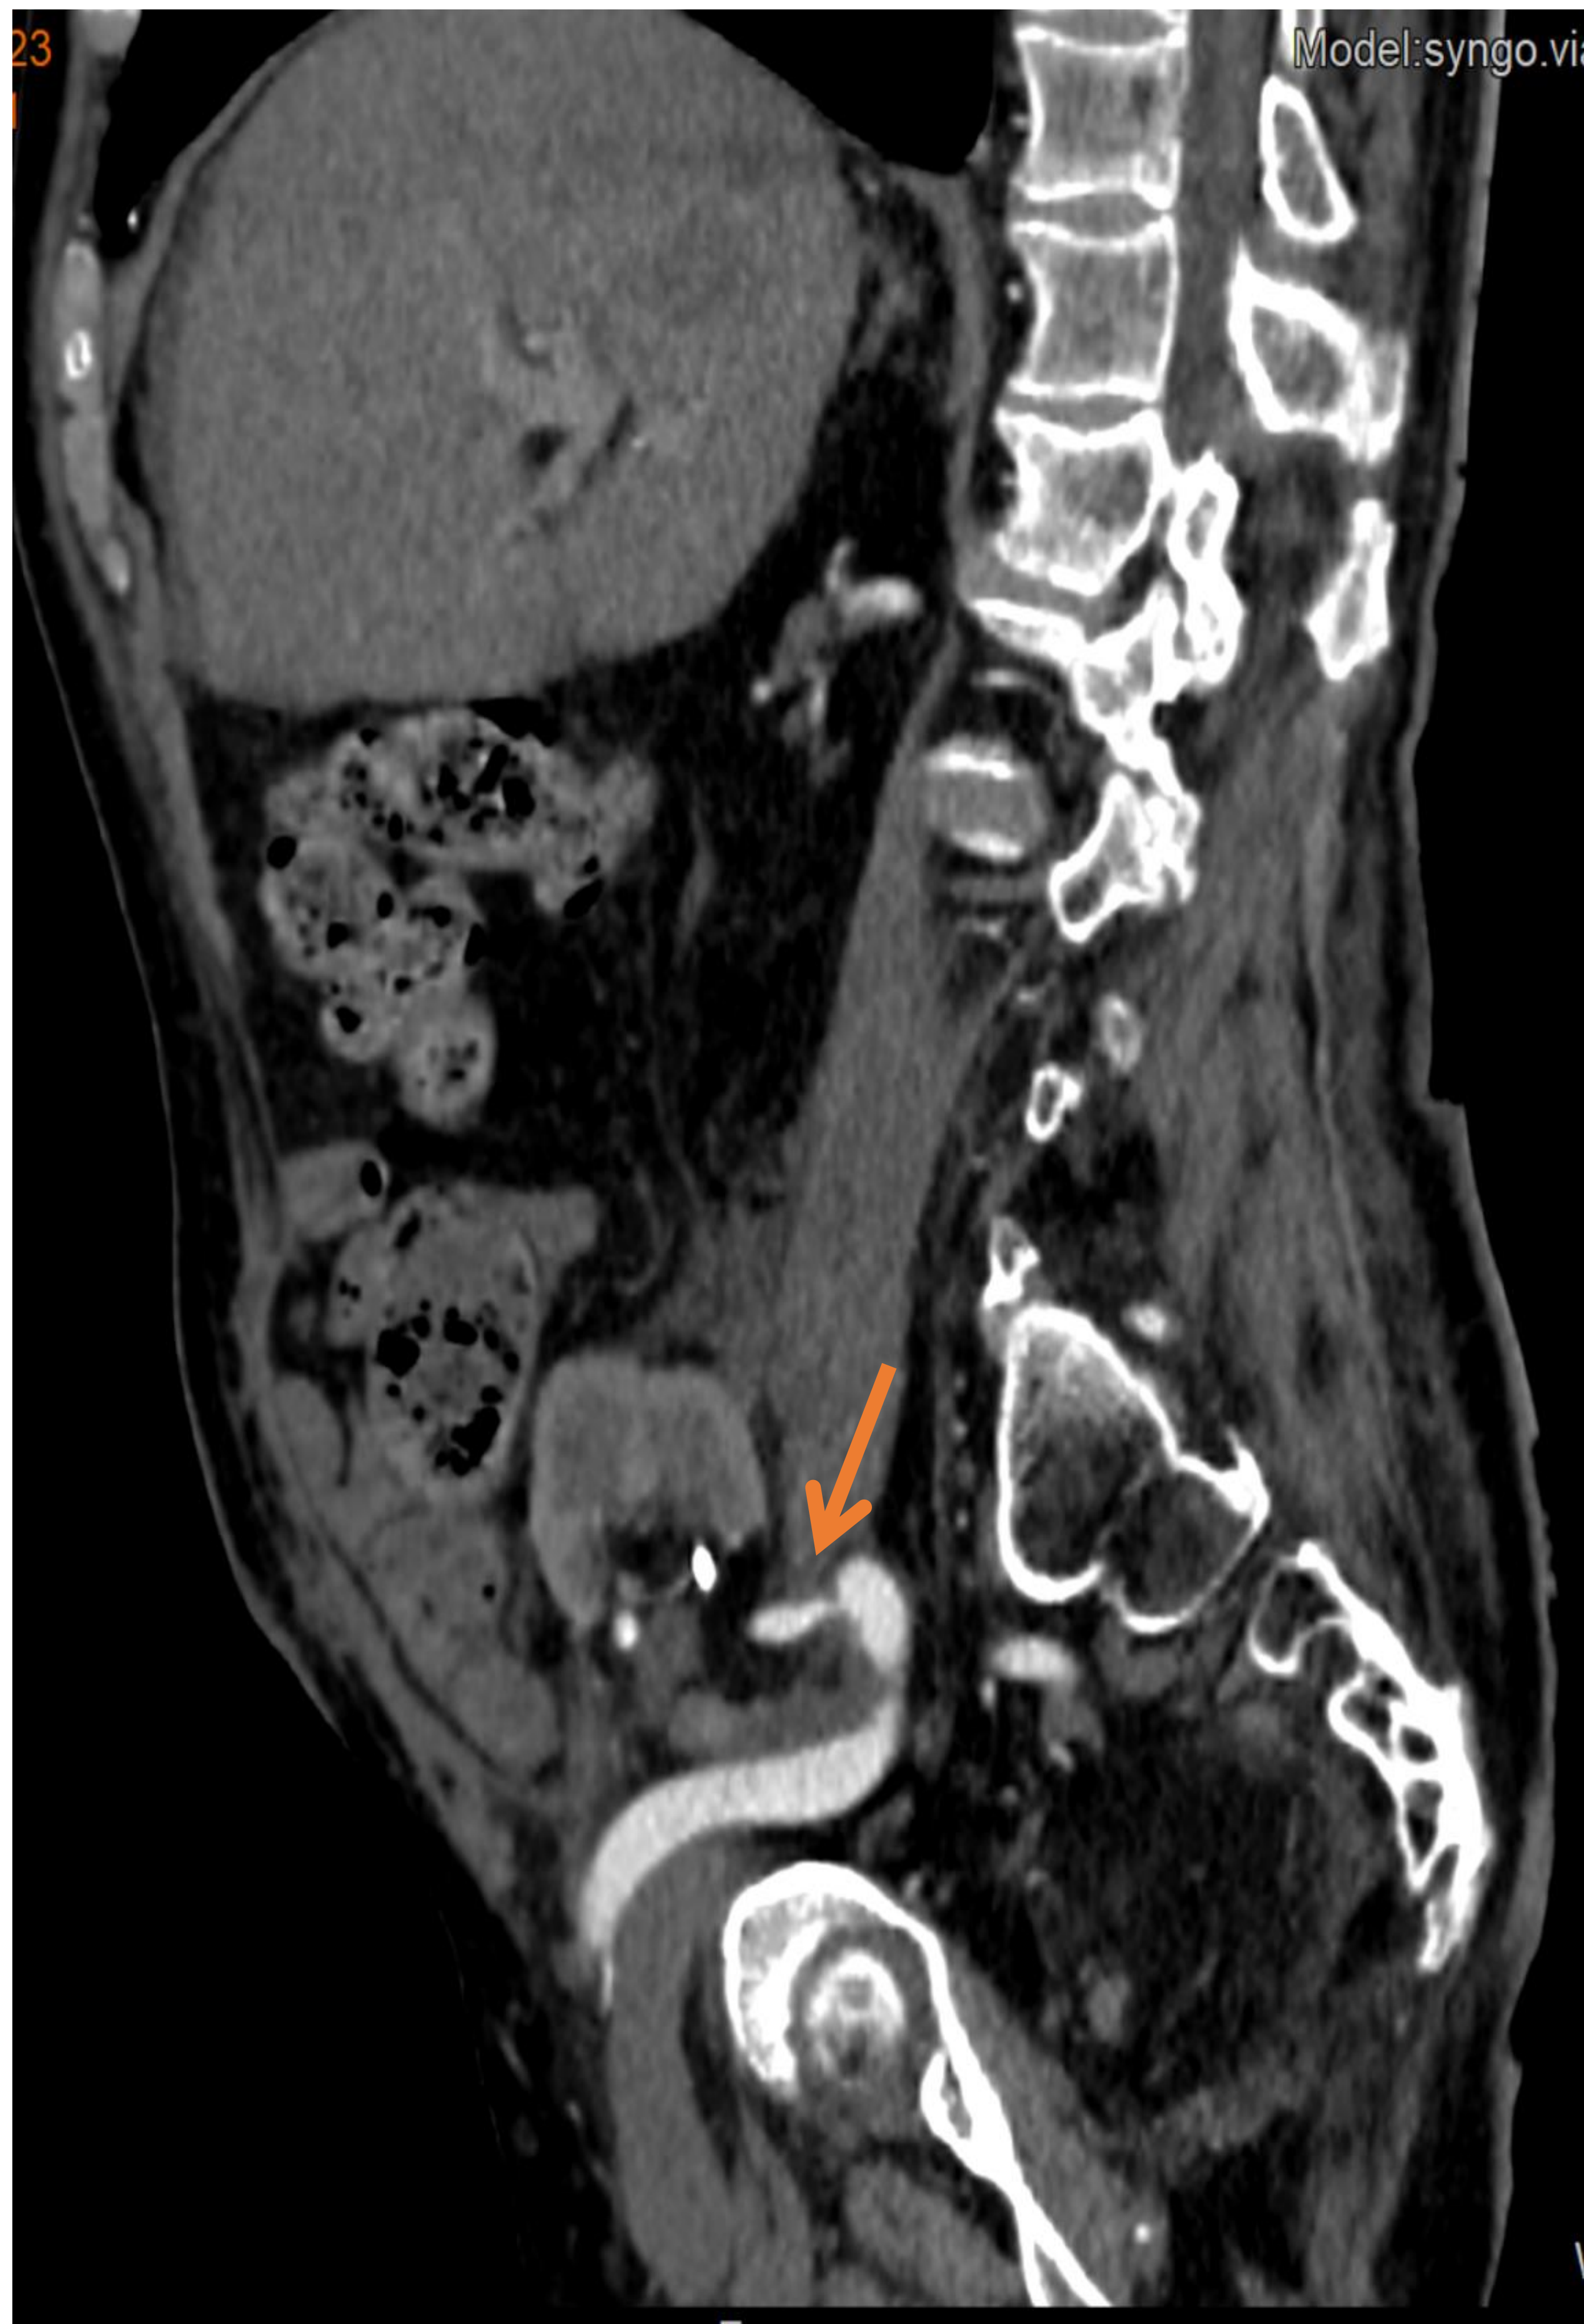
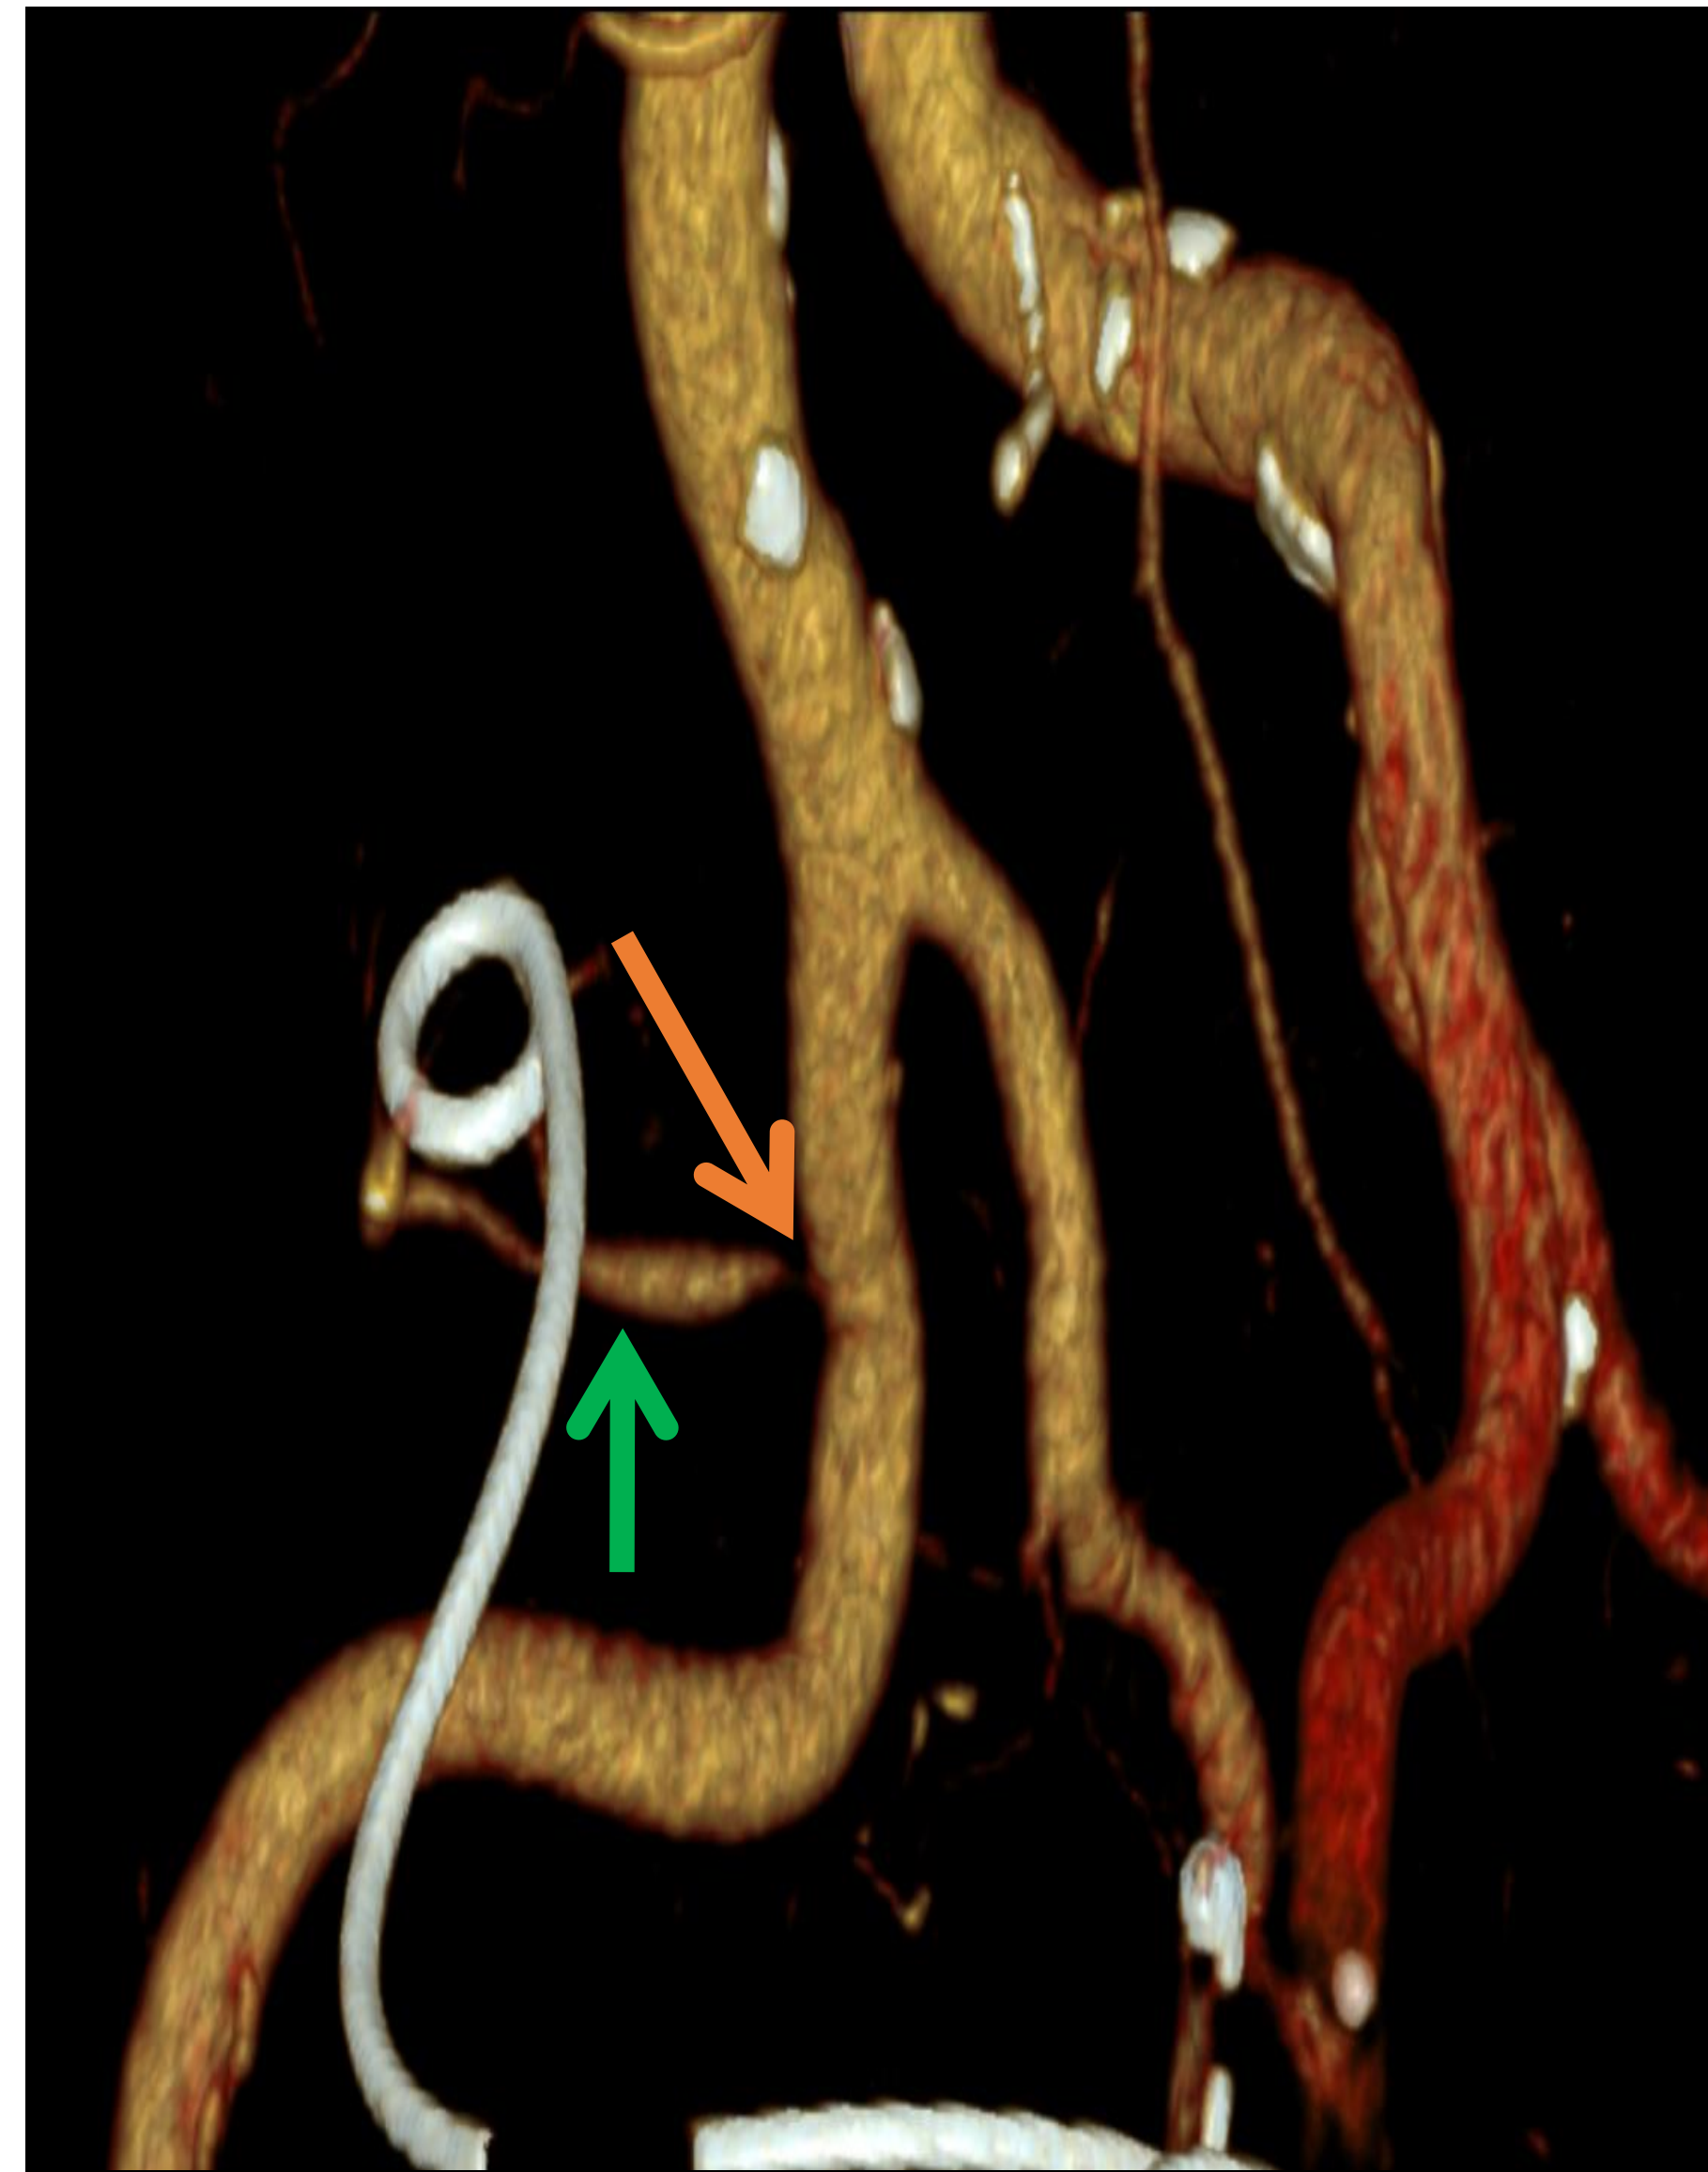
Estenosis en el origen de la arteria renal del injerto en su anastomosis con arteria ilíaca externa derecha (*flecha naranja*). Calibre vascular arterial distal hacia el injerto renal está conservado y es permeable (*flecha verde*).

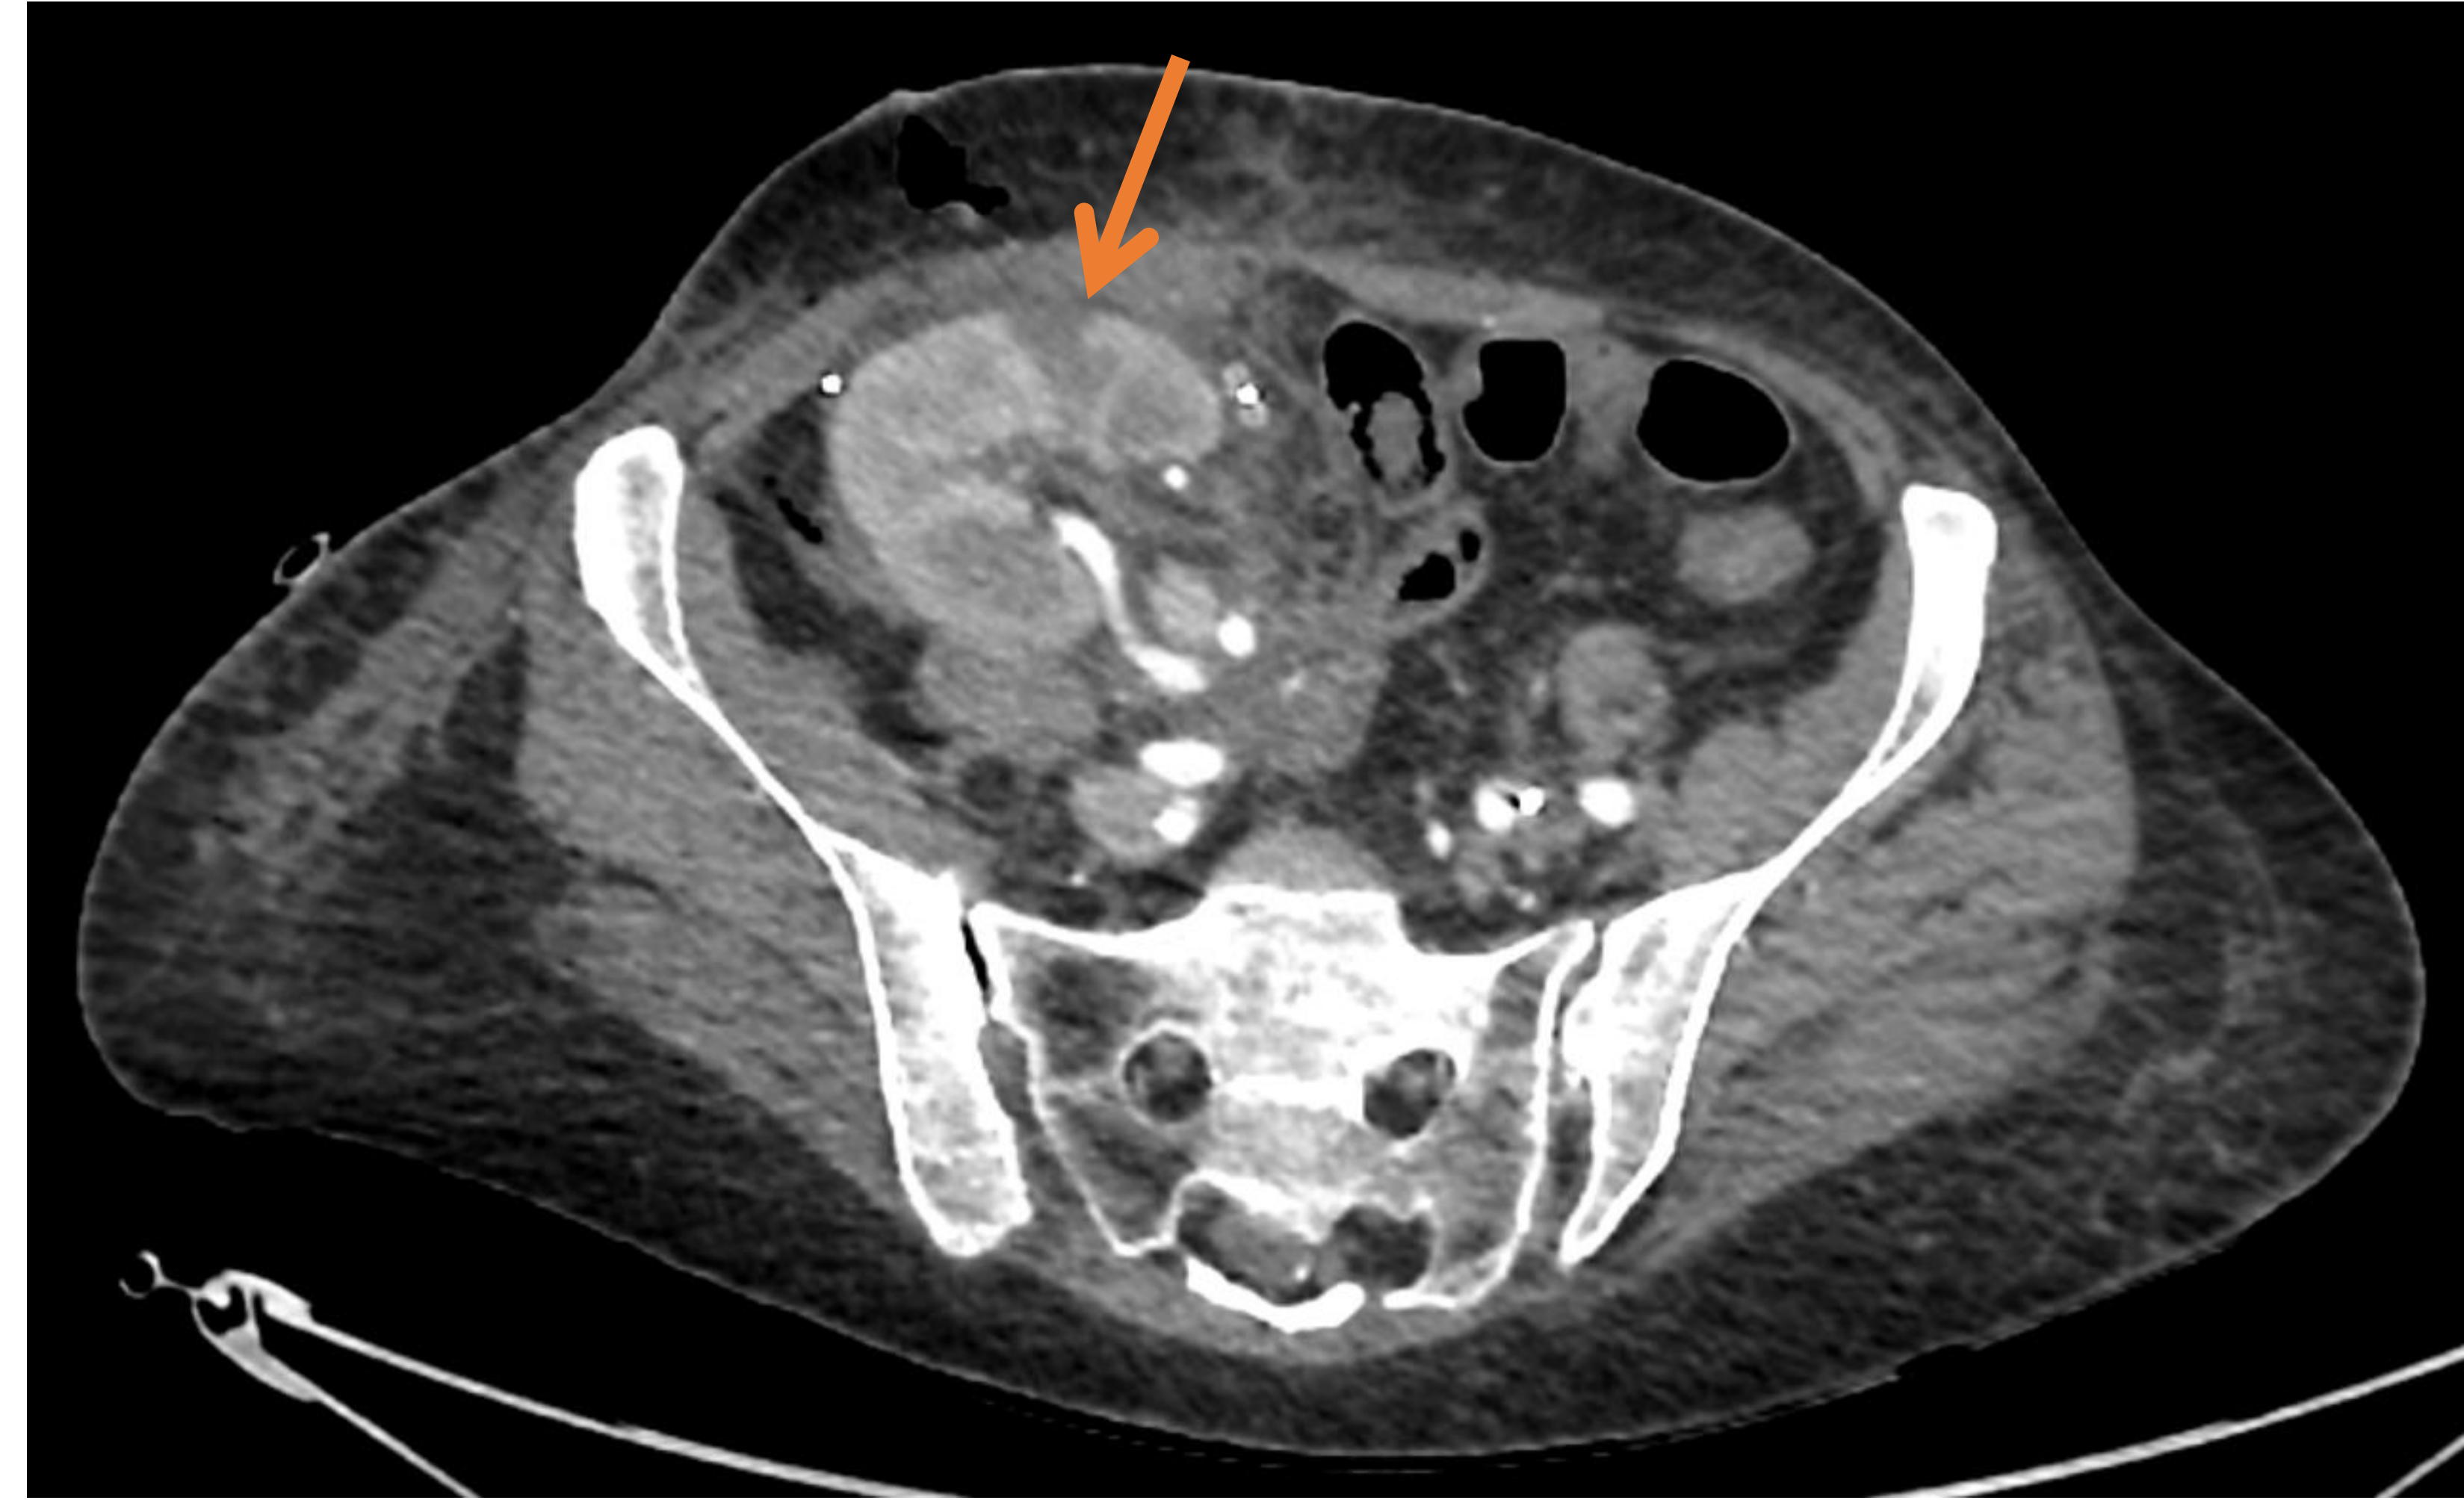
Imagen triangular hipocaptante en todas las fases, pudiendo corresponder con infarto renal (*flecha naranja*).

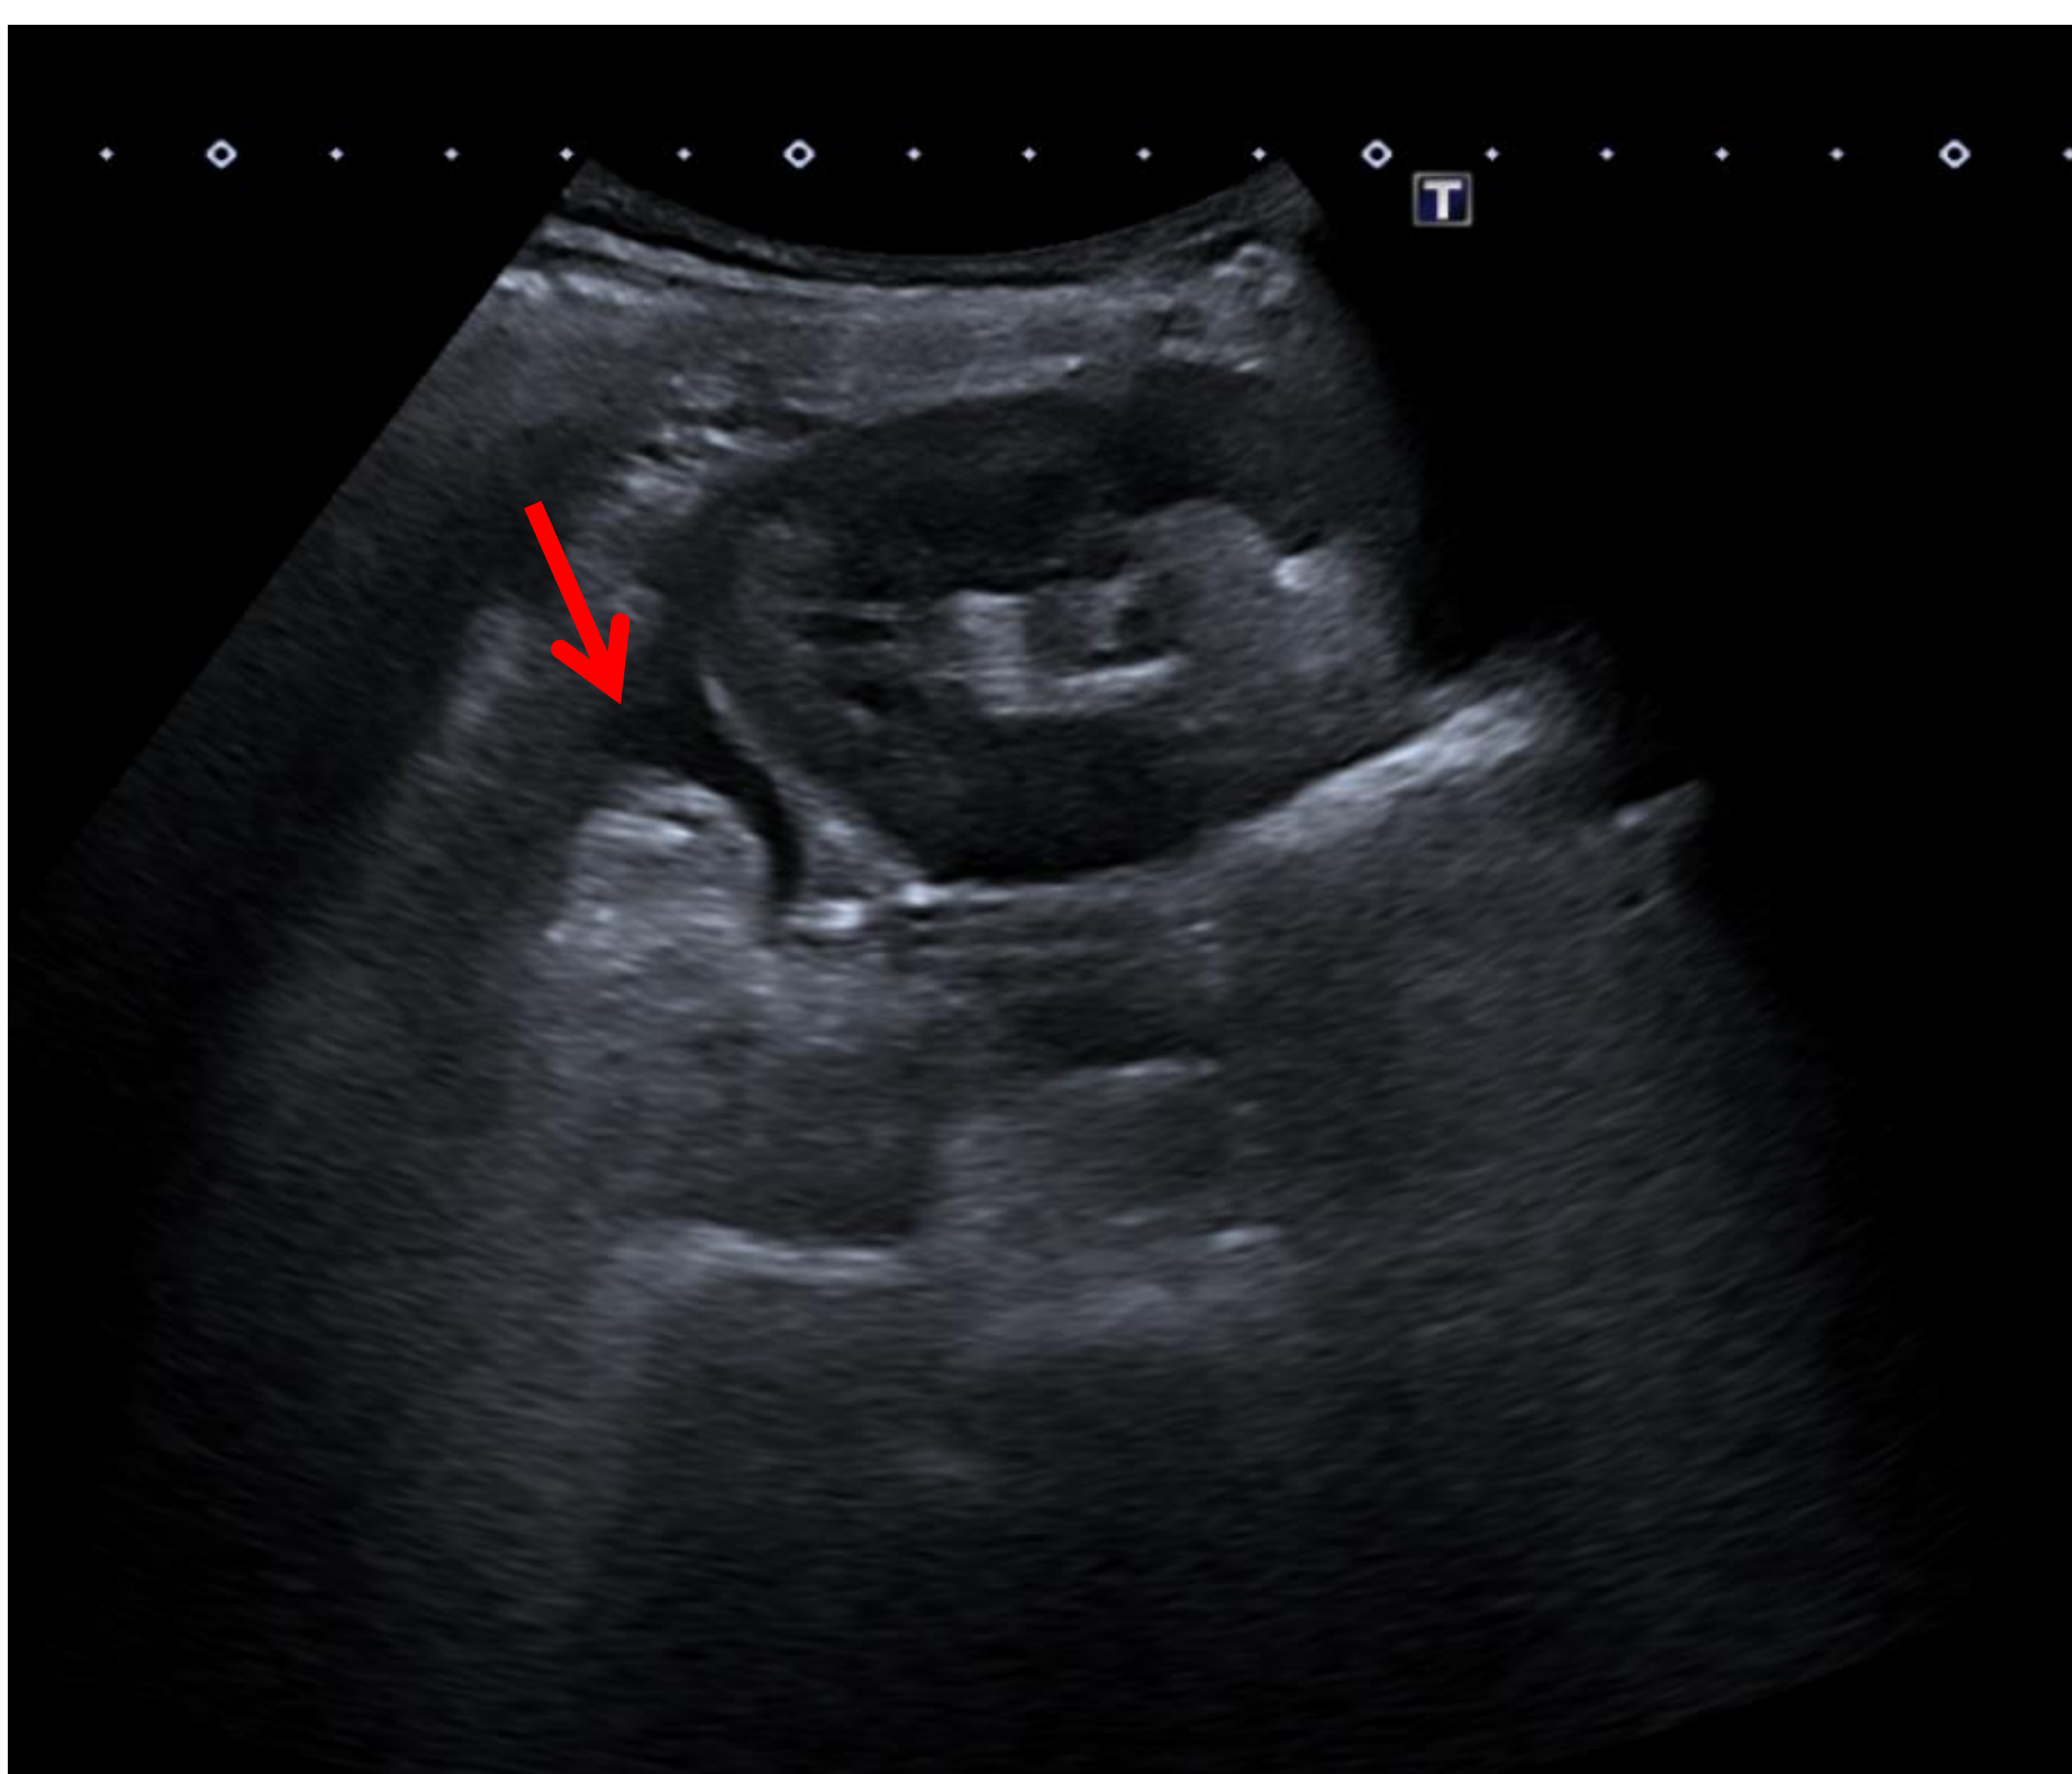
Mínima lengüeta de líquido perirenal (*flecha roja*).
