Fracturas de la muñeca, ¿Es la ecografía más sensible que otras pruebas?

Sara Mareri¹, Catherine Facenda¹,
Joselin Gonzalez¹, Marta Herrero¹, Esther Garcia¹, Ana
Oliva¹, Jose Somalo¹, Maribel Cugat¹, Jose Izuel¹.

¹Hospital de Tortosa Verge de la Cinta.

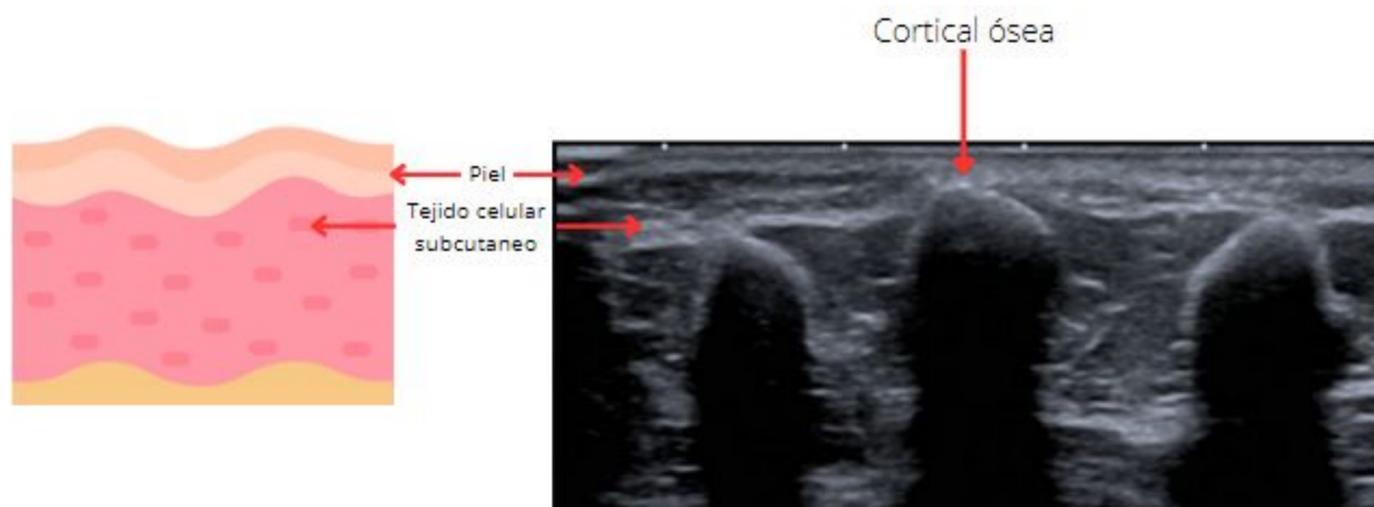
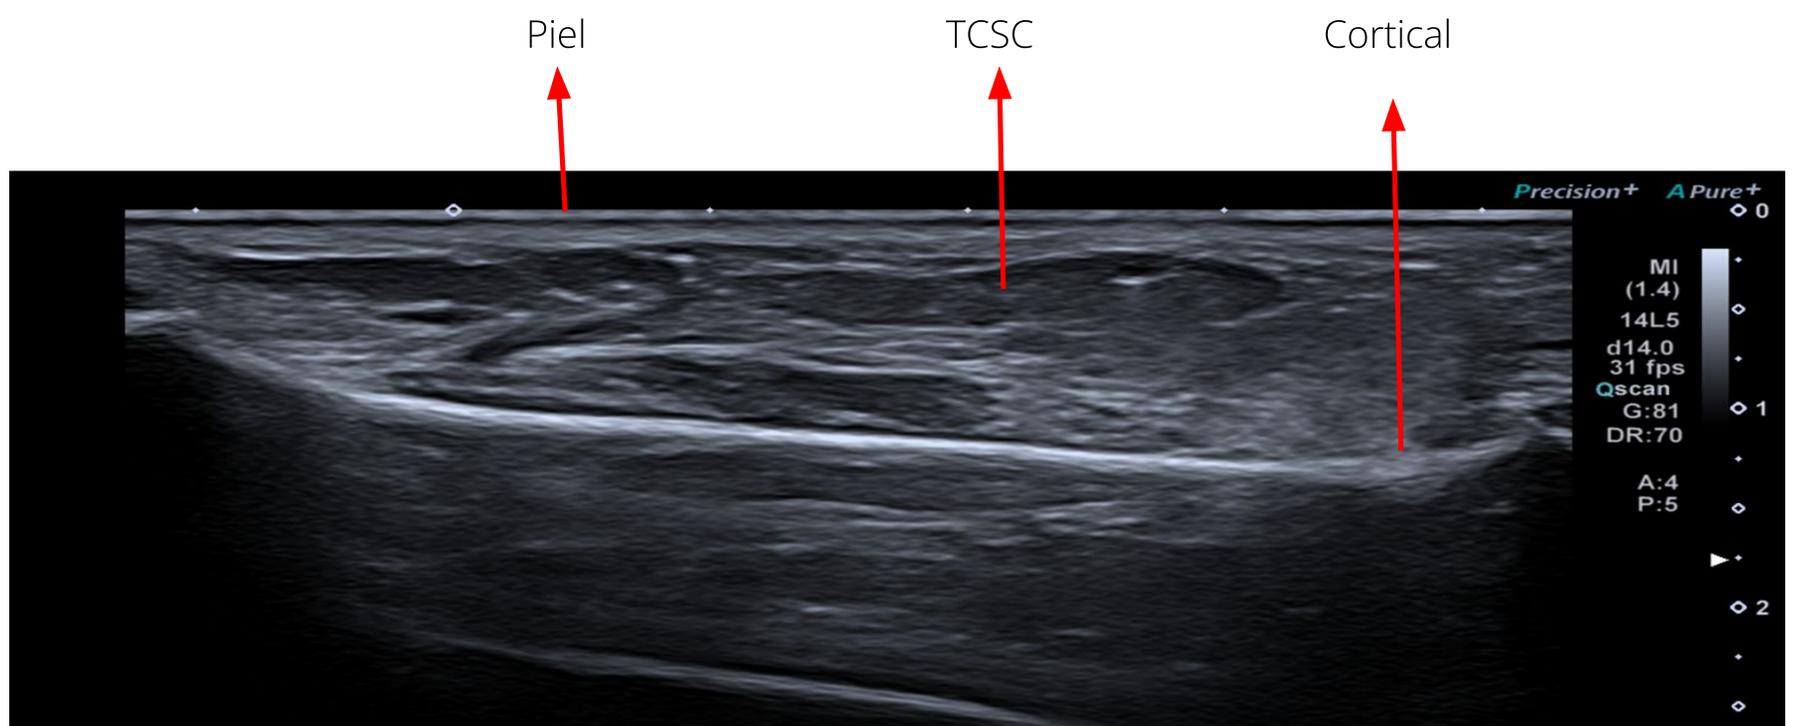
Ecográficamente la cortical ósea se visualiza como una delgada línea ecogénica y continua, en caso de fractura cortical veremos un discontinuidad de esta línea, en algunos pacientes puede observarse además una línea ecogénica adicional paralela a la cortical que corresponde con la elevación del periostio por una colección de líquido subperióstico correspondiente a edema y/o hematoma postraumático.

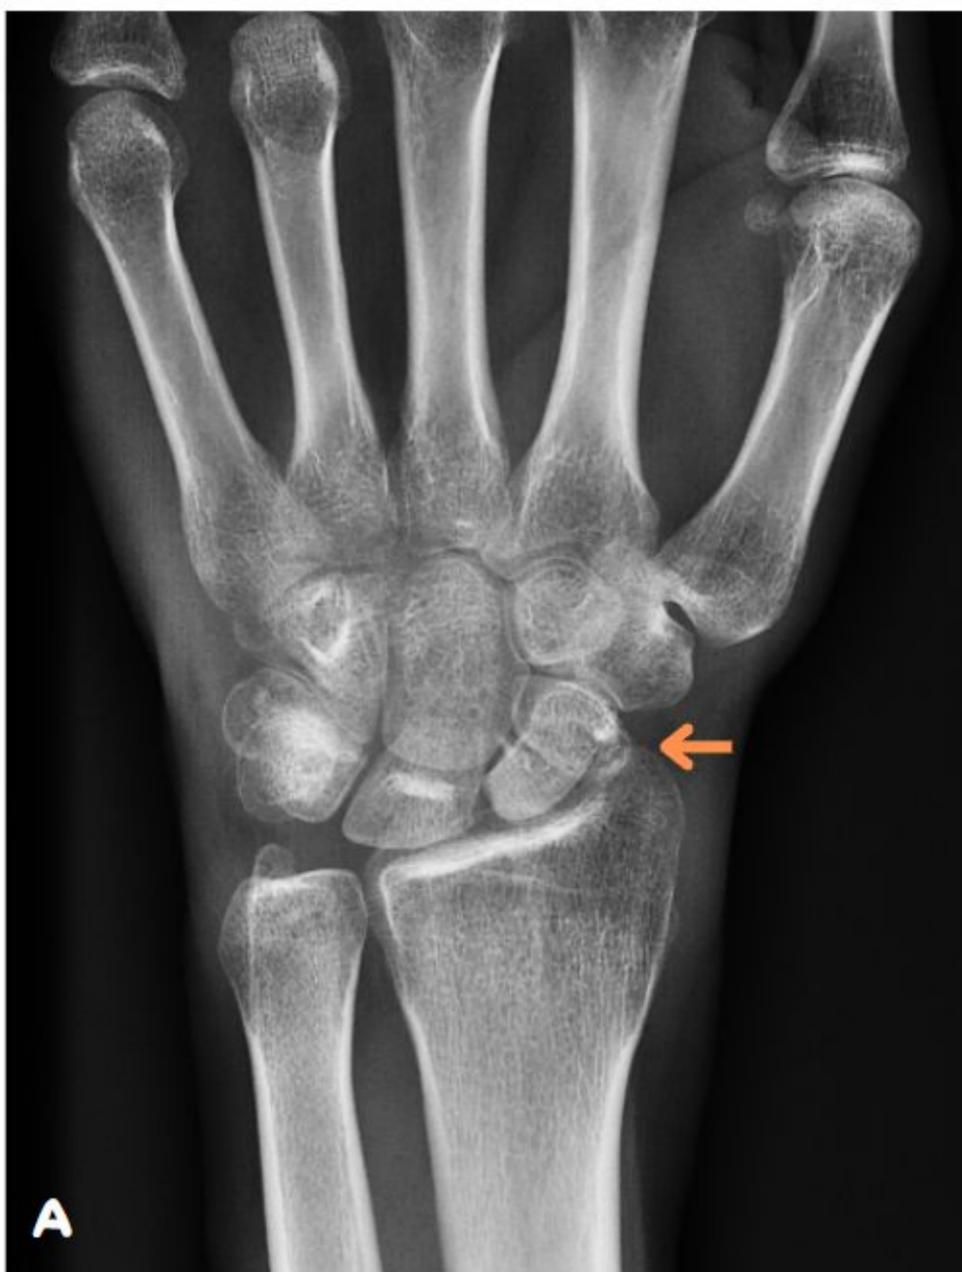
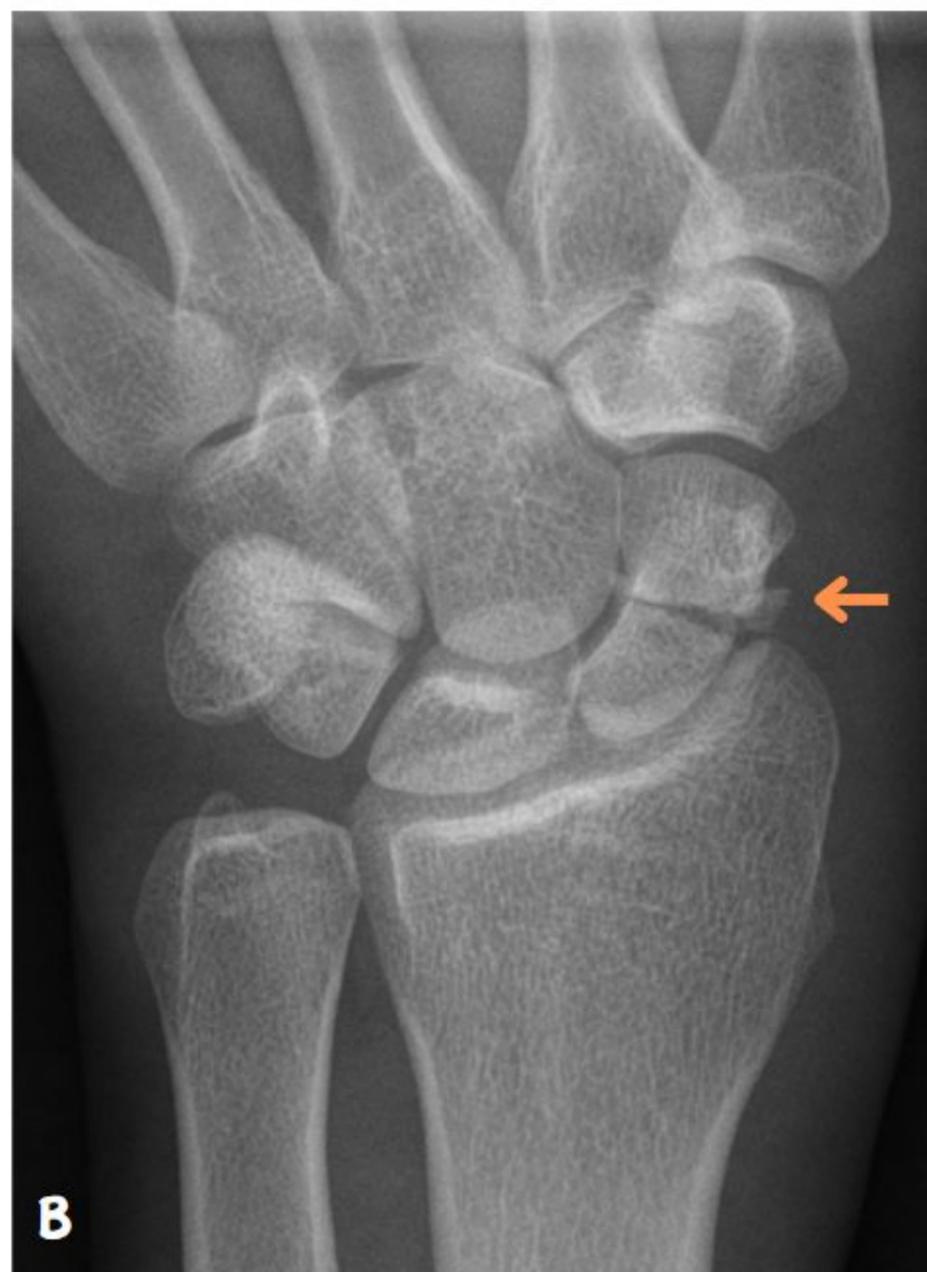
Paciente masculino de 25 años, que posterior a un traumatismo en la muñeca izquierda, se realiza en urgencias una primera radiografía (A) que se da inicialmente como normal, sin embargo el paciente presenta dolor persistente y dificultad para la flexo extensión, por lo que se realiza una segunda radiografía seis meses después, en la que no se identifica nuevamente la fractura.

(A,B) Fractura de la cintura del escafoides con fragmento óseo desplazado.

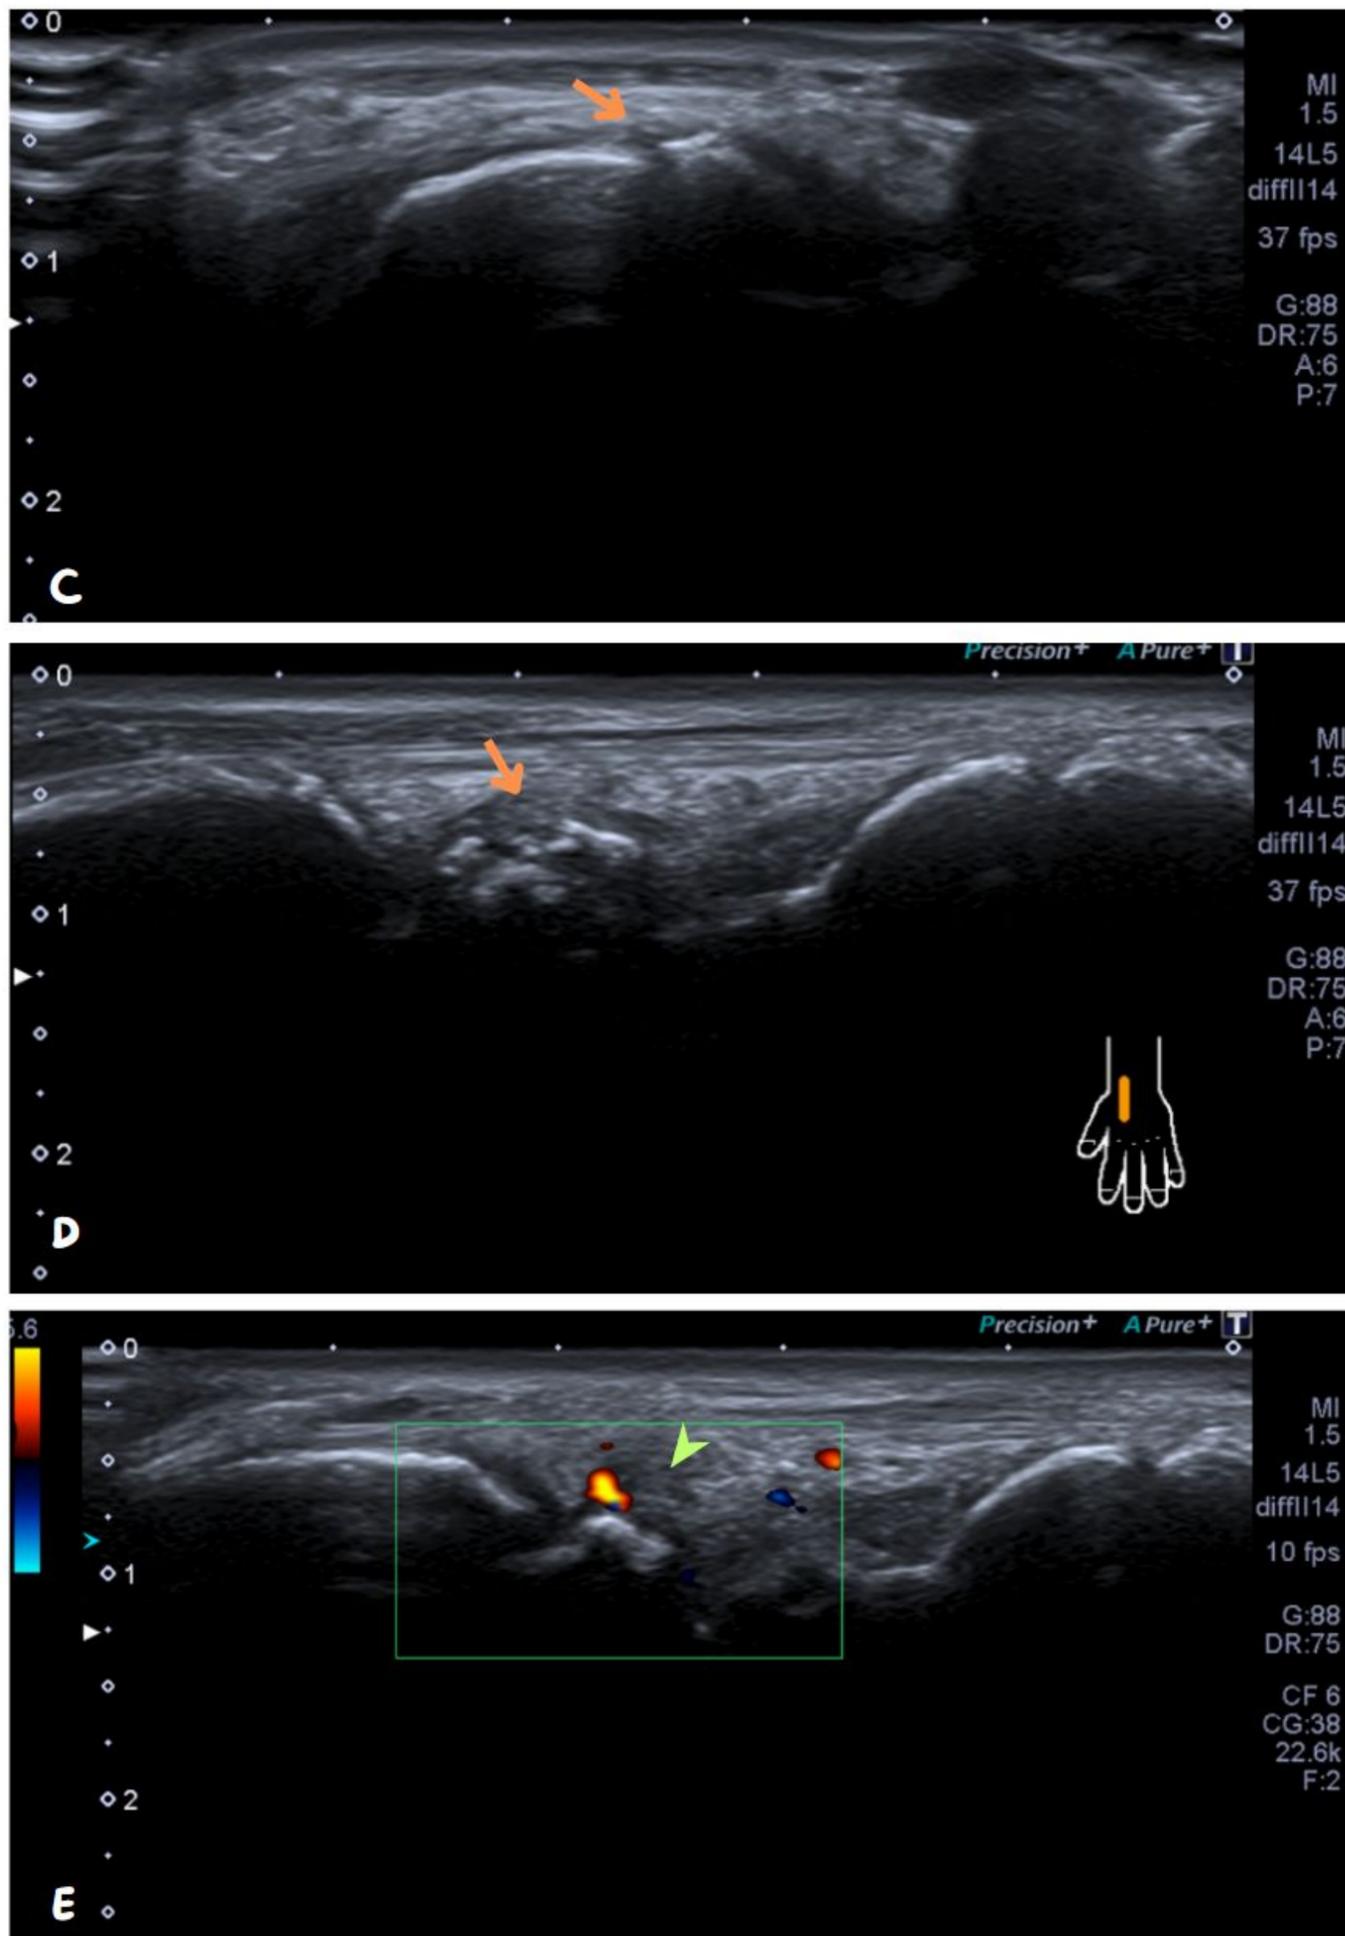
Se indica una ecografía de muñeca donde se identifica una disrupción de la cortical del hueso escafoides (flecha) (C), importante irregularidad del mismo (flecha roja) (D) y cambios inflamatorios activos de partes blandas (punta de flecha) (E), compatible con fractura cortical.

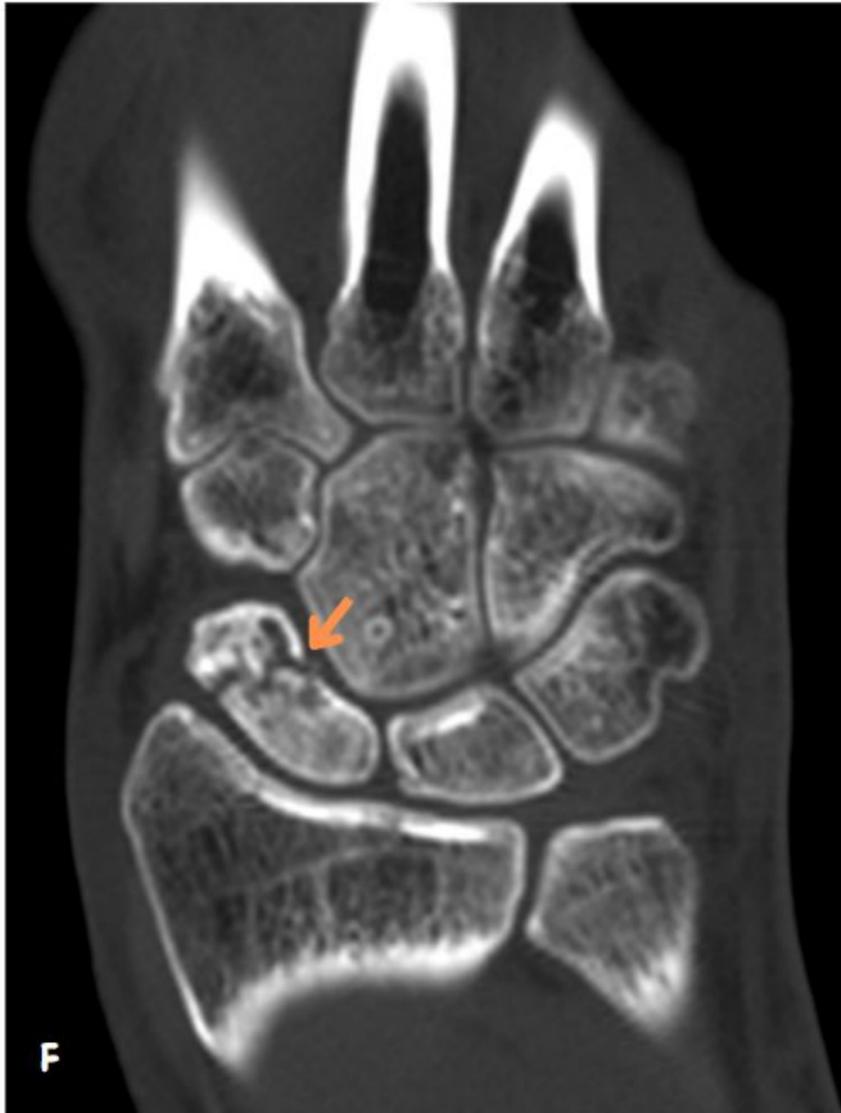
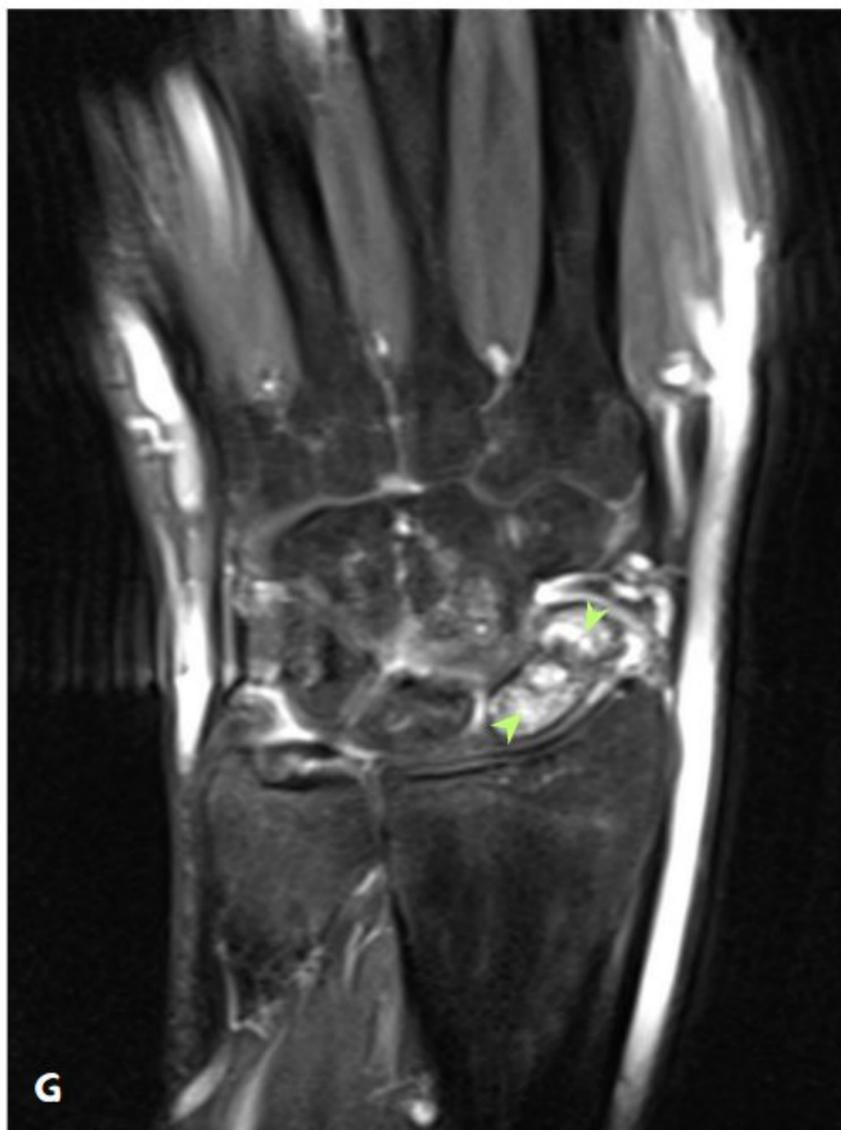
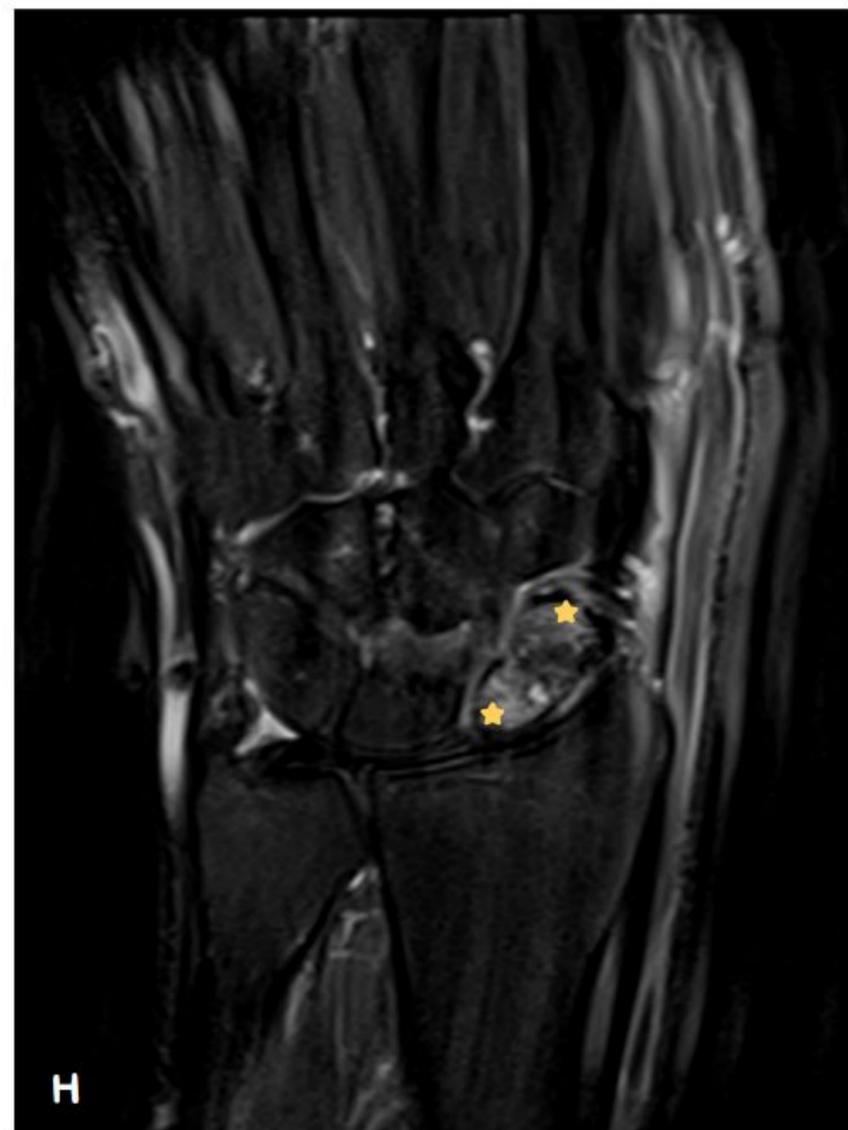
Se realiza una tomografía (F) donde se confirma la fractura completa de la cintura del escafoides con márgenes escleróticos, así como quistes intraóseos, sugestivos de pseudoartrosis y un desplazamiento de 2 mm de los fragmentos (flechas), posteriormente una resonancia, secuencia T1 +C, siendo evidente un realce medular parcheado en ambos fragmentos en relación con isquemia sin áreas de falta de perfusión que sugieran ON (punta de flecha)(G), asociando edema en los fragmentos óseos en la secuencia T2 (estrellas)(H).

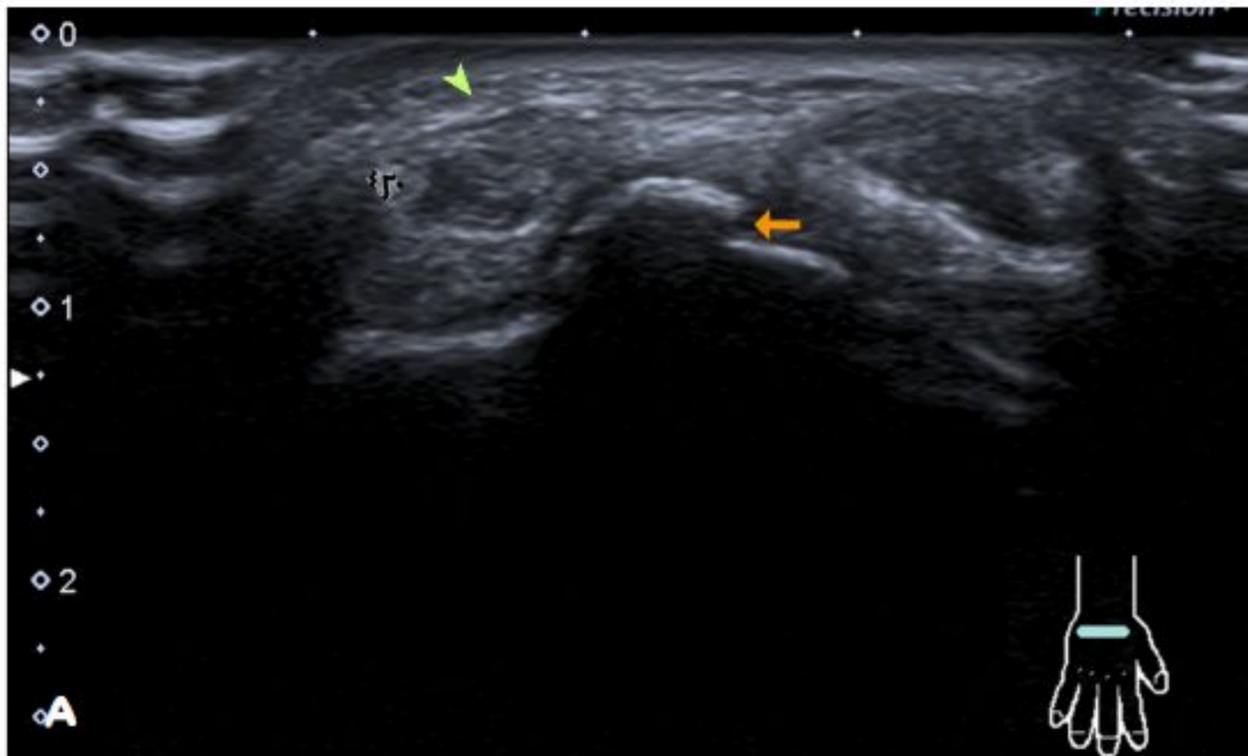
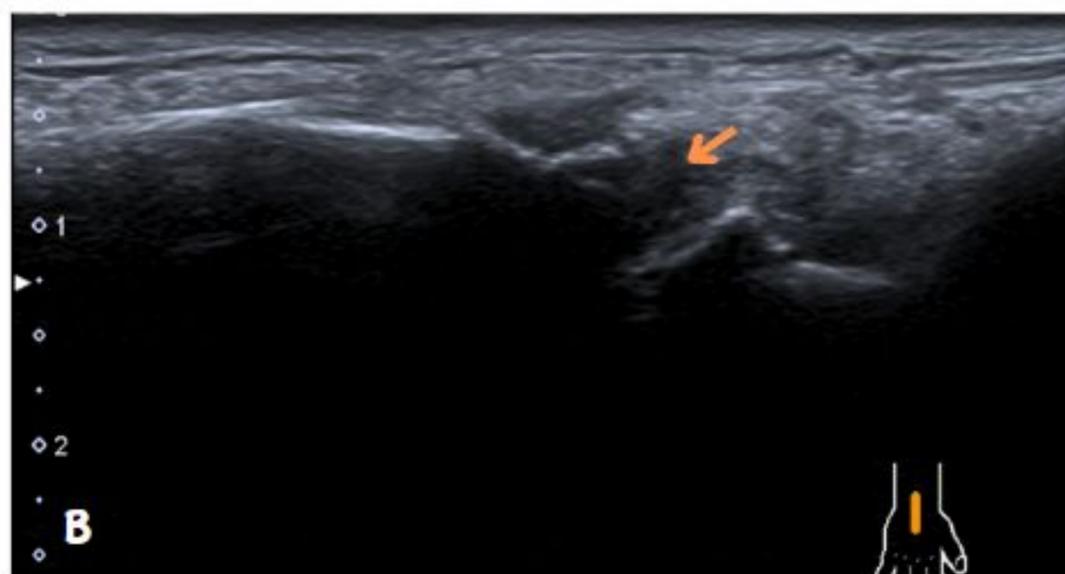
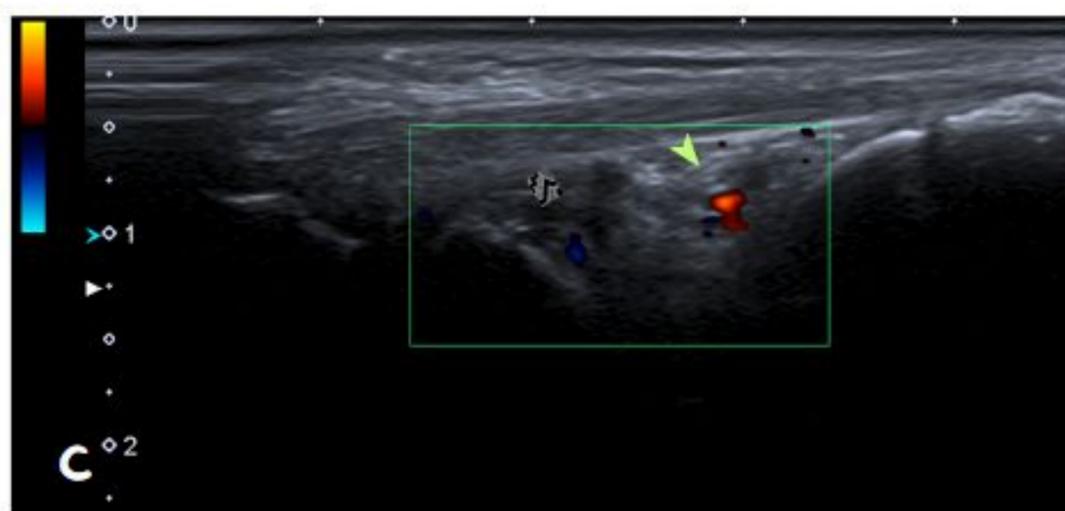
Paciente masculino de 27 años que acude cuatro meses después de un traumatismo de muñeca izquierda por persistencia del dolor (A,B,C) se realiza una ecografía de muñeca evidenciándose en la línea media de la articulación radio-carpiana, el hueso escafoides con irregularidades corticales y una disrupción de la cortical (flecha), sugestiva de fractura, así como aumento de partes blandas periarticulares con captación a la señal Doppler color secundario a signos inflamatorios (punta de flecha).

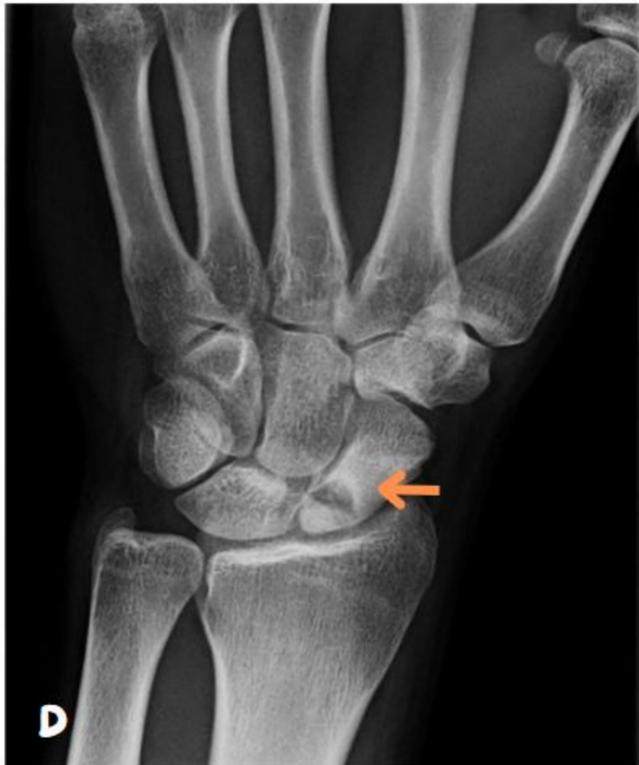
Revisando sus estudios previos se identifica en radiografía de muñeca de dos meses atrás, sugestiva de fractura no consolidada del escafoides, con esclerosis de sus bordes por probable pseudoartrosis (flechas) (D).

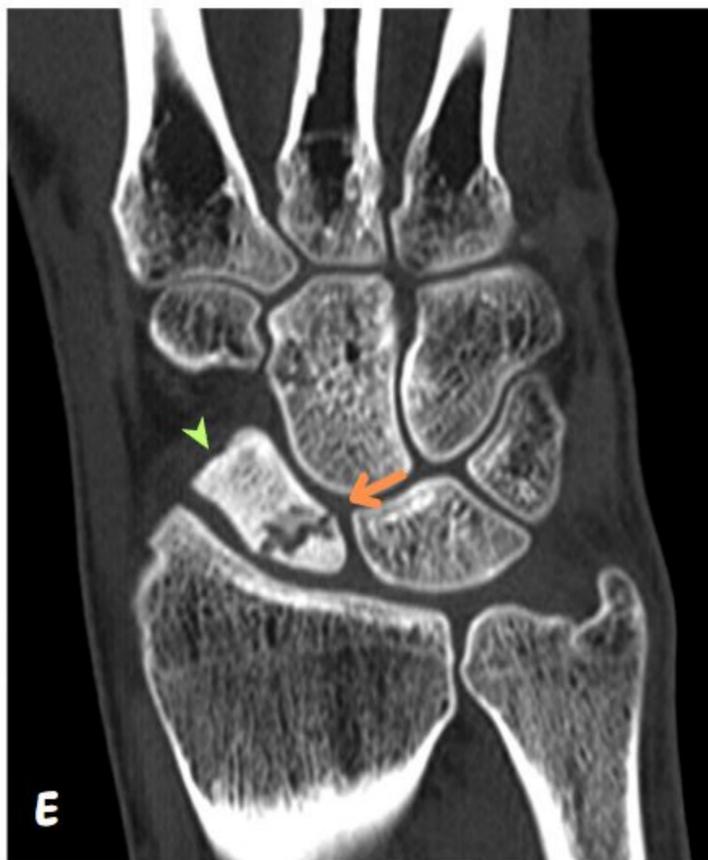
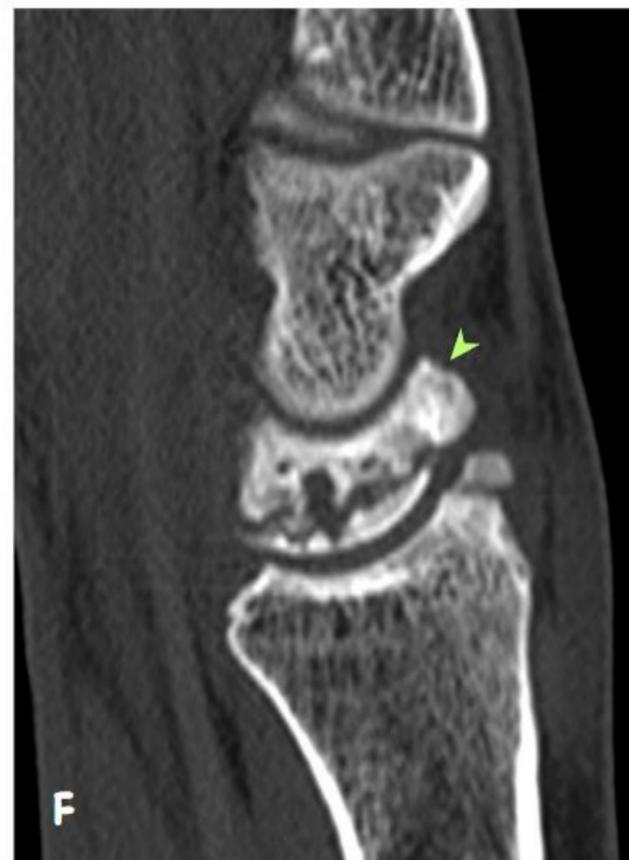
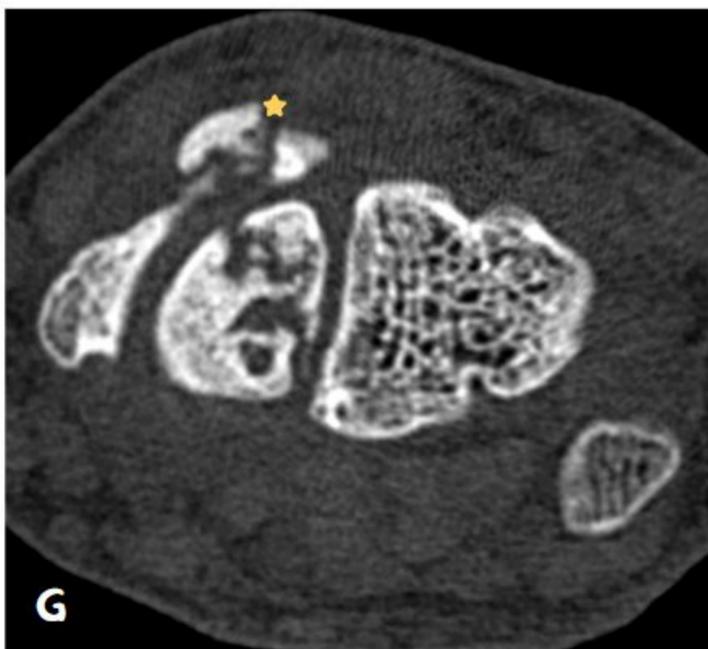
Se realiza un TC de huesos del carpo, para planificación quirúrgica, identificándose la fractura no consolidada del polo proximal del escafoides, con bordes irregulares y esclerosos compatible con pseudoartrosis (flecha). Aumento de densidad de ambos fragmentos óseos sin poder descartar ON (punta de flecha) (E,F). Asocia además fractura de la apófisis estiloides del radio (estrella) (G).

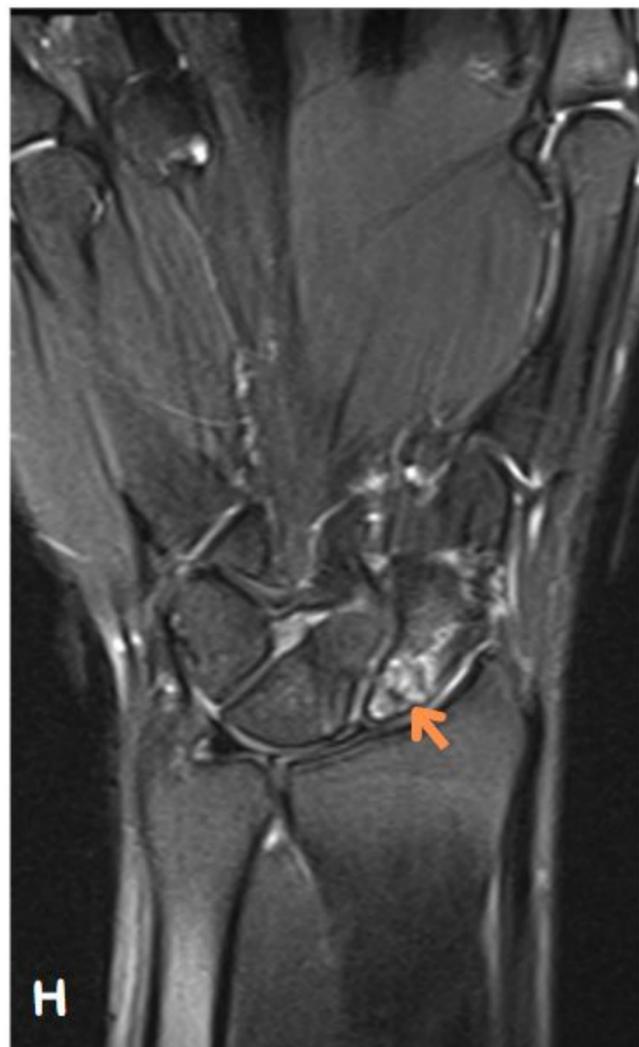
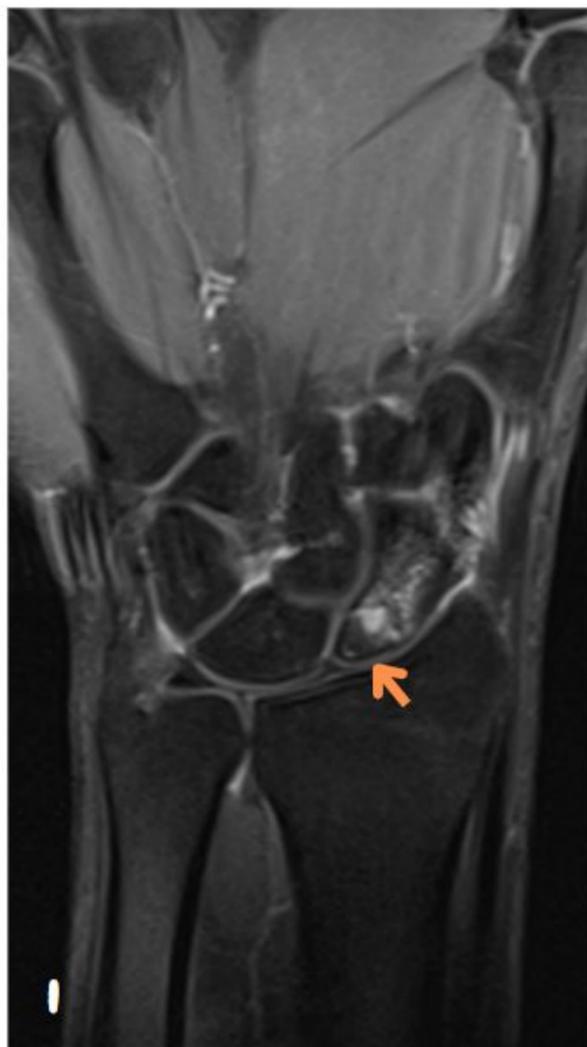
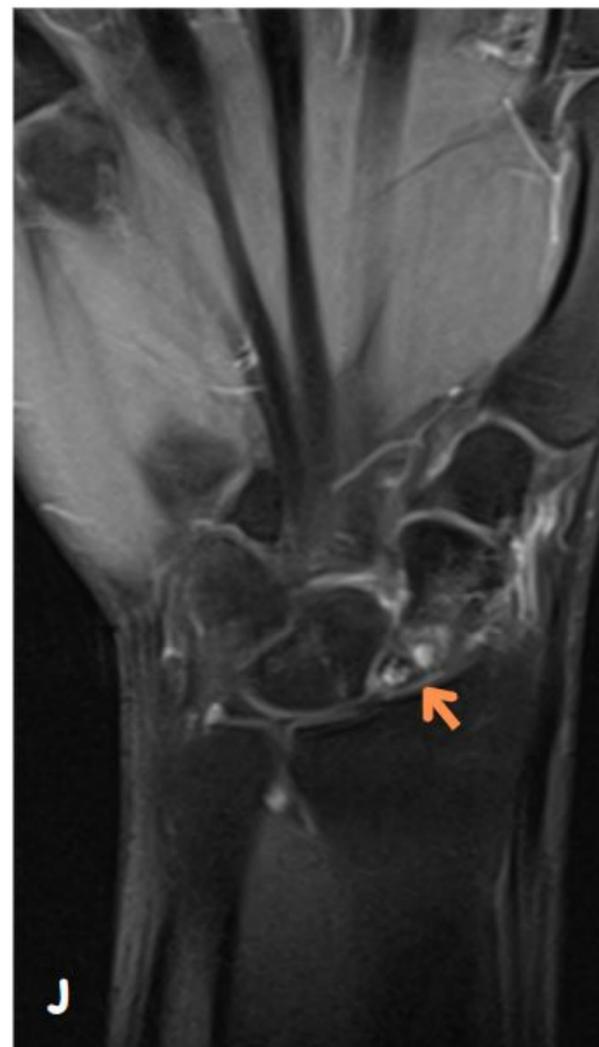
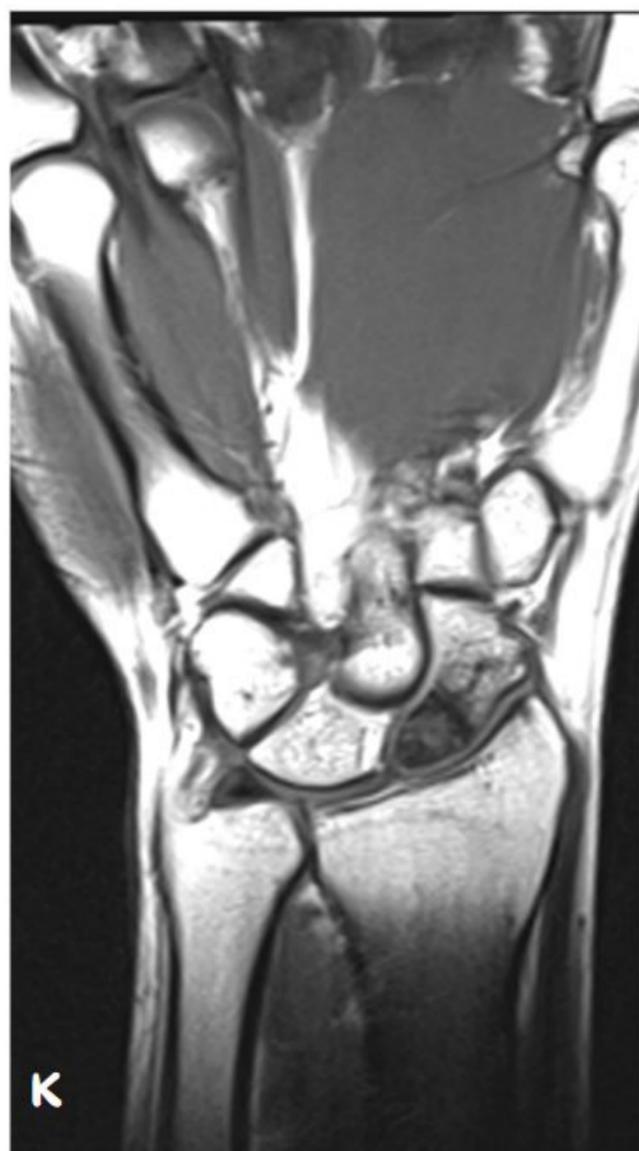
Resonancia de muñeca sin y con contraste (H-K).
Fractura no consolidada del polo proximal con
microquistes óseos y edema. Pequeña área de
hipoperfusión en el margen dorsal del polo proximal
sugestivo de necrosis avascular (flecha).

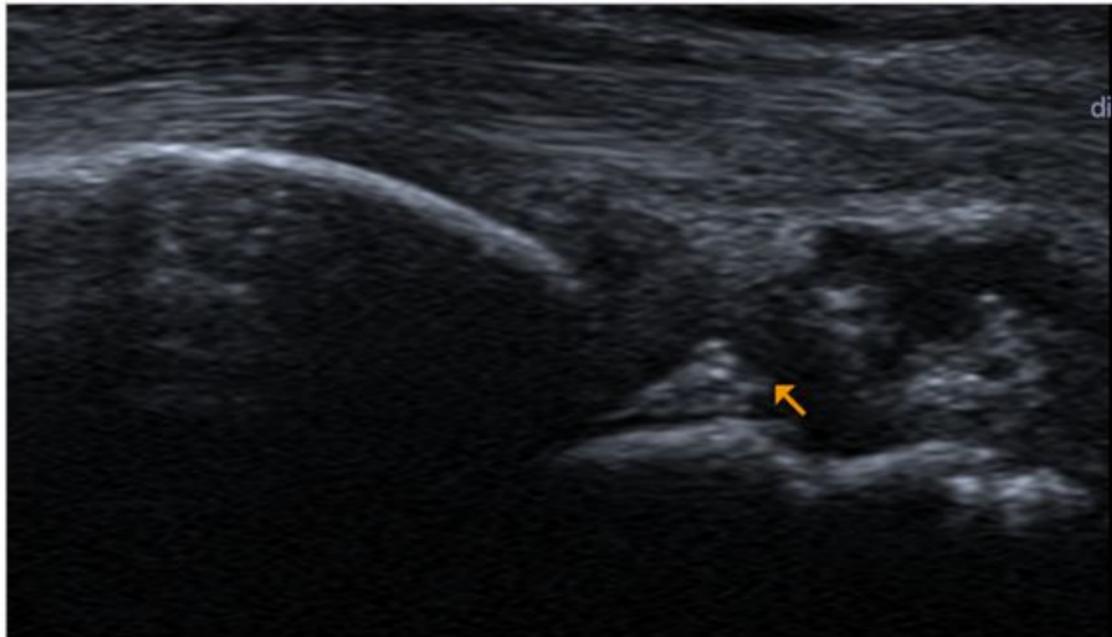
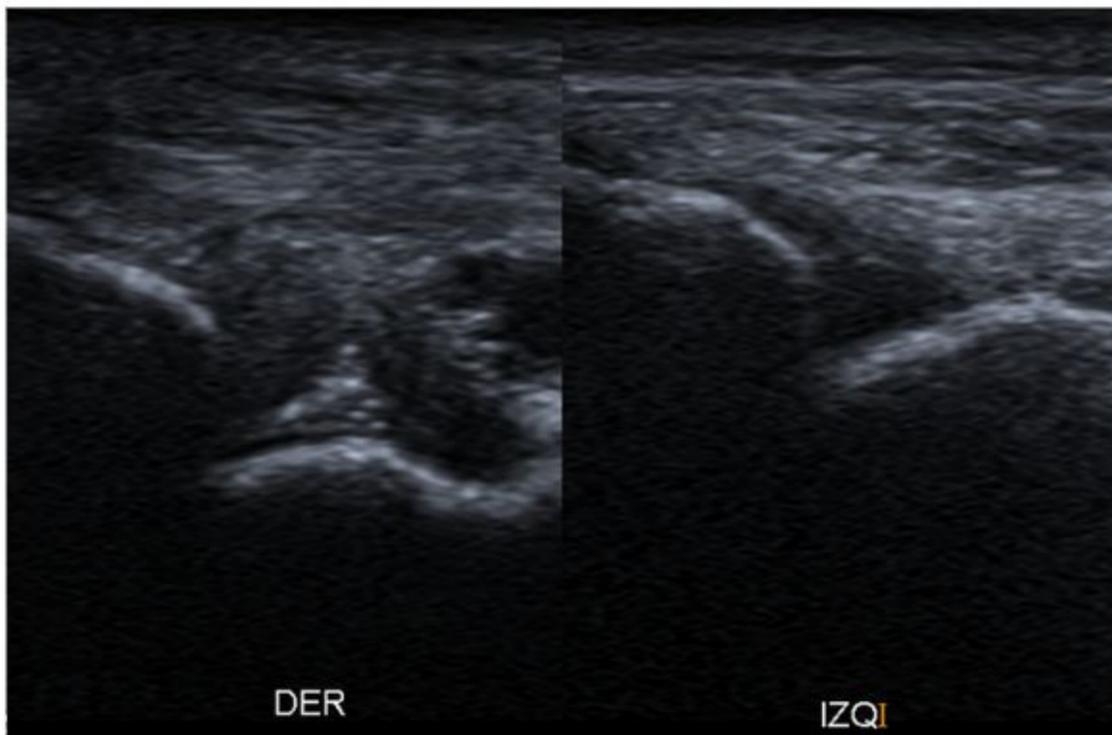
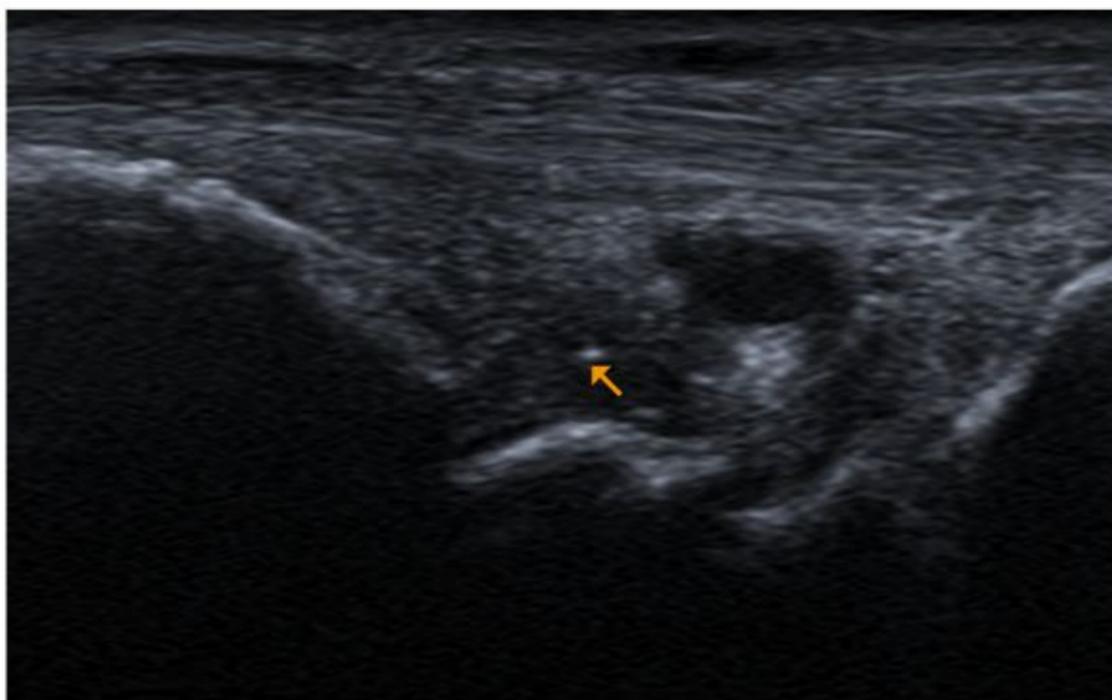
Paciente masculino de 35 años, que posterior a caída unos meses atrás sobre la mano derecha en extensión, presenta mucho dolor diario en tabaquera anatómica, en zona volar y radial.

Se realiza ecografía de muñeca derecha, evidenciándose cuerpos libres por debajo de la base del 1er MTC (flechas), probable fractura trapecio-metacarpiana.
