COMPLICACIONES DE LAS PRÓTESIS DE MAMA: HALLAZGOS RADIOLÓGICOS

Isabel Álvarez Muñiz, Alejandro Cernuda García,
Rocío Muedra Jañez, Jhoan Sebastián Mangonez
Varón, Patricia Ramos Álvarez, Carlos Baldó Sierra,
Astrid López Secades, Sergio Ozalla Samaniego.

Hospital Universitario de Cabueñes, Gijón, Asturias.

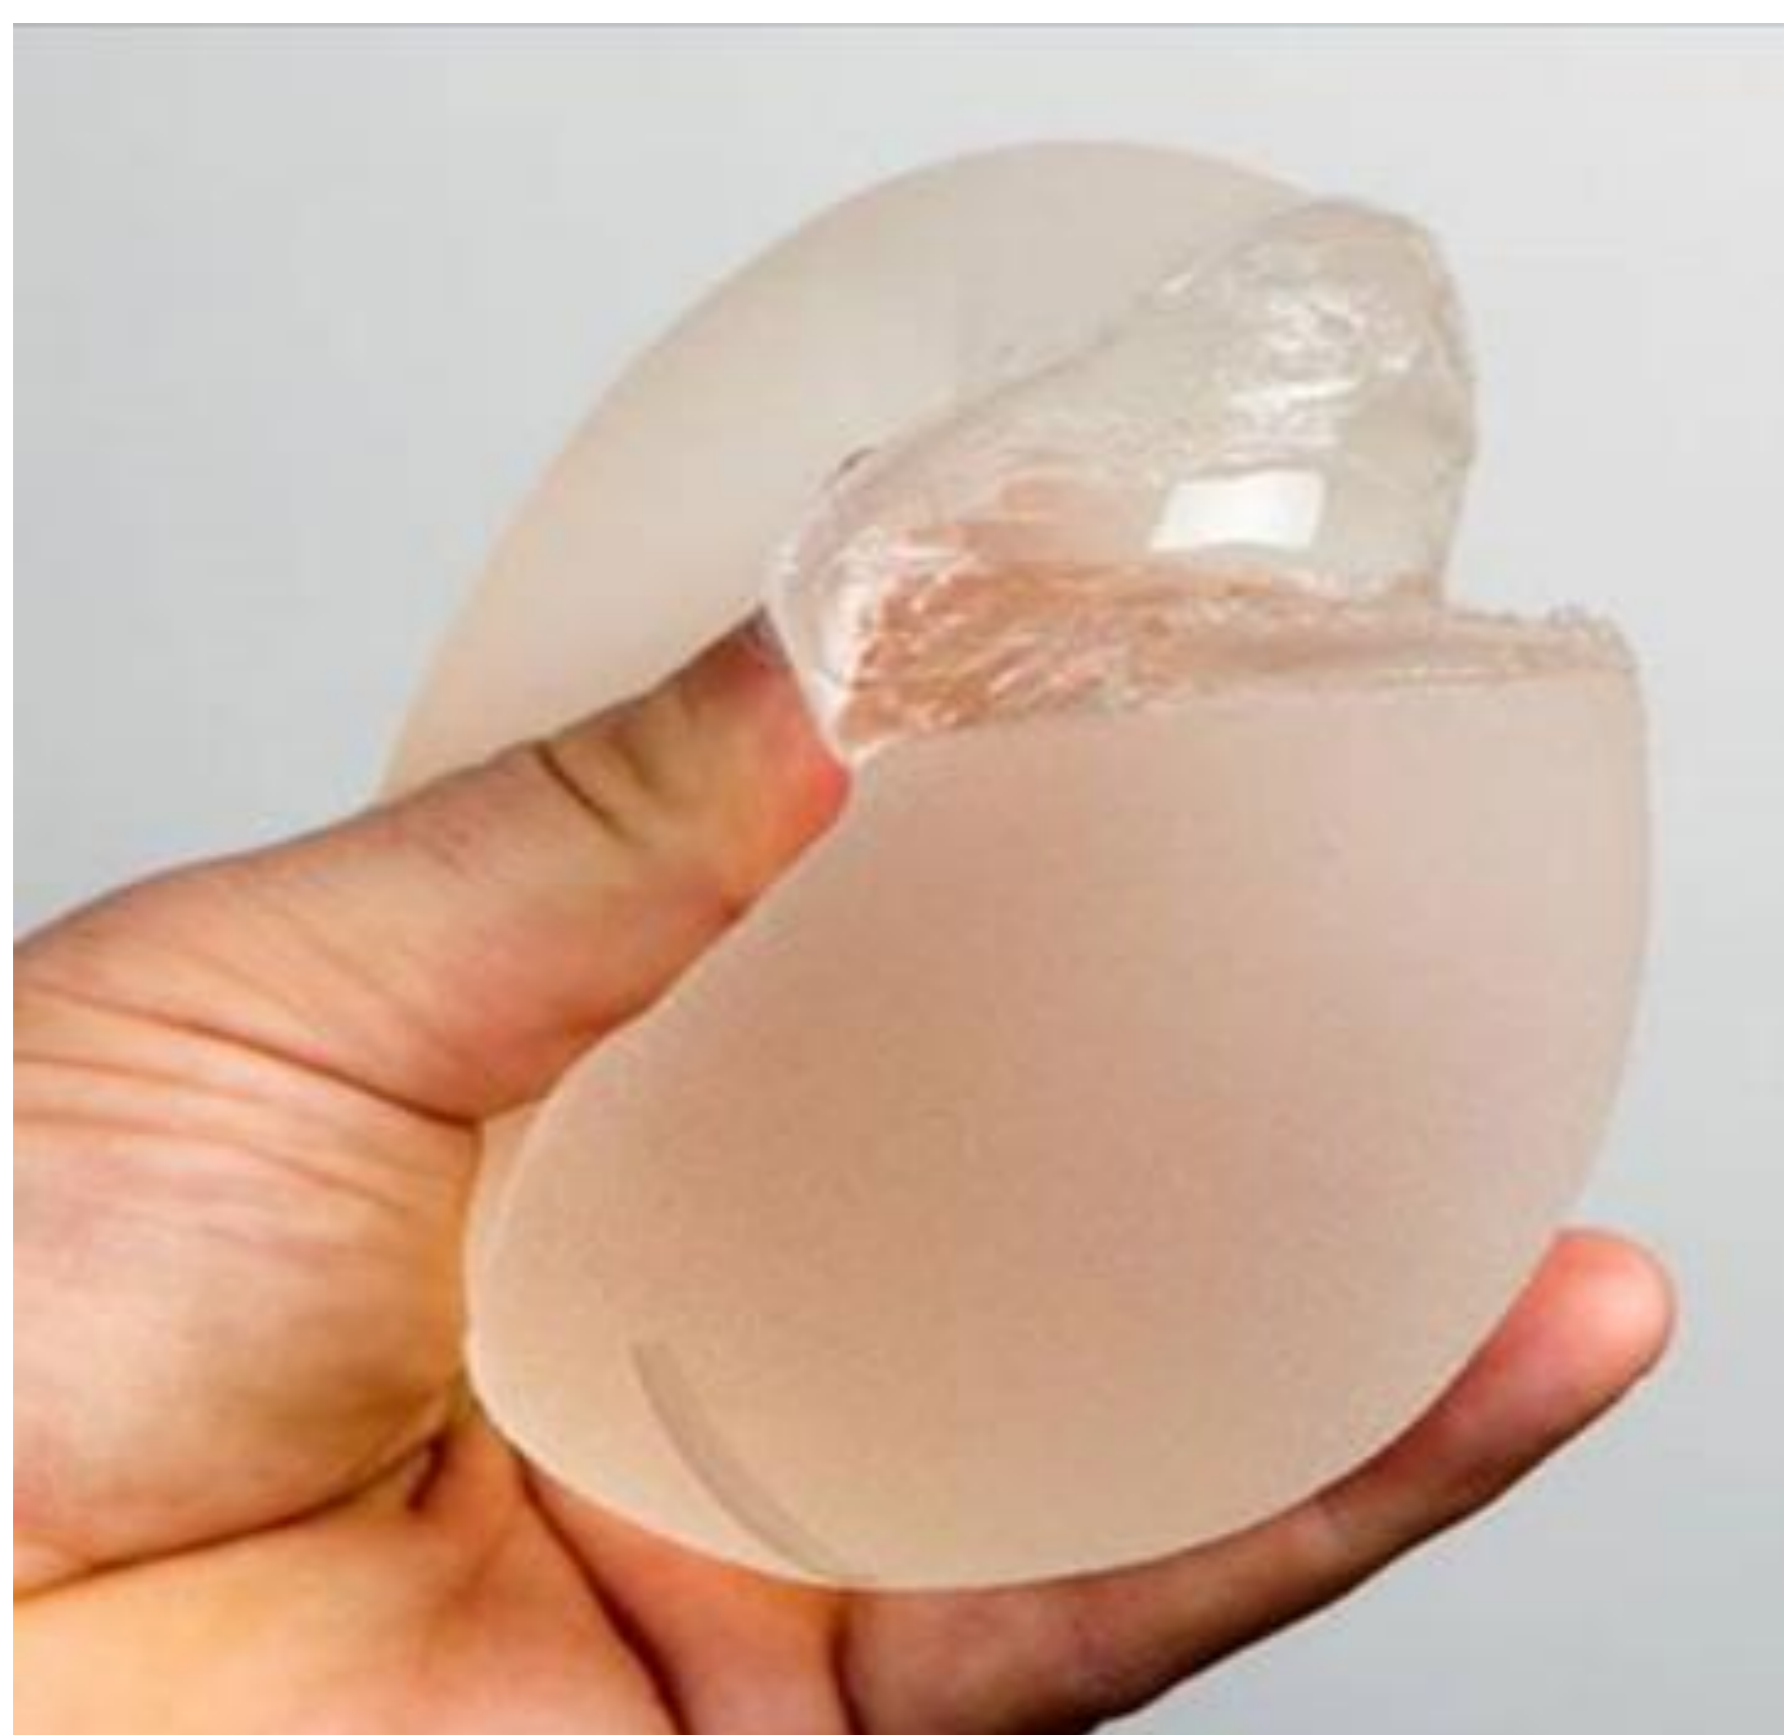
De **silicona**: los más habituales.

- Todos los implantes tienen una **cápsula externa de silicona** en forma de elastómero que permite un cierto grado de **trasudado de silicona** (“gel bleeding”).
- Una vez implantada la prótesis, se desarrolla una reacción a cuerpo extraño que se traduce en la formación de una **cápsula fibrosa alrededor del implante**.

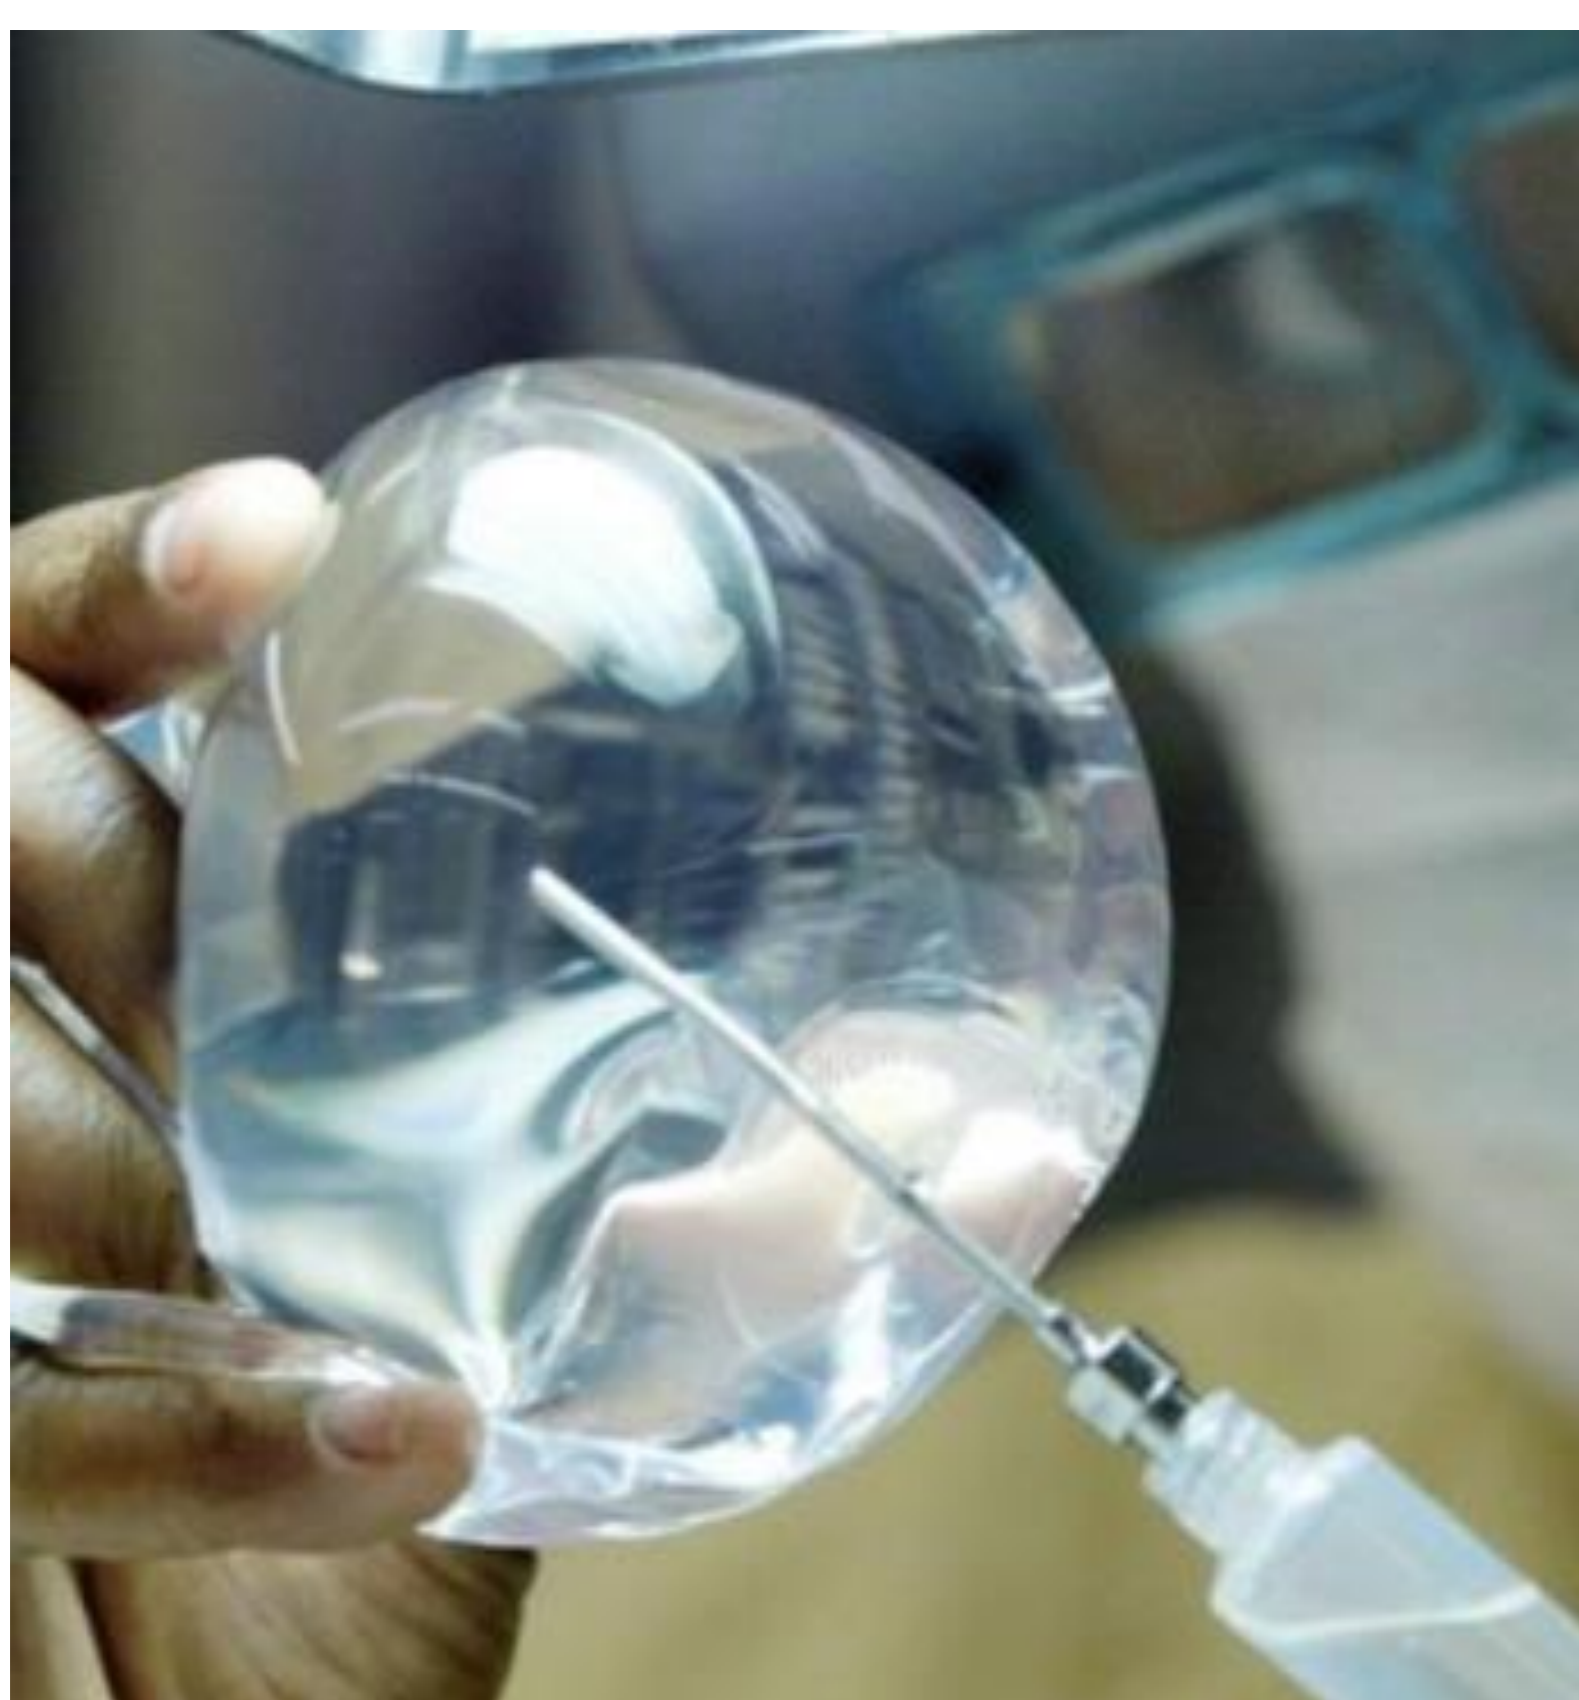
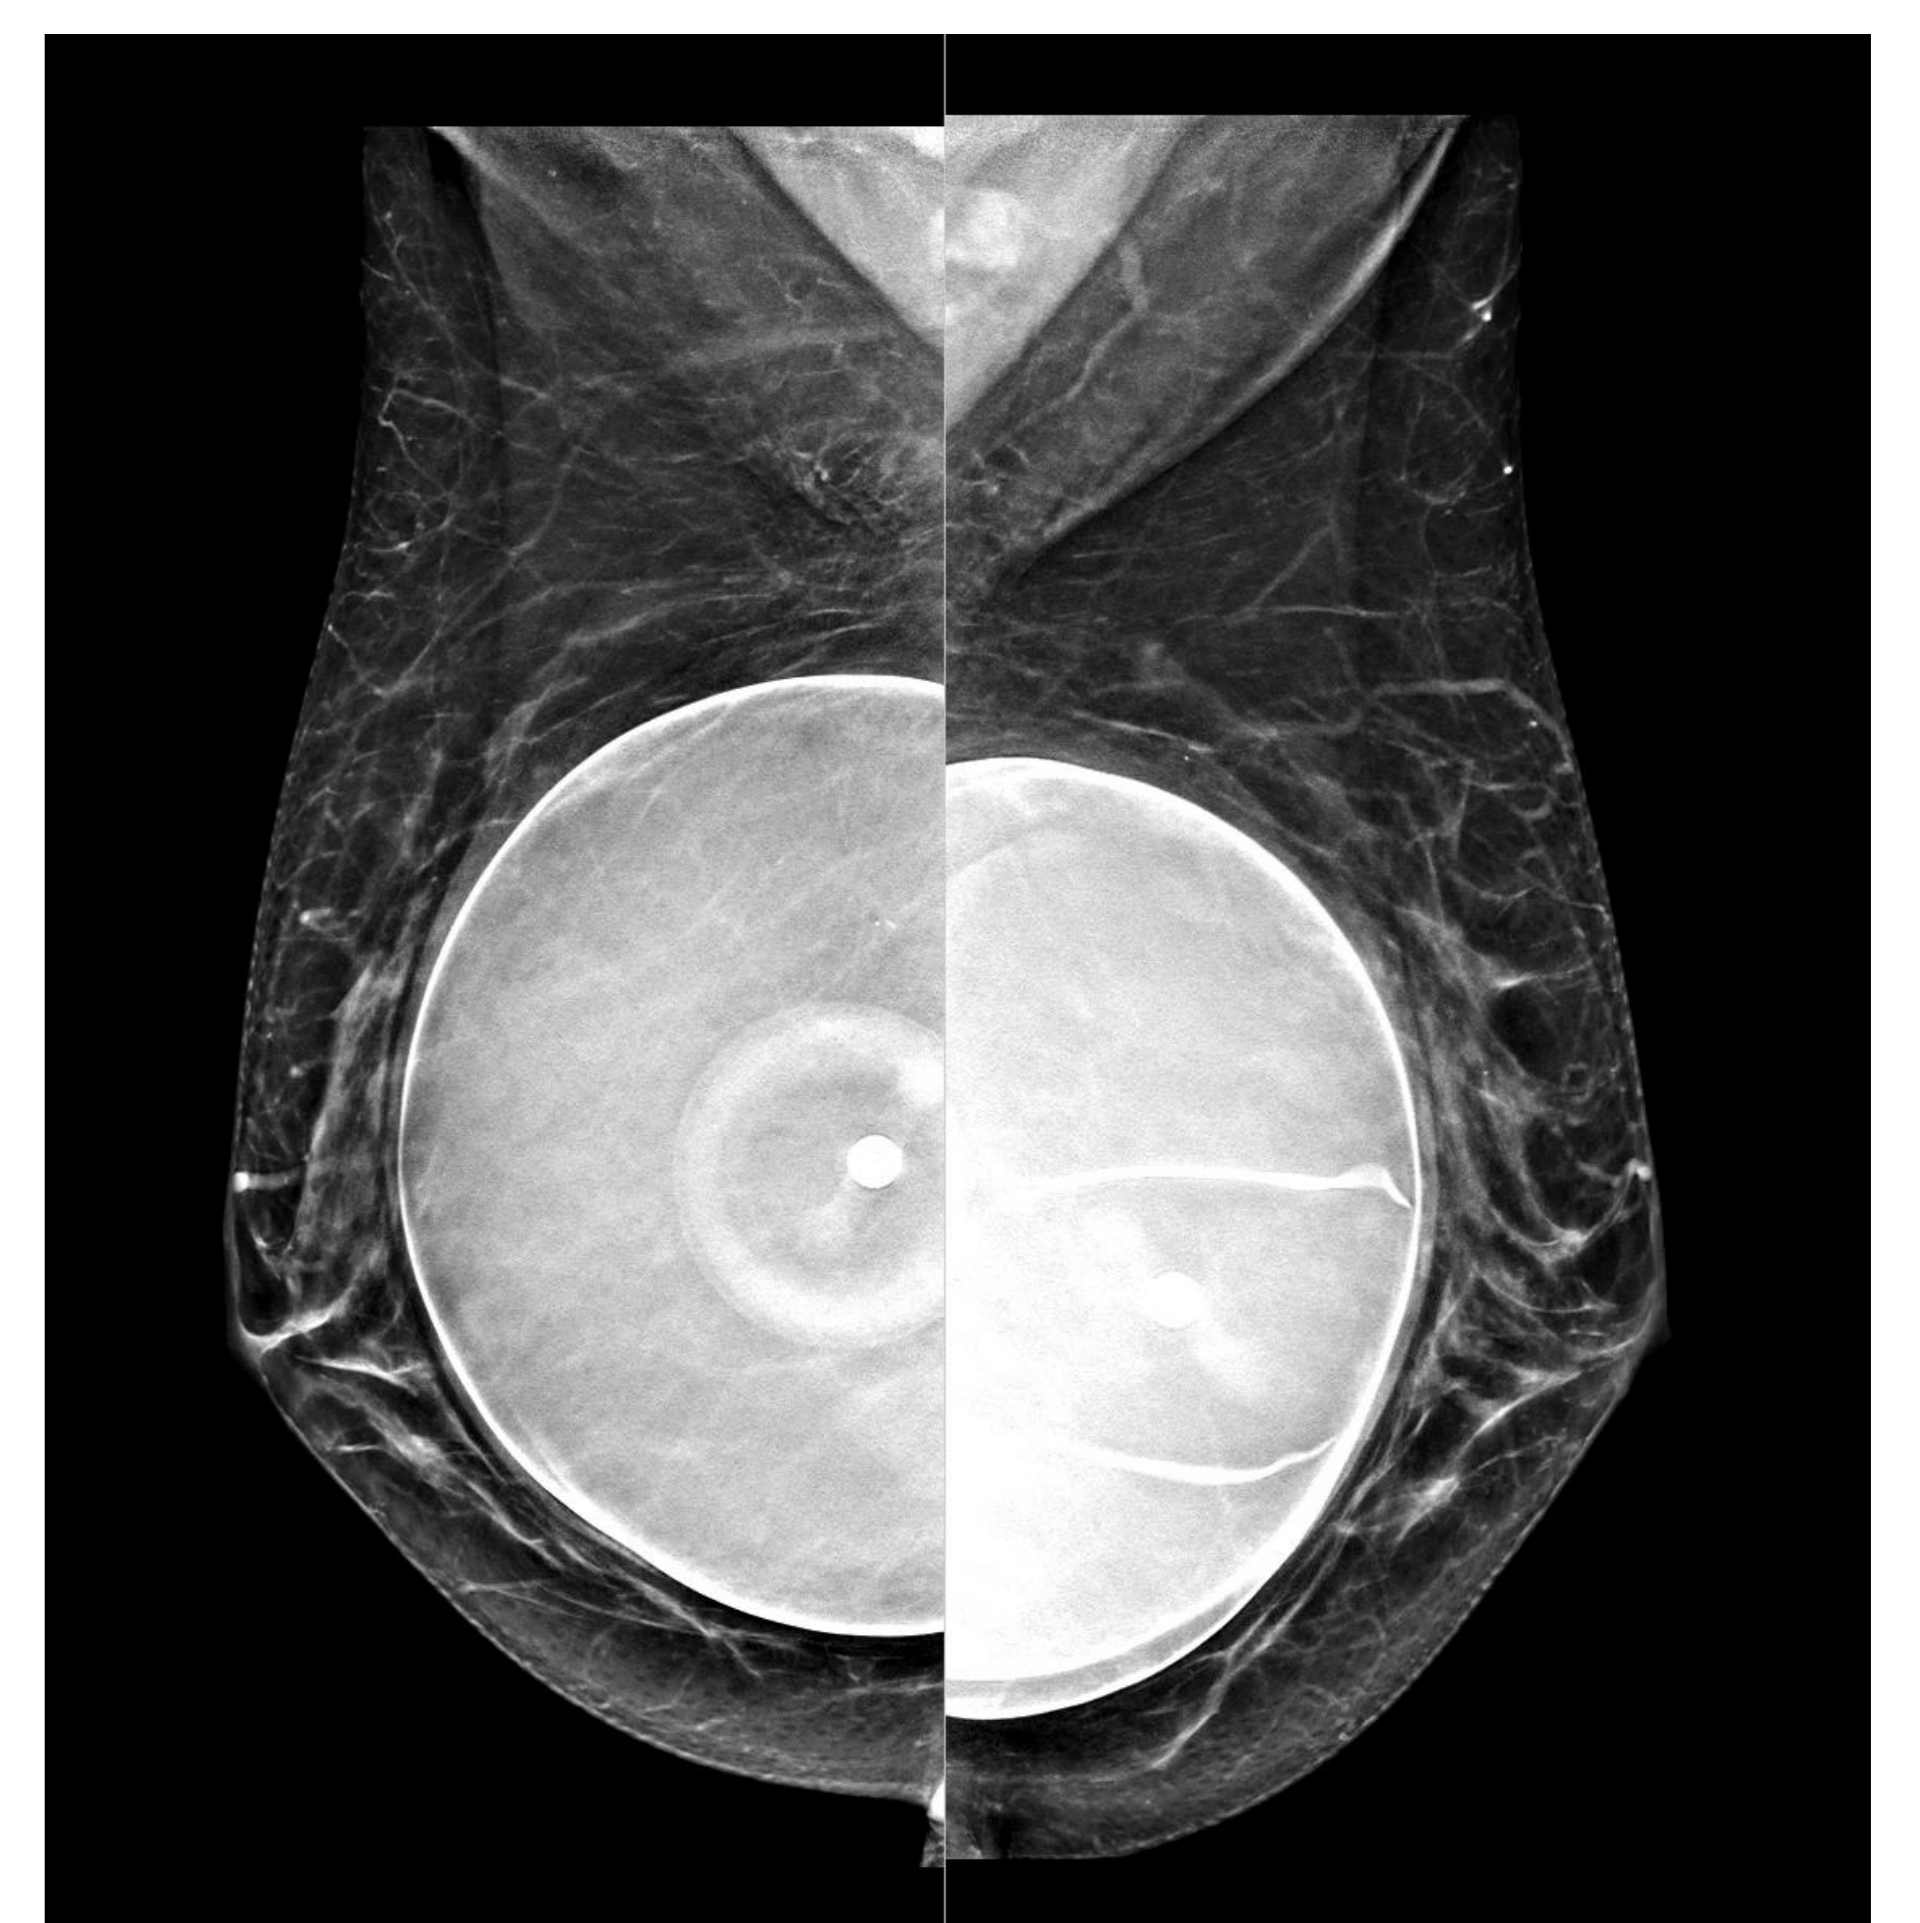
De **solución salina**: poco frecuentes, se usan principalmente como **expansores** de tejido mamario en cirugía reconstructiva como dispositivo temporal que se va rellenando gradualmente con solución salina.

Los implantes salinos tienen **densidad agua** (menos densos que los de silicona).

La **válvula de llenado** puede ser visible y no hay que confundirla con una complicación.

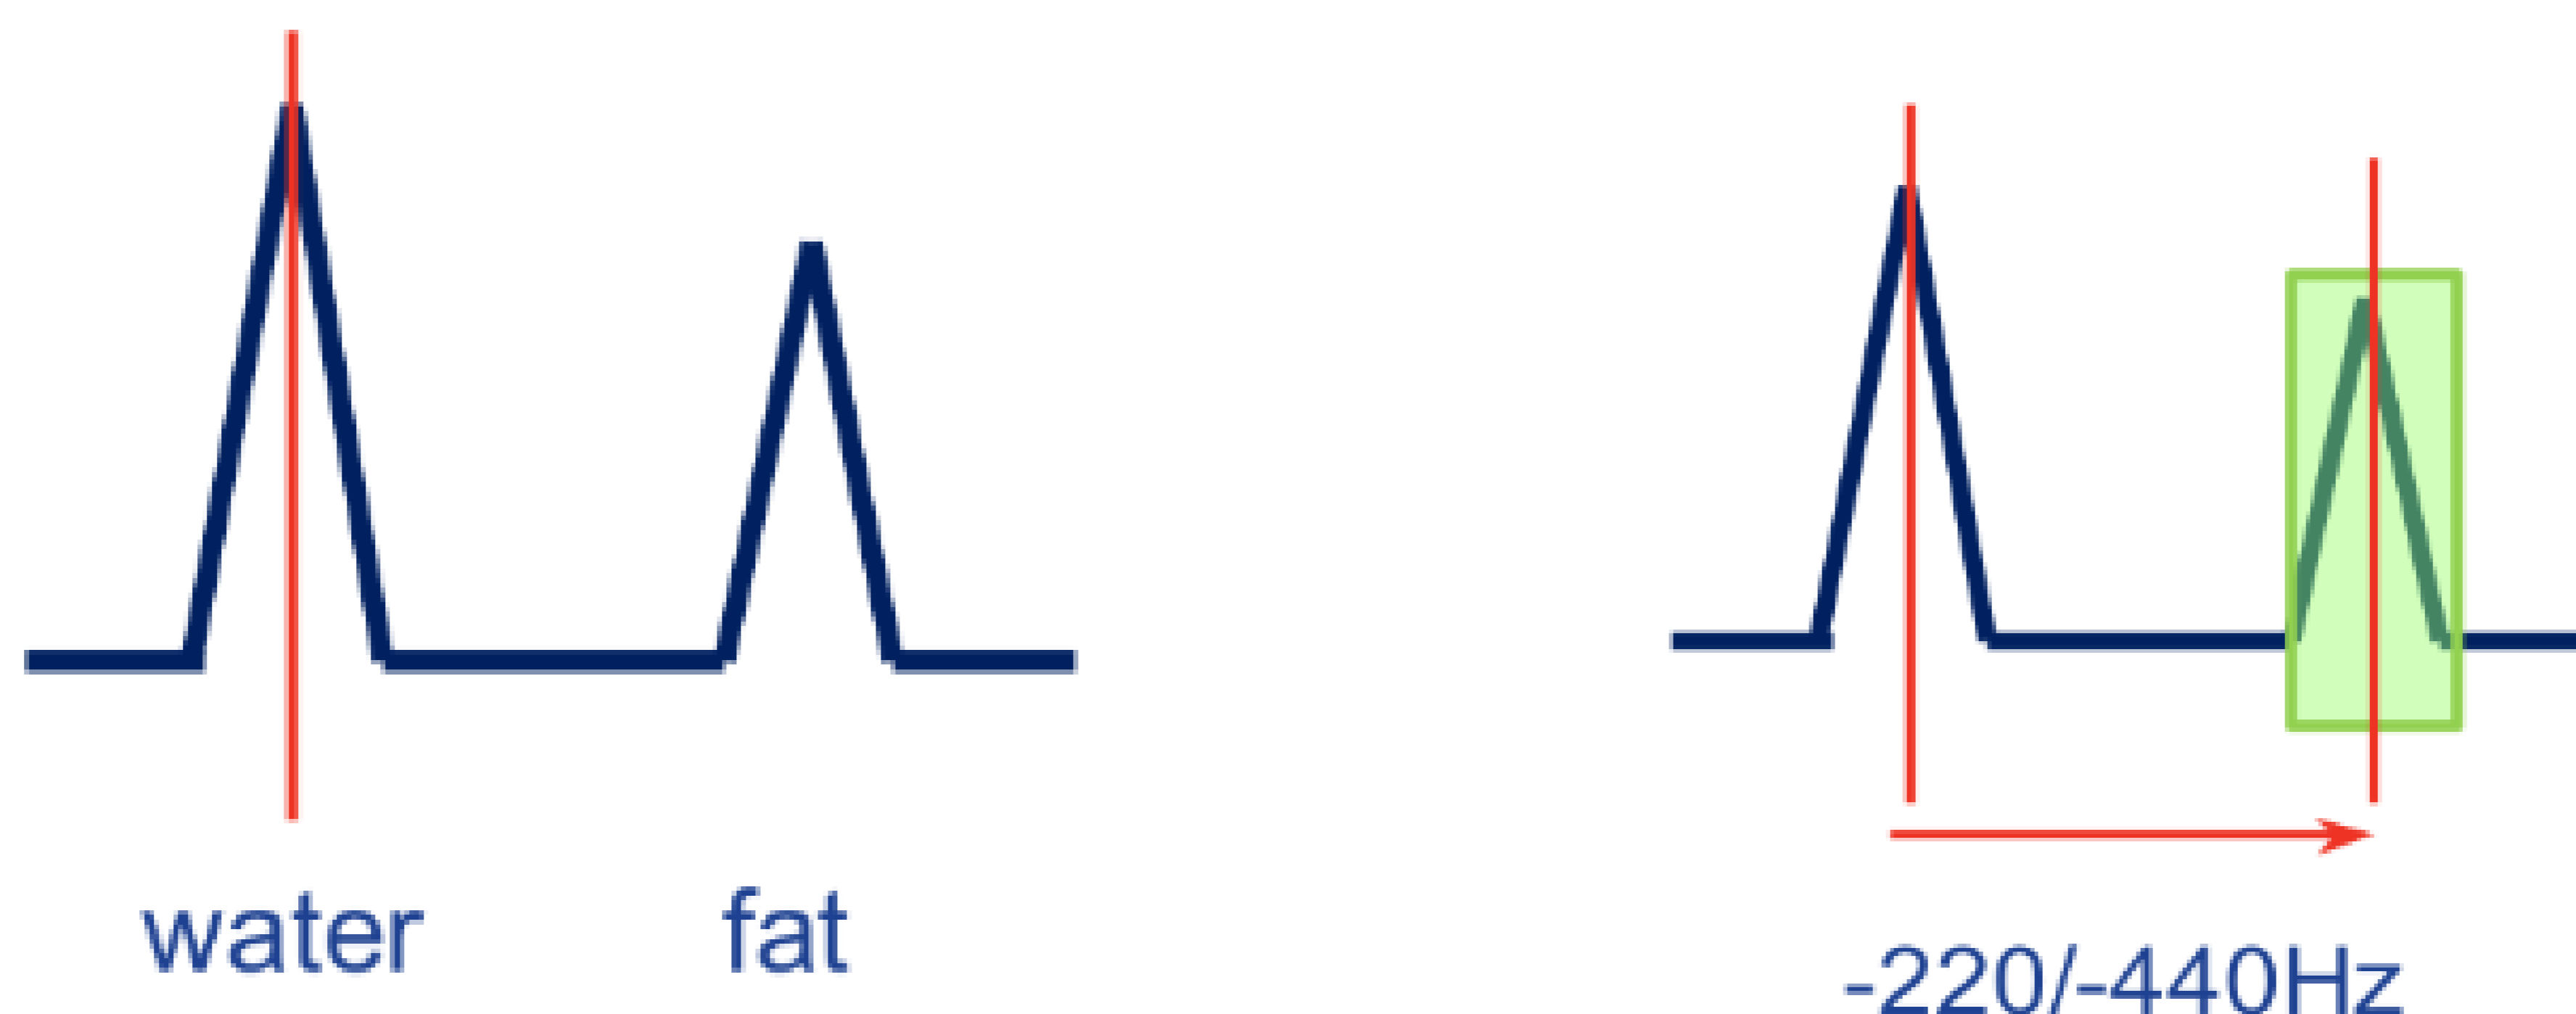
- El sistema automáticamente determina dos picos de resonancia, uno del agua y otro de la grasa y se centra en el del agua.
- El pico de resonancia de la grasa se localiza en la mayoría de los casos a -220Hz del agua en RM de 1.5 T y a -440Hz del agua en RM de 3 T.
- Por tanto, una vez que el sistema se centra en el pico de resonancia del agua, el pulso de saturación se coloca a la frecuencia previamente mencionada (+/- 20Hz) en el espectro y así anula el pico de grasa.

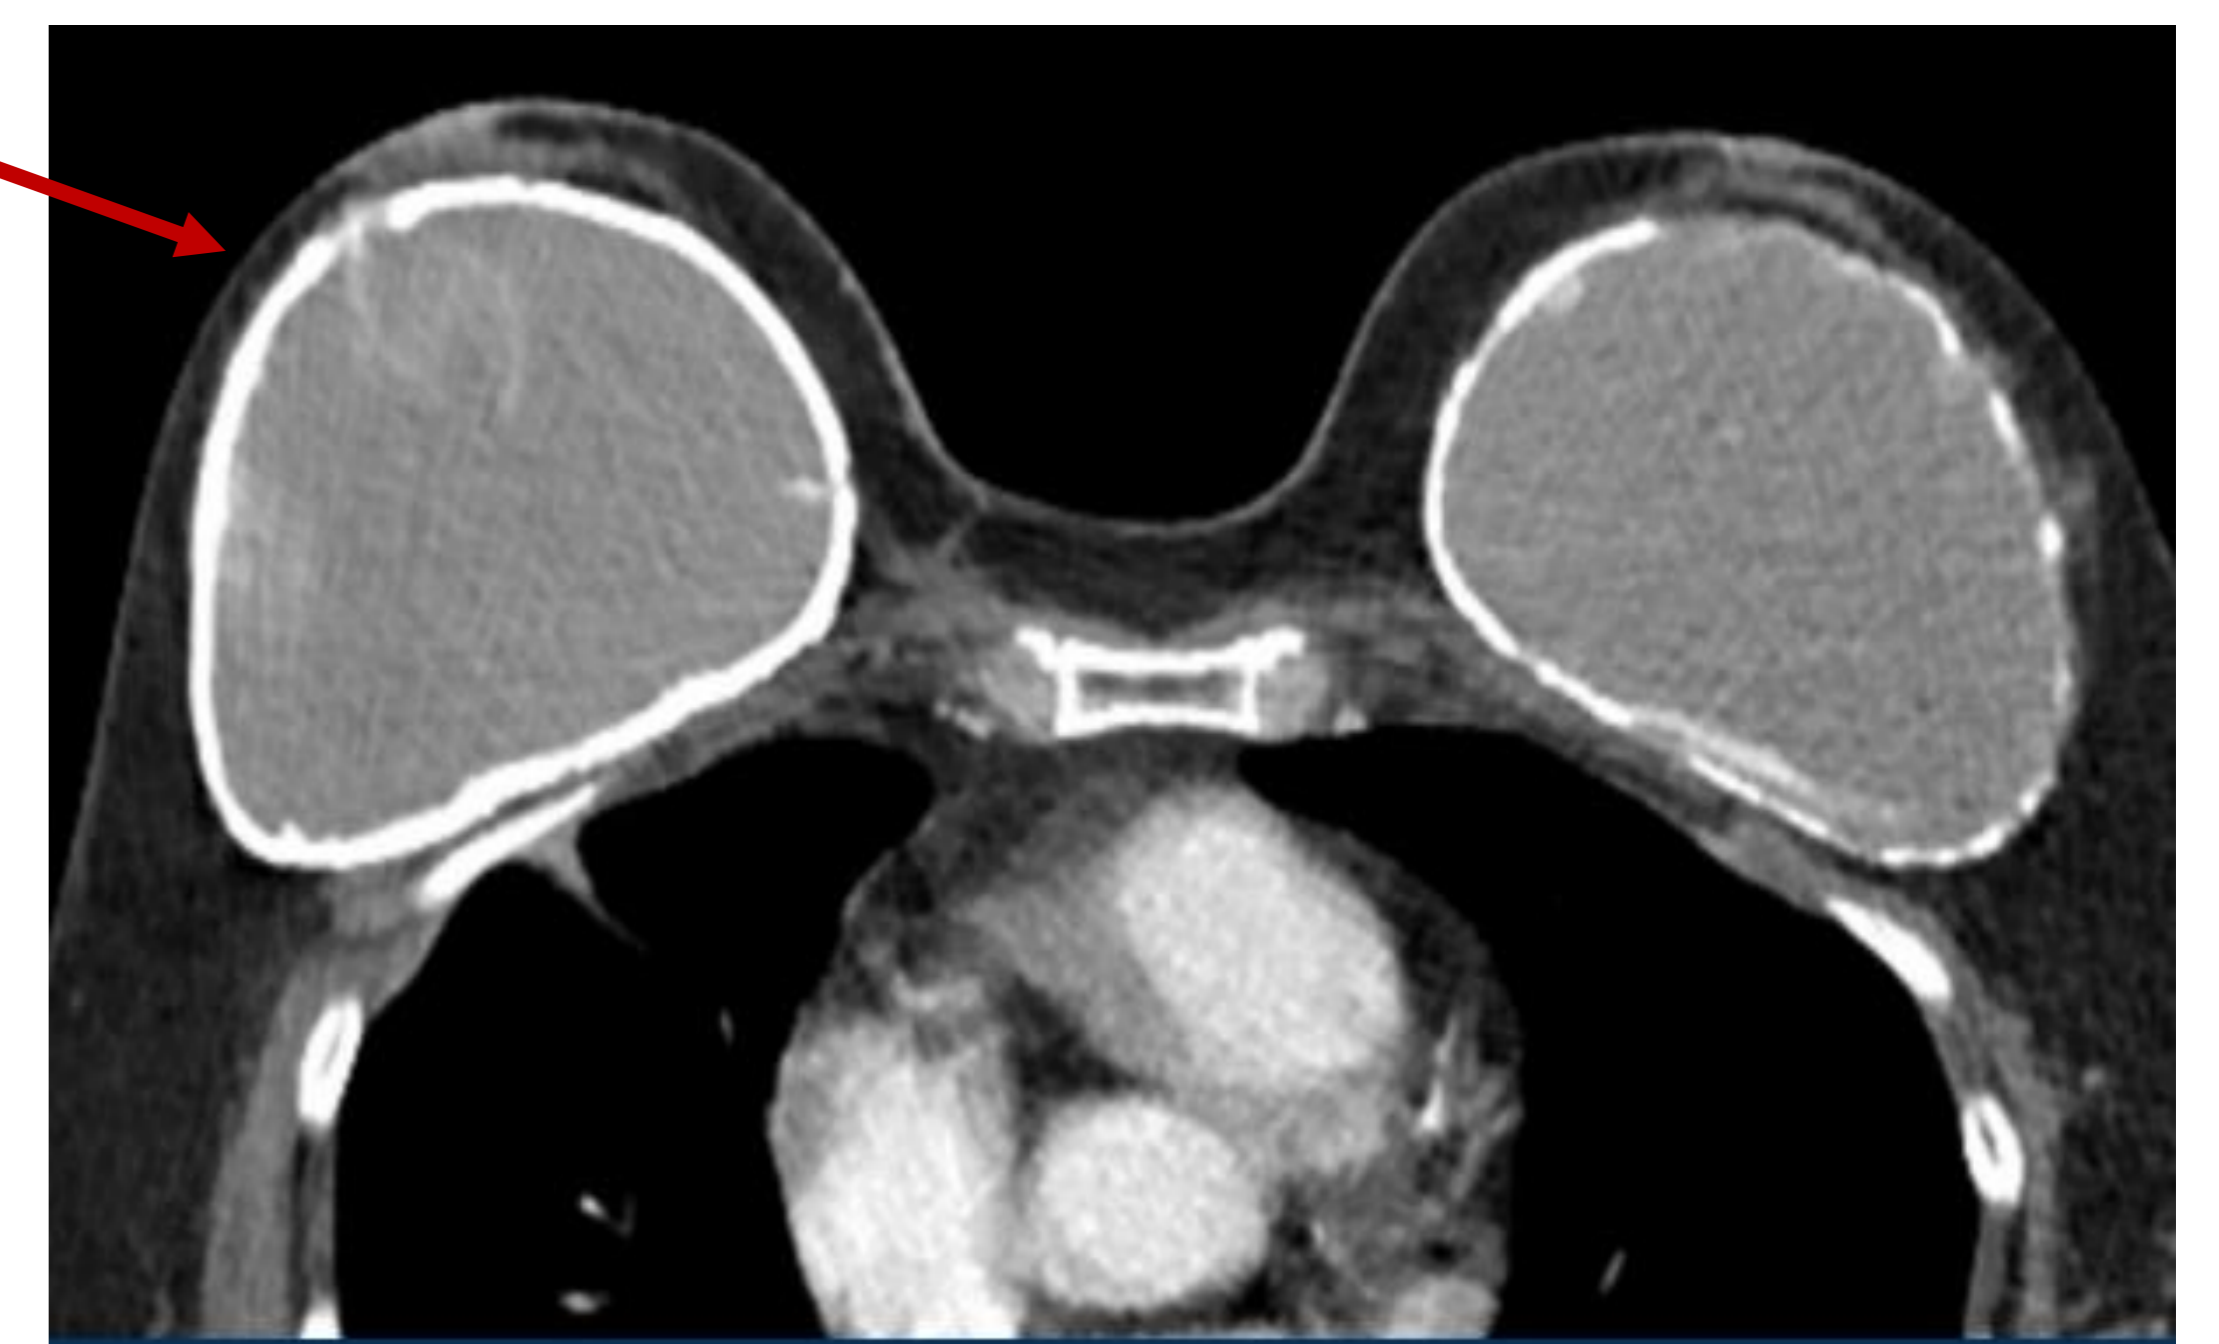
Calcificaciones capsulares en RM

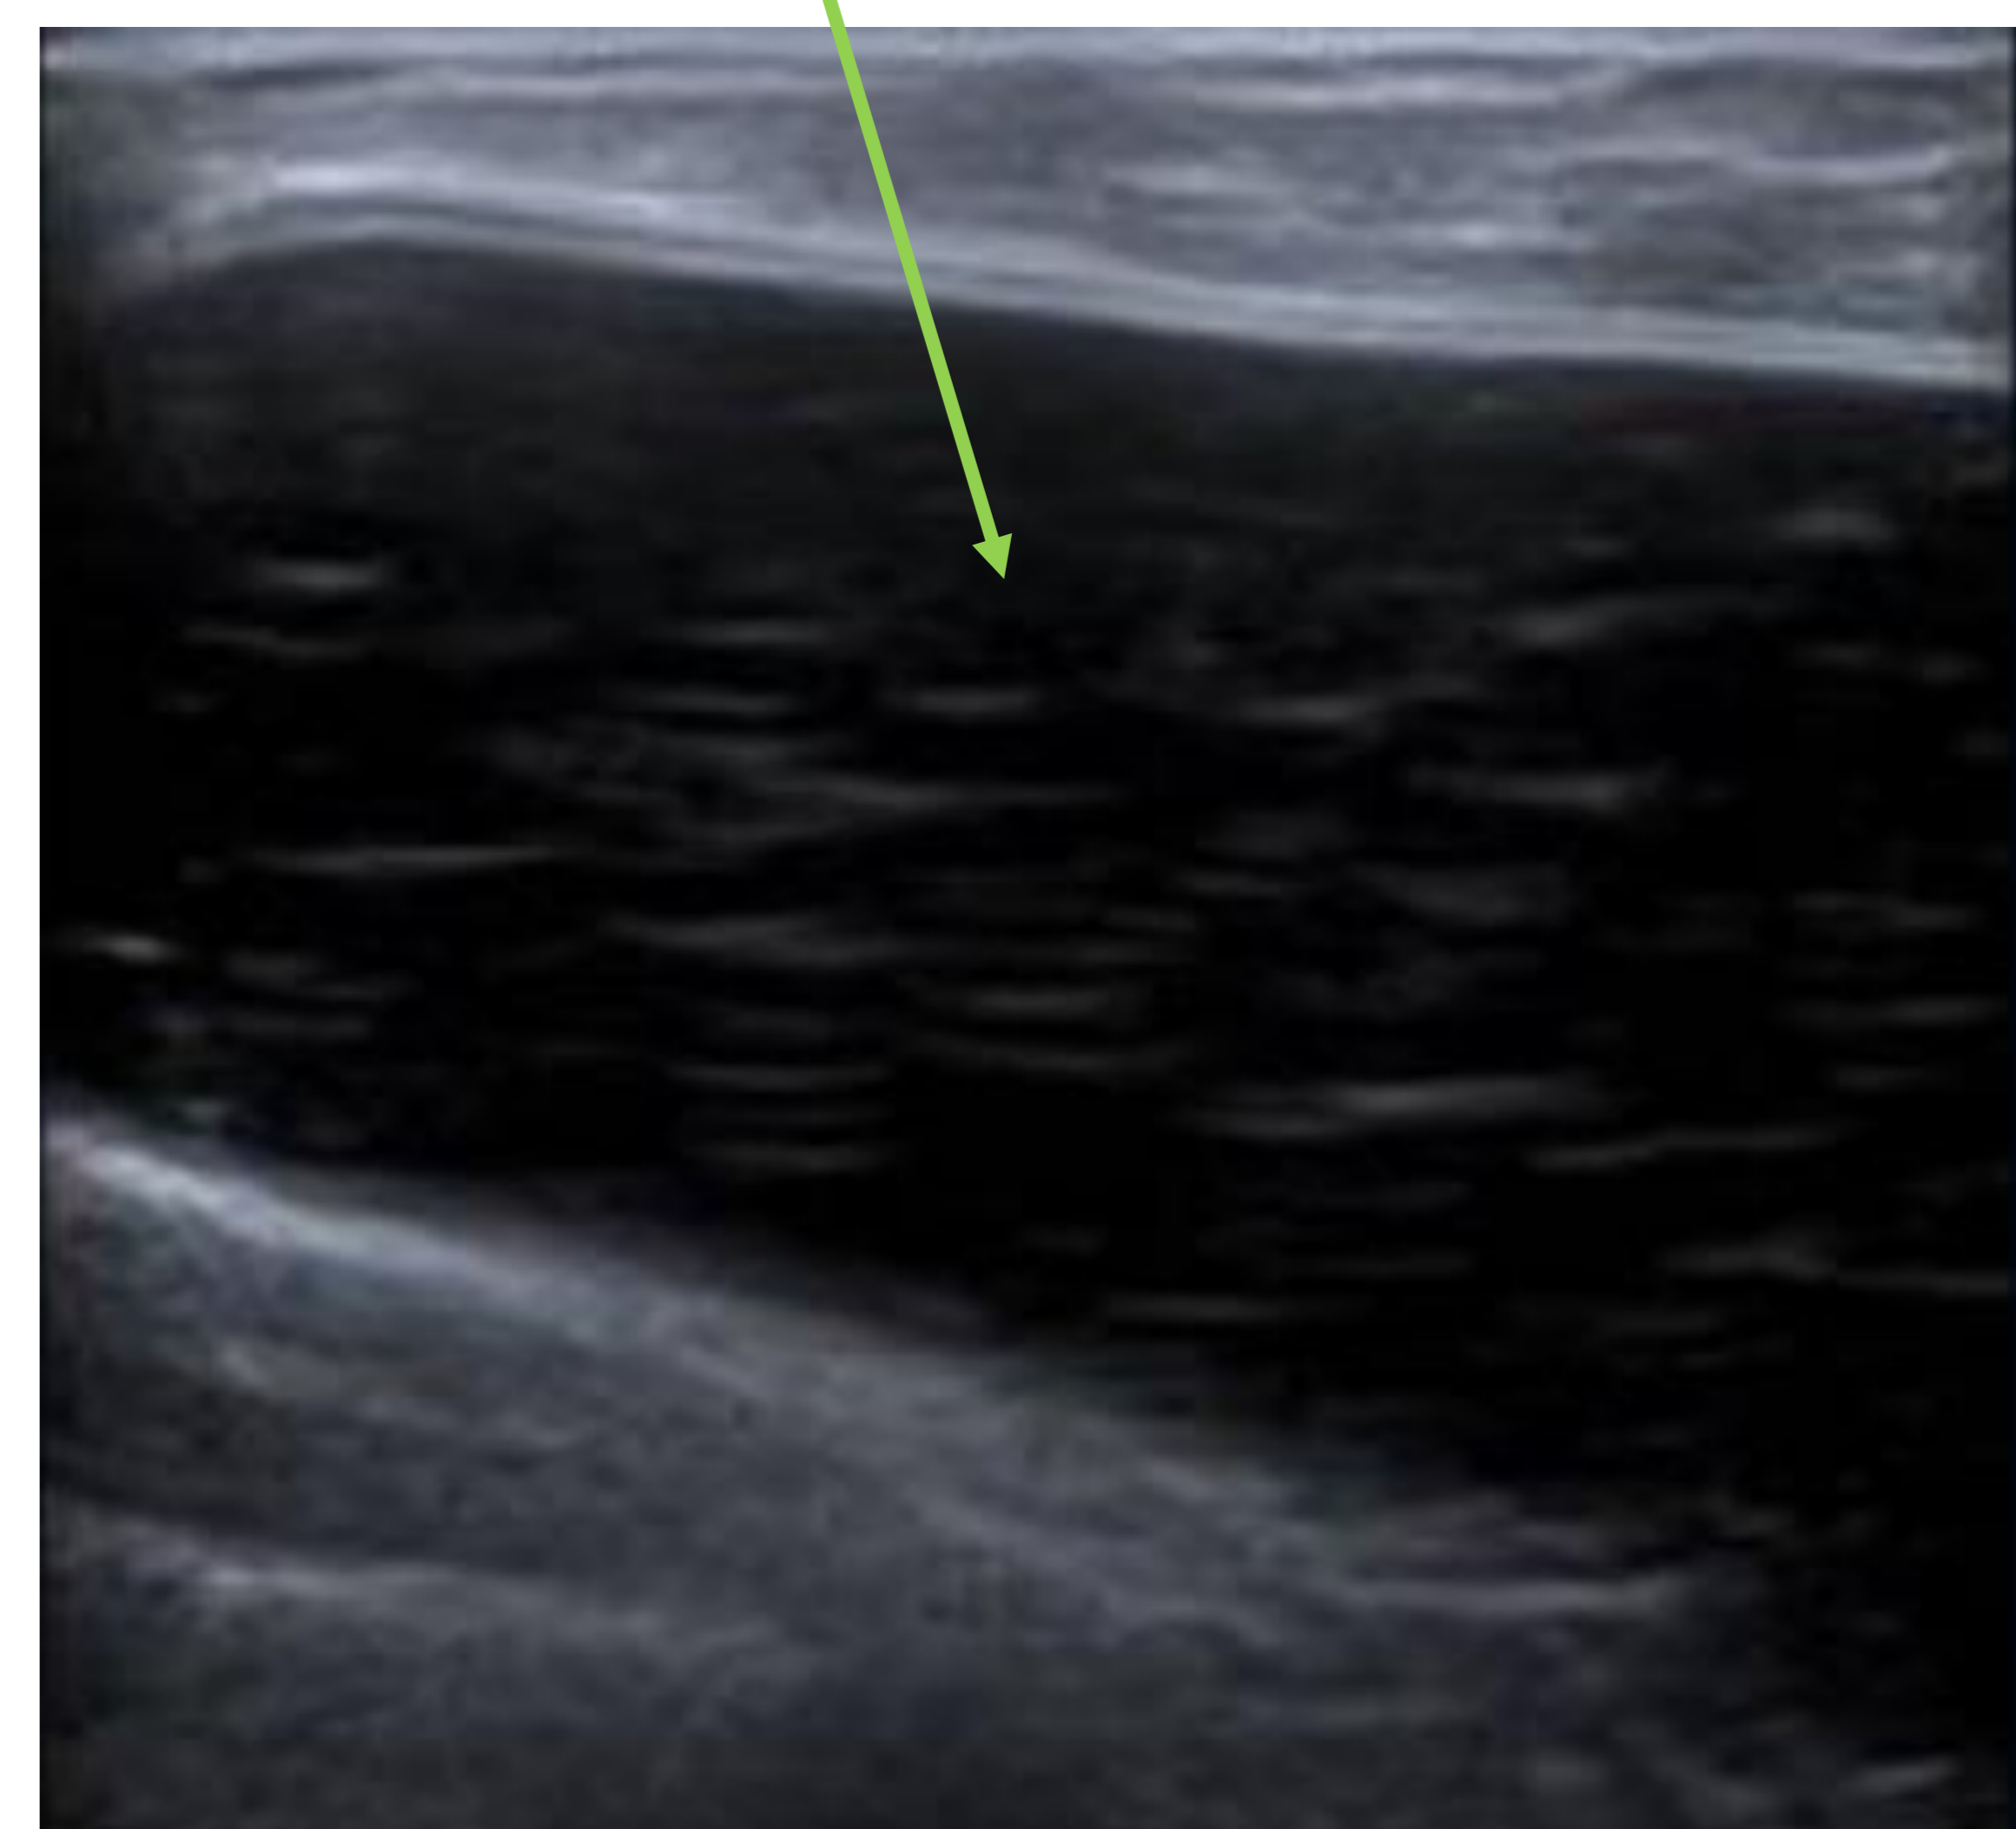
Artefactos de reverberación en ecografía: el gel de silicona dentro de la cubierta se observa homogéneamente anecoico aunque puede tener artefactos de reverberación típicos de fluidos.

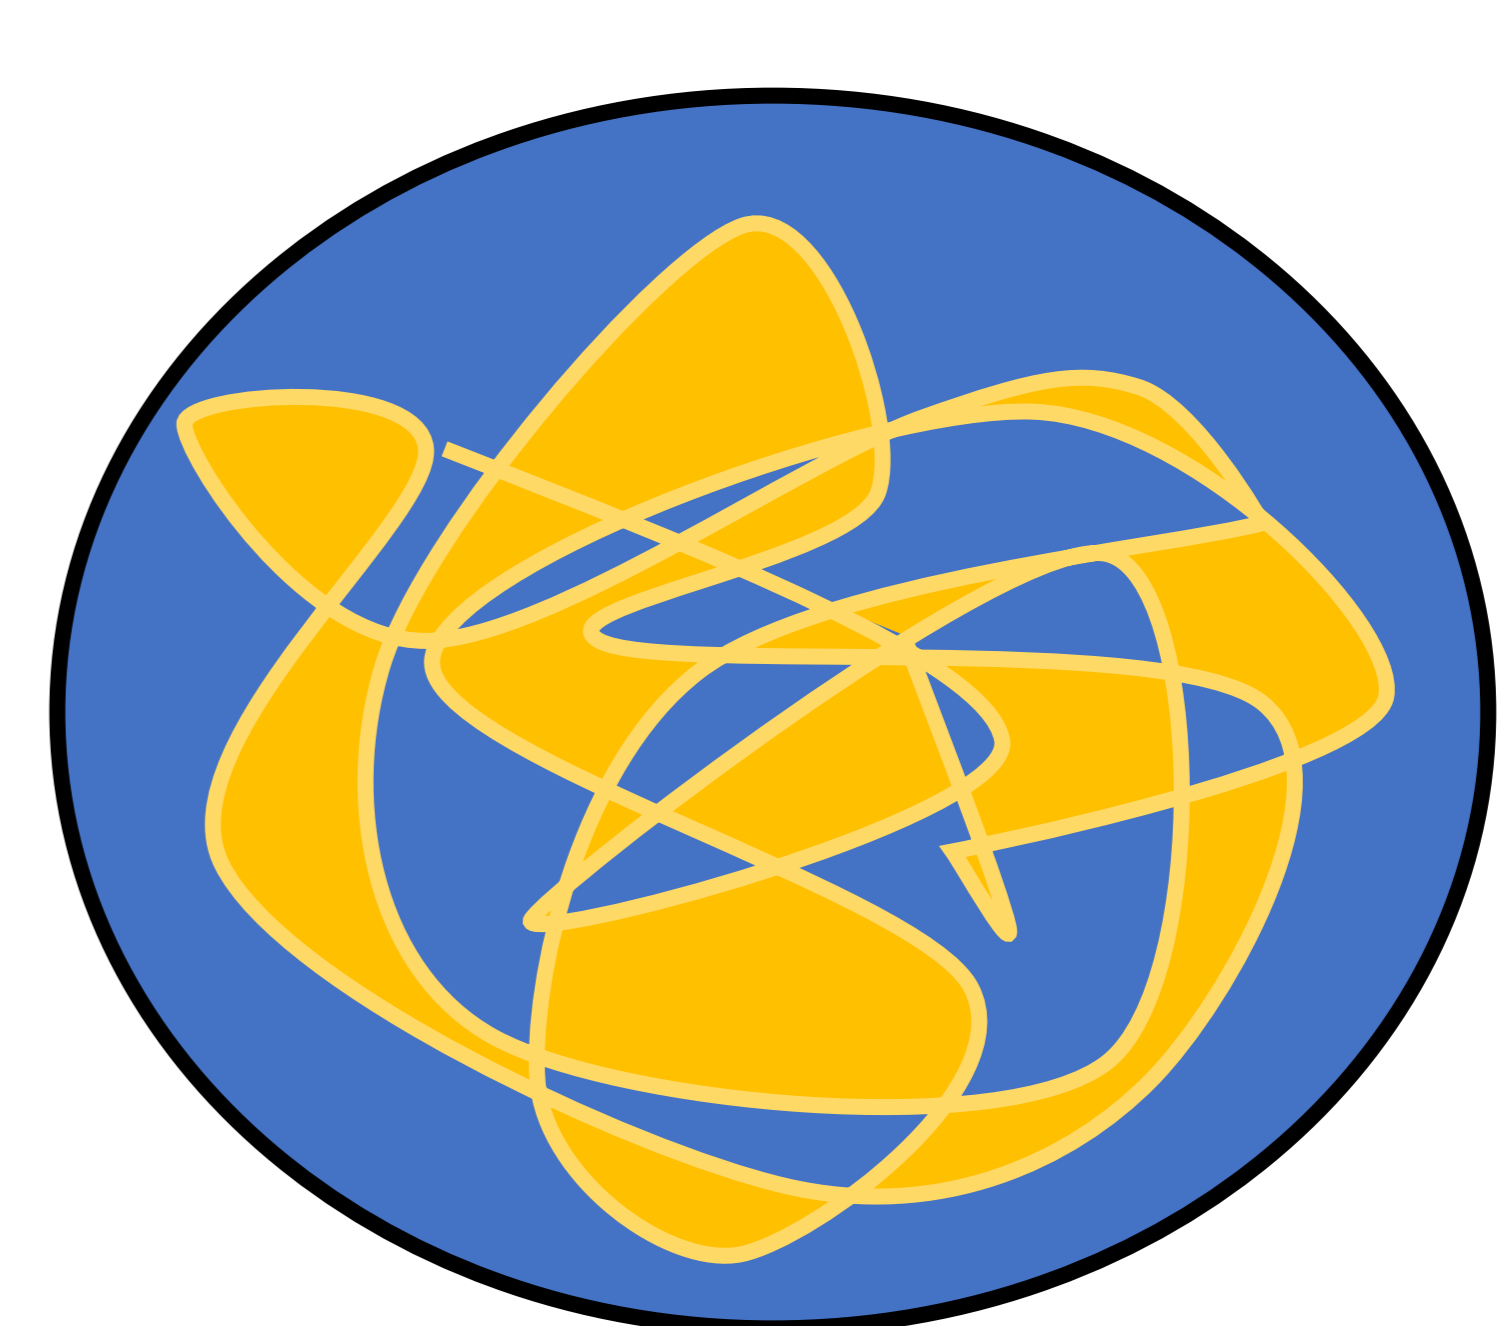
Rotura no colapsada

En un primer momento, comienza a fugarse una pequeña cantidad de silicona pero la cubierta aún se encuentra en su mayoría en íntimo contacto con la cápsula fibrosa y mantiene su morfología.

Rotura parcialmente colapsada

Con la progresiva fuga de gel se va despegando el complejo cubierta-cápsula.

Rotura totalmente colapsada

Finalmente el gel deja de estar contenido por la cubierta, la cual se encuentra completamente plegada flotando en el seno del gel.
