COMPLICACIONES DE LAS PRÓTESIS DE MAMA: HALLAZGOS RADIOLÓGICOS

Isabel Álvarez Muñiz, Alejandro Cernuda García,
Rocío Muedra Jañez, Jhoan Sebastián Mangonez
Varón, Patricia Ramos Álvarez, Carlos Baldó Sierra,
Astrid López Secades, Sergio Ozalla Samaniego.

Hospital Universitario de Cabueñes, Gijón, Asturias.

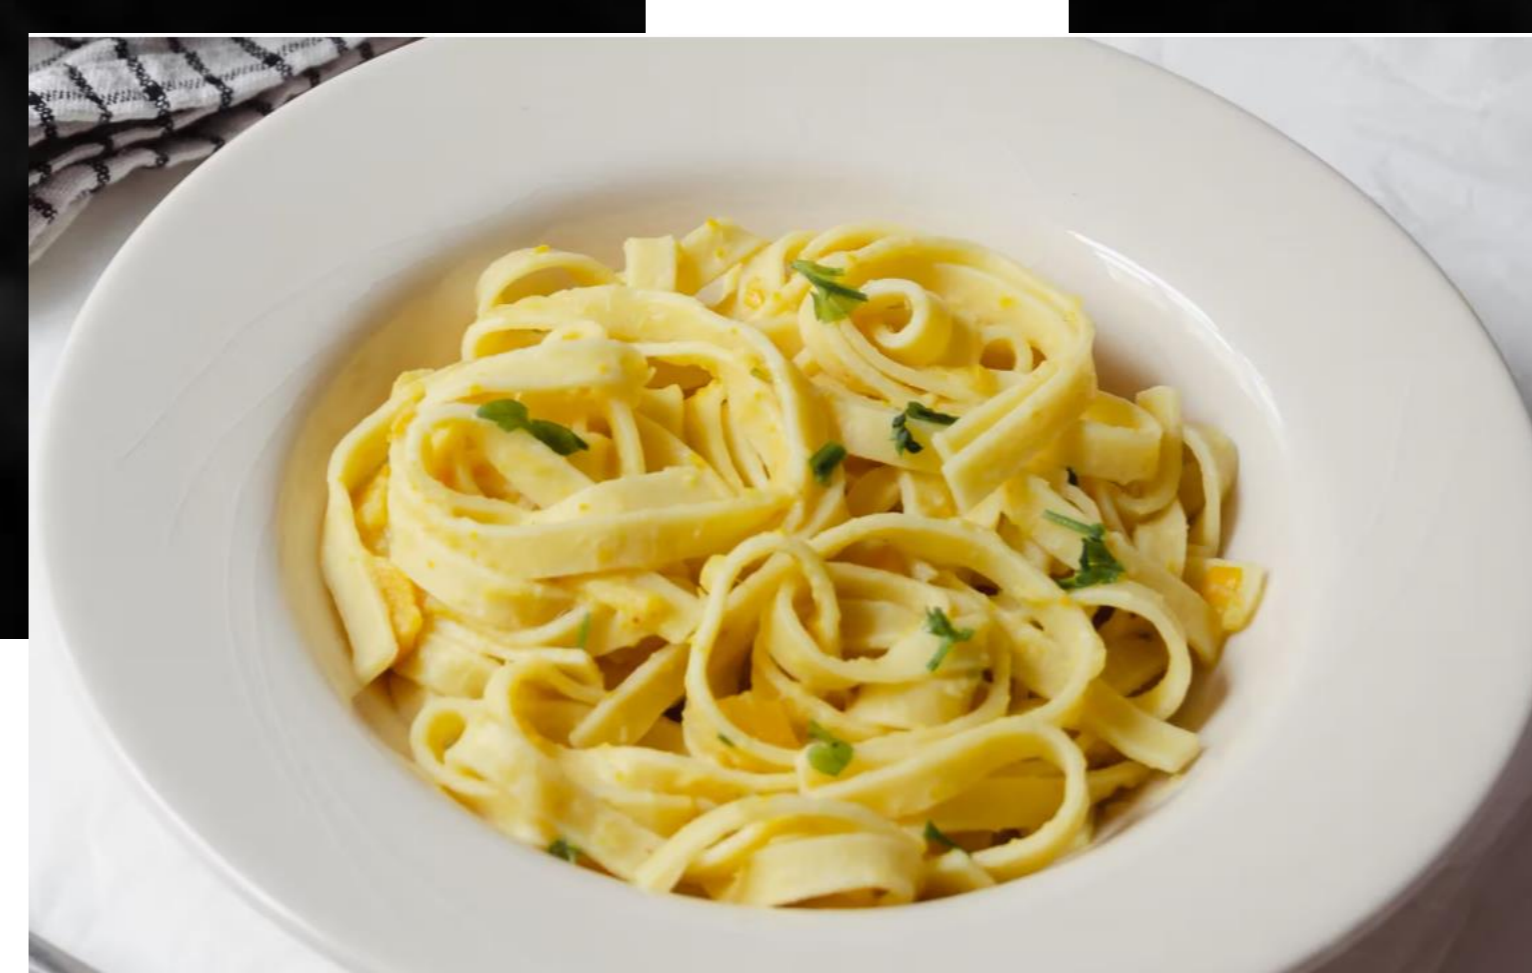
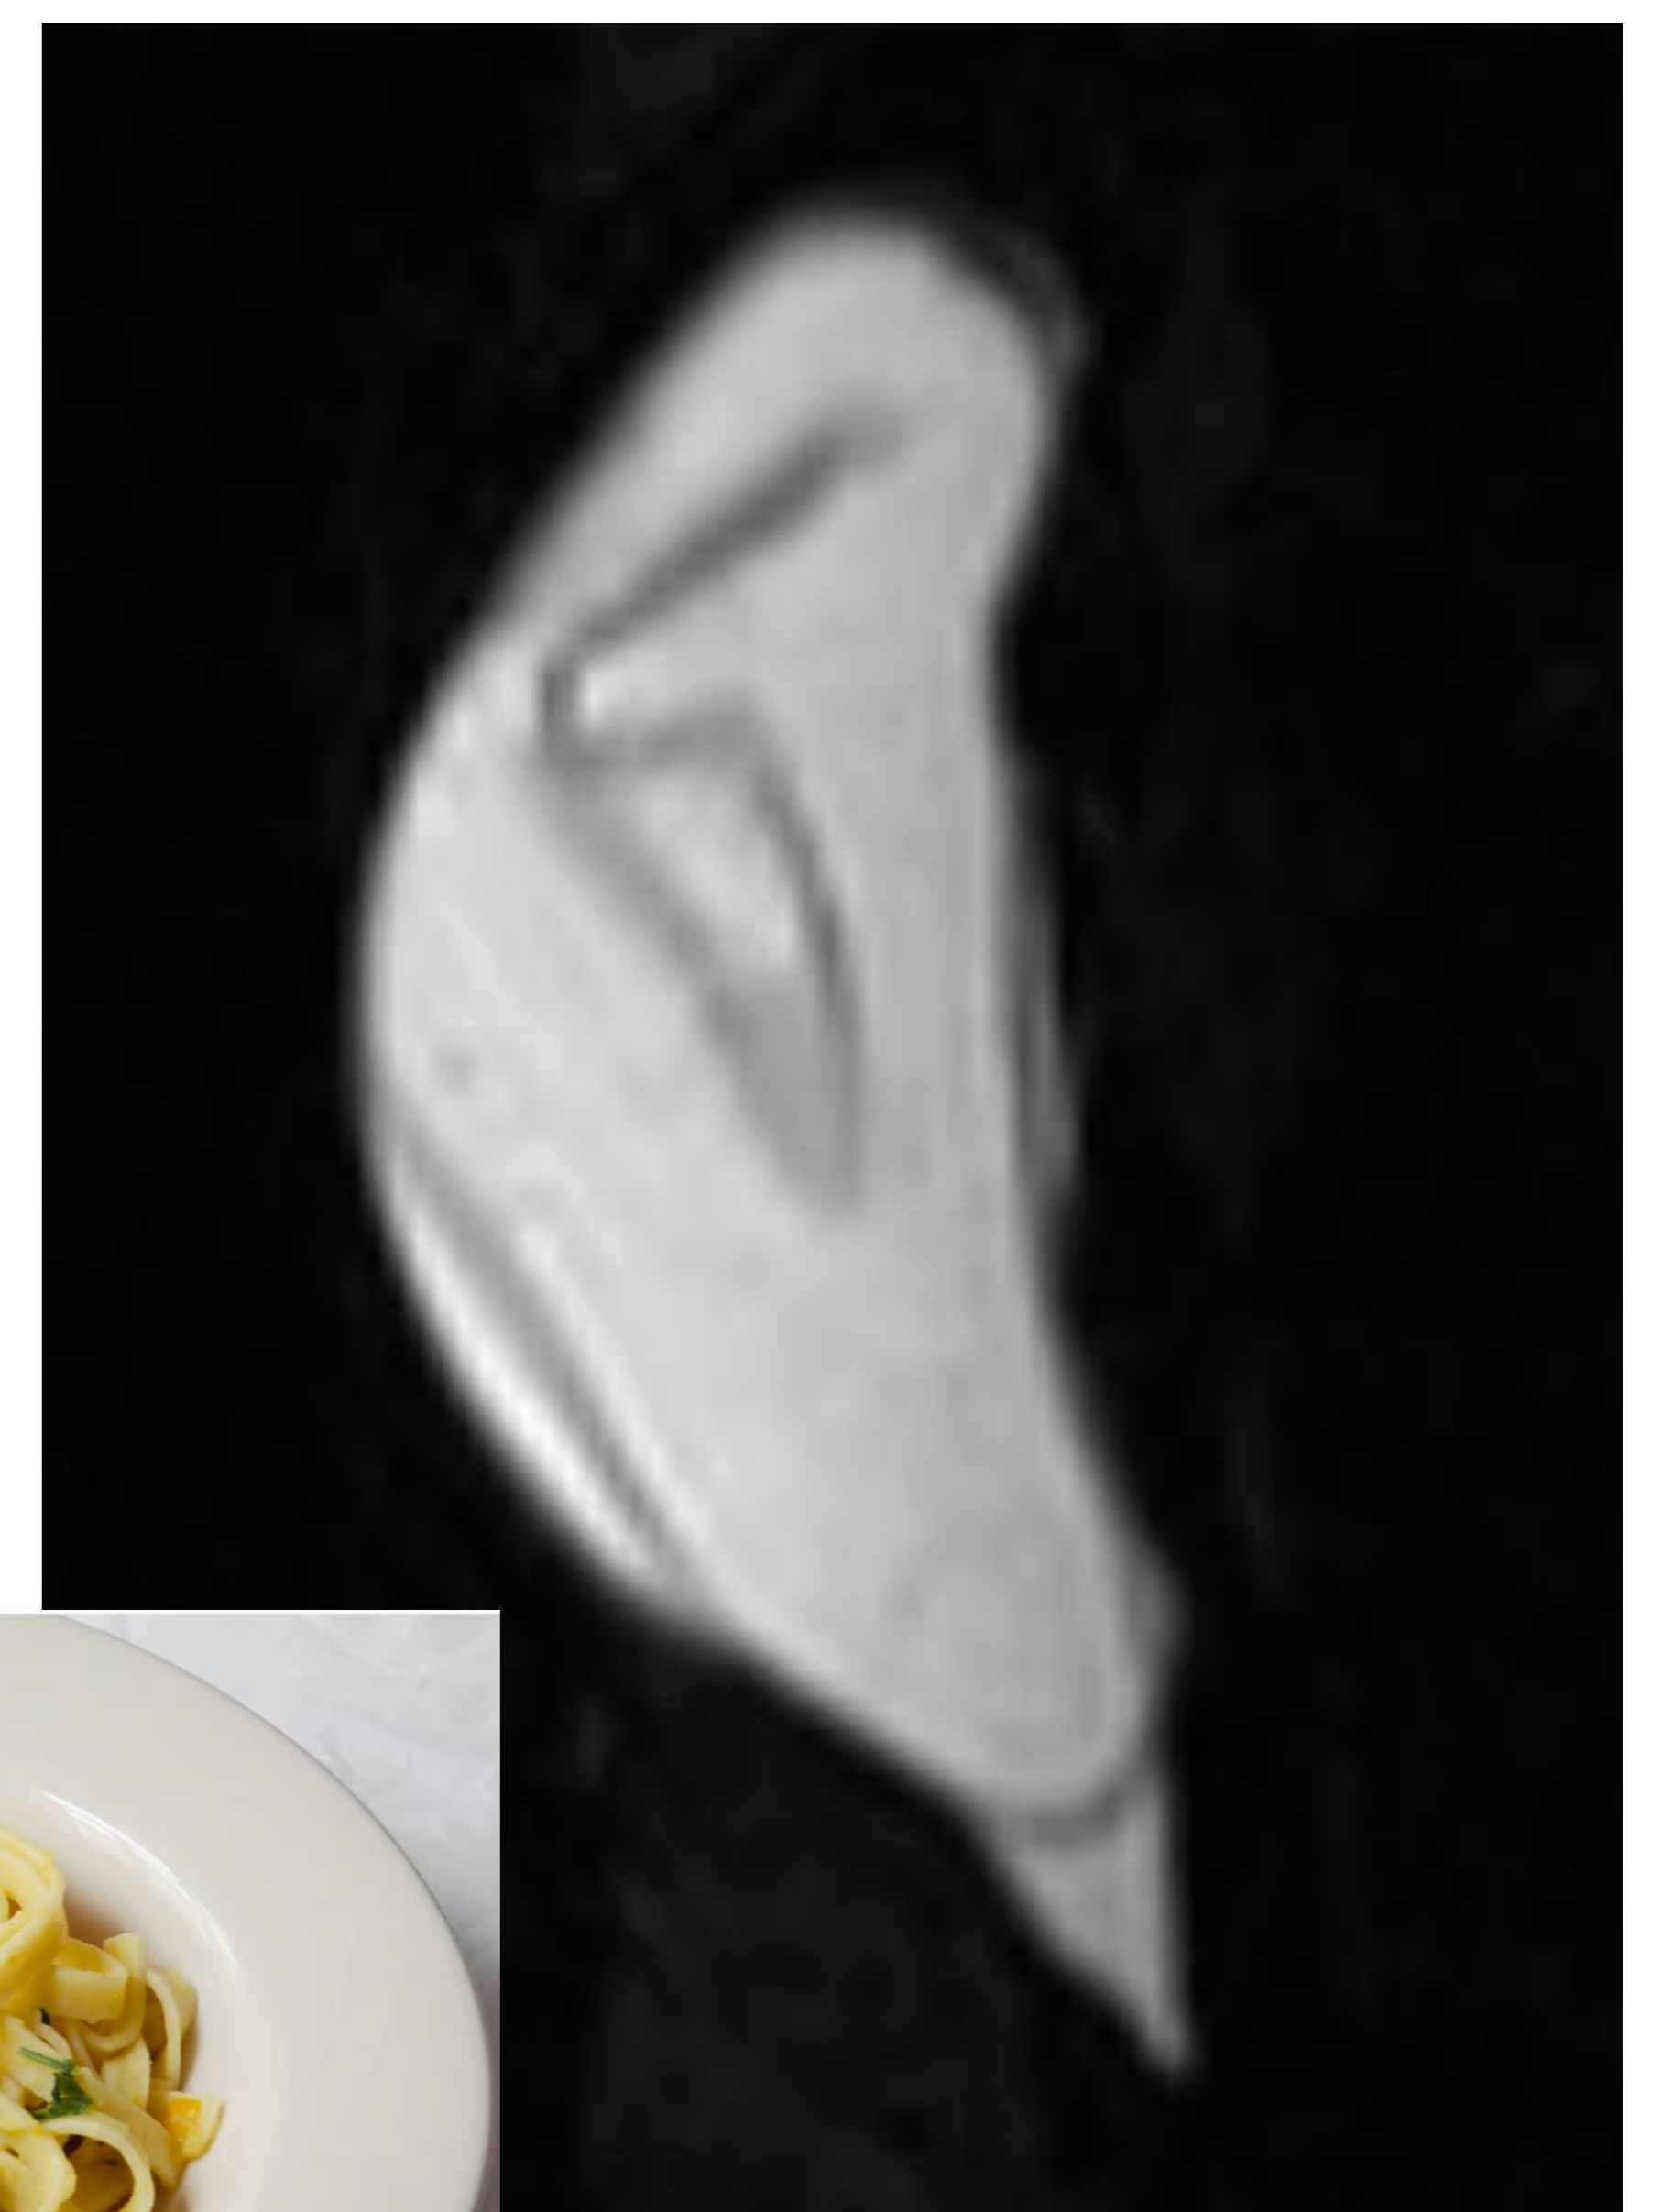
Esquema fases evolutivas

Implica un colapso gradual y progresivo de la cubierta por un volumen cada vez mayor de gel entre la cubierta y la cápsula, lo que nos permite diferenciar tres fases evolutivas: **ROTURA NO COLAPSADA → ROTURA PARCIALMENTE COLAPSADA → ROTURA TOTALMENTE COLAPSADA**

Rotura no colapsada

En un primer momento, comienza a fugarse una pequeña cantidad de silicona pero la cubierta aún se encuentra en su mayoría en íntimo contacto con la cápsula fibrosa y mantiene su morfología.

Rotura parcialmente colapsada

Con la progresiva fuga de gel se va despegando el complejo cubierta-cápsula.

Rotura totalmente colapsada
