Implantes mamarios

Lo que el residente debe saber

OBJETIVO DOCENTE:

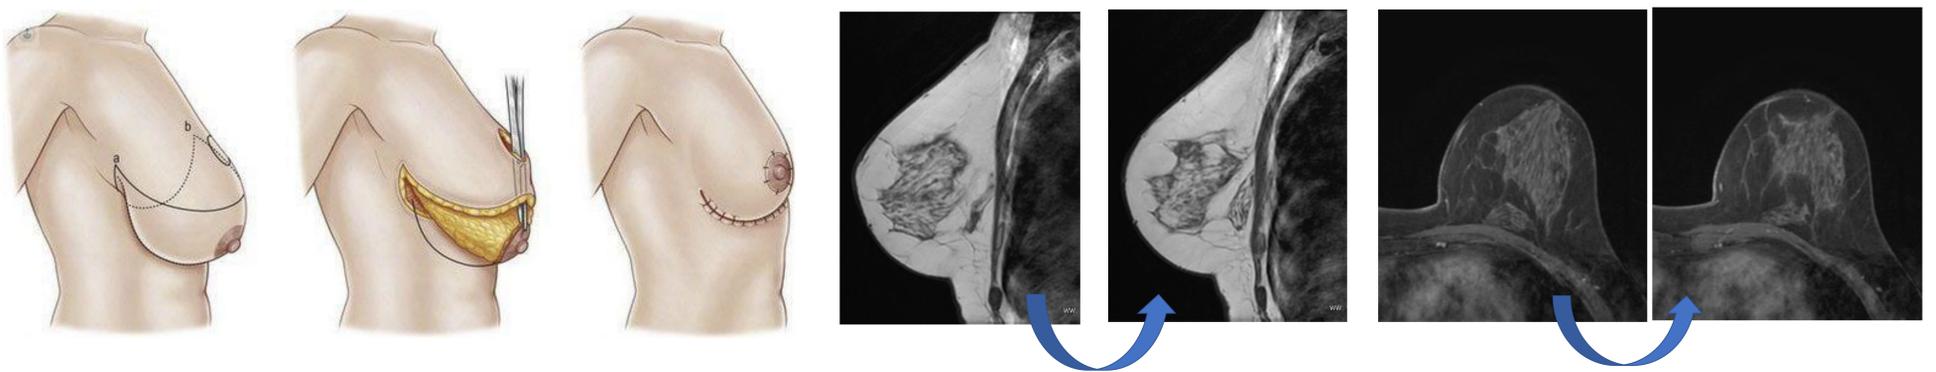
Fig. 1. Mastopexia. Infografía de la técnica quirúrgica y RM antes y después de la intervención en reconstrucción sagital y transversal.

- **Mastopexia.** Cirugía plástica con el fin de elevar los senos. En imágenes de resonancia magnética, se aprecia leve disminución del tejido mamario y redistribución.

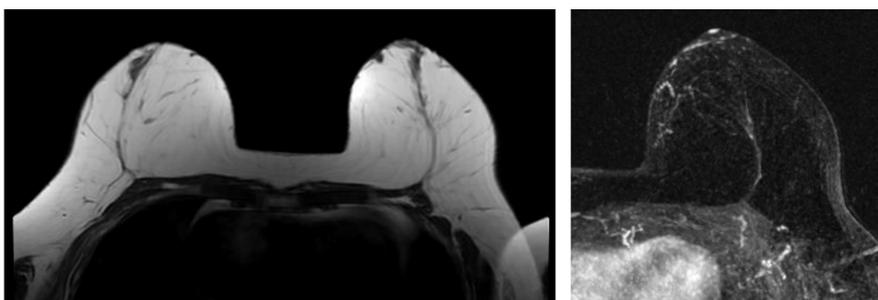
Fig 2. Mamoplastia de reducción. RM potenciada en T2 y T1 tras la administración de contraste, cambios cicatriciales en unión intercuadrantica inferior.

- **Mamoplastia de reducción.** Cirugía plástica para reducir el tamaño de la mama. Las indicaciones son: macromastia, asimetría congénita, cirugía de la mama contralateral ... En imágenes de resonancia magnética, se observa disminución del tejido mamario y cambios en unión intercuadrantica inferior de ambas mamas.

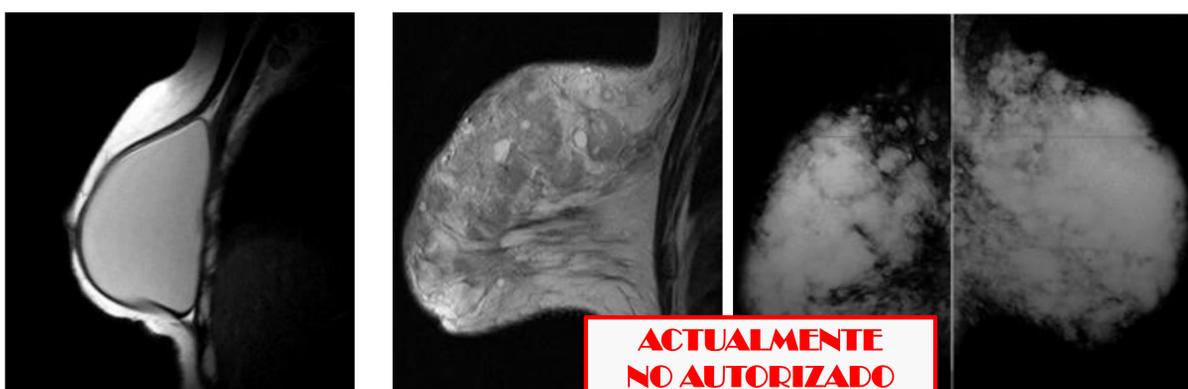
Fig 3. Mamoplastia de aumento. RM sagital potenciada en T2 de implante mamario y de inyecciones libre de silicona.

- **Mamoplastia de aumento.** Cirugía plástica para aumentar el tamaño de la mama. Pueden ser implantes o silicona libre. Actualmente sólo se emplean implantes mamarios. El empleo de silicona líquida inyectable está prohibido en España y su uso puede acarrear problemas graves para la salud. Tampoco deben inyectarse otros materiales sintéticos ni grasa en la mama, dado que pueden dificultar la exploración clínica y radiológica de la mama.

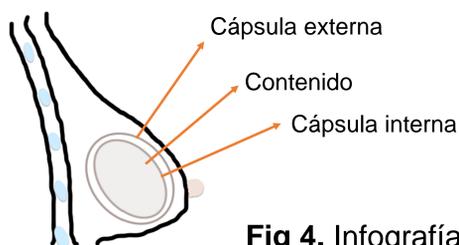
Fig 4. Infografía de la estructura de los implantes.

En la estructura de los implantes diferenciamos tres elementos:

Cápsula externa: capa fibrosa, se genera por el propio organismo en la superficie la prótesis, como reacción a cuerpo extraño.

Contenido: Material del interior de la prótesis,

Cápsula interna: La propia cápsula de la prótesis.

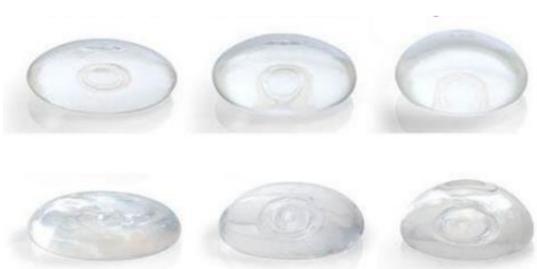
Fig 5. Implantes de suero salino (arriba) y silicona (abajo)

- El **volumen** de los implantes es muy variable. Se recomienda desde 125 cc a 800cc, dependiendo de la anatomía y gusto de la paciente.
- El **contenido** dentro de las prótesis puede ser en forma de gel cohesivo de silicona (no en forma líquida) o suero salino (líquido). Los implantes de silicona, si presentan rotura de su contenido no se dispersará hacia el resto del organismo.

- Las prótesis rellenas de suero proporcionan una consistencia inferior a las prótesis rellenas de gel de silicona y con el tiempo pueden perder volumen. Si se rompen, el suero es reabsorbido por el organismo.

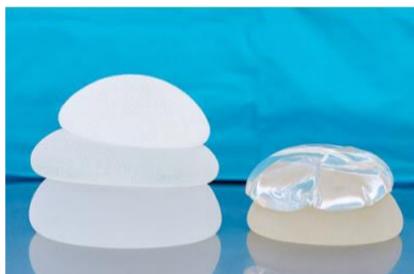
Fig 6. Implantes de revestimiento liso y poliuretano

- El **revestimiento** puede ser de silicona o poliuretano.
- La **superficie** del implante puede ser rugosa (texturizada) o lisa. Los implantes lisos están en desuso, se colocaban retropectorales y se asociaban a un mayor porcentaje de contractura capsular alrededor del implante.

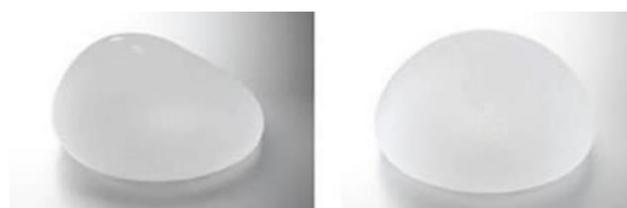
Fig 7. Implantes anatómicos (izquierda) y redondos (derecha)

- La **forma** del implante puede ser redonda o anatómica. La elección de la forma de la prótesis dependerá de las preferencias del cirujano y de la constitución física de la paciente. Los implantes redondos, al ponerse la paciente de pie, aumenta en la porción más declive. Mientras que los implantes anatómicos, no varían con la postura.

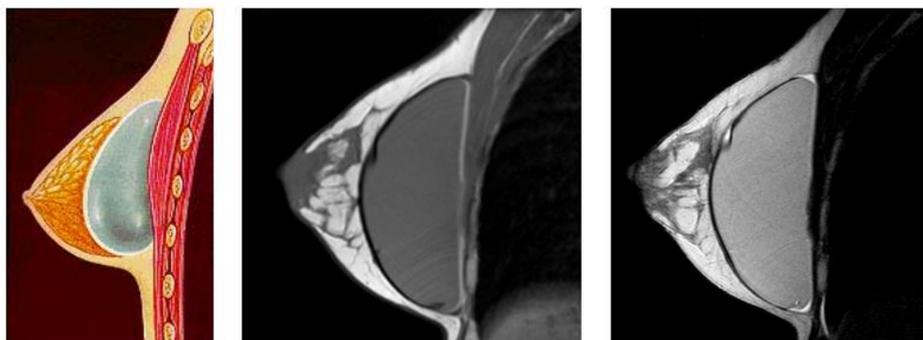
Fig 8. Implante de localización subglandular

- La **localización** de los implantes mamarios puede ser:
 - Subglandular: Entre la glándula mamaria y el músculo pectoral.
 - Subpectoral/ retropectoral: Entre el pectoral mayor y menor.
 - Subfascial: Por debajo de la fascia y algunas fibras del músculo pectoral mayor.

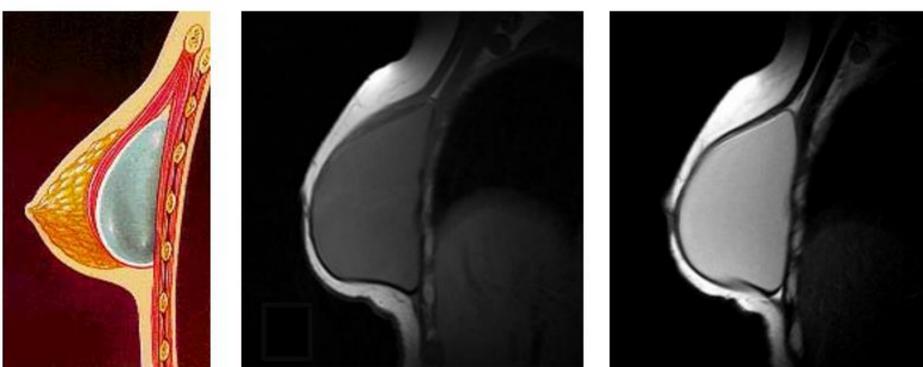
Fig 9. Implante de localización retropectoral

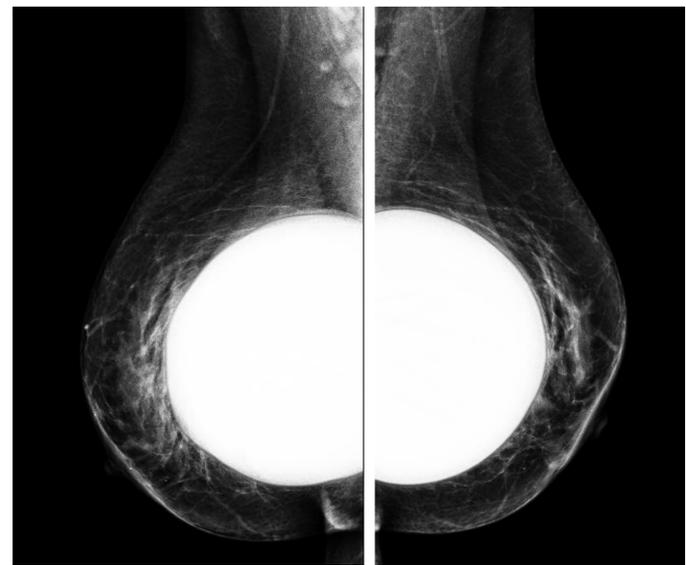
Fig 10. Mamografía con proyecciones medio lateral oblicuas en paciente con implantes mamarios.

- Implante de morfología semiovoidea y simétrica.
- Presencia de pliegues periféricos.
- Capsula fibrosa (puede calcificarse con el tiempo).

8 Proyecciones:

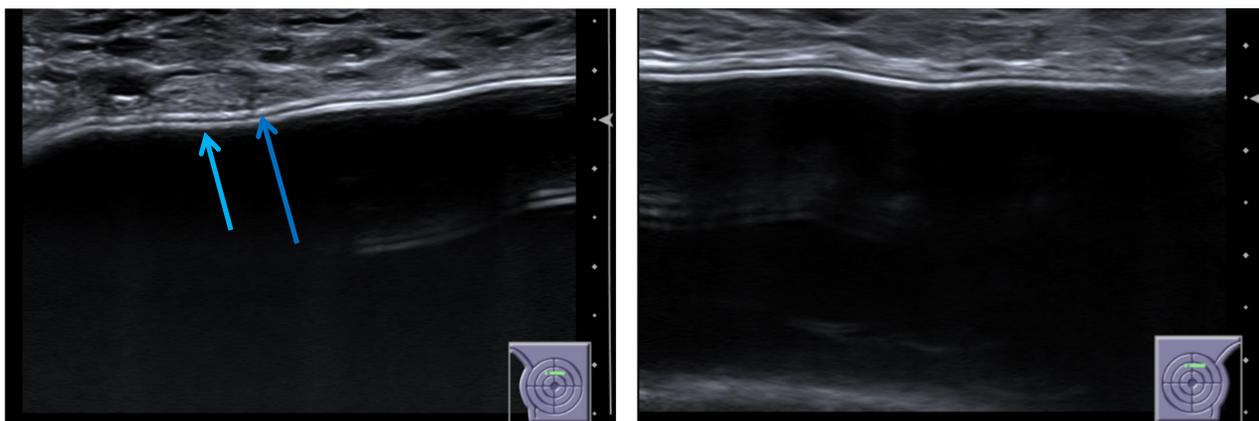
Fig 11. Ecografía de implantes mamario. Cápsula interna (flecha azul clarito) y cápsula externa (flecha azul oscuro)

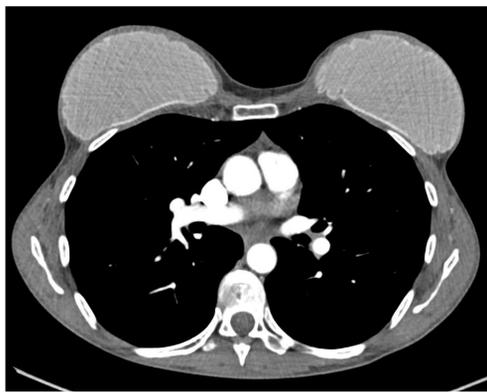
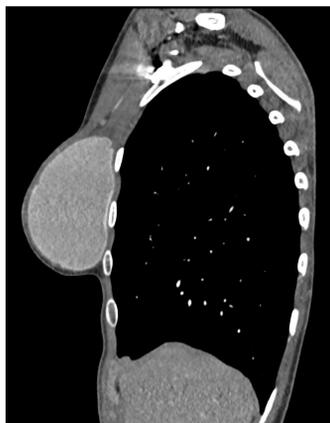
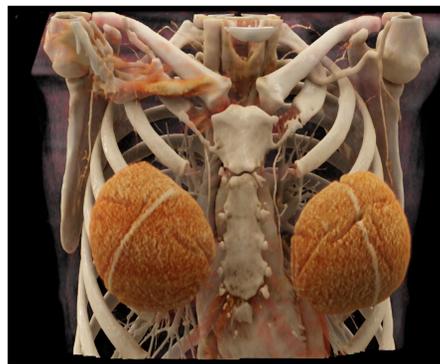
Fig 12.TC de tórax de paciente portadora de implantes mamarios bilaterales en transversal, sagital y coronal en volumen rendering (VR)

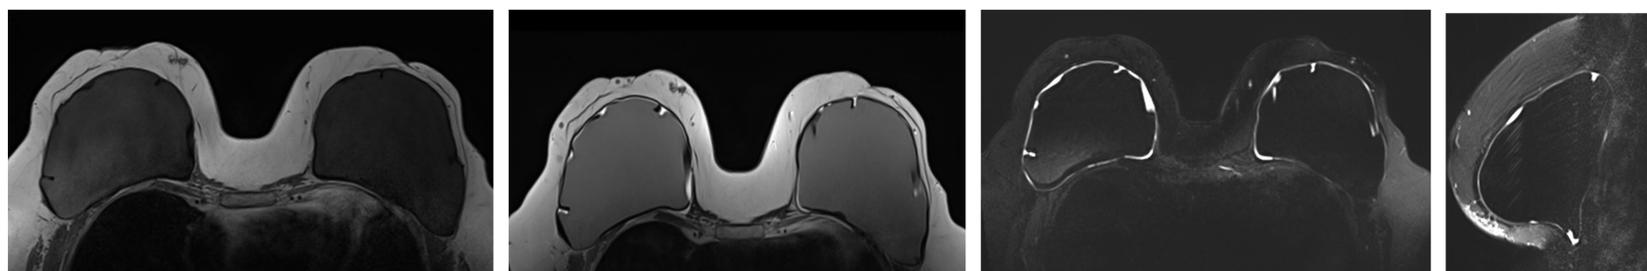
Fig 13. RM transversal de secuencias potenciadas en T1, T2 y STIR específica para silicona y sagital STIR específica para silicona.

El protocolo utilizado incluye las secuencias **T1** axial, **T2** axial de alta resolución para reconstrucción volumétrica, **STIR** axial y **Sólo Silicona (SS)** axial.

-Implantes de morfología oval/esférica con pliegues periféricos y línea hipointensa periférica (cápsula).

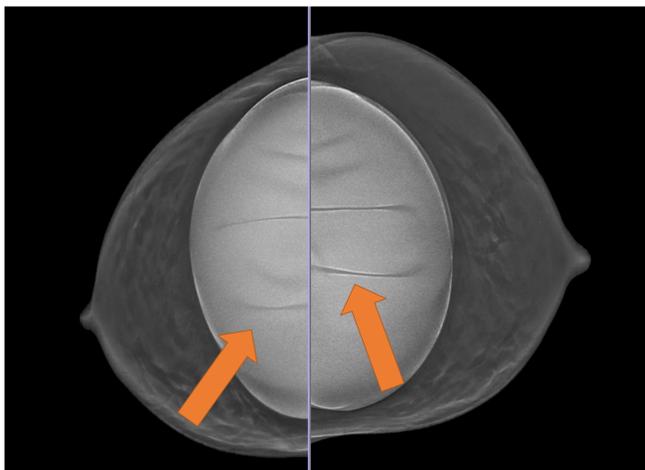
Fig 14. Mamografía en proyección cráneo caudal. Pliegues radiales en ambos implantes (flechas grandes naranjas)

- **Arrugas, lobulaciones o pliegues radiales.** Se trata de inflexiones normales de la cubierta del implante que se extienden hasta la periferia del implante. Pueden ser prominentes y complejos.

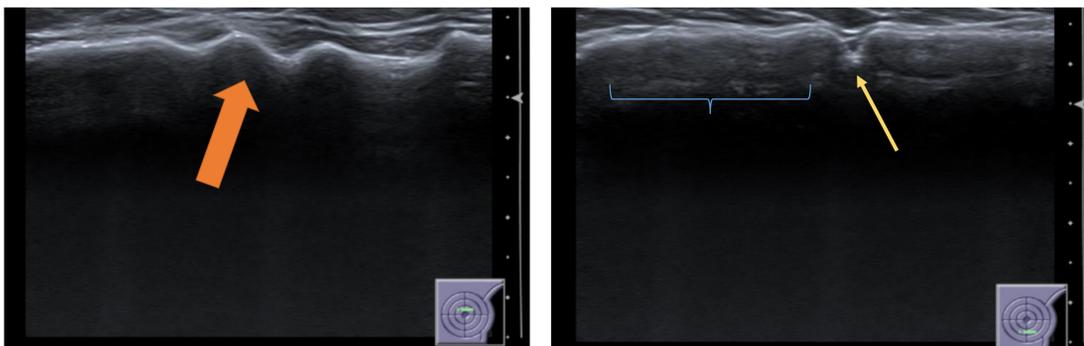
Fig 15. Ecografía de mama. Lobulaciones (flechas grandes naranjas), líquido periprotésico (flecha fina naranja) y eco de reverberación (corchete azul)

- **Líquido periprotésico.** Escasa cantidad de líquido en torno al implante puede ser reactivo y sin significado patológico.

- **Ecos de reverberación** (tercio superficial).

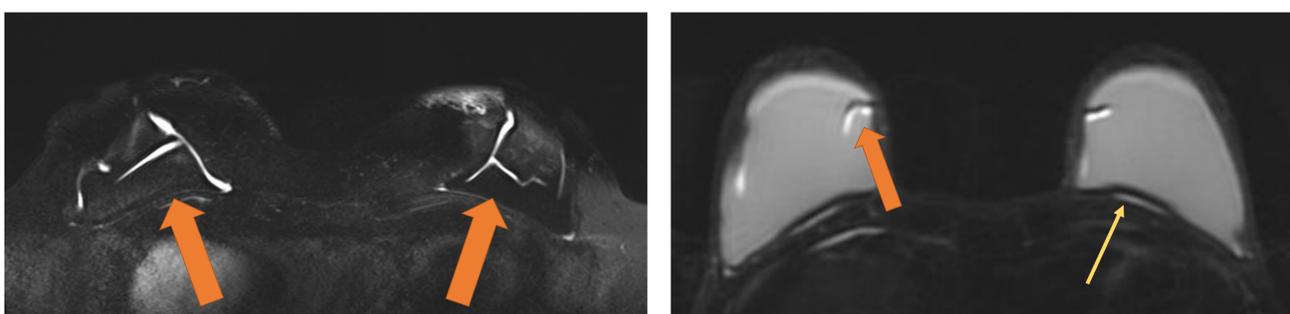
Fig 16. RM de mama en plano transversal STIR T1 específica silicona y T2. Pliegues radiales (flechas grandes naranjas) y líquido periprotésico (flecha fina naranja).

Líneas hipointensas en todas las secuencias.

Ausencia de señal de silicona dentro de los pliegues radiales

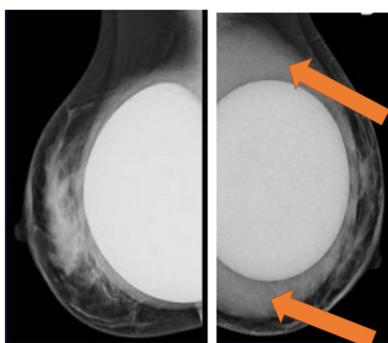
Fig 17. Mamografía en proyección oblicuo mediolateral. Asimetría de tamaño y aumento de densidad de partes blandas alrededor del implante. (flechas grandes naranjas)

Mamografía: aumento de densidad alrededor de la prótesis mamaria, heterogénea.

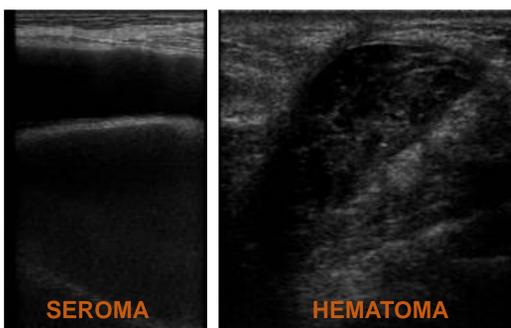
Fig 18. Ecografía de mama. Colección líquida anecoica sugestiva de seroma. Colección heterogénea sugestiva de hematoma.

- Seroma: colección anecoica rodeando la prótesis.
- Hematoma: colección heterogénea, avascular y multiseptada.

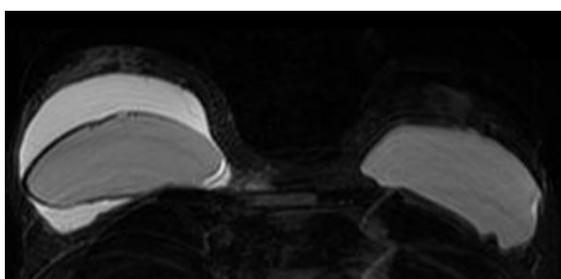
Fig 19. RM de mama en plano transversal de secuencia potenciada en T2. Colección de líquido alrededor del implante.

RM: a presencia de líquido periprotésico en gran cantidad

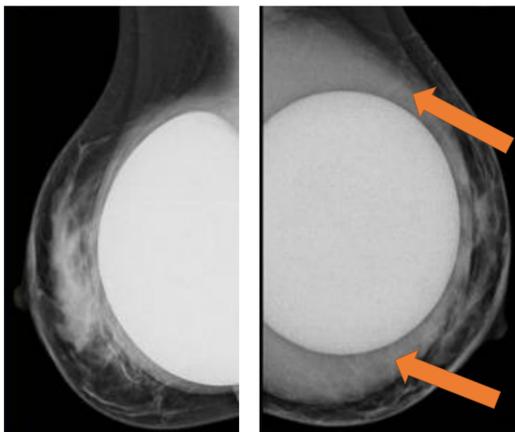
Fig 20. Mamografía en proyección oblicuo mediolateral. Asimetría de tamaño y aumento de densidad de partes blandas alrededor del implante. (flechas grandes naranjas)

Mamografía: aumento de densidad alrededor de la prótesis mamaria.

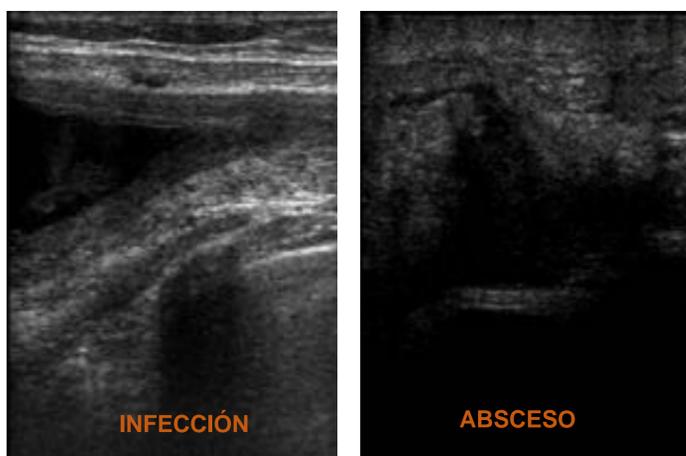
Fig 21. Ecografía de mama.

Cambios flemonosos alrededor del implante sugestivos de infección.

Cambios flemonosos asociados a colección mal delimitada sugestiva de absceso.

- **Infección:** cambios flemonosos con o sin formación de colección hipo/anecoica rodeando el implante, asociada a engrosamiento de la cápsula fibrosa y, en ocasiones, a signos inflamatorios en el parénquima mamario adyacente.
- **Absceso:** colección con o sin contenido líquido o mixto y cambios flemonosos adyacentes.

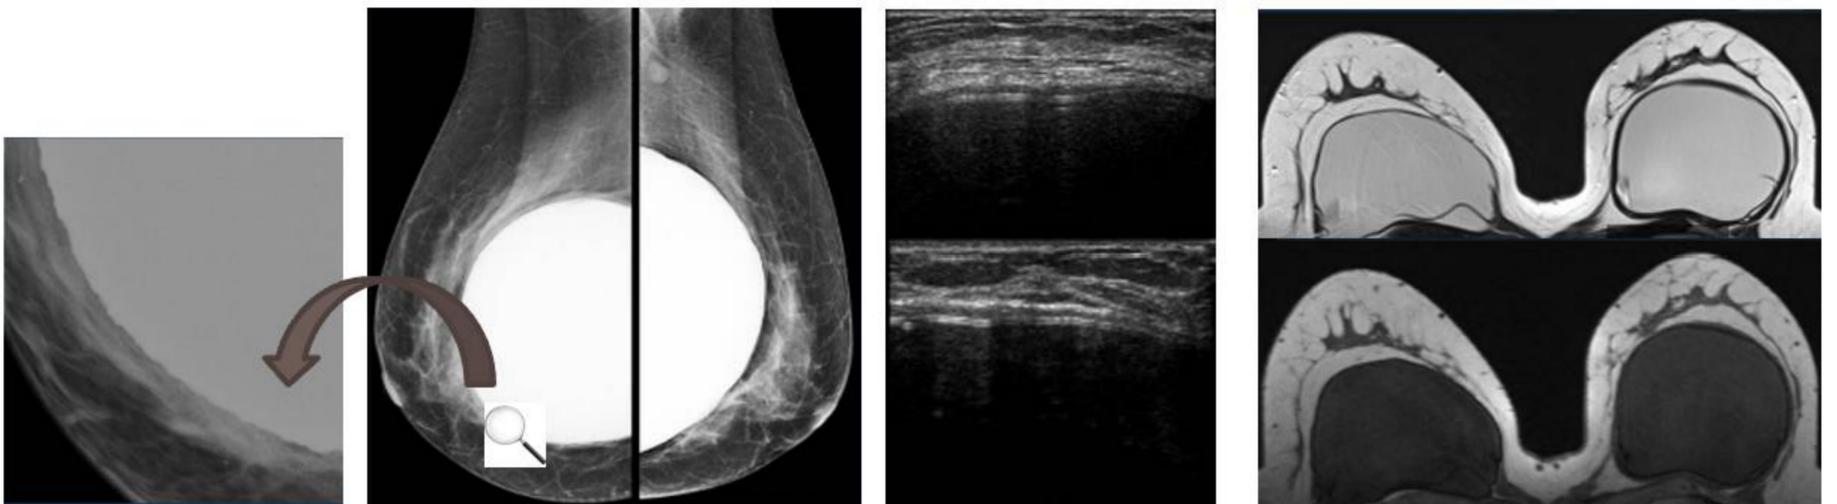
Fig 22. Mamografía en proyección oblicuo mediolateral y detalle, ecografía y RM T2 y T1. Cambios en la morfología y engrosamiento de la cápsula fibrosa.

Mamografía, ecografía y RM: cambios en la forma, pérdida de la morfología ovoidea .

Asocia importante engrosamiento de la cápsula fibrosa.

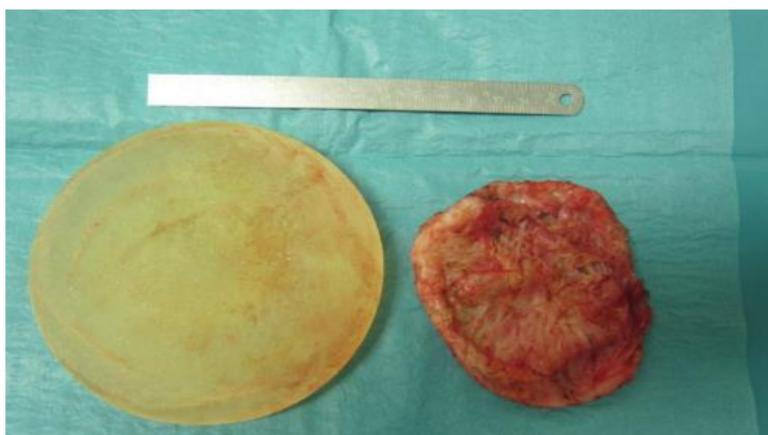
Fig 23. Escisión del implante mamario encapsulado.

Tratamiento: quirúrgico, retirar la prótesis encapsulada.

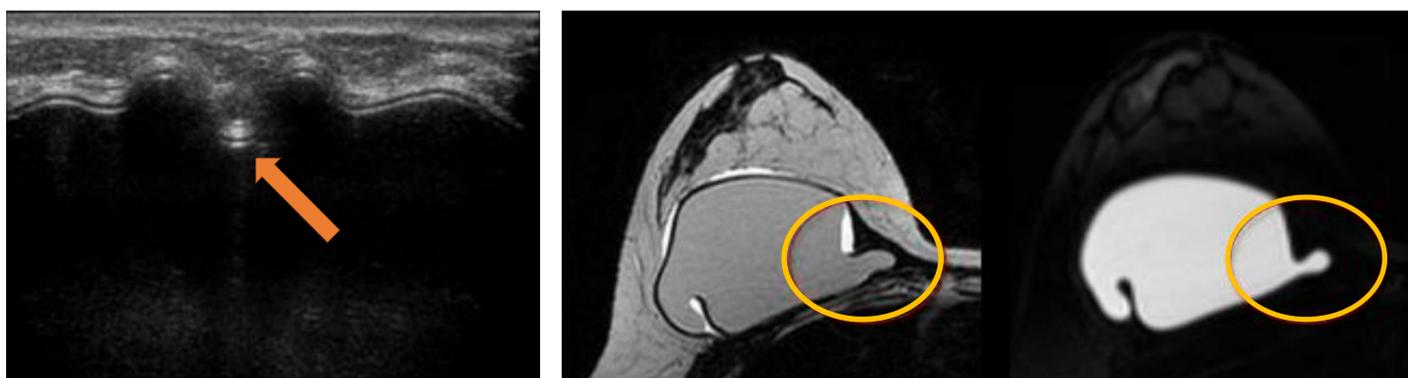
Fig 24. Ecografía y RM T2 y STIR específica de silicona.
Defecto focal en la cápsula y protrusión a través de la cápsula.

Ecografía: defecto focal de la cápsula.

RM: deformidad de la prótesis con protrusión a través de la cápsula.

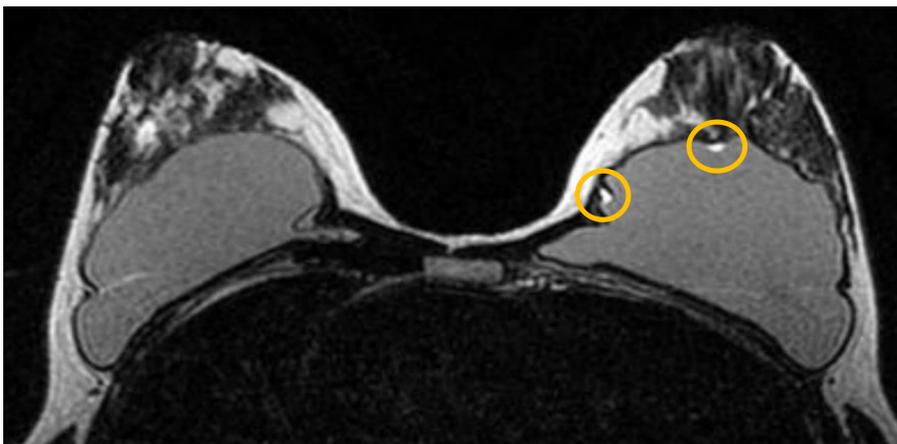
Fig 25. RM T2. Acúmulos de silicona entre los pliegues de la membrana y la cápsula fibrosa.

RM: pequeños acúmulos de silicona entre los pliegues de la membrana y la cápsula fibrosa. Puede aparecer en tejido mamario y en ganglios axilares.

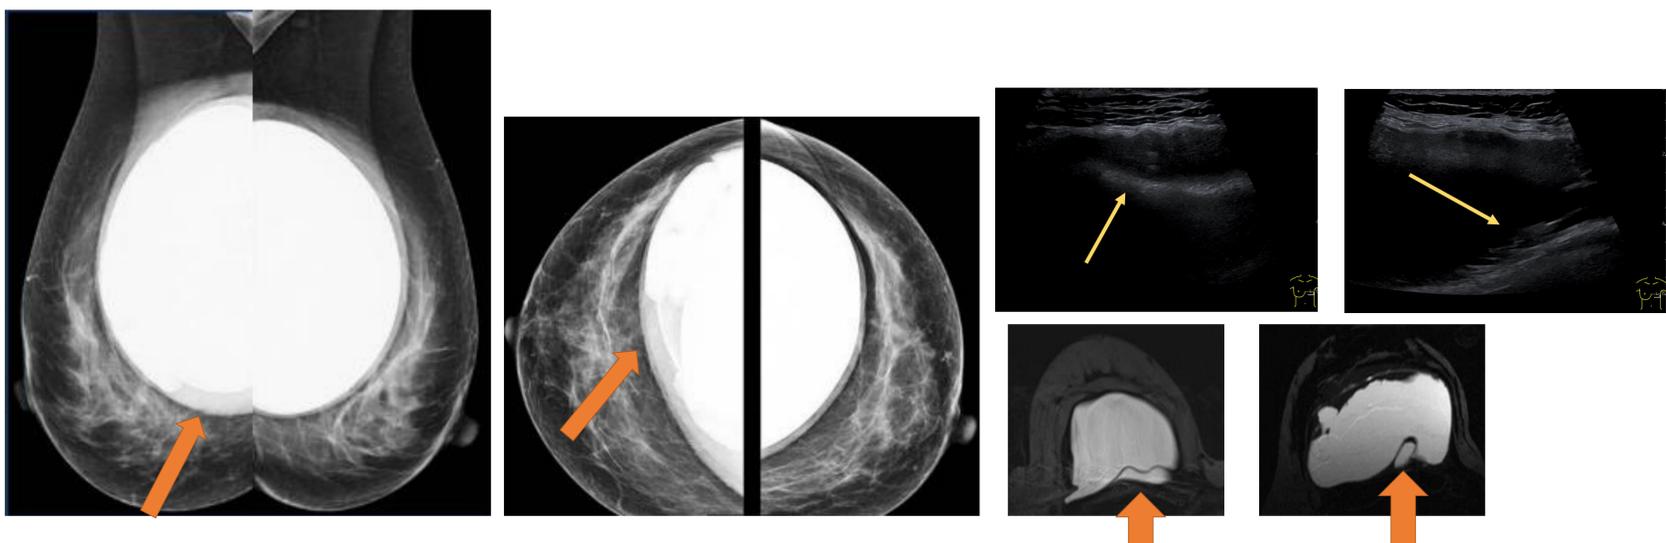
Fig 26. Mamografía proyecciones oblicuo medio lateral y cráneo caudal, ecografía y RM. Separación de la cápsula interna de la externa e interposición de líquido entre ambas.

Mamografía: abombamiento del contorno o pliegues en la superficie protésica.

Ecografía: múltiples líneas atravesando el interior de la prótesis (signo de la escalera de mano), contenido hiperecogénico en el interior de la prótesis (hallazgo que se observa en prótesis íntegras también) y pequeños acúmulos de silicona iso- o hiperecogénicos entre la cubierta de la prótesis y la cápsula fibrosa.

- Signos de lingüini: colapso en distintos grados de la cubierta en el gel de silicona contenido por la cápsula fibrosa, observándose múltiples líneas hipointensas curvilíneas.

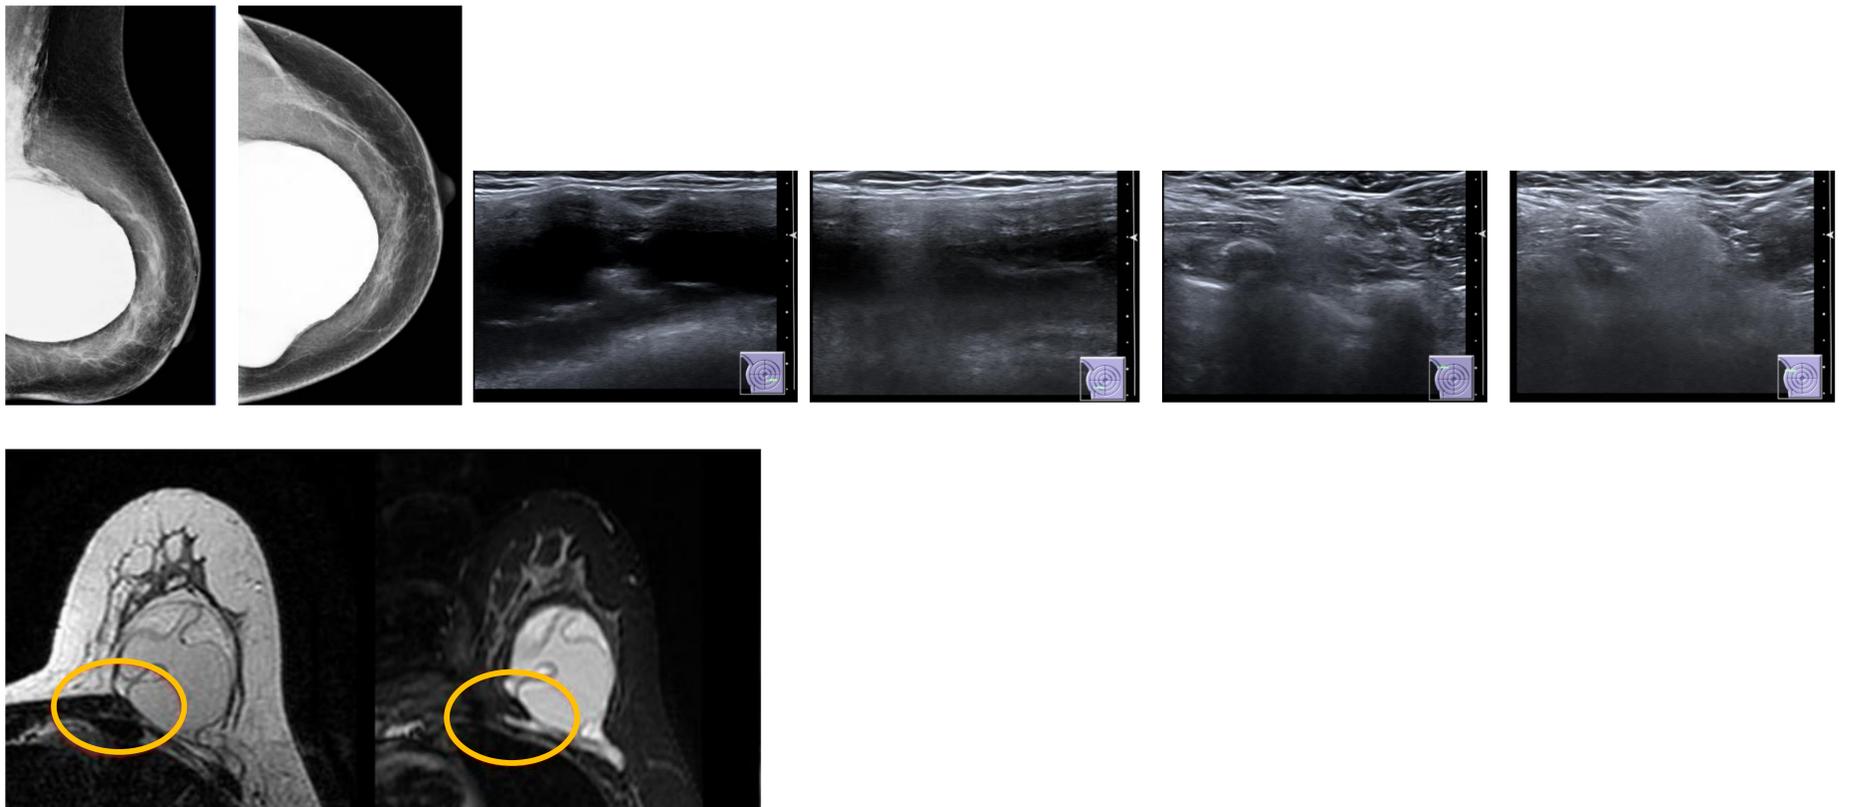
Fig 27. Mamografía proyecciones oblicuo medio lateral y cráneo caudal, ecografía y RM.

Separación de la cápsula interna de la externa e interposición de líquido entre ambas y solución de continuidad de la capa externa con extravasación de silicona.

Mamografía: silicona radioopaca por fuera de la cápsula de la prótesis

Ecografía: conglomerado hipo- o anecogénico o nódulo hiperecogénico, bien delimitado anteriormente y reverberación (Signo de la tormenta de nieve).

RM: presencia de silicona libre separada de la prótesis, siliconomas y/o infiltración adenopática.

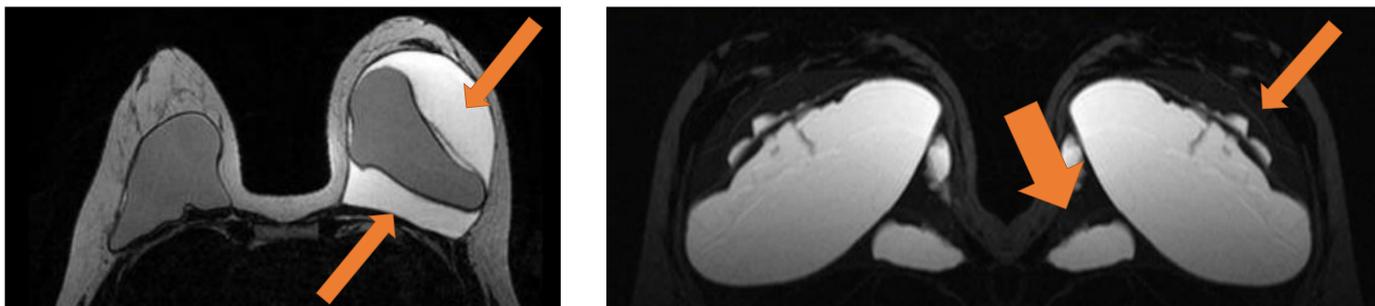
Fig 28. RM potenciada en secuencias T2 y secuencias específica de silicona en transversal. Gran cantidad de líquido alrededor de la prótesis (flechas naranjas).

Ecografía: colección anecoica periprotésica.

RM: presencia de líquido periprotésico que suprime en las específicas para visualizar silicona.

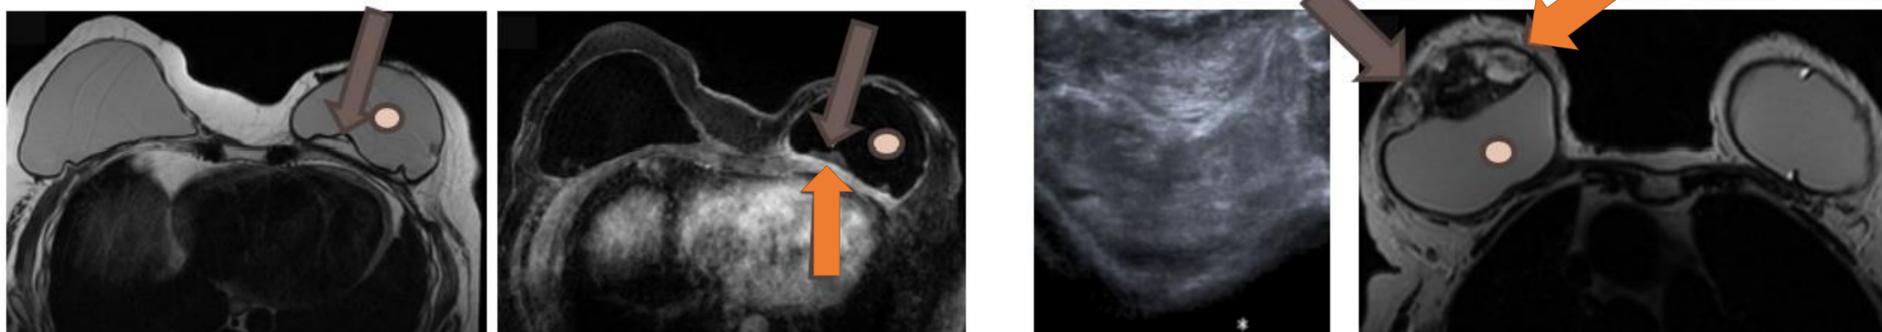
Fig 29. RM potenciada en secuencias T2 y secuencias específica de silicona en transversal y detalle ecográfico. Masas heterogéneas en cápsula fibrosa periprotésica (flecha marron) y engrosamiento de la cápsula fibrosa adyacente reactiva (flecha naranja)

Intracapsular: masa heterogénea con elevada señal en secuencias T2. Realce tardío (>4') progresivo.

Extracapsular: masa que infiltra cápsula. Realce precoz. Adenopatías axilares.

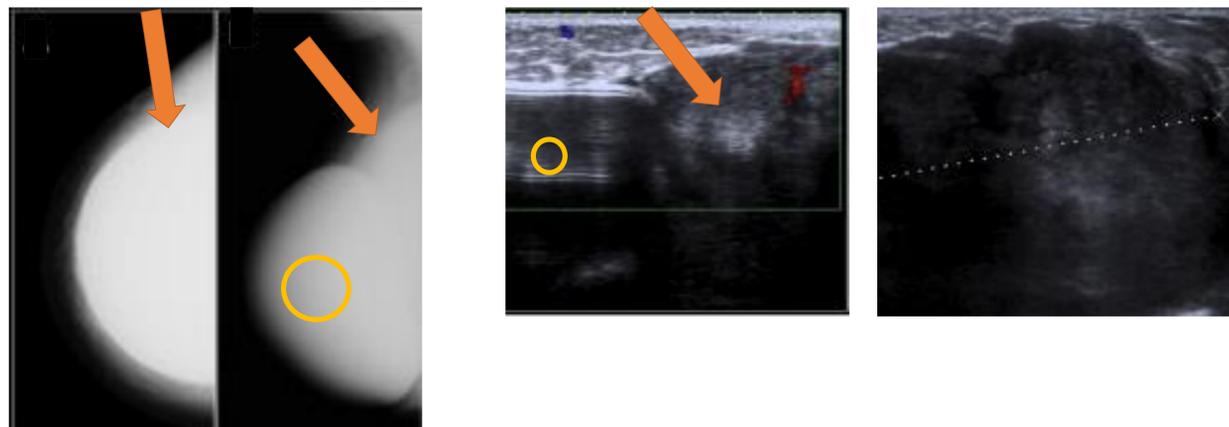
Fig 30. Mamografía en proyecciones cráneo caudal y oblicuo medio lateral y ecografía. Masa heterogénea de bordes irregulares (flecha naranja) adyacente a prótesis (círculo naranja).

Ecografía: masa intracapsular heterogénea que puede asociar artefacto en tormenta de nieve.

RM: Masa infiltrante de márgenes relativamente bien definidos. Hiperintensa en T2 y realce variable en función del estadio. Áreas hipointensas en todas las secuencias. PET-TC: leve captación

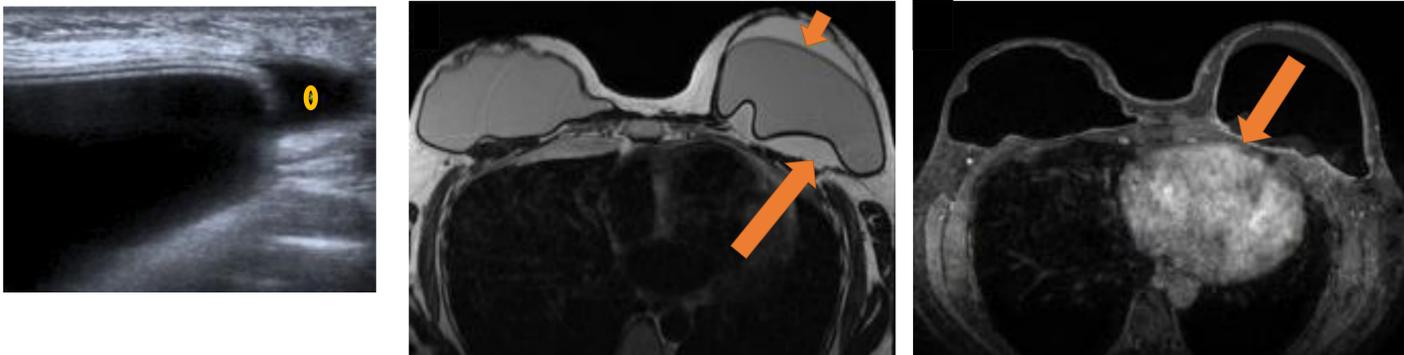
Fig 31. Ecografía y RM secuencias potenciadas en T2 y específicas de silicona. Líquido libre periprotésico que condiciona un aumento del tamaño del implante (círculo naranja en ecografía y flechas naranjas en RM)

Ecografía: líquido periprotésico, masa adenopatías. Guía para drenaje y muestra.

RM: ecografía no concluyente. Valora la integridad del implante y hallazgos asociados como el engrosamiento y realce de la cápsula.
