# Prótesis mamarias: de sus complicaciones más frecuentes a sus complicaciones más temidas como el linfoma

<sup>1</sup>Hospital Universitario Central de Asturias (HUCA), Oviedo

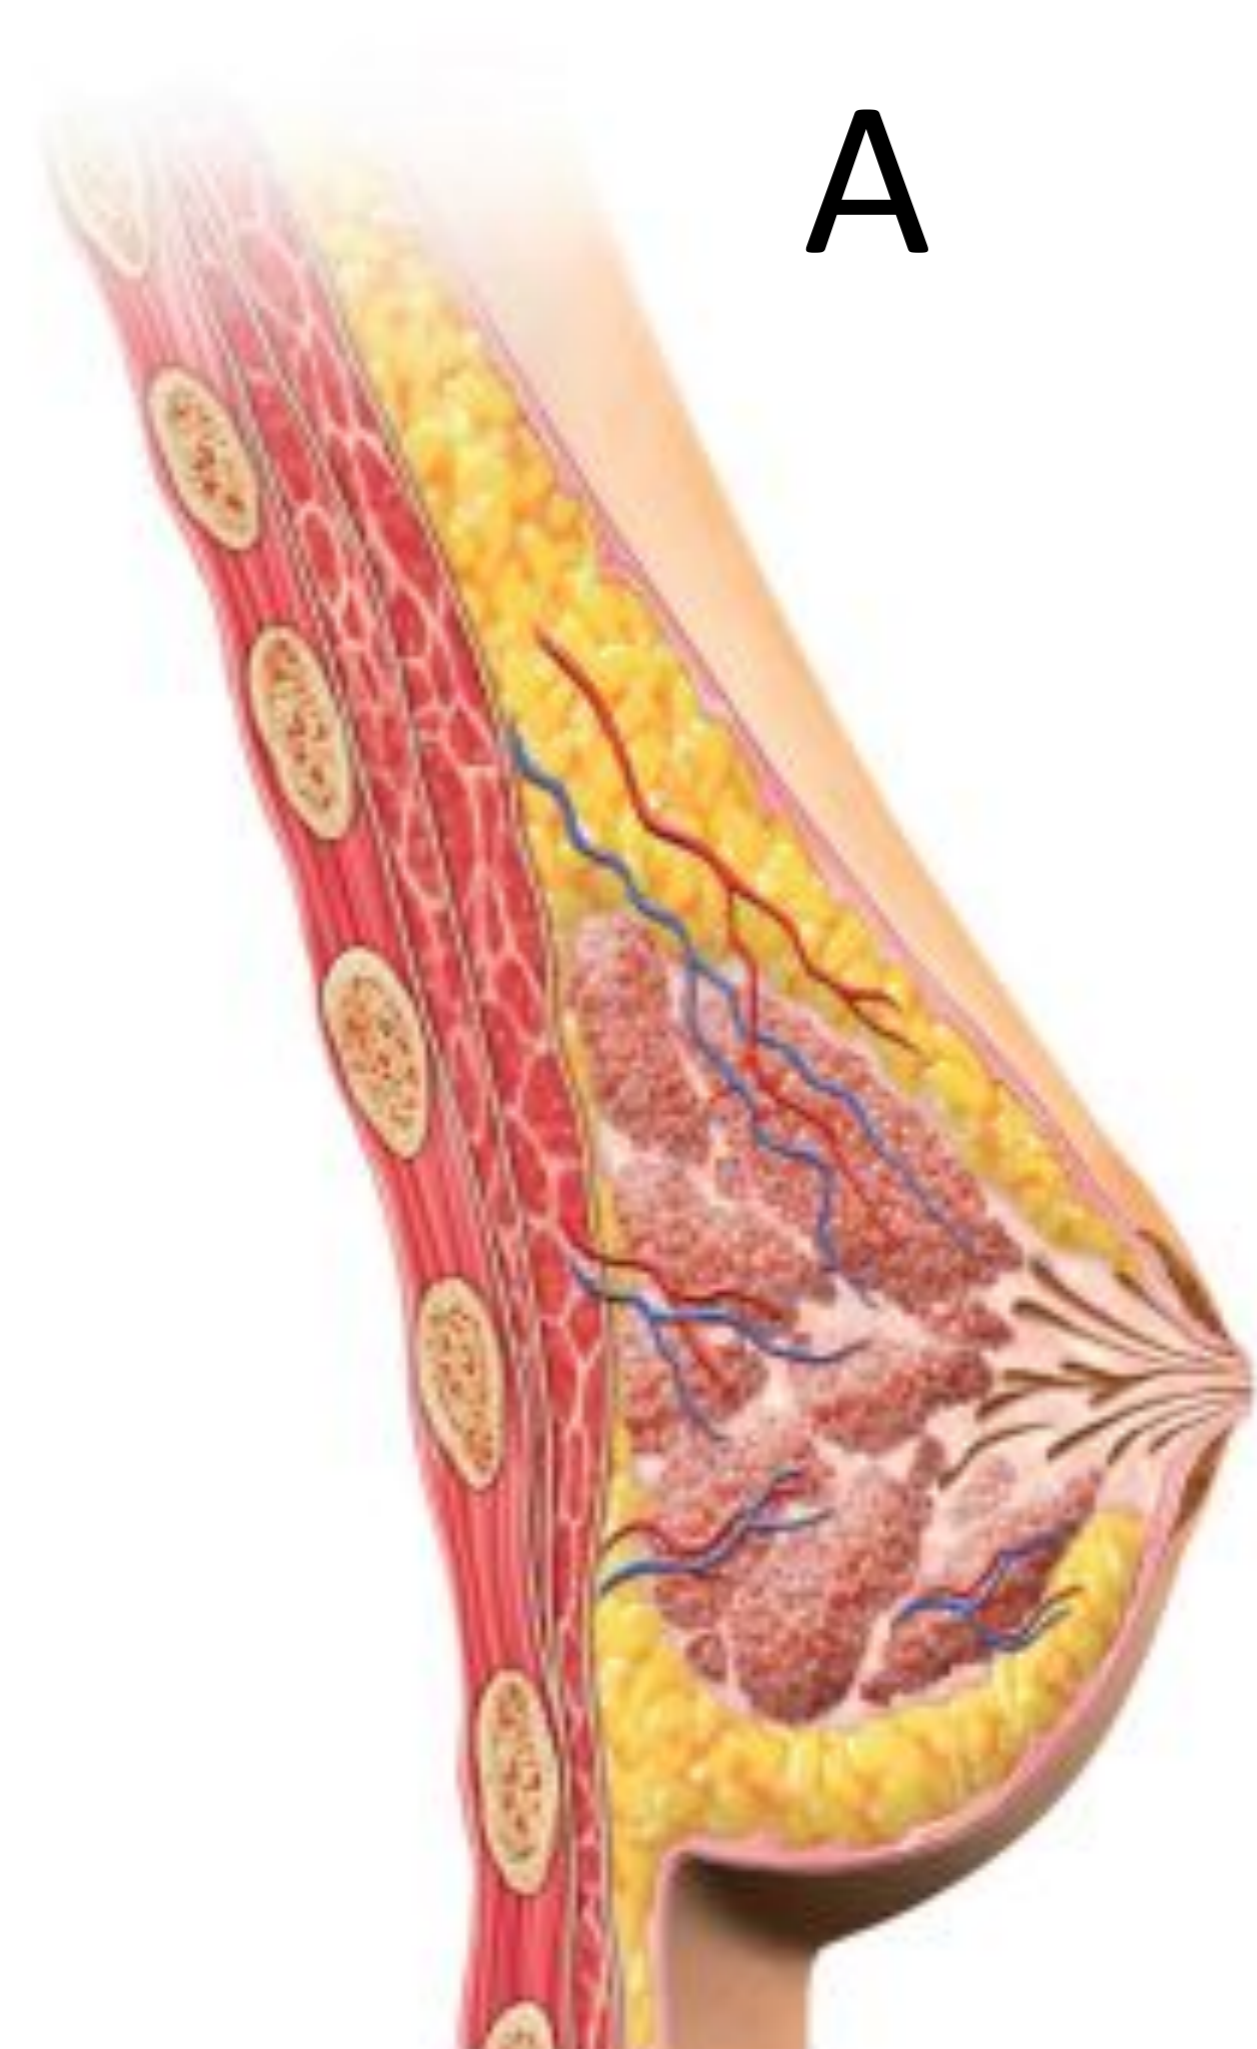
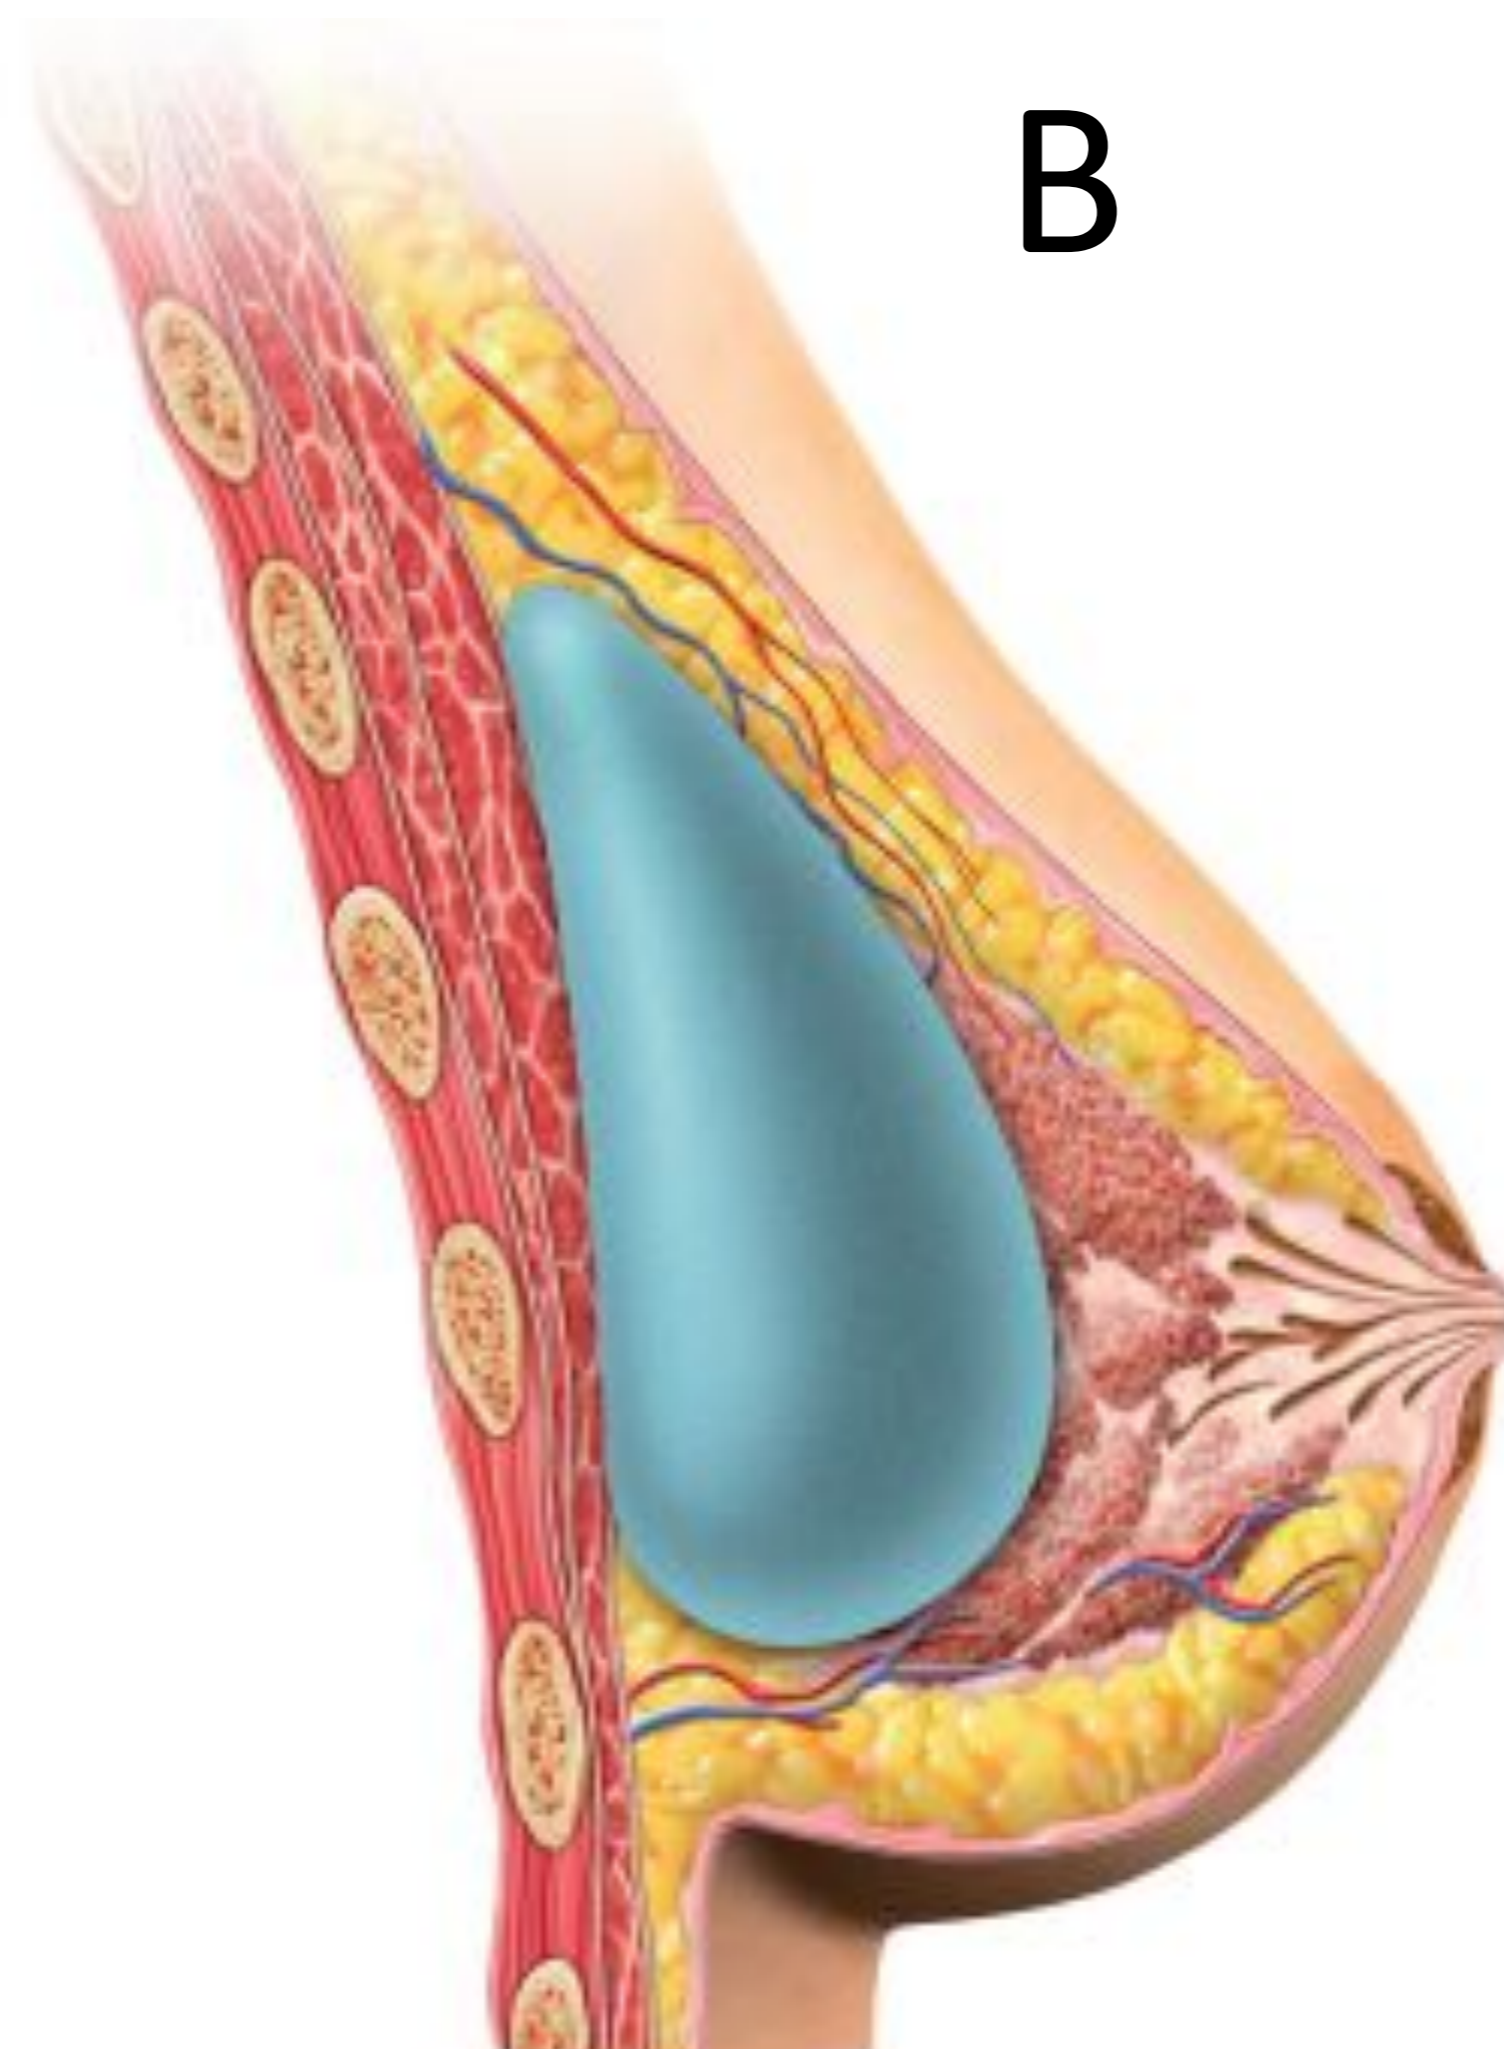
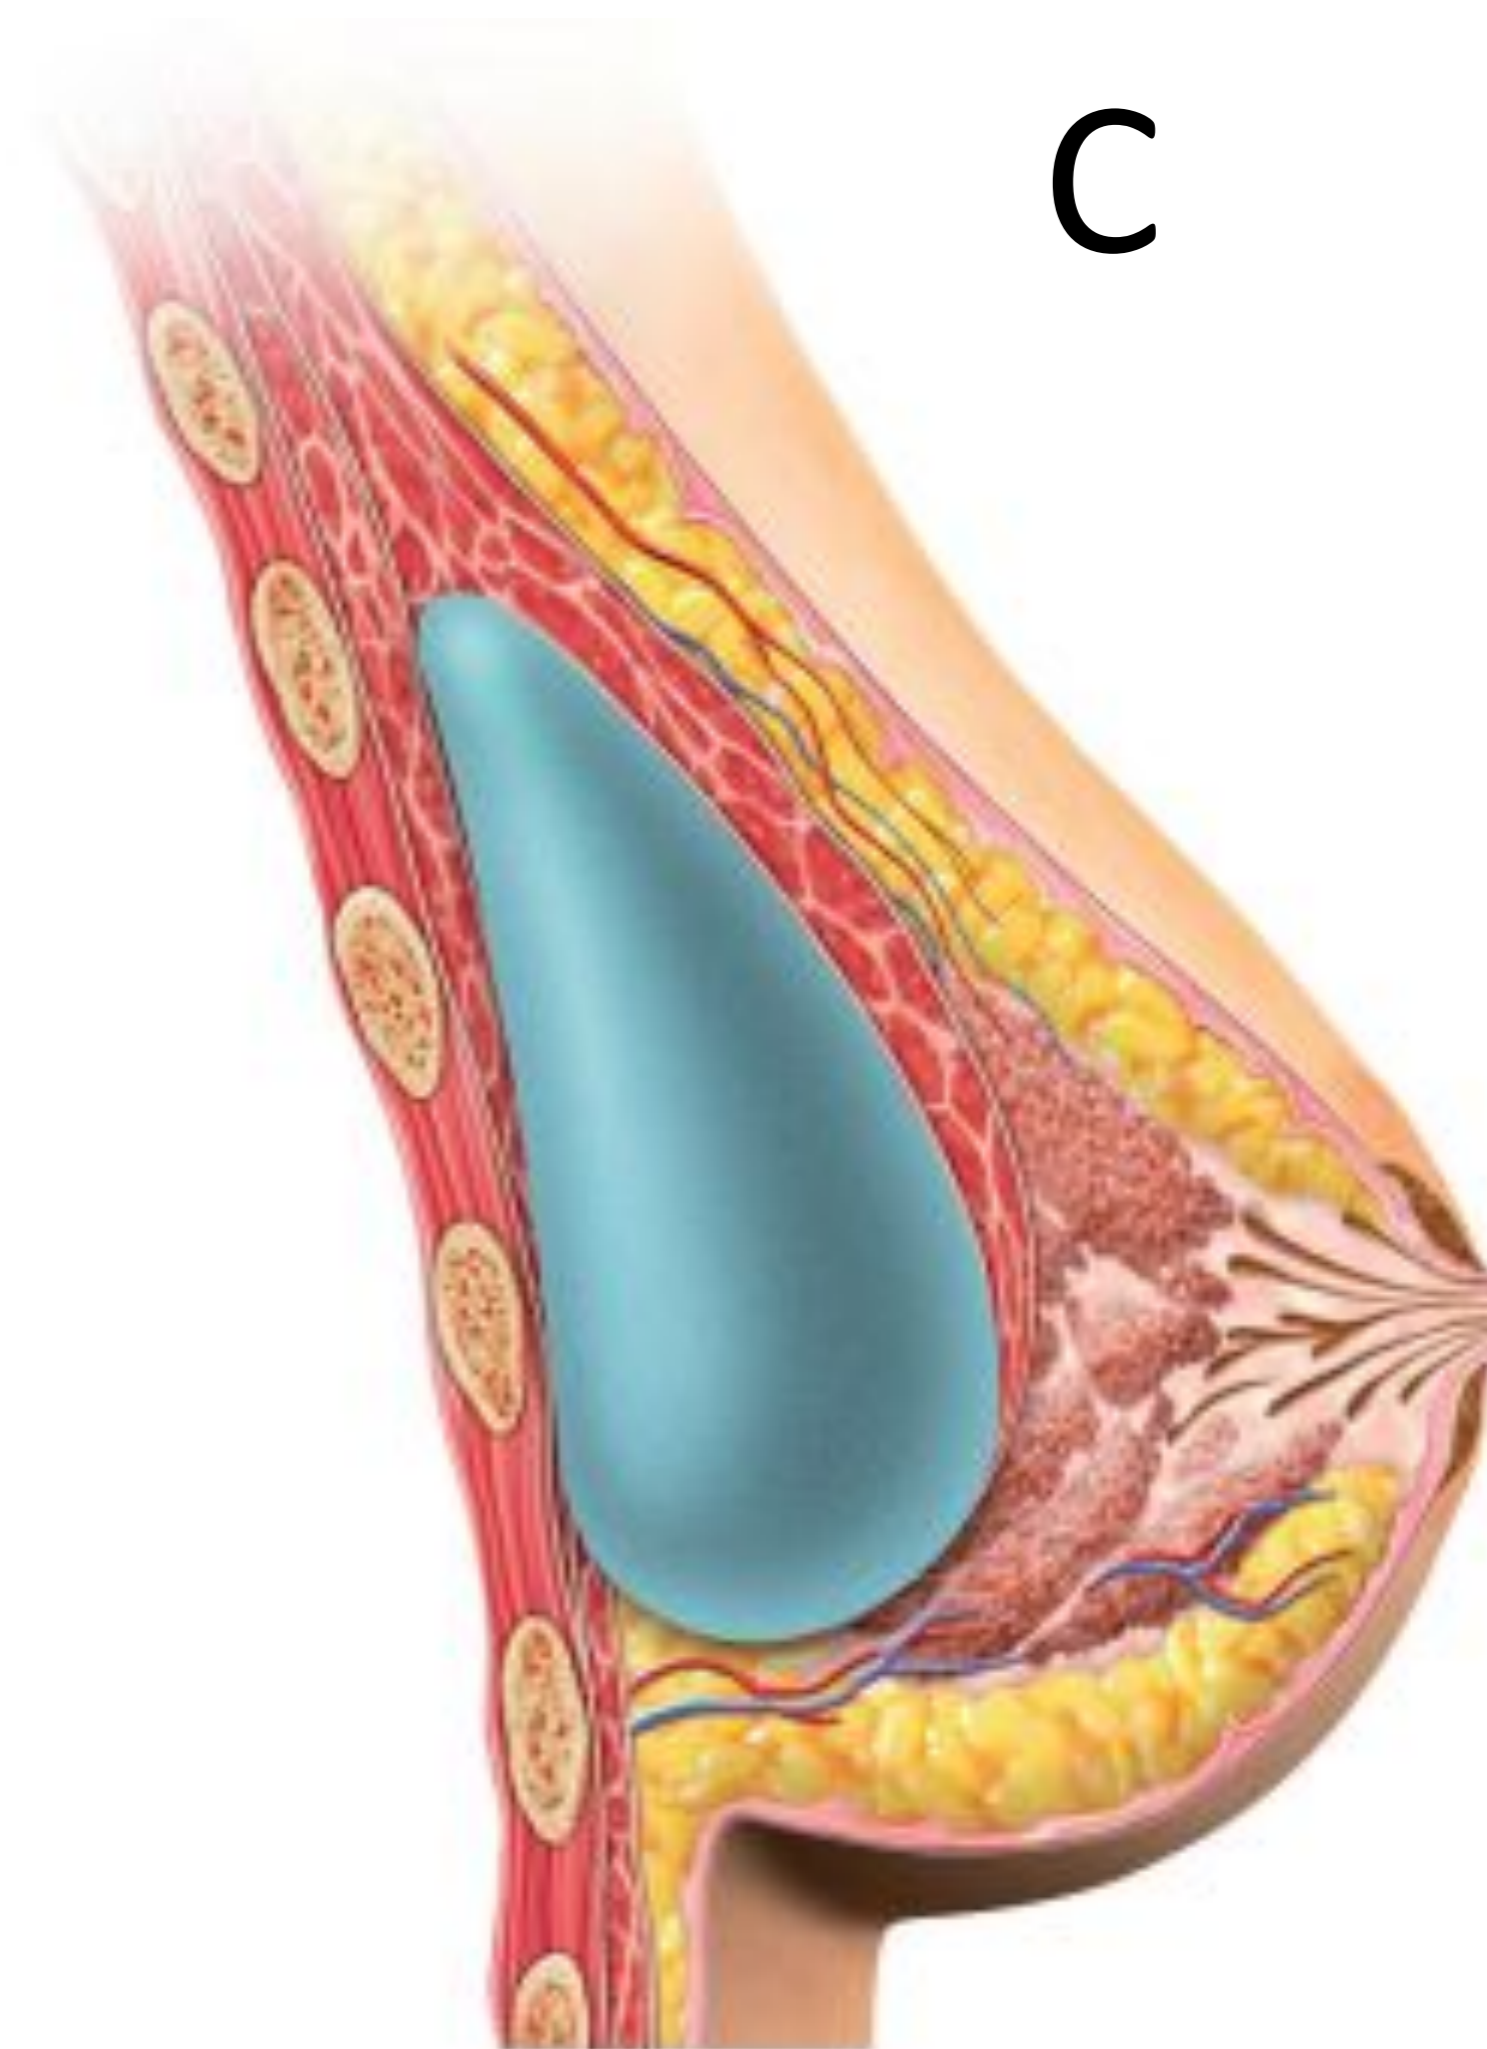
**Figuras A, B y C:** Esquemas sobre la anatomía mamaria normal y los diferentes tipos de prótesis según su localización respecto al plano muscular pectoral.

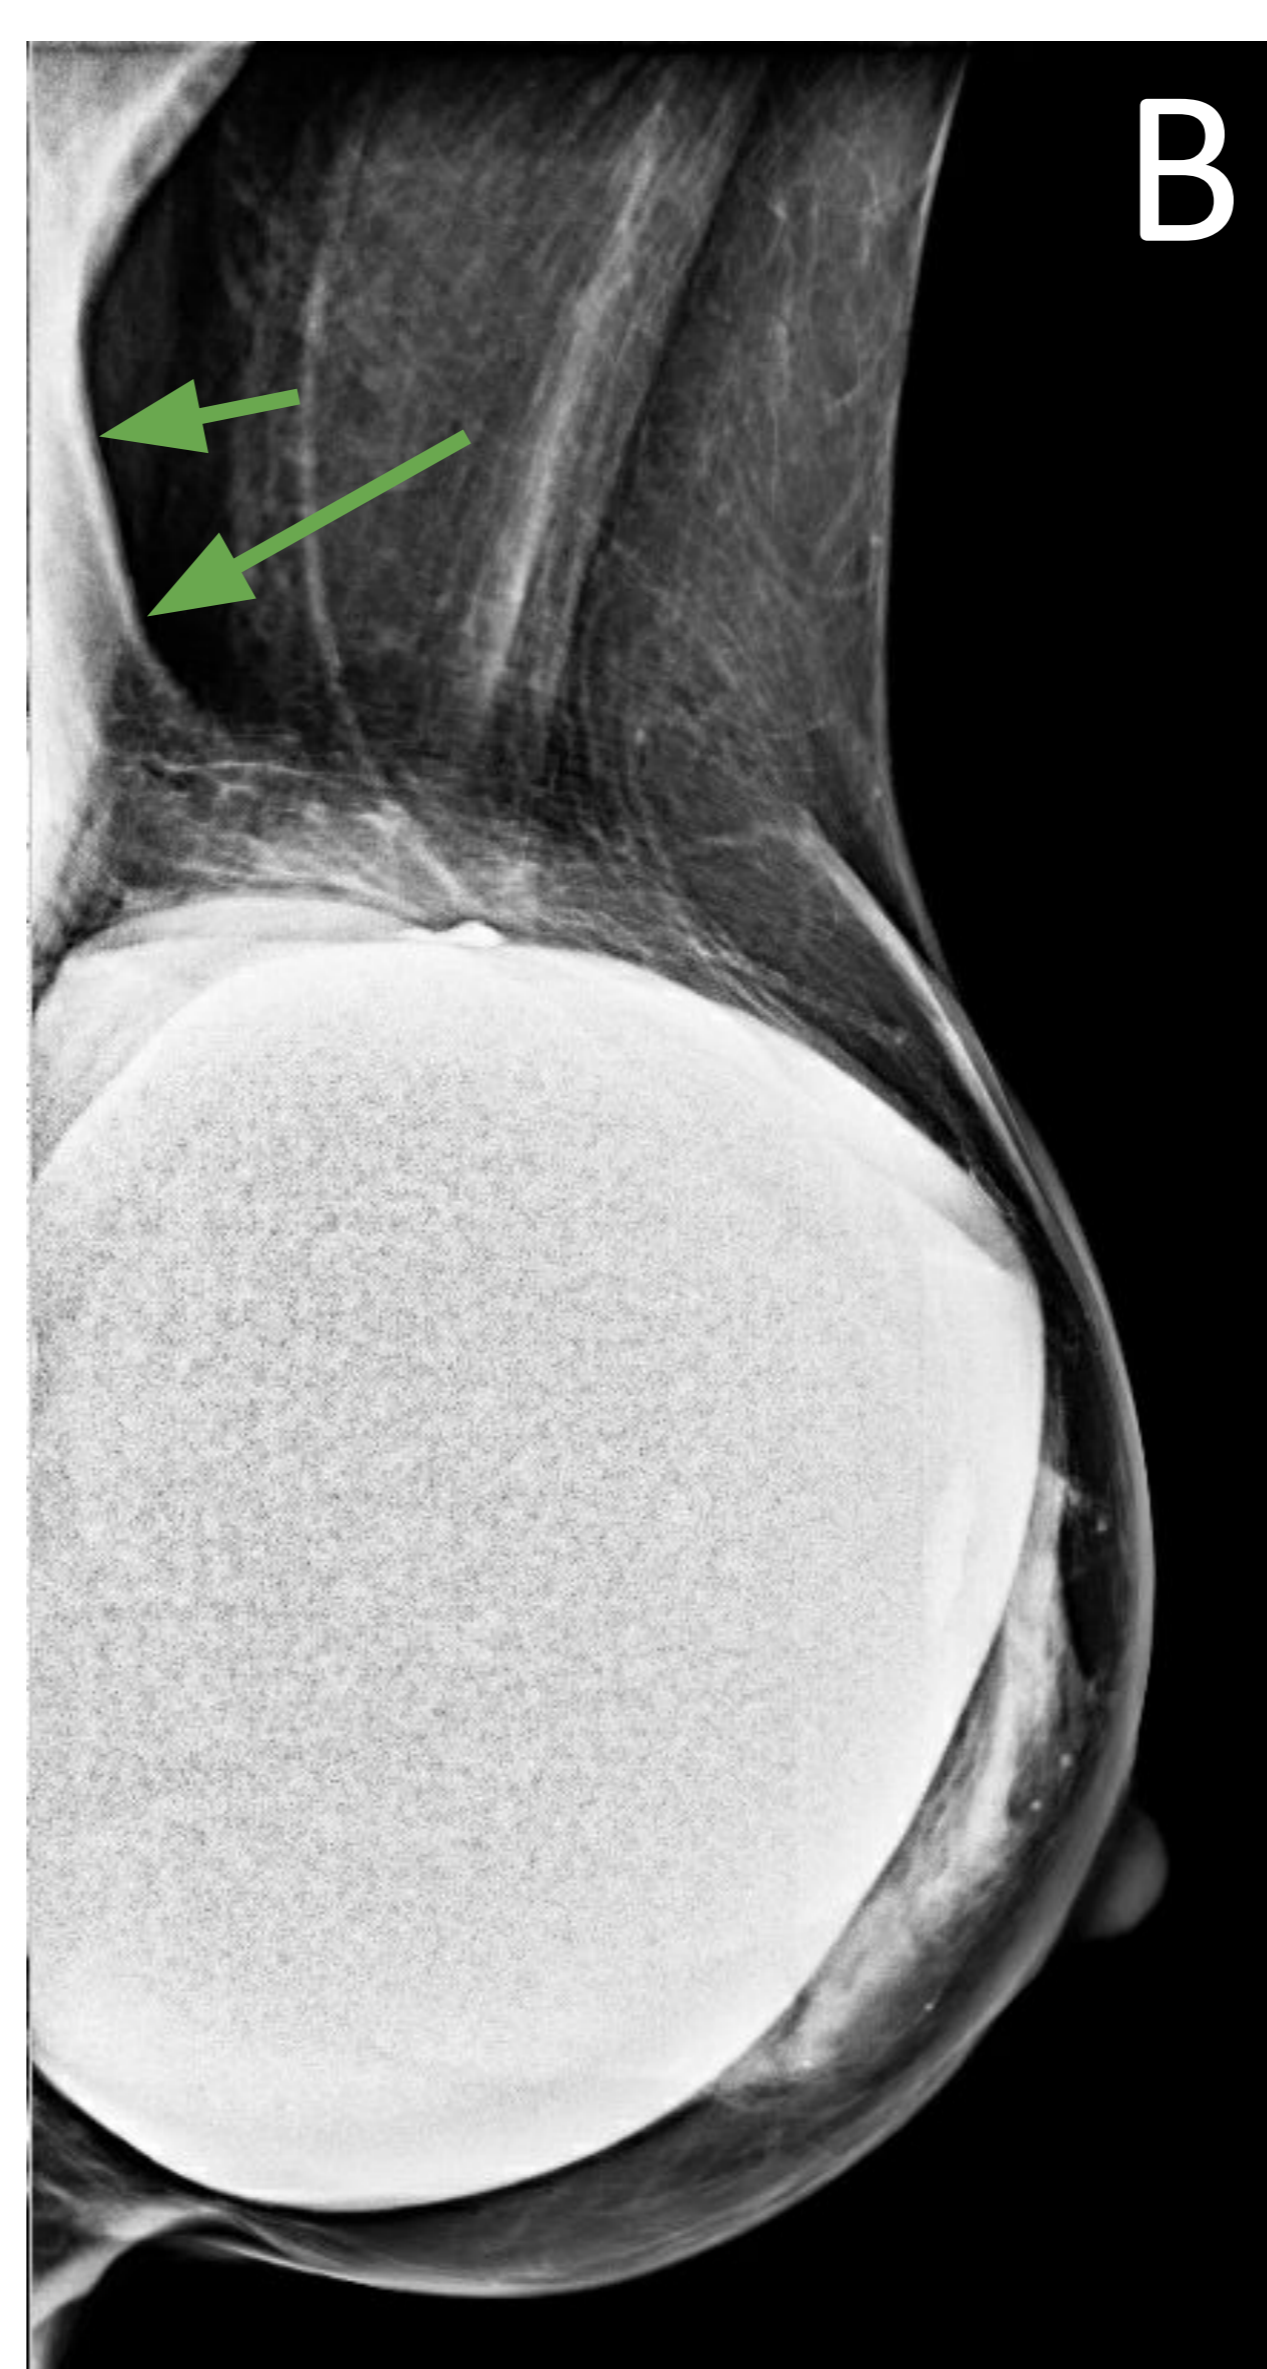
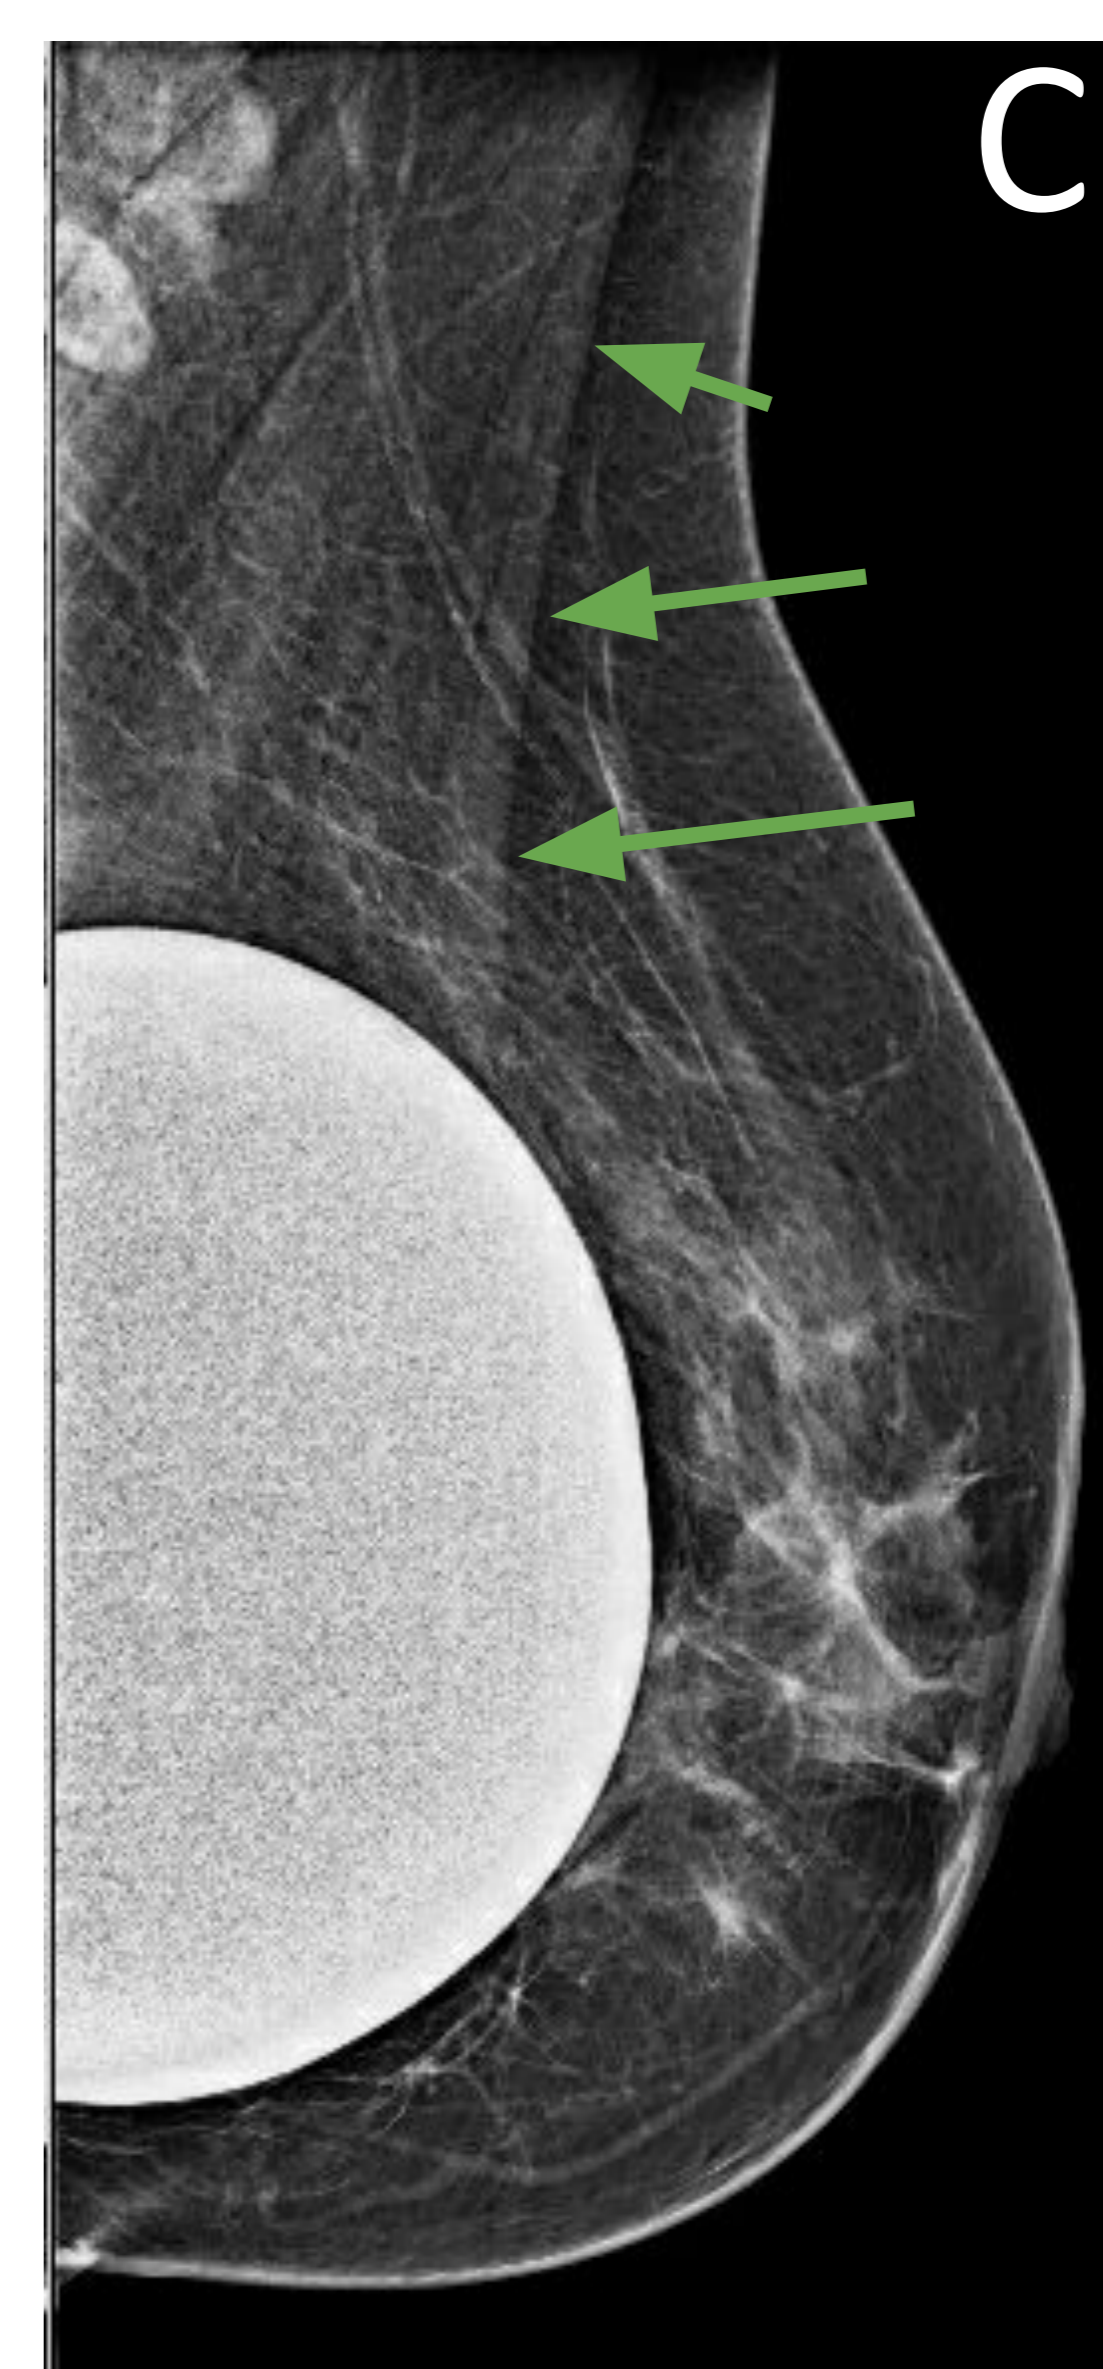
**Imágenes A, B y C:** Tomosíntesis de mamas izquierdas en proyecciones mediolaterales oblicuas (L-MLO) mediante técnica de Eklund (B y C). En verde se señala el músculo pectoral.

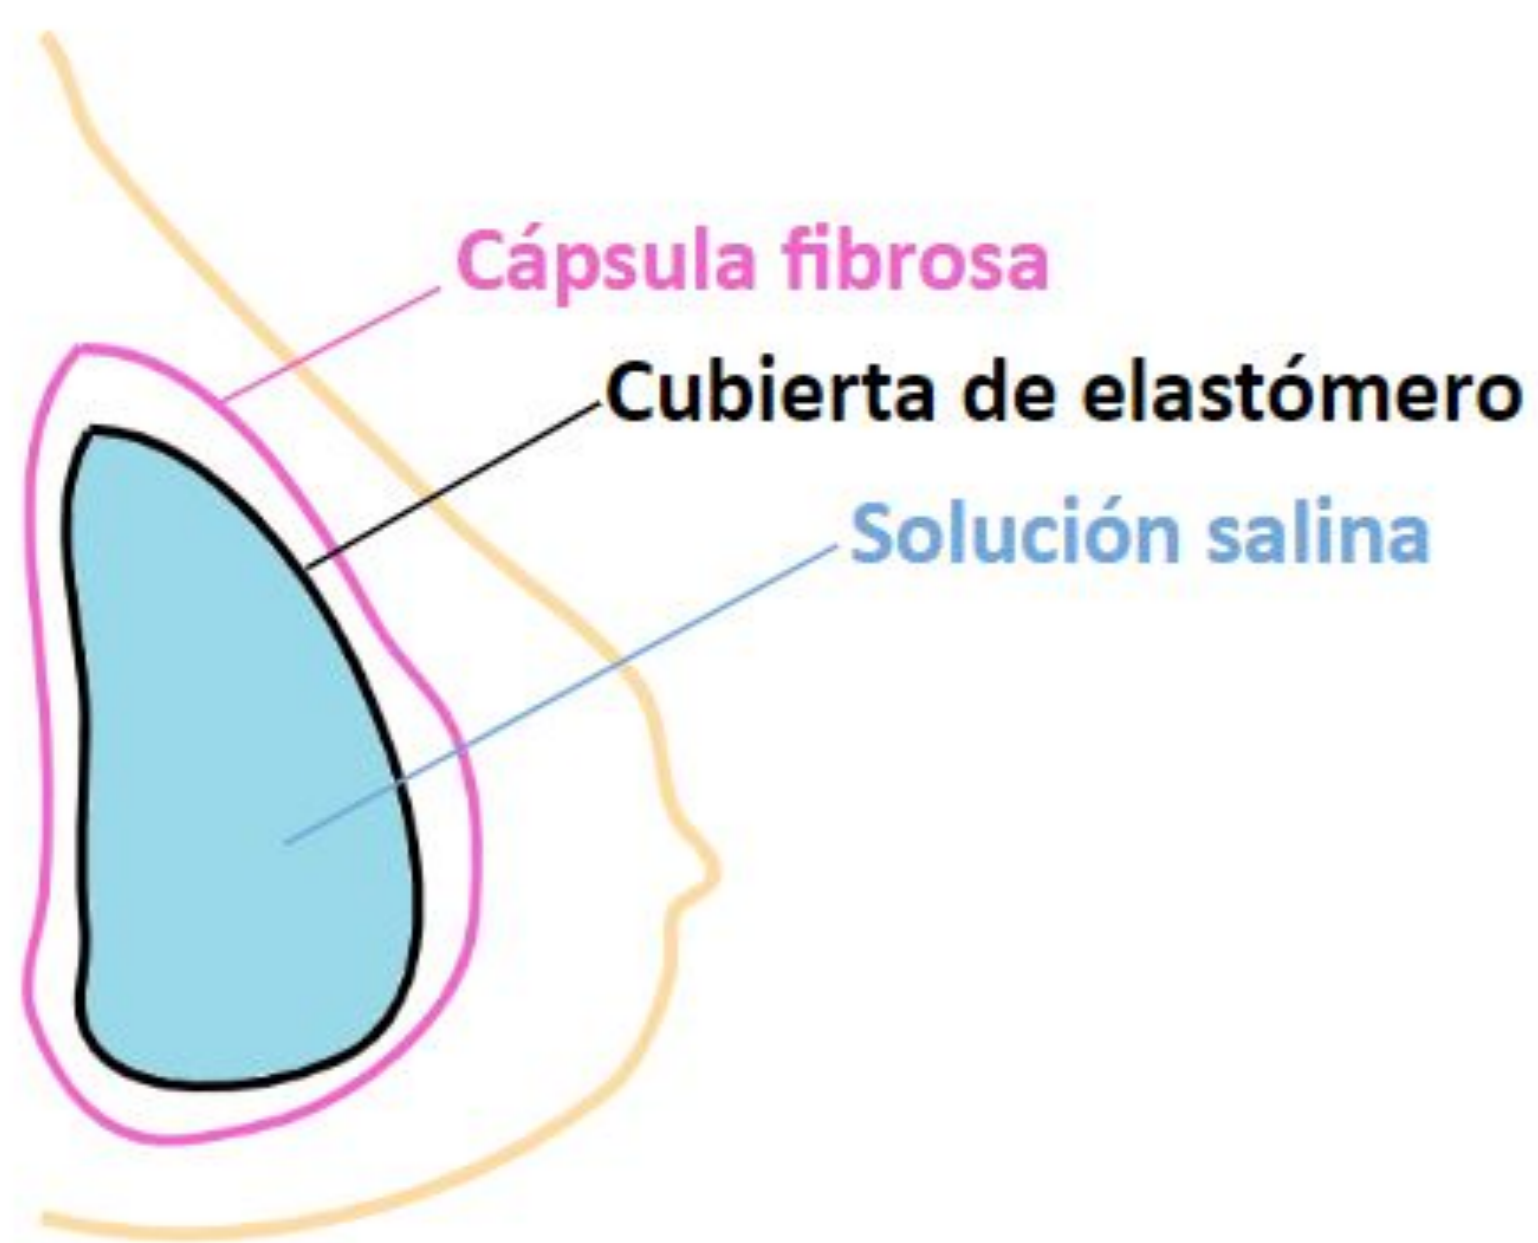
#### Rotura

Intracapsular

✗ Cubierta de elastómero  
✓ Cápsula fibrosa

Extracapsular

✗ Cubierta de elastómero  
✗ Cápsula fibrosa

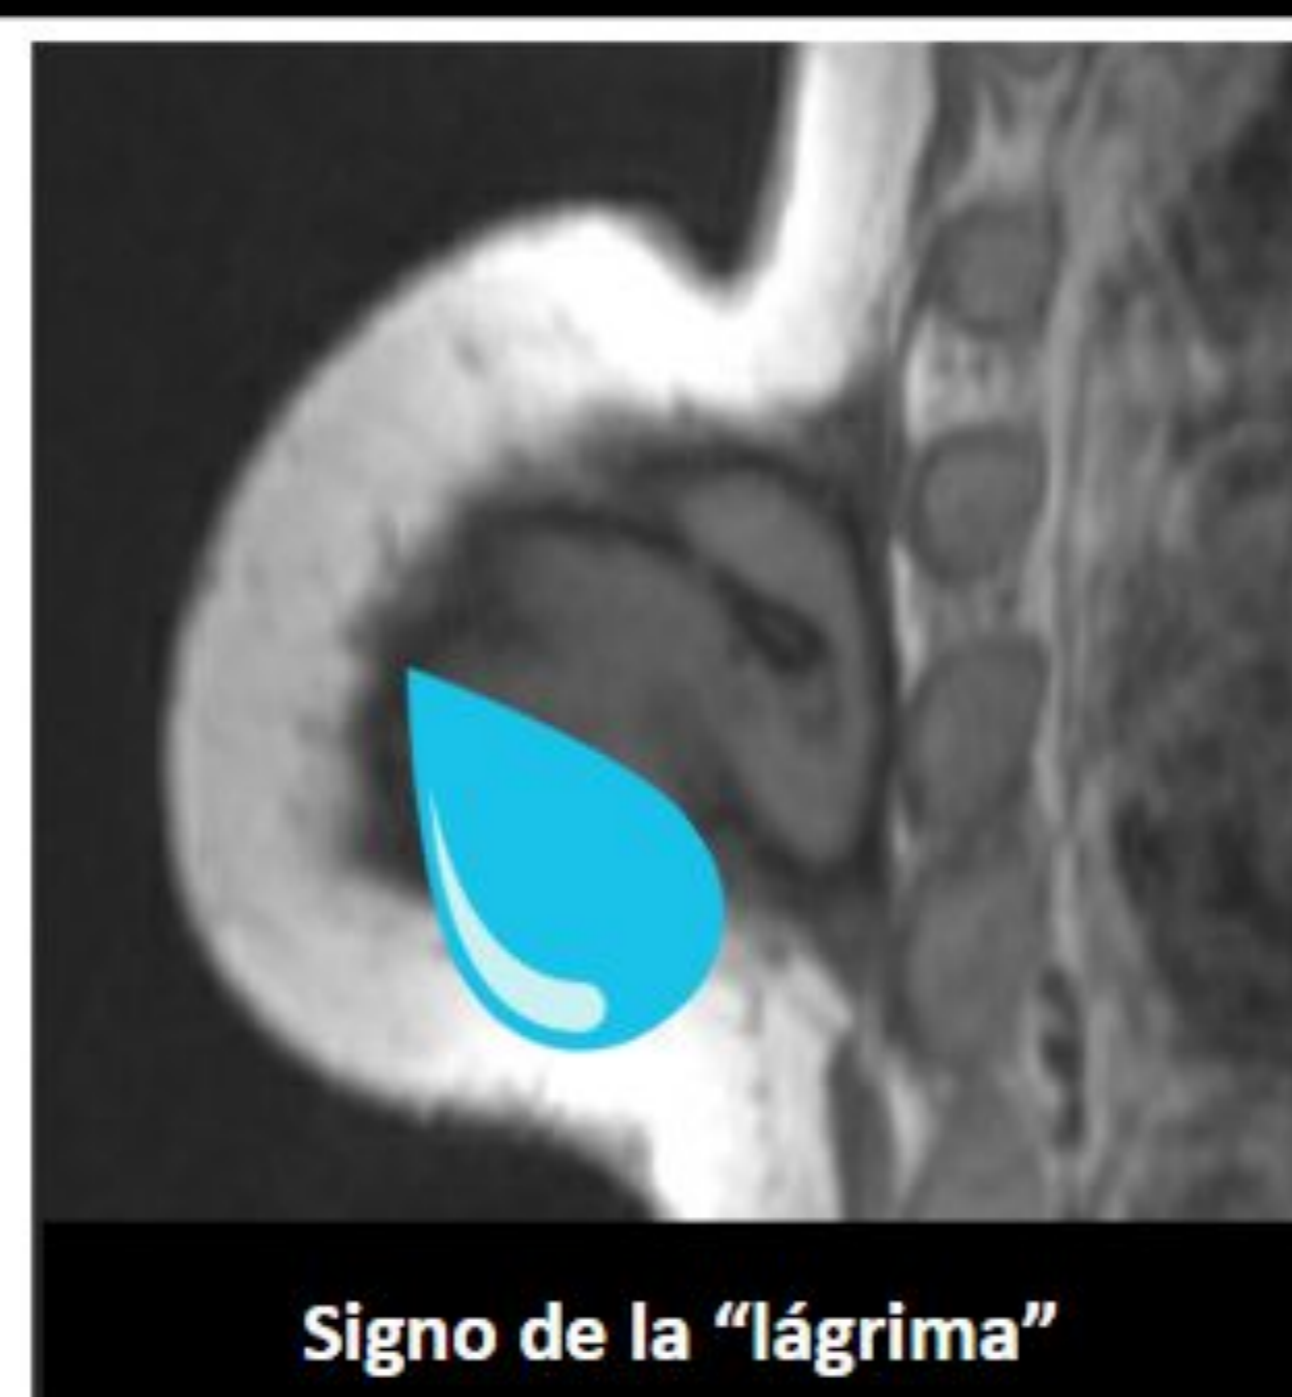
Se refiere a la presencia de una deformidad/protrusión focal horizontal del contorno de la prótesis que ocurre cuando un pequeño borde delgado de silicona se extiende lateralmente hacia la pared torácica.

Irregularidad generalmente con calcificaciones de la cápsula fibrosa, que dan la sensación de un protésico poco preciso.

Se produce cuando se mezcla gel de silicona con líquido subcapsular reactivo dando un aspecto de pequeñas gotitas.

La cubierta del implante se invagina y las membranas no se tocan entre sí, lo que se produce por fuga de gel o silicona fuera de la cubierta del implante.

Se refiere al aspecto que da una invaginación de la cubierta de un implante que contiene una gota de silicona debido a una fuga de silicona a través de un pequeño desgarro.
