37 Congreso
Nacional
CENTRO DE
CONVENCIONES
INTERNACIONALES

Valoración radiológica de las complicaciones de prótesis de cadera

Francisco Aneiros Rosón, Francisco Javier Fernández Usagre, Daniel Moreno Real, Manuel Brioso Díez

Hospital Universitario Virgen Macarena

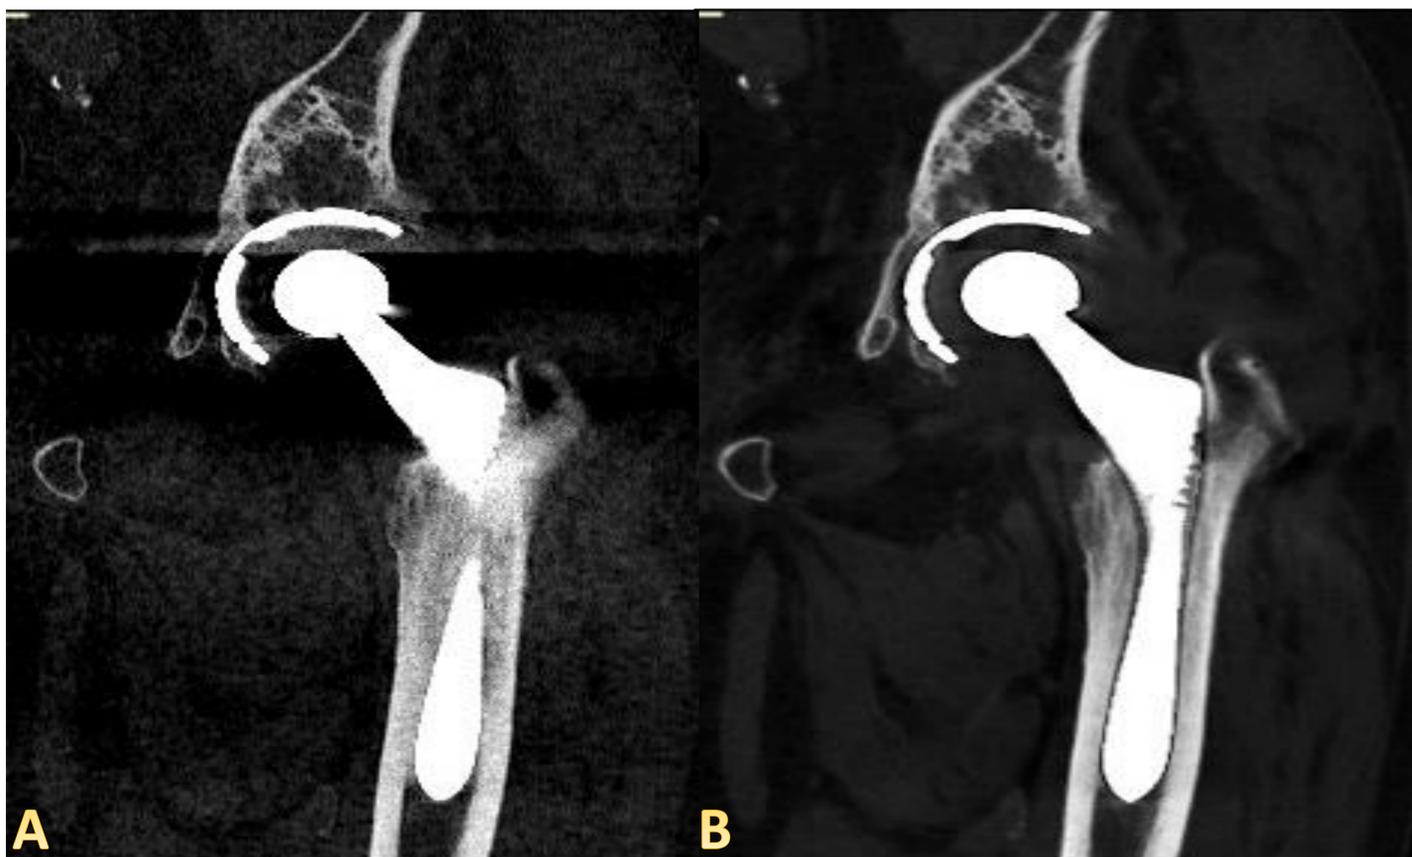
A) TC sin contraste de una PTC sin MAR. B) Misma imagen después de aplicar el MAR permitiendo una mejor diferenciación de la interfaz metal-hueso.

La **tecnología MAR** (*Metal artifact reduction*) nos permitirá reducir los artefactos metálicos causados por la prótesis. Esta herramienta detecta la información corrupta causado por los artefactos metálicos y sustituirla con una información correcta estimada.

Se puede aplicar de forma retrospectiva, permitiendo valorar a la vez la imagen original y la post-procesada, sin aumentar la dosis de radiación. El radiólogo debe conocer las limitaciones de esta técnica y los artefactos que puede provocar como la presencia de bandas brillantes y oscuras, así como infraestimar el tamaño de la prótesis.

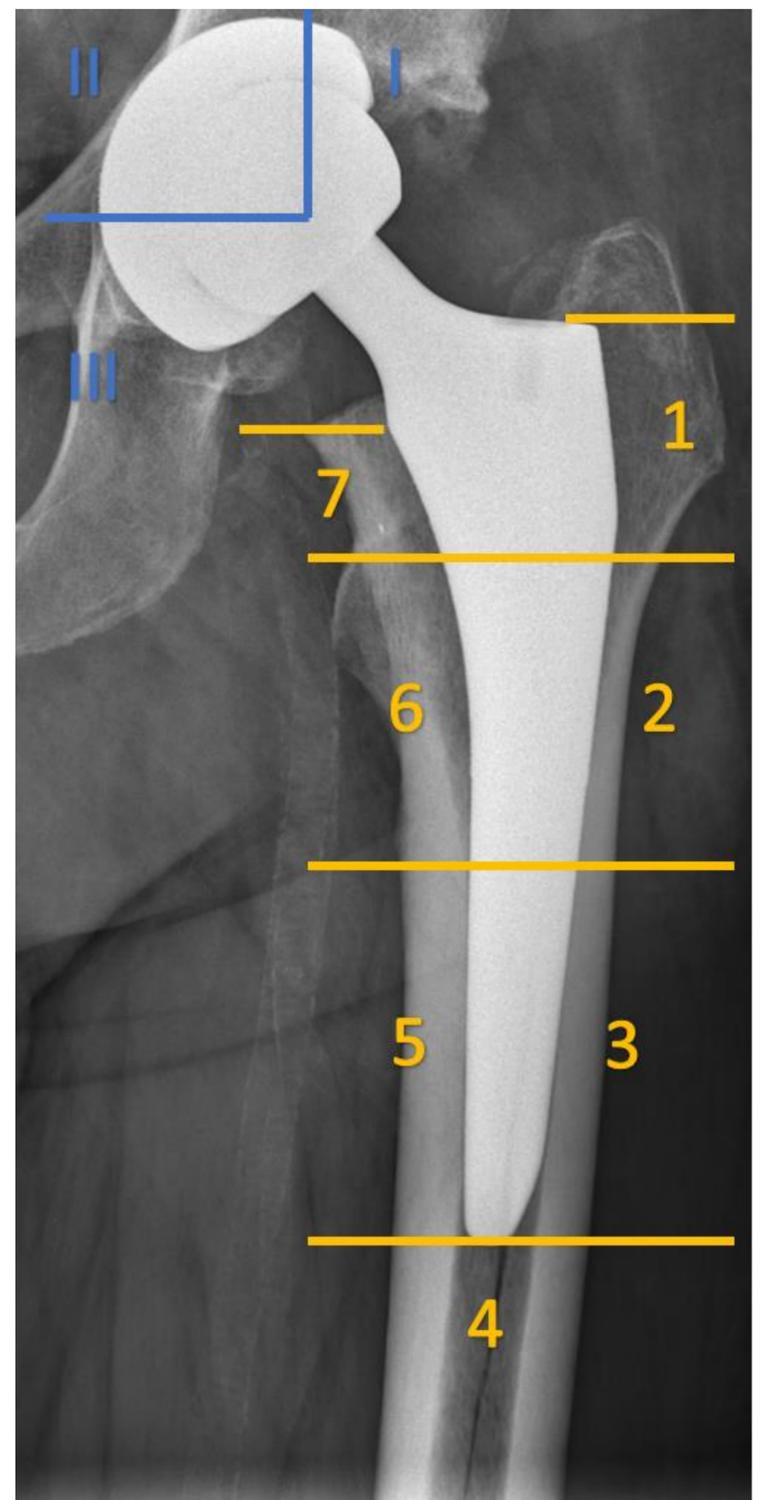
El componente acetabular se divide en tres partes. El vástago femoral se divide en siete partes.

La división de la prótesis en diferentes partes nos va a permitir realizar un estudio sistemático tal y como se observa en la Figura 2.

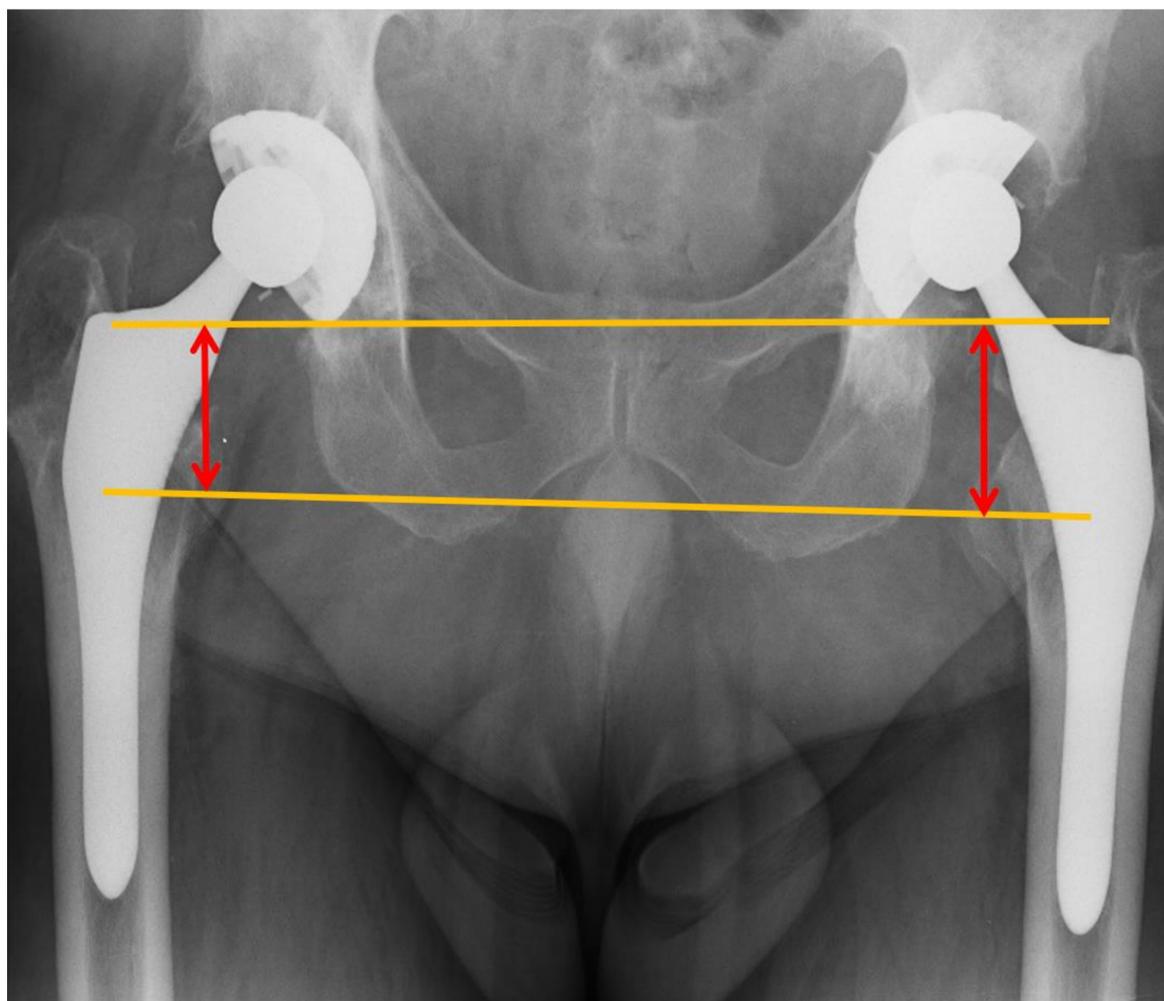
- **Longitud las extremidades inferiores:** se permite una asimetría de hasta 2cm de longitud. Debemos trazar una línea horizontal desde el borde inferior del anillo acetabular y otra paralela que cruce el punto central del trocánter menor, la diferencia entre las líneas de ambas extremidades se denomina asimetría de longitud.

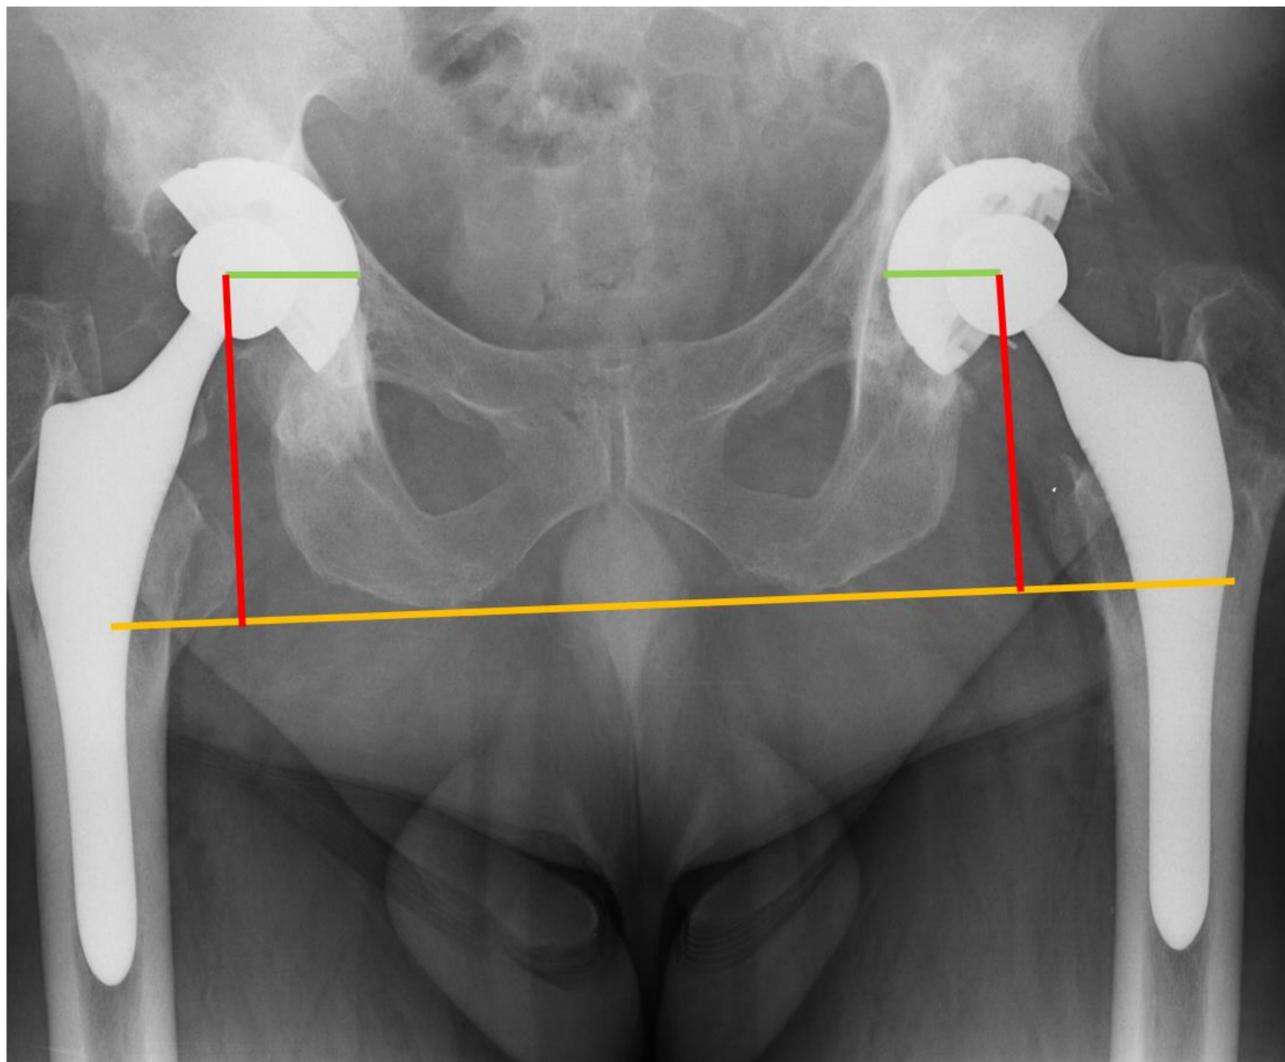
- **Centros de rotación acetabular:** debemos valorar los puntos de rotación vertical y horizontal, comparando ambos lados. La **rotación vertical** (*línea roja*) es la distancia entre el centro de la cabeza femoral a la línea bisaguiática. La **rotación horizontal** (*línea verde*) consiste en la distancia entre el centro de la cabeza femoral y el borde acetabular.

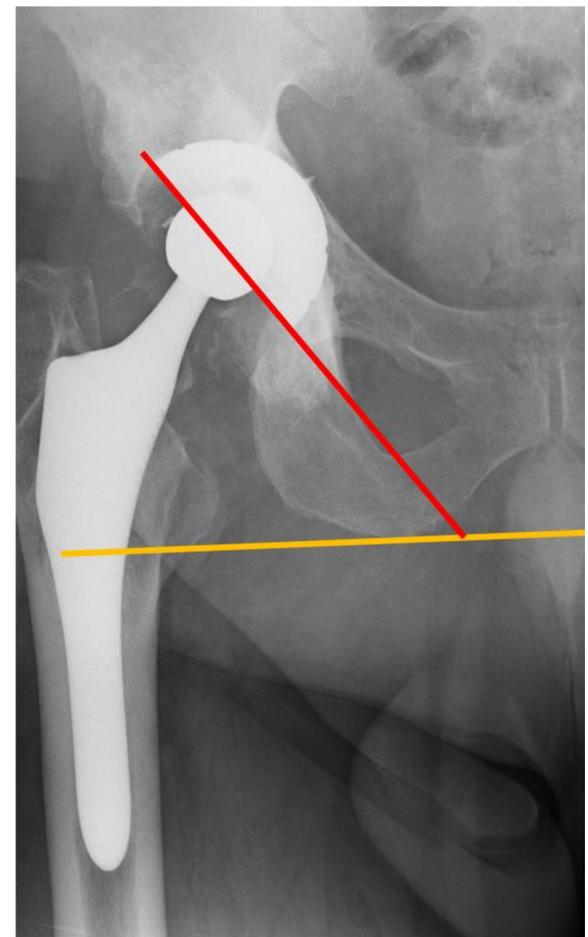
- **Ángulos de inclinación lateral:** se mide como los ángulos entre el anillo acetabular y la línea bi-isquiática. Los valores normales son $40^{\circ} \pm 10^{\circ}$.

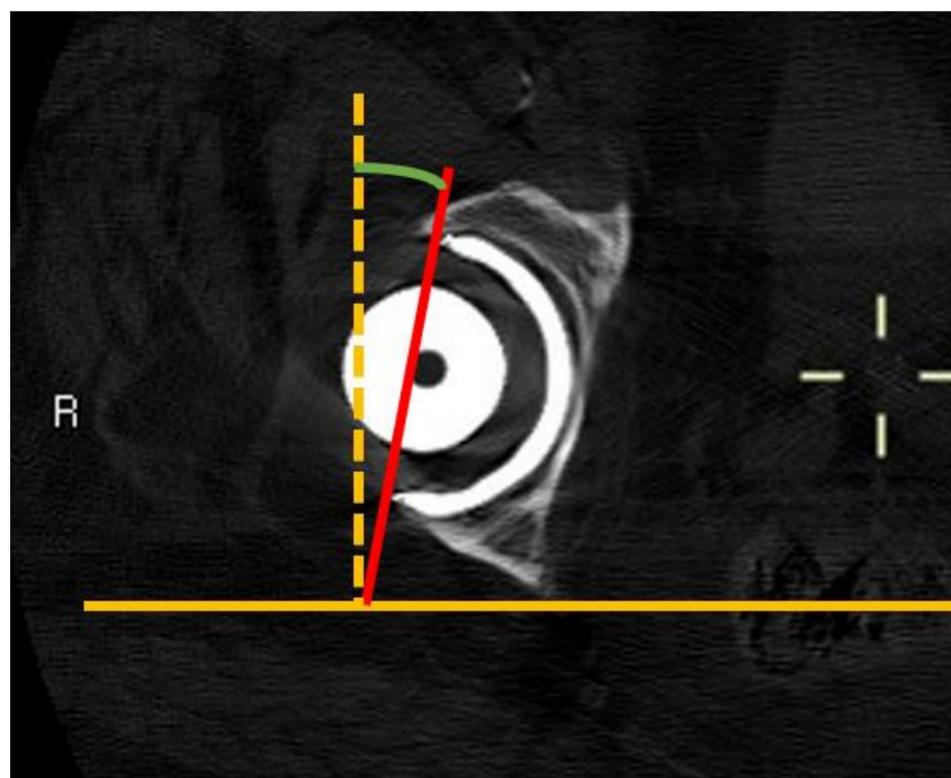
- **Ángulos de anteversión:** Mediante TC se mide el ángulo de tangente del anillo acetabular a la perpendicular de la línea horizontal. Los valores normales se sitúan entre 5-25°.

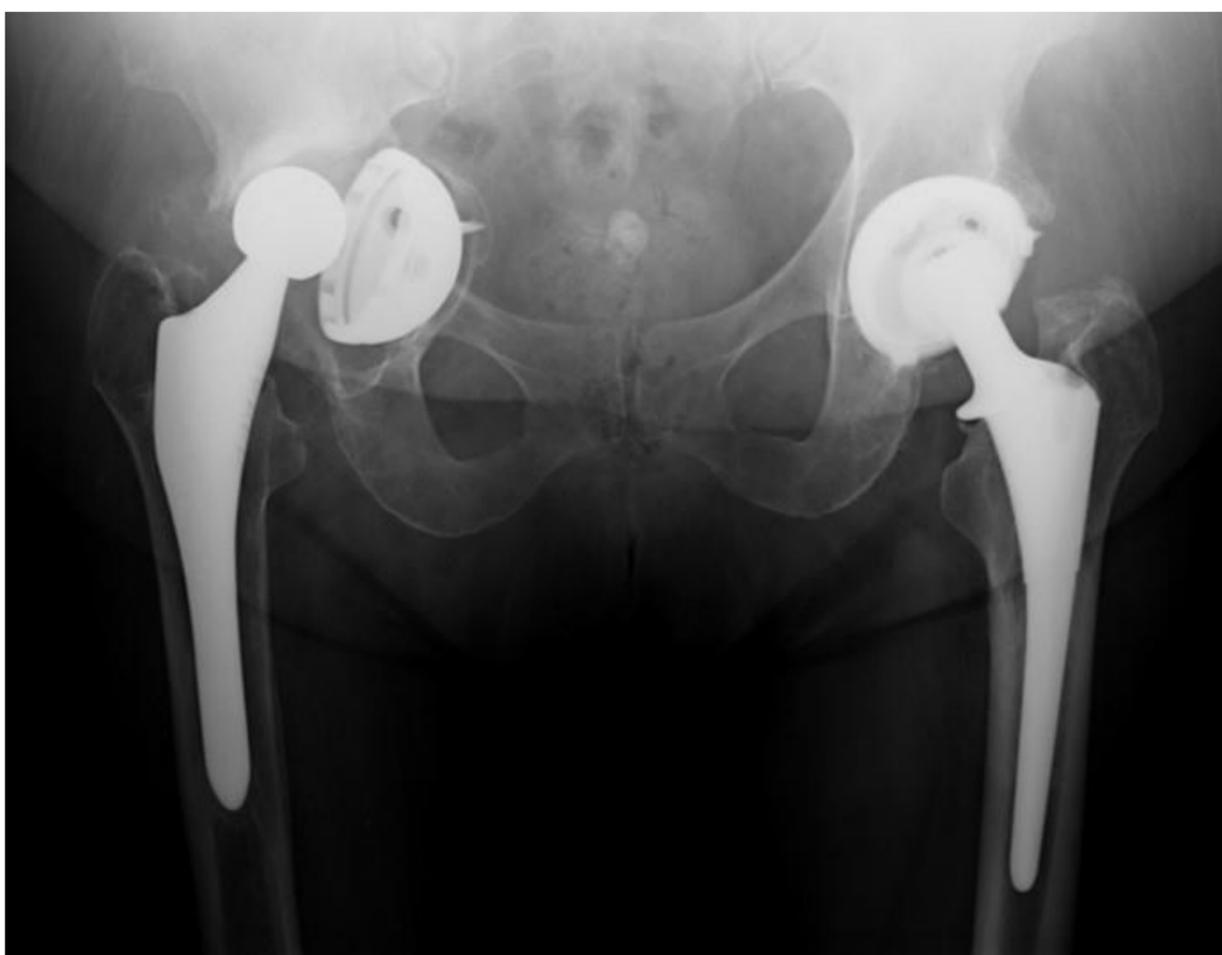
Dislocación de los componentes acetabular y femoral.

- **Dislocación:** consiste en la pérdida de congruencia articular. Es una de las principales indicaciones a la hora de realizar pruebas de imagen. La alteración de la posición normal de los componentes en la RS puede ser suficiente para el diagnóstico. En caso de dislocación recurrente puede estar indicada la realización de una TC con el objetivo de evaluar la posición de la cavidad acetabular, ya que una angulación excesiva puede predisponer a la dislocación. Los cambios en relación con la subluxación pueden ser sutiles y puede ser necesaria la realización de una TC para una adecuada evaluación, centrándonos en el posicionamiento correcto de la cabeza femoral. La evaluación mediante estudios seriados puede ayudar a diagnosticar esta patología.

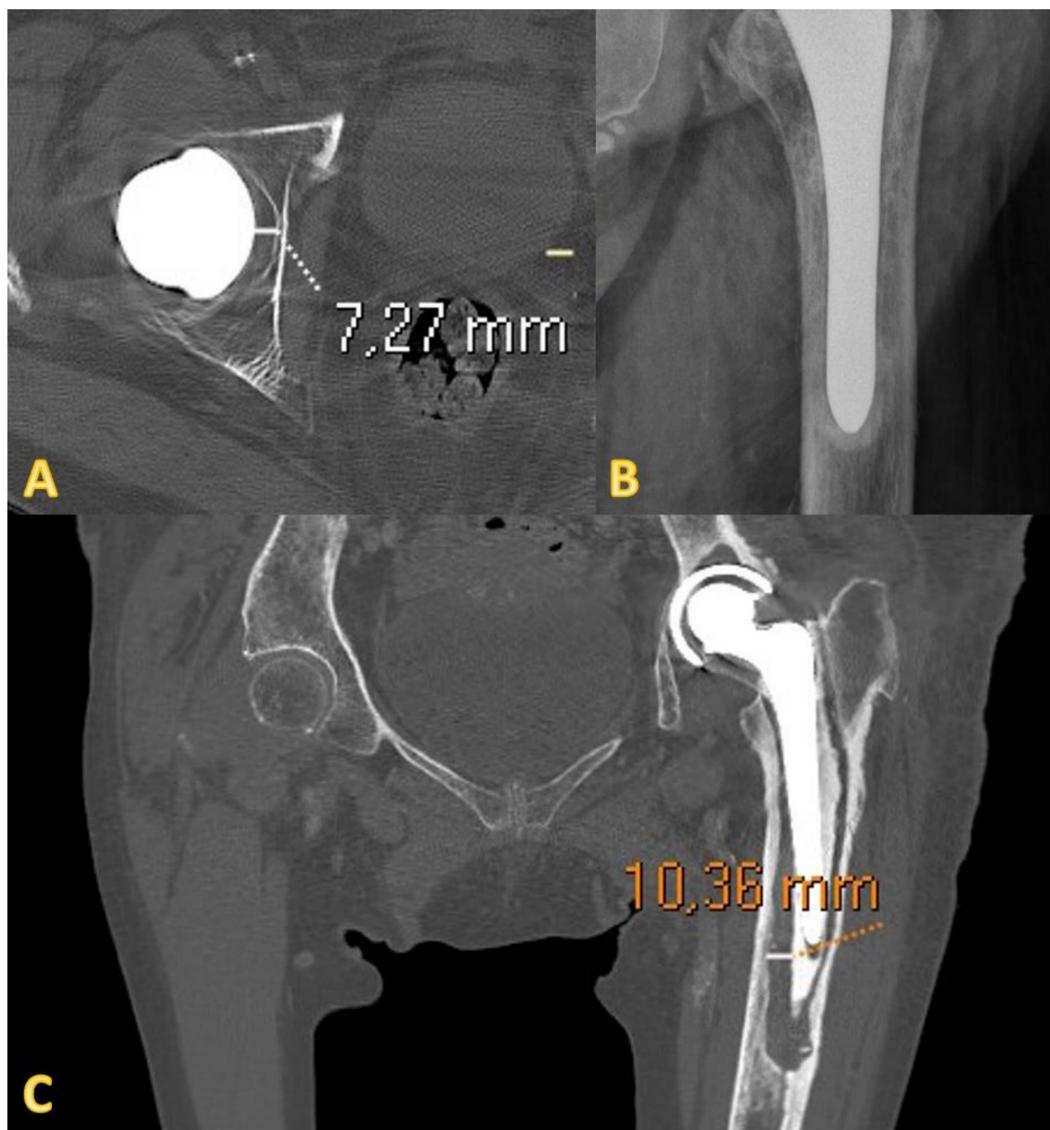
TC sin contraste con reconstrucción MAR y RS de cadera:

A) Aflojamiento acetabular. B) Formación de pedestal. C) Aflojamiento del vástago femoral

- **Osteolisis y aflojamiento aséptico:** Consiste en la pérdida de densidad ósea periprotésica debido a una respuesta inflamatoria crónica. Puede ser causada por el propio uso mecánico de la prótesis o por enfermedad de partículas.
 - La presencia de una línea radioluciente $>2\text{mm}$ en diámetro alrededor de la prótesis es el signo más frecuente. Esta línea puede presentarse, según la técnica quirúrgica, en la interfaz hueso-metal, cemento-metal o hueso-cemento.
 - Osteolisis, como una disminución de la densidad ósea.
 - Formación de una imagen en pedestal a nivel del extremo distal del vástago femoral, aunque puede ser considerado normal.

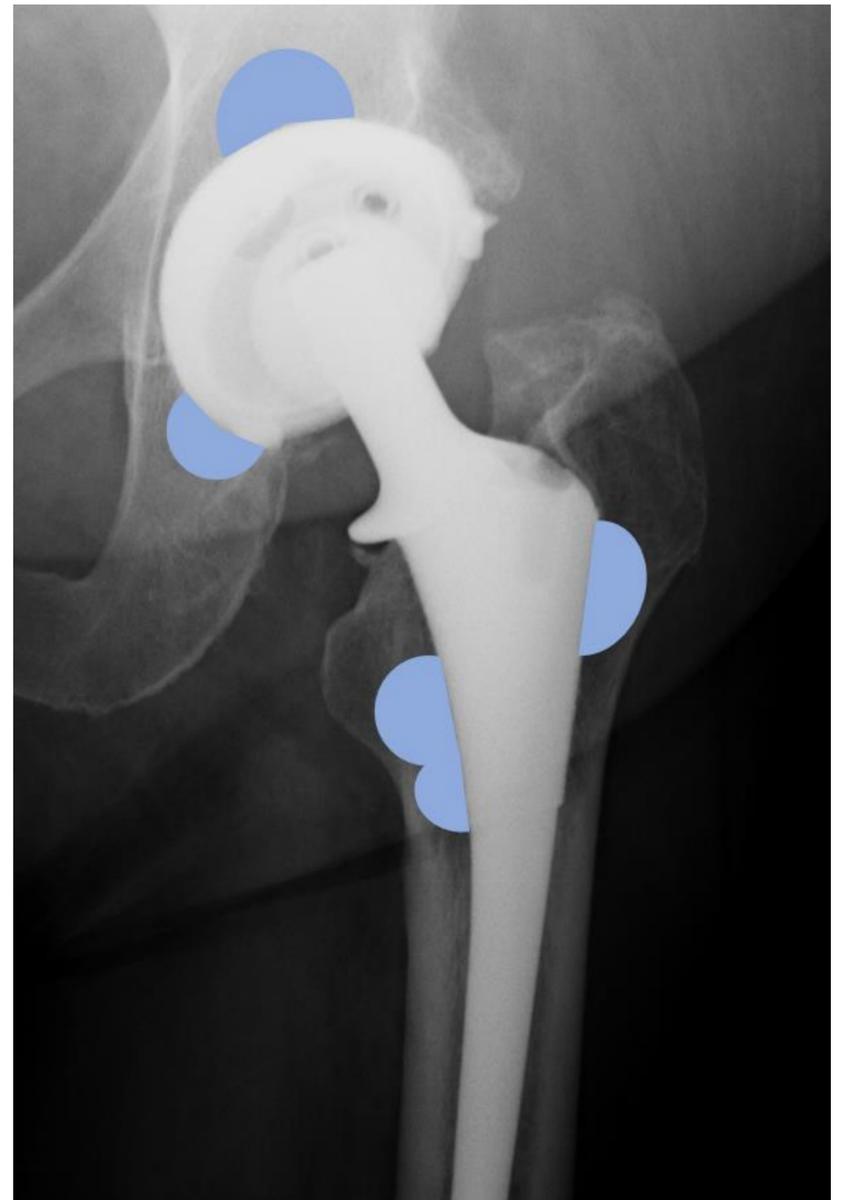
Localizaciones frecuentes de osteólisis.

- **Enfermedad por partículas:** Este proceso provoca una inflamación crónica granulomatosa del hueso nativo debido a las partículas originadas por la prótesis. Podemos observar radiolucencias focales alrededor de la prótesis así como irregularidades endostiales con reacción esclerótica. La enfermedad por partículas puede causar aflojamiento.

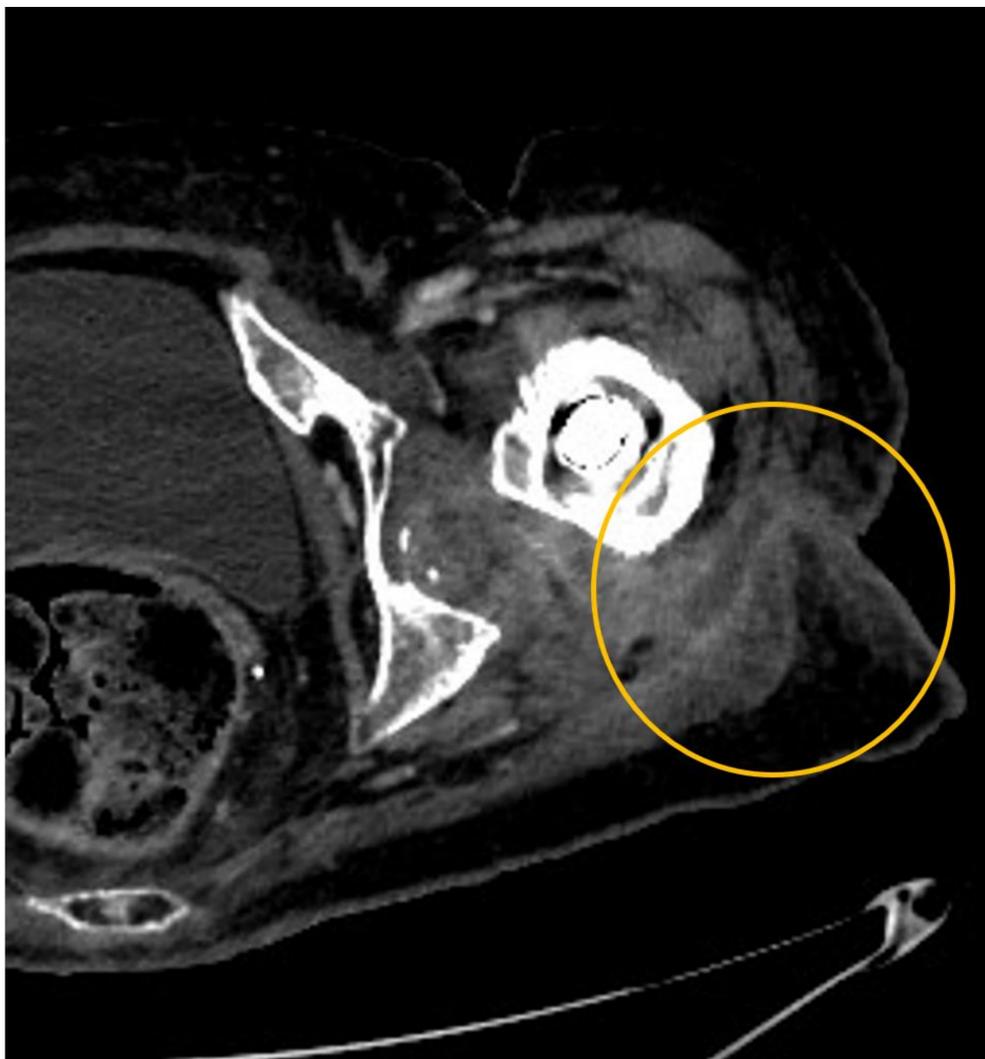
TC con contraste iv:

Colección periprotésica con fistulización cutánea.

- **Infección de articulación protésica.:** Esta complicación se puede diagnosticar mediante ecografía y TC. Los principales hallazgos radiológicos son la presencia de colecciones líquidas periprotésicas con paredes engrosadas e irregulares, y tractos fistulosos cutáneos. Se ha descrito la presencia de masas de tejidos blandos que normalmente son benignas y de origen inflamatorio. La afectación ósea se presenta como irregularidades corticales mal definidas sin márgenes escleróticos.

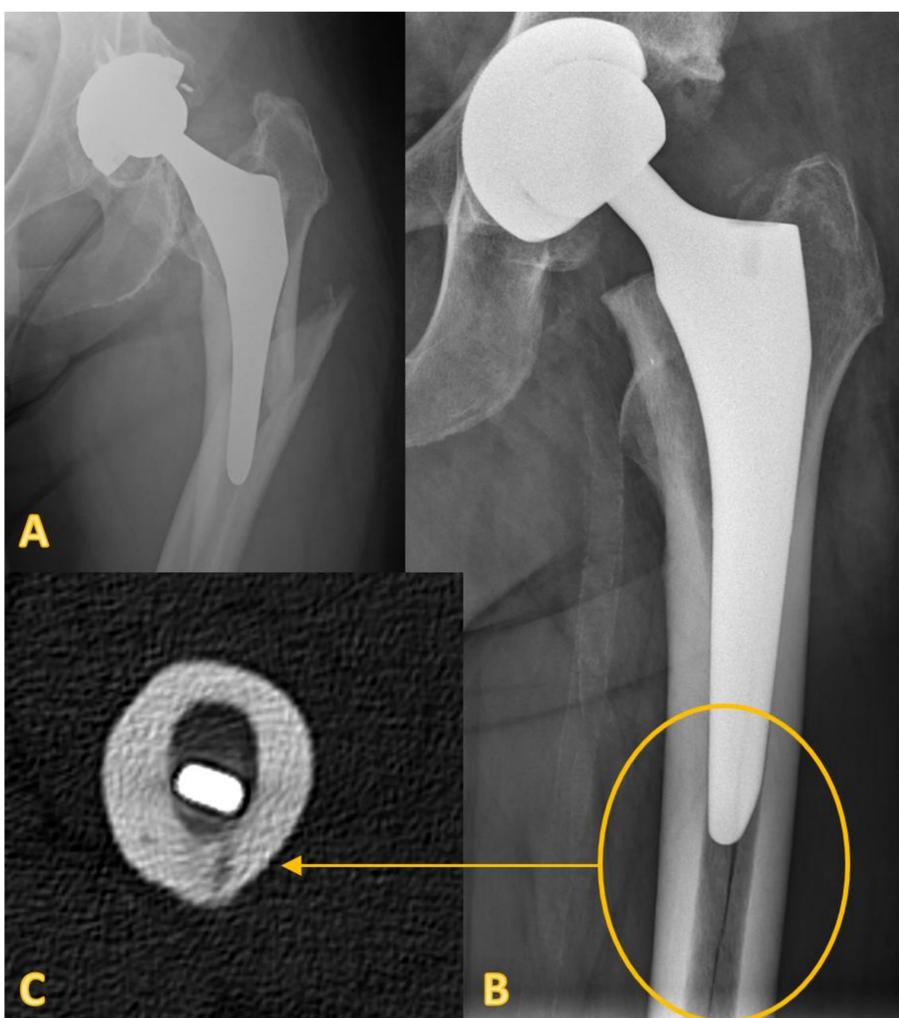
RS de cadera y TC sin contraste con reconstrucción MAR:

A) Fractura periprotésica desplazada.

B y C) Misma fractura lineal vertical en RS y TC

- **Fractura periprotésica:** es la complicación más frecuente en el componente femoral. En la RS se observa como una línea radioluciente adyacente a la prótesis. La TC sin contraste se puede usar para caracterizar adecuadamente estas lesiones al permitir la reconstrucción multiplanar y 3D, además será de utilidad para la planificación quirúrgica. Es importante diferenciarla de las osteotomías.
- **Fractura de los componentes:** actualmente supone una complicación rara. Debemos evaluar adecuadamente los componente protésicos para buscar alteraciones de la morfología normal protésica y la presencia de fragmentos.

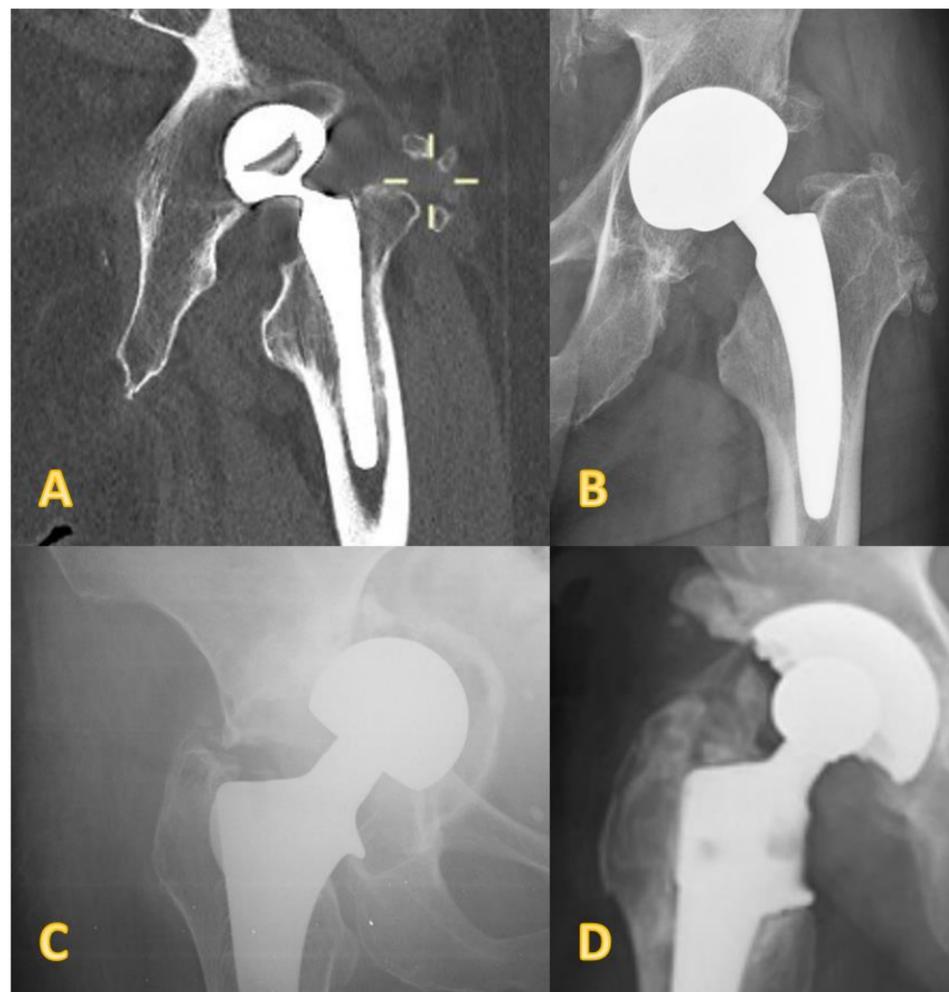
RS de cadera y TC sin contraste con
reconstrucción MAR:

- A) Osificación heterotópica grado I
- B) Osificación heterotópica grado II
- C) Osificación heterotópica grado III
- D) Osificación heterotópica grado IV

- **Osificación heterotópica:** Consiste en la formación de hueso en los tejidos blandos periprotésicos. Existen 4 grados:
 - I: <2 islas óseas <1cm cada una.
 - II: excrescencias óseas originadas en la pelvis o el fémur proximal con >1cm de espacio entre ellas.
 - III: cuando el espacio entre los fragmentos es >1cm.
 - IV: anquilosis
