# Edema óseo en la RM de rodilla: ¿necrosis espontánea? Antes revisa las Rs en el menisco

Álvaro Rueda de Eusebio<sup>1,2</sup>, Ana María Crespo Rodríguez<sup>1,2</sup>,  
Manuel López Herrero<sup>1</sup>, M<sup>a</sup> José Moreno Casado<sup>1</sup>,  
Manuela Jorquera Moya<sup>1</sup>, Juan Arrazola García<sup>1,2</sup>

<sup>1</sup>Servicio de Radiodiagnóstico. Hospital Clínico San Carlos, Madrid.

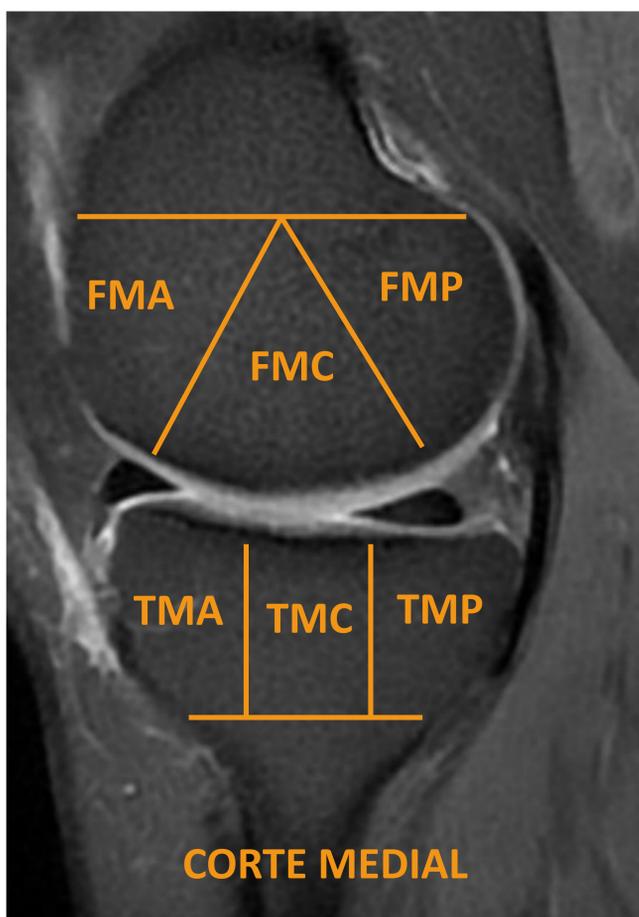
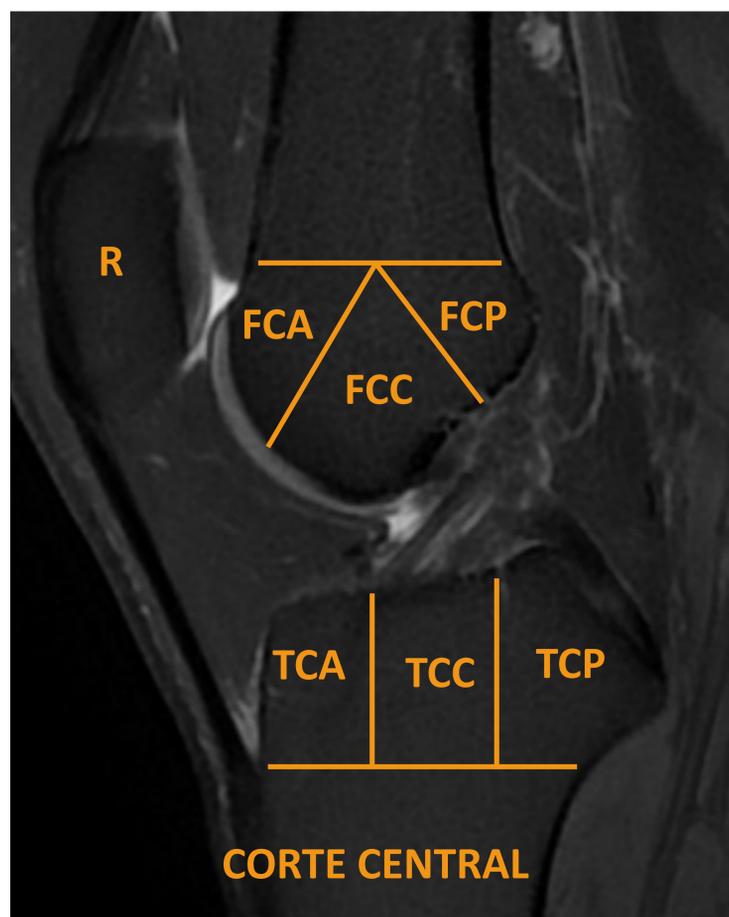
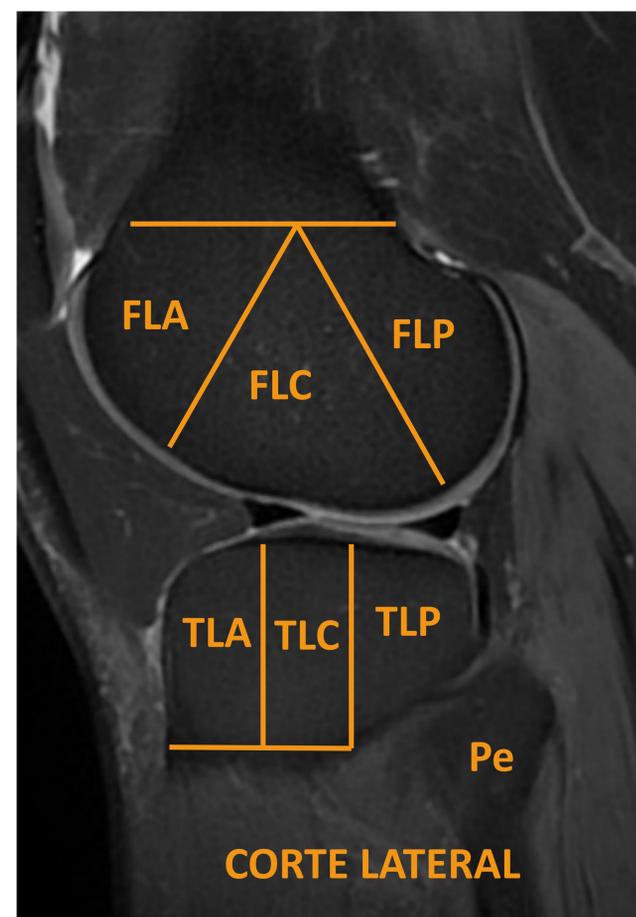
Sistema de distribución del edema óseo en la RM de rodilla propuesto por Berger *et al.*, donde se identifican 20 localizaciones: 9 en fémur, 9 en tibia, una en rótula y otra en peroné. (F: fémur, T: tibia, R: rótula, Pe: peroné; M: medial, C: central, L: lateral; A: anterior, P: posterior).

Berger *et al.* publicaron recientemente un estudio donde analizaron la relación entre diferentes mecanismos lesionales (en valgo, rotacional, etc.) y la distribución de edema óseo en diferentes localizaciones, según el siguiente patrón:

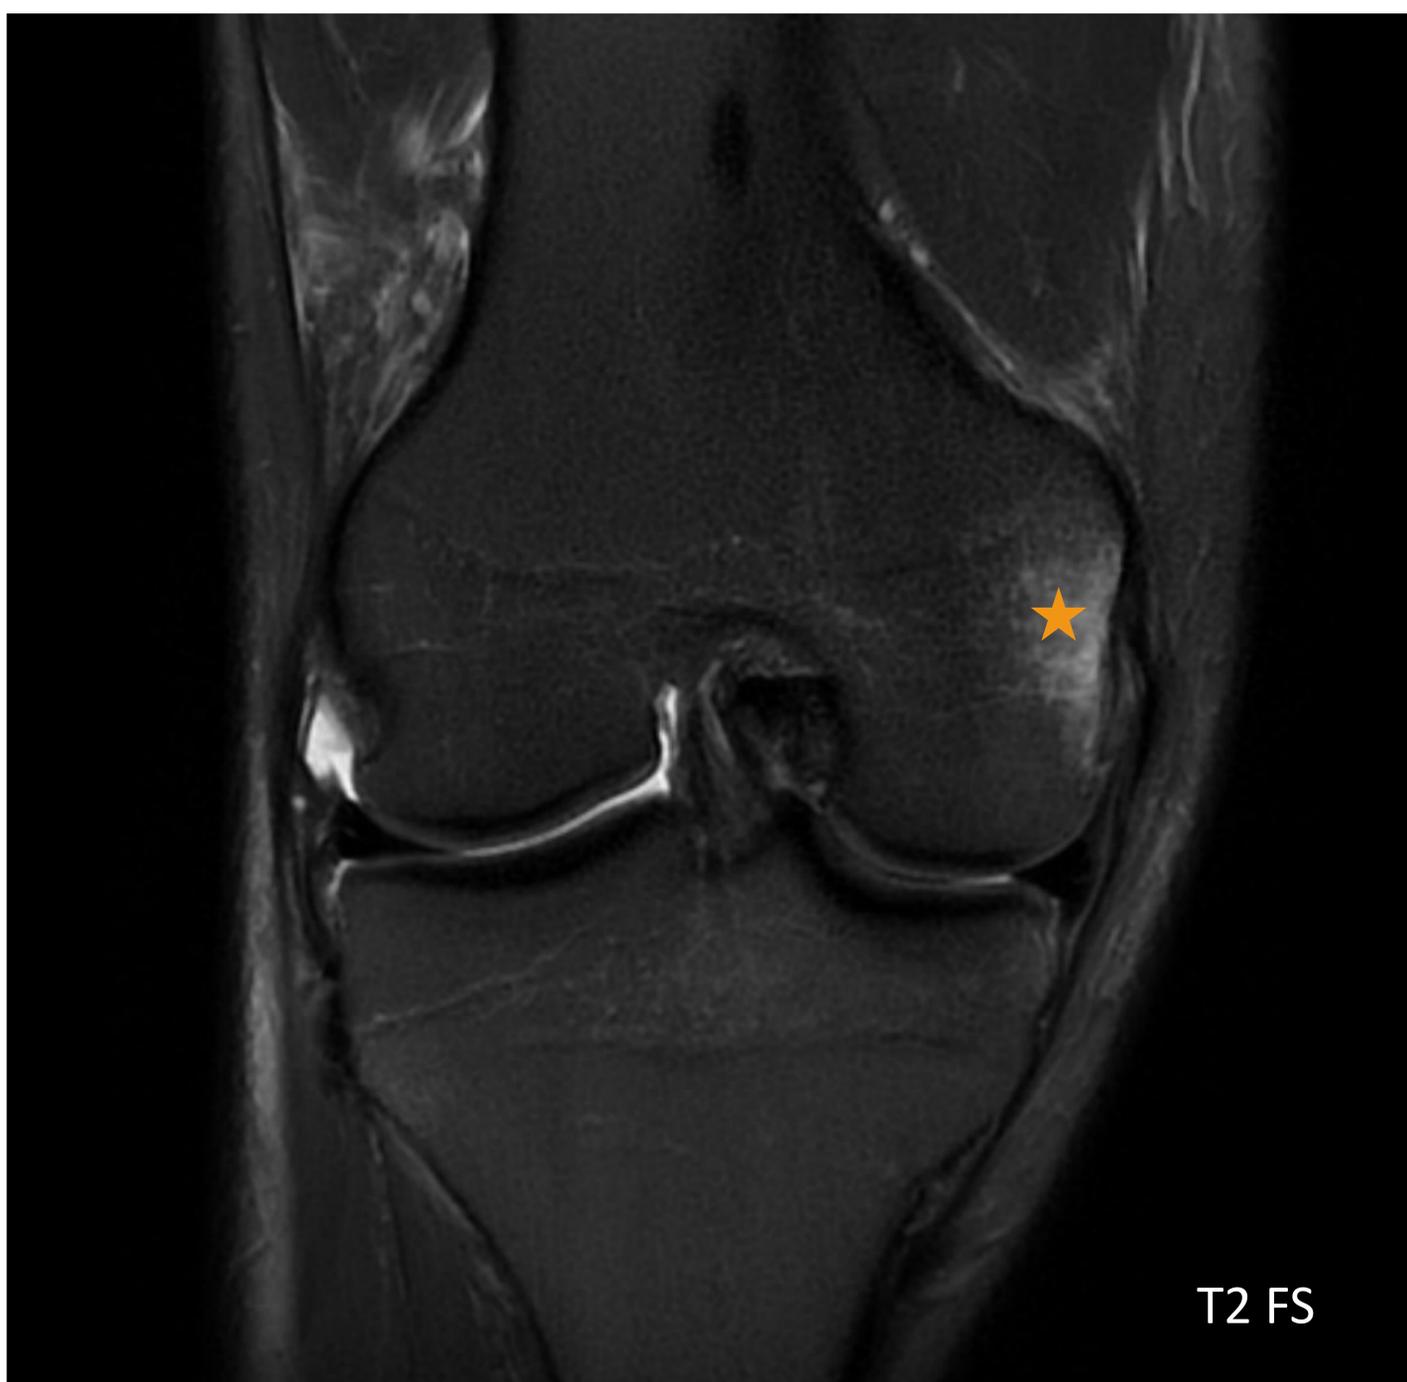
Varón de 34 años con dolor en la cara interna de la rodilla derecha tras traumatismo en dicha localización. RM 3T de rodilla derecha, secuencia T2 FS en plano coronal. Se aprecia edema óseo en la cara interna del cóndilo femoral medial (estrella), con una pequeña alteración en la superficie de la cortical ósea del aspecto interno del cóndilo femoral medial, que podría tratarse de una pequeña fractura. No se observaron lesiones meniscales. Leve derrame articular.

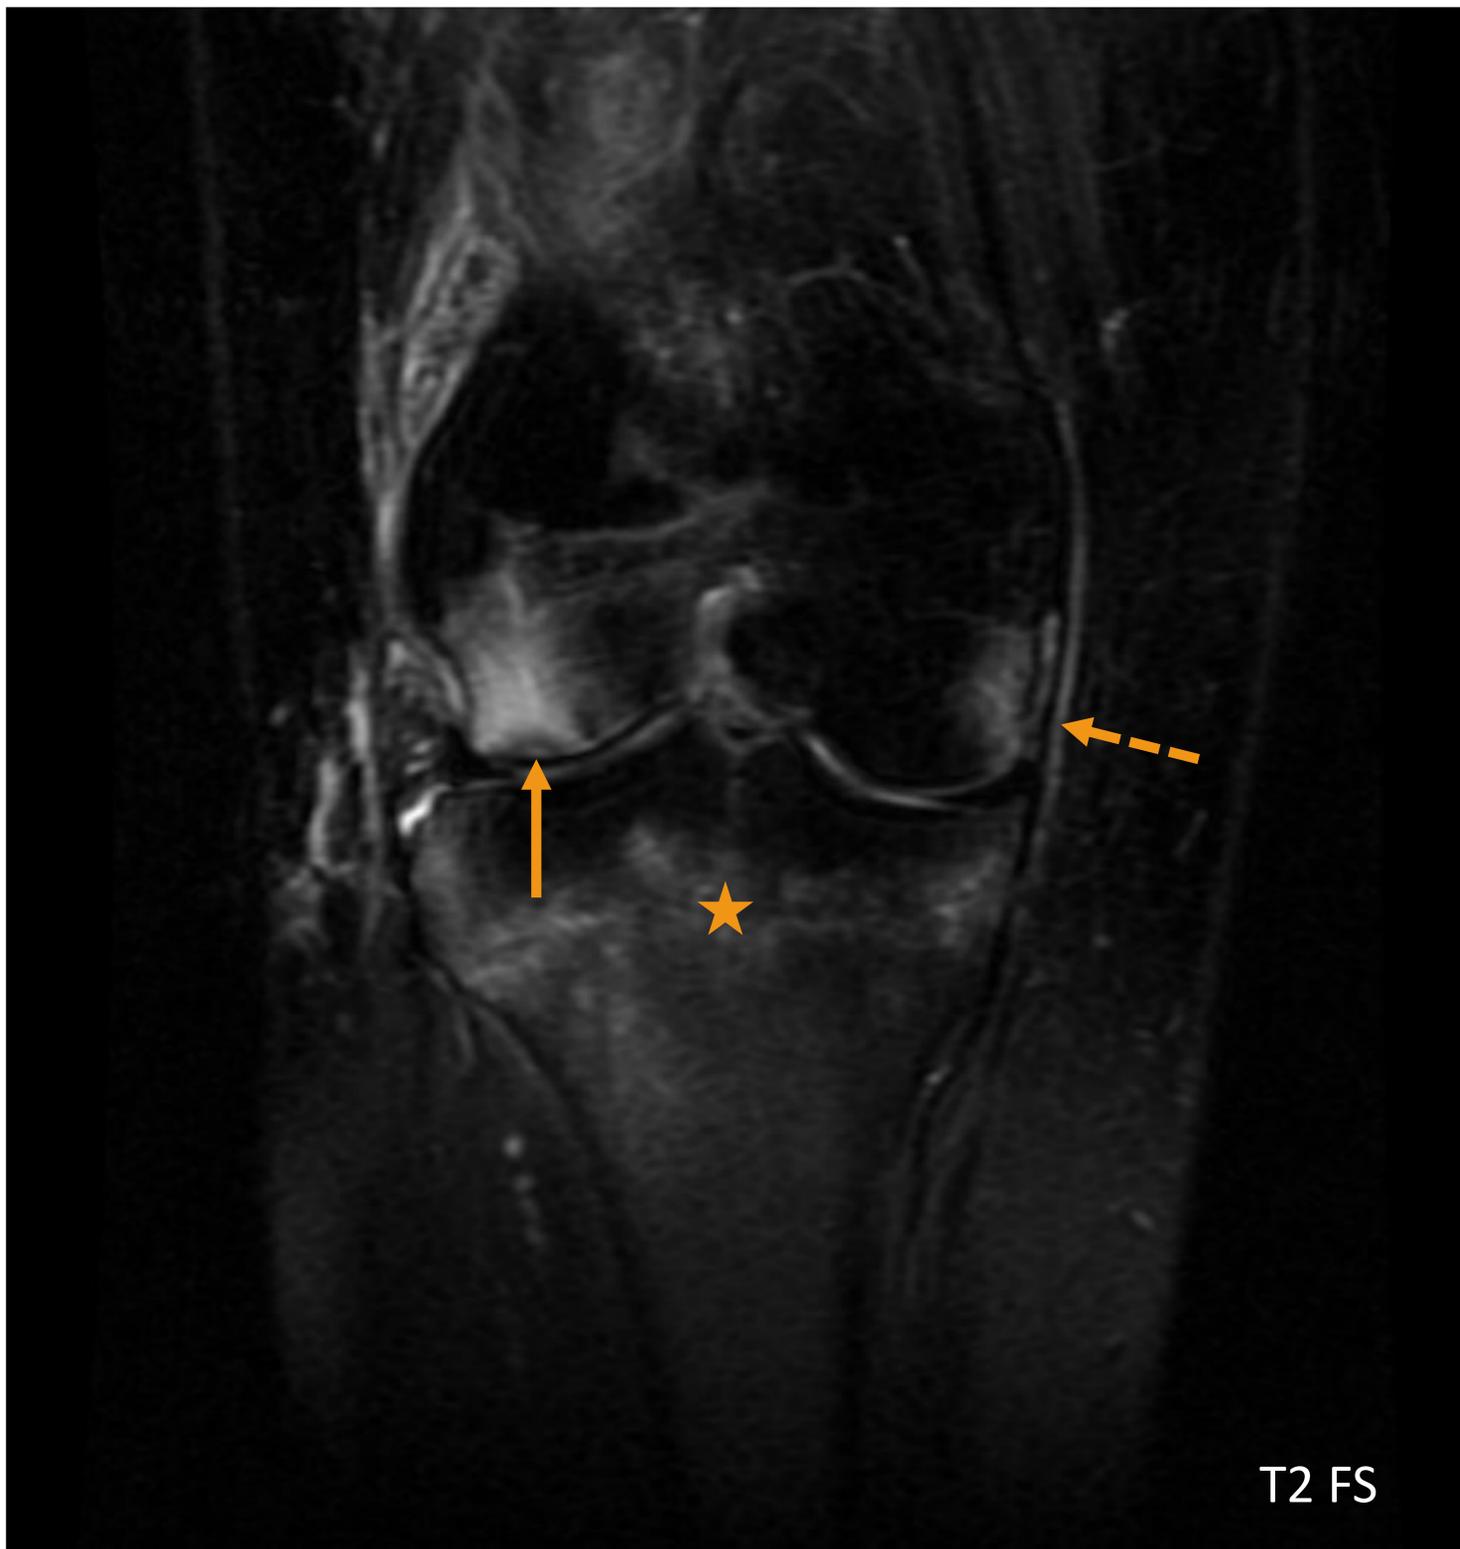
Mujer de 26 años con traumatismo en la rodilla derecha en contexto de accidente deportivo. RM 1,5T de rodilla derecha, secuencia T2 FS en plano coronal. La paciente presentaba rotura completa del LCA (no visible en la secuencia aportada). Sí se aprecia importante edema en la meseta tibial como consecuencia de la lesión del LCA (estrella). En el cóndilo femoral externo se aprecia una lesión osteocondral (flecha), con importante edema asociado en el cóndilo femoral. También hay lesión en el aspecto medial del cóndilo femoral interno (flecha discontinua).

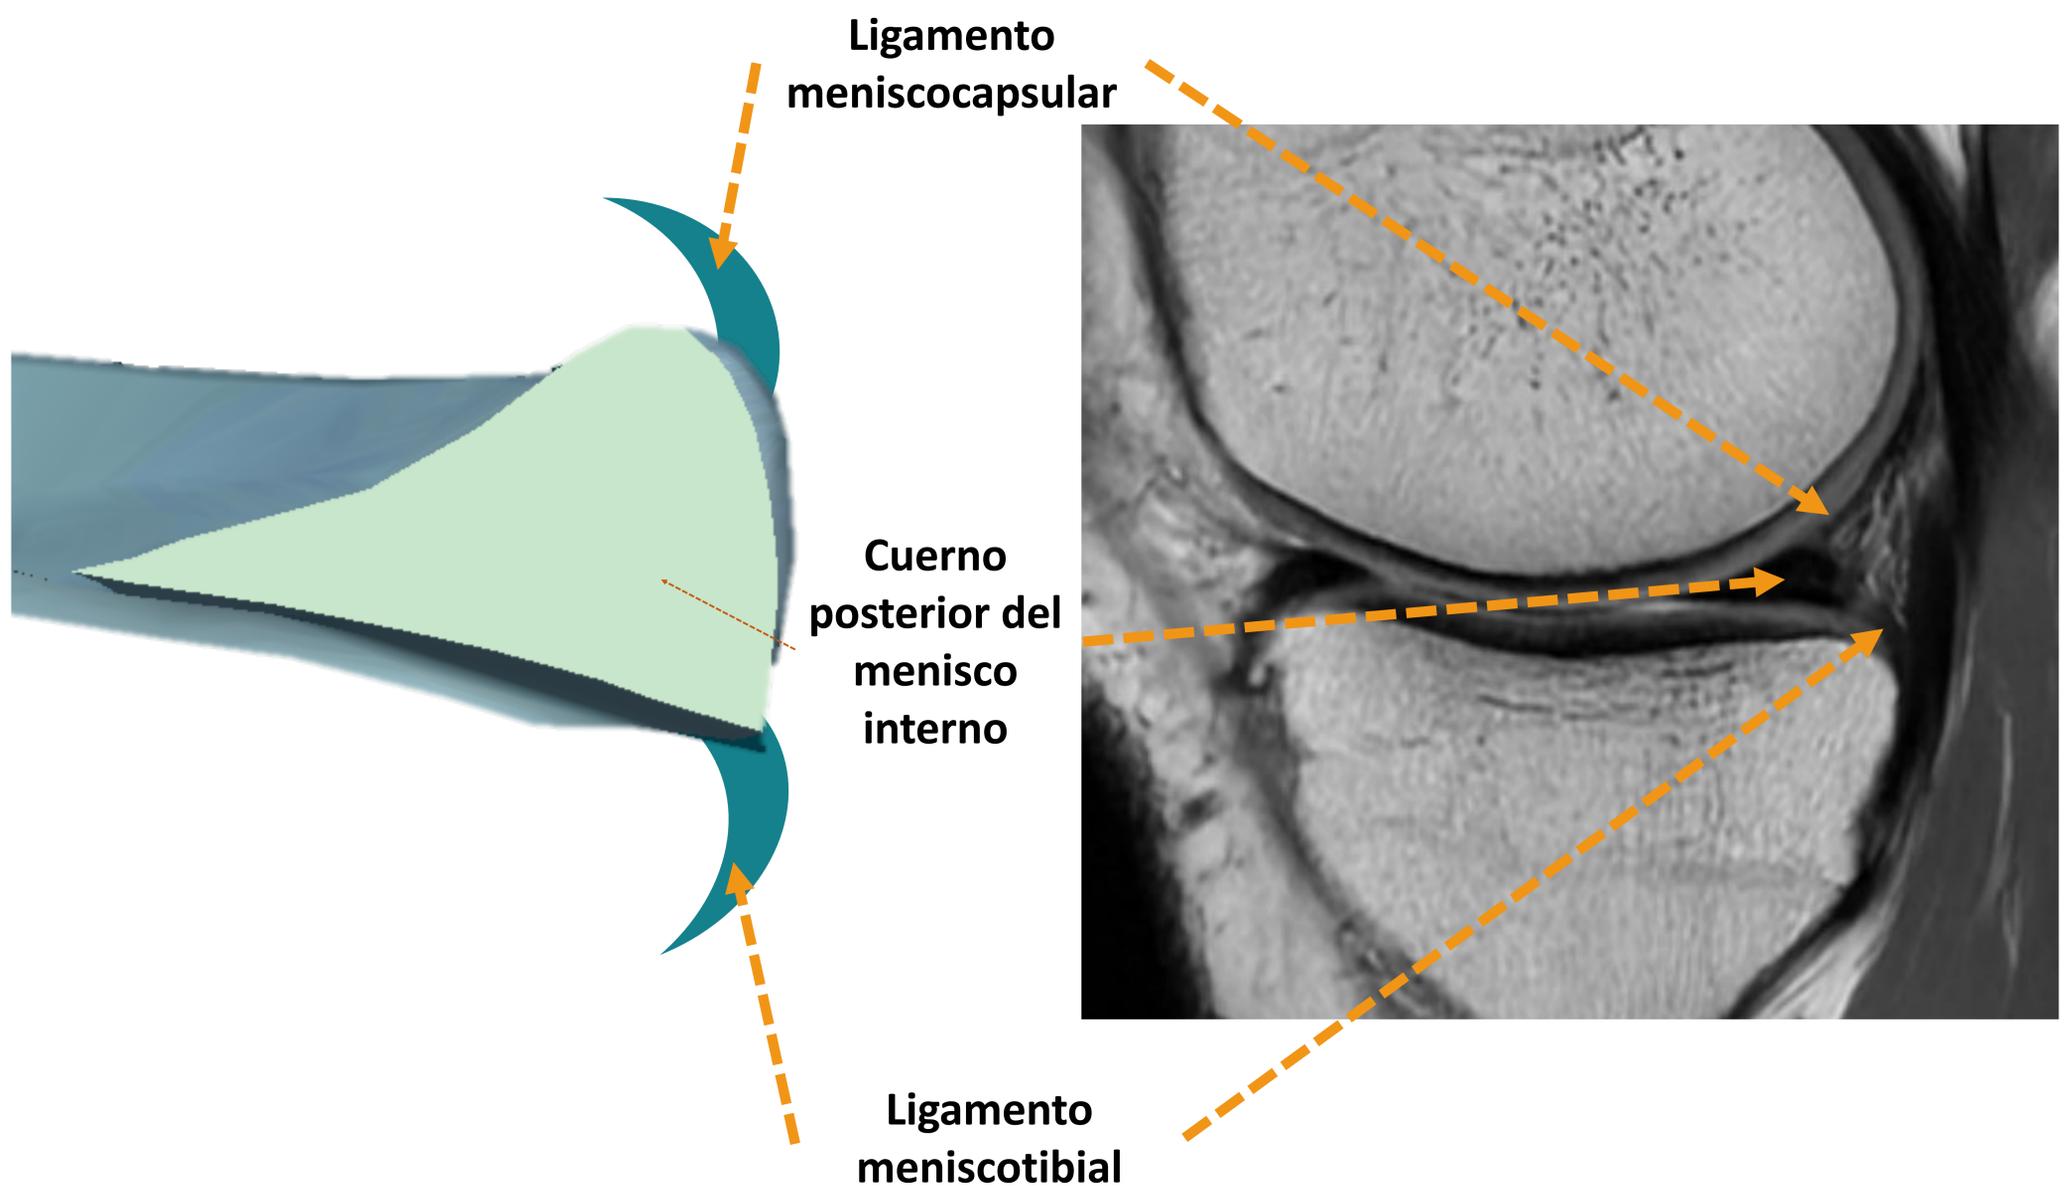
El menisco interno está fuertemente unido a la cápsula articular con la ayuda de los ligamentos meniscocapsular y meniscotibial. También están presentes en el menisco lateral, pero tienden a ser discontinuos debido a la inserción del tendón poplíteo.

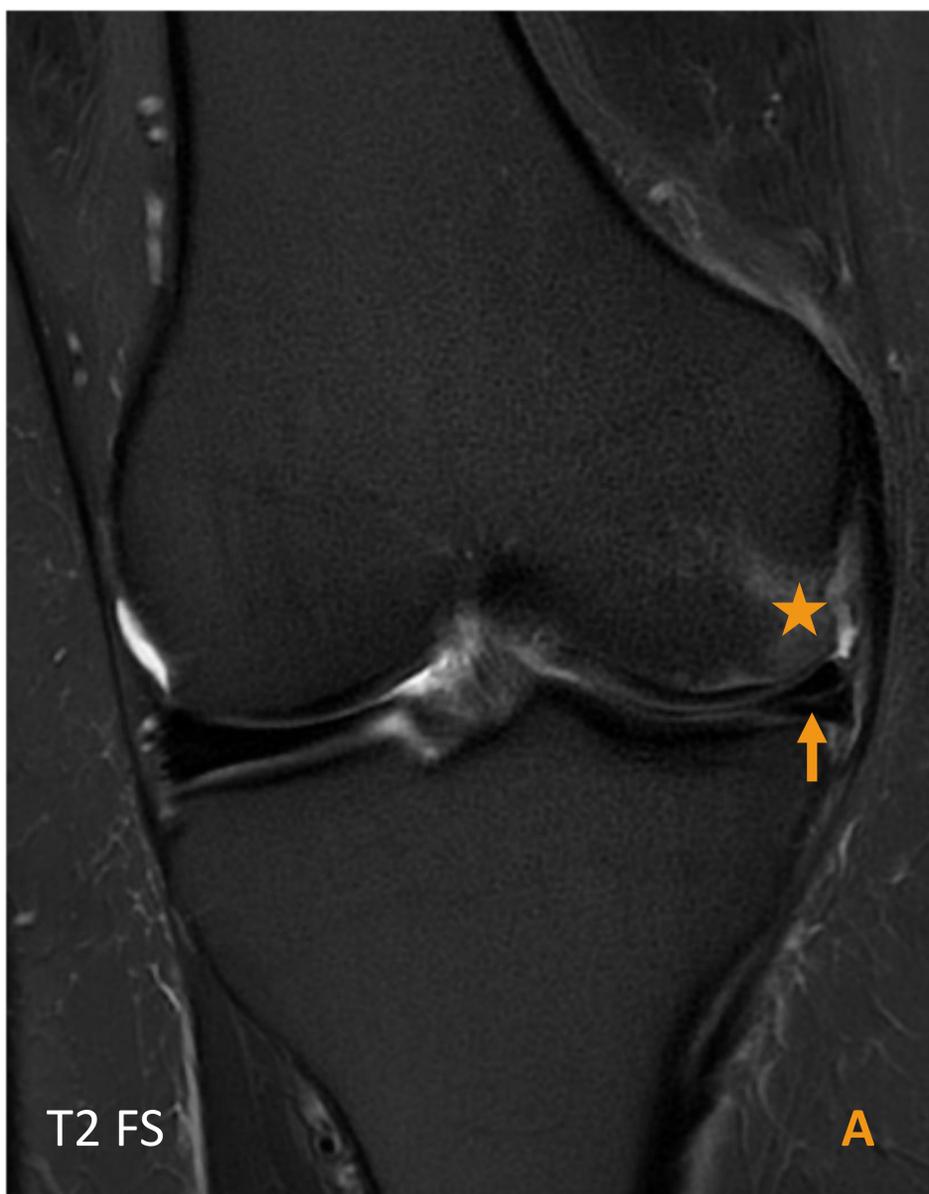
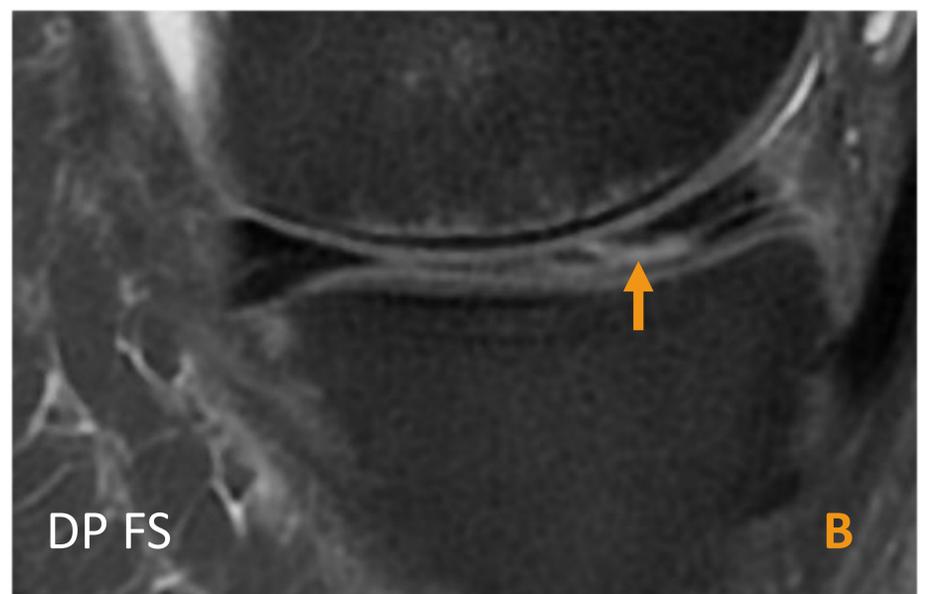
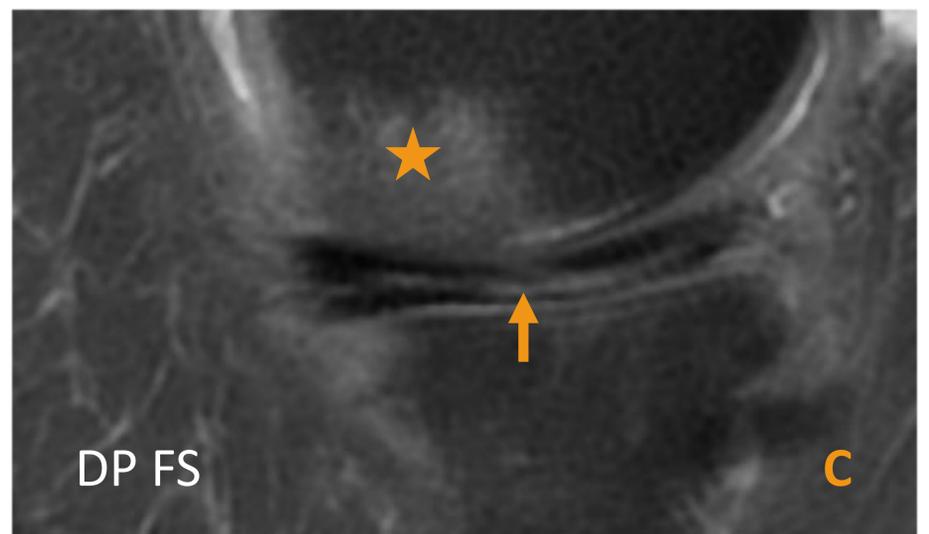
Rotura horizontal de menisco interno en un varón de 43 años que refería de dolor agudo de rodilla. RM 3T de rodilla derecha: (A) Cor T2 FS y (B) & (C) Sag DP FS mostrando hiperintensidad en T2 en el cuerpo y cuerno posterior del menisco interno, compatible con una rotura horizontal (flechas). El cuerpo del menisco está desplazado hacia el ligamento colateral medial (extrusión meniscal). Hay hiperintensidad T2 en el cóndilo femoral medial, en relación con edema de médula ósea (estrellas).

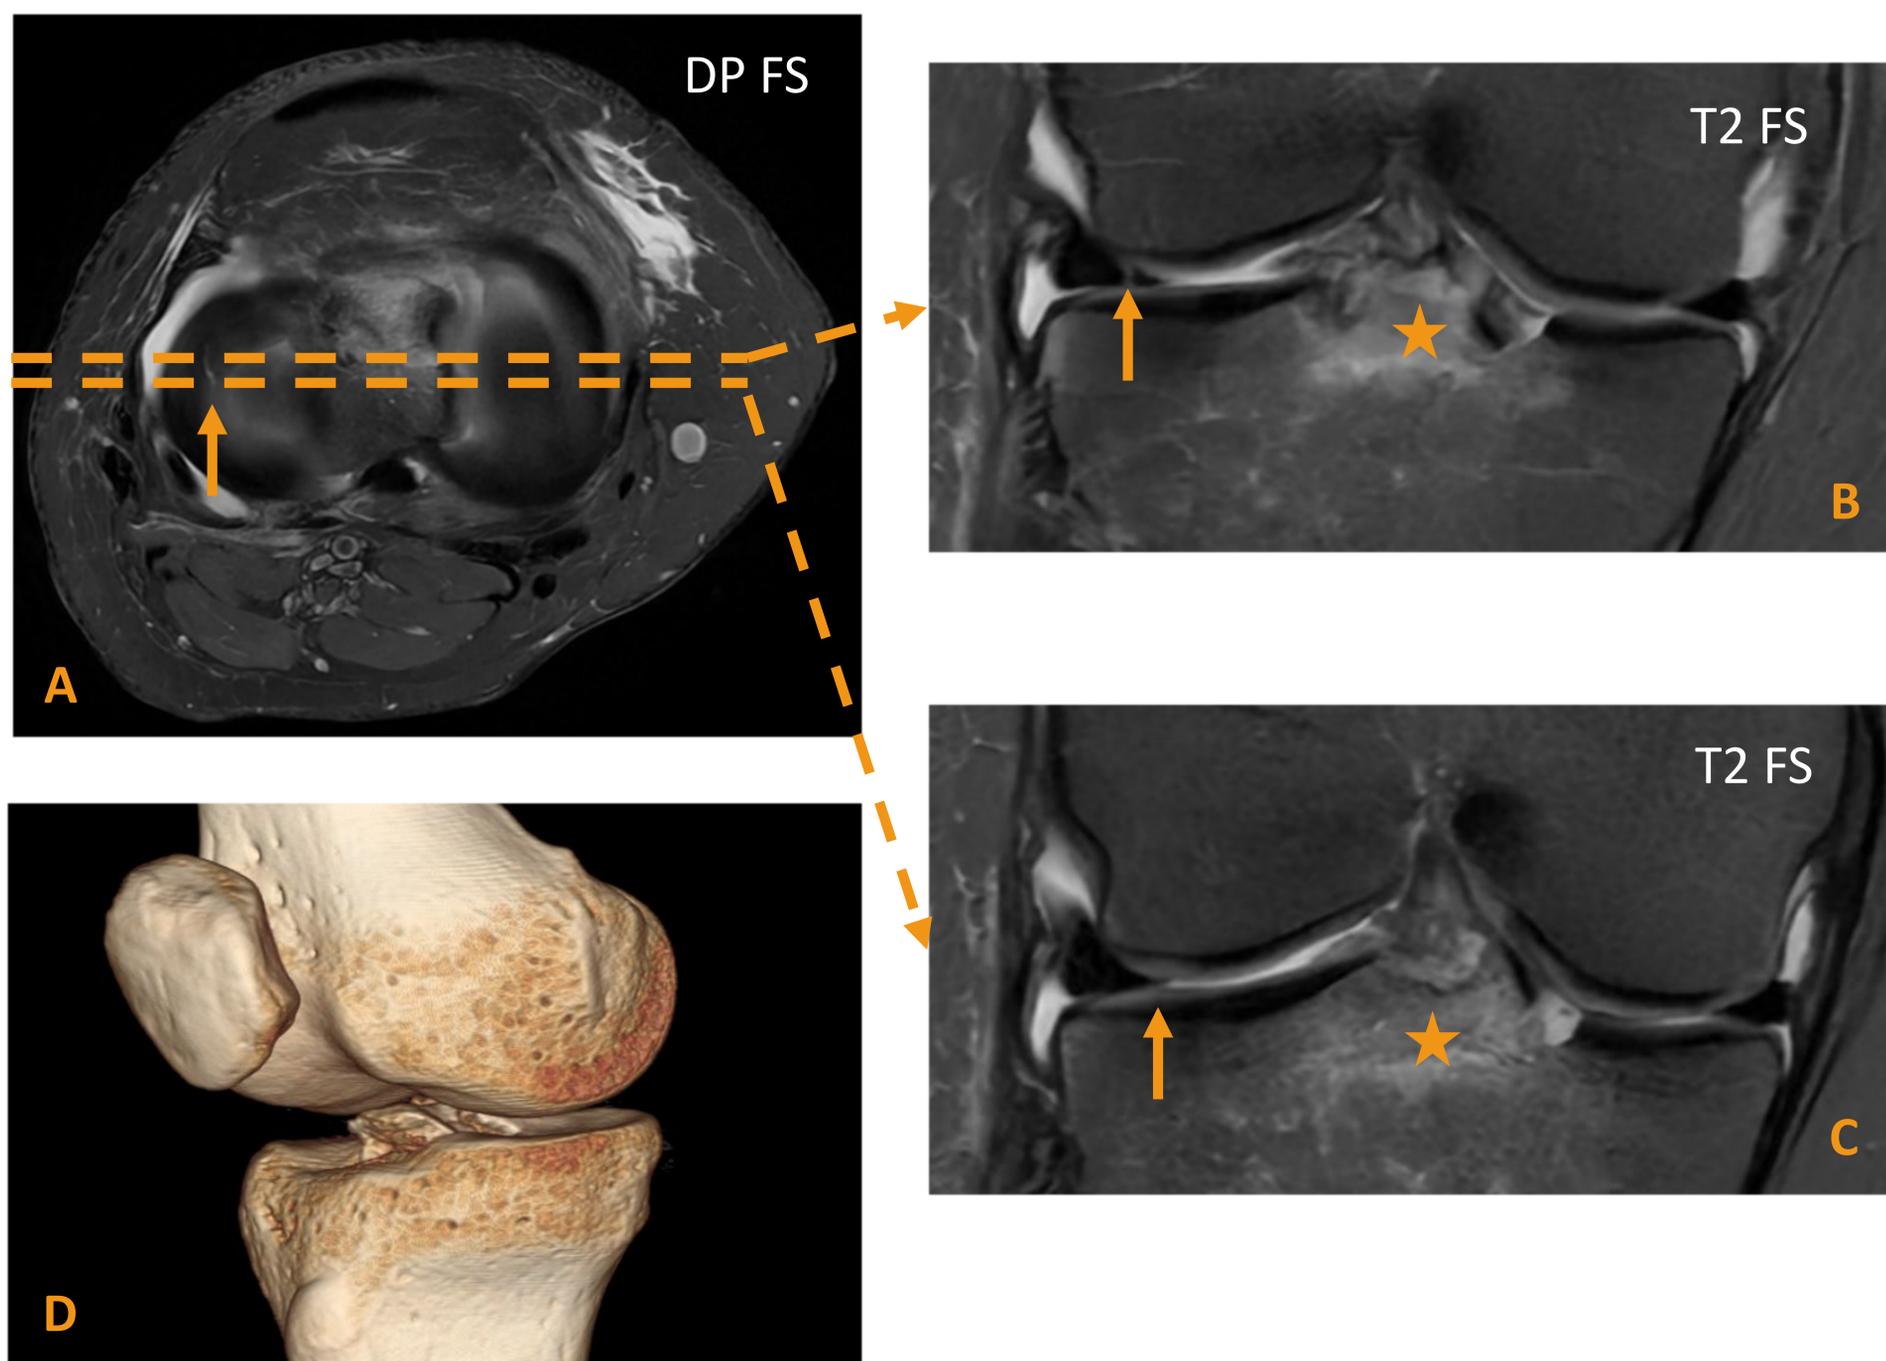
Rotura en pico de loro en una mujer de 31 años con antecedente de caída con mecanismo de torsión sobre la rodilla. RM 3T de rodilla derecha: (A) Ax DP FS y (B) & (C) Cor T2 FS mostrando una rotura radial oblicua, también conocida como rotura en pico de loro (flechas). (D) Reconstrucción 3D de TC de la misma rodilla que muestra una fractura por avulsión asociada de la espina tibial cerca de la unión tibial del LCA. Las imágenes de RM muestran edema de médula ósea relacionado con esta lesión (estrellas). También hay un marcado derrame articular.

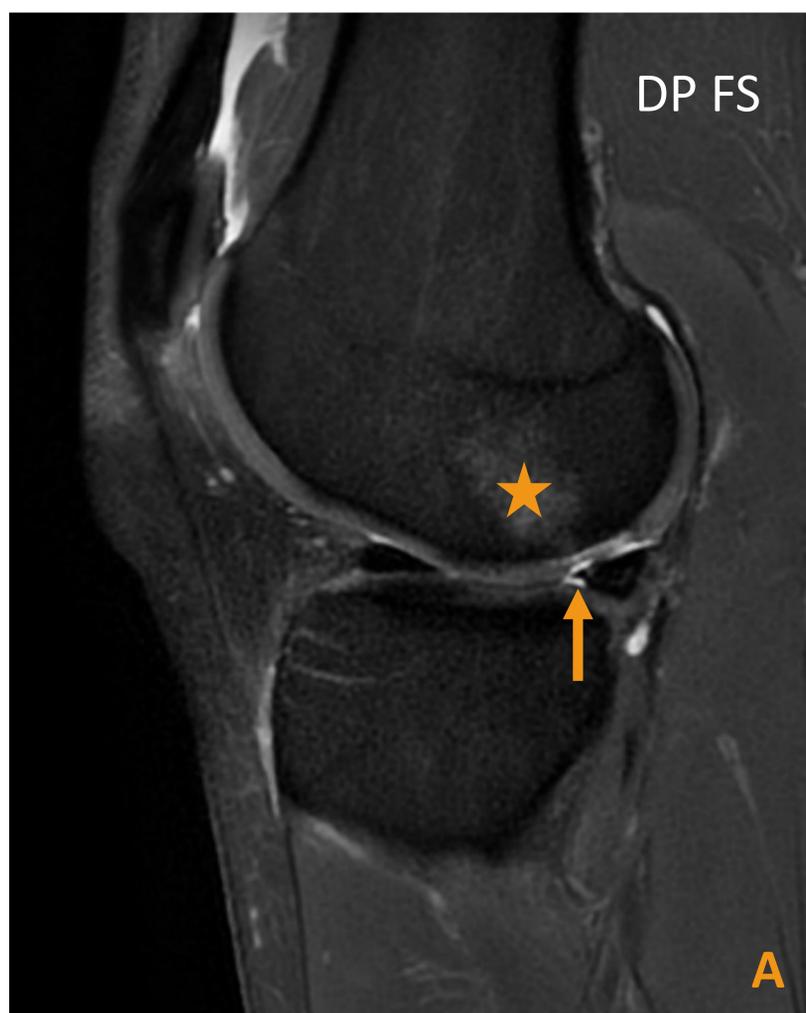
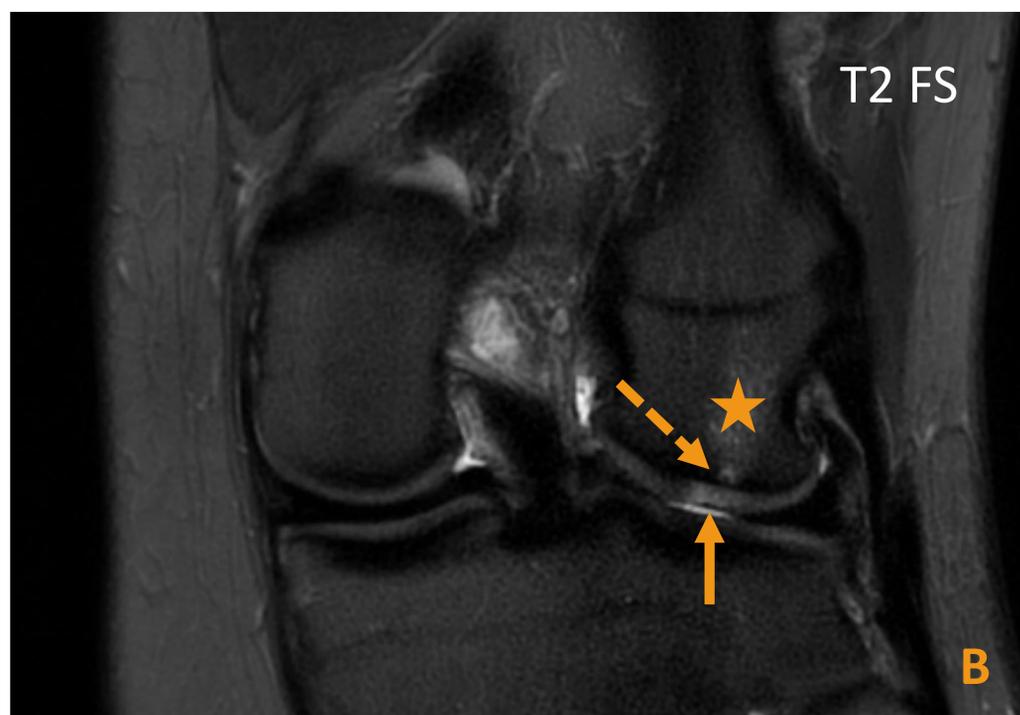
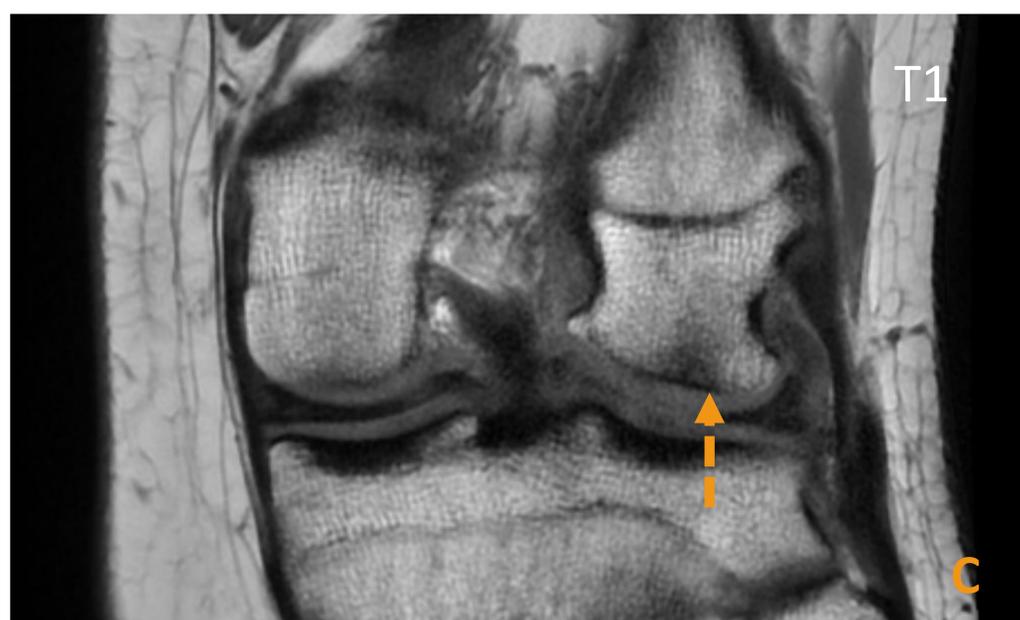
Rotura radial incompleta en varón de 27 años con antecedente traumático. RM 3T de rodilla izquierda: (A) Sag DP FS, (B) Cor T2 FS y (C) Cor T1 mostrando una rotura radial incompleta en el cuerno posterior del menisco externo (flecha) que asocia una lesión osteocondral visible en T2 y T1 (flecha discontinua), con edema asociado en el cóndilo femoral externo (estrellas).

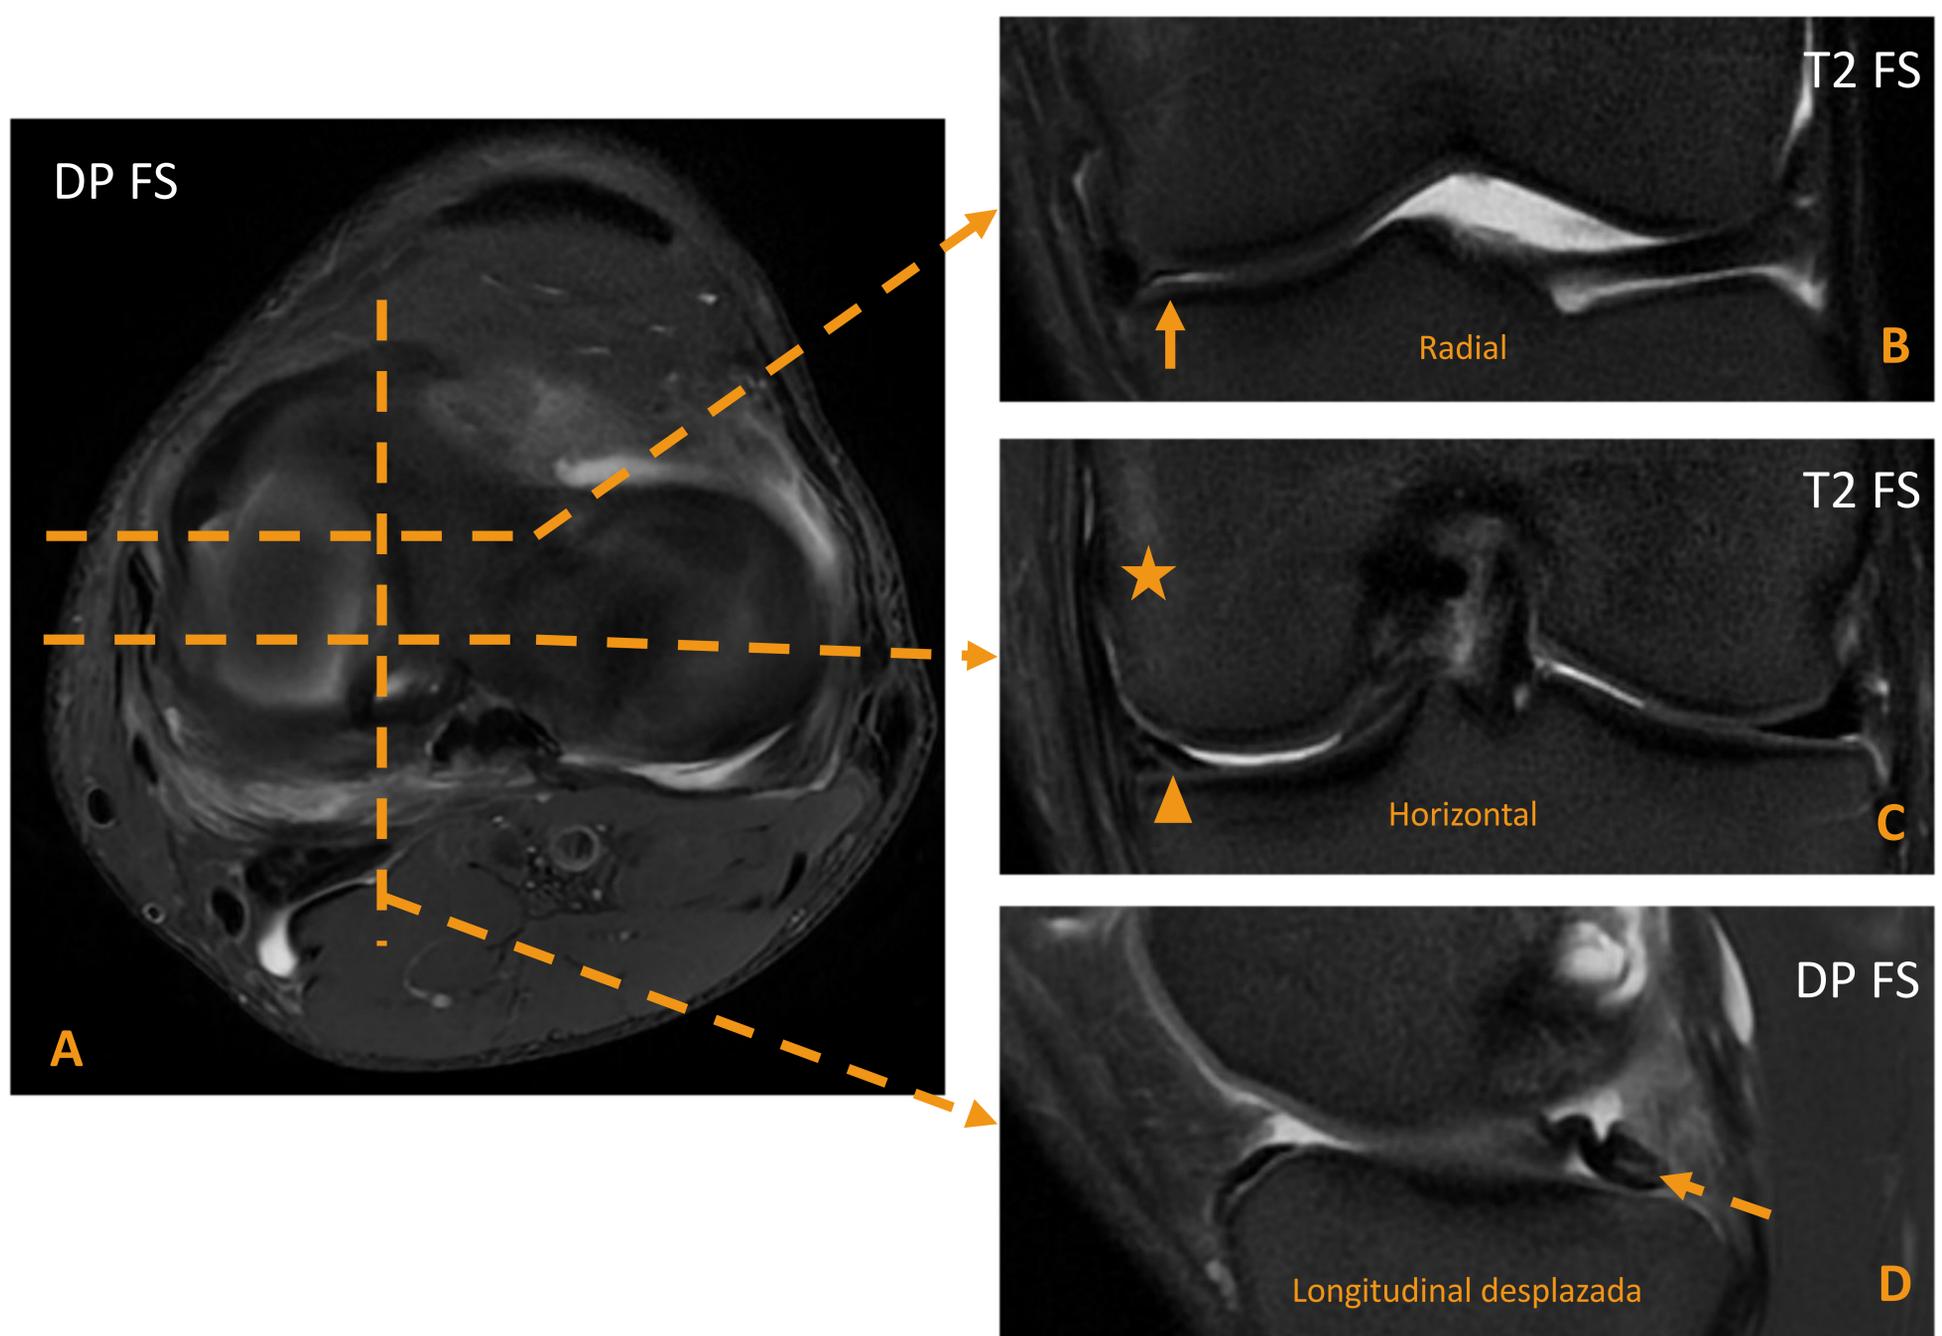
Rotura compleja en un varón de 38 años con dolor de rodilla y exploración positivo para lesión de menisco interno. RM 3T de rodilla izquierda: (A) Ax PD FS, (B) & (C) Cor T2 FS y (D) Sag DP FS mostrando una rotura compleja que comienza como rotura radial en la cara anterior del menisco interno (flecha) , continúa como un rotura horizontal (punta de flecha) y termina como una rotura longitudinal con un fragmento (flecha discontinua) desplazado hacia la escotadura intercondílea, similar a un desgarro en "asa de cubo". Asocia edema óseo en cóndilo femoral medial (estrella)

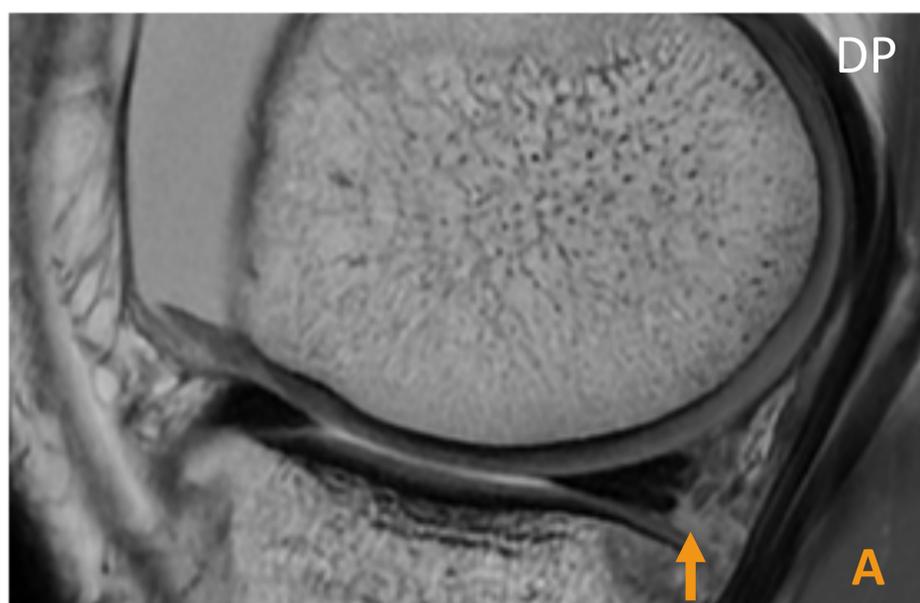
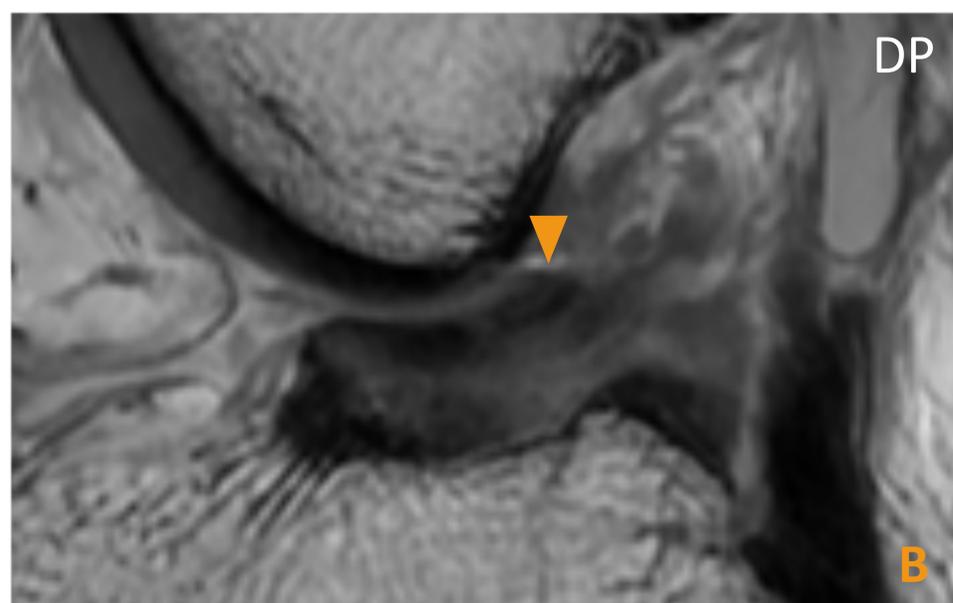
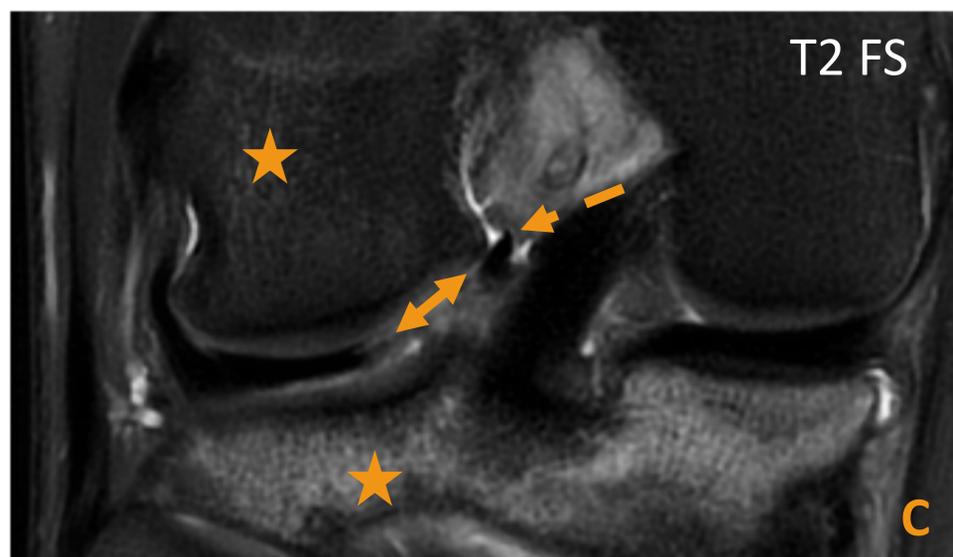
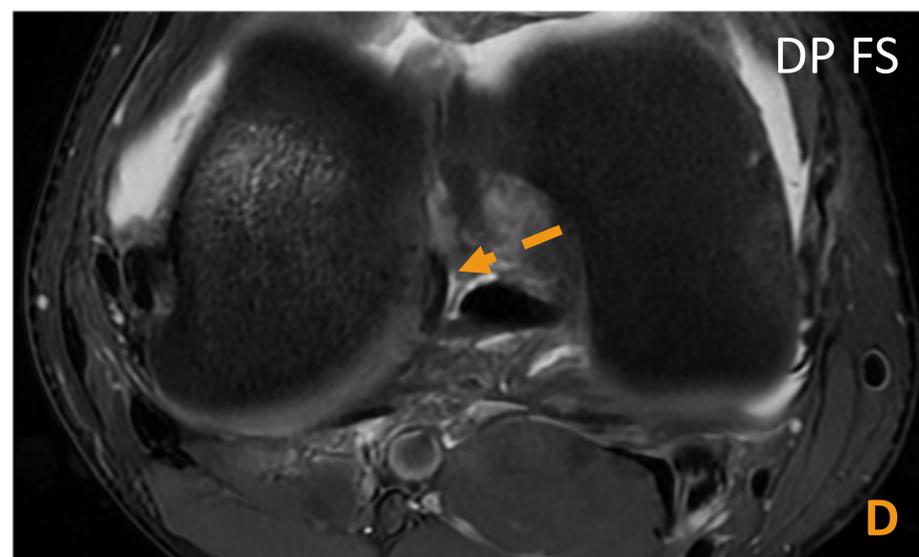
Lesión en rampa tipo 3A, rotura del LCA y rotura de la raíz del menisco externo en un varón de 23 años con dolor en la rodilla derecha tras un traumatismo con mecanismo de torsión en rodilla de carga. RM 3T rodilla derecha: (A) Sag DP muestra una rotura vertical longitudinal parcial inferior que afecta al cuerno posterior del menisco interno (flecha), compatible con lesión en rampa meniscal tipo 3 de Thaunat y tipo 3A de Greif. (B) Sag DP que muestra una rotura proximal del LCA (punta de flecha). (C) Cor T2 FS que muestra una rotura de raíz (doble flecha) en el menisco externo. El cuerno posterior y el cuerpo del menisco externo están desplazados lateralmente hacia la escotadura coronaria. El fragmento de raíz se ha desplazado anteriormente y se encuentra en la escotadura intercondílea (flecha discontinua). Se aprecia abundante edema óseo en el cóndilo femoral externo y en la meseta tibial (estrellas). (D) Ax DP FS mostrando la rotura de raíz en el menisco externo, con el fragmento que se ha volteado anteriormente.
