# Edema óseo en la RM de rodilla: ¿necrosis espontánea? Antes revisa las Rs en el menisco

Álvaro Rueda de Eusebio<sup>1,2</sup>, Ana María Crespo Rodríguez<sup>1,2</sup>,  
Manuel López Herrero<sup>1</sup>, M<sup>a</sup> José Moreno Casado<sup>1</sup>,  
Manuela Jorquera Moya<sup>1</sup>, Juan Arrazola García<sup>1,2</sup>

<sup>1</sup>Servicio de Radiodiagnóstico. Hospital Clínico San Carlos, Madrid.

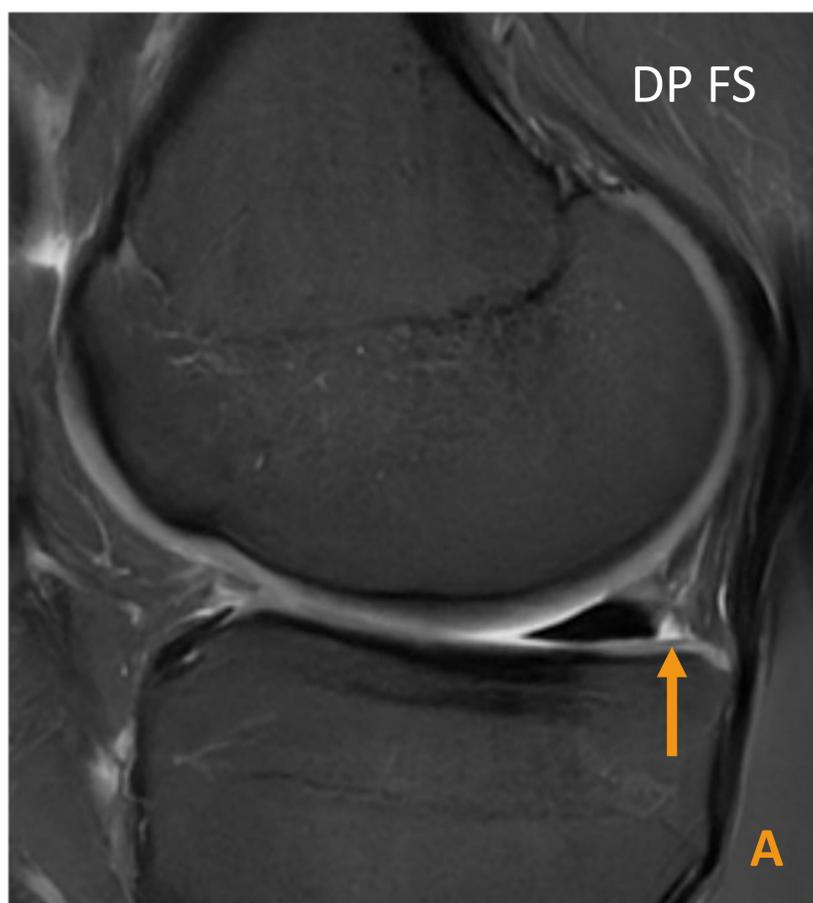
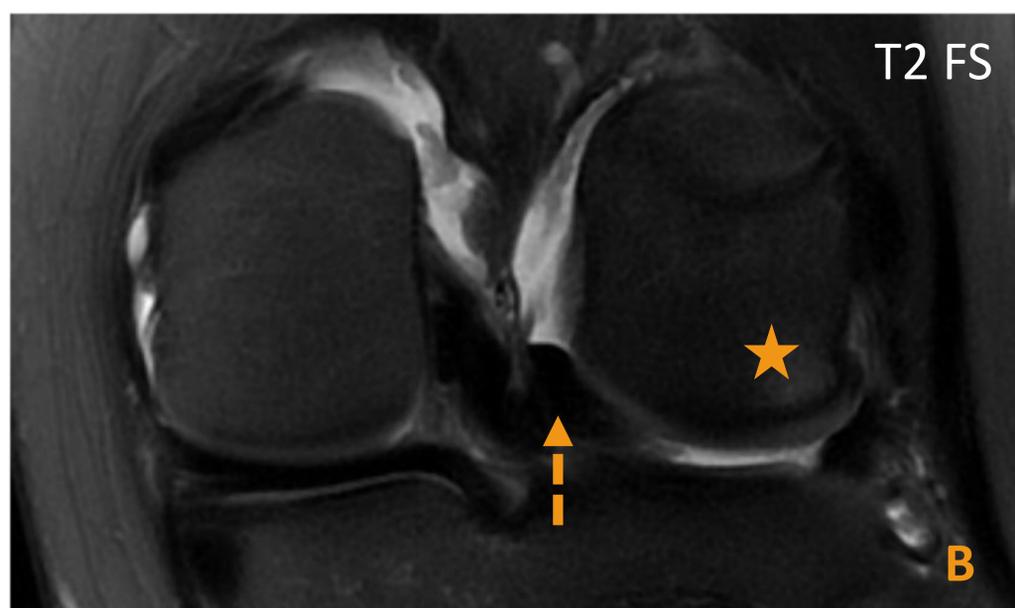
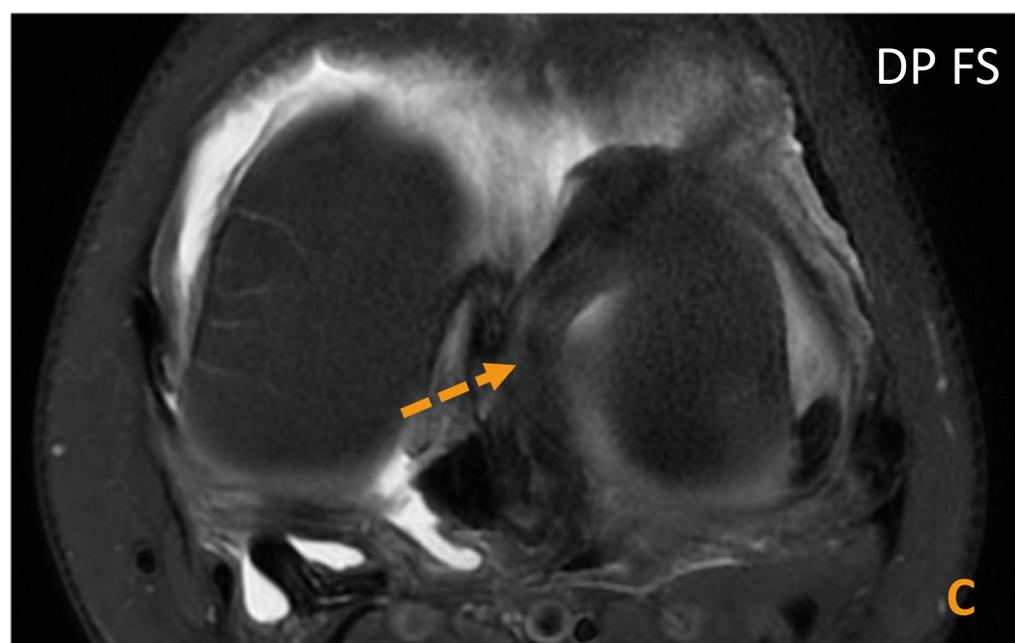
Lesión en rampa tipo 3B y rotura en asa de cubo en un varón de 16 años. RM 3T de rodilla izquierda: (A) Sag DP FS mostrando hiperintensidad T2 en el ligamento meniscotibial del cuerno posterior del menisco interno (flecha), compatible con una lesión en rampa tipo 3 de Thaunat y tipo 3A de Greif. (B) Cor T2 FS y (C) Ax DP FS muestran una rotura longitudinal vertical en el menisco externo con desplazamiento del fragmento hacia la escotadura intercondílea (flecha discontinua), también conocido como desgarro en asa de cubo. La parte del lateral que permanece en su lugar presenta una forma alterada, con una morfología truncada. Se aprecia edema óseo el fémur (estrella). También hay abundante derrame articular.

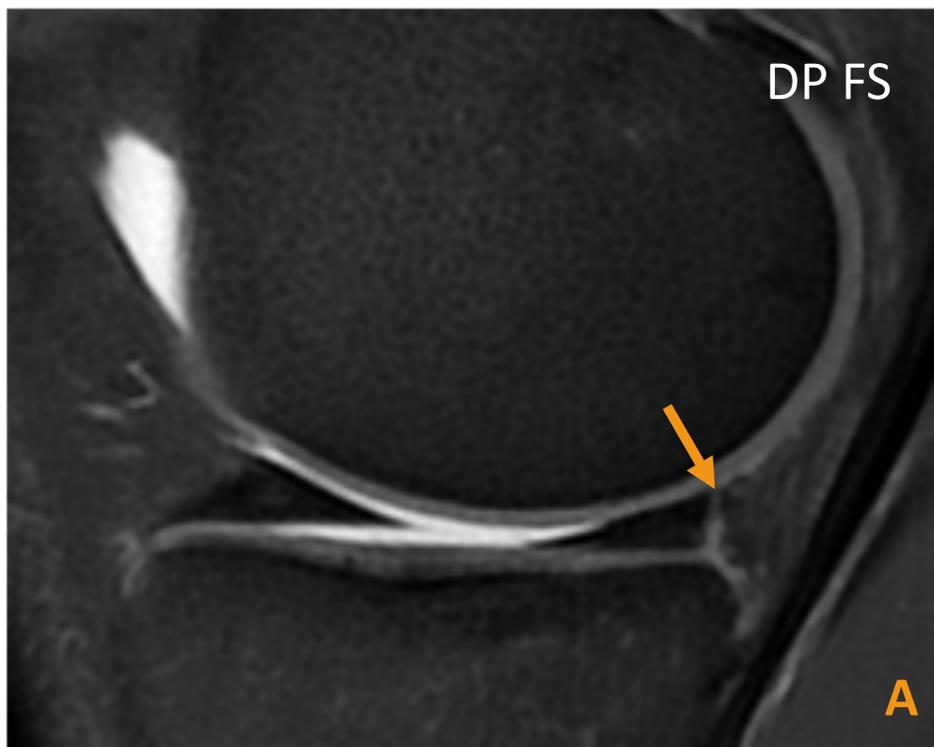
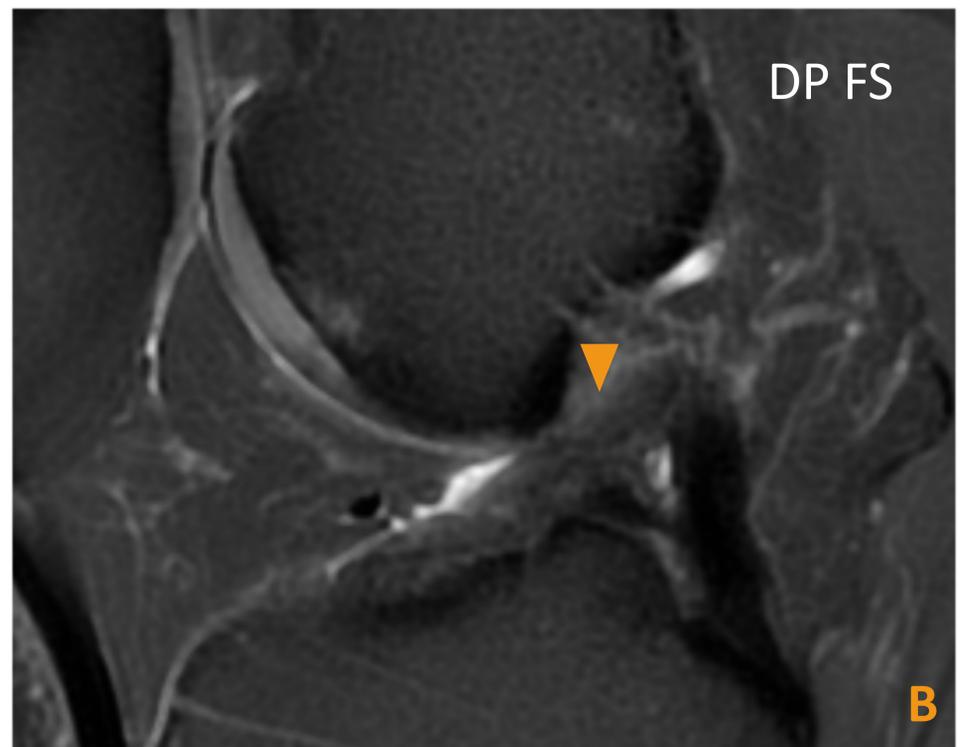
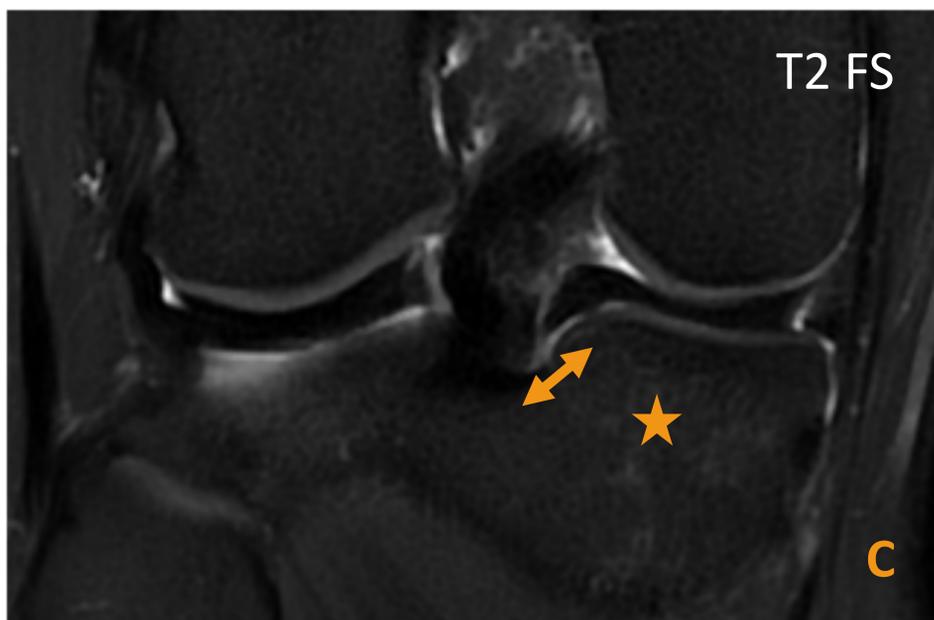
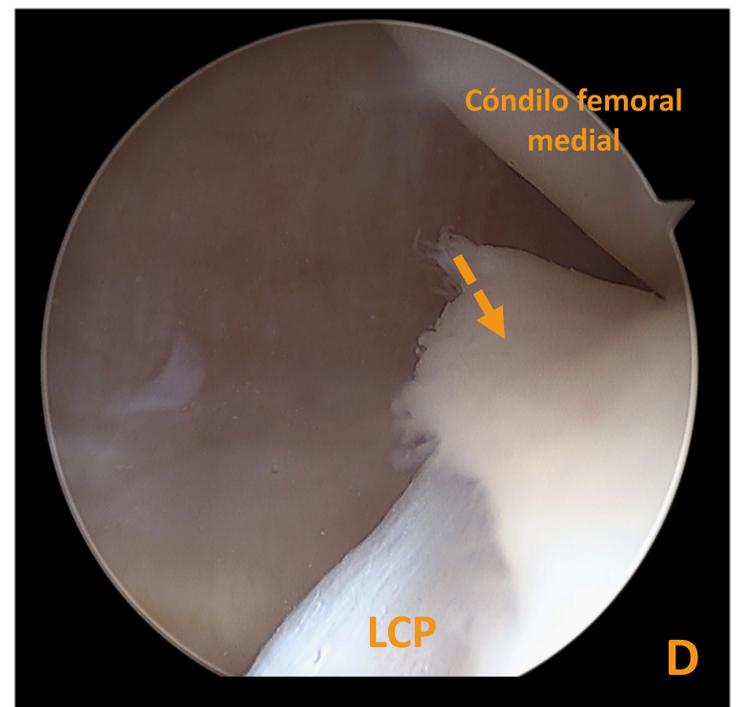
Lesión en rampa tipo 4A y rotura de raíz meniscal en un varón de 44 años con dolor en la rodilla izquierda. RM 3T rodilla izquierda (A) Sag DP FS, (B) Sag DP FS y (C) Cor T2 FS. Hiperintensidad lineal en la "zona roja" del cuerno posterior del menisco interno (flecha) que alcanza las superficies articulares superior y anterior, compatible con una lesión de rampa meniscal tipo 4 de Thaunat y Greif. En la imagen B, vemos una rotura del LCA asociada (punta de flecha). En la imagen C, se aprecia hiperintensidad de señal en la raíz posterior del menisco interno, compatible con rotura de raíz (doble flecha). Hay edema óseo en la meseta tibial (estrella) (D): Artroscopia de rodilla izquierda, portal posteromedial. La raíz posterior del menisco medial está desinsertada (flecha discontinua).

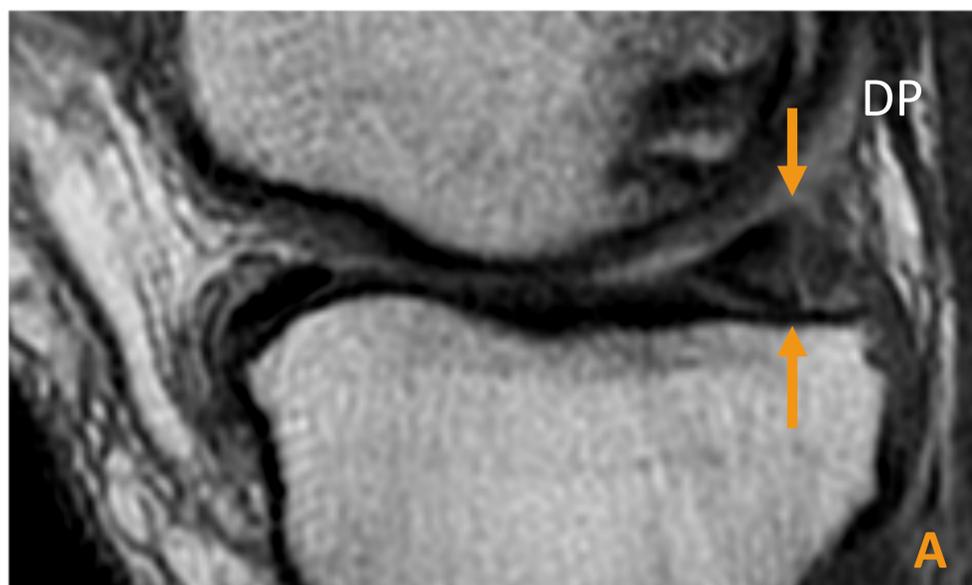
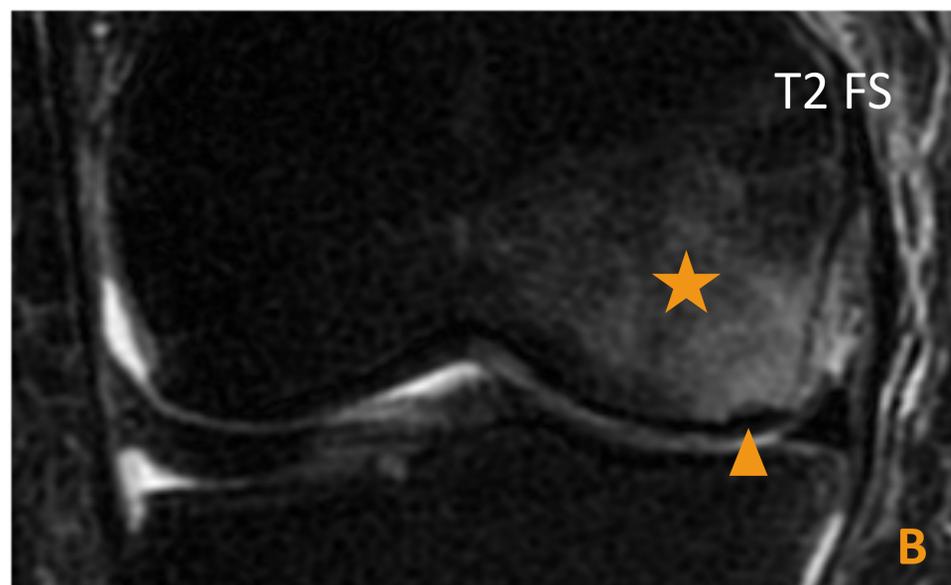
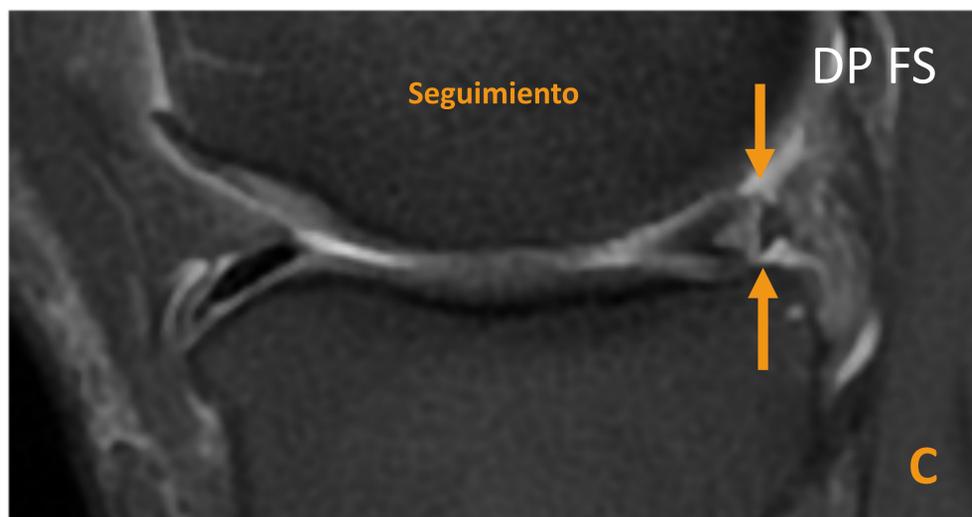
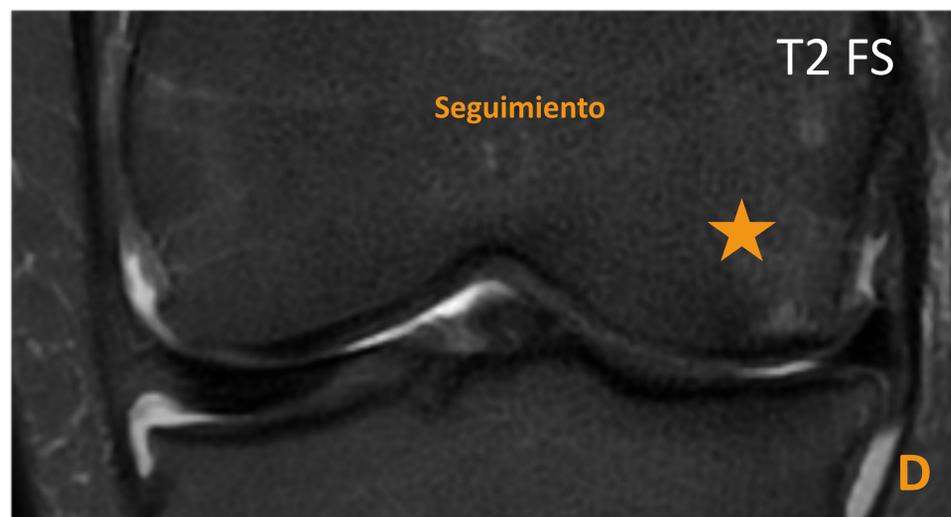
Lesión en rampa de tipo 4A en una mujer de 66 años con dolor en el compartimento medial de la rodilla. Fila superior: RM 1,5T rodilla derecha. (A) Sag DP y (B) Cor T2 FS. Hiperintensidad T2 en la "zona roja" del cuerno posterior del menisco interno (flechas) que alcanza las superficies articulares superior y anterior. Los ligamentos meniscocapsular y meniscotibial están intactos, tratándose de una lesión en rampa tipo 4 de Thunat y tipo 4A de Greif. También hay un defecto condral y cortical en el cóndilo femoral medial (punta de flecha), con hiperintensidad de señal T2 en la médula ósea adyacente (estrella), consistente con una lesión osteocondral asociada con edema de médula ósea. Fila inferior: RM 3T de seguimiento a los 3 meses. (C) Sag DP FS y (D) Cor T2 FS. La lesión en rampa persiste (flechas). Debido al mayor campo magnético, se aprecia mejor la continuidad de los ligamentos meniscocapsular y meniscotibial. El edema de la médula ósea casi se ha resuelto (estrella).

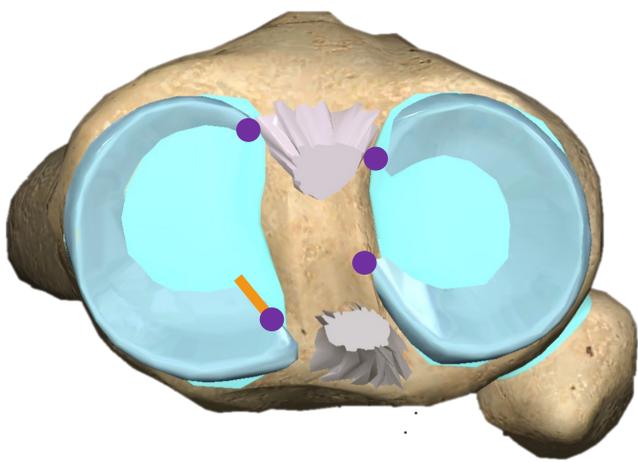
Tipo 1: rotura parcial de raíz

Clasificación de LaPrade de roturas de raíz meniscal

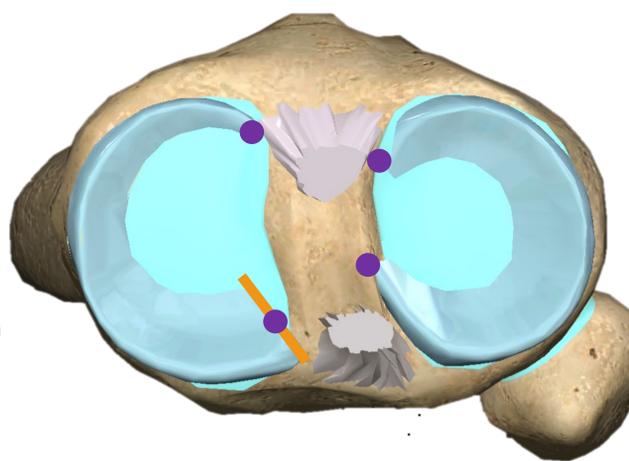
Tipo 2: rotura completa de raíz

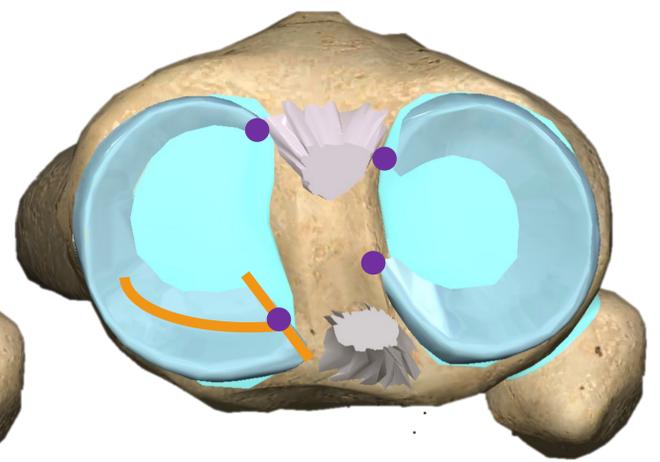
Tipo 3: rotura completa de raíz con rotura en asa de cubo

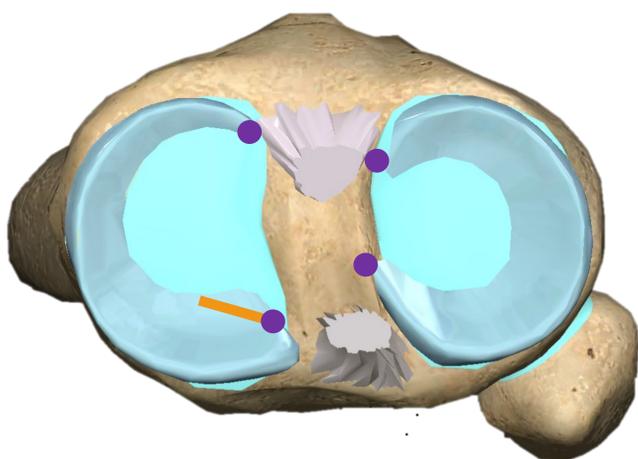
Tipo 4: rotura oblicua de raíz

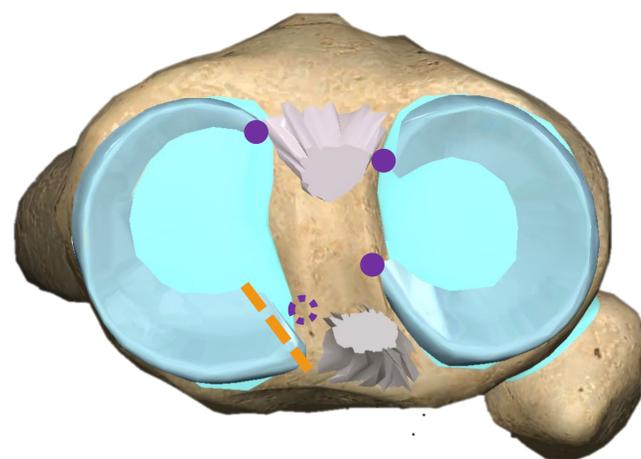
Tipo 5: fractura con avulsión completa de la raíz

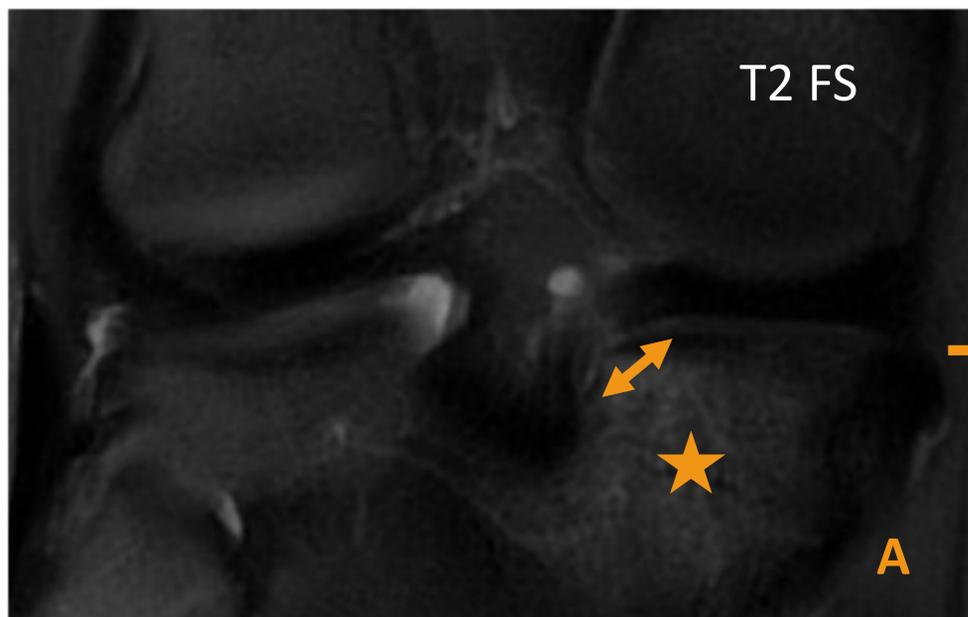
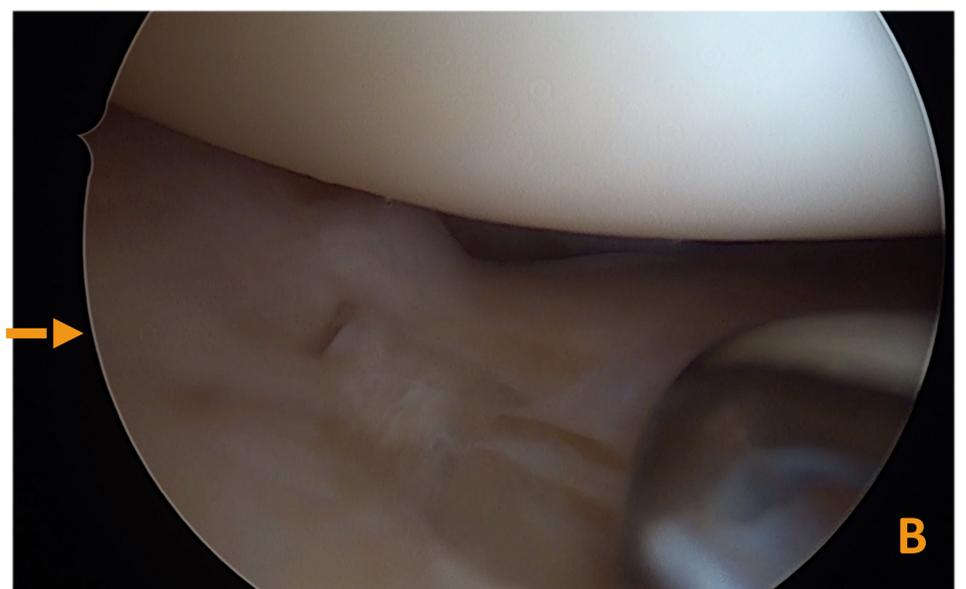
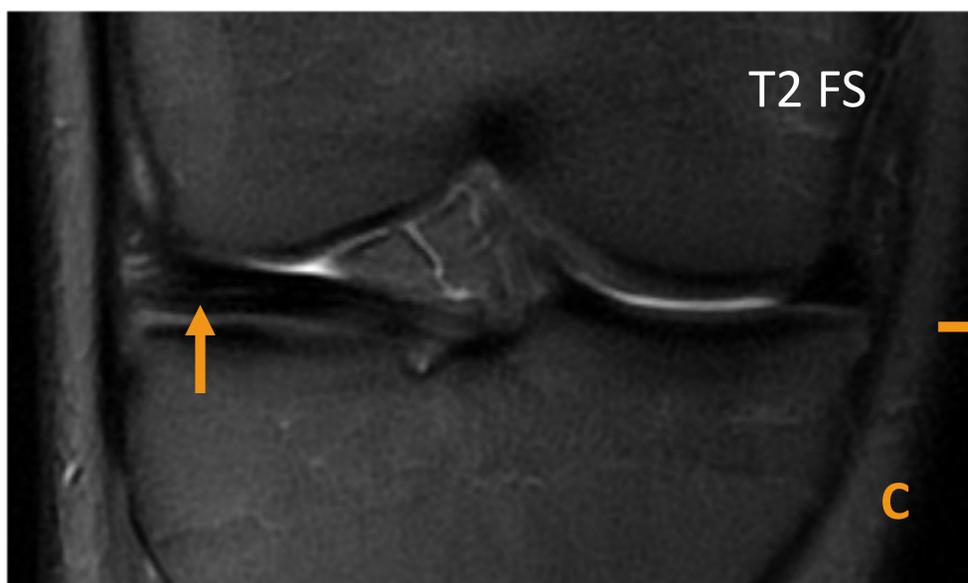
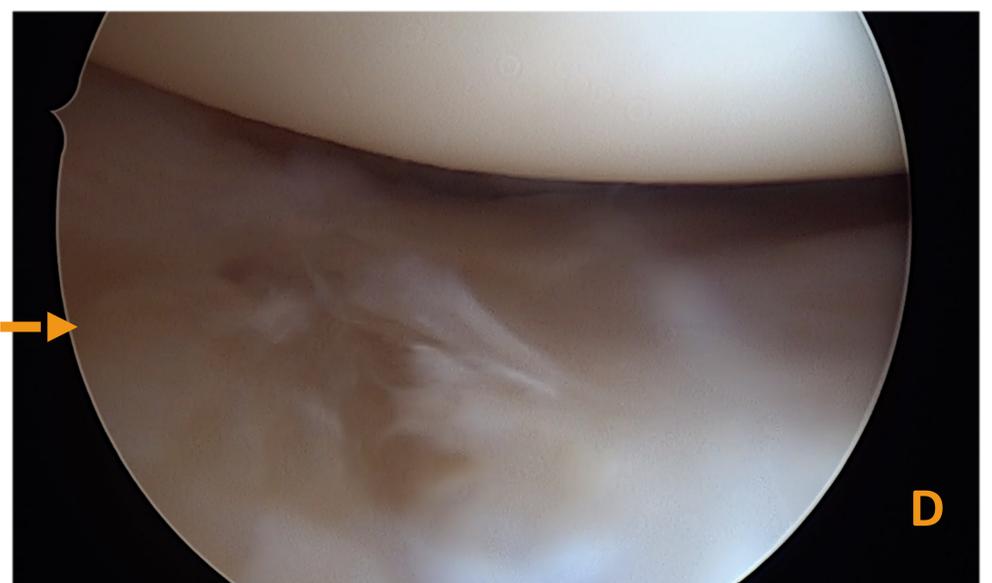
Rotura de raíz del menisco interno en un varón de 17 años con antecedente de traumatismo deportivo. RM 3T de rodilla derecha e imágenes de artroscopia. (A) Secuencia Cor T2 FS que muestra una rotura a 10 mm de la inserción tibial de la raíz posterior del menisco interno con una separación de 4 mm entre fragmentos (doble flecha). Se corresponde con una rotura tipo 2 de la clasificación de LaPrade. Existe un marcado edema de médula ósea en la meseta tibial (estrella). (B): Imagen artroscópica de la rotura de la raíz posterior del menisco. (C): Hiperintensidad lineal en el cuerpo del menisco externo compatible con rotura horizontal en esa localización (flecha). (D) Imagen artroscópica del desgarramiento horizontal en el menisco externo.

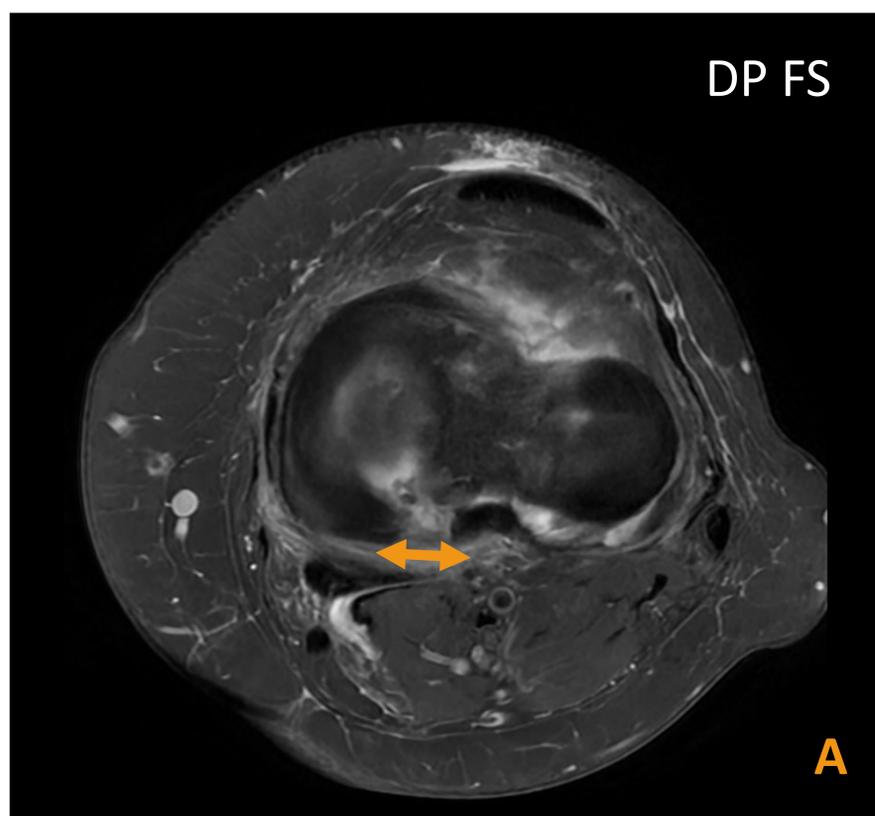
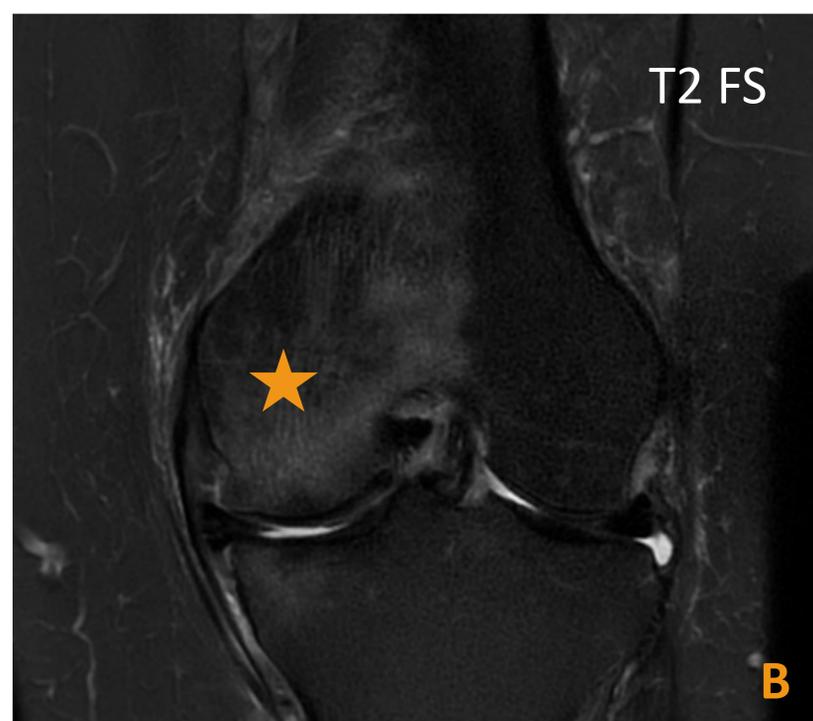
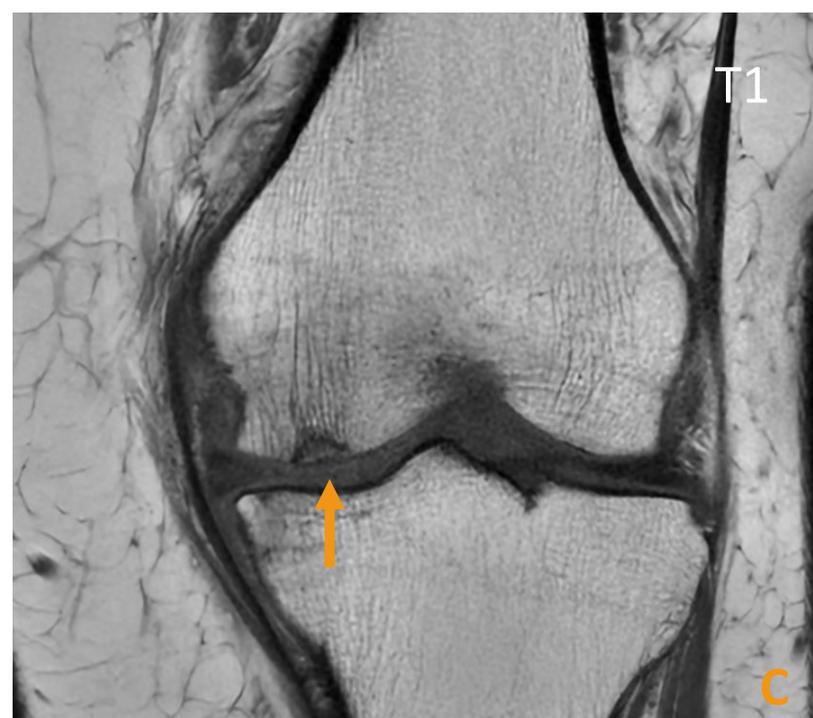
Rotura de raíz del menisco interno en mujer de 52 años con antecedente traumático. RM 3T de la rodilla izquierda. (A) DP FS plano axial, (B) T2 FS plano coronal y (C) T1 plano coronal. Se aprecia rotura completa de la raíz del menisco interno (doble flecha) tipo 2 de la clasificación de LaPrade. Se acompaña de una lesión osteocondral en el cóndilo femoral izquierdo, visible en T1 (flecha), con importante edema óseo asociado en el cóndilo femoral interno (estrella).

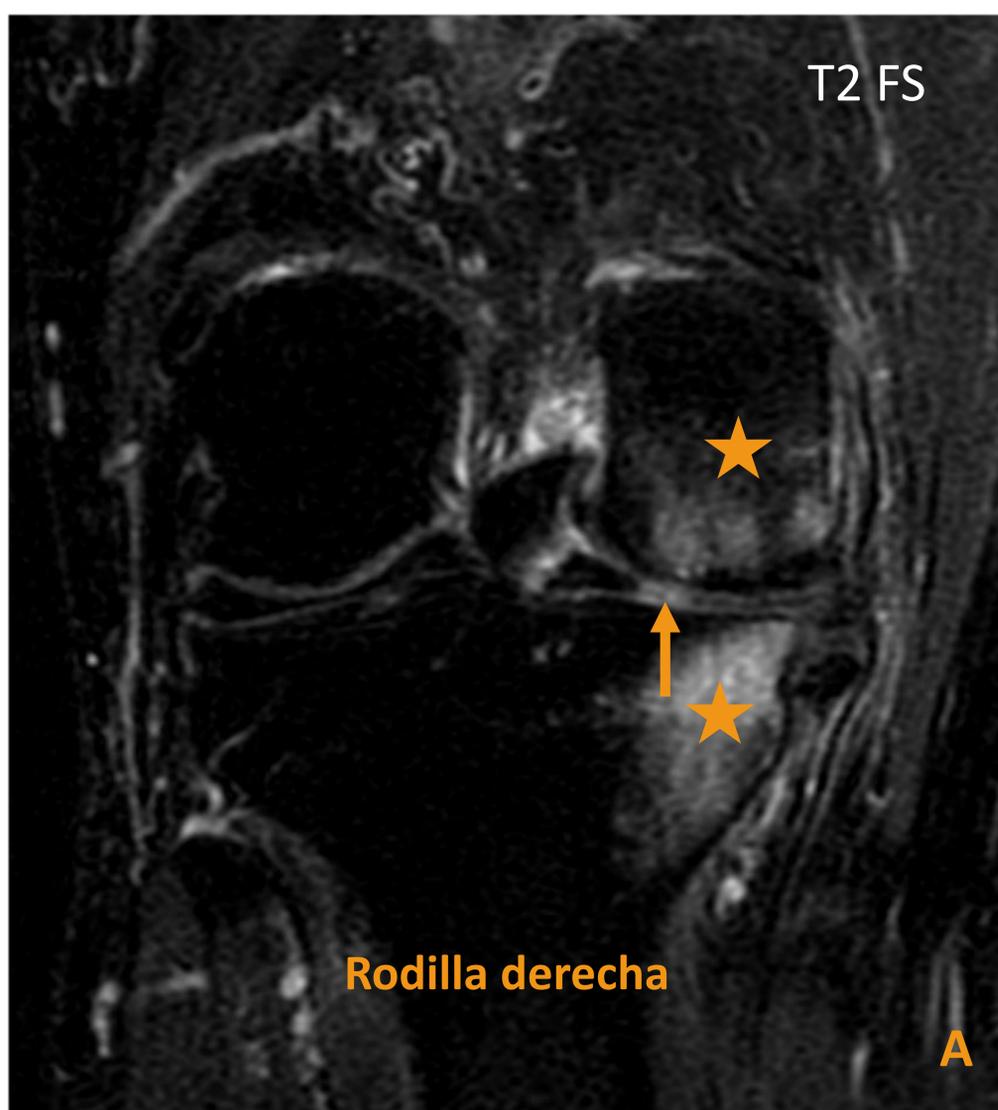
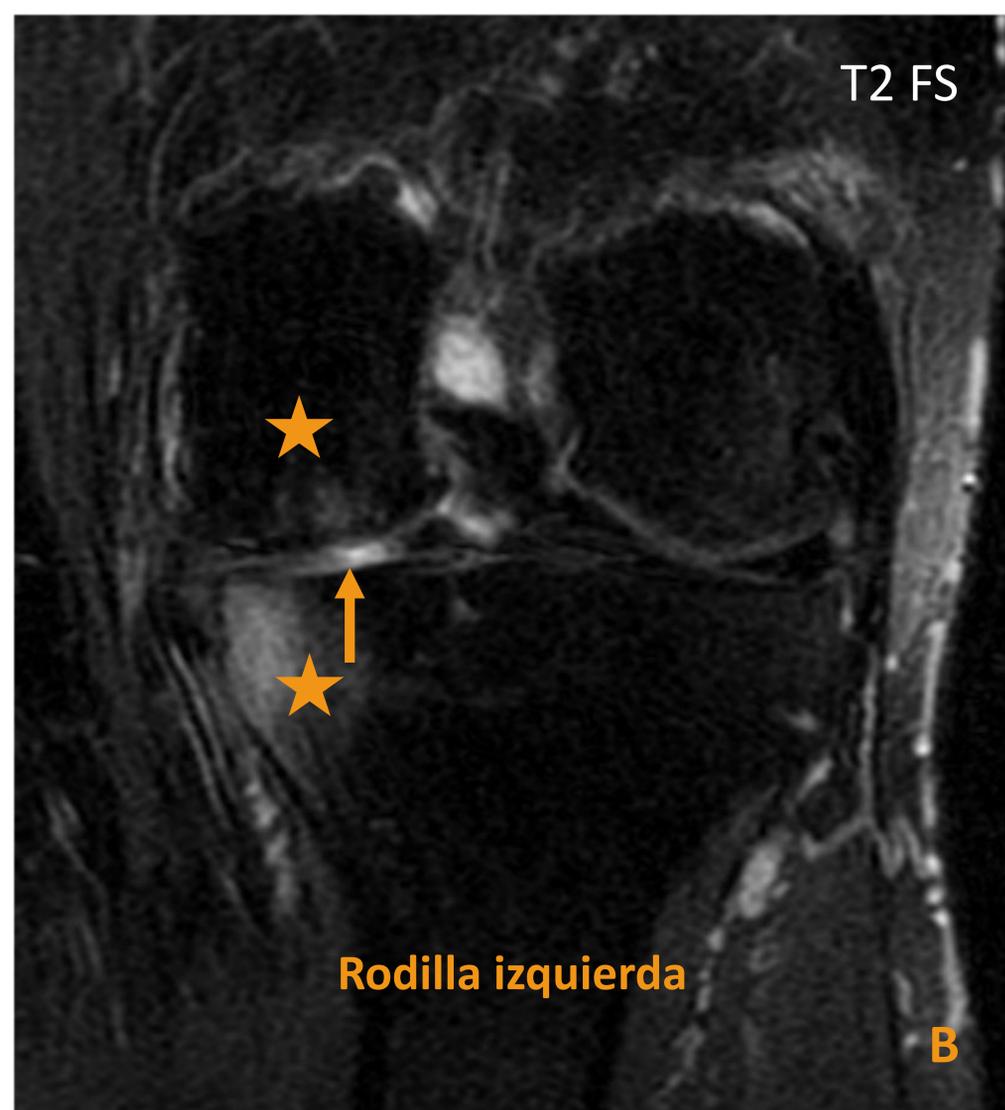
Rotura de la raíz del menisco interno de ambas rodillas en un varón de 64 años con antecedentes de dolor crónico bilateral de rodilla. (A) Cor T2 FS de la rodilla derecha y (B) Cor T2 FS de la rodilla izquierda. Hay rotura completa de la raíz en el cuerno posterior del menisco interno de ambas rodillas (flechas) Son roturas tipo LaPrade 2. Hay lesiones cartilaginosas bilaterales en los cóndilos femorales mediales y edema de médula ósea en ambas mesetas tibiales mediales y ambos cóndilos femorales mediales (estrellas)

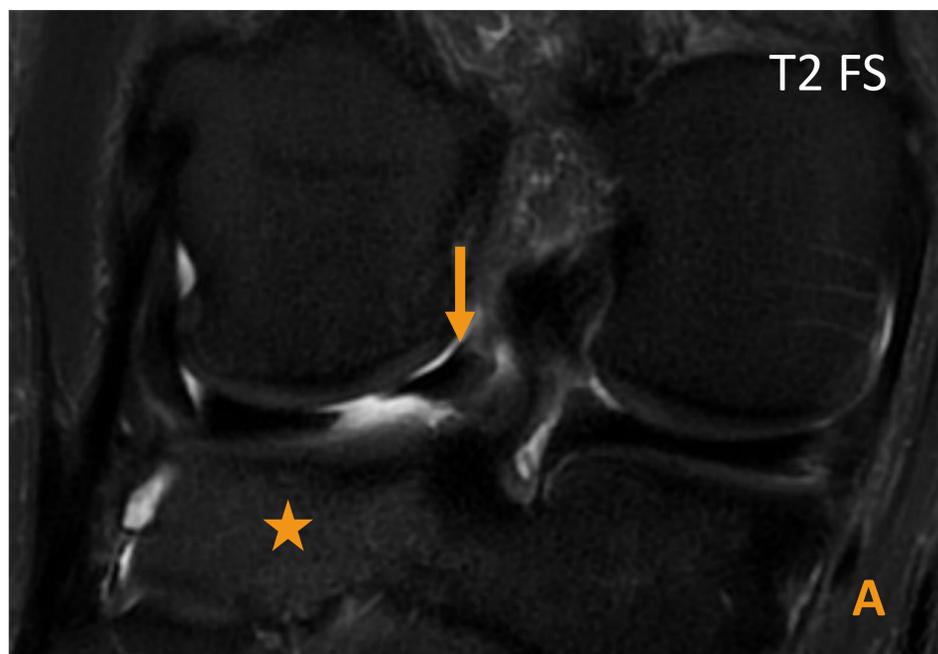
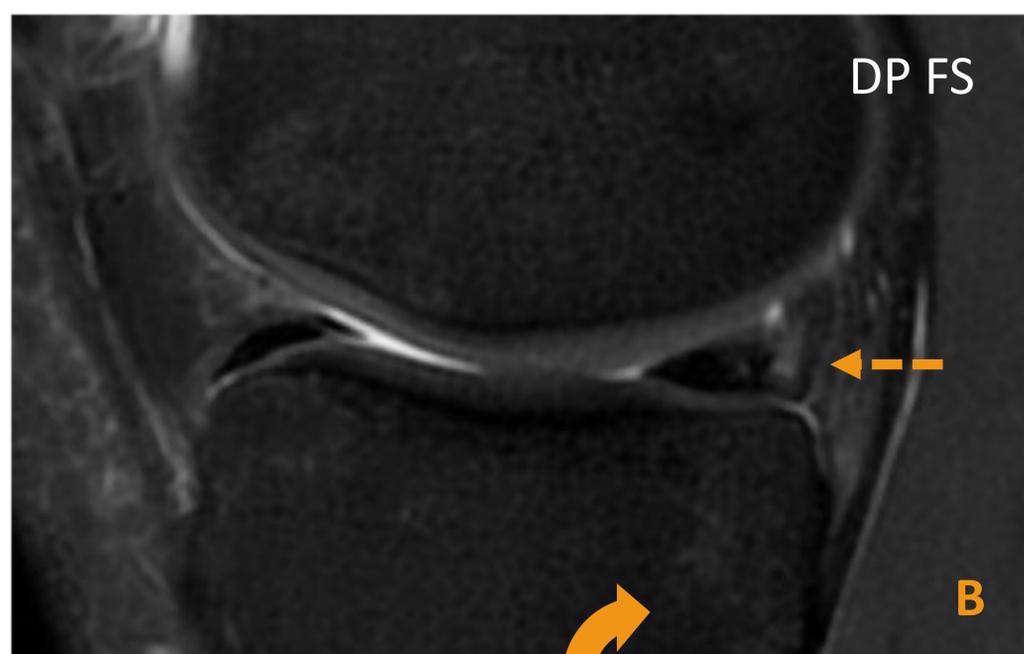
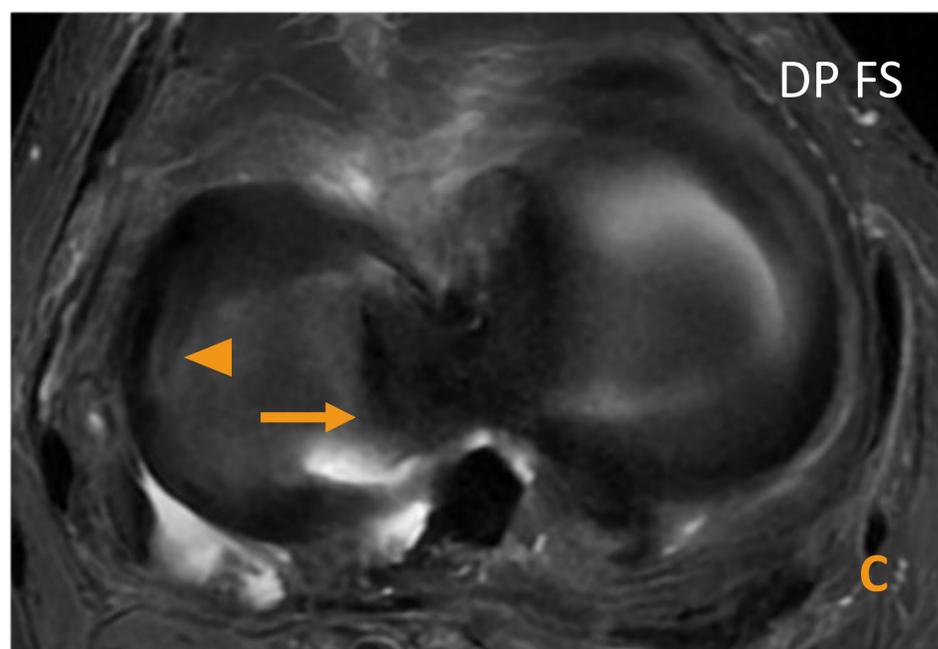
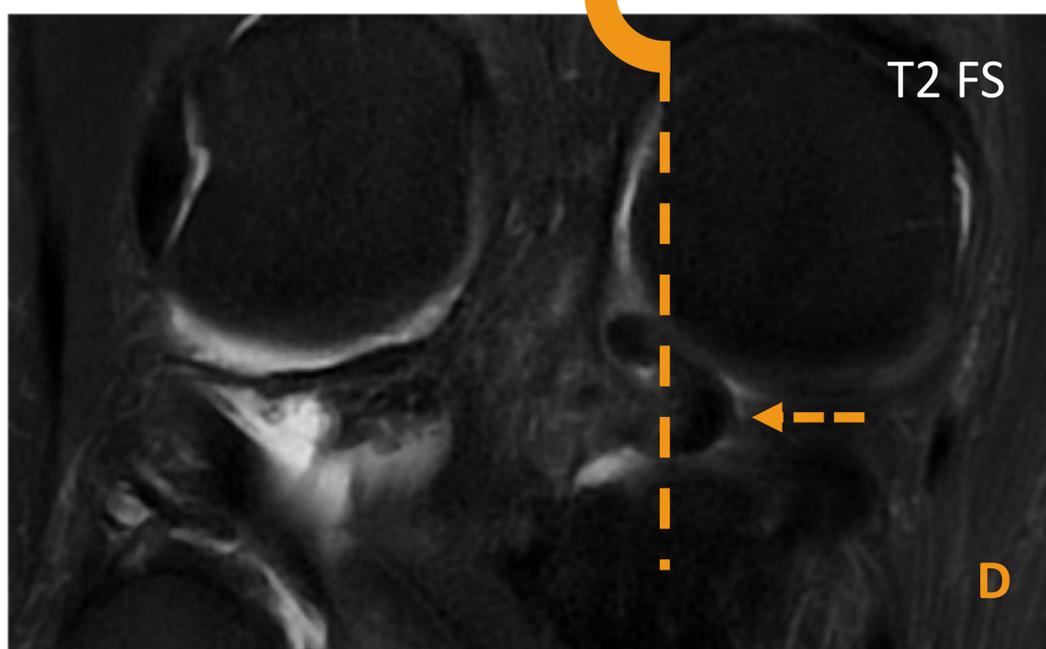
Rotura compleja de raíz meniscal con rotura de LCA en un varón joven con dolor en el compartimento interno de la rodilla. RM 3T de rodilla derecha: (A) y (D) Cor T2 FS, (B) Sag DP FS y (C) Ax DP FS. Se observa una rotura compleja de la raíz del menisco externo con un componente radial cerca de la raíz del menisco que aísla un colgajo meniscal desplazado anteriormente (flechas). Continúa por el cuerpo del menisco lateral, donde hay un componente horizontal y otro longitudinal (punta de flecha), sugestivos de inestabilidad en ese punto. En el cuerno posterior del menisco medial hay un desgarramiento horizontal que aísla un colgajo meniscal (flecha discontinua) que ha rotado y presenta desplazamiento hacia la escotadura intercondílea. Este caso no encaja completamente en ninguna de las categorías de la clasificación de LaPrade, debido a los múltiples desgarramientos en los cuerpos, cuernos posteriores y raíces posteriores de los meniscos.

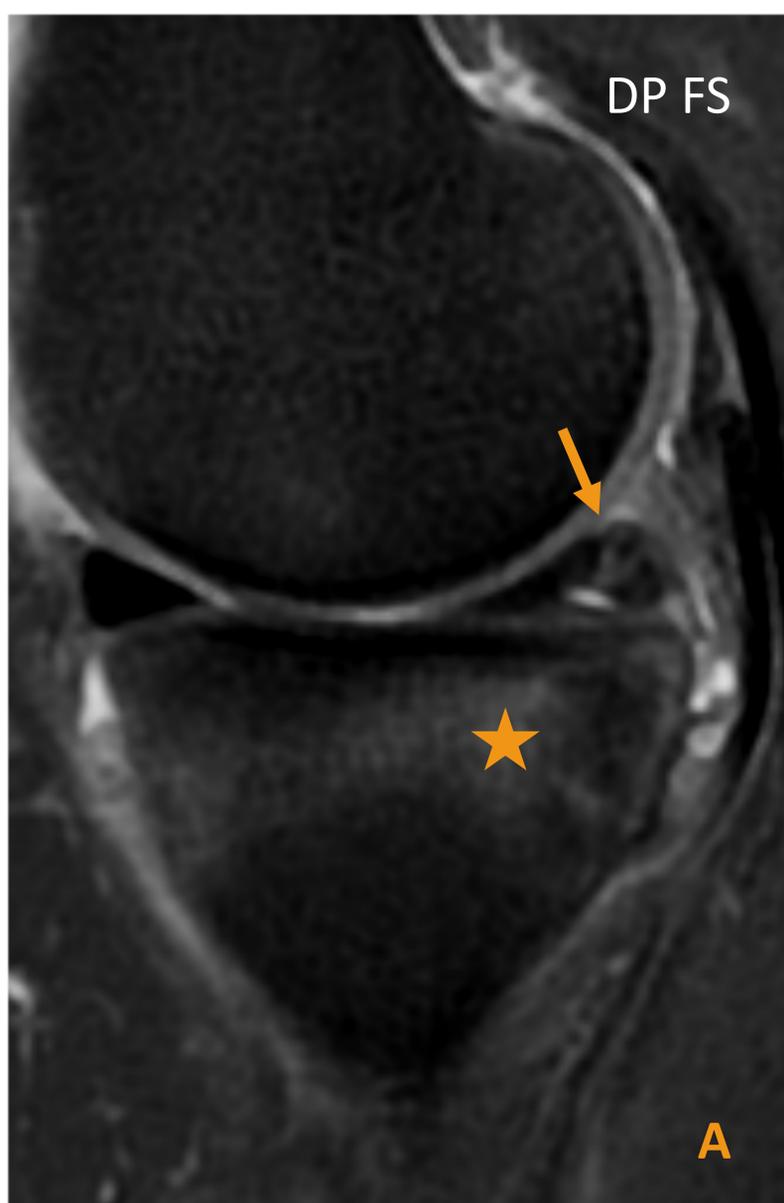
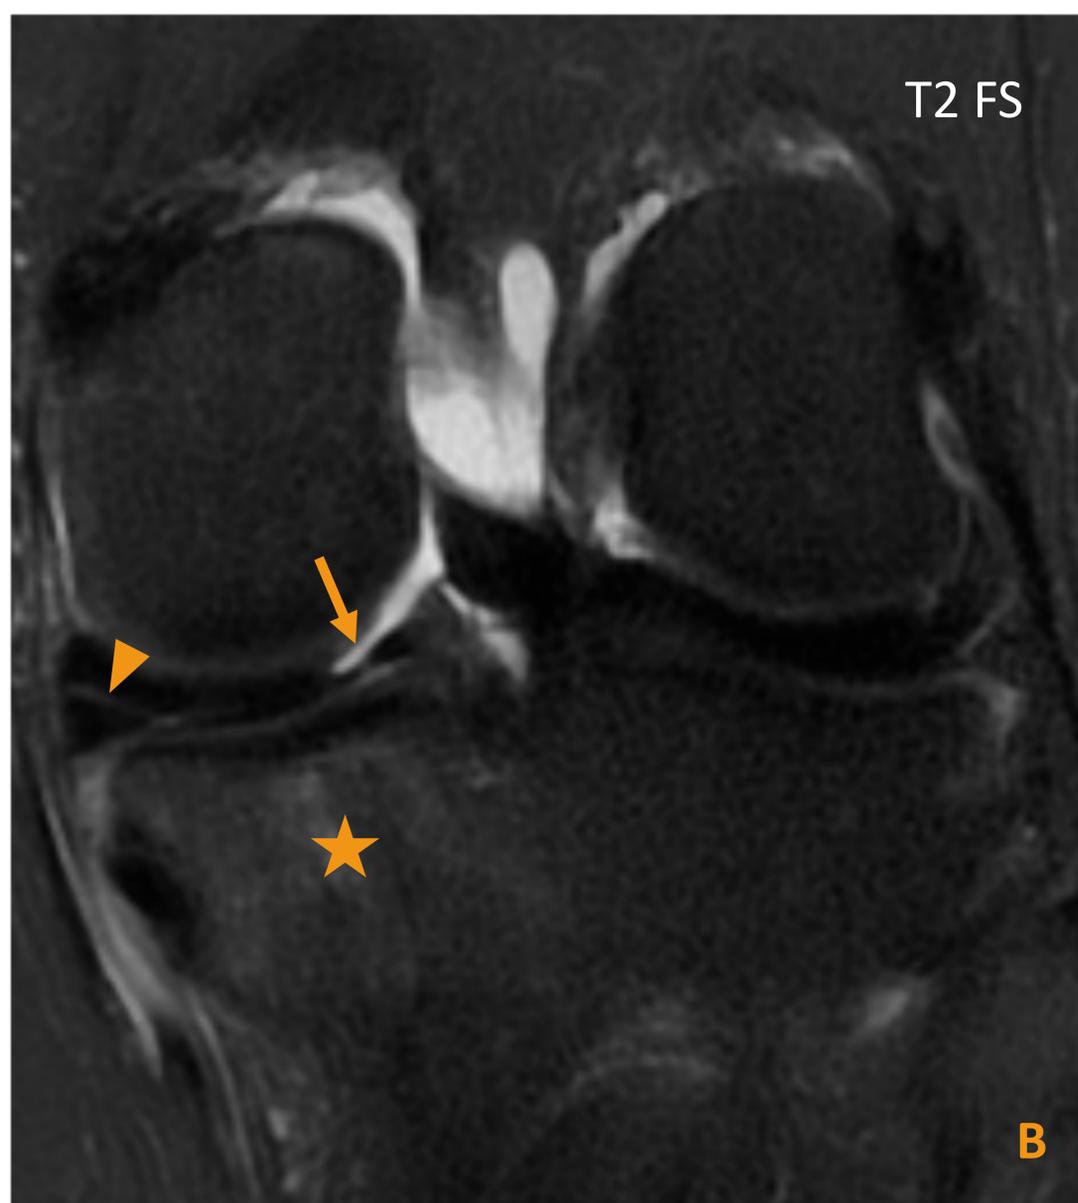
Rotura de raíz en el menisco externo. Mujer de 57 años. Dolor de rodilla. En exploración física: prueba del menisco externo positiva. RM 3T rodilla izquierda: (A) Sag DP FS y (B) Cor T2 FS mostrando hiperintensidad T2 en la raíz posterior del menisco externo, compatible con rotura parcial de la raíz del menisco (flecha), localizada a 10 mm de la inserción tibial de la raíz. Continúa como una rotura horizontal por todo el cuerpo del menisco (punta de flecha), que está desplazado lateralmente hacia el ligamento lateral (extrusión meniscal). En conjunto, se trata de una rotura tipo LaPrade 4, al tener un componente longitudinal asociado. También hay abundante edema óseo en la meseta tibial (estrella)
