37 Congreso
Nacional
CENTRO DE
CONVENCIONES
INTERNACIONALES

¿Dónde quedo el filtro de vena cava?

Objetivo docente:

- Presentar a una paciente con estenosis renal derecha como complicación secundaria a migración transmural de filtro de vena cava.

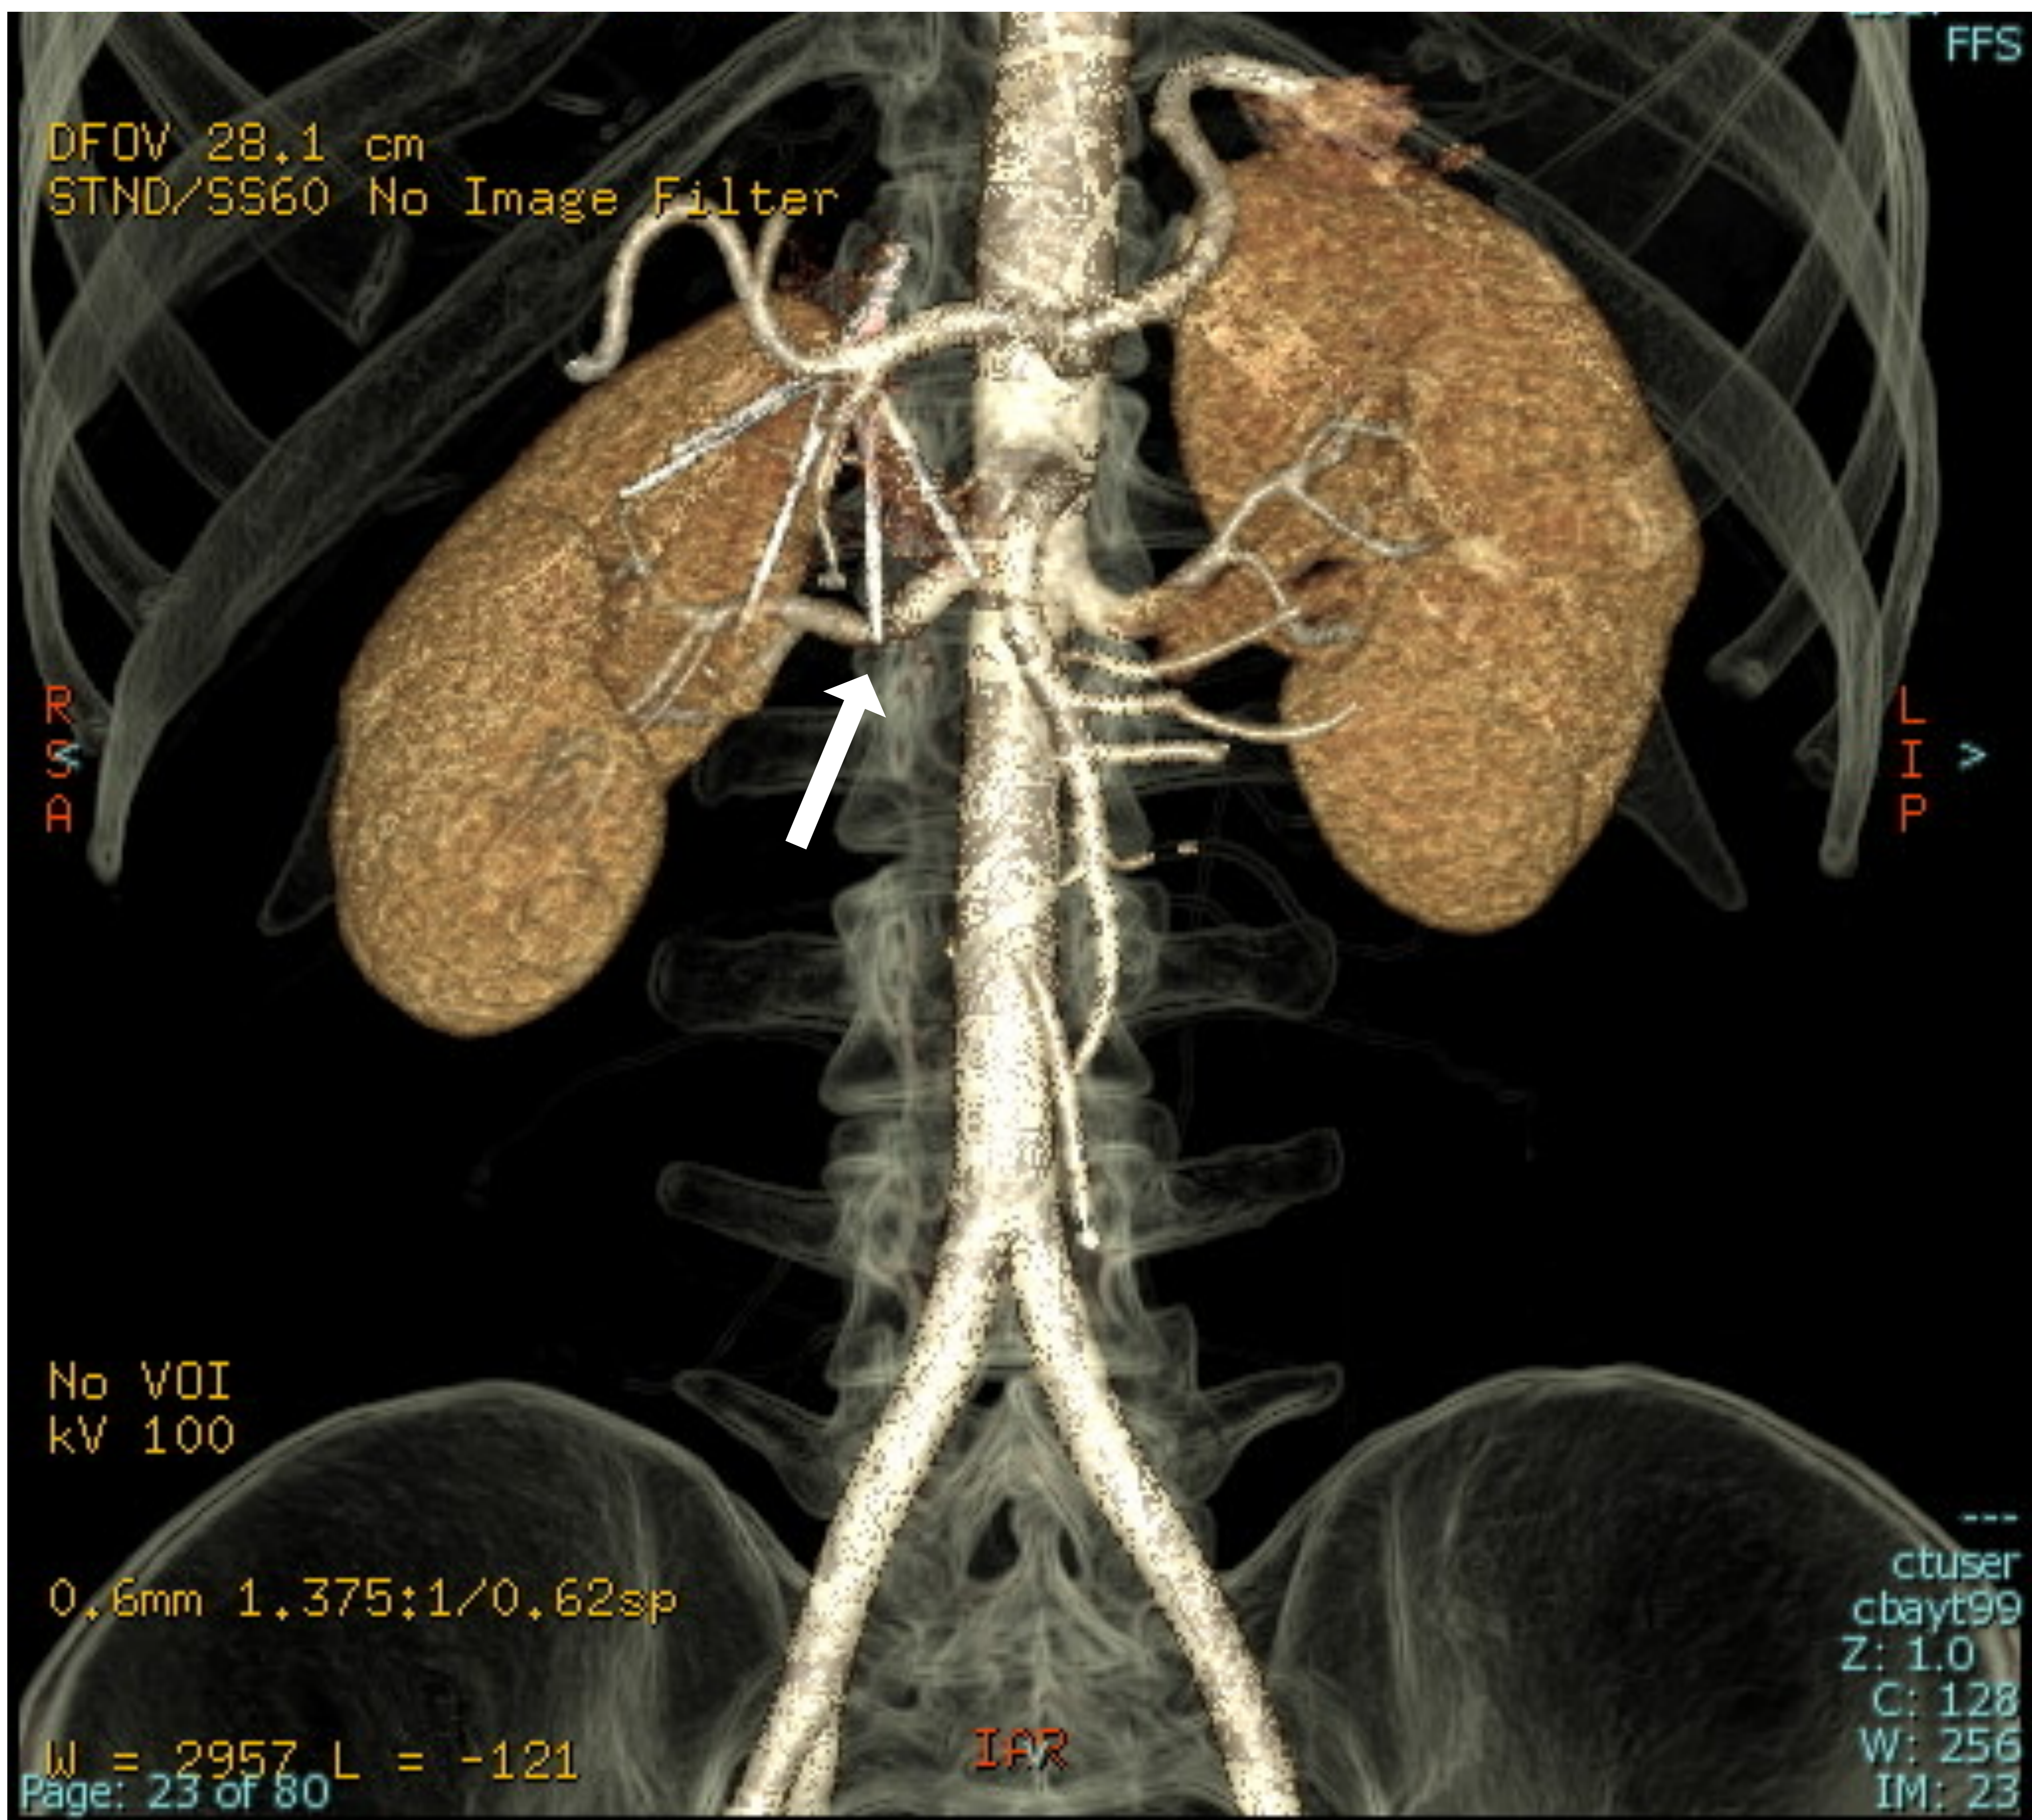
- **Reconstrucción 3D** de la angiotomografía, visualizando riñones y filtro.

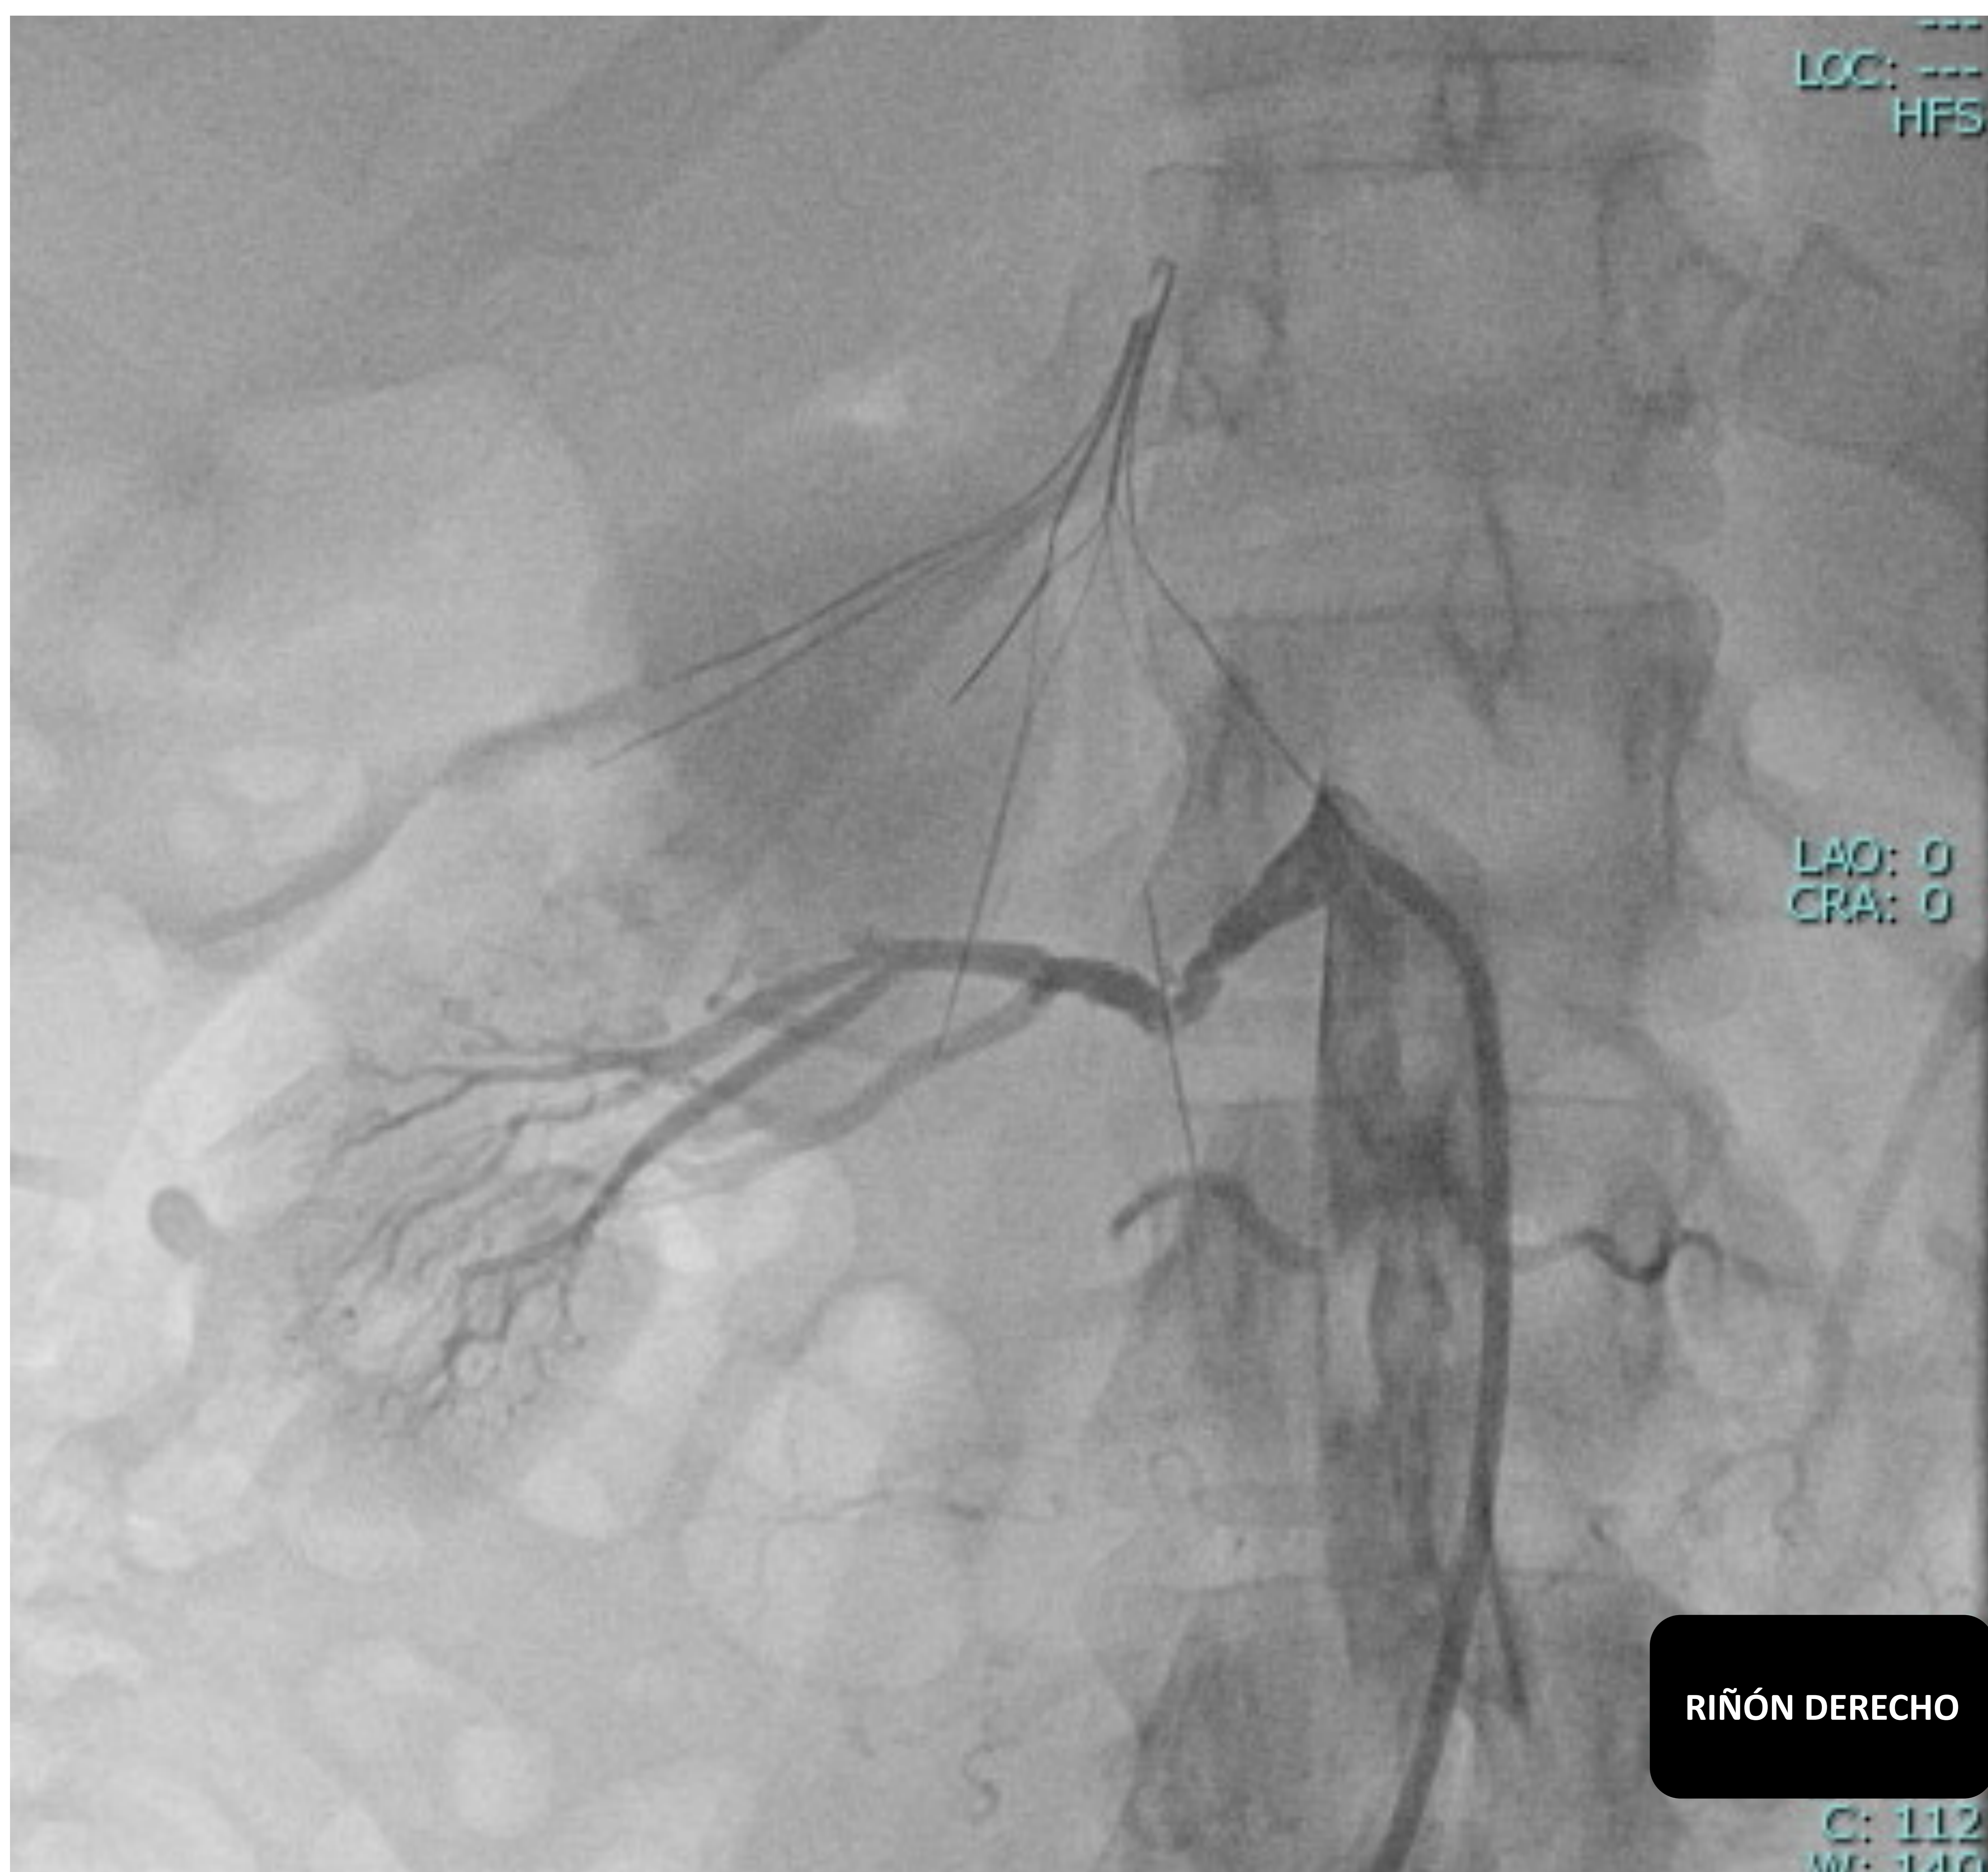
- **Angiografía renal derecha.** Fractura completa de la pata del filtro, disminución en la vascularidad y compresión del segmento medial de arteria renal.

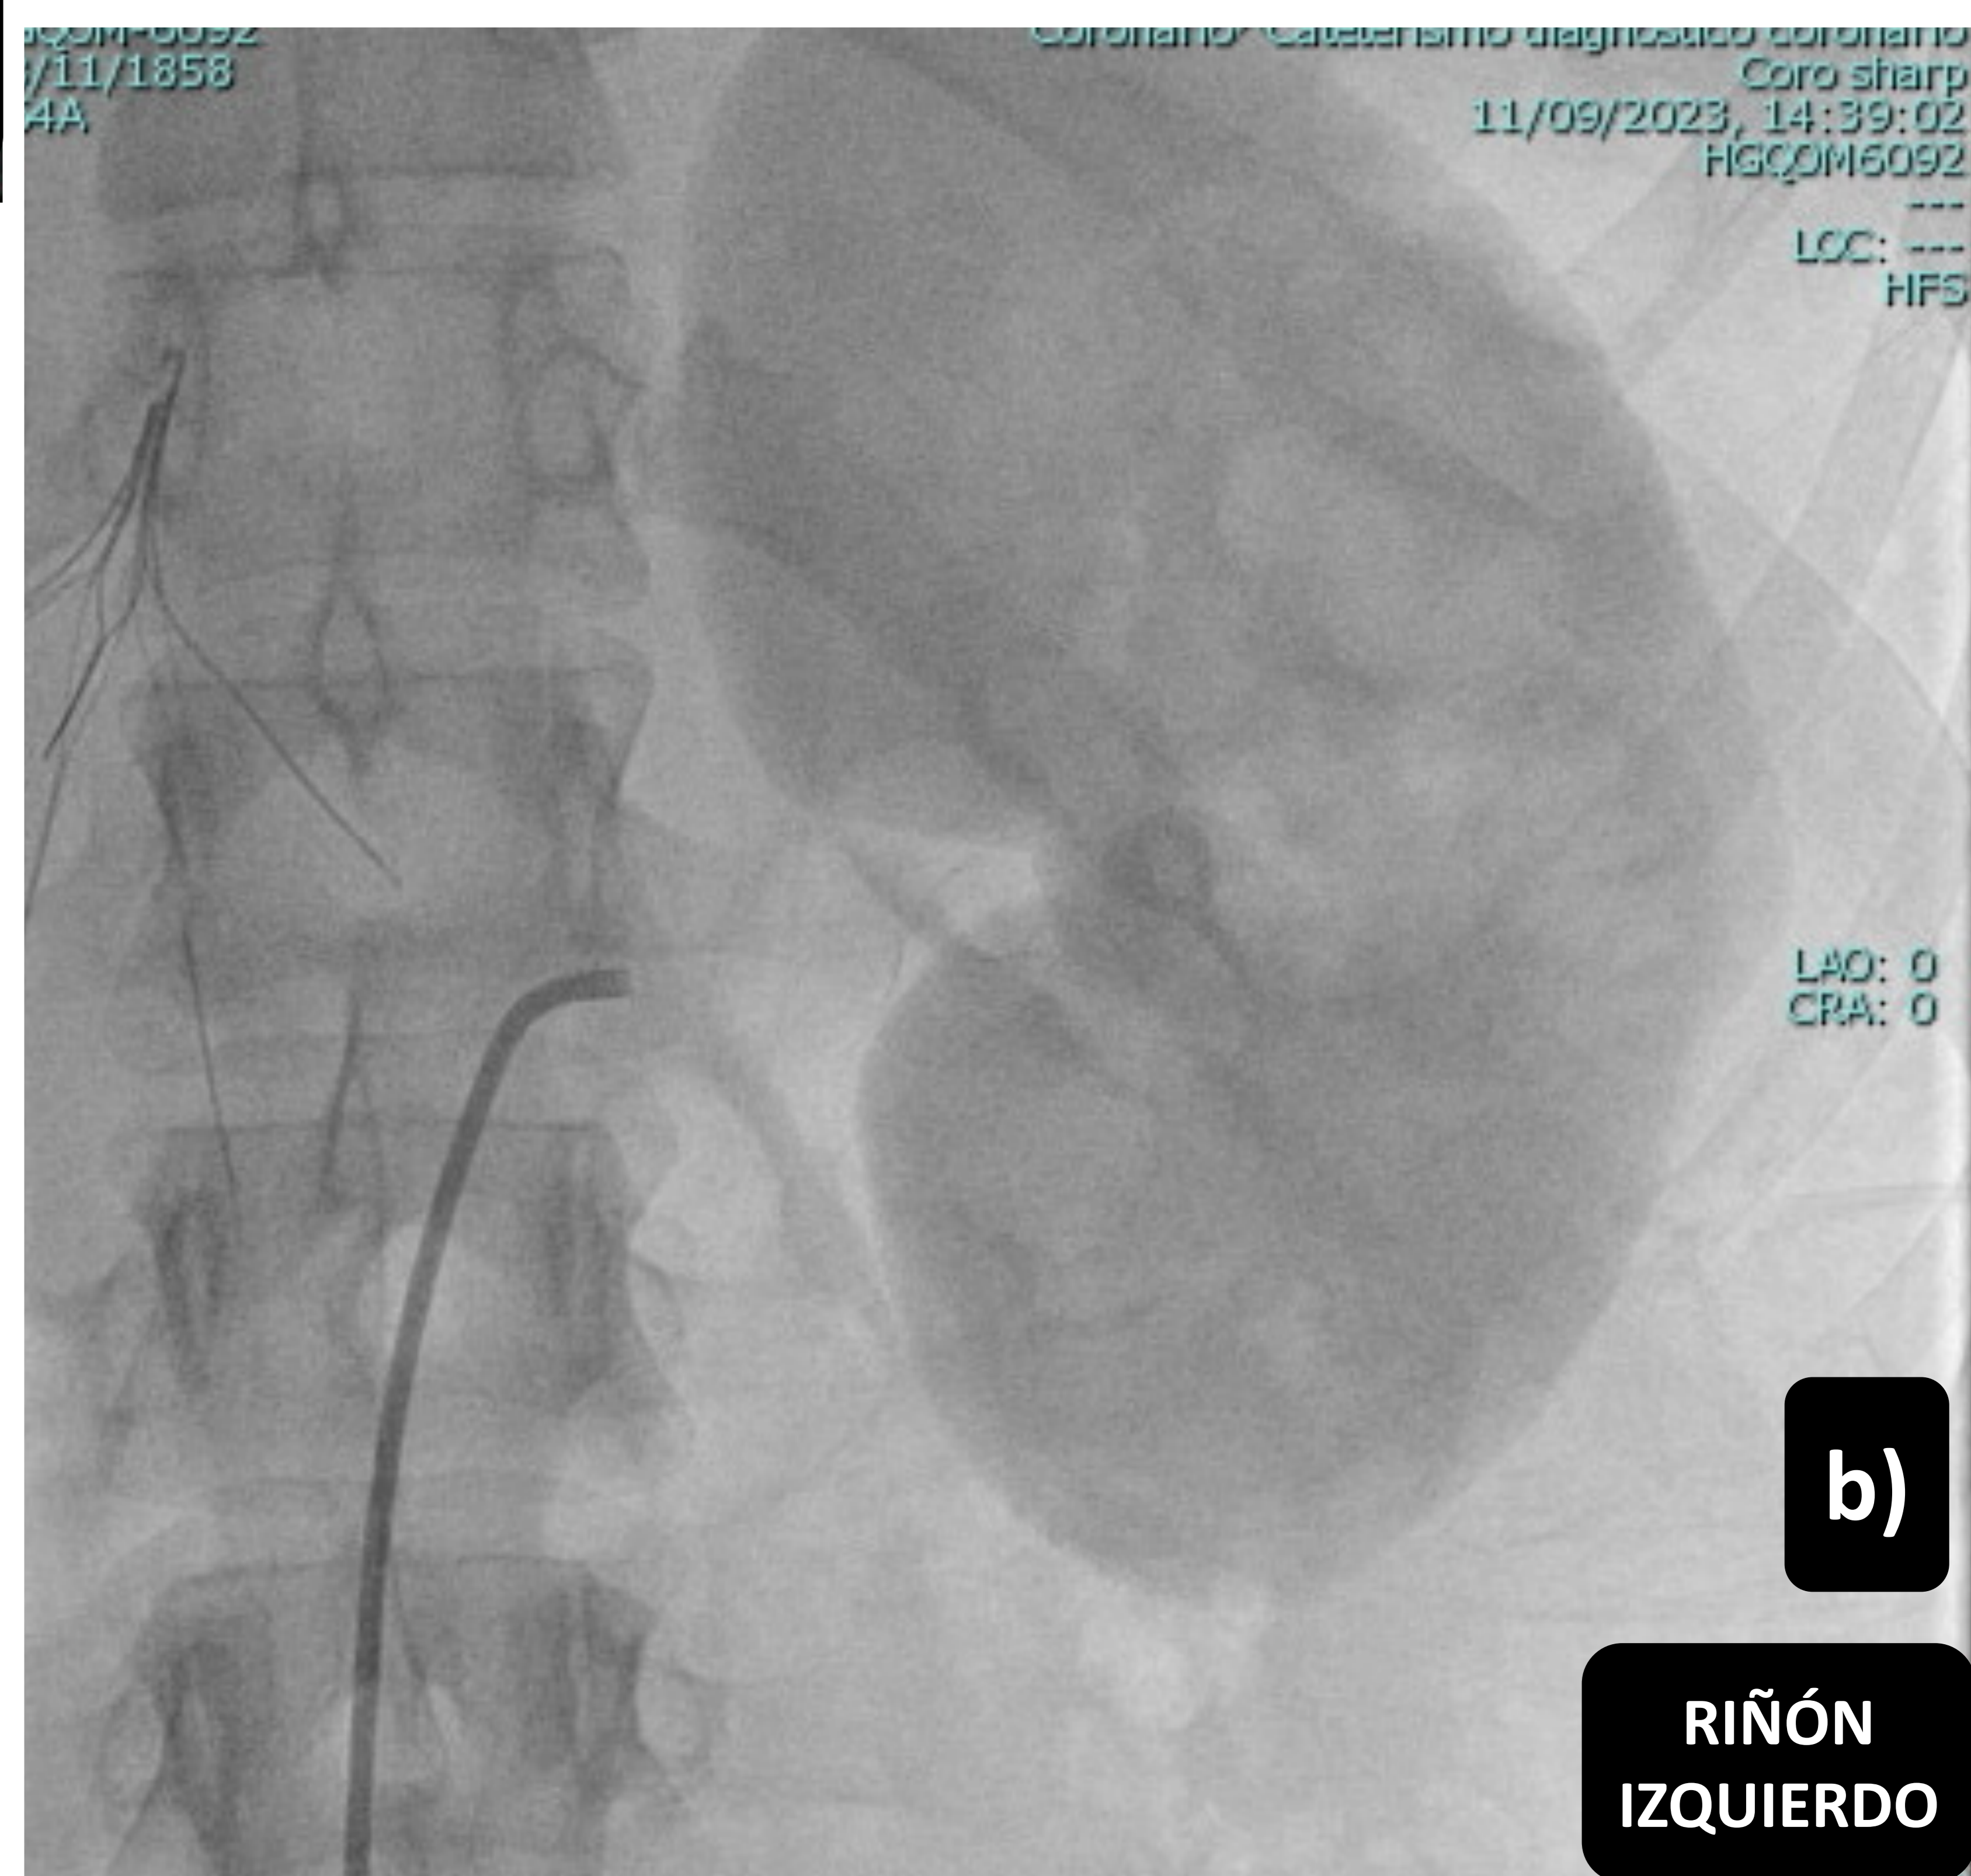
- **Angiografía renal bilateral.** Figura a y b) Fase nefrográfica con asimetría renal.

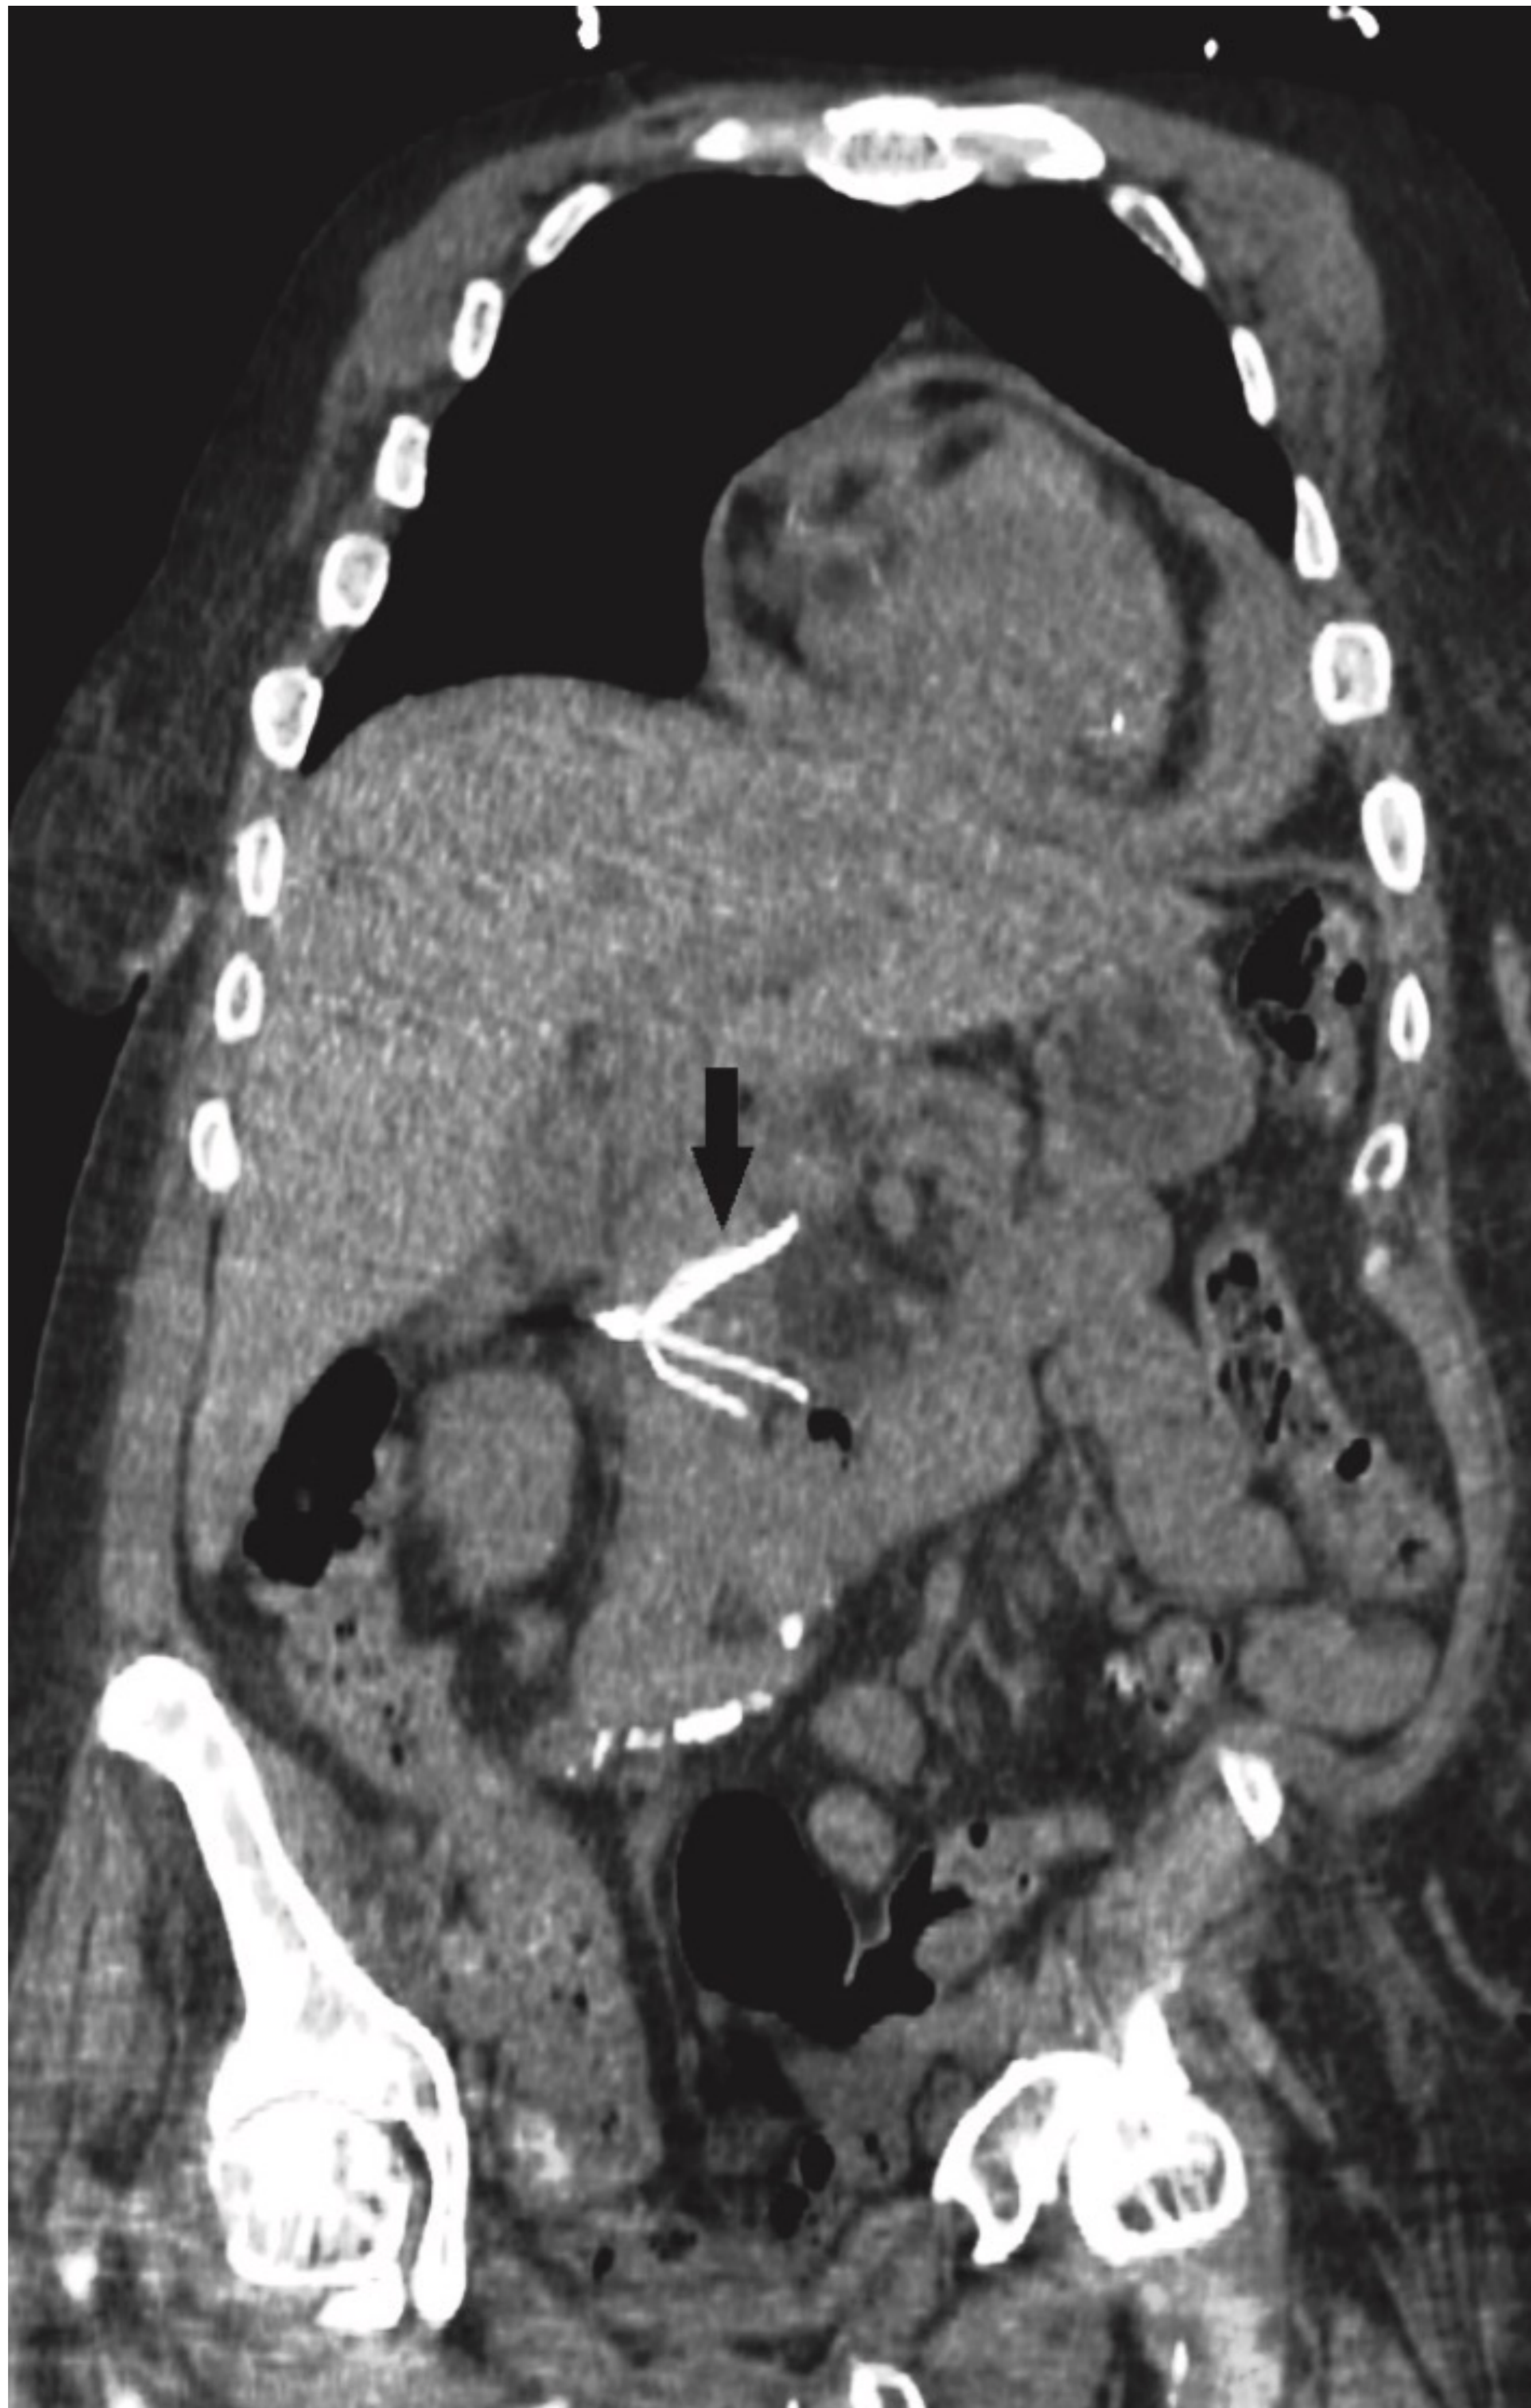
MALPOSICIÓN

- **Tomografía simple de abdomen.** Observandose malposición del filtro de vena cava, con extensión extracaval.

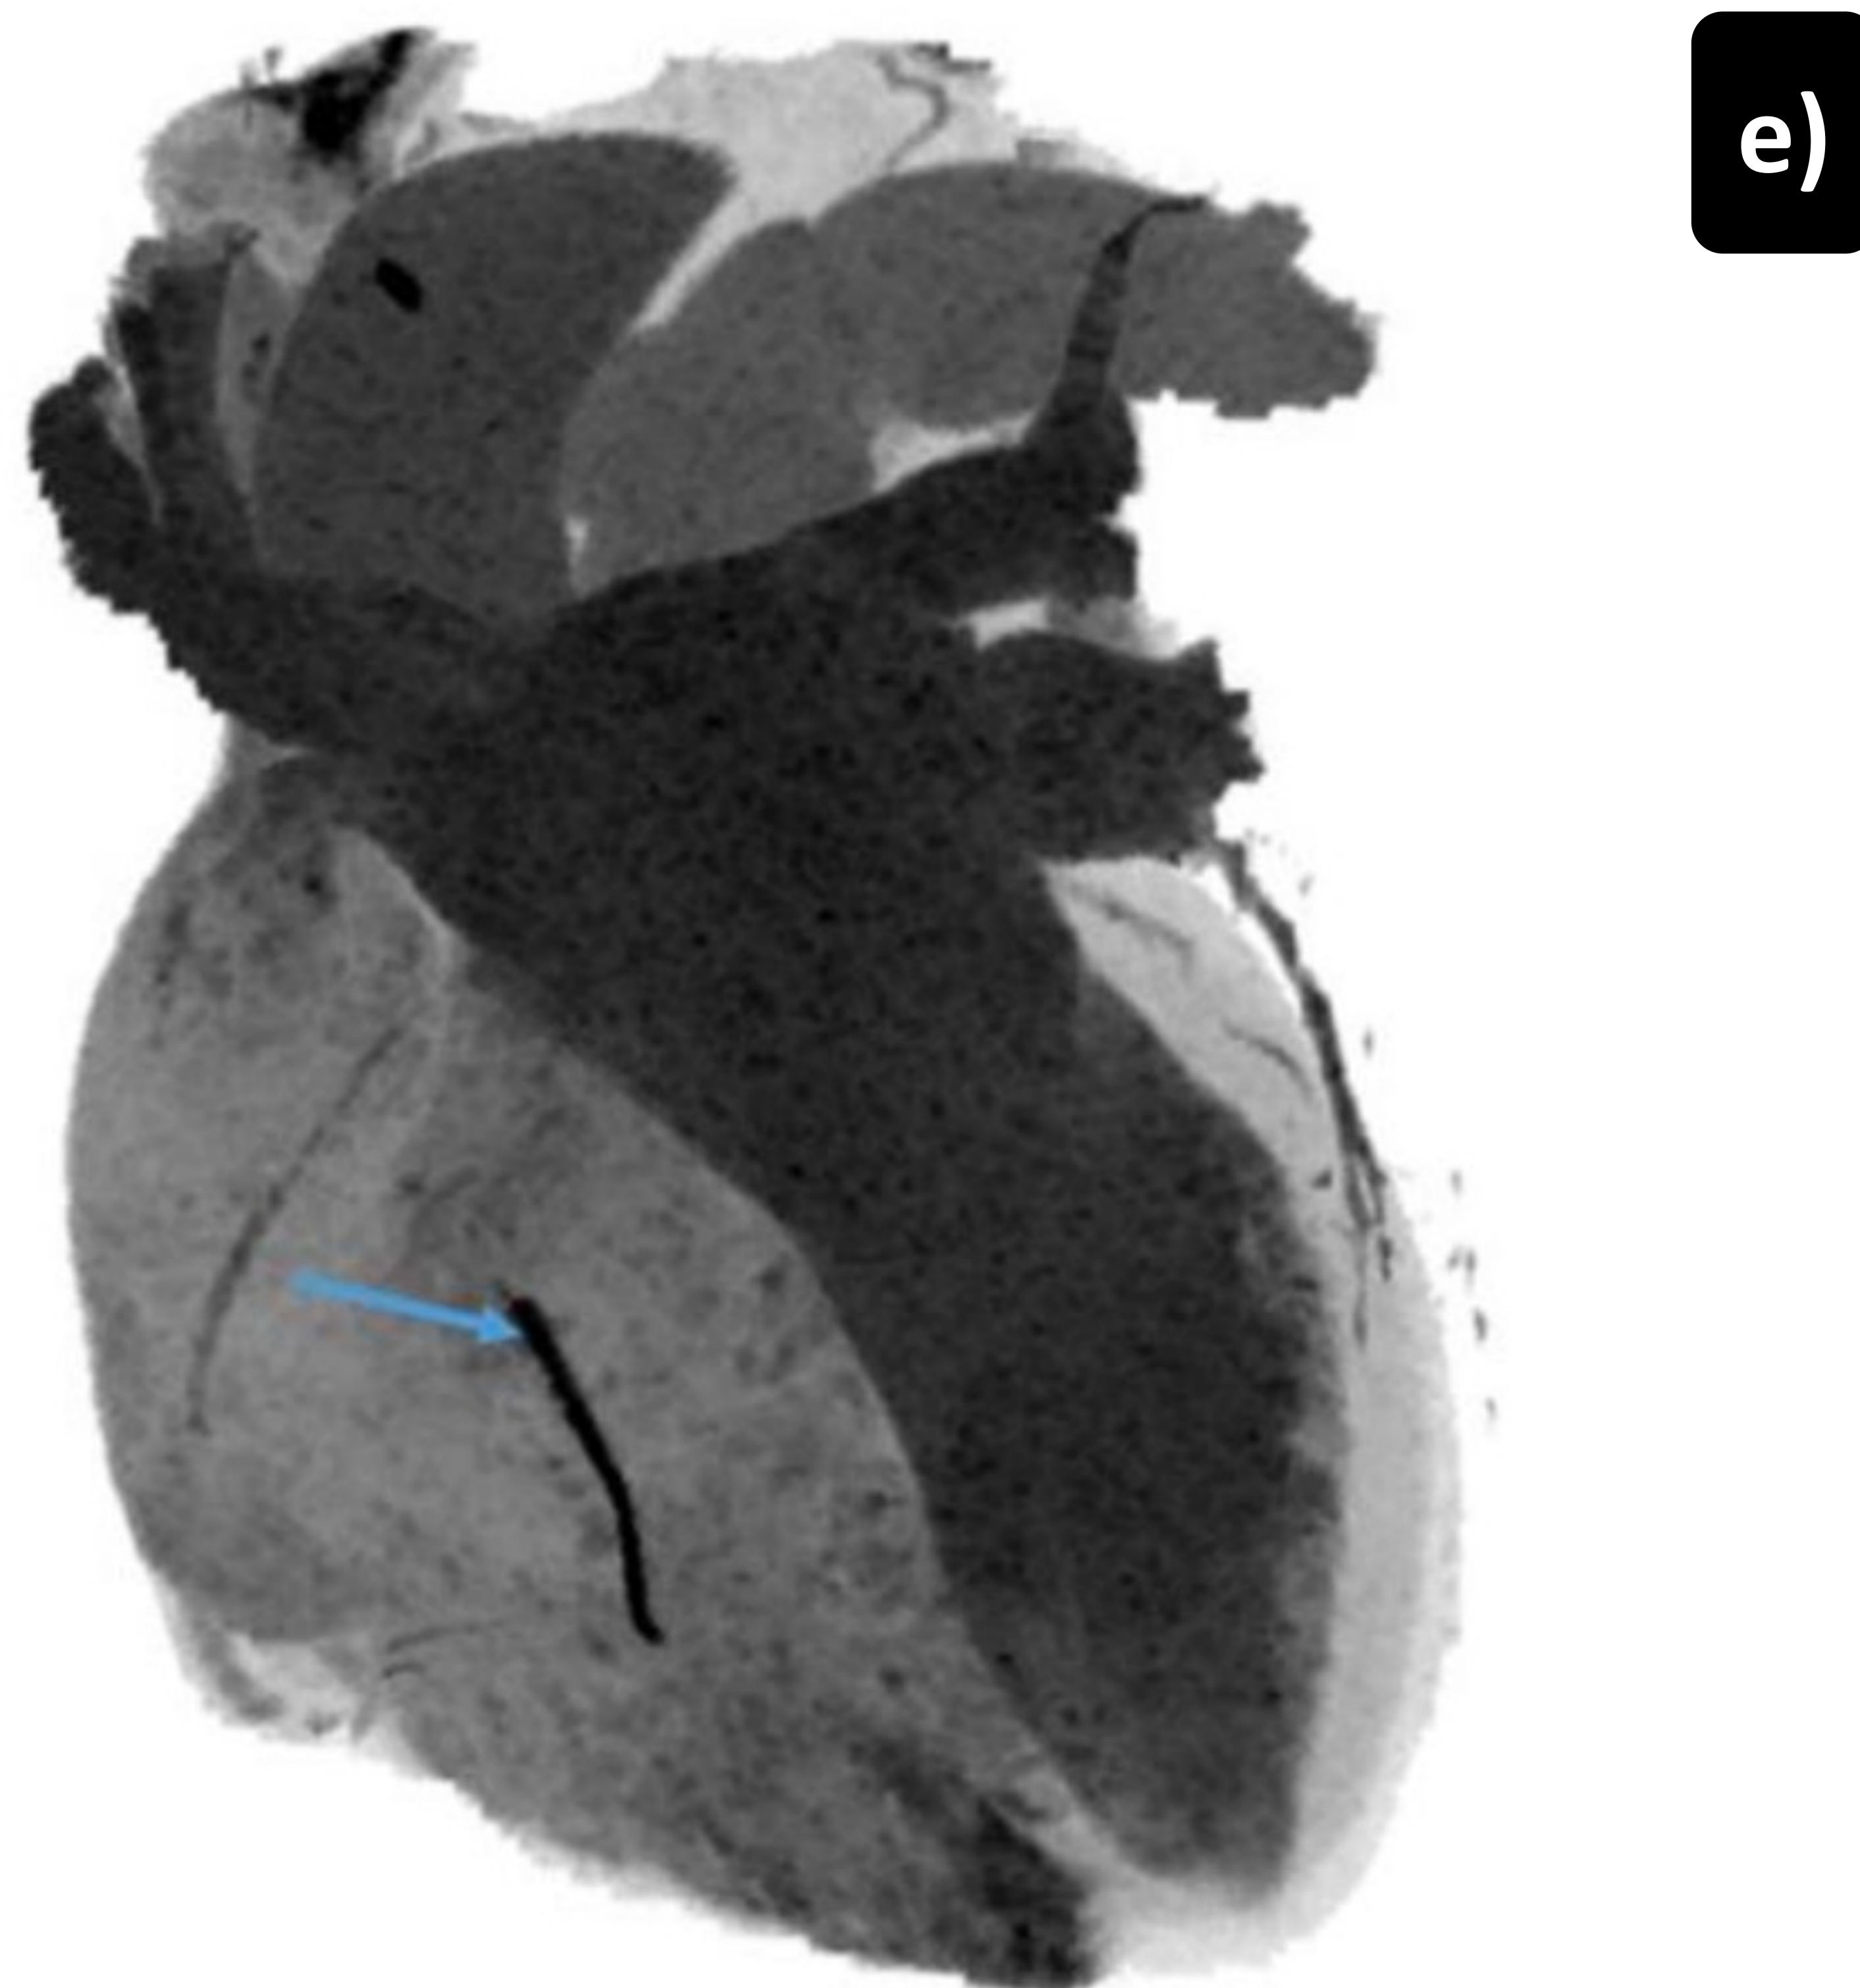
MIGRACIÓN

- **Figura1.** a) Tomografía de abdomen demostrando filtro de vena cava; b) pata embolizada a ventriculo derecho; c) pata migrada a segmento anteromedial en lóbulo medio derecho; d) reconstrucción 3D y e) reconstrucción 3D invertida.

Migración de filtros → se define como un movimiento superior o inferior de 2 cm o más desde la ubicación inicial. ²

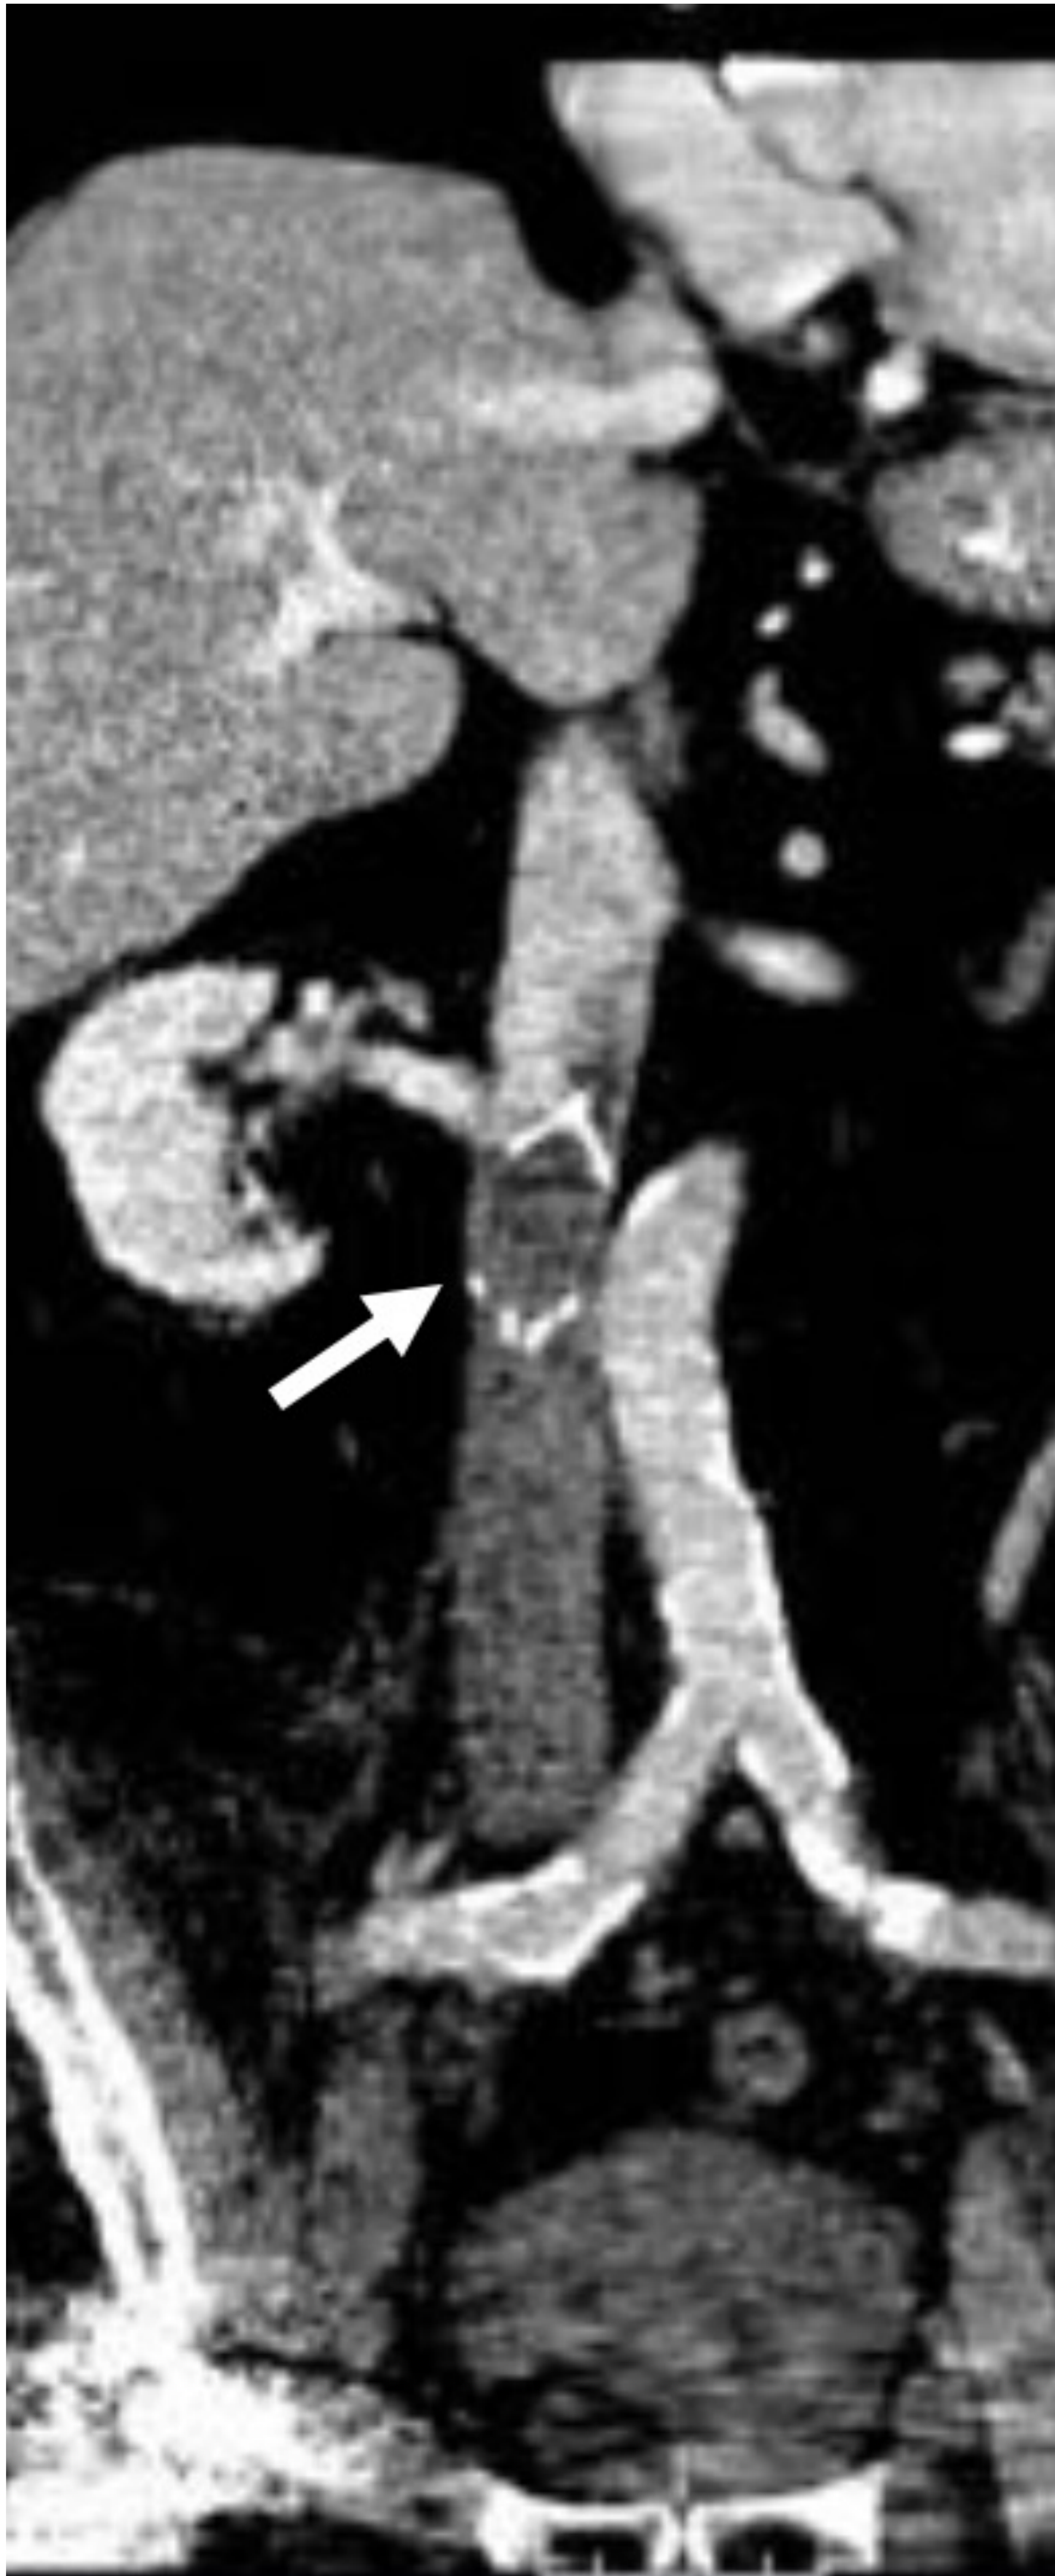
TROMBOSIS

- **Reconstrucción coronal**, en la que vemos un ejemplo de trombosis de vena cava inferior, asociada a la colocación de un filtro .
