37 Congreso
Nacional
CENTRO DE
CONVENCIONES
INTERNACIONALES

¿Dónde quedo el filtro de vena cava?

Objetivo docente:

- Presentar a una paciente con estenosis renal derecha como complicación secundaria a migración transmural de filtro de vena cava.

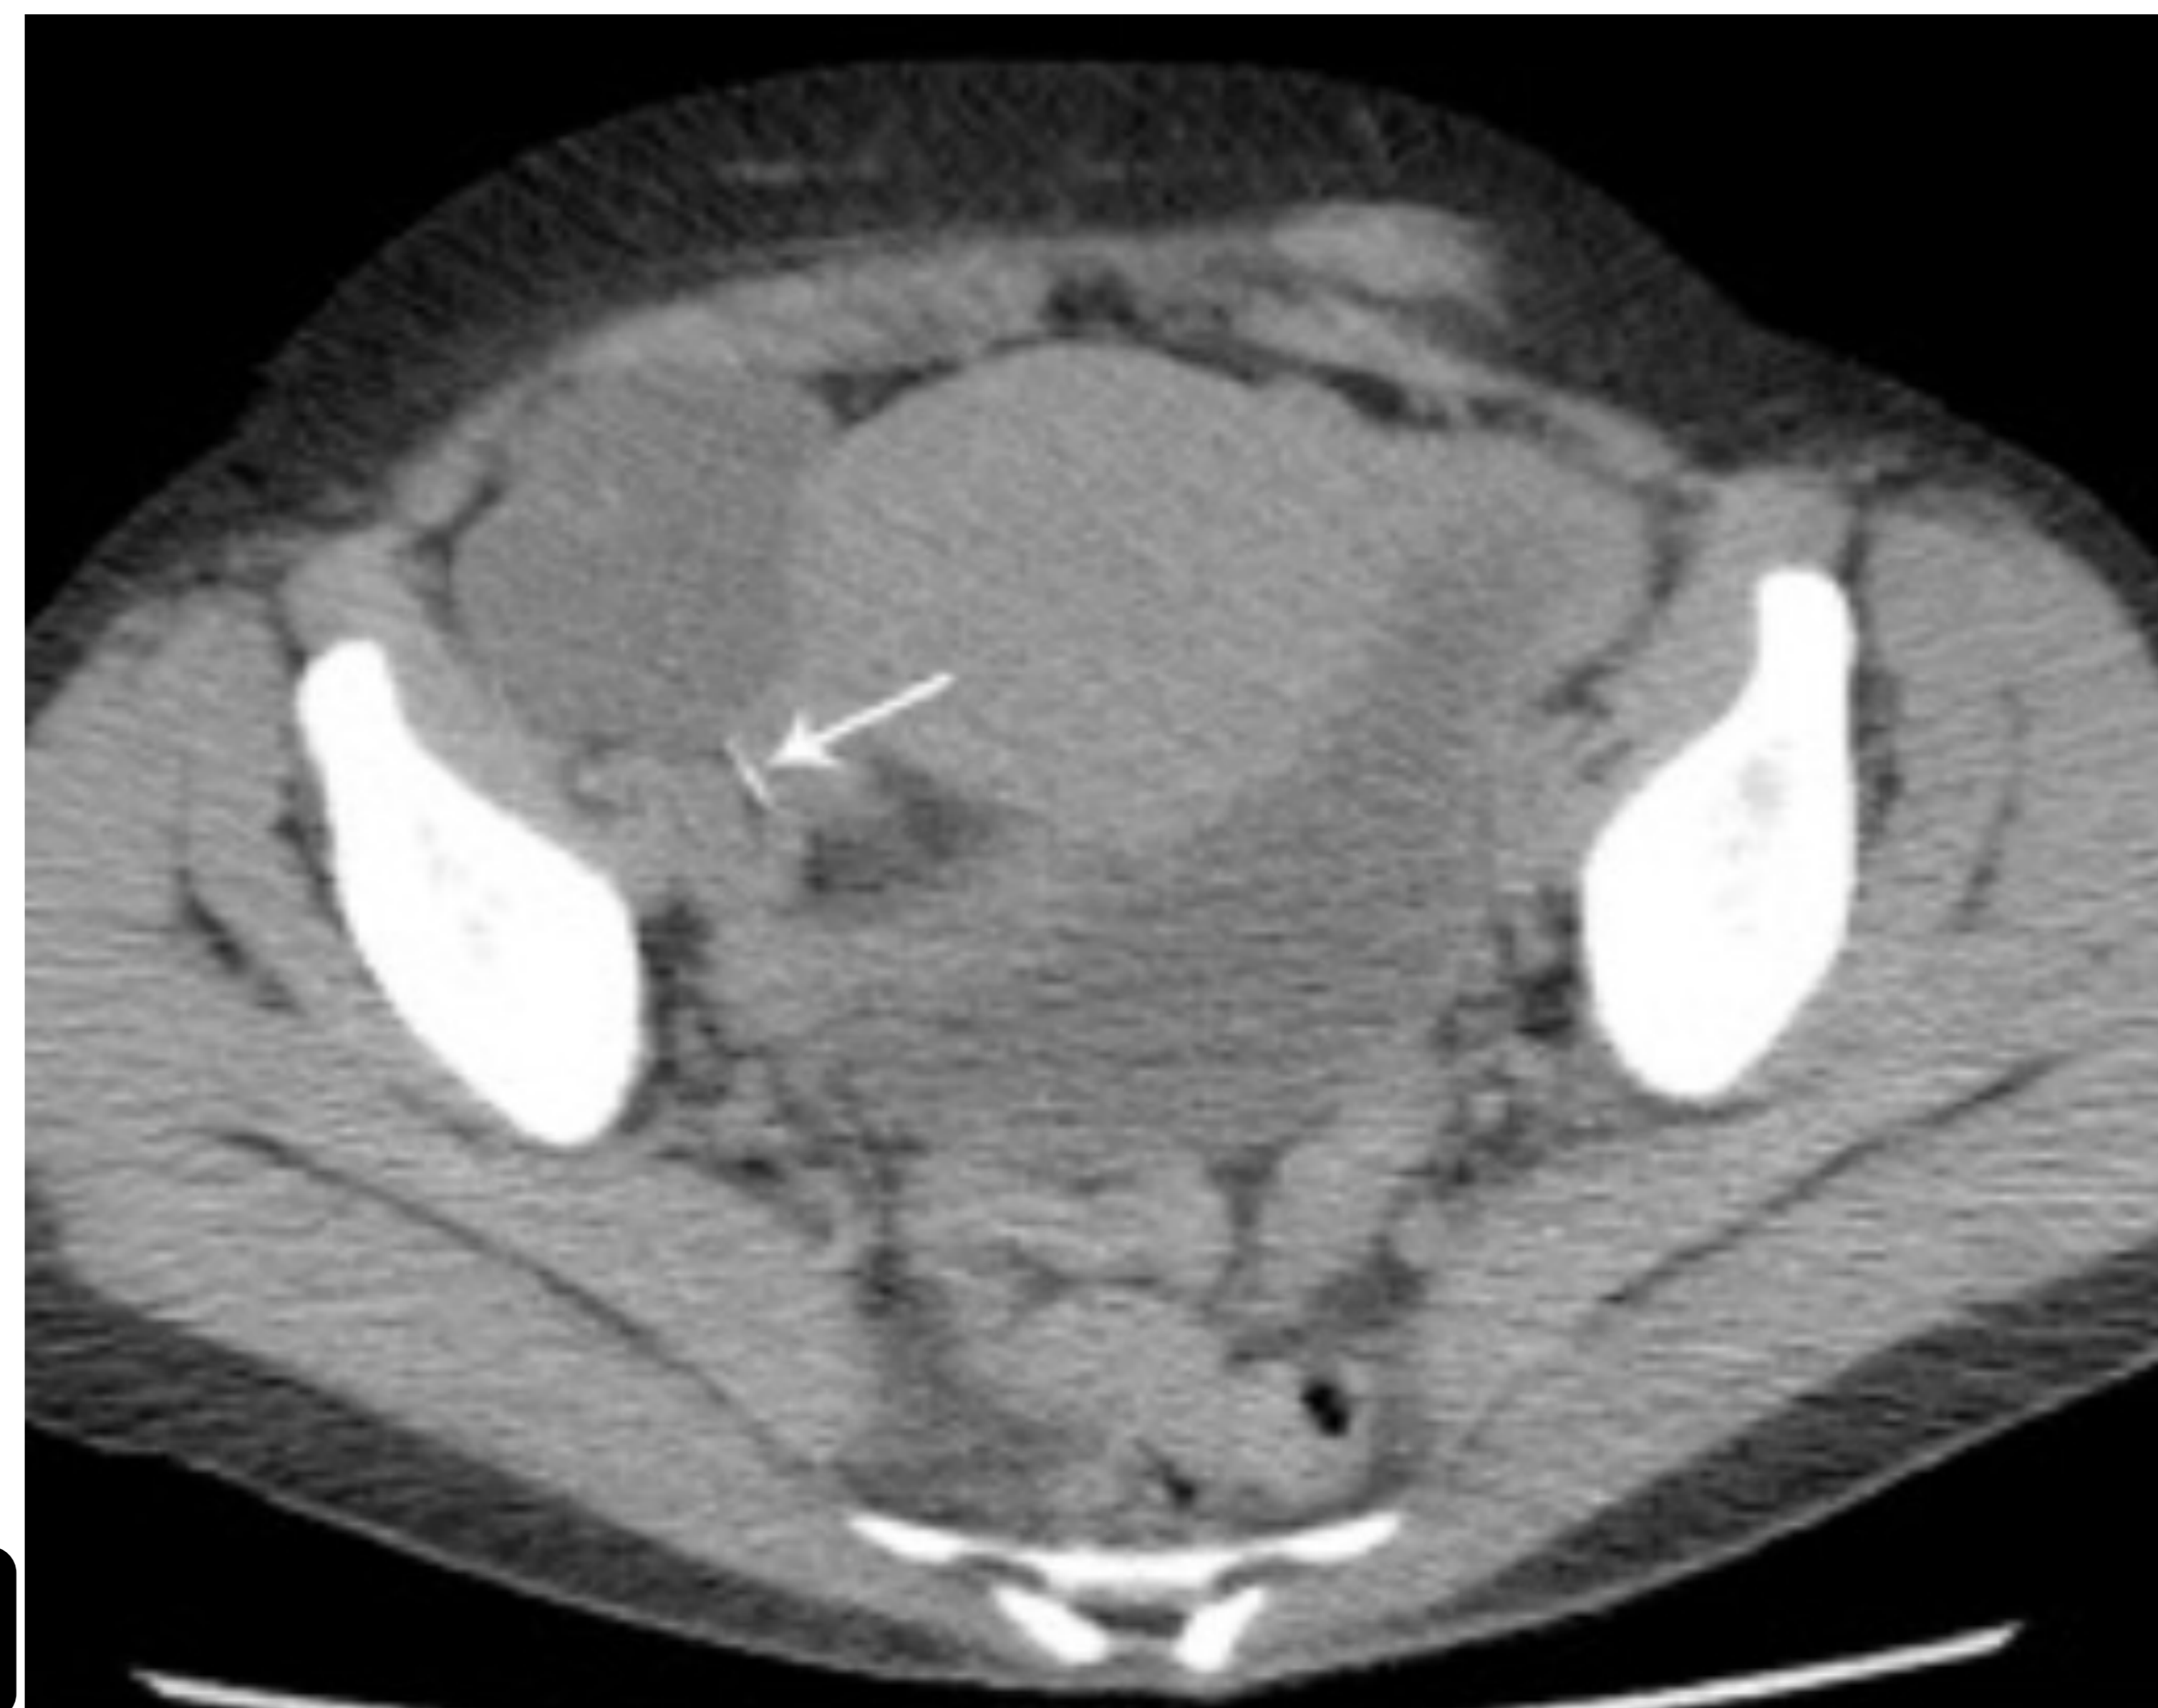
Fractura de filtro.

- **Figura1.** a) Tomografía axial muestra 6 patas centrales pero solo 5 patas perifericas; c) tomografía axial de pélvis que muestra imagen lineal densidad metal en hueso pélvico; c) reconstrucción 3D del filtro con solo 5 patas perifericas y muestra ausencia de la pata en radio de las 11; d) reconstrucción 3D de la imagen metalica del hueso pélvico que representa la pata perdida.

Fractura del filtro → ocurre cuando hay un fallo estructural en el filtro que puede ocasionar la fragmentación y posible embolización del fragmento.
