## **Ecografía de prótesis mamaria : hallazgos normales y complicaciones.**

**Tipo:** Presentación Electrónica Educativa

**Autores:** **Carlos Domínguez Rodríguez**, Miriam Reche Blanes, Brenda Melero Romero, Beatriz Romera Barroso, Alberto Quirce Vazquez

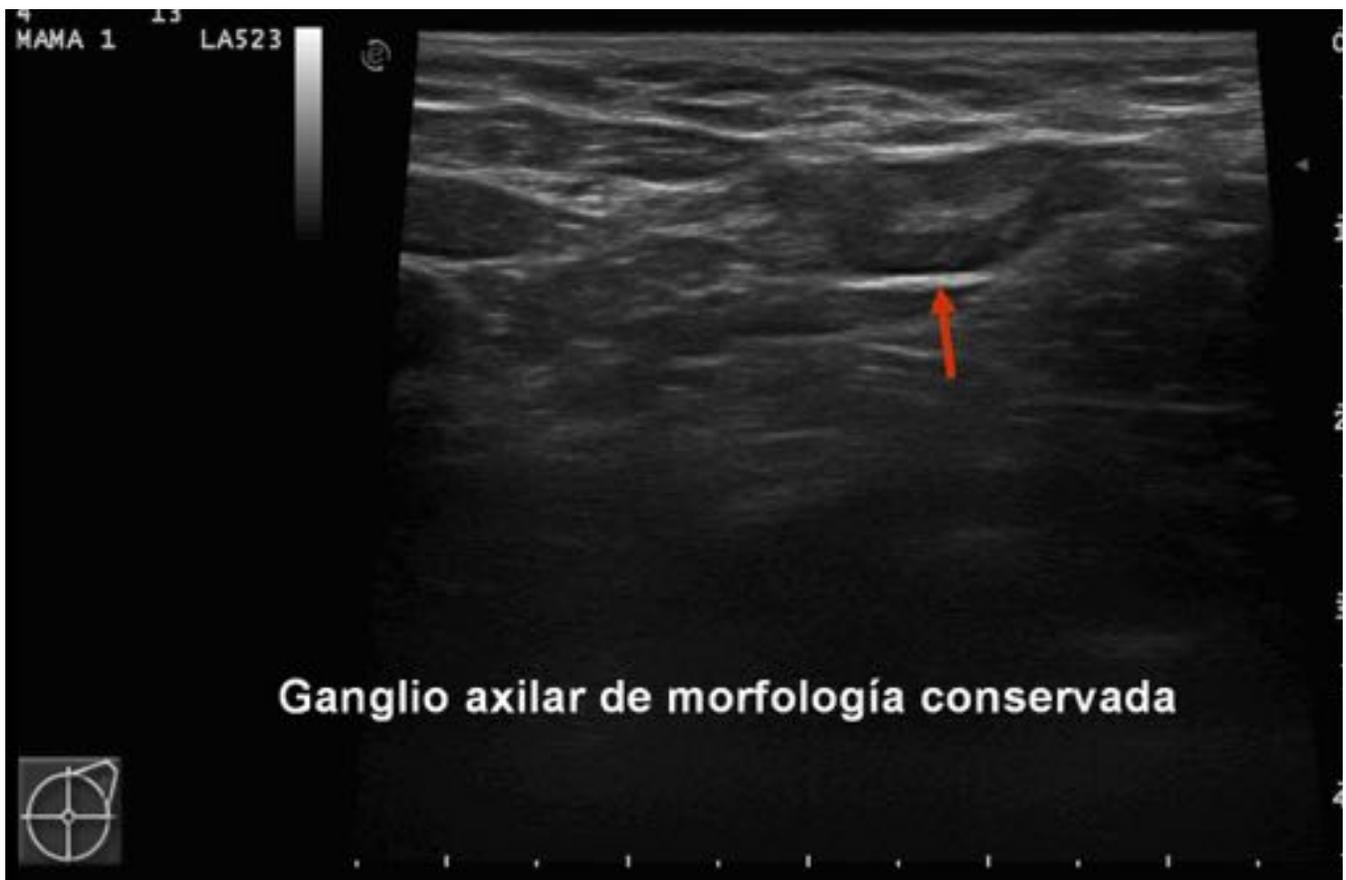
**Fig. 1:** Ganglio axilar de morfología conservada

- **Ganglios axilares de morfología normal**, ( no descarta una rotura protésica ). ( **Fig.1**).

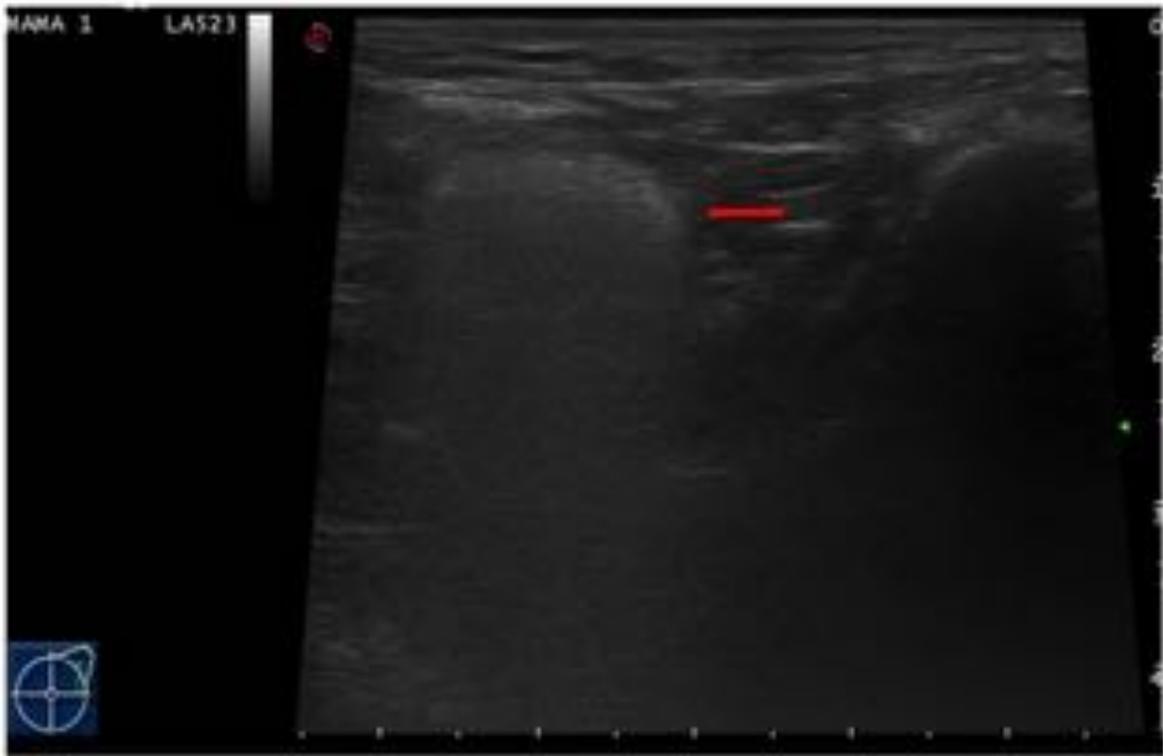
**Fig. 2:** Siliconoma en axila.

- **Ganglios axilares conteniendo silicona**: Ecogenicidad aumentada y sombra acústica posterior sucia con típica morfología en " **tormenta de nieve** ". El ganglio puede contener silicona secundario a una rotura extracapsular o a un sangrado de la prótesis ( bleeding ) con cápsula íntegra, esto es debido al paso de micropartículas de silicona a través de una envoltura no rota. Bajo nuestra experiencia, ecográficamente no son diferenciables. Siliconomas en axila no implica rotura de cápsula protésica. ( **Fig.2** ).

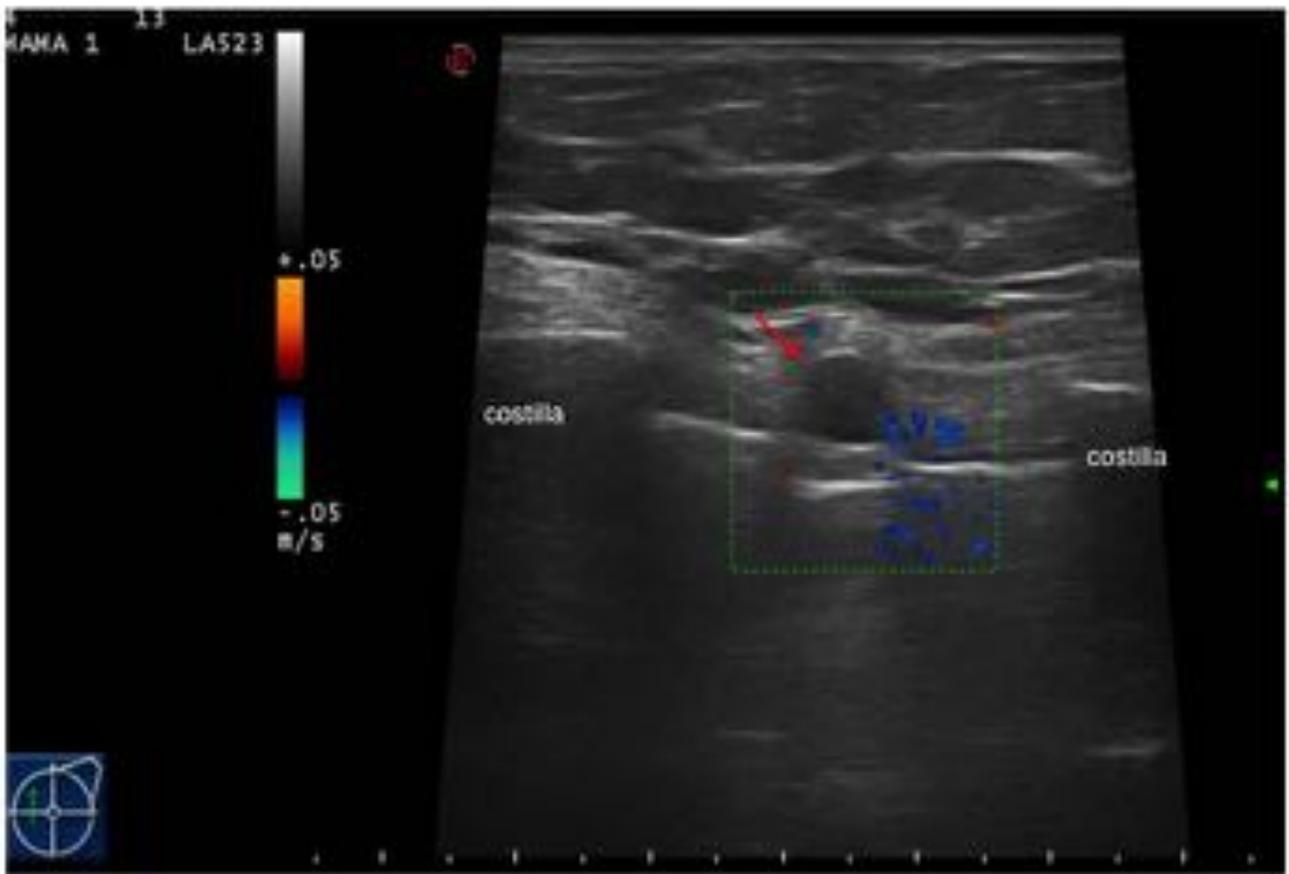
**Fig. 3:** Nódulo en cadena mamaria interna que por RM se comporta como siliconoma.

Normalmente de rutina no estamos habituados a incluir en el estudio ecográfico de los ganglios regionales la cadena mamaria interna a no ser que estemos valorando la extensión de un cáncer. En la práctica totalidad de artículos revisados no hace mención de ellos. Nosotros contamos únicamente con un caso de siliconomas de cadena mamaria interna izquierda. ( **Fig. 3 y Fig. 4** ).

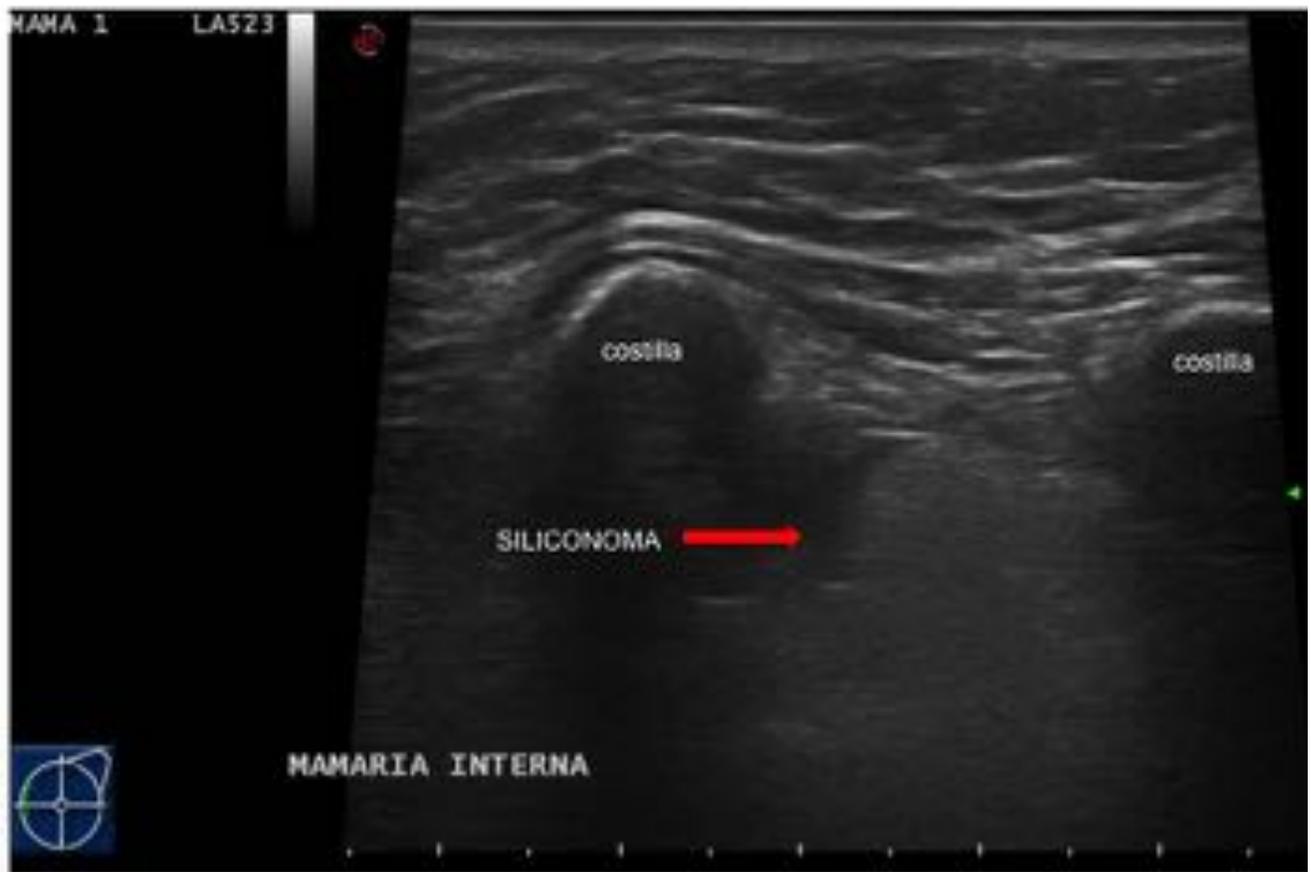
**Fig. 4:** Siliconoma cadena mamaria interna.

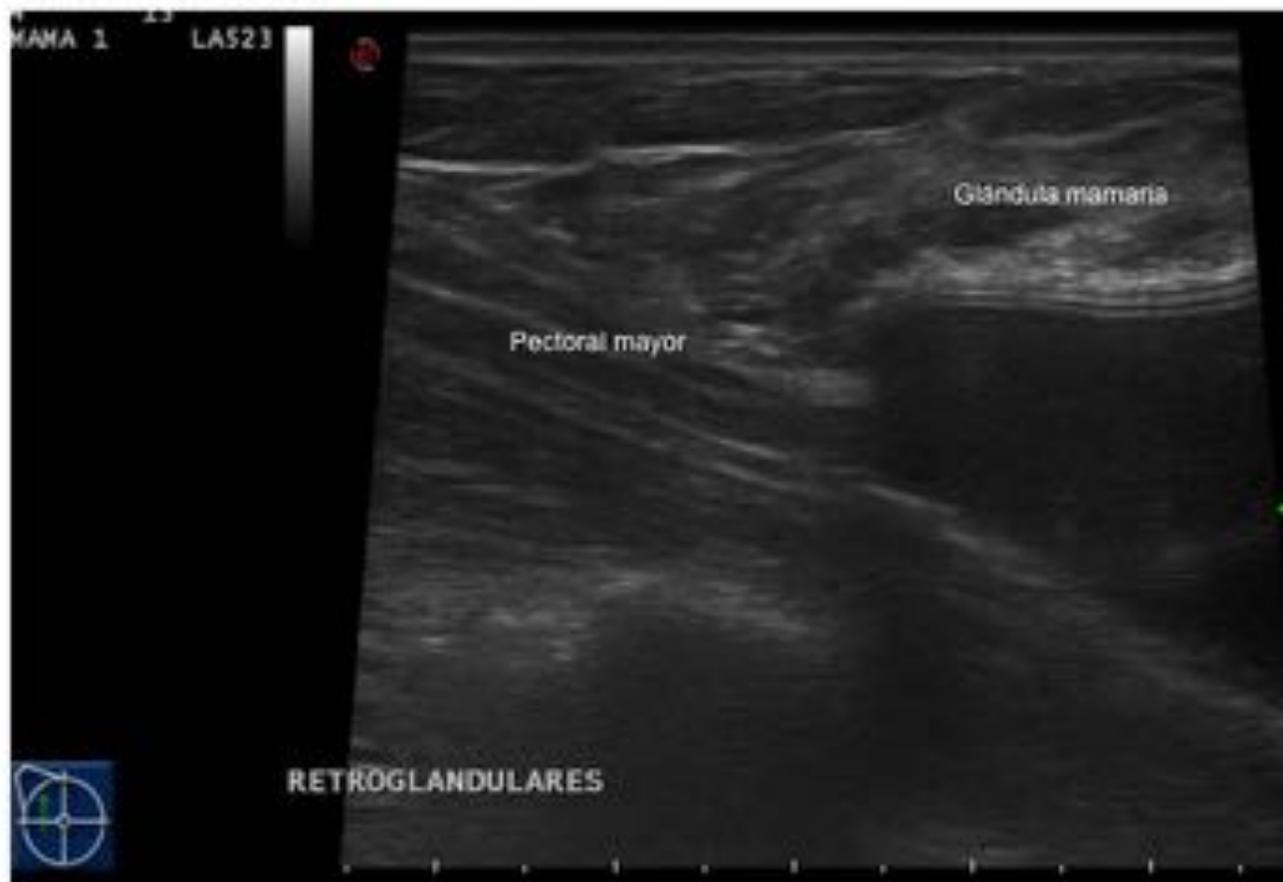
**Fig. 5:** Prótesis retroglandular.

- **Retroglandular**. ( **Fig. 5.** )

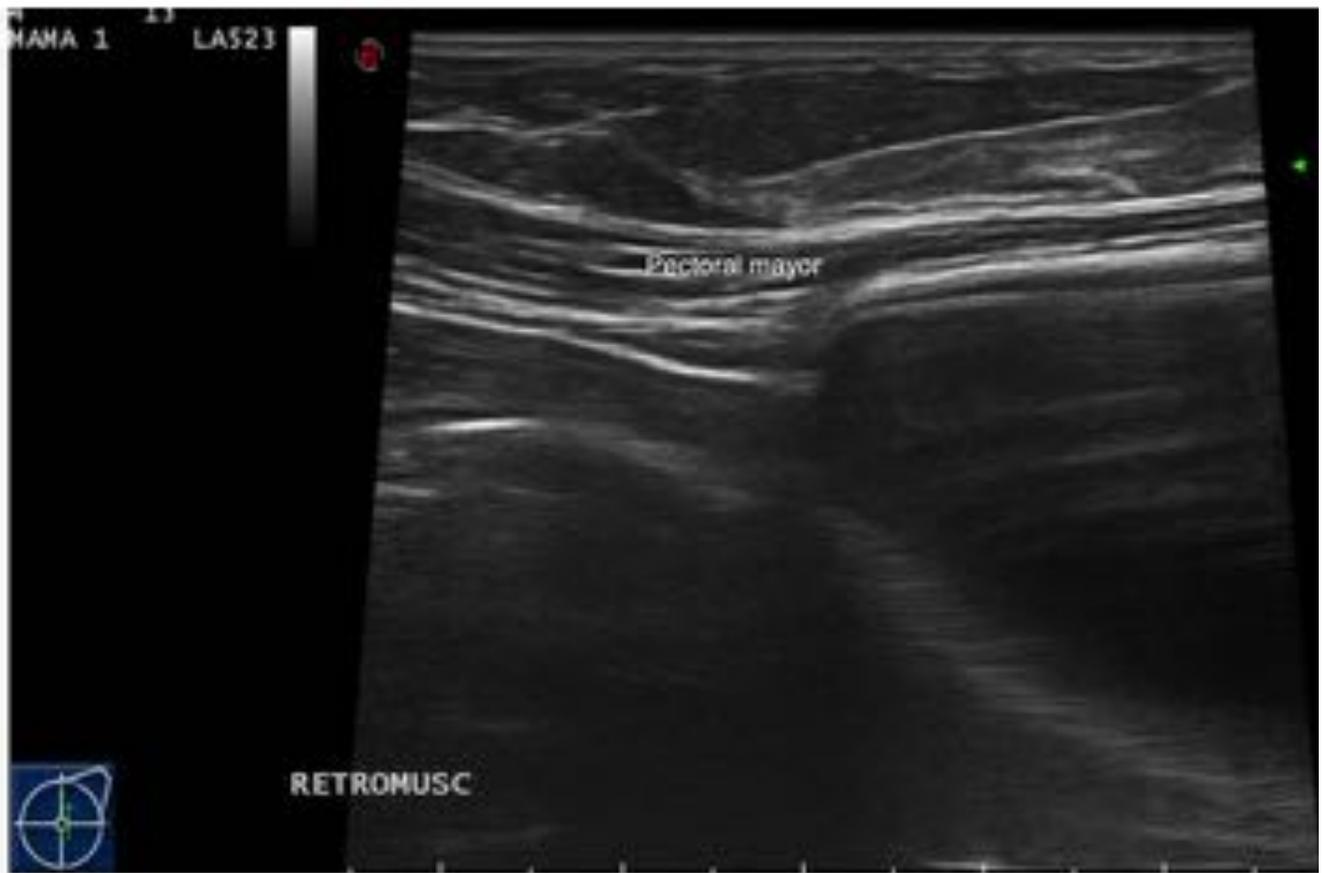
**Fig. 6:** Prótesis retropectoral.

- **Retropectoral**. ( **Fig. 6.** )

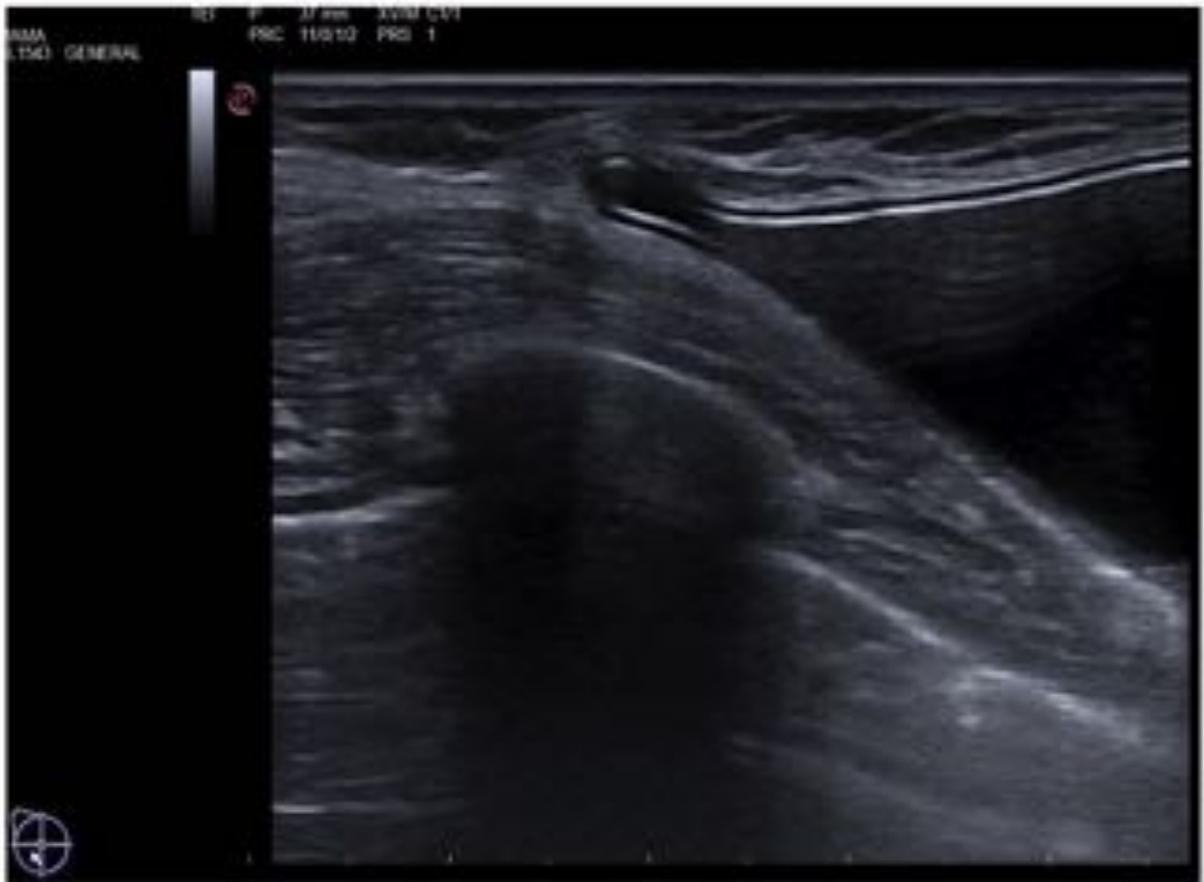
**Fig. 7:** Prótesis de suero. No signo del escalón.

Cuando el paciente no conoce de qué tipo es su implante, ( suero o silicona ), no sería imprescindible realizar mamografía ya que hay un artefacto ecográfico que nos dará la clave, el conocido " **signo del escalón** ". Este artefacto está causado por la ralentización de la velocidad del sonido cuando pasa a través del gel de silicona, visualizando la pared torácica posterior al implante más profunda de lo que realmente está.

Este estudio ha de realizarse en un corte axial en la periferia del implante ( preferiblemente línea intercadrántica externa ), ejerciendo una presión suave para no disminuir el diámetro anteroposterior de la prótesis. ( **Fig. 7 y 8** ).

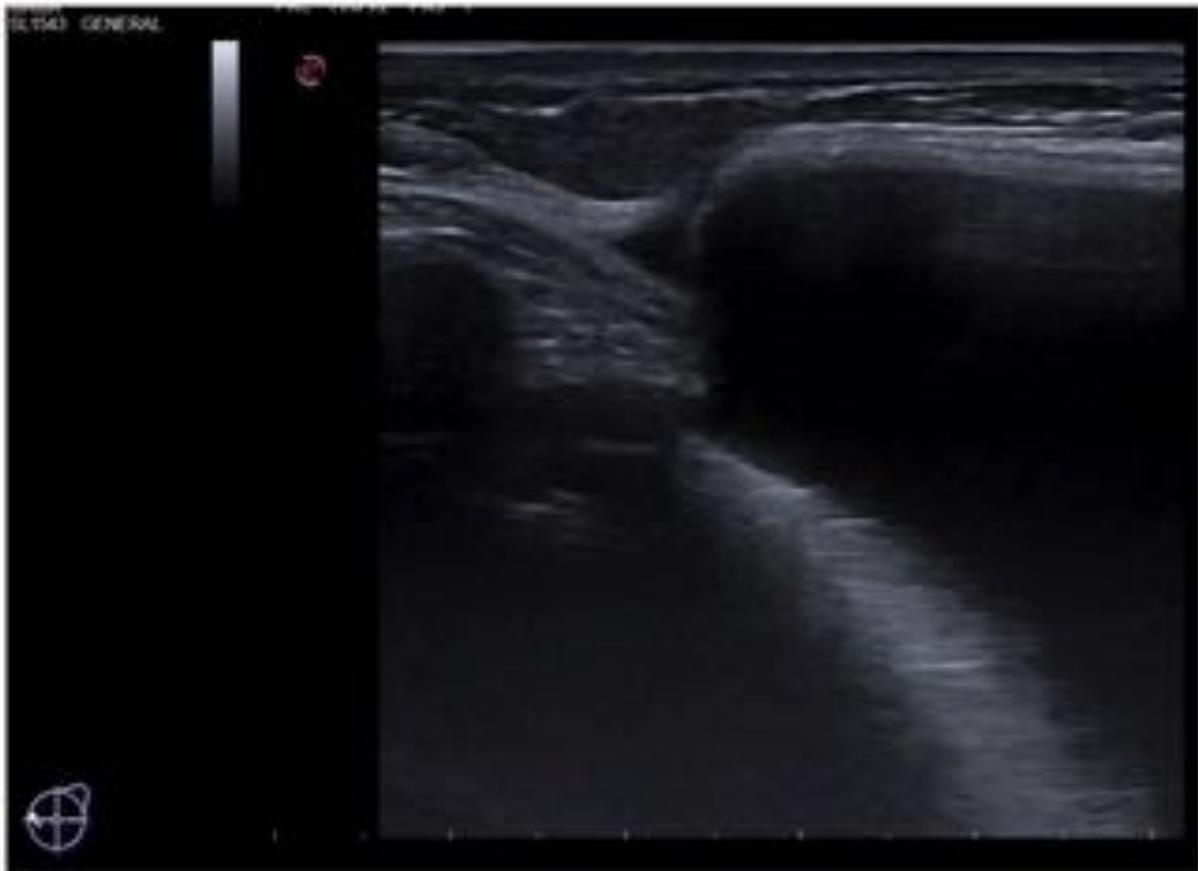
**Fig. 8:** Prótesis de silicona. Signo del escalón.

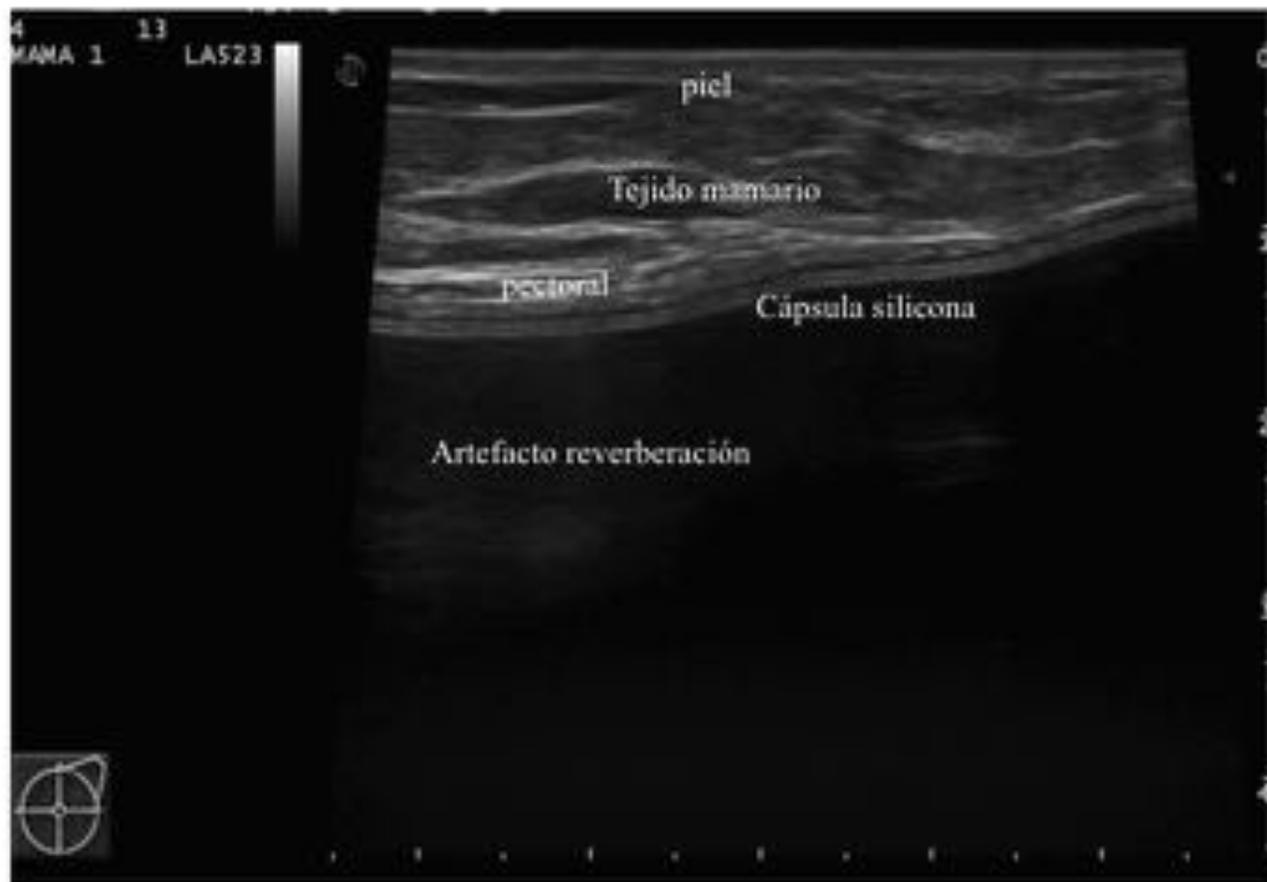
**Fig. 9:** Artefacto de reverberación.

Es muy importante conocer el **artefacto de reverberación anterior** que se produce inmediatamente posterior a la pared anterior del implante. Es un **hallazgo normal** visualizado de forma constante. Hay **dos claves** para no confundirlo con una rotura capsular: Se va a ver de forma **simétrica en ambas mamas** y su **grosor va a ser similar al grosor del tejido mamario suprayacente a la prótesis**. ( **Fig. 9** ).

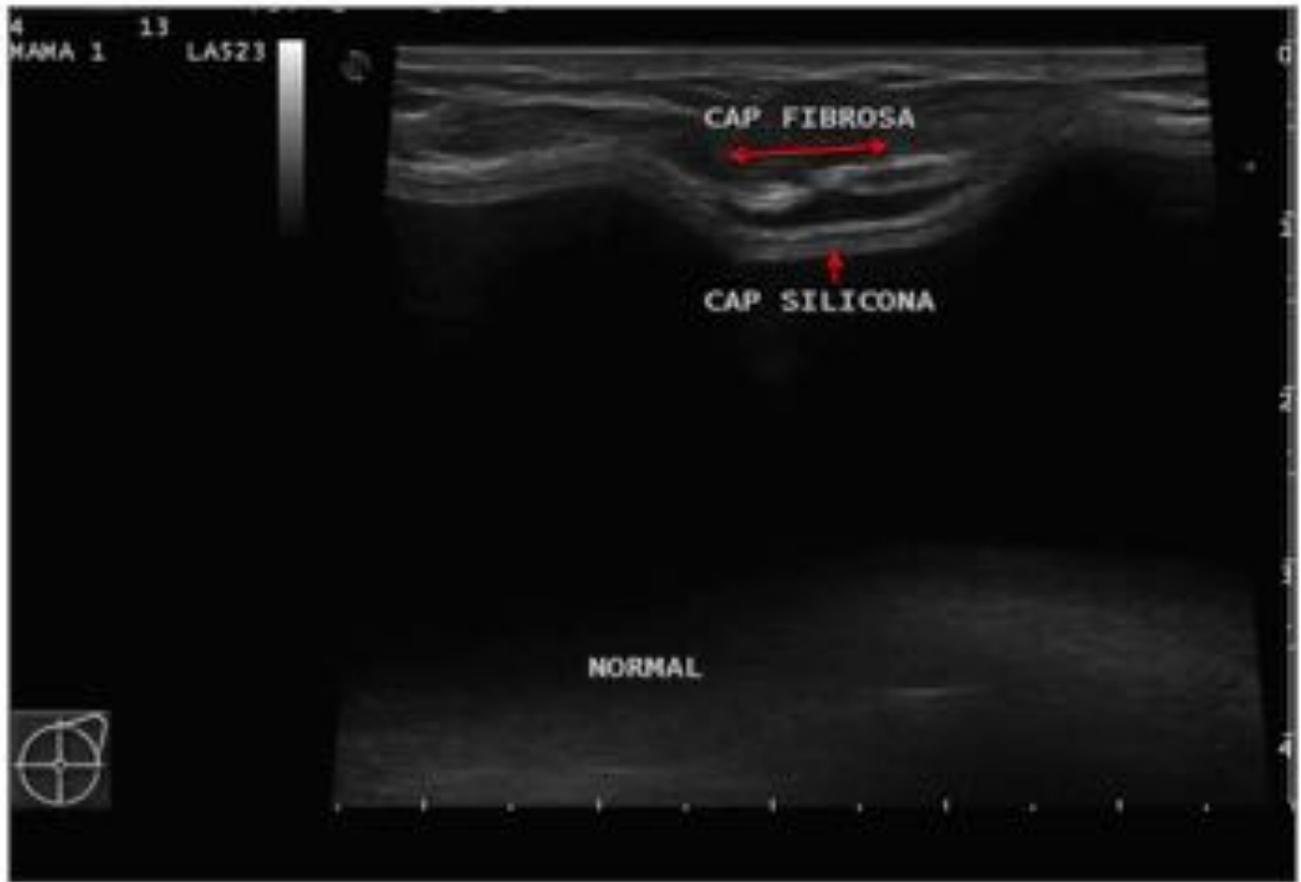
**Fig. 10:** Lámina de líquido normal entre cápsula fibrosa y capsula de silicona.

Entra dentro de la normalidad encontrar una pequeña lámina de líquido entre la capsula fibrosa y la envoltura de silicona. ( **Fig. 10** ).

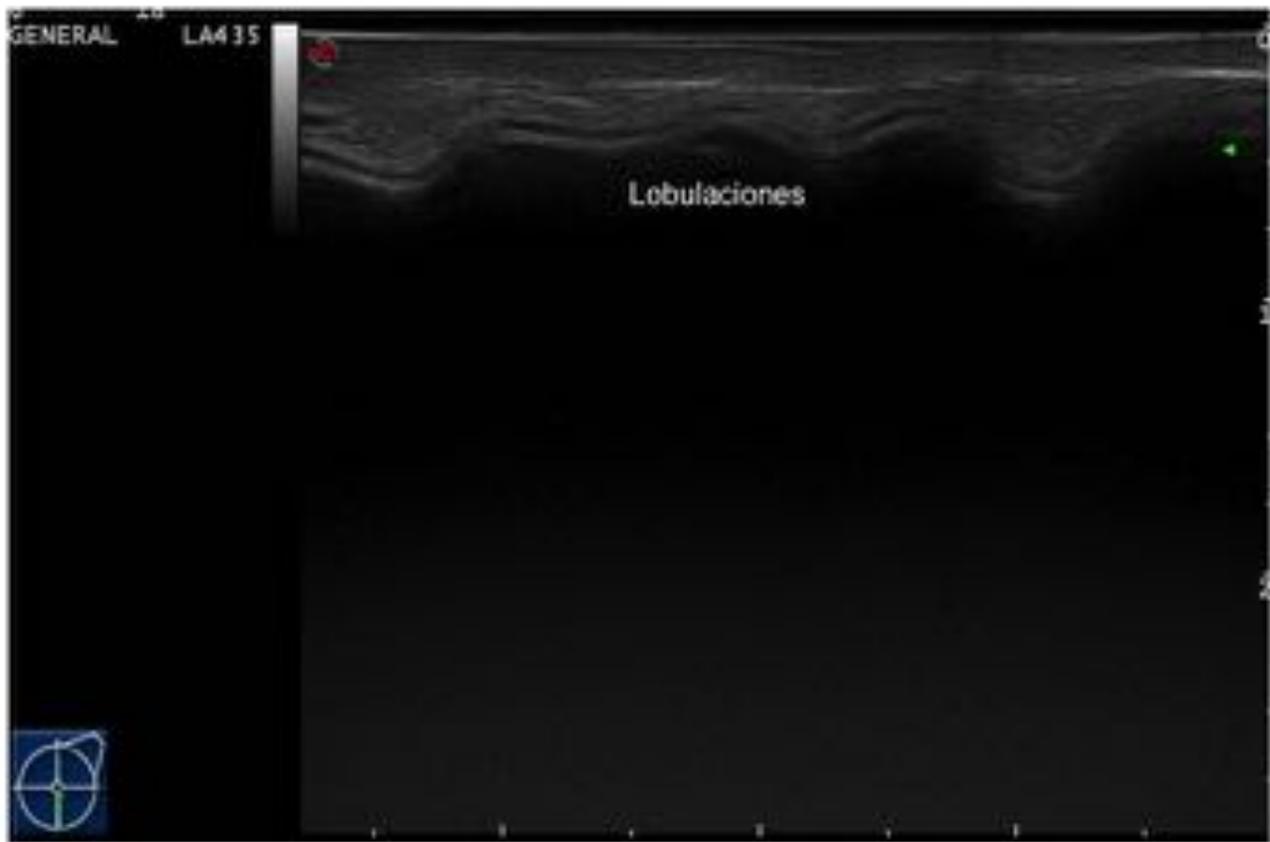
**Fig. 11:** Lobulaciones.

**Lobulaciones y pliegues radiales.** En la **lobulación**, se observa en la superficie de la prótesis que la capsula y la envoltura de silicona se mantienen **paralelas y unidas**. En los **pliegues radiales** la **envoltura de silicona se pliega y se separa de la capsula fibrosa**. Estos hallazgos **no implican rotura protésica**. ( **Fig. 11 y 12** ).

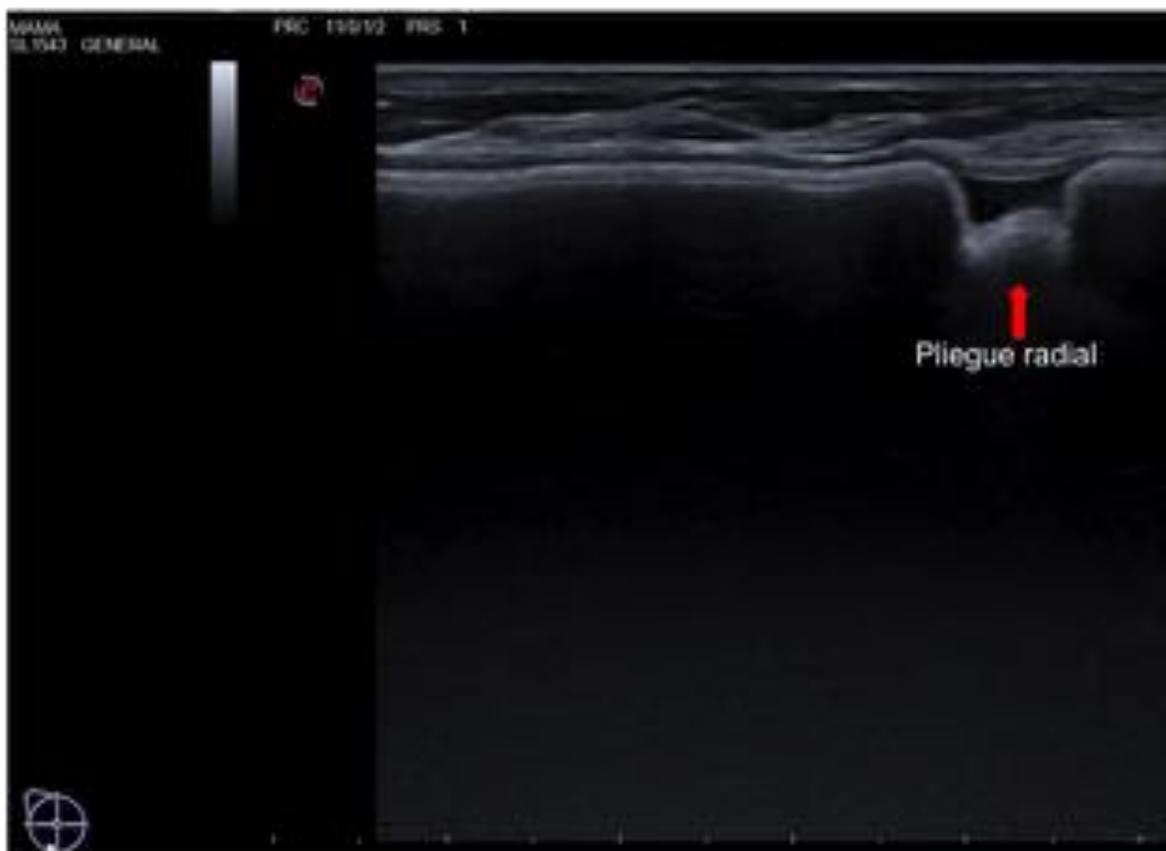
**Fig. 12:** Pliegue radial.

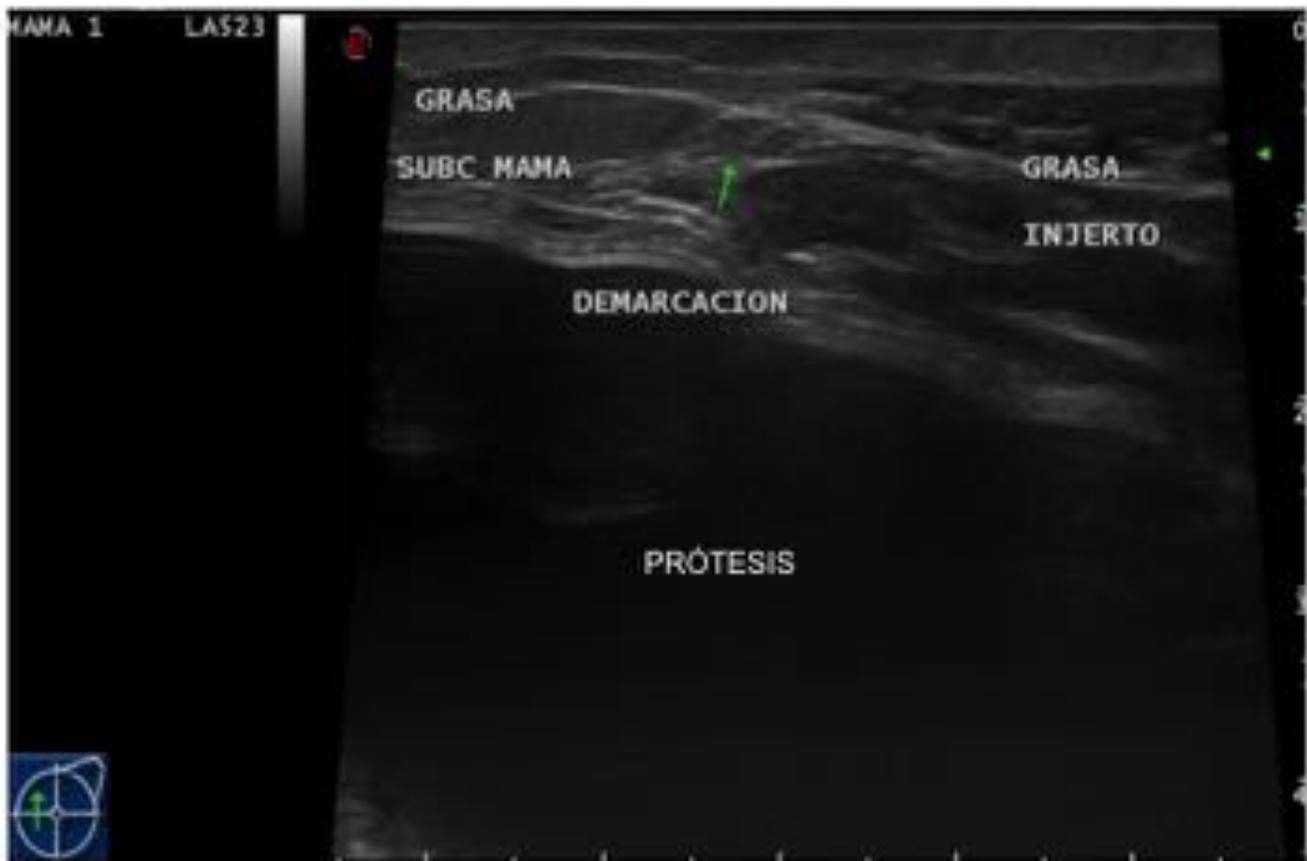
**Fig. 13:** Colgajo miocutáneo y prótesis.

Este problema se soluciona con injertos miocutáneos del músculo dorsal ancho o recto abdominal asociado a colocación de prótesis retromuscular. ( **Fig. 13** ).

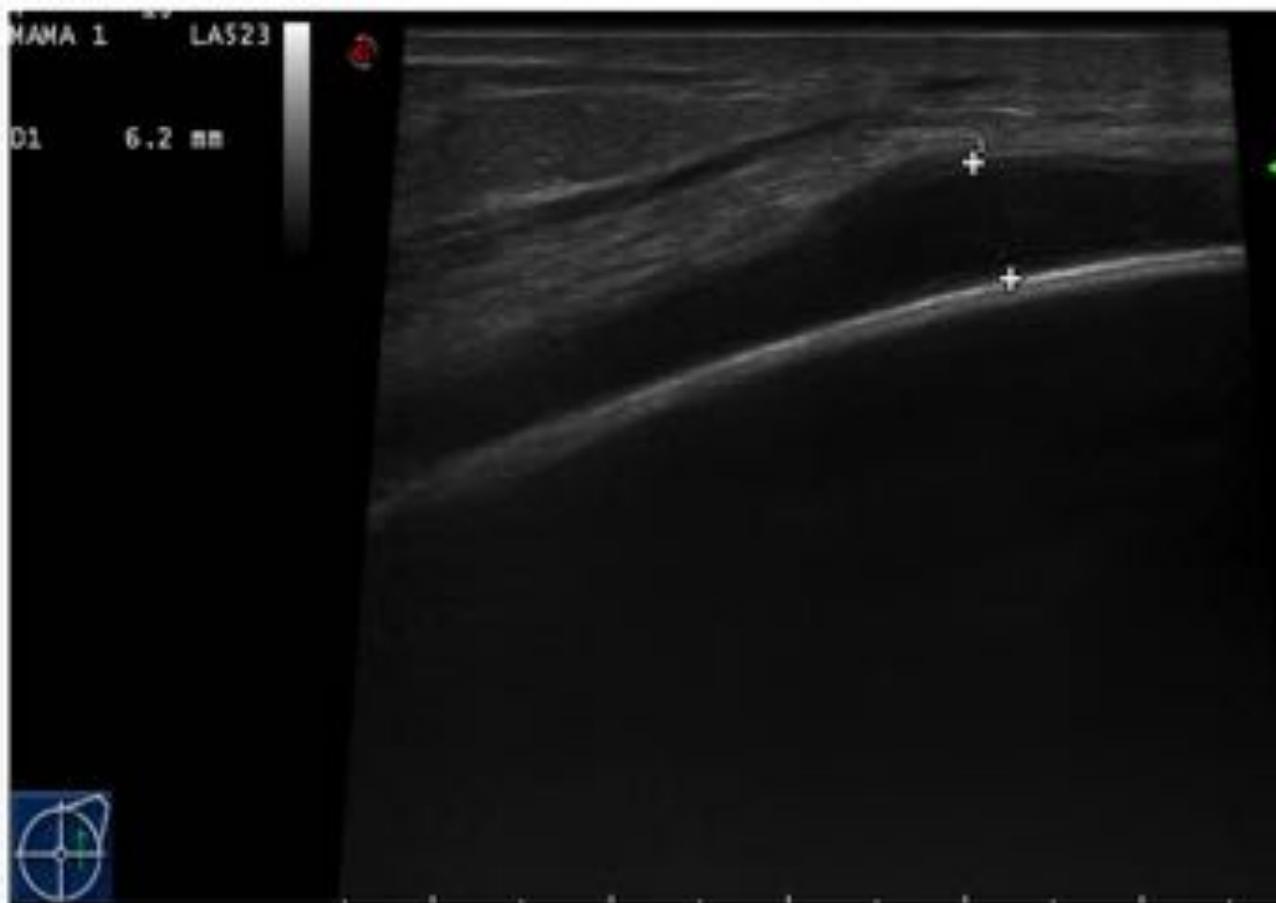
**Fig. 14:** Colección periprotésica. Seroma

Los seromas agudos pueden ser completamente anecoicos o presentar tabiques en relación a adherencias

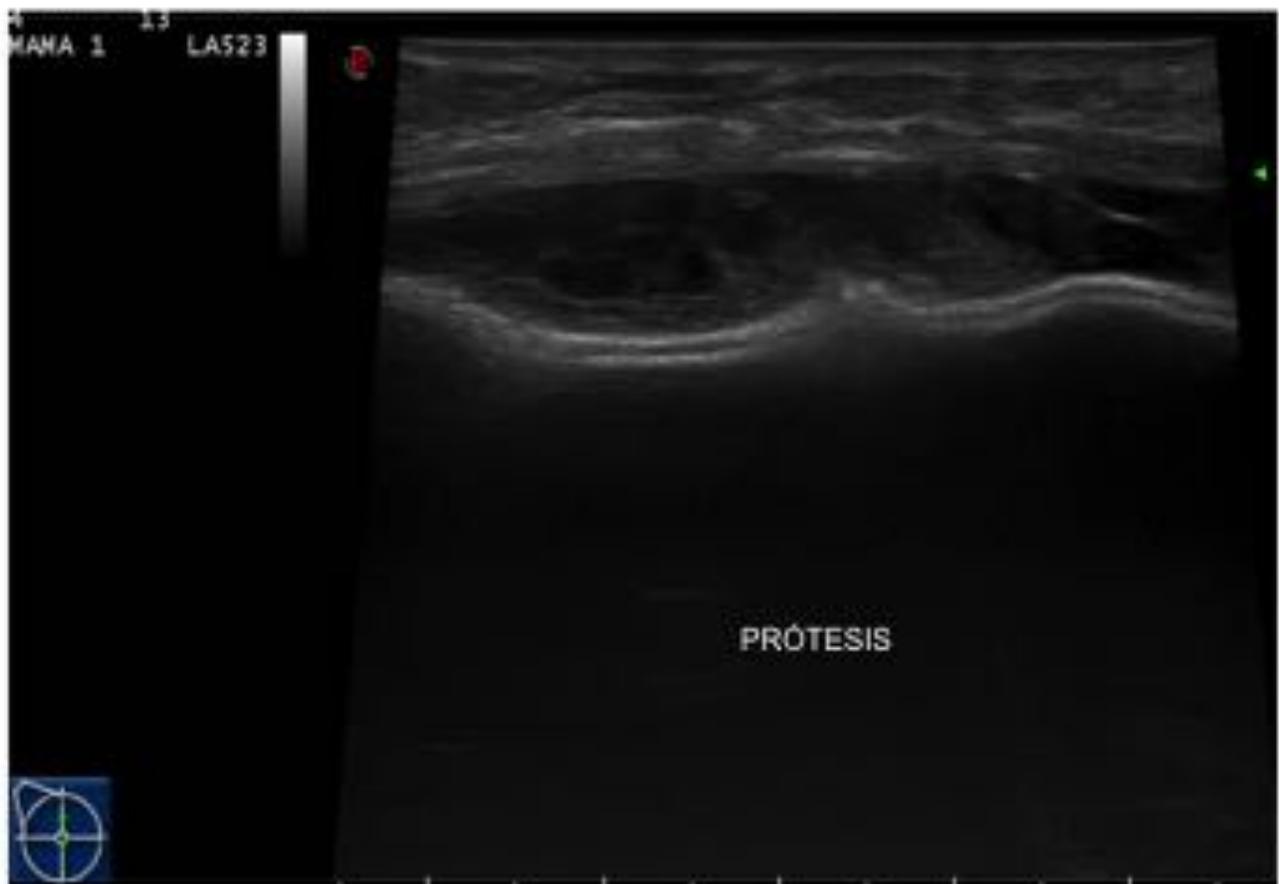
**Fig. 15:** Seroma con tabiques.

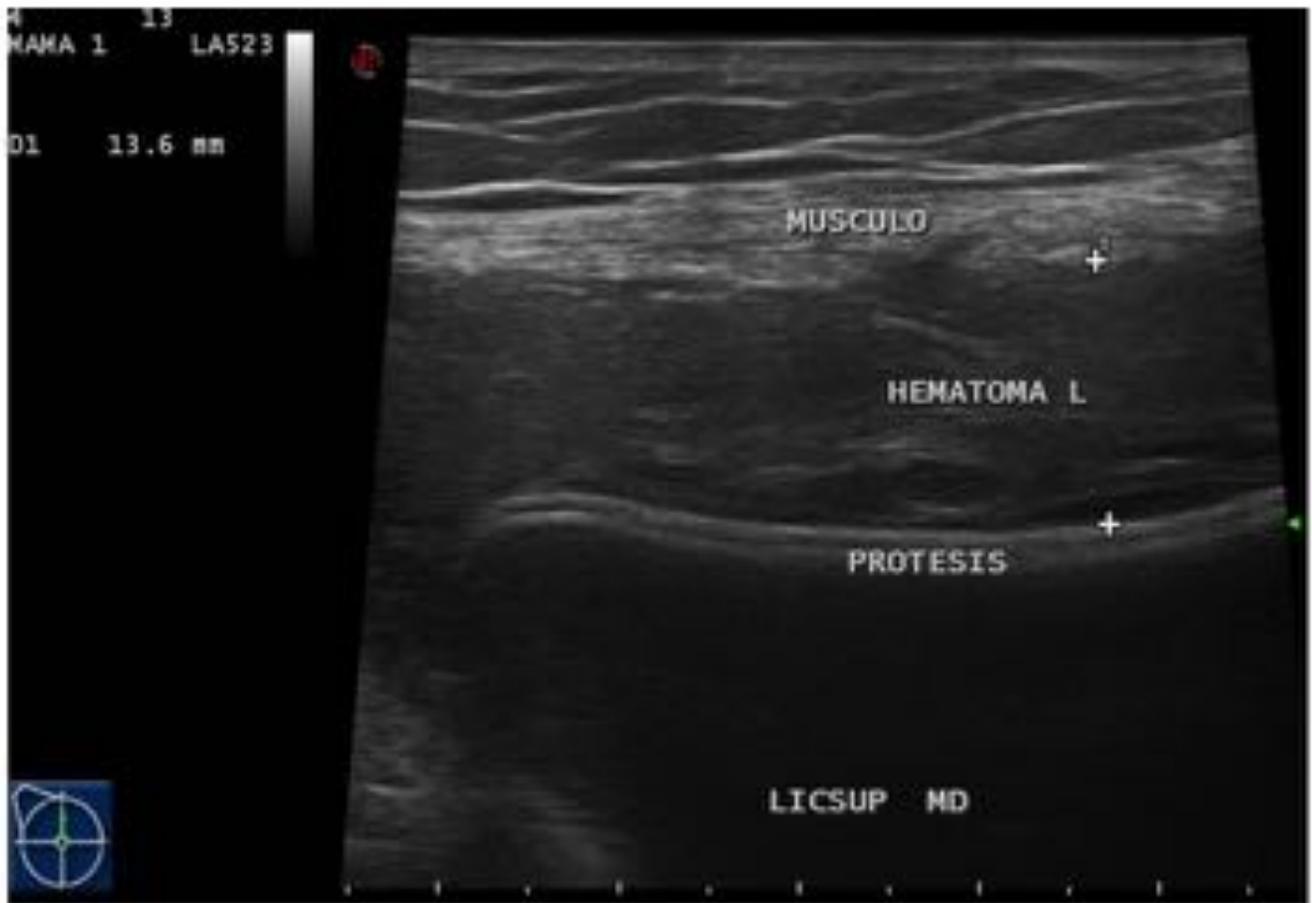
**Fig. 16:** Hematoma postquirúrgico.

En una fase aguda se observa muy hipoeoico ( similar a un seroma), con el paso del tiempo va aumentando de ecogenicidad. ( Fig .16)

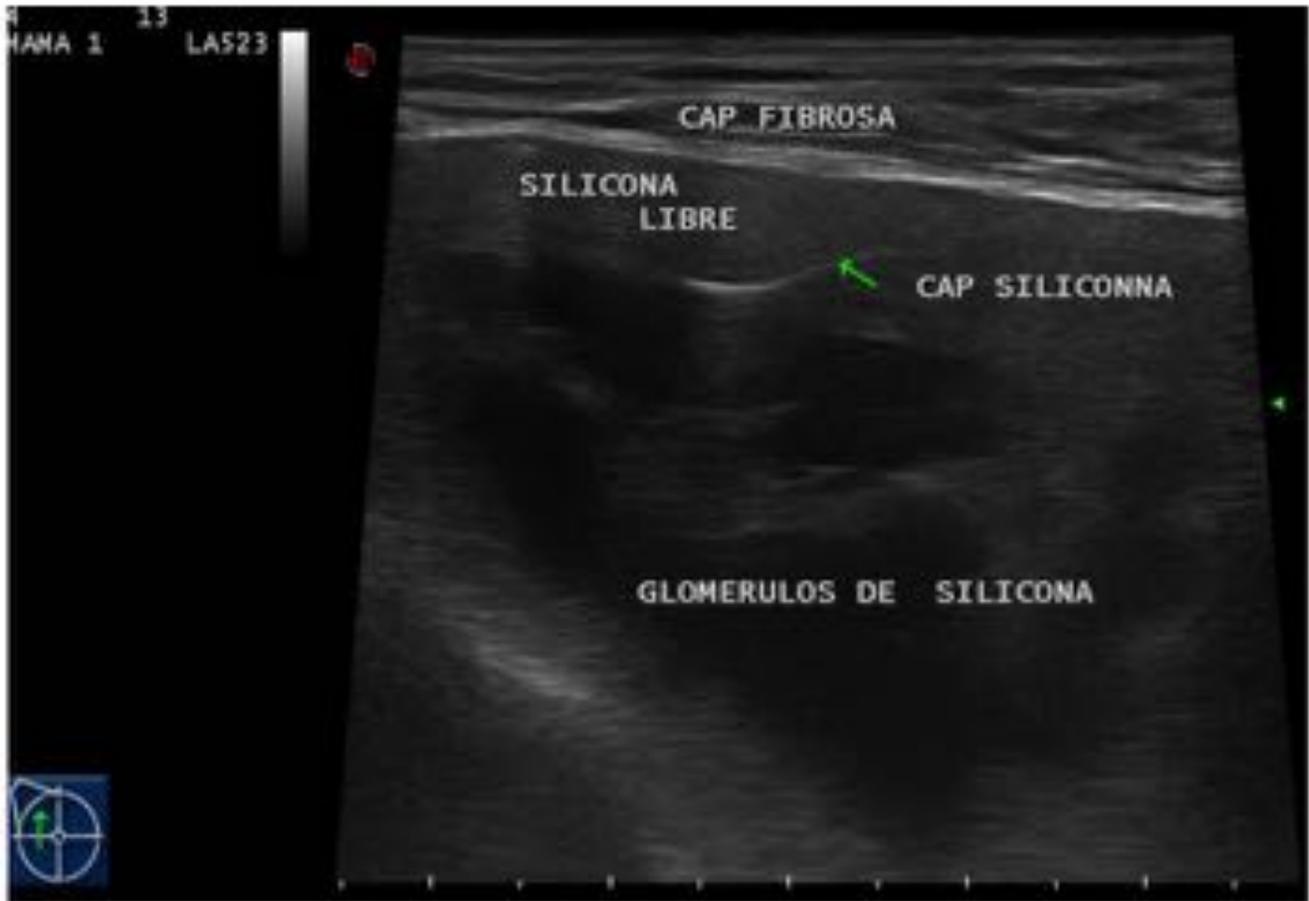
**Fig. 17:** Rotura intracápsula fibrosa.

- **Separación de la cápsula fibrosa y la envoltura de silicona** con material ecogénico entre ellas que se corresponde a la silicona extravasada. ( Fig. 17 y 18 ).
- Visualizar múltiples líneas ecogénicas paralelas en el margen anterior de la prótesis correspondiendo a la envoltura de silicona colapsada " **signo de la escalera**", que por resonancia se corresponde al signo de Linguini. ( Fig. 19 ).
- **Ausencia de visualización de la envoltura de silicona**, observando unicamente la cápsula fibrosa y sustitución del artefacto de reverberación anterior normal por múltiples ecos internos que corresponde a la silicona extravasada. ( Fig. 20 ).

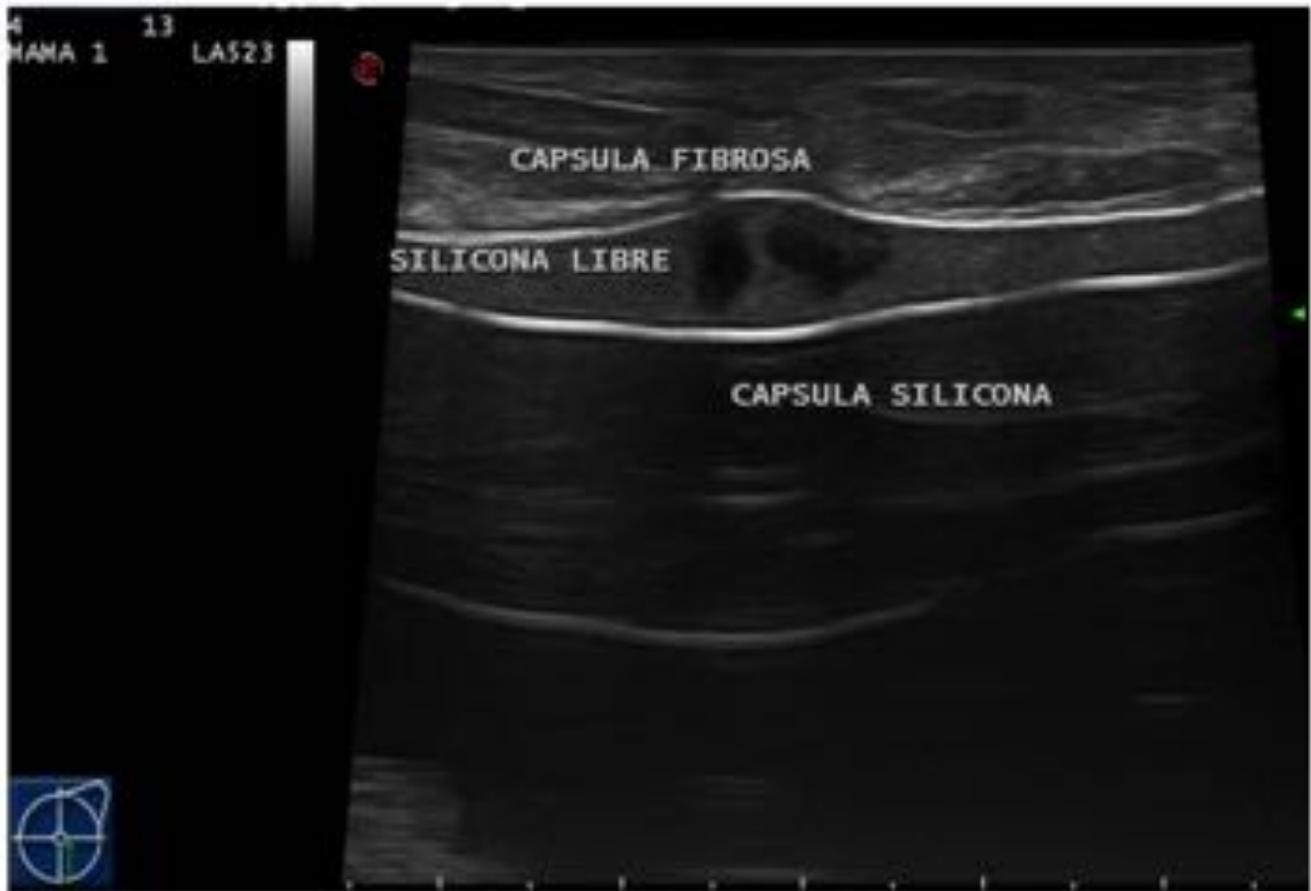
**Fig. 18:** Rotura intracápsula fibrosa.

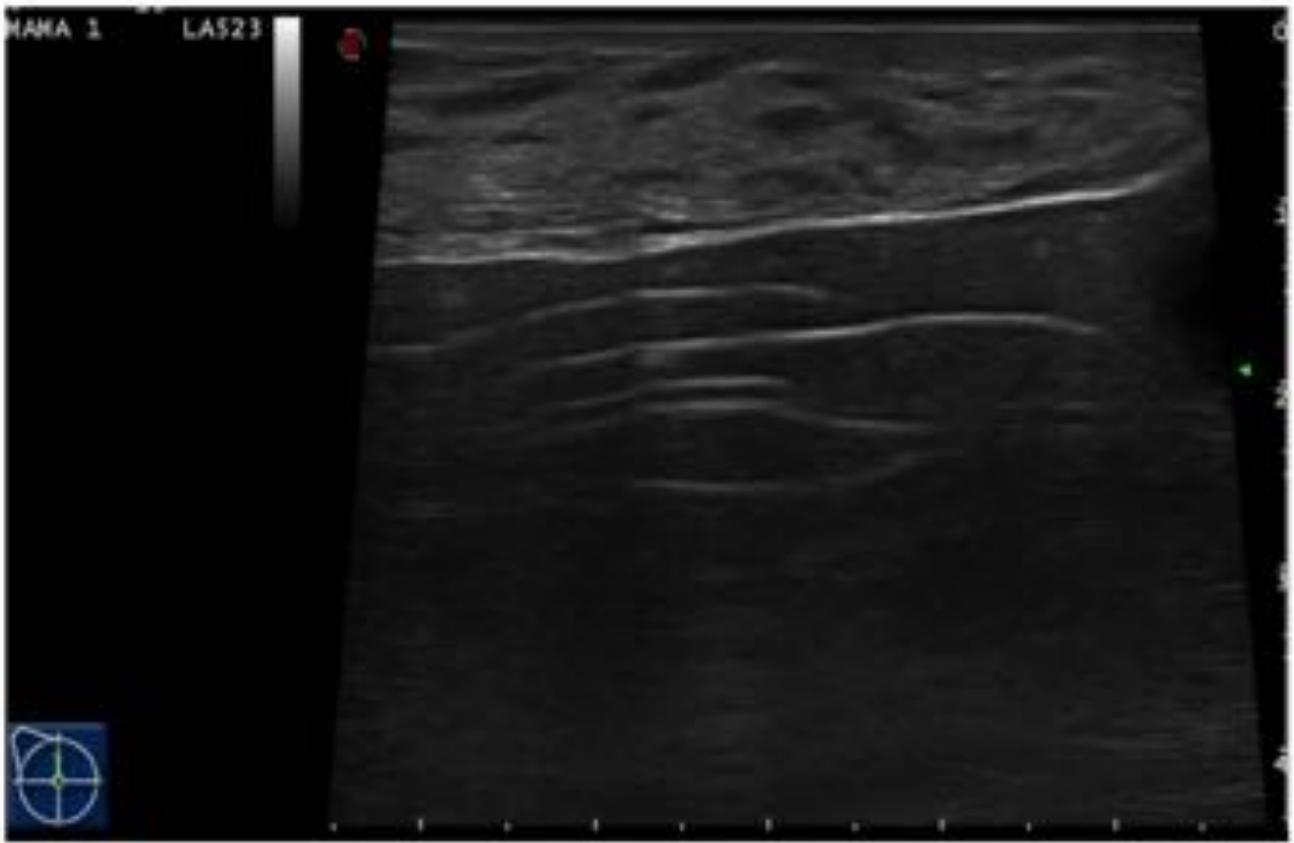
**Fig. 19:** Rotura intracapsular signo de la escalera.
