## **Ecografía de prótesis mamaria : hallazgos normales y complicaciones.**

**Tipo:** Presentación Electrónica Educativa

**Autores:** **Carlos Domínguez Rodríguez**, Miriam Reche Blanes, Brenda Melero Romero, Beatriz Romera Barroso, Alberto Quirce Vazquez

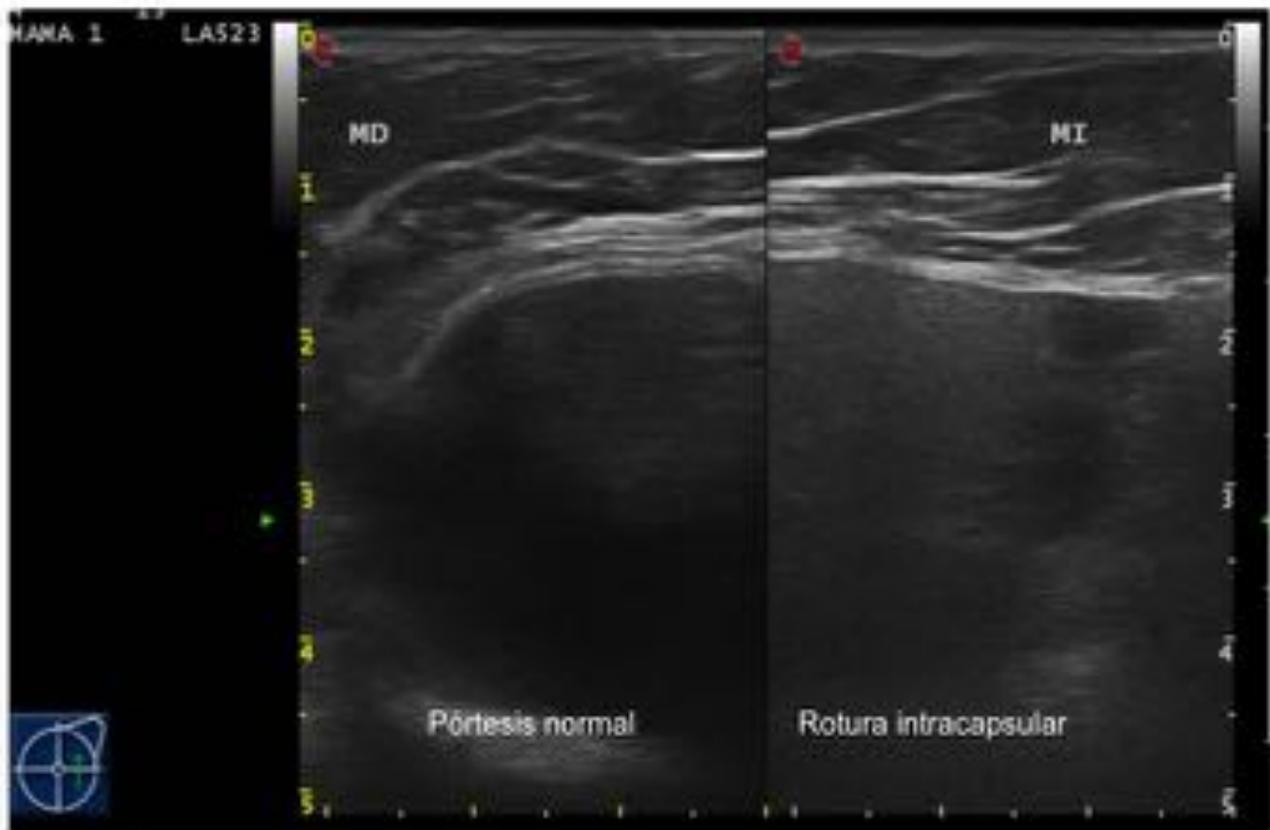
**Fig. 20:** Prótesis normal ( Dcha ). Rotura intracapsular ( Izda).

- **Separación de la cápsula fibrosa y la envoltura de silicona** con material ecogénico entre ellas que se corresponde a la silicona extravasada. ( Fig. 17 y 18 ).
- Visualizar múltiples líneas ecogénicas paralelas en el margen anterior de la prótesis correspondiendo a la envoltura de silicona colapsada " **signo de la escalera**", que por resonancia se corresponde al signo de Linguini. ( Fig. 19 ).
- **Ausencia de visualización de la envoltura de silicona**, observando unicamente la cápsula fibrosa y sustitución del artefacto de reverberación anterior normal por múltiples ecos internos que corresponde a la silicona extravasada. ( Fig. 20 ).

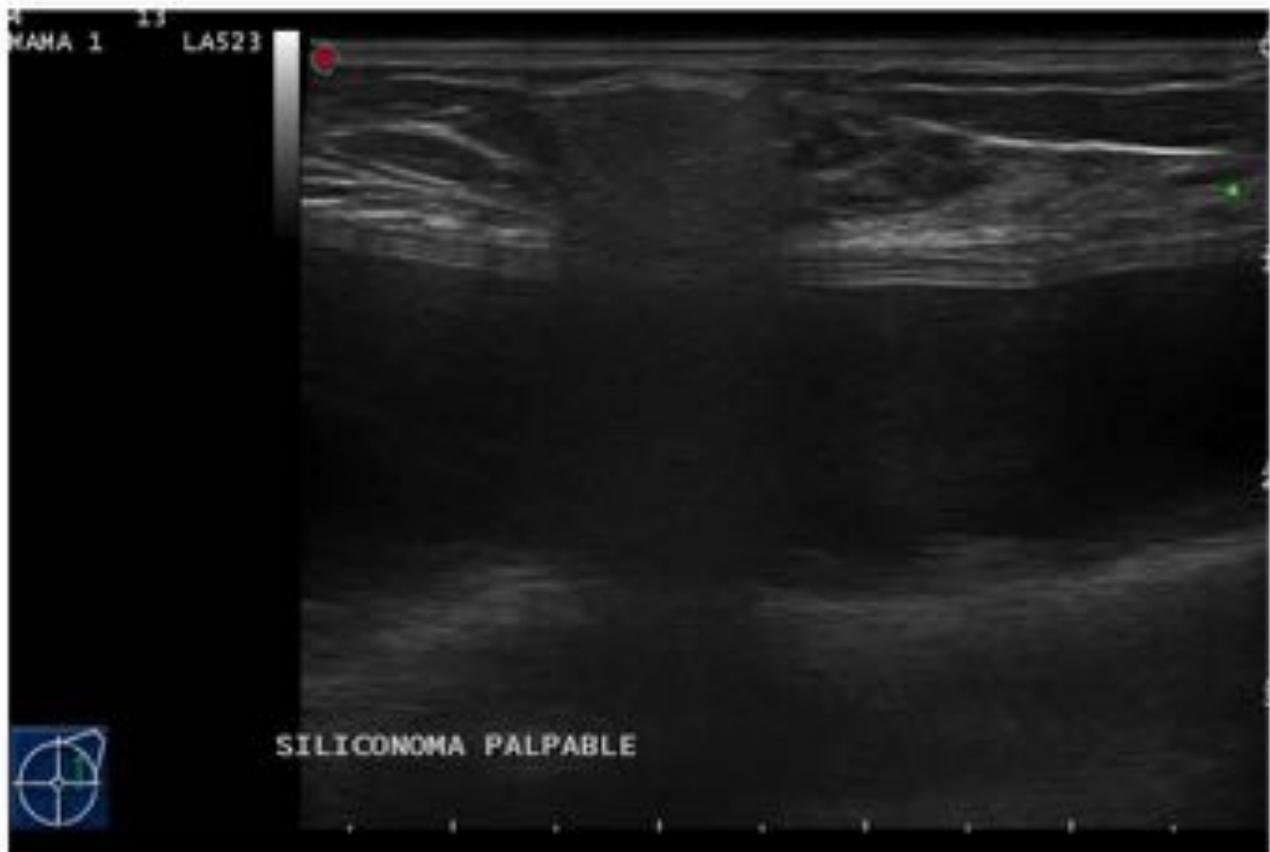
**Fig. 21:** Rotura extracapsular. Siliconoma en tejido mamario.

**Rotura extracapsular.** En este caso además de la rotura de la envoltura de silicona **también se rompe la cápsula fibrosa** por lo que sí podremos encontrar **siliconomas** en tejido mamario y en territorios ganglionares ( Fig. 21 y 22 ).

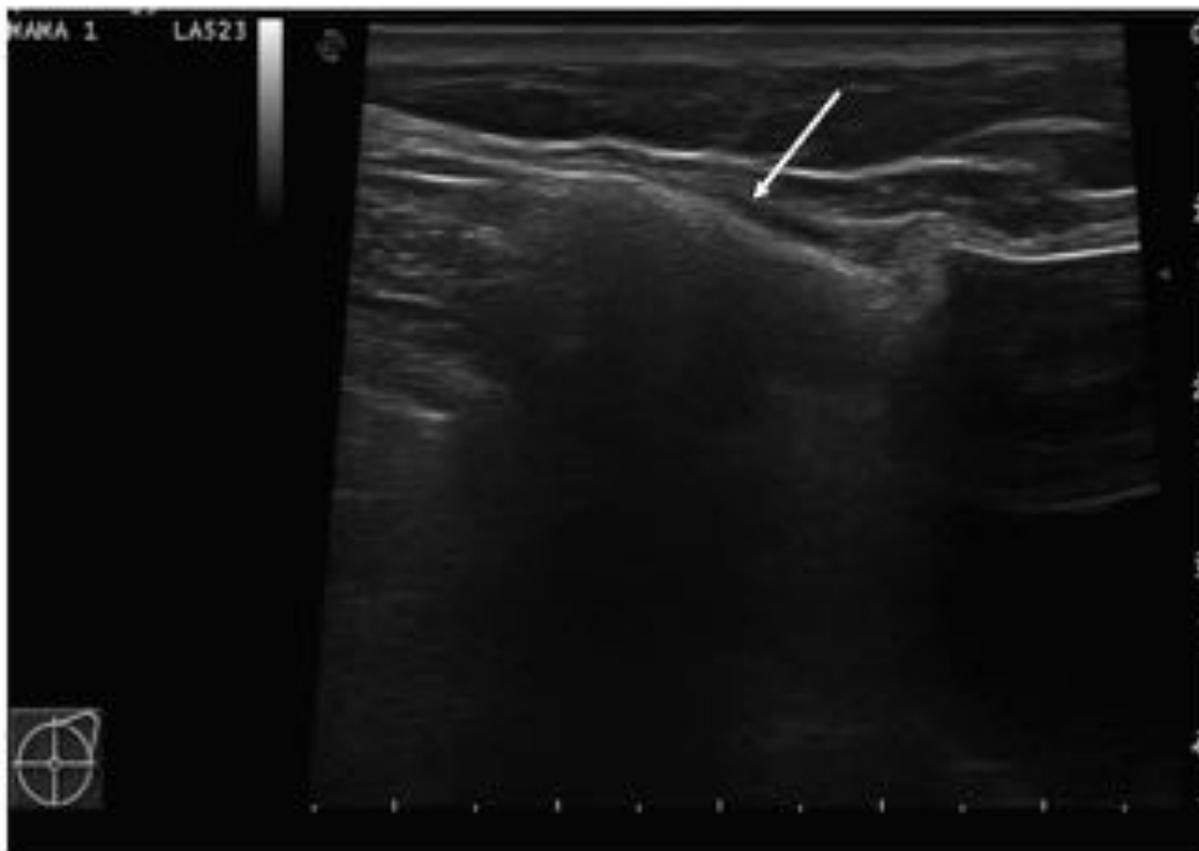
**Fig. 22:** Silicona extracapsular.

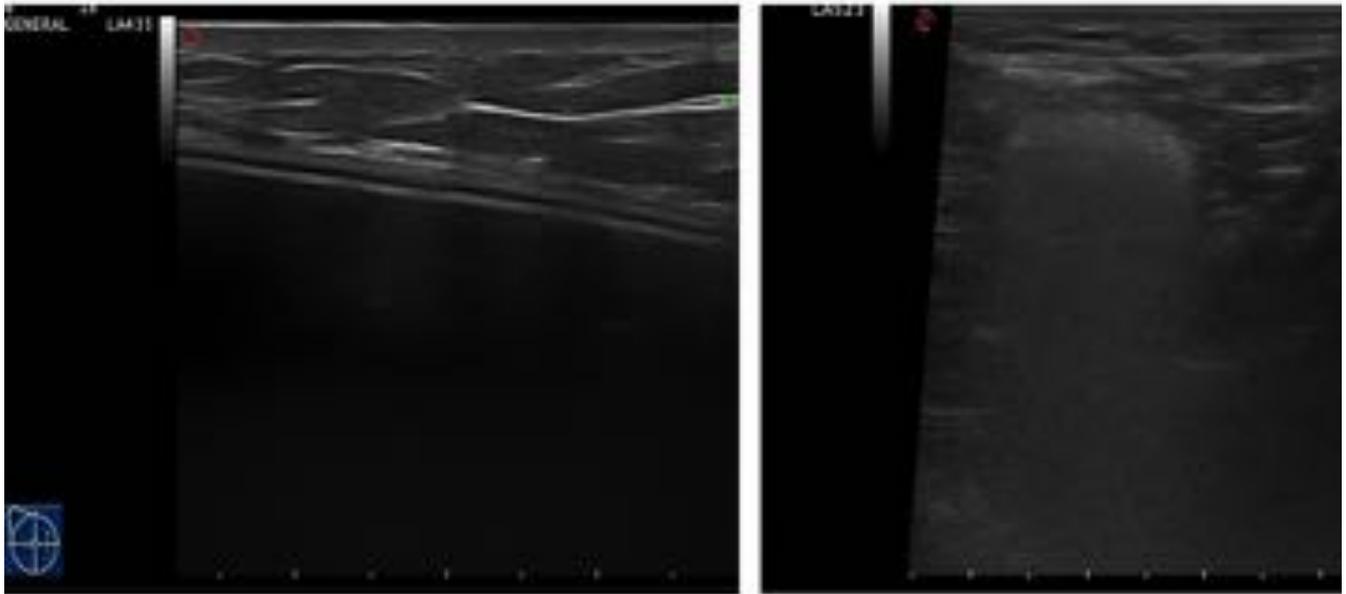
**Fig. 23:** Exudado de silicona en ganglio axilar con prótesis normal. ( Gel Bleeding ).

Exudado de silicona microscópica a tejido mamario y a ganglios linfáticos a través de la **cápsula de silicona intacta**. ( Fig. 23 ).

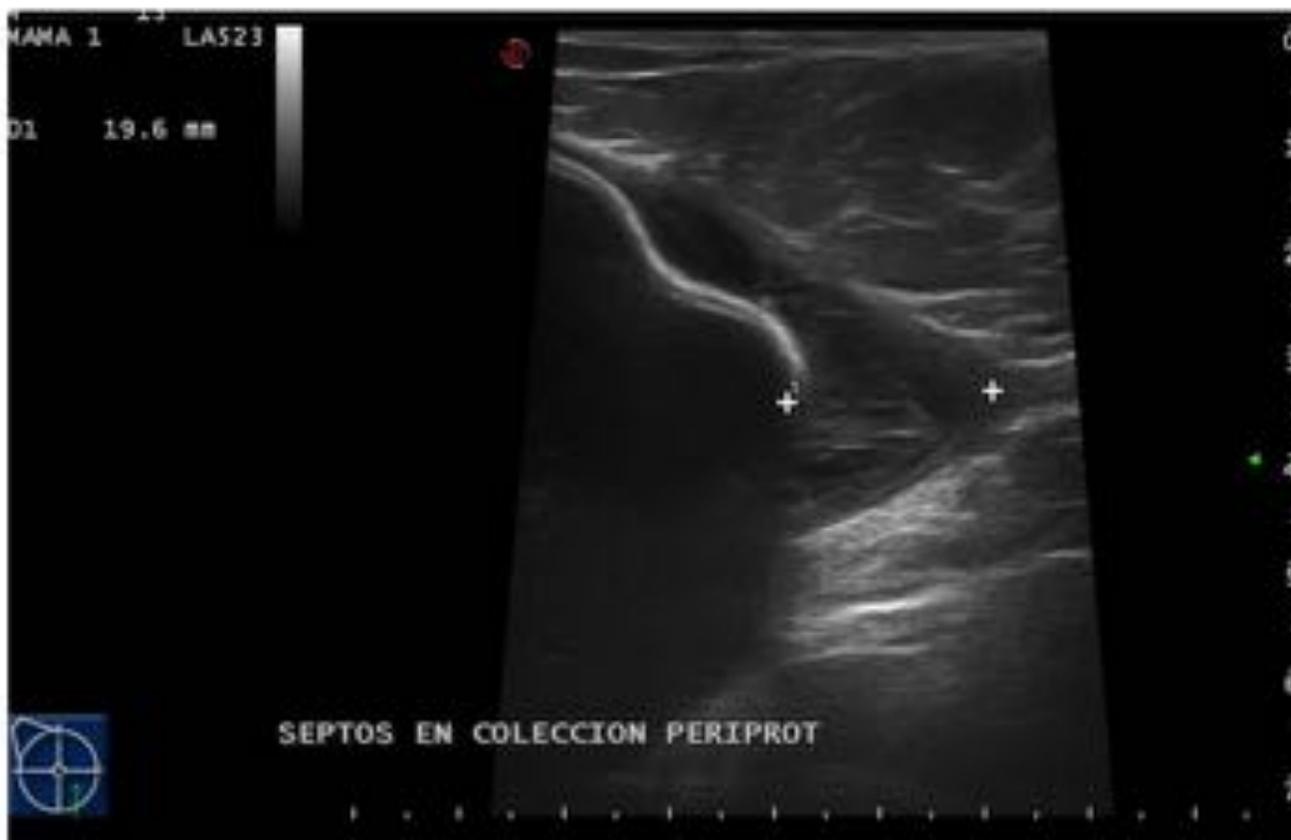
**Fig. 24:** Colección periprotésica.

Hemos tenido pacientes portadoras de prótesis de largo tiempo de evolución que han presentado de forma brusca importantes colecciones periprotésicas, mayoritariamente de forma unilateral en las que ha sido necesario el drenaje con guía ecográfica y vendaje compresivo. Solemos mandar una muestra del material drenado a microbiología y se pauta tratamiento antibiótico de forma empírica.

Hemos tenido un caso de hematoma espontaneo en mujer portadora de prótesis aunque en la literatura revisada lo más frecuente es que sea secundario a traumatismo o a lesión por cinturón de seguridad. ( **Fig 24 y 25** ).

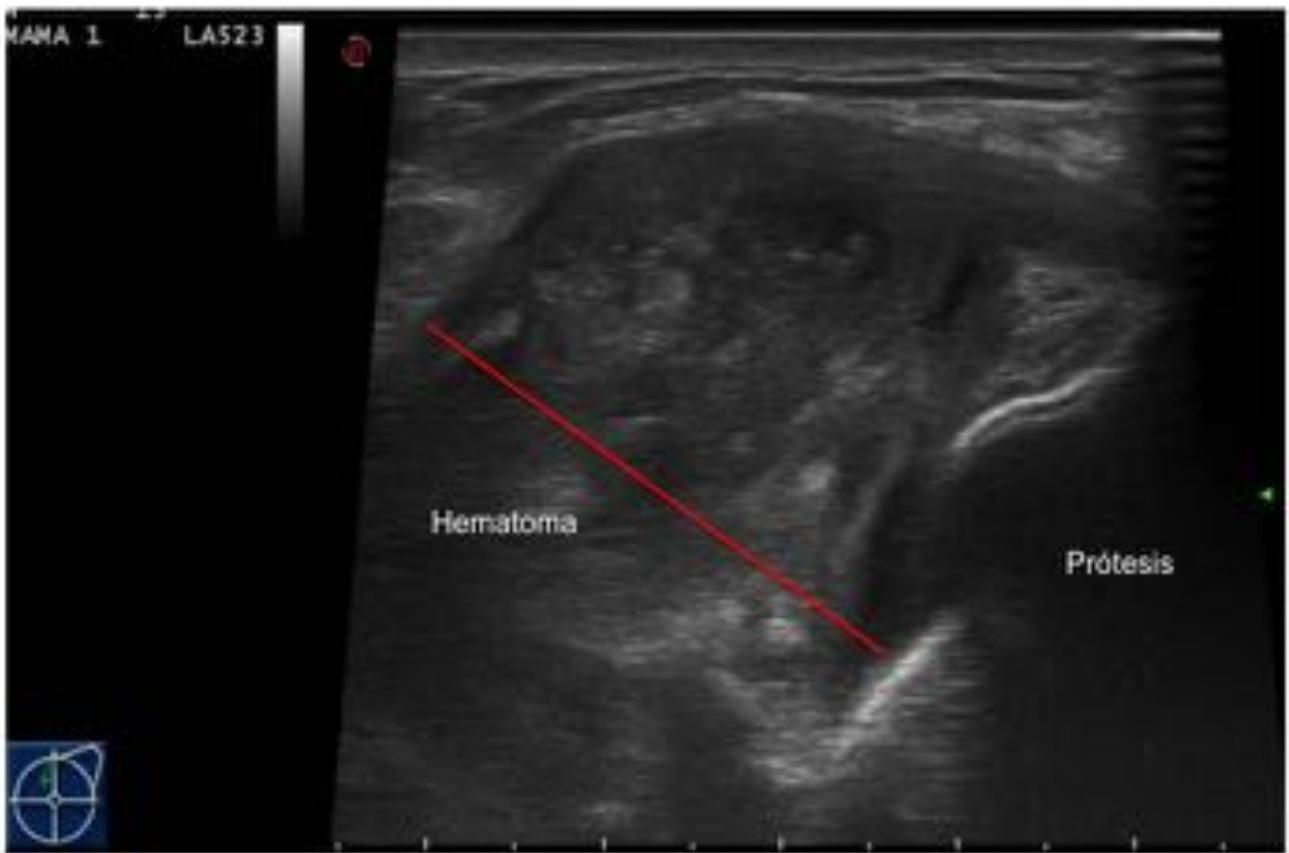
**Fig. 25:** Hematoma espontaneo.

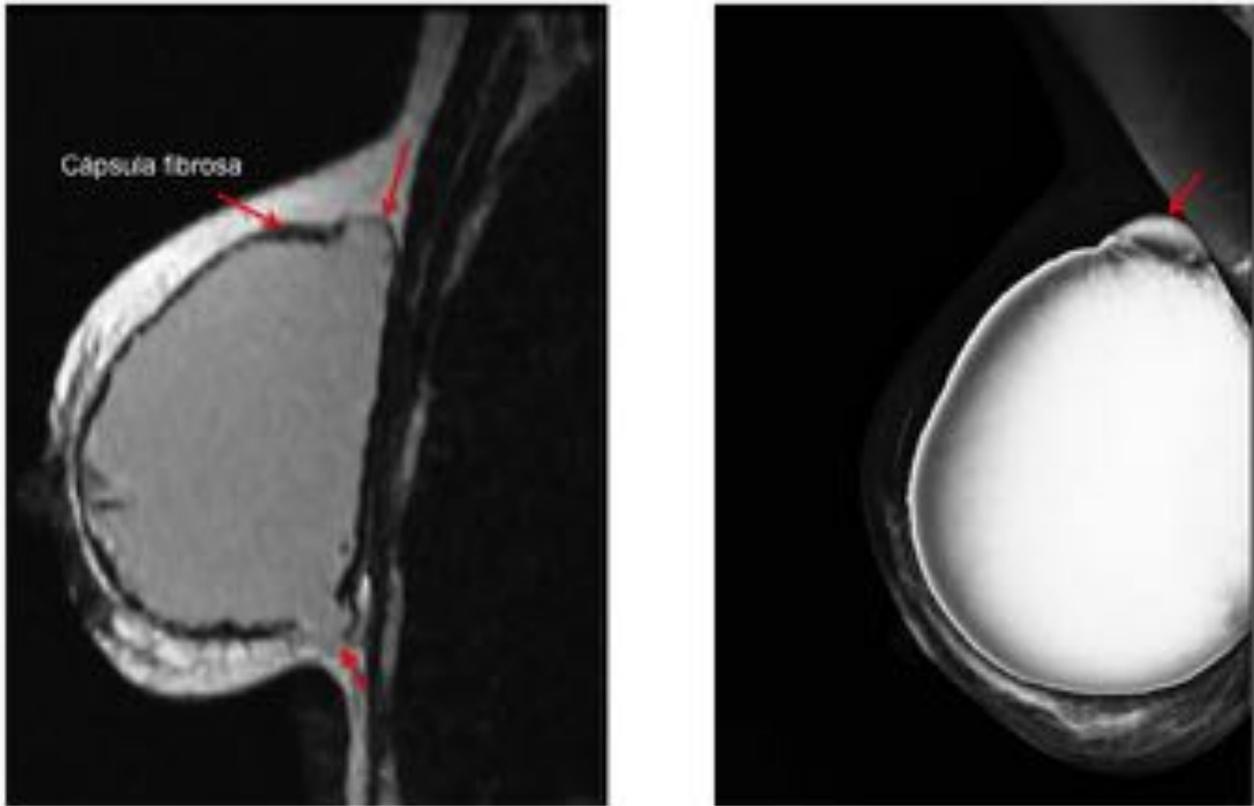
**Fig. 26:** Herniación prótesis. Imágenes de RM y Mamografía.

Se produce cuando la cápsula fibrosa se desgarrar y se hernia la prótesis intacta. No disponemos de imágenes ecográficas pero sí de mamografía y de resonancia. ( **Fig 26** ).

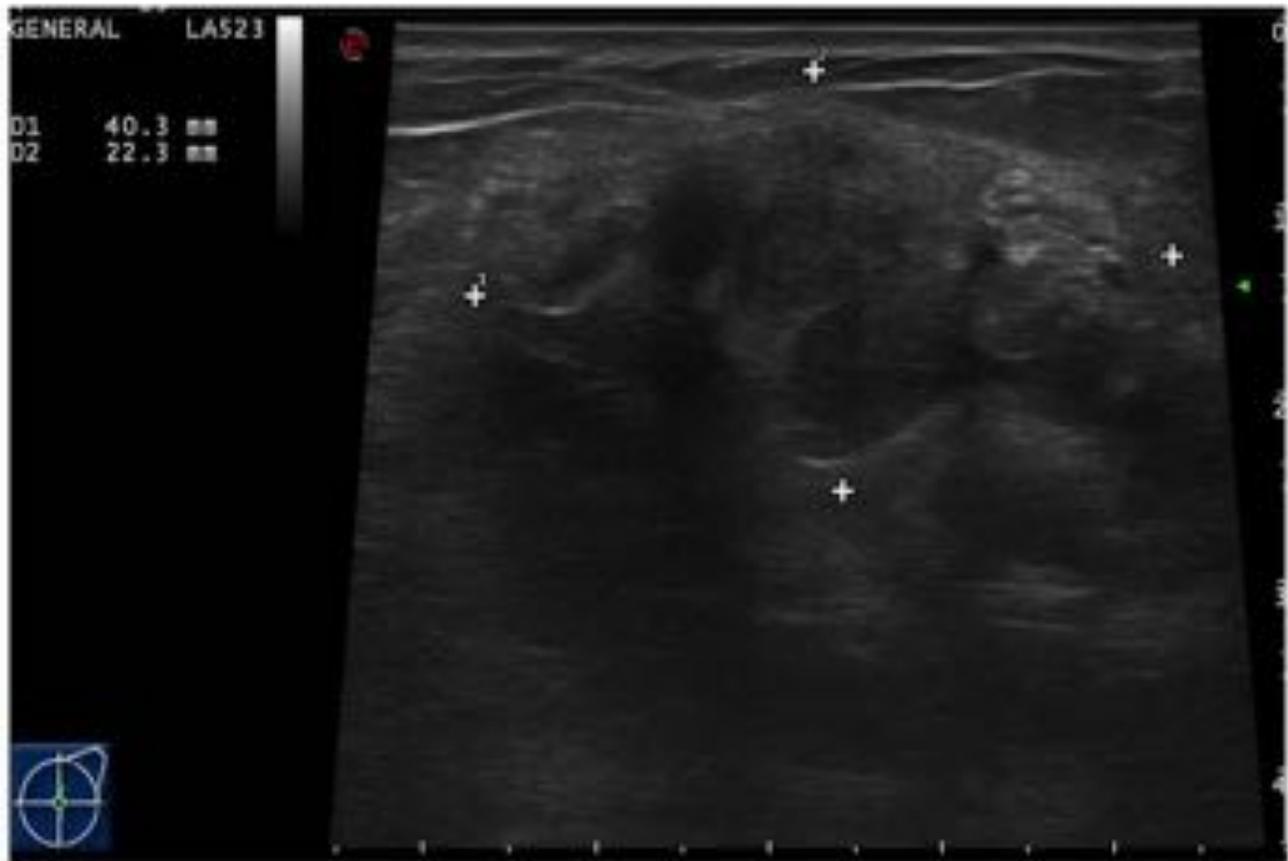
**Fig. 27:** Paciente con retirada de prótesis. Granuloma de silicona confirmado tras BAG.

En los casos vistos en nuestro hospital, se han comportado ecograficamente como **áreas de alteracion de la ecogenicidad sospechosas de malignidad, precisando de biopsia**. La resonancia magnética tampoco fue diagnóstica al no contener silicona macroscópica y además presentaban realce con el gadolinio intravenoso, usualmente de forma progresiva. ( **Fig. 27** ).

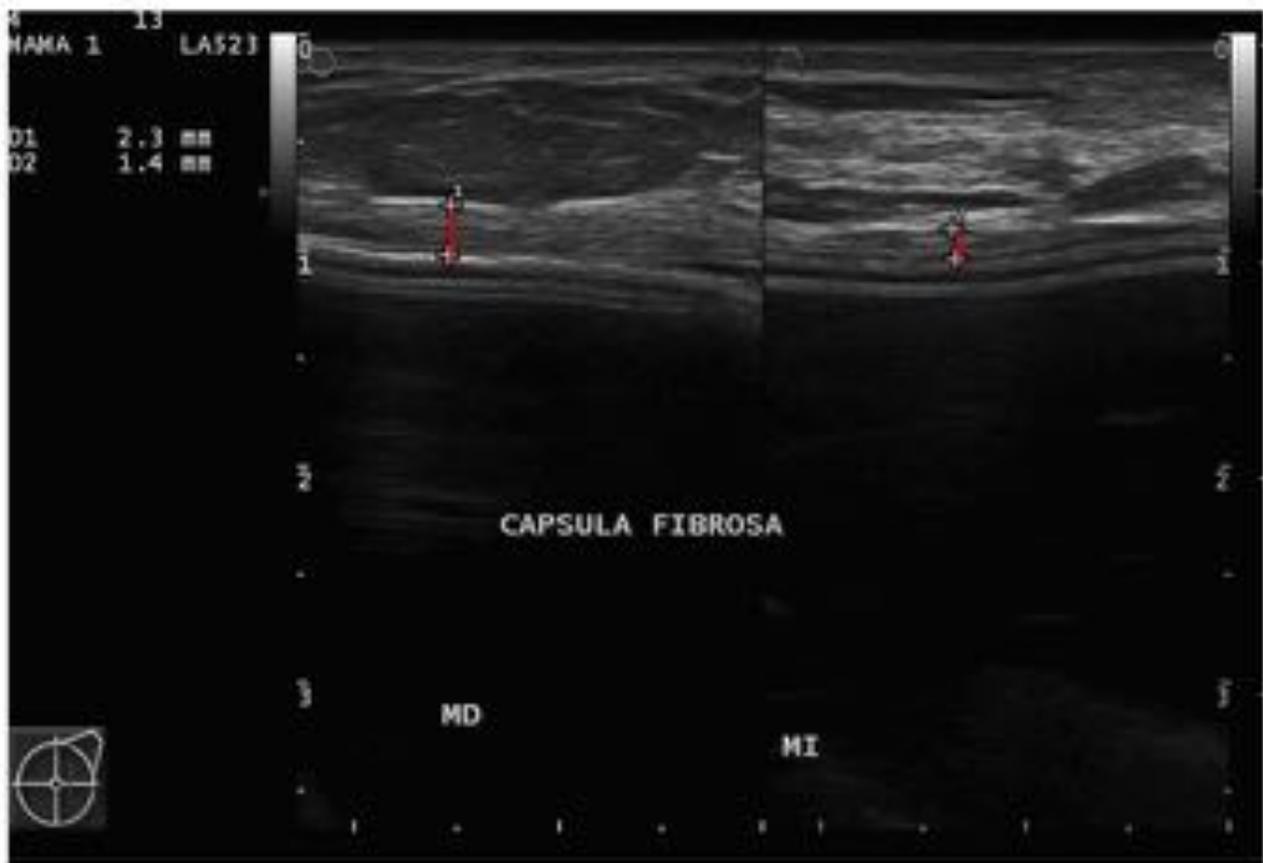
**Fig. 28:** Discreto aumento del grosor de la cápsula fibrosa derecha respecto a la de la mama Izquierda, sugestivo de contractura capsular si hay concordancia con los hallazgos clínicos.

**Ecograficamente** puede verse un **engrosamiento de la cápsula fibrosa (> de 1,5 mm)** la cual está constriñendo a la envoltura de silicona que presentará mayor número de pliegues de lo normal, y aumento de su diámetro anteroposterior y forma redondeada de la prótesis. ( **Fig. 28** ).
