## Estudio del manguito rotador, guía para el residente.

**Tipo:** Presentación Electrónica Educativa

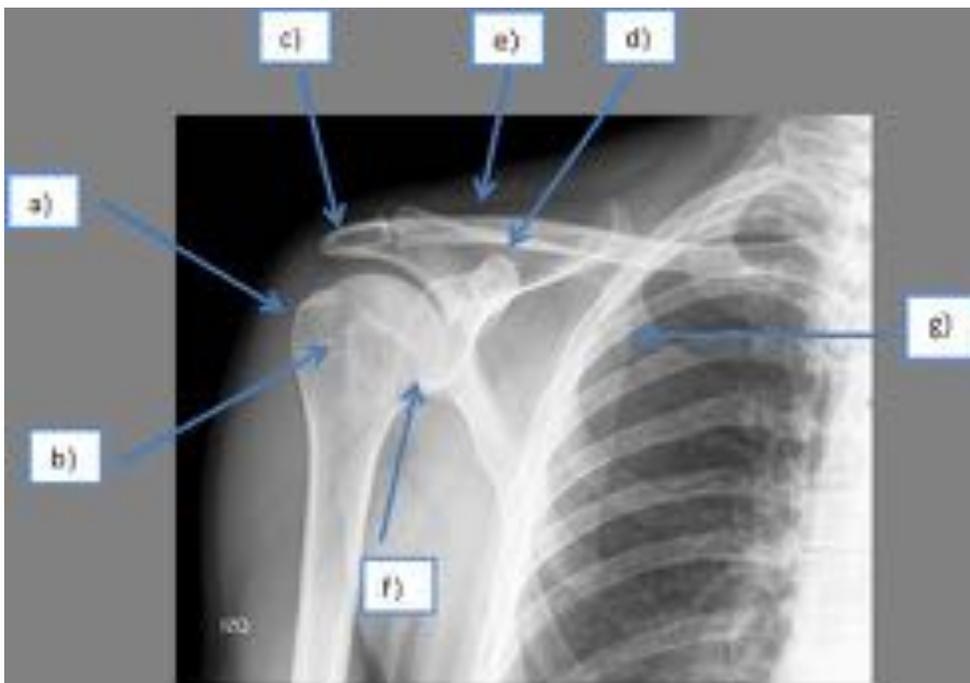
**Fig. 1:** Fig 1: Radiografía de hombro AP : a)Troquíter. b)Troquín. c)Acromion. d)Coracoides. e) Clavícula. f) Cavidad glenoidea. g)Escápula

**La primera técnica de imagen empleada para su valoración es la radiología simple**, que nos permite detectar signos que indican lesión del manguito. Fig 1.

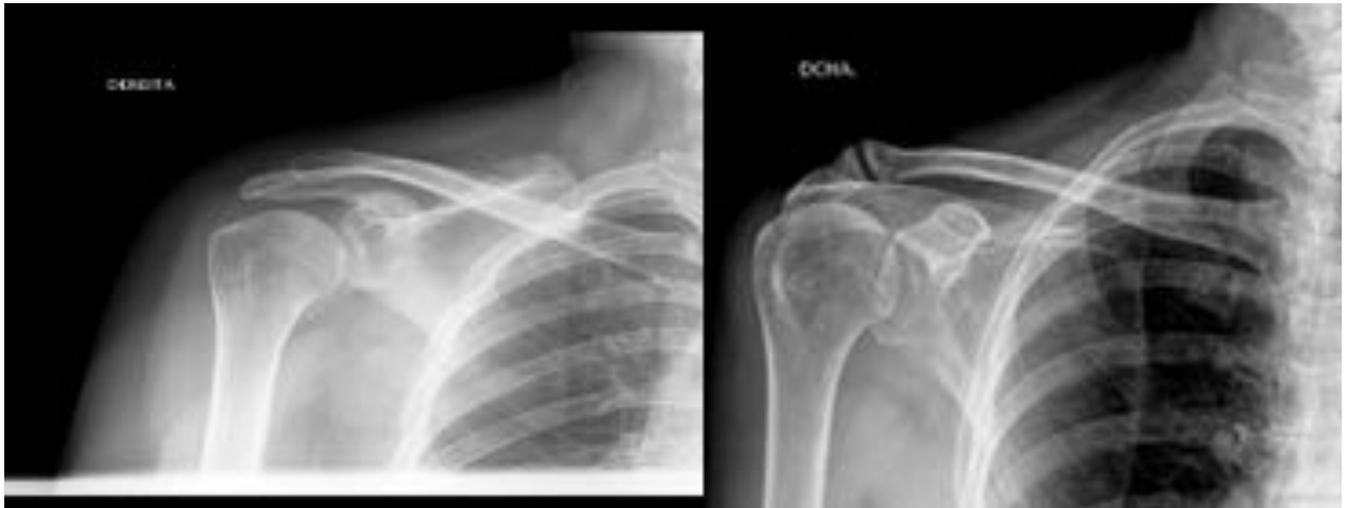
**Fig. 2:** Fig 2. a) distancia acromiohumeral mayor de 7 mm. b) Distancia acromiohumeral menor de 7 mm, hallazgo indirecto de rotura del manguito rotador

húmero, si es menor de 7 mm, es un signo indirecto de rotura del manguito rotador. Fig 2.

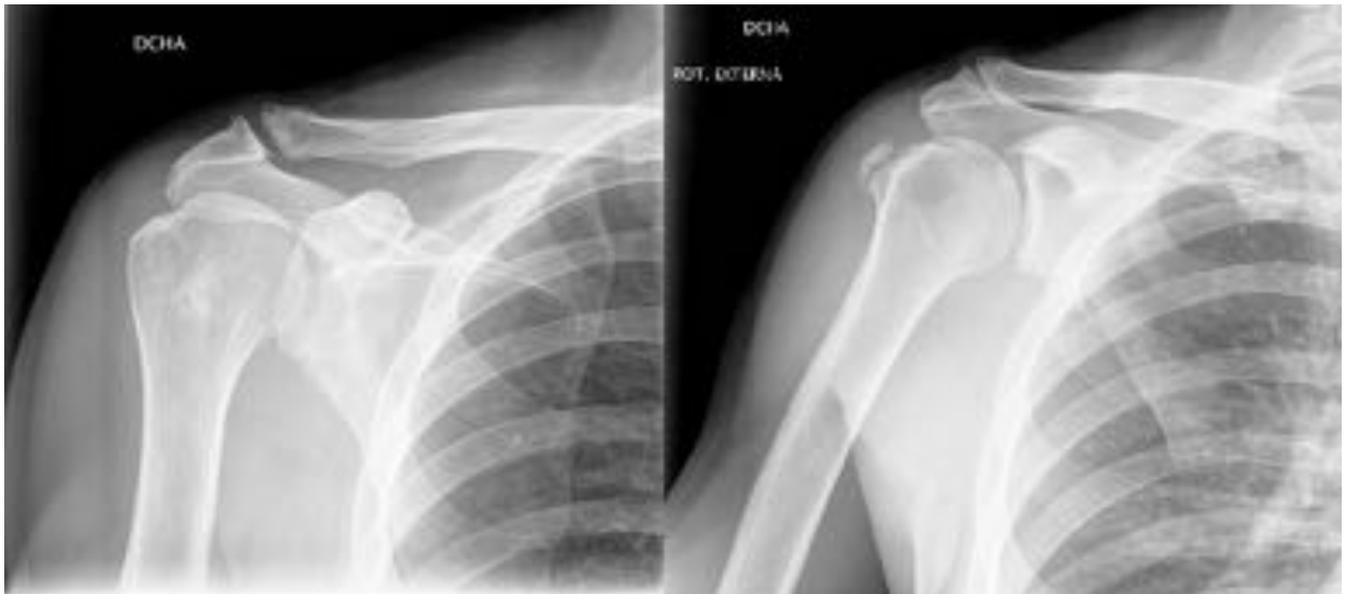
**Fig. 3:** Fig. 3. El tendón del subescapular se inserta en el troquín que es una protuberancia ósea que se ubica en la cara anteromedial del húmero, por lo que en una proyección AP de hombro se proyecta sobre la cabeza humeral (a). Por lo tanto si realizamos una proyección en rotación externa, este se colocará una posición más lateral (por fuera de la cabeza humeral) y se verá mejor la patología a dicho nivel (b).

- > Subescapular, supraespinoso e infraespinoso
- > Realización de radiografía neutra, rotación interna/externa. Fig 3.

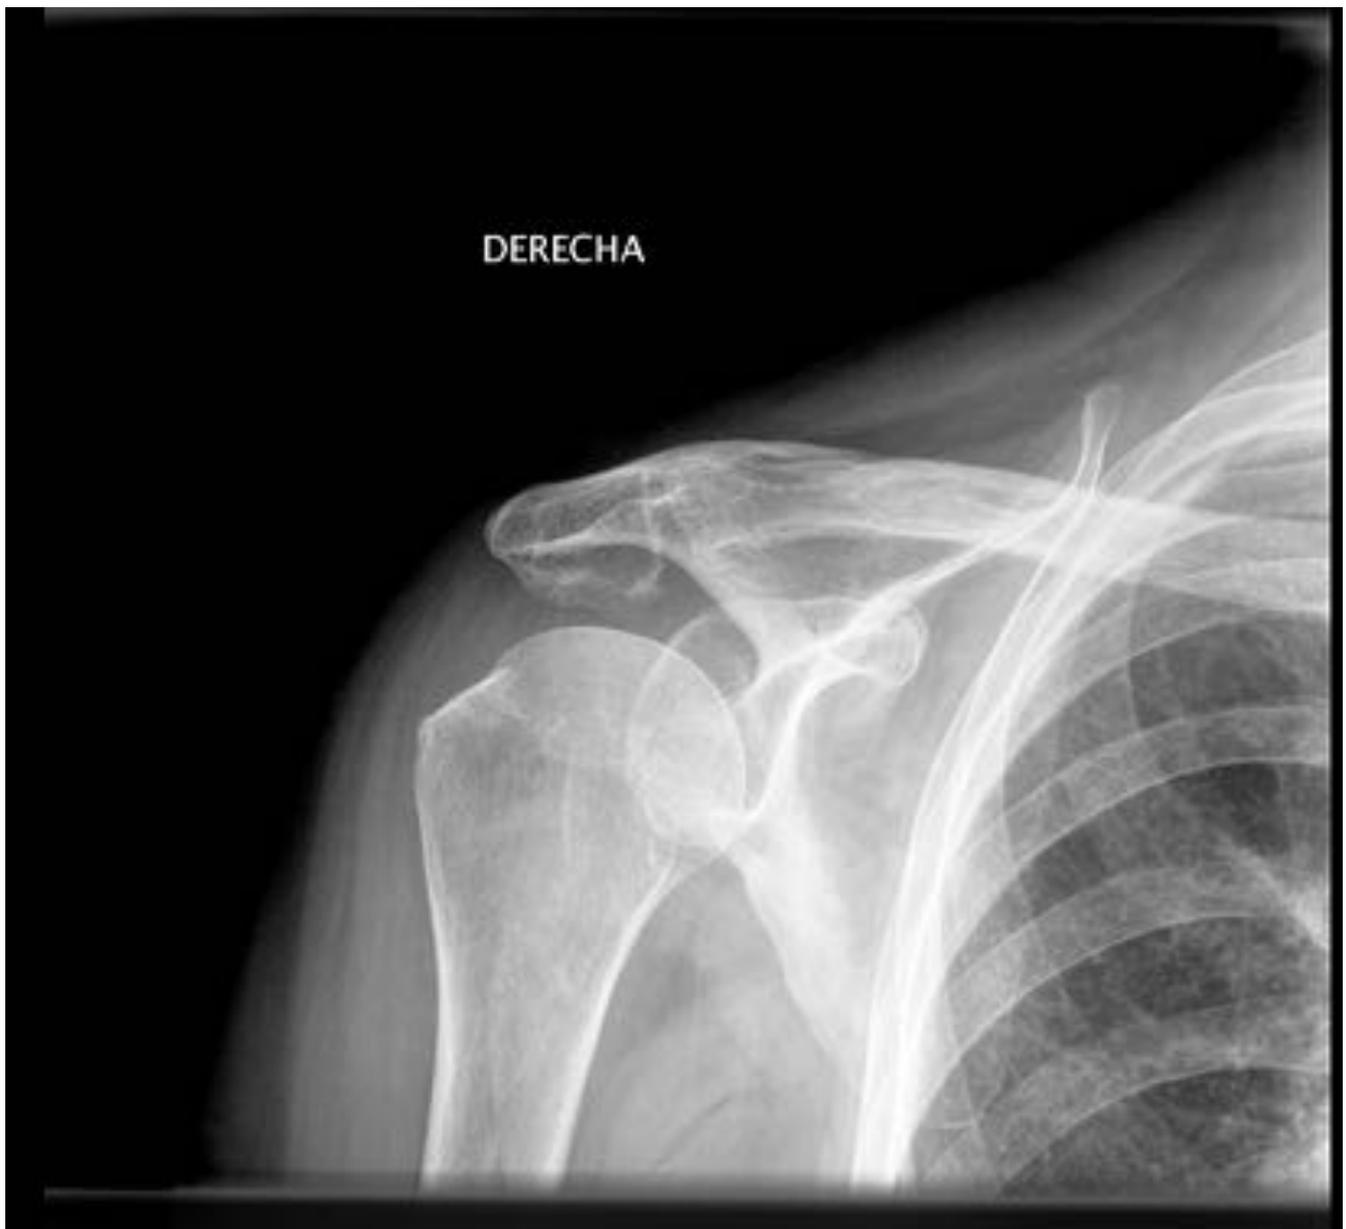
**Fig. 4:** Fig 4: irregularidad y esclerosis ósea del troquíter

- Superficie ósea del troquíter: la irregularidad ósea del troquíter es un dato indirecto de entesopatía. Fig 4.

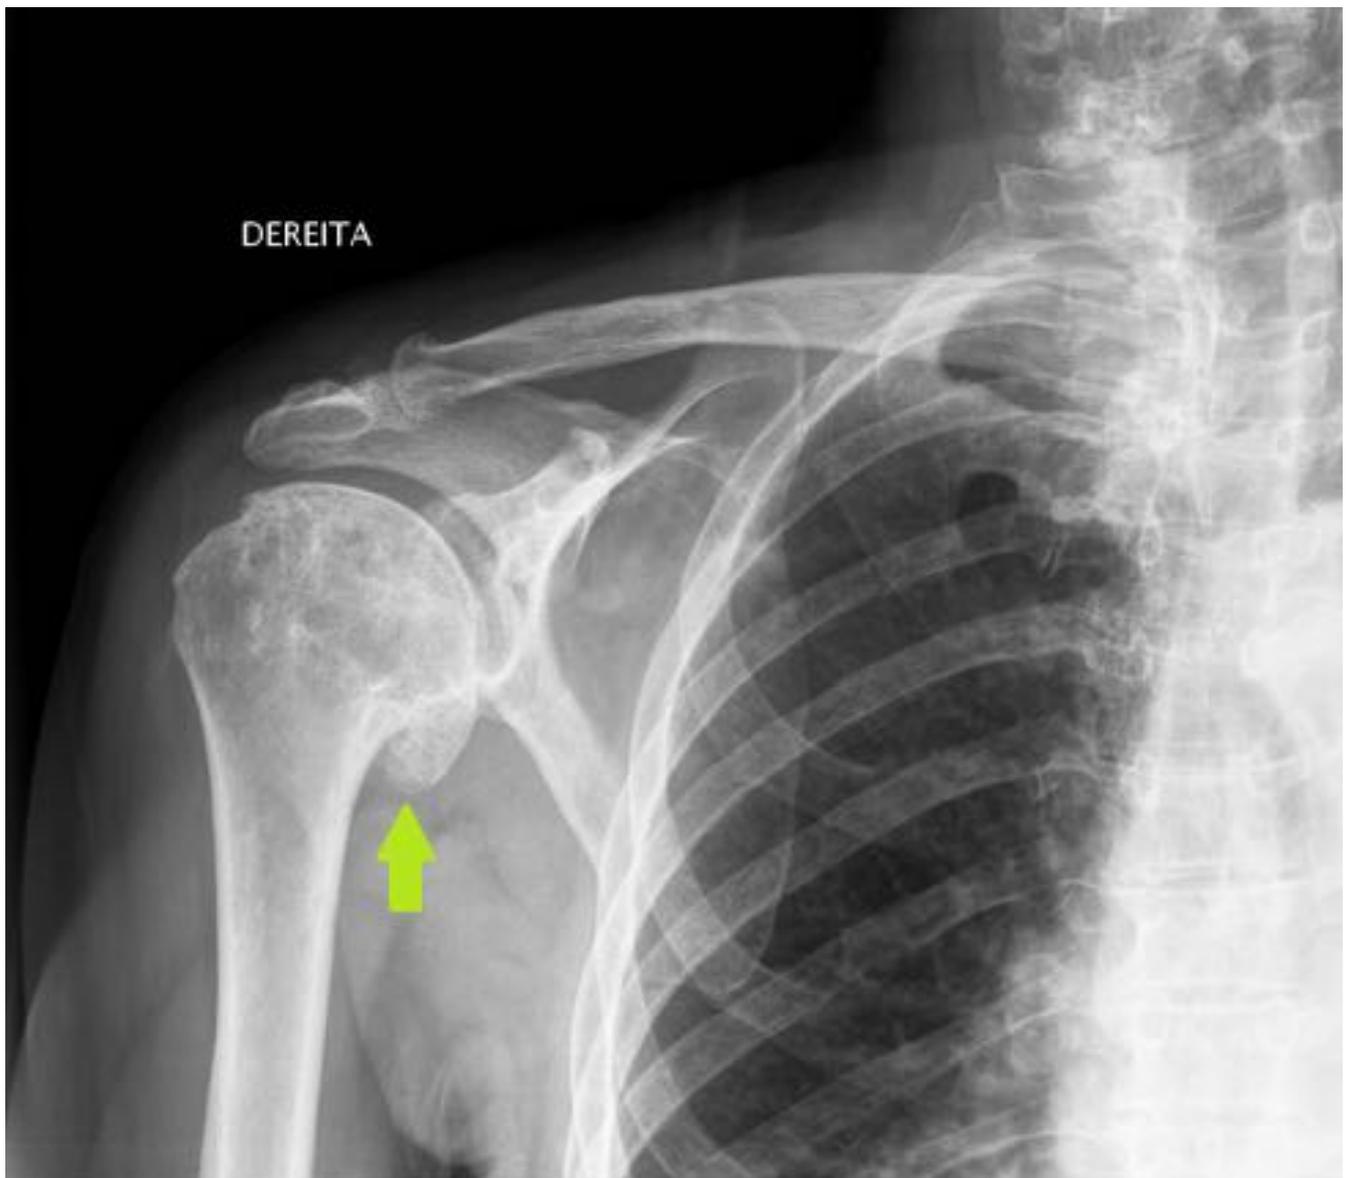
**Fig. 5:** Fig 5. Prominente osteofito inferomedial que surge de la cabeza humeral, hallazgos sugestivos de artropatía por depósito de pirofosfato cálcico.

- Signo de artrosis
- Localización medial a la cabeza humeral: enfermedad de pirofosfato. Fig 5.

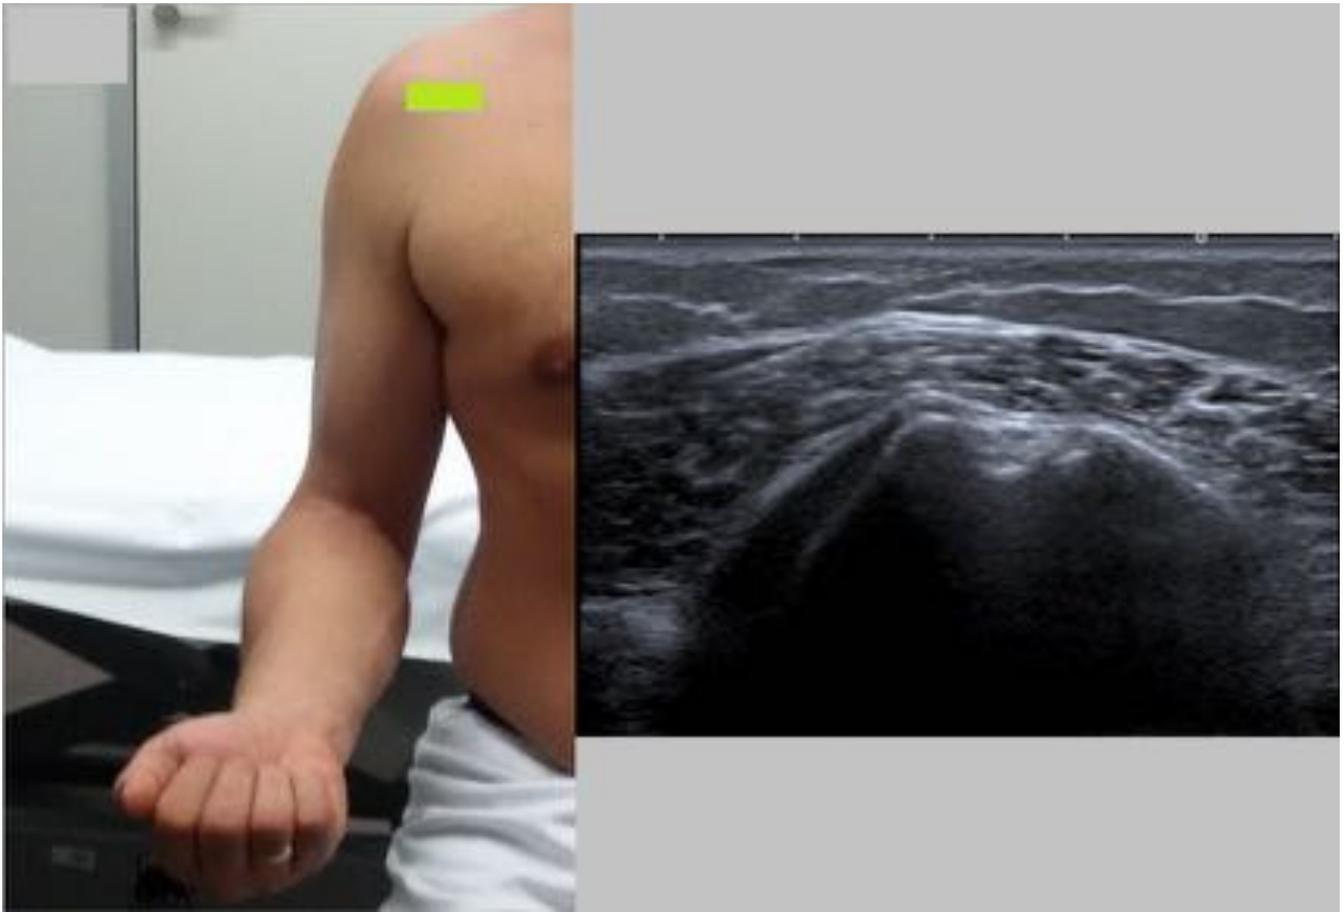
**Fig. 6:** Fig 6.

Se coloca el brazo en ligera rotación interna (dirigida hacia la rodilla contralateral) con el codo flexionado 90 °, la palma hacia arriba. Buscar el tendón largo del bíceps en medio de las tuberosidades mayor y menor, usando los planos de eje corto y largo para examinar el tendón. Fig 6.

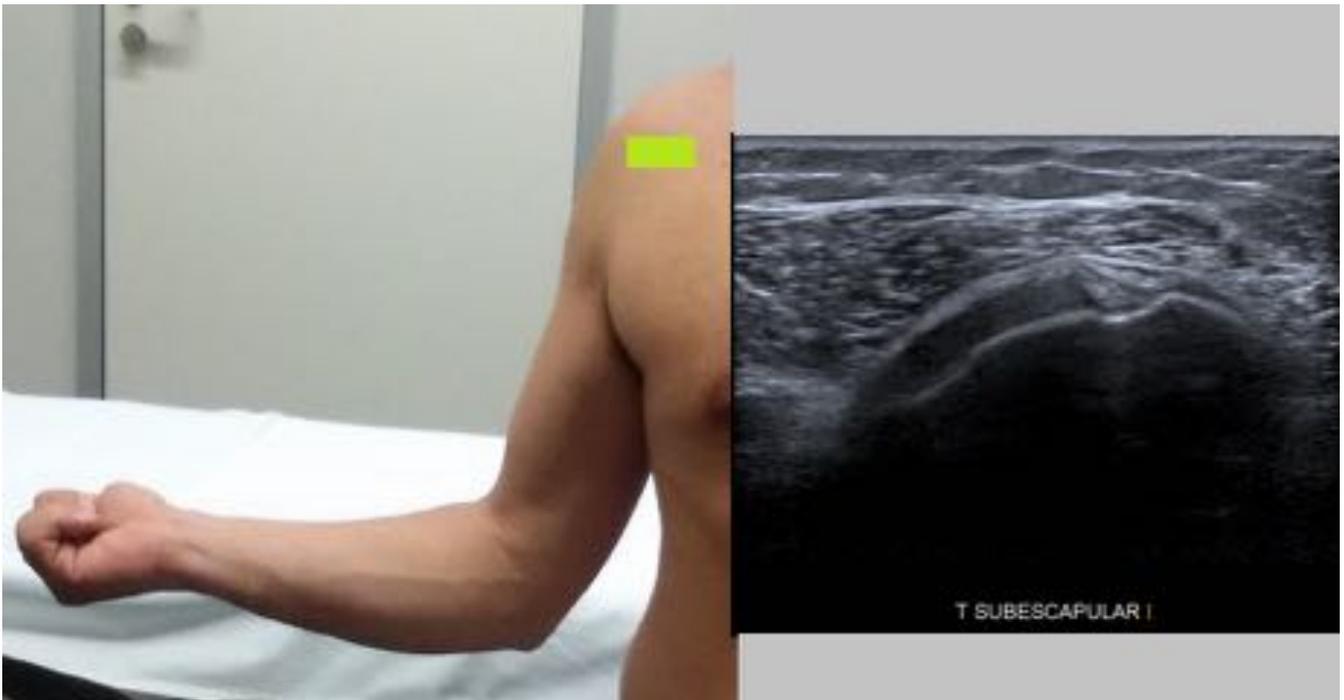
**Fig. 7:** Fig 7.

Rotación externa del brazo con el codo fijo en la cresta iliaca para ver la inserción en la tuberosidad menor ( la mano con supinación leve). Fig 7.

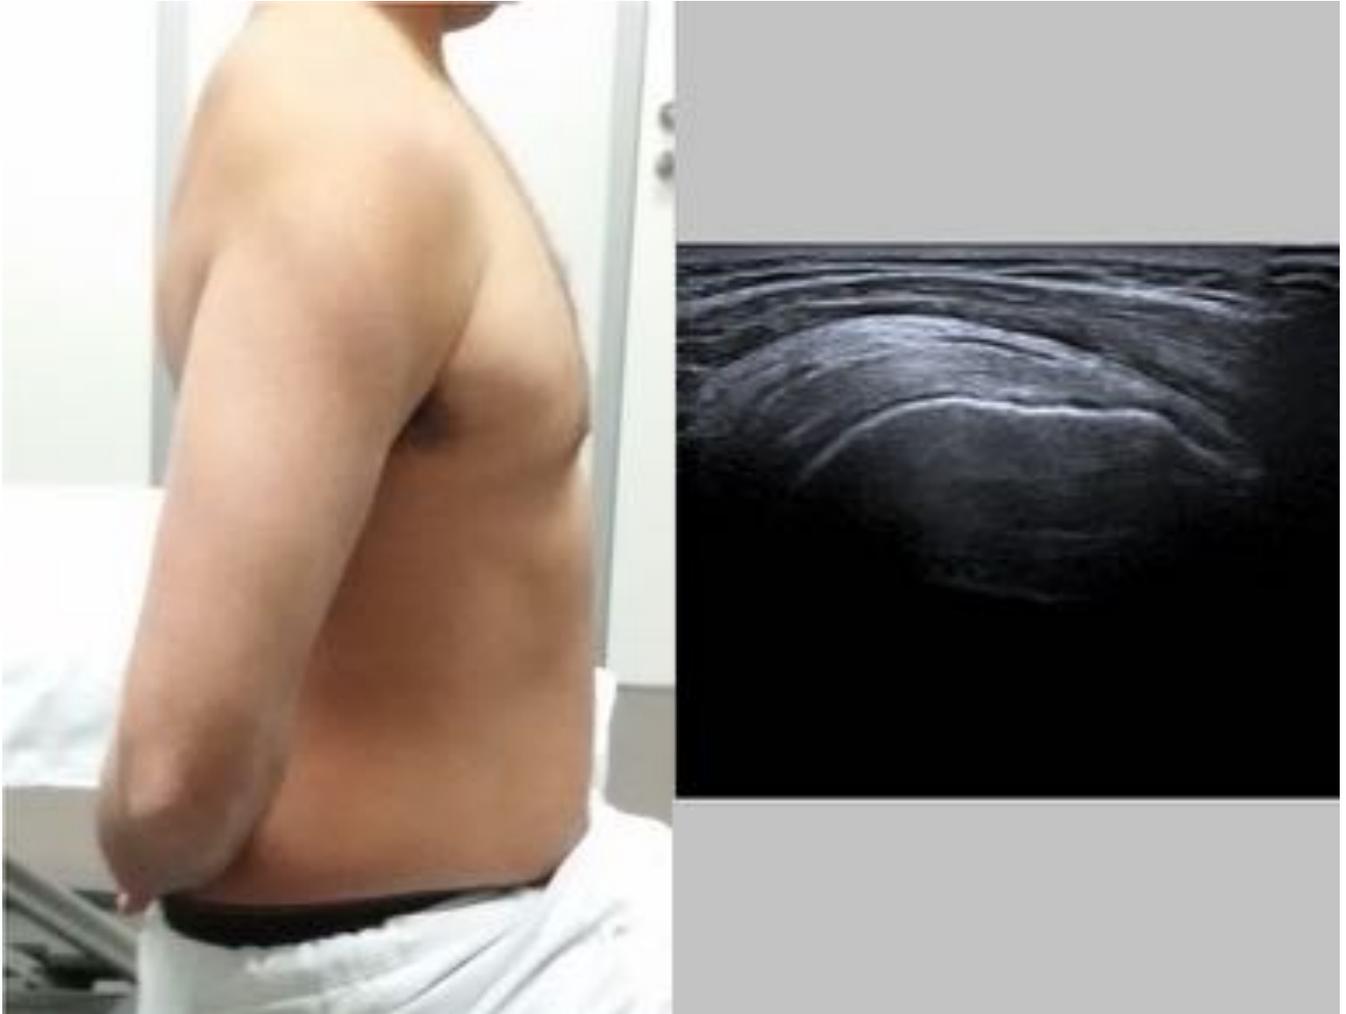
**Fig. 8:** Fig 8.

Colocar el brazo del paciente posteriormente, colocando la cara palmar de la mano en la cara superior del ala ilíaca con el codo flexionado. Fig 8

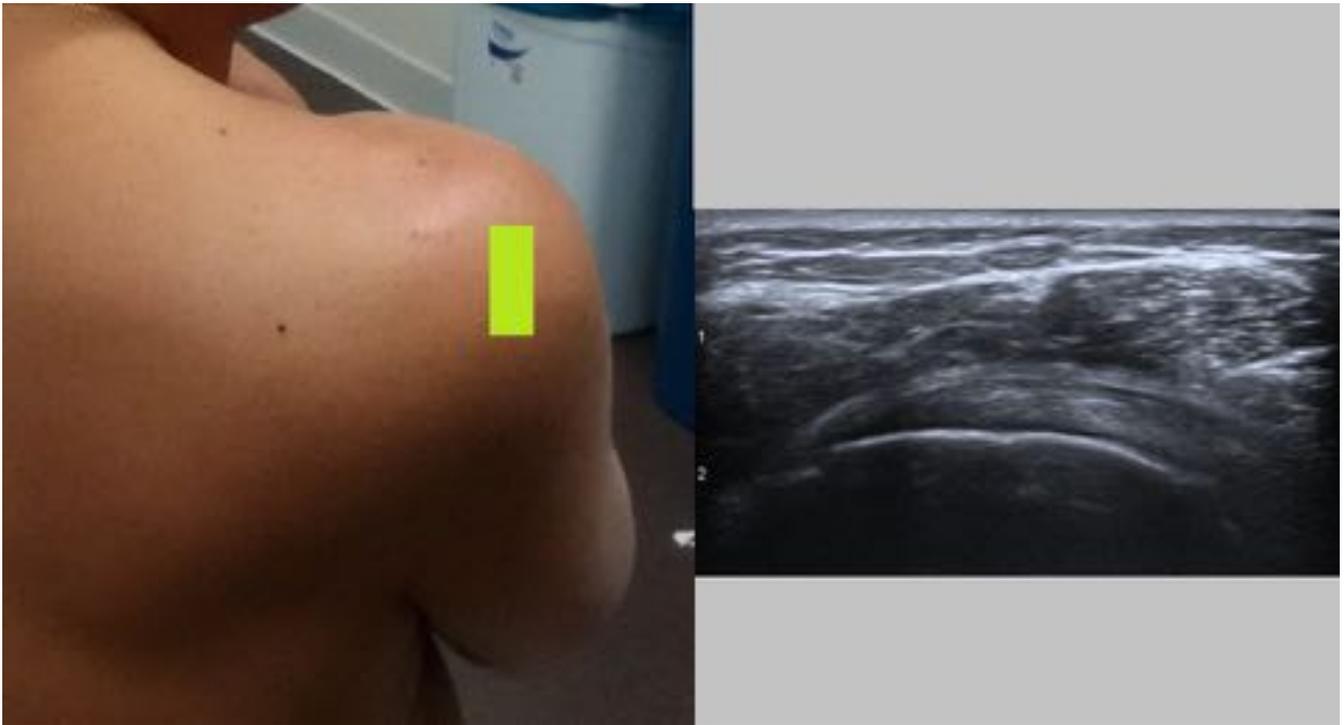
**Fig. 9:** Fig 9.

Colocar el transductor sobre la cara posterior de la articulación glenohumeral con la mano sobre el hombro opuesto. Fig 9.

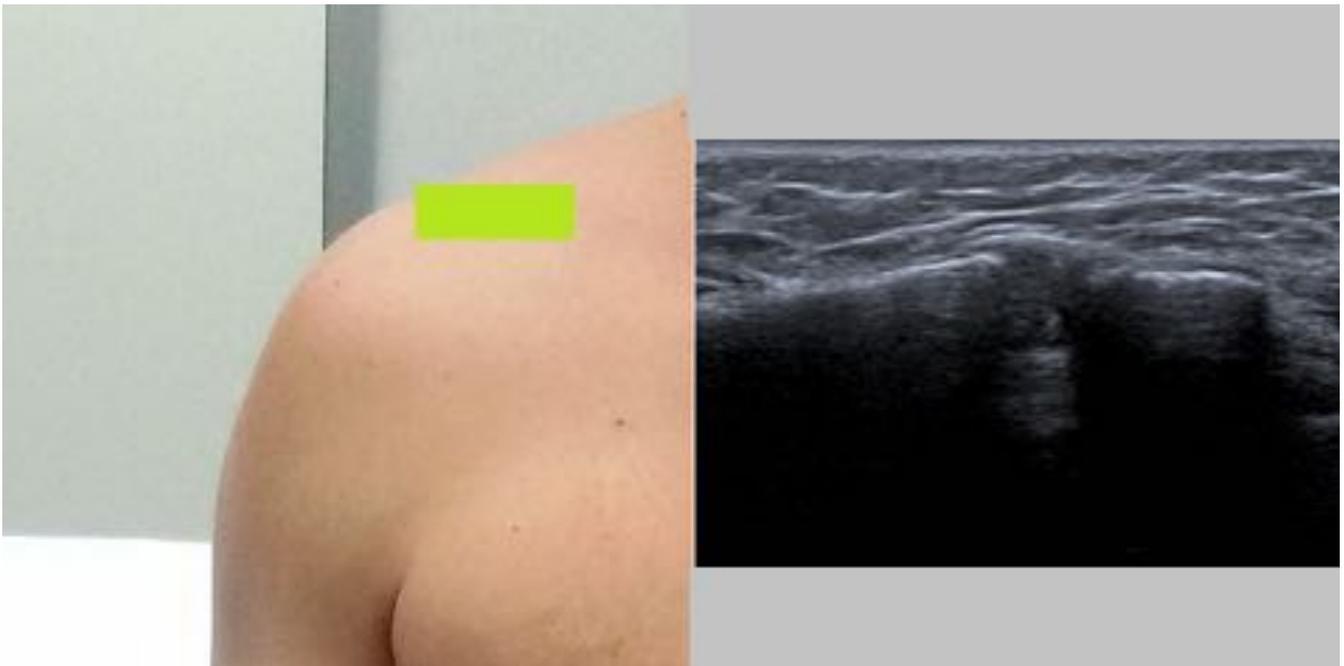
**Fig. 10:** Fig 10.

- La articulación acromio-clavicular se puede explorar en una posición más cómoda para el paciente, ya que normalmente la de rotación interna forzada es mal tolerada. Fig 10.

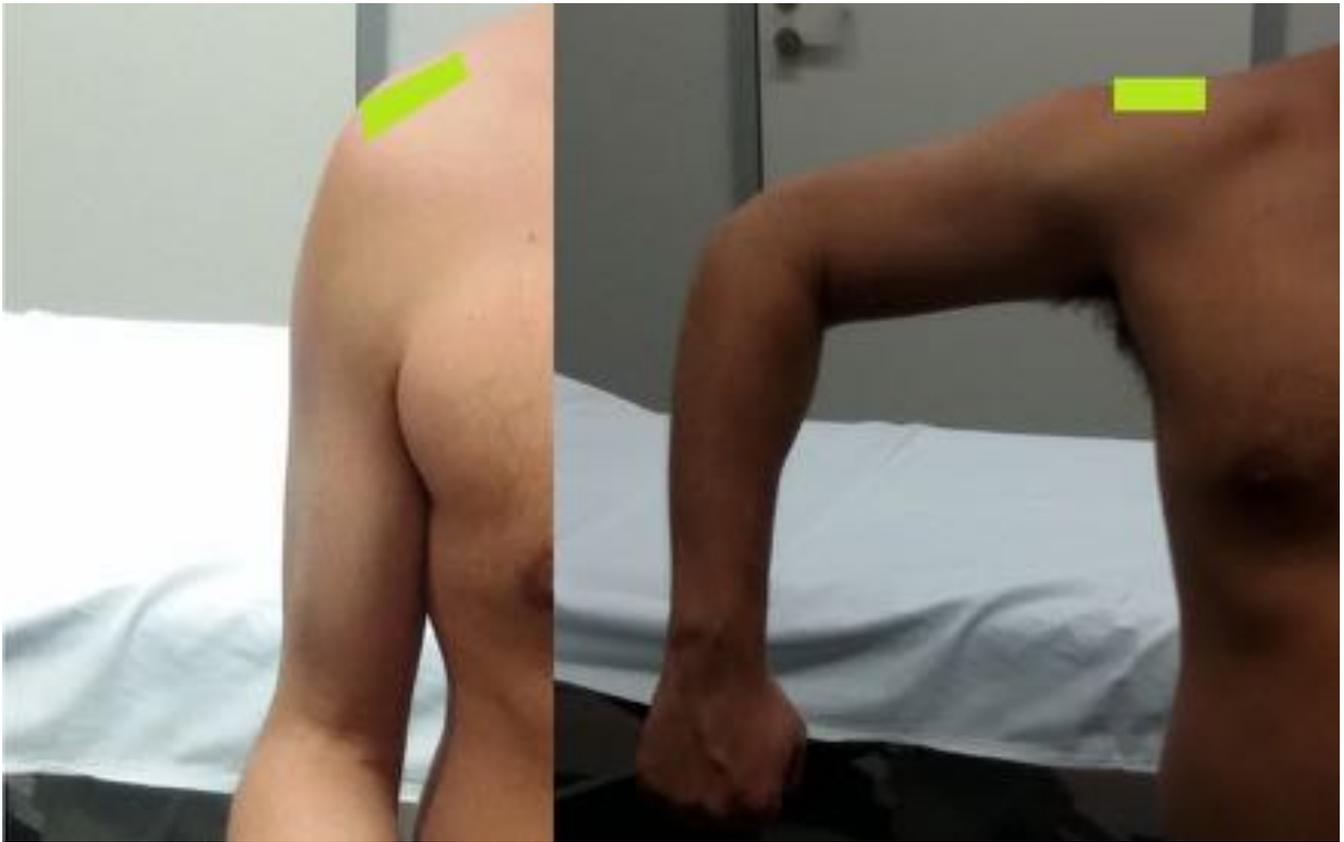
**Fig. 11:** Fig 11.

Se realiza una evaluación dinámica del pinzamiento subacromial (anterosuperior) : colocación de la sonda en el plano coronal con su margen medial en el margen lateral del acromion. El paciente abduce (separa) el brazo en rotación interna. Con esta maniobra, el supraespinoso y la bursa se pueden ver comprimidas por el arco coracoacromial. Fig 11.

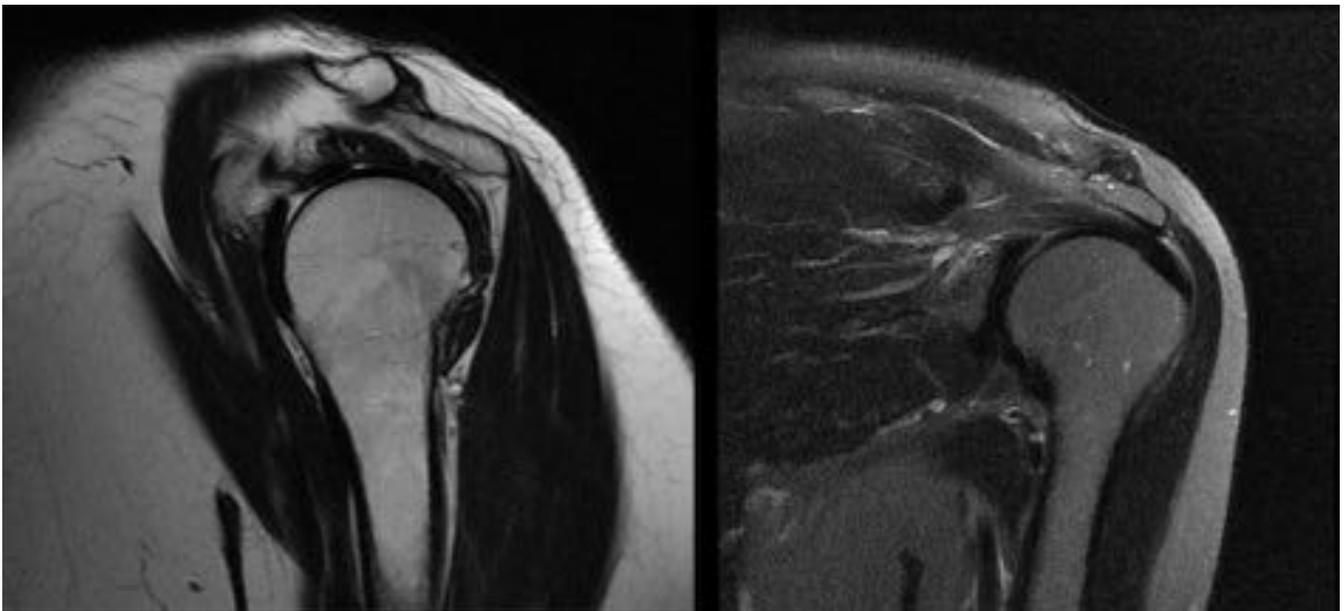
**Fig. 12:** Fig 12. a) T2 Sagittal oblicua. b) DP coronal con saturación grasa: Inclínación inferolateral del acromion con borramiento del espacio subacromial y discretos cambios degenerativos en articulaci3n acromio-clavicular, hallazgos que condicionan leve atrapamiento subacromial.

- Inclinación inferolateral. Fig 12.

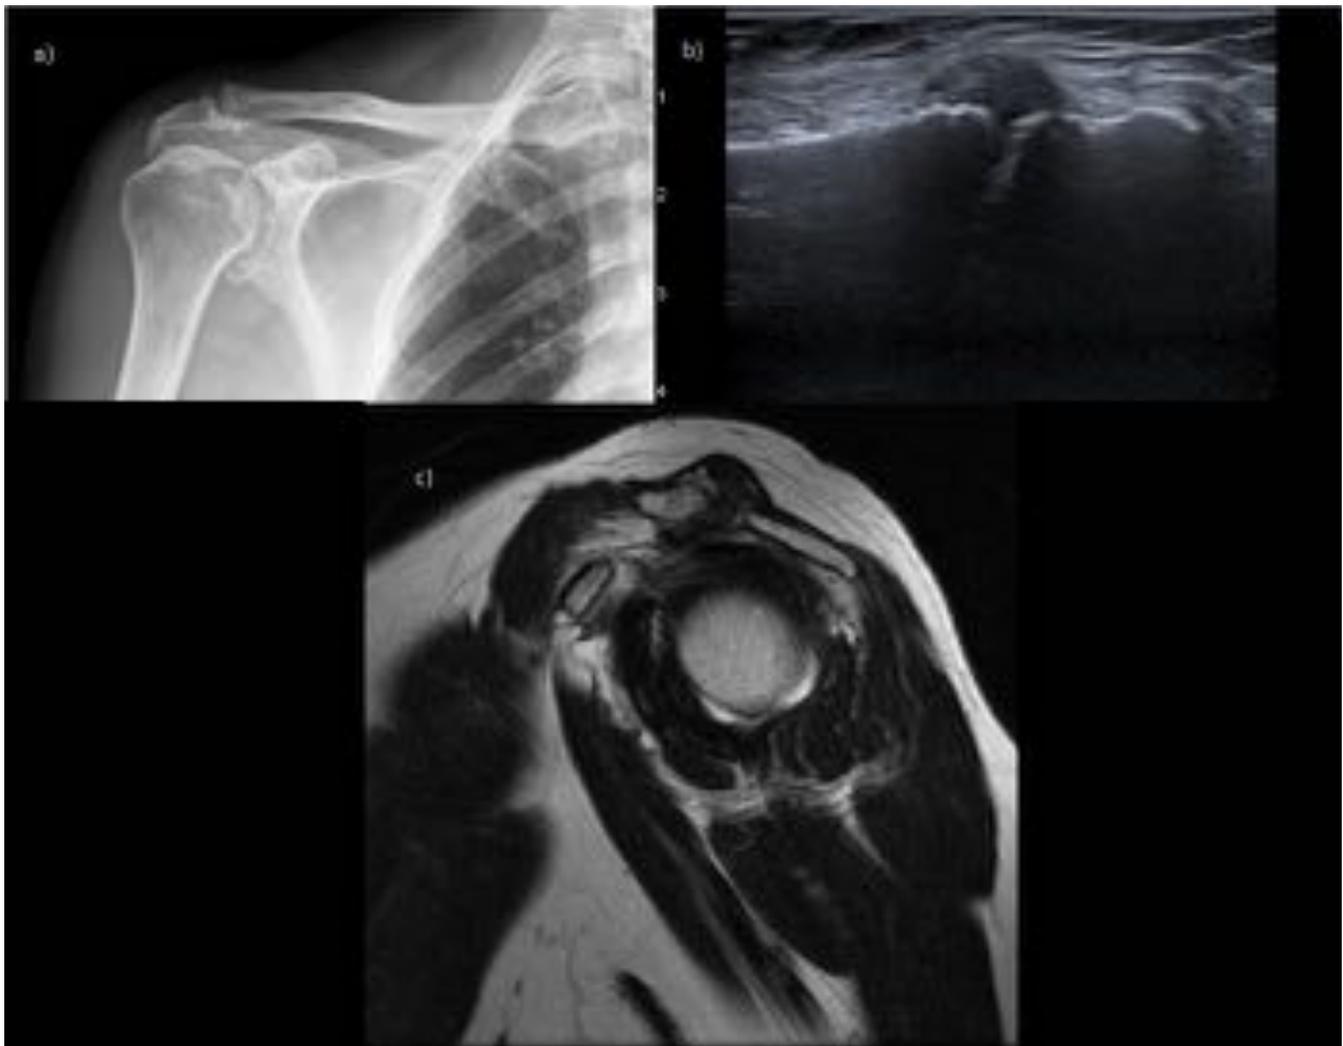
**Fig. 13:** Fig 13. a) Radiografía AP de hombro derecho con estrechamiento del espacio acromio-clavicular, esclerosis y subcondrales en acromion y clavícula. b) ecografía: estrechamiento del espacio y líquido articular. c) RM T2 sagital: Cambios degenerativos en la articulación acromioclavicular con hipertrofia capsular y borramiento del espacio grasa subacromial

- Enfermedad articular degenerativa /inestabilidad acromio-clavicular: La articulación acromioclavicular, que es una articulación fibrocartilaginosa con un disco central, tiene una movilidad limitada a 20°. La artrosis de la articulación acromioclavicular es muy frecuente en sujetos asintomáticos y, por tanto, no es un dato específico del pinzamiento, aunque los osteofitos de la superficie inferior de la articulación acromioclavicular estrechan el espacio subacromial y, por tanto, sí constituyen sustratos potenciales del pinzamiento. En concreto, la superficie de la bolsa del tendón supraespinoso puede dañarse cuando se desplaza bajo la articulación acromioclavicular durante la abducción de la articulación glenohumeral. Fig 13.

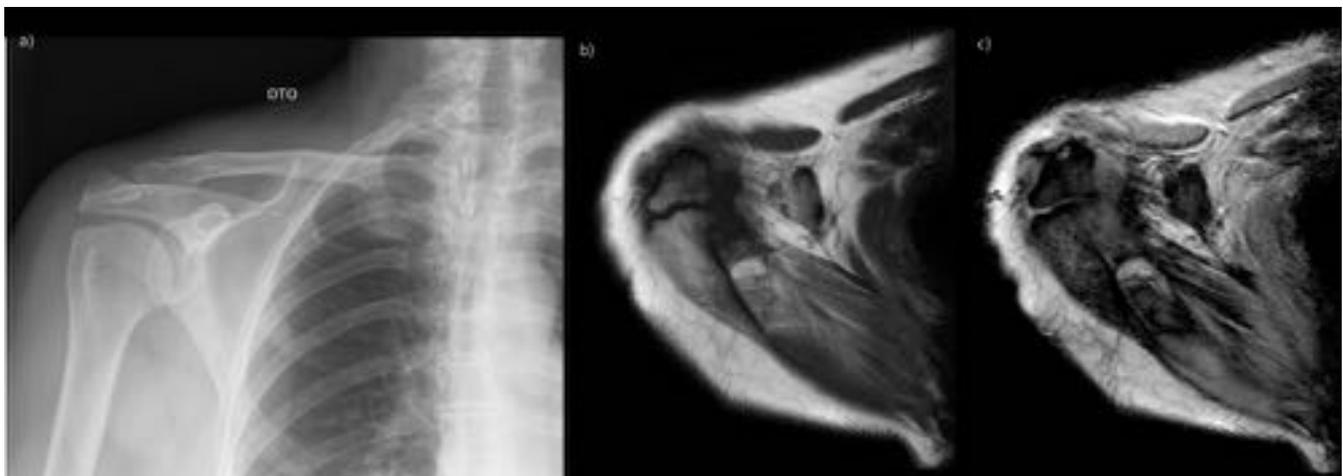
**Fig. 14:** Fig 14. a) radiografía AP de hombro: defecto de osificación en articulación acromio clavicular

en relación con os acromiale. RM: b) T1 TSE axial c) T2 FFE axial: En los pacientes con os acromiale el clásico hallazgo en la RM es el de la «doble articulación» o «pseudoarticulación AC» .

- Os acromiale: es una variante normal del acromion, representa un centro de osificación accesorio de la zona anterior del acromion con fracaso de la fusión a partir de los 25 años. Fig 14.

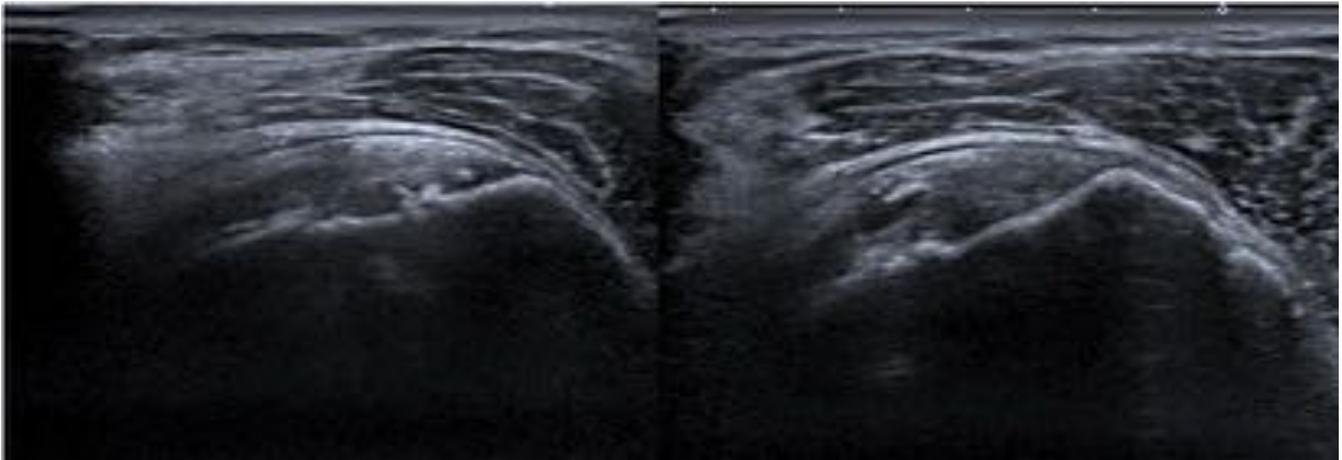
**Fig. 15:** Fig 15. Marcada tendinosis difusa del tendón supraespinoso, con engrosamiento y pérdida del patrón fibrilar con áreas hipo e hiperecoicas.

- Aumento del grosor del tendón que excede 2 mm con respecto al contralateral
- Pérdida del patrón fibrilar normal del tendón con áreas hipo e hiperecicas
- Power doppler: aumento de la vascularización por presencia de vasos neoformados.

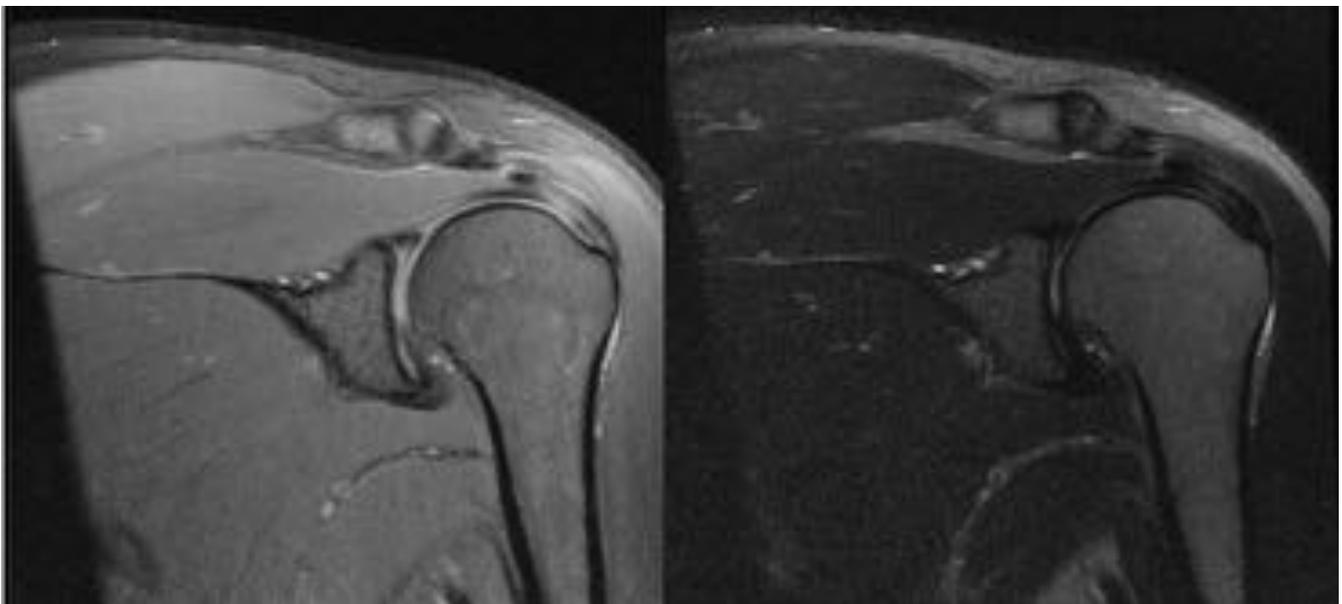
**Fig. 16:** Fig 16. Secuencias en el plano coronal DP y T2 con saturación grasa. Alteración de señal en el supraespinoso con foco hiperintenso, que traduce tendinitis.

En la tendinopatía veremos aumento de señal intrasustancia en T1 y T2. La señal no es tan alta como el líquido articular. Fig. 16.

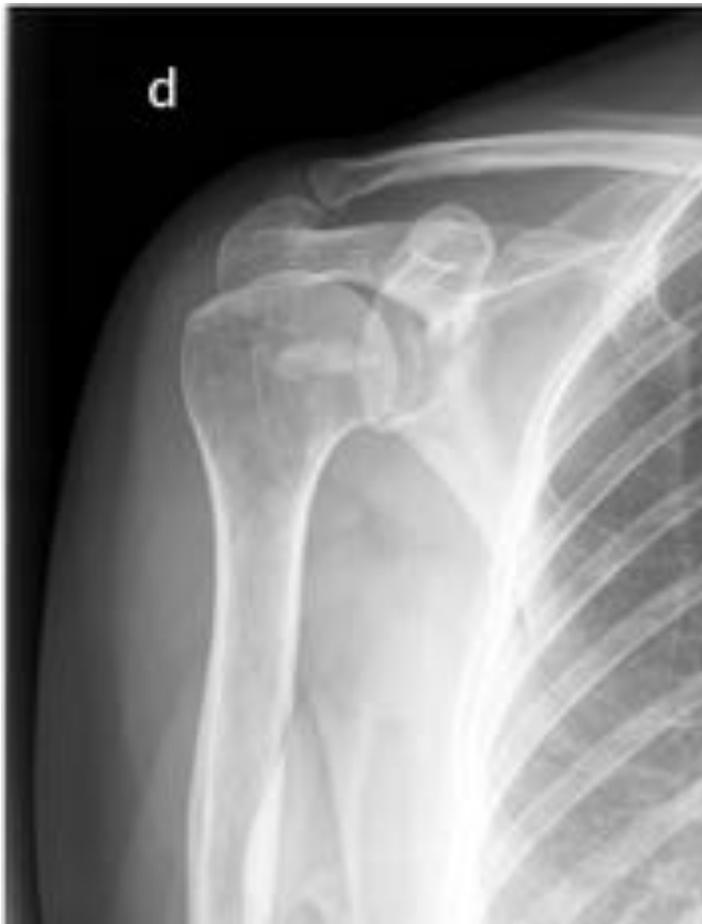
**Fig. 17:** Fig 17: Radiografía de hombro AP: Calcificación de partes blandas, de aproximadamente 2,5 cm de longitud, localizada en la región anterior del hombro derecho, en probable relación con tendinosis calcificante del subescapular o bursitis calcificante subacromio deltoidea.

- Proyecciones anteroposteriores en rotación neutra, los depósitos en el supraespinoso son fácilmente visibles en esta proyección.
- En rotación interna para ver los depósitos del infraespinoso y en el redondo menor
- Rotación externa para las calcificaciones del subescapular. Fig 17.

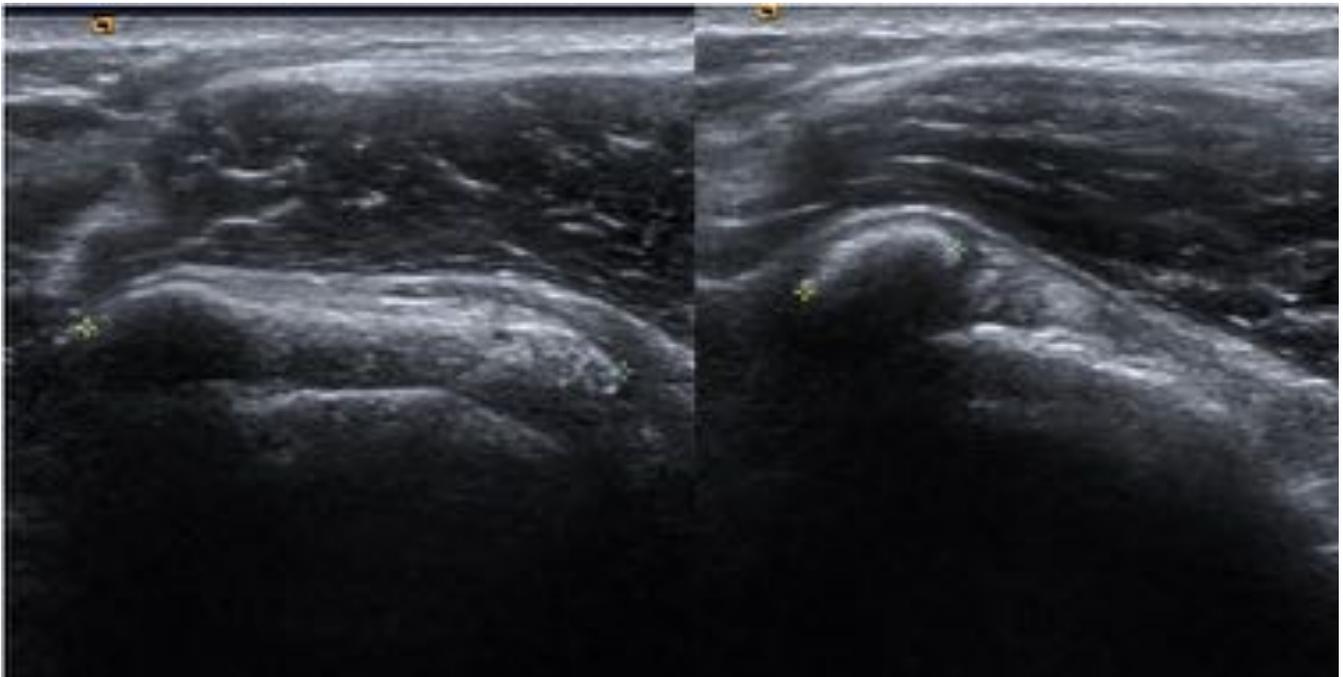
**Fig. 18:** Fig.18. Ecografía con tendinopatía calcificada del subescapular con calcificación de 28 mm en su espesor.

- **Hallazgos ecográficos:** Las calcificaciones del manguito de los rotadores se visualizan como focos intratendinosos hiperecogénicos con sombra acústica bien definida. Las calcificaciones tienen formas diversas, que oscilan entre depósitos de calcio bien definidos y delgadas líneas hiperecogénicas en el manguito de los rotadores. Fig 18.

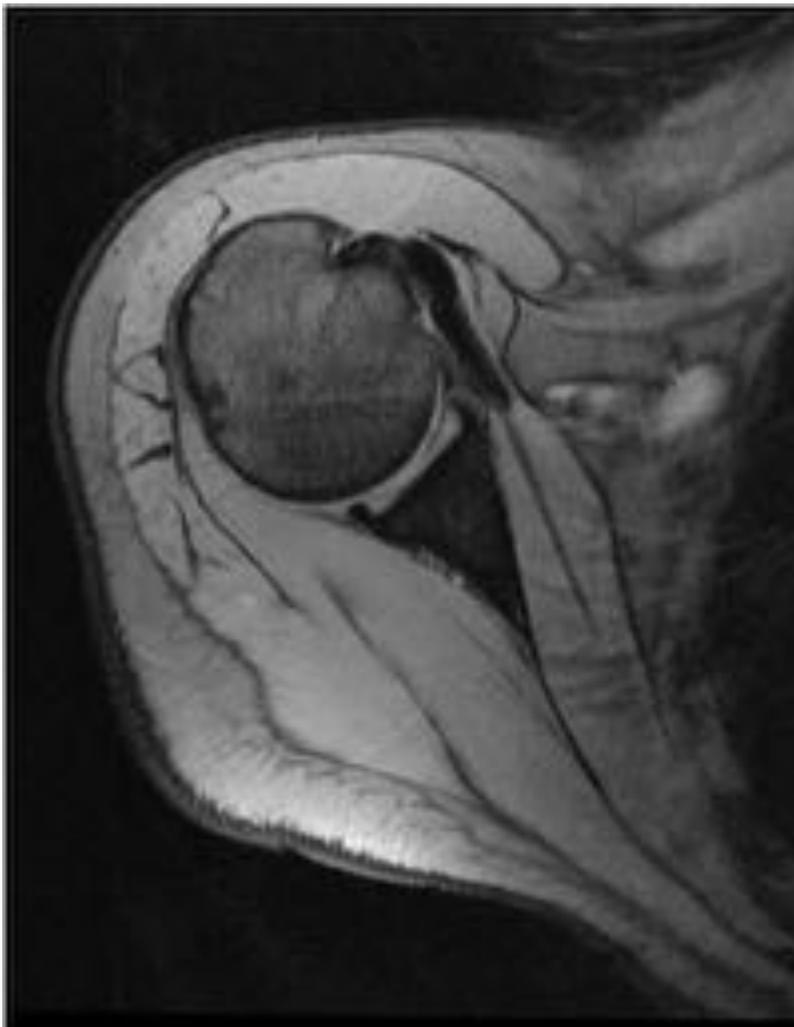
**Fig. 19:** Fig.19. RM T2 axial eco de gte: Foco de vacío de señal de aproximadamente 2,8 cm a nivel del tendón subescapular en relación con calcificación secundaria a tendinopatía del calcificante tendón subescapular.

Podemos visualizar cambios en los tendones, que mostrarán engrosamiento y aumento de la señal, y los cambios inflamatorios de partes blandas adyacentes y edema de médula ósea perilesional. Fig.19.

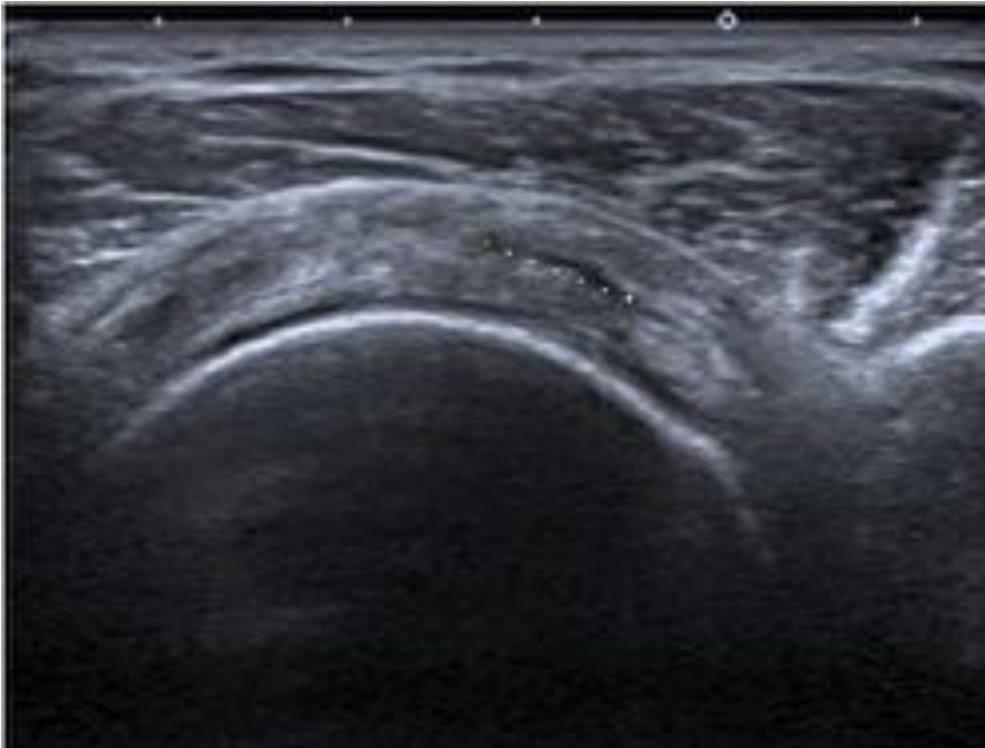
**Fig. 20:** Fig. 20. Ecografía: Tendón del supraespinoso, con tendinosis difusa e imagen lineal hipoeoica intrasustancia compatible con rotura parcial de aproximadamente 8 mm.

- Intrasustancia: defecto hipoeoico intrasustancia. Fig. 20.
- Apertura a la superficie articular: defecto hipoeoico en la superficie cartilaginosa. Fig 21.
- Apertura bursal: Defecto hipoeoico en la superficie bursal. Las roturas parciales bursales, las segundas en frecuencia por diagnóstico ecográfico se observan como defectos hipoeoicos, cóncavos, en la superficie bursal del tendón, asociadas frecuentemente a bursitis subacromio-deltaidea. Fig. 22.
- Área hipoeoica en la zona crítica del tendón / Foco mixto hiper-hipoeoico.
- Irregularidad en la tuberosidad mayor.
- Pequeña cantidad de líquido en la vaina del bíceps y en la bursa.

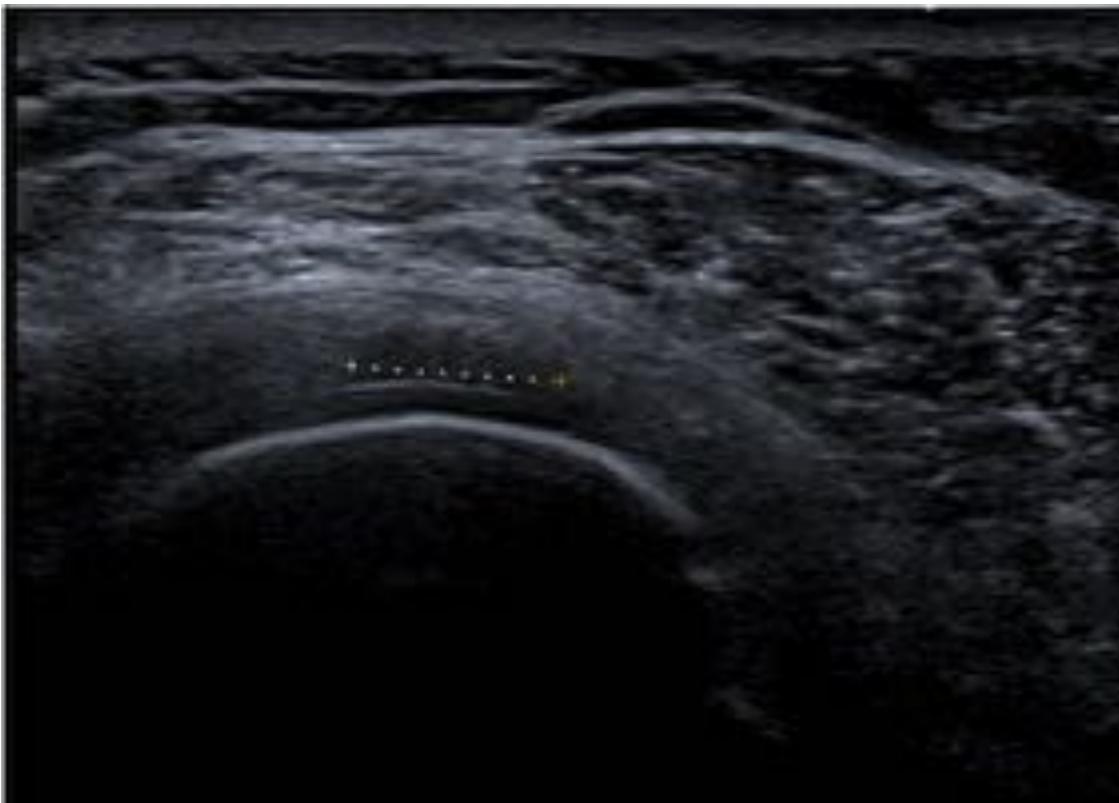
**Fig. 21:** Fig 21: Ecografía: Tendón del supraespinoso, con imagen compatible con rotura parcial de 10,6 mm con apertura a la superficie articular.
