## Estudio del manguito rotador, guía para el residente.

**Tipo:** Presentación Electrónica Educativa

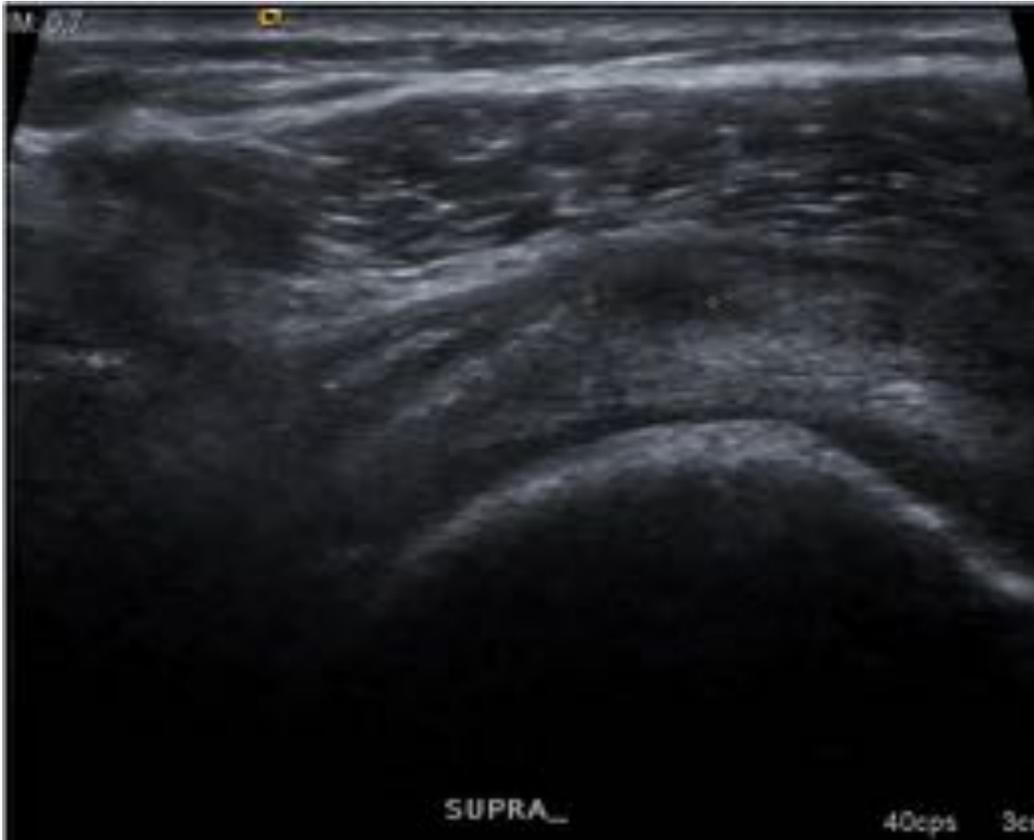
**Fig. 22:** Fig 22. Ecografía: Pequeño foco hipoeico a nivel de la zona crítica del tendón del supraespinoso en su aspecto bursal, de aproximadamente 7 mm compatible con área de tendinosis focal / rotura parcial del aspecto bursal.

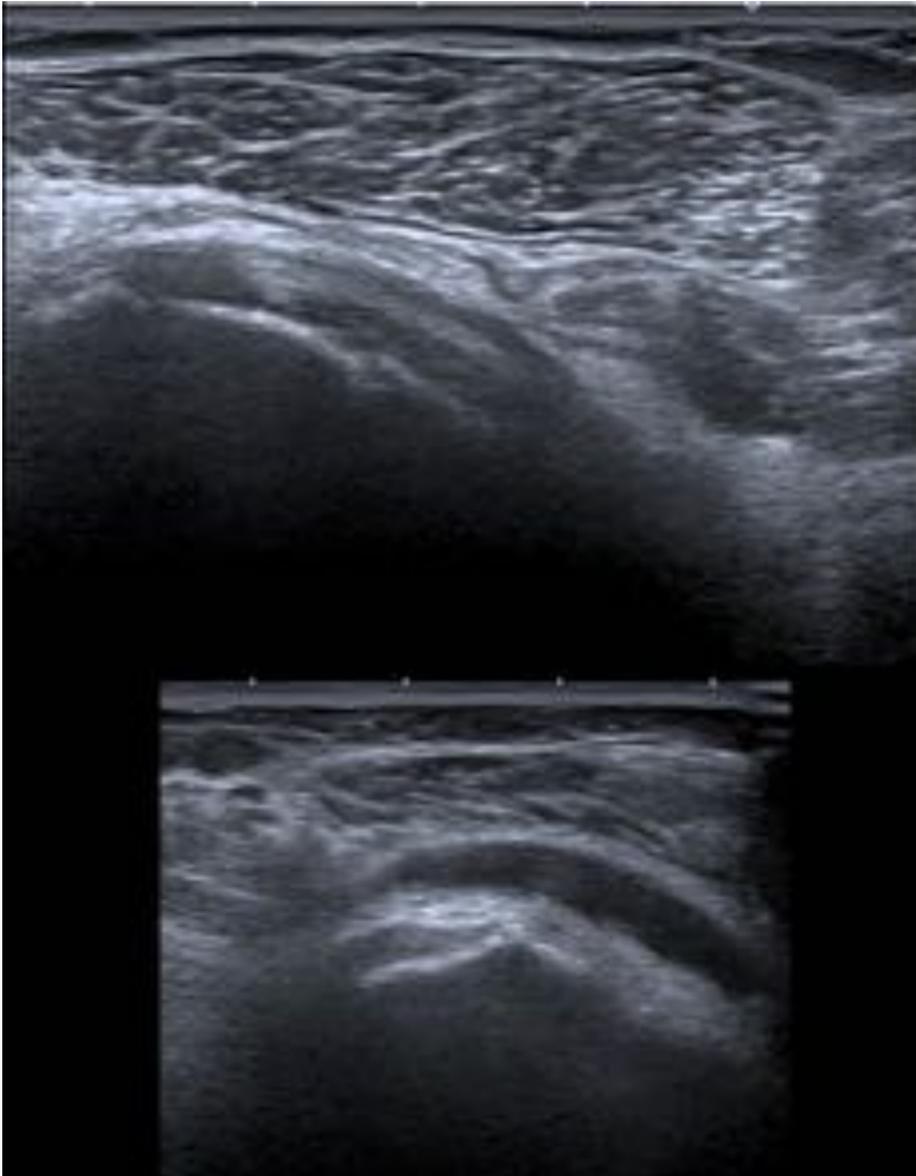
**Fig. 23:** Fig. 23. Ecografía: Tendón del supraespinoso, con rotura parcial a nivel de la inserción en troquiter. ( rotura parcial en inserción, RIM-RENT o PASTA). Abundante líquido en bursa subacromio subdeltoidea

El desgarrar parcial más frecuente, consiste en la separación del hueso de las fibras de inserción del manguito en el tubérculo mayor, es lo que se ha denominado desgarrar parcial ( rim rent o PASTA), descrito por Codman, muchas veces progresa a un desgarrar de grosor completo. Fig 23.

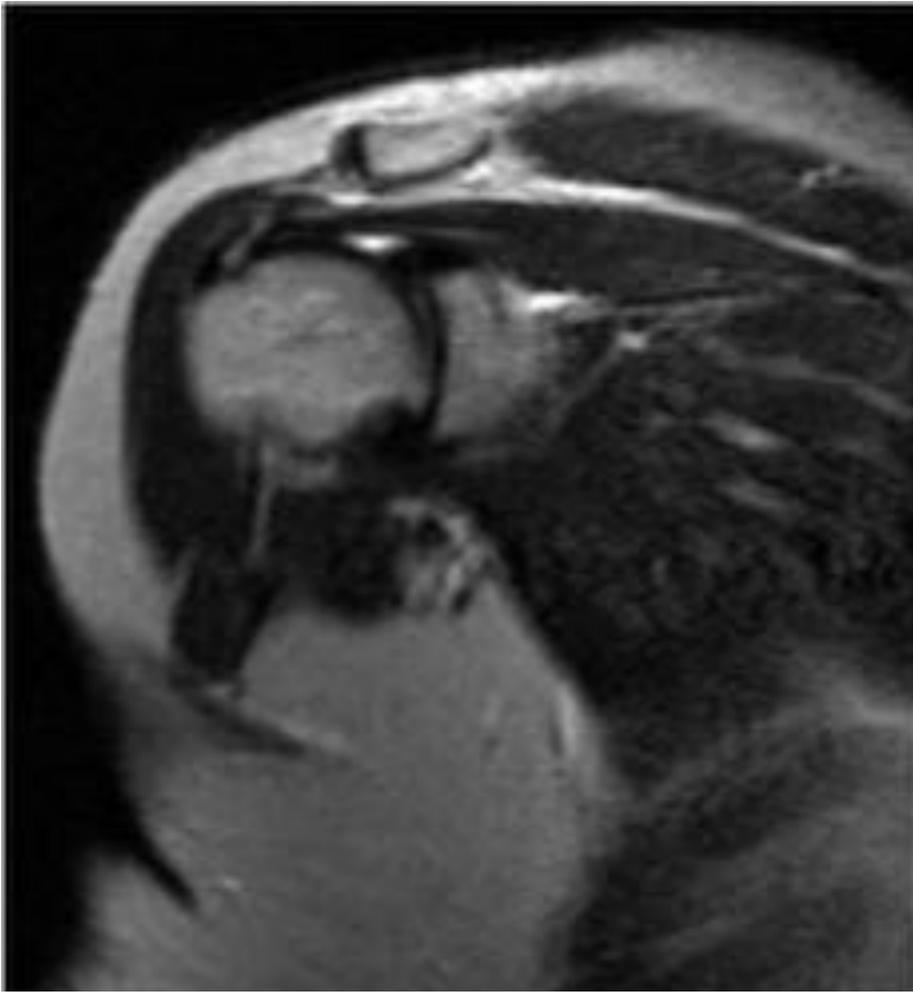
**Fig. 24:** Fig 24. RM T2 Coronal, se observa alteración de señal del tendón del supraespinoso que traduce tendinitis con foco longitudinal de mayor hiperseñal, que sugiere rotura parcial, que se extiende próxima a la superficie bursal, con posible apertura a la misma.

Se visualiza aumento de señal T1 y T2 en la superficie de la articulación o en la superficie bursal.

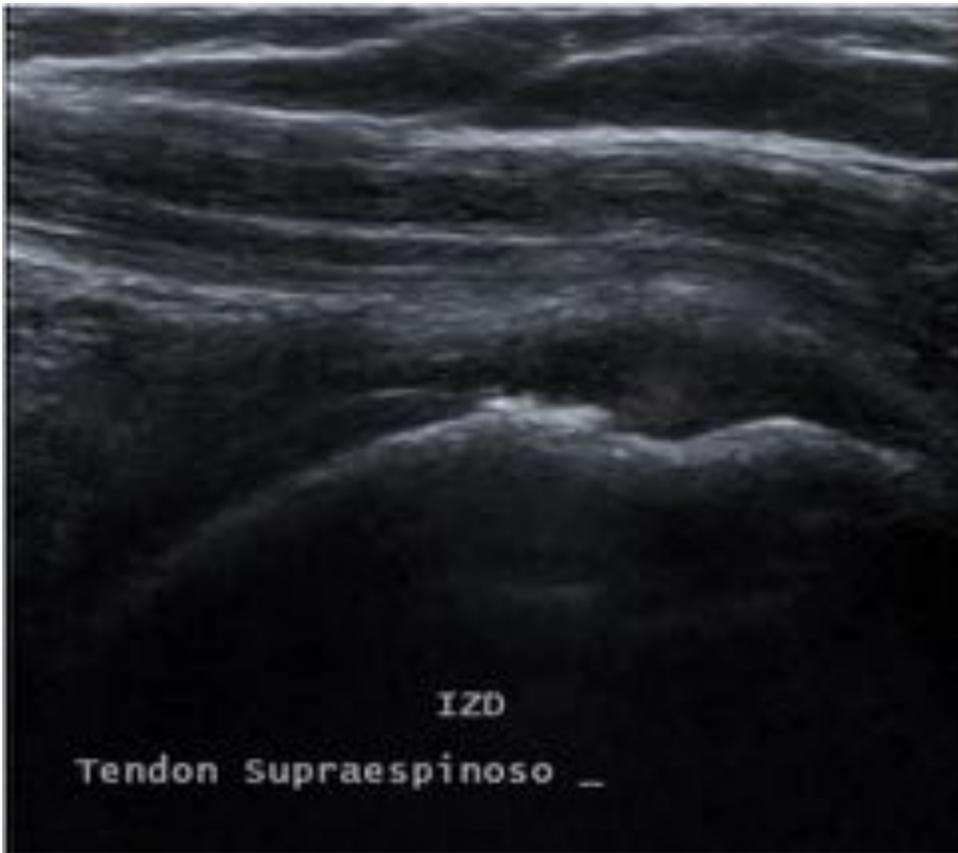
**Fig. 25:** Fig. 25 Ecografía Tendon del supraespinoso, con disminucion de espesor de las fibras en relacion con rotura parcial de espesor completo

- Patrón de ecogenicidad mezclada (reborde rasgado).
- Línea hipoeoica en el tendón.
- Signo del cartílago desnudo: el tendón supraespinoso aparece con imagen anecoica intratendón debida a la rotura parcial, con línea hiperecoica adyacente a la cortical humeral por signo del "cartílago desnudo" la interfase con el cartílago es focalmente muy ecogénica). Fig 26.
- Sin alteración de la imagen de "rueda de coche" del tendón.
- Herniación del músculo deltoides o de la bolsa subacromial-subdeltoidea en el manguito. Fig 27.
- Tendón adelgazado focalmente si la ruptura parcial en espesor es crónica.

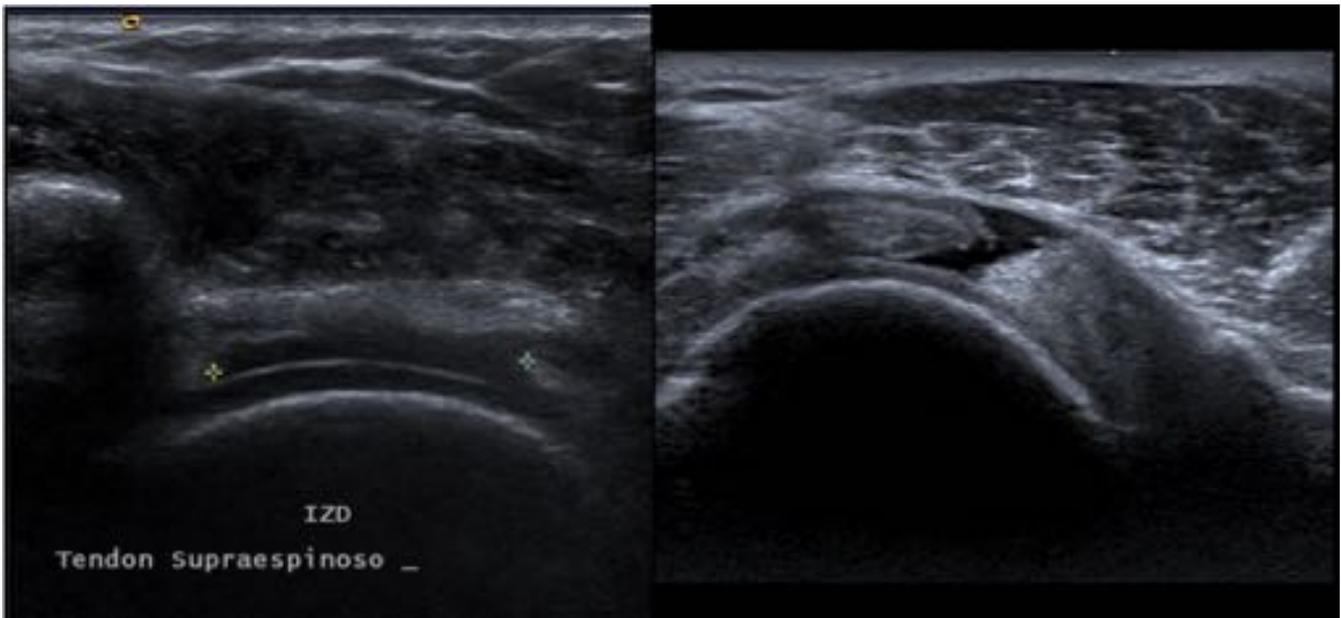
**Fig. 26:** Fig 26. Ecografía:, a)rotura parcial de espesor completo del tendon del supraespinoso con linea hipococica de 17 mm y "signo del cartilago desnudo" con cartilago ecogénico. b) Tendon del supraespinoso, con rotura parcial espesor completo de aproximadamente 25,8 mm en tercio medio y signo cartilago desnudo.

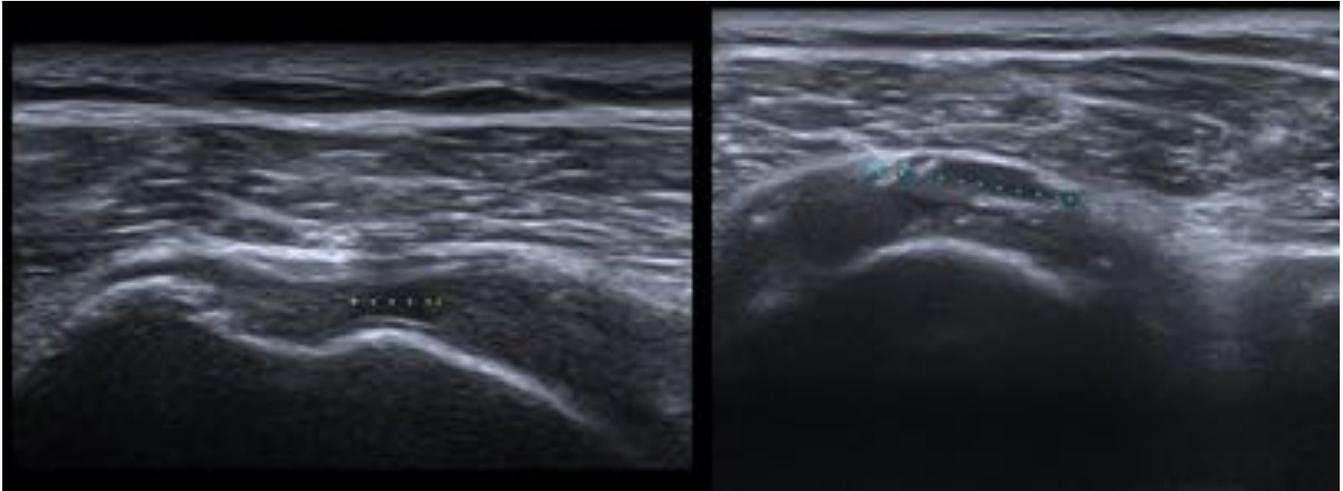
**Fig. 27:** Fig. 27. Ecografía: Rotura parcial espesor completo del supraespinoso con invaginación parcial del músculo deltoides deltoides y foco de cart desnudo (a) y de la bursa subacromial ( b).

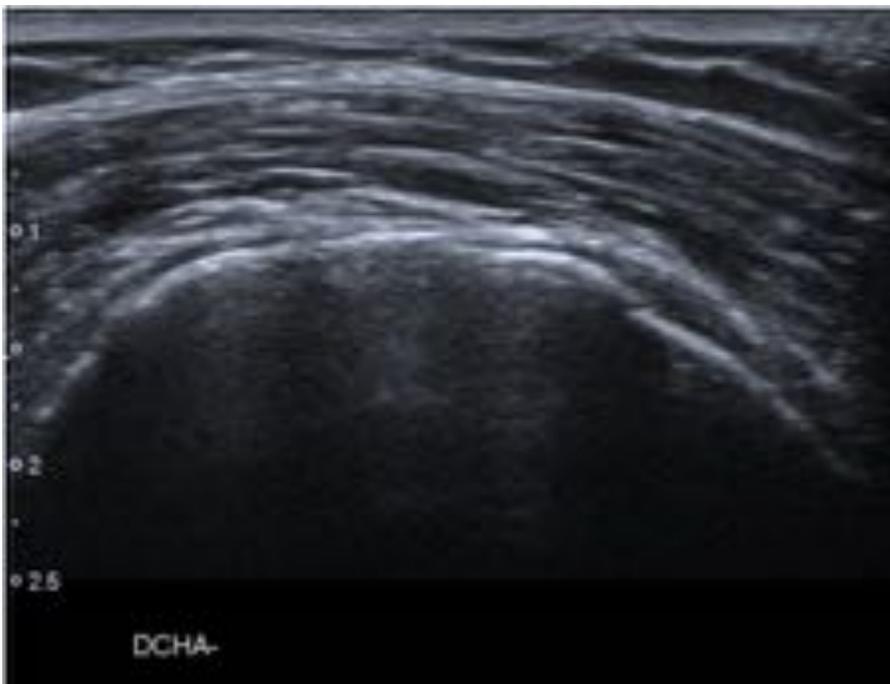
**Fig. 28:** Fig 28. Ecografía: ausencia completa del tendón del supraespinoso con músculo deltoides superpuesto a la cabeza humeral.

- Pérdida de la convexidad de pico de loro en los cortes longitudinales
- Invaginación del músculo deltoides. Fig.28.
- Ausencia del tendón por retracción. La rotura total en el espesor del tendón se ve como un defecto ovalado o redondeado en ambos cortes, conocido como signo de la "rueda pinchada". Fig. 29.

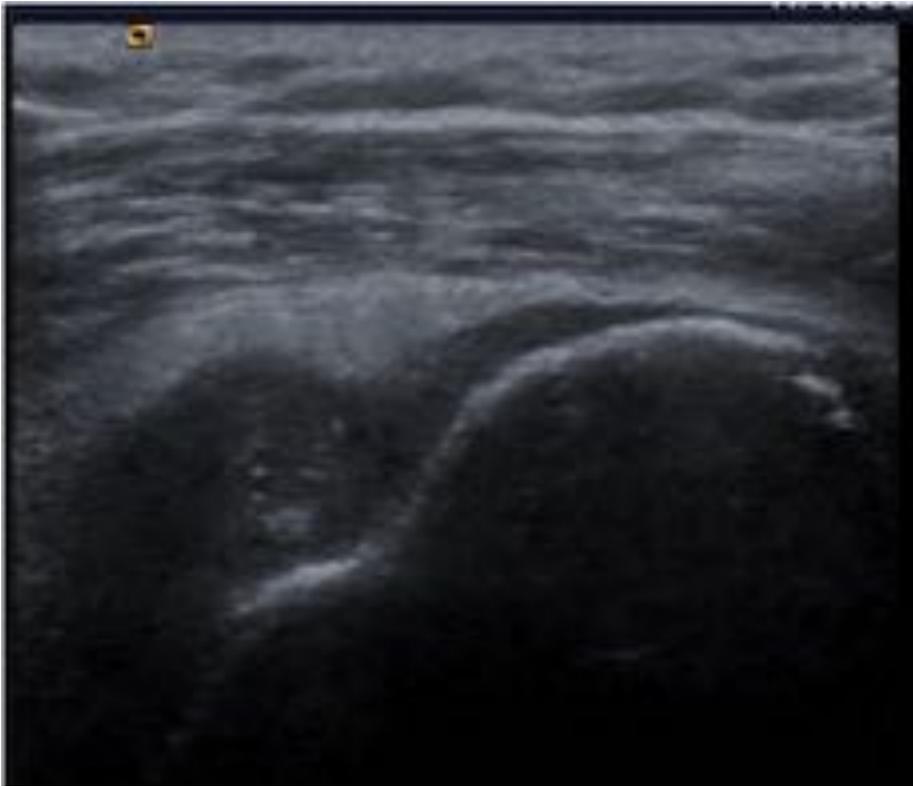
**Fig. 29:** Fig. 29. Ecografía: Rotura completa del tendón supraespinoso con retracción musculotendinosa, pérdida de la convexidad de pico de loro dando origen al “signo de la rueda pinchada” e irregularidad de la cortical humeral.

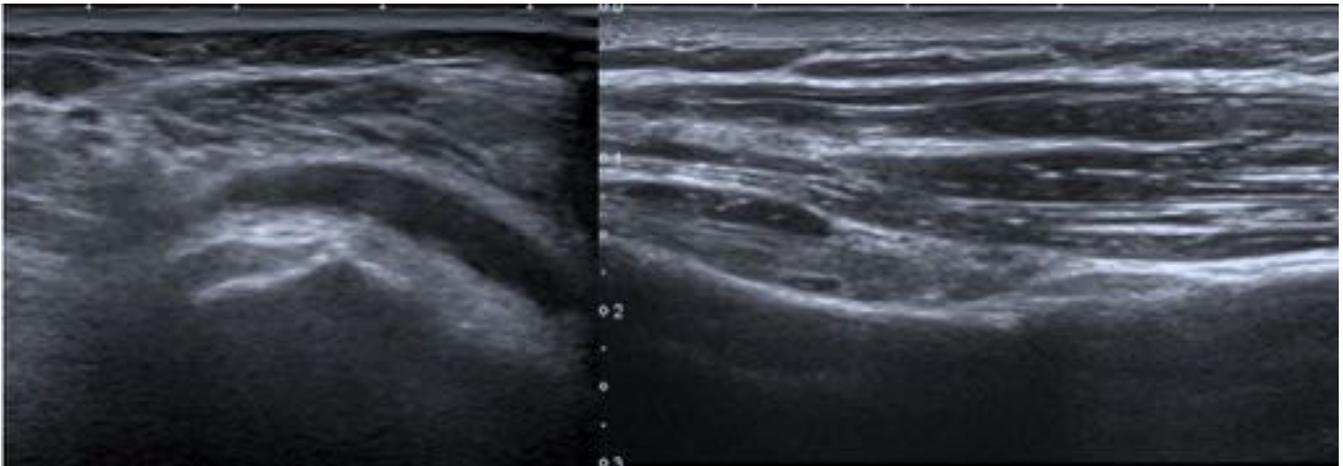
**Fig. 30:** Fig. 30. Ecografía: a) abundante líquido en la bursa subacromio-subdeltoidea. b) Líquido en la vaina del tendón del bíceps.

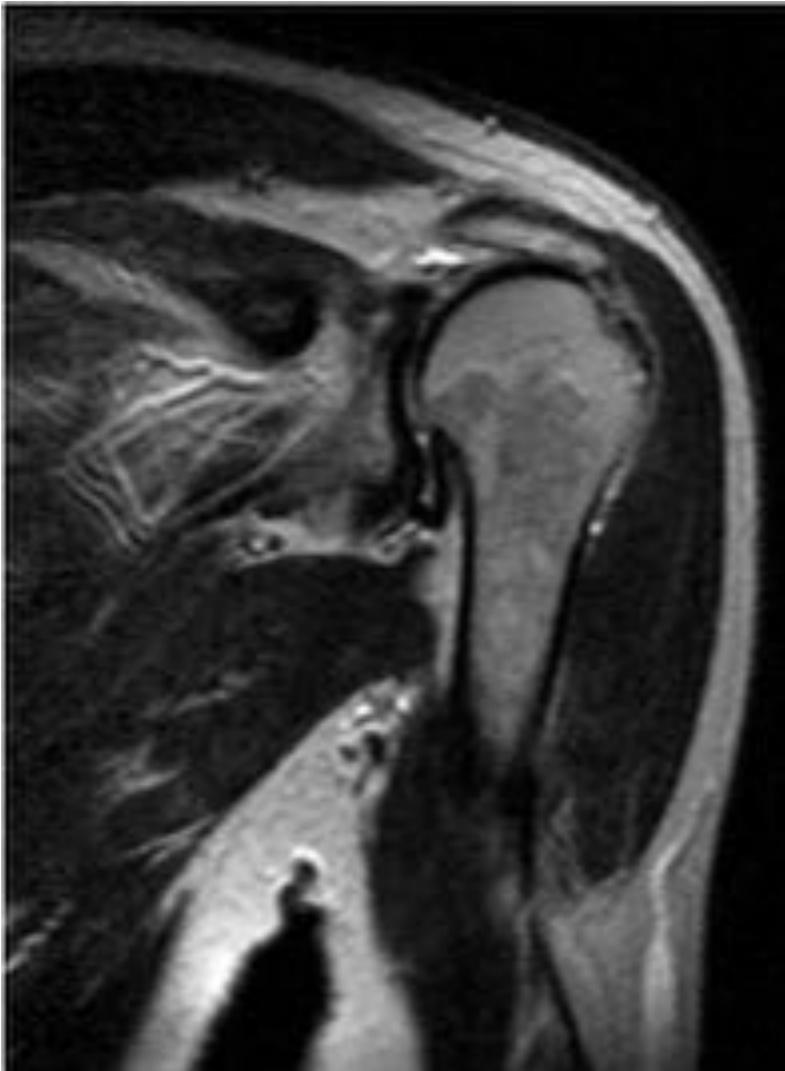
**Fig. 31:** Fig. 31 Fig. RM T2 coronal TSE. Rotura completa del tendón supraespinoso e infraespinoso con retracción musculotendinosa próxima a la glenoides. Migración craneal secundaria de la cabeza humeral.

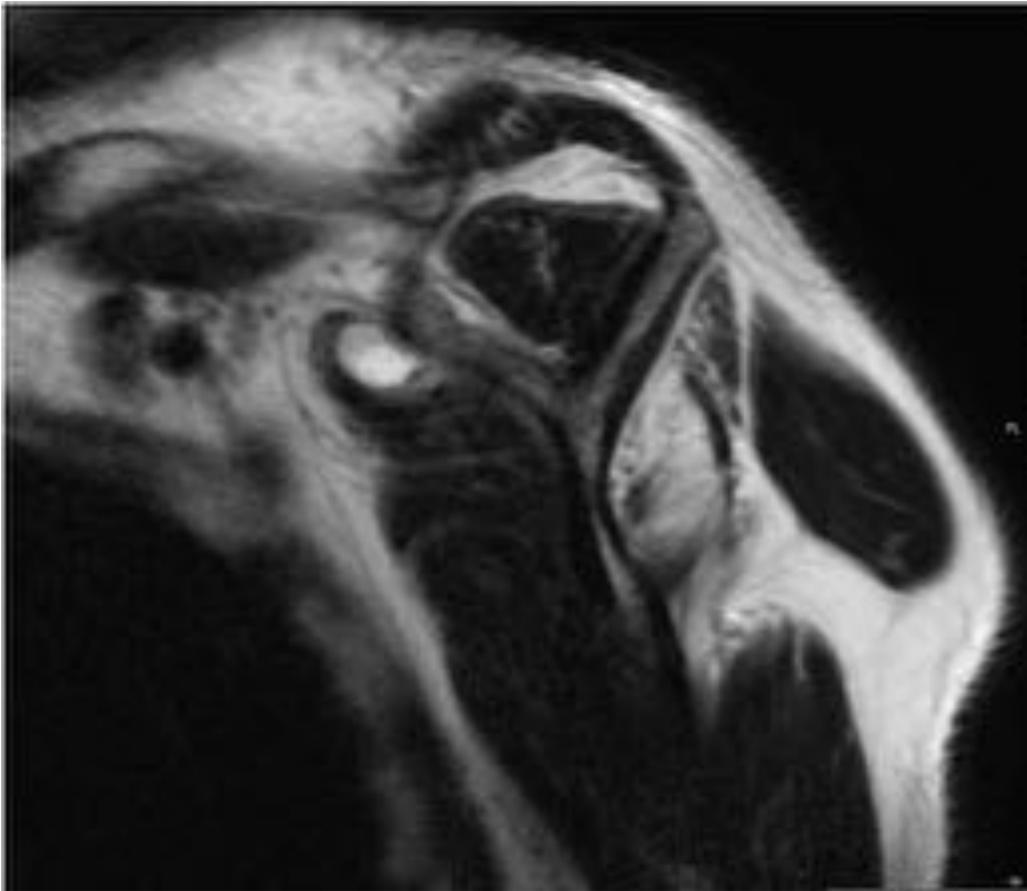
**Fig. 32:** Fig 32. RM. T2 sagital TSE. Mínima infiltración grasa del supraespinoso ( estadio 1) con severa atrofia muscular del infraespinoso y redondo menor ( estadio 3 o 4)

- Estadio 0: Músculo normal sin degeneración grasa.
- Estadio 1: Mínima infiltración grasa del músculo. Fig 32
- Estadio 2: Menos infiltración grasa que músculo. Fig. 33
- Estadio 3: Igual cantidad de grasa que músculo.
- Estadio 4: Casi todo con infiltración grasa ( 90 -95% aproximadamente). Fig 34.

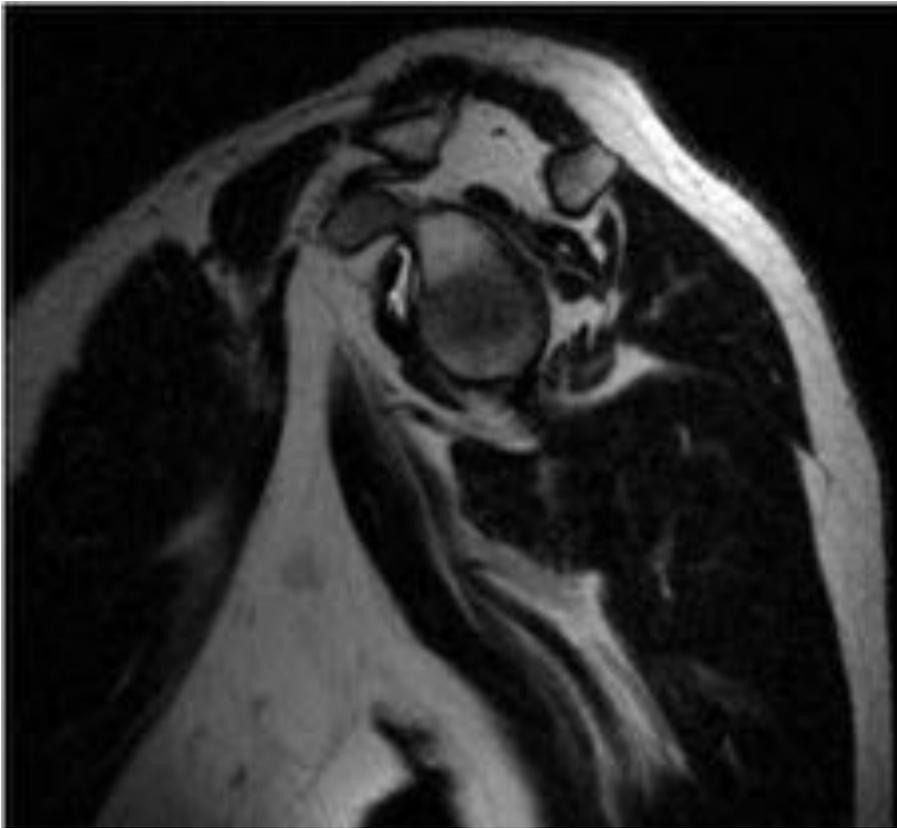
**Fig. 33:** Fig 33. RM. T2 sagital TSE. Atrofia muscular grado III del supraespinoso y grado II del infraespinoso.

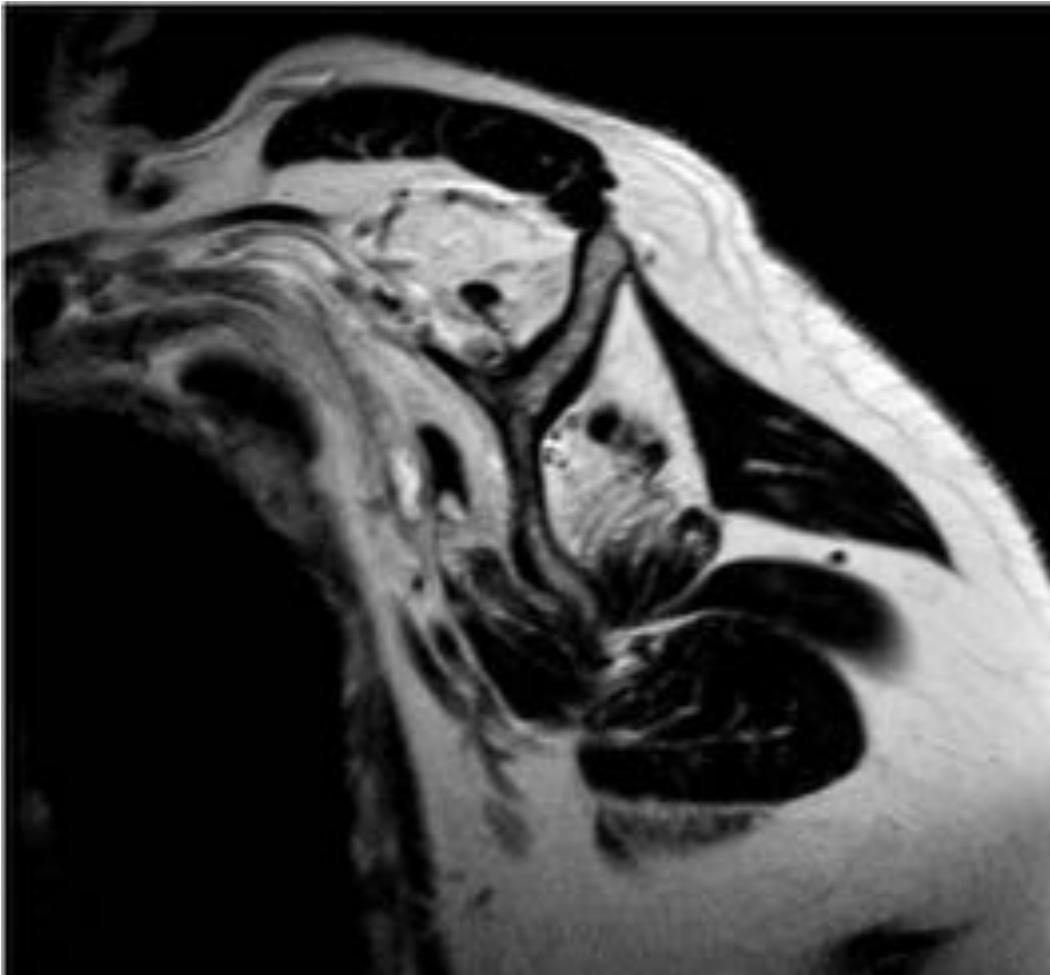
**Fig. 34:** Fig.34. RM. T2 sagital TSE. Severa infiltración grasa de todos los músculos ( estadio 4)
