APROXIMACIÓN DEL TIPS A LOS RESIDENTES: DESCRIPCIÓN DE LA TÉCNICA Y CONTROL MEDIANTE ECOGRAFÍA DOPPLER.

Tipo: Presentación Electrónica Educativa

Autores: Antonio Lorenzo Górriz, Soraya Barrachina Hidalgo, Laura Grimalt Garcia, Maria Ponce Gonzalez, Eva Casanovas Feliu, Iliana Romero Batista

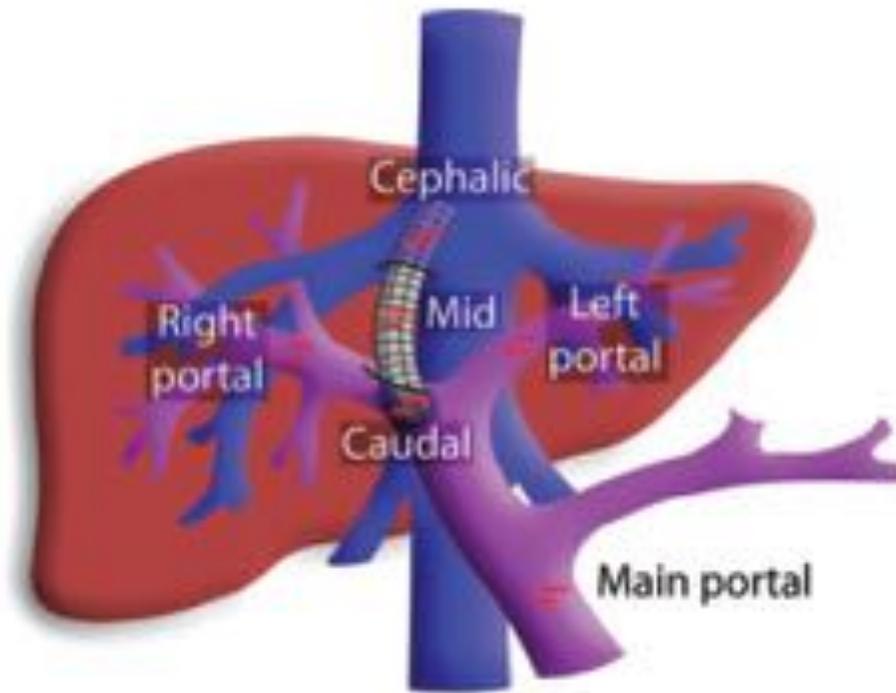
Fig. 1: Dibujo esquemático de la colocación del TIPS. Ésta es la variante más común en la colocación del TIPS; con un extremo hepático localizado en vena suprahepática derecha, en su tercio proximal a la confluencia venosa; y el otro extremo albergado en rama portal derecha, adyacente a la bifurcación portal.

El shunt provee de una forma de hacer un bypass al hígado y liberar el torrente sanguíneo directamente sobre el sistema venoso sistémico, y liberar así el sistema de alta presión portal existente sobre uno de menor presión ([FIGURA 1](#)). La creación del TIPS reduce este gradiente de forma satisfactoria hasta en el 90% de los pacientes. El objetivo al final del procedimiento es el de disminuir el gradiente portosistémico por debajo de 12 mmHg.

El stent se coloca comunicando la circulación venosa portal y la circulación venosa sistémica a través de las venas suprahepáticas habitualmente. Lo más habitual es que comunique desde la rama portal derecha o bifurcación portal hasta el tercio de la vena suprahepática derecha más proximal a la vena cava superior (FIGURA 1), lo que significa que el segmento hepático atravesado por el TIPS será el segmento VIII. Esta comunicación, no obstante, está sujeta a variaciones anatómicas del paciente así como a la experiencia y habilidad técnica del operador (FIGURA 3). Es importante, de cara al ecografista, referirse a los extremos distal y proximal del TIPS como “extremo portal” y “extremo venoso hepático”, para evitar confusiones.

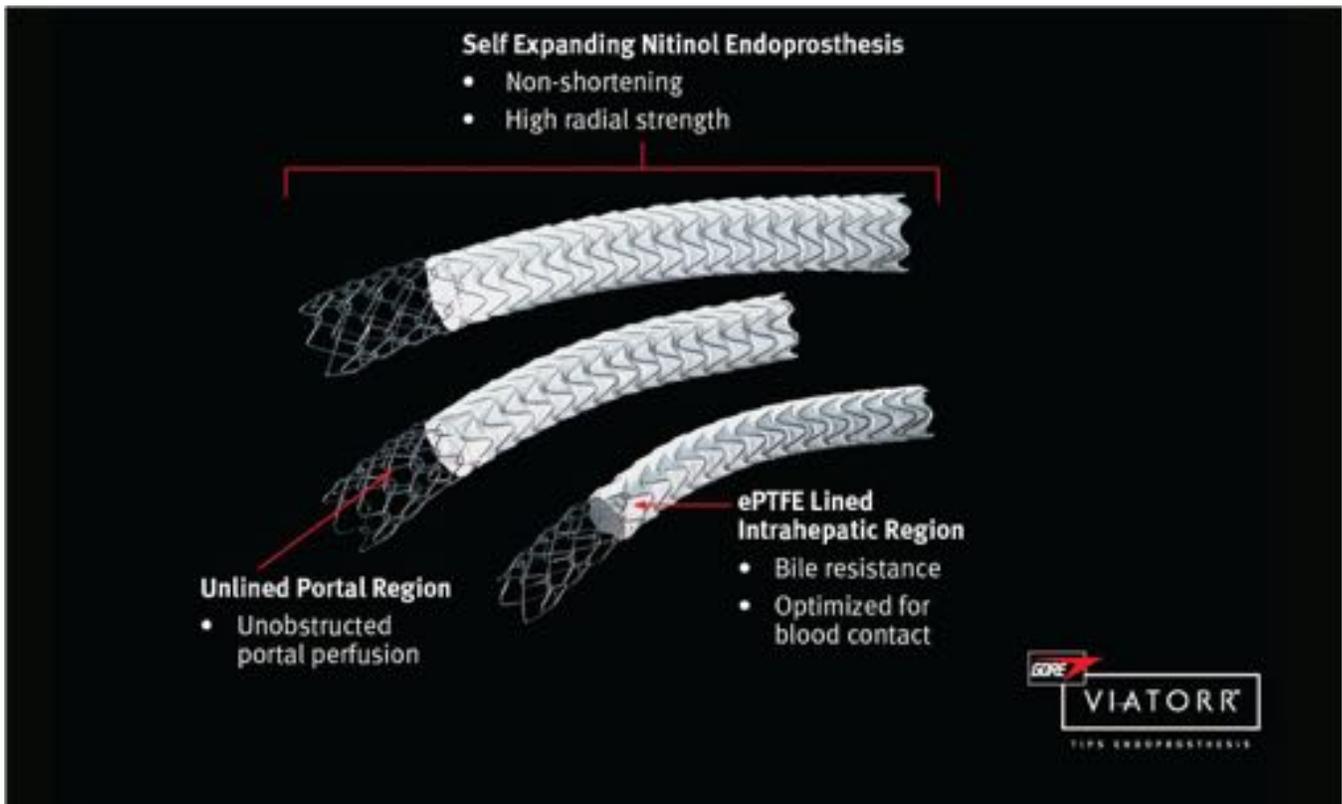
Fig. 2: Imagen de prótesis VIATORR®, extraída de la web oficial de Gore® (<http://www.goremedical.com/viatorr>). Actualmente el stent expandible cubierto de uso más extendido en las indicaciones de TIPS. Posee una parte cubierta, de longitud variable; y una parte descubierta de 2 cm de longitud.

El stent de uso más extendido en la actualidad para estos casos es la prótesis Viatorr® (Gore®) (FIGURA 2). Las tasas de patencia primaria en el primer año de los TIPS cubiertos son de 38-84% al 96-100% según series publicadas.

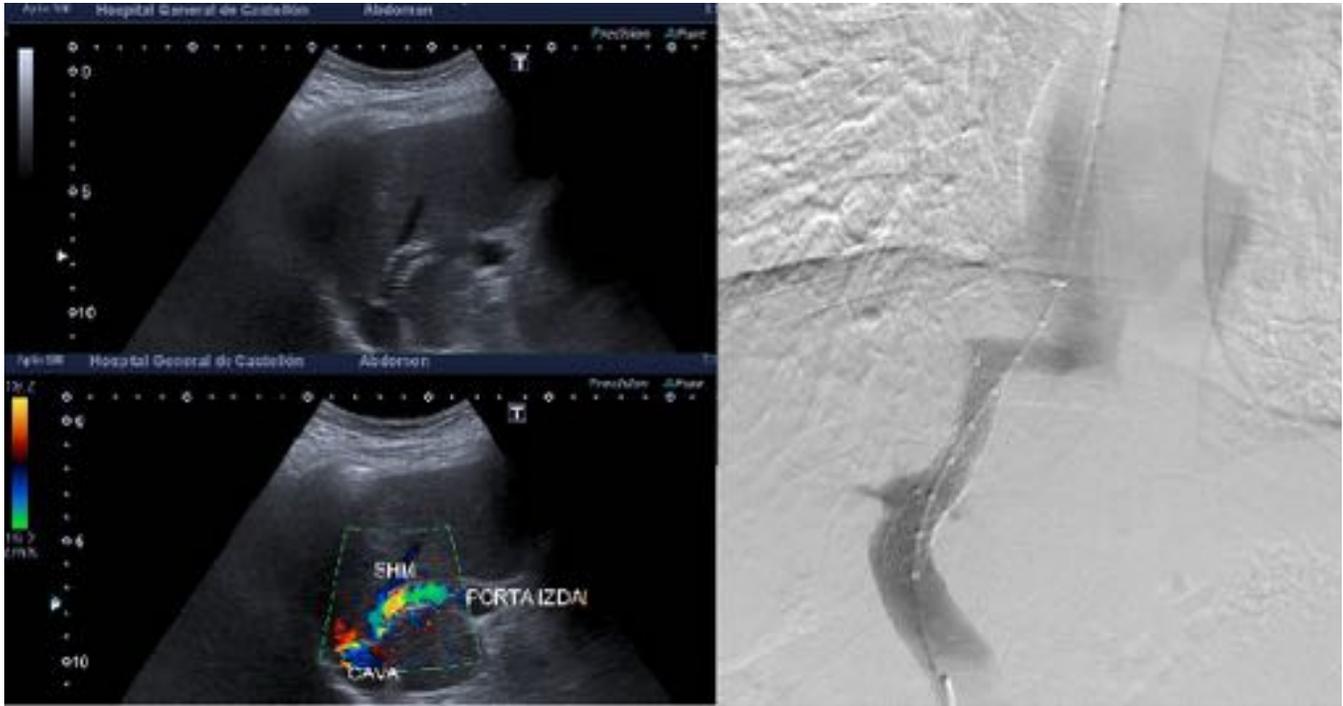
Fig. 3: En ecografía en Modo B y doppler color se puede visualizar la relación del TIPS con las estructuras vasculares adyacentes. Se puede observar que el extremo hepático está colocado en la vena suprahepática media, y que el extremo portal está en la rama portal izquierda; tal y como se observa en la imagen correspondiente a la portografía convencional, a la derecha.

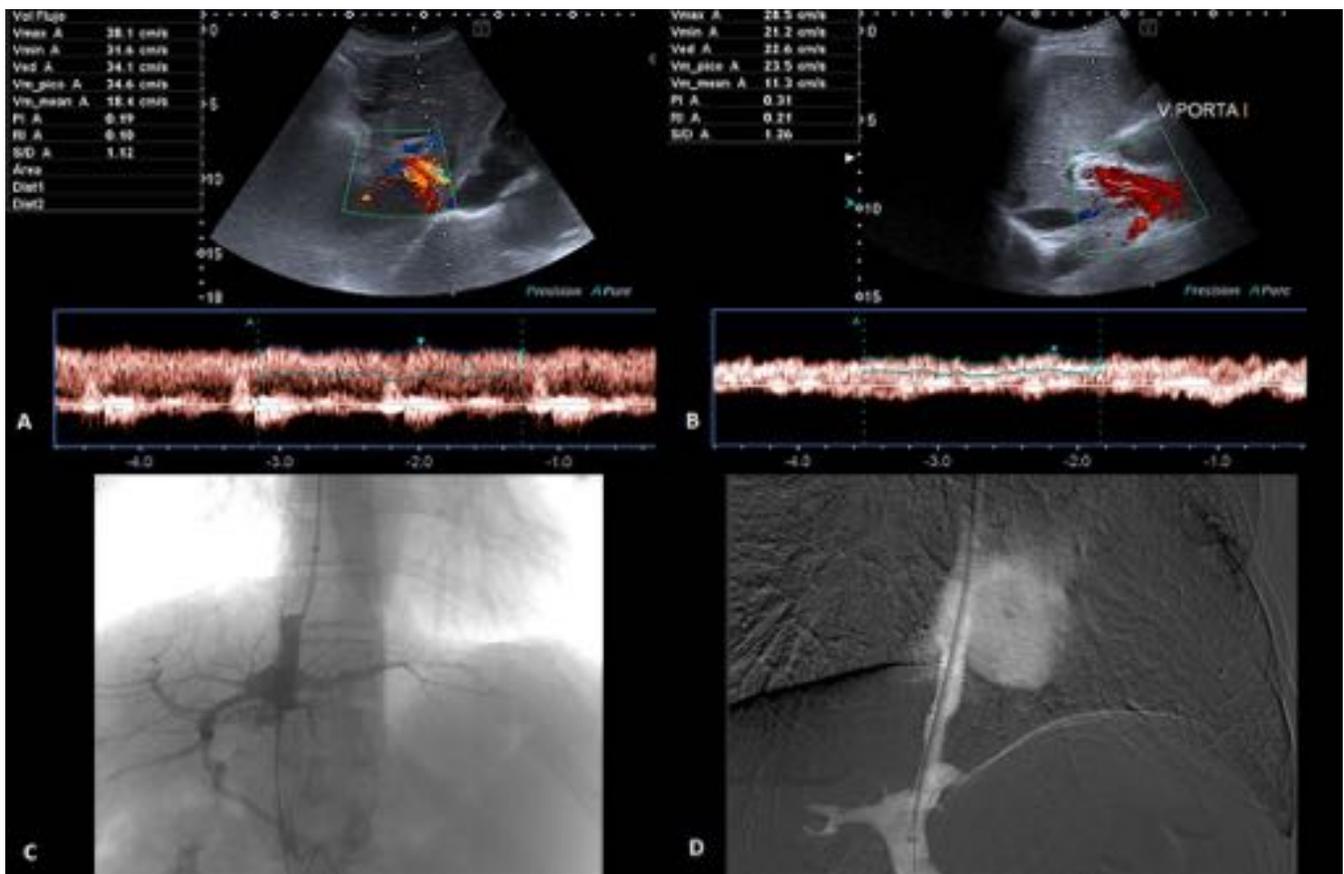
Fig. 4: Estudio ecográfico doppler en paciente portador de TIPS, que muestra velocidad máxima de 38 cm/s en tercio hepático. Además se observa una velocidad de la vena porta principal por debajo del rango de la normalidad en este tipo de pacientes (28.5 cm/s). El estudio angiográfico mostró una estenosis de la vena suprahepática derecha, que fue corregida mediante angioplastia, con superposición y prolongación del stent.

generalizadas en todo el trayecto del TIPS, debe hacernos sospechar estenosis significativa. El sitio más frecuente de estenosis es en la rama de la vena hepática situada inmediatamente adyacente al extremo proximal de la endoprótesis ([FIGURA 4](#)), pero también puede ocurrir en otros sitios de la derivación o en varios sitios a la vez. Una velocidad intra-stent por debajo de 90 cm/s indica malfuncionamiento y requiere de más estudios para certificar la permeabilidad del mismo. Otro signo de estenosis de la derivación es un cambio en la velocidad de más de 100 cm/s desde cualquier sitio normal de la derivación hasta el sitio estenosado. Una disminución de la velocidad de la porta por debajo de 30 cm/s es, asimismo, considerado signo sugestivo de mal funcionamiento del shunt.

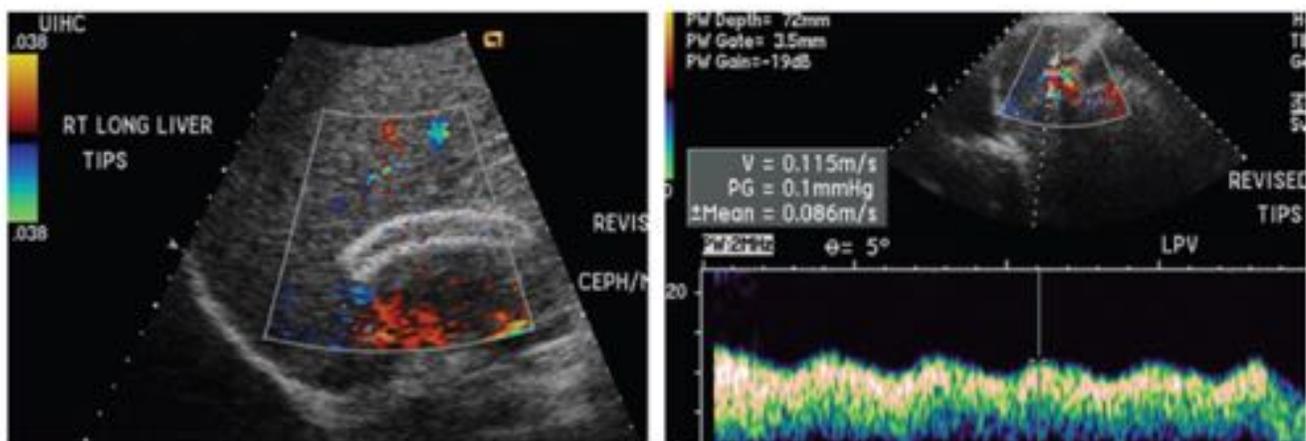
Fig. 5: Ecografía en paciente portador de TIPS que muestra malfuncionamiento del shunt secundario a oclusión. En la imagen de la izquierda, observamos ausencia de flujo color en el interior del stent. A la derecha se observa una flujo hepatópeto de la rama portal izquierda.

Se detecta por la ausencia de flujo en la derivación y por la vuelta de la velocidad y dirección del flujo portal a la situación previa a la realización de la derivación. Si no se detecta flujo en la ecografía de flujo color, debe realizarse doppler espectral (que suele ser más sensible) antes de concluir que la derivación está ocluida. No obstante, es aconsejable que la oclusión de la derivación se confirme con estudio angiográfico, pues puede existir un “hilillo” de flujo no detectable en la ecografía ([FIGURA 5](#)).

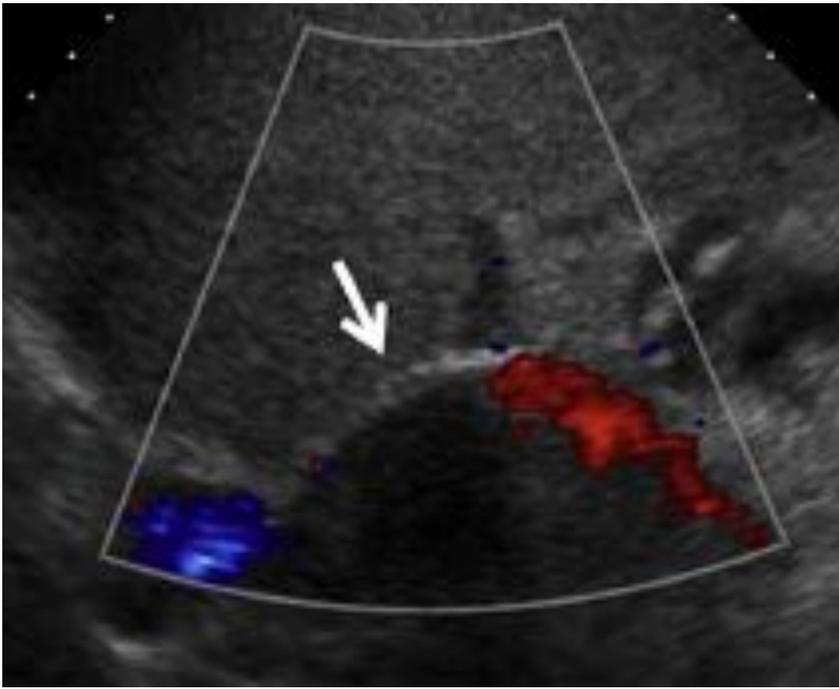
Fig. 6: Aquí vemos una imagen ecográfica que muestra una línea ecogénica que corresponde a la pared del stent, no obstante se visualiza presencia de aire contenido en la pared que opacifica la correcta valoración ecográfica de la permeabilidad del mismo.

Aunque en la era del stent cubierto no hay un claro consenso sobre los intervalos en el control ecográfico tras la colocación de TIPS, una institución con gran experiencia en el screening de TIPS sugiere un screening de rutina a las 24-48h postprocedimiento; después a los 3, 6 y 12 meses tras la colocación del mismo; siendo anuales los posteriores controles. Es normal encontrar algo de aire atrapado en las capas del TIPS los primeros días hasta su reabsorción, lo que pueda dificultar su correcta valoración ecográfica ([FIGURA 6](#)).

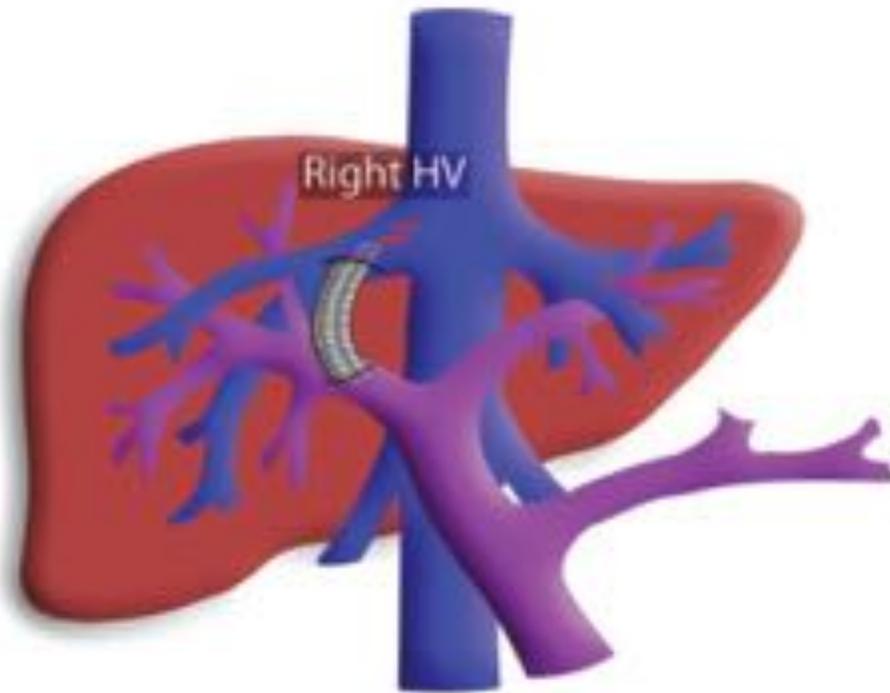
Fig. 7: Dibujo esquemático de la alteración del flujo sanguíneo que desencadena el TIPS sobre la vascularización hepática. Observamos la direccionalidad del flujo que adquieren la vena porta y sus ramas, hacia el TIPS, el cuál vierte la sangre portal directamente sobre el sistema venoso sistémico.

Teóricamente la diversión de flujo de la que provee el TIPS, permite una inversión del flujo de las dos ramas portales hacia el stent, quedando así un flujo hepatófugo de ambas ramas y un flujo hepatópeto en vena porta principal ([FIGURA 7](#)). Por otra parte, debido al aumento de resistencia del parénquima hepático, el flujo aumenta dentro de la vena porta por el efecto puente del TIPS. Así pues, el flujo portal no está aportando oxígeno sobre el parénquima hepático, lo que hace que se hipertrofie el flujo arterial hepático para mantener la oxigenación del parénquima hepático. El resultado es un flujo aumentado de la arteria hepática.

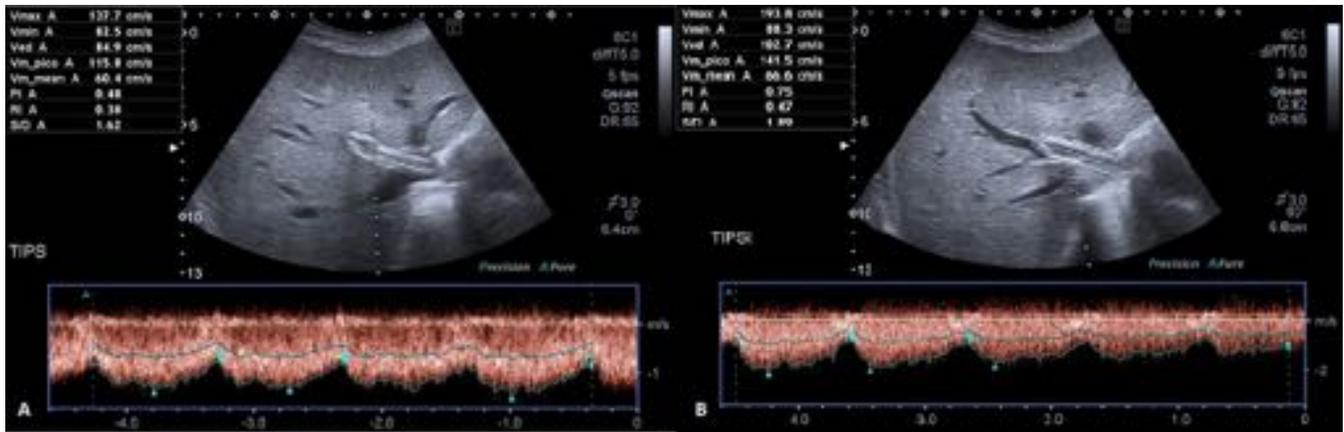
Fig. 8: En estas imágenes de ecografía se realiza un estudio doppler espectral en tercio medio del TIPS. En la imagen de la izquierda no se ajusta correctamente el ángulo de medición de la velocidad, mientras que en la imagen de la derecha se realiza la misma operación sobre un ángulo de 60° (realizado de forma correcta) obteniéndose una velocidad intra-shunt en el límite alto de la normalidad. Véase que la diferencia entre ambas velocidades es de casi 60 cm/s.

- Es importante tener en cuenta los ajustes de ganancia, frecuencia de repetición de pulsos y ángulo Doppler para realizar correctas mediciones en el estudio espectral ([FIGURA 8](#)).
- Prestar atención a la fase de respiración, ya que es de relevancia en la toma de velocidades doppler. Se ha demostrado que la medición de las velocidades intra-TIPS disminuyen una media de 22 cm/s durante la inspiración profunda. Por lo que lo recomendable es llevar a cabo la medición durante una expiración relajada.
- Revisión de los resultados ecográficos del estudio previo para comparación.

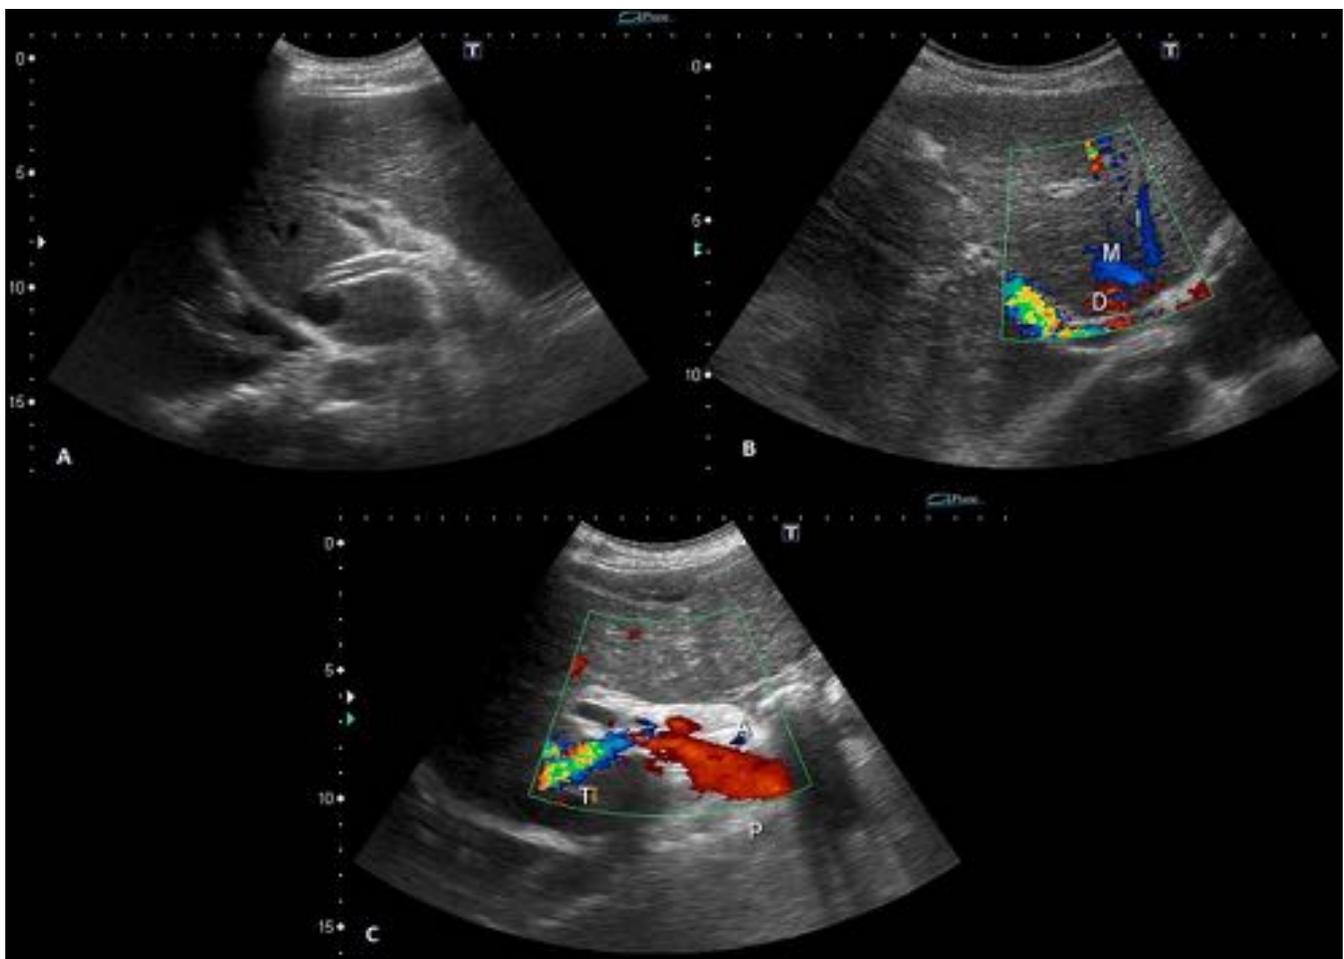
Fig. 9: Fig. 9A: Ecografía en Modo B en la que se observa extremo hepático en confluencia de suprahepáticas, y extremo portal en rama portal derecha. Posición normal de los extremos del stent. Fig.

9B: Ecografía doppler color que muestra la permeabilidad del extremo hepático del TIPS así como su relación anatómica con el resto de venas suprahepáticas. Fig. 9C: Ecografía doppler color que muestra la permeabilidad del extremo portal del TIPS a nivel de la ramificación portal.

- Evaluación de la morfología y posición del stent. Comparación con estudios previos si se dispone de ellos. El extremo hepático debe quedar en el interior de la suprahepática y el extremo portal en el interior de la rama portal correspondiente ([FIGURA 9](#)) ([FIGURA 10](#)).
- Valorar con doppler-potencia posibles zonas de estrechamiento intra-stent o “kinking”.
- Descartar defectos de llenado ecogénicos que puedan sugerir presencia de trombo o estenosis.
- Presencia o ausencia de ascitis.

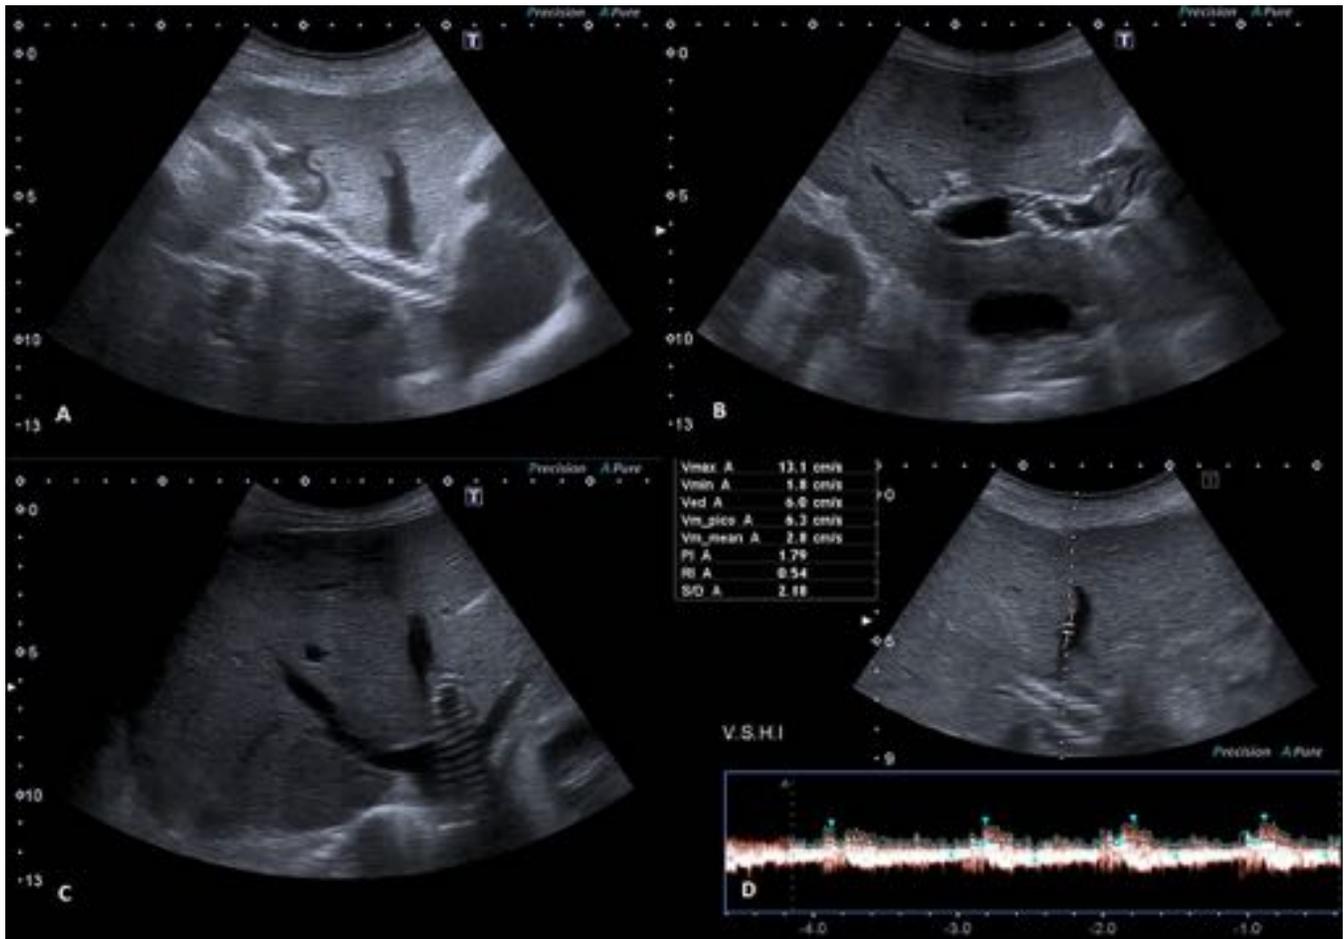
Fig. 10: Paciente portadora de TIPS que presenta malposicionamiento de ambos extremos. Se observa una trombosis de la rama portal izquierda condicionada por una oclusión por presencia parcial de la parte cubierta del stent ocluyendo la rama portal. Por otra parte, el extremo hepático protuye hacia el interior de la aurícula como, lo que condiciona una dilatación de la vena suprahepática izquierda por obstrucción parcial proximal, dificultando así su correcto drenaje.

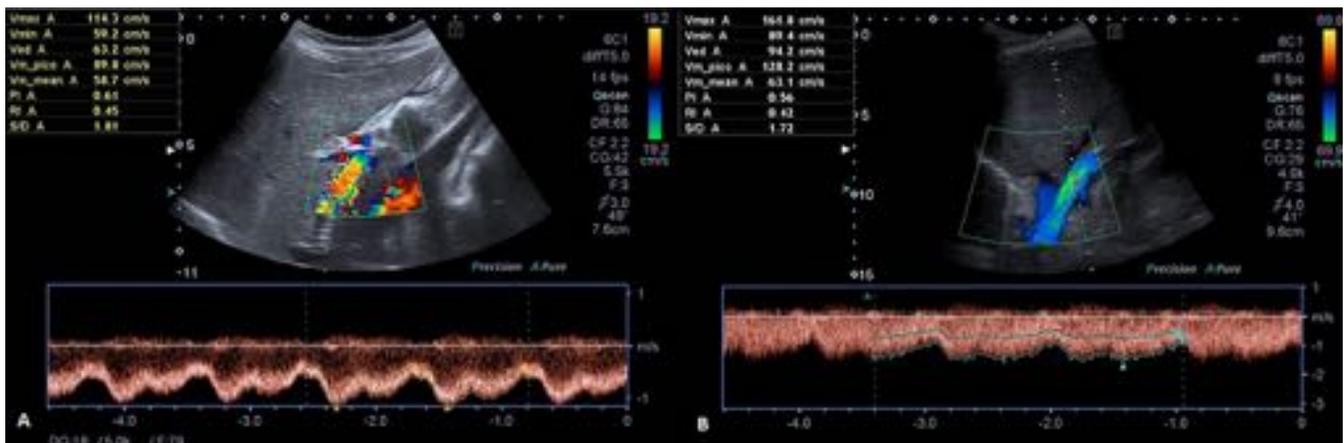
Fig. 11: Dos imágenes, de dos pacientes portadores de TIPS, de estudio doppler color y espectral que muestran velocidades intrashunt dentro de los rangos de la normalidad en tercio medio (Fig. A) y tercio hepático (Fig. B).

- Medición de velocidades intra-stent en tercio portal, medio y hepático. Se ha demostrado que las velocidades por encima de 190 cm/s o por debajo de 90 cm/s tienen una sensibilidad de 92% y especificidad del 72% en la detección del TIPS malfuncionante ([FIGURA 11](#)). Los cambios temporales de las velocidades con descenso mayor de 40 cm/s o aumento superior a 60 cm/s son asimismo anormales.

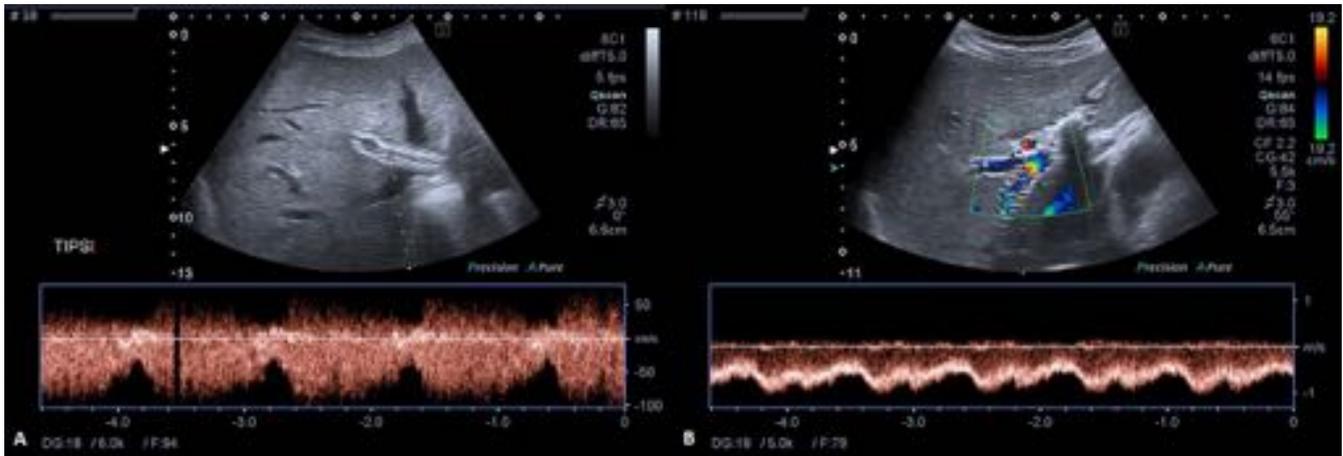
Fig. 12: Imágenes de estudio espectral de dos TIPS en dos pacientes distintos. Ambas muestran morfología espectral normal, con flujo turbulento y pulsatilidad asociada a la hemodinámica de la aurícula derecha.

- Las señales del flujo doppler son monofásicas y ligeramente pulsátiles. Es habitual encontrar ondas turbulentas ([FIGURA 12](#)).
- Medición de velocidades en vena porta. Una velocidad del flujo portal inferior a 30 cm/s se considera anómala tras la colocación del TIPS. Es habitual encontrarla entre 37-47 cm/s ([FIGURA 13](#)).

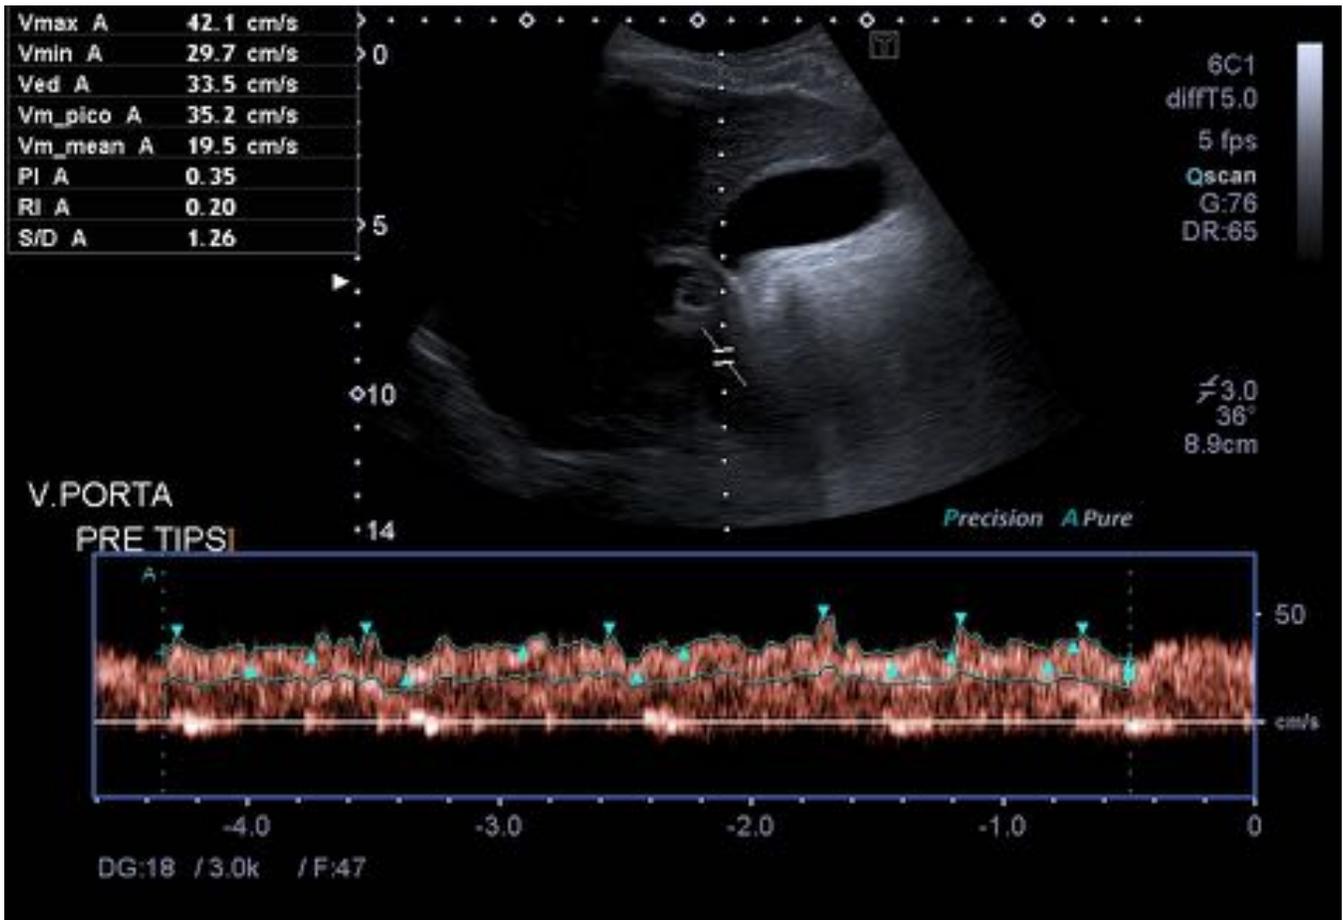
Fig. 13: Estudio espectral de vena porta principal, en paciente portador de TIPS, que muestra una

velocidad máxima de 42 cm/s, dentro de los rangos de la normalidad.

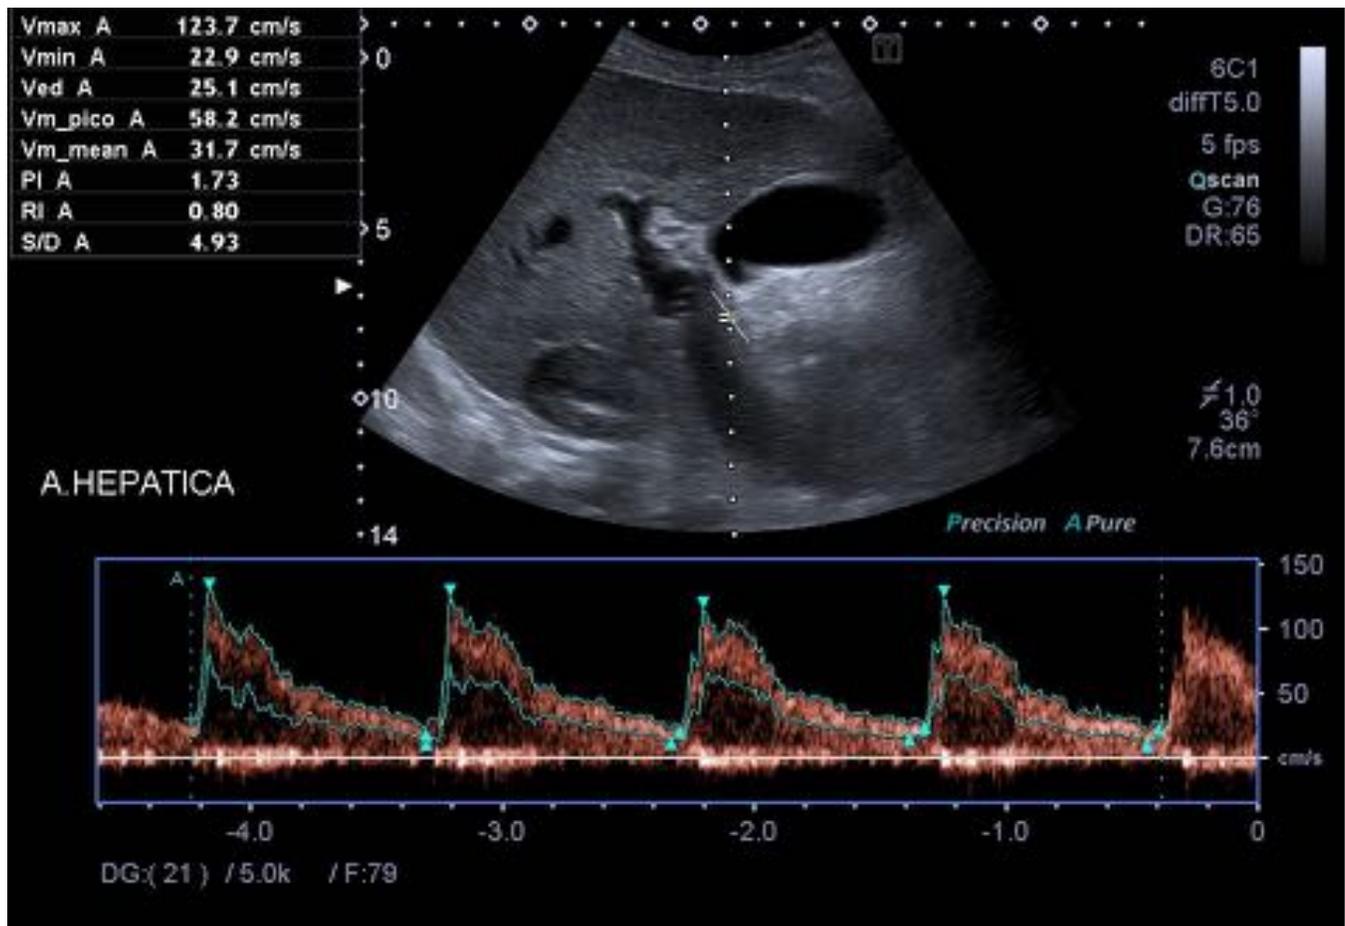
Fig. 14: En el mismo paciente que la figura anterior, se observan unas velocidades notablemente aumentadas en arteria hepática; hallazgo normal en paciente portador de TIPS, debido al hiperflujo arterial que éste condiciona sobre el parénquima hepático.

- Velocidad de arteria hepática. Si disponemos de estudios previos a la colocación del TIPS, es normal encontrarla aumentada ([FIGURA 14](#)). Velocidades de entre 30 y 60 cm/s son normales en pacientes no portadores de TIPS.
