# DISTORSIONES ARQUITECTURALES: DIFICULTADES DE LA CORRELACIÓN RADIOPATOLÓGICA

**Tipo:** Presentación Electrónica Educativa

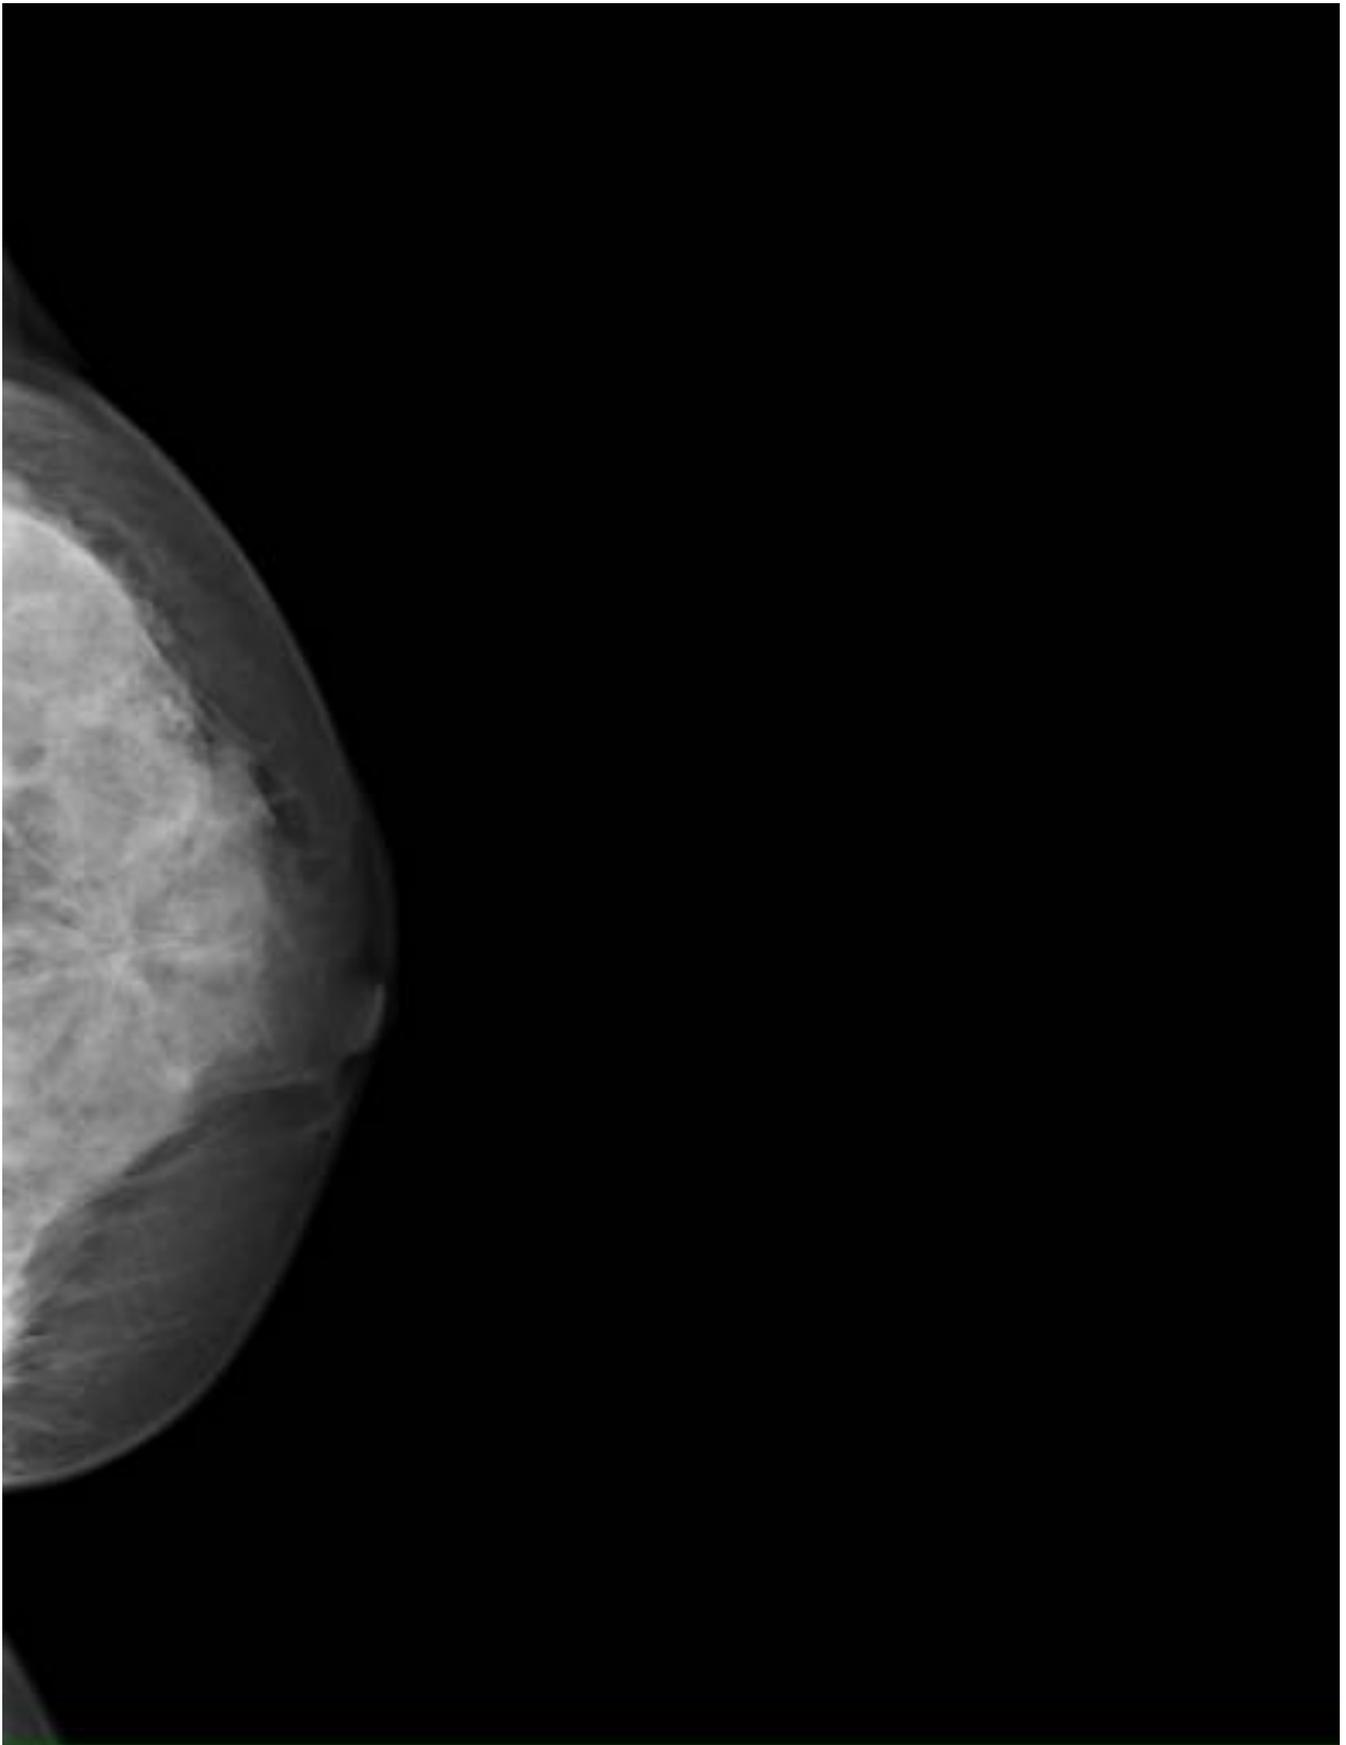
**Fig. 1:** Imagen típica de distorsión arquitectural central en mama izquierda

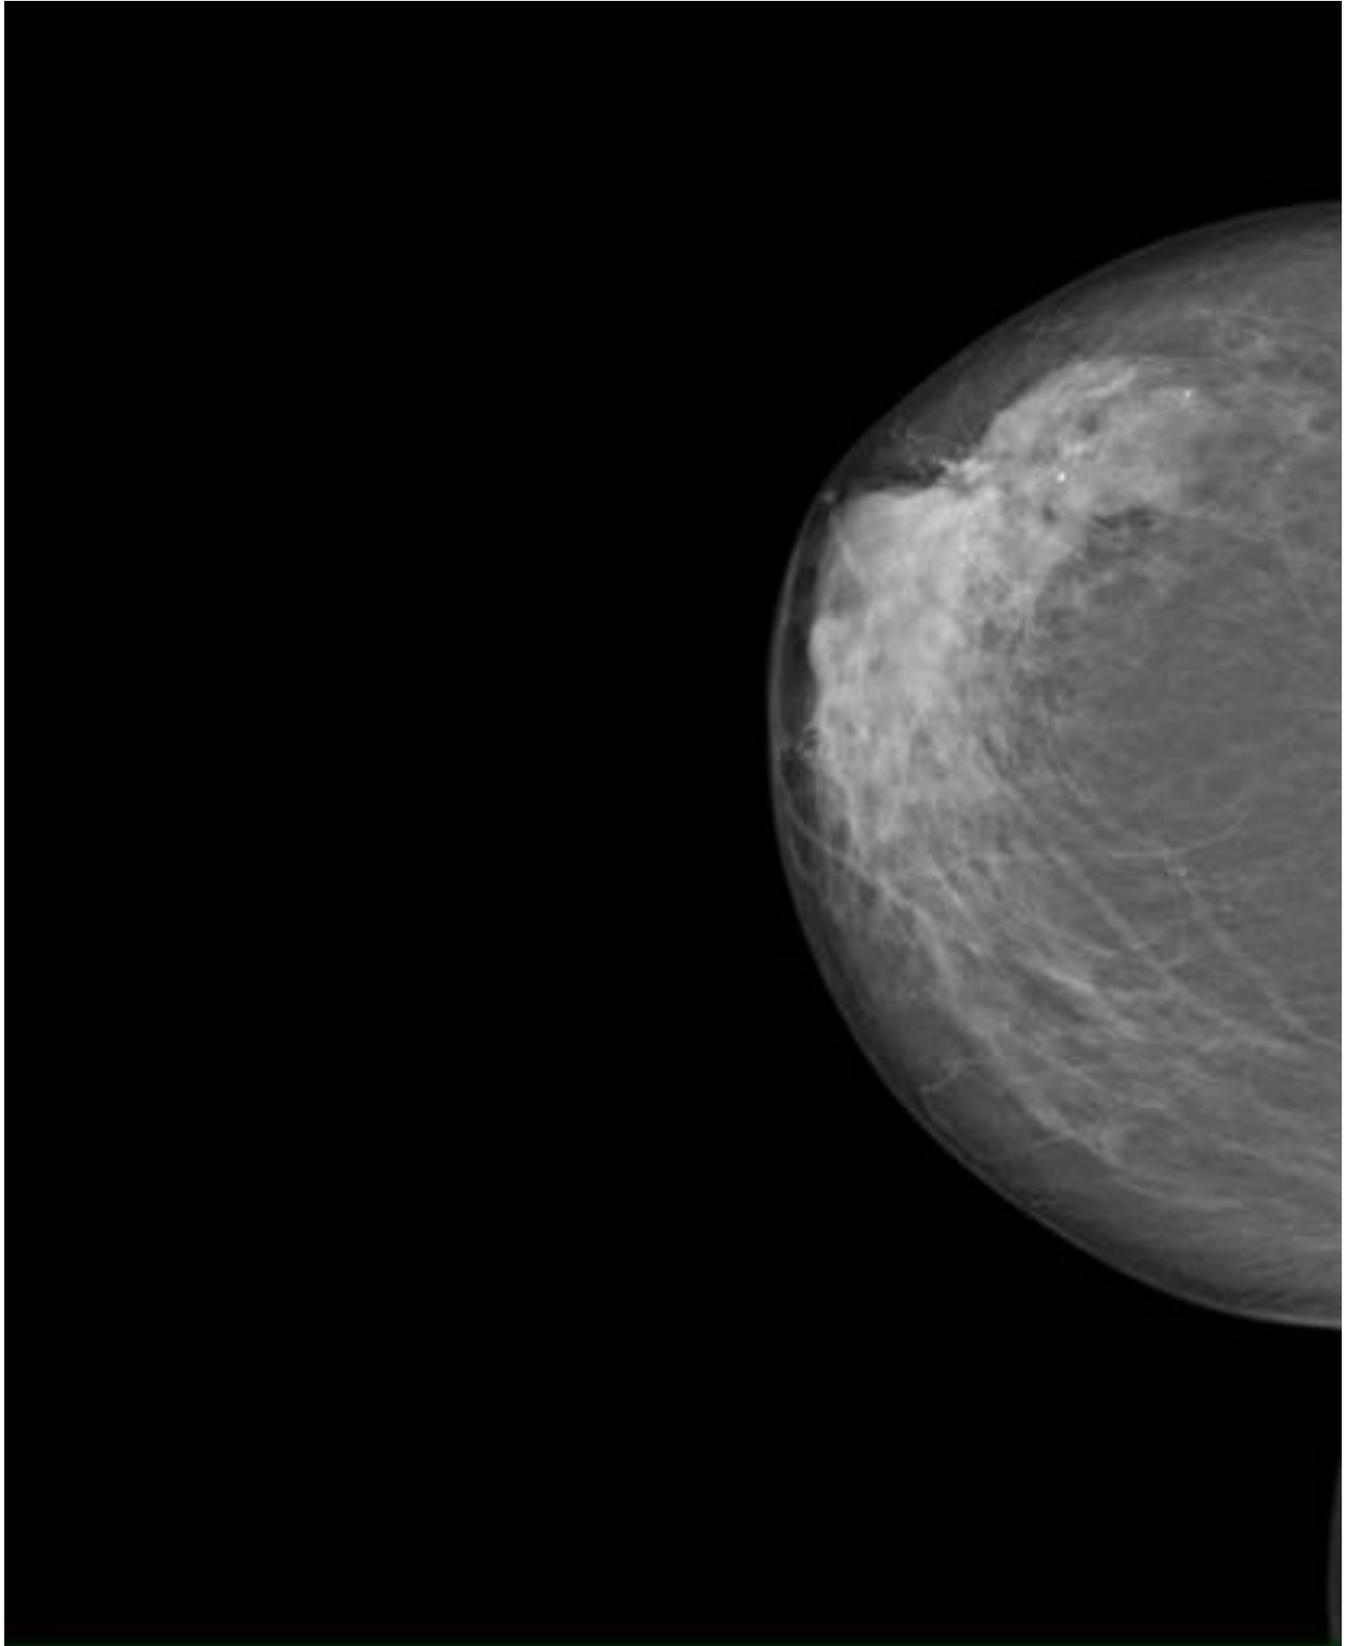
**Fig. 2:** Distorsión arquitectural visualizada como retracción del borde anterior del tejido mamario de CCI

La distorsión arquitectural se define como líneas que confluyen hacia un punto excéntrico del pezón sin que visualizamos una sutil retracción del borde del tejido glandular anterior o posterior (figura 2) que debe hallazgo siempre asocia una categoría BIRADS 4 y por tanto requiere de biopsia para su diagnóstico, des antecedente de biopsia percutánea o traumatismo previo en esa localización.

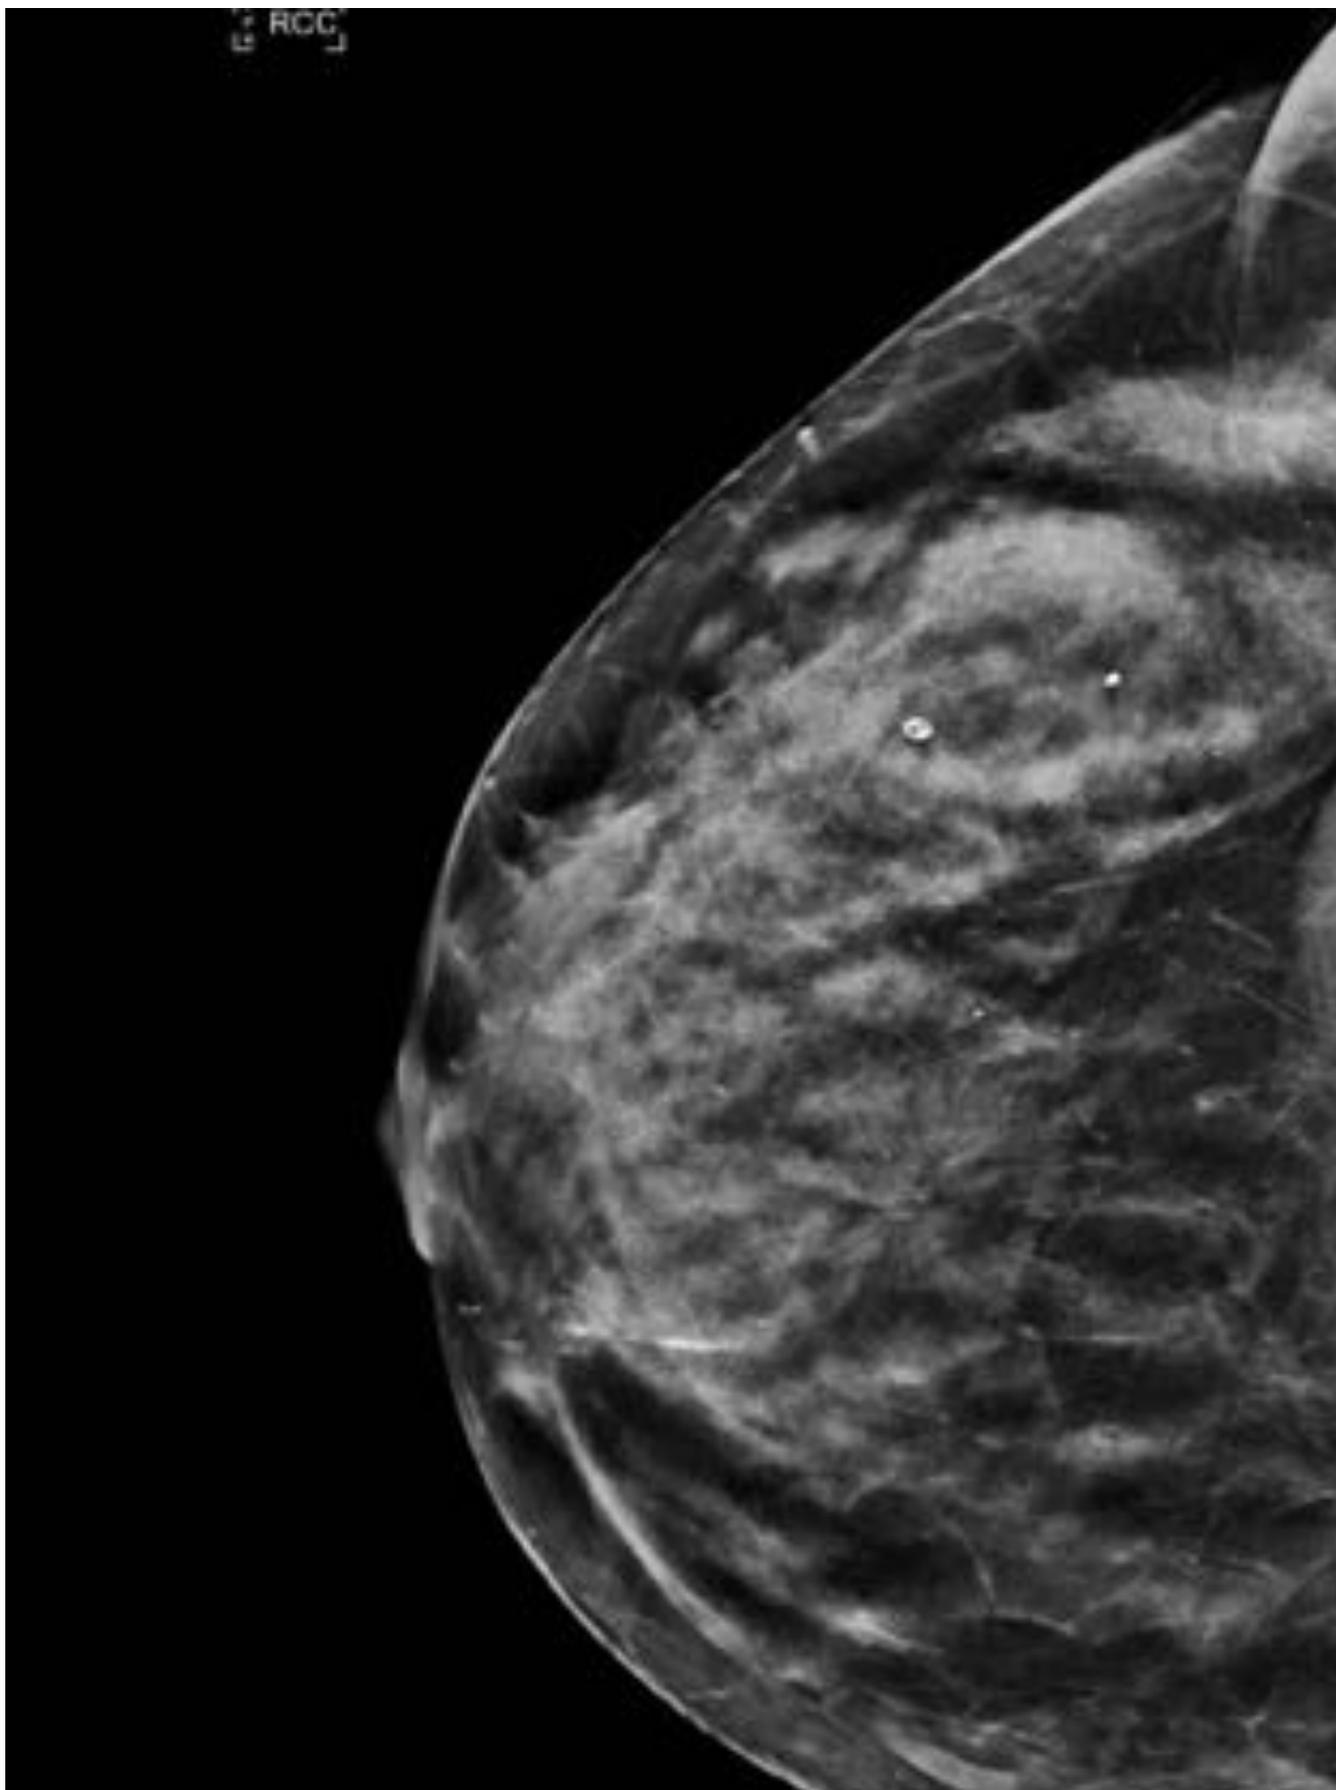
**Fig. 3:** La distorsiones son más fáciles de detectar por Tomosíntesis. Distorsión central

Hoy día sigue siendo uno de los hallazgos más complicados de diagnosticar, tanto para los radiólogos como no disponemos de Tomosíntesis, técnica que facilita el diagnóstico de esta lesión (figuras 3 y 4).

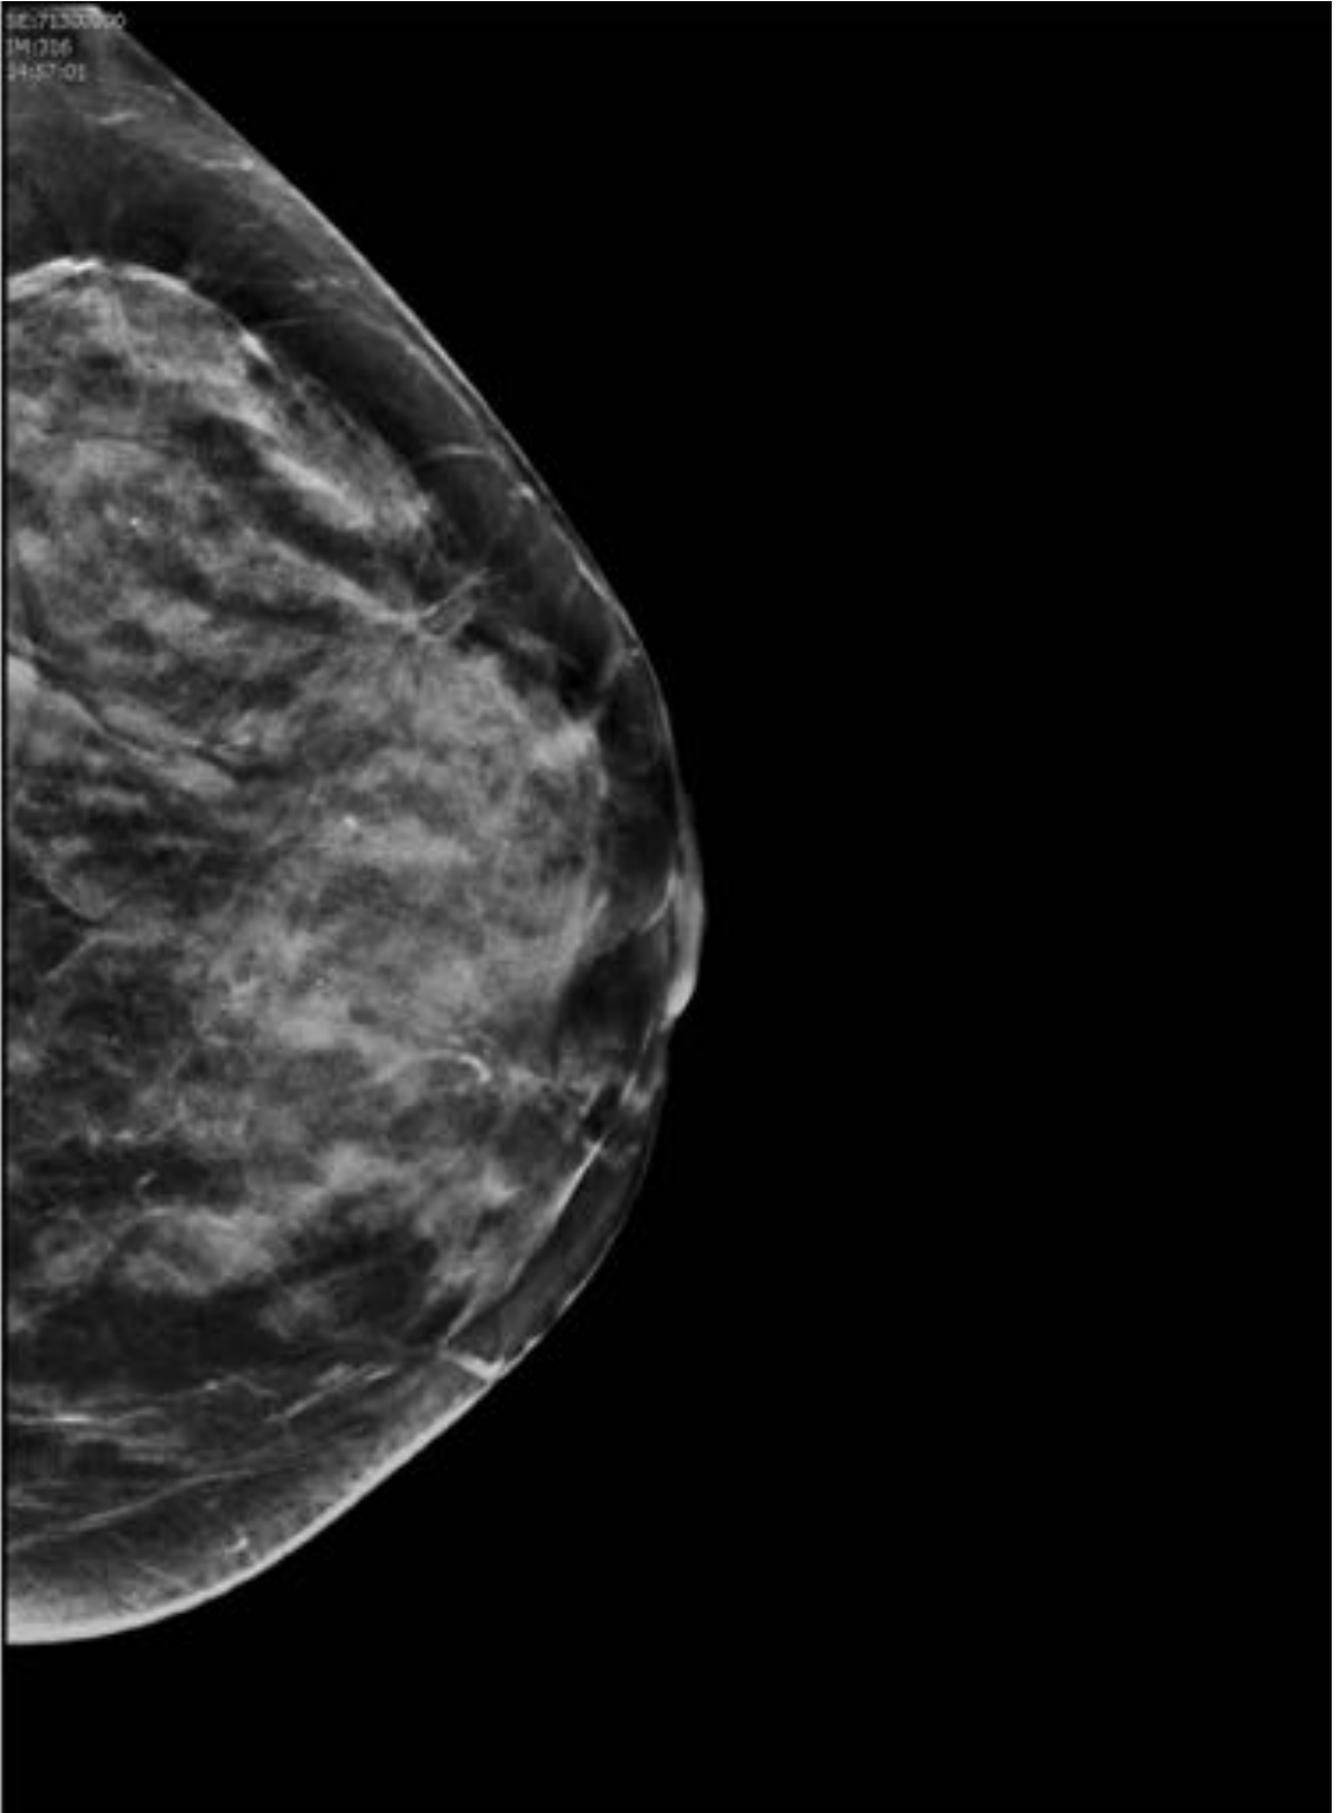
**Fig. 4:** Tomosíntesis: distorsión en CCEE de mama izquierda

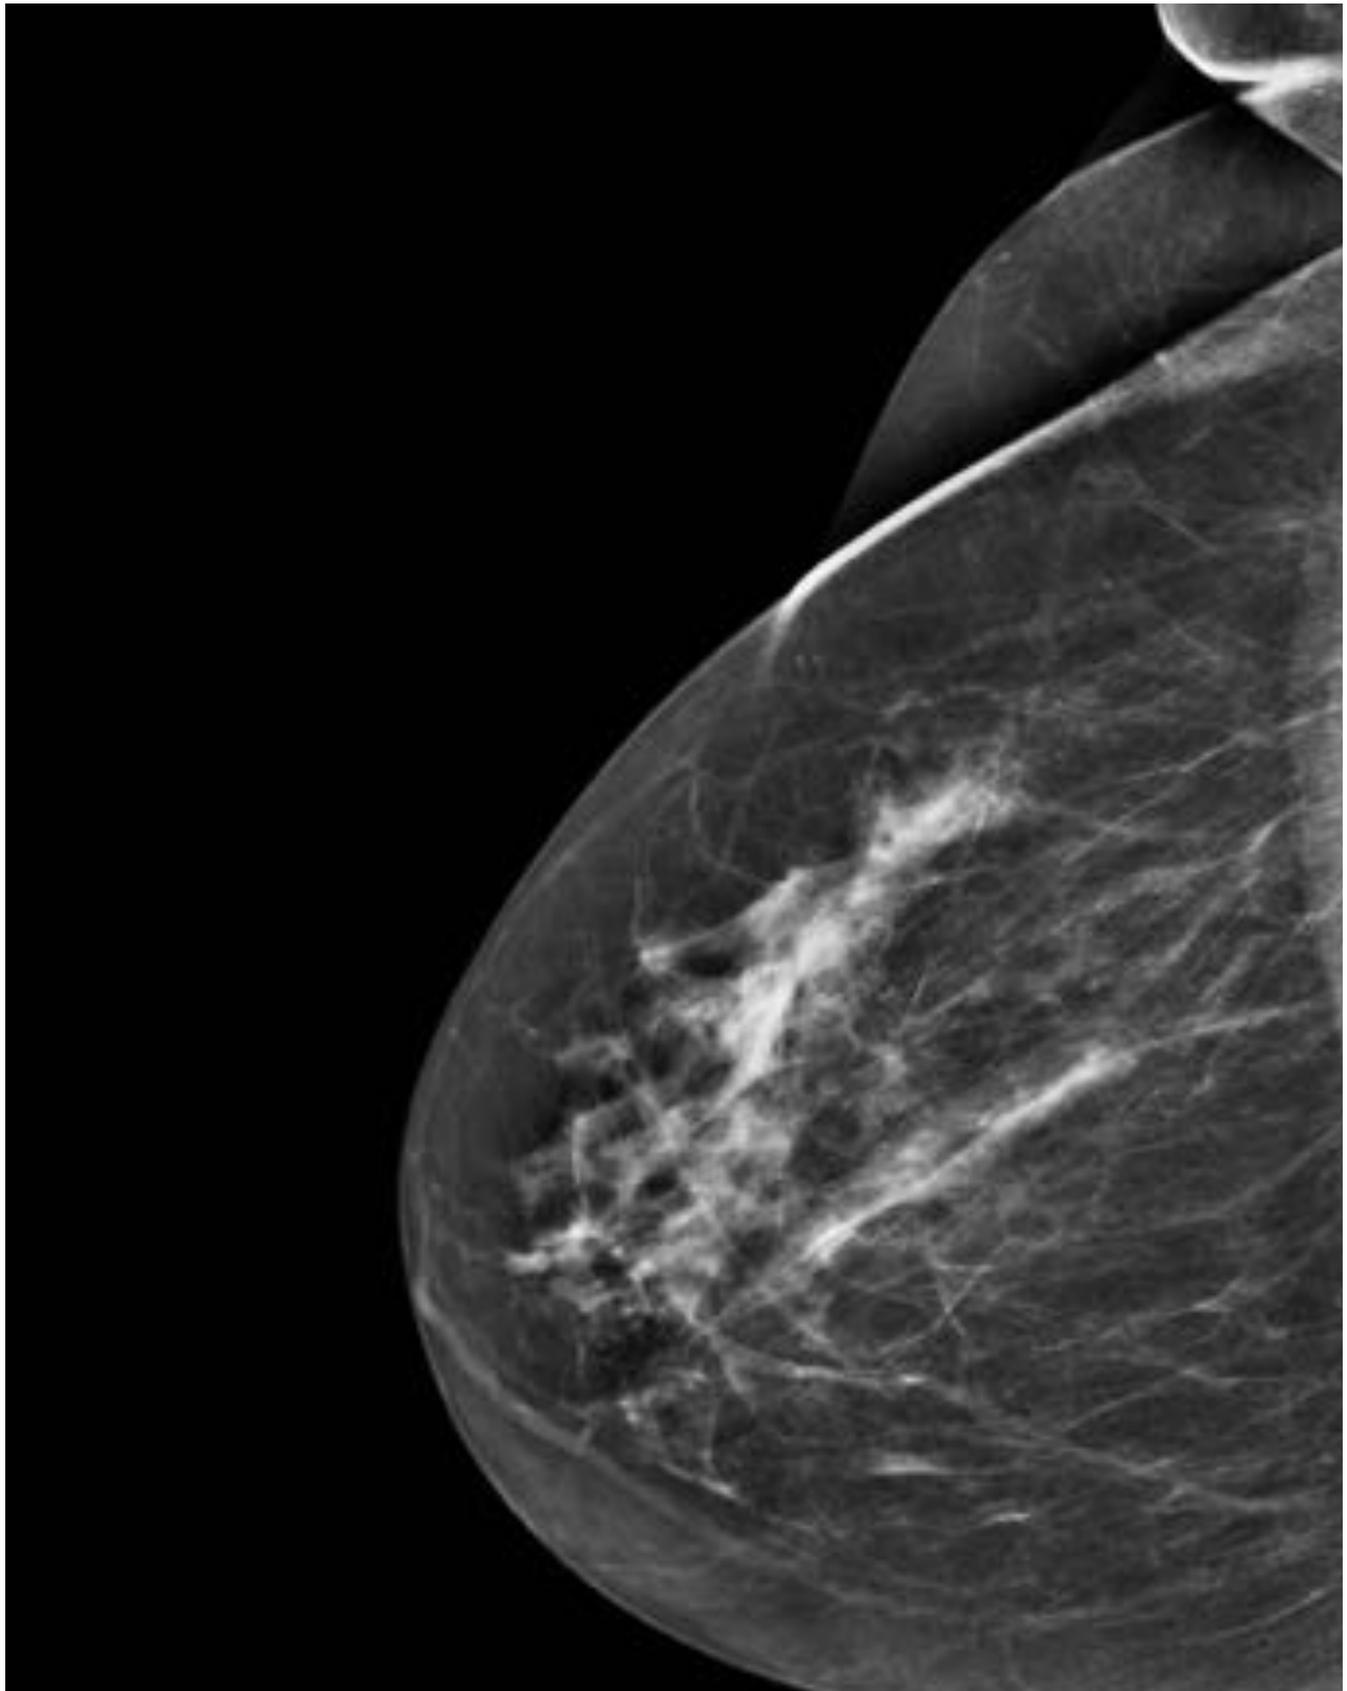
**Fig. 5:** Distorsión sutil en CSE de mama derecha que se hace mucho más evidente con la compresión foc

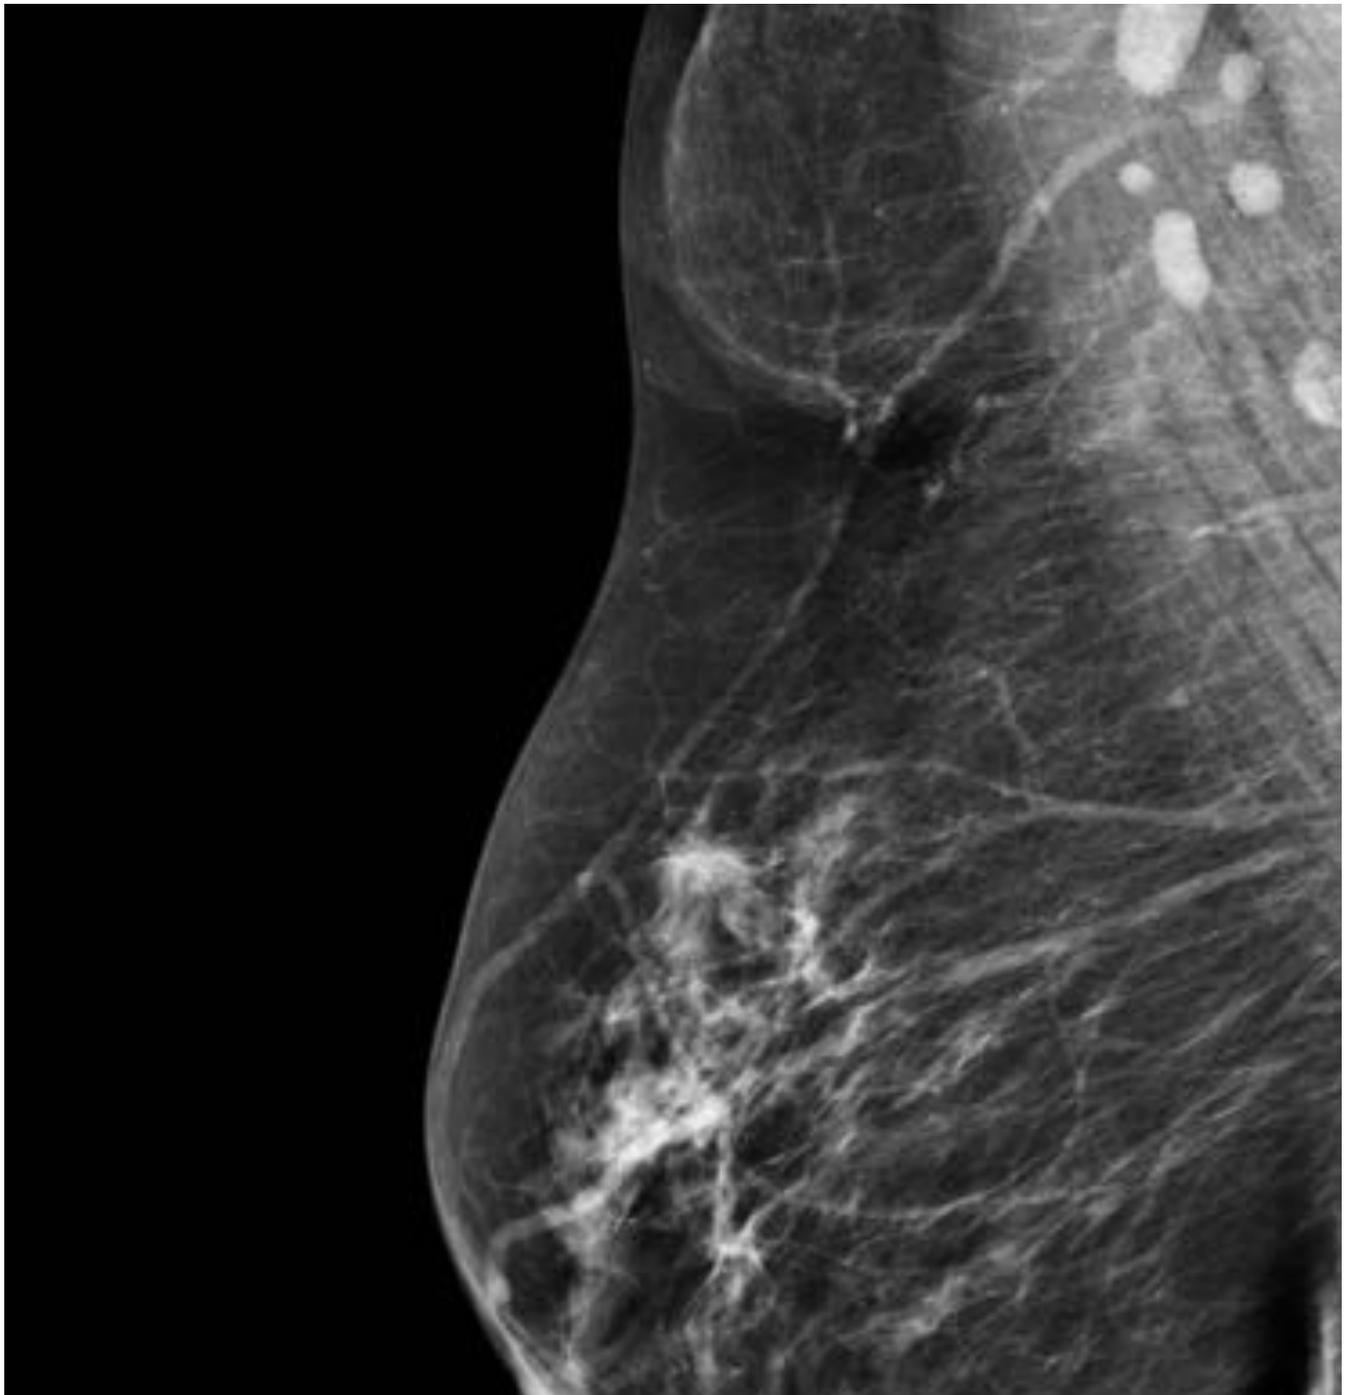
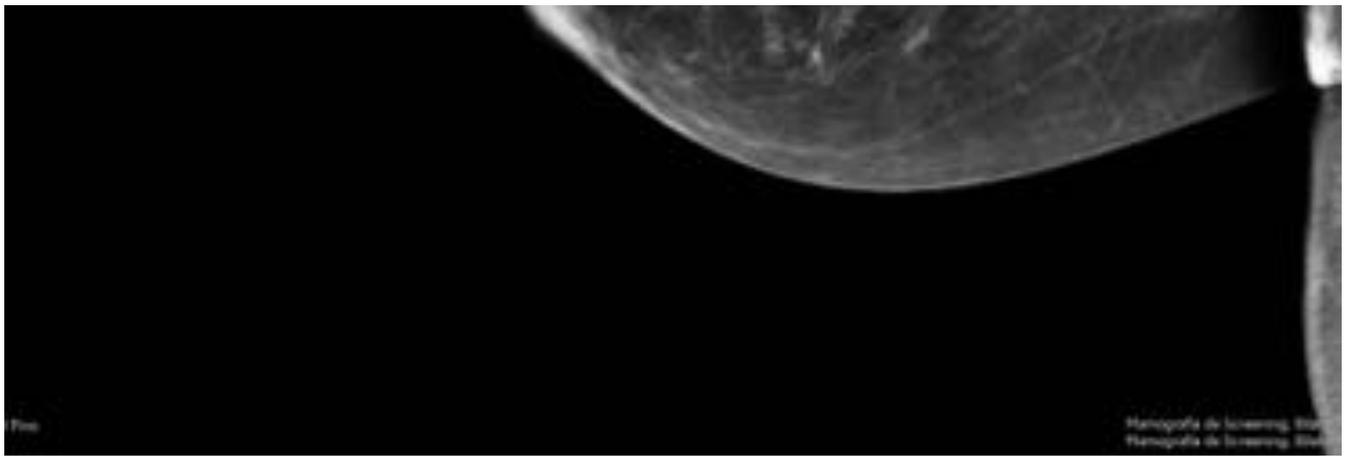
**Fig. 6:** Distorsión sutil en CSE de mama derecha que se hace mucho más evidente con la compresión foc

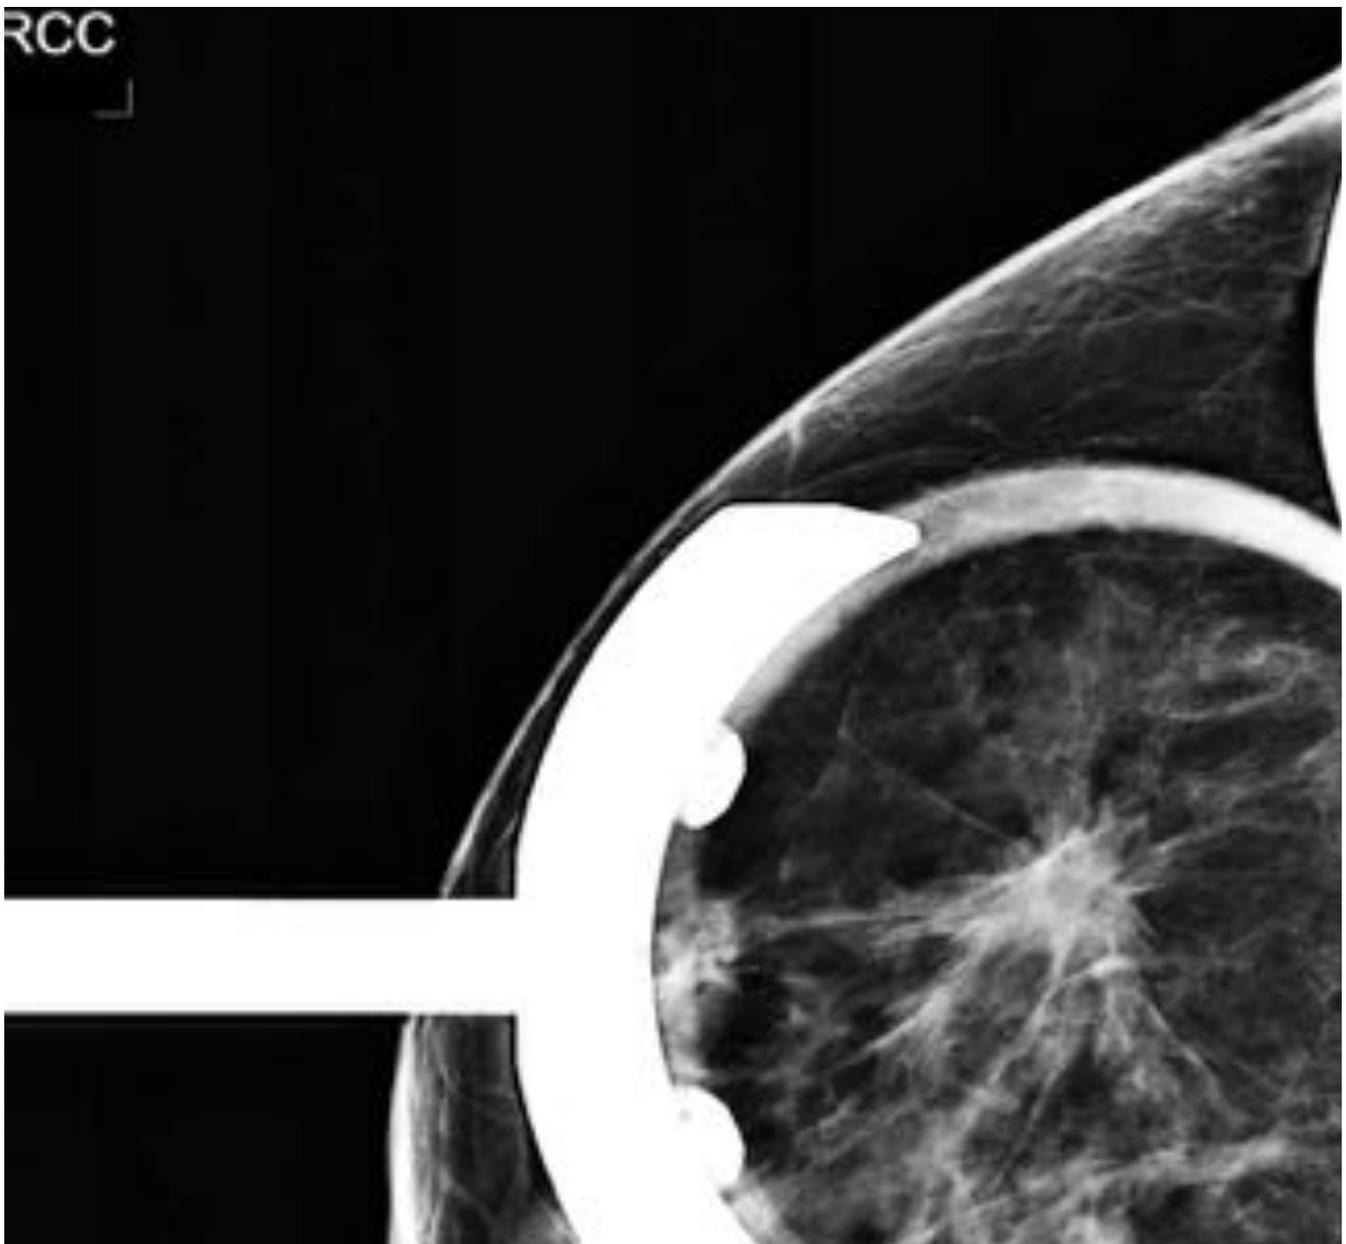
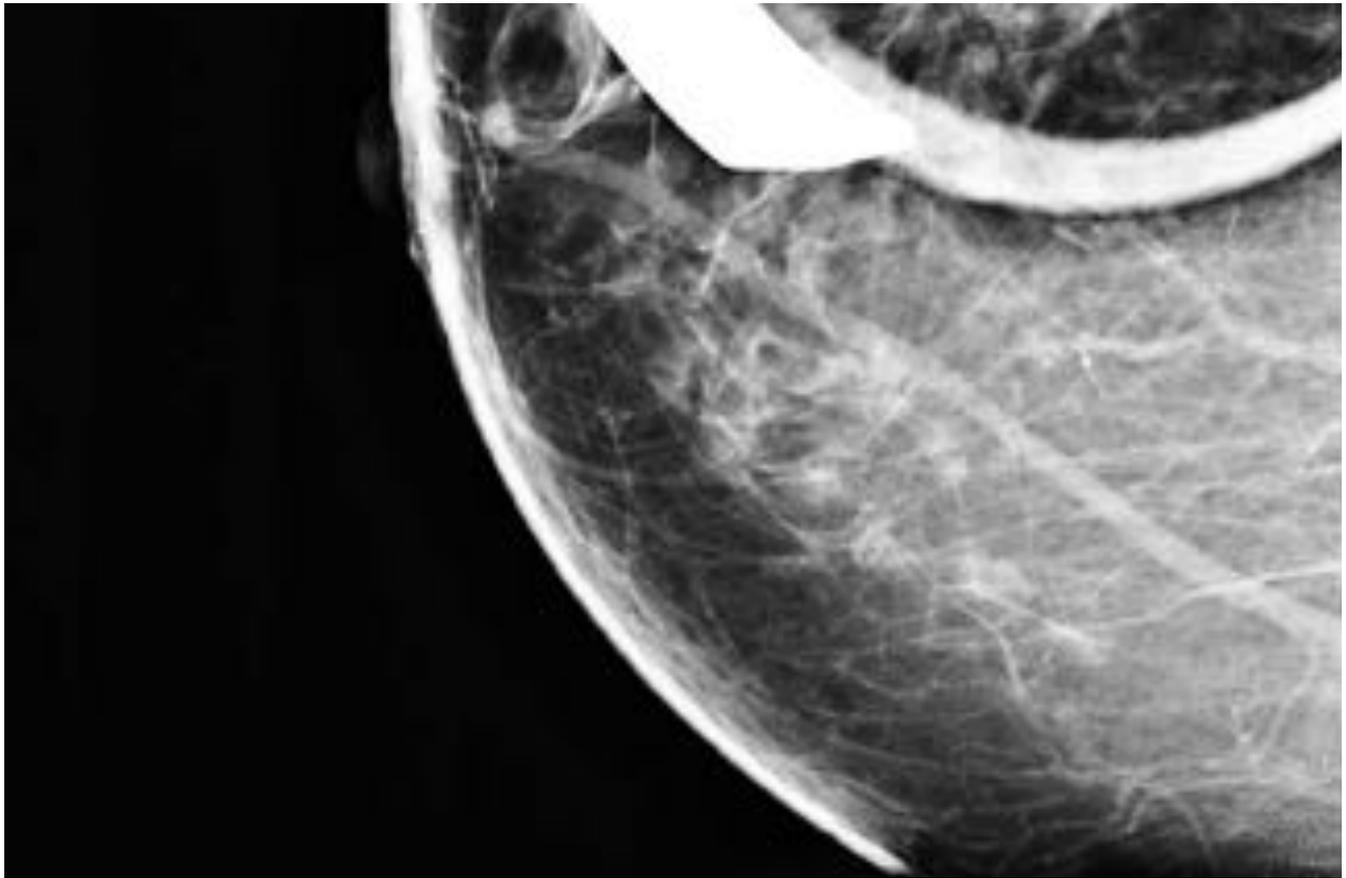
**Fig. 7:** Distorsión sutil en CSE de mama derecha que se hace mucho más evidente con la compresión foc

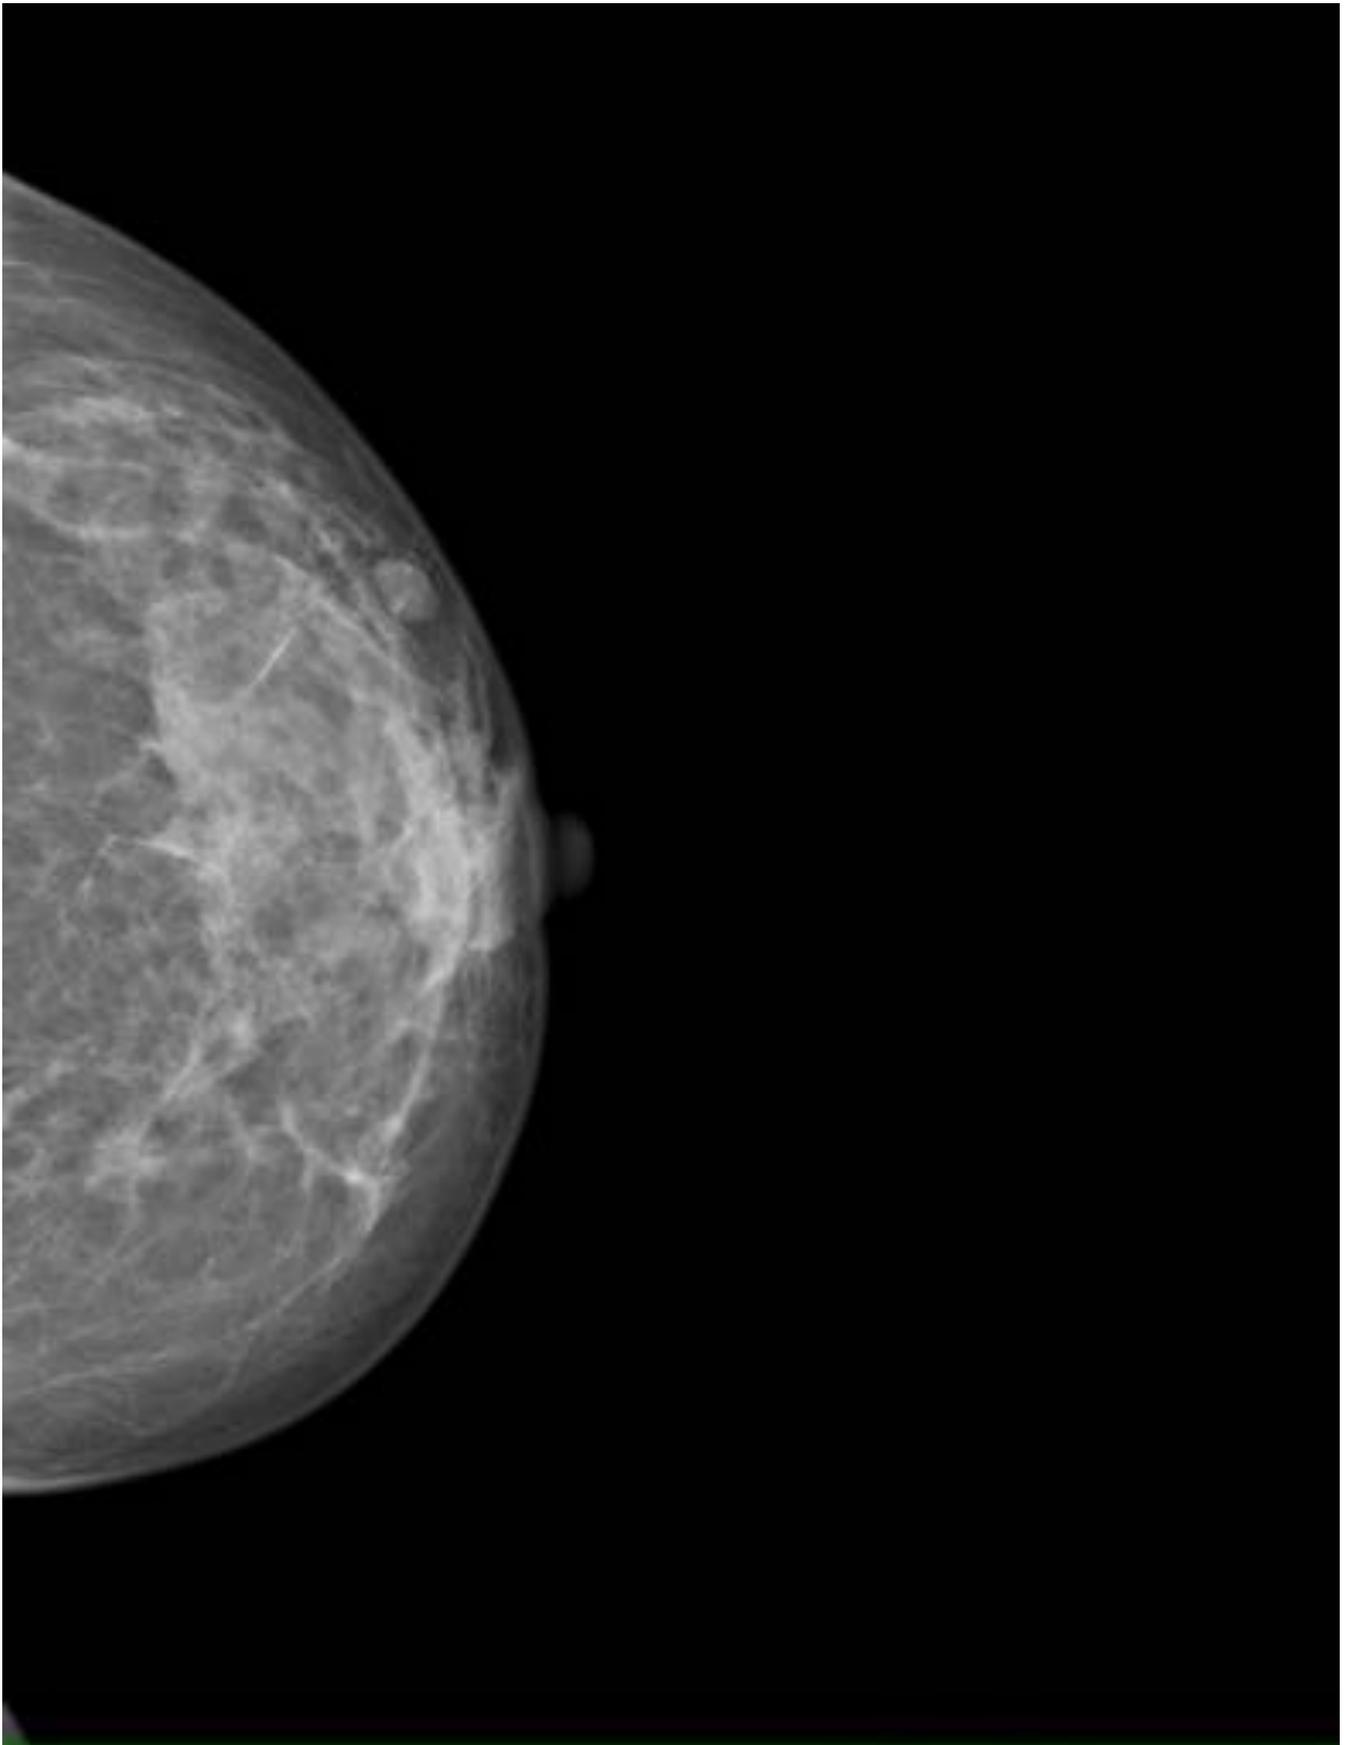
**Fig. 8:** Proyección CC de Mama Izquierda: Distorsión en tercio posterior de UCINT y en CSI de mama i

distorsión de CSI

Para ello disponemos de proyecciones mamográficas complementarias que nos van a ayudar a "desmontar" la distorsión visualizar mejor la distorsión. Las más útiles en nuestra experiencia son la compresión focalizada sin o con contraste (figuras 8,9 y 10) y las proyecciones rodadas externa e interna.

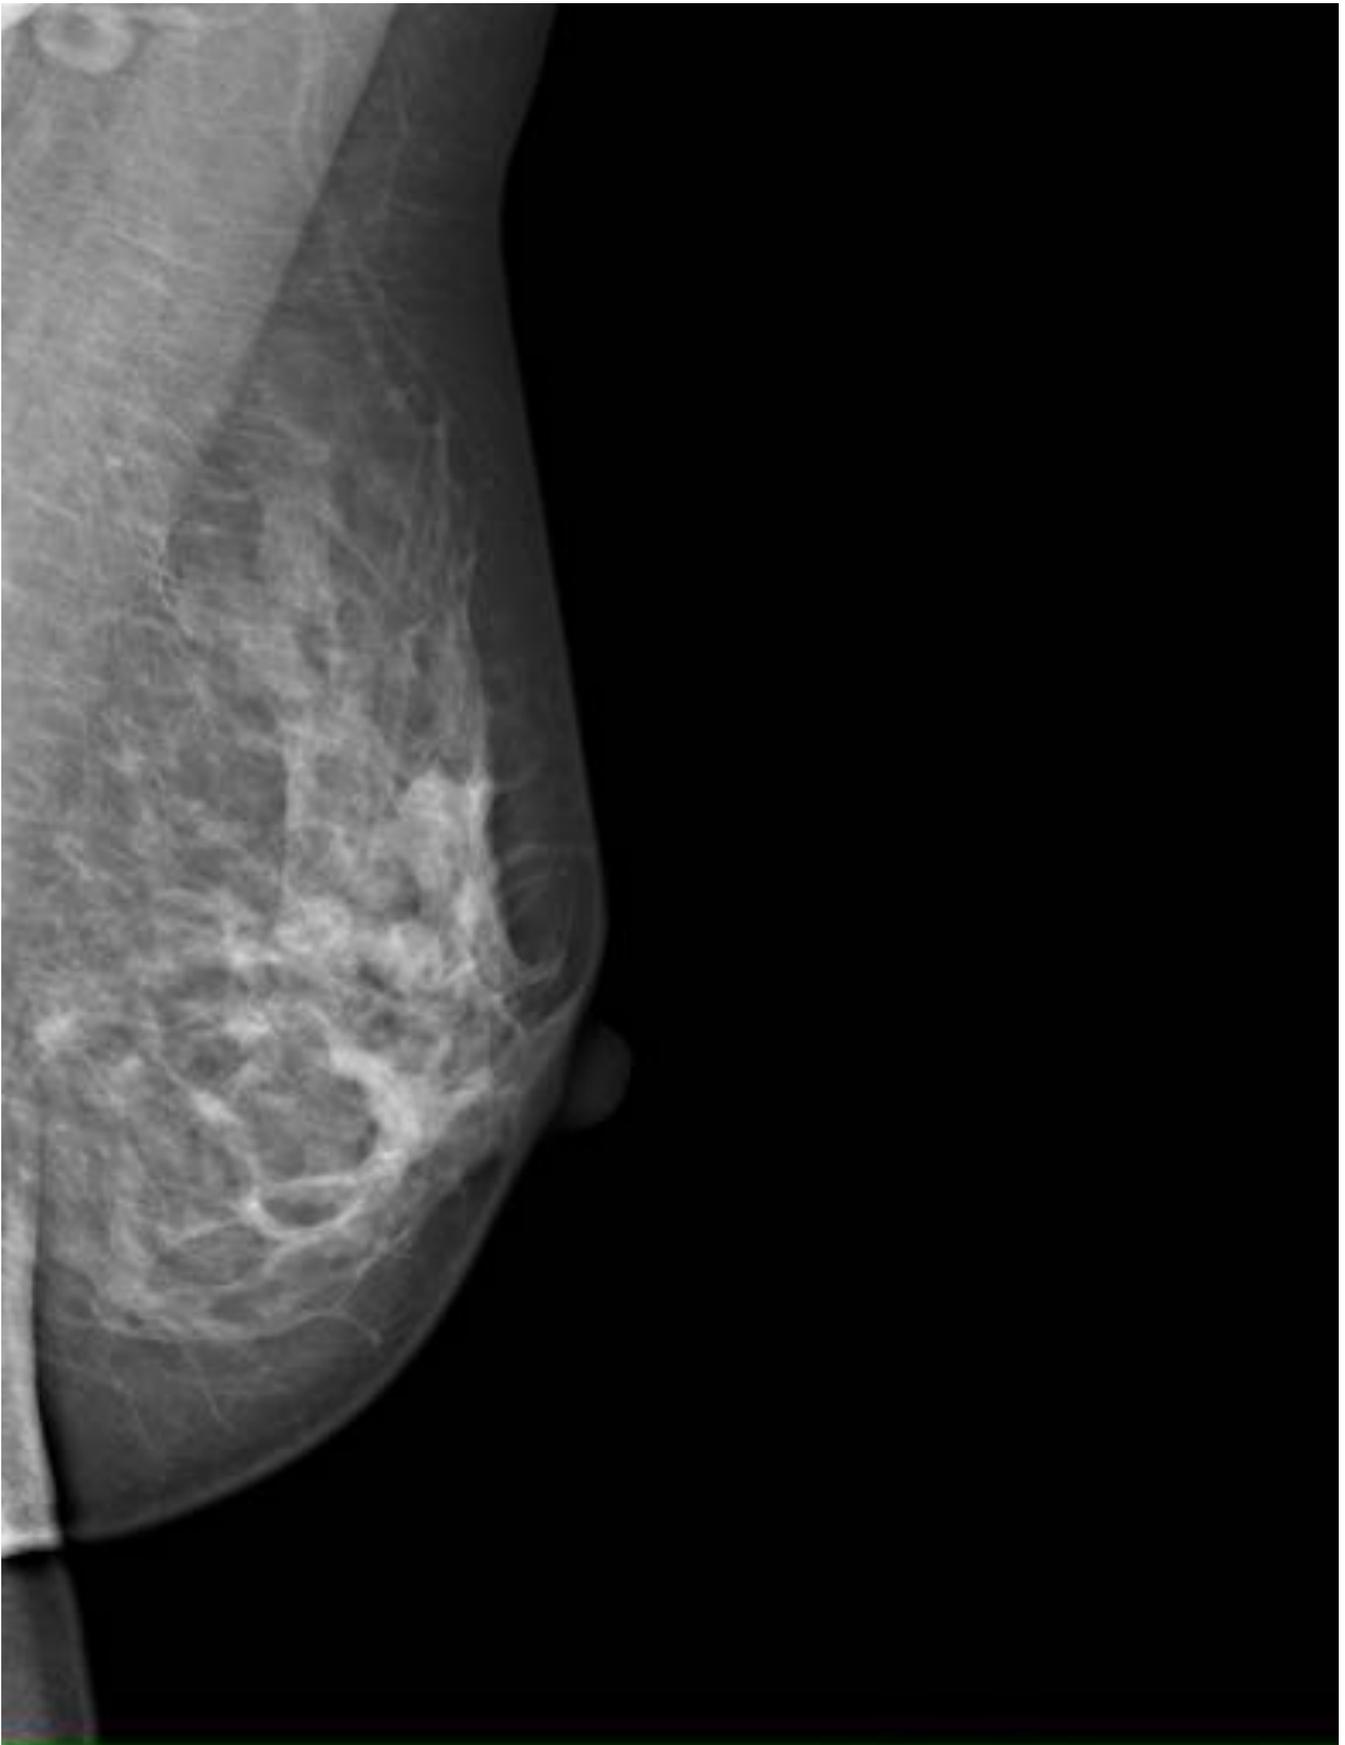
**Fig. 9:** Proyección OML de Mama Izquierda: Distorsión en tercio posterior de UCINT y en CSI de mama;

distorsión de CSI
