# DISTORSIONES ARQUITECTURALES: DIFICULTADES DE LA CORRELACIÓN RADIOPATOLÓGICA

**Tipo:** Presentación Electrónica Educativa

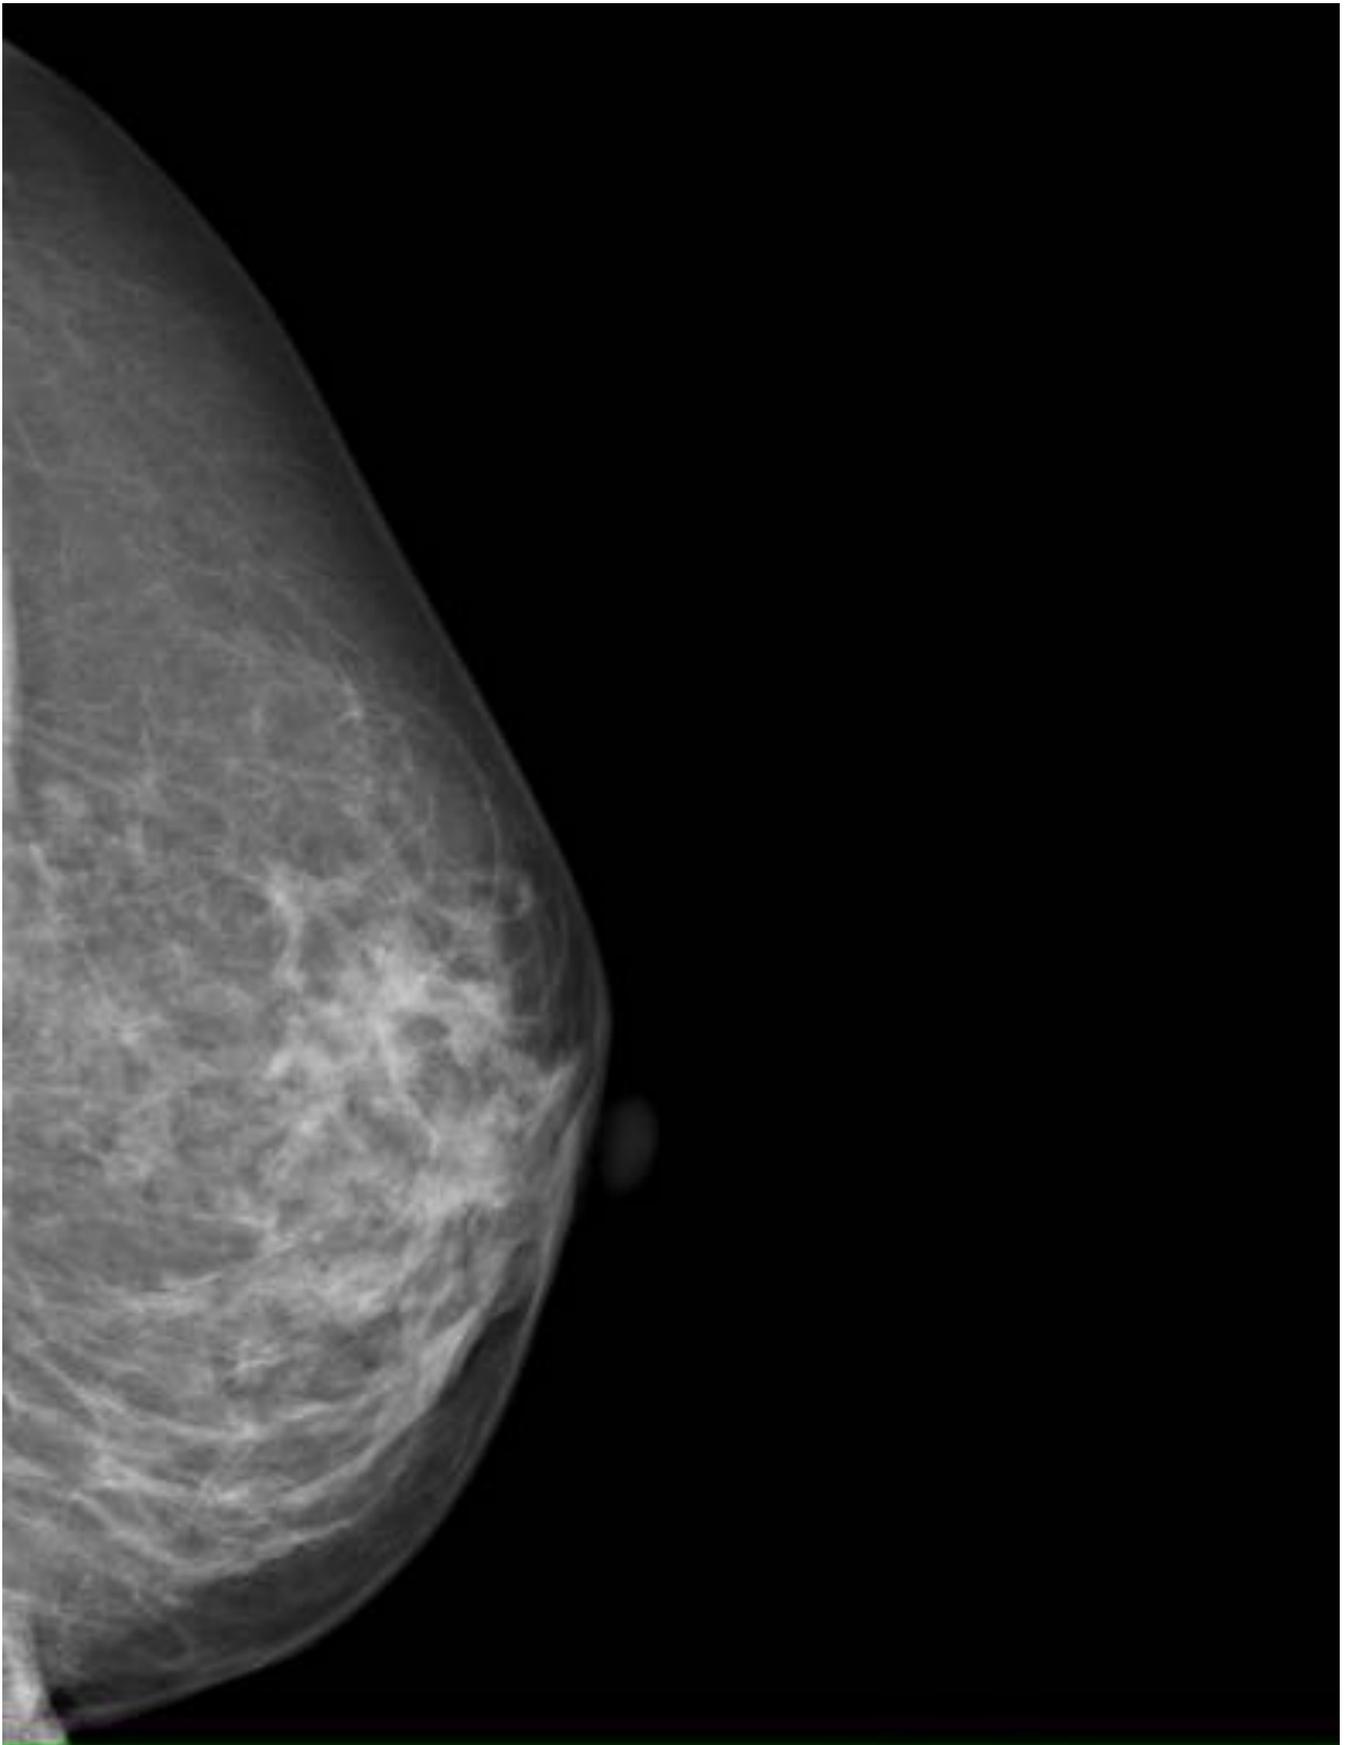
**Fig. 10:** Proyección Lateral Estricta de Mama Izquierda: Distorsión en tercio posterior de UCINT y en C

evidente la distorsión de CSI

Para ello disponemos de proyecciones mamográficas complementarias que nos van a ayudar a "desmontar" la distorsión visualizar mejor la distorsión. Las más útiles en nuestra experiencia son la compresión focalizada sin o con contraste (figuras 8,9 y 10) y las proyecciones rodadas externa e interna.

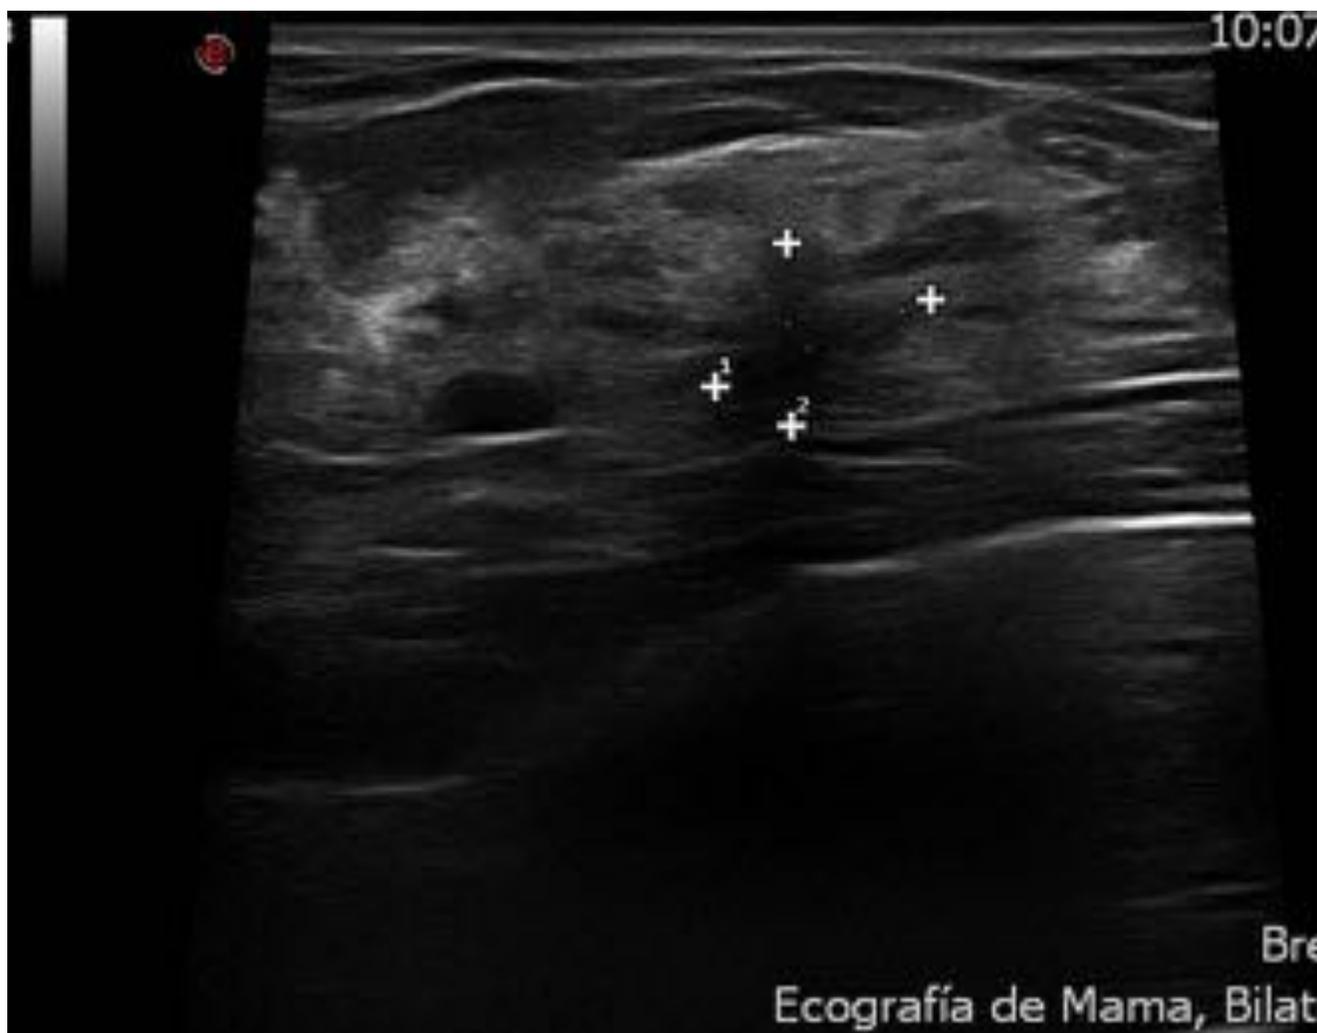
**Fig. 11:** Ecografía de la distorsión de mama derecha visualizada por tomosíntesis de la figura 3 (CDI)

La segunda dificultad es correlacionar el hallazgo mamográfico con la ecografía para decidir la técnica en los centros hospitalarios hay mayor disponibilidad de sala de Ecografía que de mamografía (figuras 11). Debemos demostrar que una distorsión en Ecografía no indica que no exista, simplemente que la biopsia debe de realizarse mediante IBC. Si una distorsión es real o no, debemos de realizar las proyecciones mamográficas necesarias hasta demostrarlo. El BI-RADS final sería la ausencia de alteraciones.

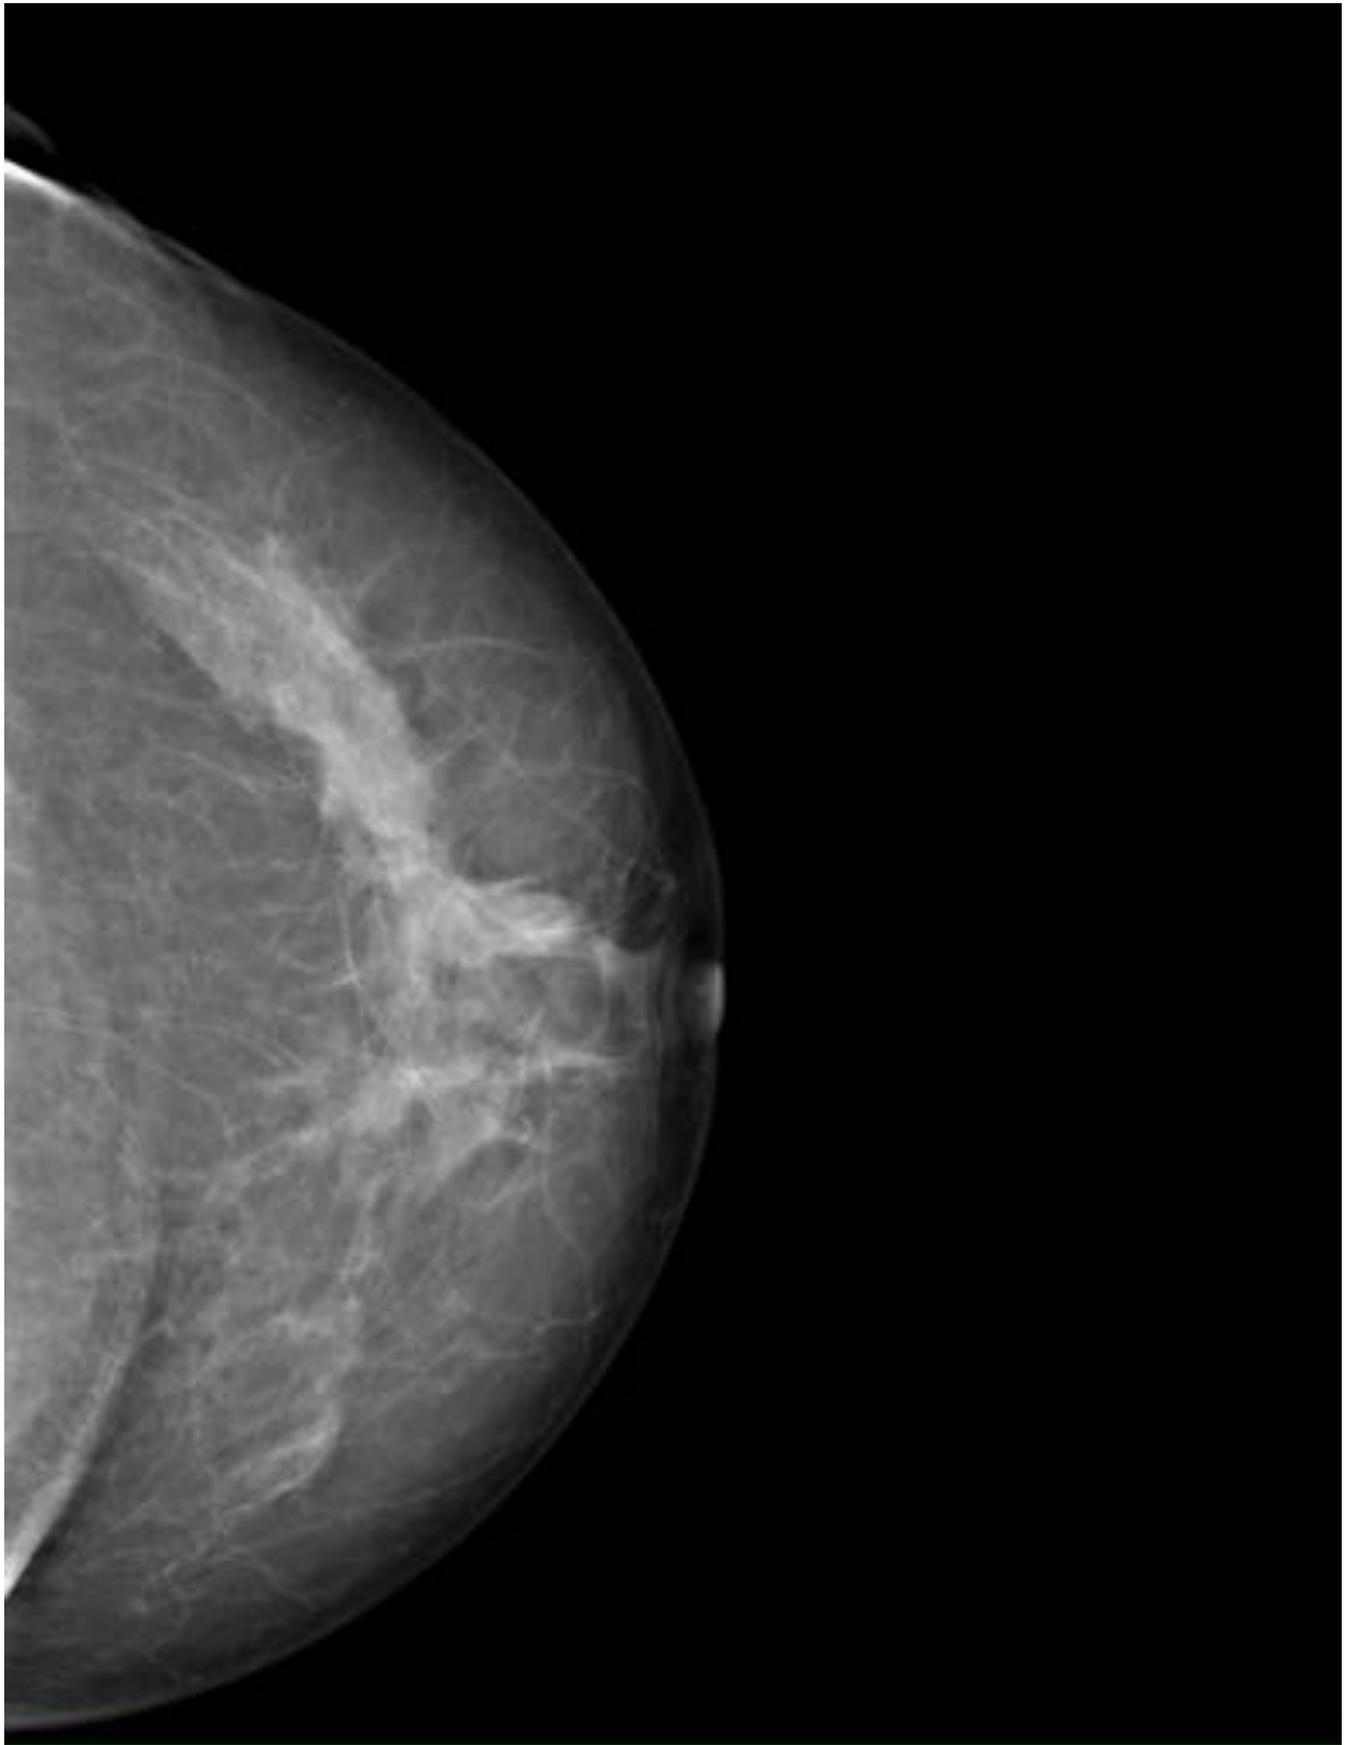
**Fig. 12:** Proyección CC de Mama Izquierda de distorsión en CSE de mama izquierda (CDI)

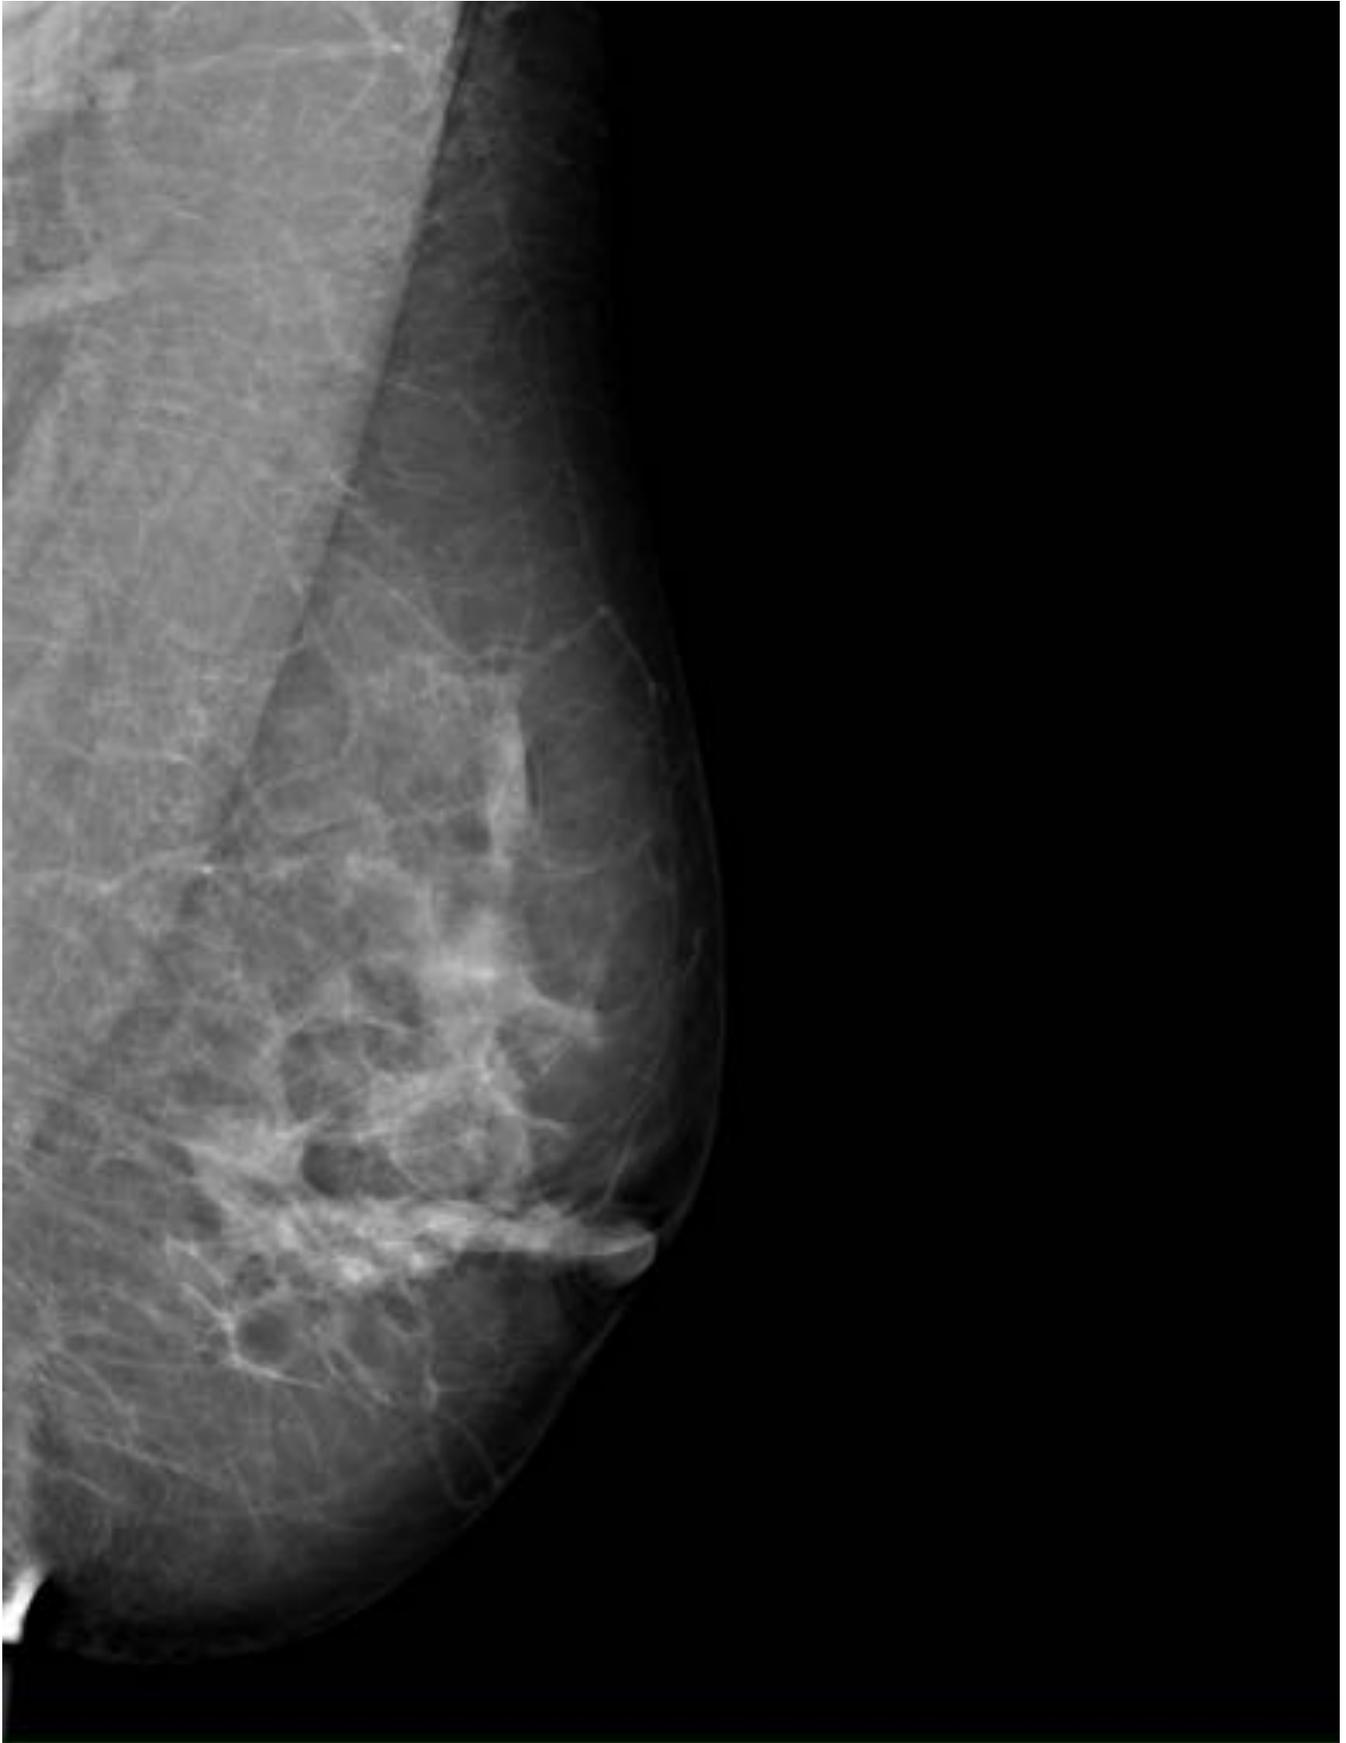
**Fig. 13:** Proyección OML de Mama Izquierda de distorsión en CSE de mama izquierda

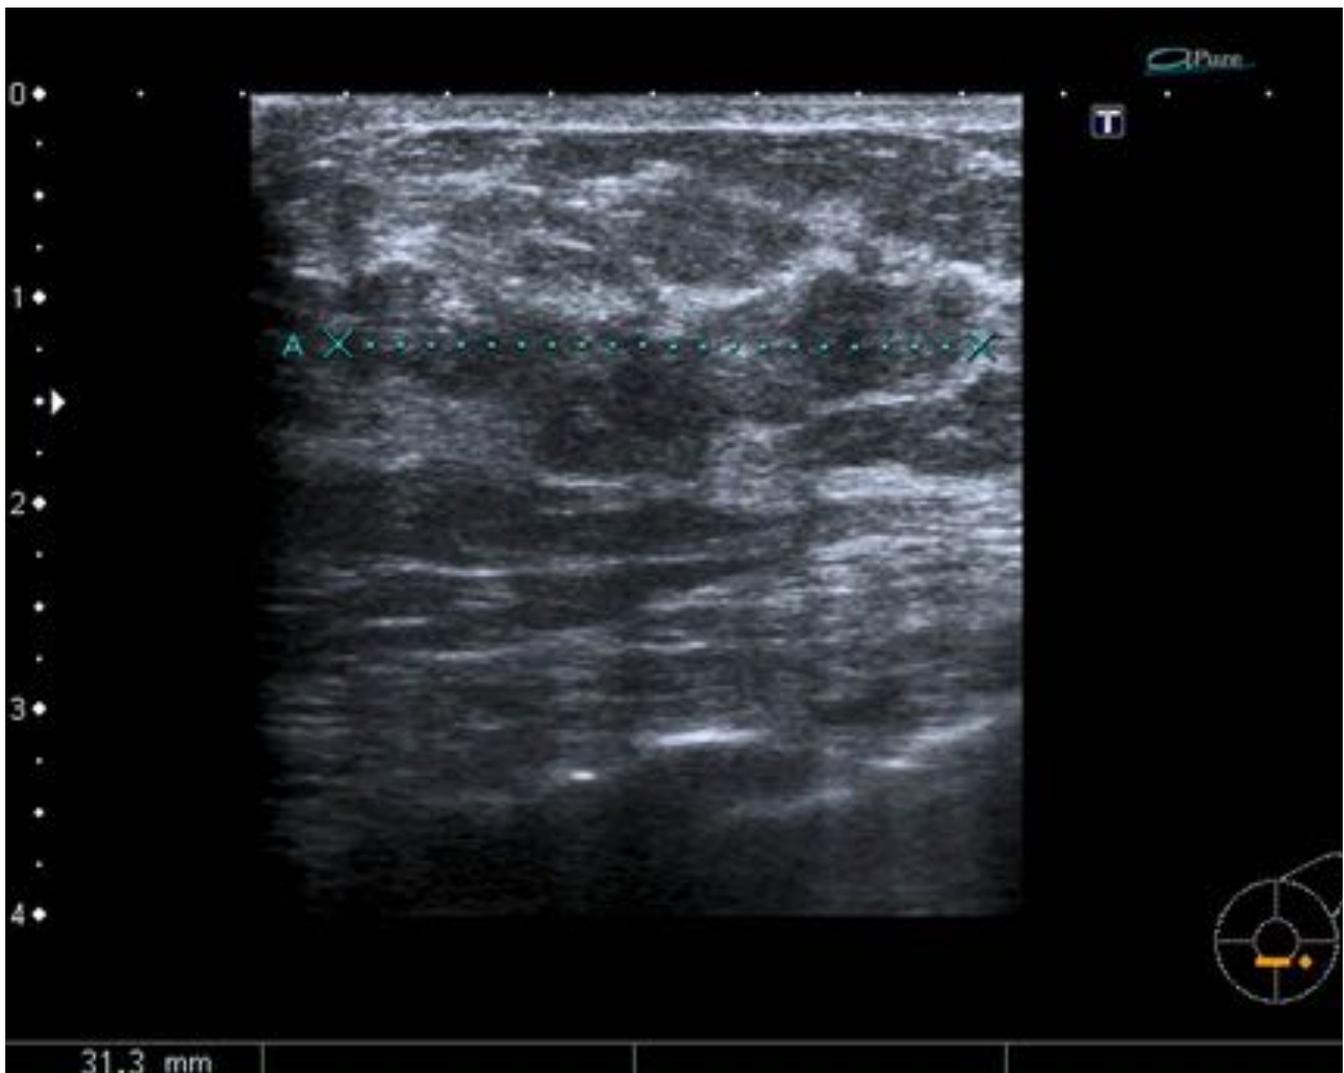
**Fig. 14:** Ecografía de la distorsión en CSE de mama izquierda donde se visualizaba una masa sólida oval

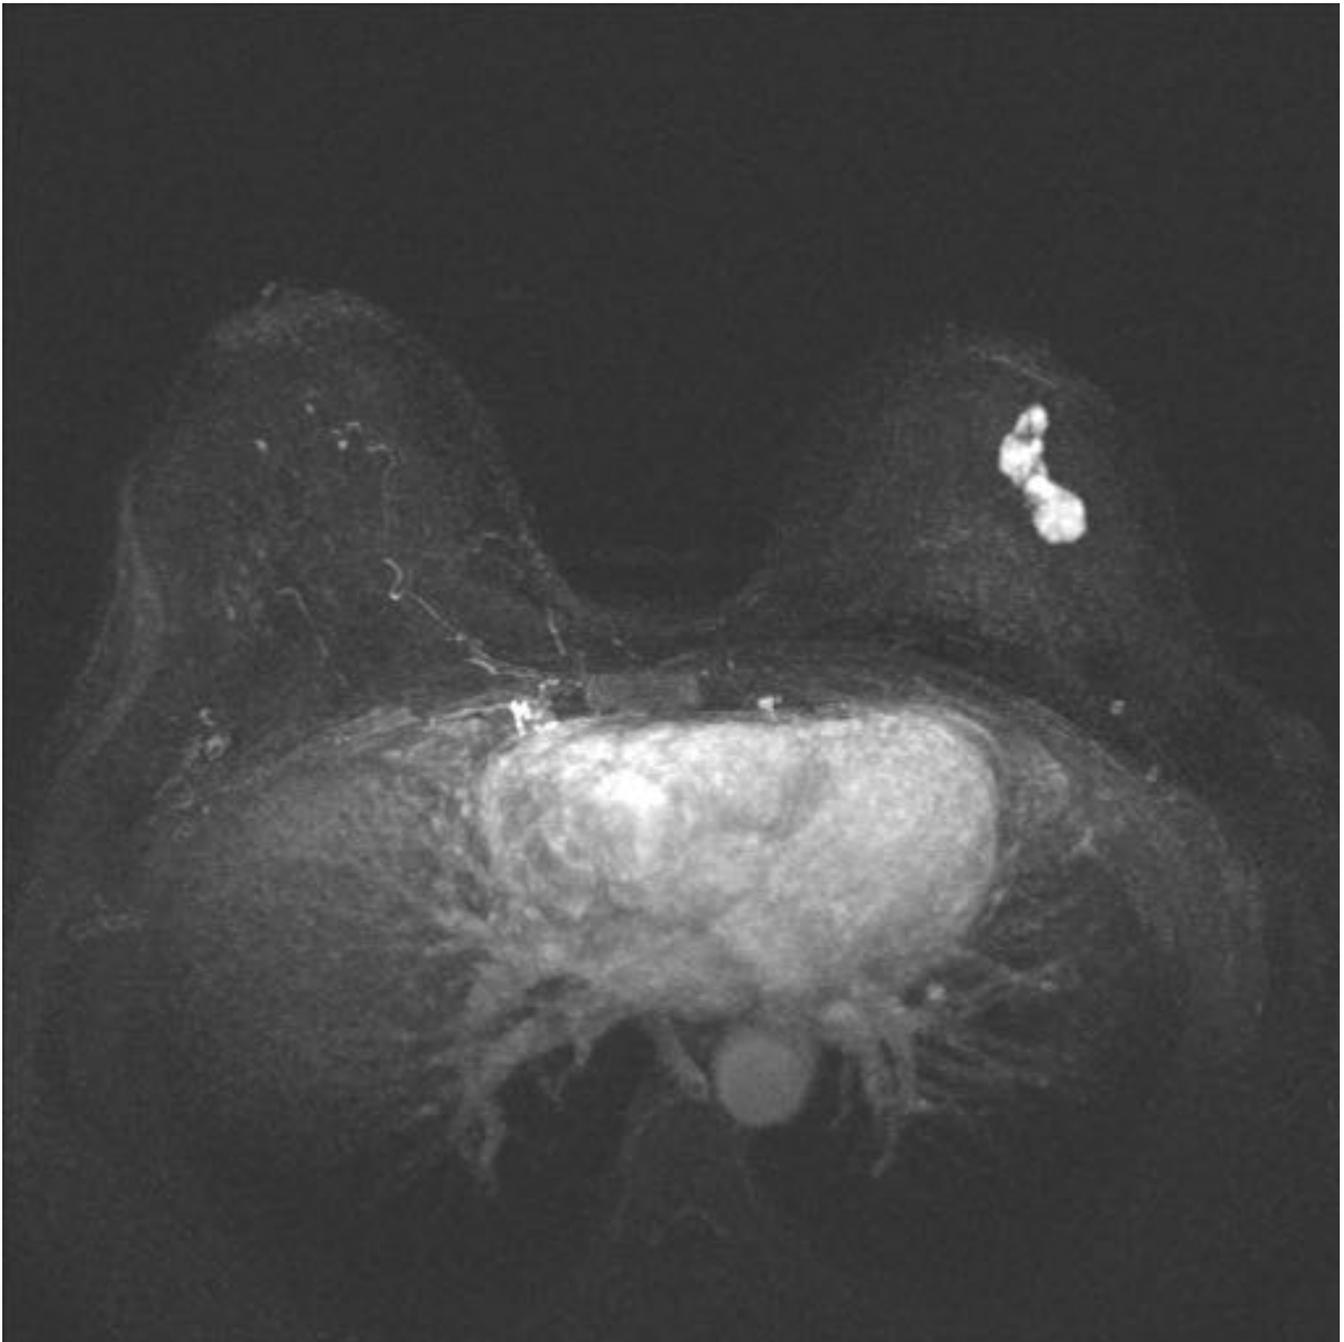
**Fig. 15:** RM de la distorsión de CSE de mama izquierda (MIP) con buena correlación con la Ecografía. n

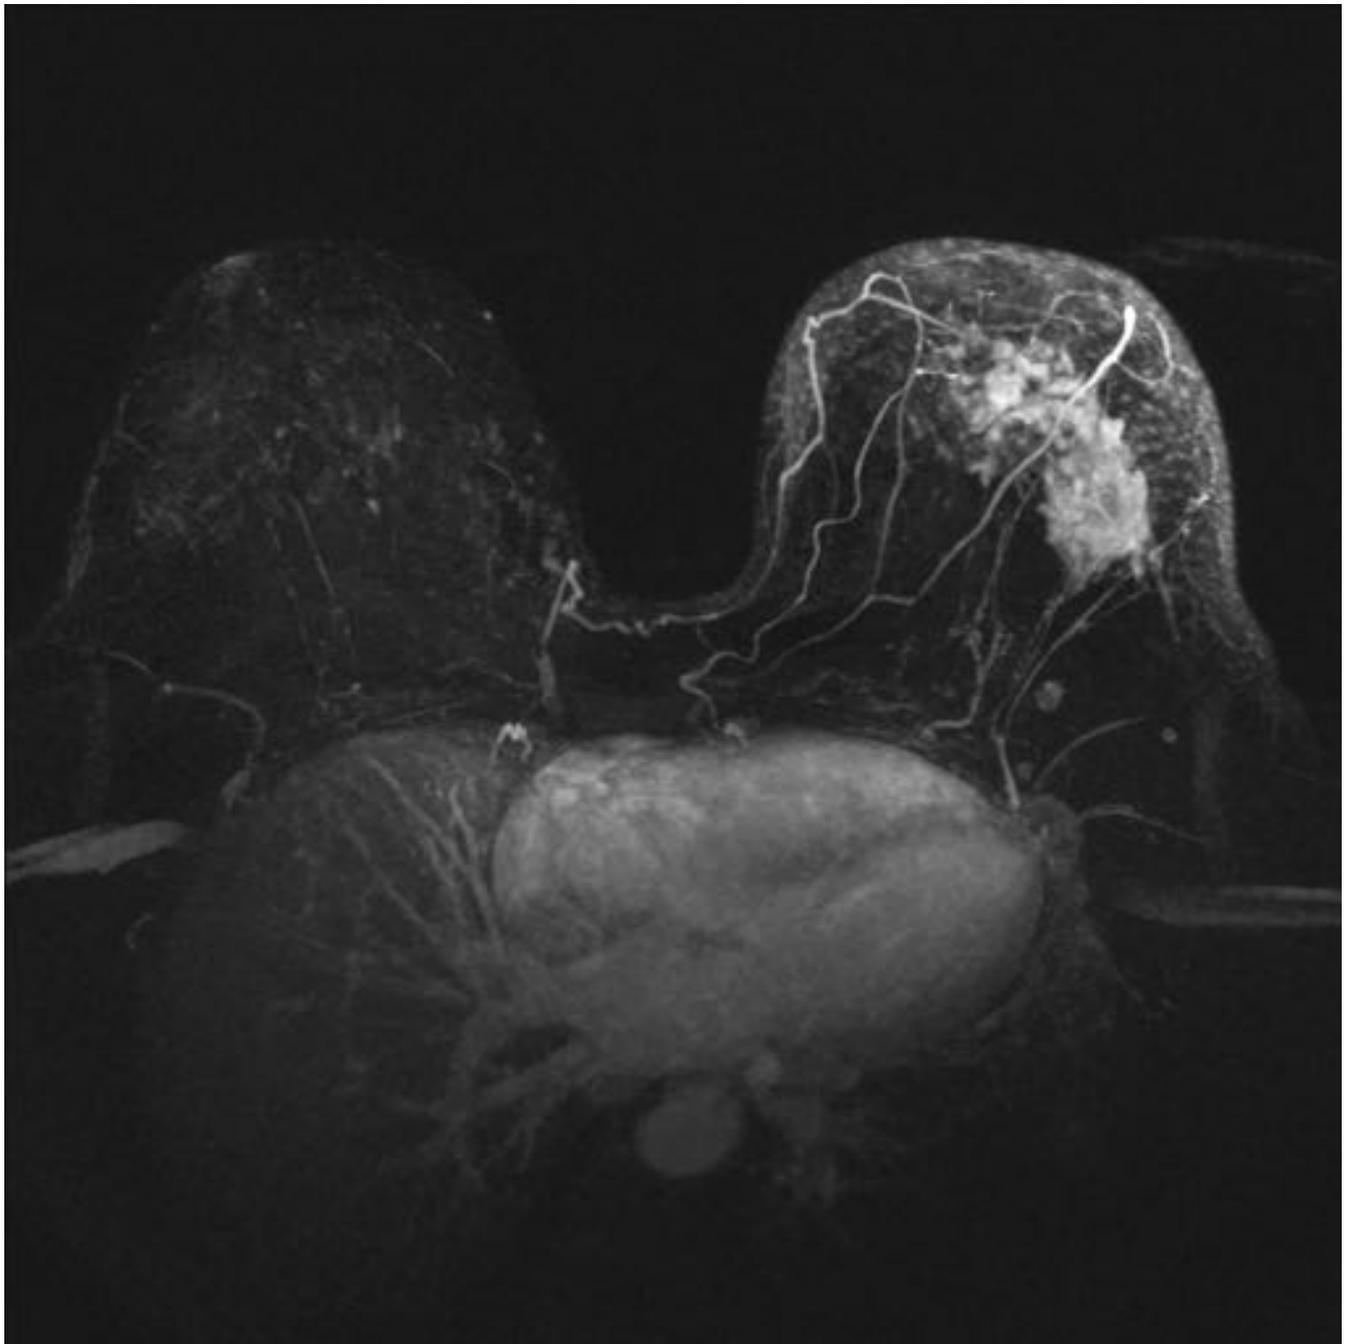
**Fig. 16:** Estudio de Extensión con RM de CLI en MI donde la lesión resultó ser de mayor tamaño al espe

De los tumores diagnosticados el que con más frecuencia se asoció a distorsión fue el Carcinoma Ductal invasivo. De los CLI se observó aumento del tamaño de la lesión en RM, siendo mucho más fiel esta experiencia que la de las cirugías (figuras 16,17,18 y 19).

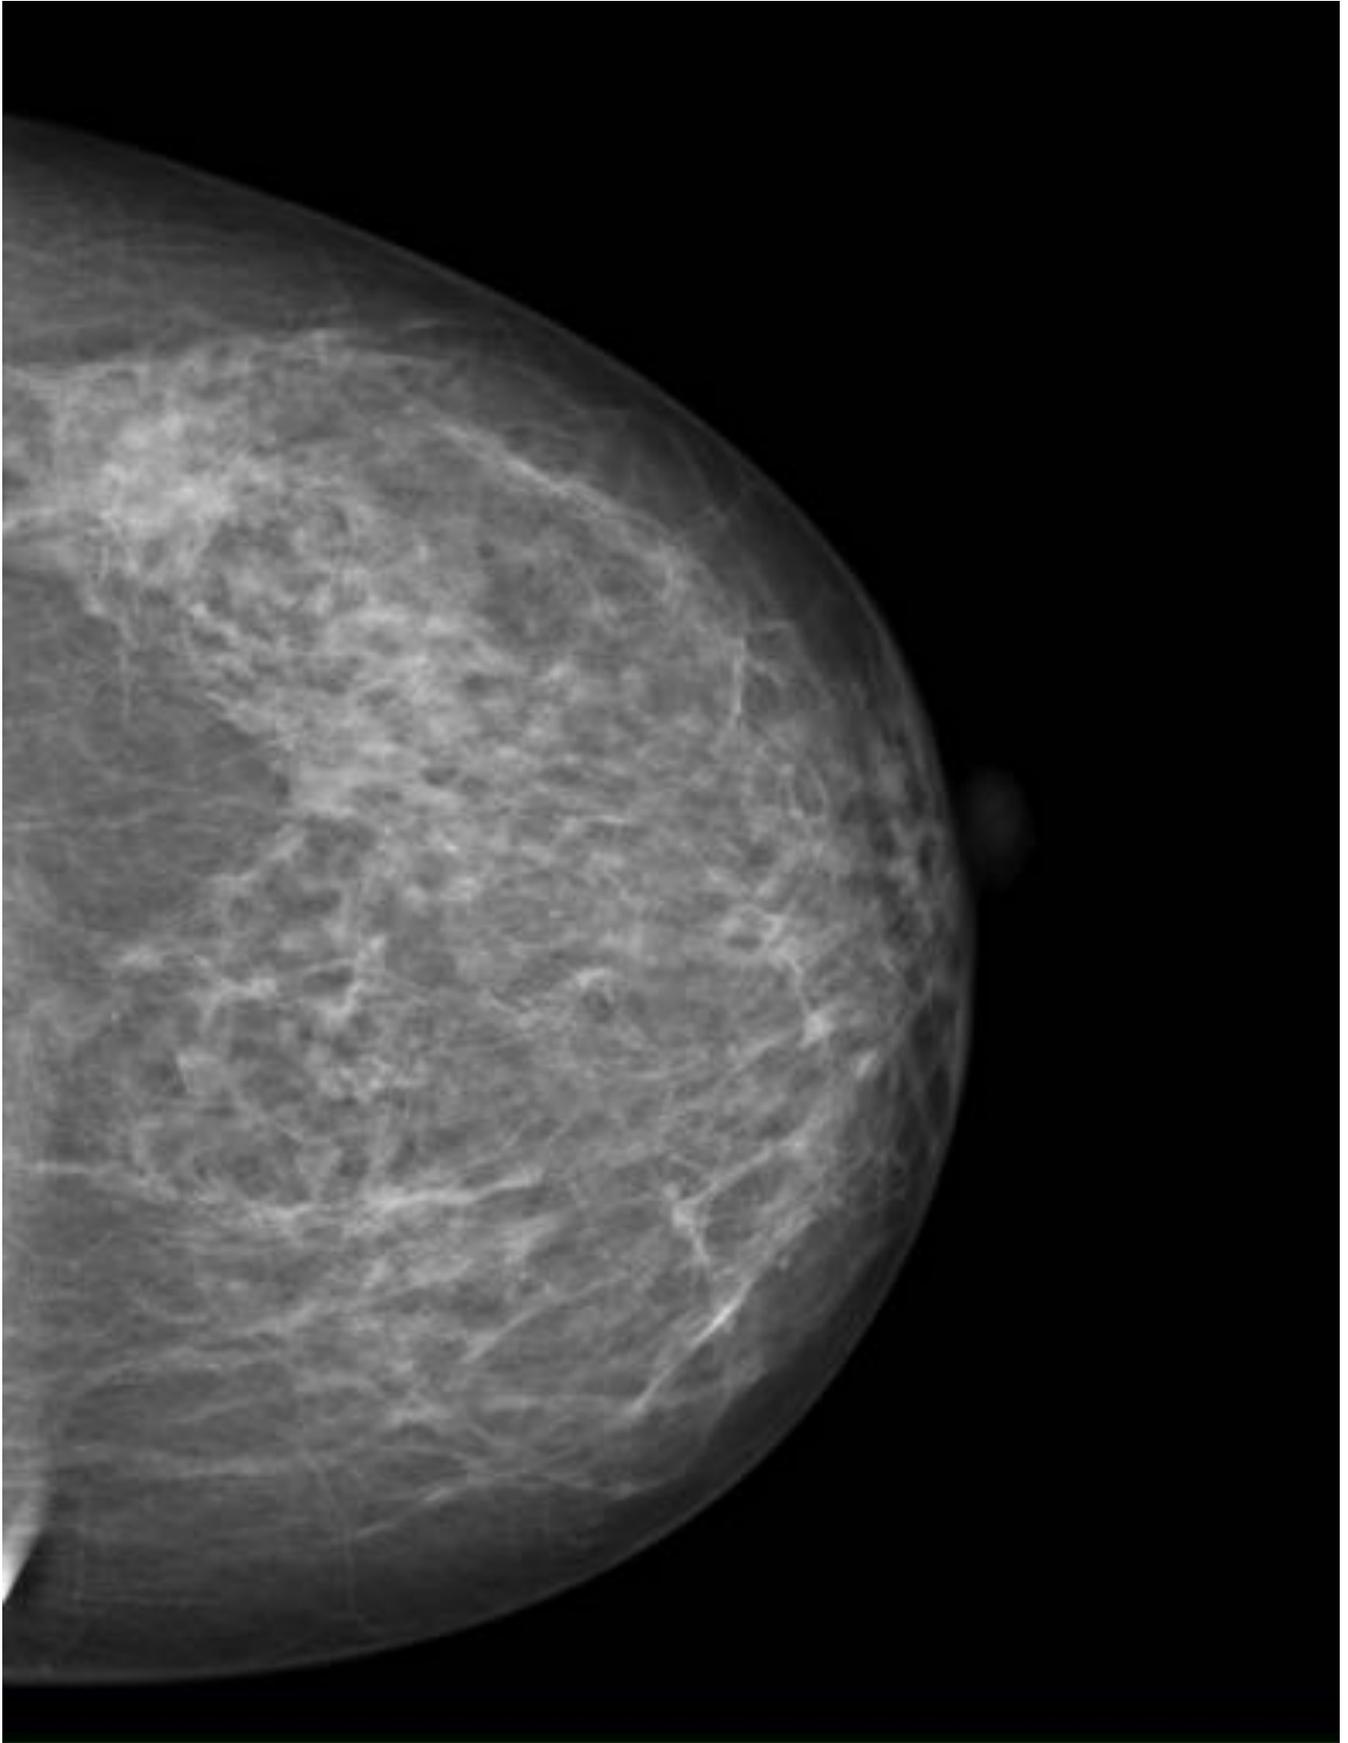
**Fig. 17:** Proyección CC de Mama izquierda. RM de CLI visualizado en Mamografía como distorsión de la lesión en esta técnica de imagen

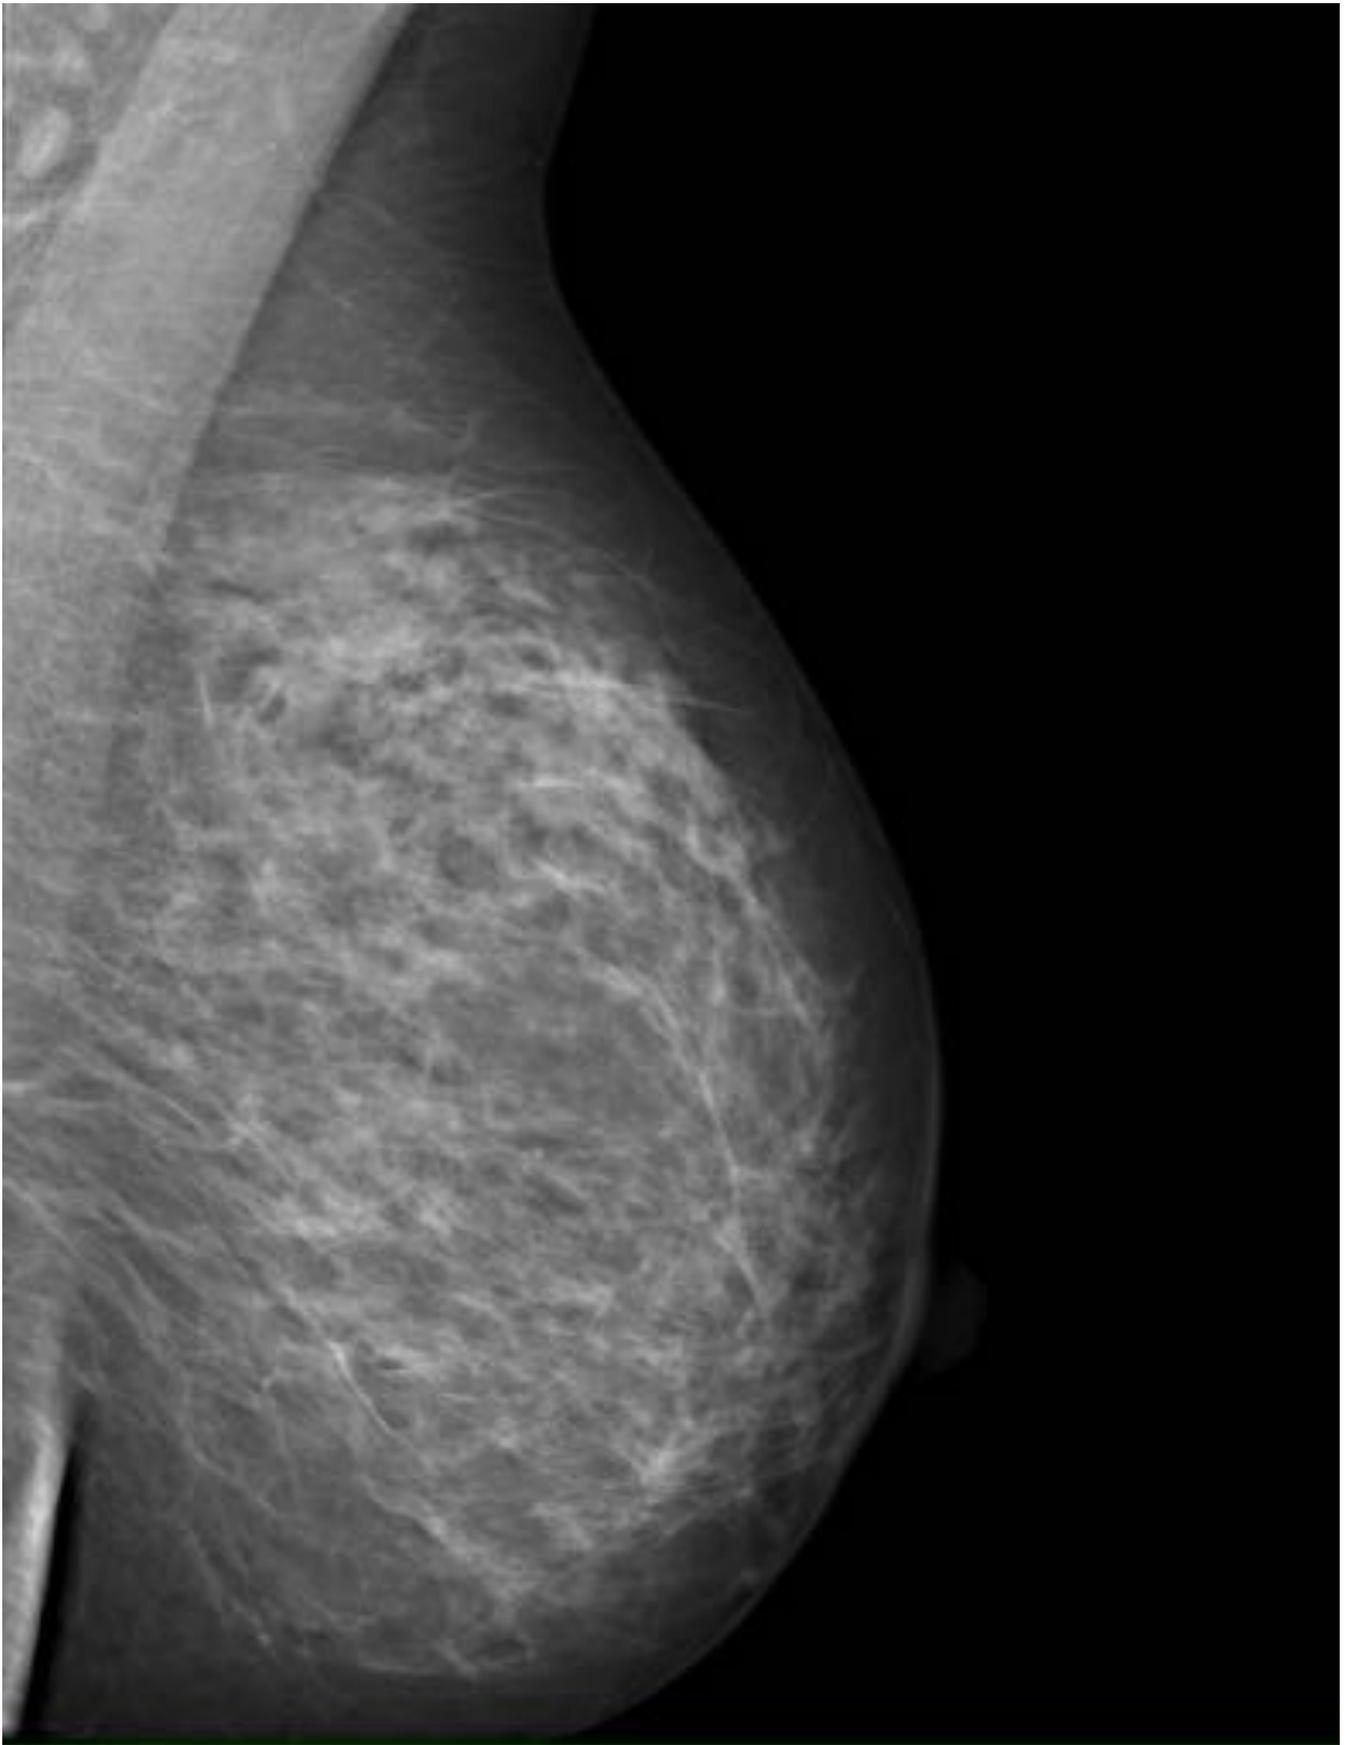
**Fig. 18:** Proyección OML de Mama izquierda. RM de CLI visualizado en Mamografía como distorsión d

tamaño de la lesión en esta técnica de imagen

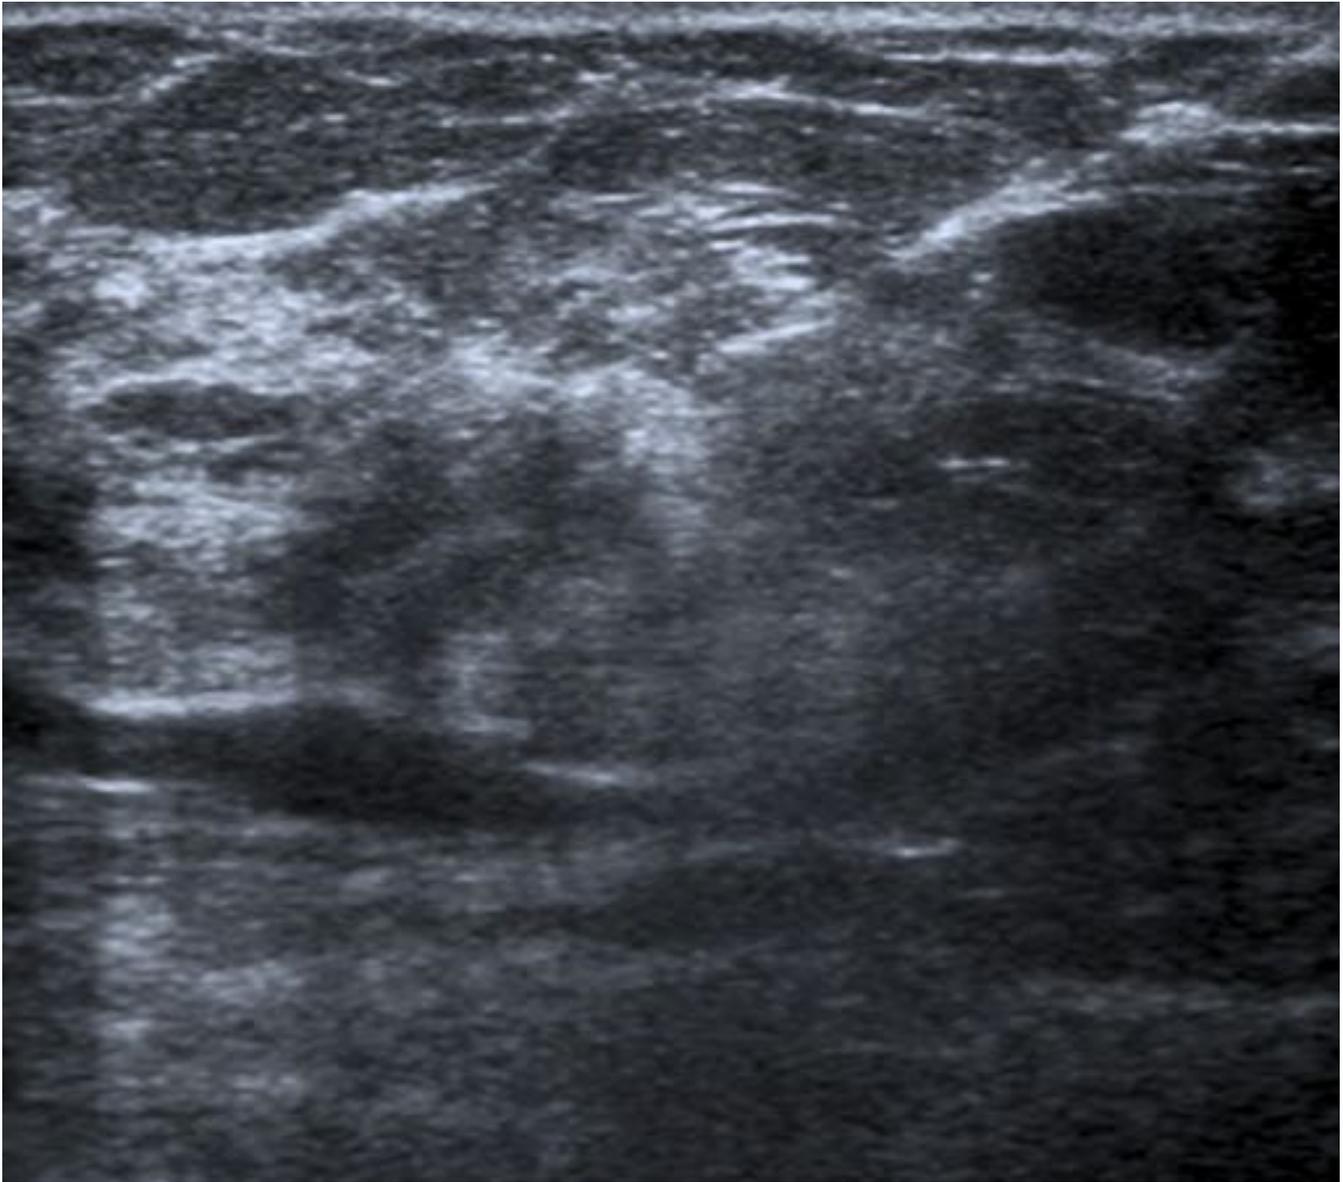
**Fig. 19:** Ecografía de la distorsión visualizada por Mamografía (CLI).
