## **Imagen de la necrosis avascular como complicación de las fracturas de tibia distal.**

**Tipo:** Presentación Electrónica Educativa

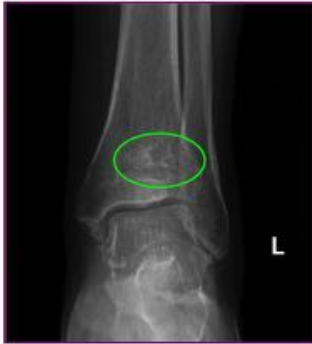
Fig.3: radiografía simple AP; infarto óseo establecido en región metafiso-epifisaria distal de la tibia; cambios de densidad ósea, con lesión de reborde escleroso y contorno serpinginoso.

- *Inicialmente* estos cambios son sutiles, pues el hueso necrótico y el hueso sano circundante presentan una opacidad similar y la NAV puede pasar desapercibida.
- Las alteraciones en la densidad comienzan a hacerse visibles unas *semanas después de producirse la necrosis*, al desencadenarse el proceso de reparación. Por tanto, se observarán en la unión entre la zona necrótica (mayor densidad radiológica por engrosamiento de las trabéculas) y el tejido sano de alrededor hiperémico (menor densidad radiológica) en el que se produce una proliferación de tejido conectivo vascular que intenta realizar la sustitución ósea del hueso necrótico Fig1,2,3.

*Fig.3: radiografía simple AP; infarto óseo establecido en región metáfiso-epifisaria distal de la tibia: cambios de densidad ósea, con lesión de reborde escleroso y contorno serpinginoso.*

**Fig. 3:** Evolución de la imagen de osteonecrosis postraumática en radiografías simples AP.

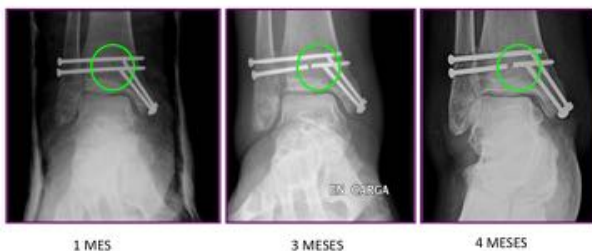
Si la fractura ha sido tratada quirúrgicamente, debemos comprobar siempre la integridad y correcta colocación del material de osteosíntesis **Fig.4**.

Fig.4: radiografías AP evolutivas : rotura de tornillo transdistal inferior

*Fig.4: radiografías AP evolutivas : rotura de tornillo transidesmal inferior*

**Fig. 4:** Radiografías simples AP. Rotura de material de osteosíntesis.

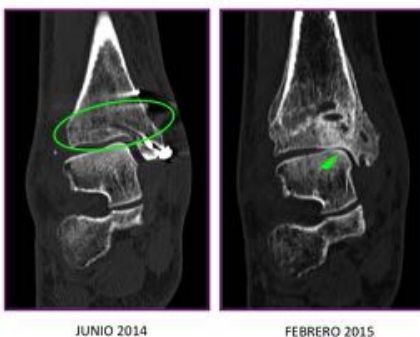
- Reconstrucciones en planos coronal y sagital que facilitan la observación de posibles depresiones sutiles de las superficies articulares
- Signos de osteonecrosis avanzada: colapso progresivo del maléolo tibial, estrechamiento del espacio articular o deformidades secundarias de las articulaciones **Fig.7**.

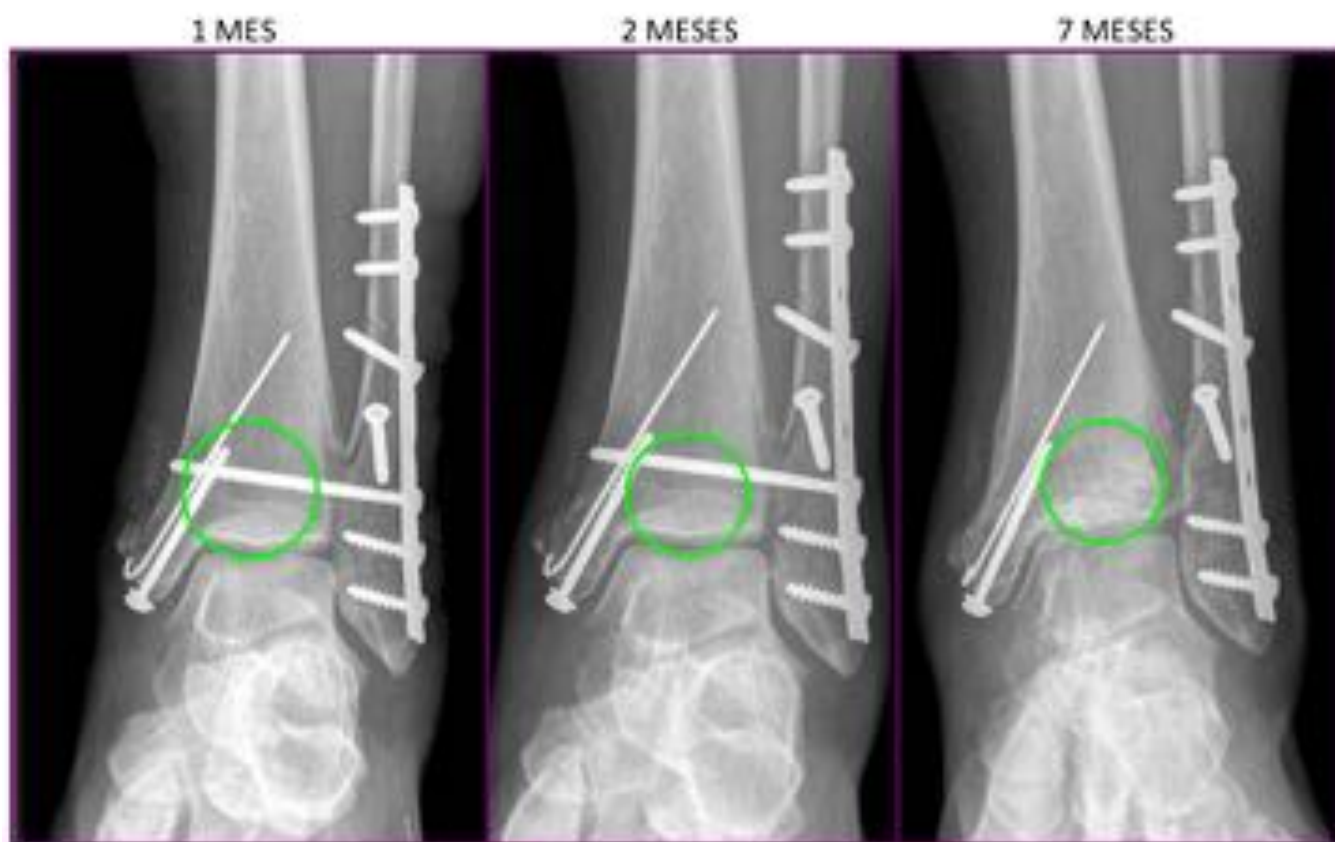
**Fig. 1:** Evolución de la imagen de osteonecrosis postraumática en radiografías simples AP.

*Fig.1: radiografías AP evolutivas; fractura de Maisonneuve sintetizada: cambios progresivos en la densidad ósea en región metafiso-epifisaria distal*

Fig.1: radiografías AP evolutivas; fractura de Maisonneuve sintetizada: cambios progresivos en la densidad ósea en región metafiso-epifisaria distal

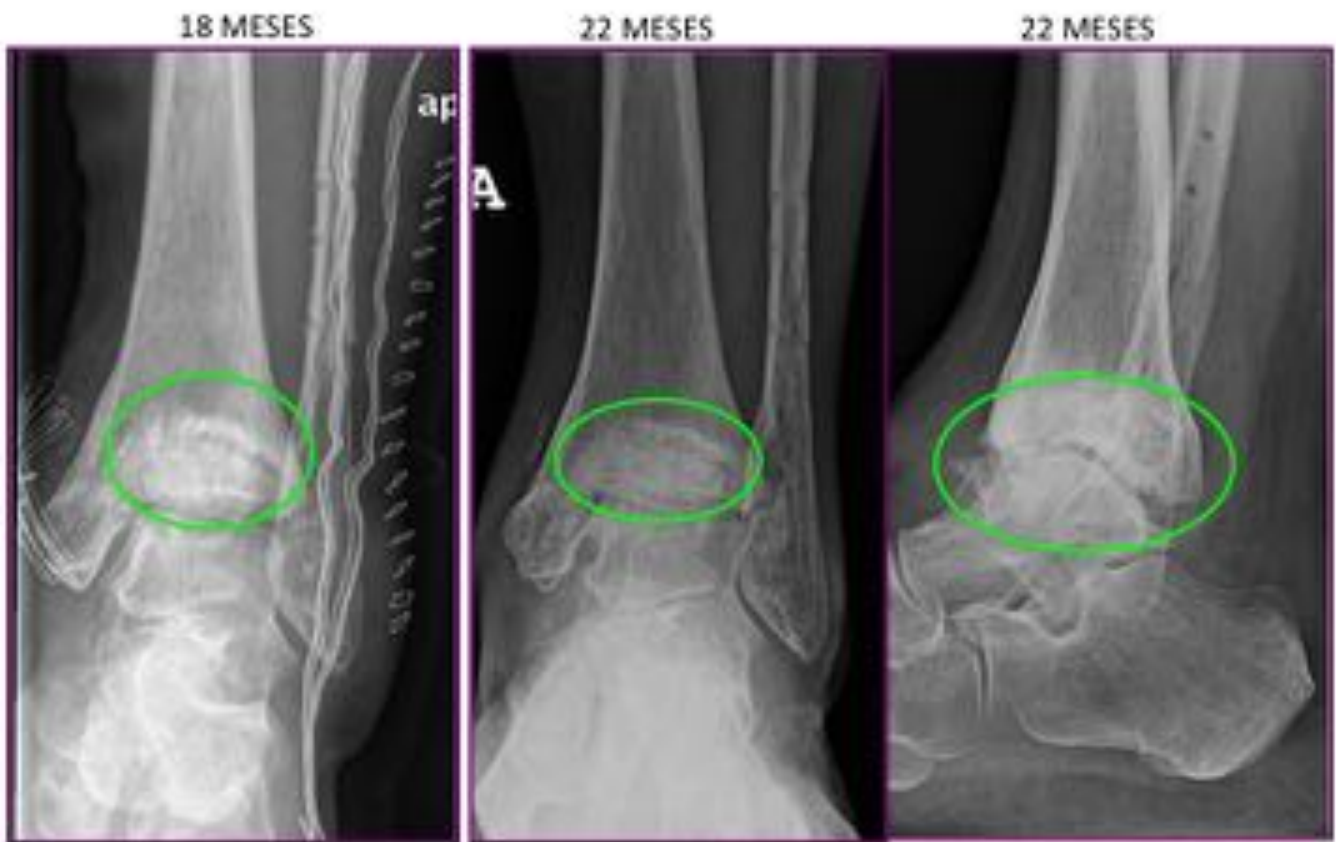
**Fig. 2:** Evolución de la imagen de osteonecrosis postraumática en radiografías simples AP.

*Fig.2: radiografías AP evolutivas; fractura de Maisonneuve sintetizada: cambios progresivos en la densidad ósea hasta pinzamiento articular y osteoartritis.*

Fig.2: radiografías AP evolutivas; fractura de Maisonneuve sintetizada: cambios progresivos en la densidad ósea hasta pinzamiento articular y osteoartritis.

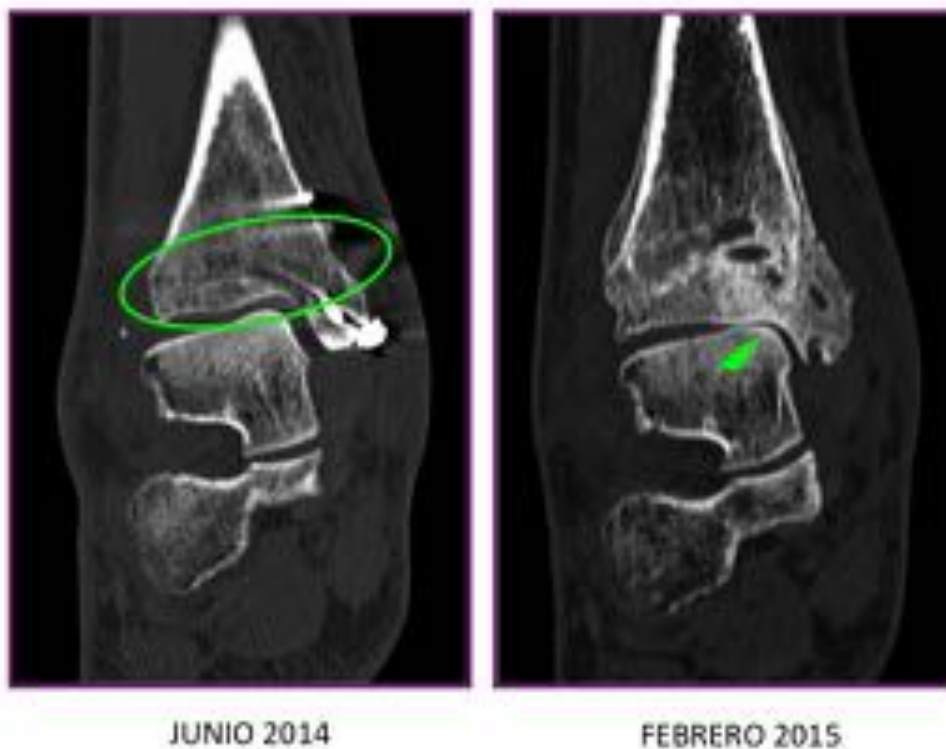
**Fig. 7:** Reconstrucciones CT (plano coronal). Evolución de la lesión.

*Fig.7: CT coronal evolutivos; antes (izquierda) y después (derecha) de retirada de material de osteosíntesis; cambios en densidad ósea de región metafisoepifisaria distal; reborde escleroso, contorno serpinginoso; pinzamiento articular.*

Fig.7: CT coronal evolutivos; antes (izquierda) y después (derecha) de retirada de material de osteosíntesis; cambios en densidad ósea de región metafisoepifisaria distal; reborde escleroso, contorno serpinginoso; pinzamiento articular.

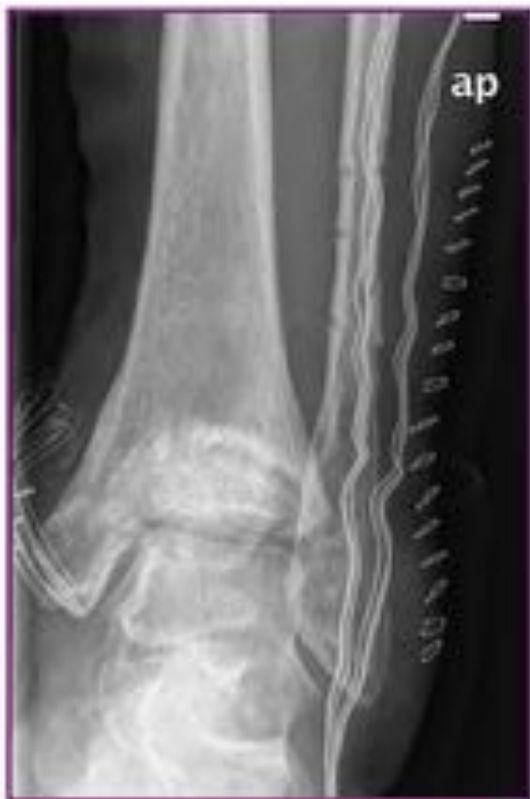
**Fig. 12:** Imágenes Rx y RM: Osteonecrosis postraumática avanzada.

Fig.12a): radiografía (18 meses); retirada material de osteosíntesis : esclerosis

Fig.12b): RM T2 sat fat (22 meses) : infarto óseo; cambios degenerativos

- En los pacientes tratados quirúrgicamente, la presencia de material de osteosíntesis dificulta la interpretación de las imágenes. Debemos optimizar la técnica en la adquisición de las imágenes en estos casos. Y puede ser necesario repetir la exploración tras la retirada del material de osteosíntesis, si persiste una sospecha clínica **Fig.12**.

Fig.12a): radiografía (18 meses); retirada material de osteosíntesis : esclerosis

Fig.12b): RM T2 sat fat (22 meses) : infarto óseo; cambios degenerativos
