DIAGNÓSTICO DE LA HIPERPLASIA NODULAR FOCAL MEDIANTE ECOGRAFÍA CON CONTRASTE INTRAVENOSO

Tipo: Presentación Electrónica Científica

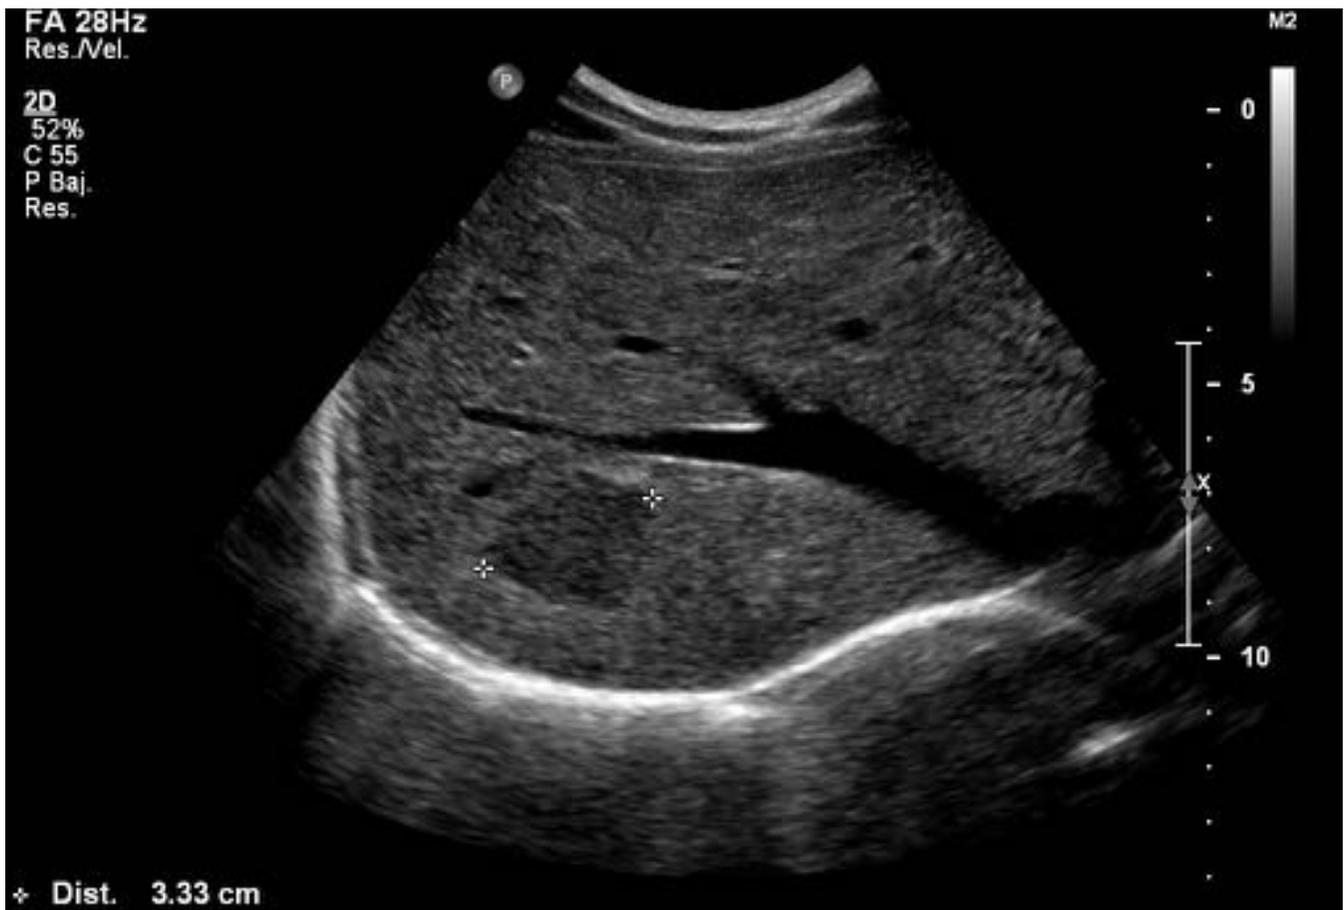
Fig. 2: Lesión hipoecogénica de 3.3 cm sobre un hígado normal. Departamento de Radiología, H.U. Fundación de Alorcón, Madrid.

- Las lesiones presentaron un diámetro máximo comprendido entre 1.5 y 8 cm (6 de ellas eran > 3 cm, y de éstas, 2 eran > de 5 cm) y una profundidad variable.
- En relación a la ecogenicidad hepática, 7 pacientes tenían un hígado normal y los 4 restantes mostraban signos ecográficos sugestivos de esteatosis. Los resultados sobre la **ecogenicidad de la lesión** respecto a la del parénquima hepático vienen reflejados en la *gráfica 1 (figura 1)*, con ejemplos de nuestros pacientes en las *figuras 2 a 4*.
- La **cicatriz central** se observó en 5 pacientes (45.4%), siendo el tamaño de la lesión mayor de 3 cm en uno de ellos (*figura 5*).

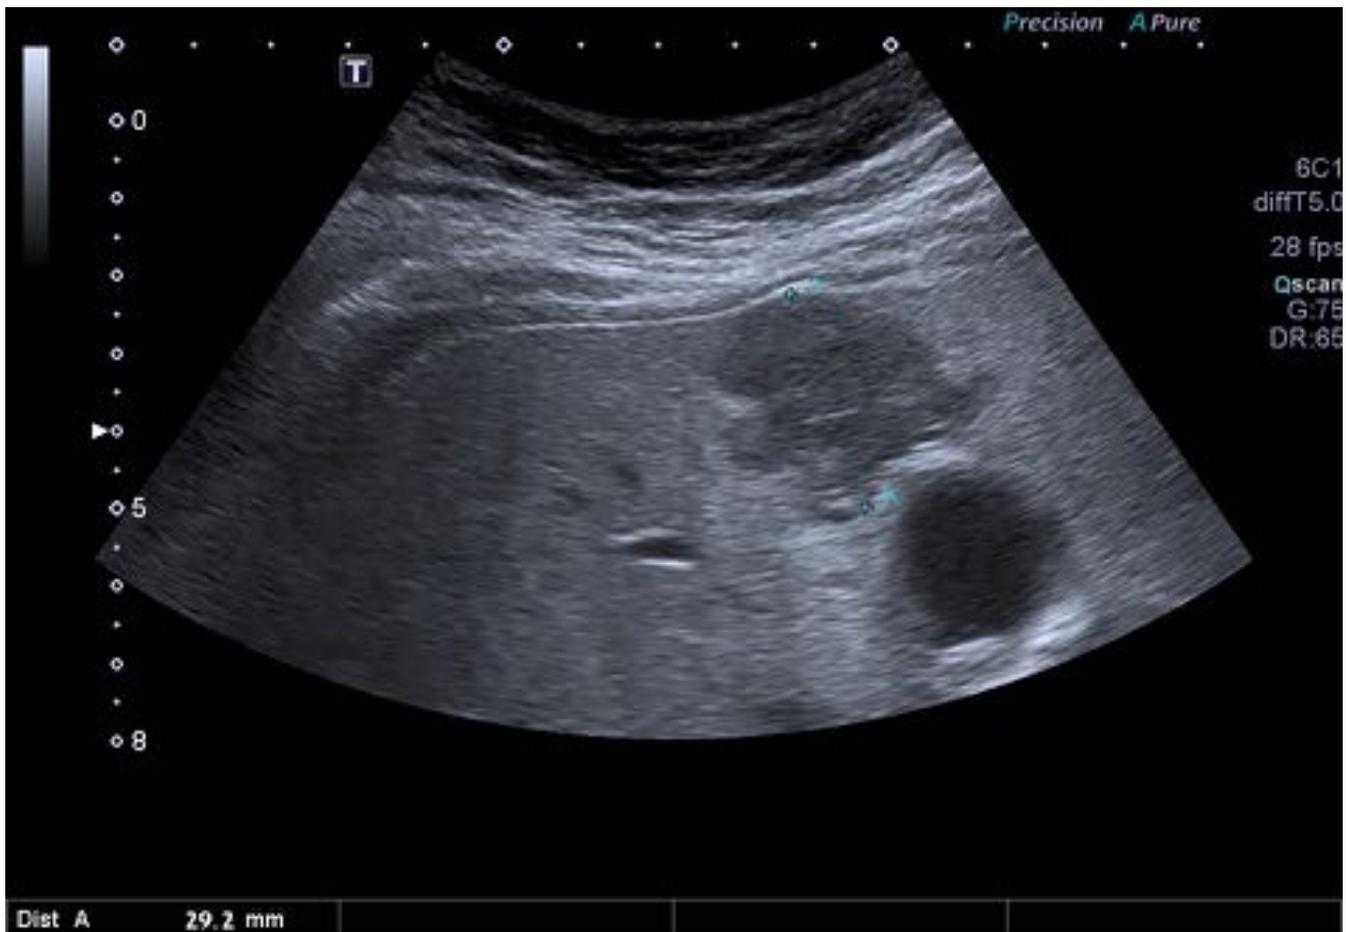
Fig. 3: Lesión hipoecogénica de 2.9 cm sobre un hígado con signos de esteatosis. Departamento de Radiología, H.U. Fundación de Alcorcón, Madrid.

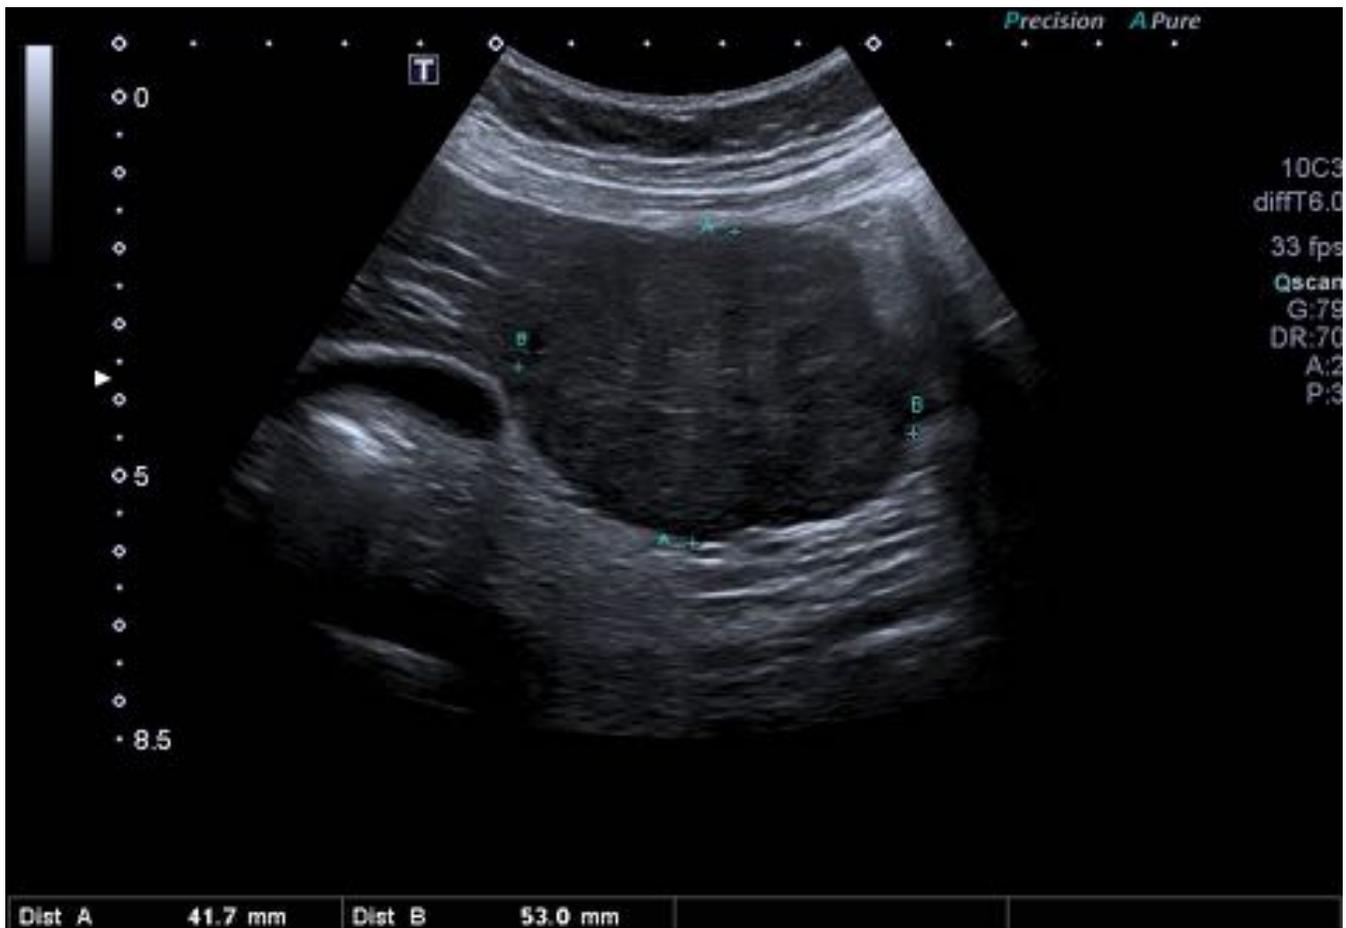
Fig. 4: Lesión isoecogénica con el parénquima hepático de 5.3 cm. Departamento de Radiología, H.U. Fundación de Alcorcón, Madrid.

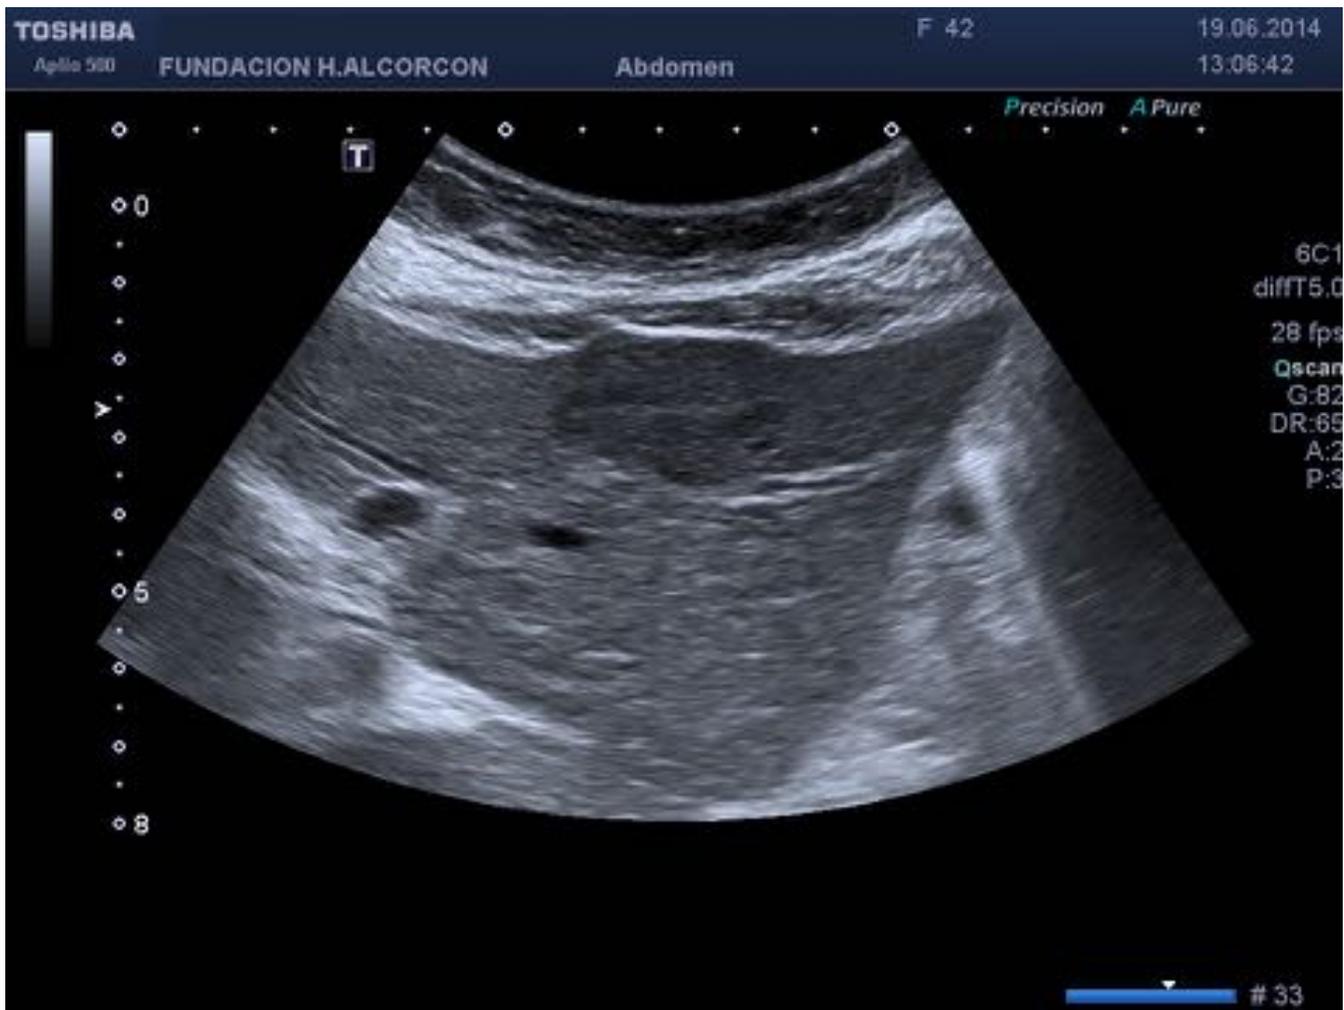
Fig. 5: Lesión isoecogénica de 3 cm en el lóbulo hepático izquierdo, con línea central hiperecogénica correspondiente a la cicatriz. Departamento de Radiología, H.U. Fundación de Alcorcón, Madrid.

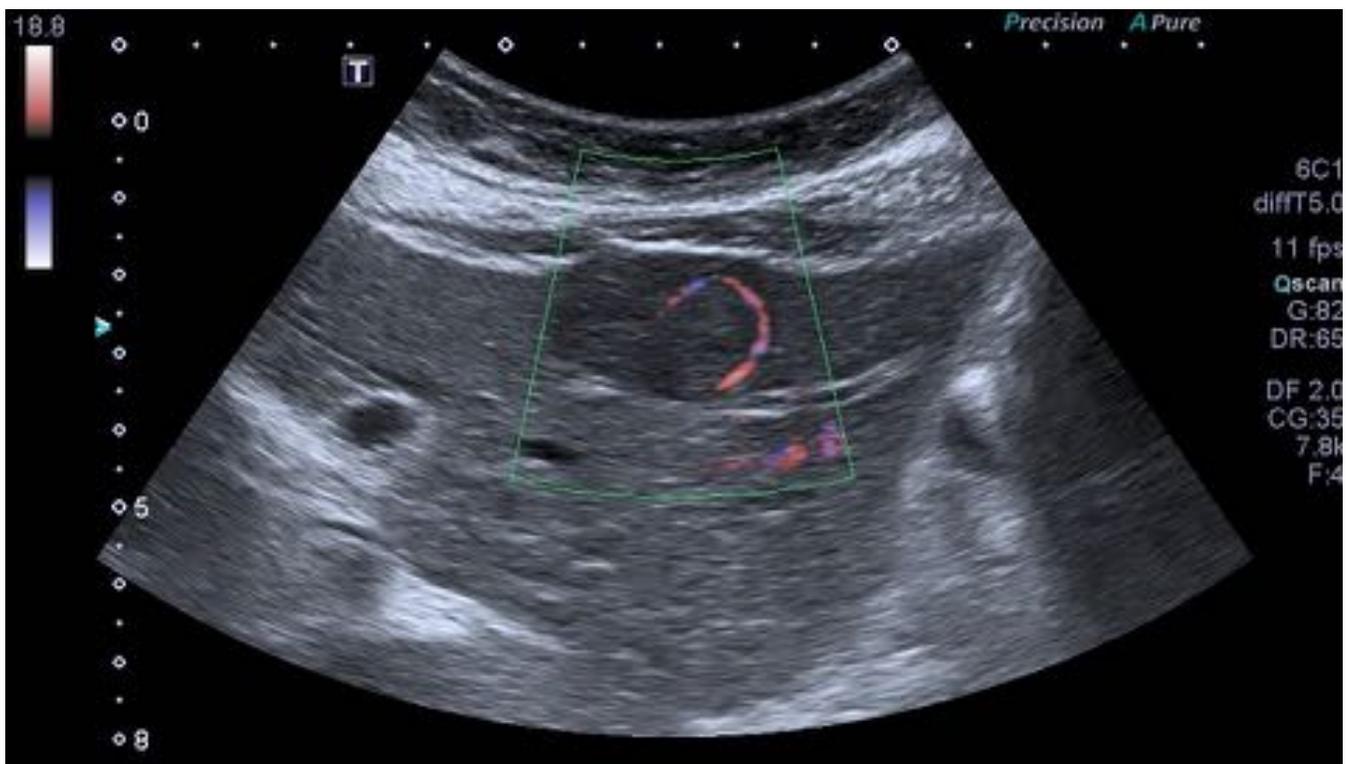
Fig. 6: Vaso que se dirige al centro de la lesión correspondiente con el signo del vaso nutricional.
 Departamento de Radiología, H.U. Fundación de Alcorcón, Madrid.

- El **signo del vaso nutricio arterial** se identificó en 4 pacientes (36.3%) (*figuras 6 y 7*), y el **signo de la rueda de carro** se apreció en 2 (18.1%) (*figura 8*). Todas las lesiones en las que se visualizaron estos signos tenían un diámetro máximo > 3 cm.

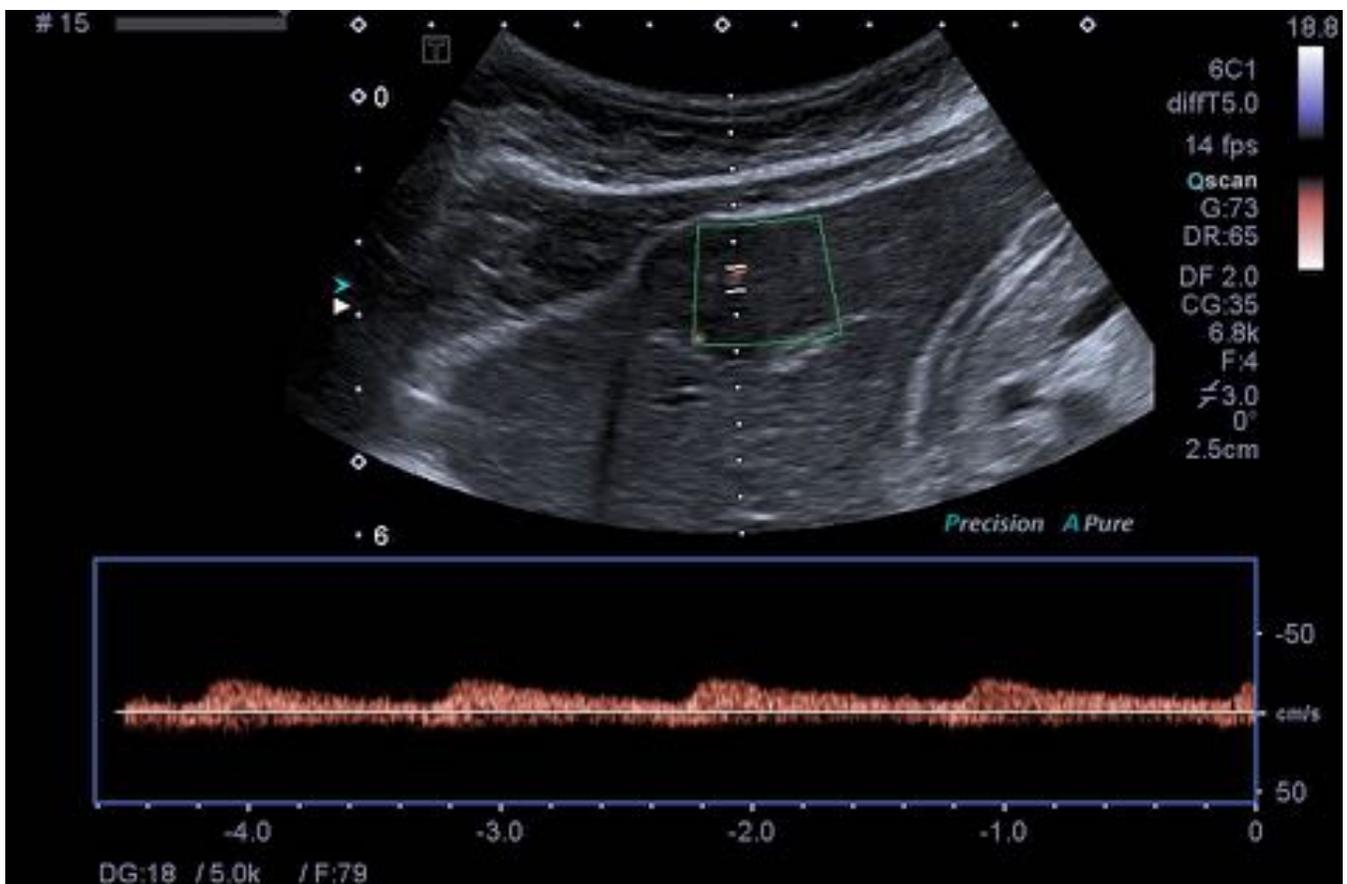
Fig. 7: Estudio Doppler pulsado en el que se demuestra que el vaso nutricio tiene un flujo arterial. Departamento de Radiología, H.U. Fundación de Alorcón, Madrid.

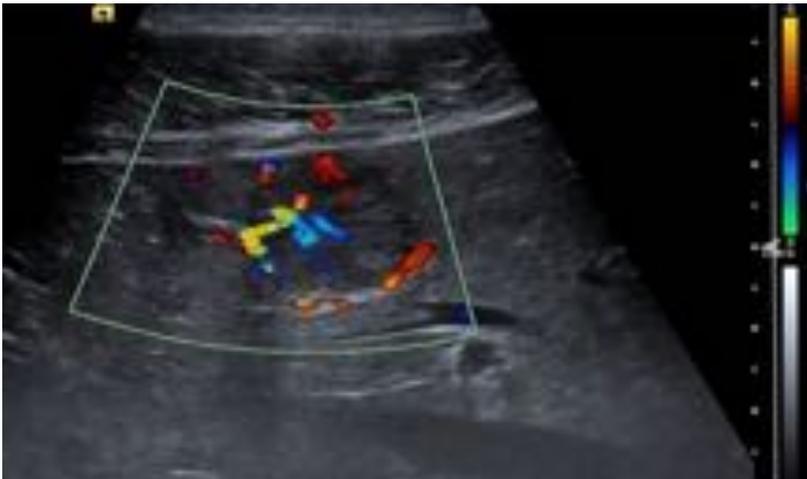
Fig. 8: Signo de la rueda de carro, con vasos que se dirigen linealmente del centro de la lesión a la periferia. Departamento de Radiología, H.U. Fundación de Alorcón, Madrid.

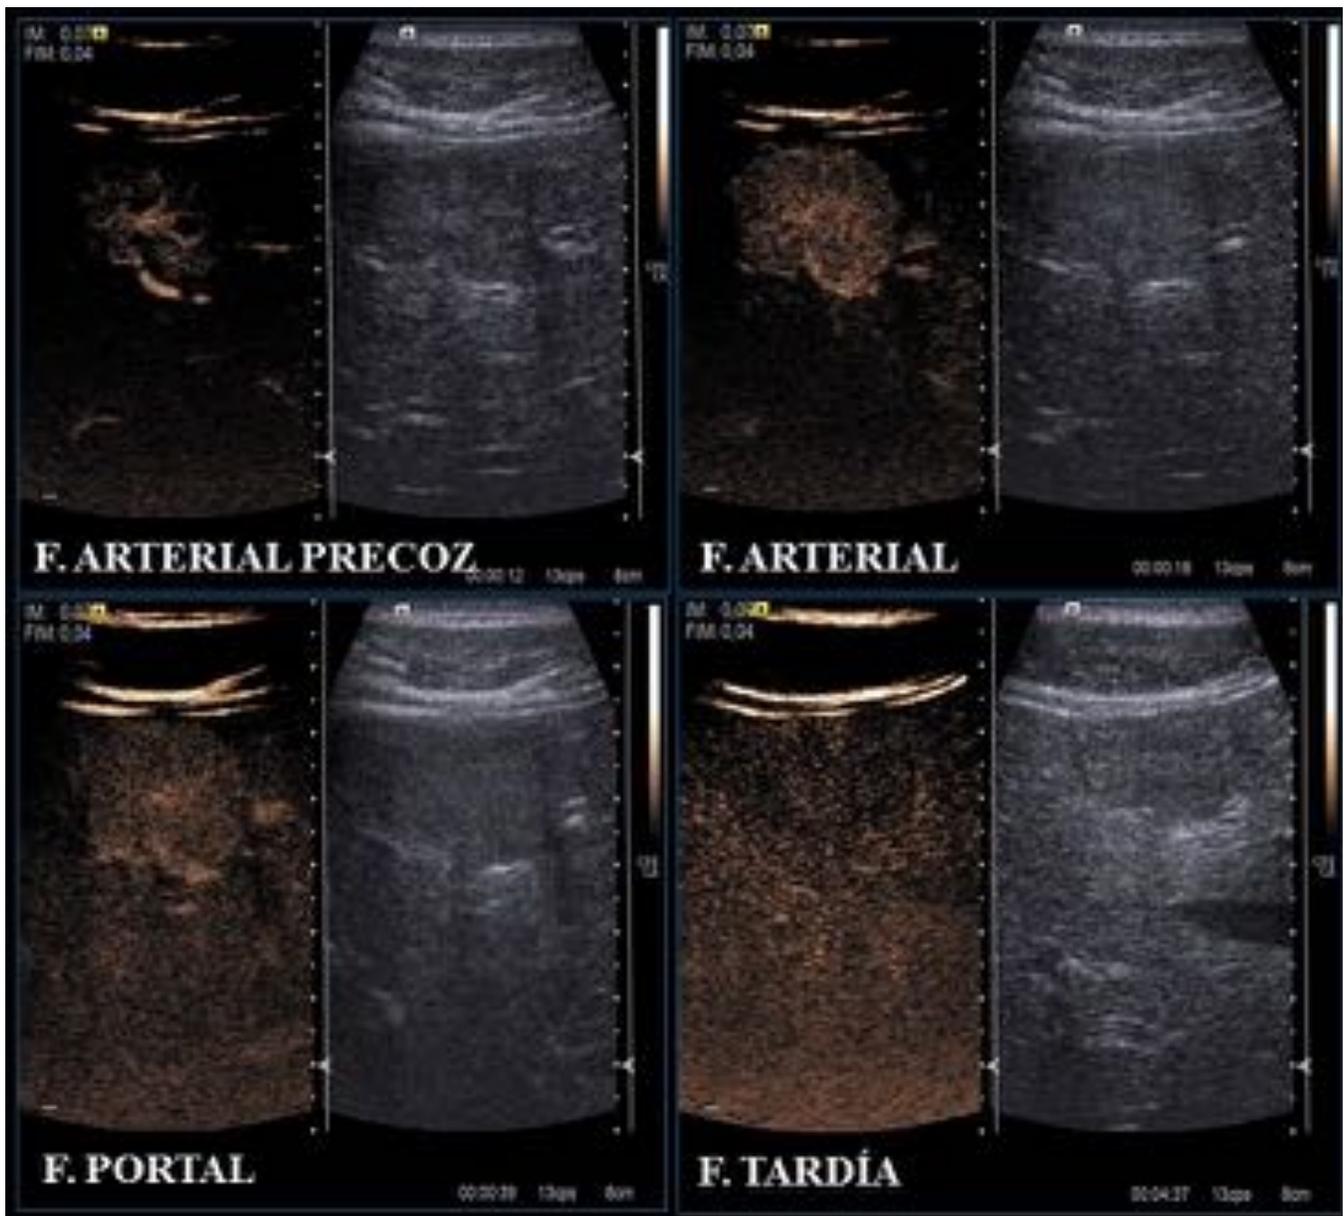
Fig. 10: CEUS: Fase arterial en la que se observa un intenso realce del contraste iv desde el centro a la periferia (patrón centrífugo) hasta hacerse homogéneo. Fases venosa-portal y tardía, en las que el realce de la lesión es homogéneo respecto al parénquima hepático. Departamento de Radiología, H. U. Fundación de Alcorcón, Madrid.

Los resultados vienen reflejados en la *gráfica 2 (figura 9)*, con ejemplos de nuestros pacientes en las *figuras 10 a 14*. El signo del vaso nutricio se apreció en el 45.5% de los pacientes, el signo de la rueda de carro en el 18.1%, la cicatriz central en el 36.3%, y el patrón centrífugo en el 81.1% de los casos.

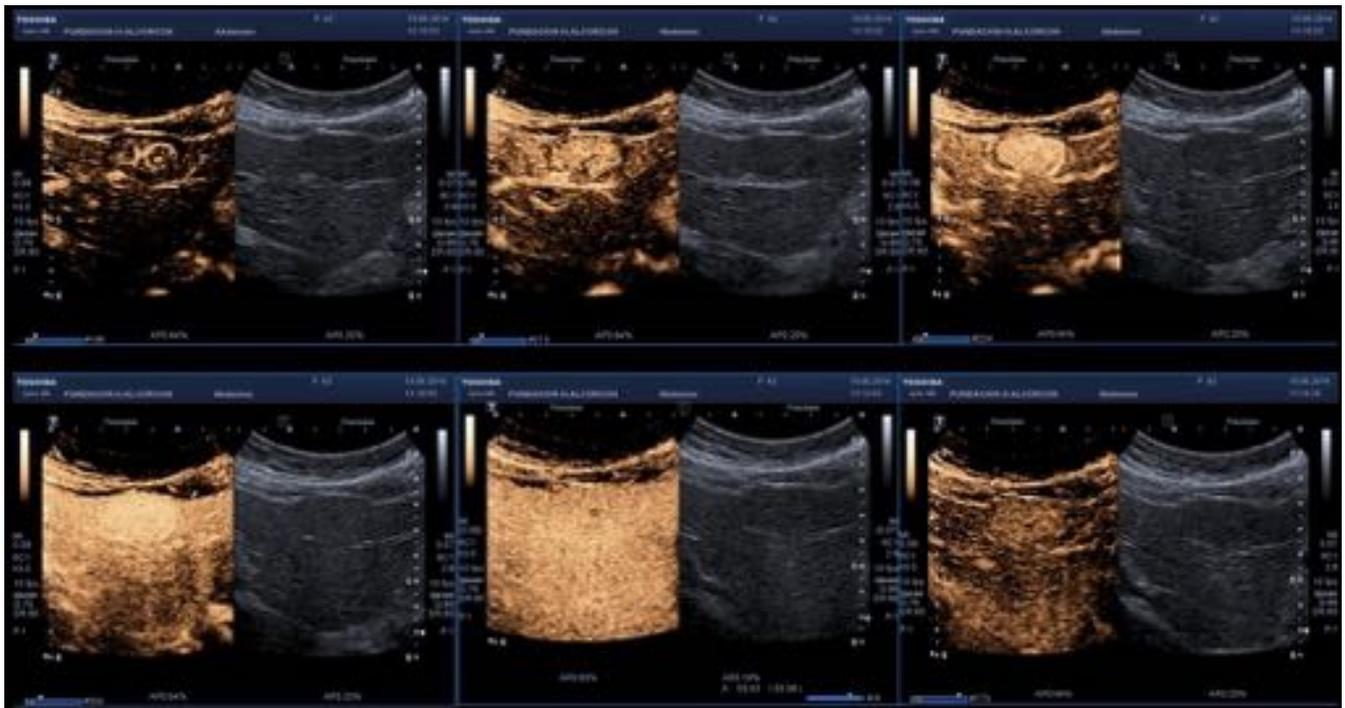
Fig. 11: CEUS: Patrón centrífugo típico de una HNF. Cicatriz central en fase tardía. Departamento de Radiología, H. U. Fundación de Alcorcón, Madrid.

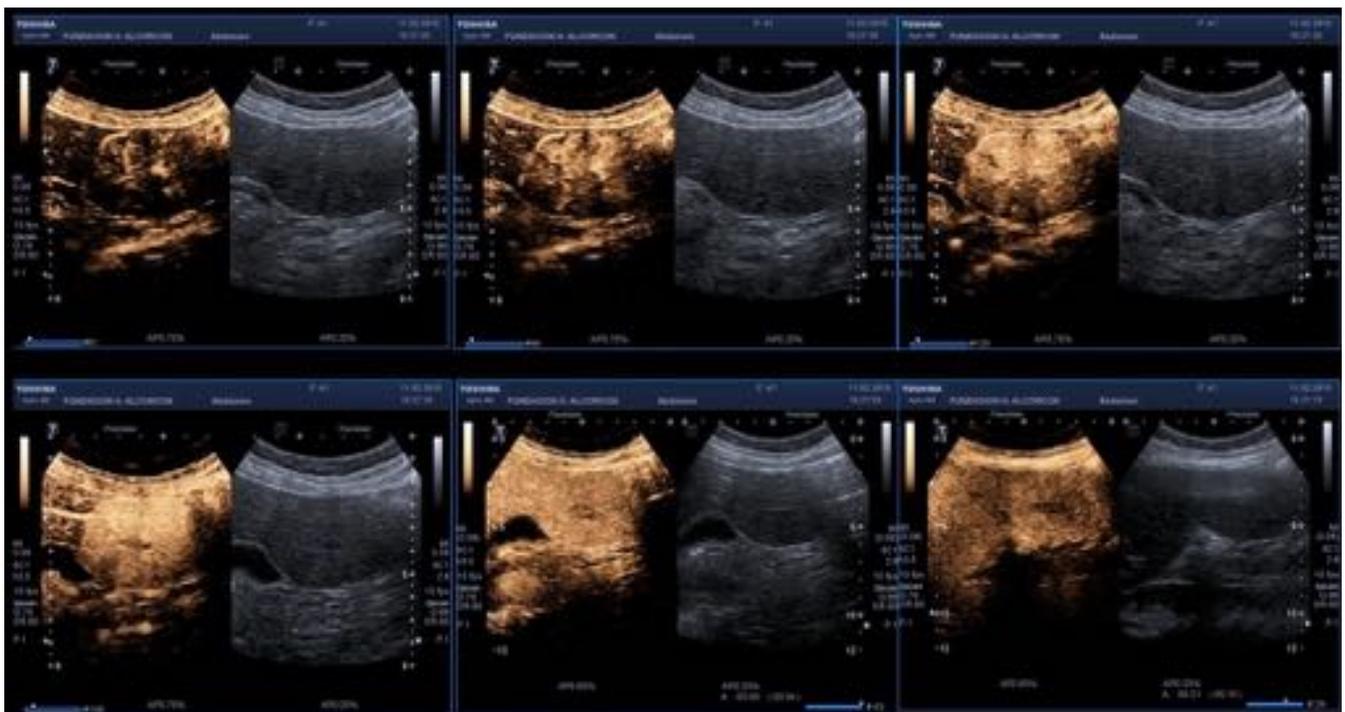
Fig. 13: CEUS: Patrón centrífugo, típico de una HNF. Cicatriz central hipocaptante en fase tardía. Departamento de Radiología, H. U. Fundación de Alcorcón, Madrid.
