Angioresonancia magnética sin contraste en la valoración de la arteria del injerto renal.

Tipo: Comunicación Oral

Autores: Jorge Argimiro López García, Carmen Nieves Pérez Brito, Francisco Javier Díaz Romero

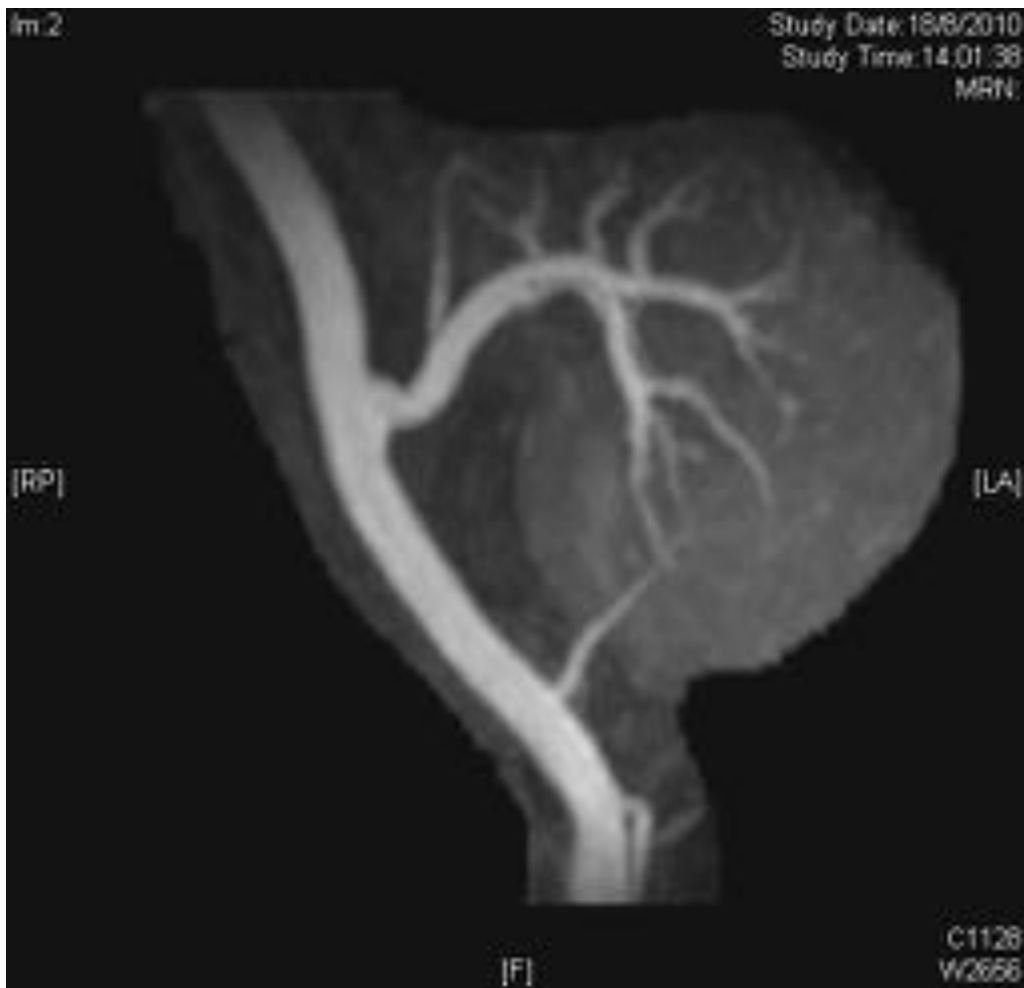
Fig. 2: Imagen MIP de la angio-RM sin contraste: muestra la arteria iliaca, la anastomosis y la arteria del injerto renal normales, con gran definición de la arteria principal y de las ramas distales.

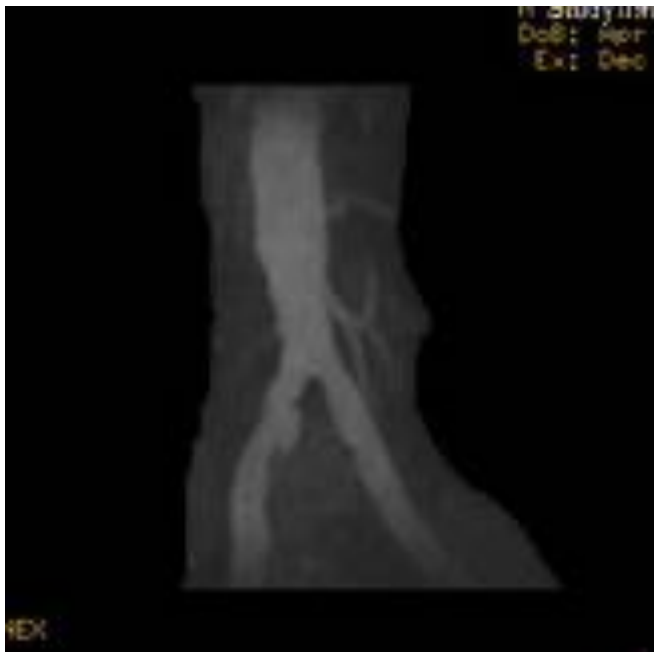
Fig. 4: Imagen MIP de la angioRM sin contraste en paciente de 66 años trasplantado renal en el año 2002 con deterioro crónico de la función del injerto e HTA controlada con 6 fármacos. Muestra cambios ateromatosos, más prominentes en la iliaca derecha.

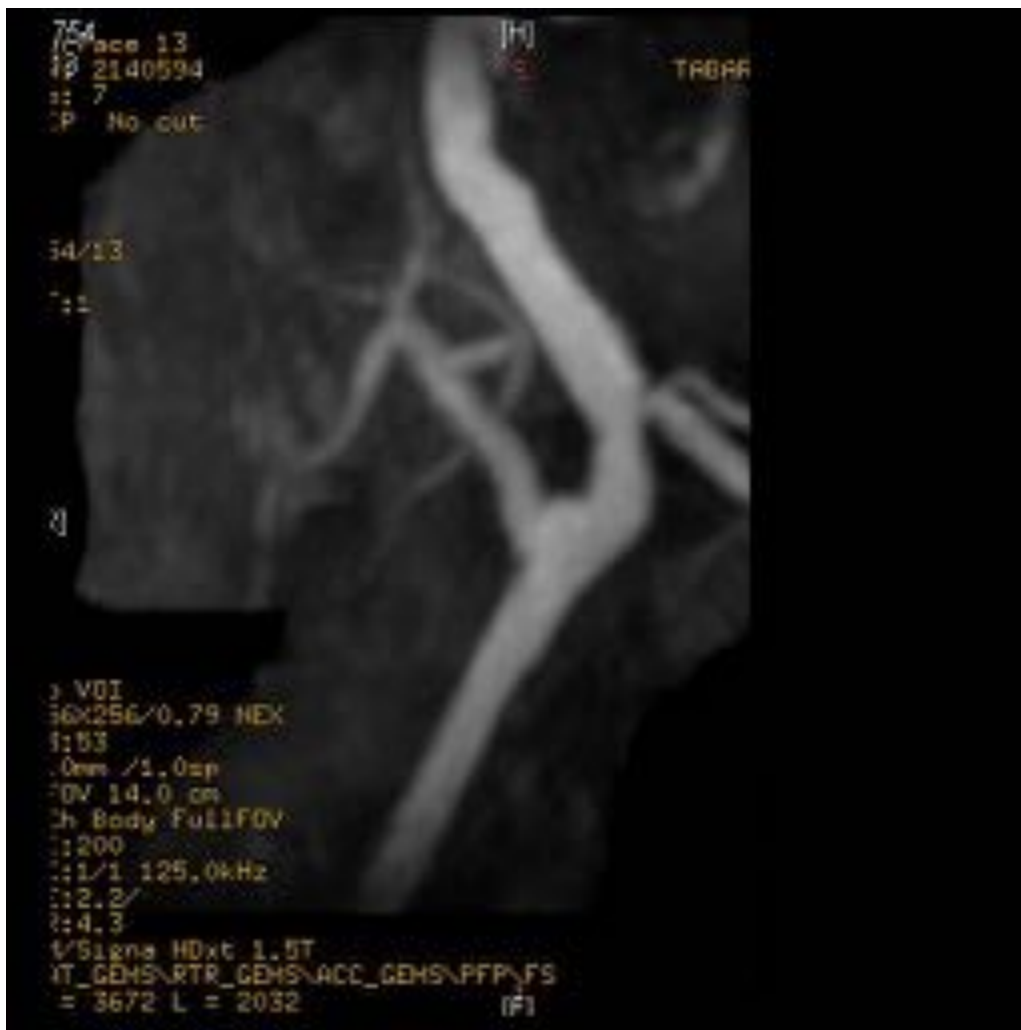
Fig. 6: Imagen MIP de la angioRM sin contraste: no muestra estenosis.

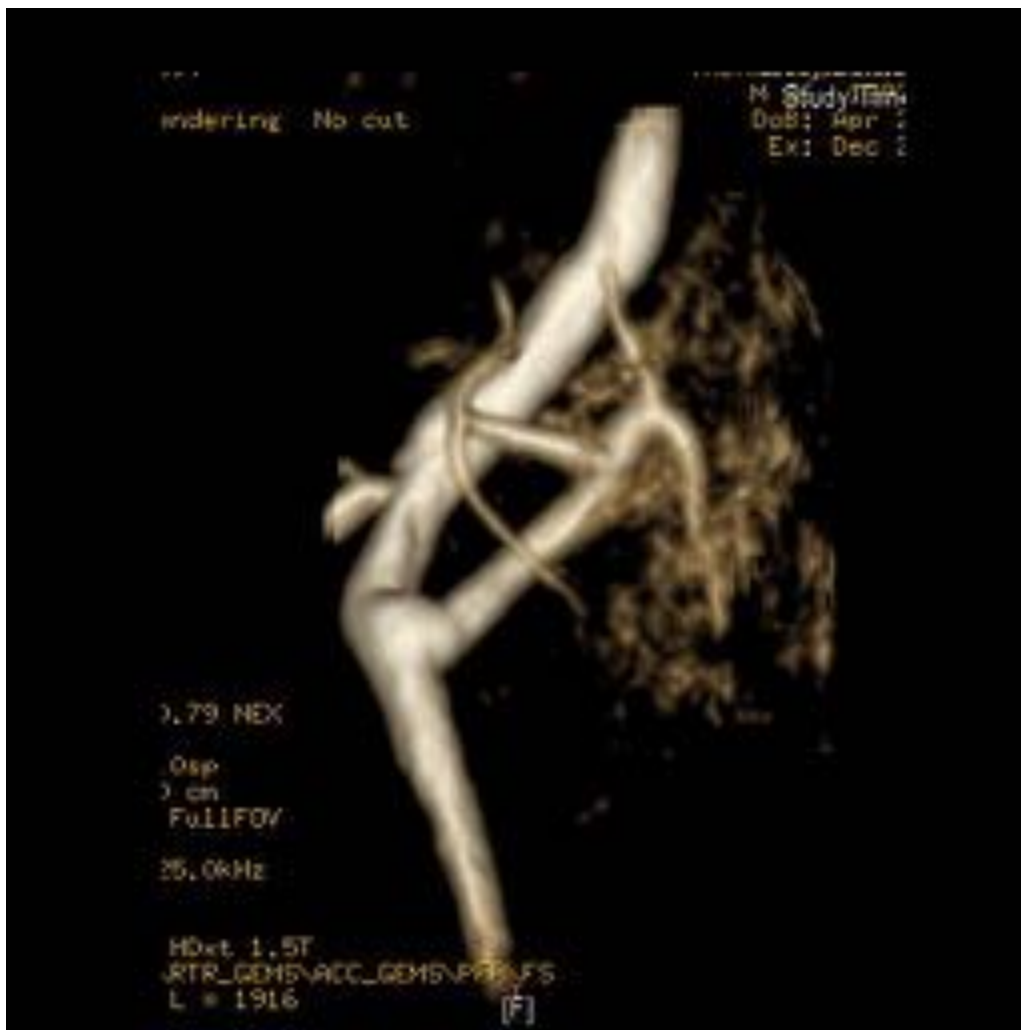
Fig. 7: Imagen VR de la angioRM sin contraste: muestra la arteria iliaca, la anastomosis y la arteria del injerto renal sin estenosis.

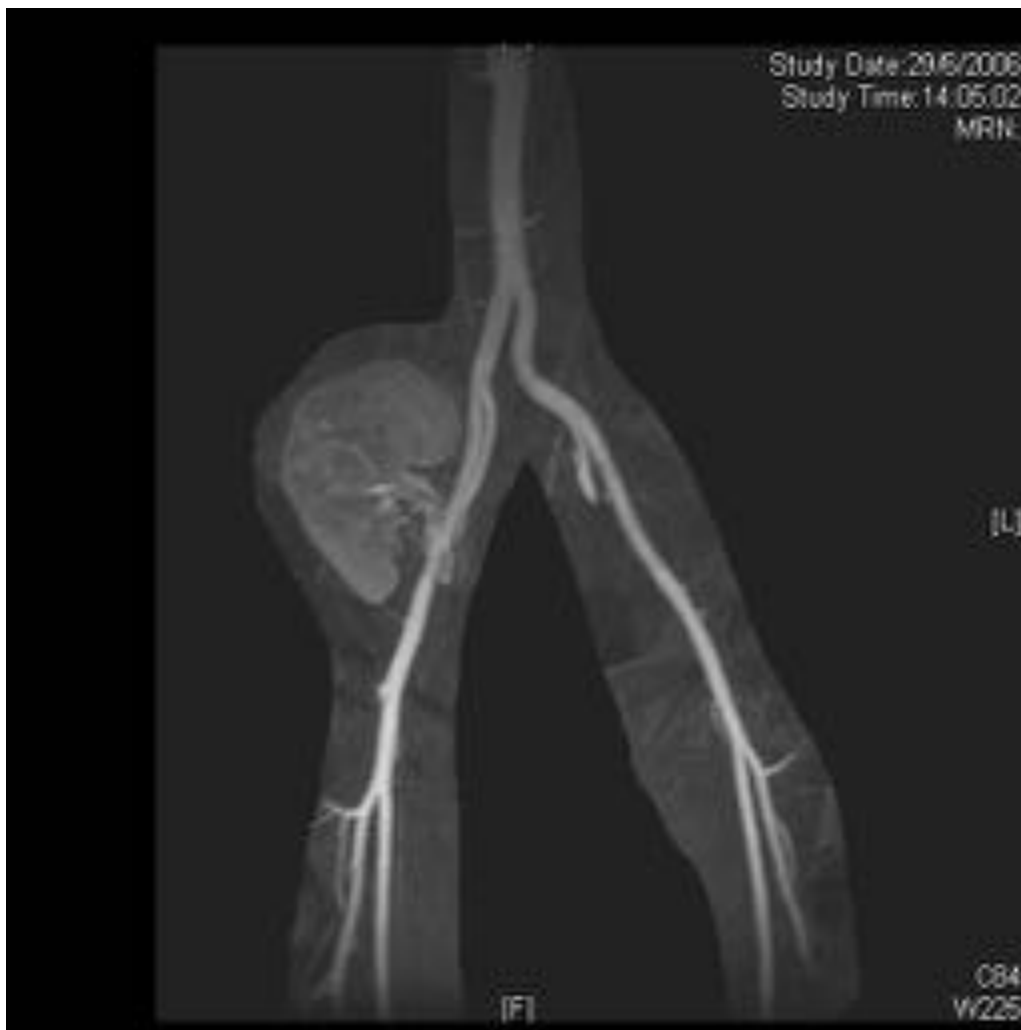
Fig. 10: AngioRM con contraste: muestra dos arterias renales, una con bifurcación precoz, sin estenosis, en varón de 40 años que presentó deterioro brusco de la función renal. Estudio realizado el 29/6/2006 cuando no disponíamos de la secuencia sin contraste.

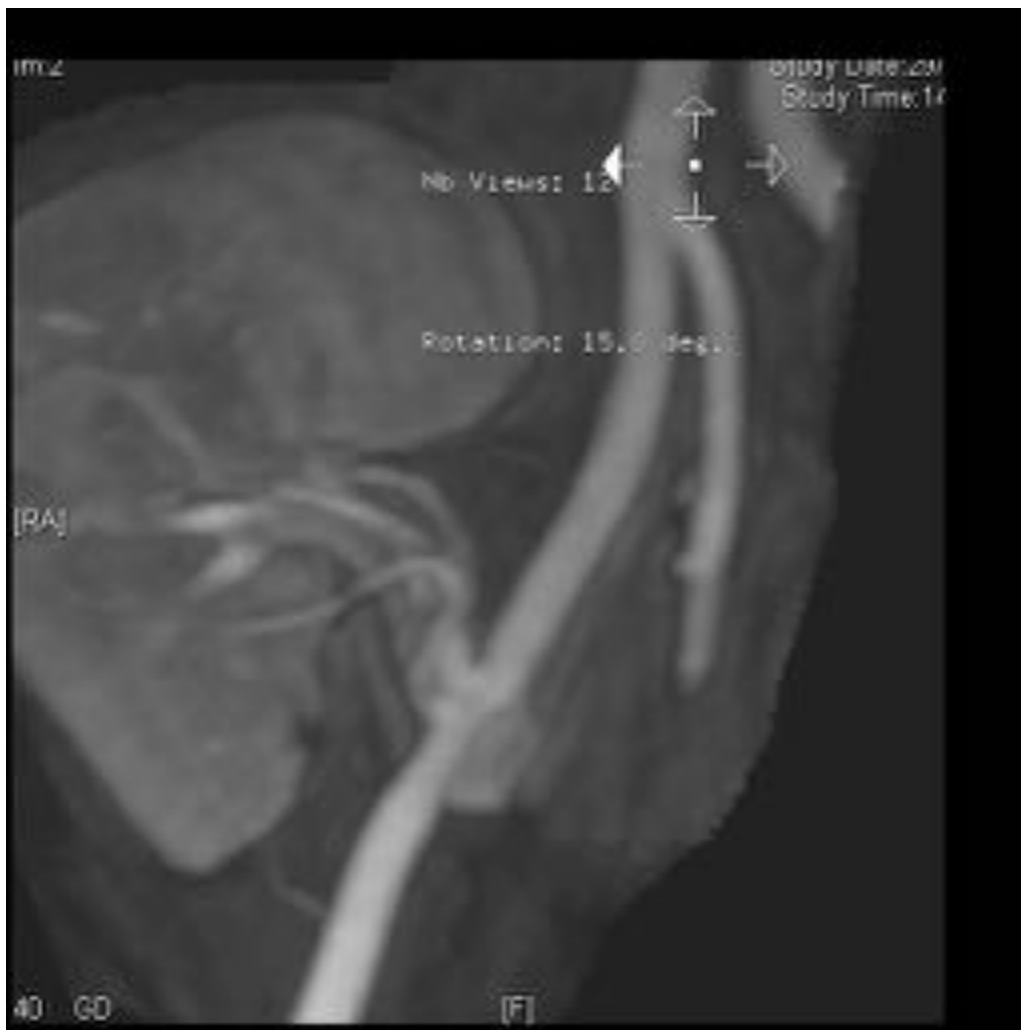
Fig. 11: Imagen MIP de la AngioRM con contraste del mismo paciente: no muestra estenosis.

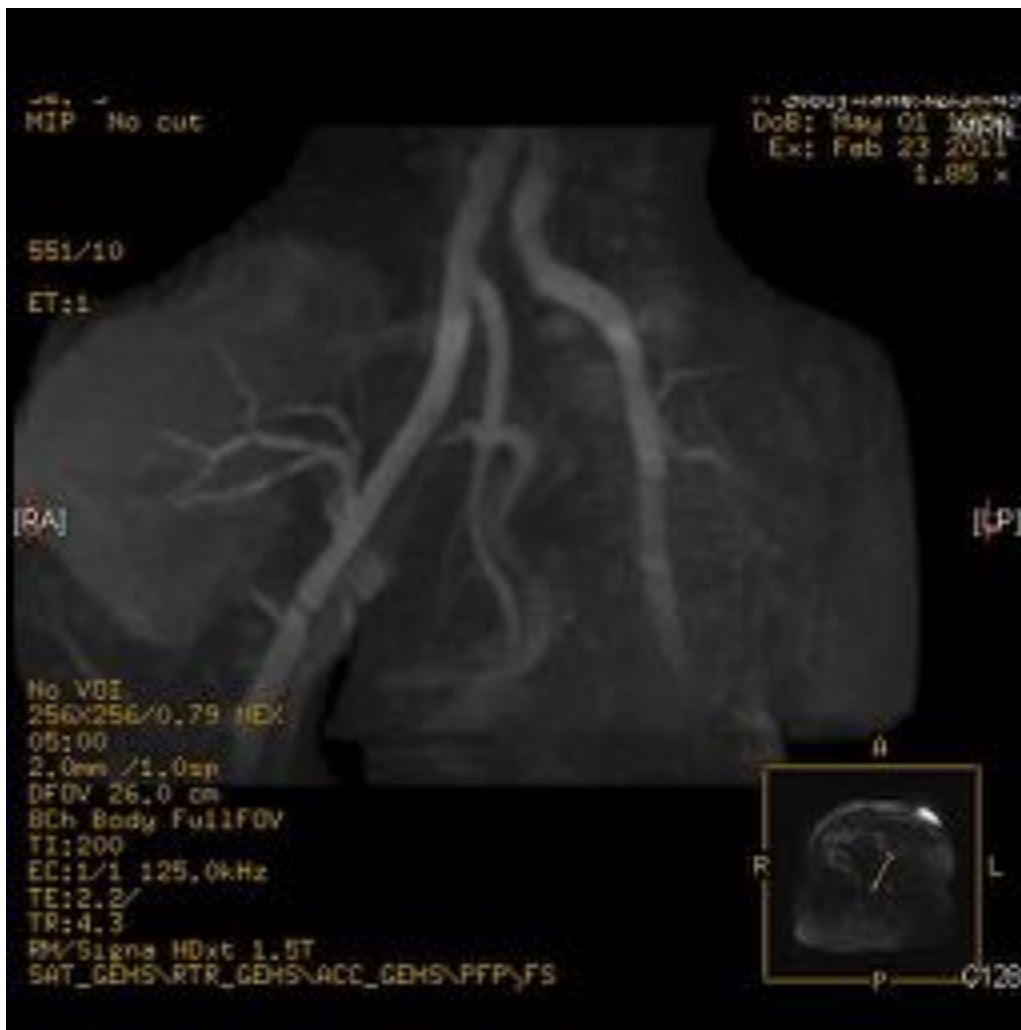
Fig. 12: Imagen MIP de la angioRM sin contraste del mismo paciente realizada el 23/2/2011 muestra las dos arterias renales sin estenosis.

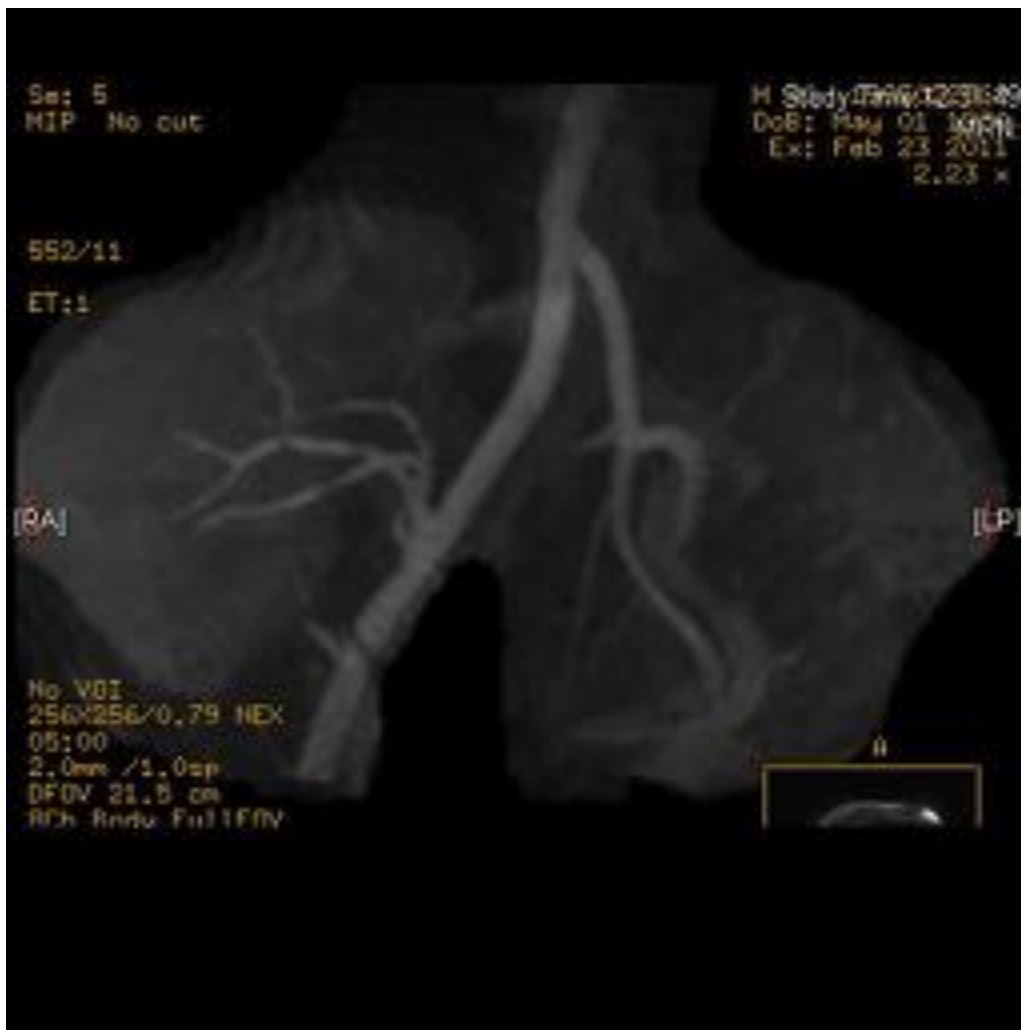
Fig. 13: Imagen MIP de la angioRM sin contraste: muestra las dos arterias renales con mayor detalle y definición que la angioRM con contraste.

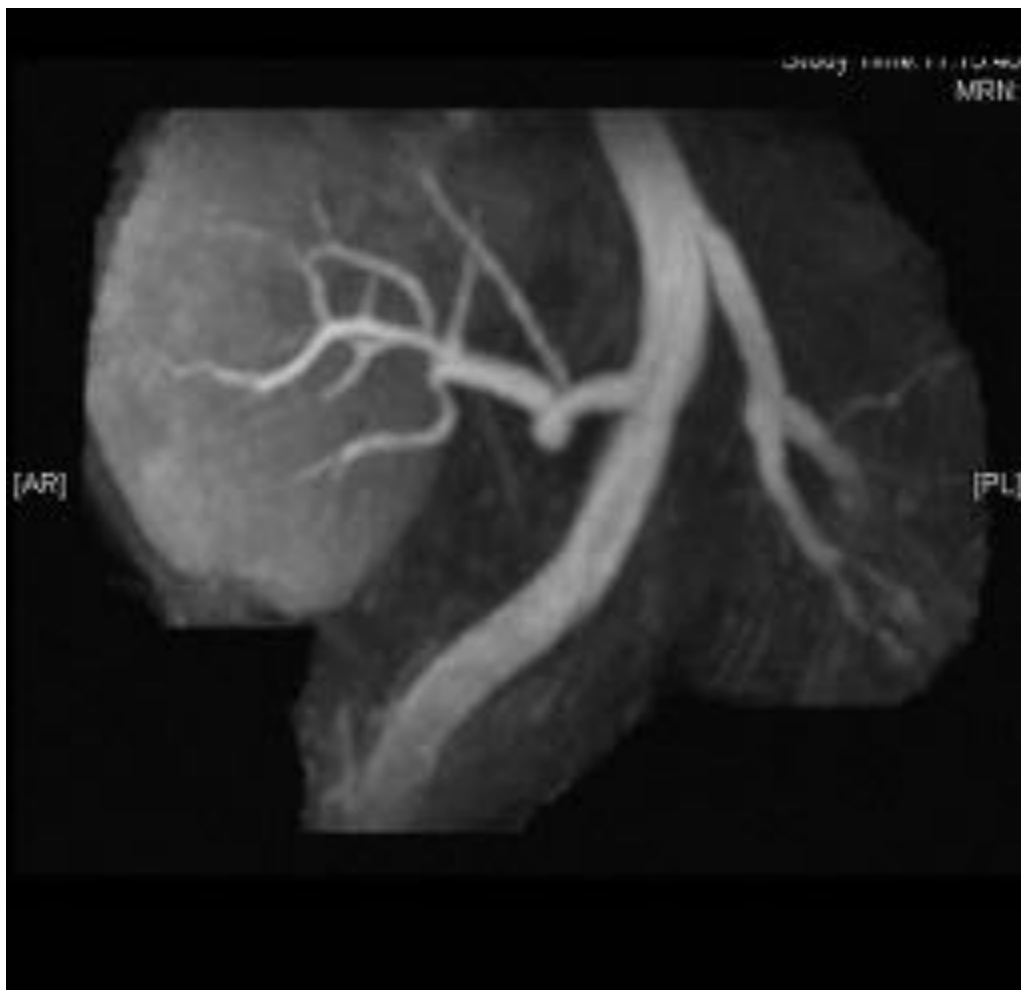
Fig. 14: Imagen MIP de la angioRM sin contraste: muestra un bucle prominente en el tercio medio de la arteria del injerto renal, en varón de 58 años con ateromatosis, dislipemia e HTA. Trasplantado el 6/4/2009 con retención de volumen, HTA, deterioro del filtrado glomerular: 45 ml/ min y Cr de 1,5.

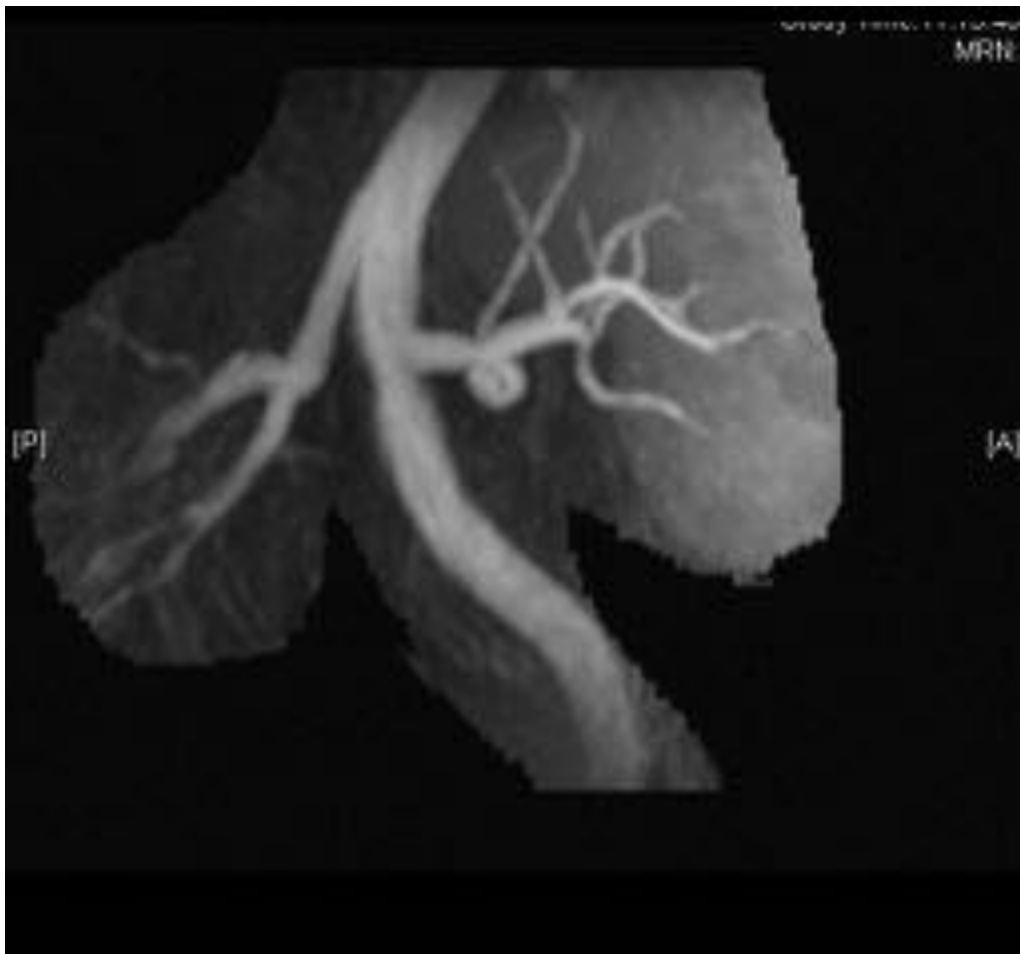
Fig. 15: Imagen MIP de la angioRM sin contraste del mismo paciente.

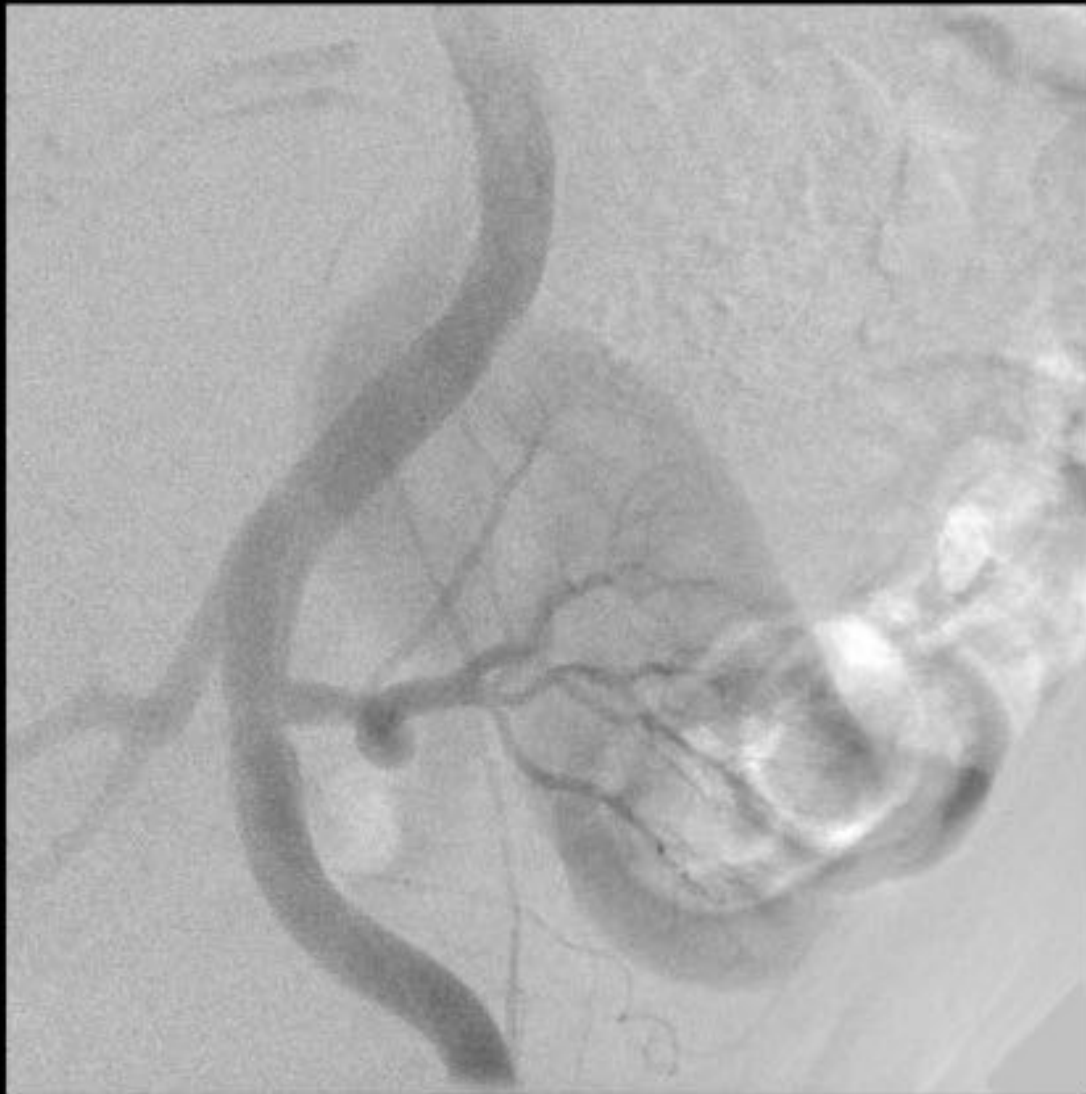
Fig. 17: Arteriografía: muestra el bucle en la arteria del injerto renal, no se demuestra gradiente de presión patológico entre la iliaca y la arteria del injerto renal.

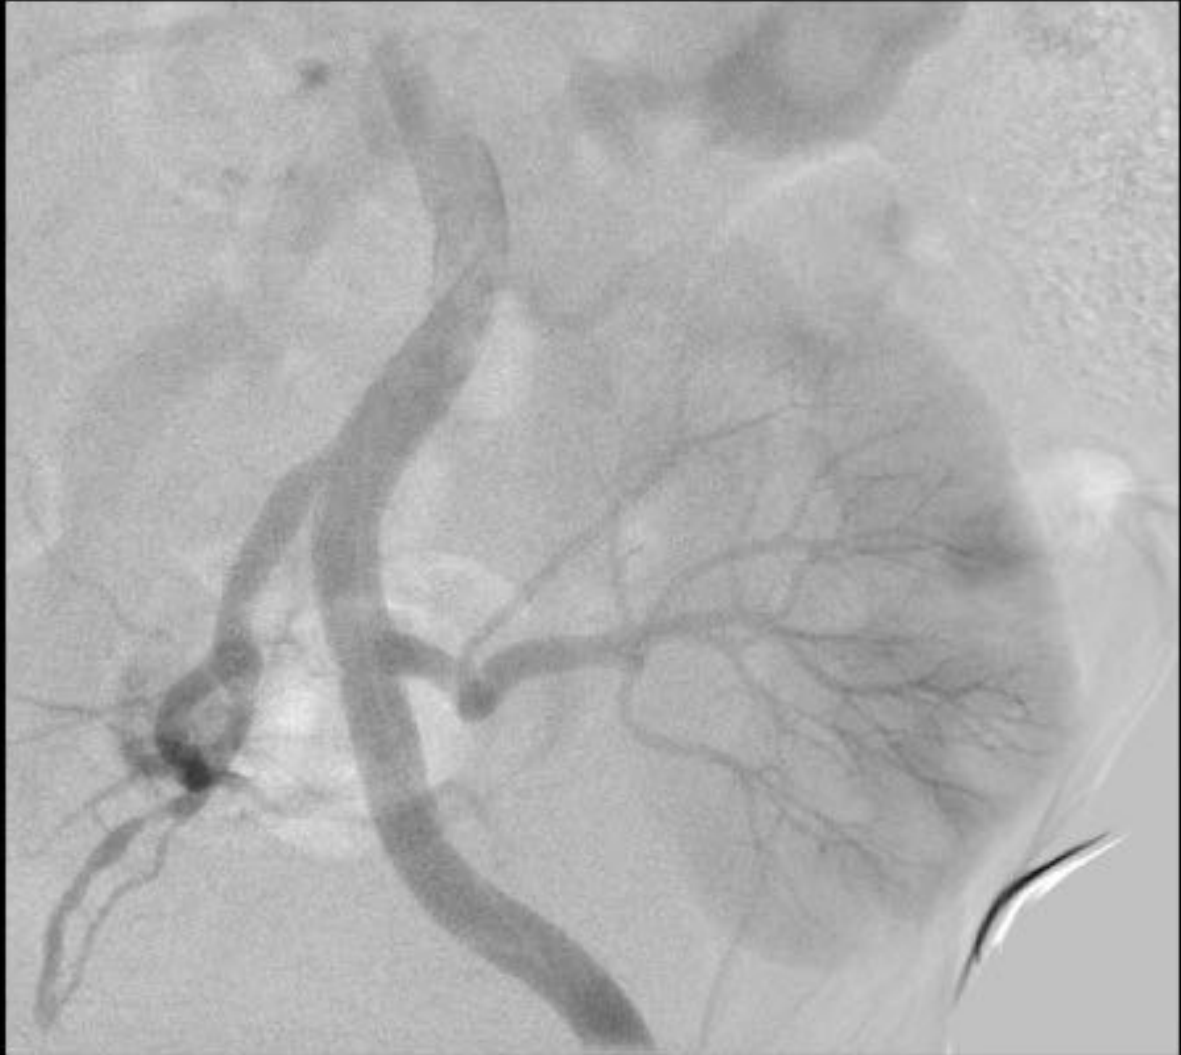
Fig. 18: Arteriografía del mismo paciente: muestra bucle en la arteria del injerto renal. Existe buena correlación con la angiRM sin contraste.

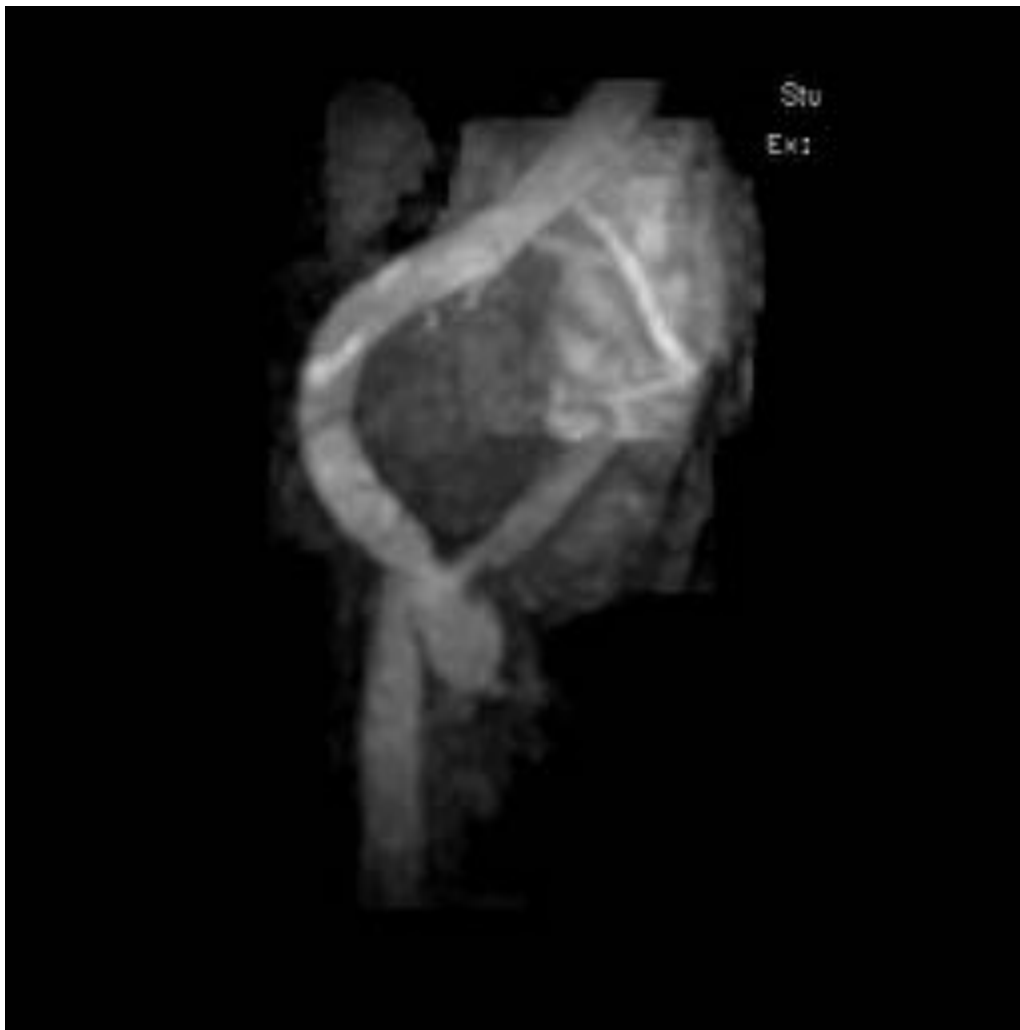
Fig. 20: Imagen MIP de la angioRM sin contraste: muestra un pseudoaneurisma en la anastomosis y una estenosis significativa en el origen de la arteria del injerto renal, en varón de 74 años con nefropatía diabética e HTA. Ecografía Doppler con sospecha de estenosis de la arteria del injerto renal.

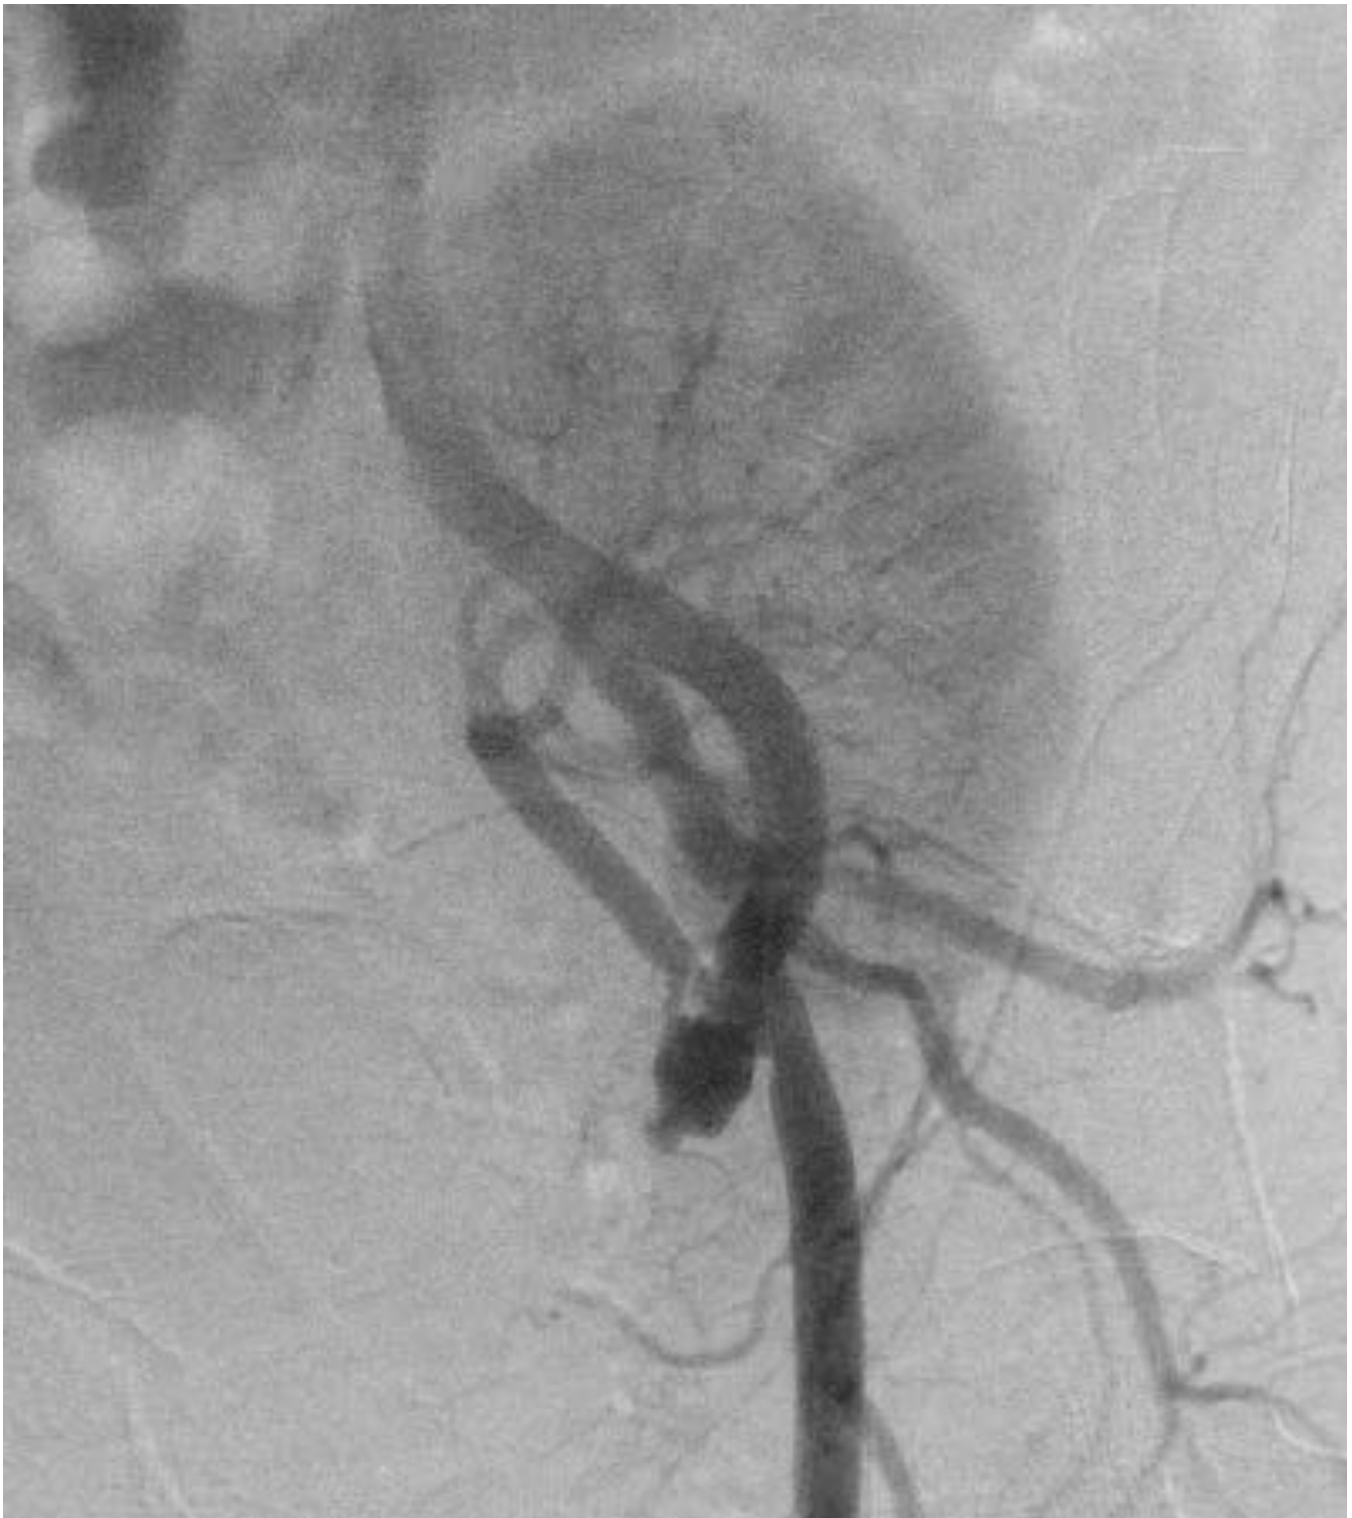
Fig. 22: Arteriografía del mismo paciente que confirma la existencia de un pseudoaneurisma de cuello ancho en la anastomosis.

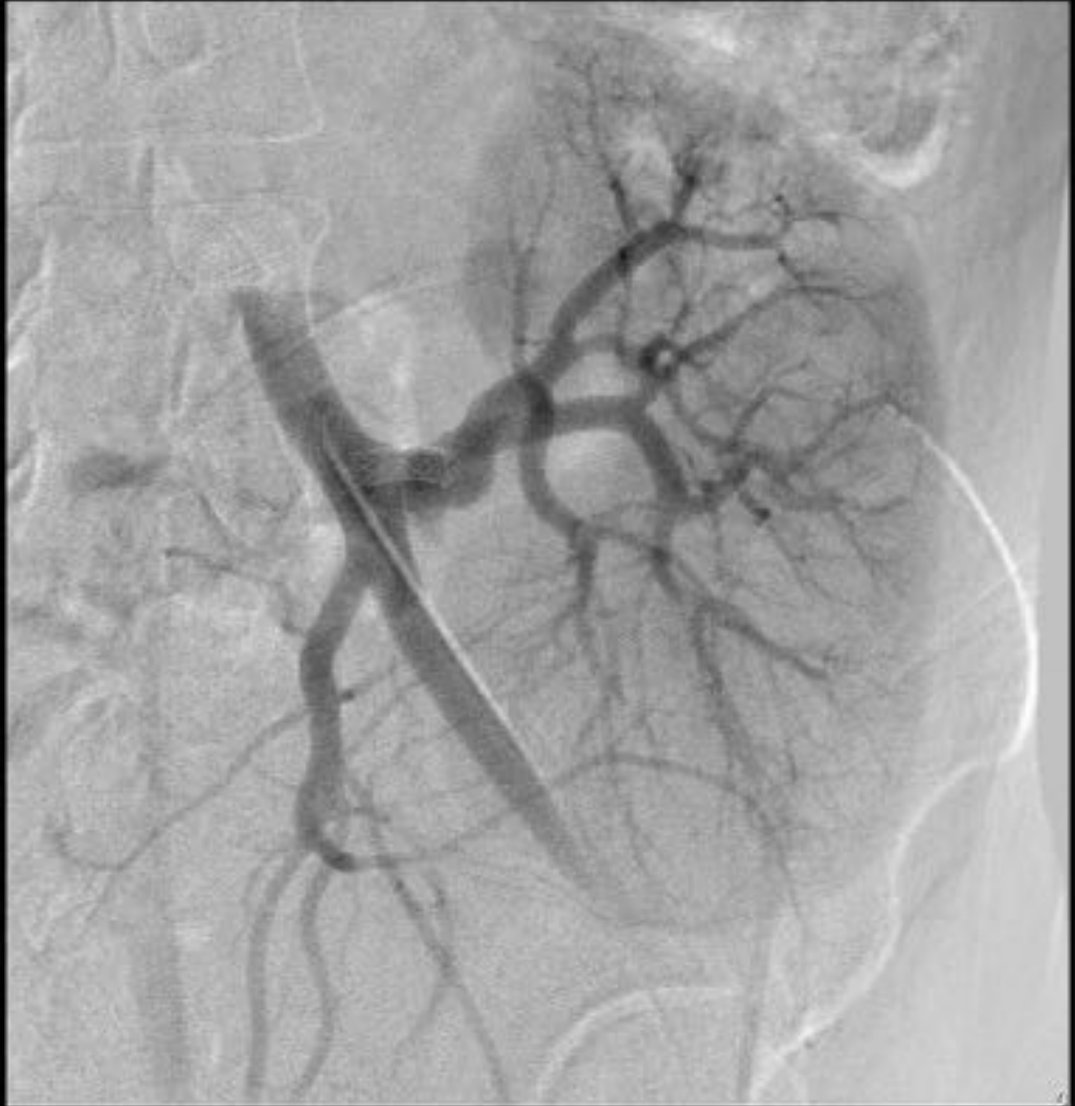
Fig. 28: Arteriografía del mismo paciente: se implanta stent (5* 18 mm) con imagen final aceptable.

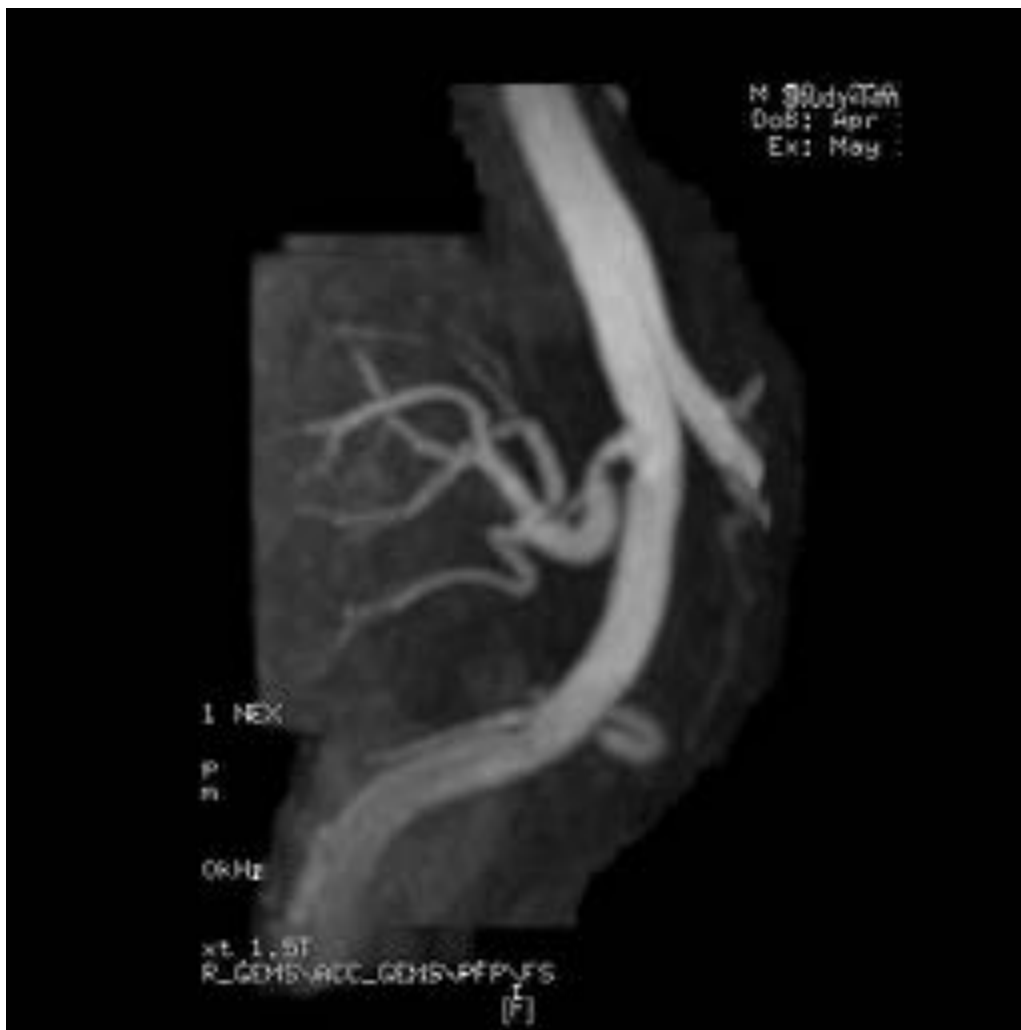
Fig. 30: Imagen MIP de la angioRM sin contraste: muestra la estenosis significativa en la arteria superior.

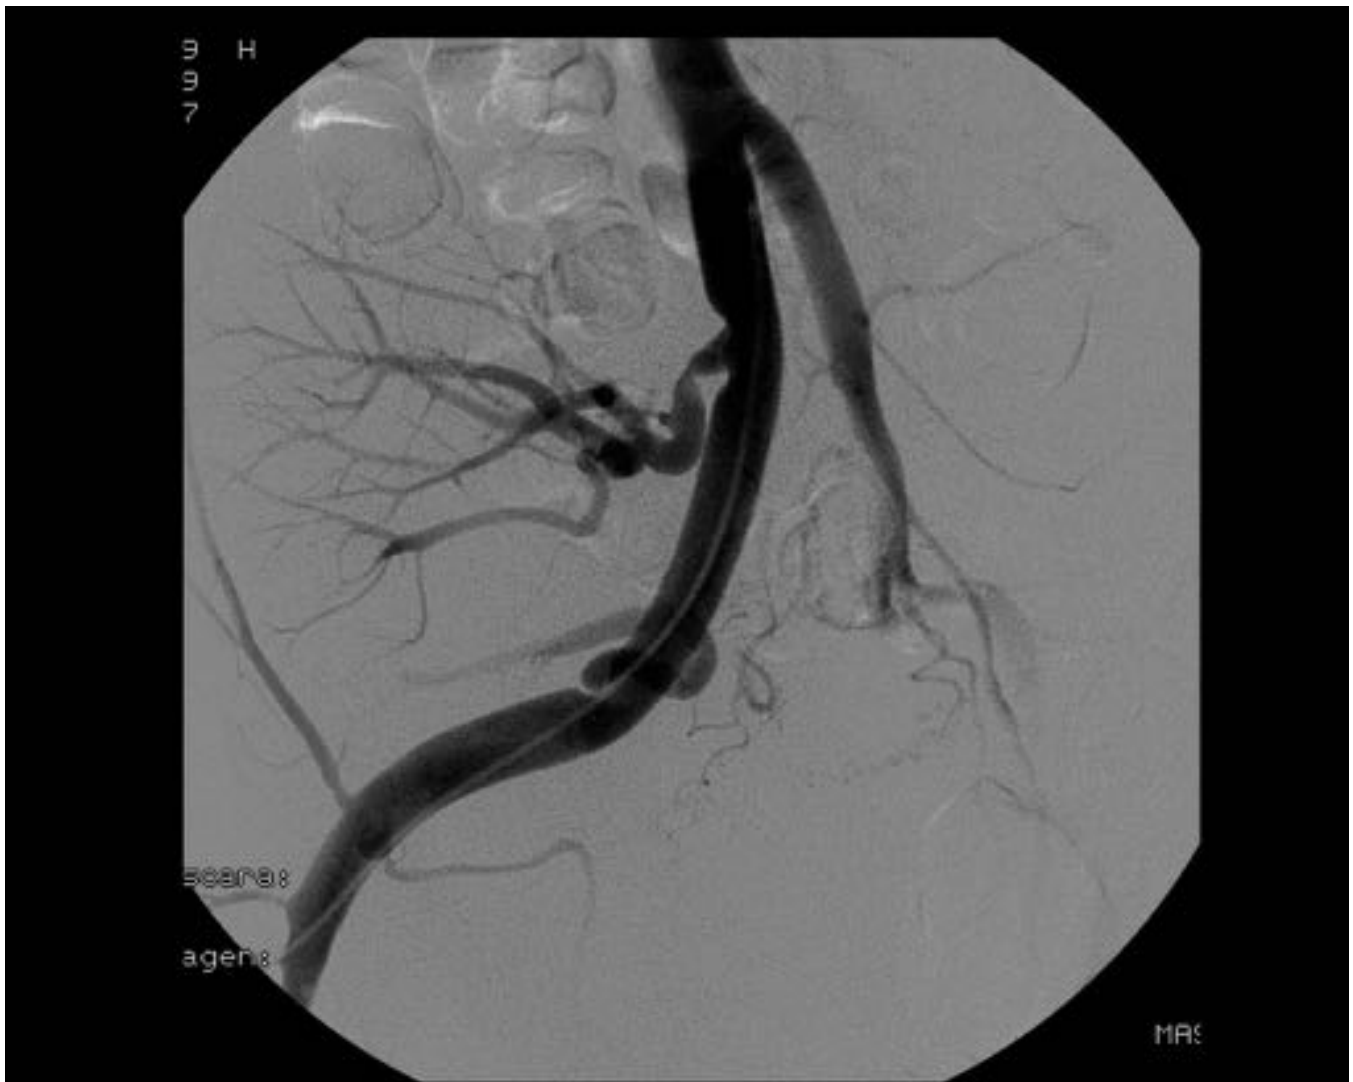
Fig. 34: Arteriografía que confirma la estenosis significativa en la arteria superior.

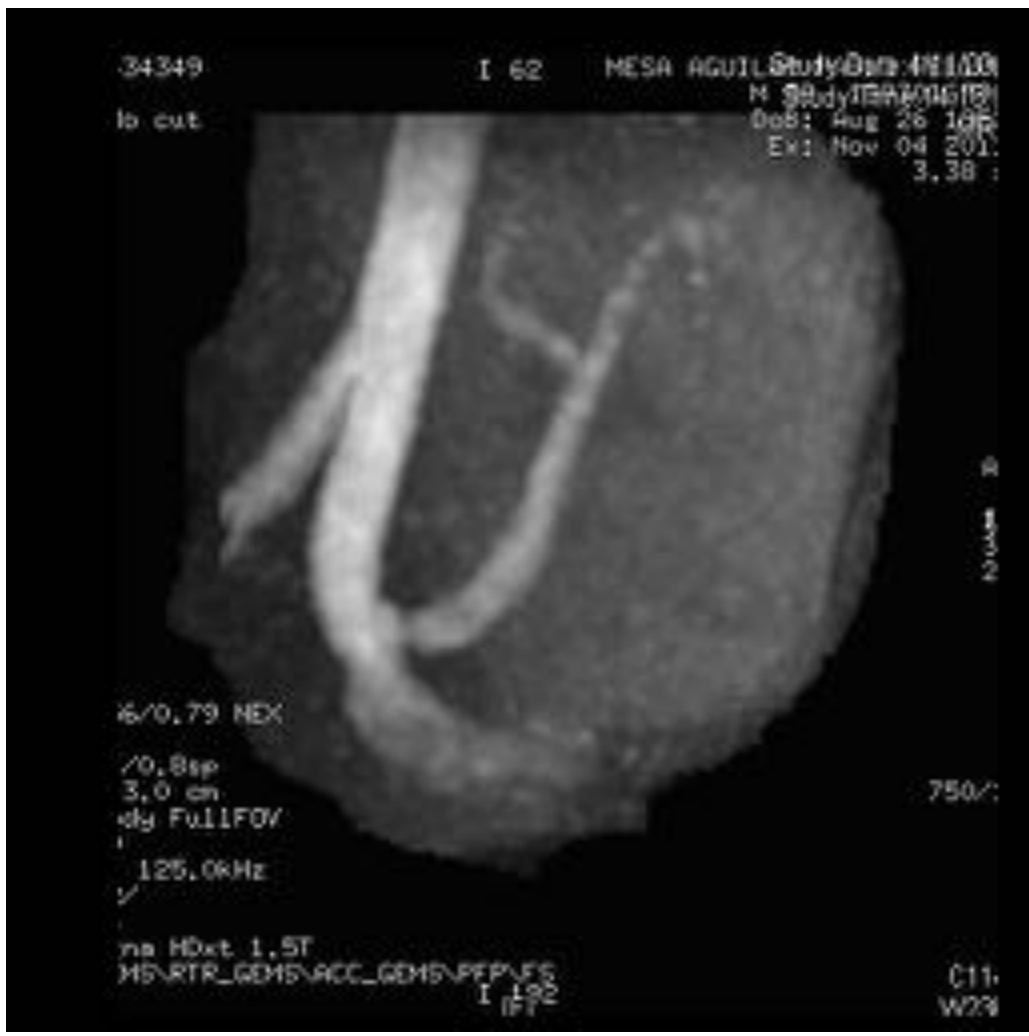
Fig. 36: Imagen MIP de la angioRM sin contraste: estenosis significativa en el origen de la arteria del injerto renal, en varón de 59 años trasplantado en diciembre de 1997. Cr de 2 mg/dl. Eco Doppler sugestiva de estenosis.

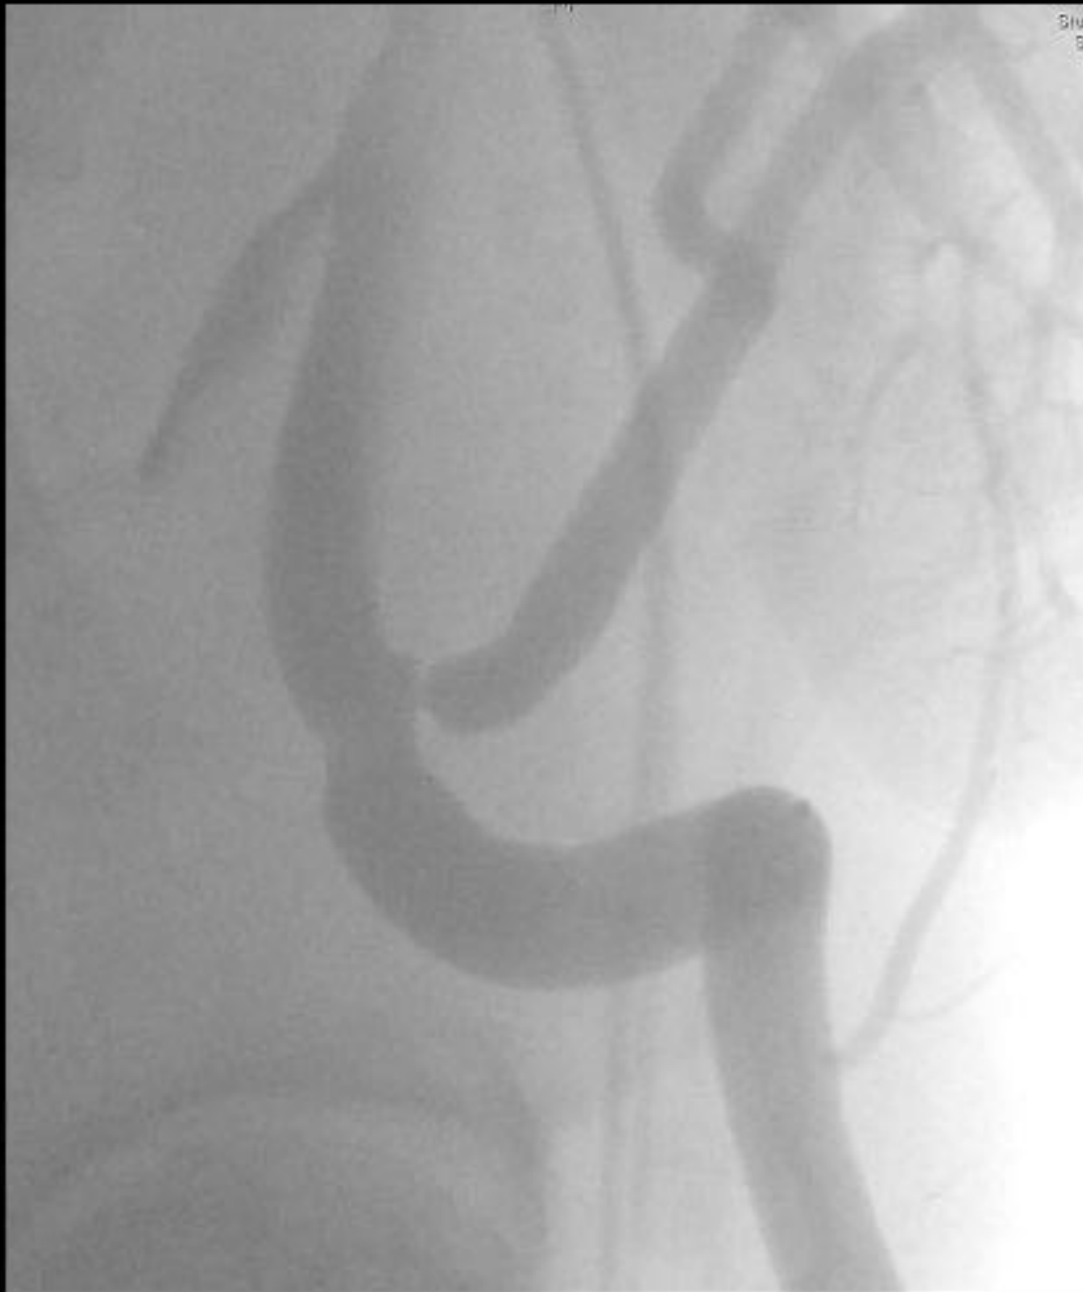
Fig. 38: Arteriografía: confirma la estenosis significativa del 90 % en el ostium de la arteria del injerto renal.
