Angioresonancia magnética sin contraste en la valoración de la arteria del injerto renal.

Tipo: Comunicación Oral

Autores: Jorge Argimiro López García, Carmen Nieves Pérez Brito, Francisco Javier Díaz Romero

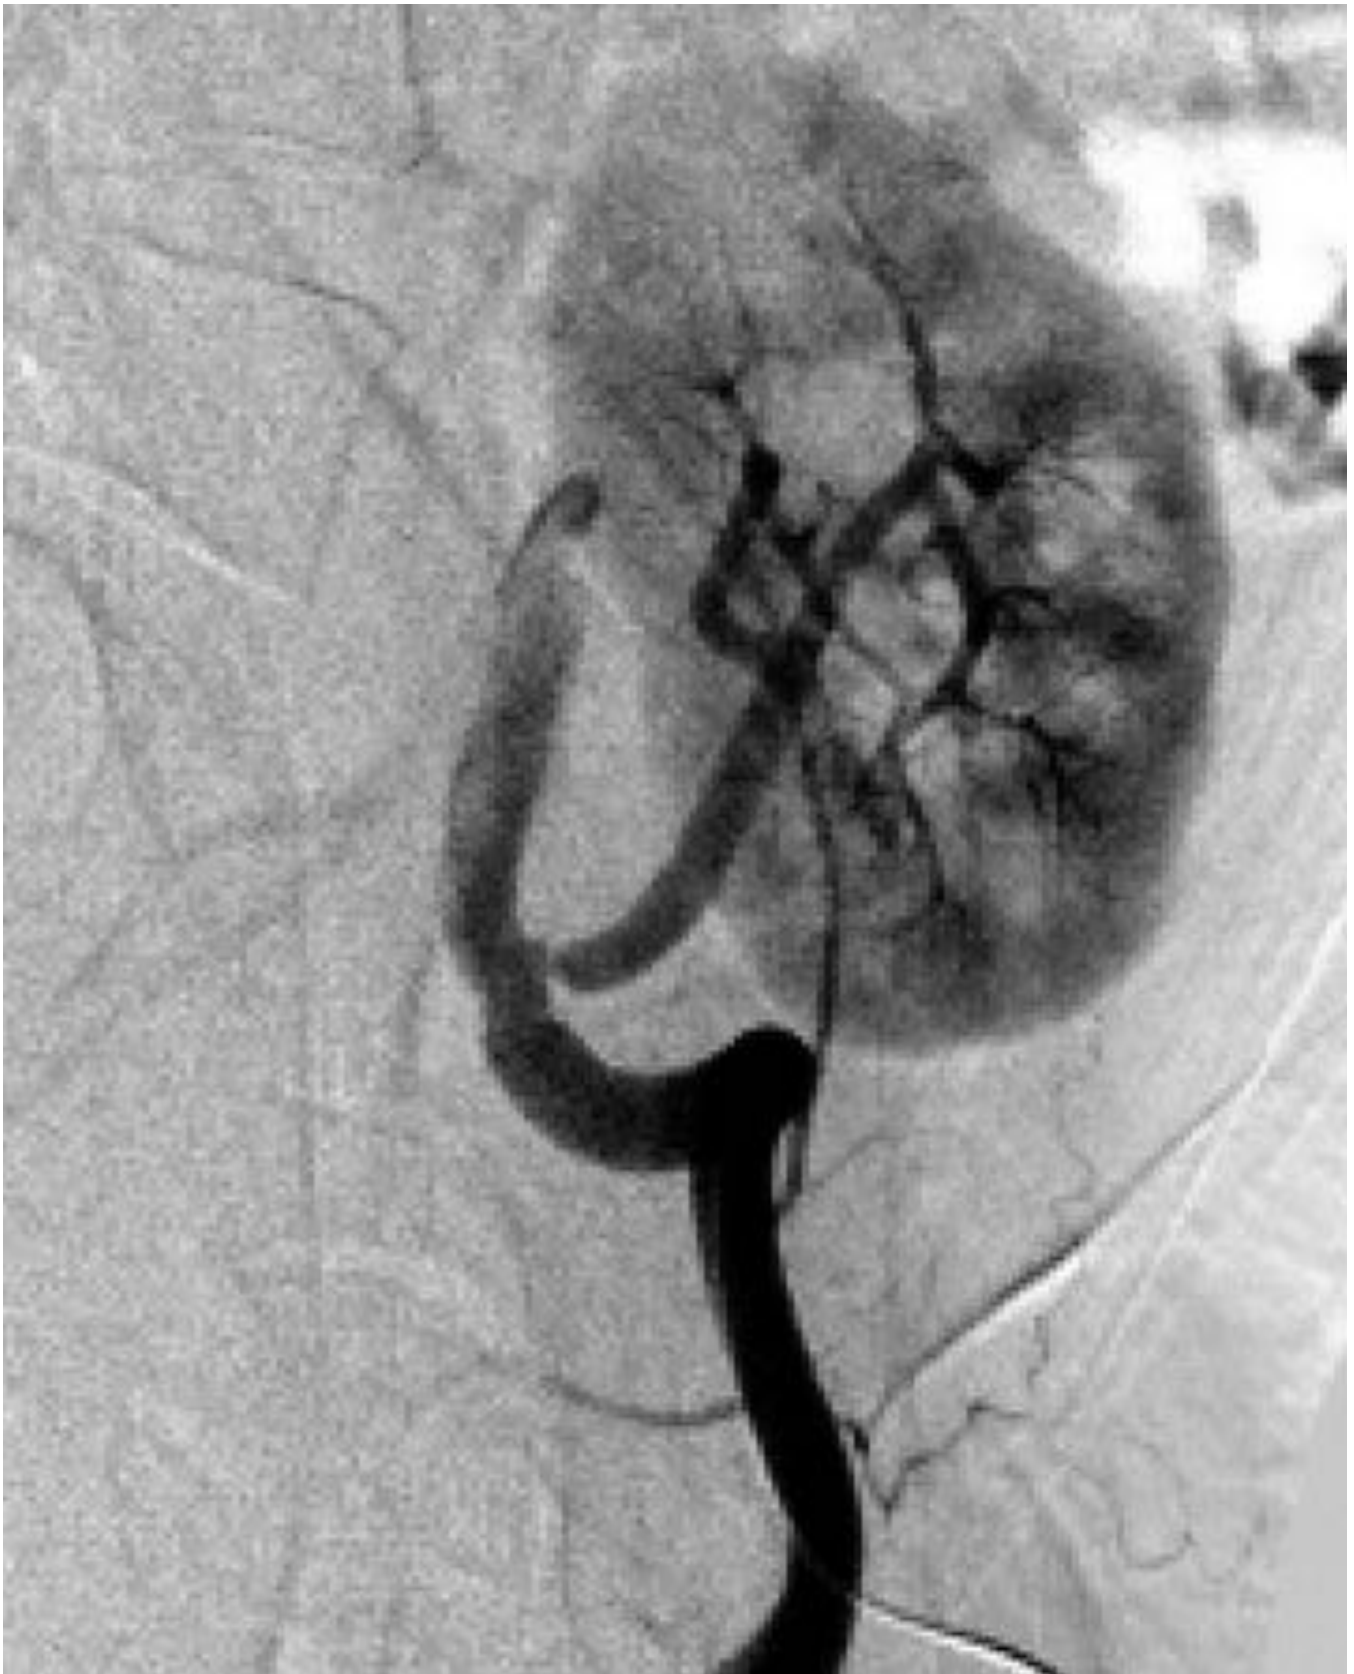
Fig. 39: Arteriografía del mismo paciente: muestra estenosis significativa.

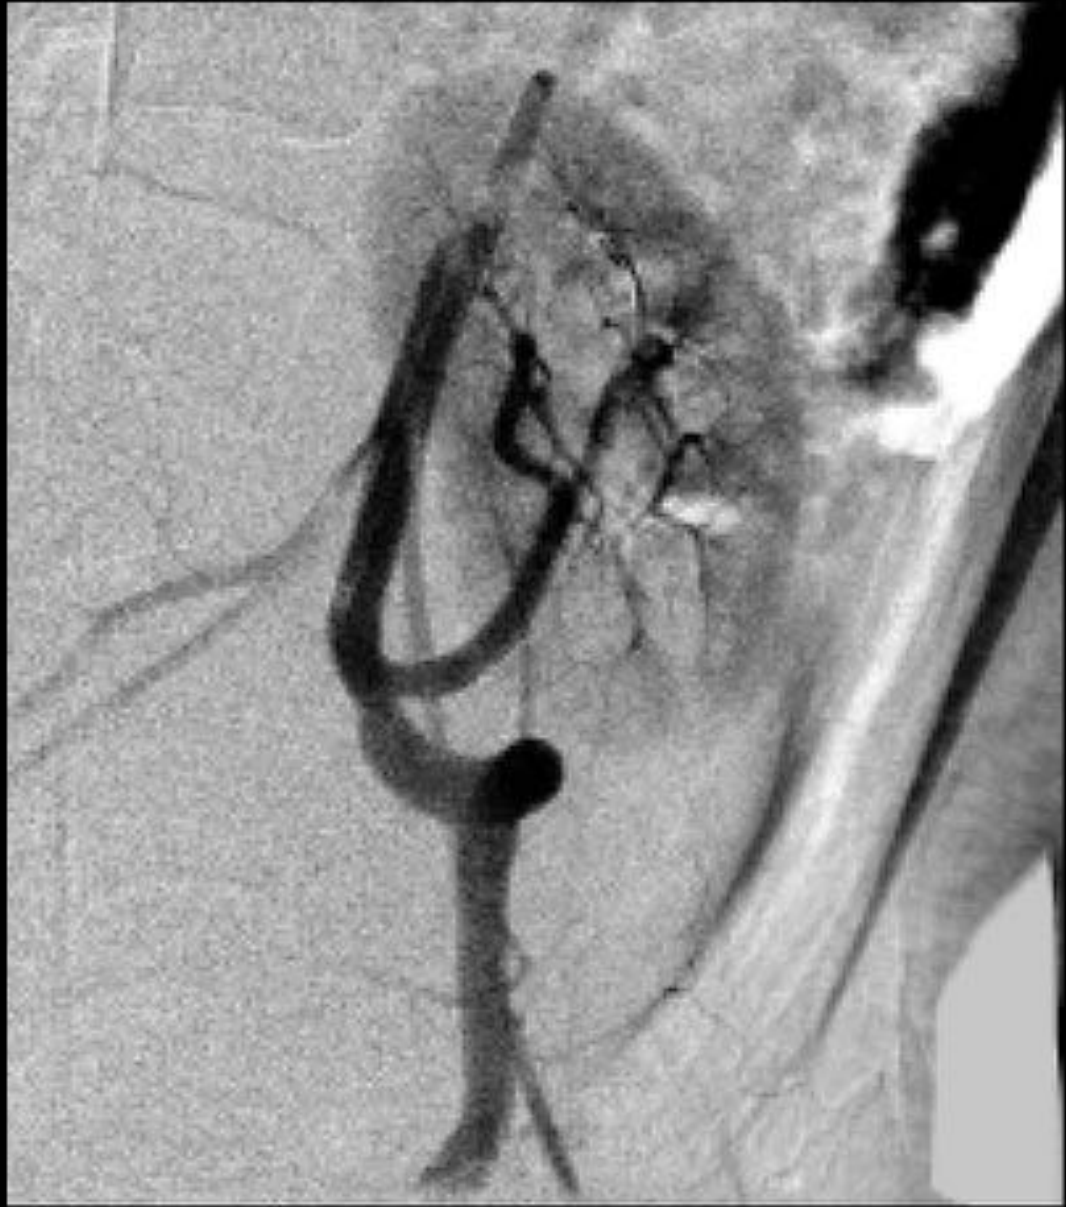
Fig. 40: Arteriografía tras el tratamiento endovascular: implantación de un stent de 6 mm por 12 mm, con buenos resultados morfológicos.

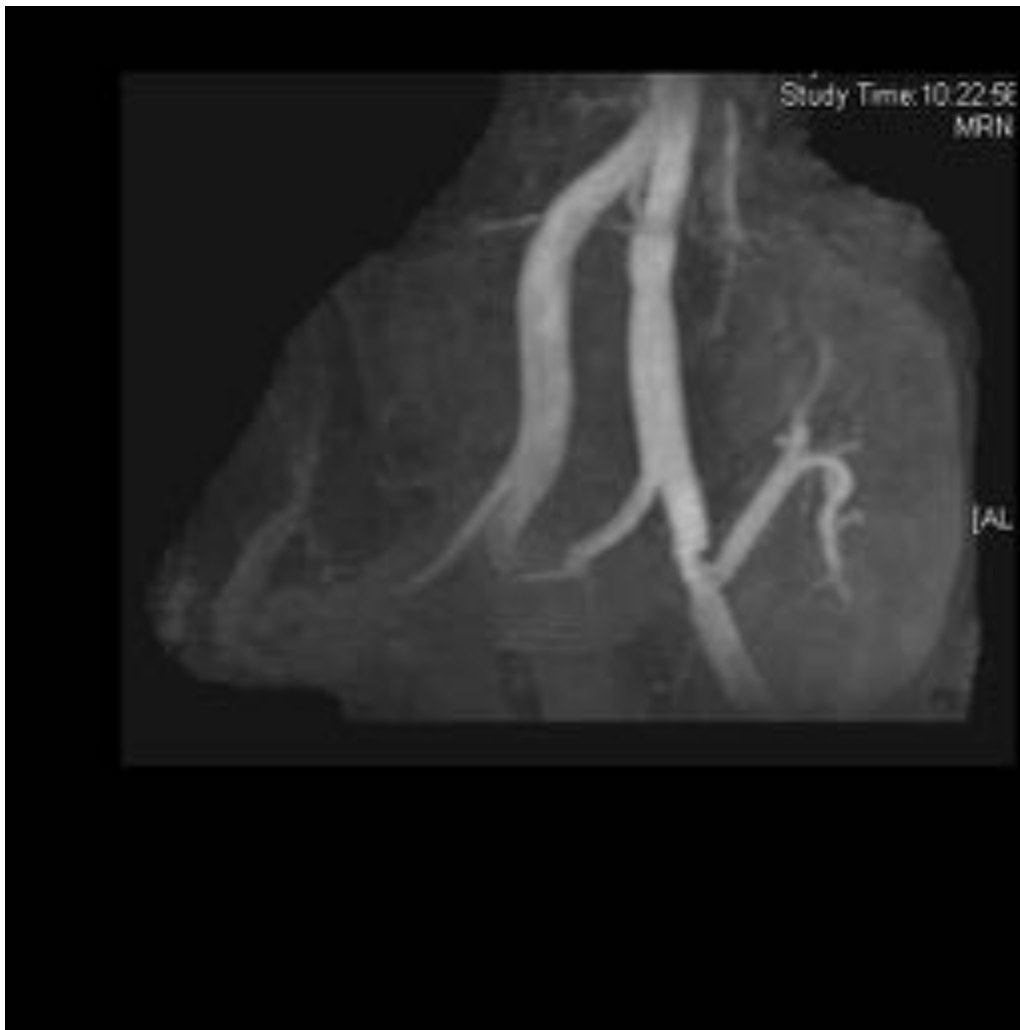
Fig. 41: Imagen MIP de la angioRM sin contraste: estenosis en la arteria iliaca adyacente a la anastomosis, en paciente de 60 años trasplantado hace 3 meses, por enfermedad poliquística hepatorrenal.

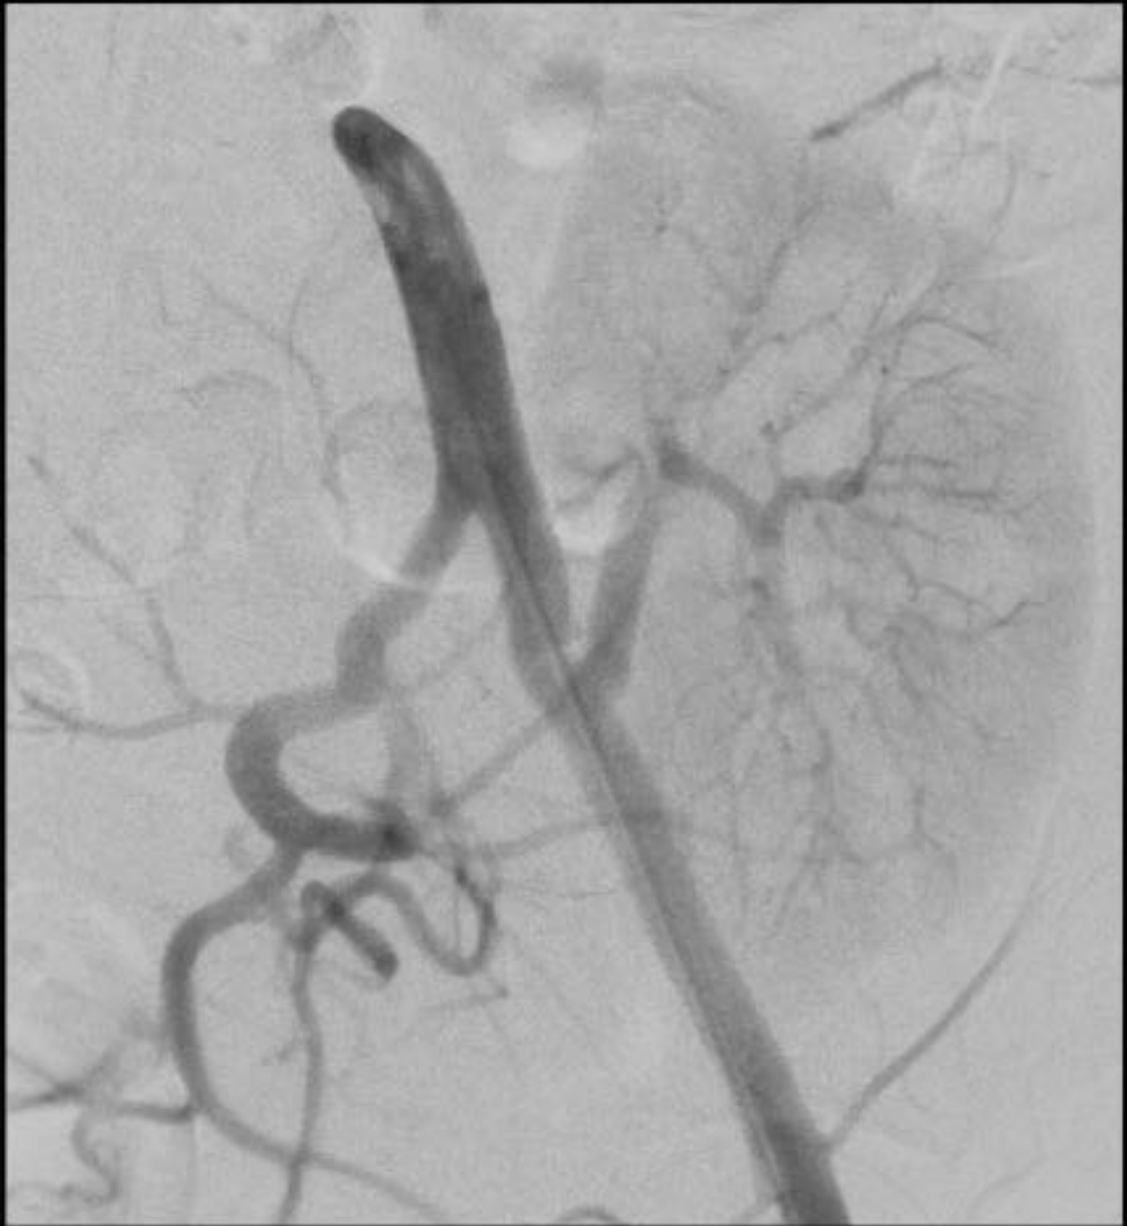
Fig. 43: Arteriografía: muestra una estenosis del 50 -60 % en la arteria iliaca a unos 2 mm de la anastomosis de la arteria del injerto renal.

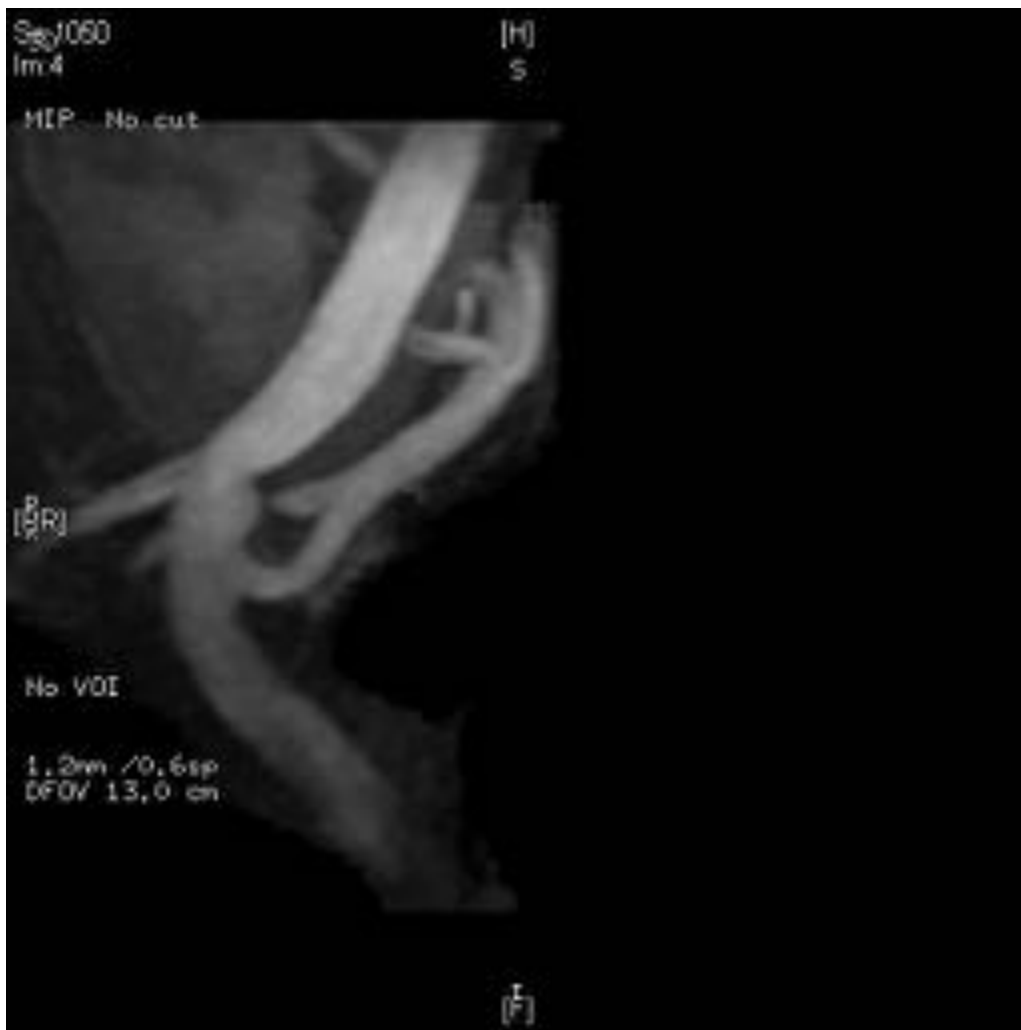
Fig. 45: Imagen MIP de la angioRM sin contraste: muestra dos arterias, la superior con una estenosis significativa, en varón de 72 años, trasplantado en enero del 2012 con HTA, aumento de creatinina y ecografía Doppler sugestiva de estenosis.

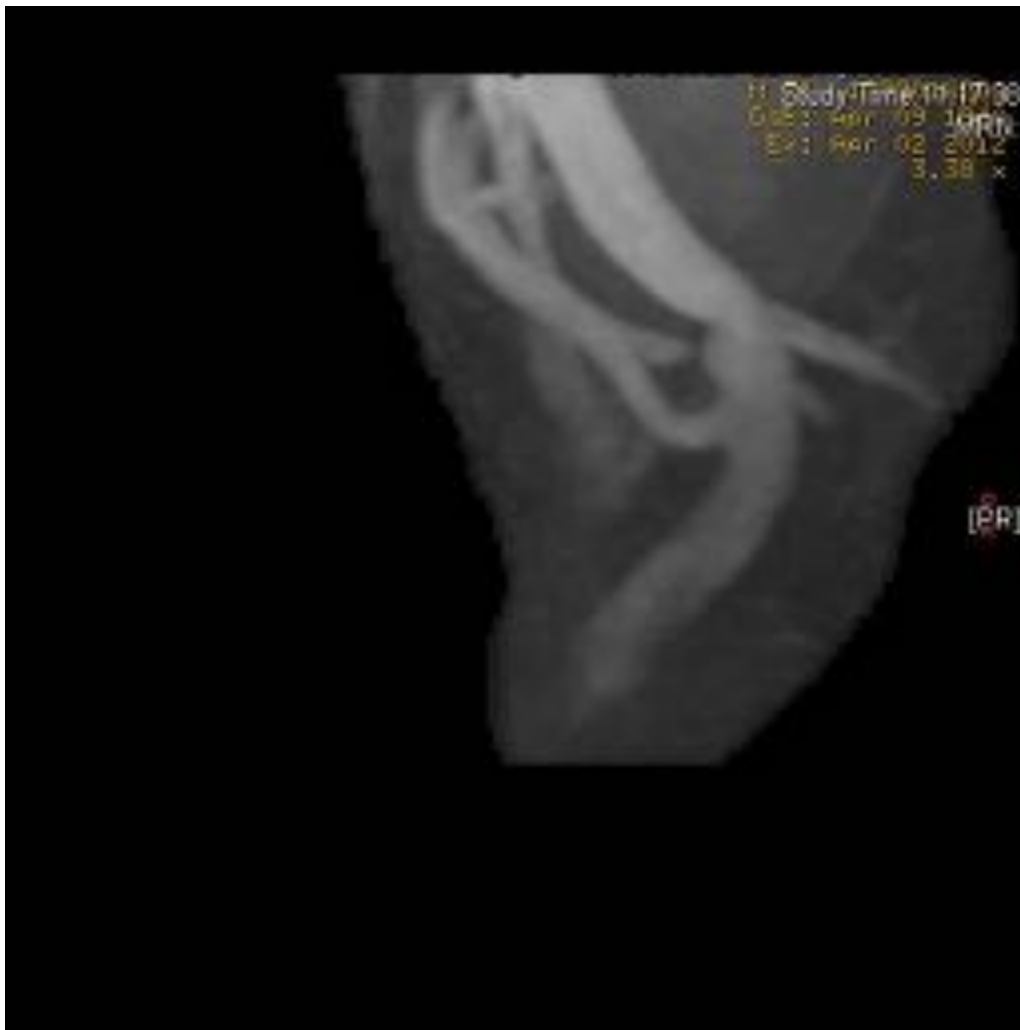
Fig. 46: Imagen MIP de la angioRM sin contraste: muestra estenosis significativa en la arteria superior del injerto renal.

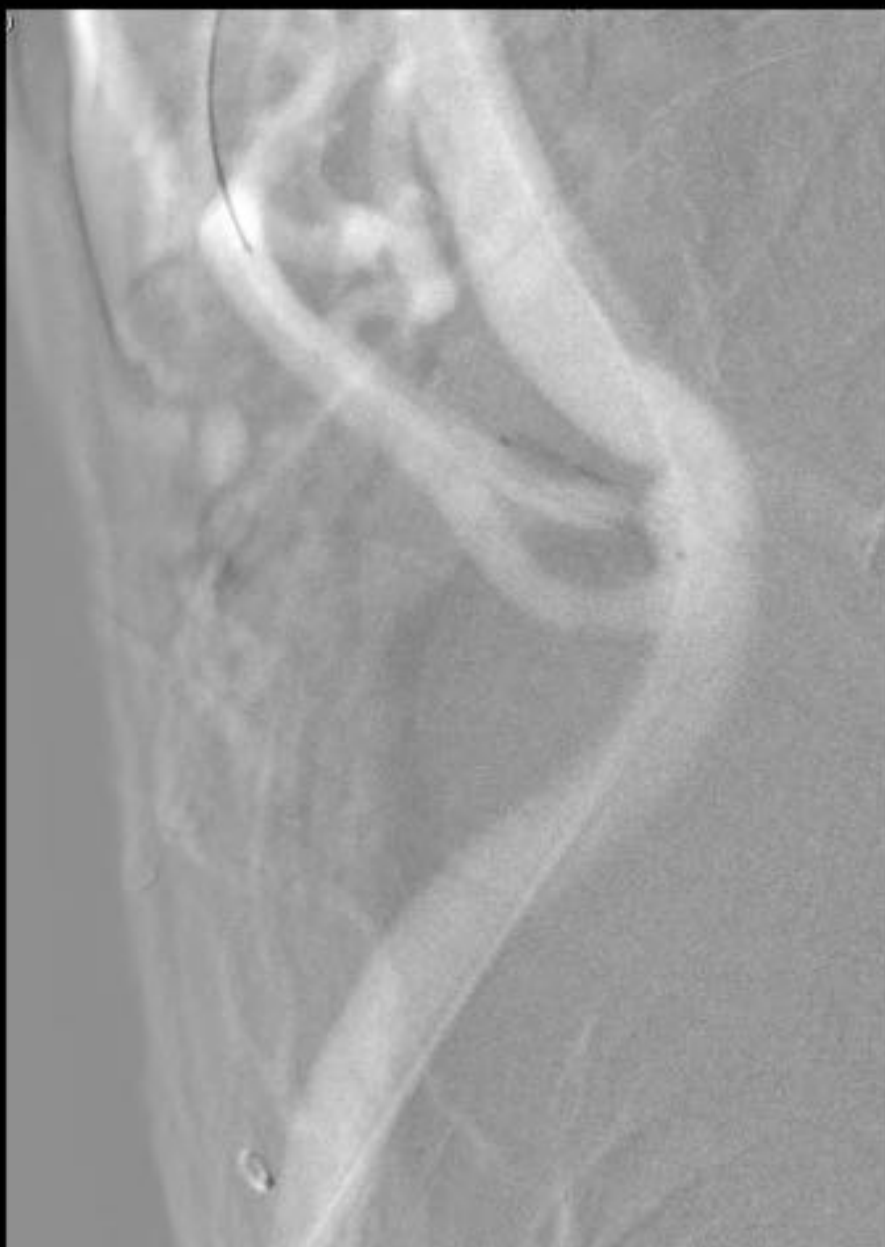
Fig. 47: Arteriografía: confirma una estenosis crítica en el ostium de la arteria superior del injerto renal, que es una arteria hiliar de unos 4 mm de diámetro.

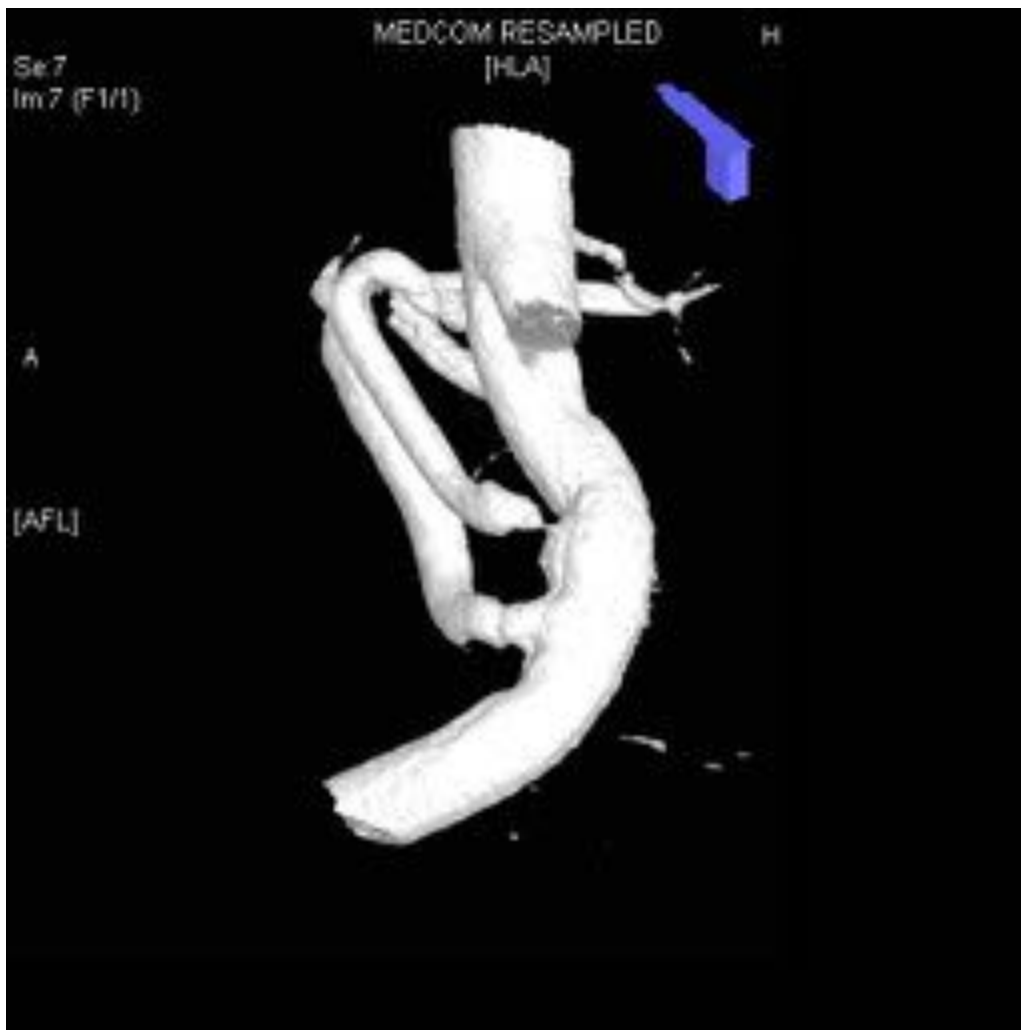
Fig. 48: Imagen VR de la arteriografía: muestra buena correlación con la angioRM sin contraste.

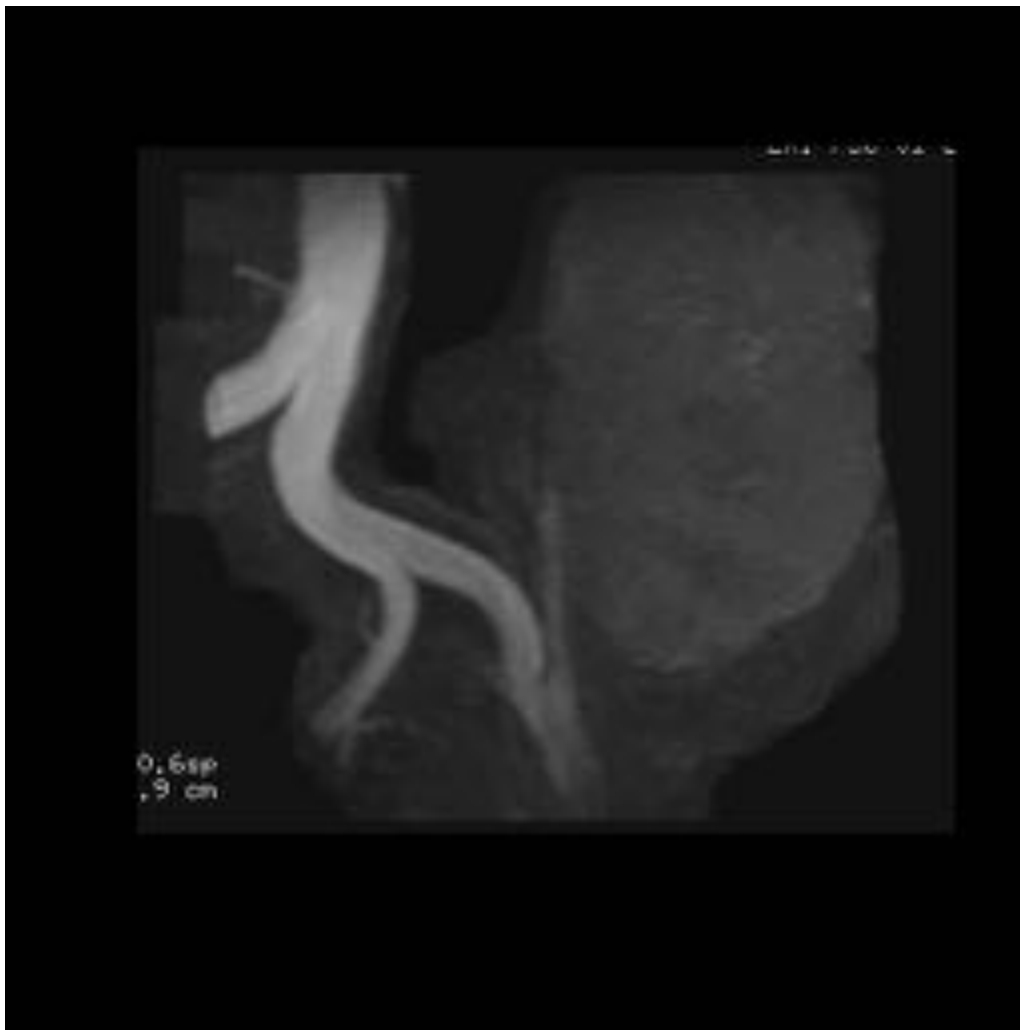
Fig. 50: Imagen MIP de la angioRM sin contraste: stop brusco en el tercio medio de la arteria del injerto renal que sugiere una estenosis significativa, en varón de 50 años con HTA.

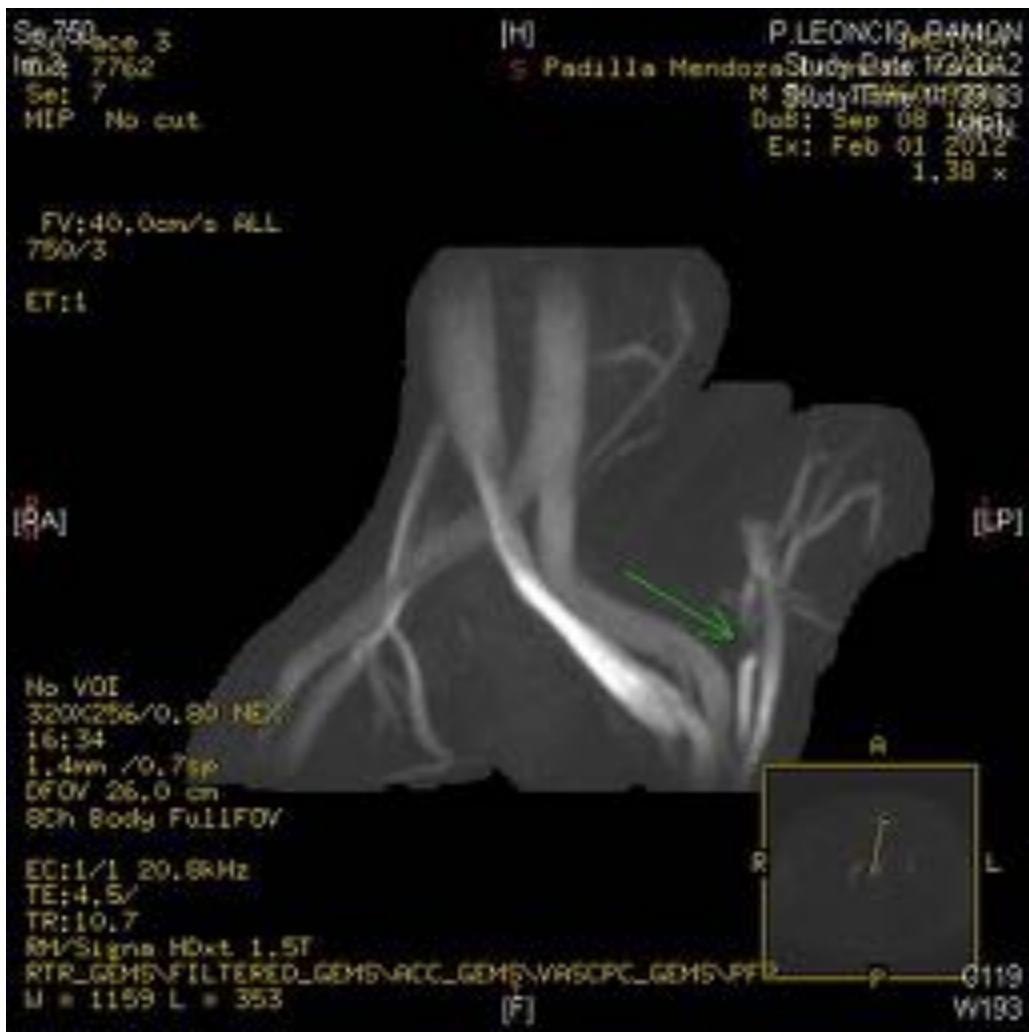
Fig. 52: Imagen MIP de la secuencia axial 3D-PC: muestra una estenosis significativa en el tercio medio de la arteria del injerto renal.

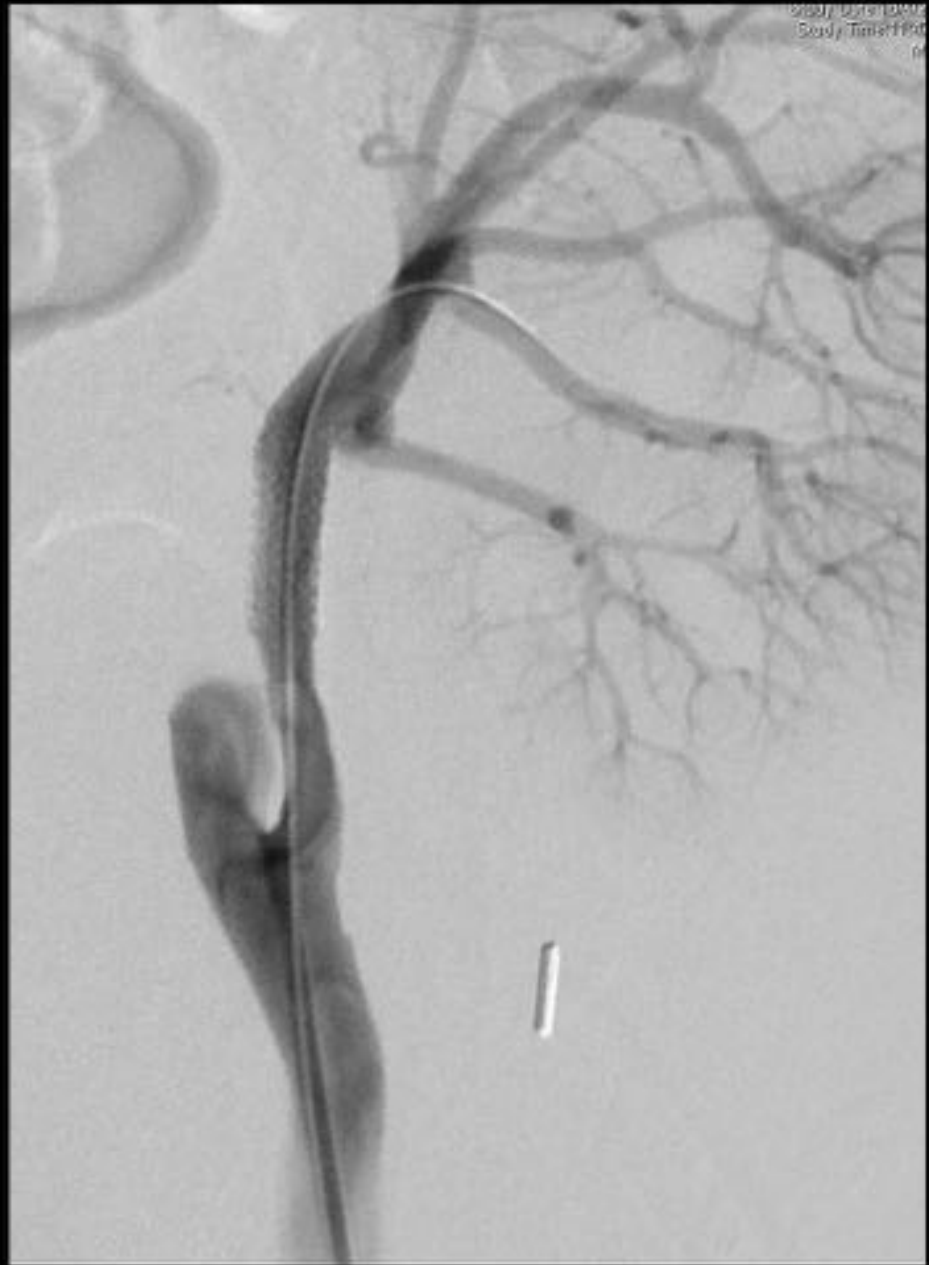
Fig. 54: Arteriografía: después de la implantación de stent balón expandible 6* 17 mm, con buen resultado morfológico.

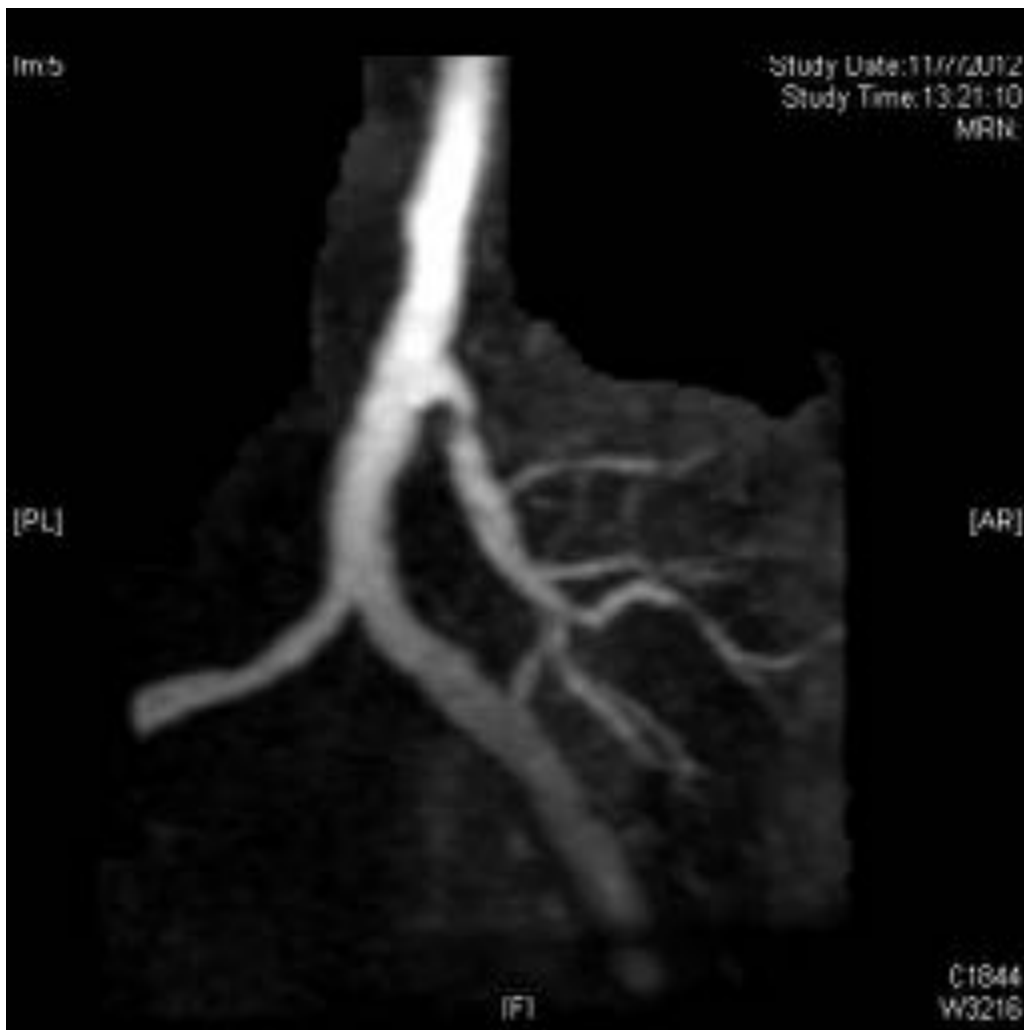
Fig. 55: Imagen MIP de la angioRM sin contraste: muestra una estenosis significativa en el inicio de la arteria del injerto renal, en paciente de 53 años con diabetes mellitus tipo I, HTA de reciente comienzo y aumento de creatinina.

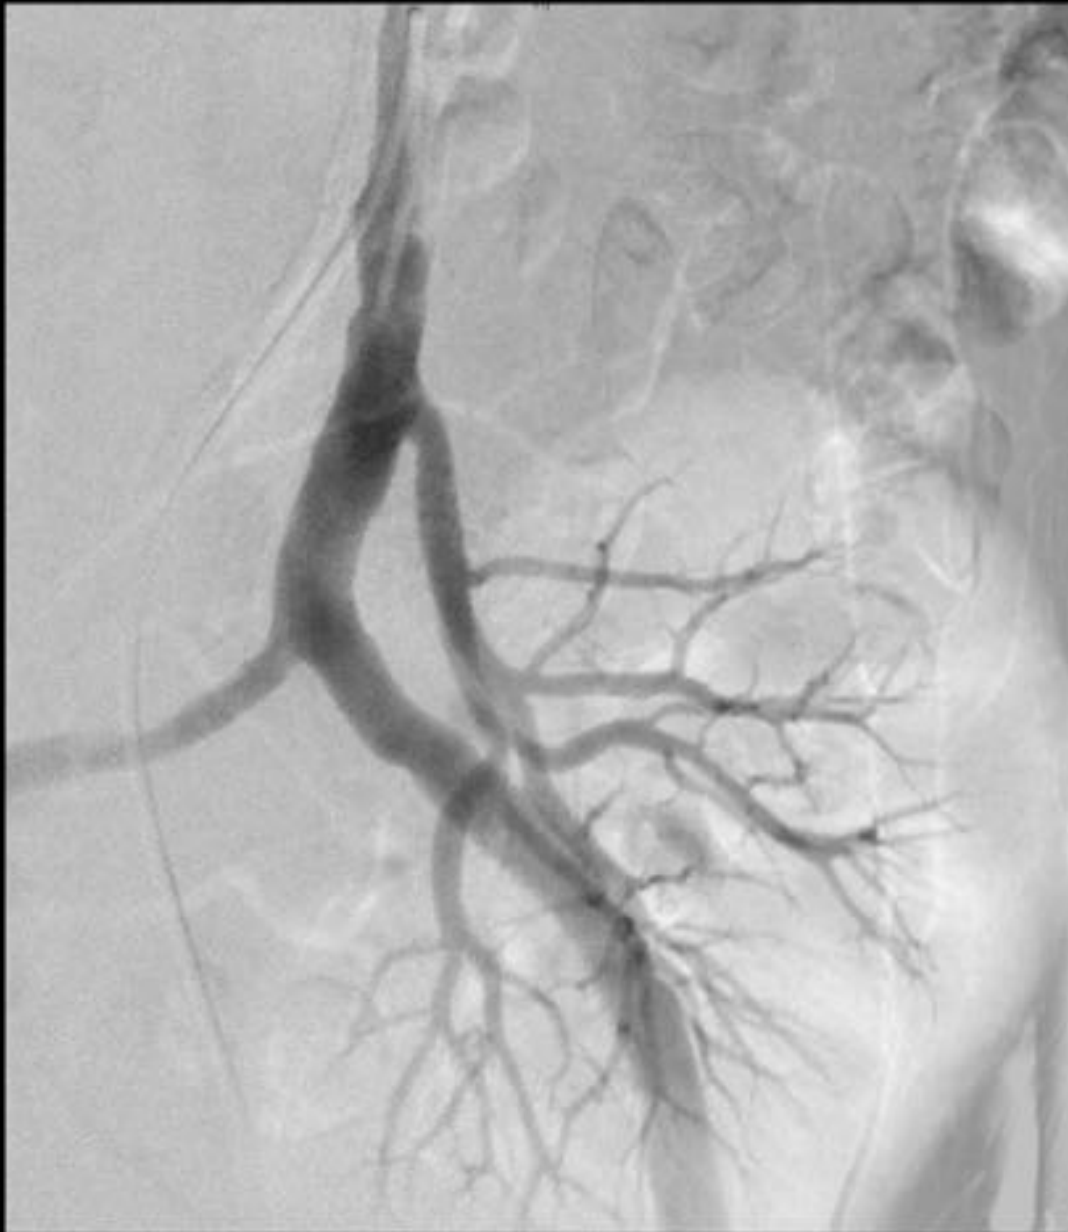
Fig. 57: Arteriografía: muestra una arteria del injerto renal sin estenosis, se miden presiones en arteria iliaca y en la arteria del trasplante y no se evidencia la existencia de gradiente de presión significativo. No se confirma la estenosis vista en la angioRM sin contraste.

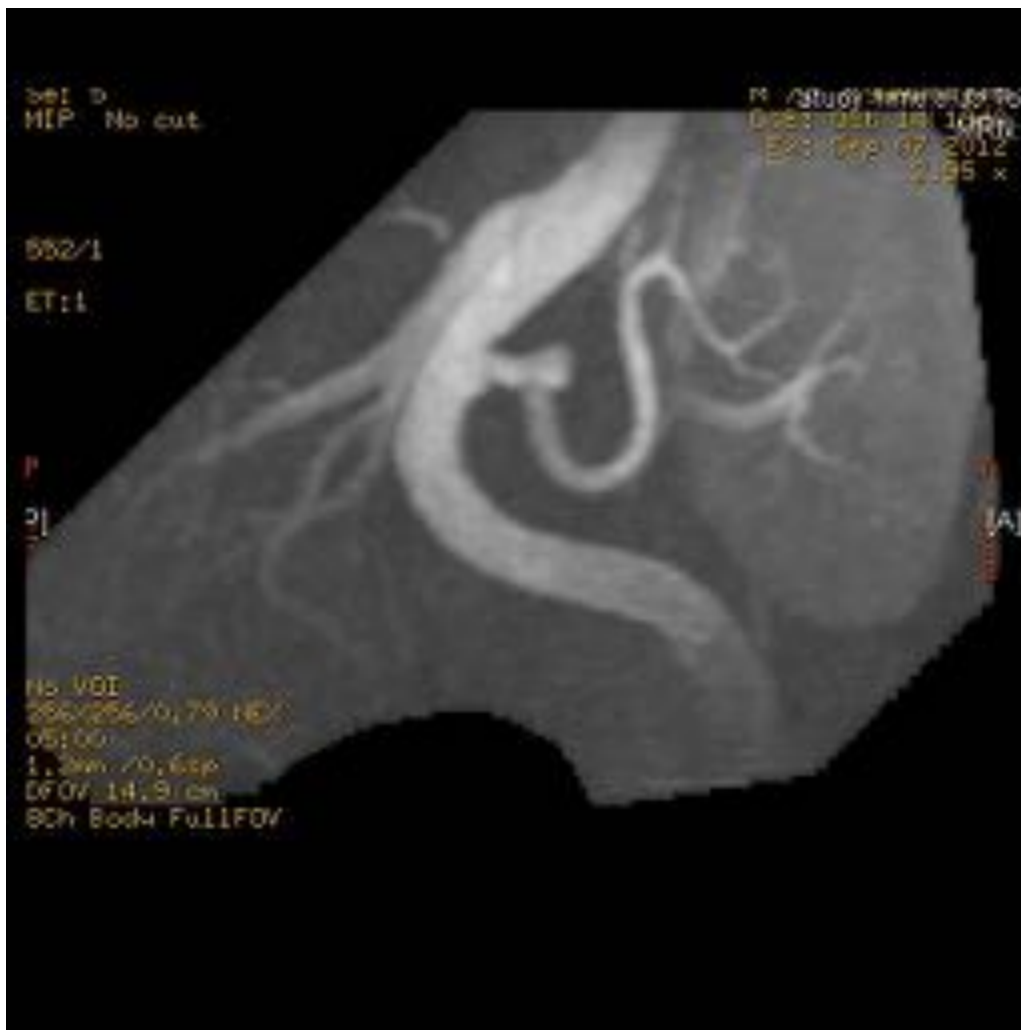
Fig. 58: Imagen MIP de la angioRM sin contraste: muestra irregularidad y estenosis en el tercio proximal de la arteria del injerto renal, en varón de 71 años con DM tipo 2, HTA y obesidad.

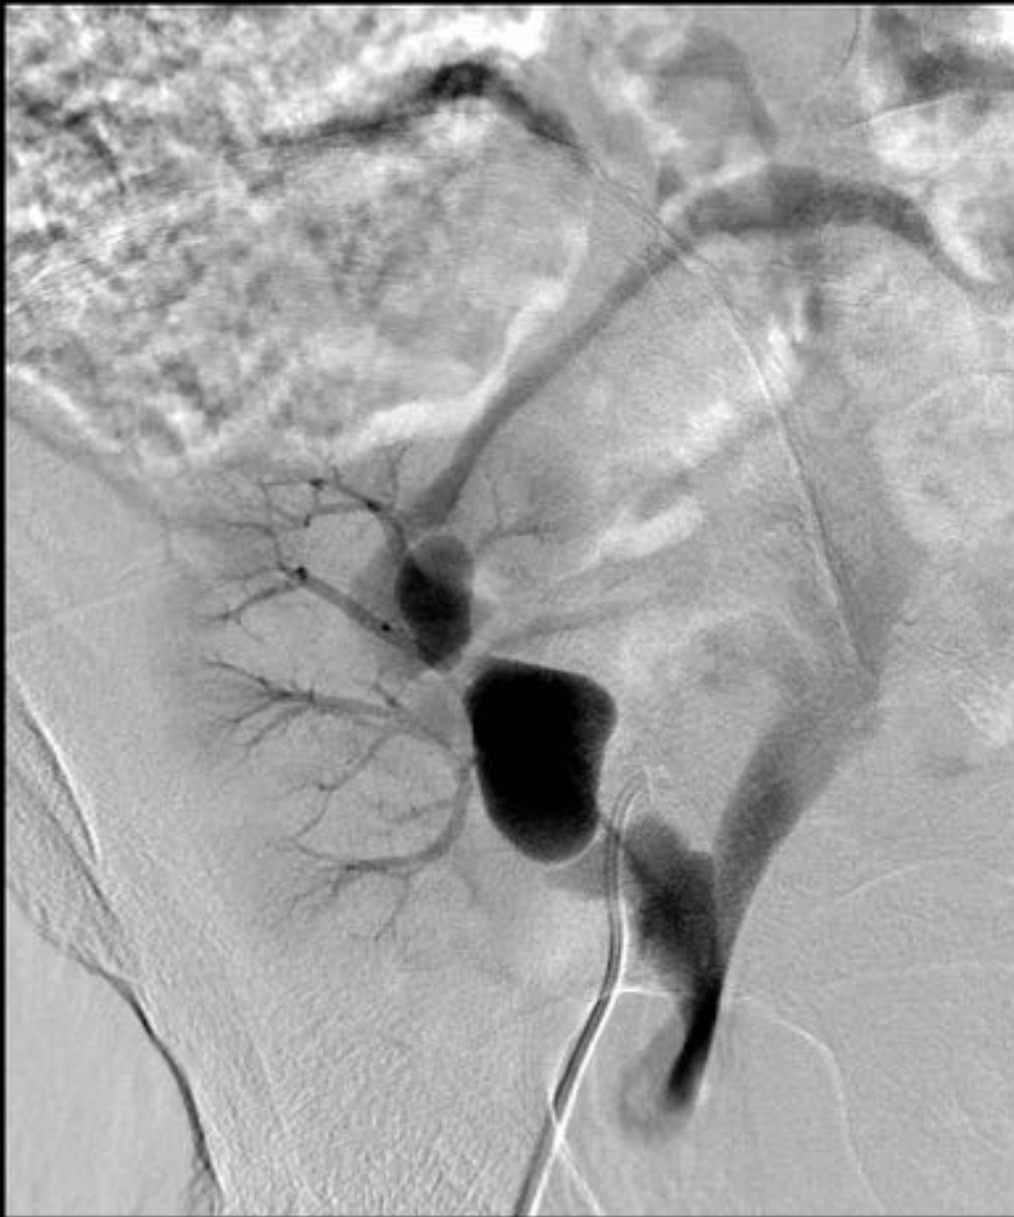
Fig. 63: Arteriografía del mismo paciente.

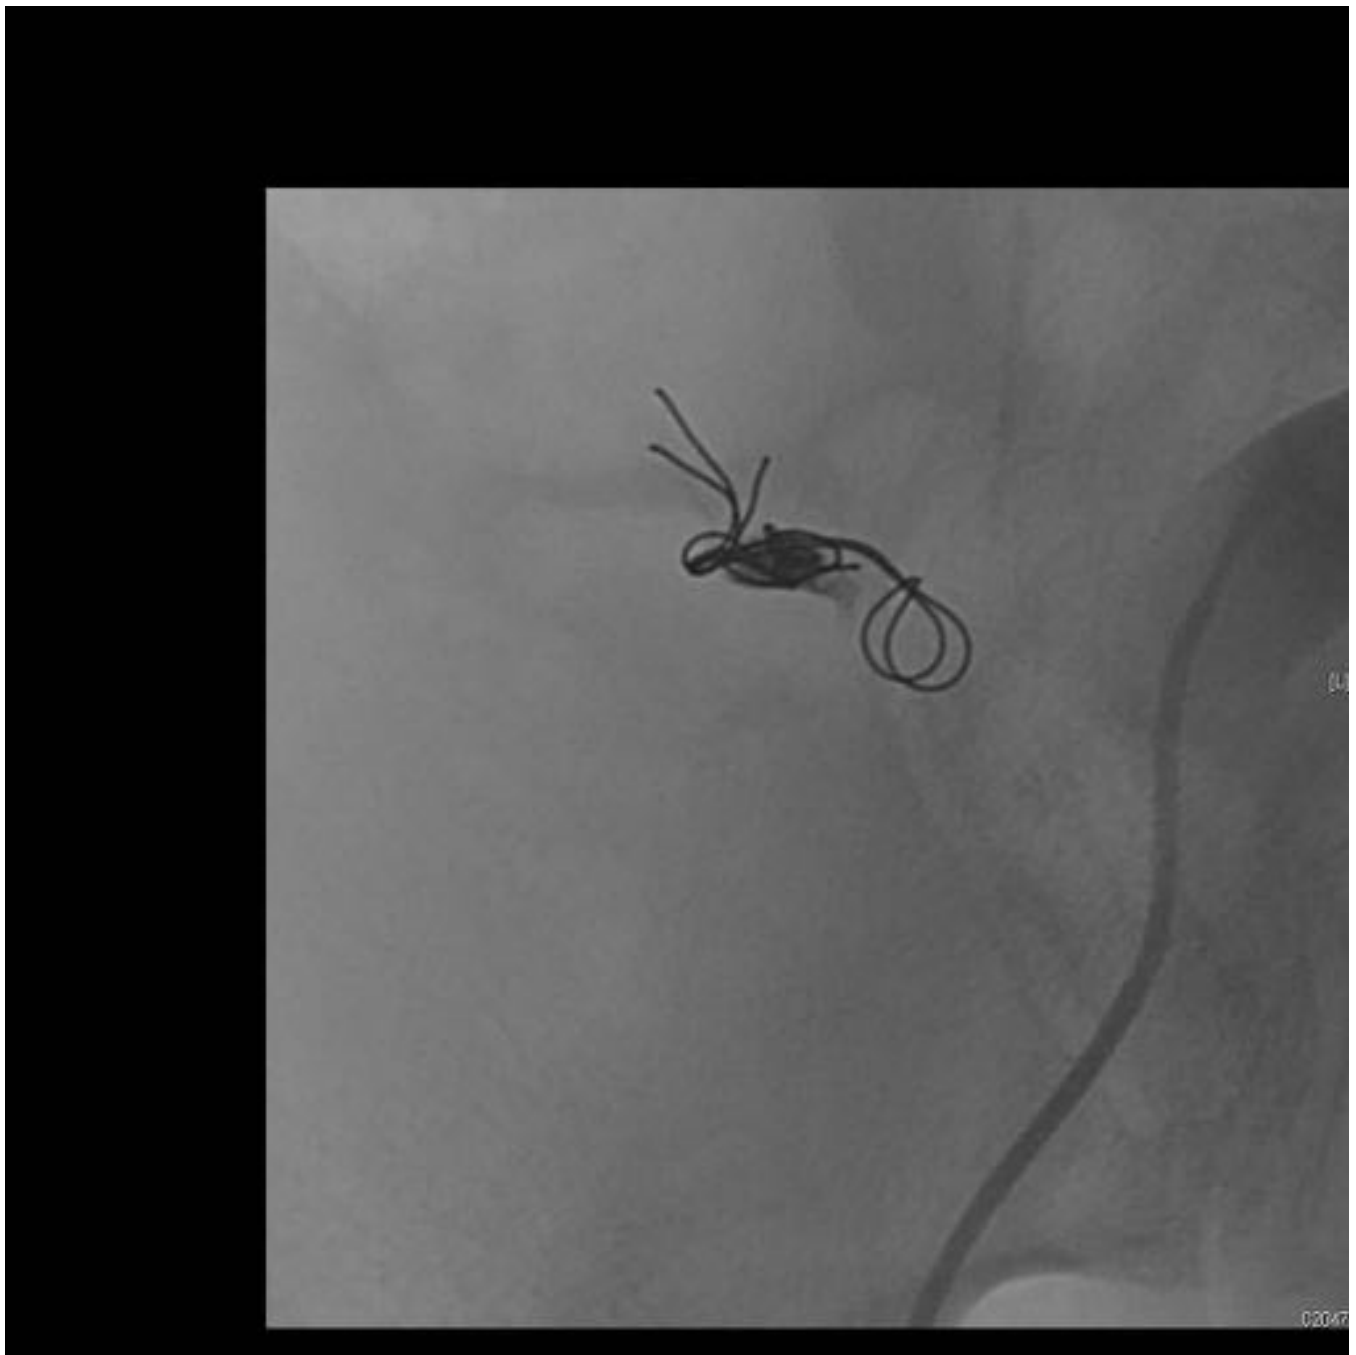
Fig. 64: Arteriografía: embolización de la fístula arteriovenosa.

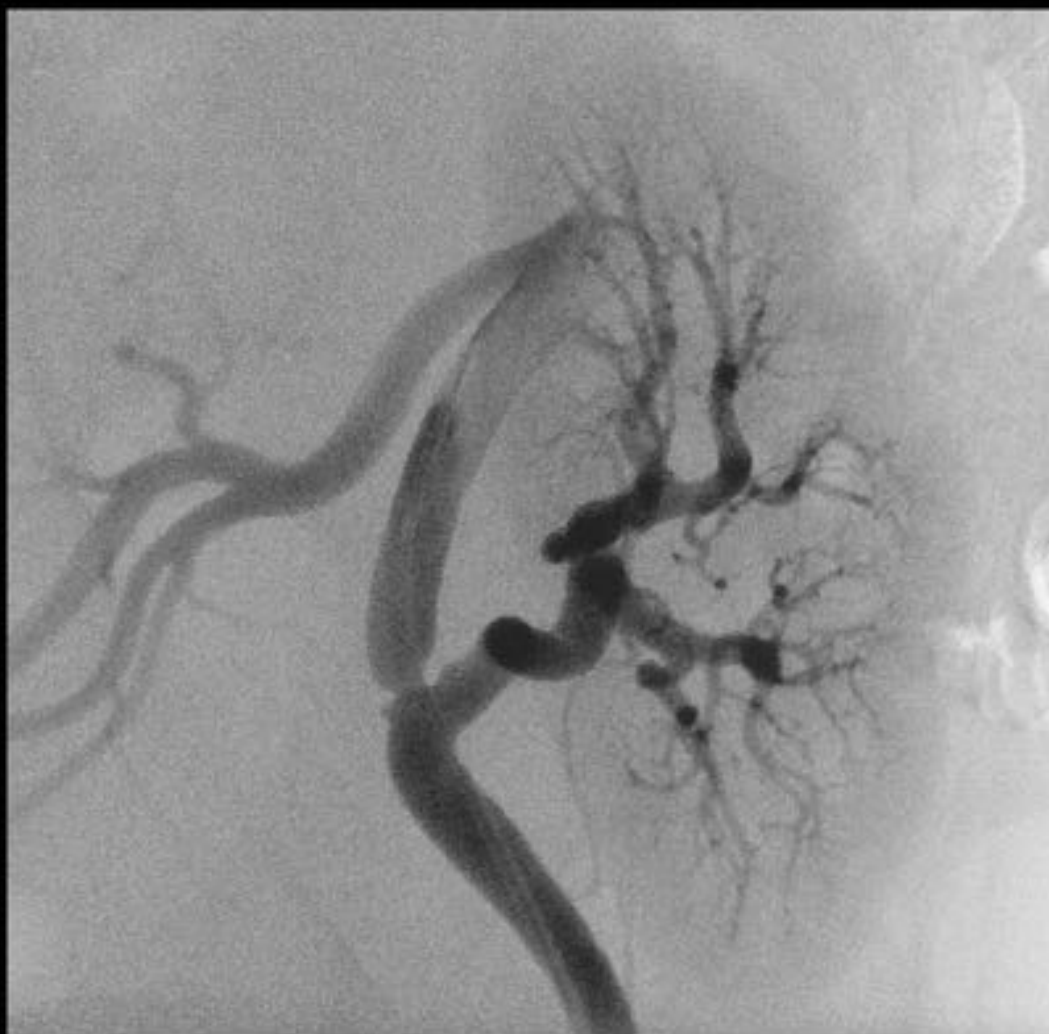
Fig. 67: Arteriografía: muestra estenosis del 60-70% en la anastomosis, se dilata con balón de 7 mm.

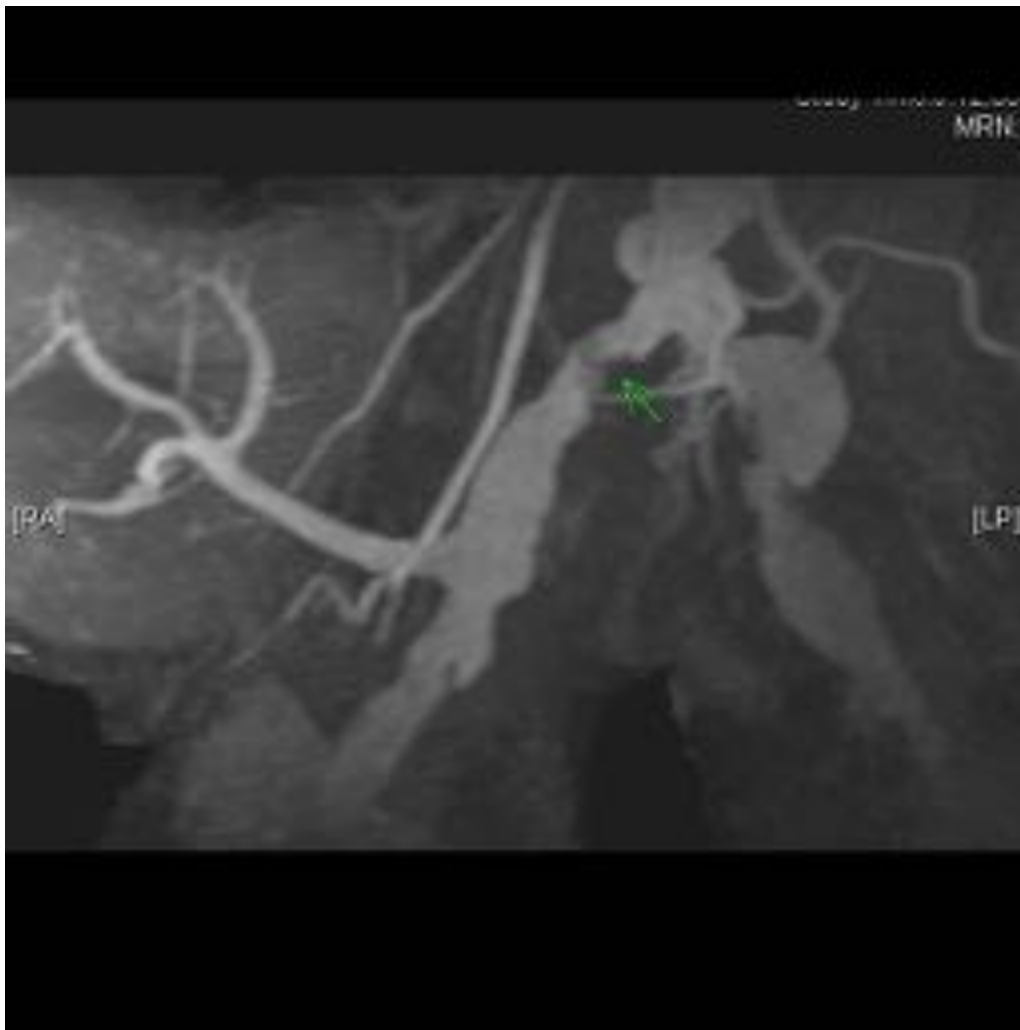
Fig. 70: Imagen MIP de la angioRM sin contraste del mismo paciente: muestra estenosis significativa en el origen de la iliaca común derecha y severos cambios ateromatosos generalizados.
