Angioresonancia magnética sin contraste en la valoración de la arteria del injerto renal.

Tipo: Comunicación Oral

Autores: Jorge Argimiro López García, Carmen Nieves Pérez Brito, Francisco Javier Díaz Romero

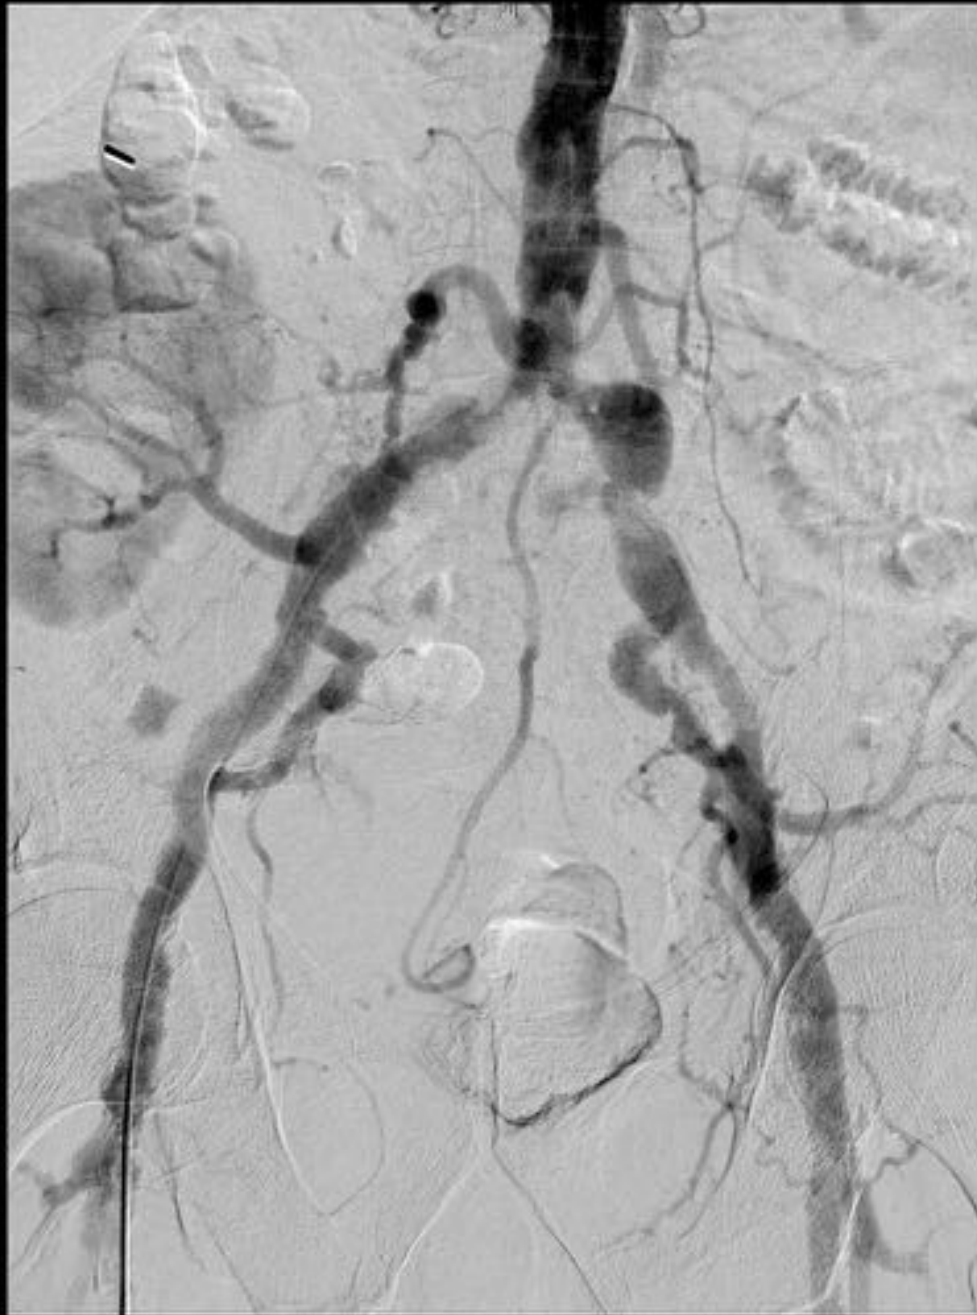
Fig. 72: Arteriografía: muestra una placa calcificada e irregular en el origen de la arteria ilíaca común derecha que origina una estenosis del 90 %.

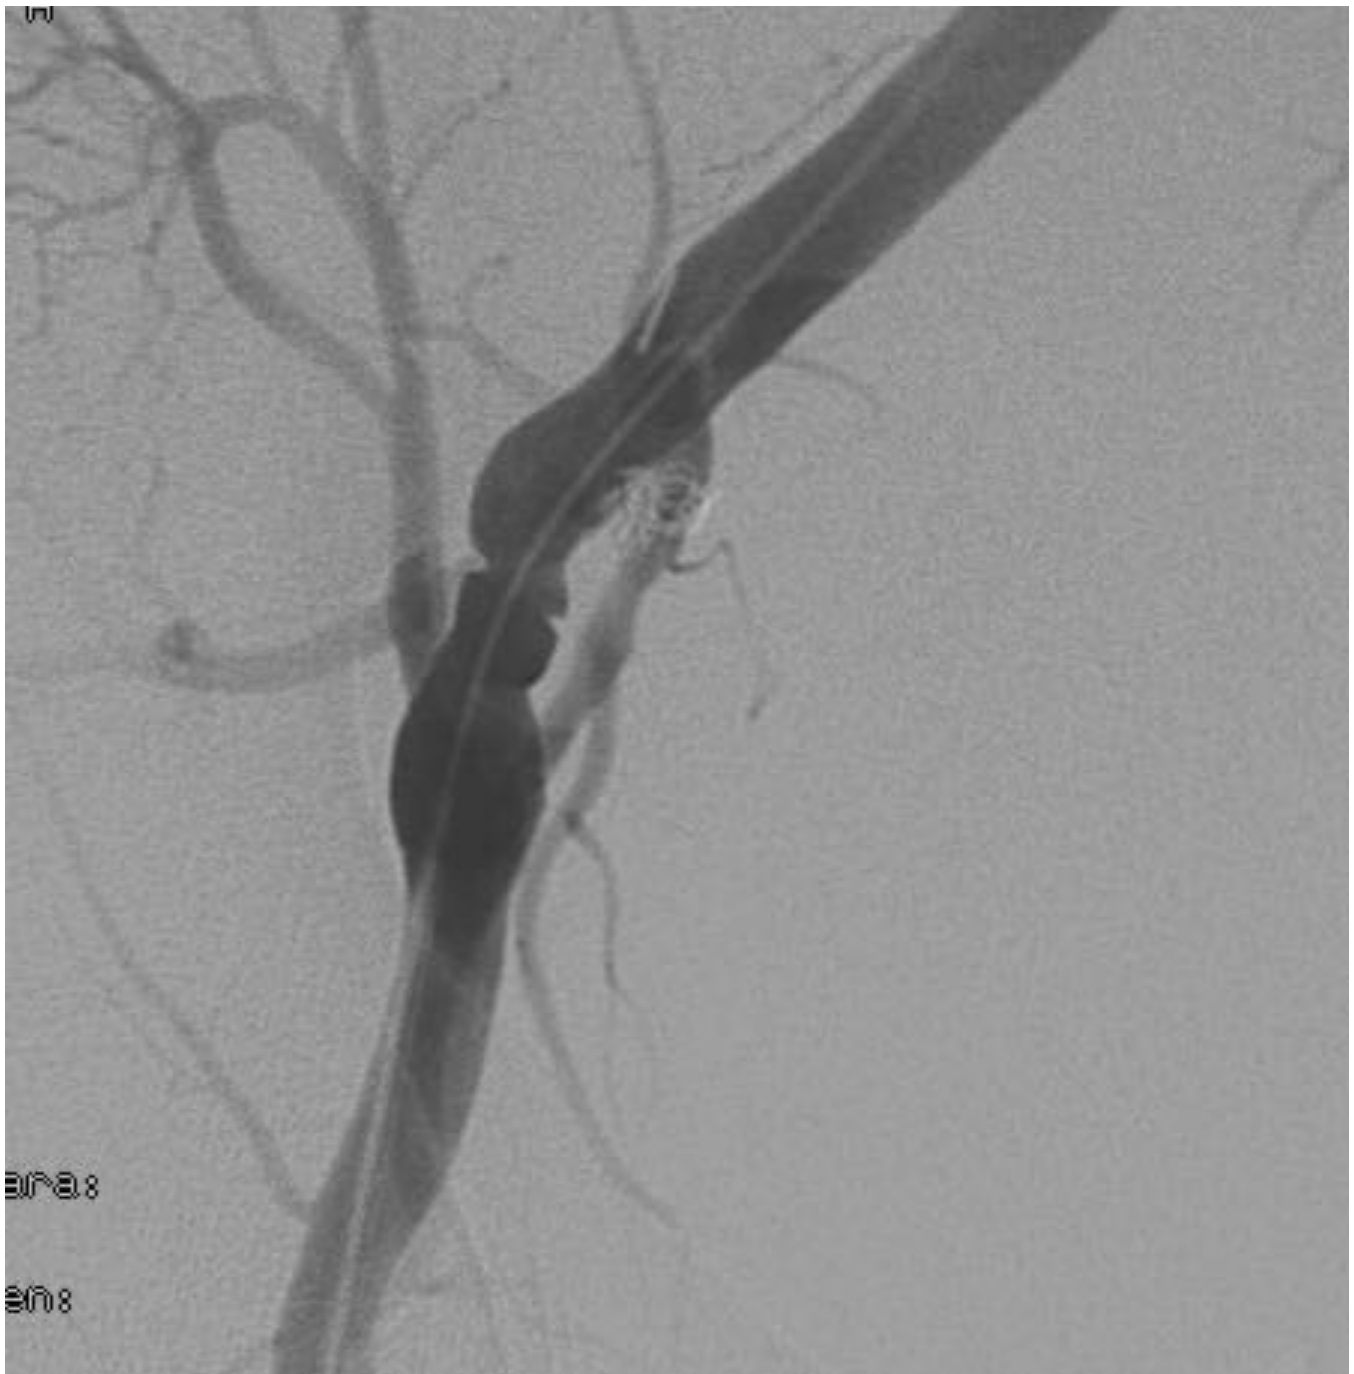
Fig. 77: Arteriografía: lesión en la íliaca externa por encima de la anastomosis se coloca stent de 8* 60 mm.

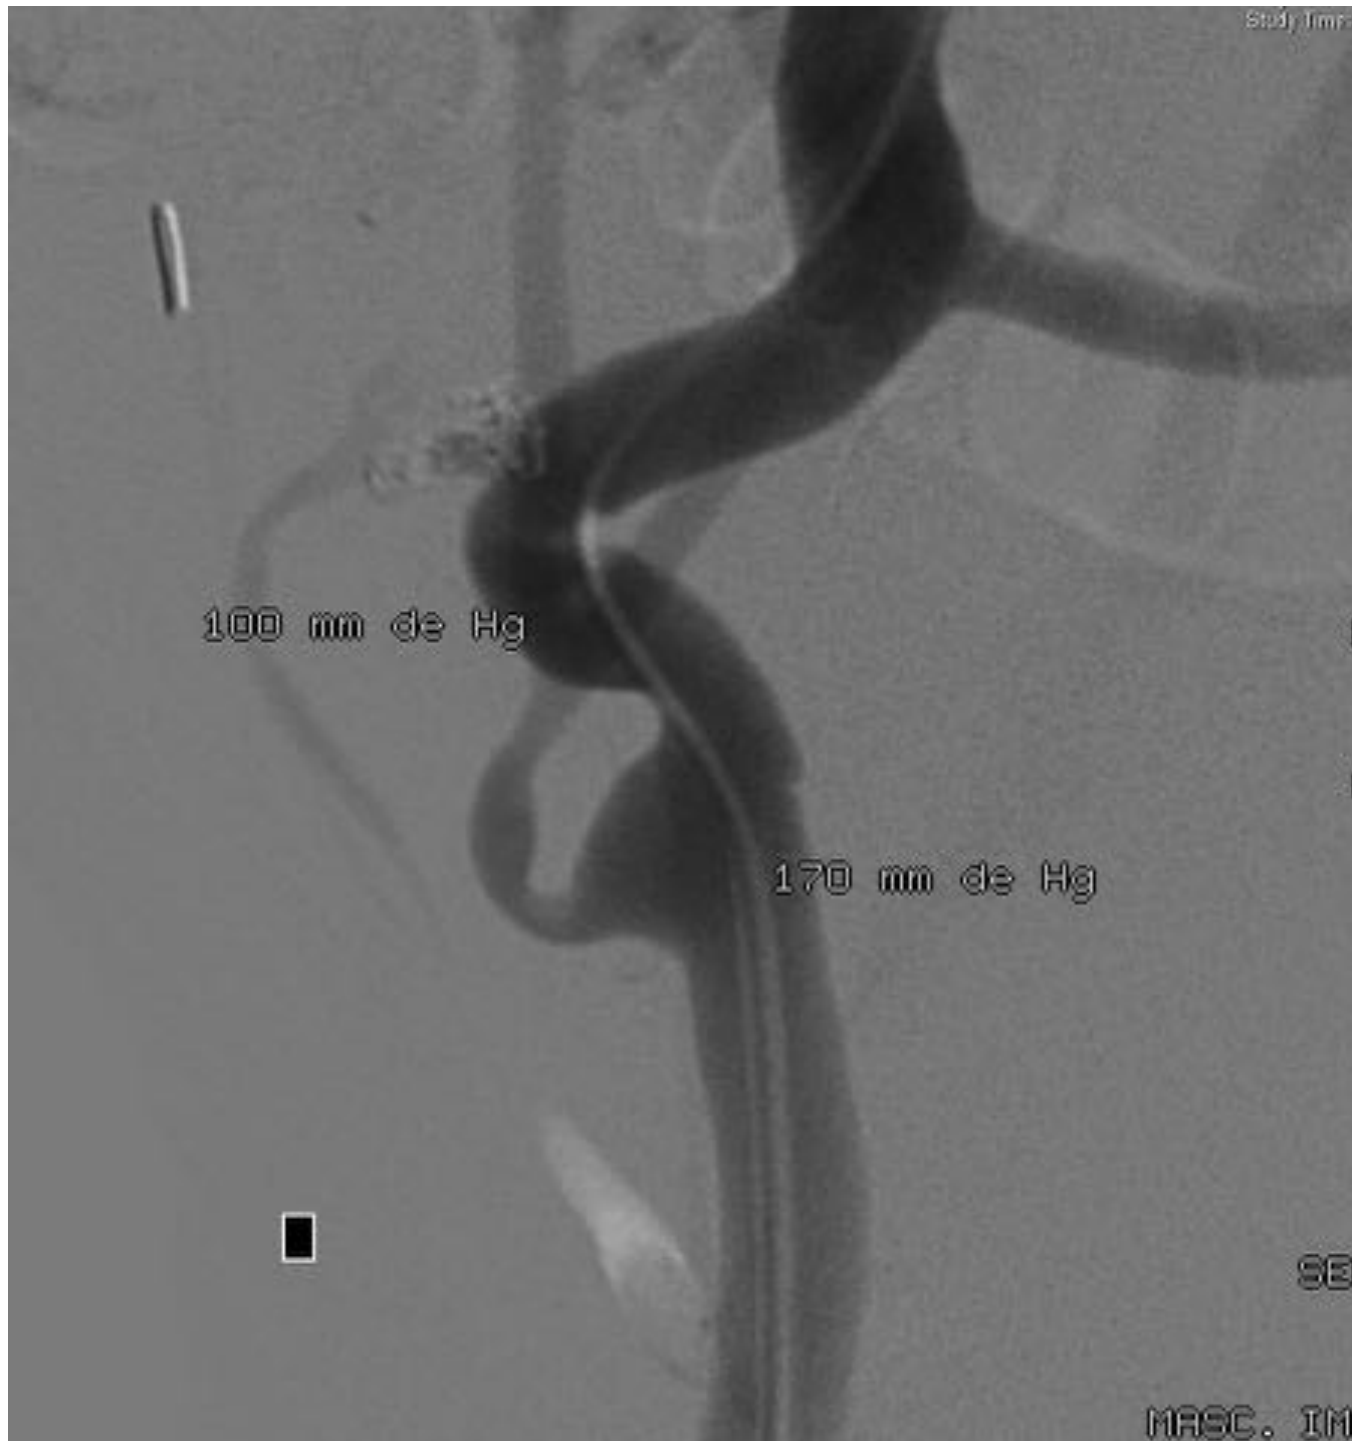
Fig. 78: Arteriografía: muestra estenosis en el segmento proximal de la arteria del injerto renal, que es de bajo calibre, se miden presiones, encontrando un gradiente significativo de 70, se implanta stent de 5* 12 mm.

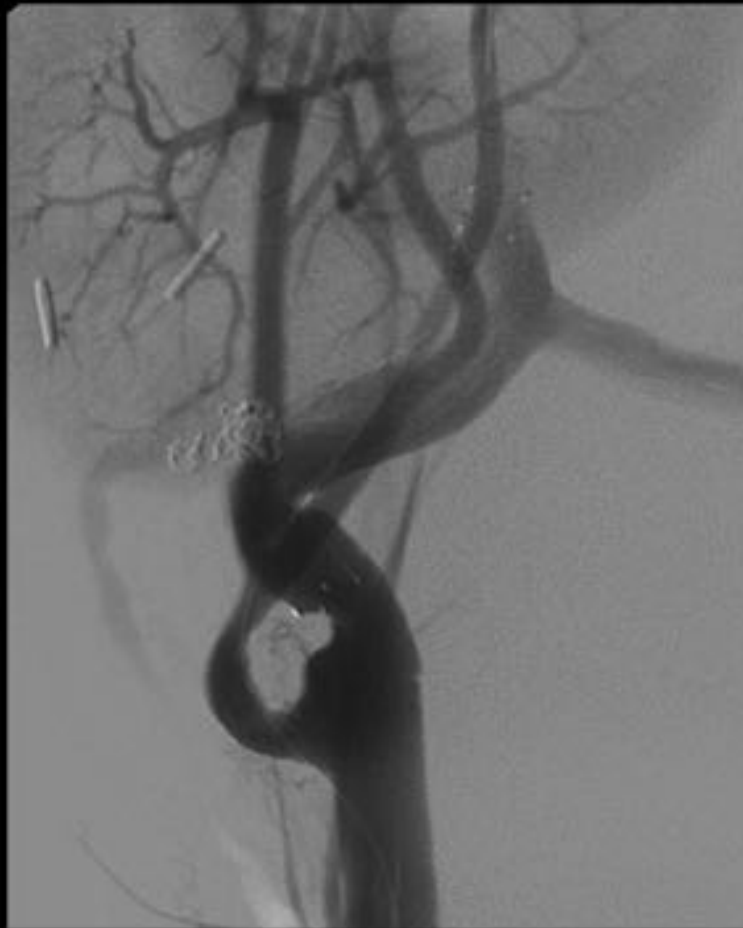
Fig. 79: Arteriografía del mismo paciente con los dos stent.
