## **ARTROPLASTIAS DE CADERA Y RODILLA, ¿QUÉ PASA CUANDO SE COMPLICAN? Lo que un radiólogo debe conocer.**

**Tipo:** Presentación Electrónica Educativa

### **Objetivos Docentes**

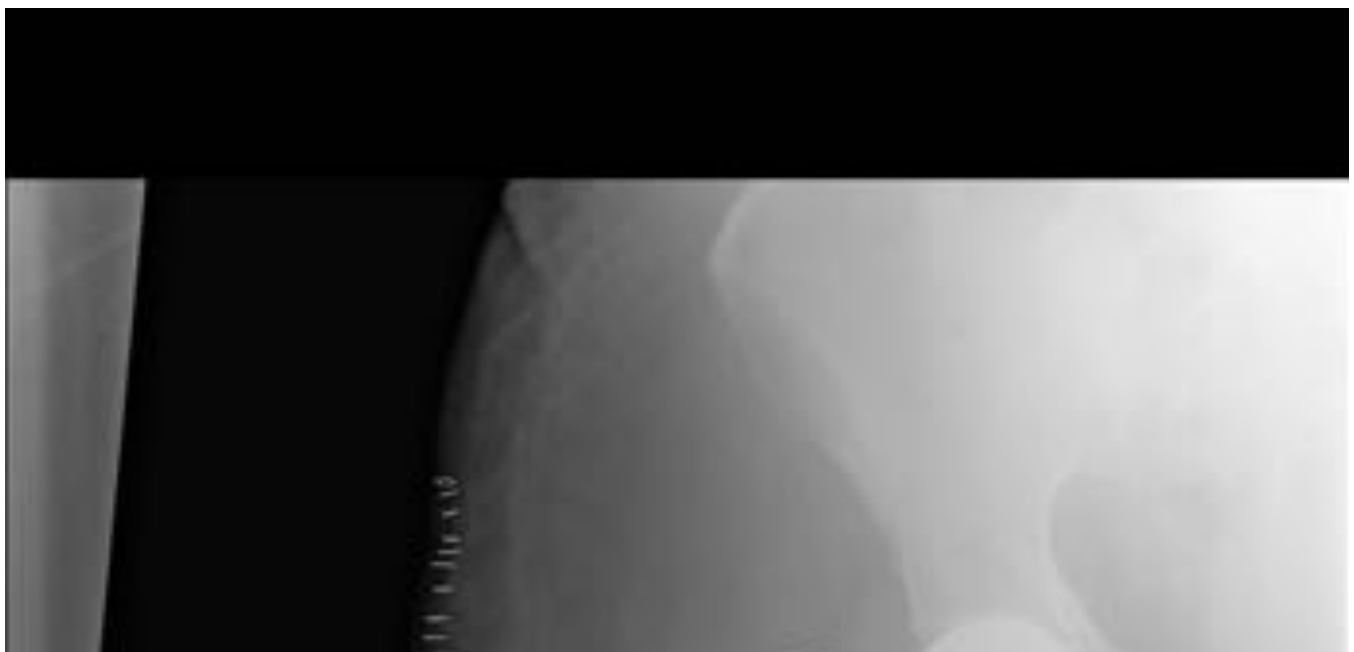
**Fig. 6:** Rx AP de cadera derecha en paciente intervenida por fractura subcapital de cadera hace 3 meses con tratamiento mediante artroplastia de cadera. Ingresó tras caída accidental presentando una fractura periprotésica desplazada de cadera derecha

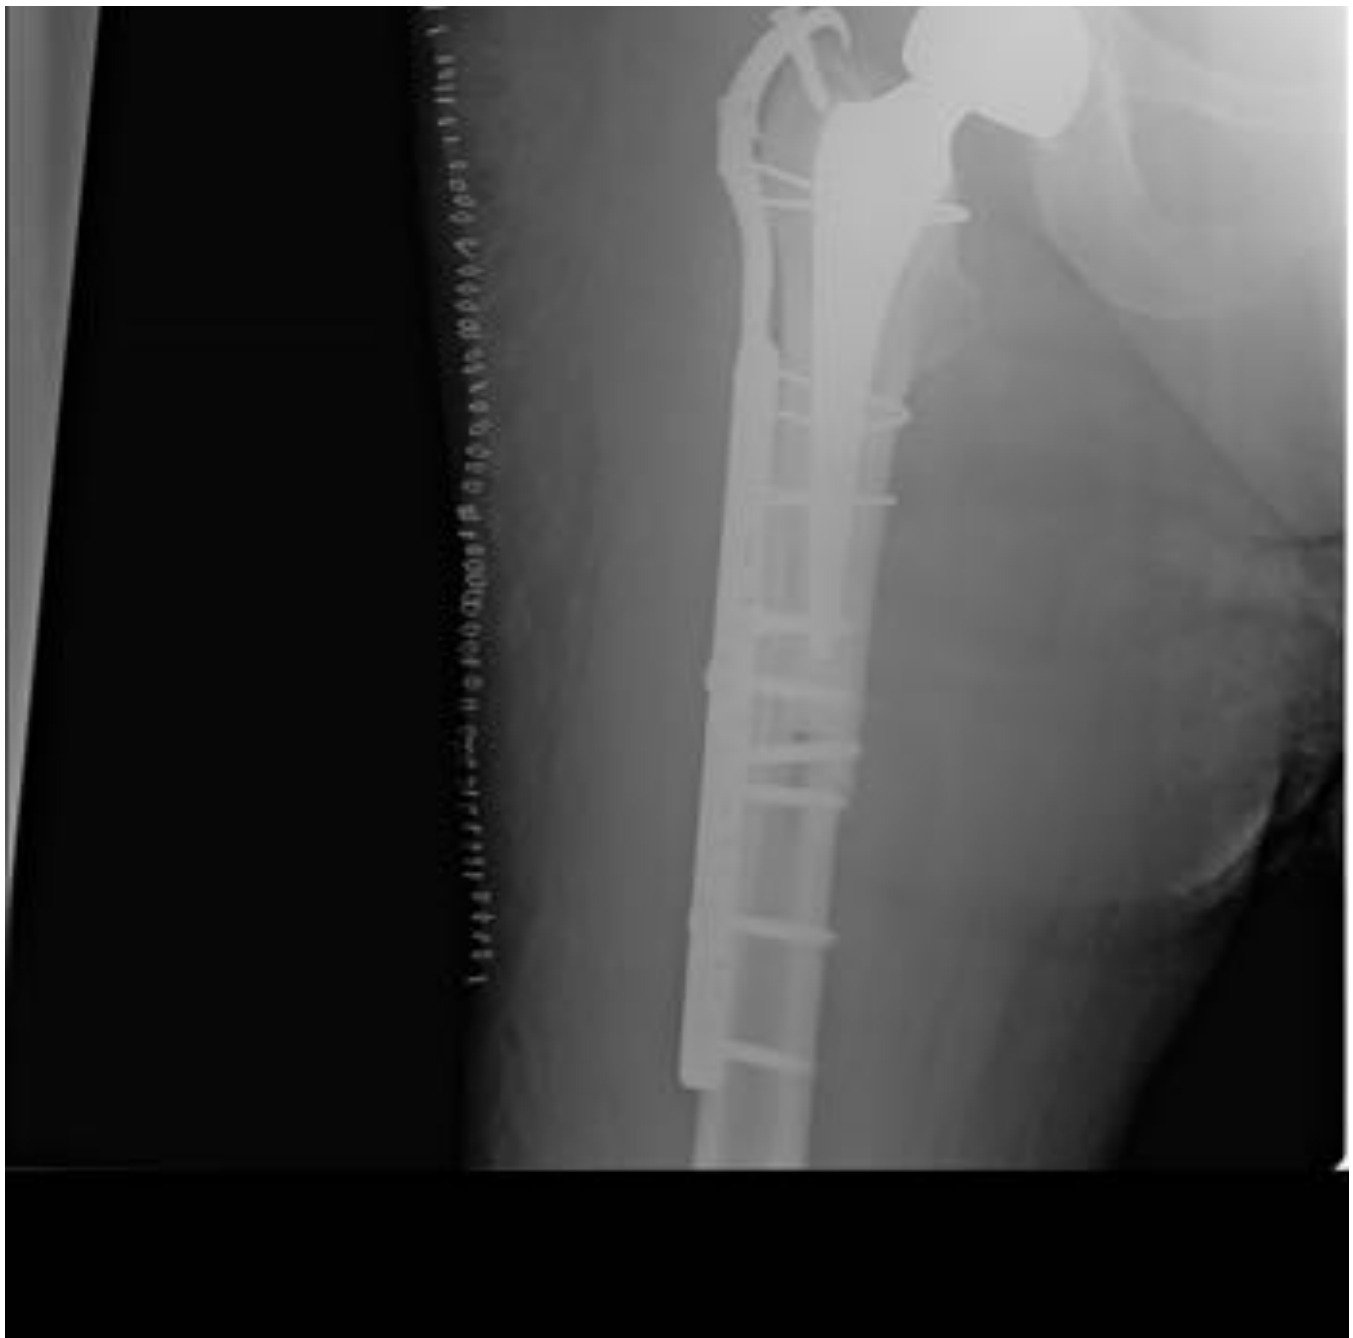
**Fig. 7:** Rx AP de cadera derecha tras intervención quirúrgica por fractura periprotésica. Se realiza osteosíntesis

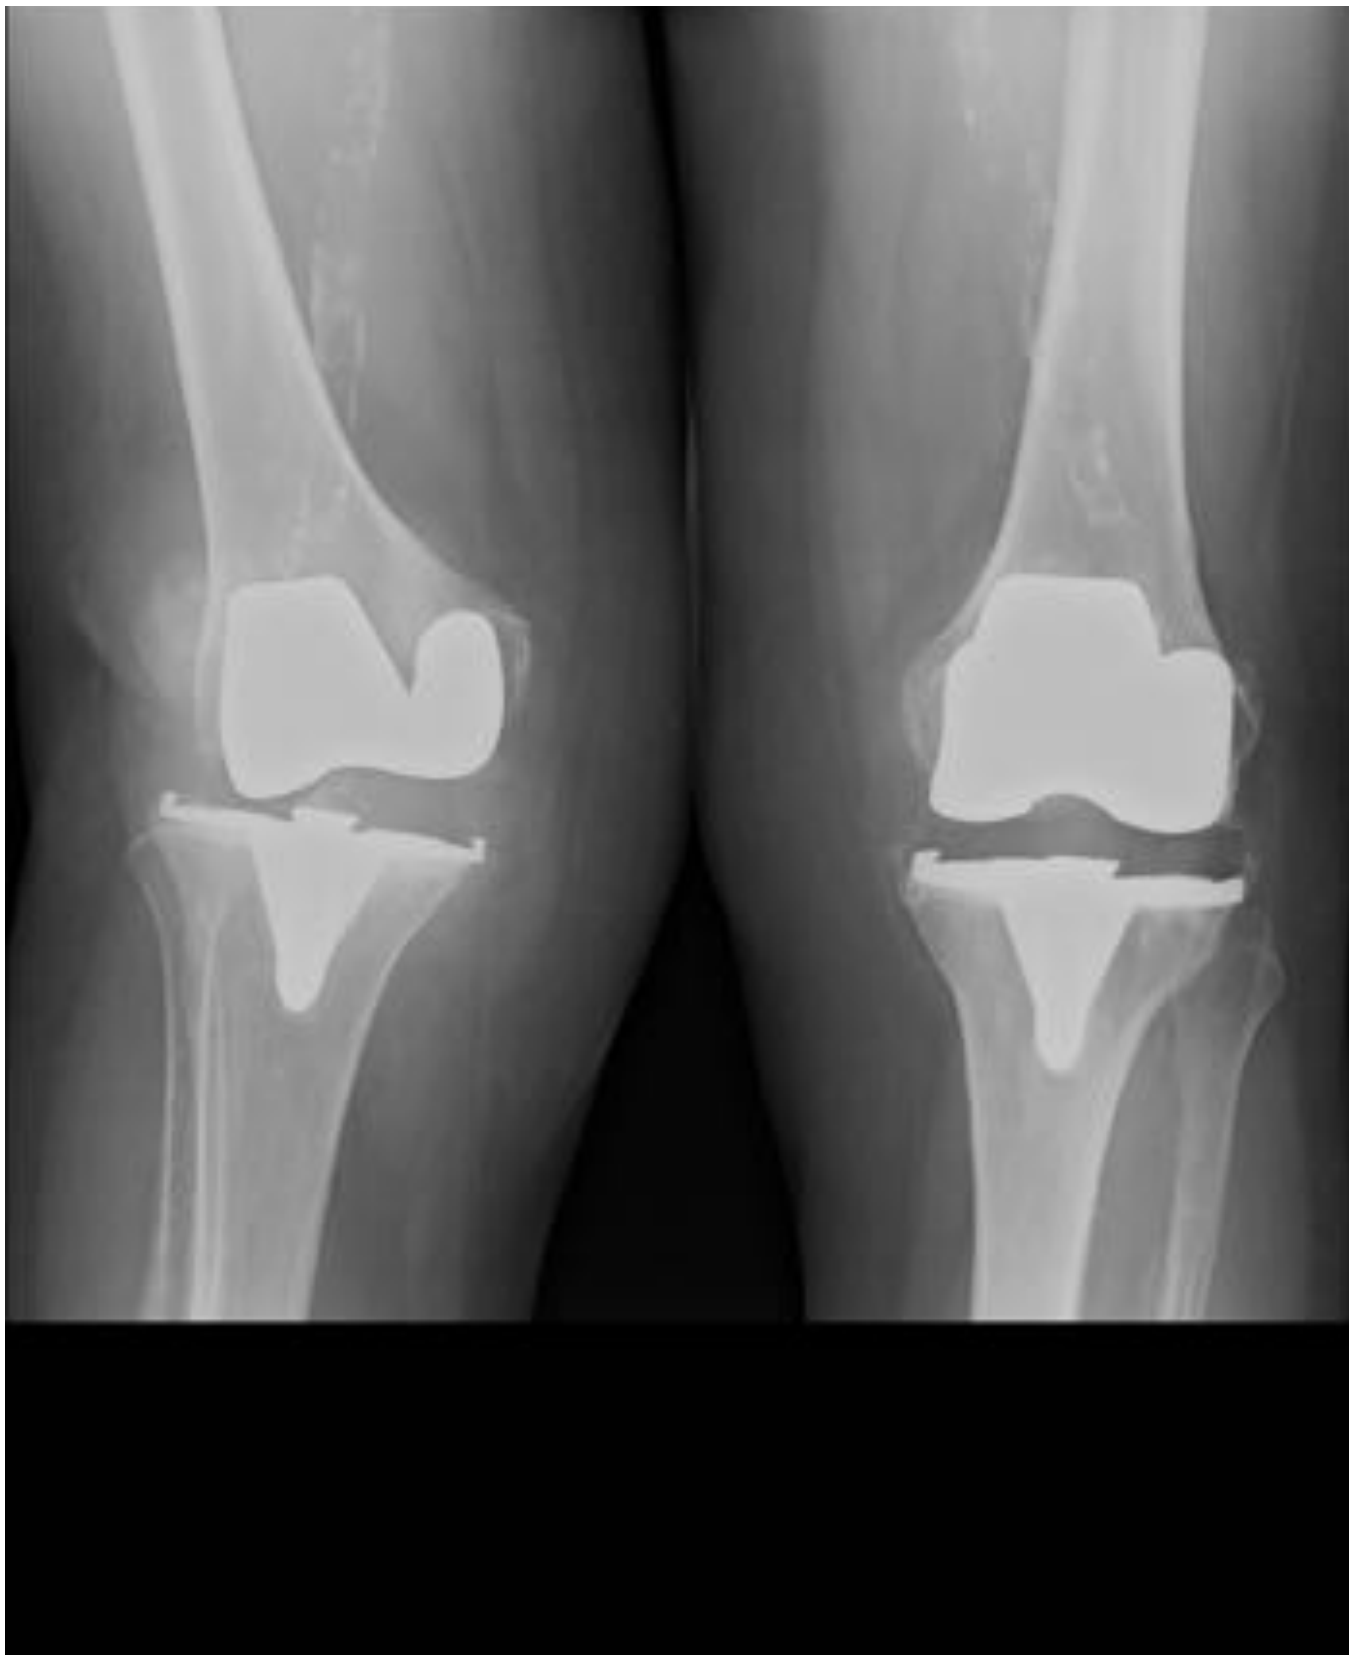
**Fig. 8:** Rx ap de ambas rodillas. Luxación de prótesis total de rodilla derecha implantada hace 10 años. Sospecha clínico radiológica de aflojamiento aséptico de dicha prótesis. A la exploración se objetiva evidente deformidad en valgo y marcada inestabilidad en varo- valgo de dicha rodilla, cualquier intento de movilización le ocasiona severo dolor.

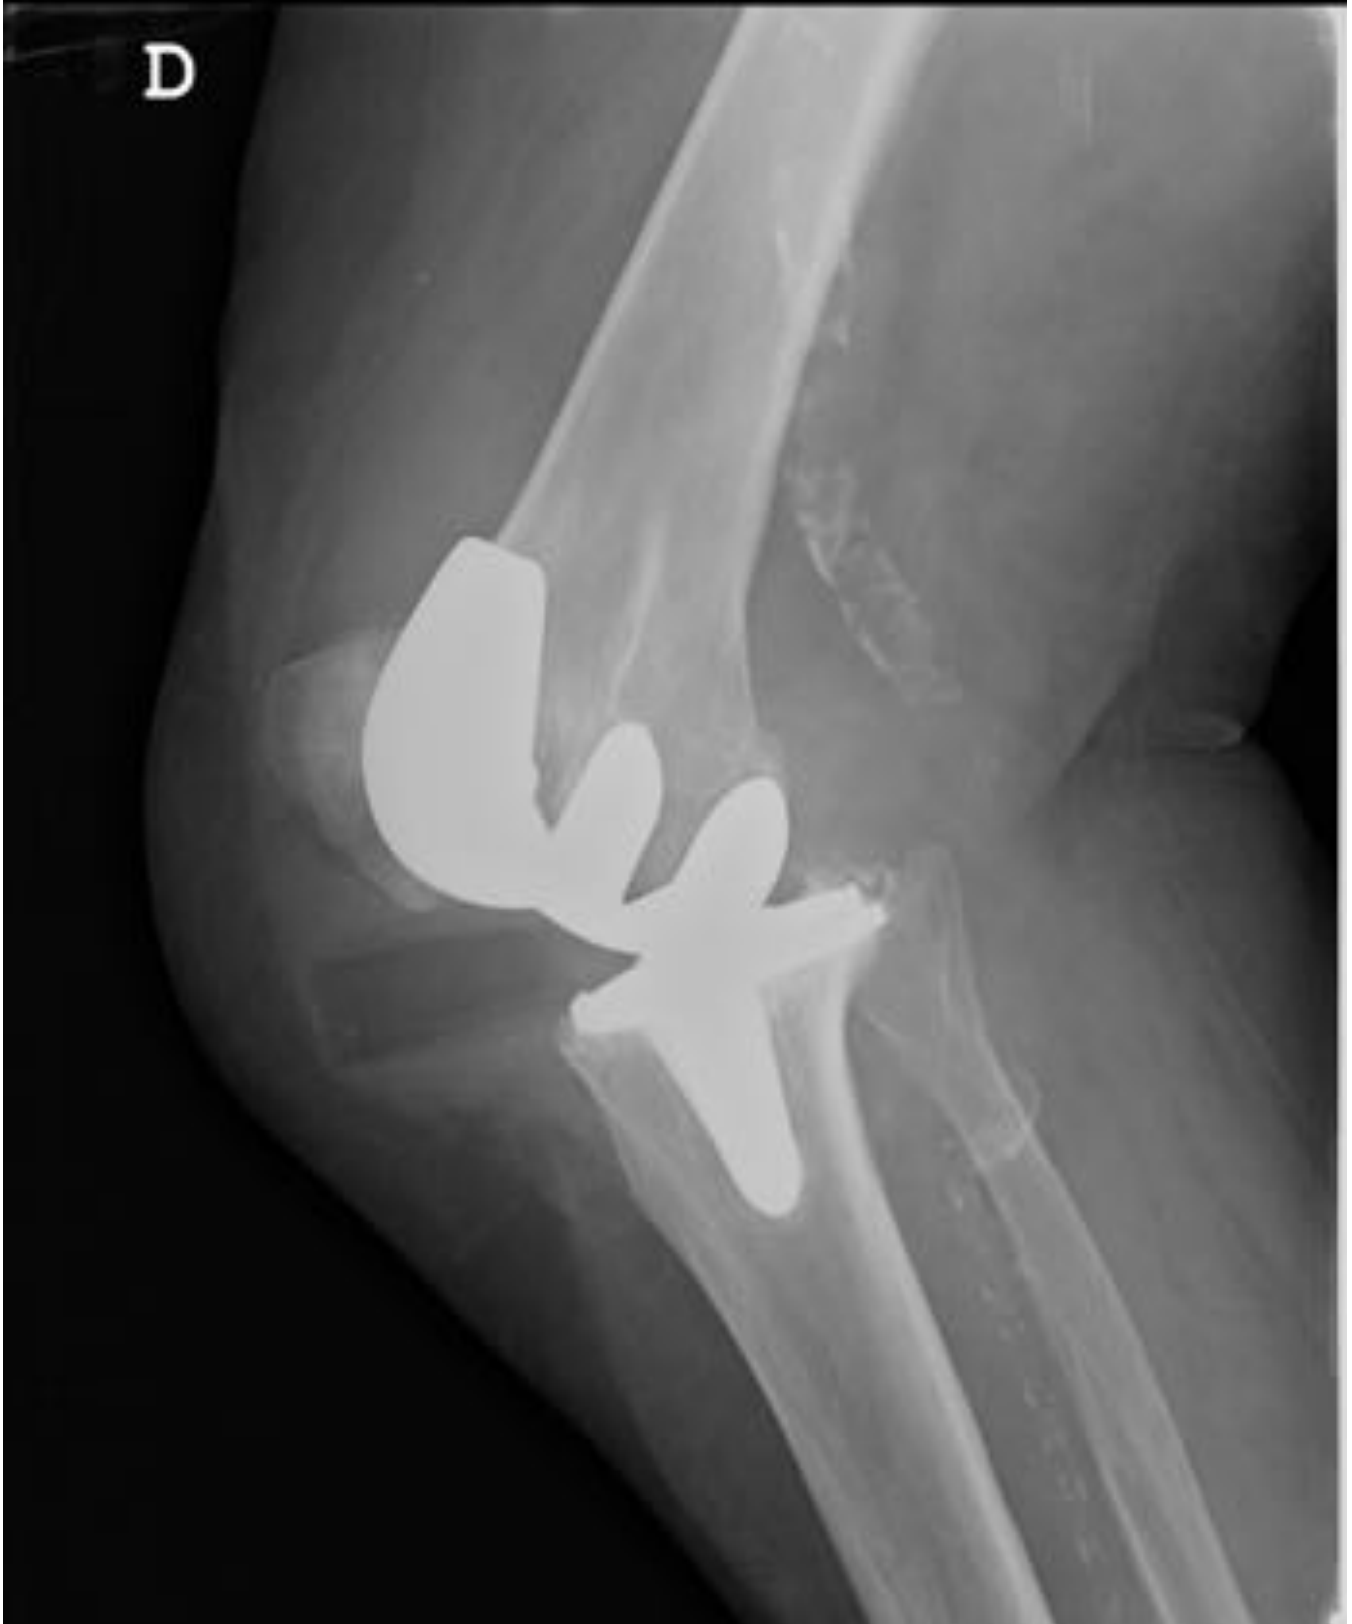
**Fig. 9:** Rx lateral de rodilla derecha. Luxación de prótesis.

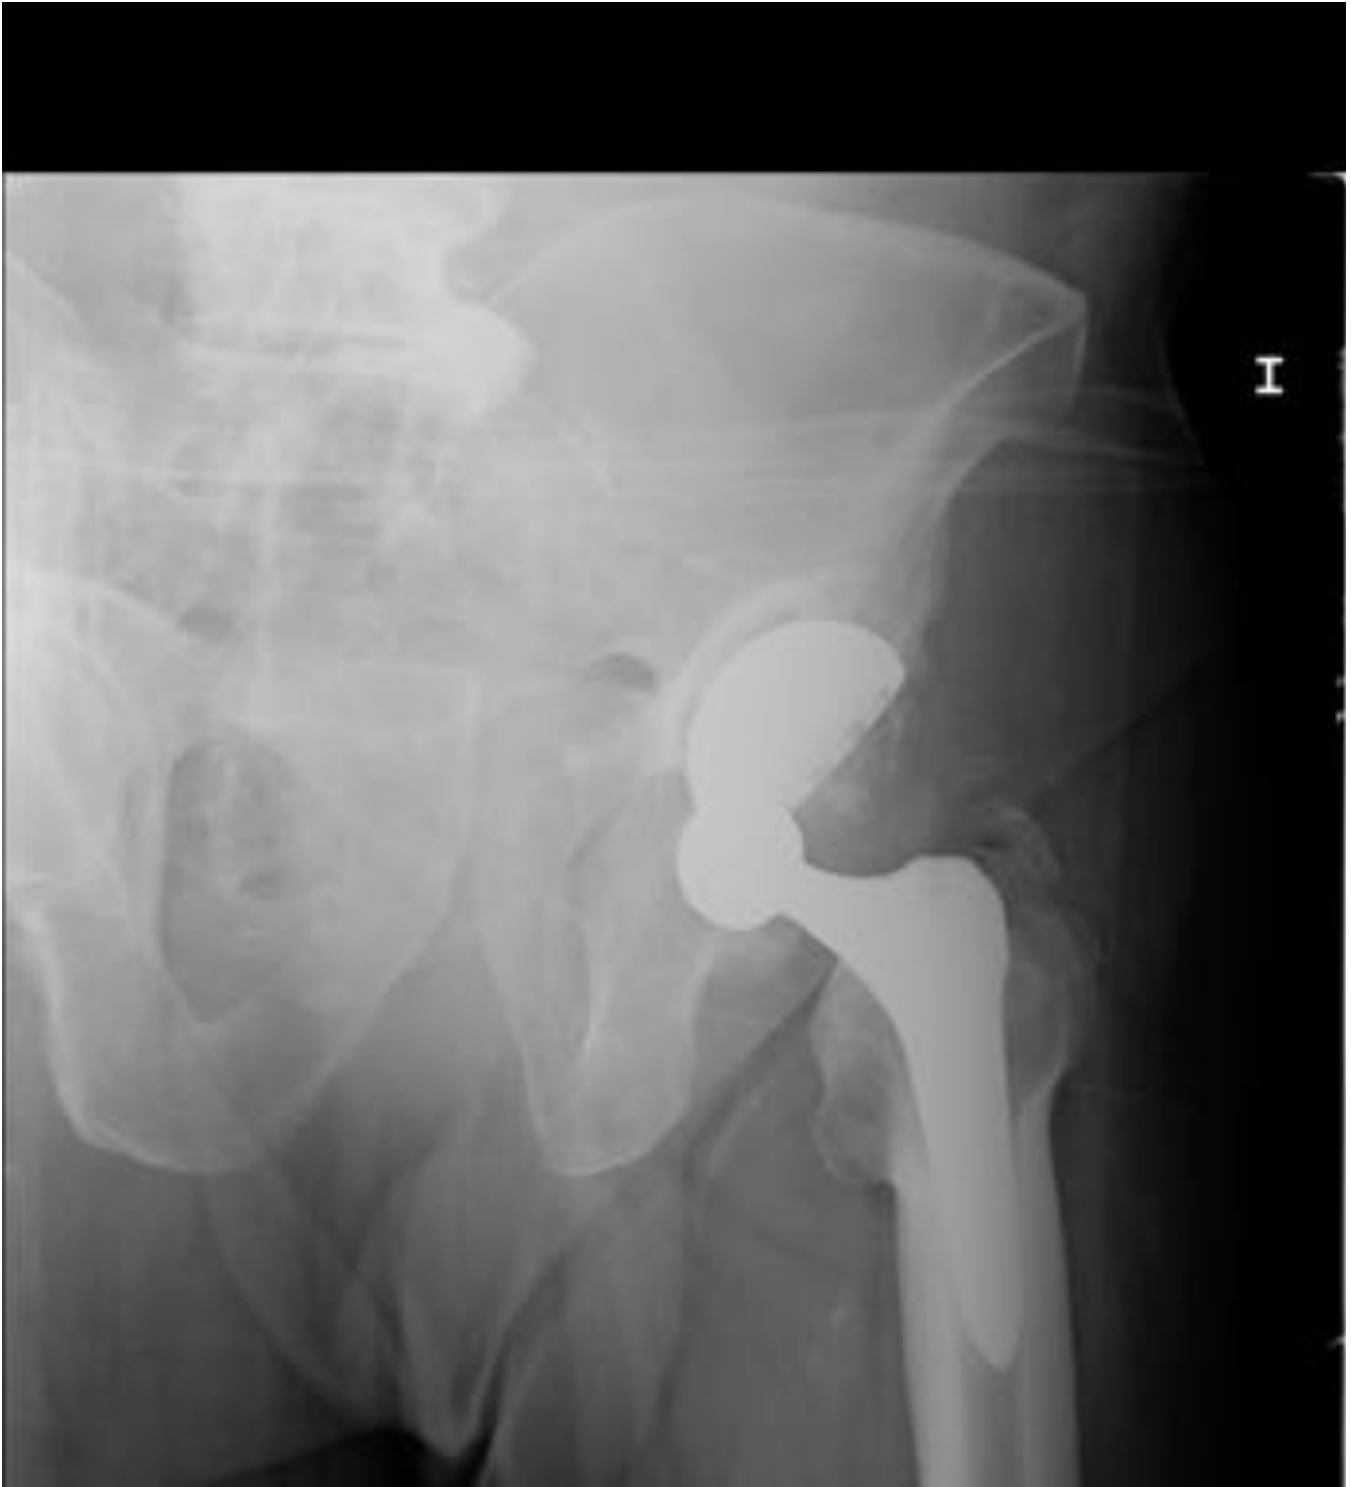
**Fig. 10:** Rx AP de cadera izquierda. Luxación protésica femoro acetabular. Paciente con prótesis total de cadera que acude tras caída casual presentando dolor e impotencia funcional de cadera izda con deformidad en flexión y rotación interna de la EII.

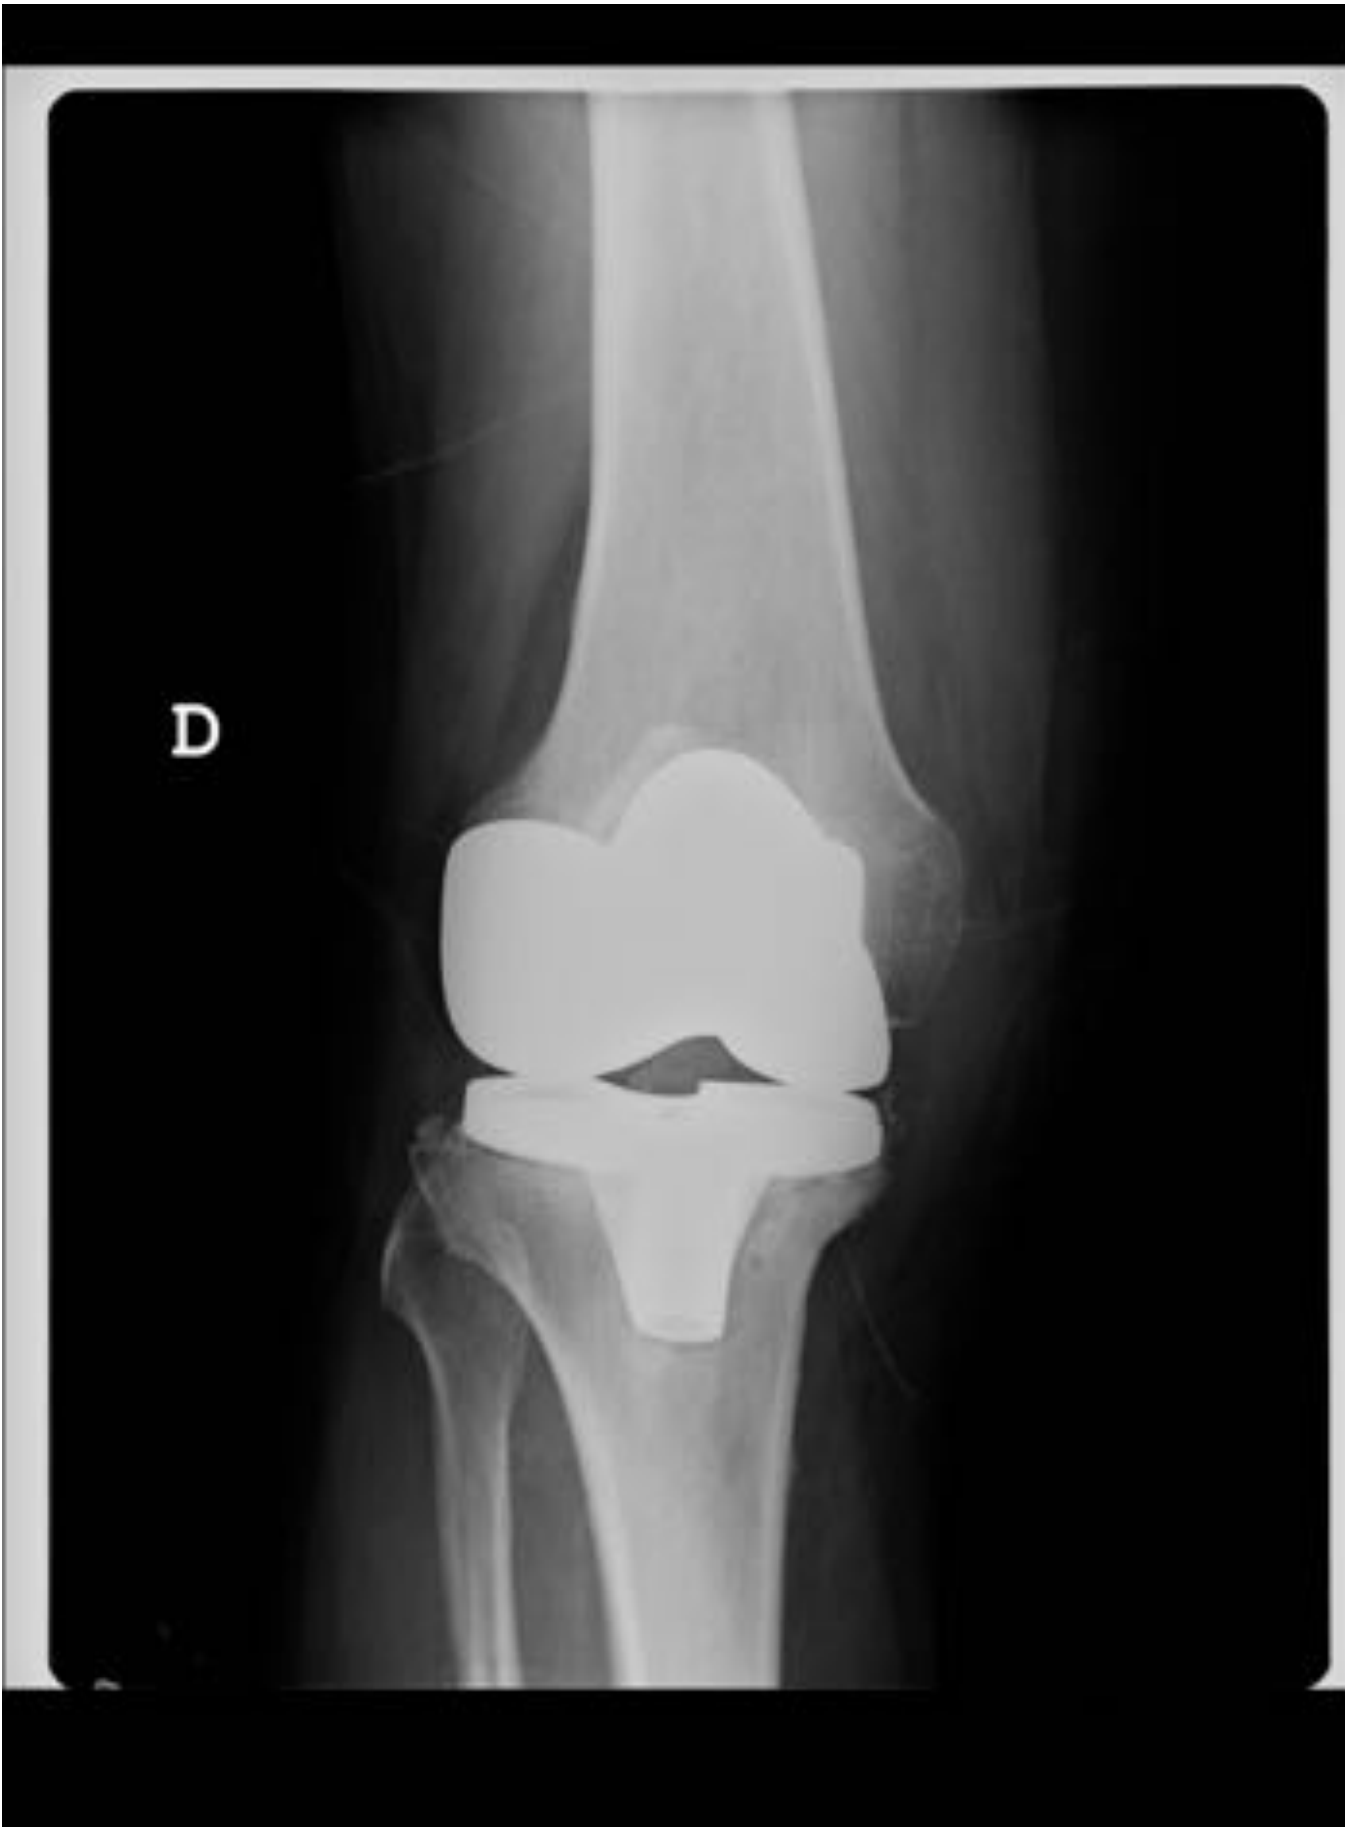
**Fig. 2:** Rx ap de rodilla. A los 4 meses de la colocación de la prótesis el paciente refiere dolor y en la radiografía se aprecia osteolisis subcondral tibial sugestiva de aflojamiento mecánico.

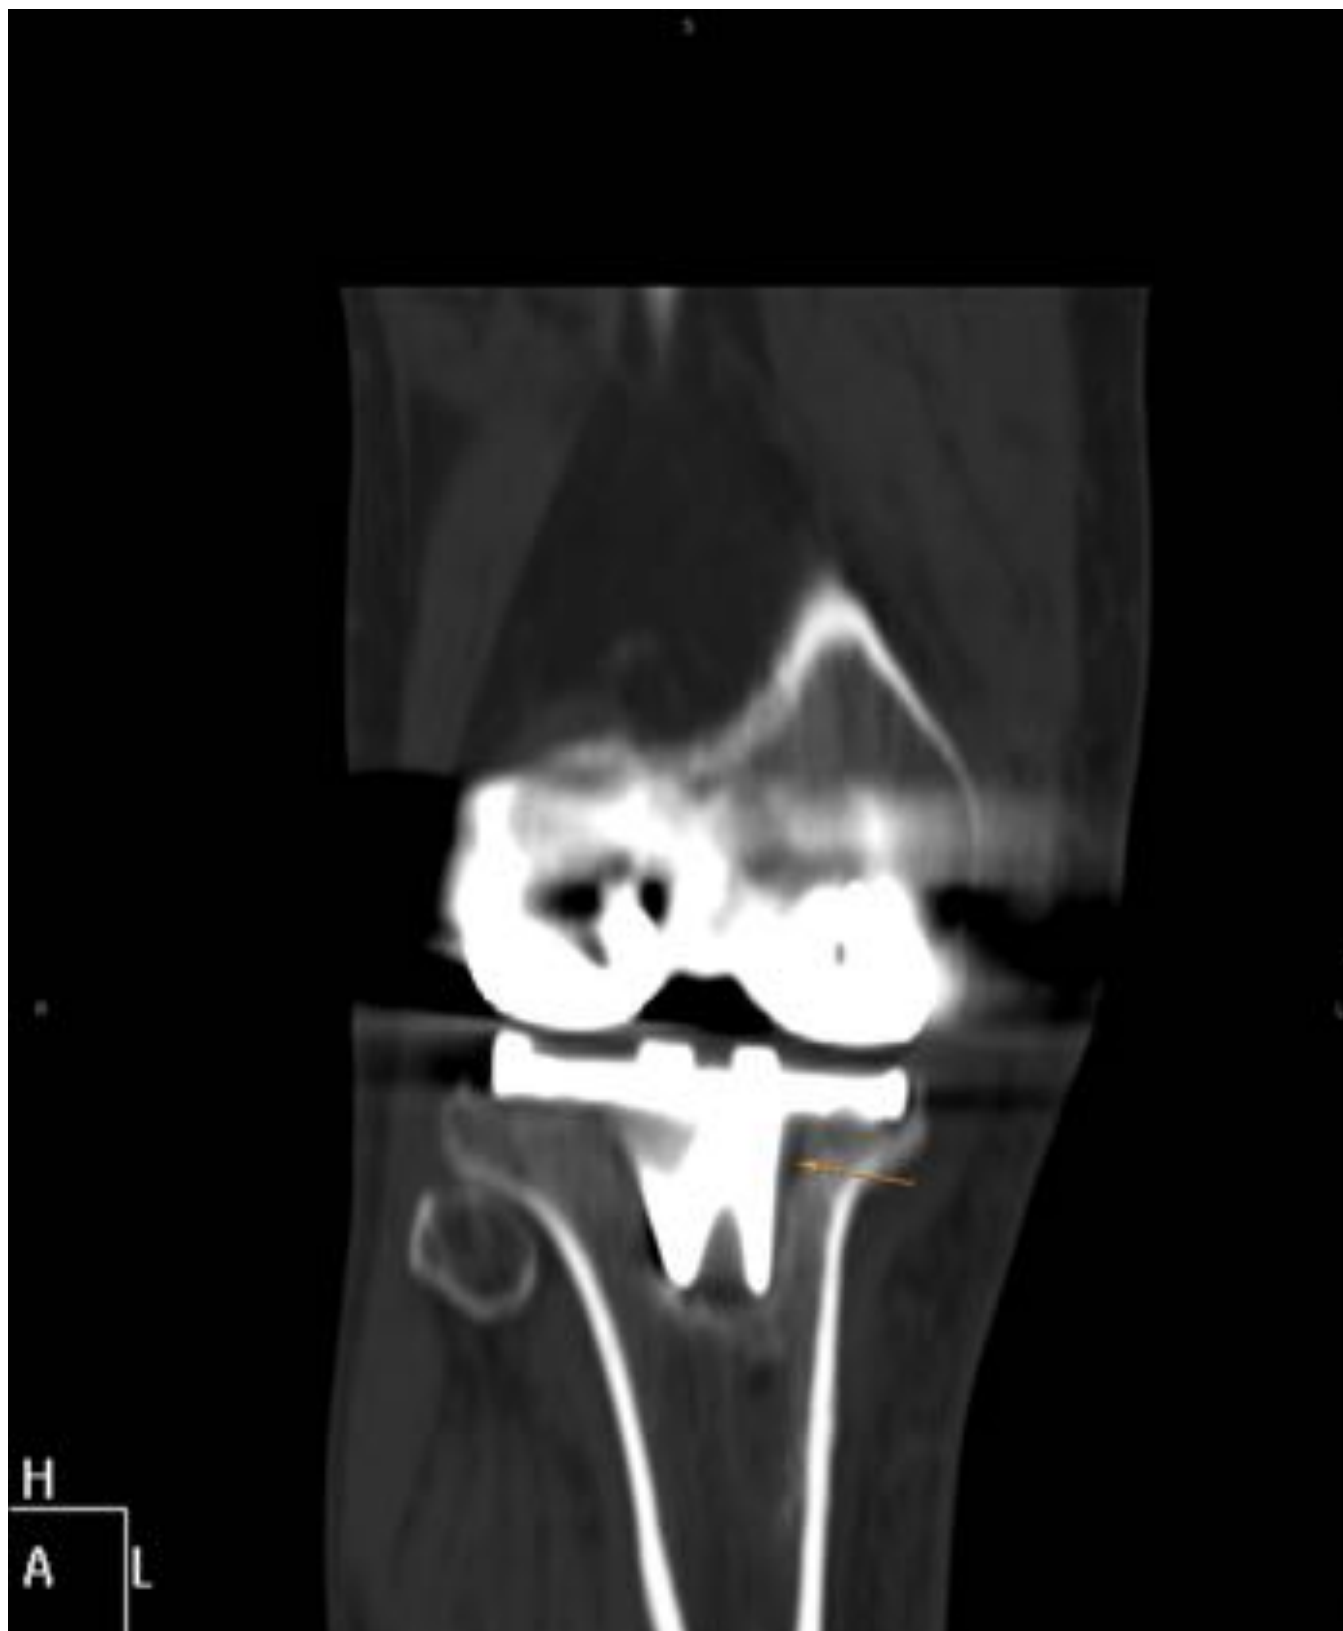
**Fig. 3:** TCMD reconstrucción coronal. Línea radioluciente de 2-2.5 mm (flecha) adyacente al componente antero medial del vástago tibial en su lado interno. Hallazgo compatible con aflojamiento mecánico.

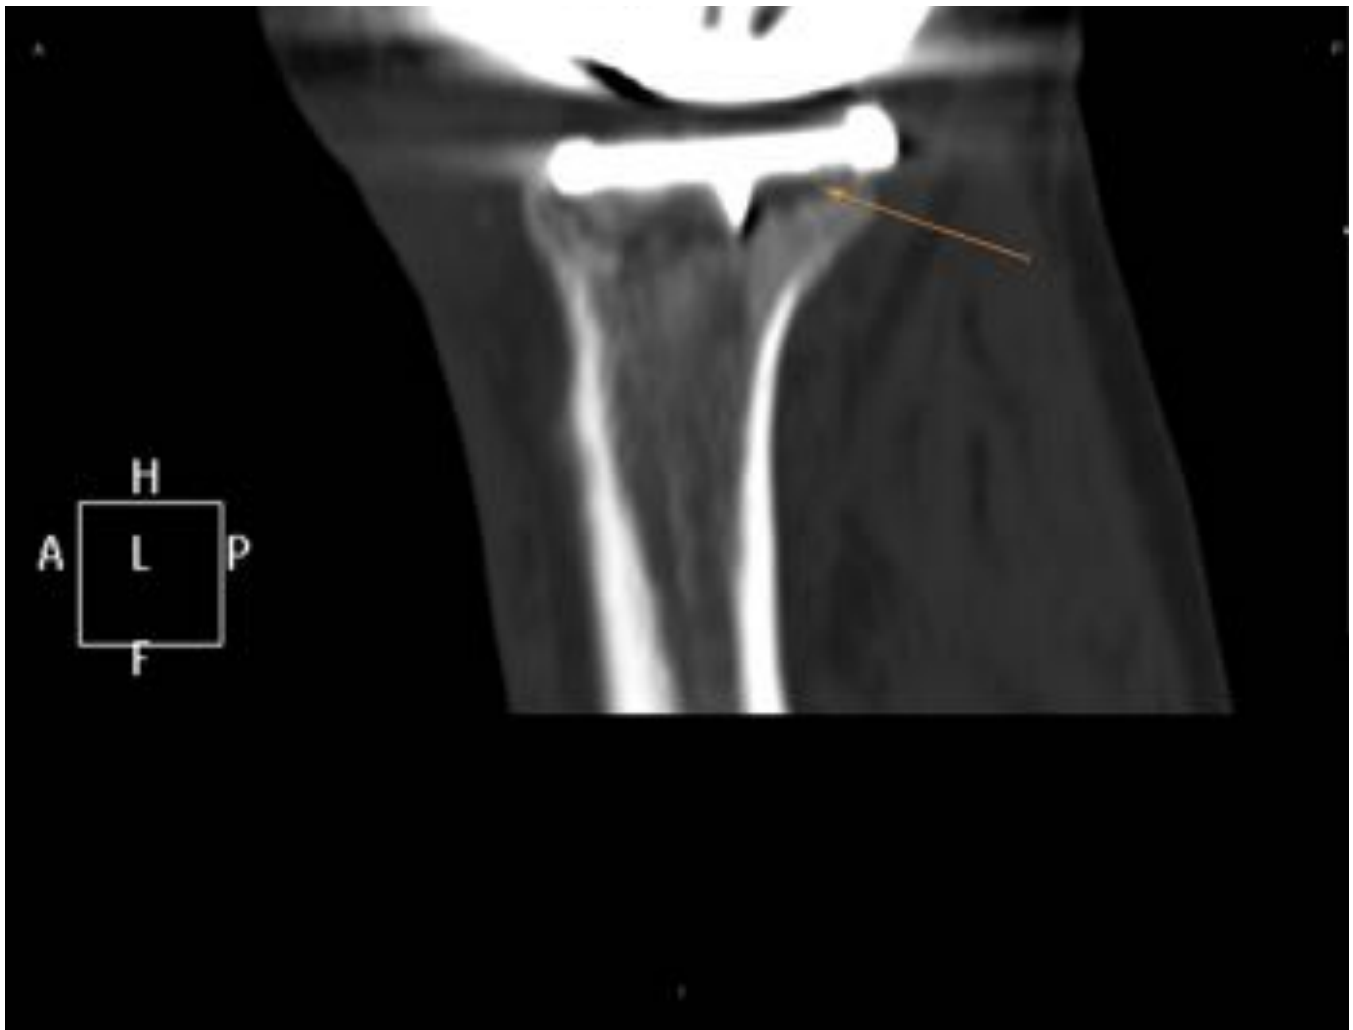
**Fig. 5:** TCMD reconstrucción sagital. Línea radioluciente subyacente al componente protésico del platillo tibial medial (flecha) que condiciona un mínimo hundimiento del componente medial de la prótesis (2 mm).
