Perfil del TSID en programas de screening de mama en mujeres portadoras de implantes.

María Begoña Ballesteros Escolar. TSID Hospital Universitario la Princesa.

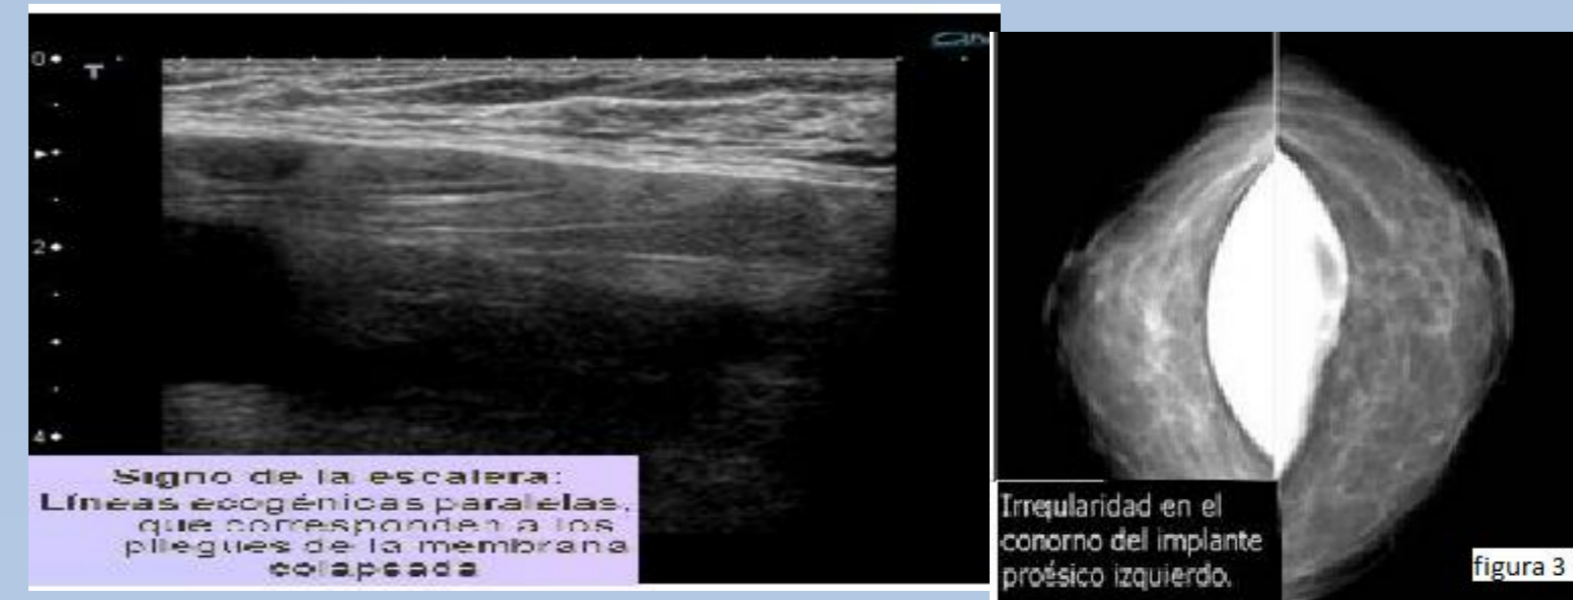
Rotura intracapsular de prótesis de silicona: la silicona fuera de la cubierta del implante queda contenida dentro de la cápsula fibrosa. Es la más frecuente (77-89%). (Figura 3)

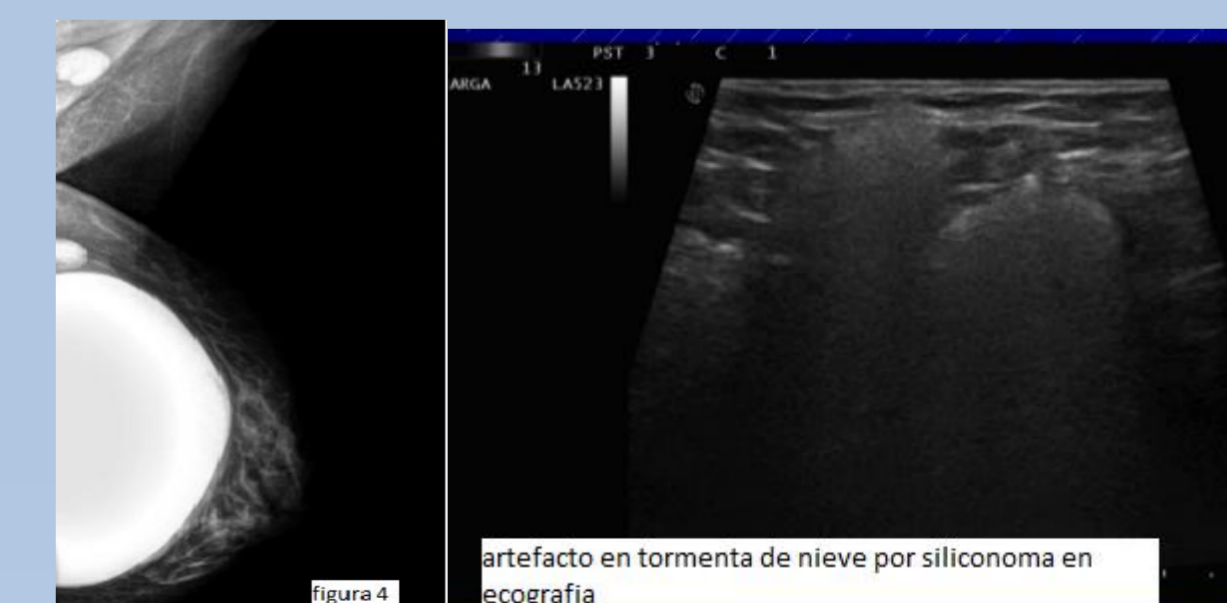
Rotura extracapsular de prótesis de silicona: la silicona se desplaza fuera de la cápsula fibrosa al parénquima mamario adyacente, a lo largo del músculo pectoral mayor y/o en los ganglios axilares. Radiológicamente se puede presentar como colecciones globulares redondeadas u ovoideas de silicona libre, granulomas o áreas de fibrosis. (Figura 4)
