Claves radiológicas del esfínter urinario artificial

Servicio de Radiodiagnóstico. Fundació Puigvert.
Barcelona.

Objetivo Docente

1. Mostrar con visión radiológica los diferentes elementos que componen el esfínter urinario artificial AMS 800.
2. Describir mediante diferentes técnicas radiológicas su adecuada disposición y sus principales complicaciones.

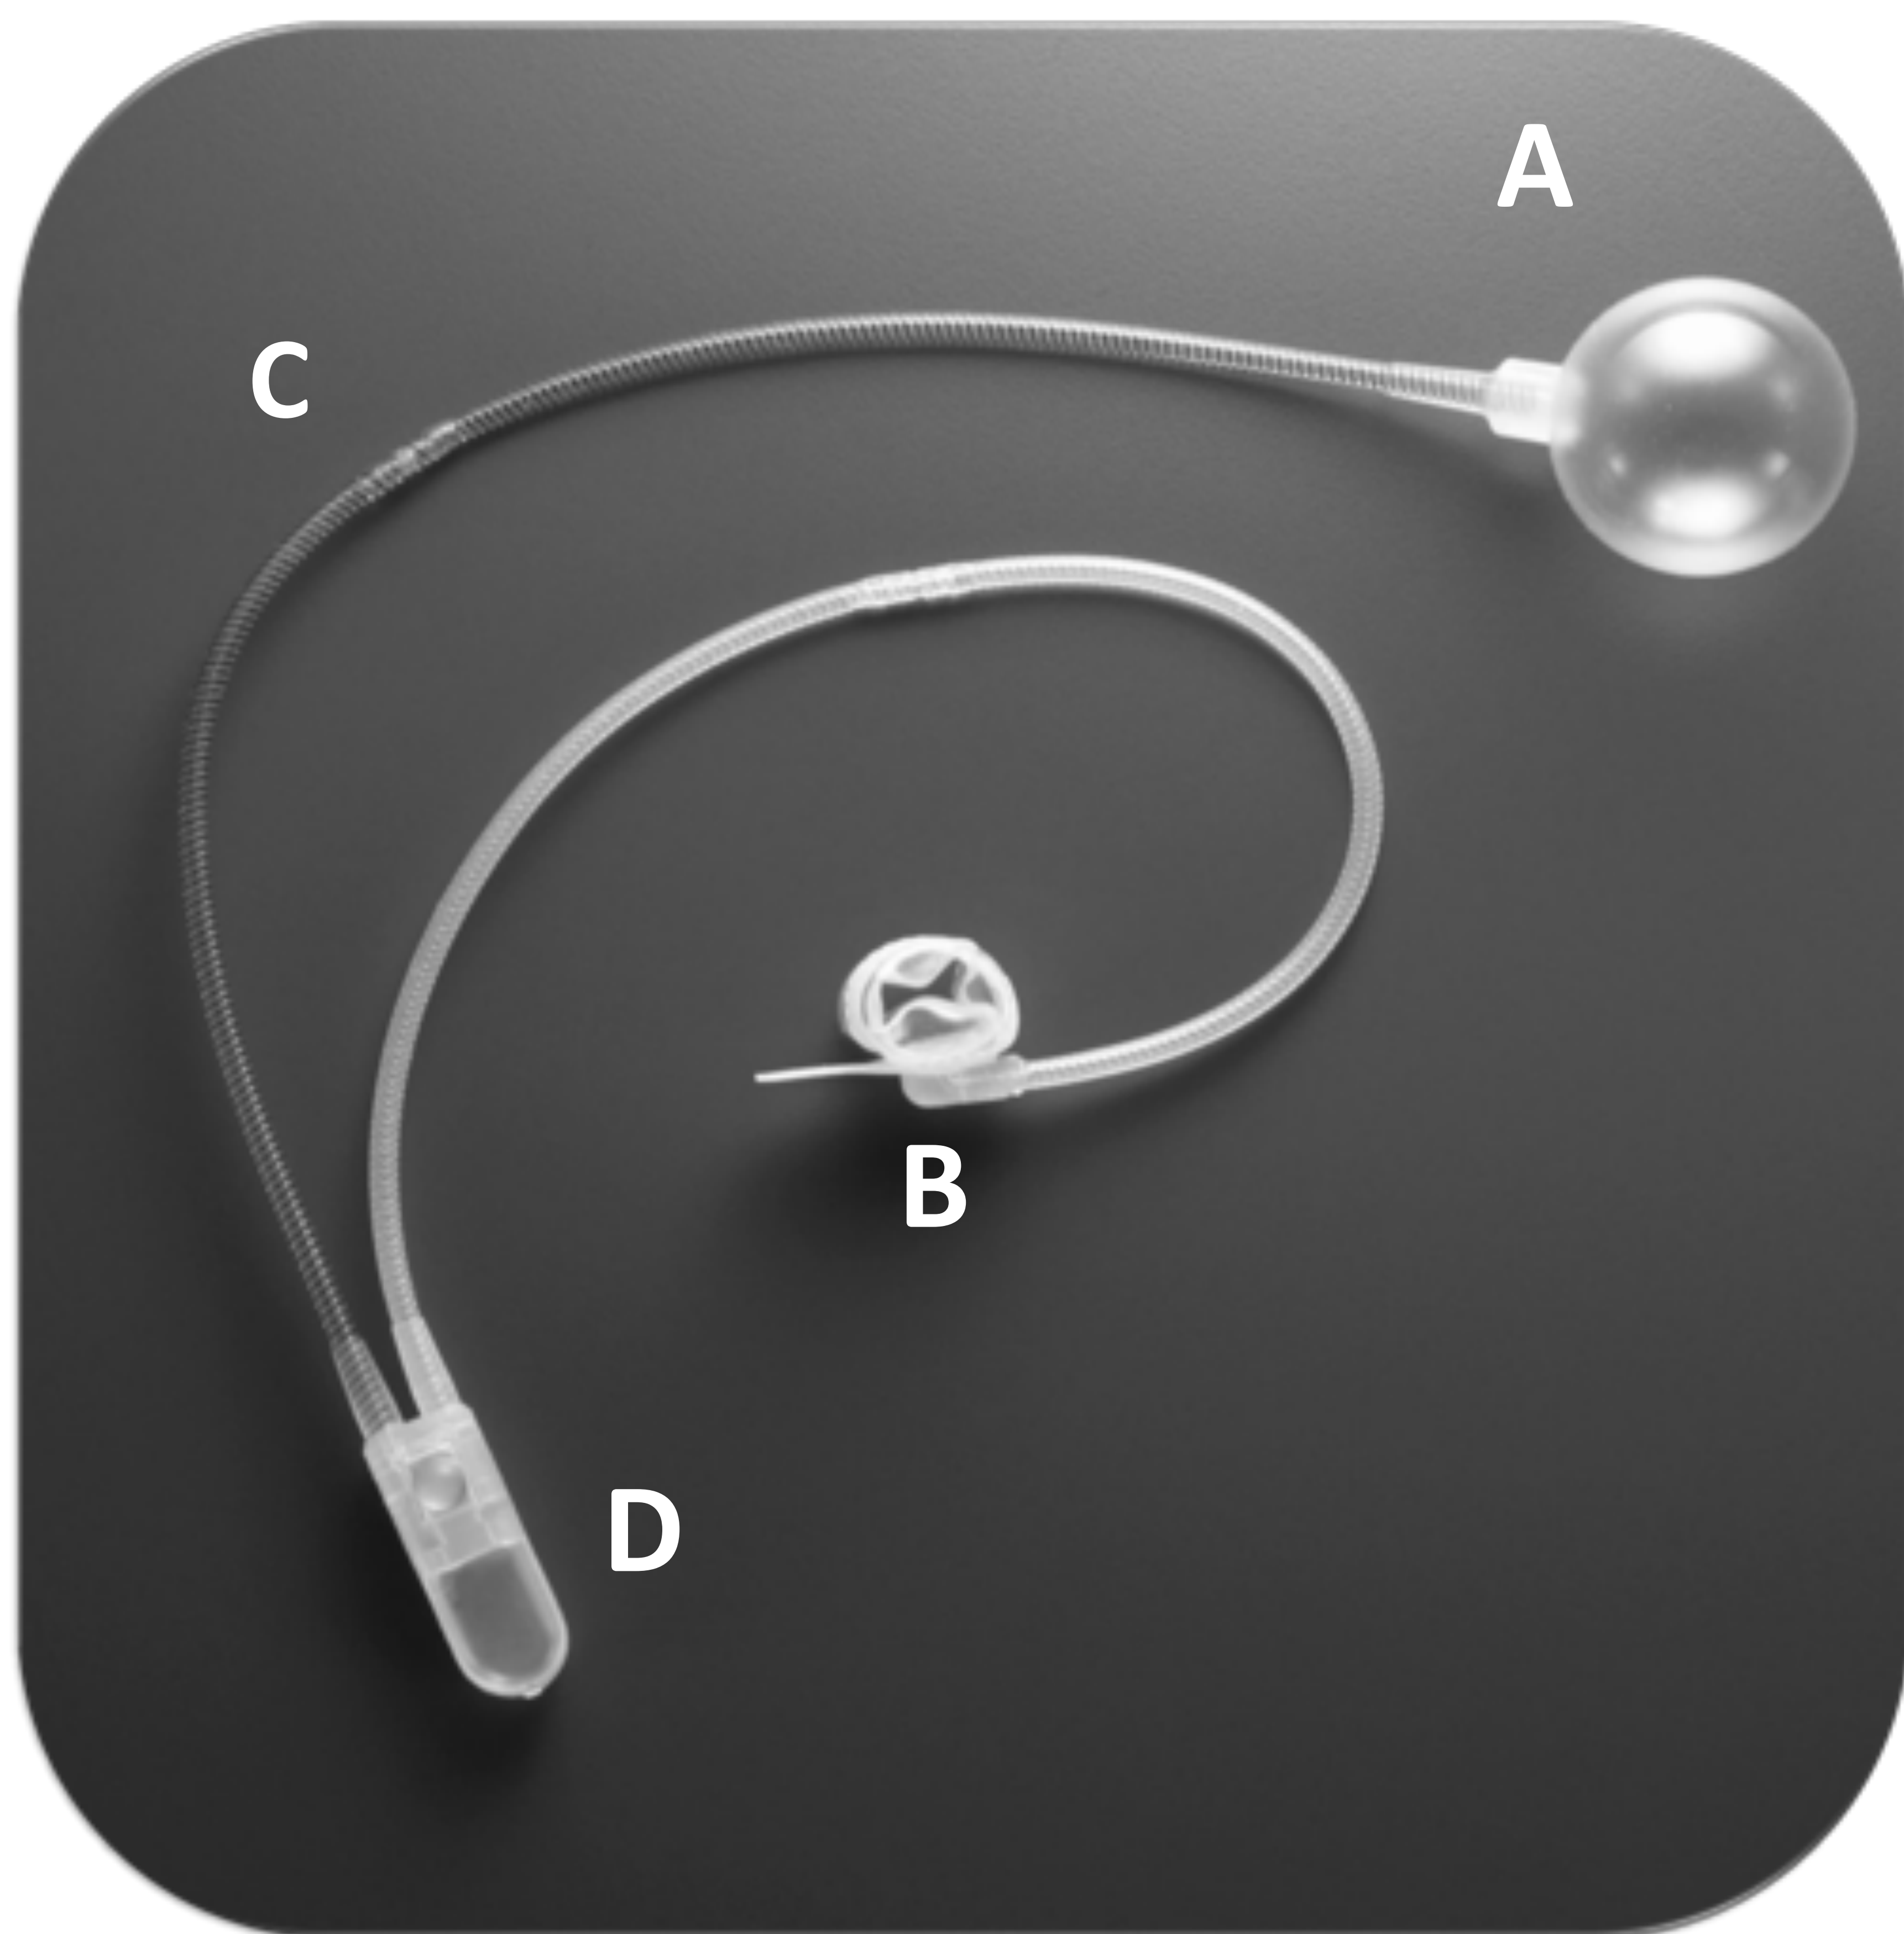
AMS 800 Componentes

Reservorio (A): Implantado habitualmente en el espacio prevesical (Retzius) (flecha larga).

Manguito (B): localizado en uretra bulbar o en cuello vesical (flecha corta).

Conectores (C) entre los diferentes componentes (doble flecha).

Bomba/activador (D): Ubicado en el escroto. Contiene los elementos para la transferencia del contenido liquido del sistema (cabeza de flecha).

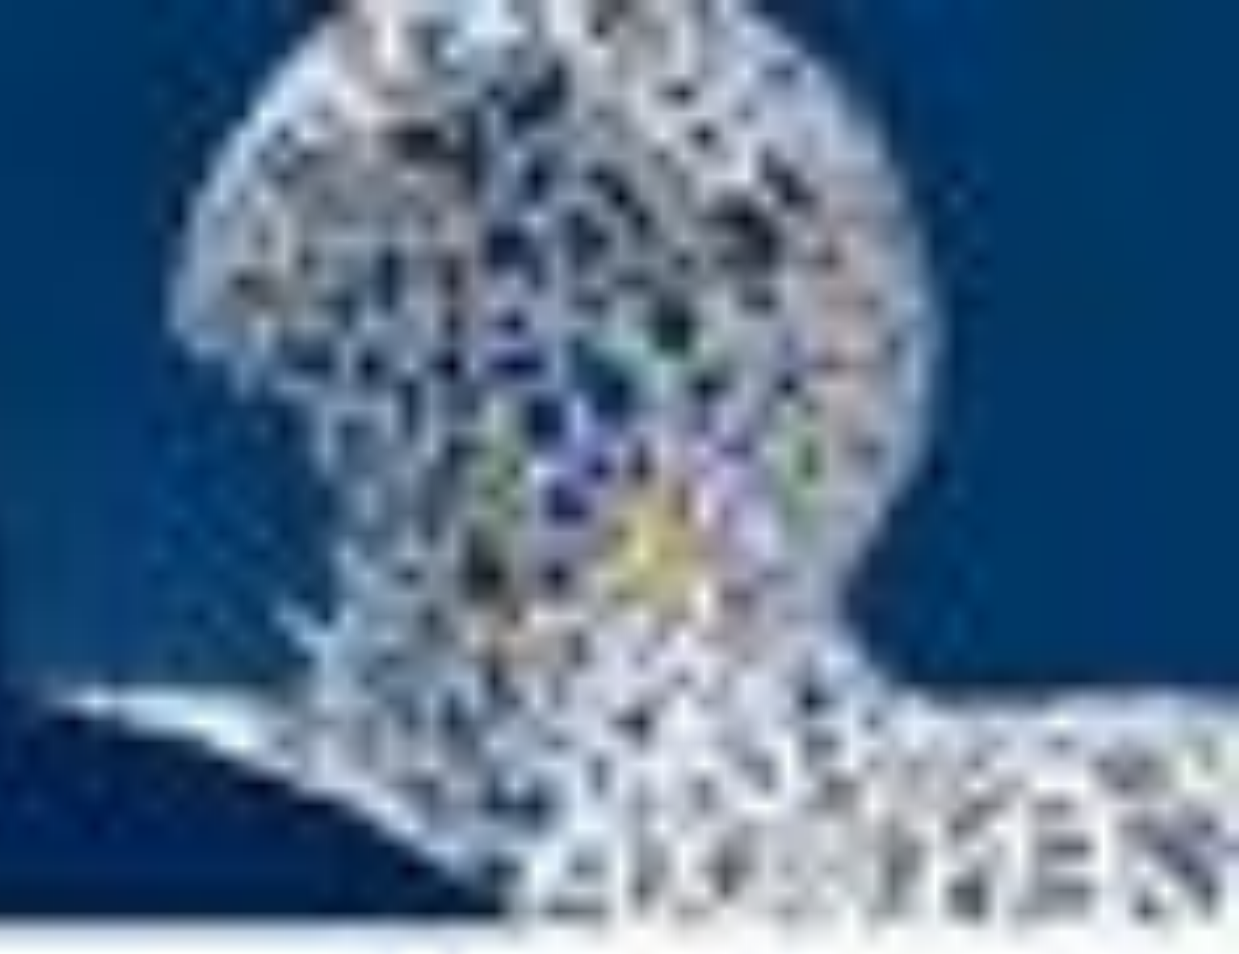
RESERVORIO

- Relleno durante la cirugía con solución salina o medio de contraste (flecha) (A).
- Su función es regular la presión de oclusión del manguito. Hay diversos niveles de presión, en un rango entre 61-70 cm H₂O para la uretra bulbar y de 71-80 cm H₂O para el cuello vesical.

El **reservorio de elección** debería proporcionar continencia urinaria ejerciendo la mínima presión en el lugar de implantación del manguito.

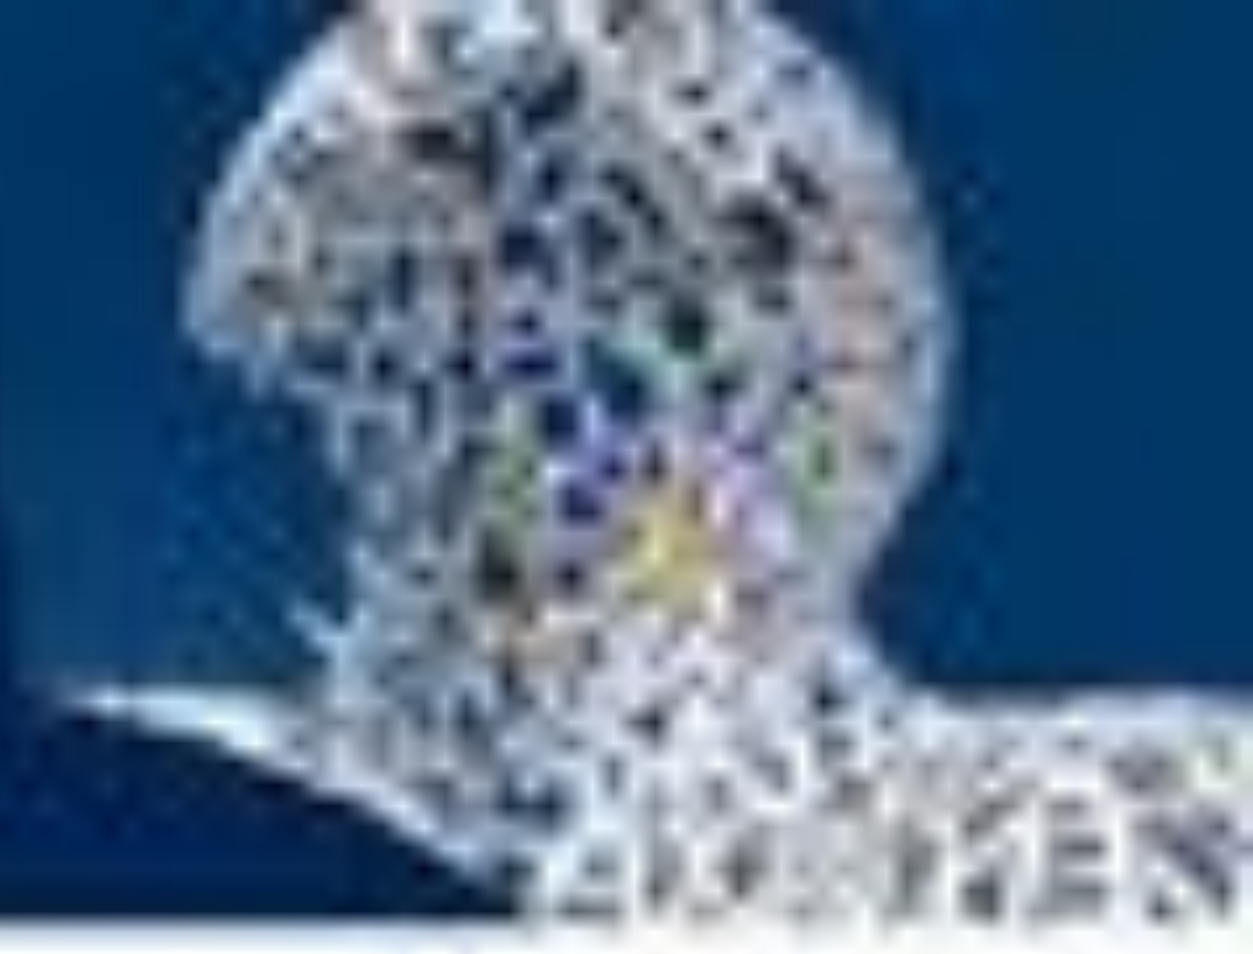
BOMBA/activador (flecha): Cuando el paciente tiene deseos de orinar, comprime el control de la bomba, de modo que el líquido pase del manguito al reservorio permitiendo la micción. Después de unos minutos, el manguito se llena automáticamente de nuevo con el líquido (video).

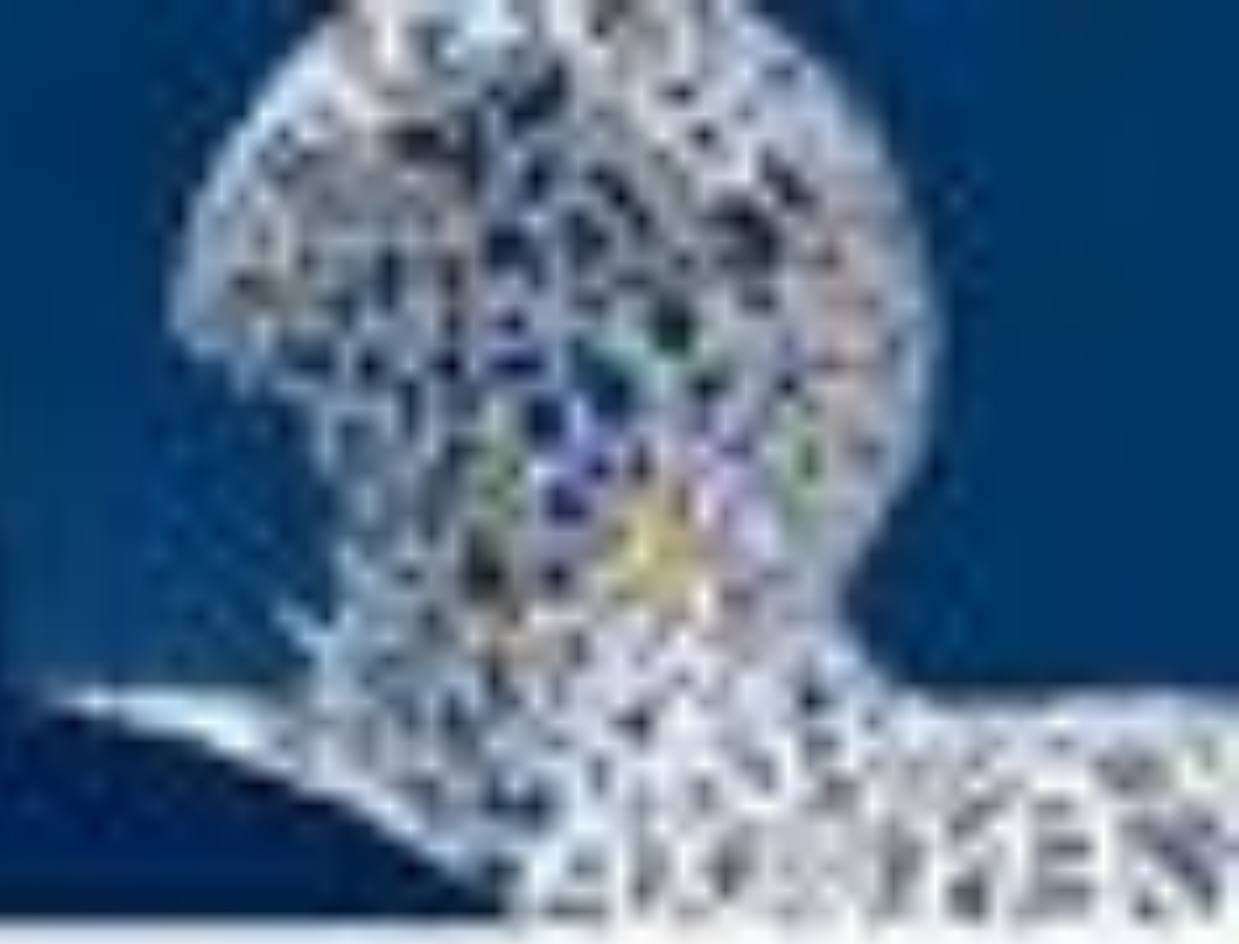
Componentes: Valoración radiológica

- A. Reservorio
- B. Manguito cerrado (contiene medio de contraste)
- C. Conectores
- D. Bomba/Activador

La **RX** debe incluir **todos** los componentes del **EUA**.

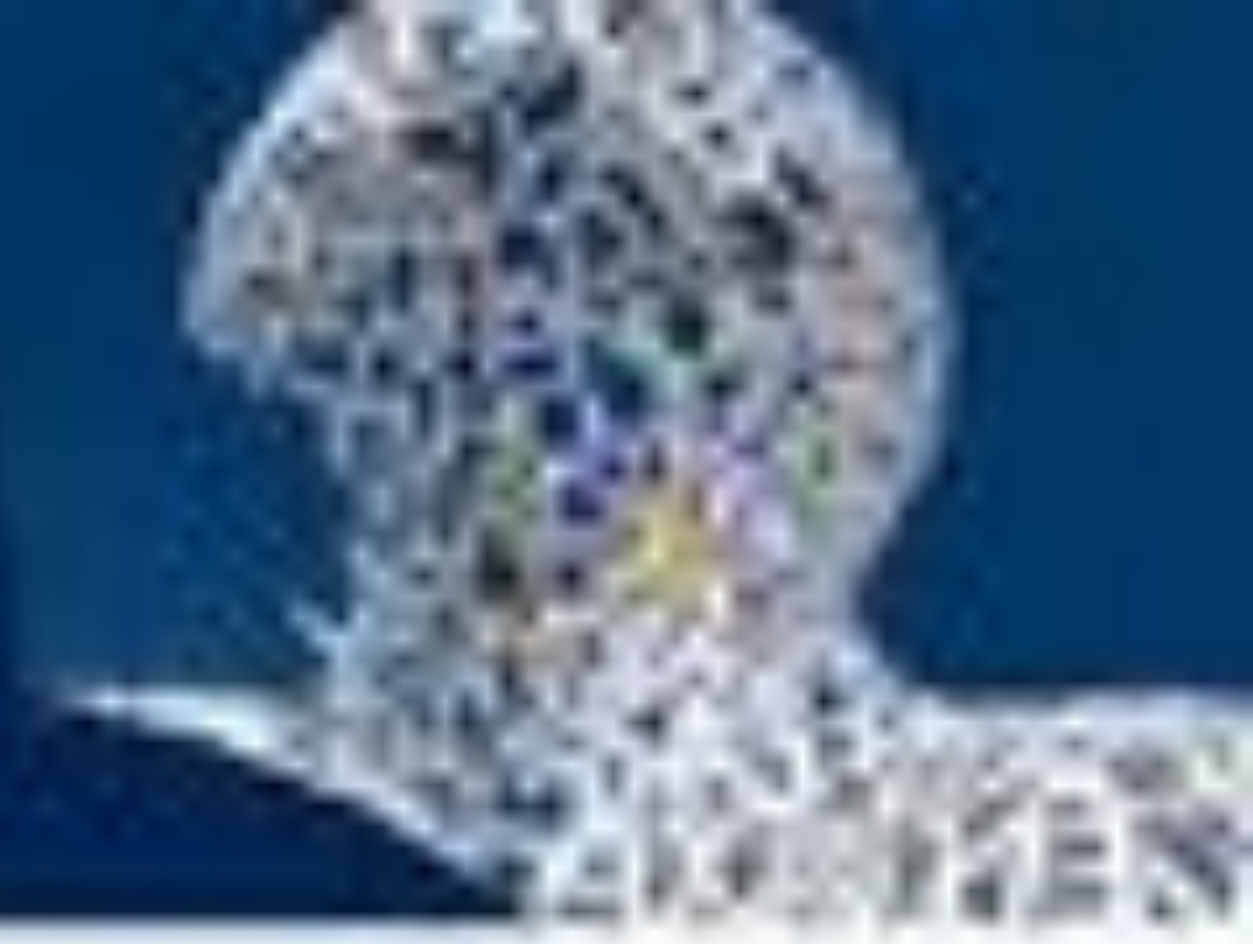
Valoración radiológica correlación TCMD

TCMD MPR y 3D

Nos muestran morfología y localización de los diferentes componentes del EUA.

- A. Reservorio**
- B. Manguito.** Su morfología varía en función de si el EUA está activado o no (cabeza de flecha).
- C. Conectores**
- D. Bomba/Activador**

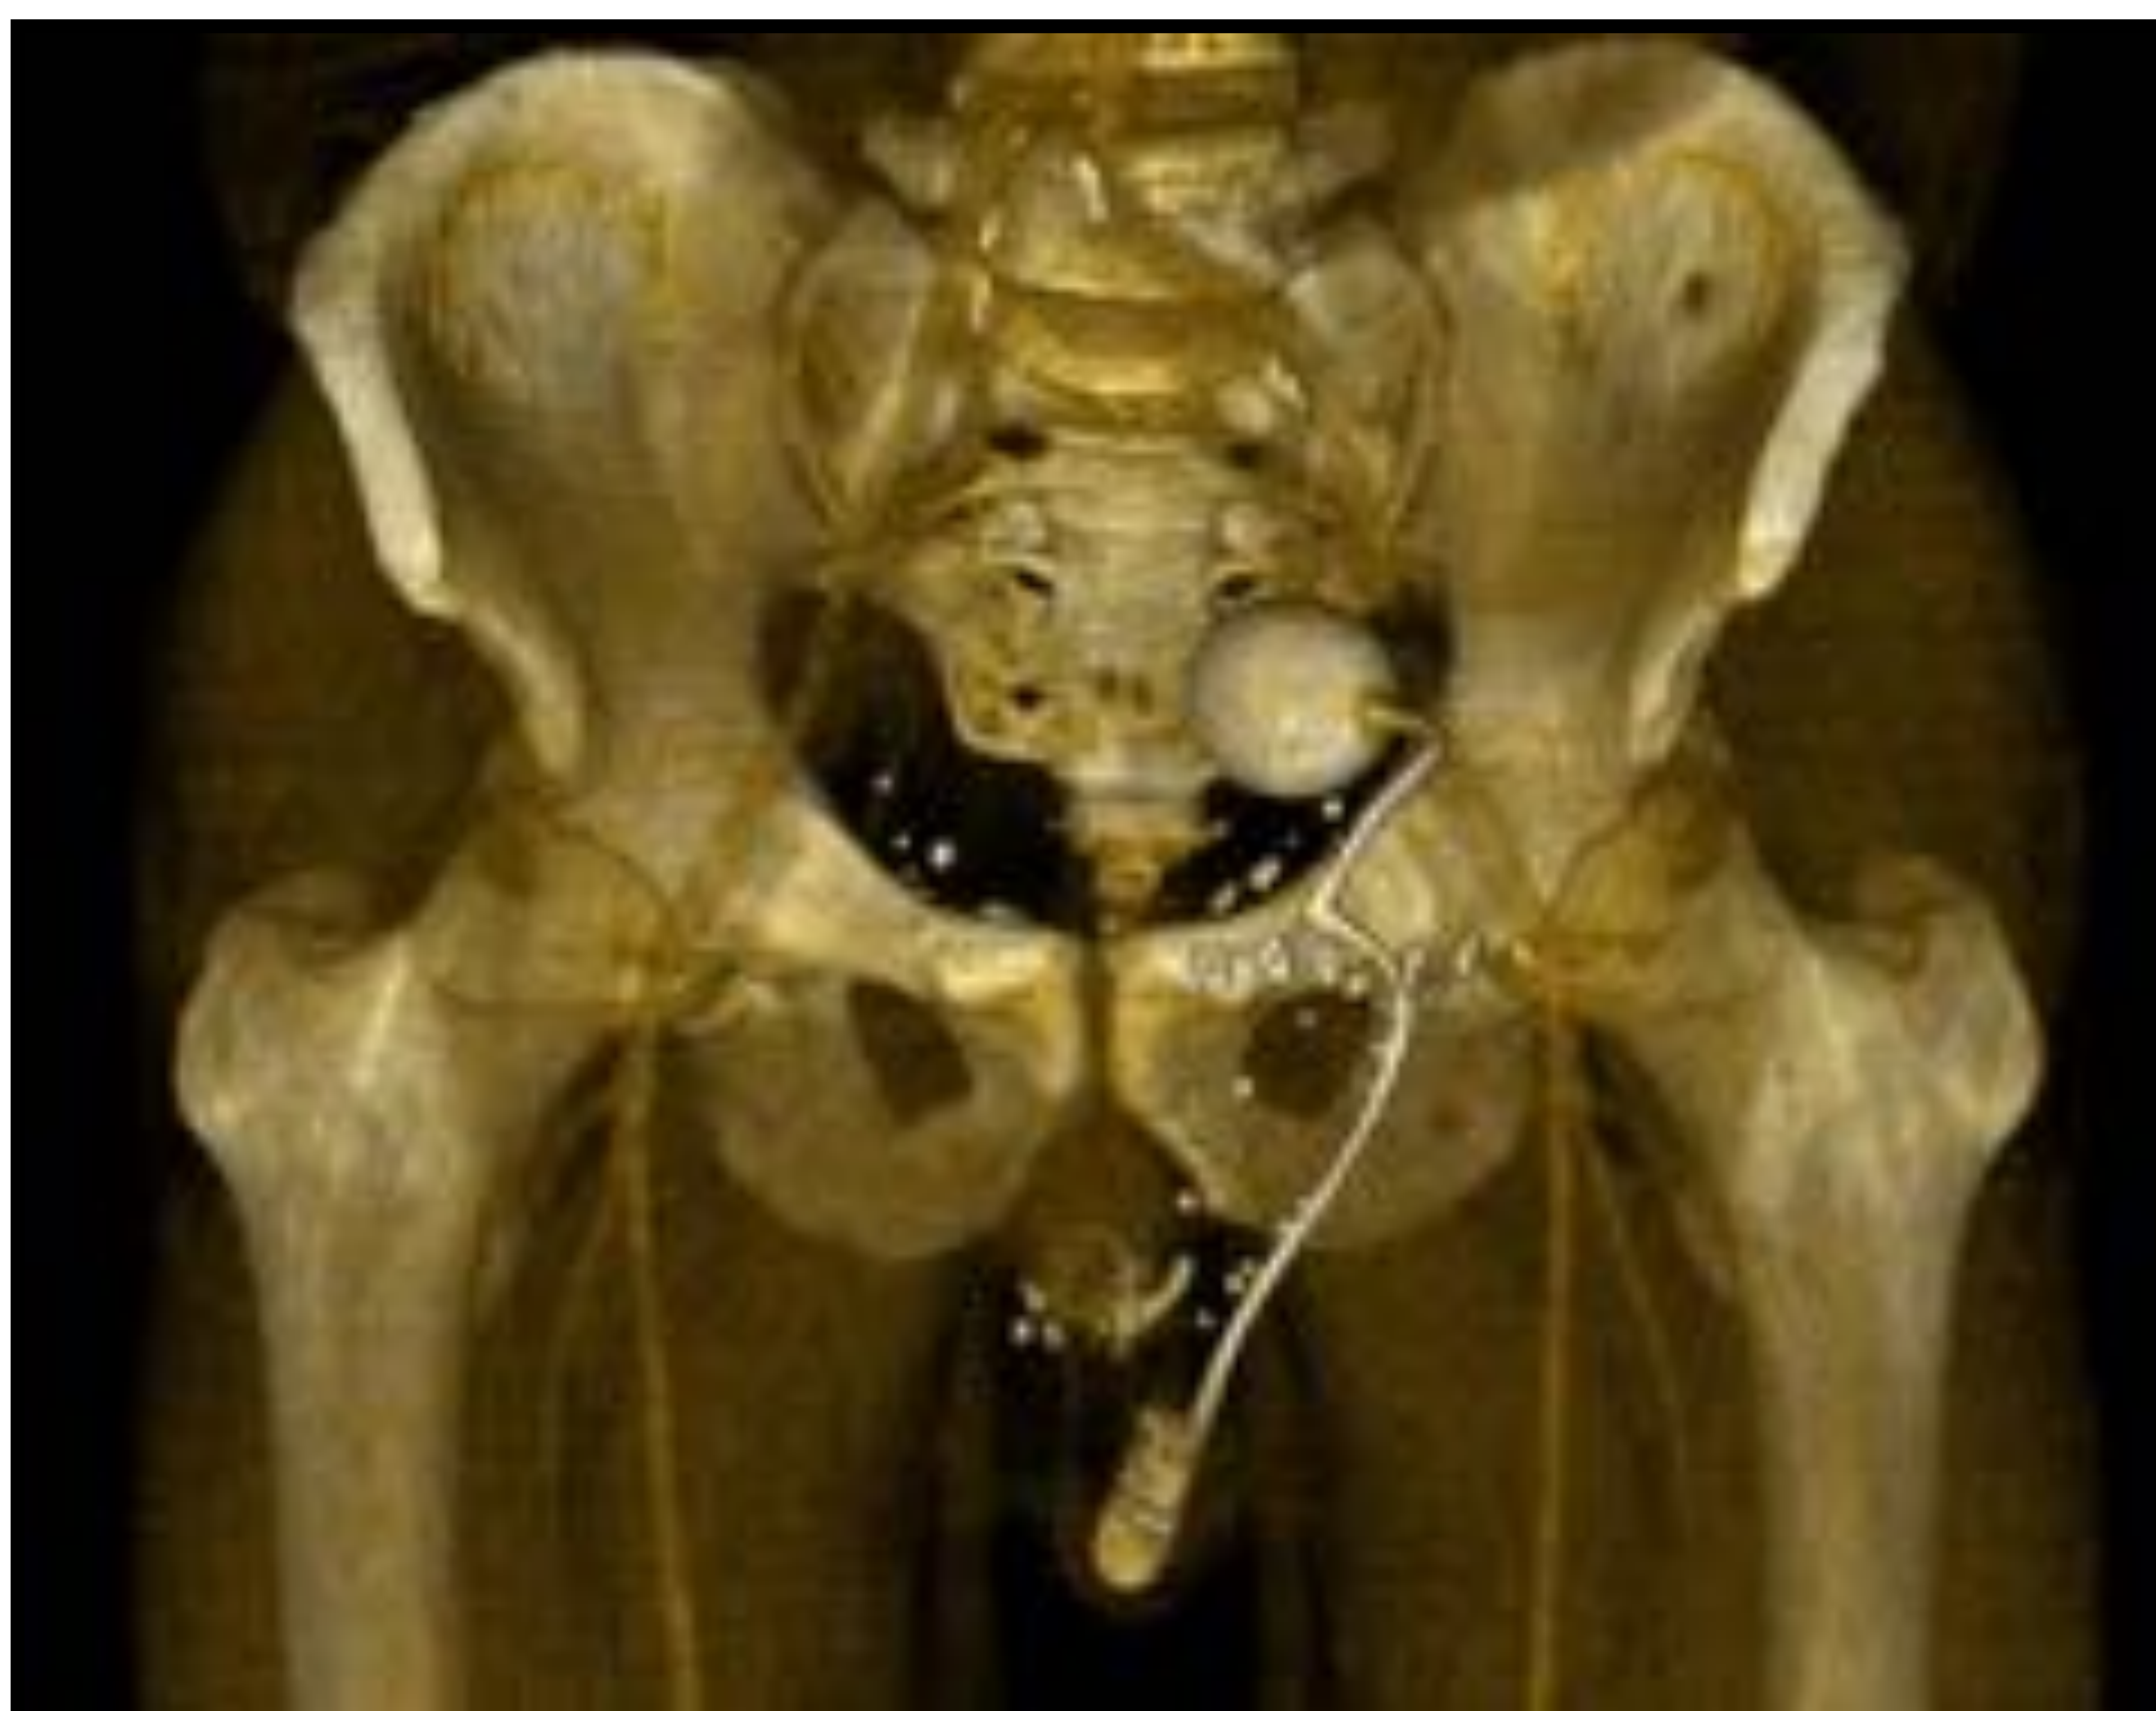
TCMD 3D

Nos muestra morfología, localización y correlación de los diferentes componentes del EUA.

- A. Reservorio (flecha blanca)
- B. Manguito (cabeza de flecha)
- C. Conectores (doble flecha)
- D. Bomba/Activador (flecha roja)

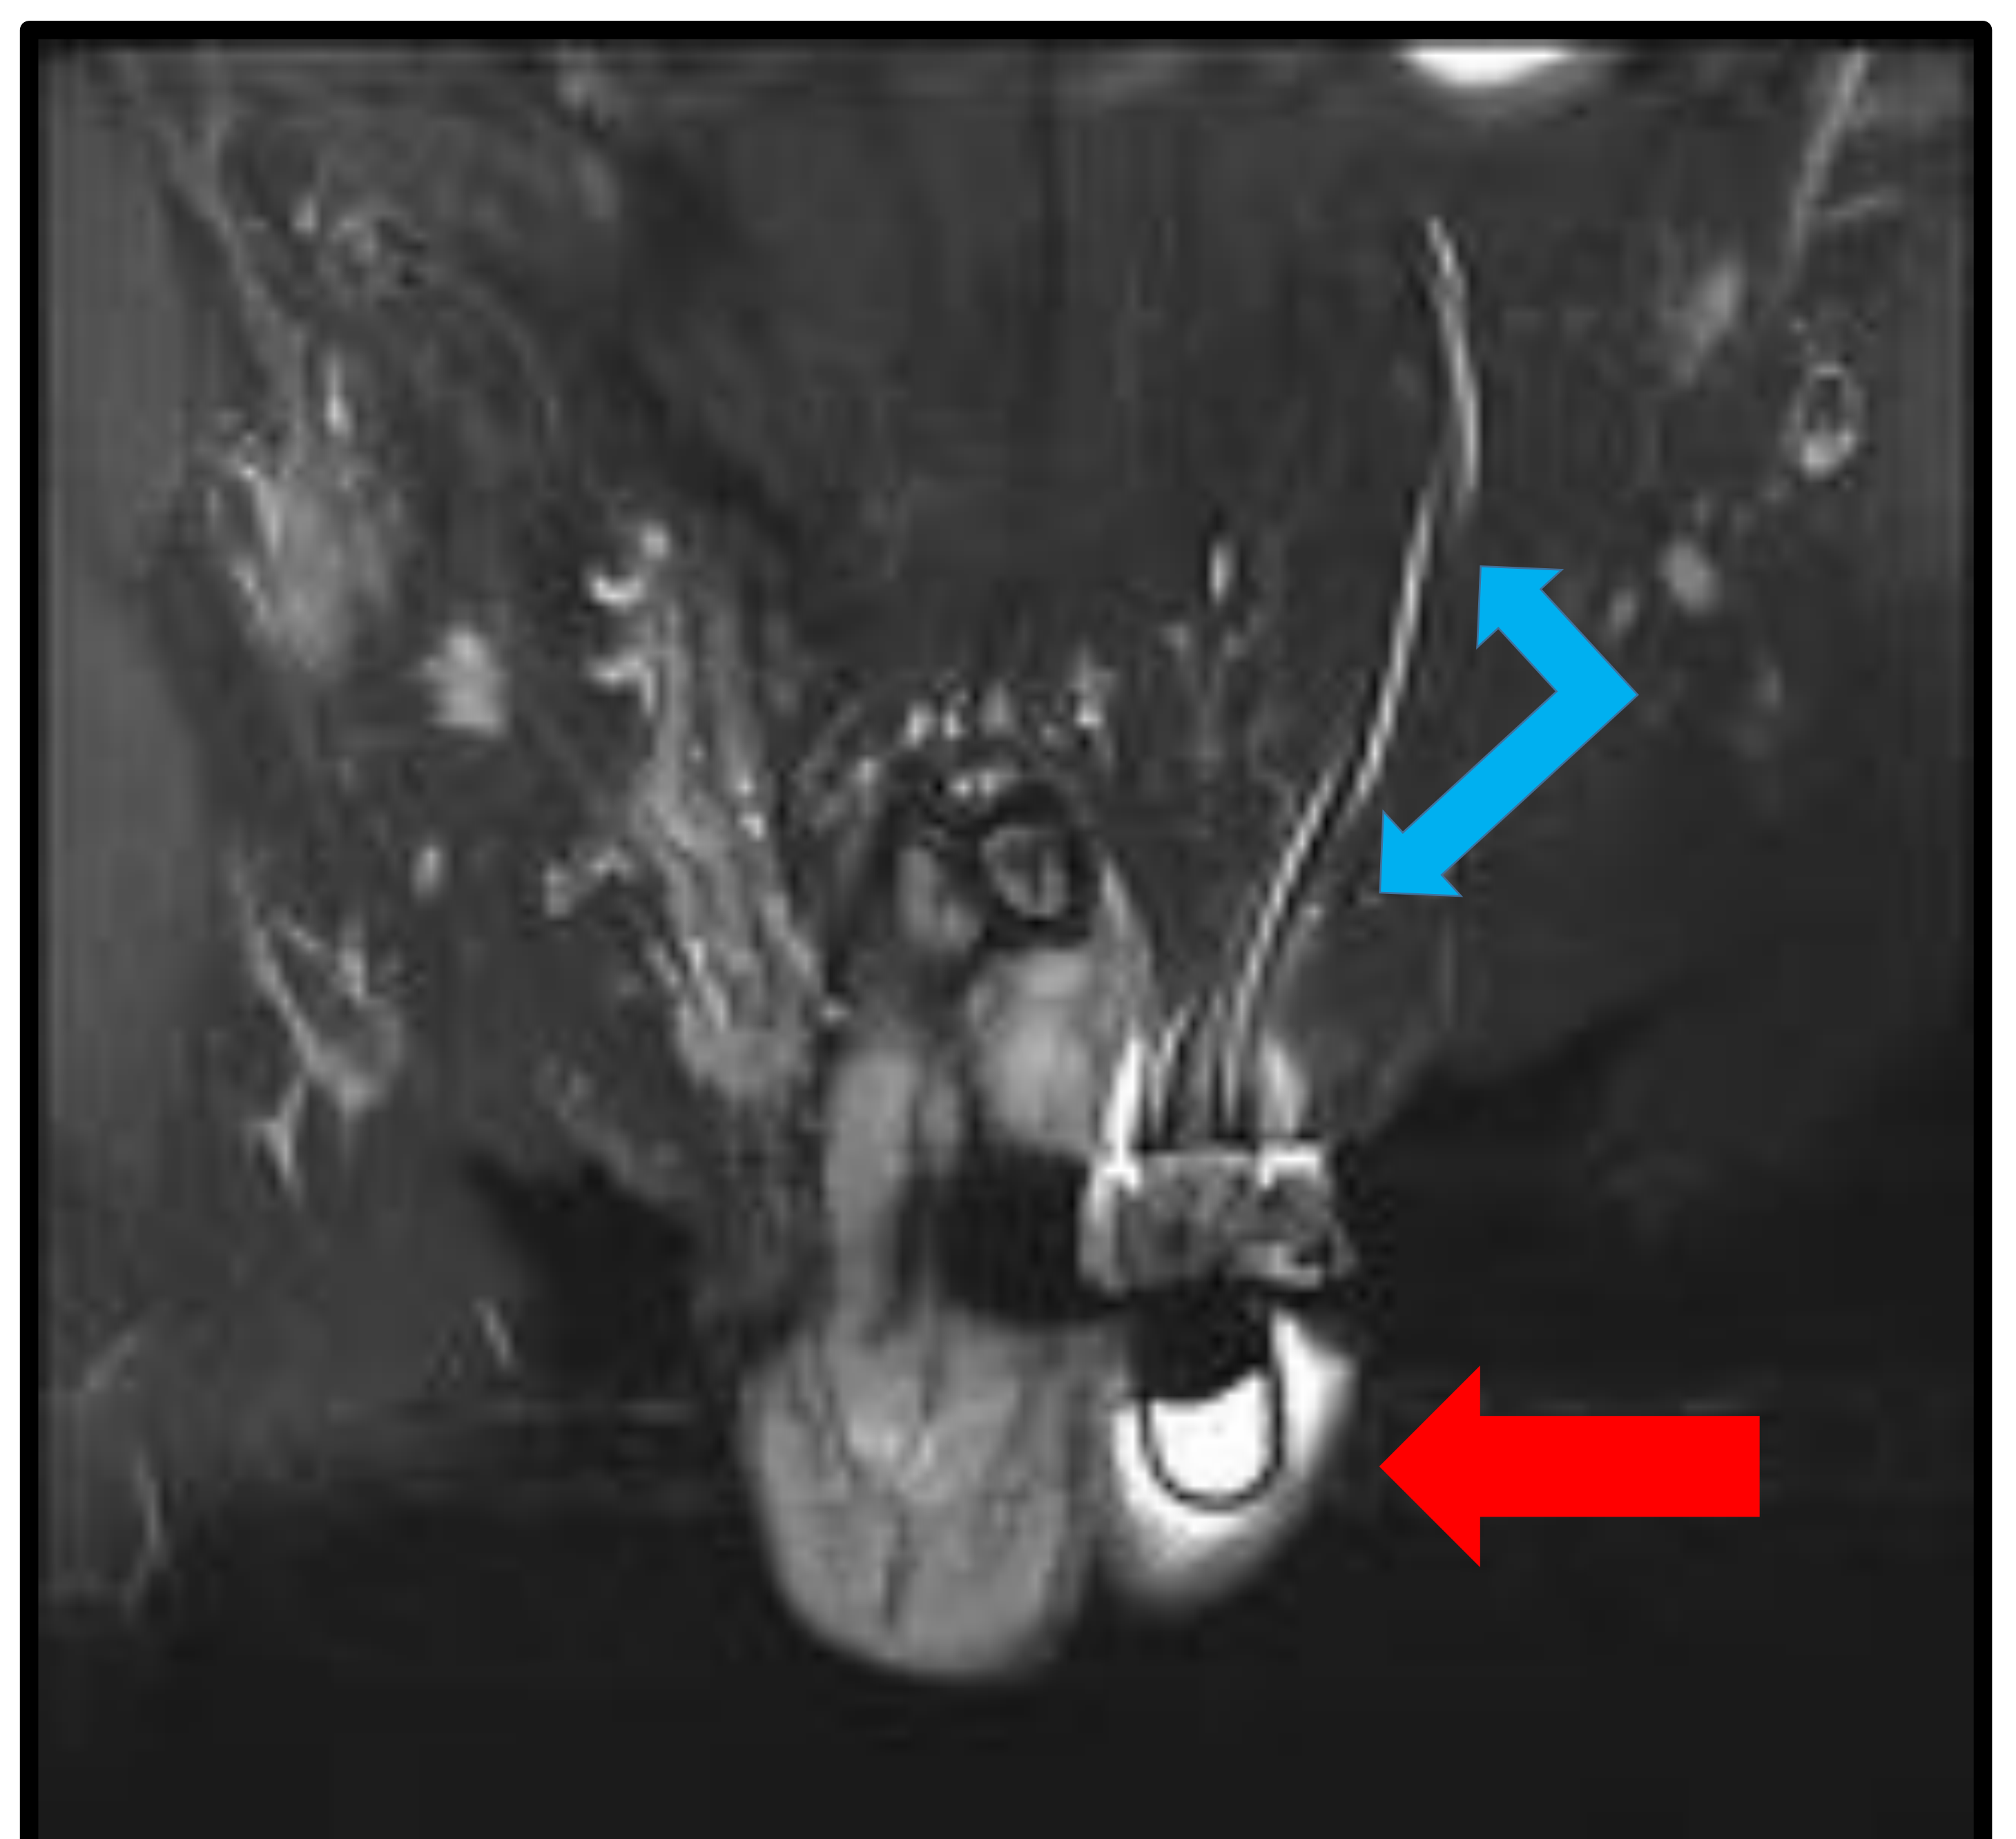
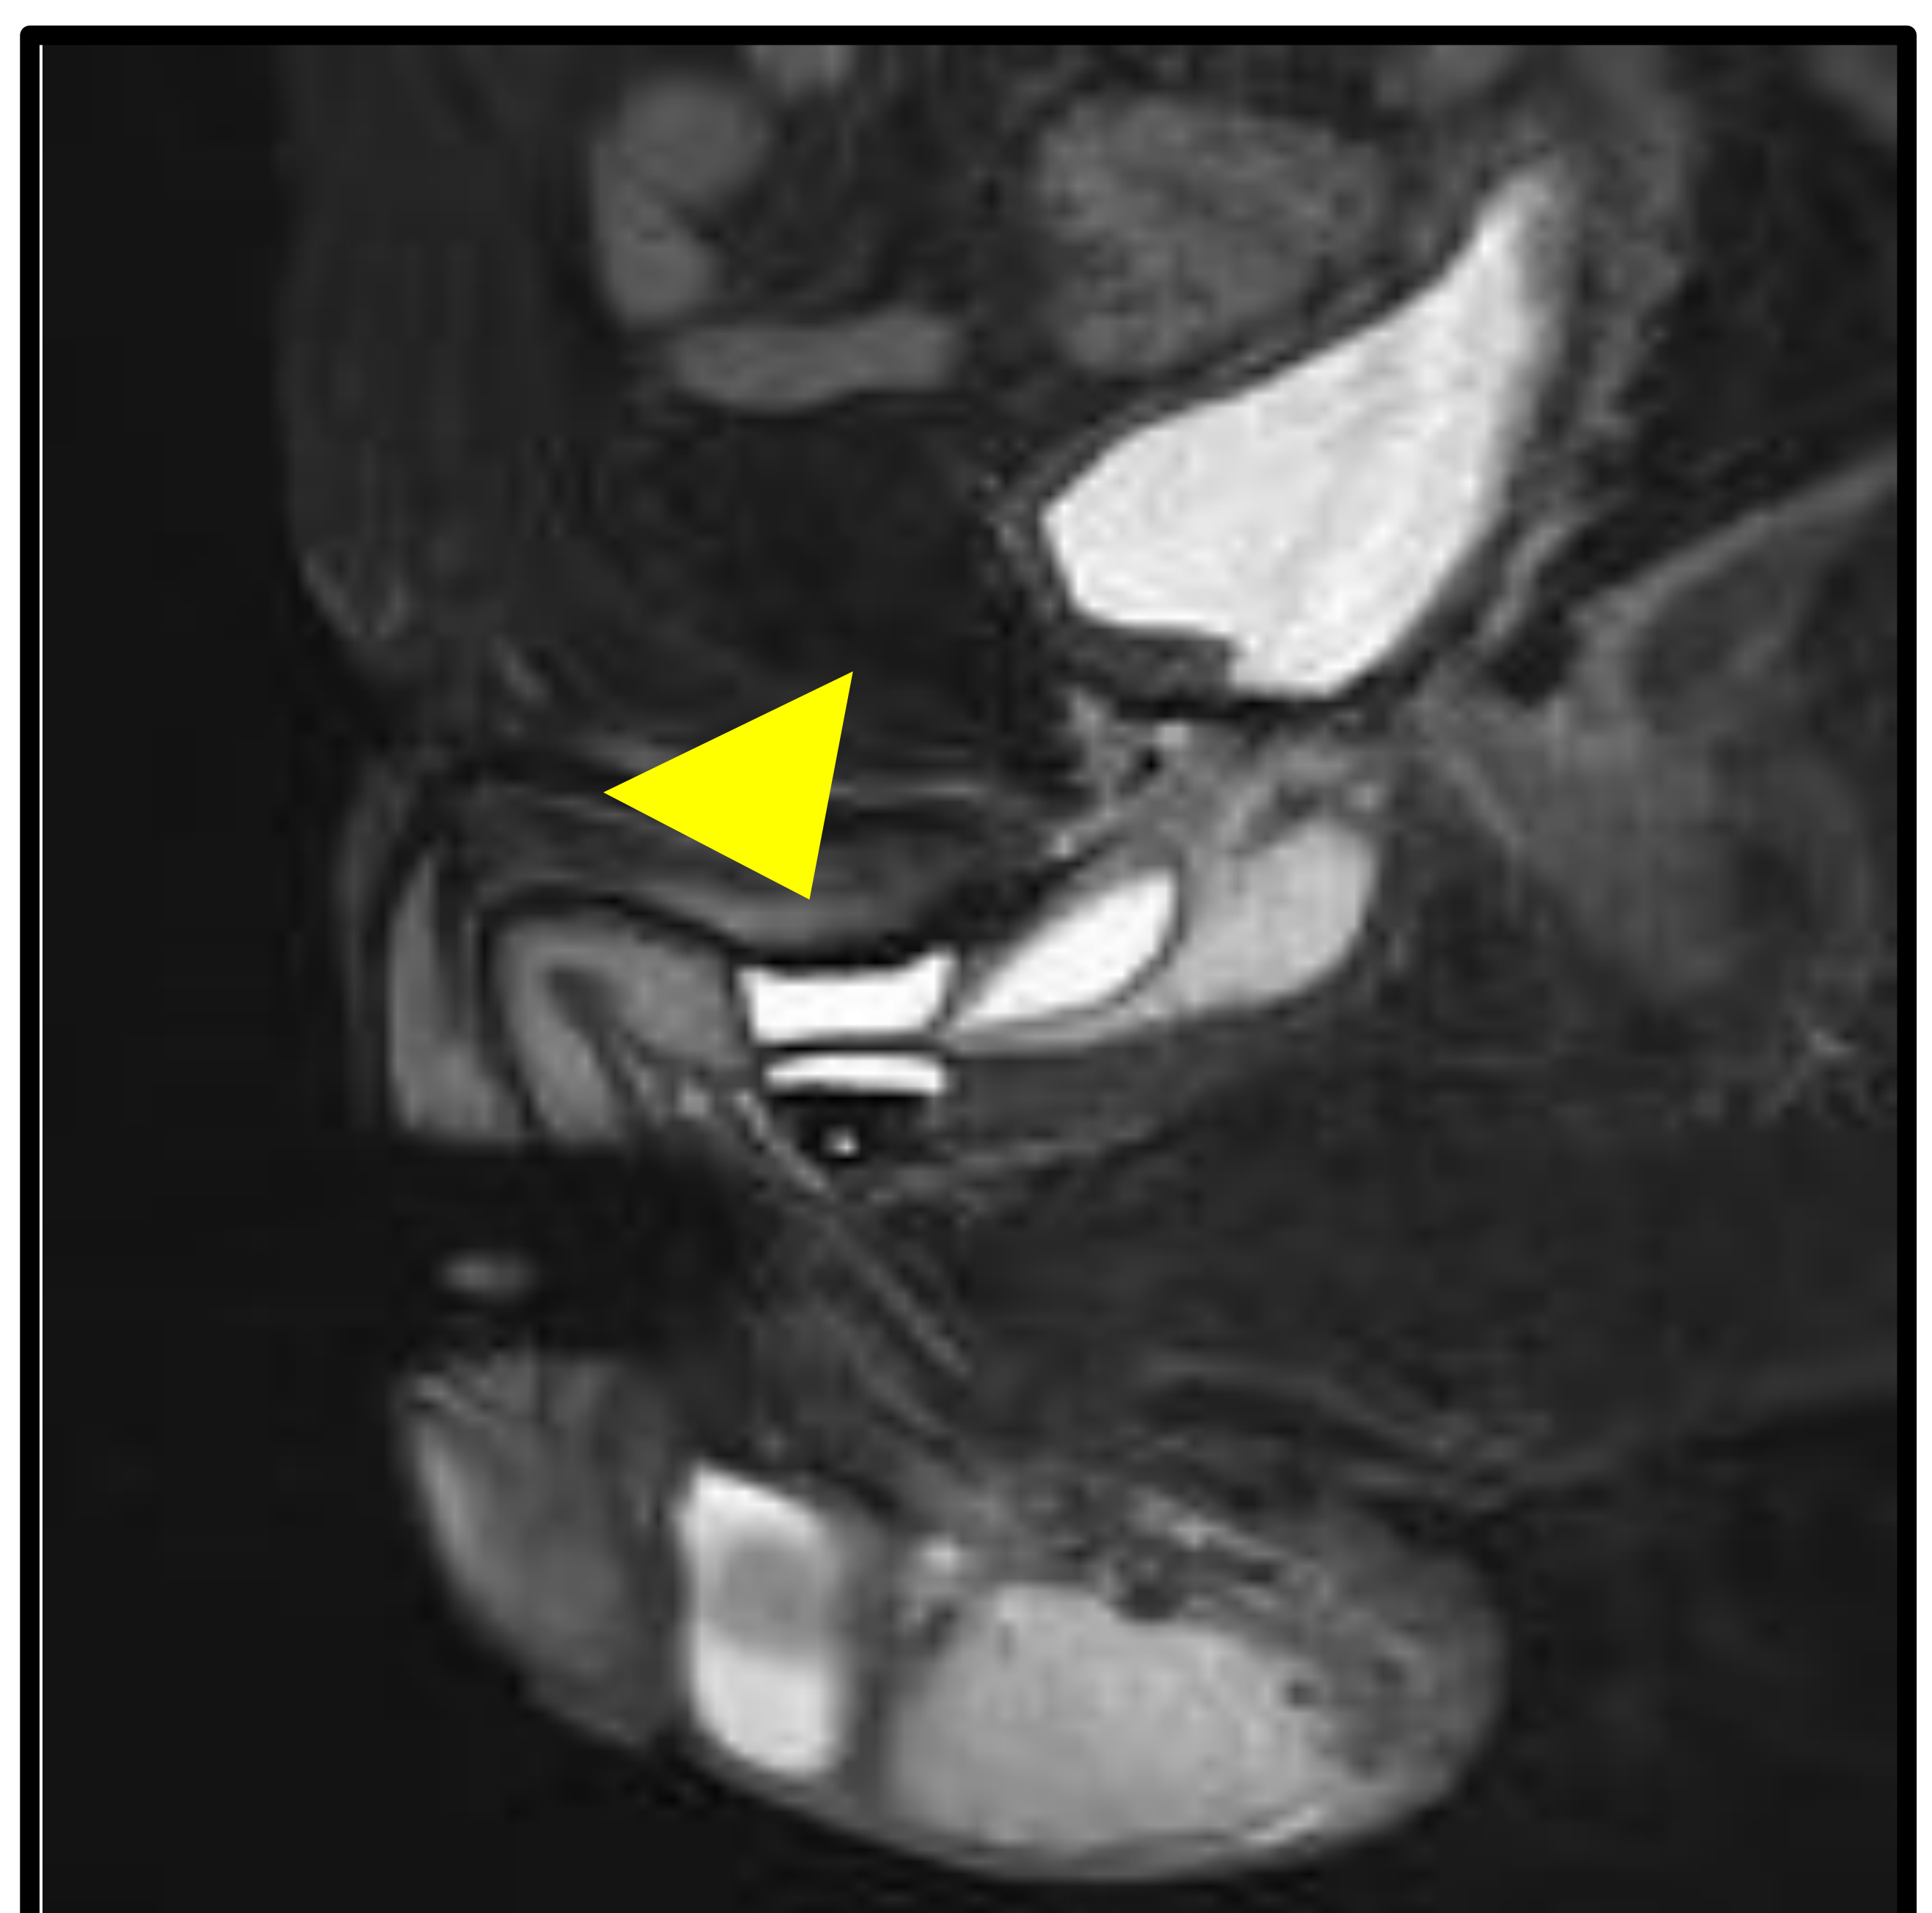
Secuencias T2 coronal y sagital

Nos muestran morfología y localización de los diferentes componentes del EUA.

- A. Reservorio (flecha blanca)
- B. Manguito cerrado (cabeza flecha)
- C. Conectores (doble flecha)
- D. Bomba/Activador (flecha roja)
