Claves radiológicas del esfínter urinario artificial

Servicio de Radiodiagnóstico. Fundació Puigvert.
Barcelona.

Objetivo Docente

1. Mostrar con visión radiológica los diferentes elementos que componen el esfínter urinario artificial AMS 800.
2. Describir mediante diferentes técnicas radiológicas su adecuada disposición y sus principales complicaciones.

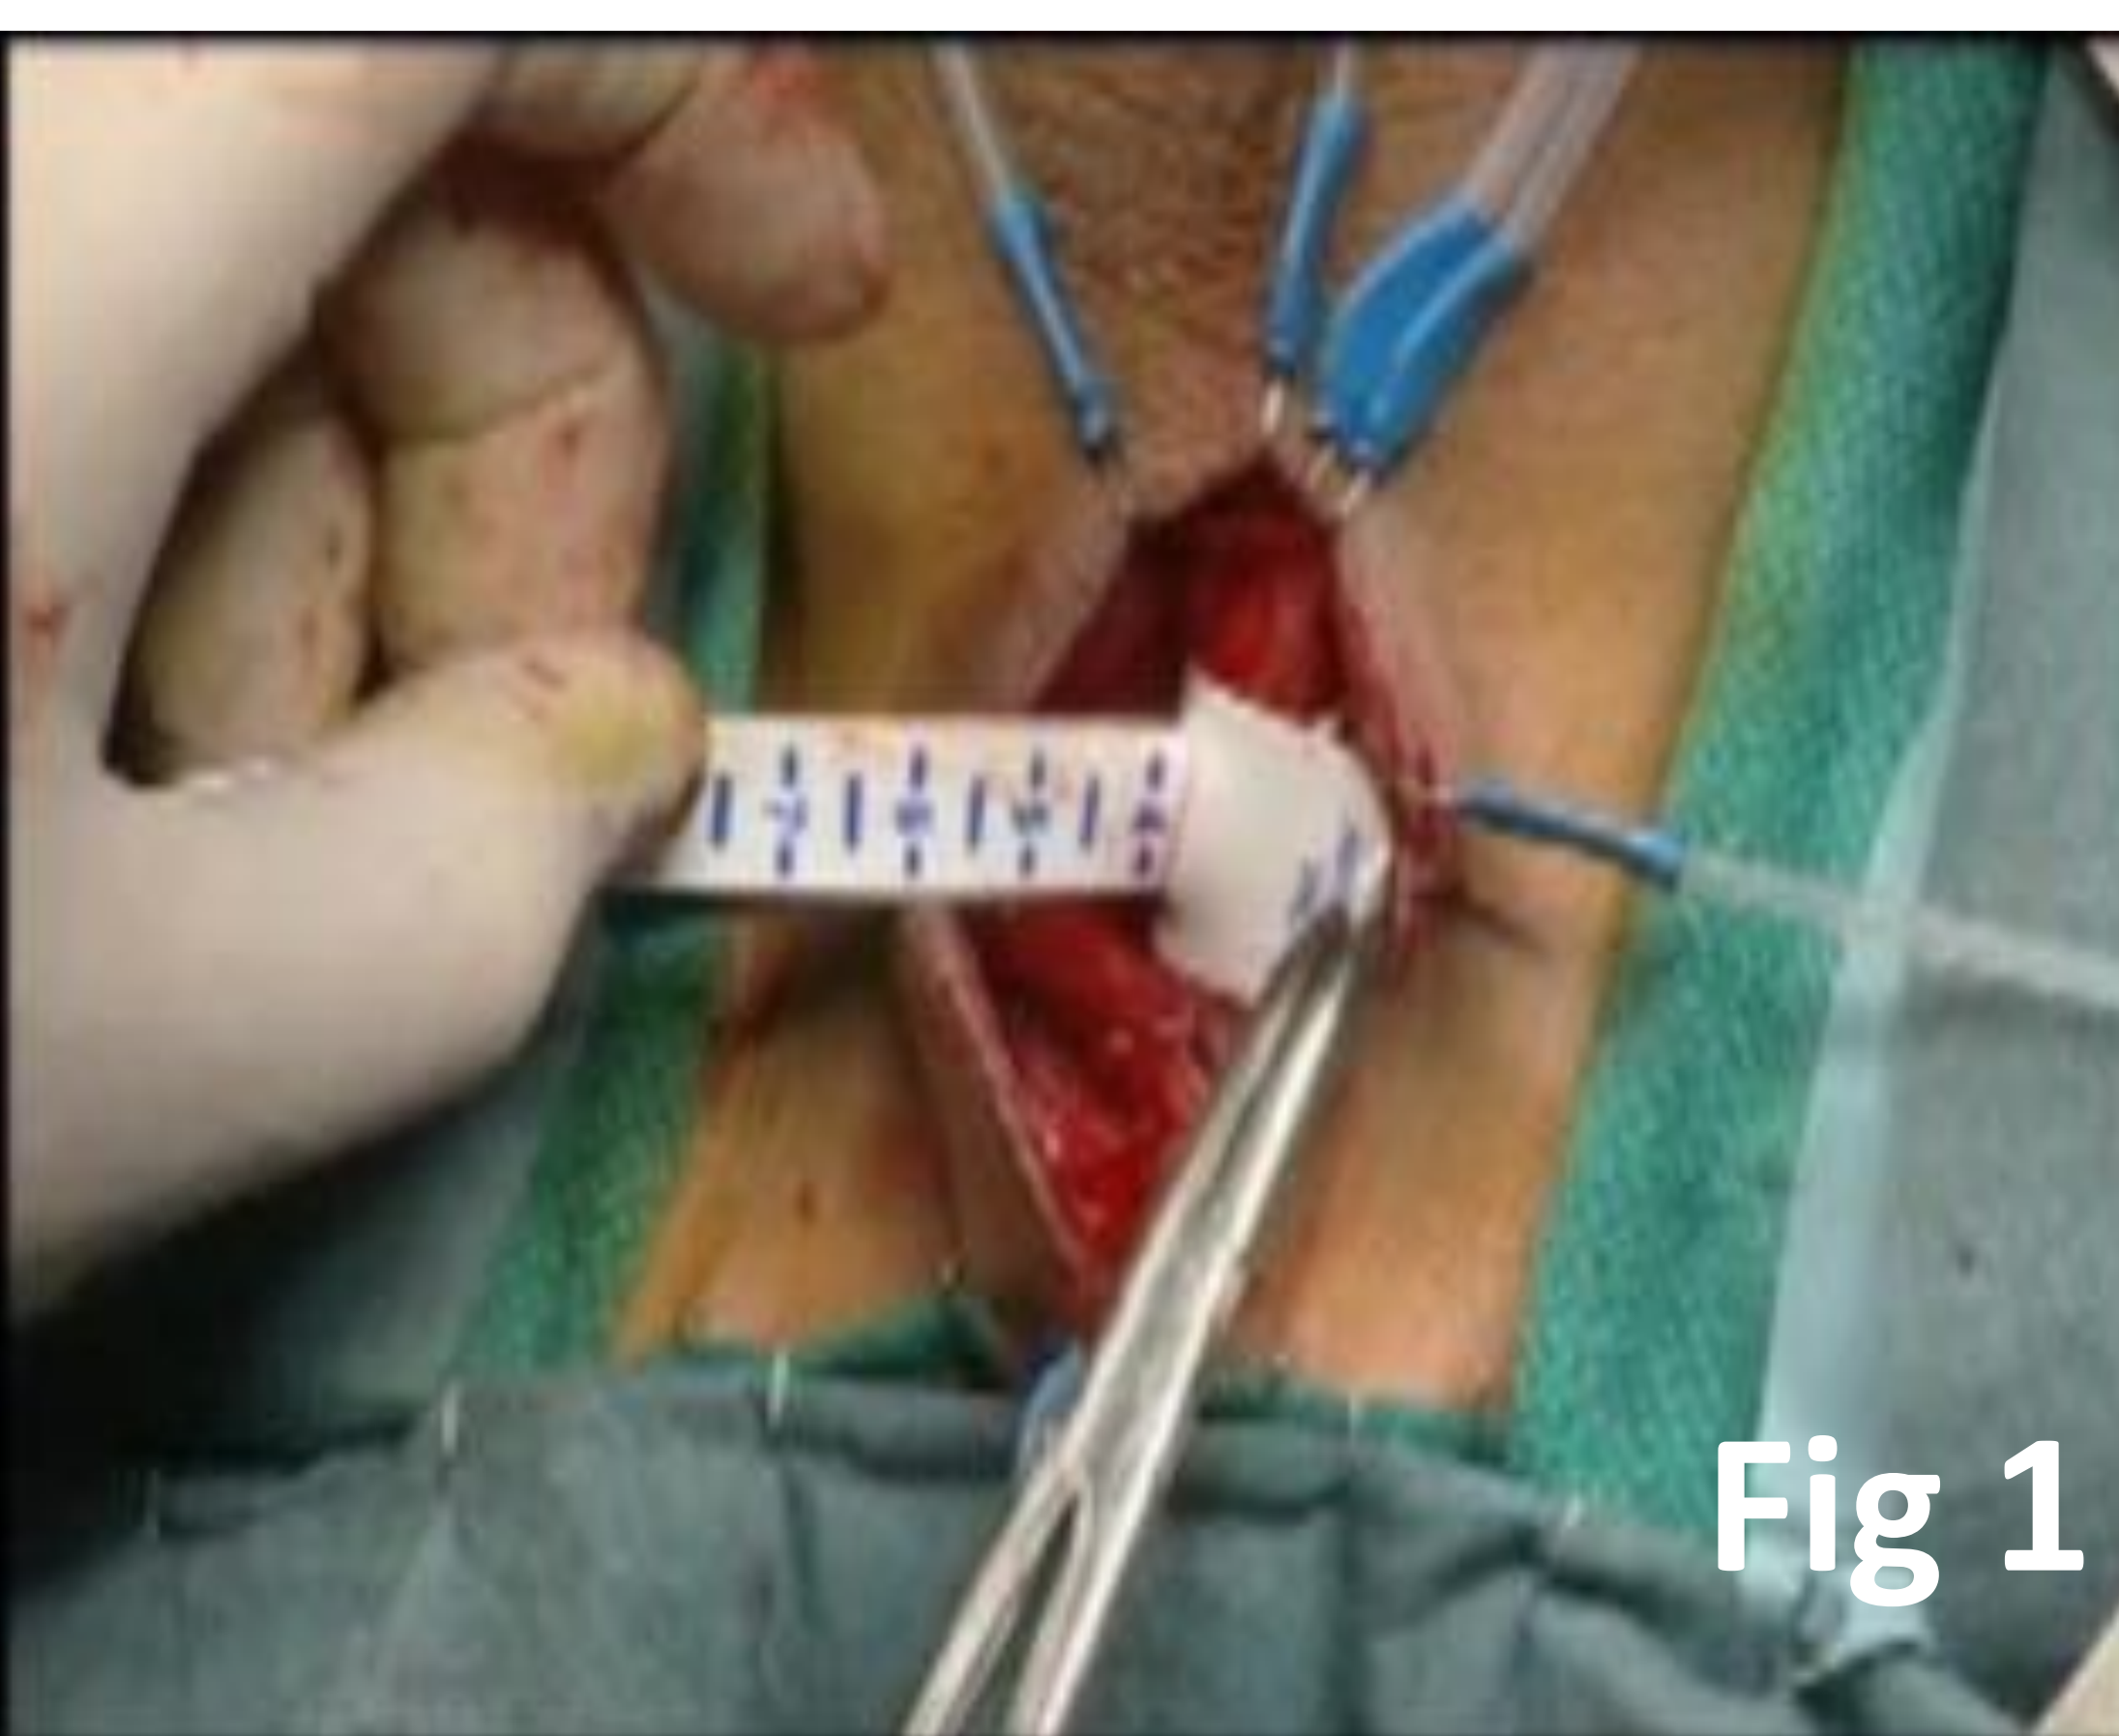
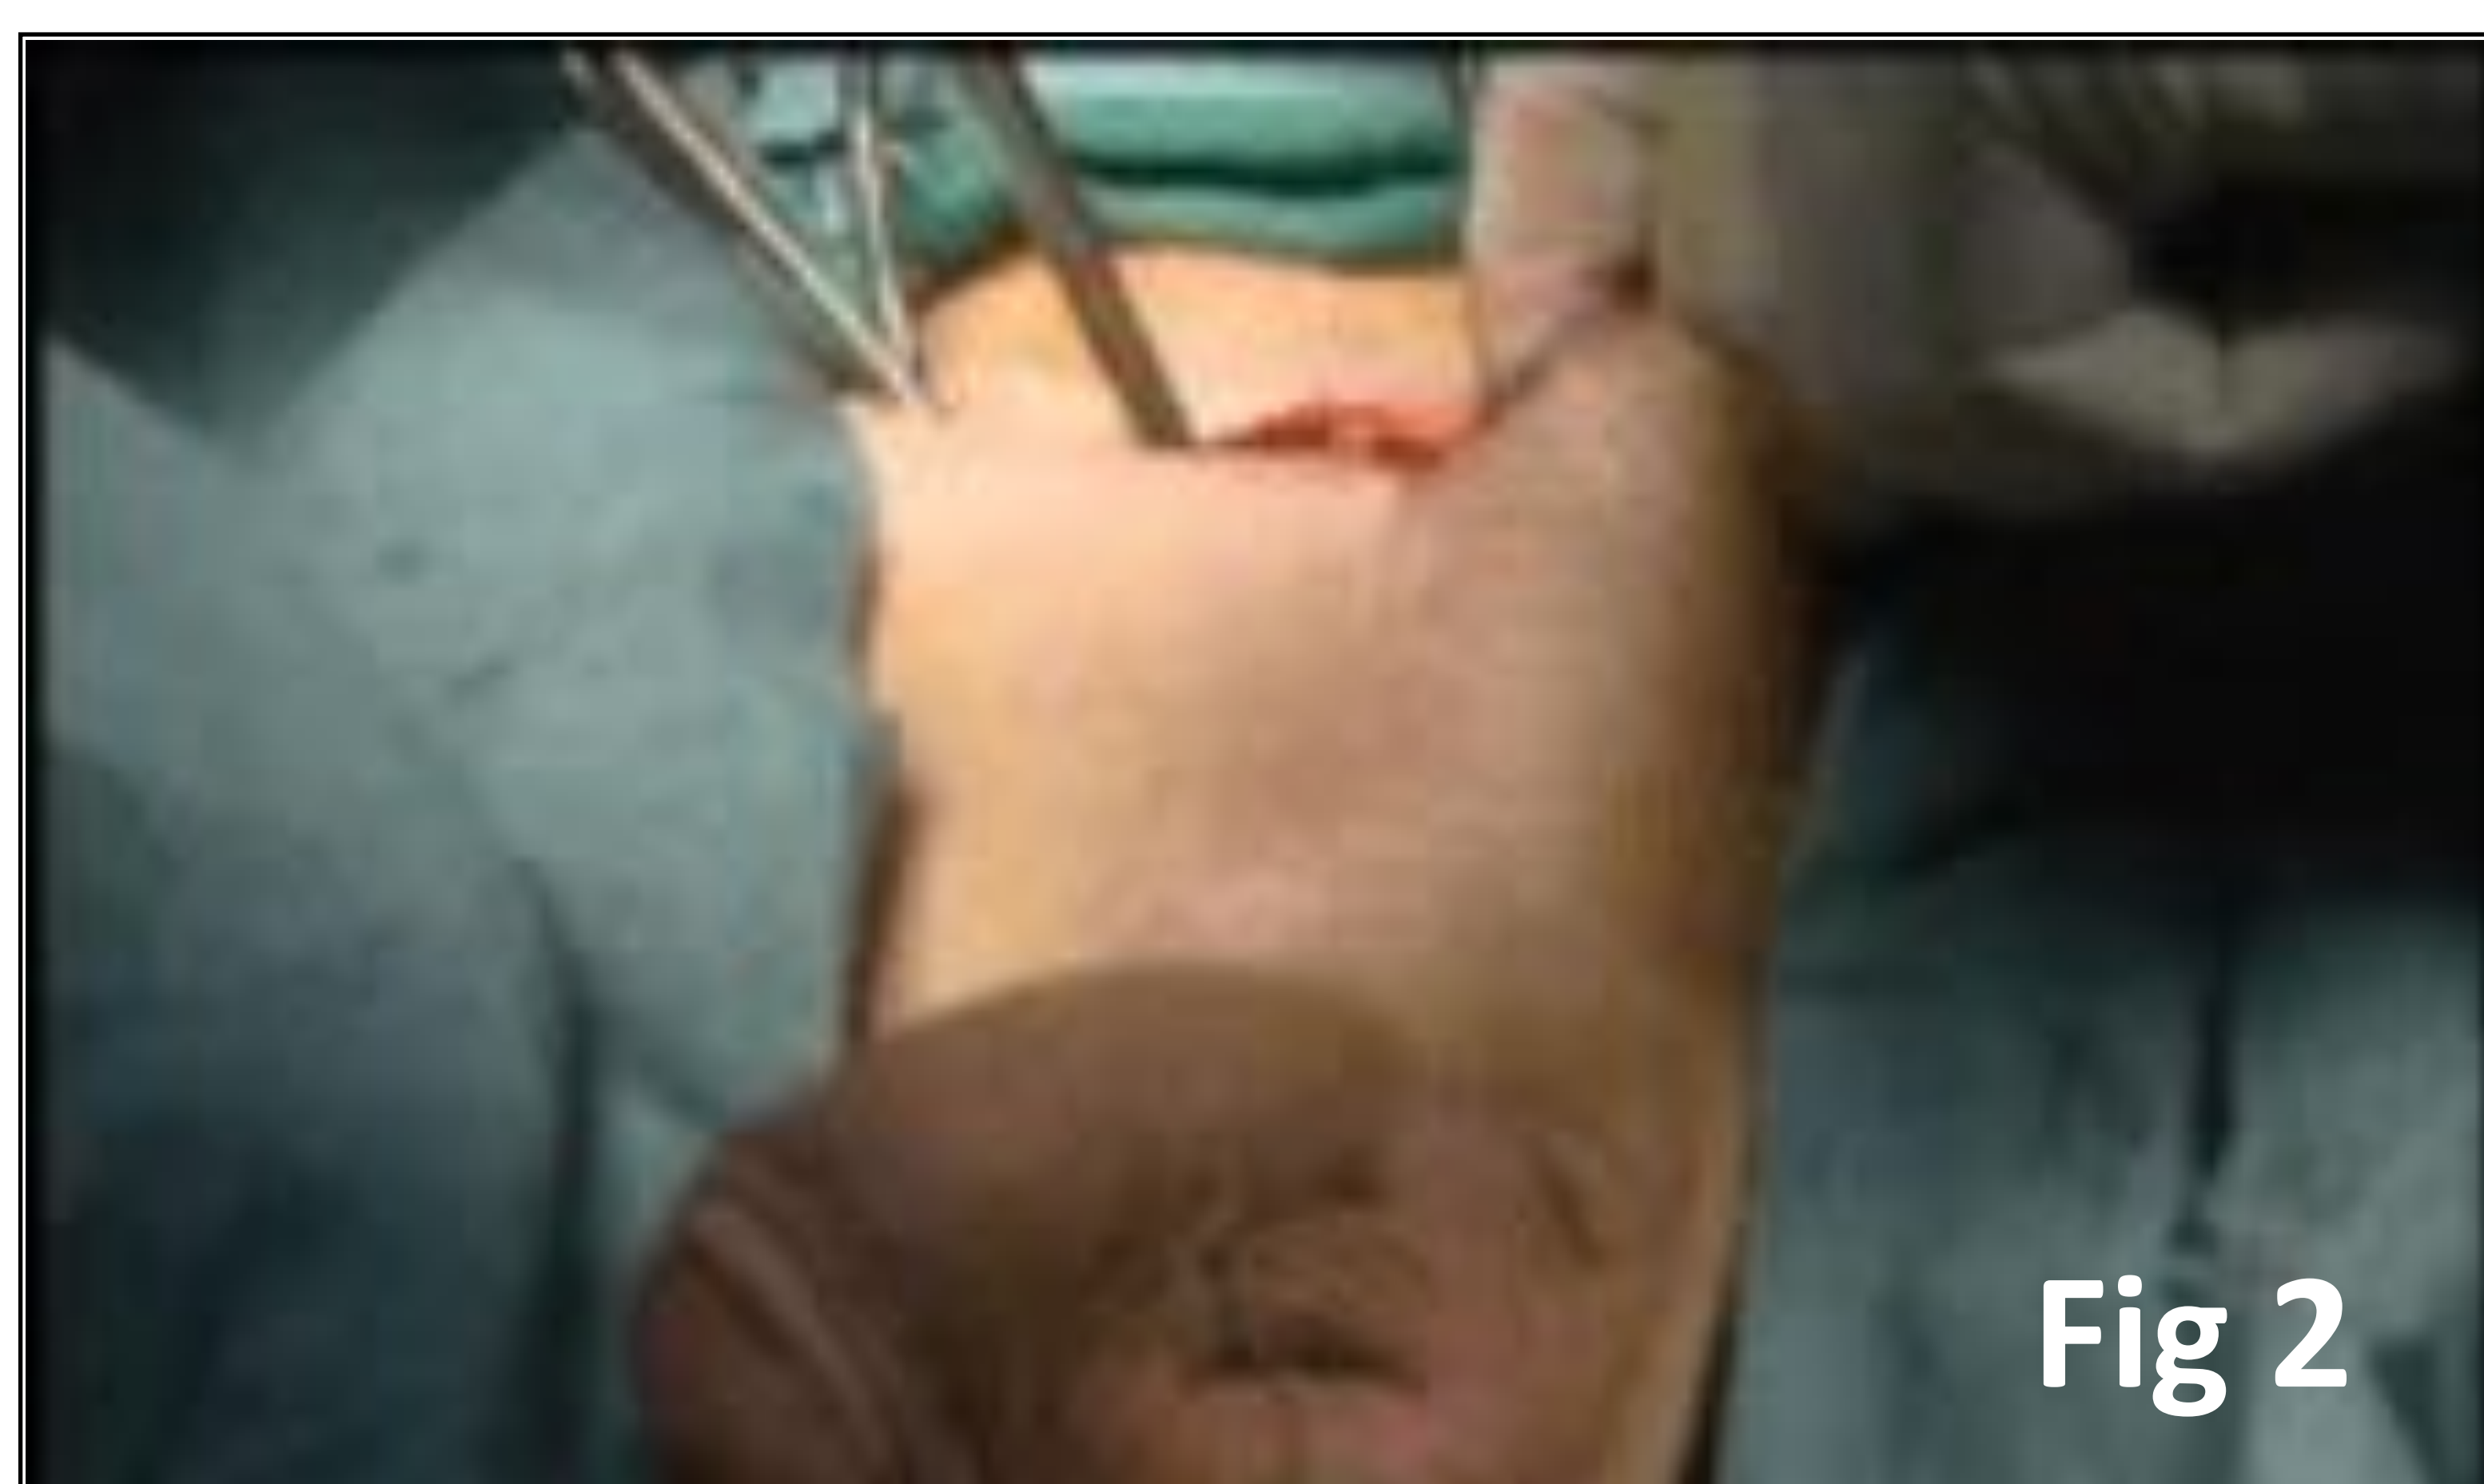
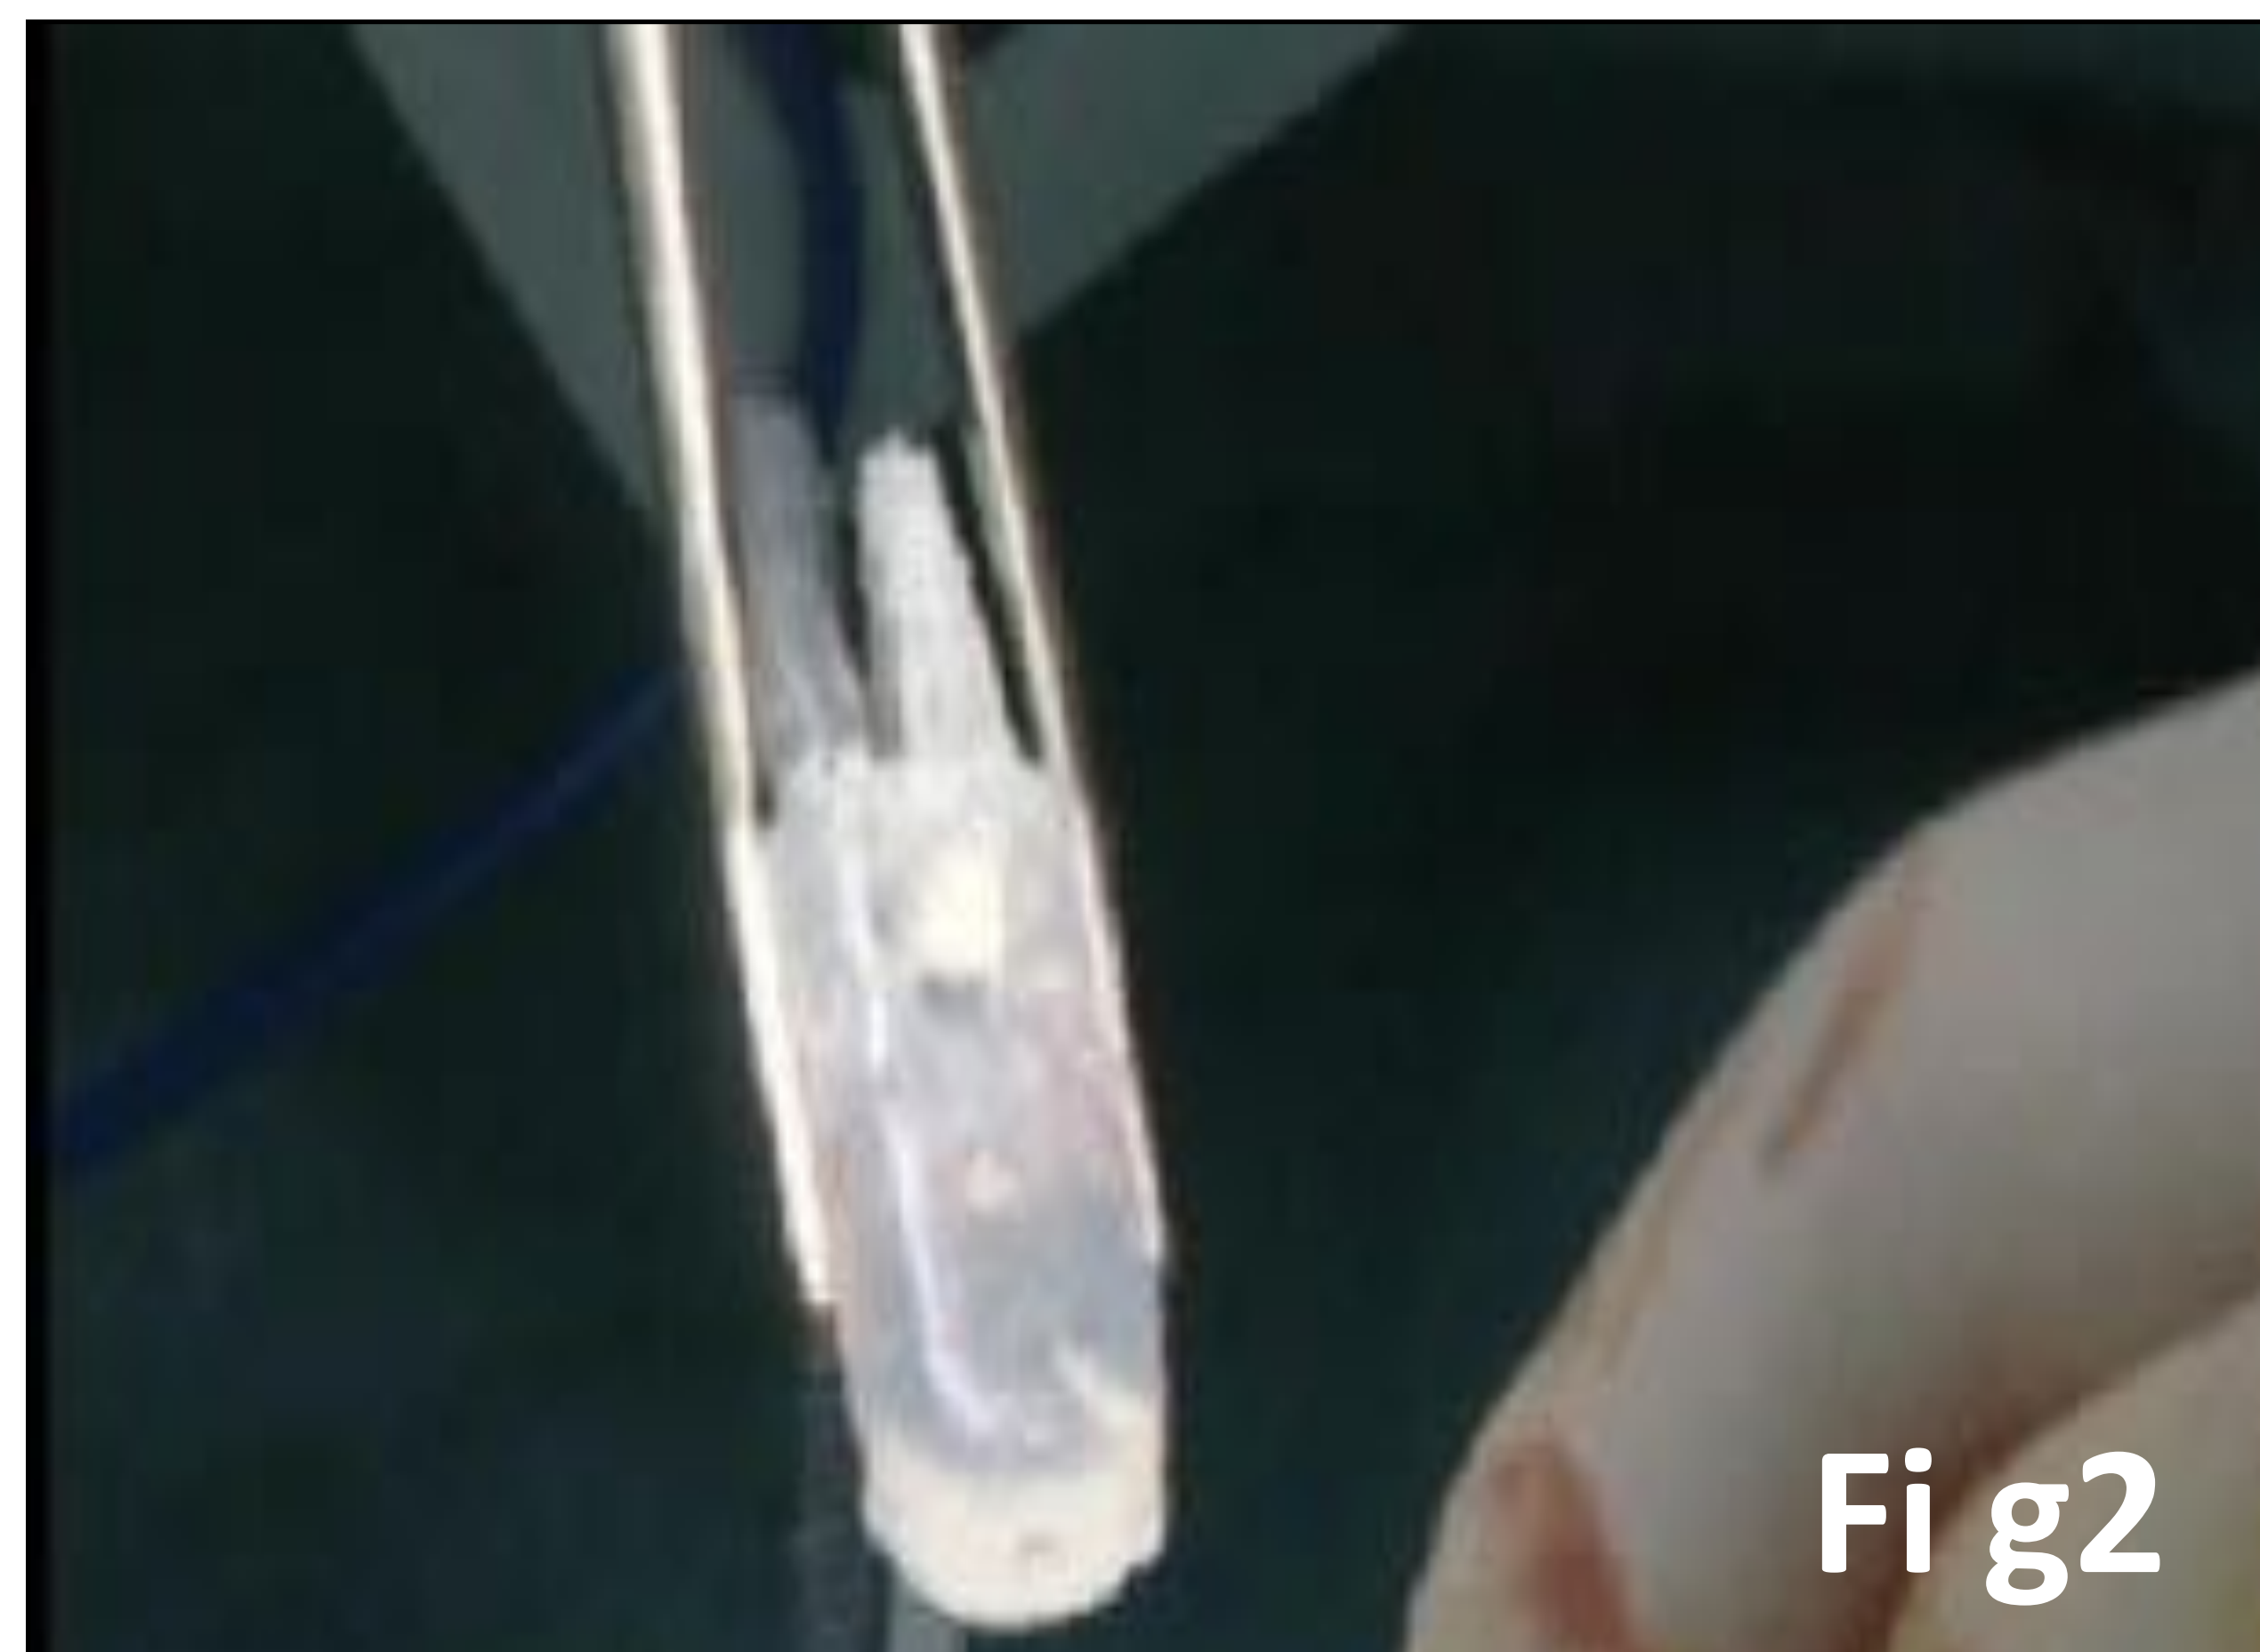
- A nivel perineal se disecciona la uretra y se mide su diámetro para decidir la longitud del **manguito**.
- Por el acceso suprapúbico se ubica el **reservorio** a nivel paravesical, rellenándolo con solución salina o medio de contraste, y la **bomba** en el escroto.

Medición intraoperatoria de la uretra bulbar para la elección de la longitud del **manguito** (Figs. 1) y colocación de la bomba del EUA (Figs. 2).

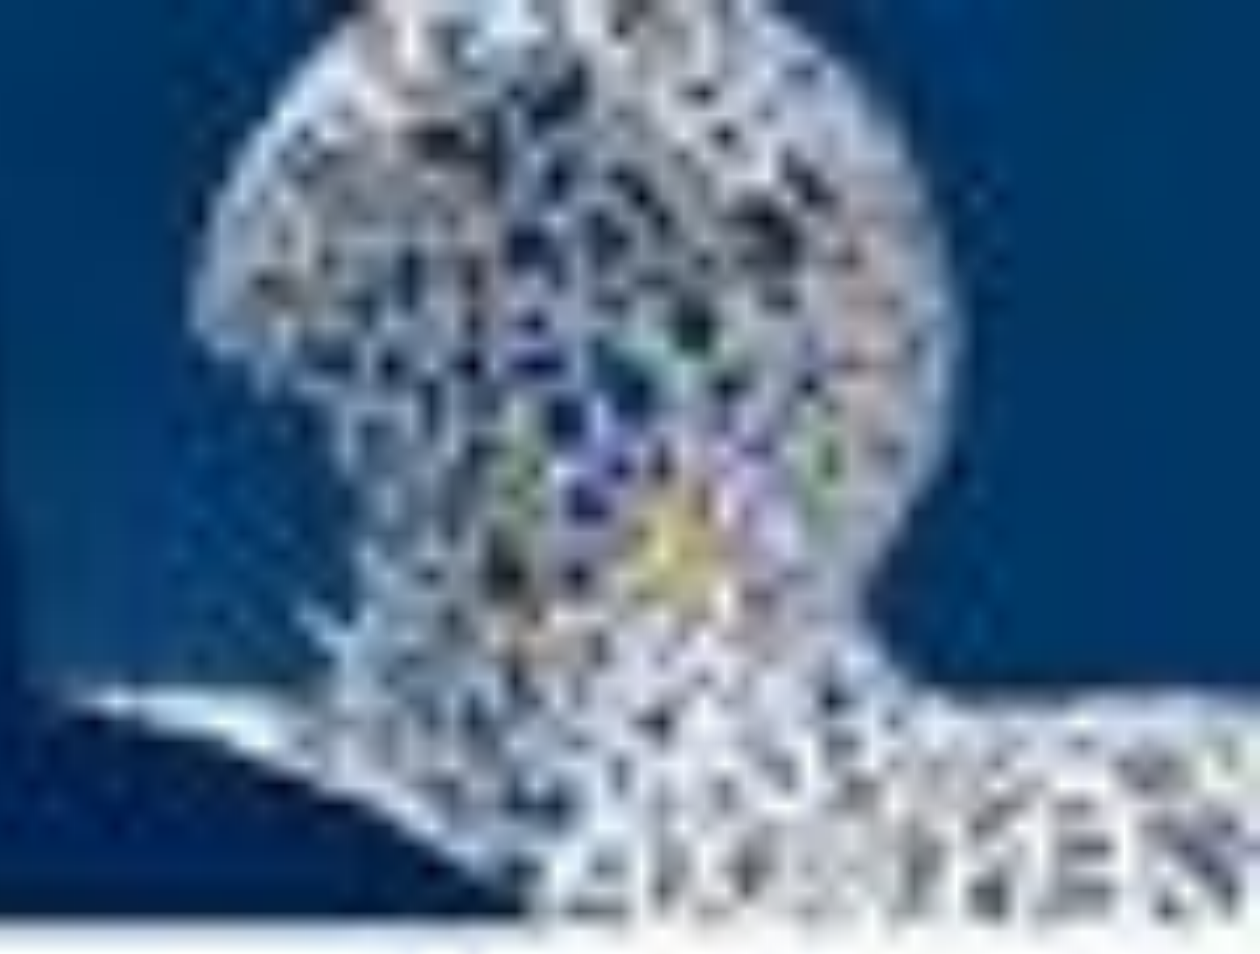
Complicaciones mecánicas

1. Fallo mecánico del dispositivo causado por:

- Manipulación inadecuada del EUA en el acto quirúrgico que condiciona fuga.
- Acodamiento de los conectores o rotación de la bomba que impiden la circulación en el sistema.

2. Fuga del medio de contraste o solución salina:

- Frecuentes.
- Debida a perforación o pequeñas fracturas de los conectores, manguito o reservorio.
- En RX simple visualizaremos un **reservorio de menor tamaño y deformado.**

3. Alteración de la morfología y presión del balón cuando se rellena con sustancias hiperosmolares.

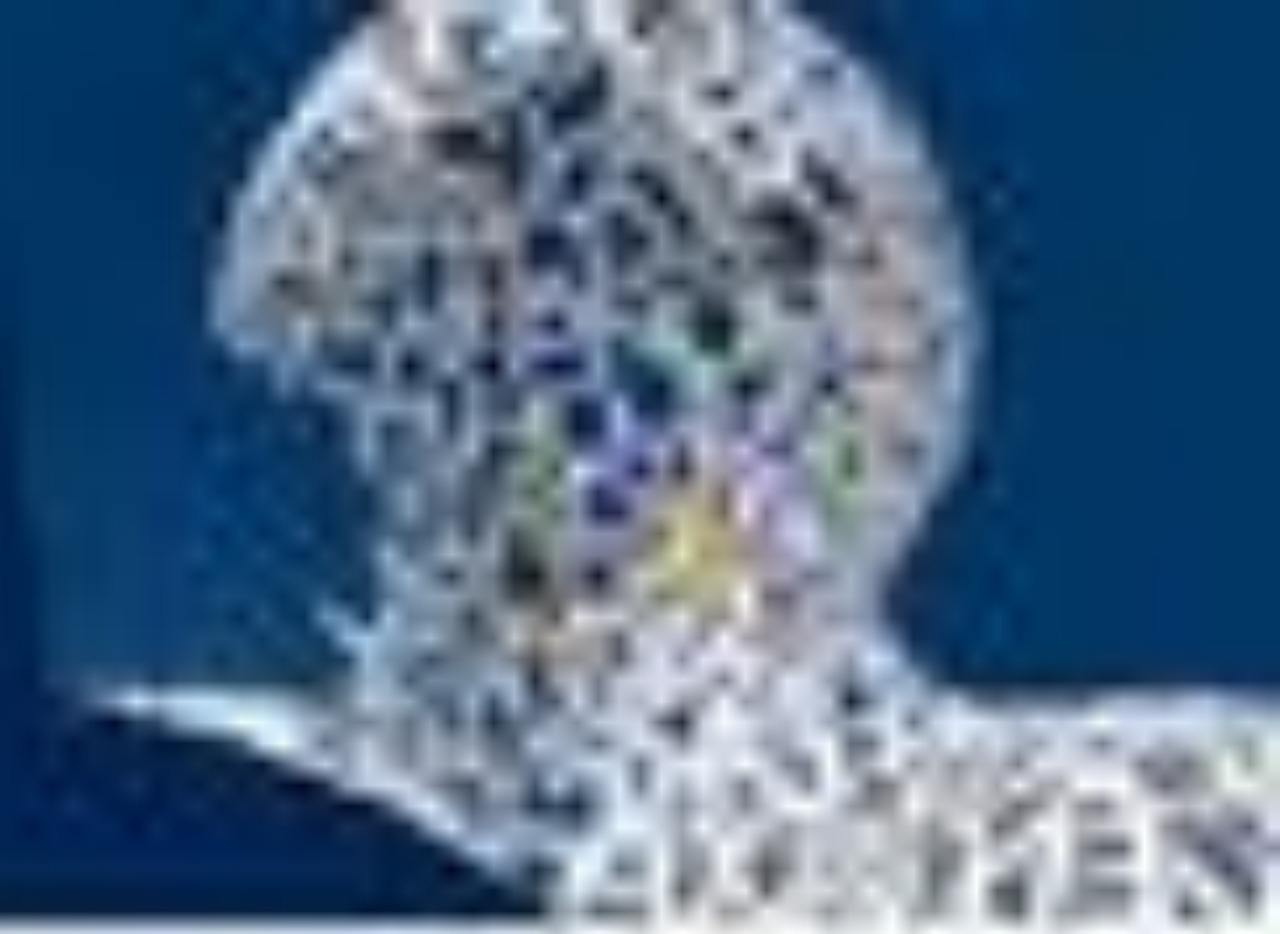
AMS 800 Complicaciones no mecánicas Erosión uretral

Portador de EUA desde hace 5 años que acude a urgencias por síndrome miccional, dolor en hemiescrotó izquierdo y dificultad para desactivar el esfínter.

Ante la sospecha de erosión uretral se realiza **uretrografía retrograda (Fig. 2)** que la confirma, al apreciarse **extravasación de contraste** (punta de flecha) a nivel del manguito, que se dirige hacia hemiescrotó izquierdo.

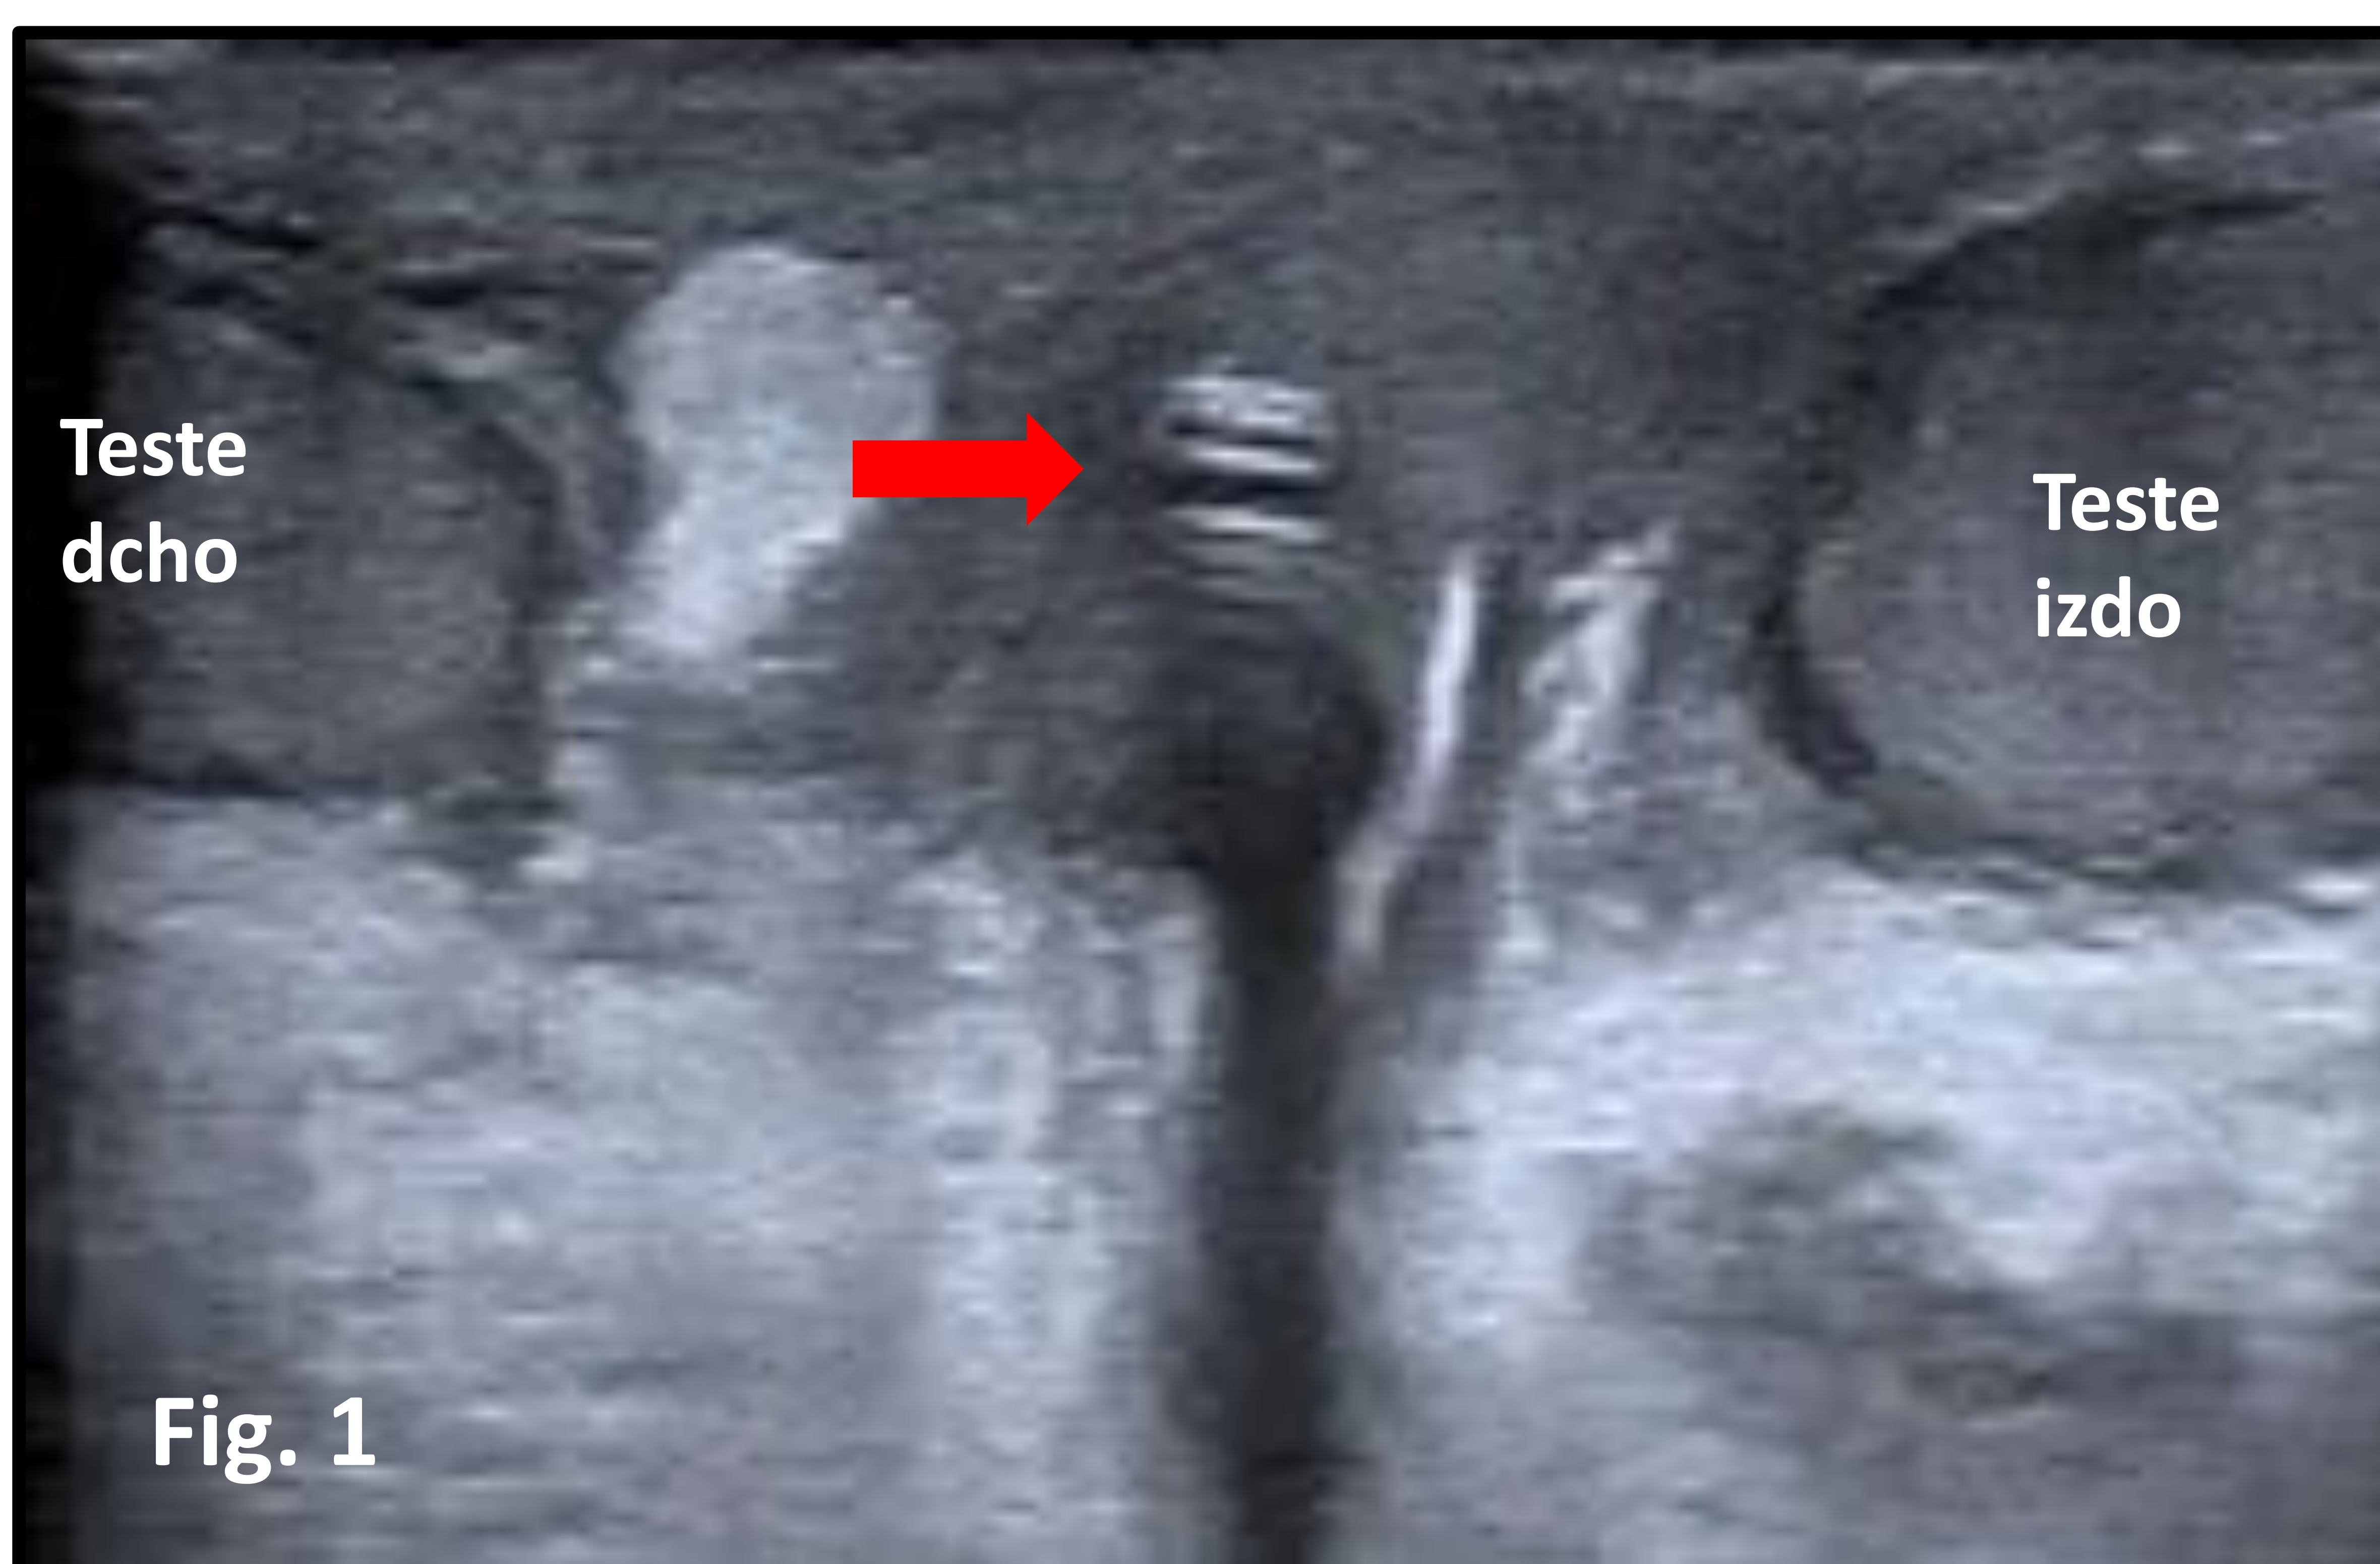
Fig. 1. Ultrasonido escrotal
Engrosamiento de partes blandas escrotales rodeando la bomba (flecha).

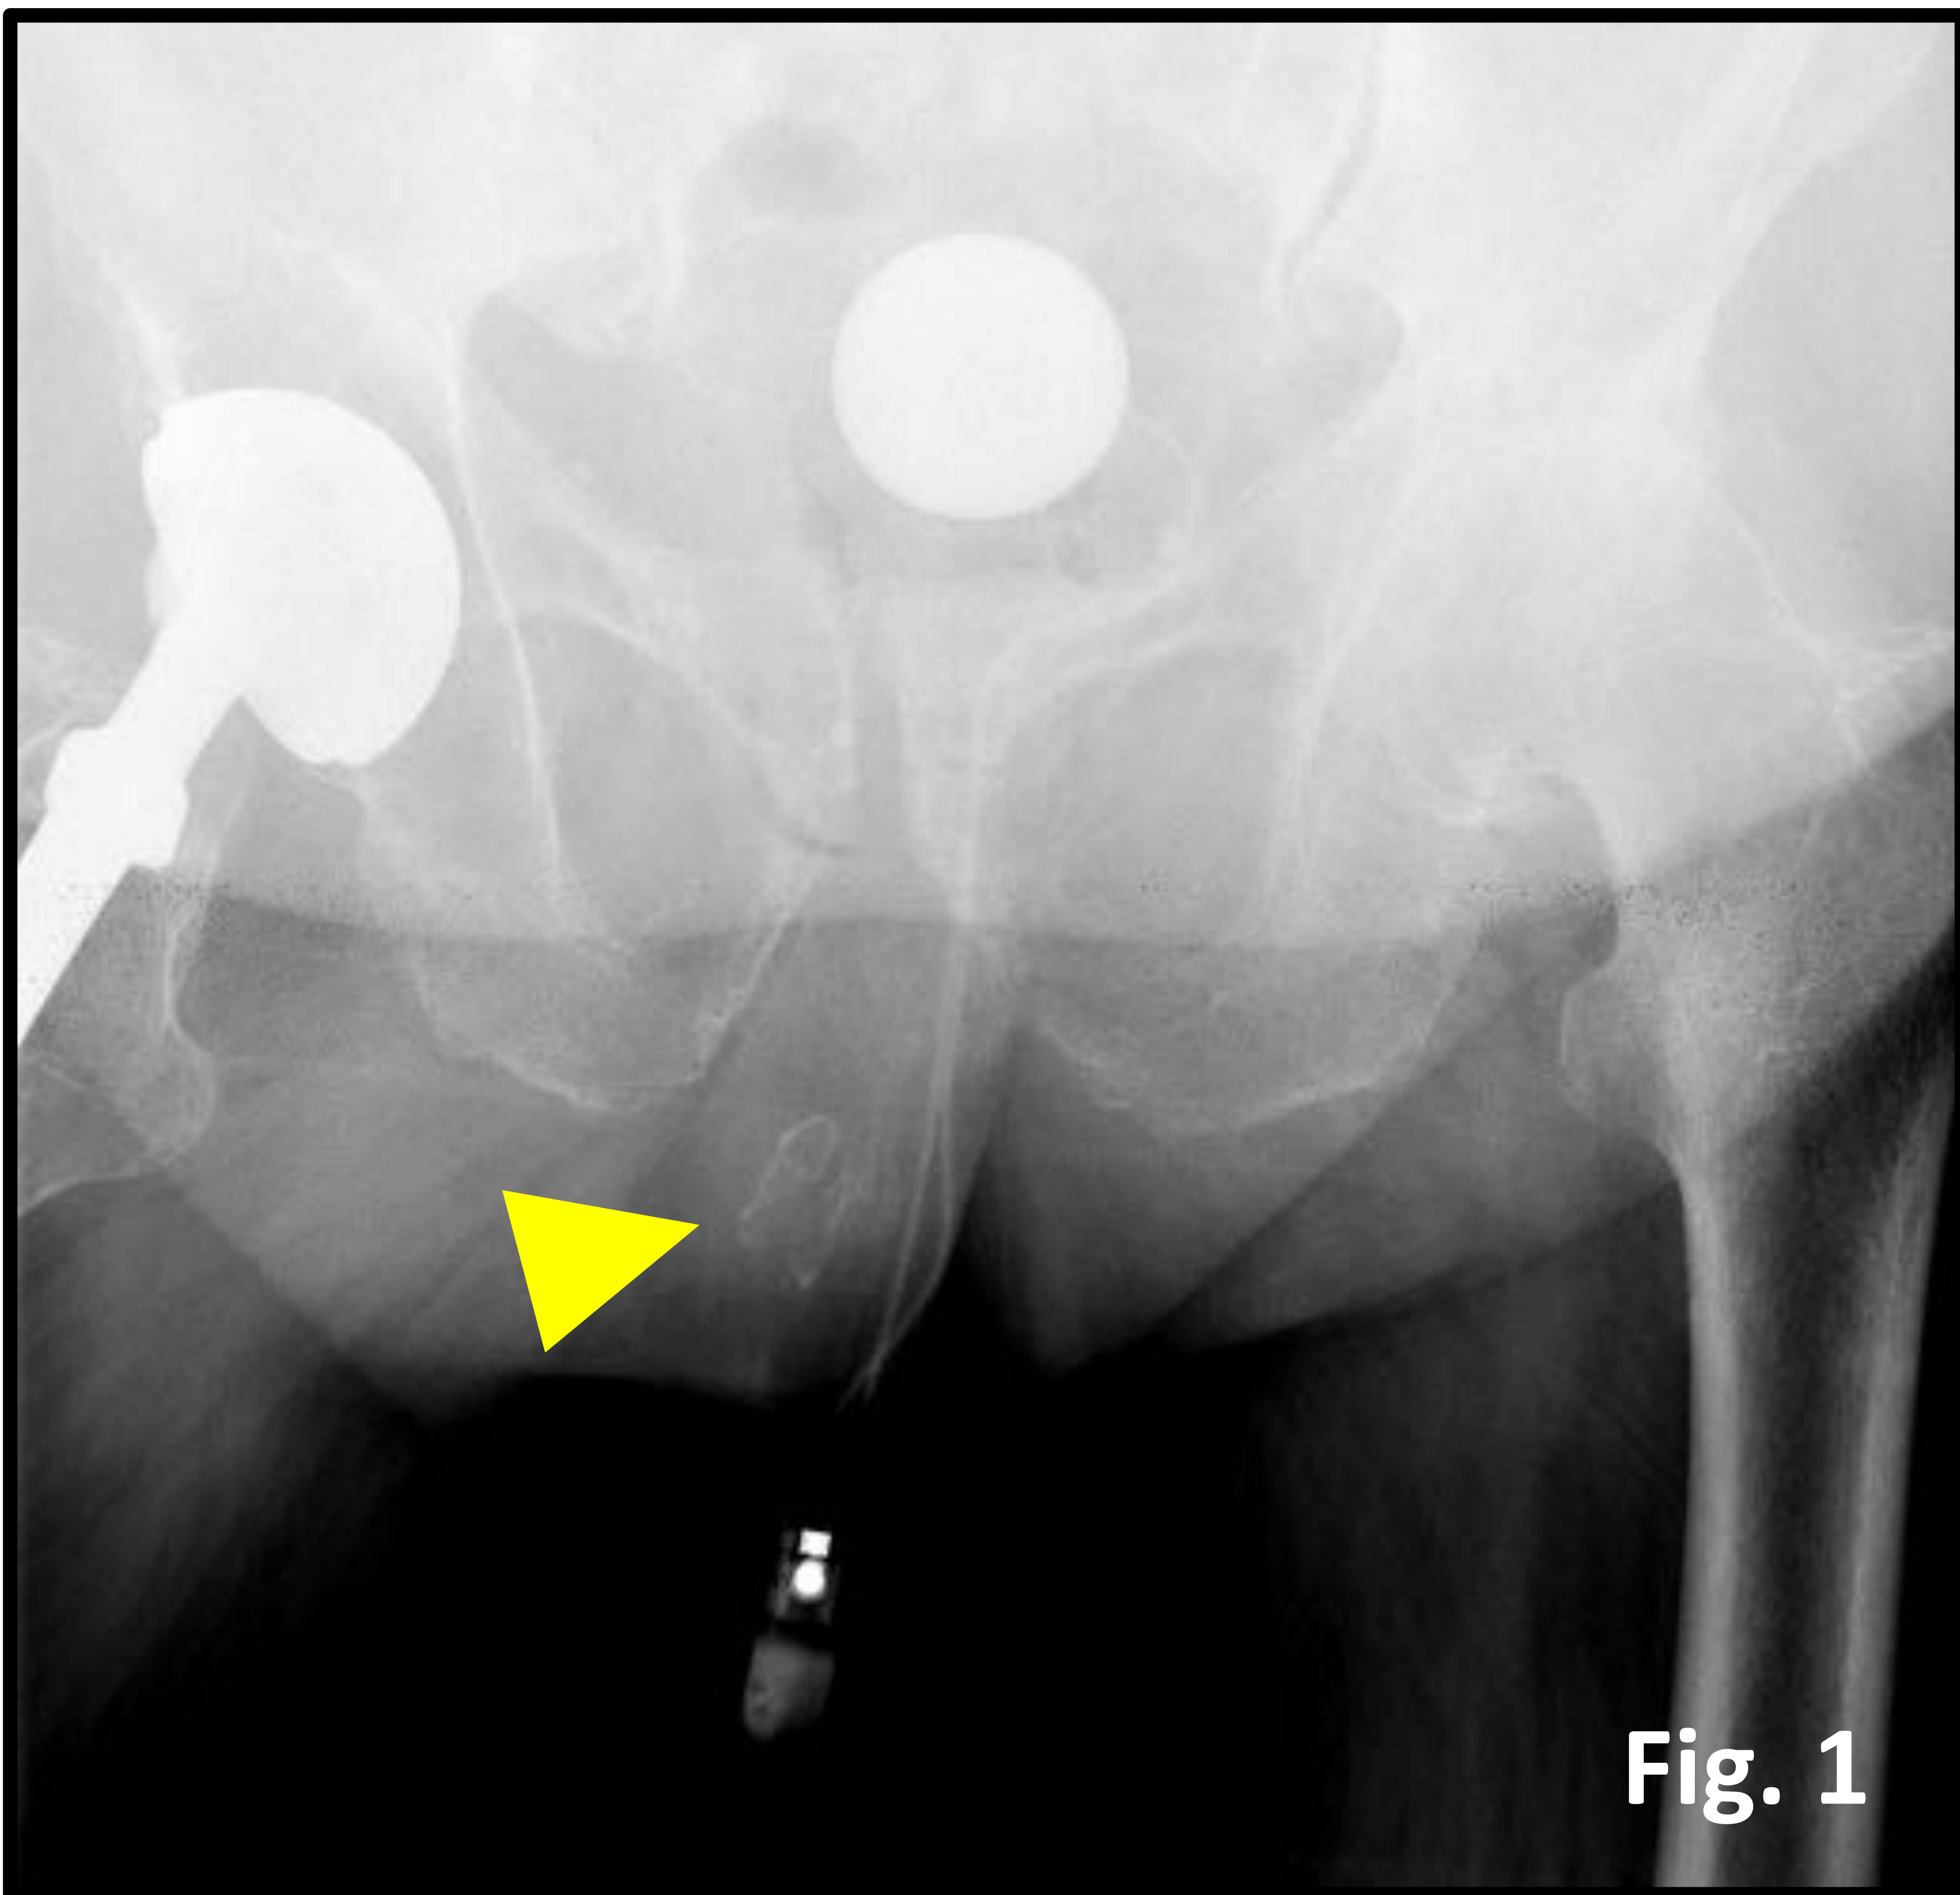
Fig. 1. RX pelvis

EUA desactivado. Manguito abierto (sin contraste) (flecha).
