Claves radiológicas del esfínter urinario artificial

Servicio de Radiodiagnóstico. Fundació Puigvert.
Barcelona.

Objetivo Docente

1. Mostrar con visión radiológica los diferentes elementos que componen el esfínter urinario artificial AMS 800.
2. Describir mediante diferentes técnicas radiológicas su adecuada disposición y sus principales complicaciones.

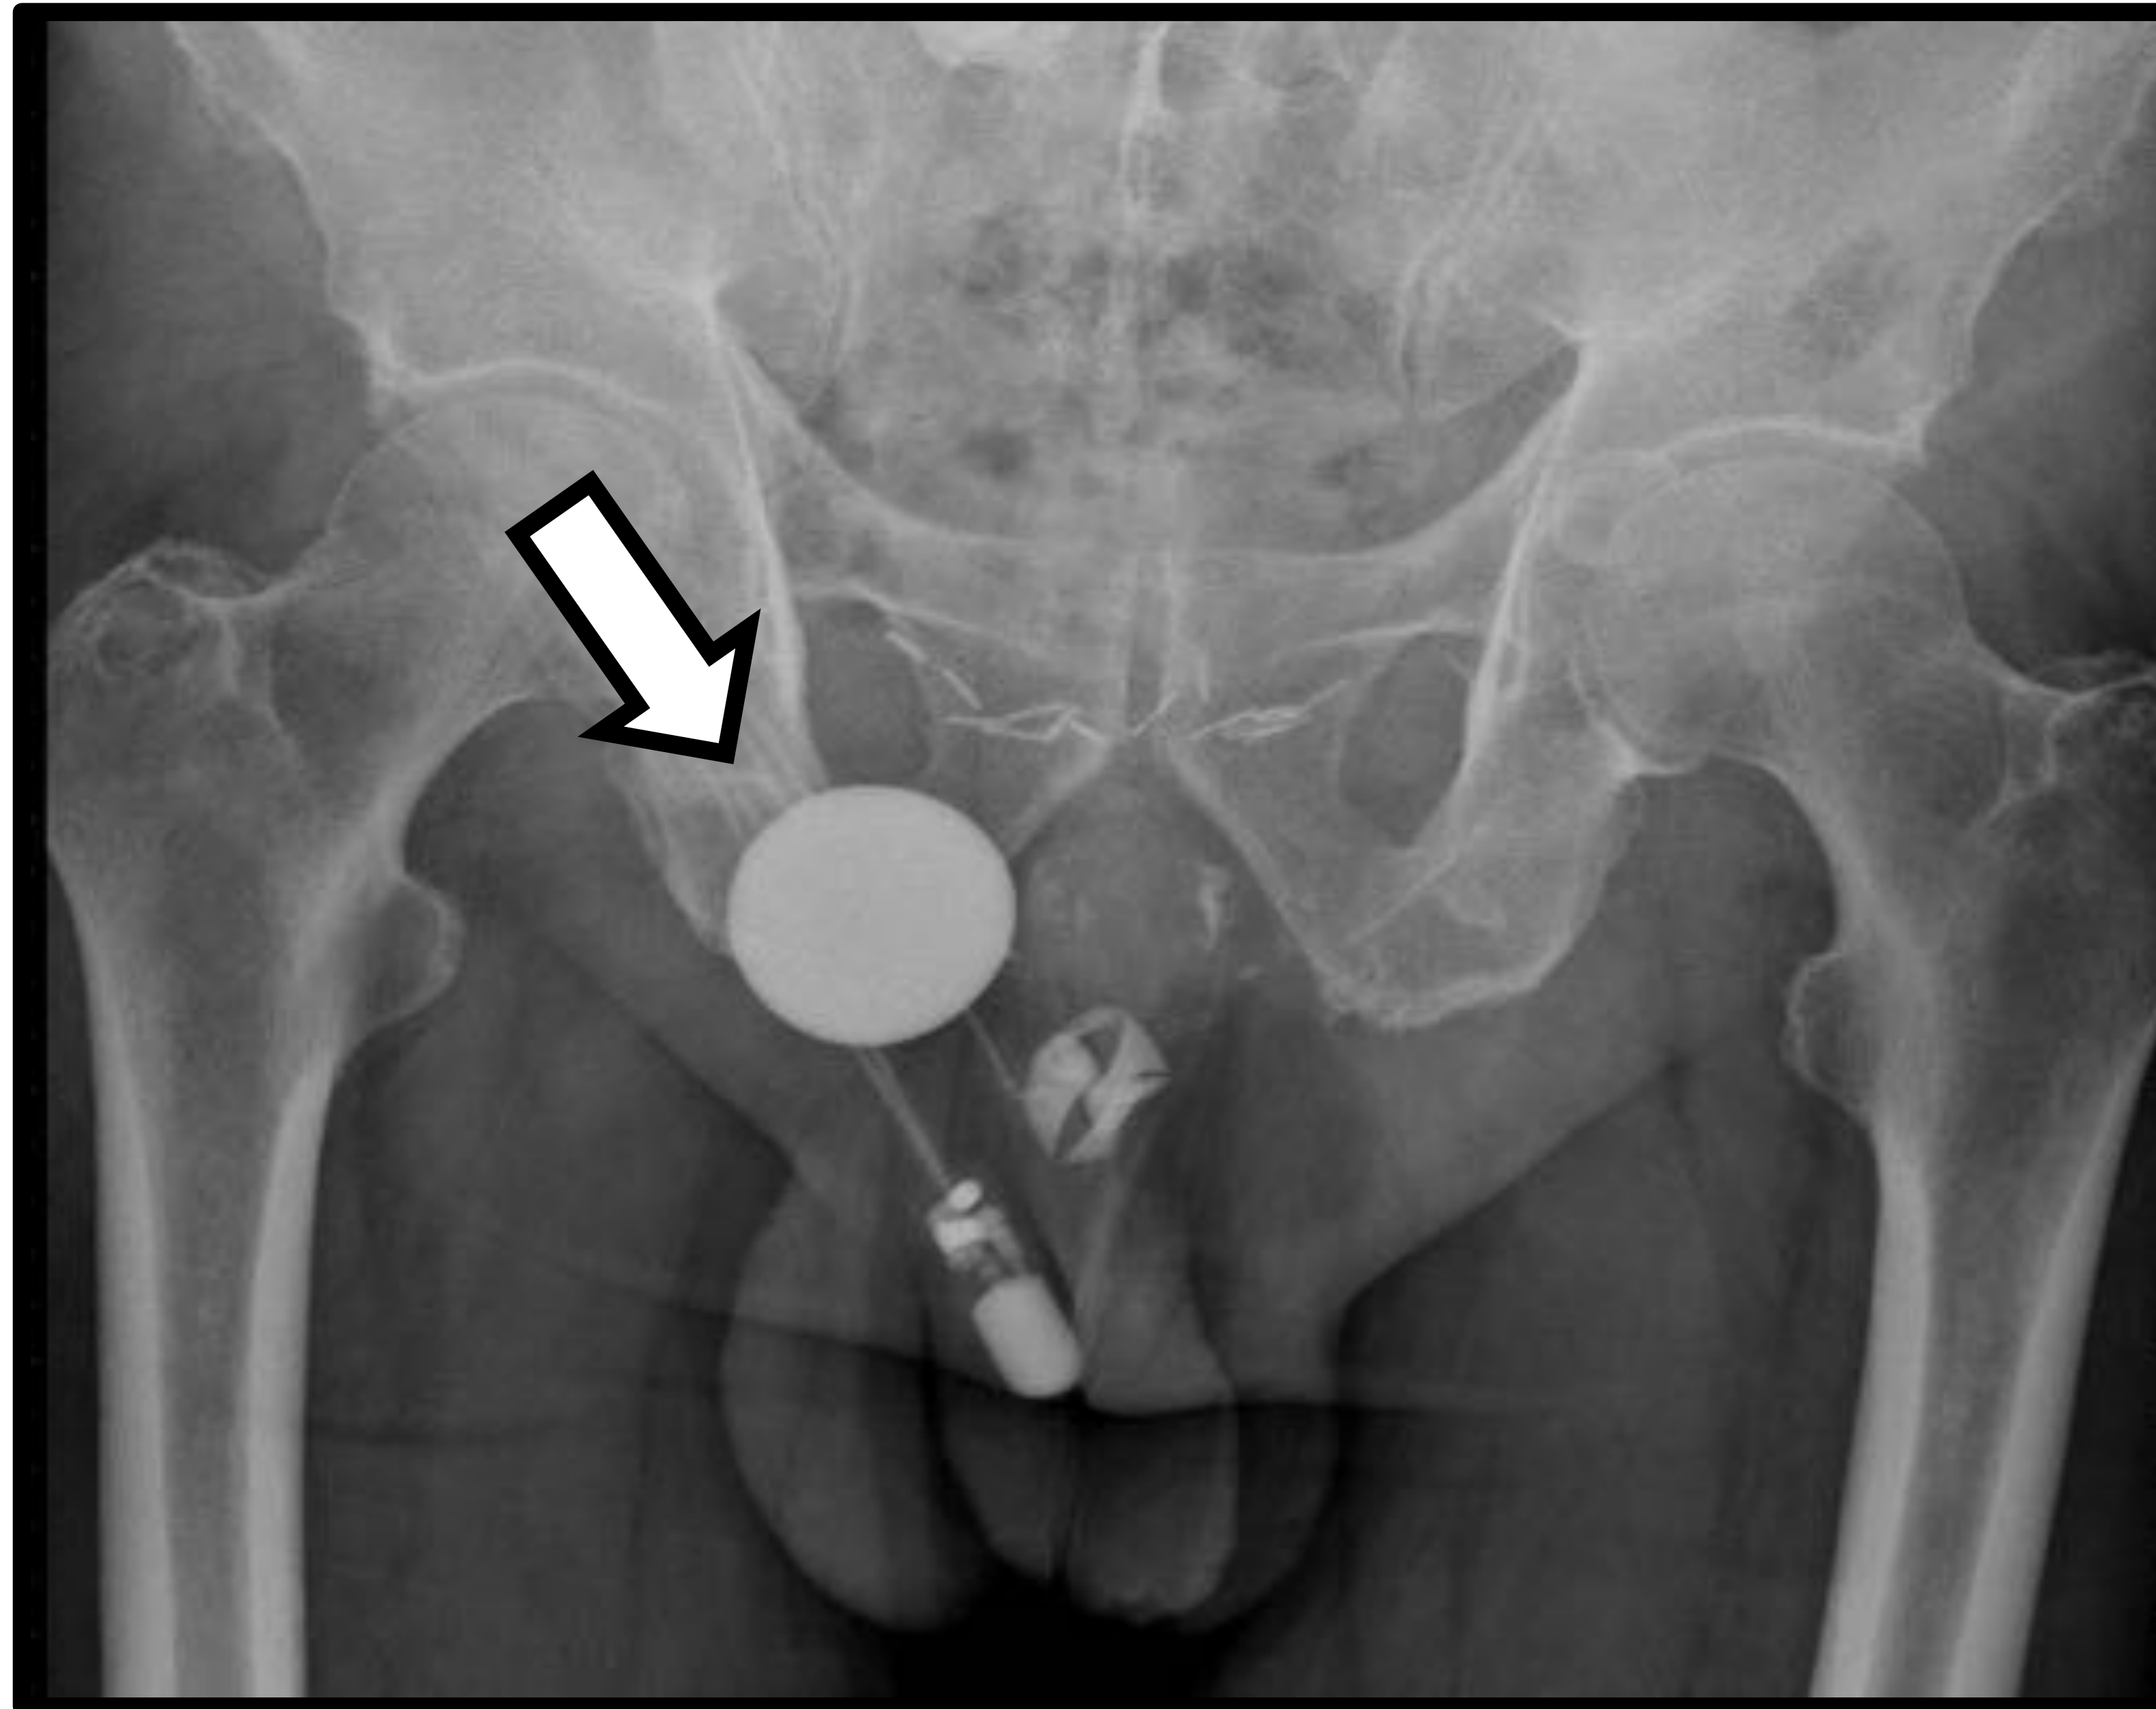
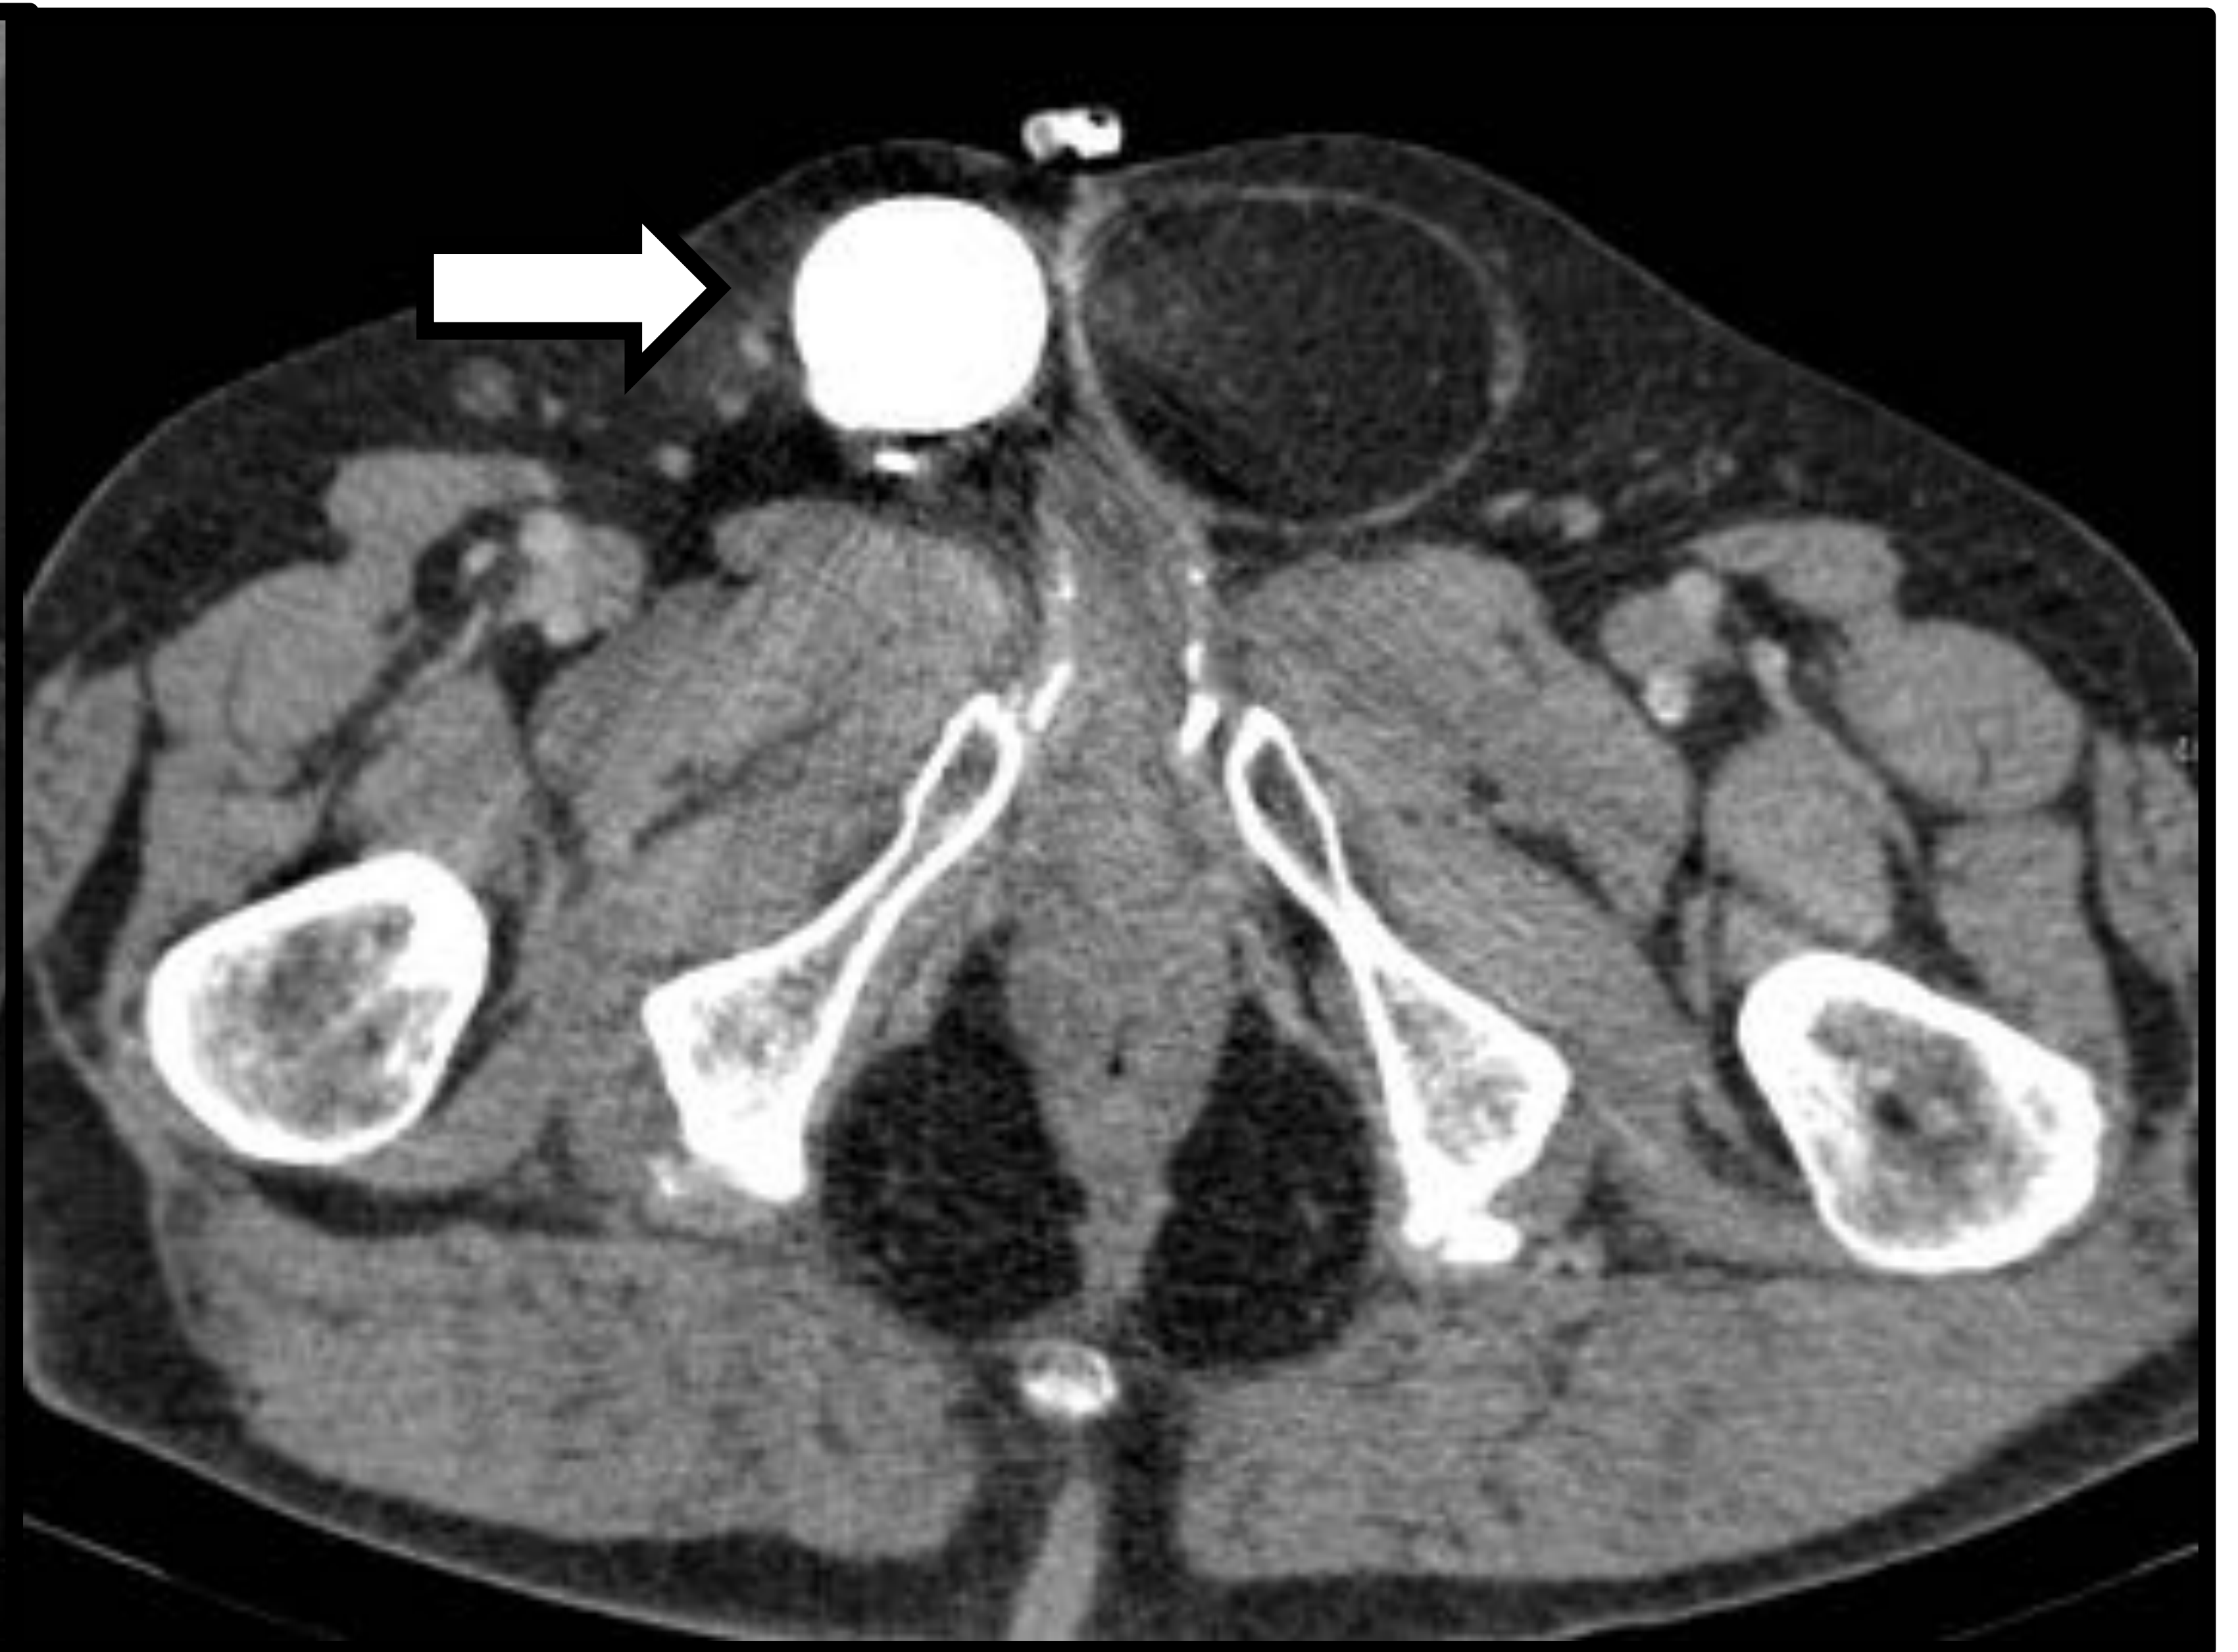
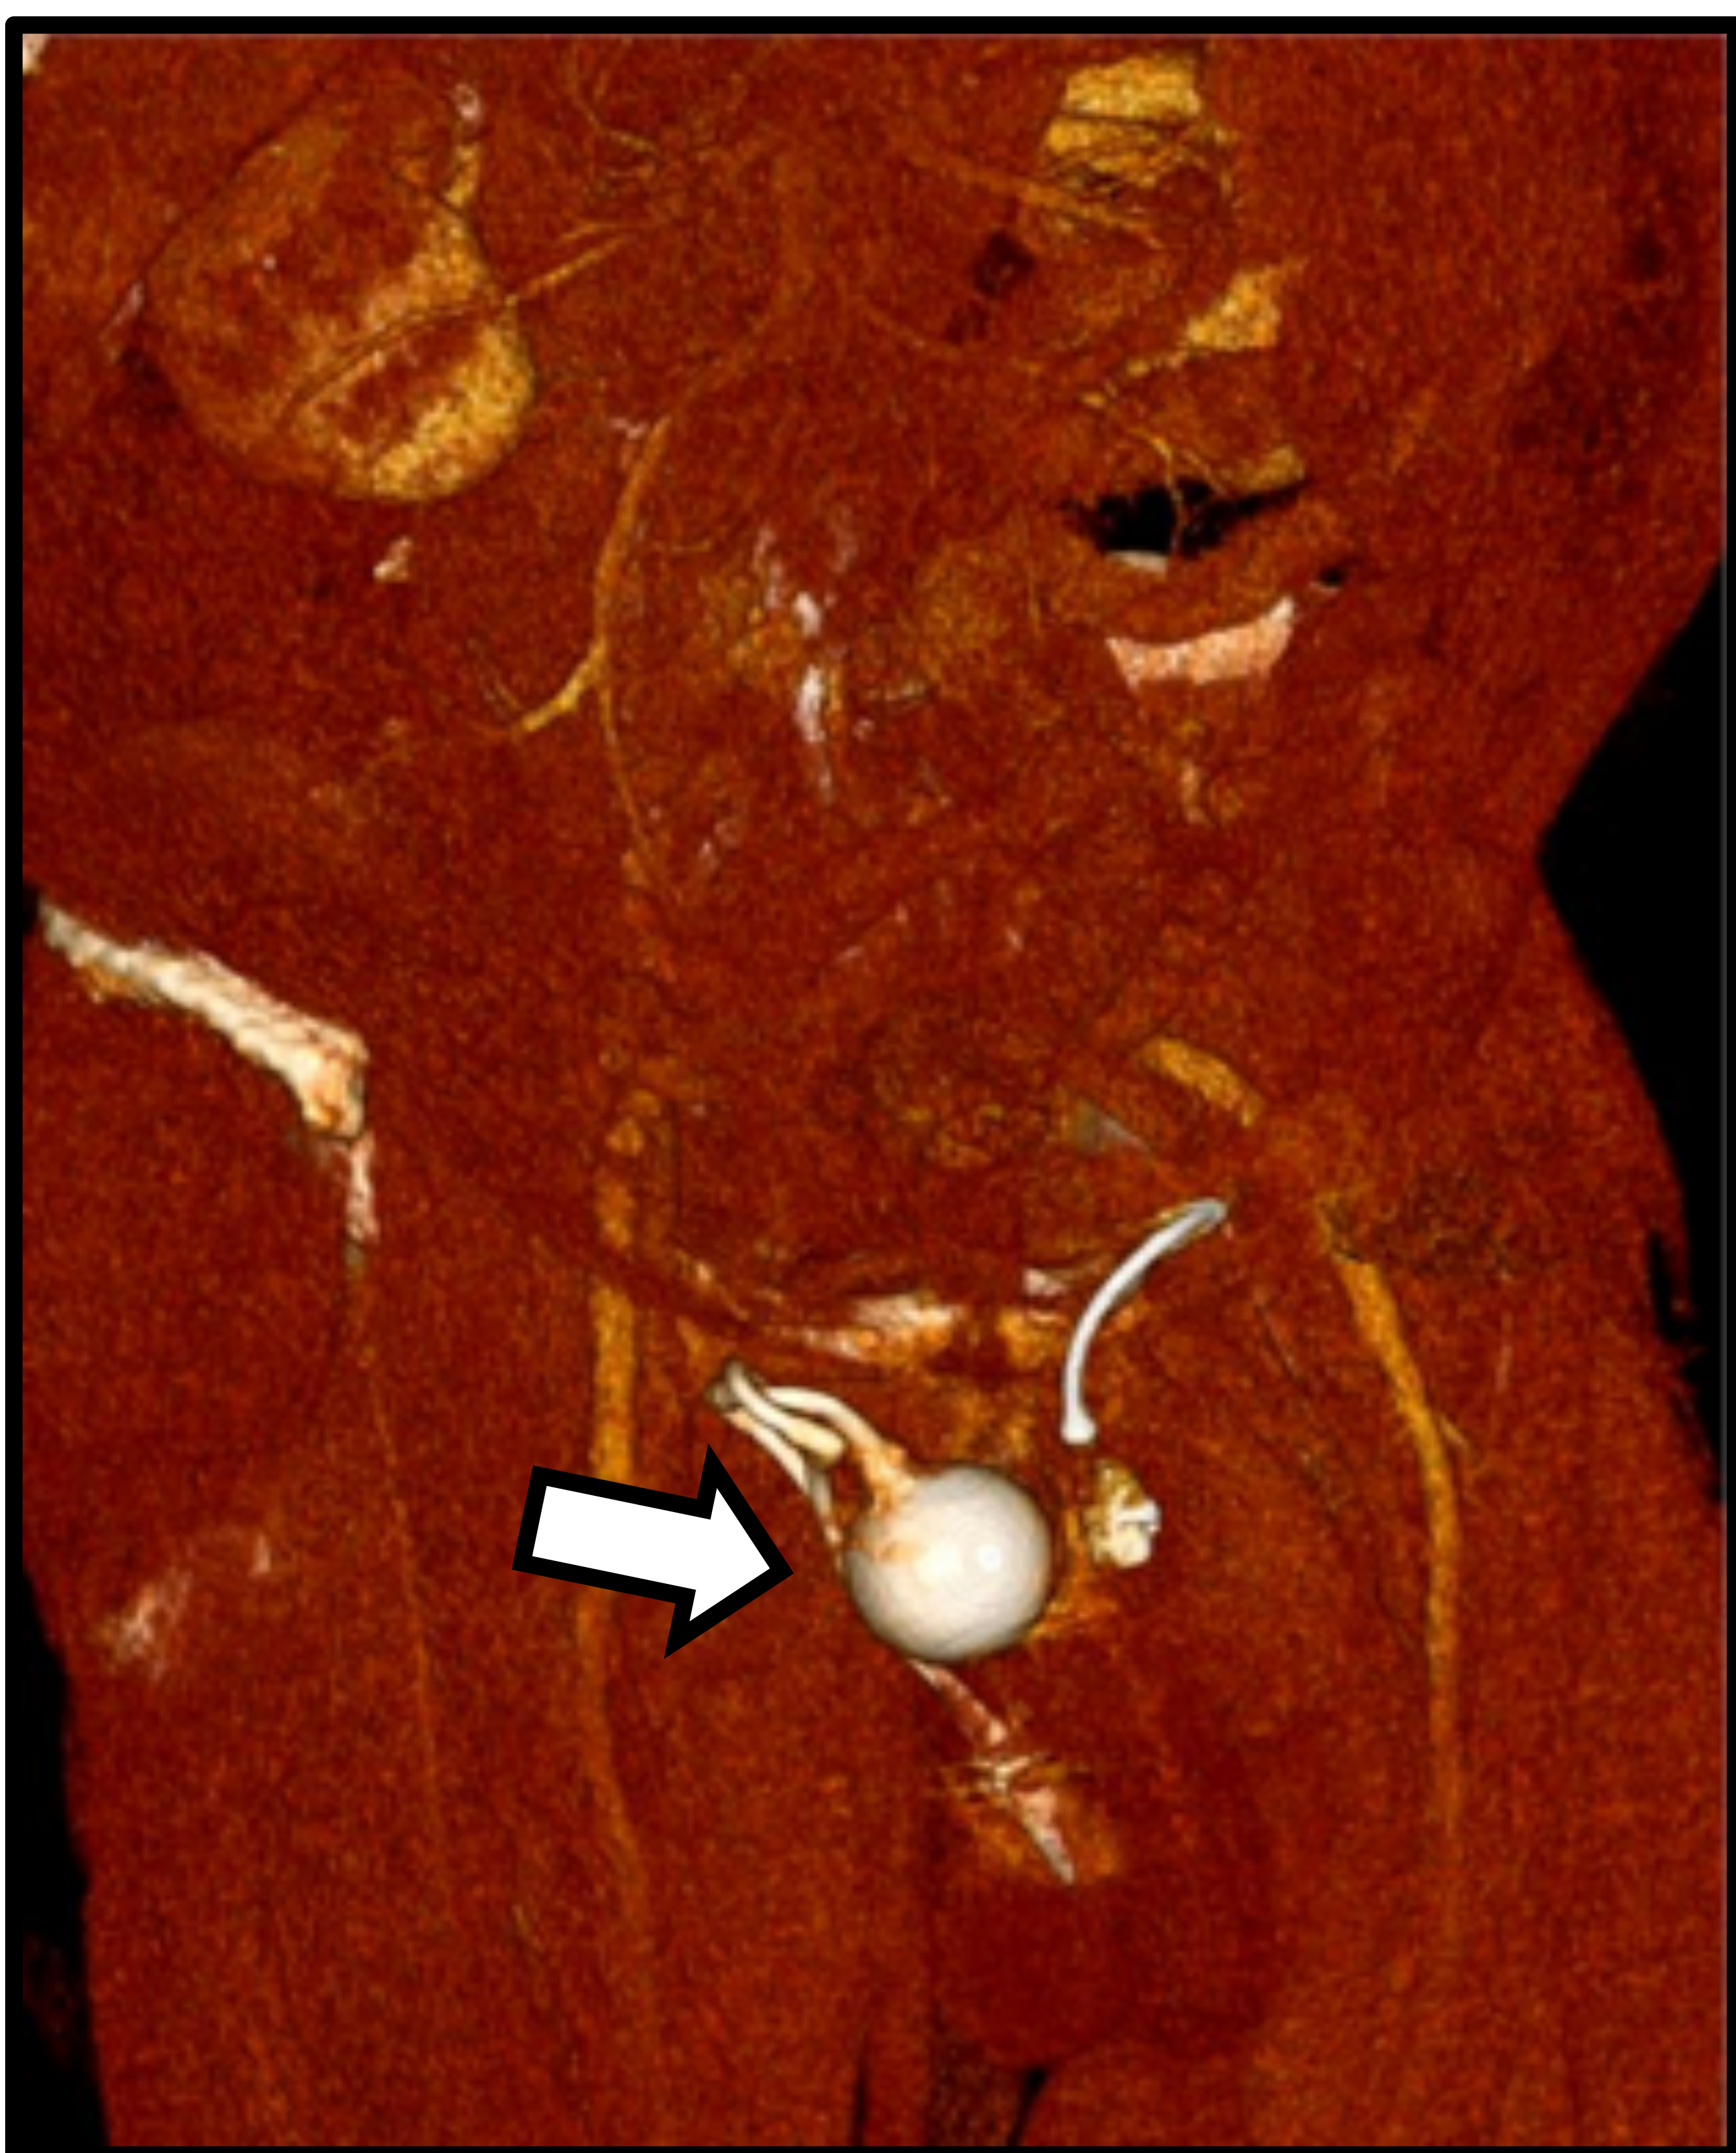
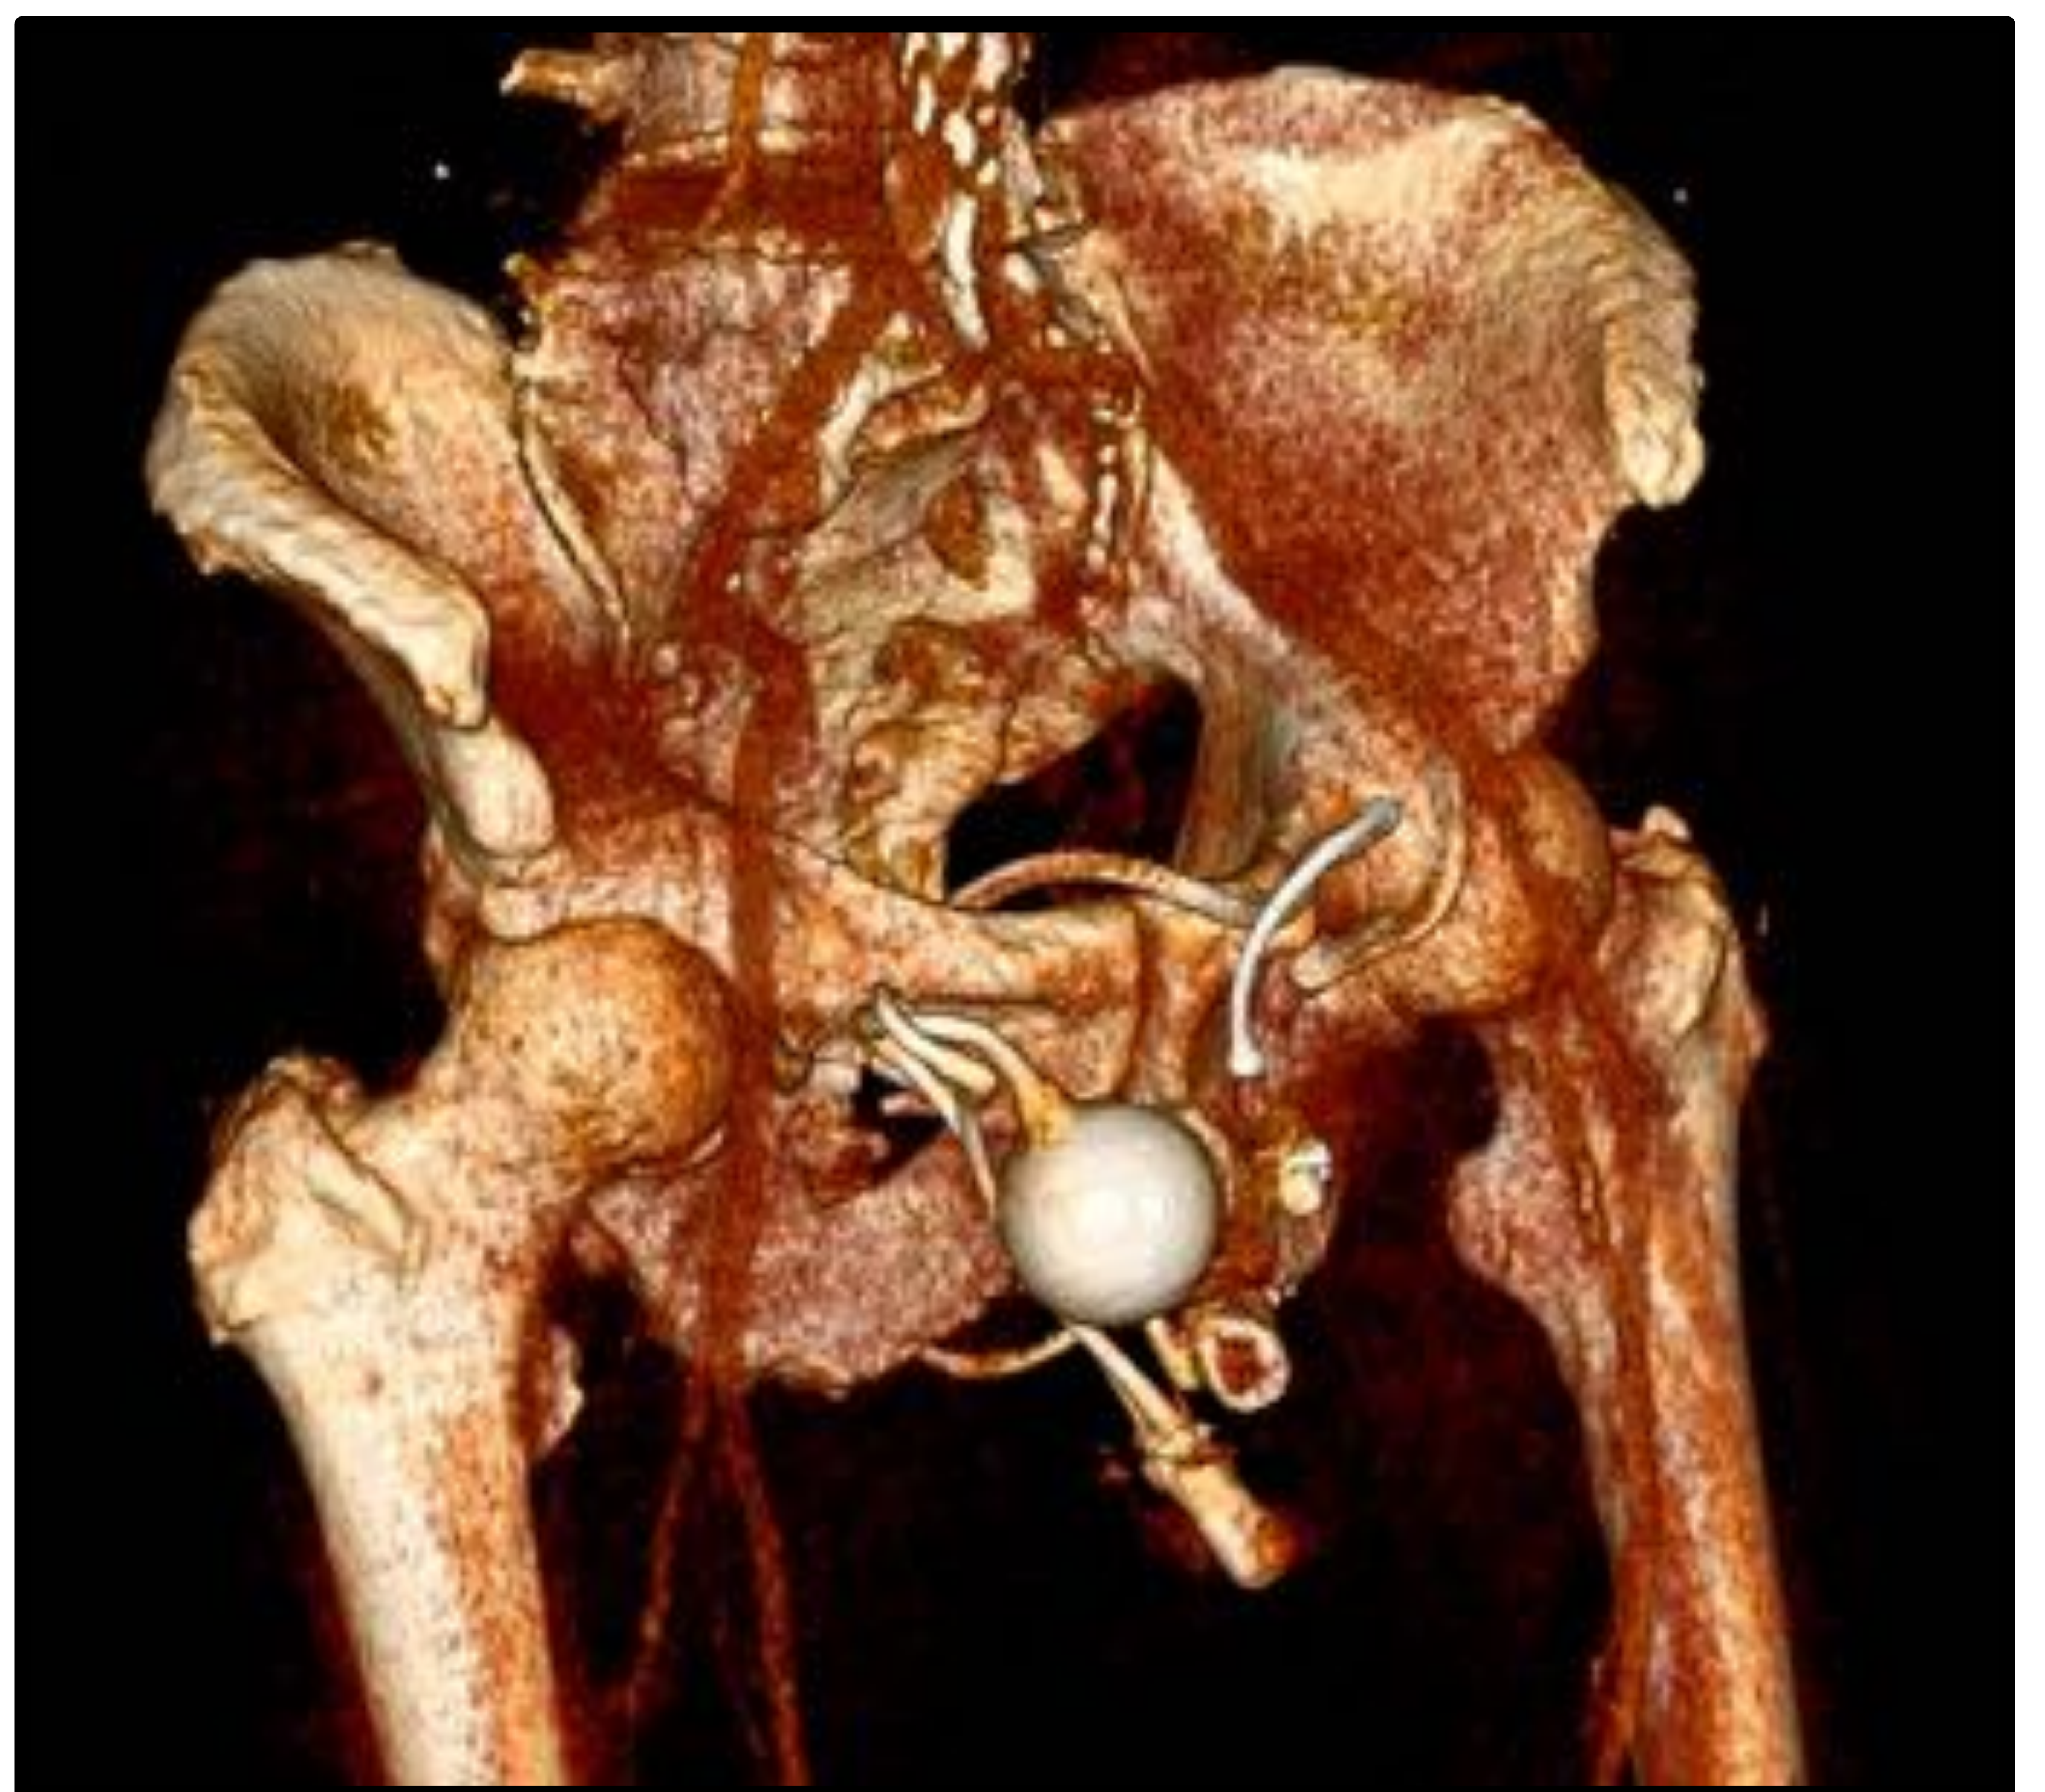
Paciente con **EUA** desde hace 1 año que consulta por sensación de masa en ingle derecha. Ante sospecha de **migración** de elementos del EUA se realiza **TC** que confirma la **migración** del **reservorio** al canal inguinal (flecha).
