# Complicaciones tardías de los implantes mamarios y su manejo diagnóstico

Anna Framis, Fernanda Escribano, Maria Mayoral,  
Carmen Blázquez, Eulalia Oliva  
Hospital Universitario Parc Taulí, Sabadell

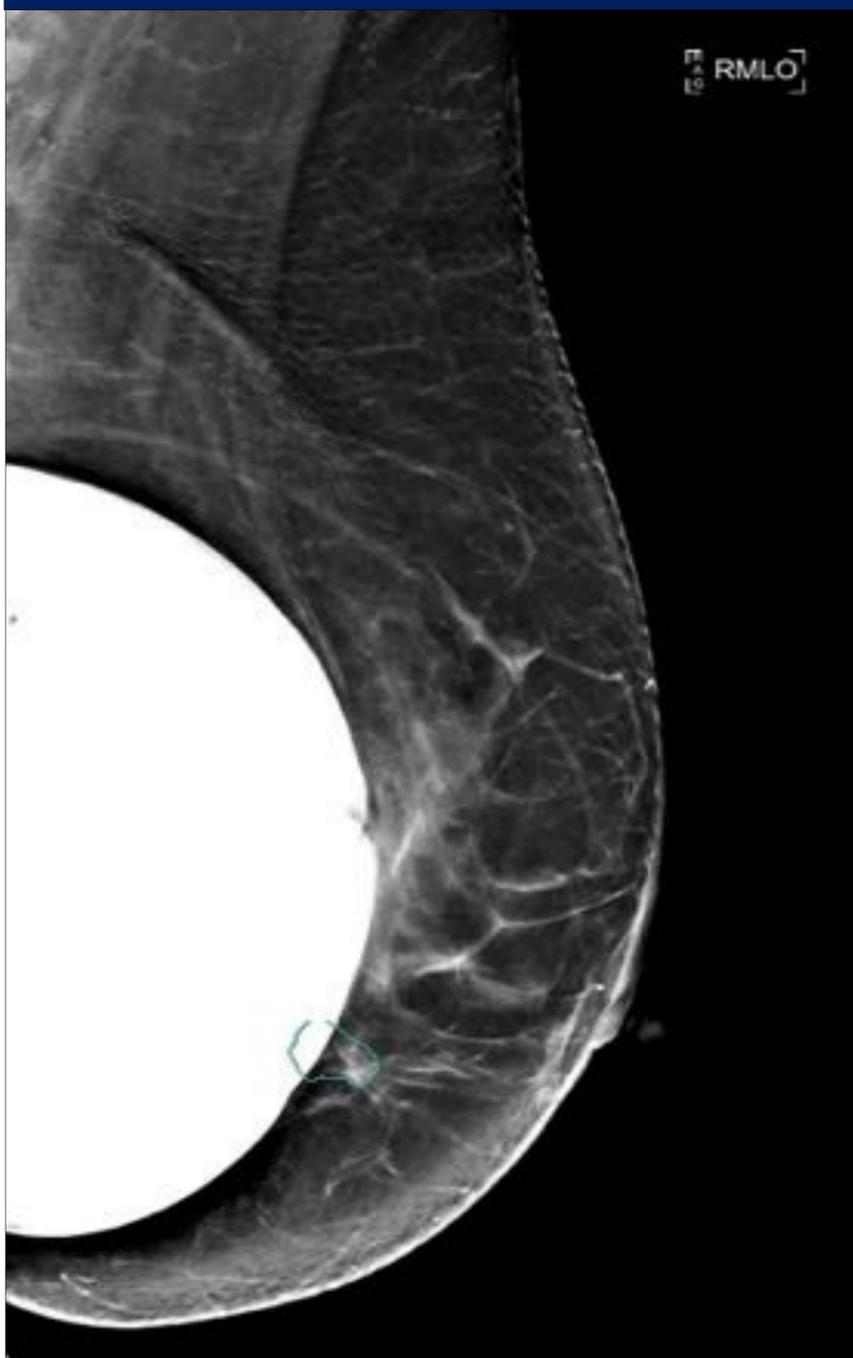
**Prótesis de SILICONA**

- El tipo de implante más utilizado en Europa es el de silicona.
- El implante salino tiene densidad agua (menos denso que el de silicona).
- En función del contenido del implante las implicaciones en caso de rotura son diferentes.
- Todos los implantes tienen una **cápsula externa de silicona**.
- Una vez implantada la prótesis mamaria se desarrolla una reacción a cuerpo extraño en el pecho de la mujer que traduce la formación de una **cápsula fibrosa alrededor del implante**.

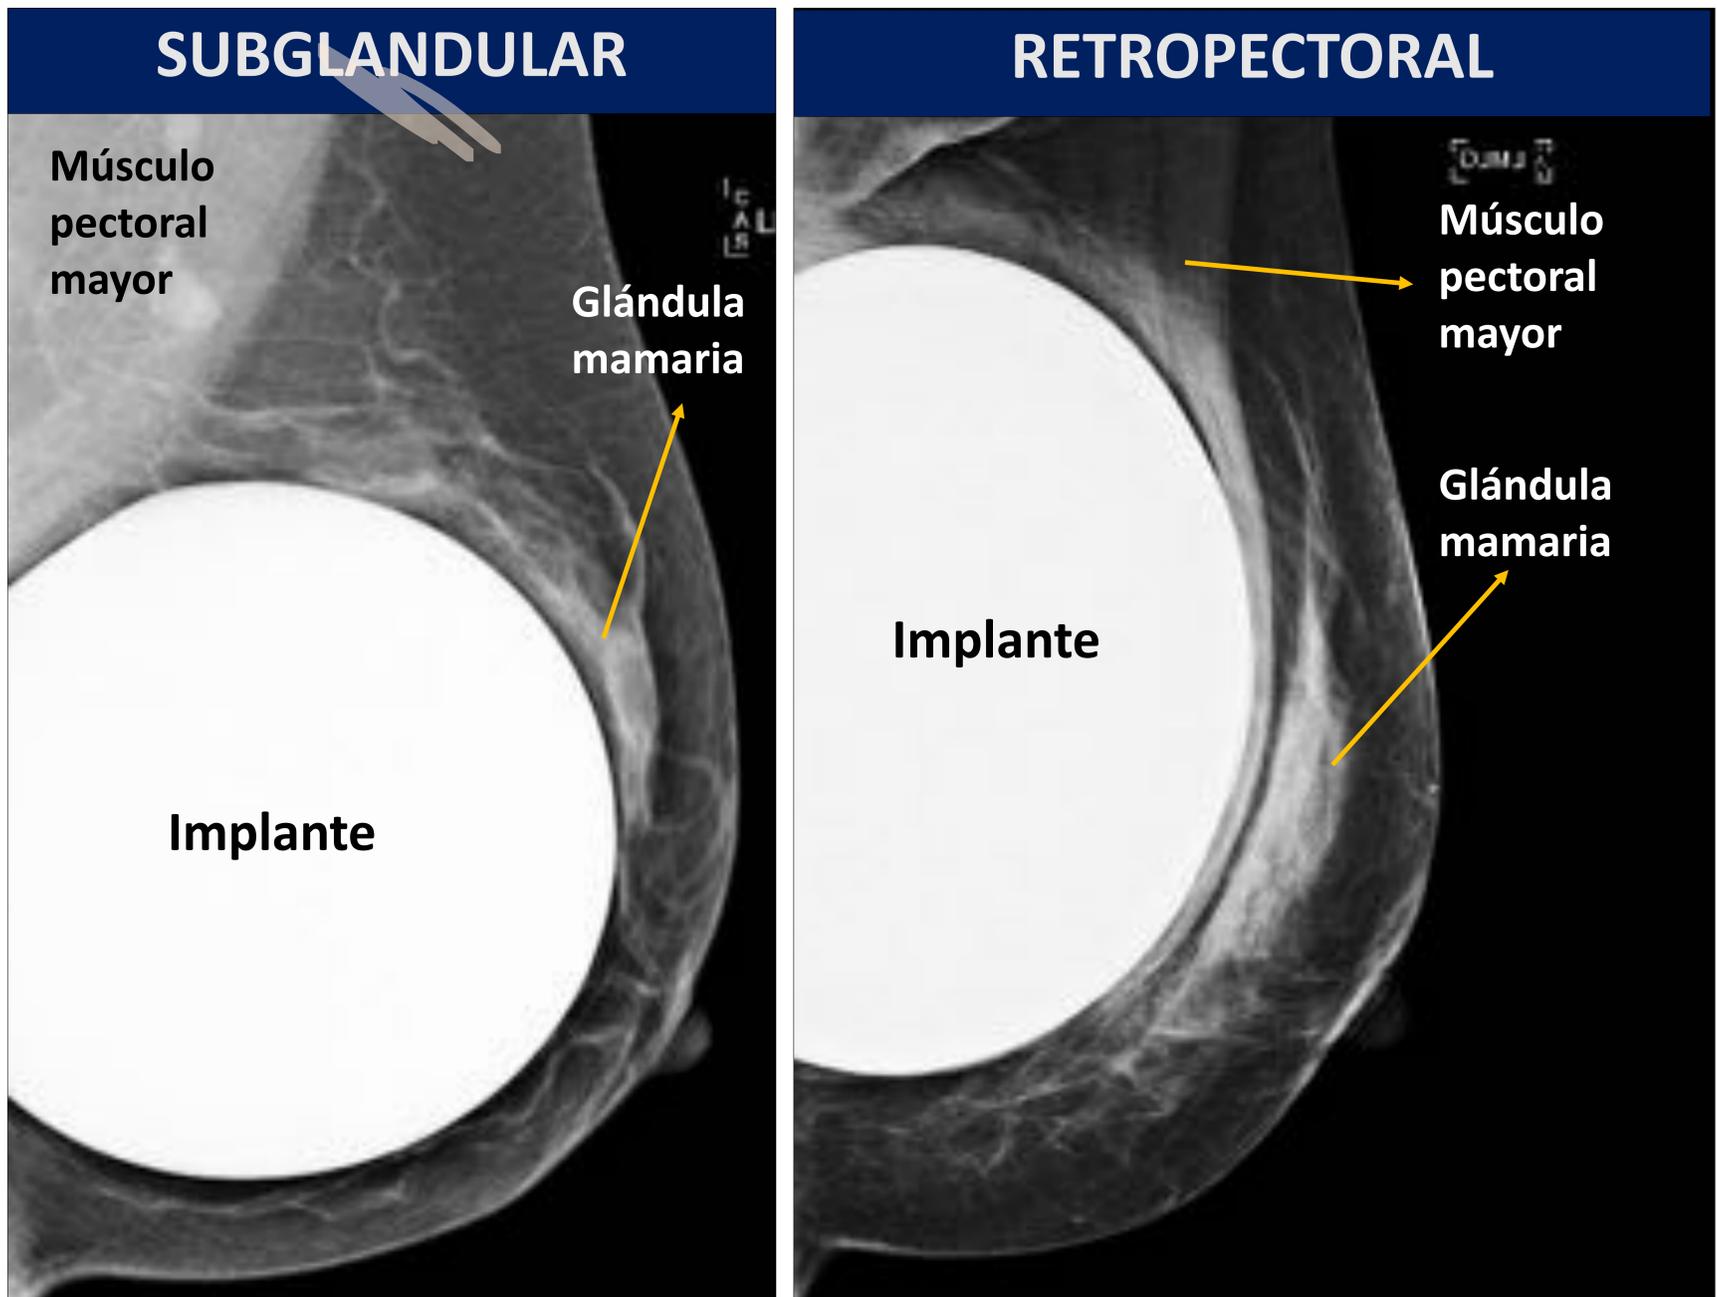
- La **prótesis subglandular** se coloca por detrás de la glándula mamaria y la **prótesis retropectoral** por detrás del músculo pectoral mayor.

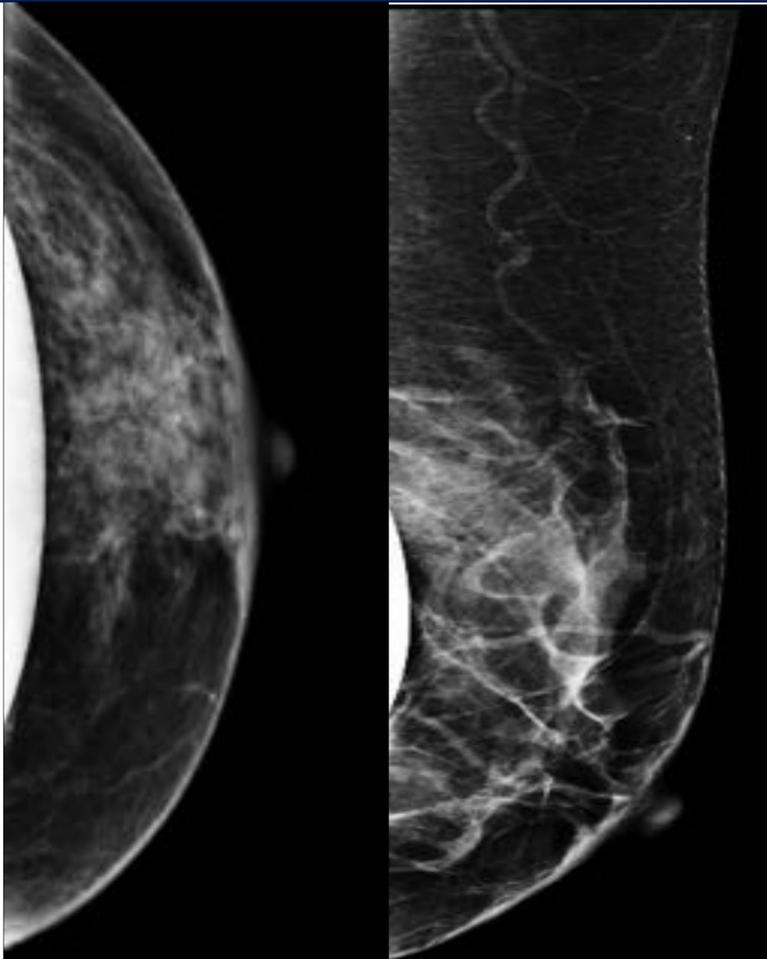
### Localización SUBGLANDULAR

**Proyección de Eklund:** la mamografía se adquiere después de que el técnico desplace posteriormente la prótesis mamaria con la finalidad de observar la mayor cantidad de parénquima mamario posible.

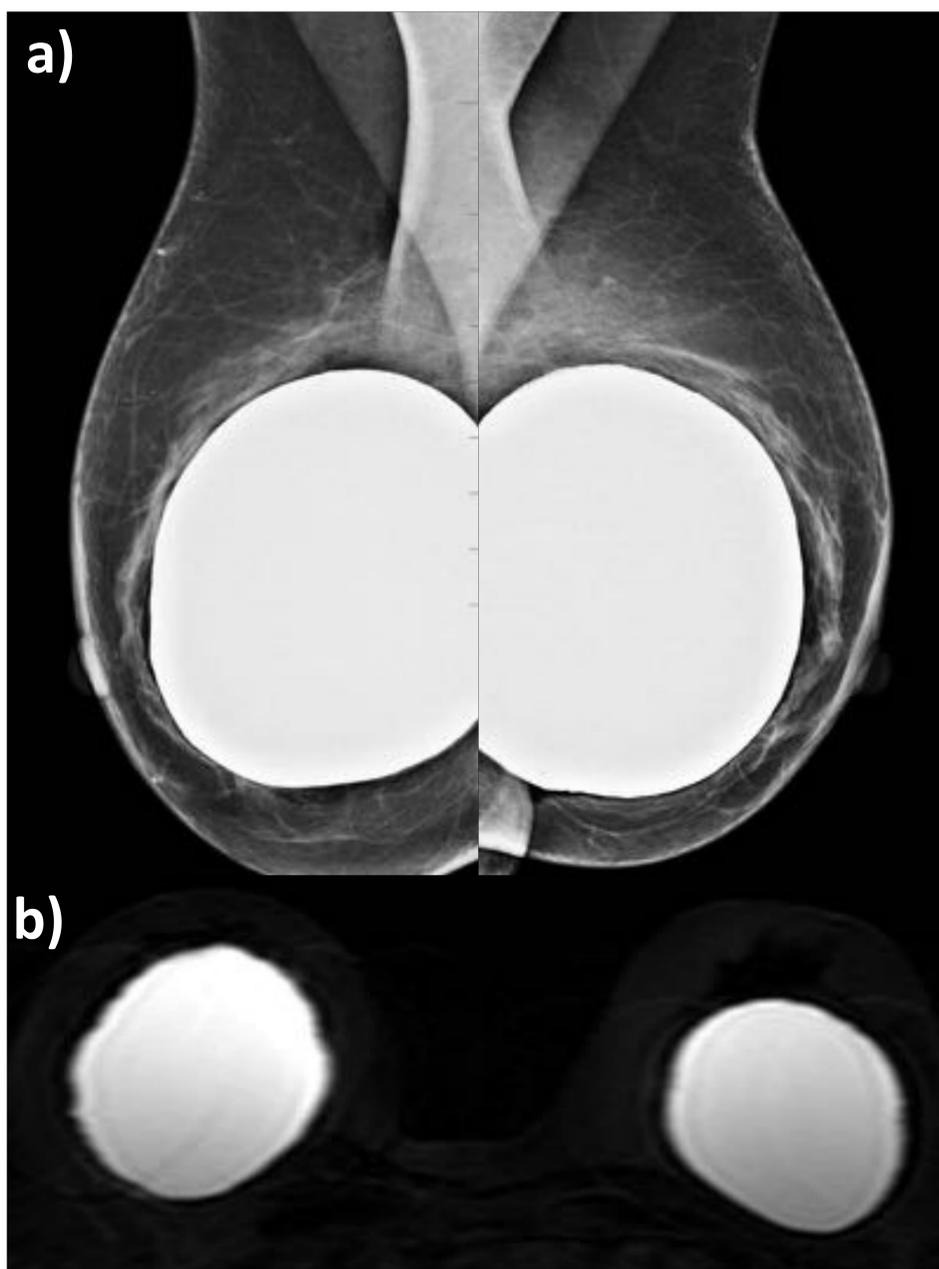
**a) Mamografía:** implante con bordes irregulares, y engrosamiento de la cápsula fibrosa periimplante.

**b) Resonancia magnética:** los hallazgos son los mismos, cambio en la forma del del implante que tiene una superficie irregular.

- Formación de una cápsula fibrosa pronunciada alrededor de la prótesis mamaria que altera la forma del pecho, ocasionando dolor o incomodidad.
- Es más frecuente en los implantes de localización subglandular.
- El diagnóstico suele ser clínico, sin ser necesario la realización de más pruebas.
- Hallazgos radiológicos: cambio en la forma del implante que se vuelve aesférico, engrosamiento anormal de la cápsula, pueden verse calcificaciones alrededor de la prótesis.

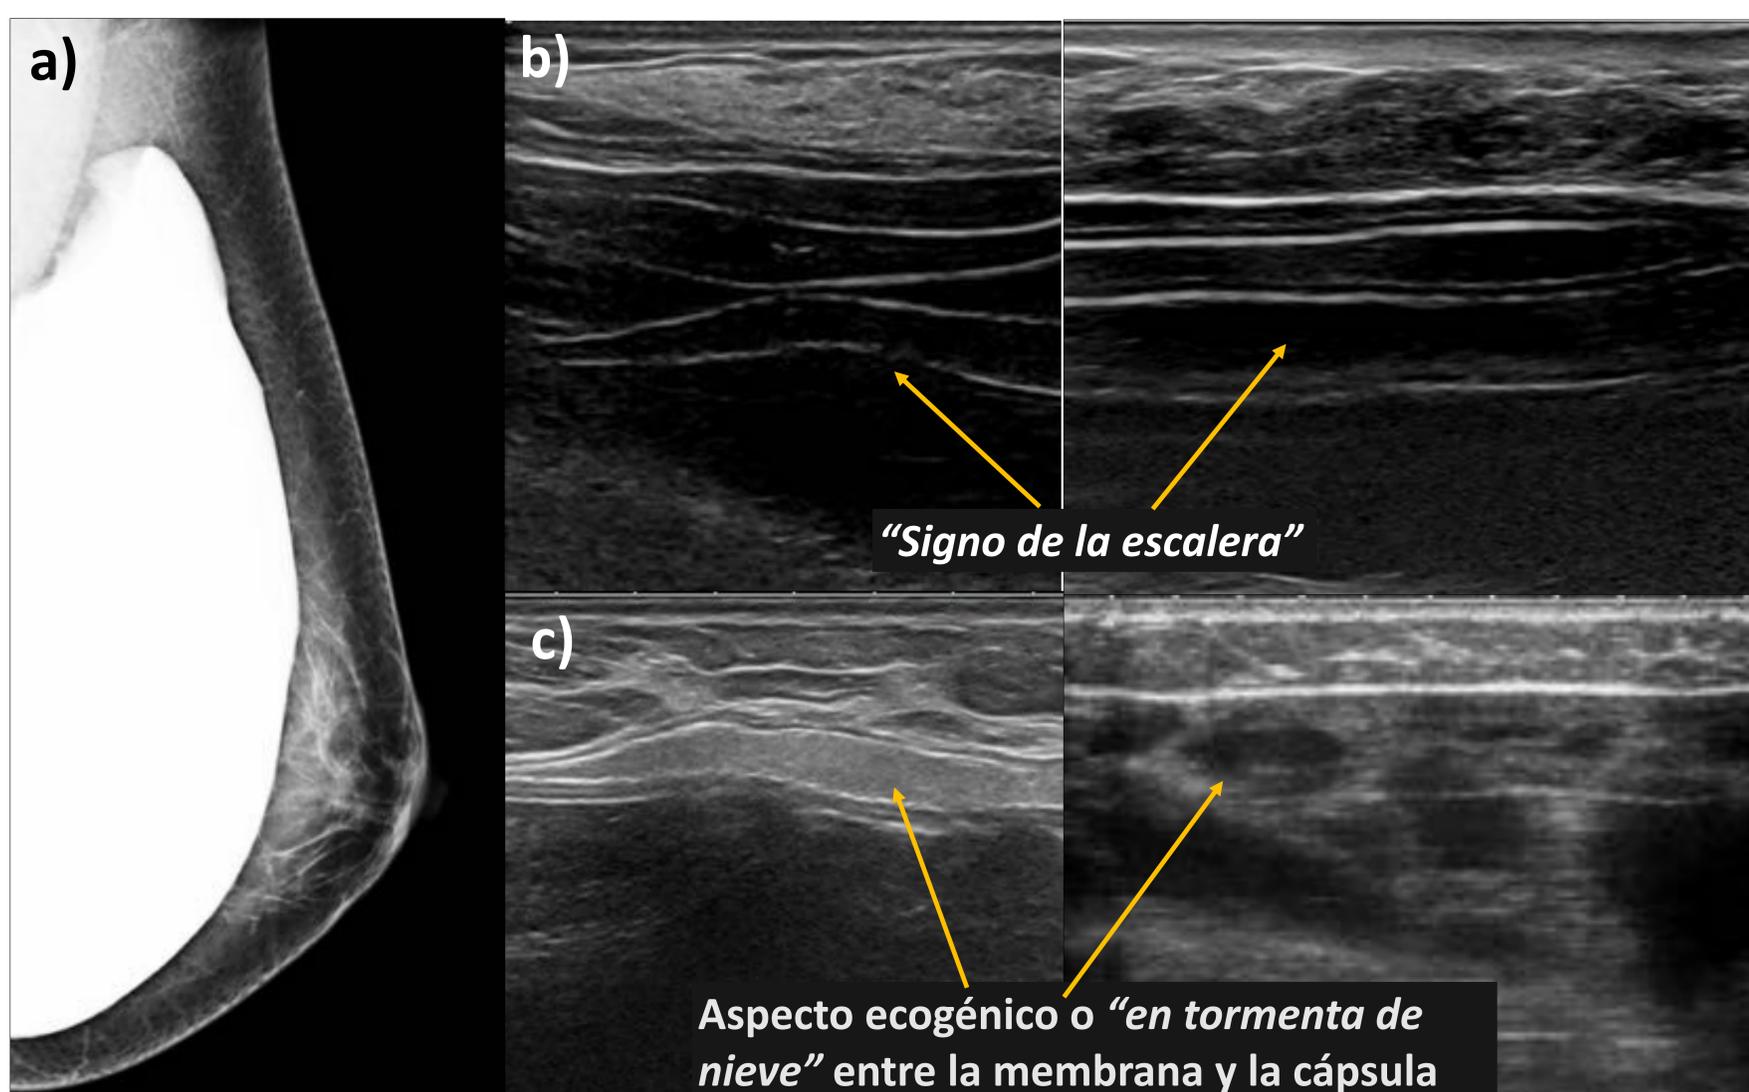
- La **mamografía** no es útil para diagnosticar este tipo de roturas; aunque a veces muestra los contornos de la prótesis deformados o irregulares (**a**).
- **Hallazgos ecográficos:** aumento del espacio intracapsular, capas radiales anómalas en el fluido protésico y vistas como líneas ecogénicas paralelas ("**signo de la escalera**" (**b**)) y el aspecto "**en tormenta de nieve**" o ecogénico entre la cápsula y la membrana (**c**).

- Tipo más frecuente de rotura.
- Se produce cuando hay una solución de continuidad en la cápsula protésica del implante pero la silicona no se extravasa ya que se contiene por la cápsula fibrosa fisiológica alrededor de la prótesis que se forma después de su implantación en el pecho.

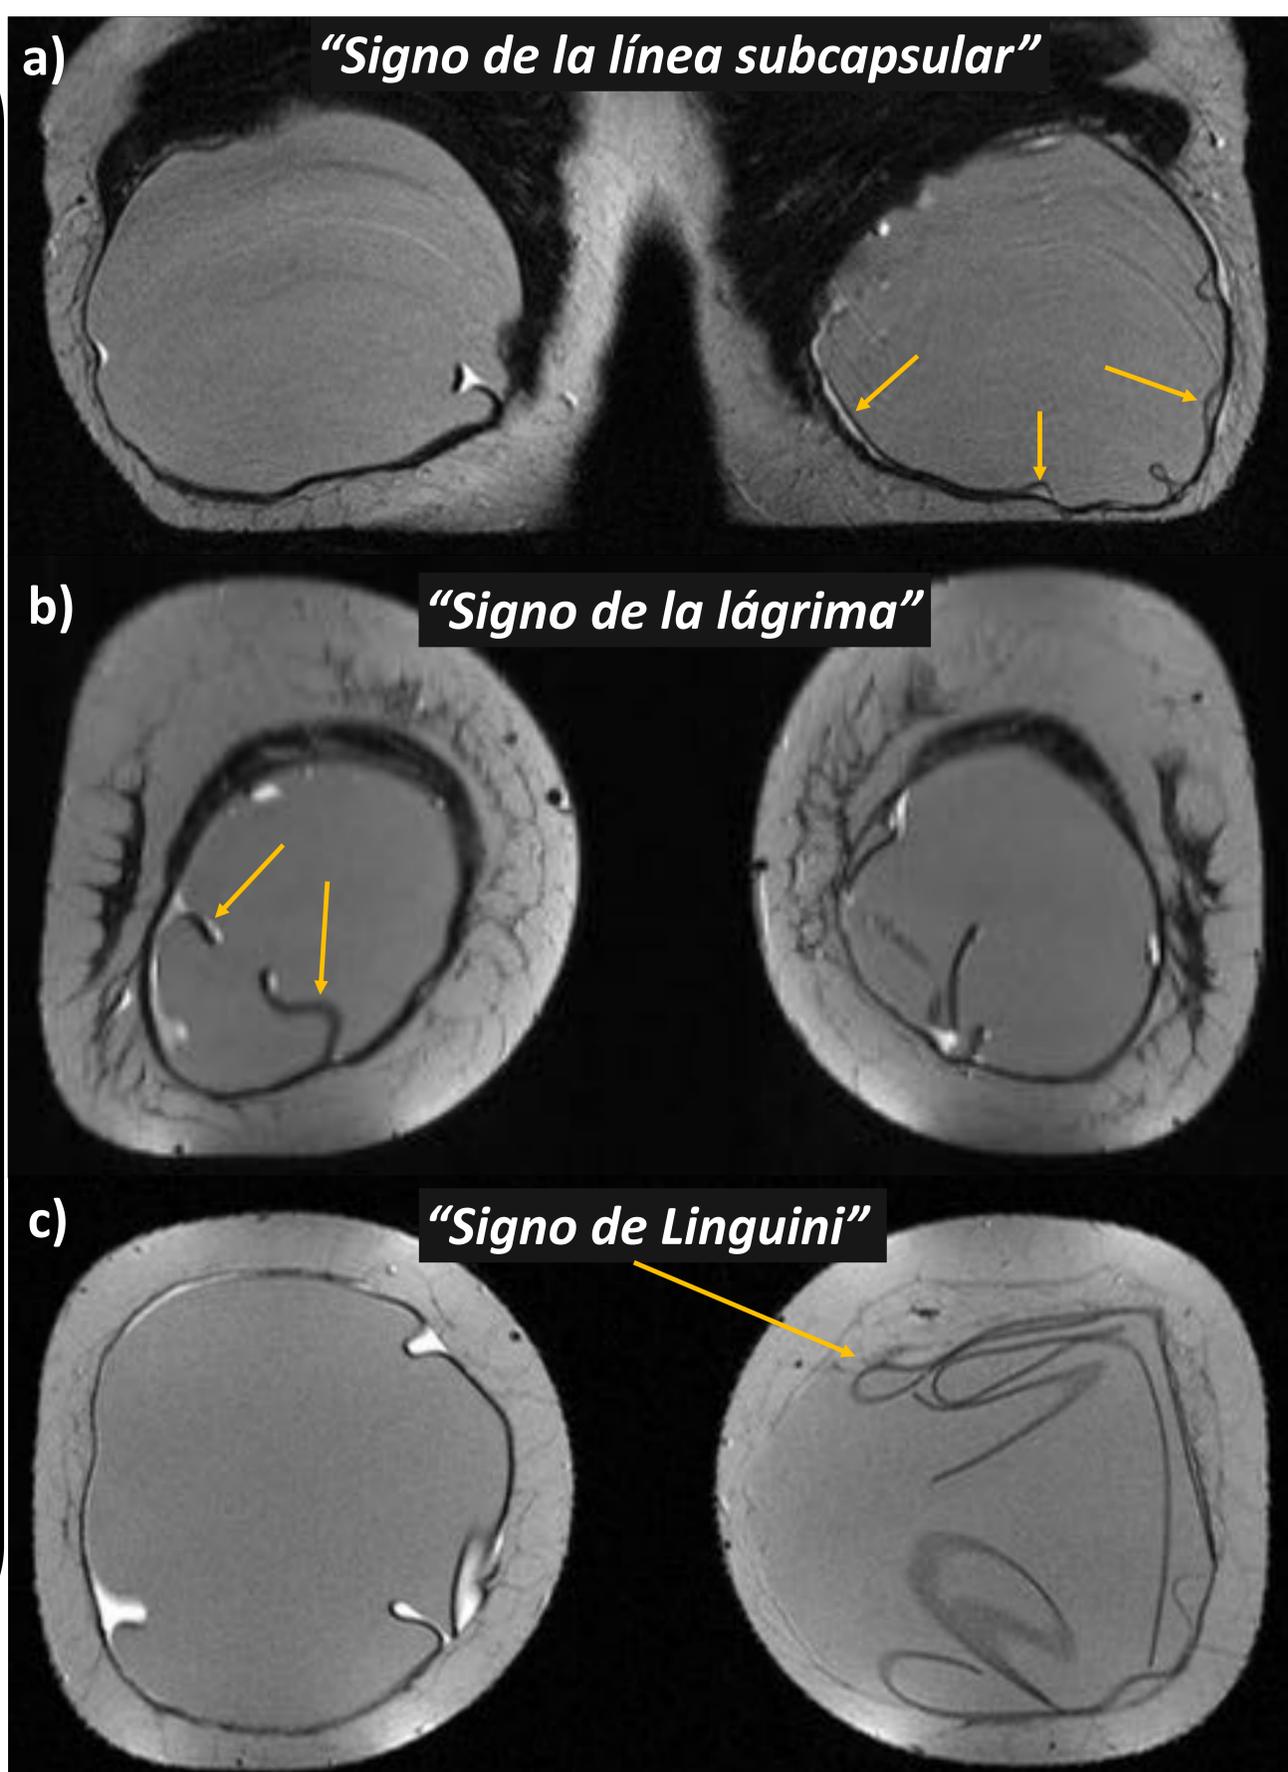
- Fina capa de silicona entre la cápsula del implante y la cápsula fibrosa fisiológica del pecho (*"signo de la línea subcapsular"*), en relación a localizada y pequeña fuga de silicona (a).

- Invaginación local de membrana con una pequeña cantidad de silicona en su interior (*"signo de la lágrima"*) (b).

- Aparición de múltiples líneas curvilíneas en el interior de la silicona y que corresponden a capas dobladas de membrana protésica flotando en la silicona (*"signo de Linguini"*) (c).

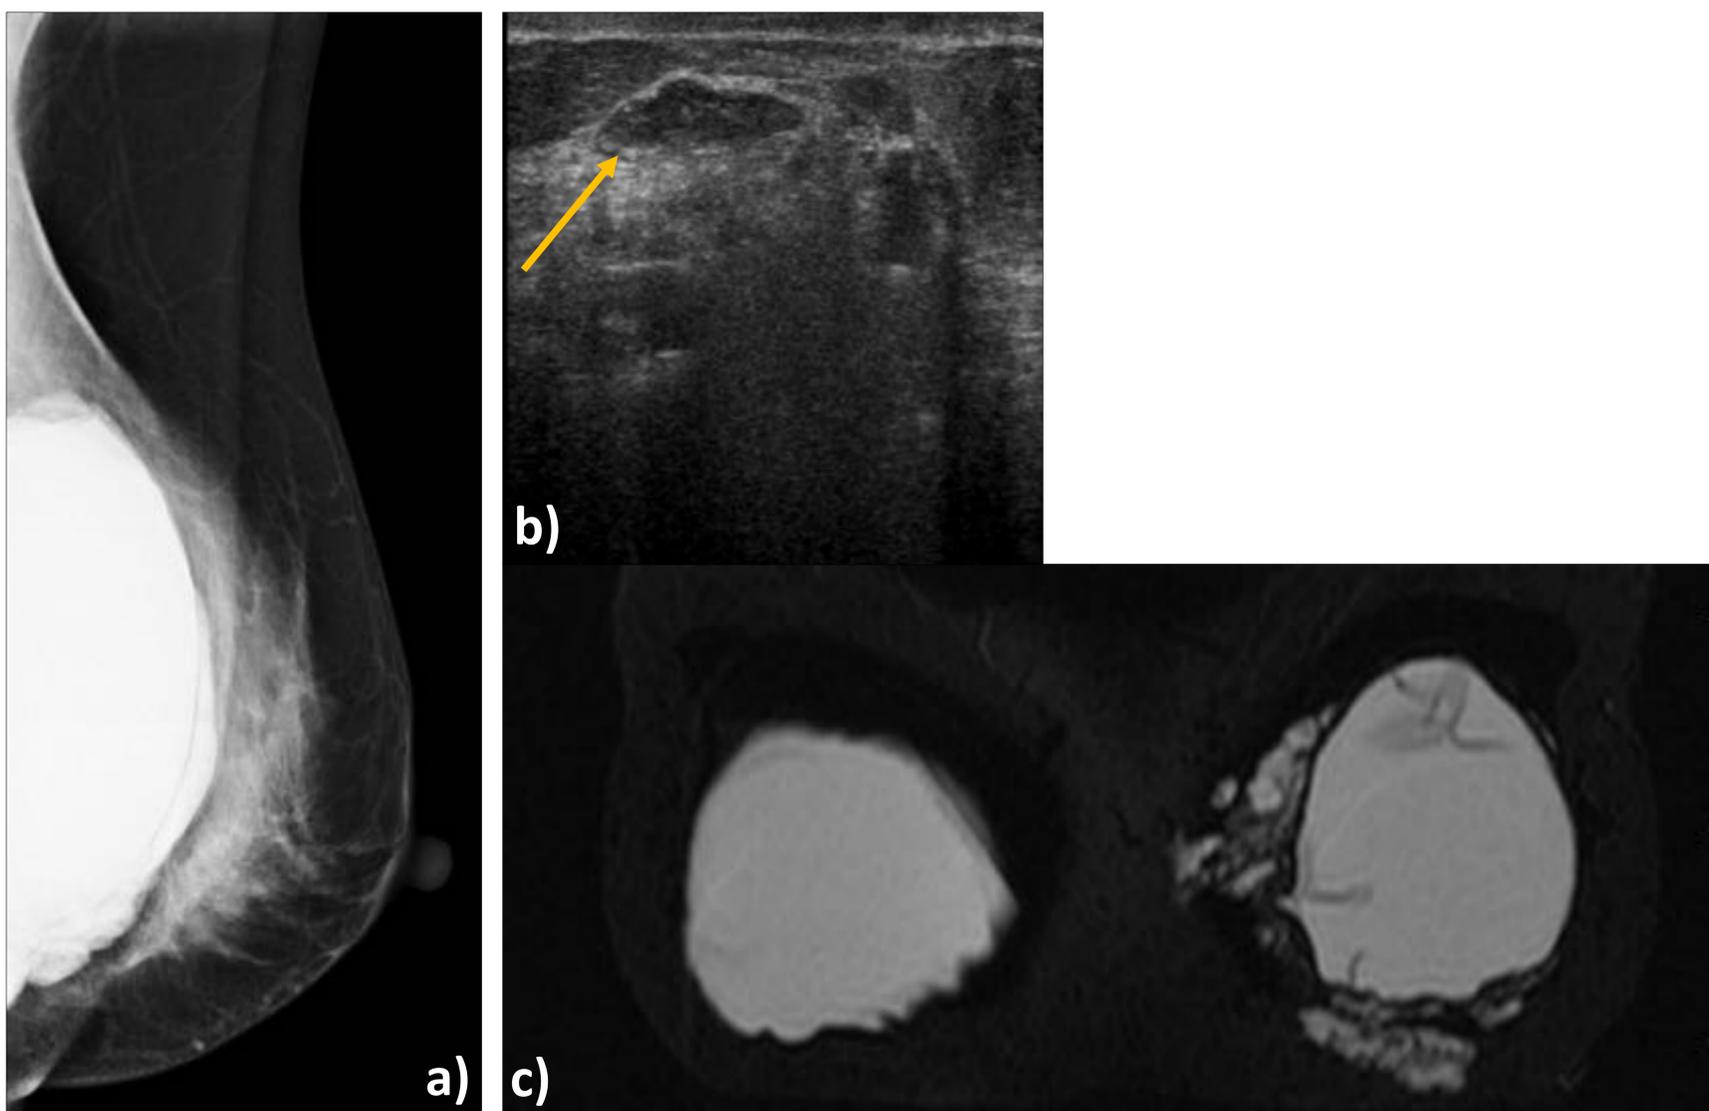
#### Rotura extracapsular – caso 1:

- Mamografía:** áreas hiperdensas adyacentes al implante sugestivas de silicona extracapsular.
- Ecografía:** silicona extracapsular adyacente al implante (flecha). Los granulomas de silicona típicamente se presentan como nódulos ecogénicos con abundante refuerzo posterior (*"signo de la tormenta de nieve"*) o como áreas hipoecogénicas.
- Resonancia magnética:** rotura protésica extracapsular con silicona libre adyacente a la prótesis.

- Ocurre cuando hay una brecha en la cápsula fibrosa biológica y consecuente fuga de silicona al tejido mamario alrededor de la prótesis.
- La mamografía es útil ya que detecta fácilmente silicona en el tejido mamario periprotésico.
- La manifestaciones más frecuentes de la extravasación de silicona son: la formación de granulomas (*"siliconoma"*) y la infiltración de ganglios linfáticos por silicona los cuales presentan aspecto *"en tormenta de nieve"*.
- LA RM es la prueba *gold-standard*.

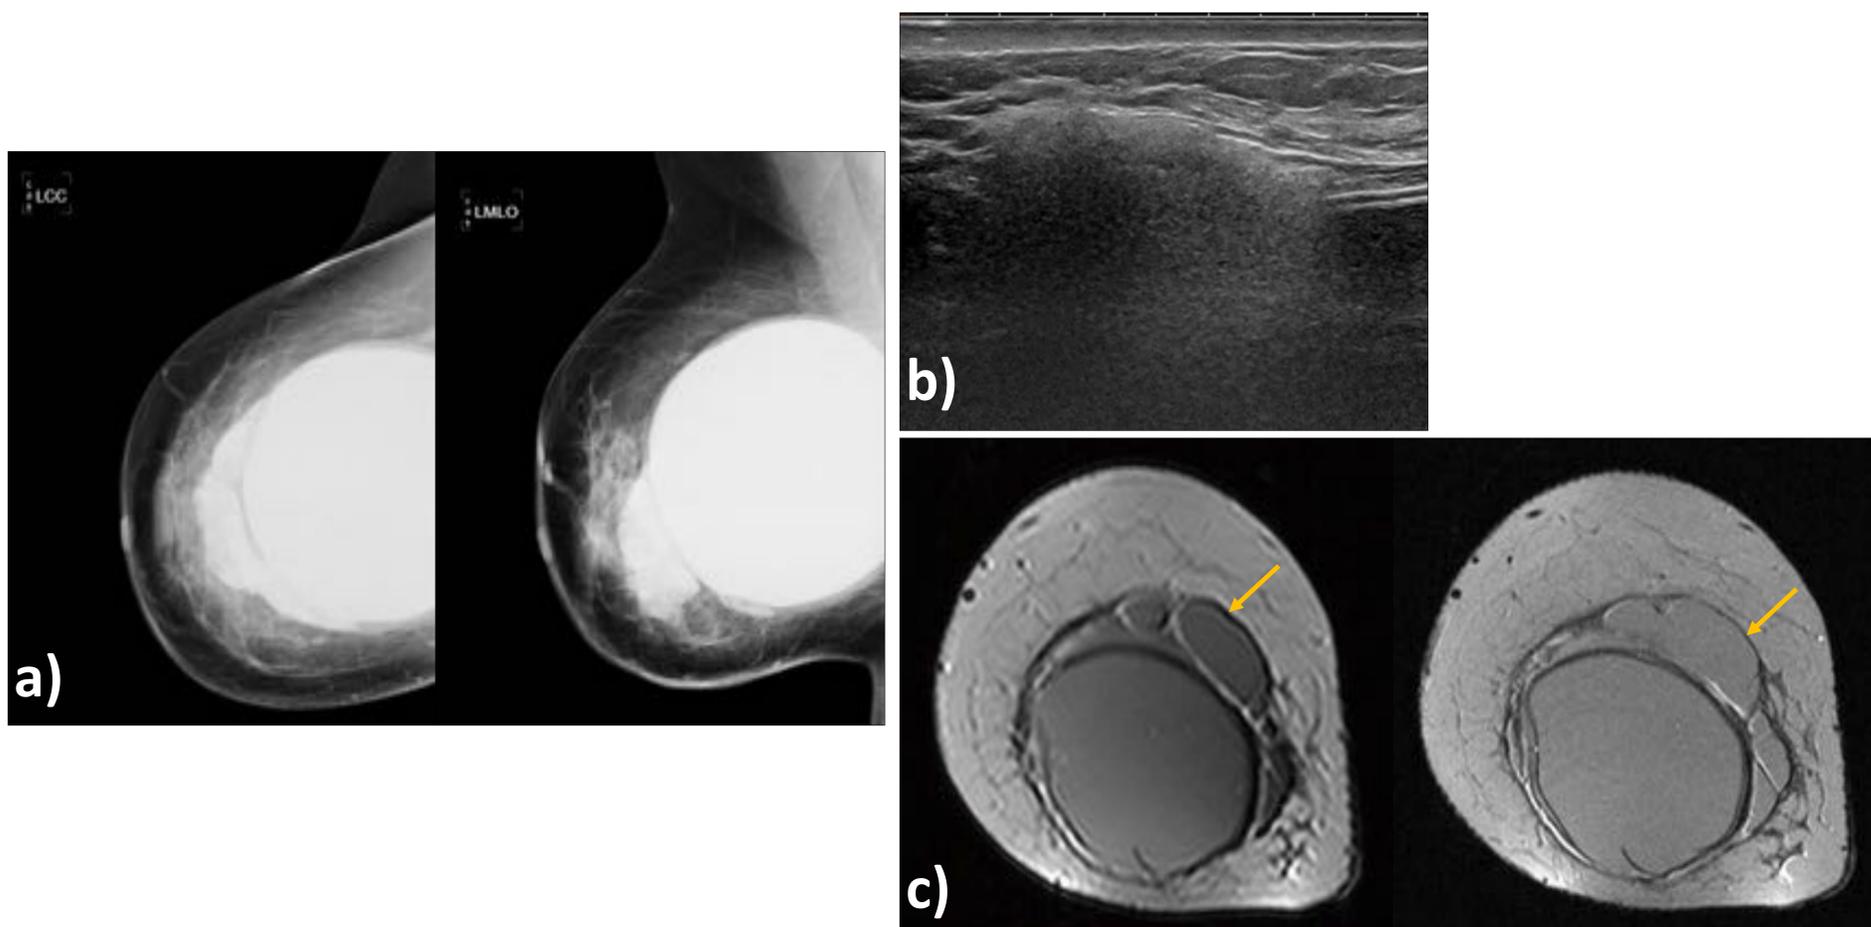
#### Rotura extracapsular – caso 2:

- a) **Mamografía:** áreas hiperdensas adyacentes al implante que representan silicona extracapsular.
  - b) **Ecografía:** apariencia ecogénica o en “tormenta de nieve” adyacente al implante que representa silicona libre extracapsular (“siliconoma”).
  - c) **Resonancia magnética:** silicona libre adyacente al implante.
- Hay una buena correlación entre las diferentes técnicas de imagen.

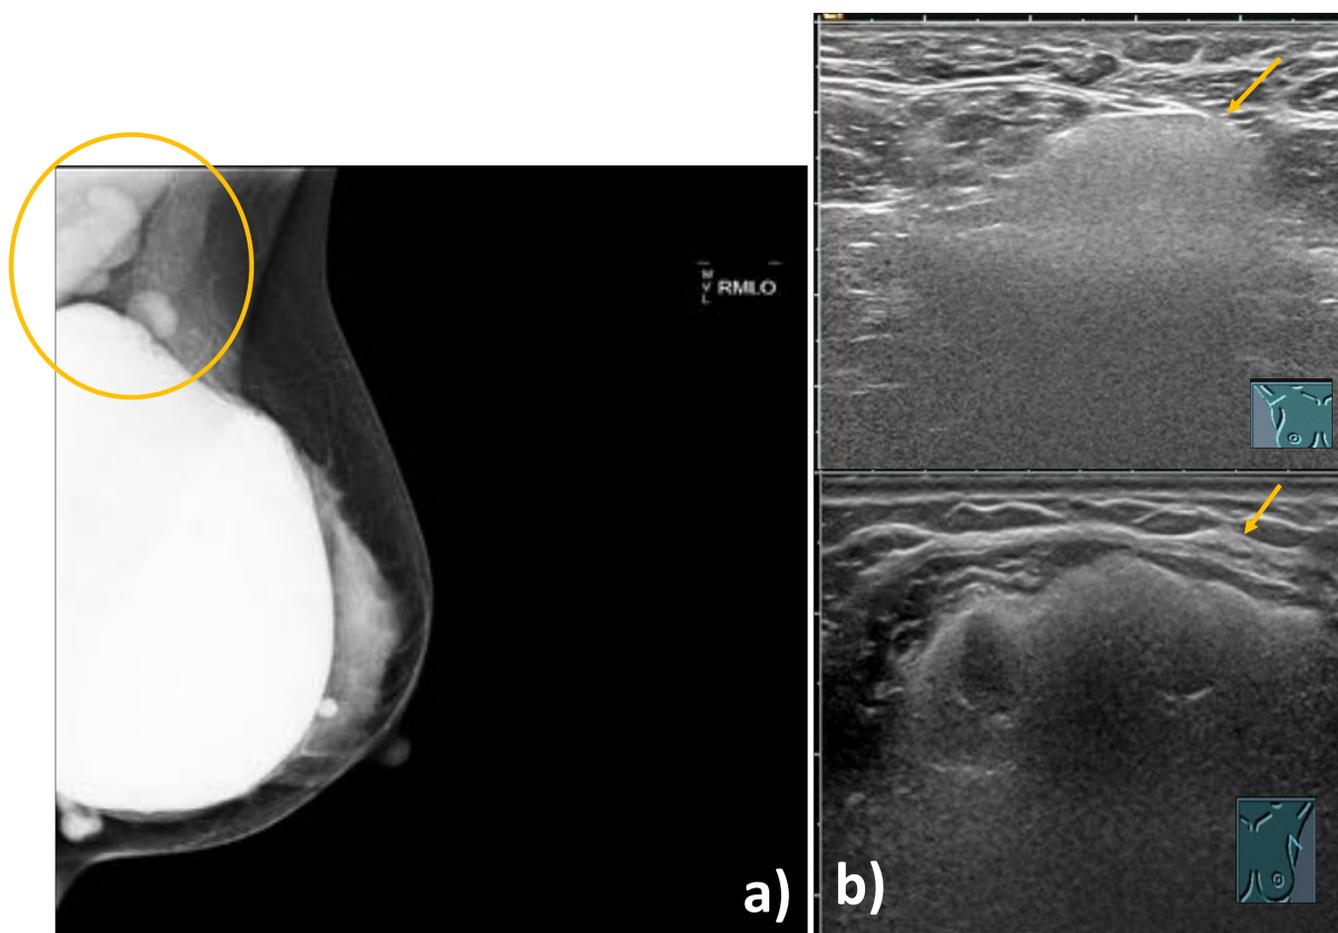
#### Rotura extracapsular – caso 3: adenopatía axilar de silicona

- a) **Mamografía:** ganglio linfático axilar muy denso sugestivo de diseminación de la silicona a ganglios axilares.
- b) **Ecografía:** apariencia ecogénica o en “tormenta de nieve” de ganglios linfáticos axilares y que representan infiltración de silicona.

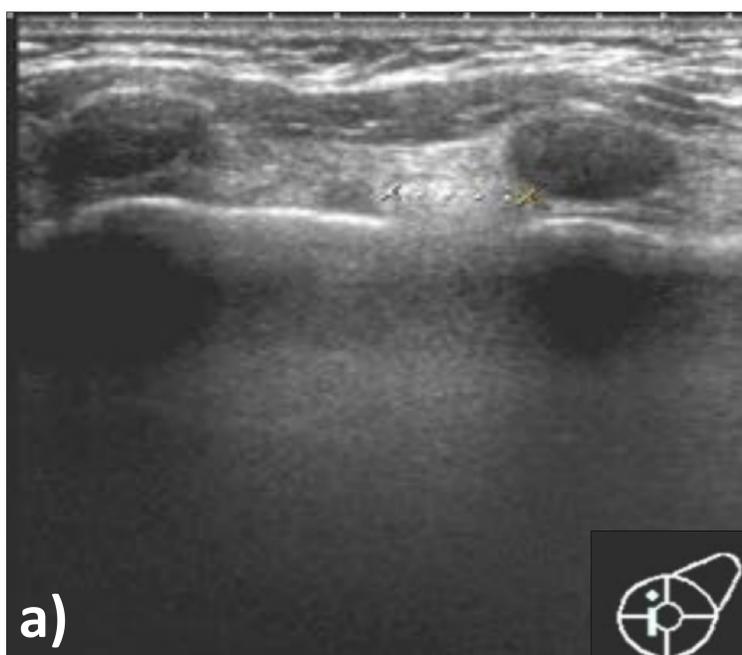
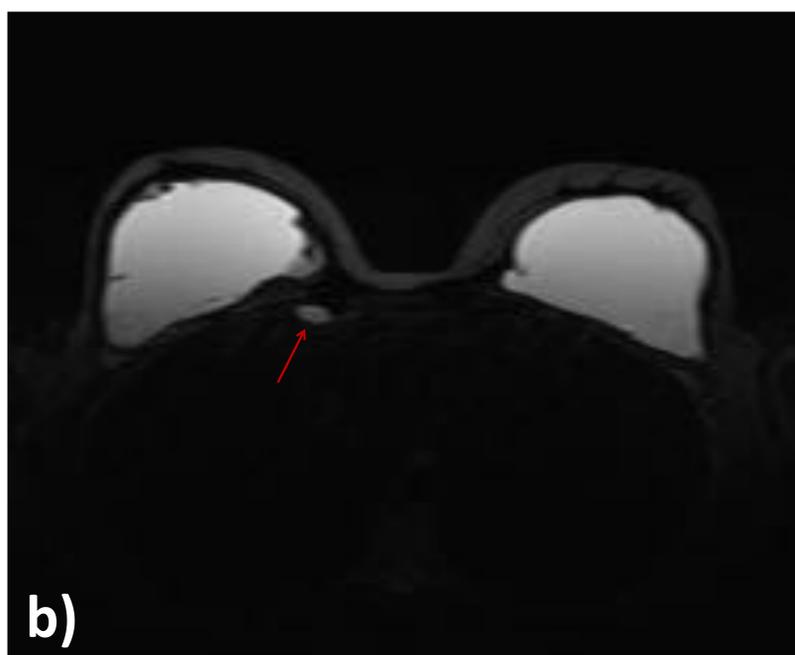
**Rotura extracapsular – caso 4: ganglio de la cadena mamaria interna con infiltración por silicona**

**a) Ecografía:** apariencia ecogénica o “en tormenta de nieve” de ganglio de la cadena mamaria que representa infiltración del mismo por silicona.

**b) Resonancia magnética secuencia de supresión grasa y agua:** ganglio linfático hiperintenso que representa adenopatía con infiltración por silicona.

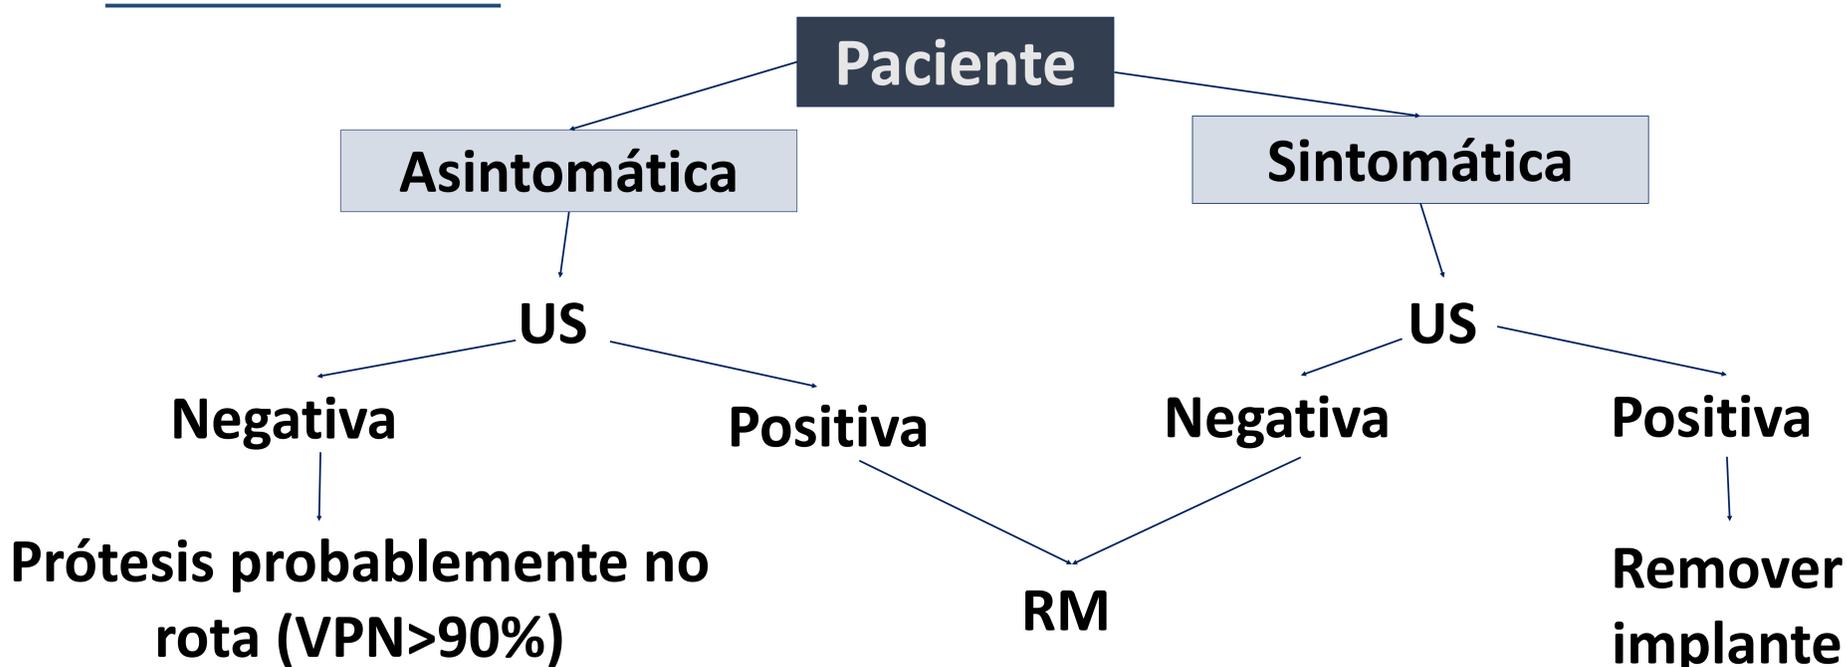
## Algoritmo diagnóstico de la rotura de prótesis de silicona

- La primera técnica de imagen ante la sospecha de una rotura de implante mamario es la ecografía.
- Si la paciente está asintomática y la ecografía es negativa, hay una elevada probabilidad de que el implante no esté roto.
- Si la paciente se encuentra sintomática y la ecografía es positiva se asume que la prótesis está rota.
- En los casos de discordancia se debería completar el estudio con resonancia magnética.

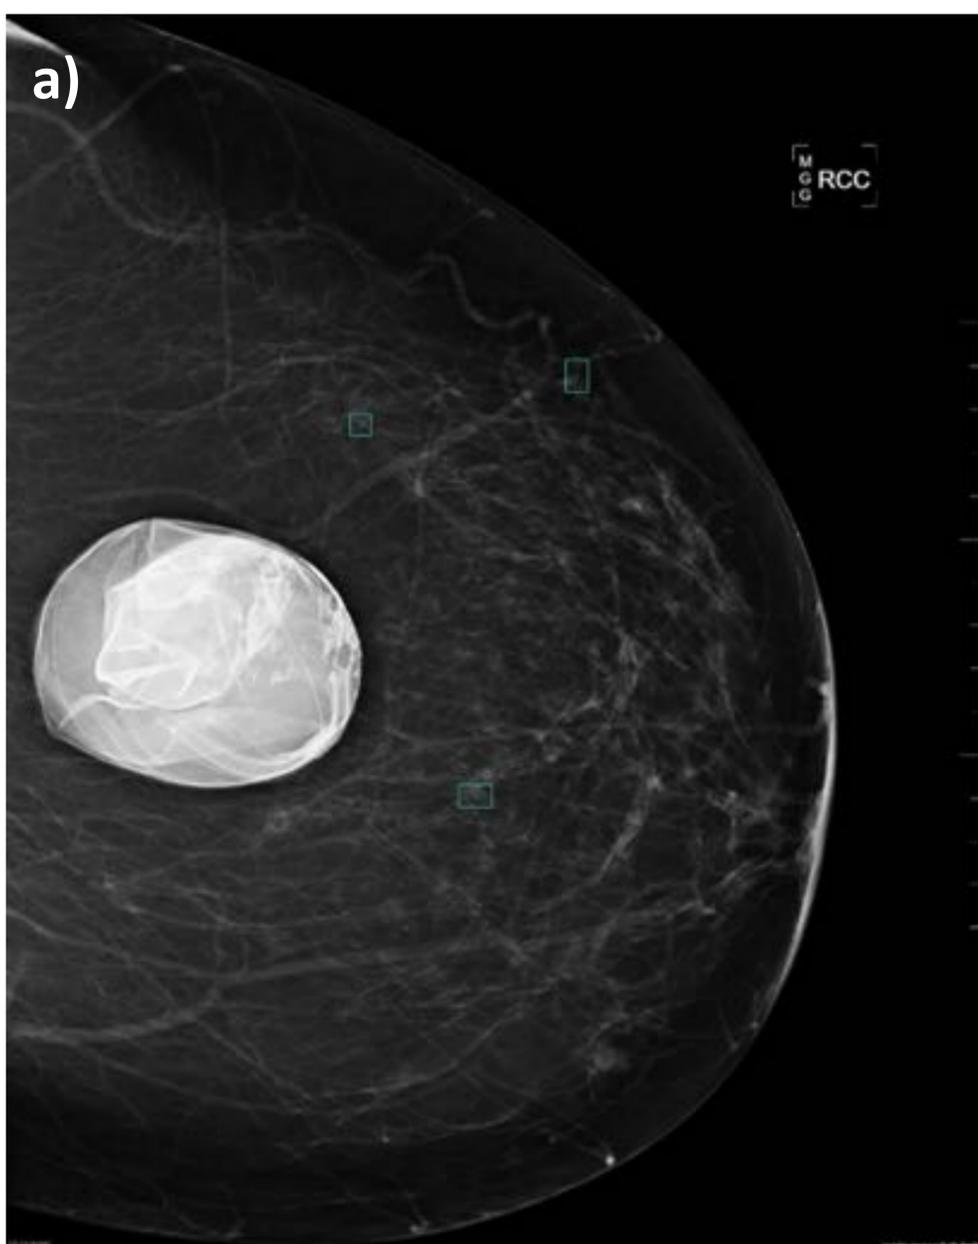
**a) Mamografía:** disminución significativa del tamaño de la prótesis mamaria en relación a rotura de prótesis salina.

- Se detectan clínicamente de forma temprana porque hay una disminución significativa en el tamaño del implante mamario.
- Generalmente no se necesitan exploraciones de imagen complementarias para confirmar el diagnóstico.

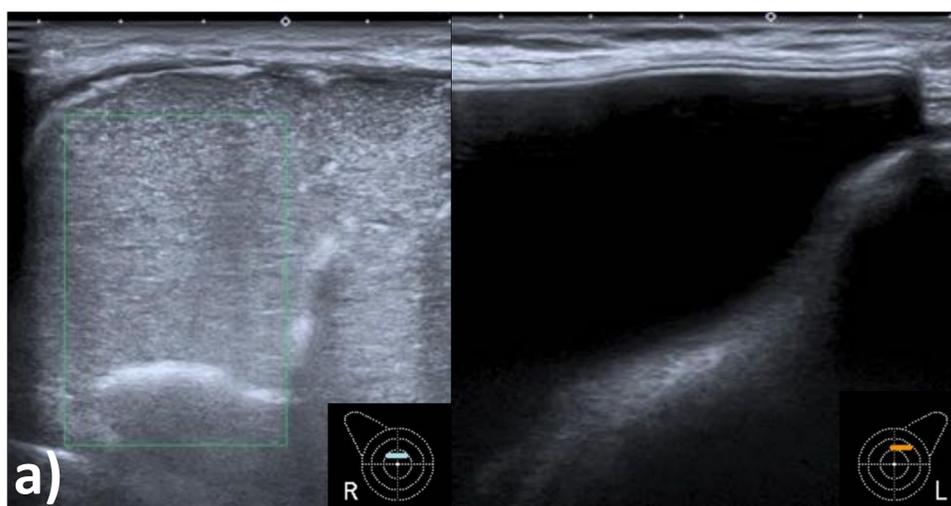
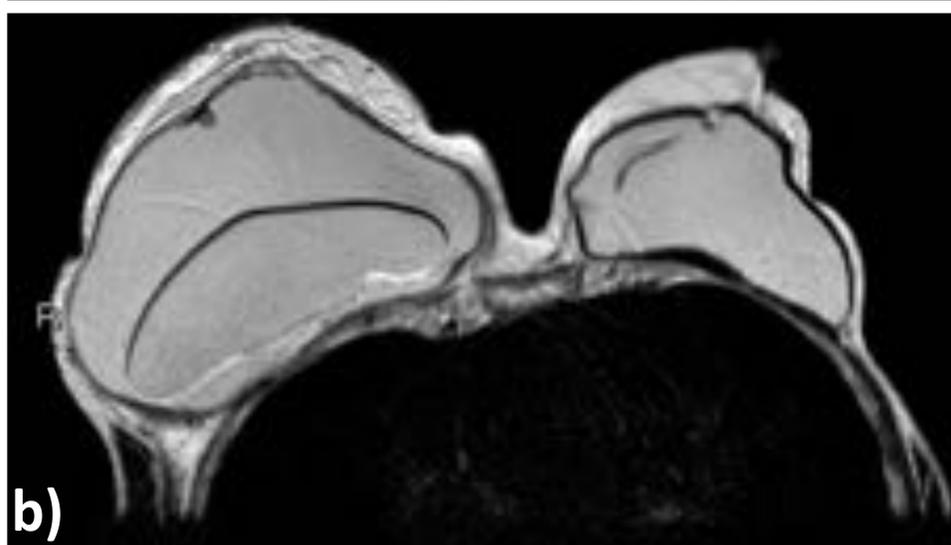
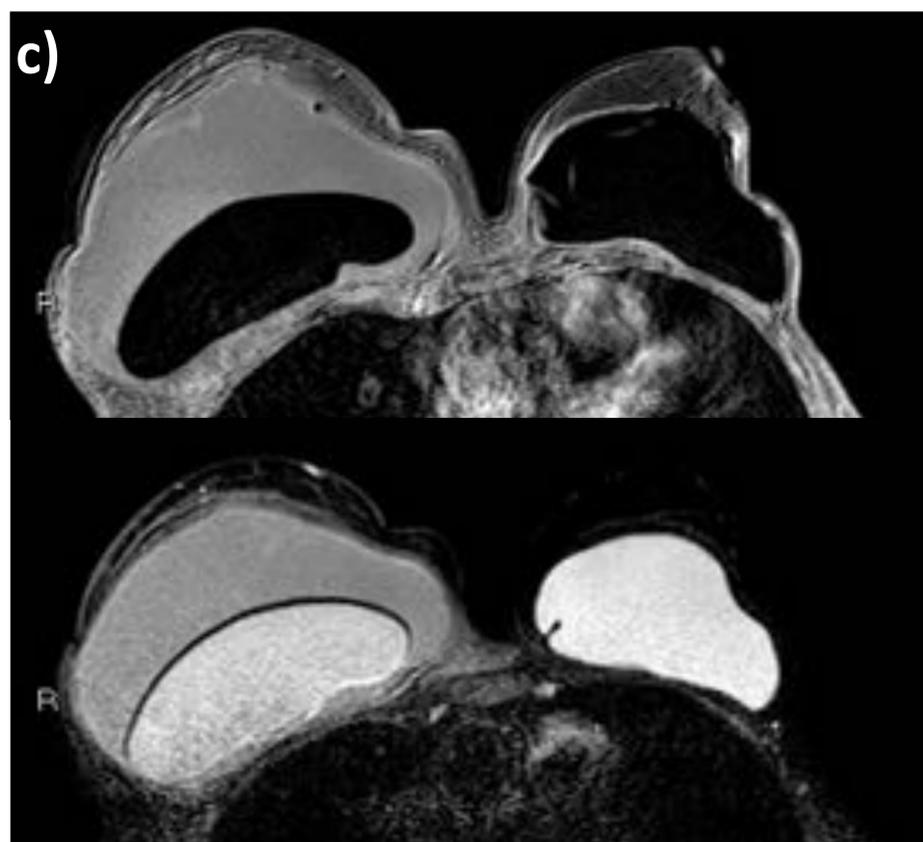
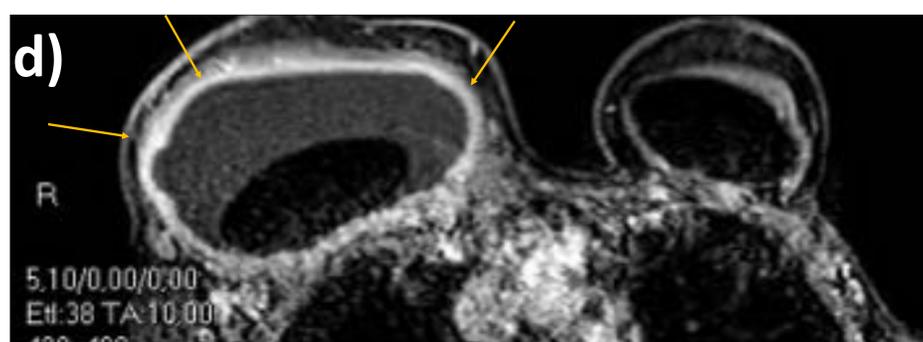
**Seroma idiopático tardío.** Mujer de 58 años portadora de prótesis mamarias con aumento del tamaño del pecho derecho y dolor.

**a) Ecografía:** colección líquida periprotésica hiperecogénica derecha. La hiperecogenicidad sugería infección o rotura del implante.

**b), c) y d) Resonancia magnética:** imágenes potenciadas en T2 (**b**), secuencias de inversión recuperación (**c**) y con la administración de contraste endovenoso (**d**). Se confirma la presencia de una colección periprotésica. La administración de contraste pone de manifiesto una captación homogénea de la cápsula protésica (*flechas en (d)*). No se observan nodularidades ni signos de rotura protésica.

Se recomendó PAAF del líquido periprotésico para análisis microbiológico y citológico. Sin embargo, se acabó retirando el implante quirúrgicamente. En el examen anatomopatológico no se observaron signos de rotura, infección o malignidad. Los hallazgos son compatibles con seroma idiopático tardío.
