# Complicaciones tardías de los implantes mamarios y su manejo diagnóstico

Anna Framis, Fernanda Escribano, Maria Mayoral,  
Carmen Blázquez, Eulalia Oliva  
Hospital Universitario Parc Taulí, Sabadell

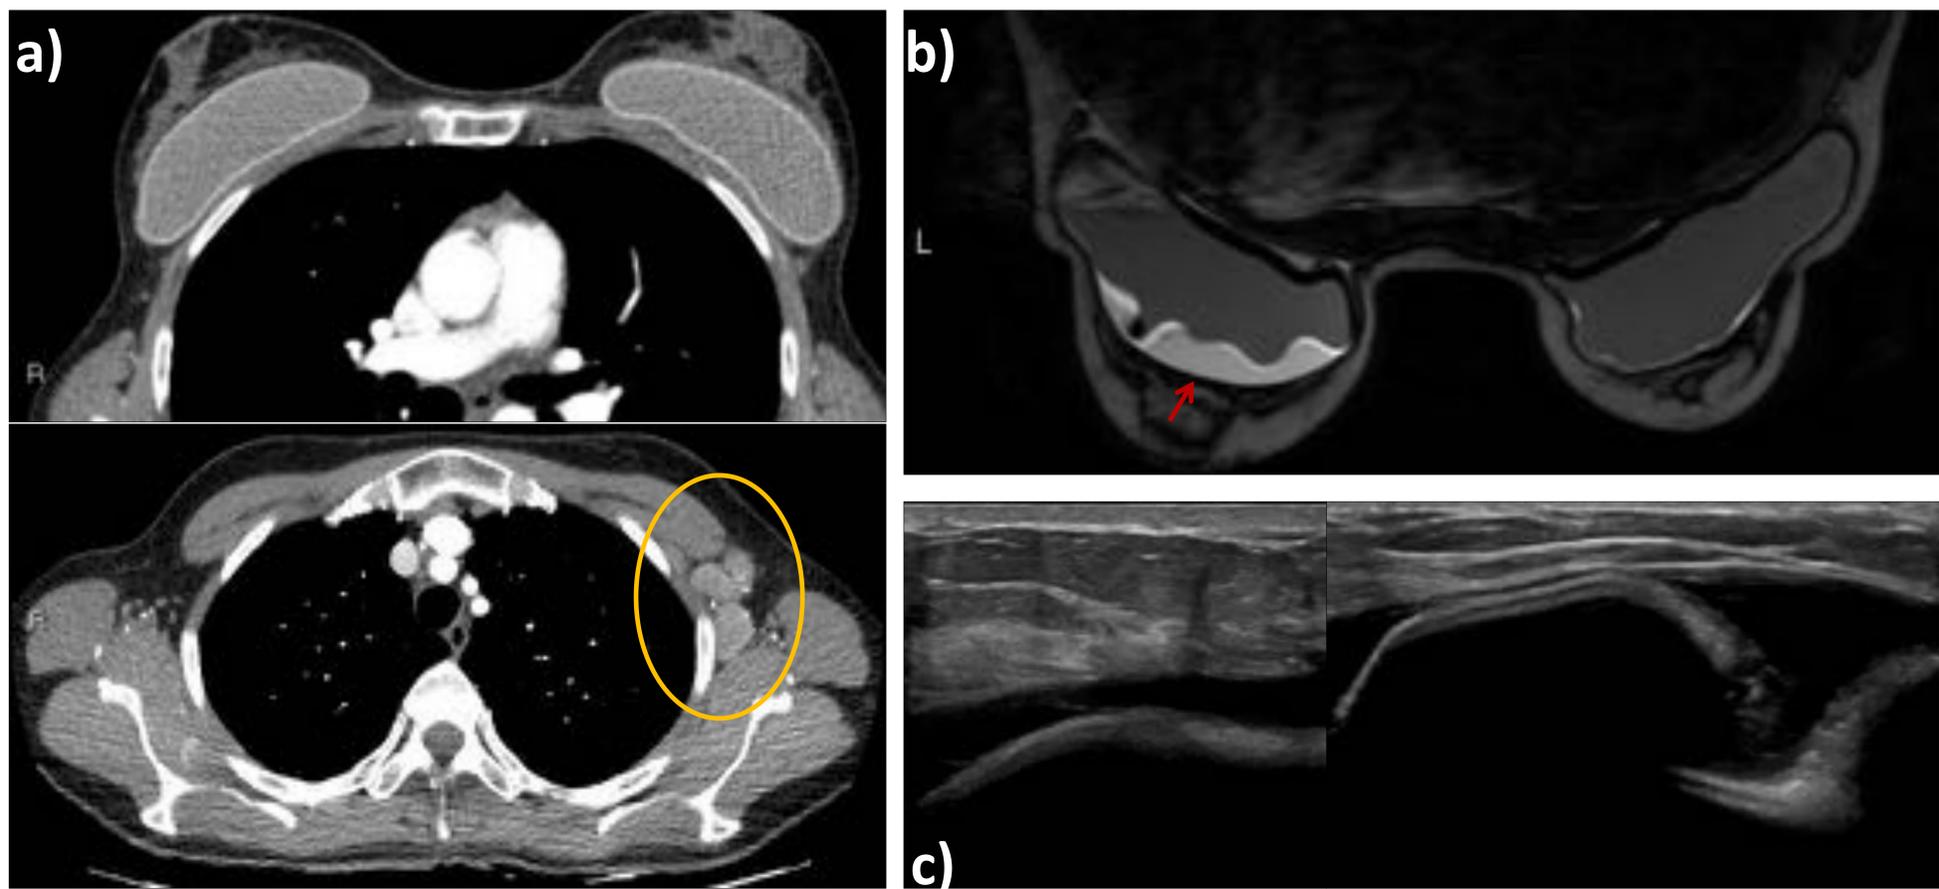
#### **Linfoma anaplásico células grandes asociado a implante mamario – Caso 1**

Mujer de 43 años portadora de prótesis subglandulares que acude por masa axilar izquierda de 3 semanas de evolución. No había otra sintomatología ni antecedentes de interés.

**a) TC con contraste endovenoso:** múltiples adenopatías axilares y retropectoriales. Se realizó excisión quirúrgica de una de las adenopatías. El análisis anatomopatológico mostró signos de enfermedad linfoproliferativa tipo linfoma anaplásico de células grandes (CD30 positivo, ALK negativo). Ante la sospecha de linfoma asociado a la prótesis mamaria se realizó resonancia magnética.

**b) Resonancia magnética, secuencias potenciadas en T2:** colección líquida periprotésica sin nodularidades.

**c) Ecografía:** se realizó PAAF ecoguiada del líquido periprotésico. El análisis citológico detectó células malignas características del linfoma anaplásico de células grandes.

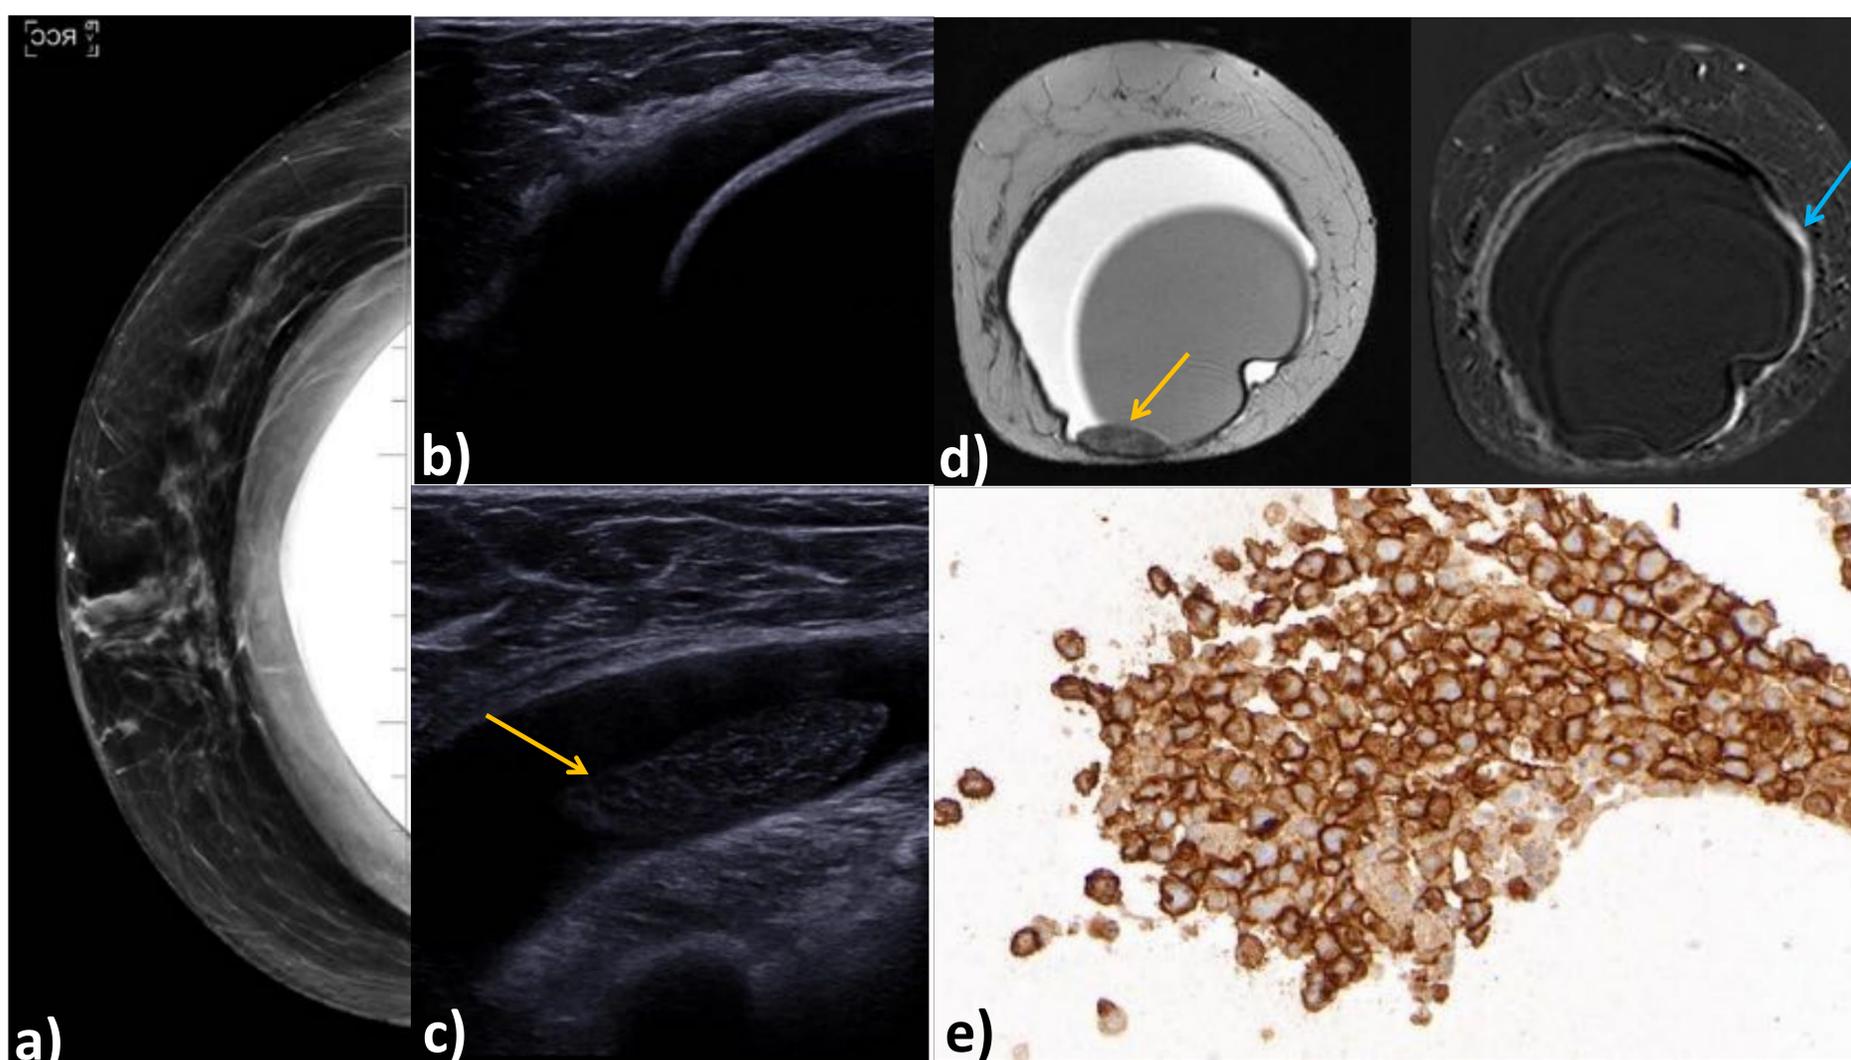
#### Linfoma anaplásico células grandes asociado a implante mamario – Caso 2

**a) Mamografía:** imagen de doble contorno y densidad líquido adyacente a la prótesis.

**b) y c) Ecografía:** abundante líquido alrededor de la prótesis mamaria y área pseudonodular hiperecogénica (flecha) en el seroma.

**d) Imágenes de sustracción de resonancia magnética:** hipercaptación lineal de la cápsula fibrosa (flecha azul); no se observan áreas de captación tipo masa.

**e) Extensión citológica (tinción de Papanicolau; 70x):** linfocitos aumentados de tamaño con núcleos irregulares, cromatina engrosada, ocasionalmente se observan nucléolos prominentes, y citoplasma abundante (a veces vacuolados).

Hallazgos compatibles con linfoma anaplásico de células grandes asociado a prótesis mamaria.
