VALORACIÓN ECOGRÁFICA DE LA ATROFIA MUSCULAR EN LA PATOLOGÍA DEL MANGUITO ROTADOR:

Maria Ariño Sanchez, Montserrat Del Amo Conill
Isaac Pomés Lopez, Jose Bonilla Domingo
Jaume Pomés Tallo.

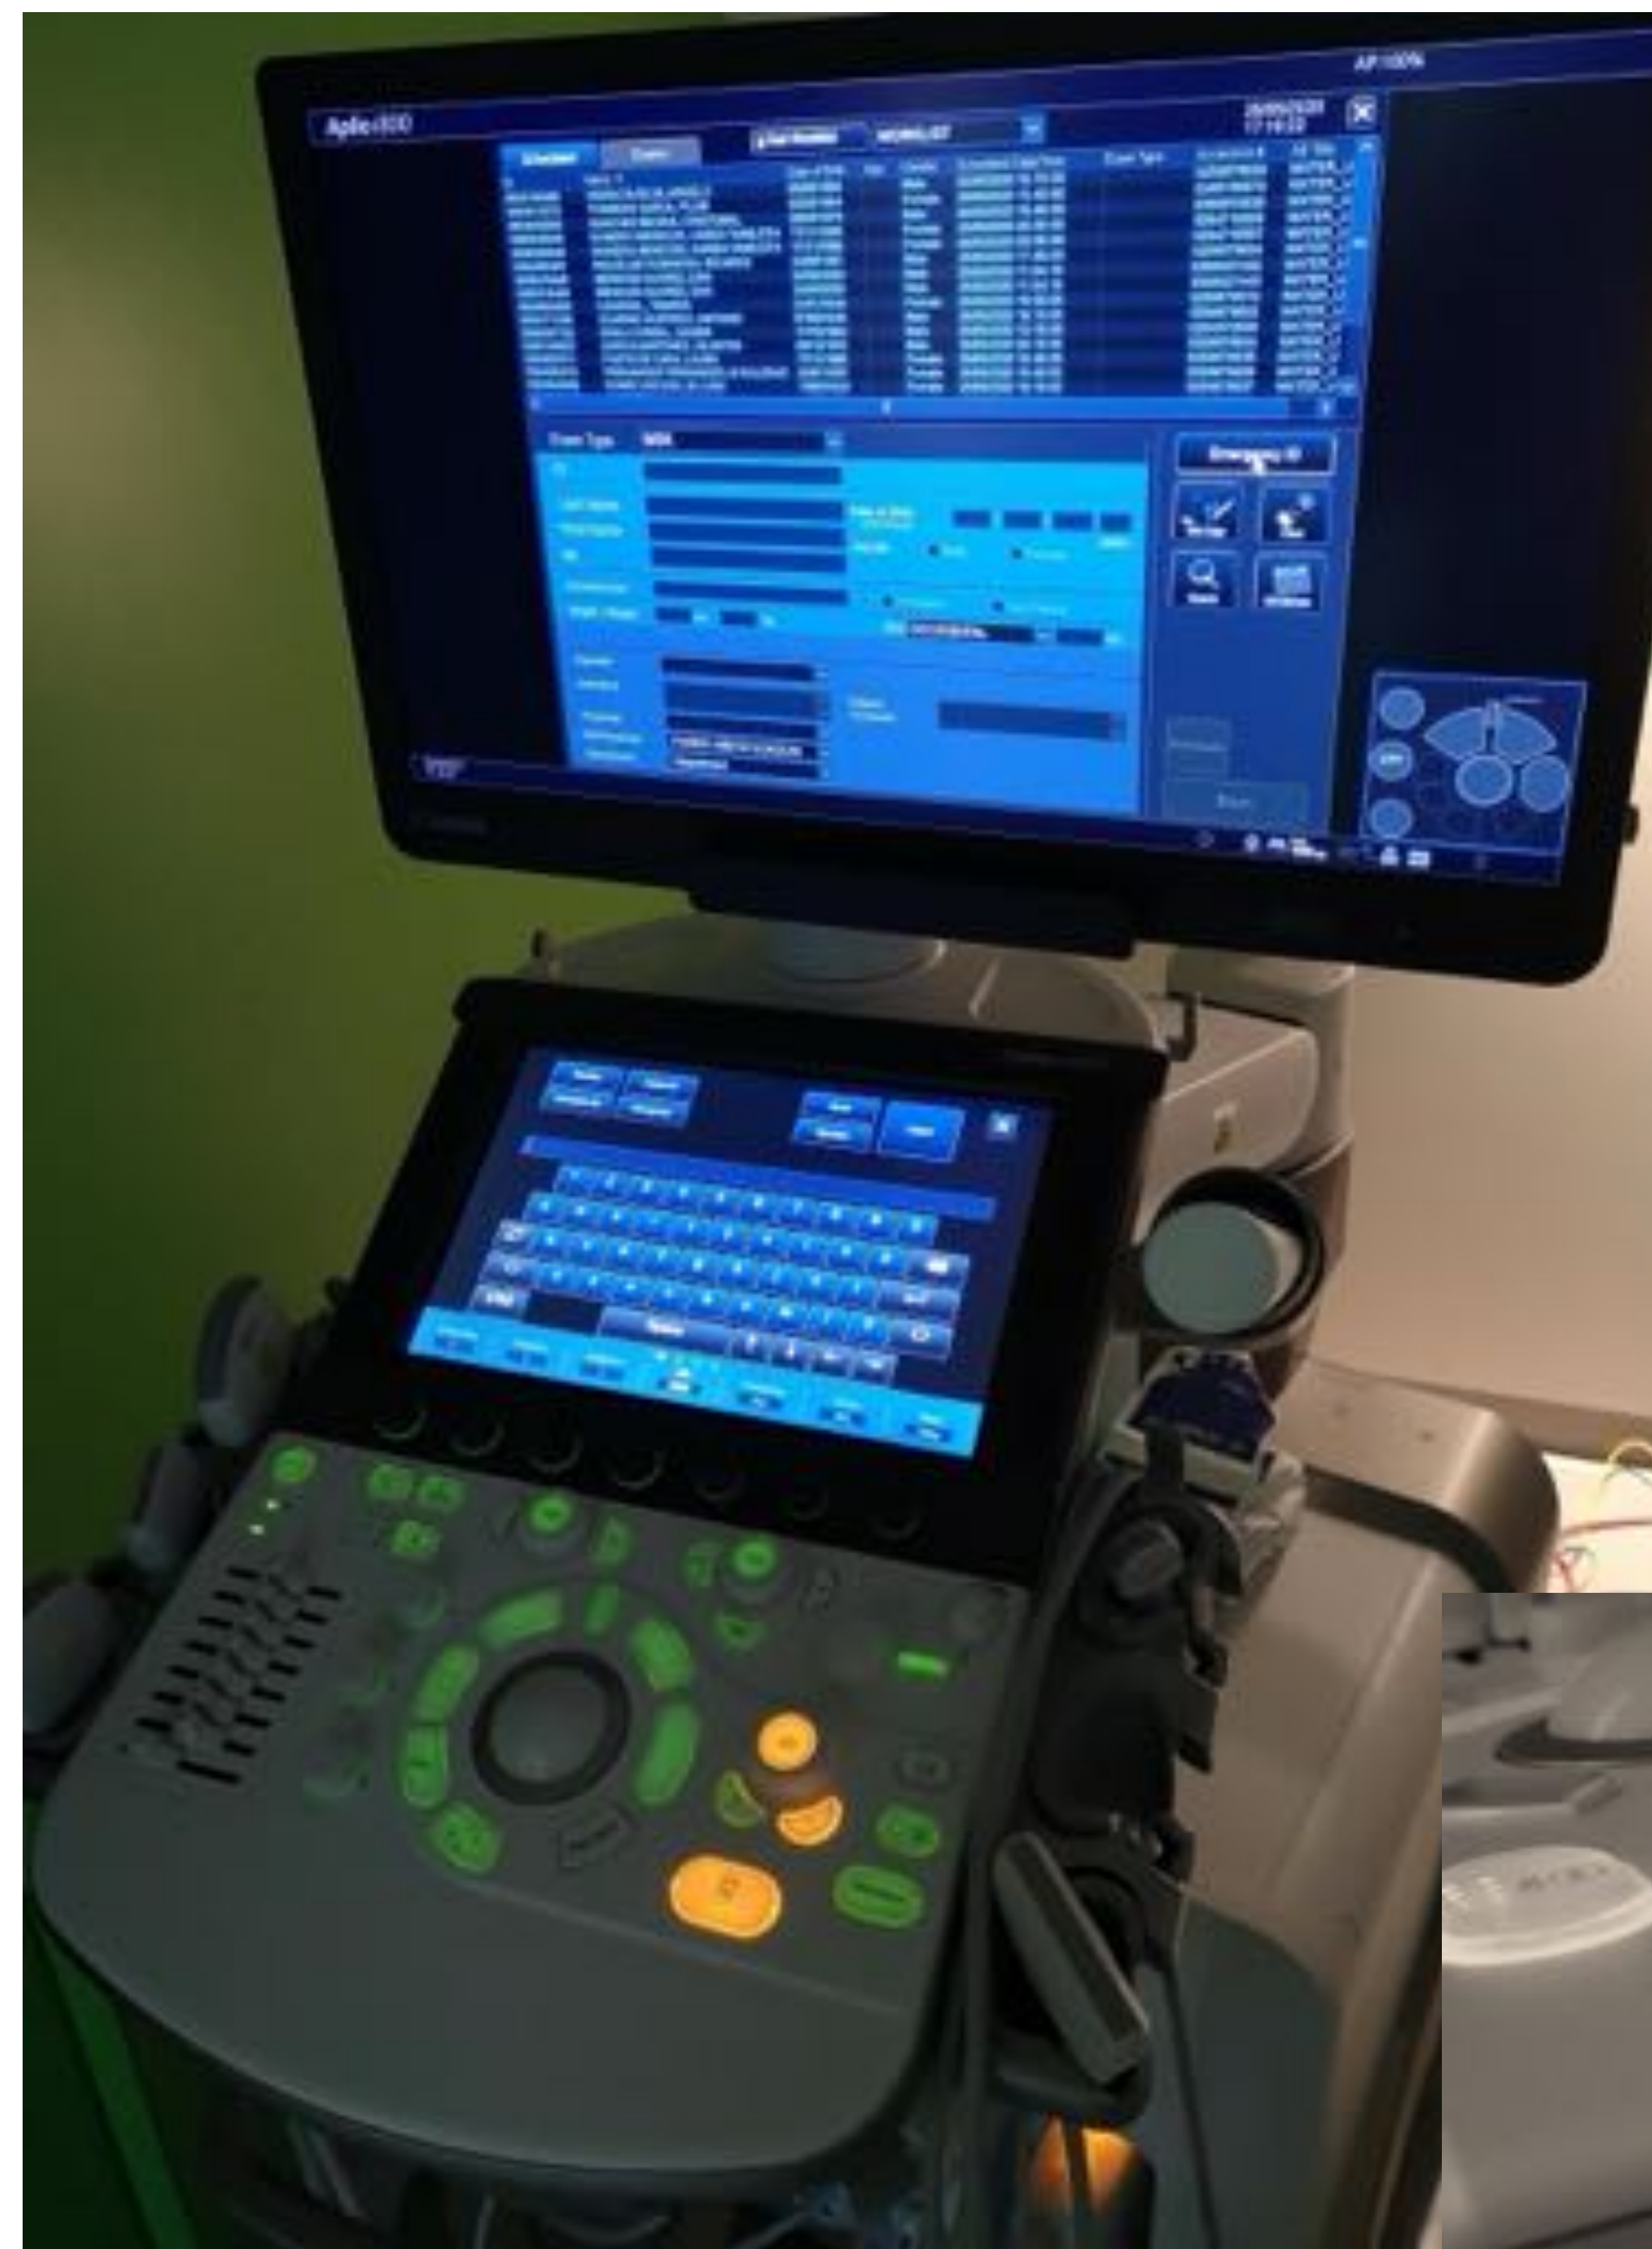
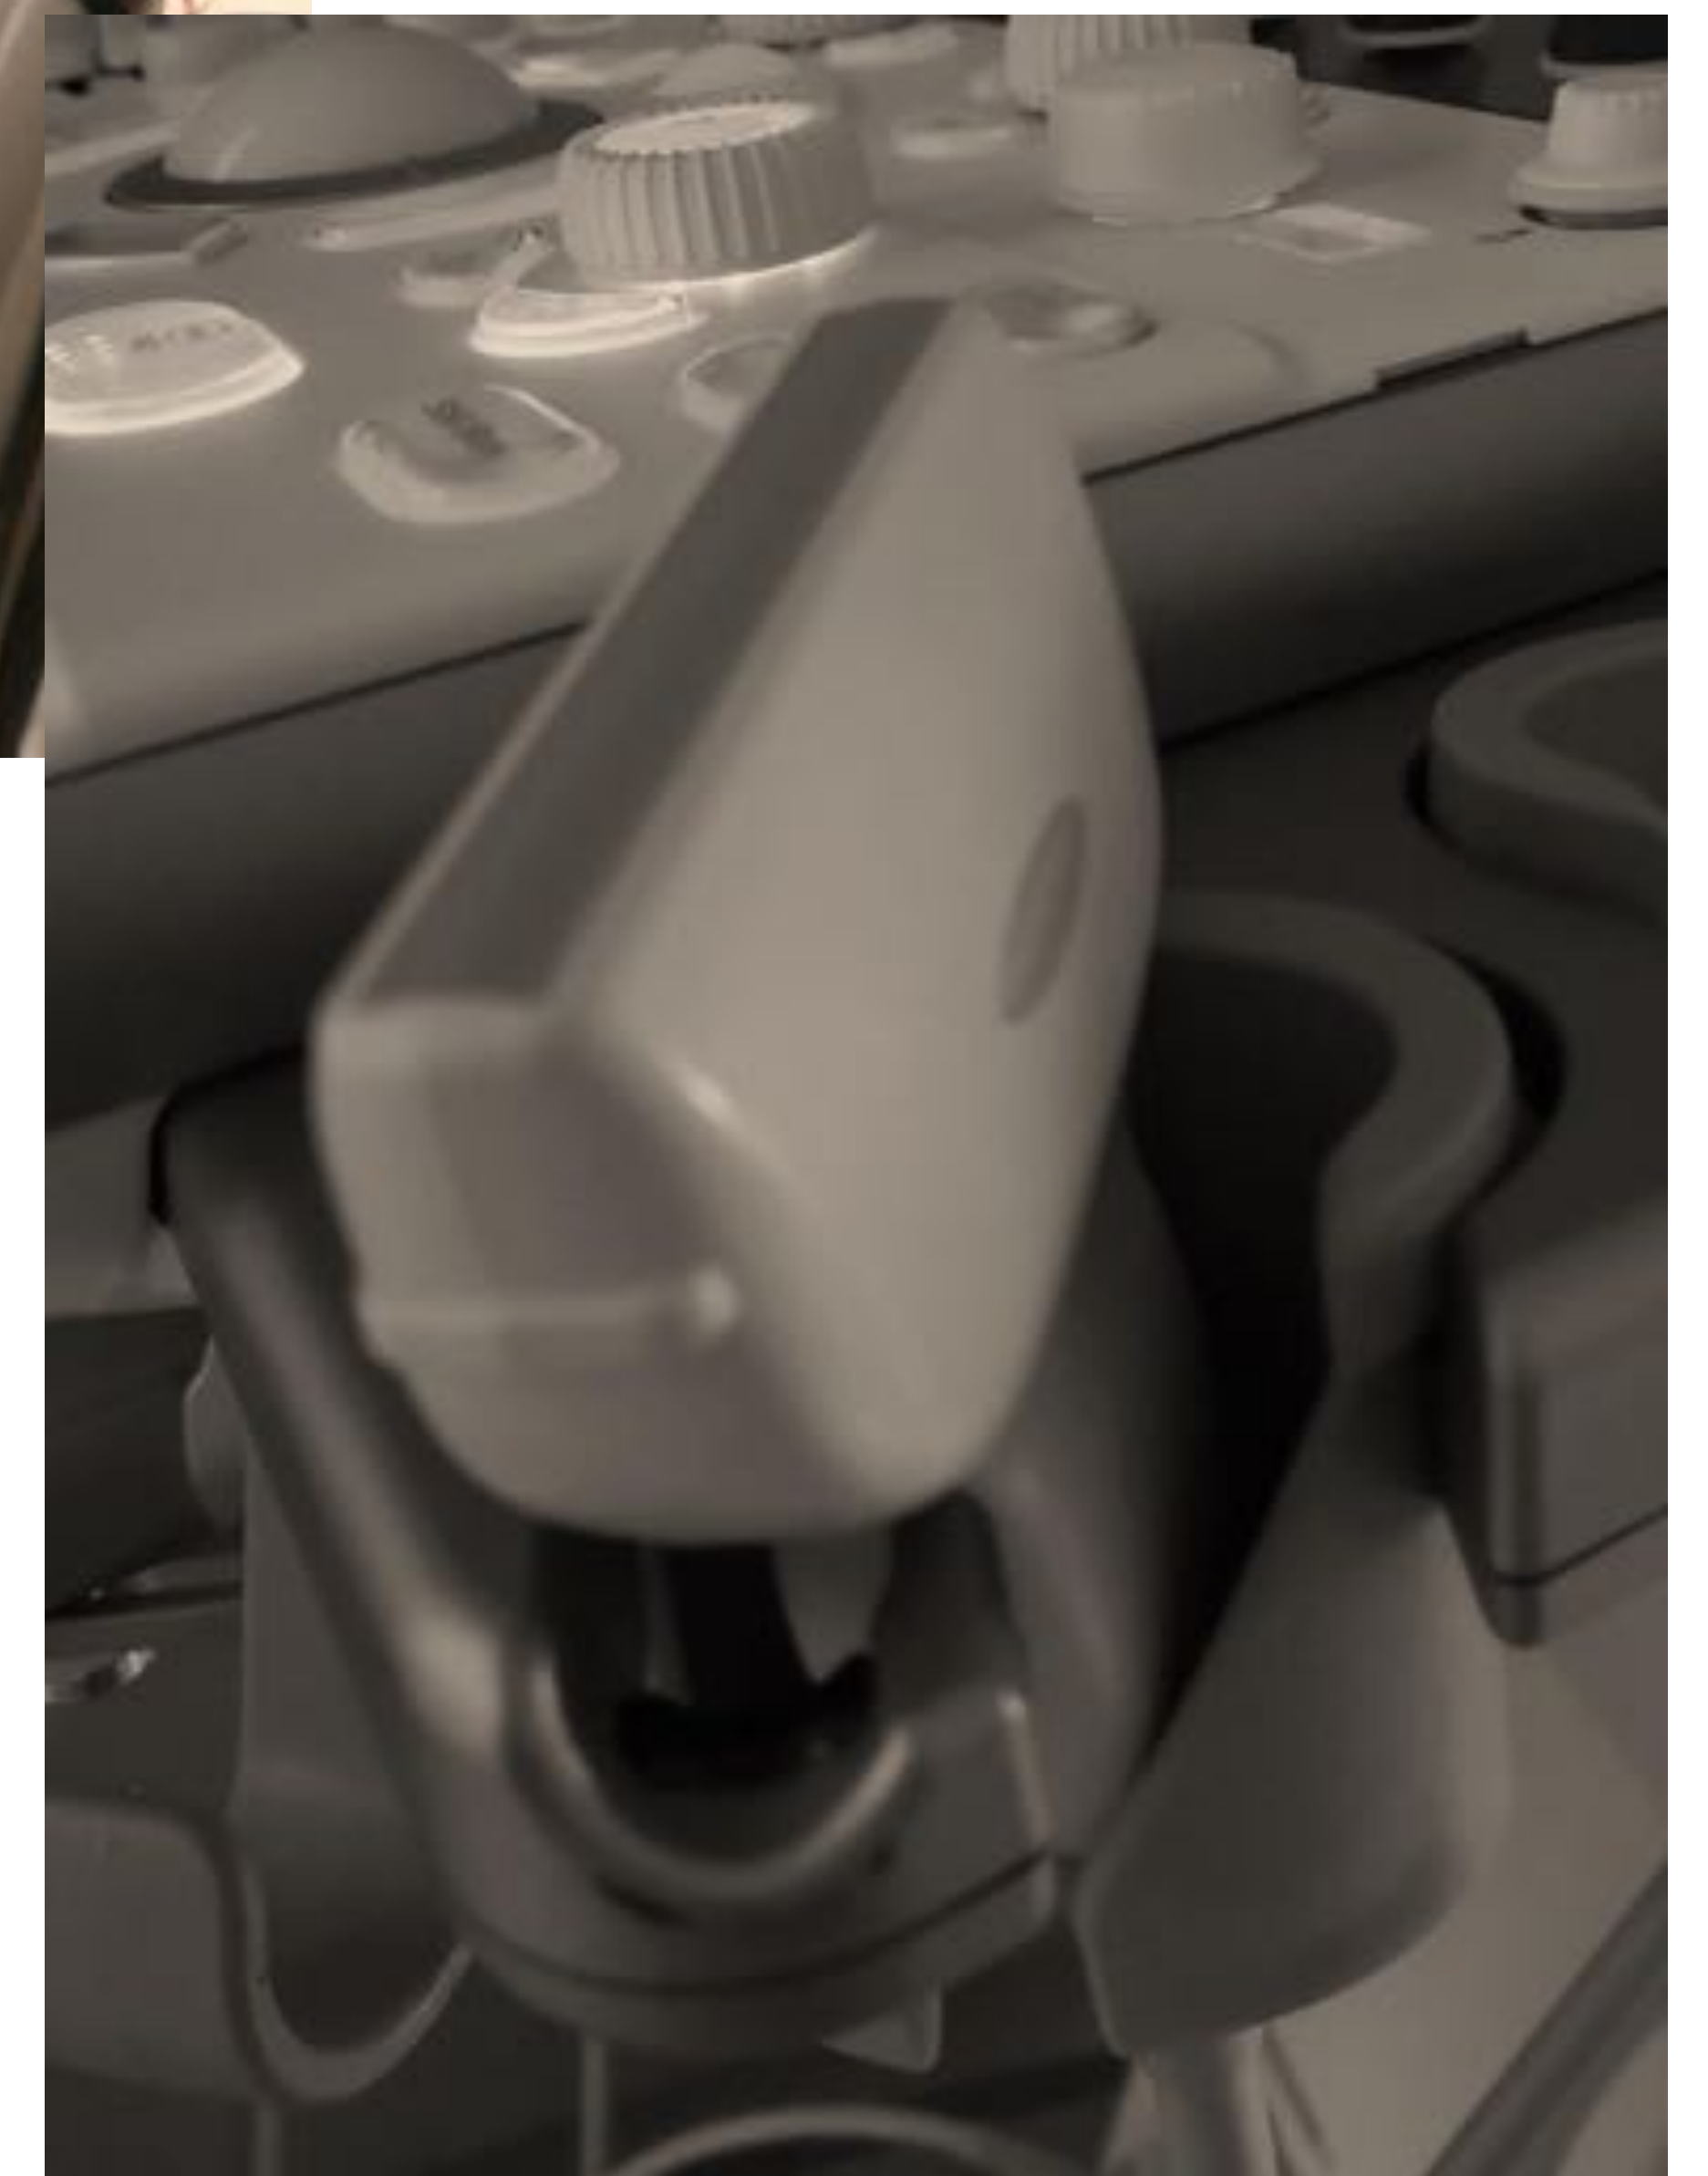
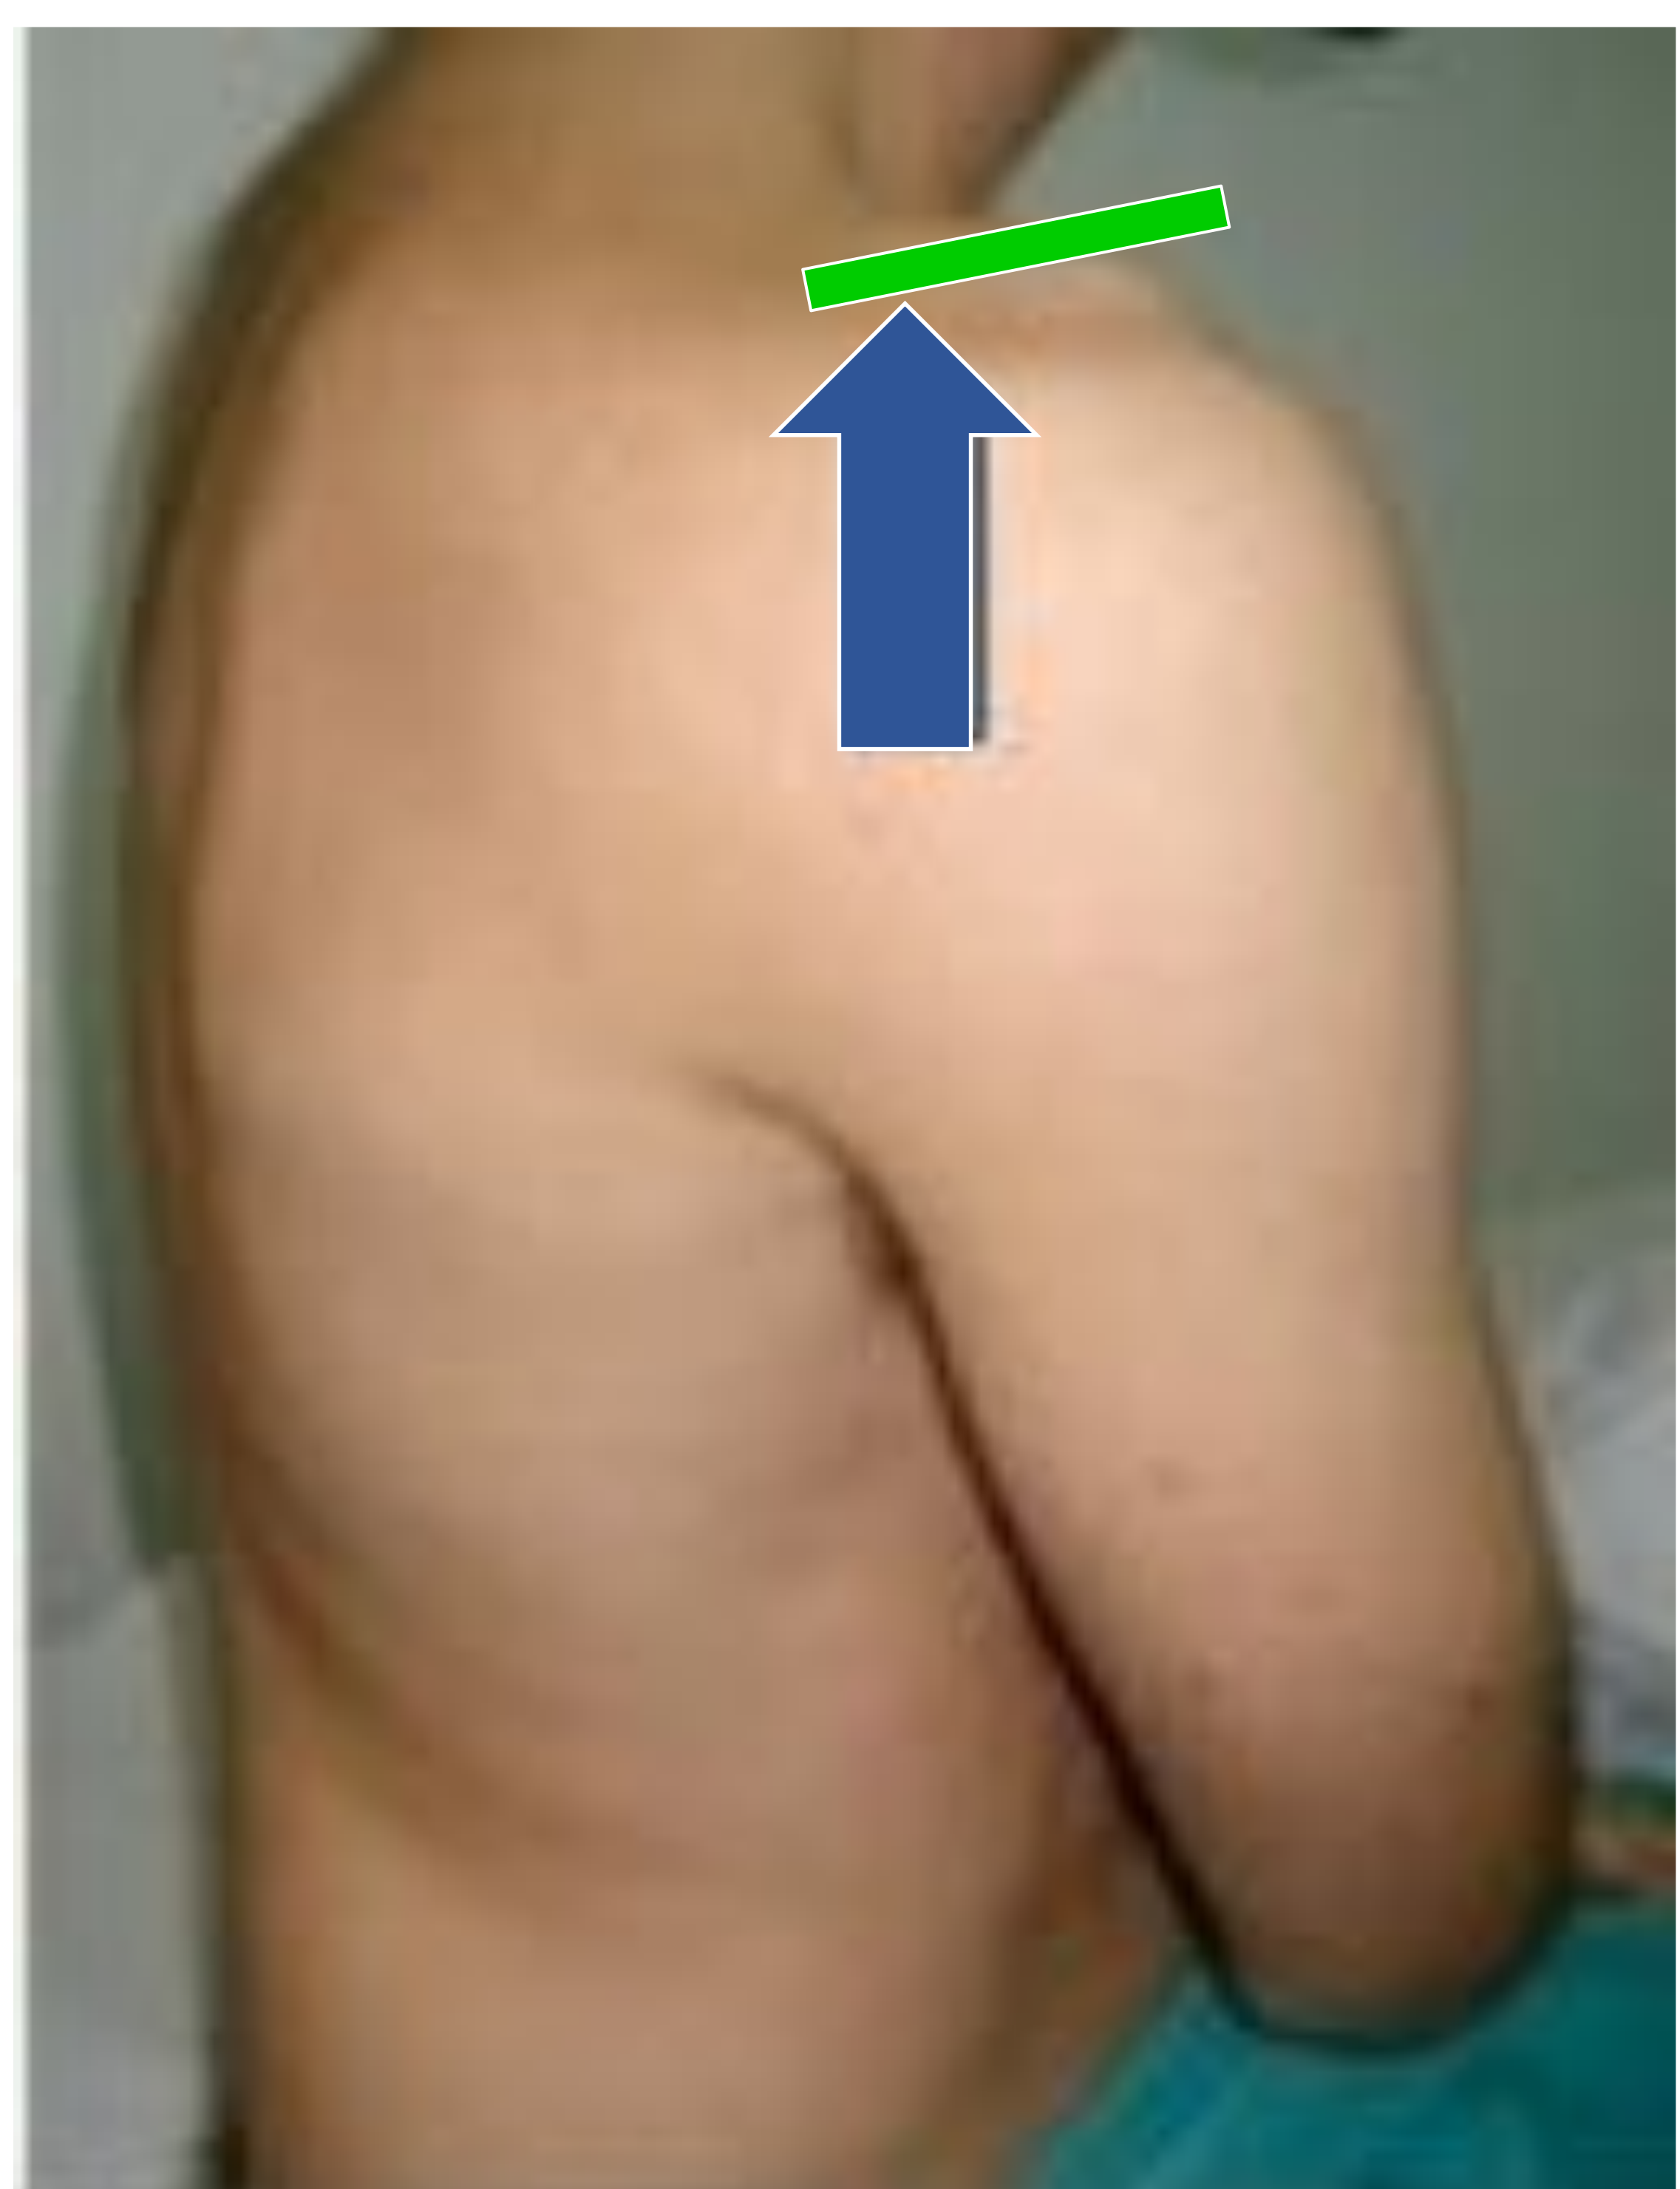
- Sonda necesaria para la exploración: Lineal.

- Posición del paciente:
Sedestación con la mano homolateral apoyada en el hombro contralateral para el estudio infraespinoso y con la mano relajada sobre la pierna homolateral para el supraespinoso.

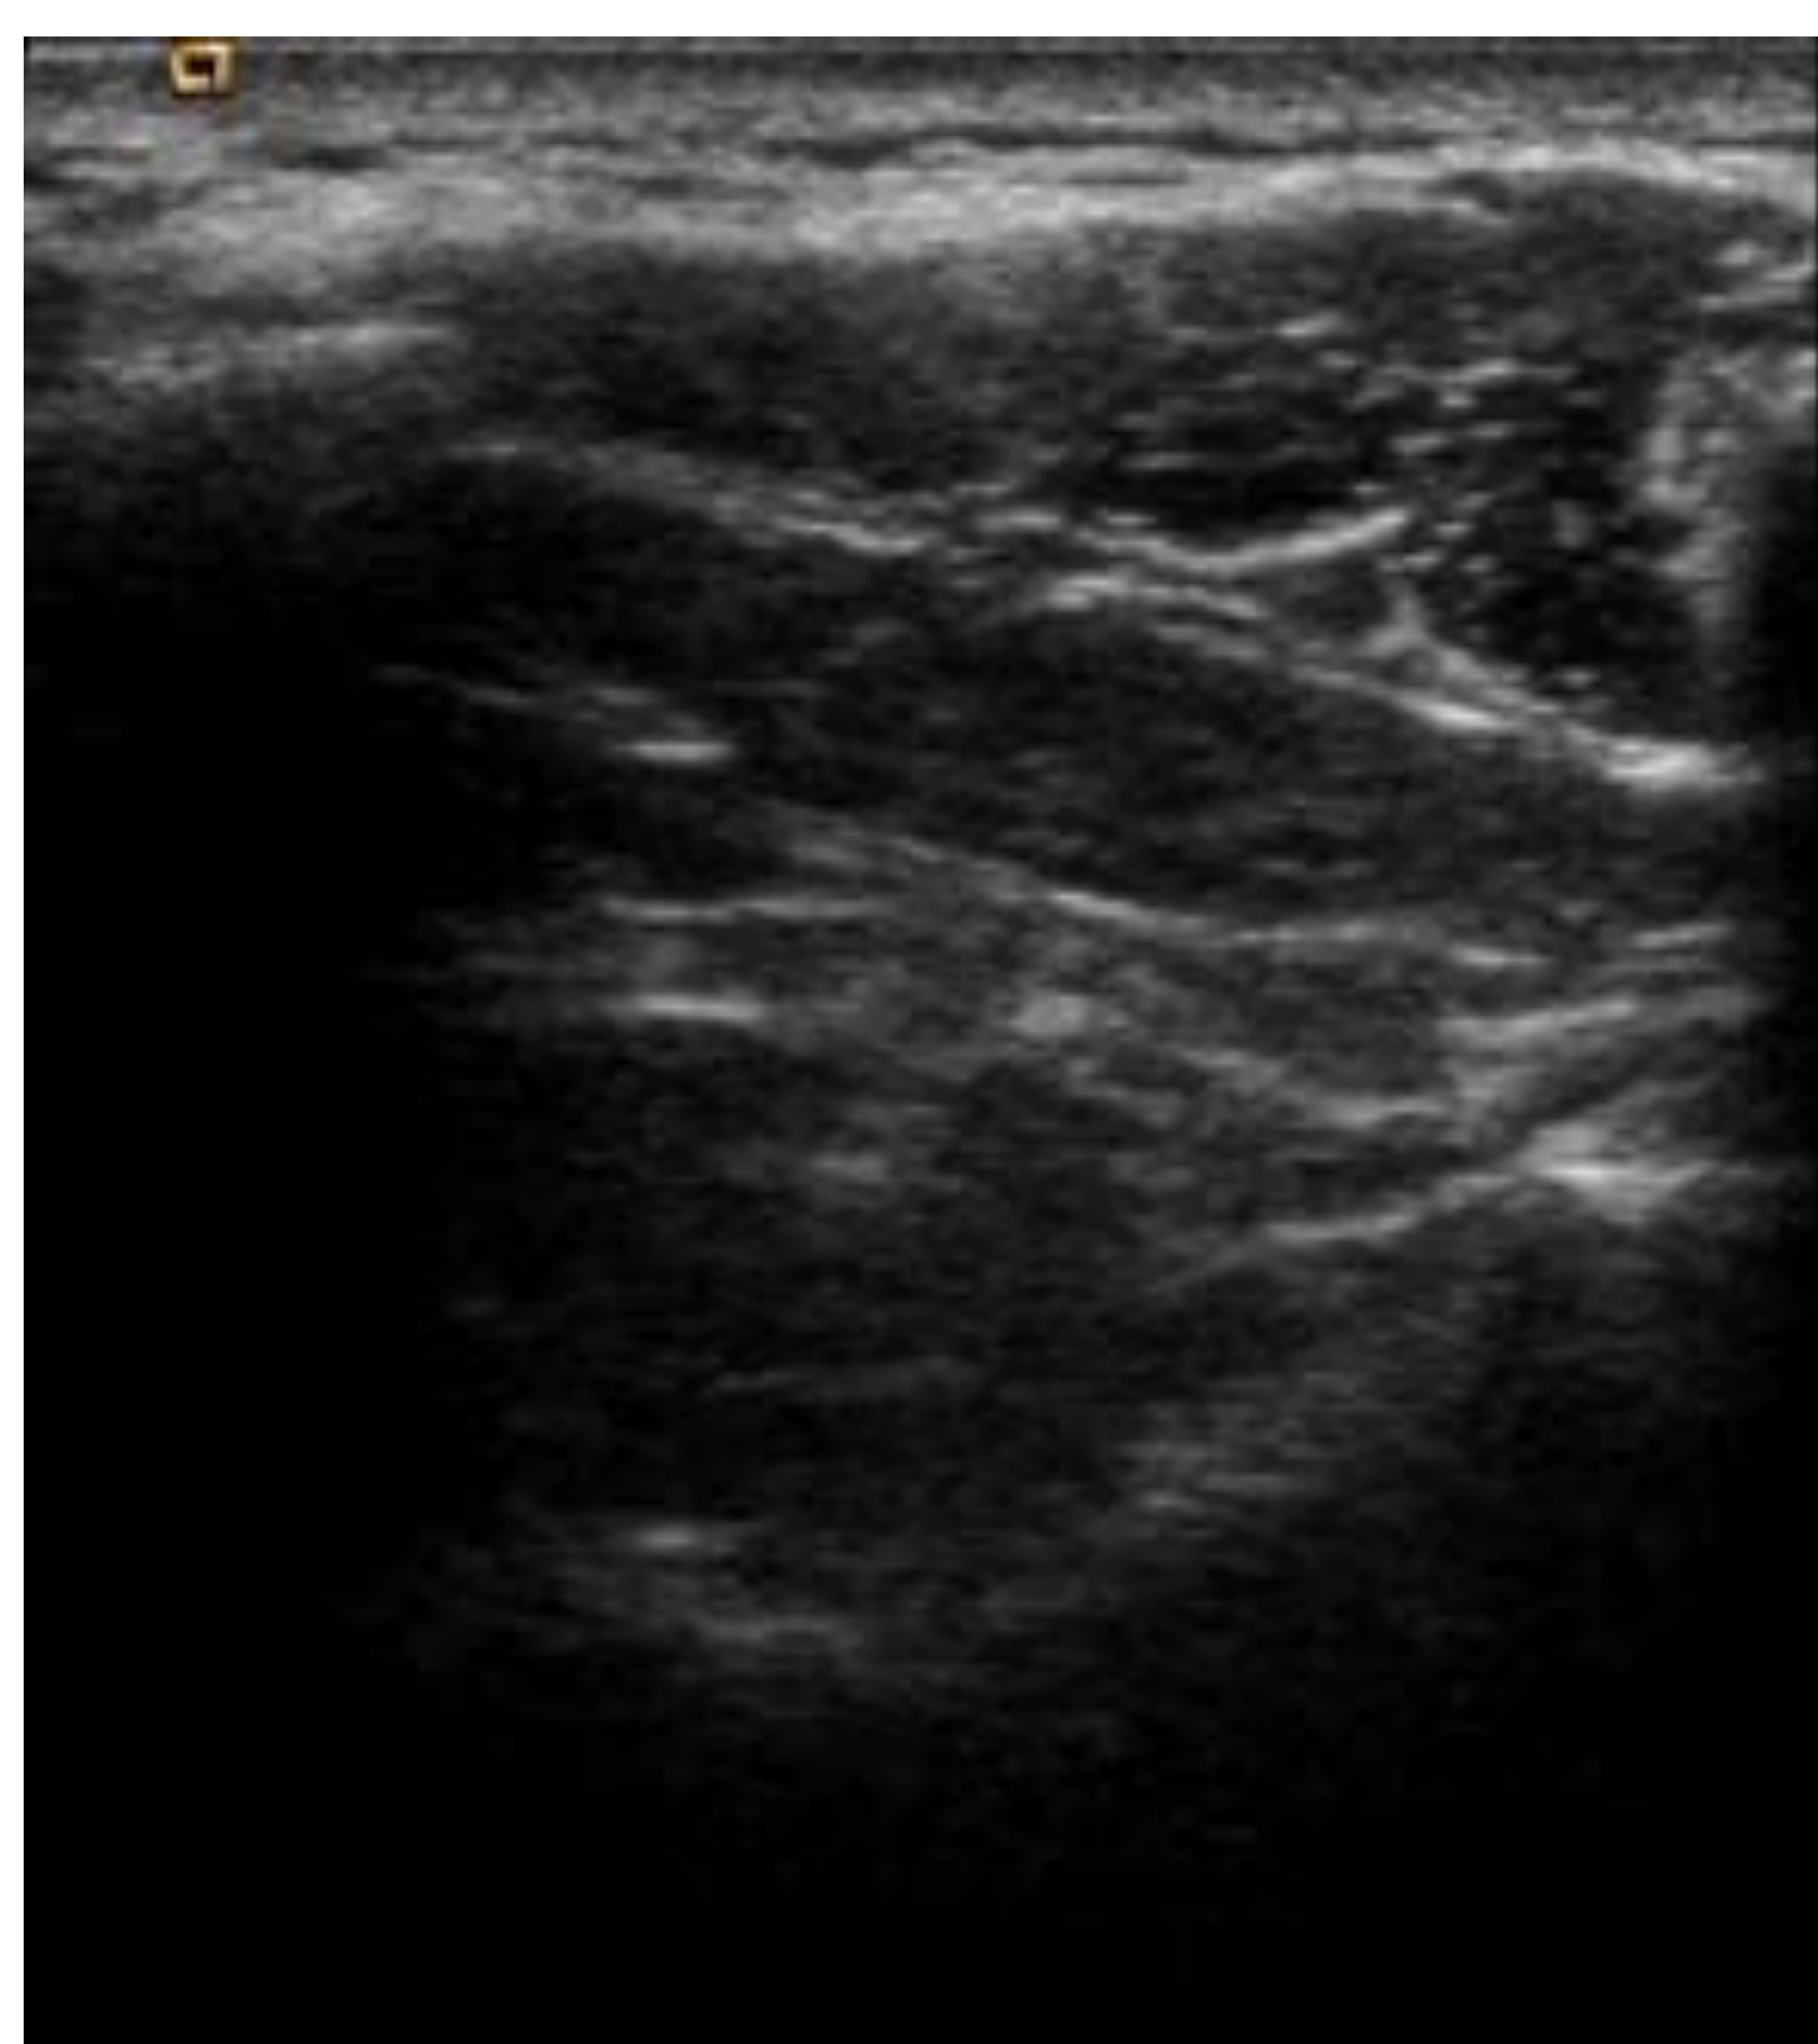
GRADO 0

GRADO 0: Normal

GRADO 0: Isoecogénico

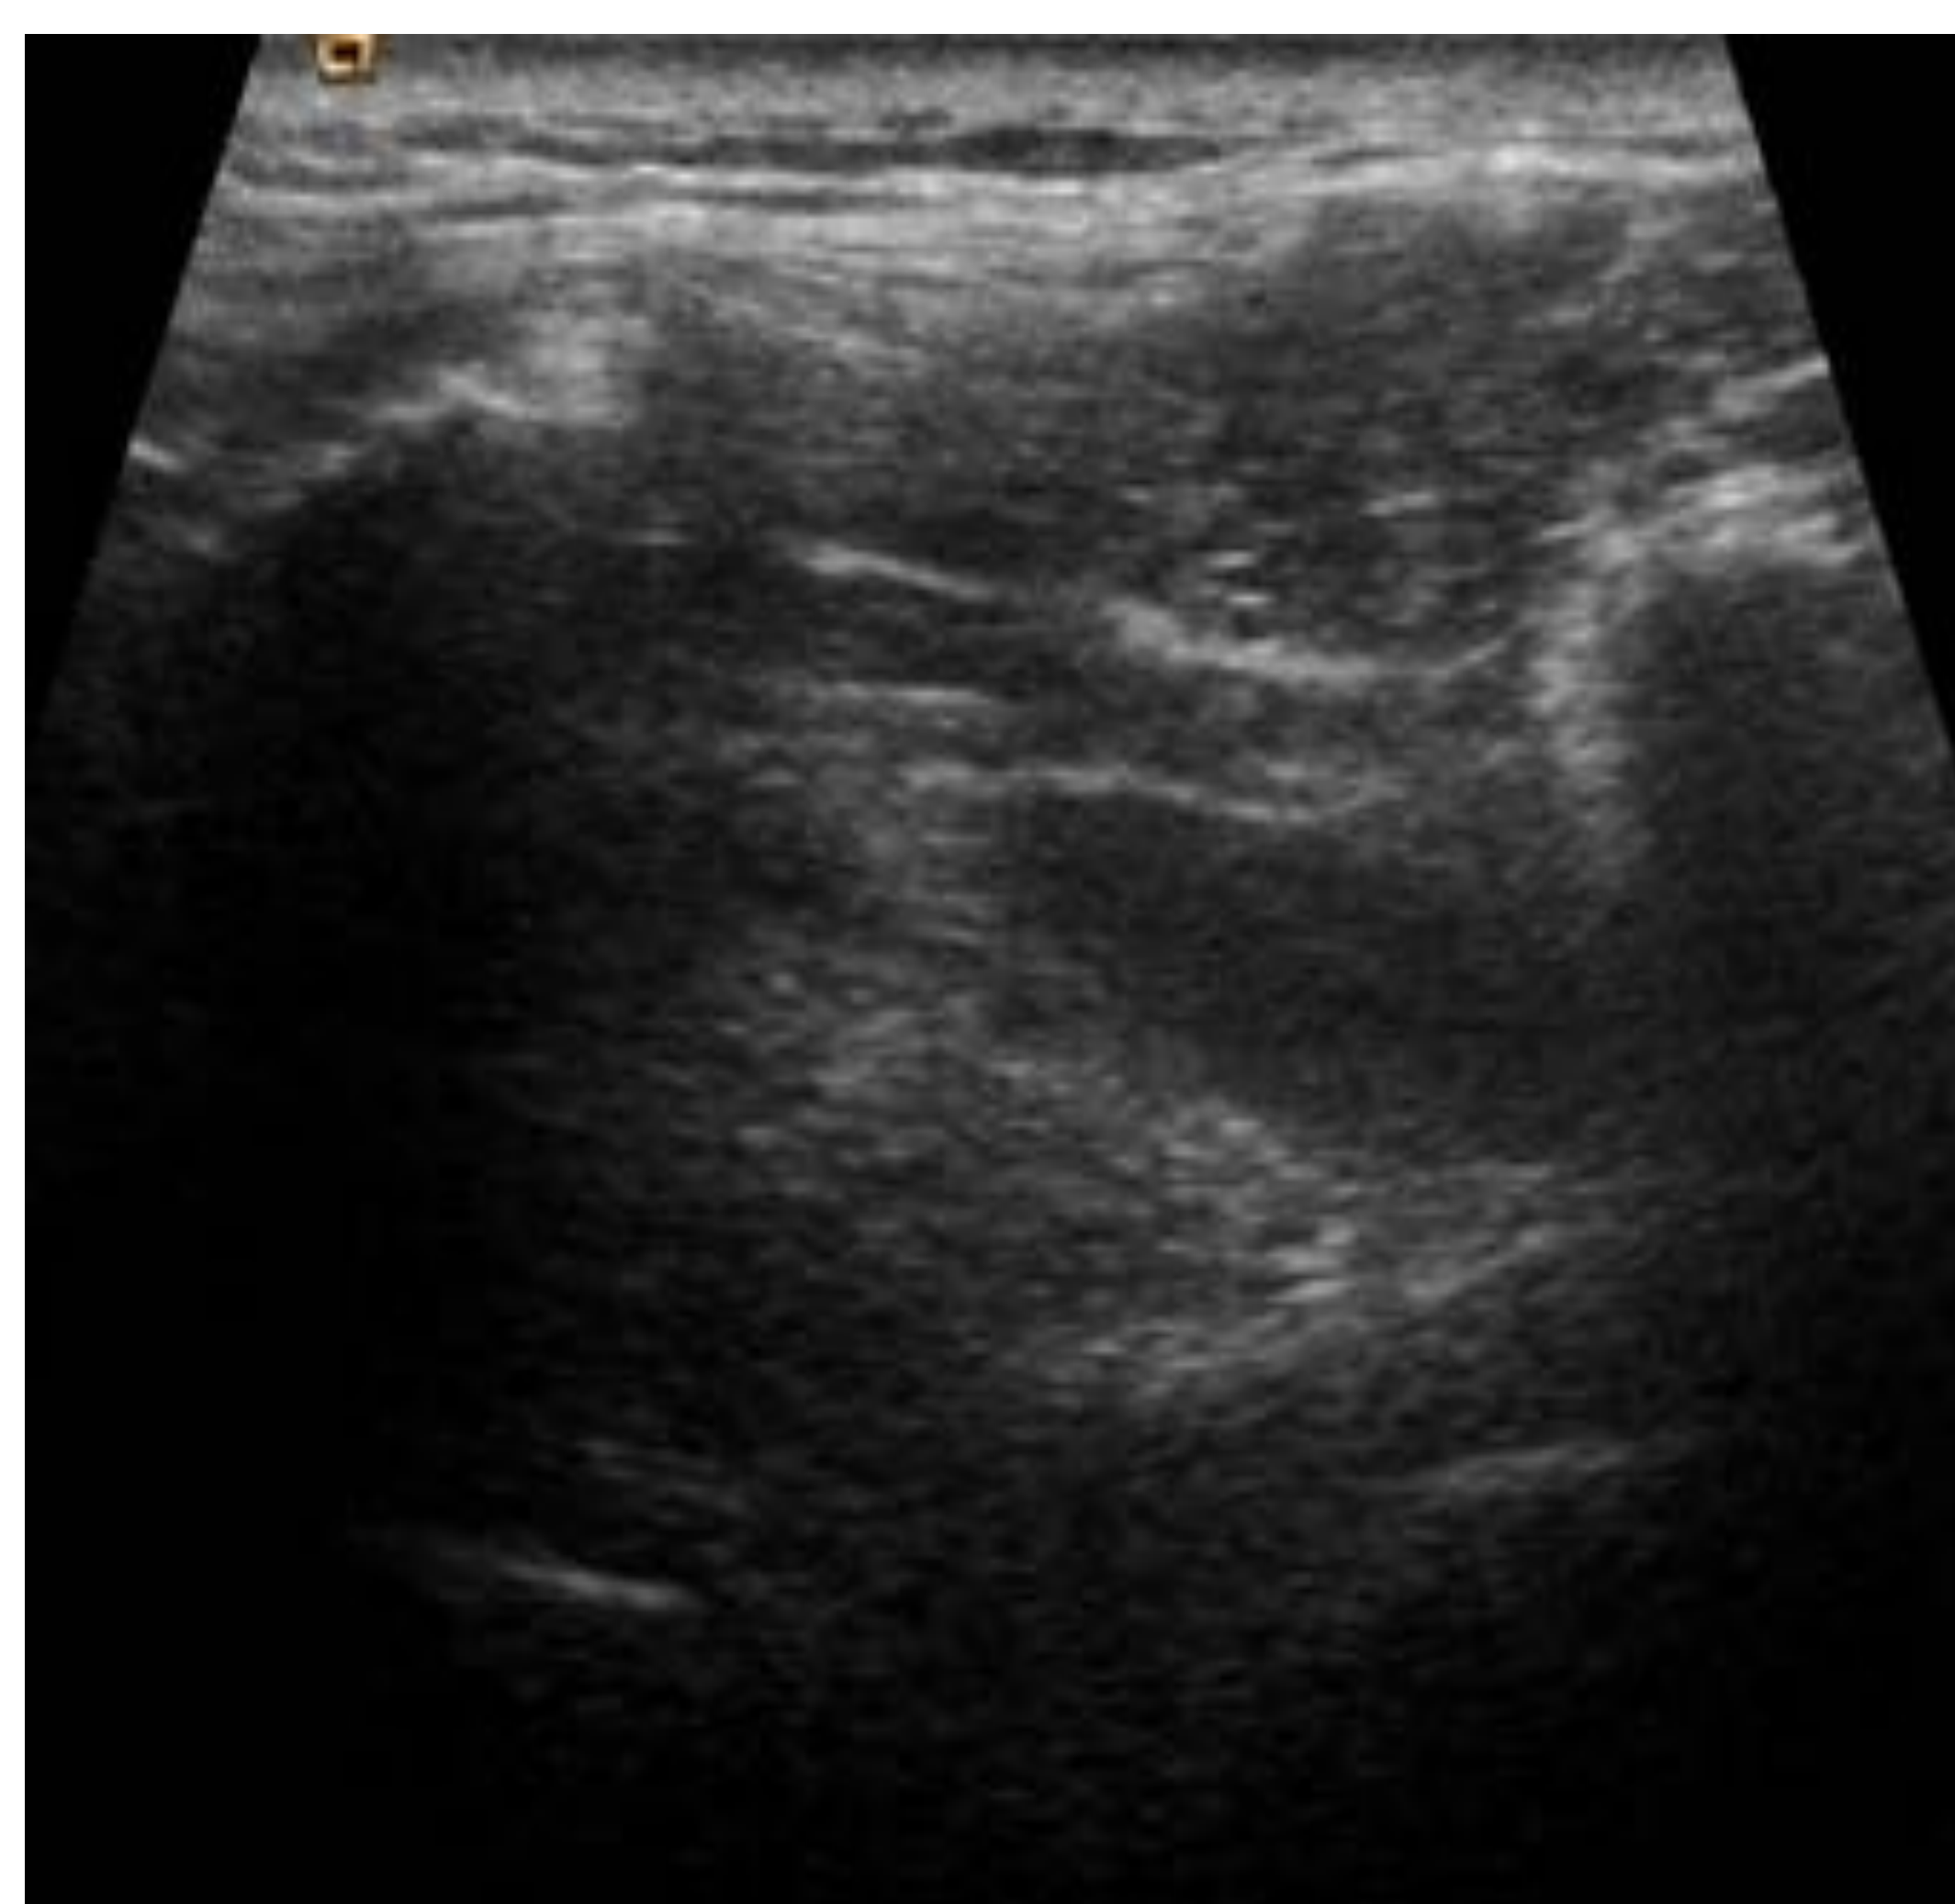
GRADO 1

GRADO 1: Parcialmente visualizado

GRADO 1: Levemente hiperecogénico

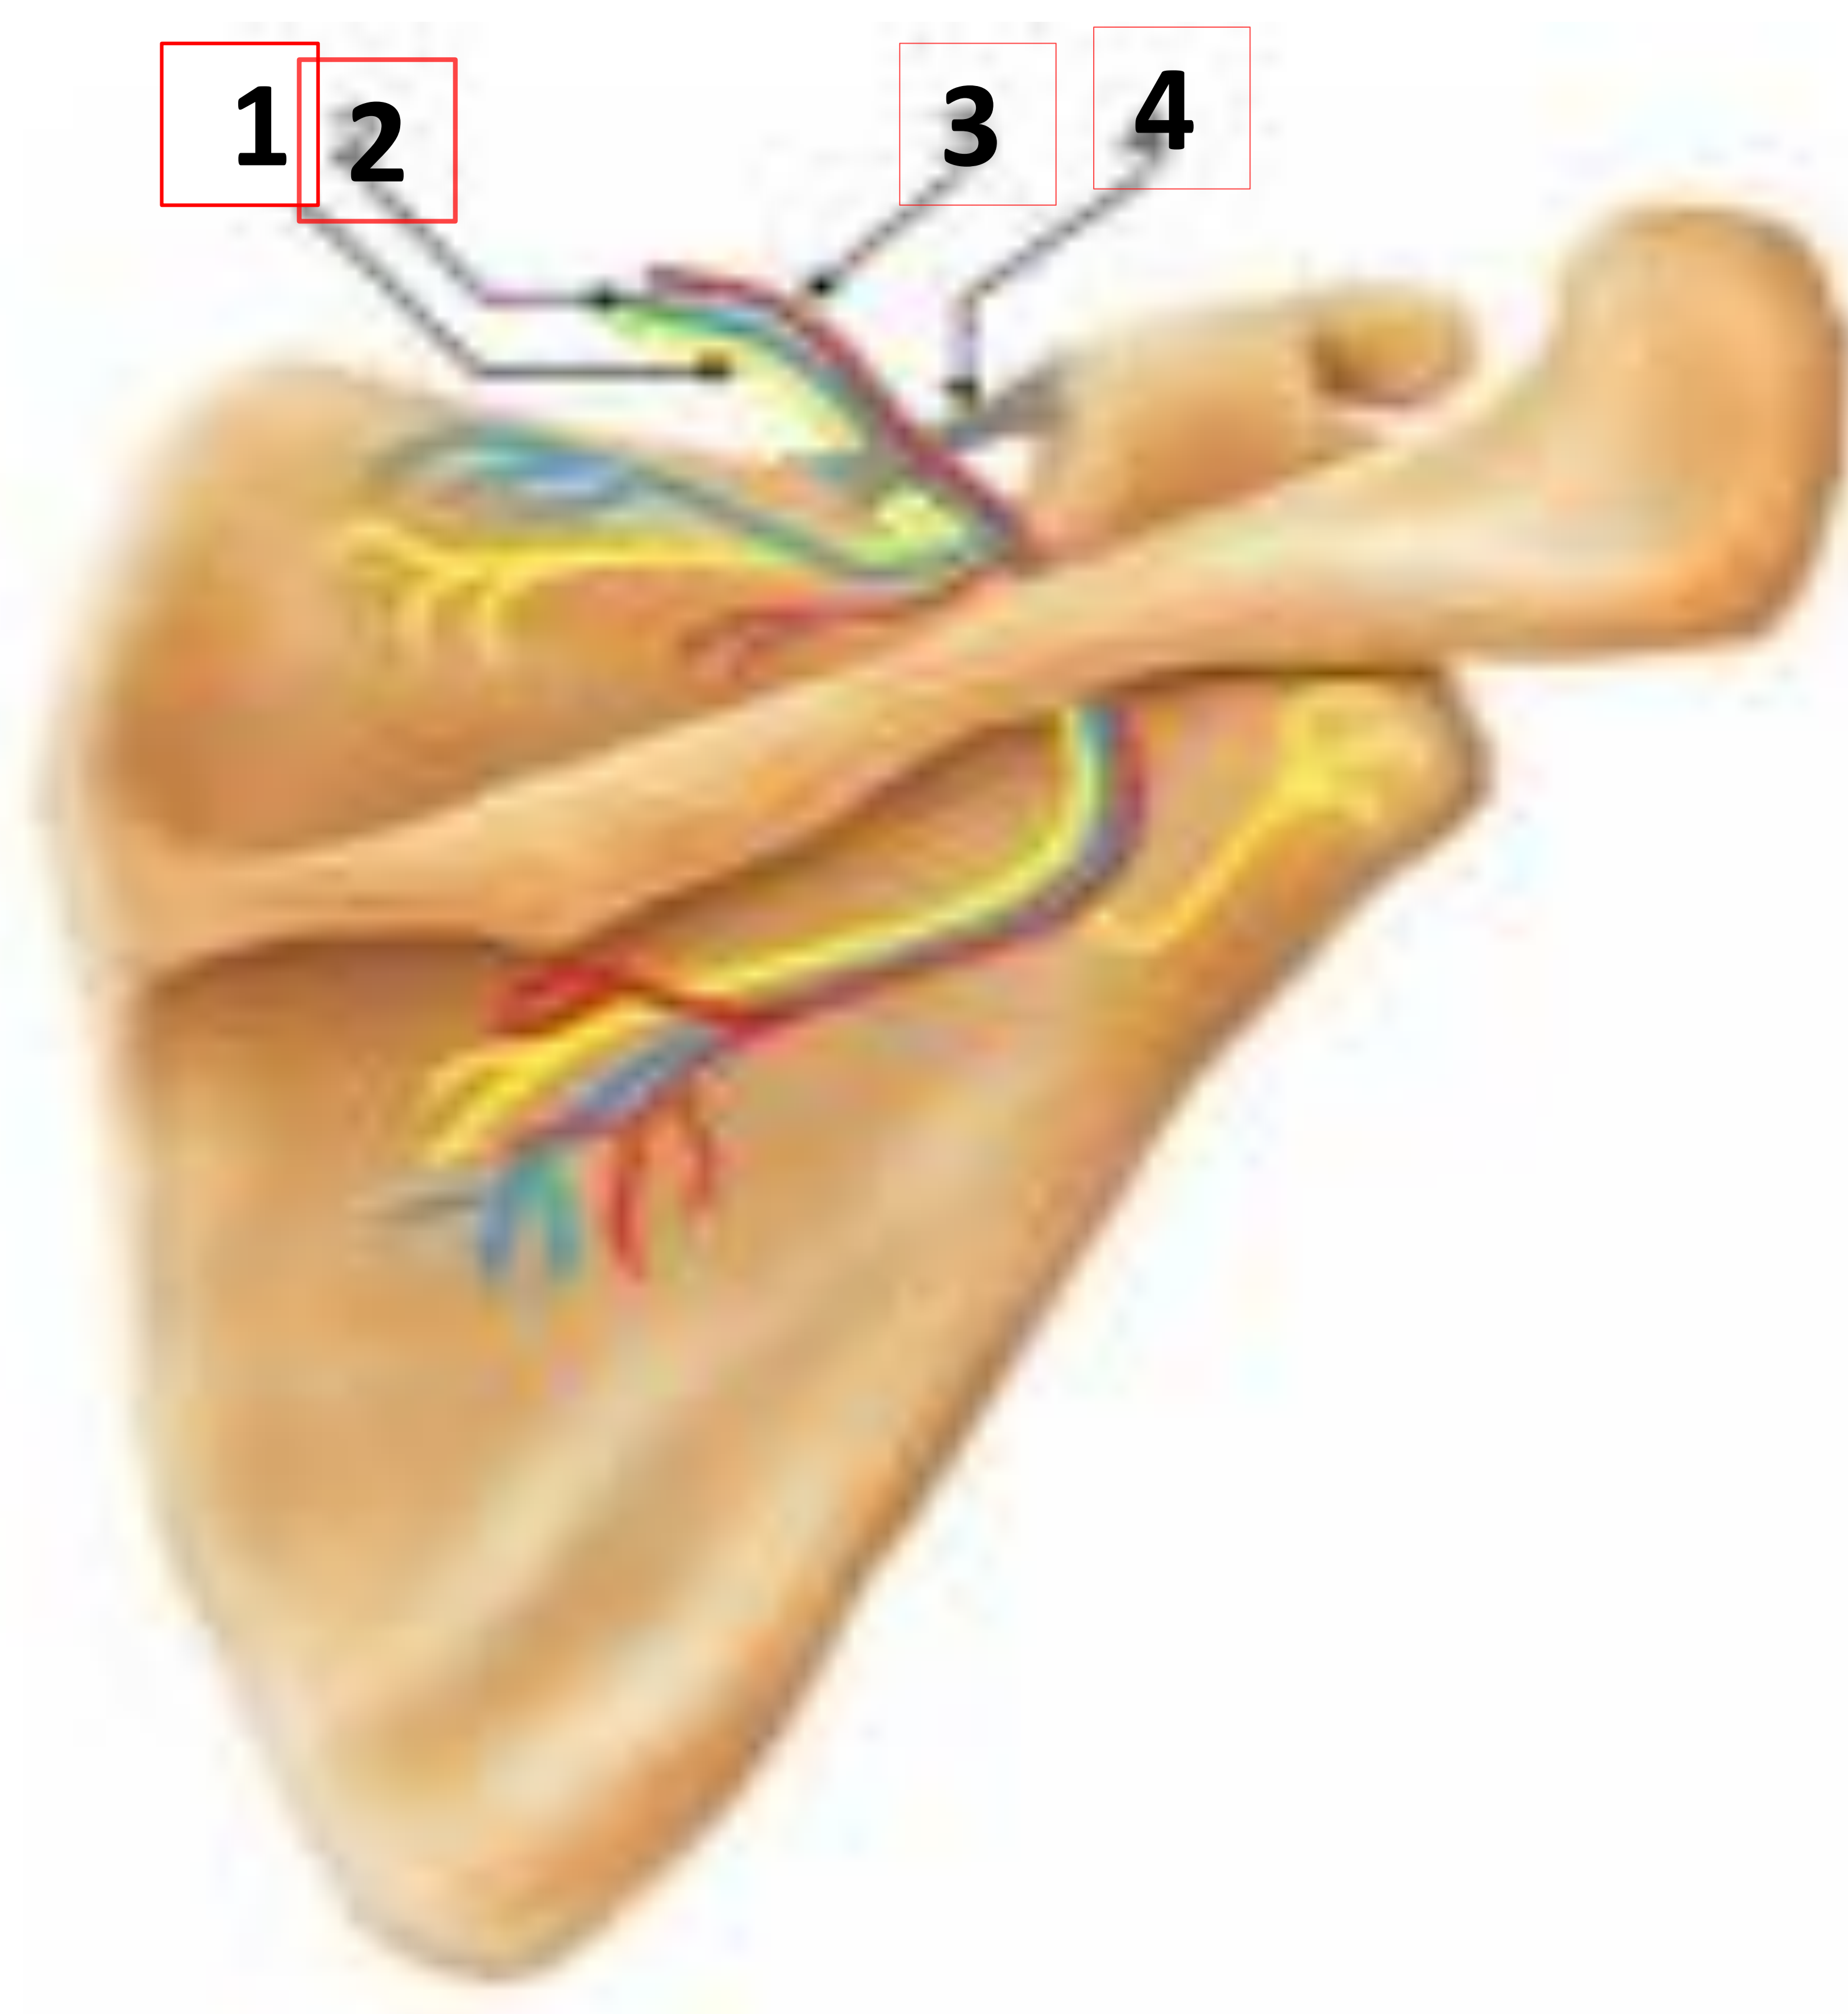
- 1. Nervio supraescapular**
- 2. Venas supraescapulares**
- 3. Arteria supraescapular**
- 4. Ligamento escapular transverso superior**
