VALORACIÓN ECOGRÁFICA DE LA ATROFIA MUSCULAR EN LA PATOLOGÍA DEL MANGUITO ROTADOR:

Maria Ariño Sanchez, Montserrat Del Amo Conill
Isaac Pomés Lopez, Jose Bonilla Domingo
Jaume Pomés Tallo.

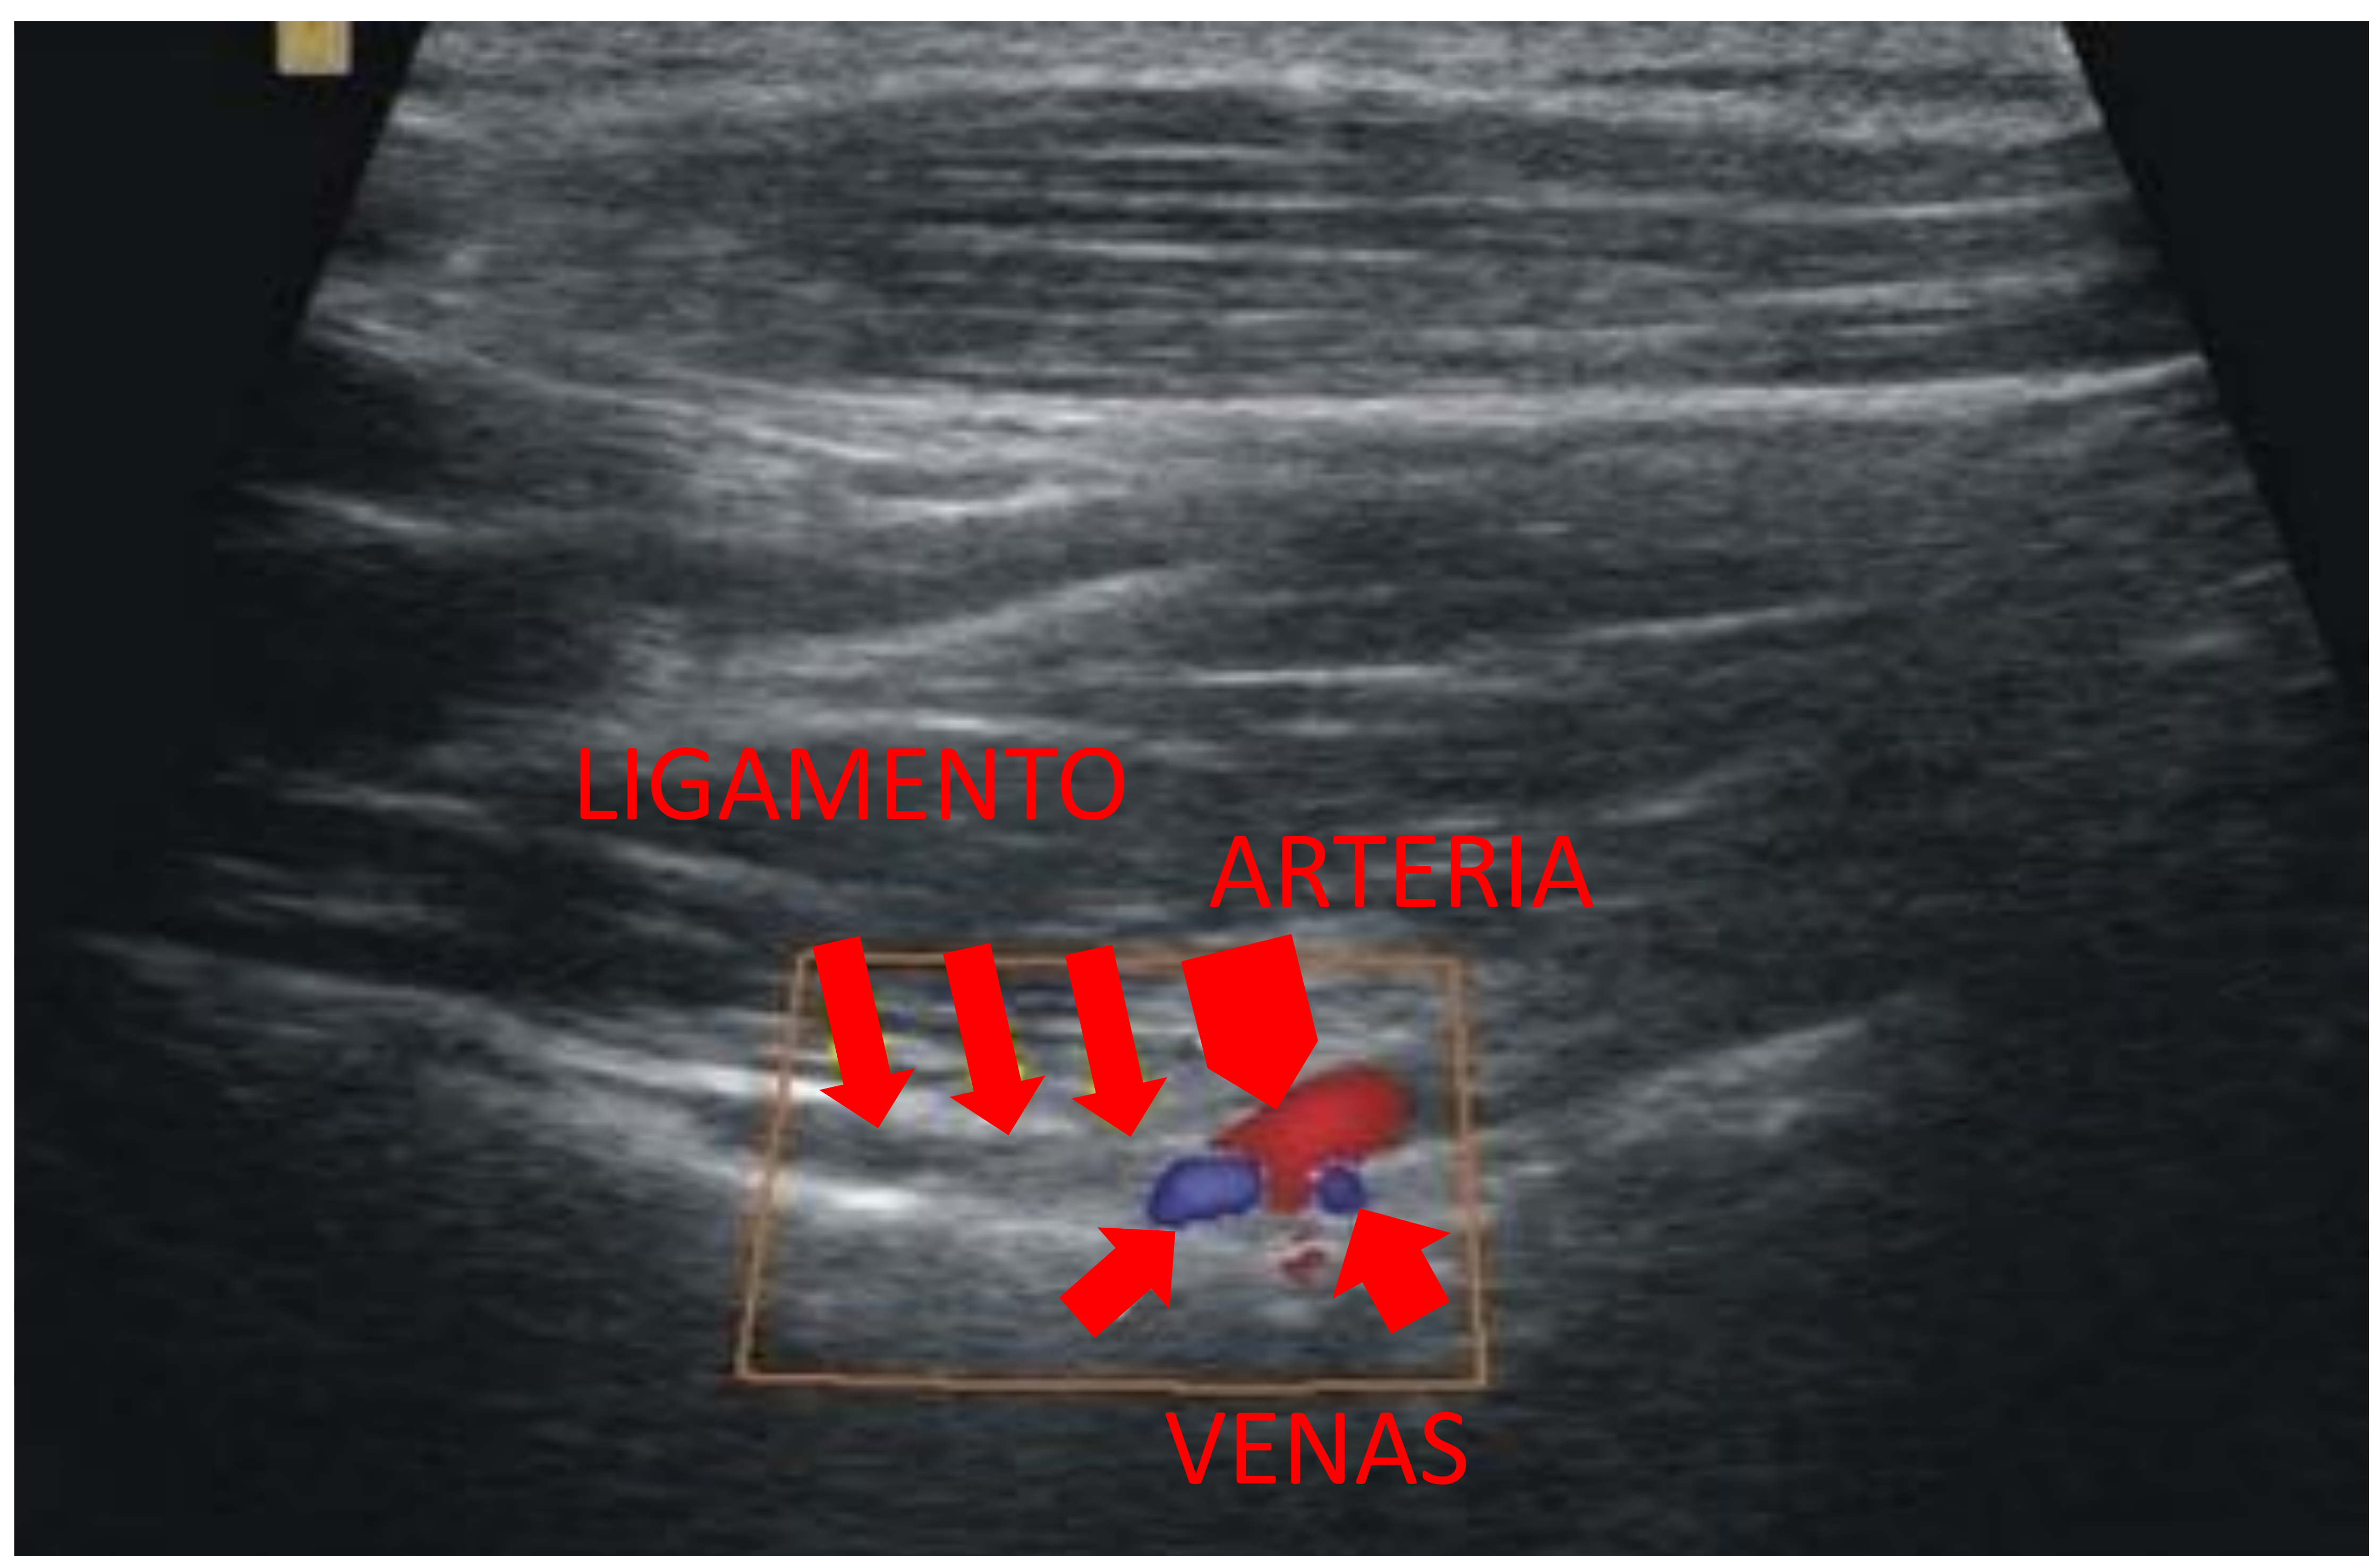
-Se sitúa a lo largo de la cara posterior de la escápula, en la convergencia acromion/espina de la escápula/cuello anatómico de la escápula.

-Conecta la fosa supraespinosa y la infraespinosa.

- A este nivel transcurre el nervio que se acompaña de la arteria y de las venas supraescapulares, fácilmente detectables con estudio Doppler-color.

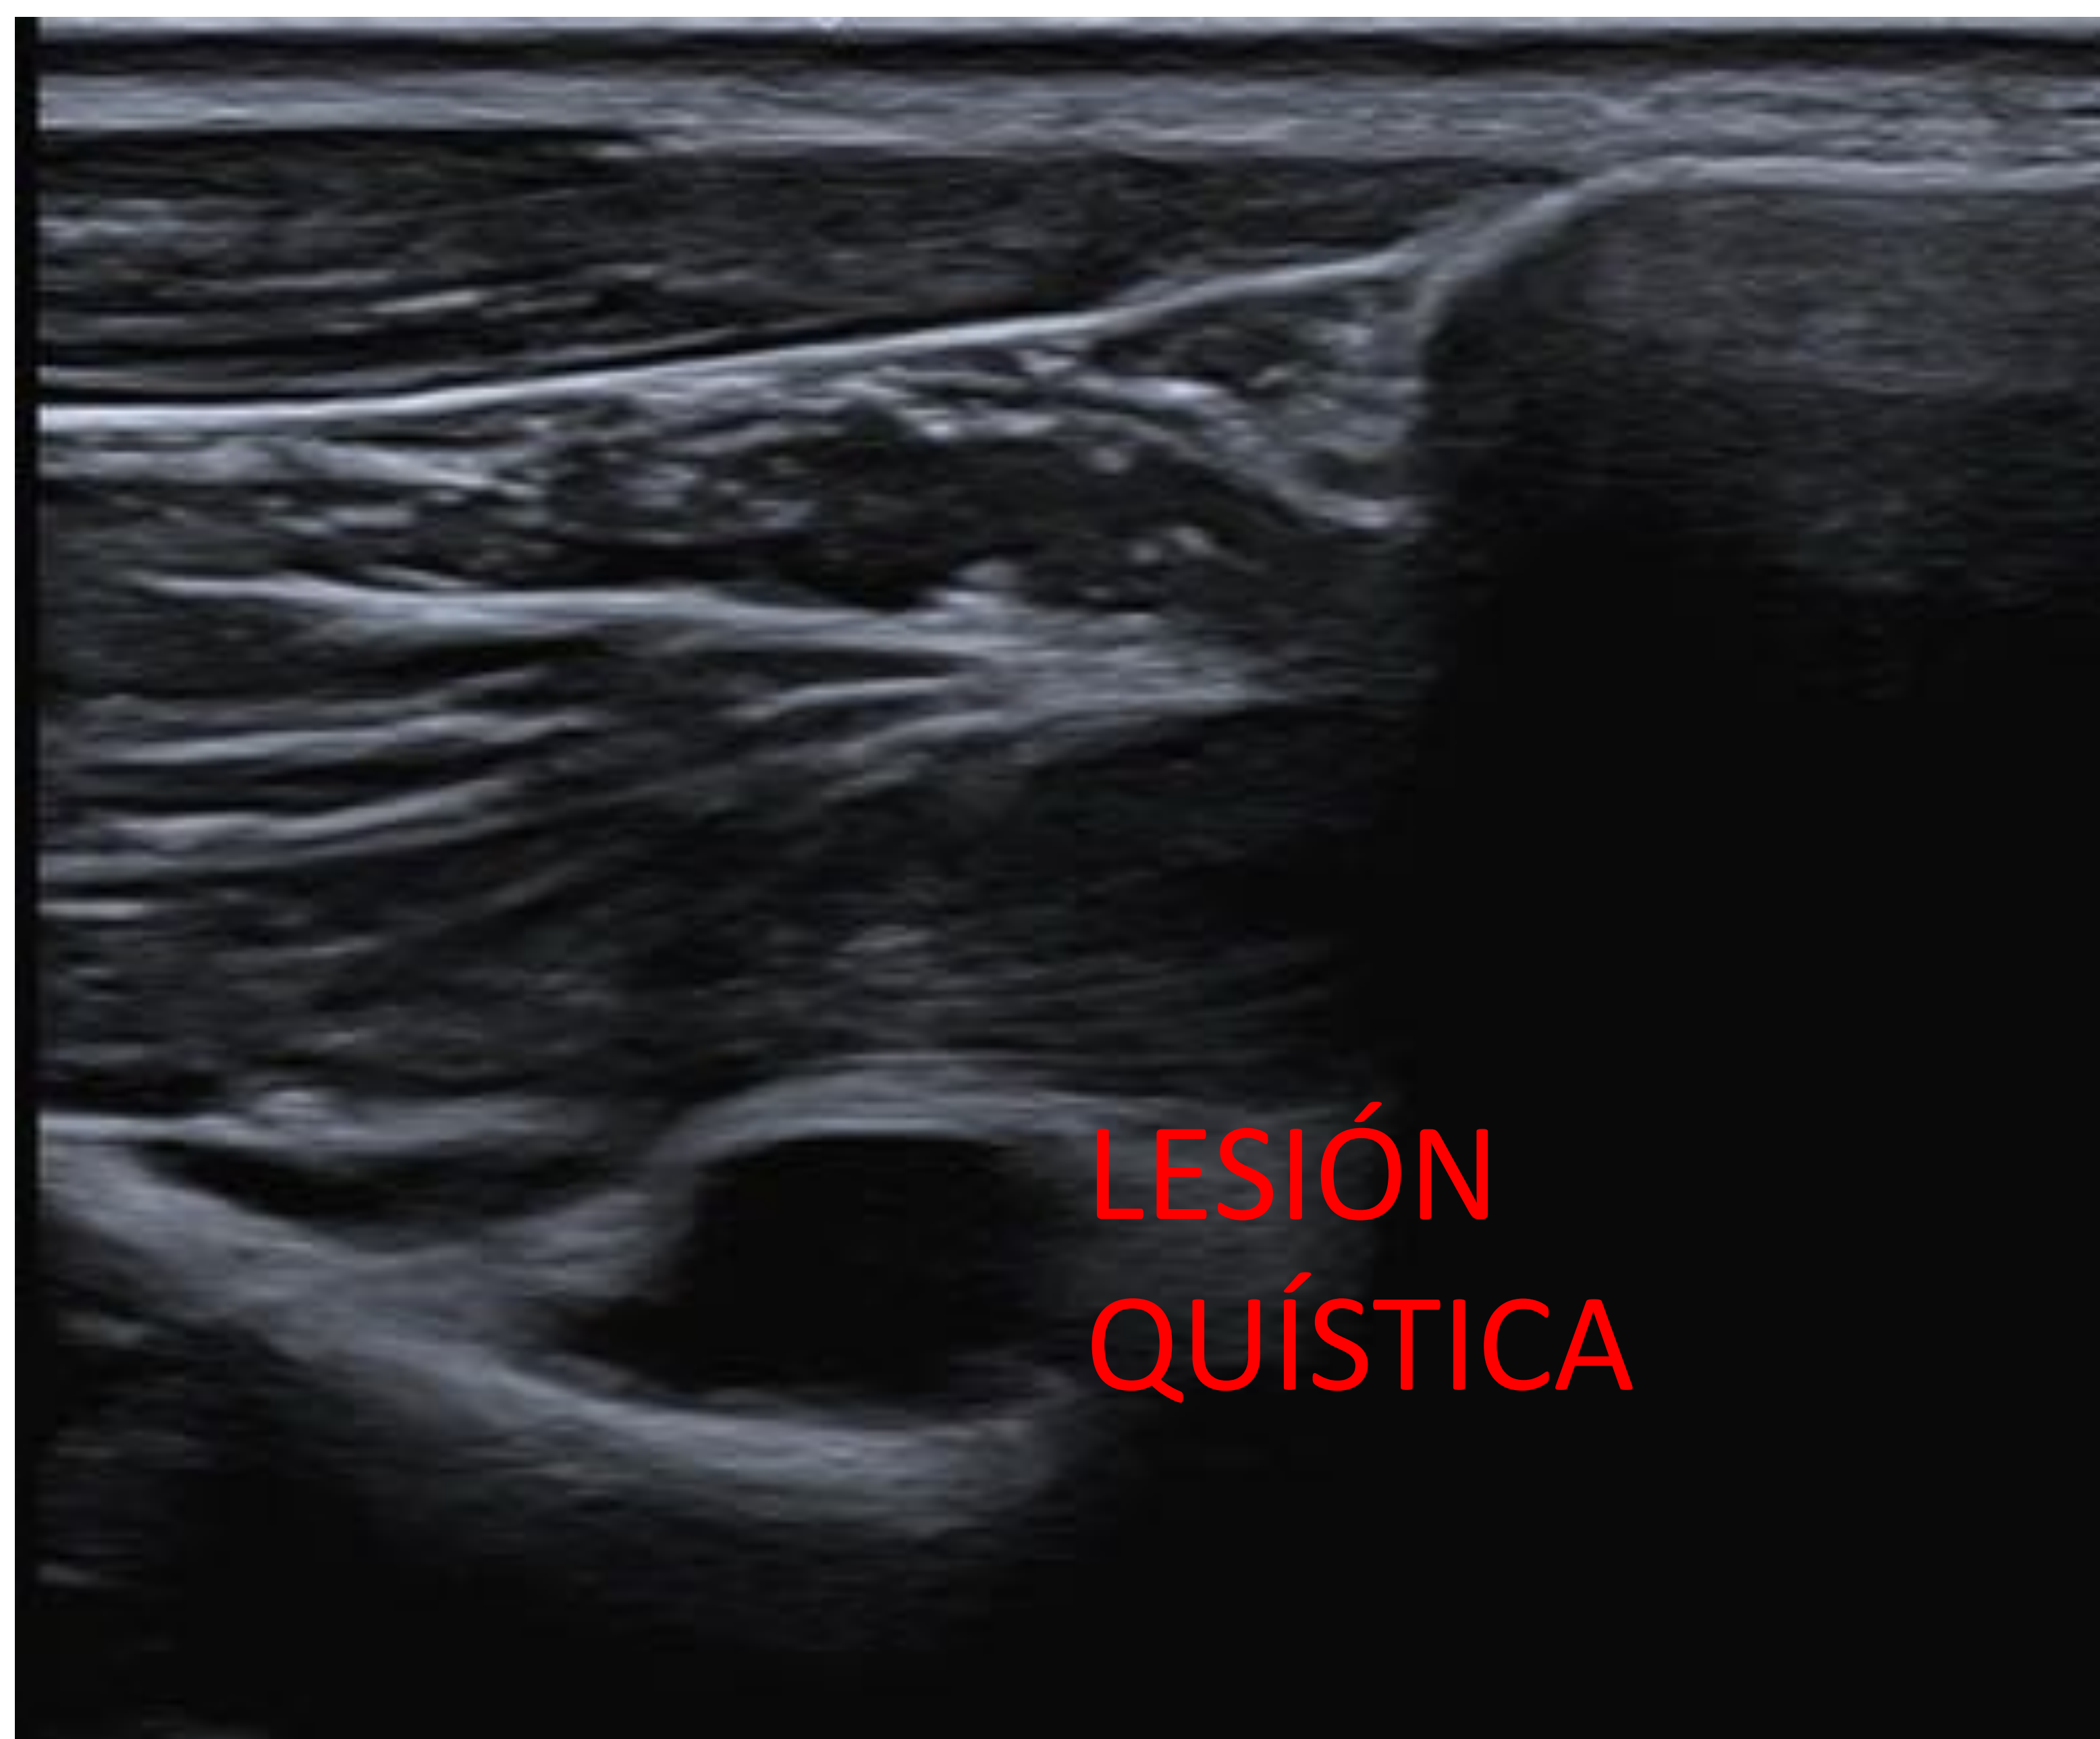
CASO CLINICO:

Varón de 63 años con lesión de la región superior del labrum, que presenta quiste paralabral de 2 cm que comprime al nervio supraespacular y causa dolor y atrofia secundaria.
