# Catástrofes vasculares en pacientes con dispositivos de asistencia ventricular de corta duración: importancia del diagnóstico radiológico precoz

**Complejo Hospitalario Universitario de A Coruña**

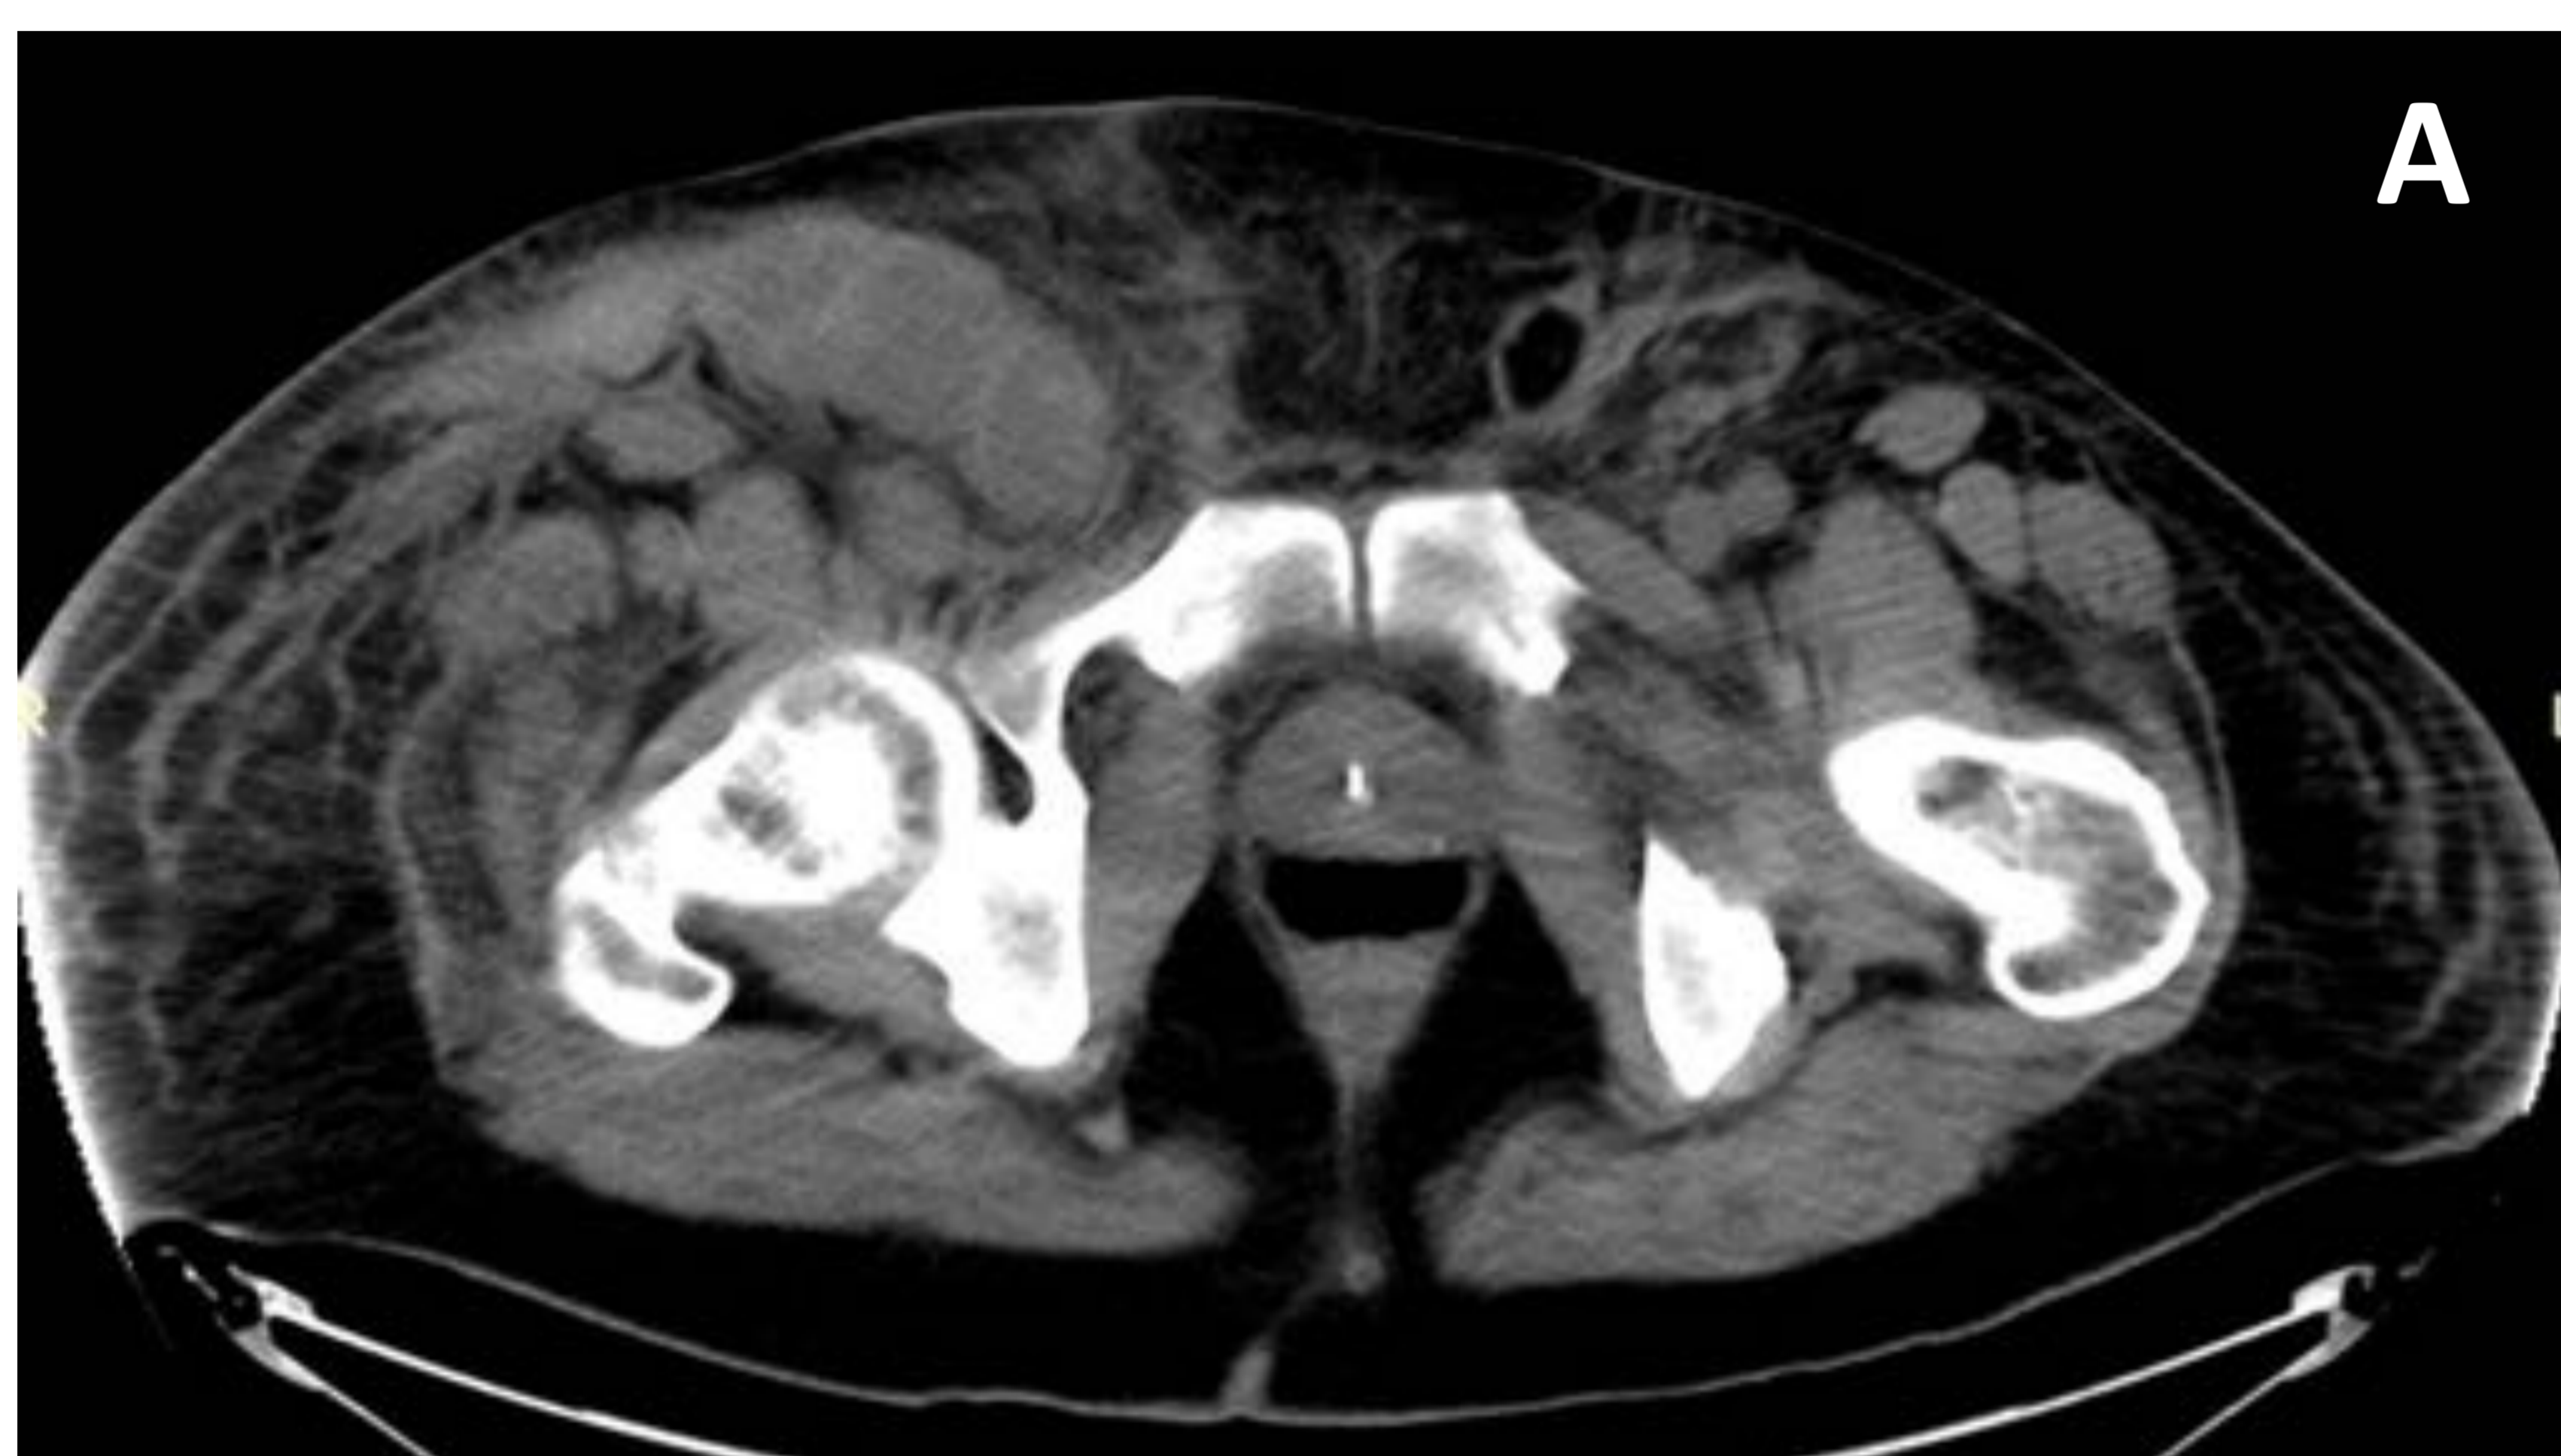
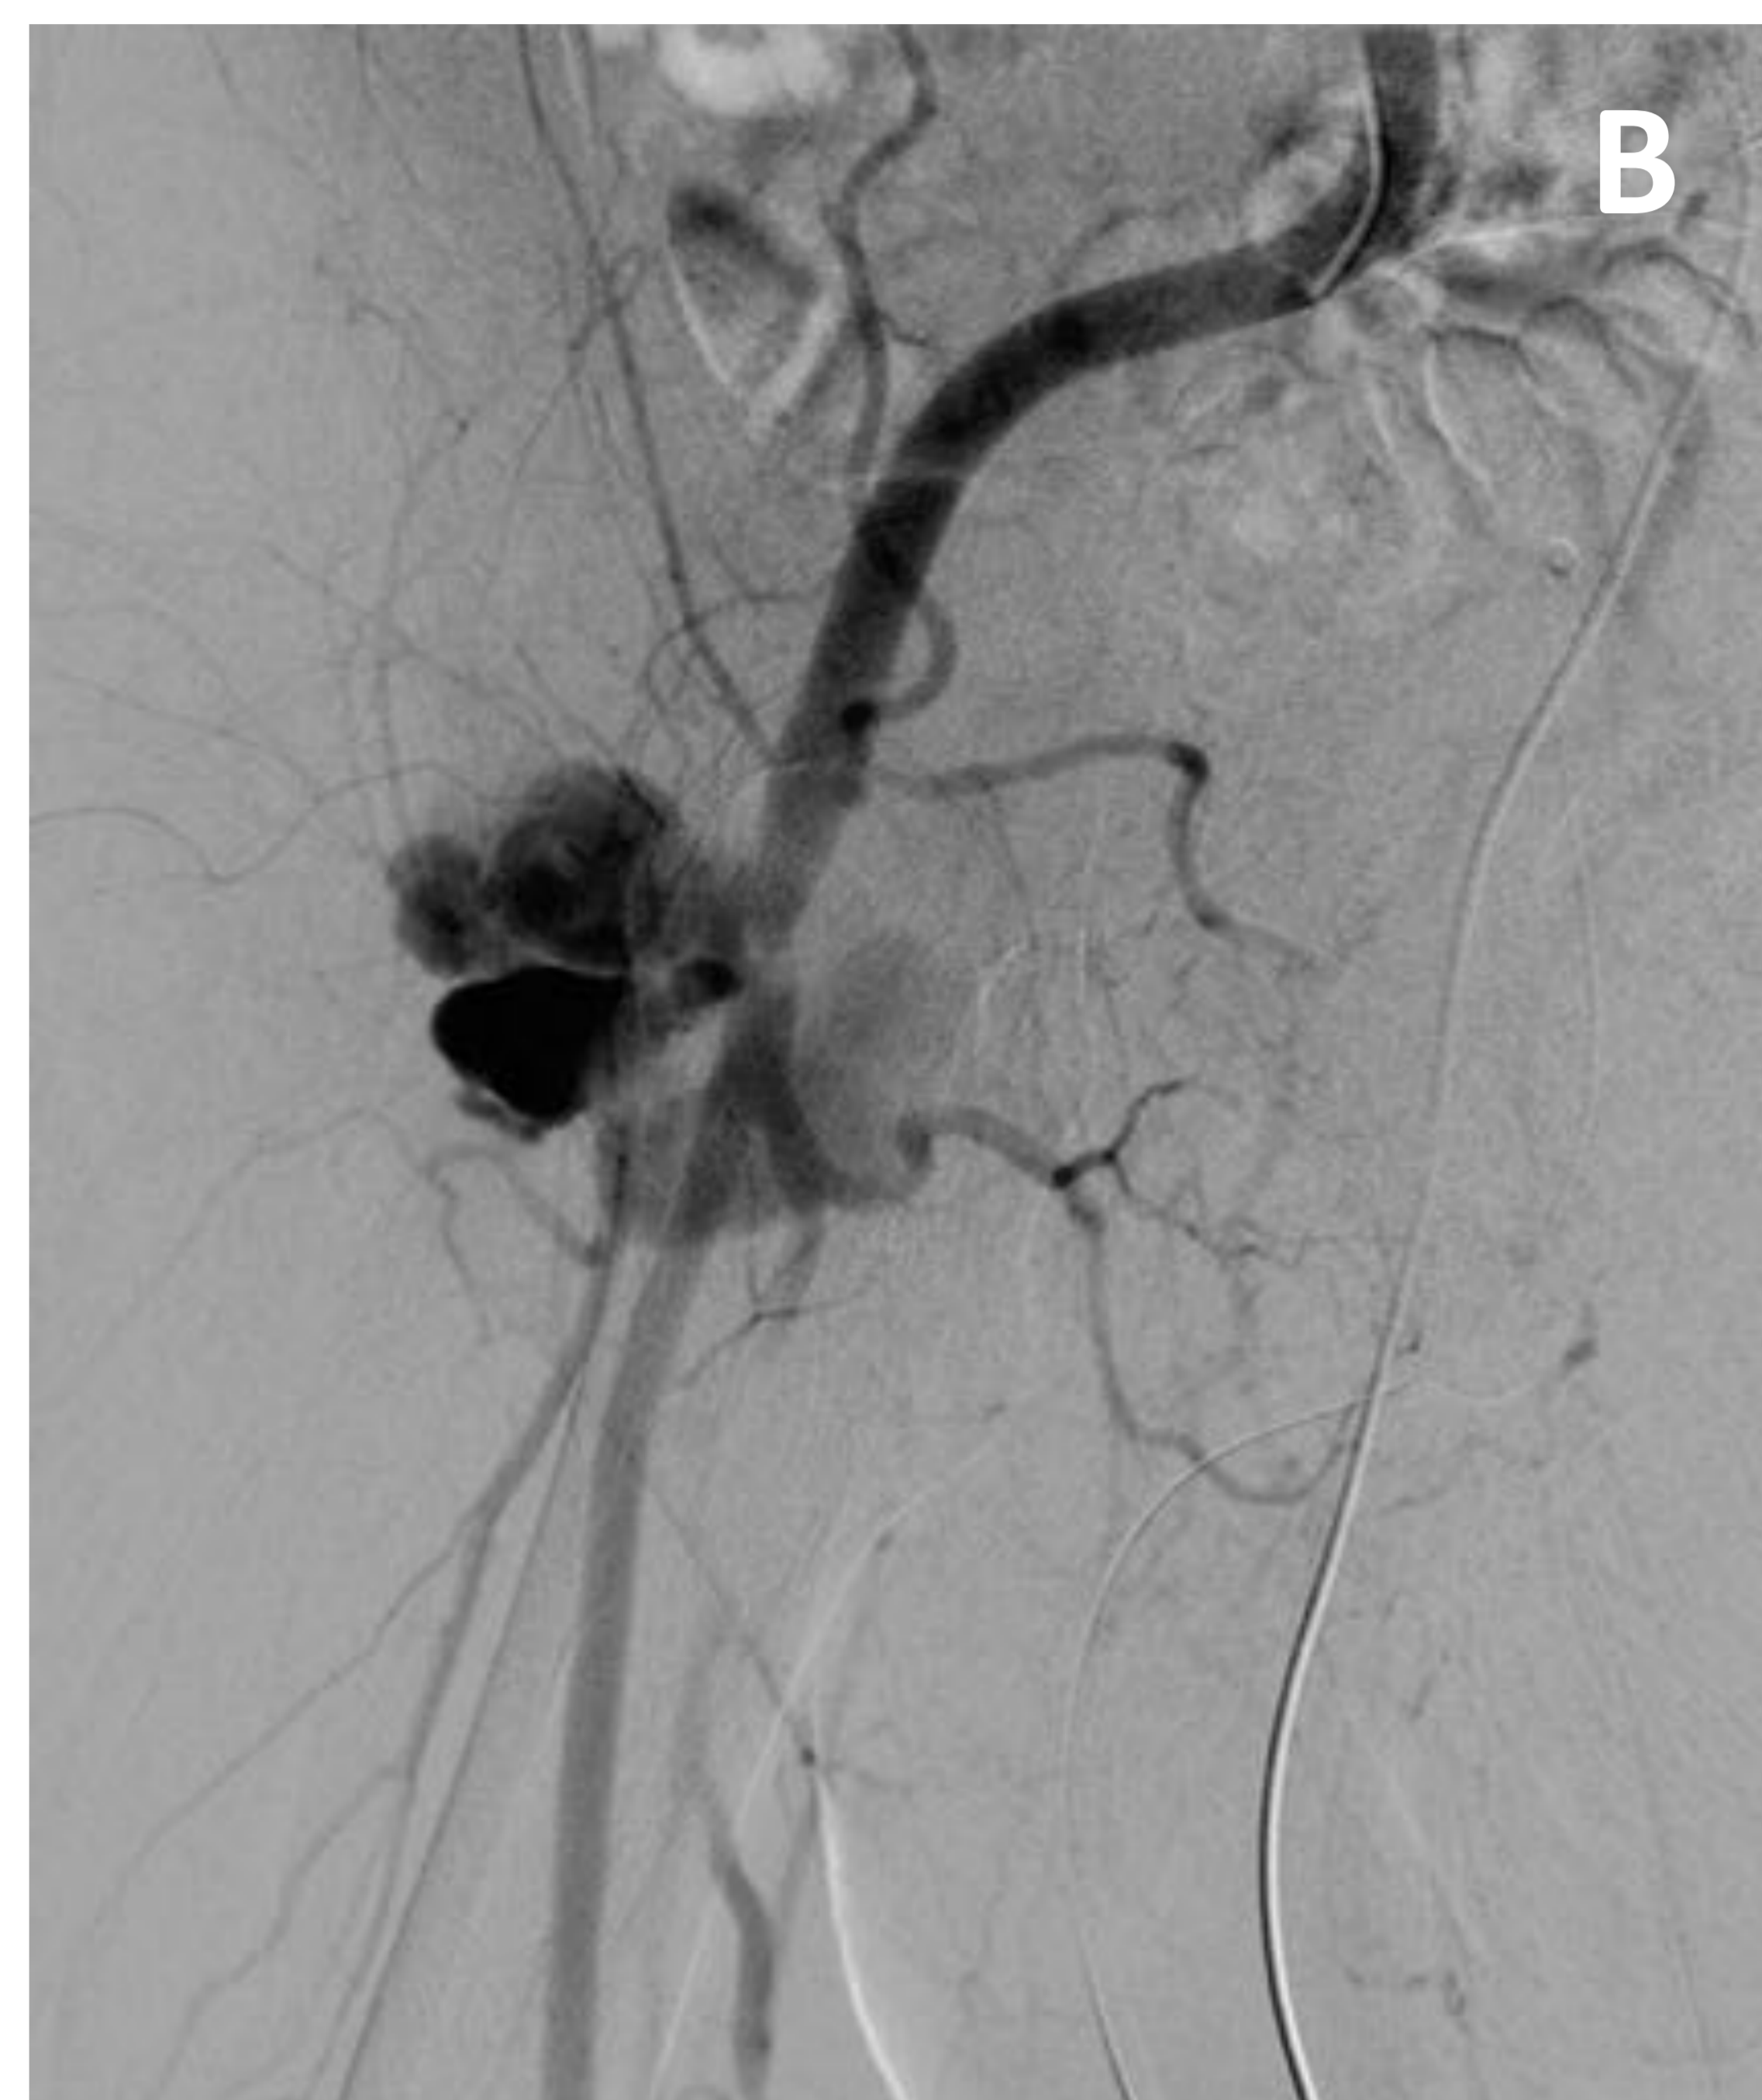
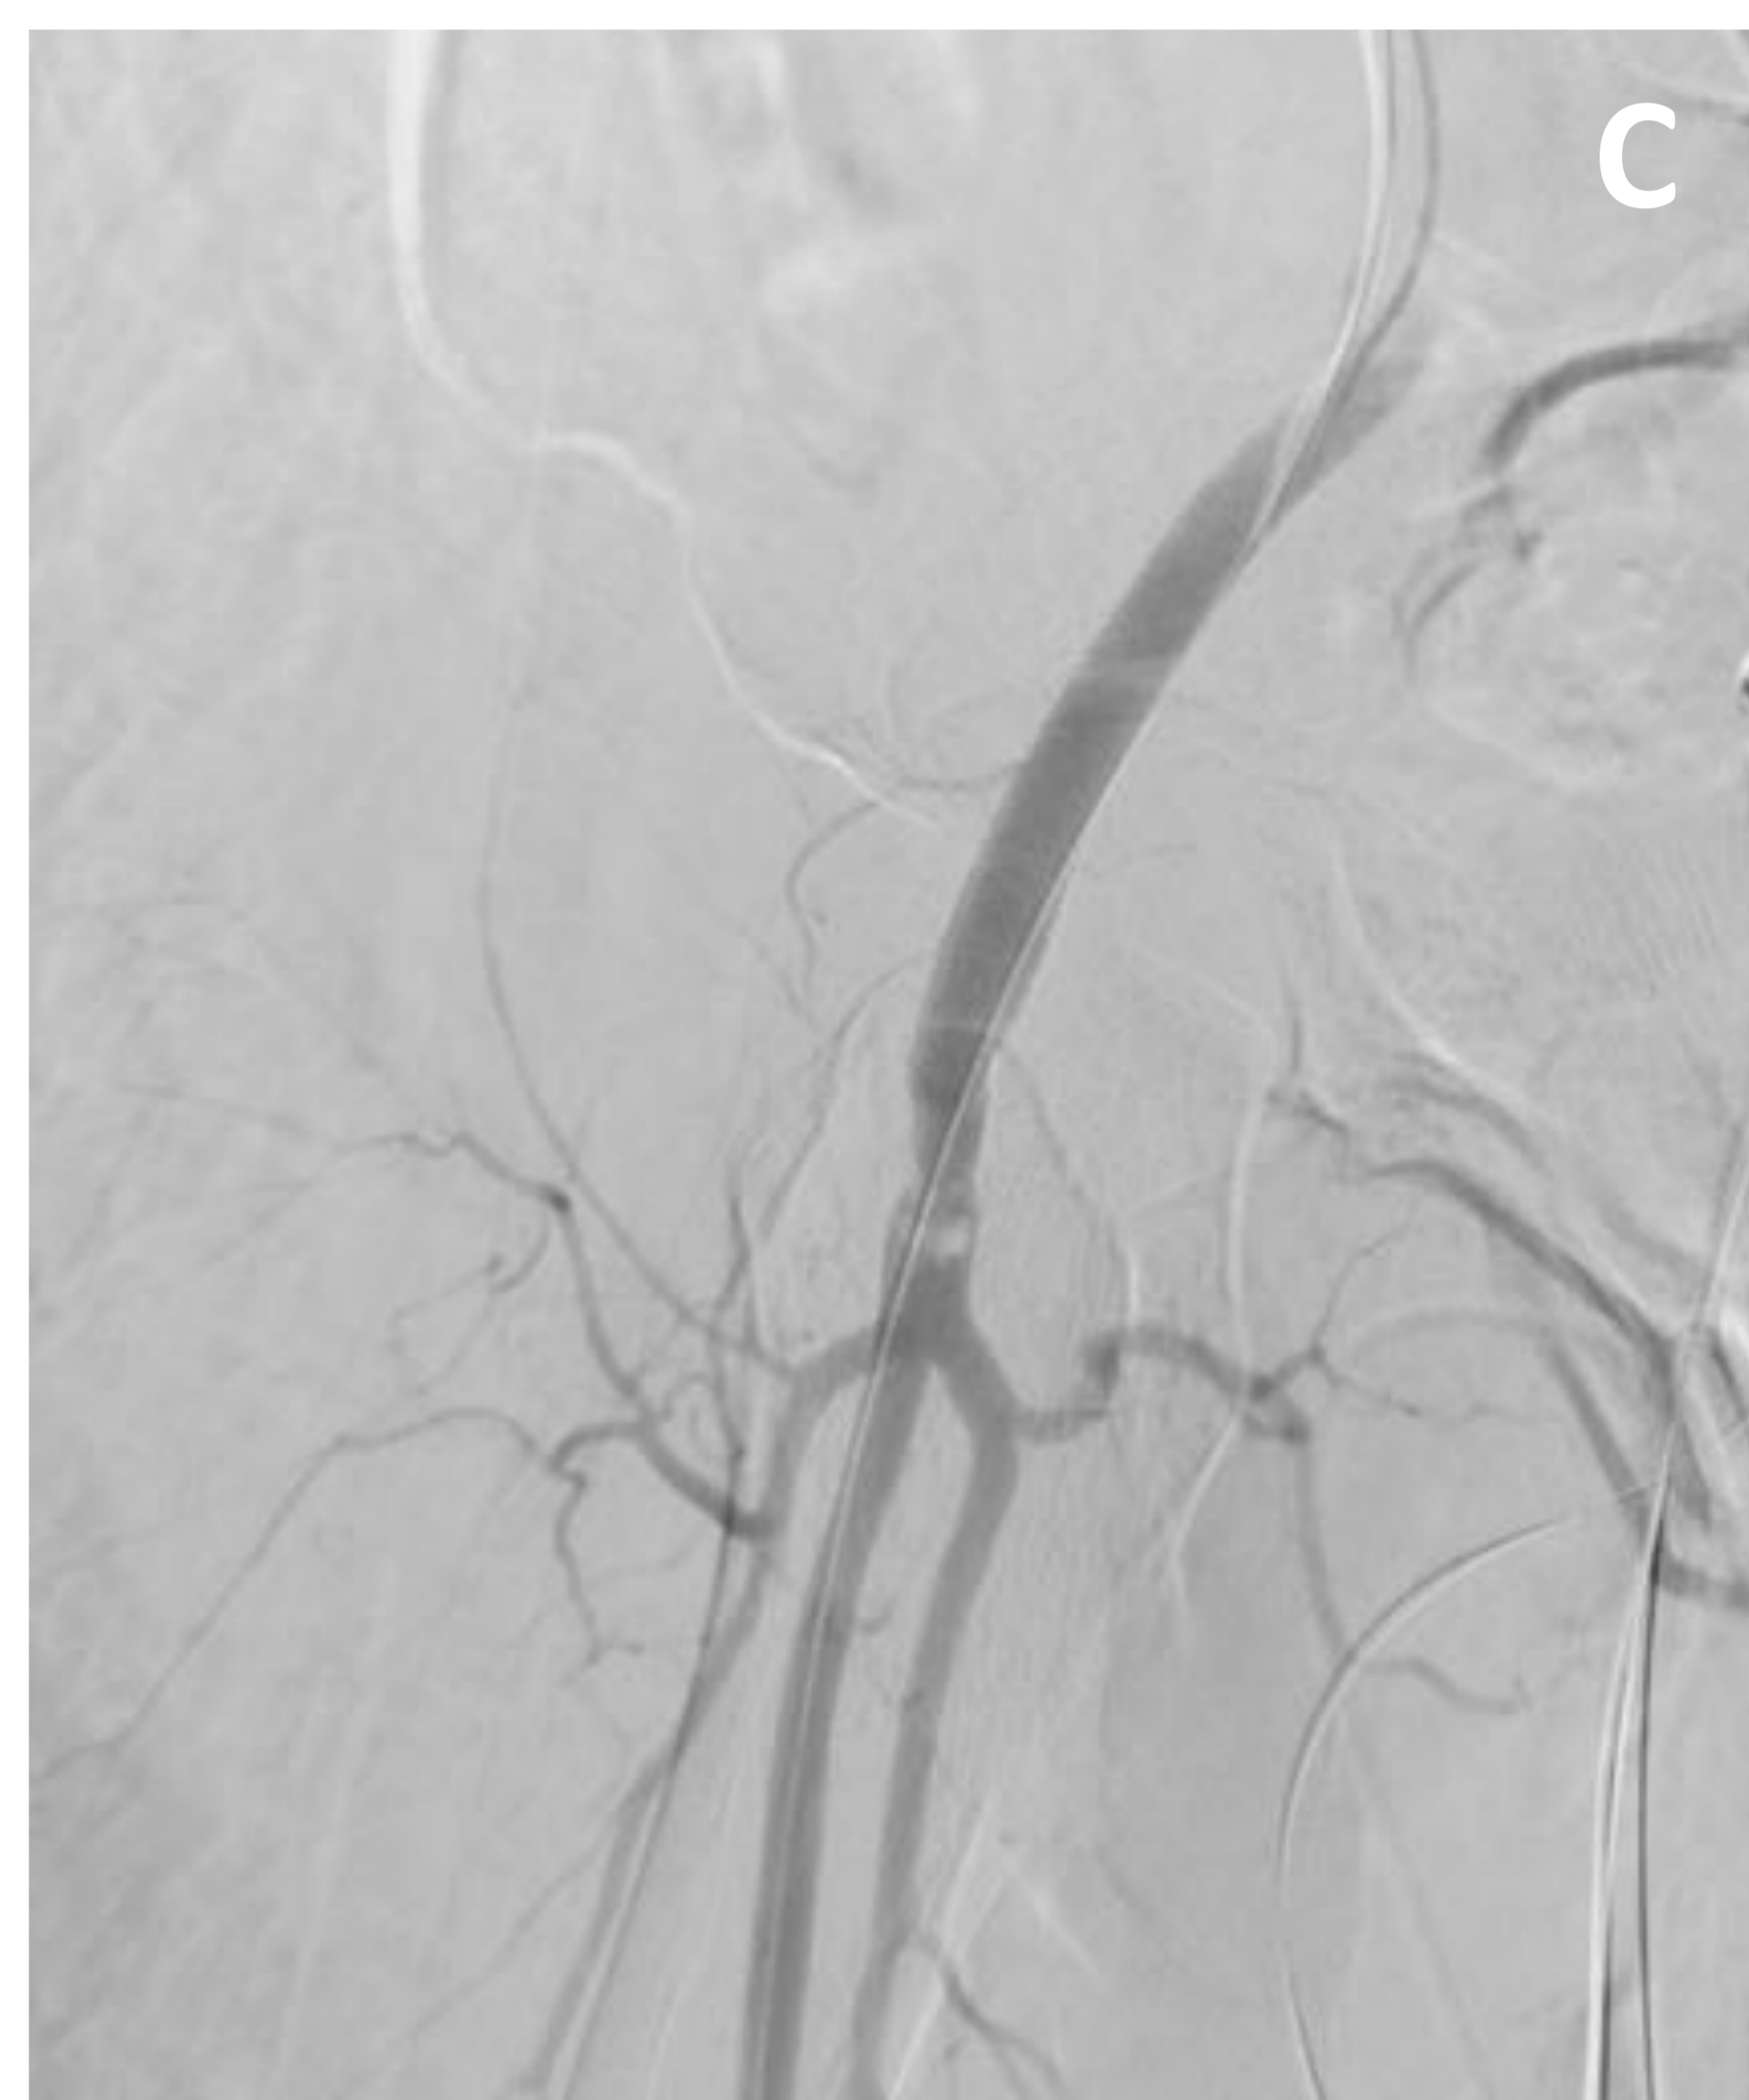
**Fig 1. Pseudoaneurisma de arteria femoral común y sangrado en muslo derecho.** Varón de 45 años con distrés respiratorio agudo secundario a broncoaspiración por vómitos que precisa soporte con ECMO-VV (canulación yugular-femoral). Tras la decanulación del dispositivo anemia persistente, aumento de tamaño del muslo derecho, impotencia funcional y parestesias.

**A:** TC sin contraste que muestra hematomas en la raíz del muslo derecho.

**B:** Arteriografía selectiva de la arteria ilíaca externa derecha objetivándose un gran pseudoaneurisma dependiente de la arteria femoral común. Dado que se trata de un dispositivo de configuración VV, esta complicación podría estar en relación con la punción inadvertida de la arteria durante la canulación de la vena femoral y podría evitarse mediante la realización de una técnica ecoguiada.

**C:** Colocación de endopótesis y remodelación con angioplastia con buena evolución.

- Implantación del dispositivo (*Fig.1*)
- Decanulación
- Desplazamiento de las cánulas (*Fig.6*)
- Salida de sangre de las tubuladuras
- Rotura de la tubuladura

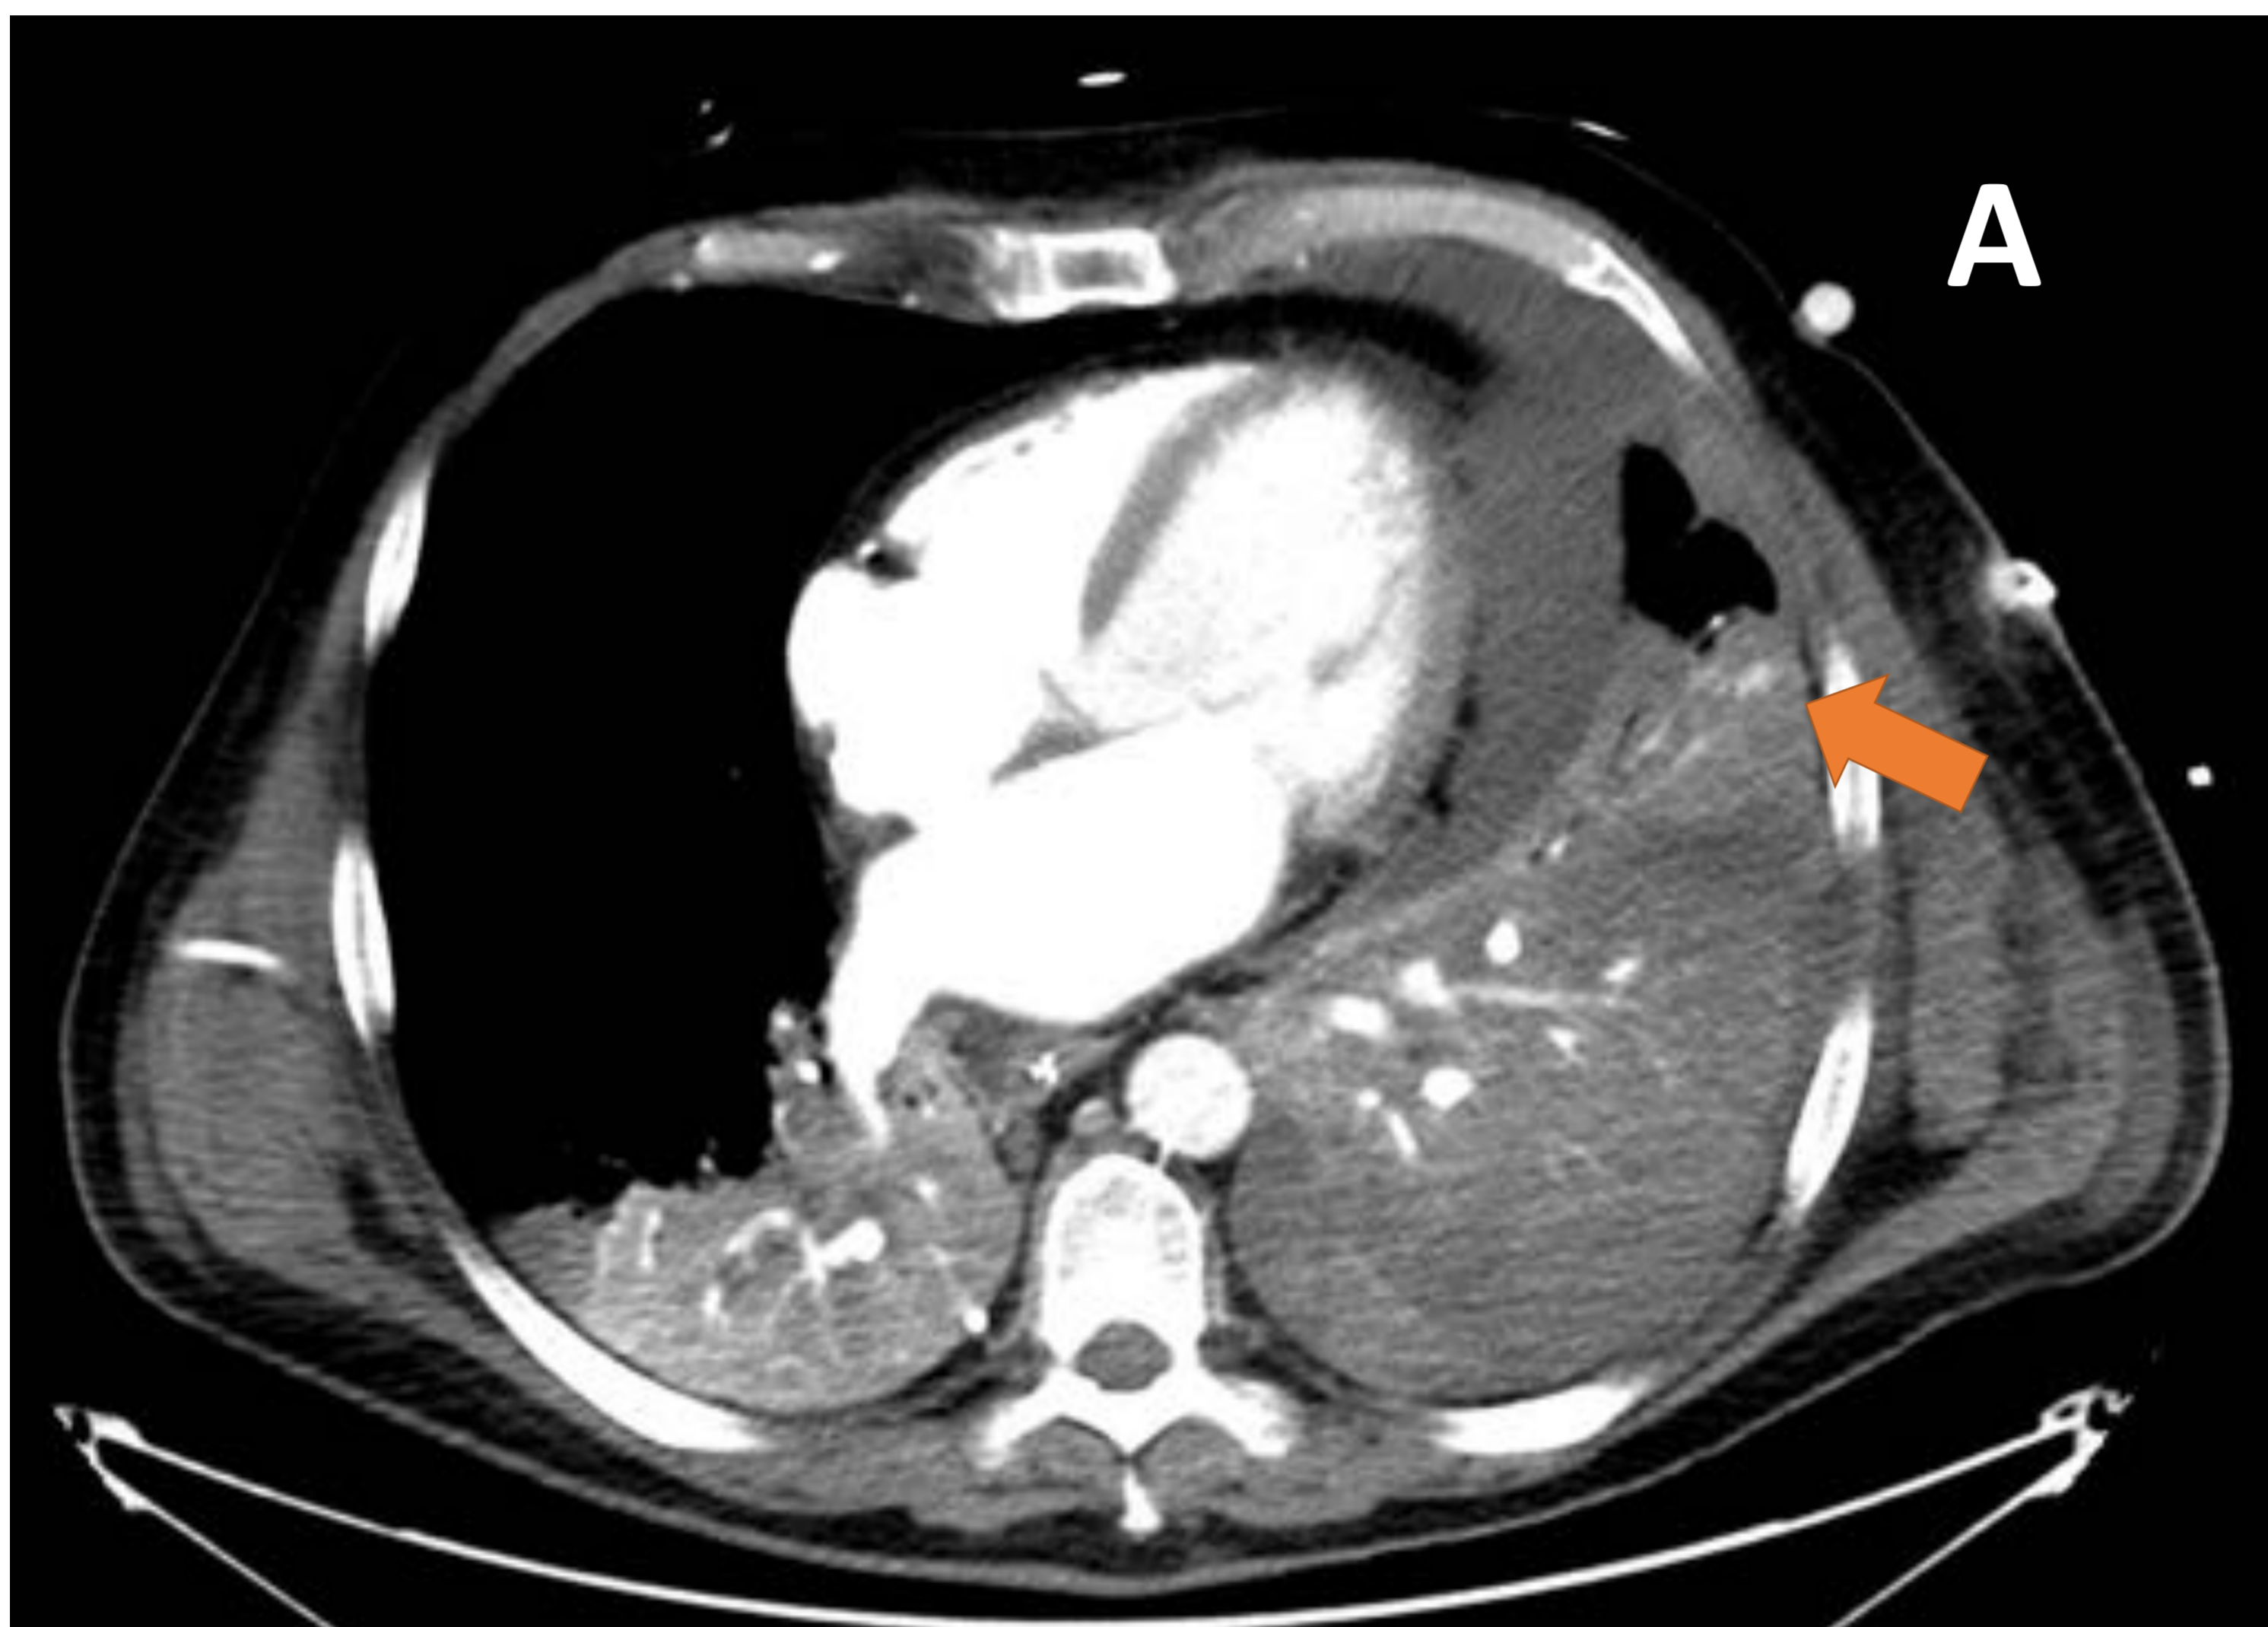
**Fig 7.** Varón de 55 años con shock cardiogénico secundario a IAM con dispositivo ECMO-VA (canulación arterial subclavia izquierda).

TC en fase arterial (A) y venosa (B). Hemotórax basal izquierdo. Pequeña imagen nodular de 10 mm, hiperdensa, con el mismo grado de realce que los vasos pulmonares, localizada en la región yuxtapleural lateral de la língula compatible con pequeño pseudoaneurisma (flecha en A).

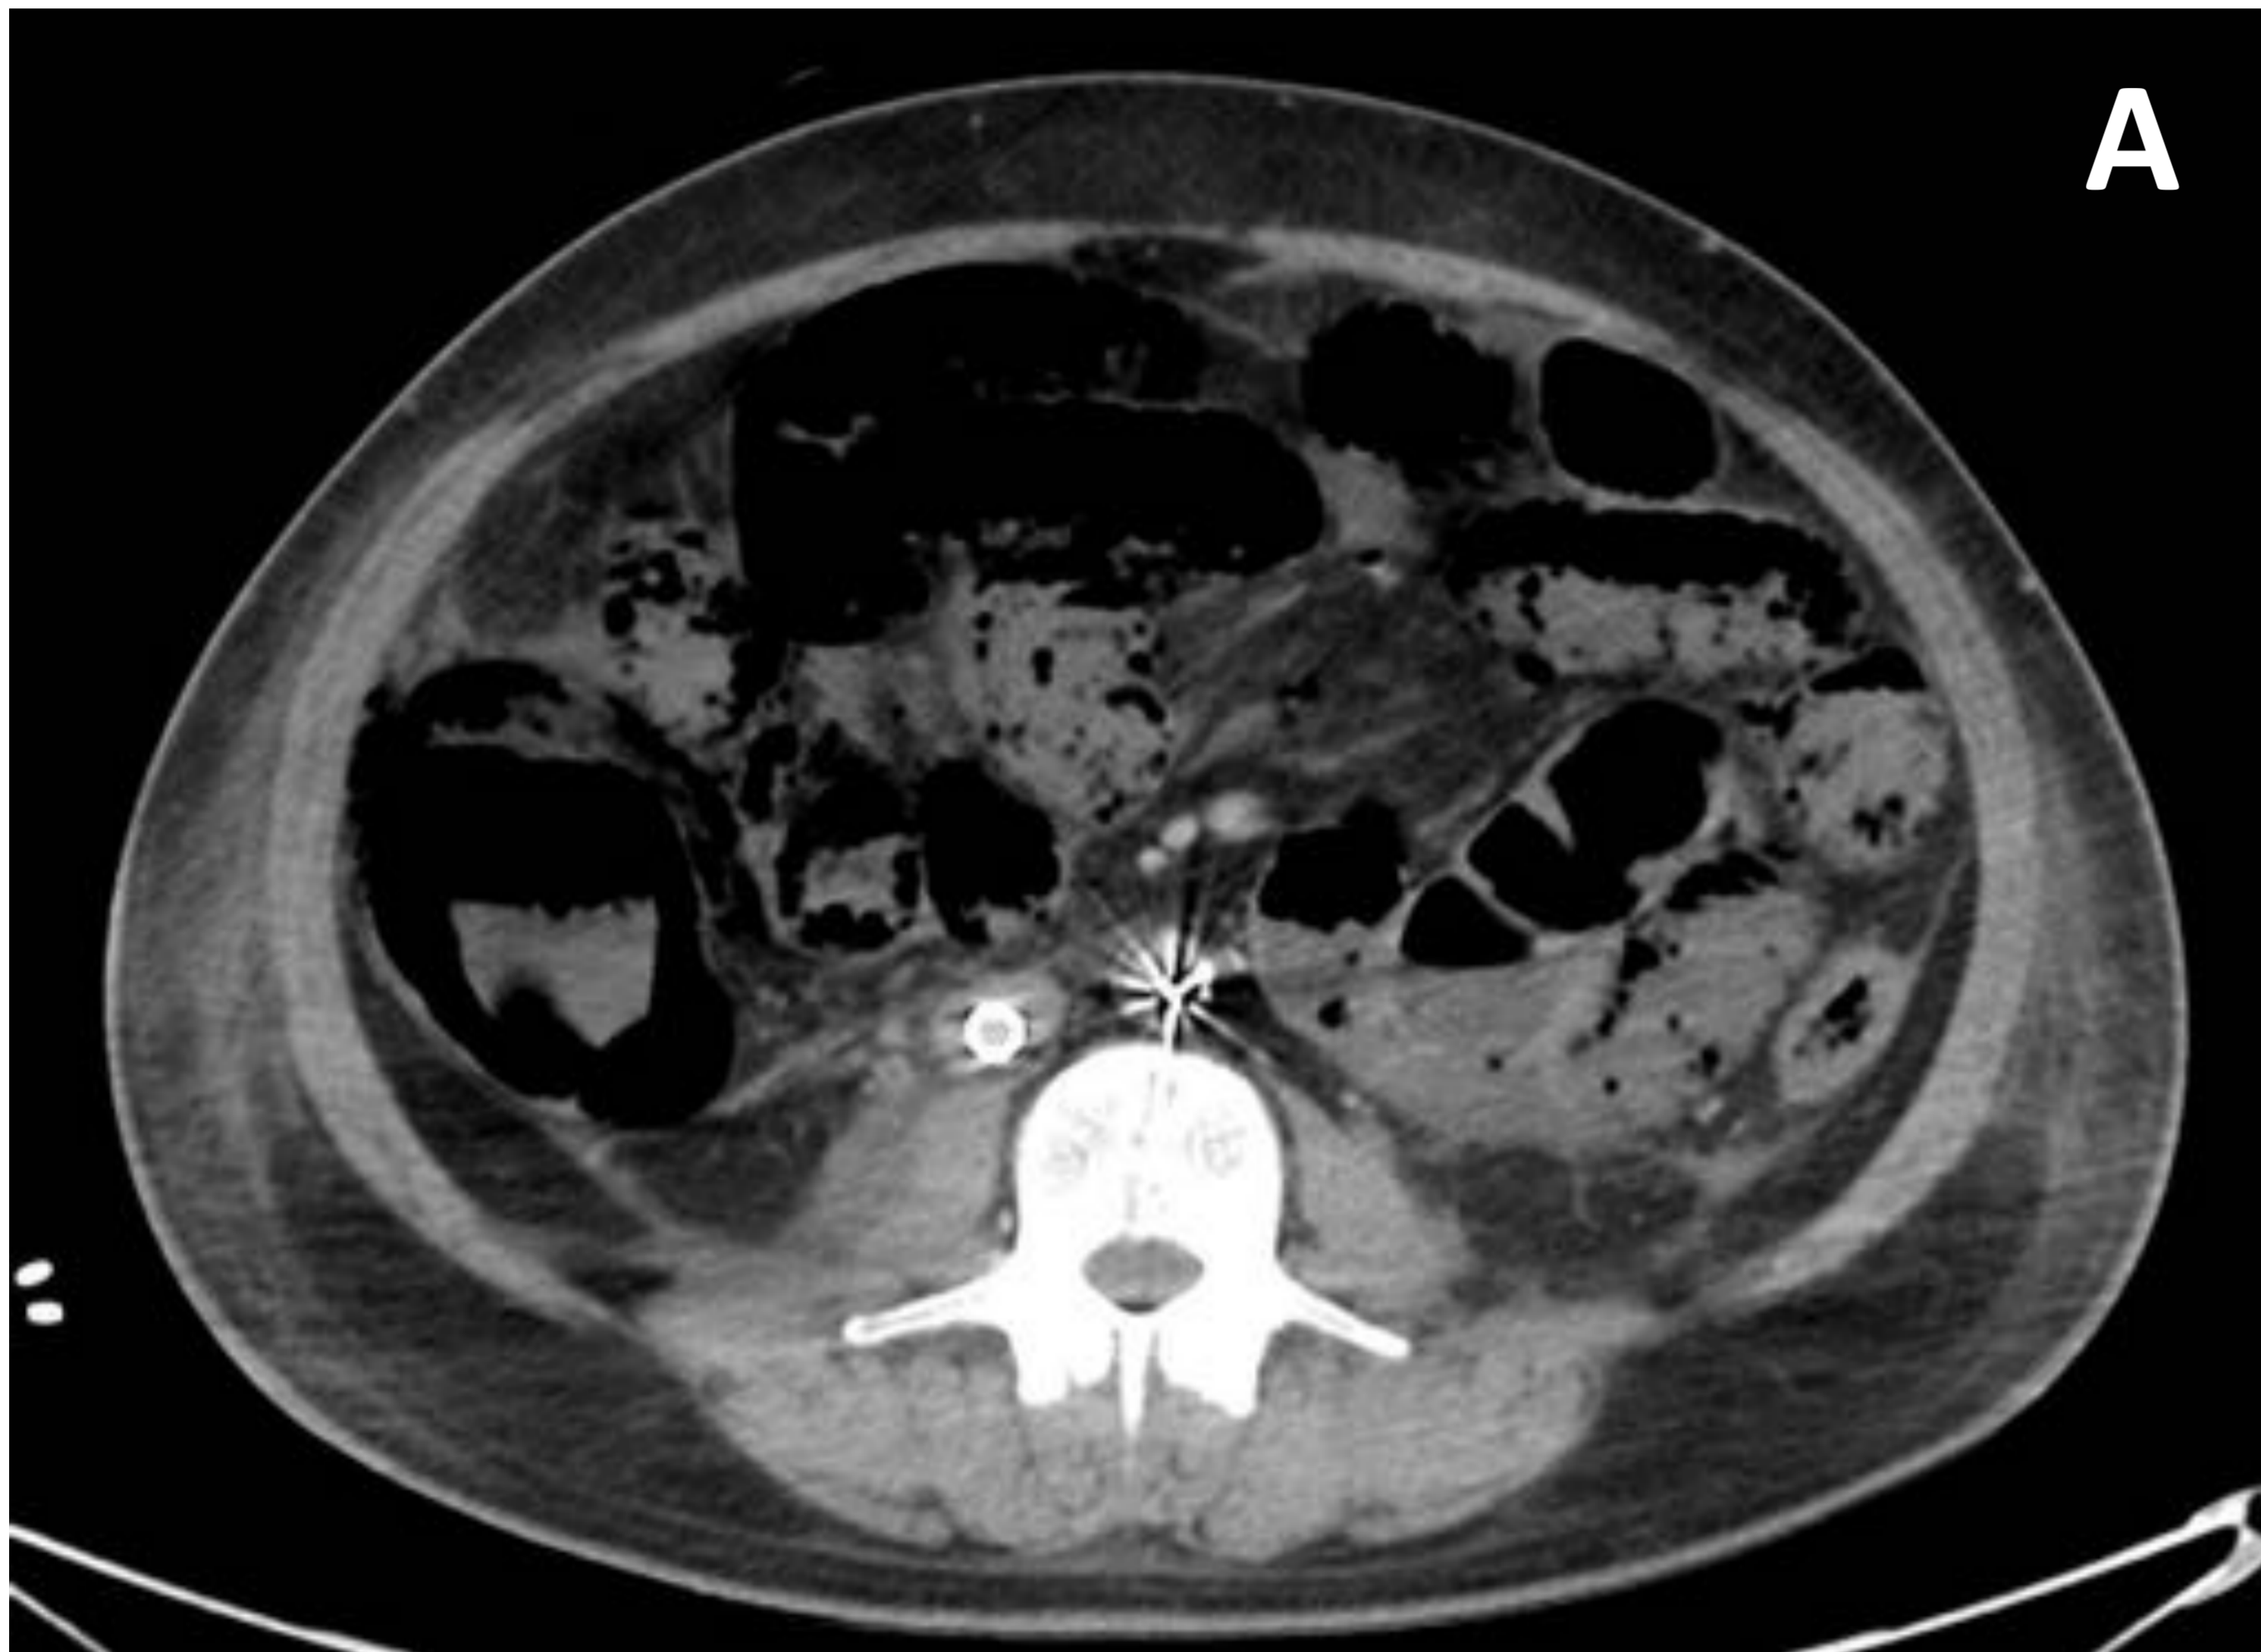
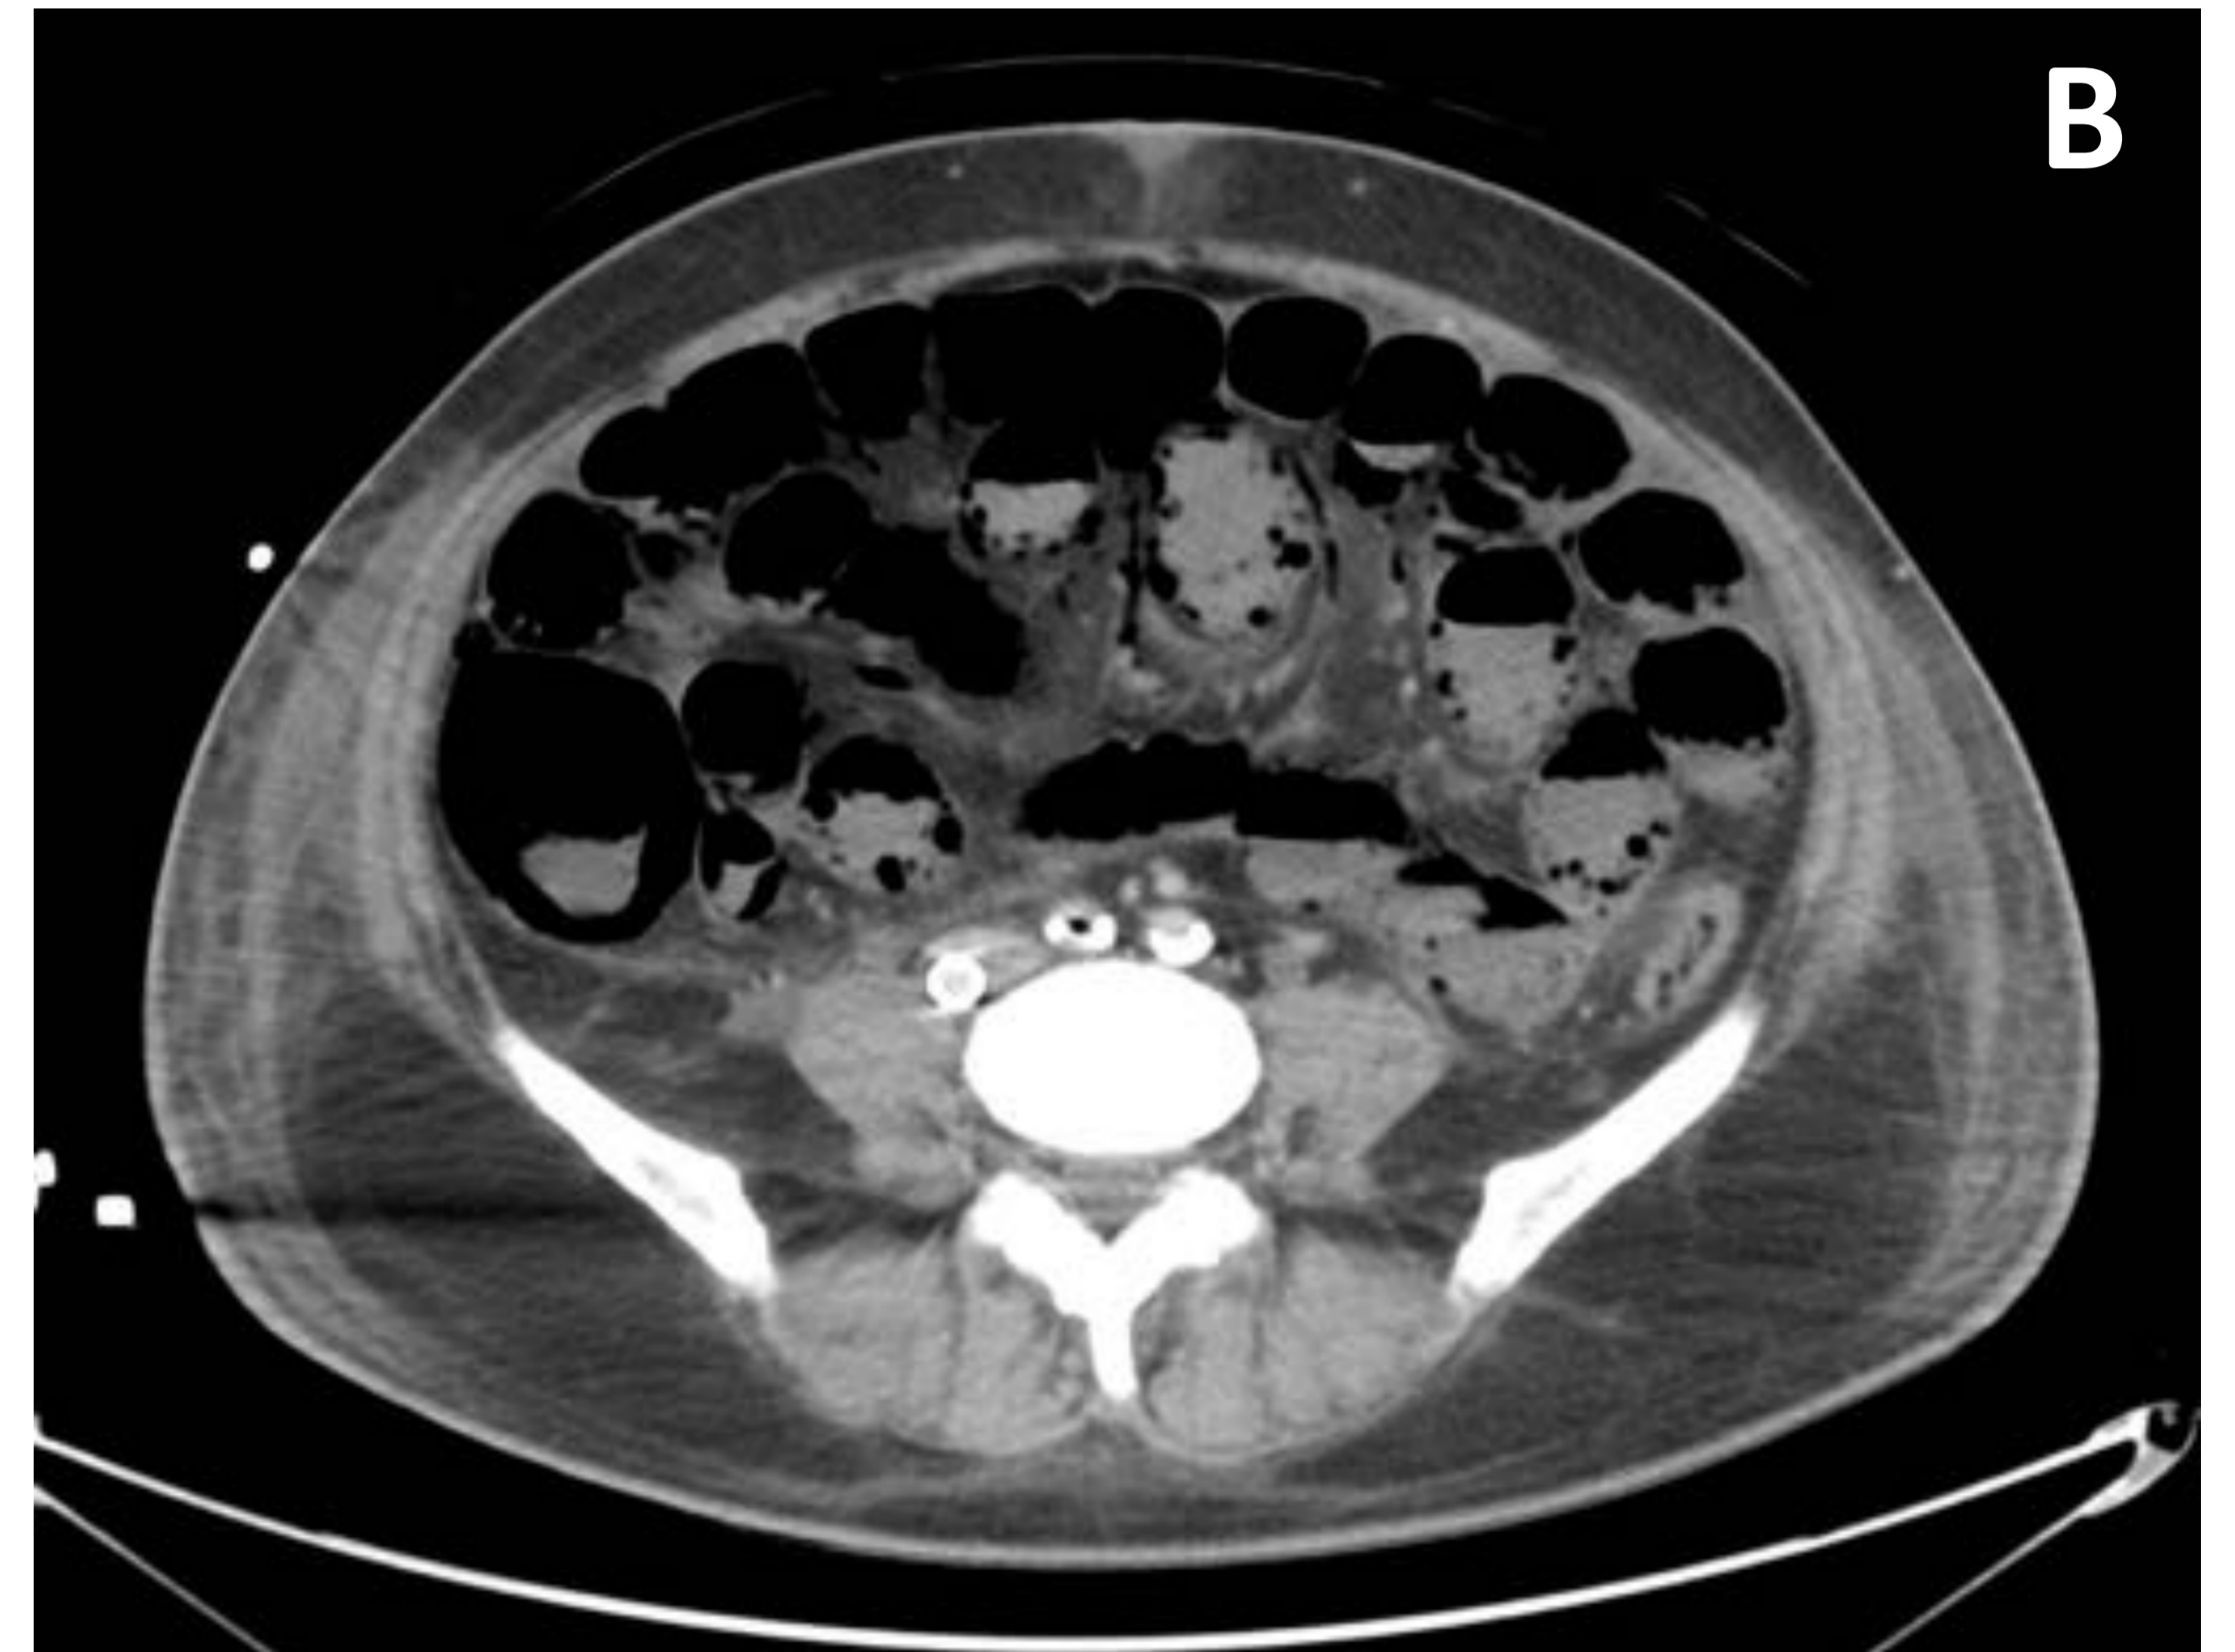
**Fig 10. Isquemia intestinal masiva.** Varón de 56 años portador de balón intraaórtico de contrapulsación (BIACP) y ECMO-VA de configuración femoral-femoral por shock cardiogénico post-IAM.

**TC:** distensión difusa de asas de intestino delgado con escaso realce de su pared y zonas de neumatosis. Gas en vena mesentérica (flecha en C) y neumoperitoneo. Hallazgos en relación con isquemia intestinal masiva condicionando el fallecimiento del paciente.

También pueden producirse signos de hipoperfusión esplácnica, entre ellos isquemia intestinal (*Fig.10*).
