# Catástrofes vasculares en pacientes con dispositivos de asistencia ventricular de corta duración: importancia del diagnóstico radiológico precoz

**Complejo Hospitalario Universitario de A Coruña**

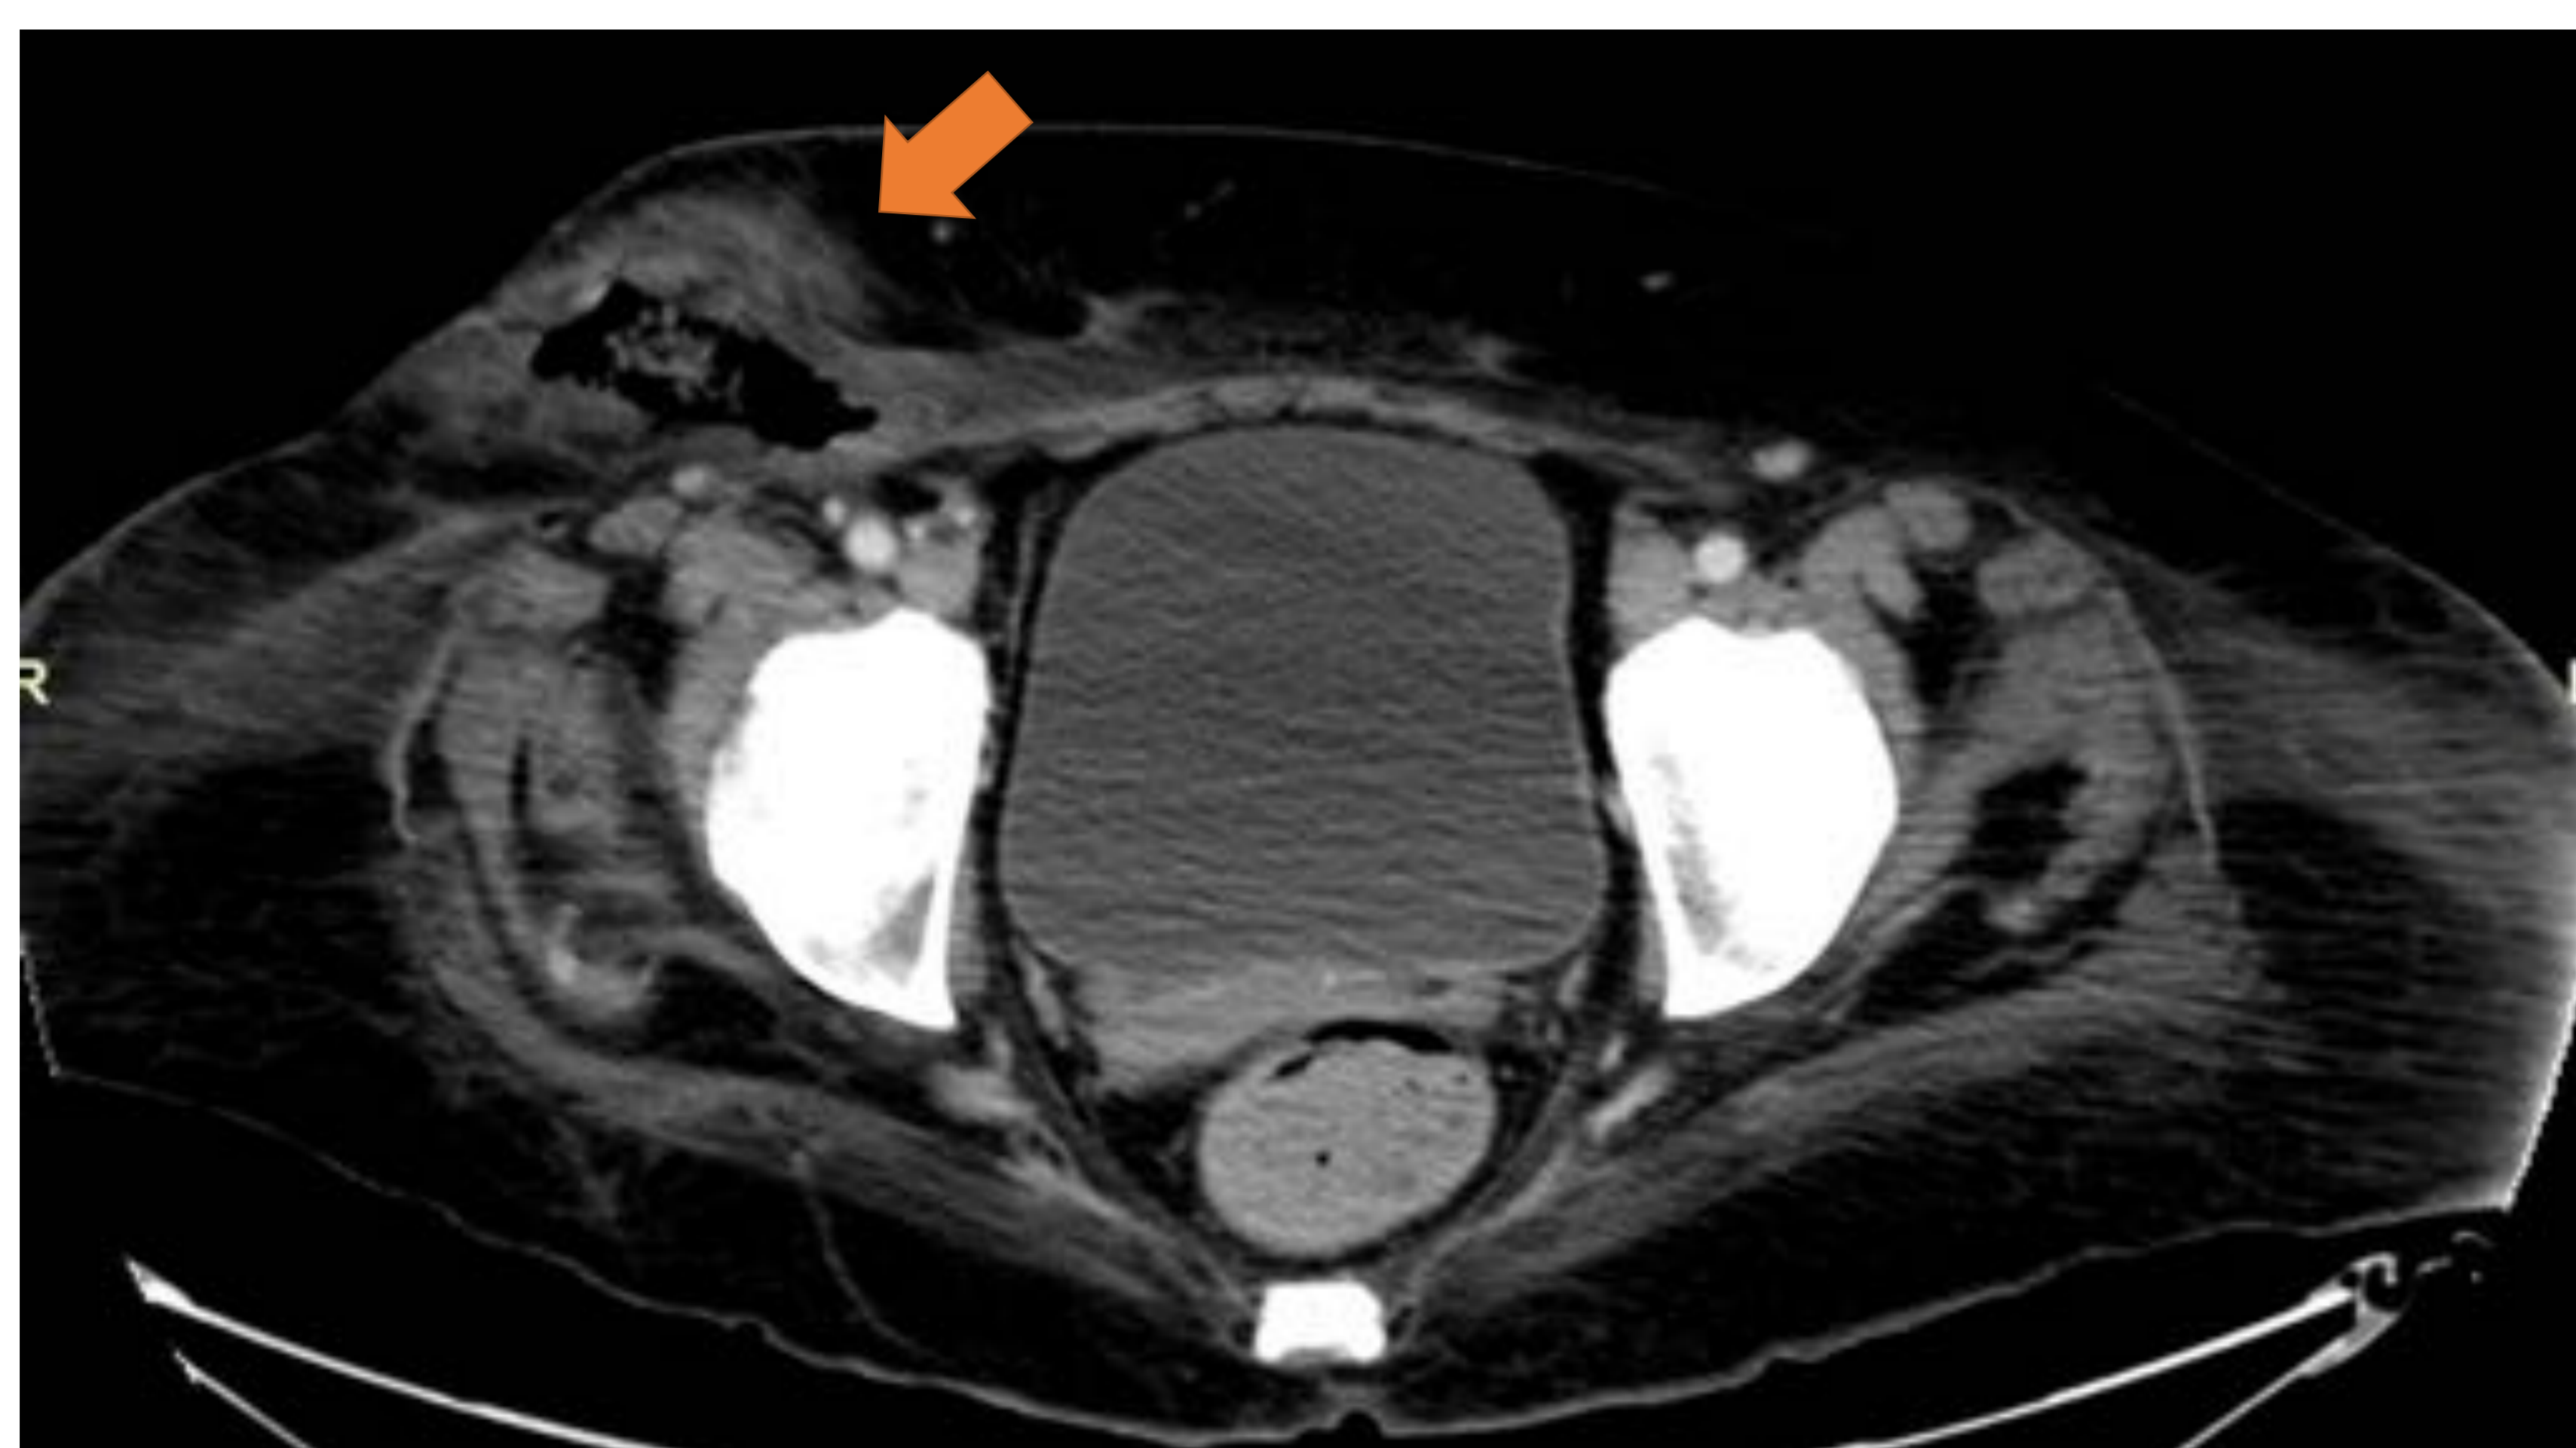
**Fig 14. Infección en la zona de inserción de la cánula femoral.** Mujer de 72 años con shock cardiogénico secundario a IAM anterior que precisa soporte con BIACP y, posteriormente, con ECMO-VA.

**TC:** colección con burbujas aéreas en su interior (flechas) que se extiende por el tejido celular subcutáneo, desde el la región inguinal hasta el tercio inferior del flanco derecho. Preciso tratamiento antibiótico y desbridamiento quirúrgico que evolucionó favorablemente.

Radiológicamente se puede poner de manifiesto en la TC como colecciones con o sin presencia de gas en su interior, alrededor de la cánula o en la zona donde se encontraba su inserción [7] (*Fig.14*).

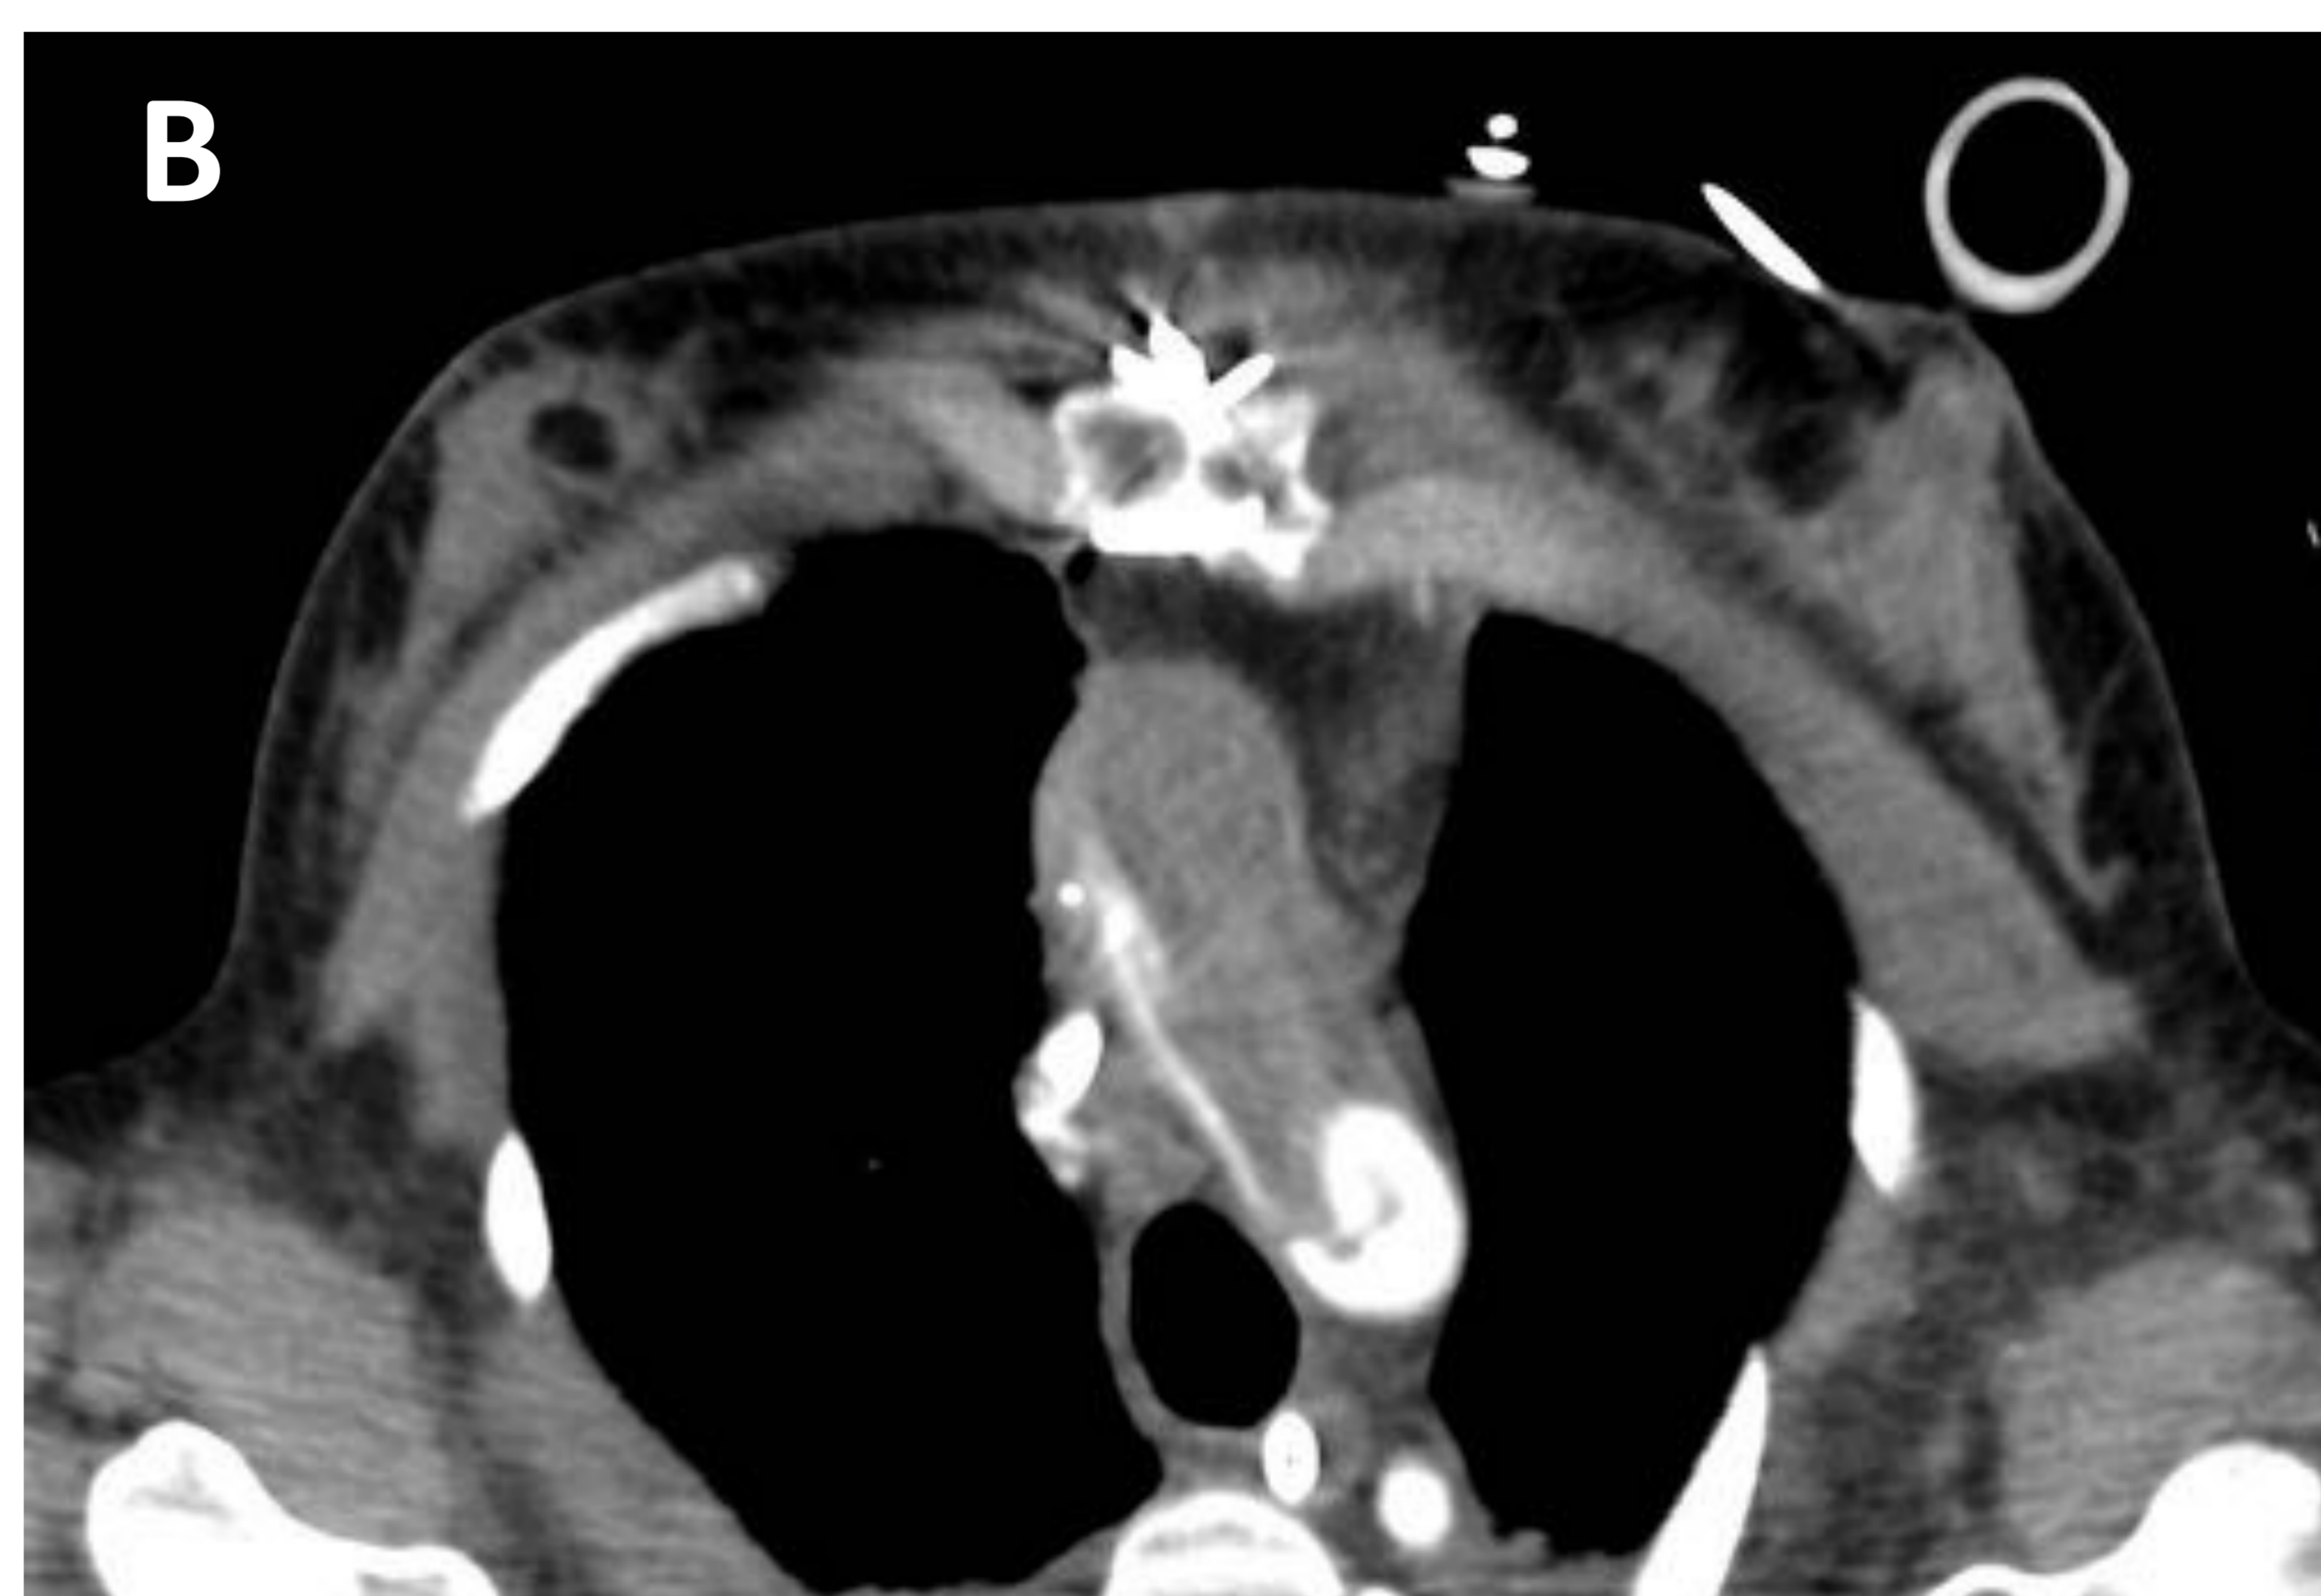
**Fig. 18. "Watershed phenomenon" en el cayado aórtico**

**A:** Ausencia de opacificación del ventrículo izquierdo (flecha) con presencia de contraste en cavidades derechas.

**B:** Relleno de contraste de la aorta descendente con ausencia del mismo en parte del cayado aórtico, hallazgo que simula una disección aórtica.

**C:** Corte axial en el que observamos los troncos supra-aórticos, con una adecuada repleción de la arteria subclavia (flecha amarilla) y carótida izquierdas (flecha azul), y relleno incompleto de la arteria braquiocefálica (flecha naranja), simulando la presencia de un defecto de repleción.
