Evaluación de las lesiones adicionales de RM de mama mediante técnicas avanzadas de fusión de imagen ecografía-RM con navegación en tiempo real.

Tipo: Presentación Electrónica Científica

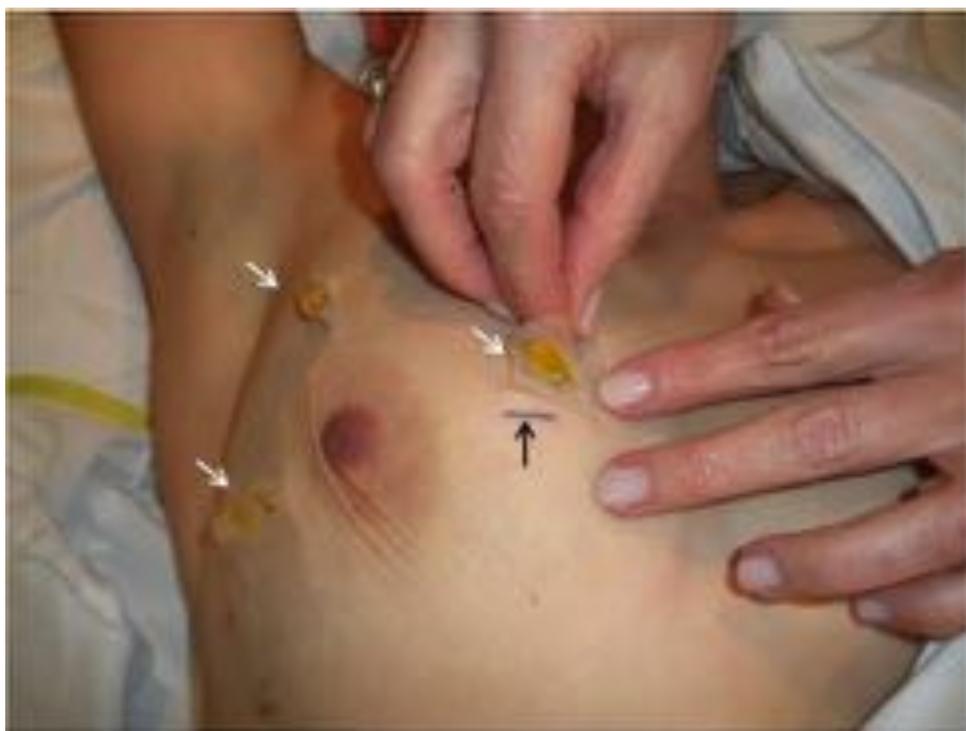
Fig. 1: Figura 1. Preparación de la paciente antes de la RM de mamas en supino. Brazos extendidos sobre la cabeza, similar a la posición que tendrá posteriormente durante la ECO-NAV. Cápsula de vitamina E (flechas blancas) situadas encima de unas líneas trazadas sobre la piel (flecha negra). Ambos se utilizan posteriormente para hacer el registro y la fusión de ambas técnicas de imagen.

Previa a la navegación se realizó RM de mamas en equipo de 1.5T con la paciente en decúbito supino y con antena de superficie de body o cardio para obtener un estudio que posteriormente pudiéramos fusionar con la ecografía. La paciente debía tener la misma postura en ambas exploraciones, con los brazos extendidos sobre la cabeza; y necesitábamos unas referencias que permitieran fusionar ambos estudios en forma de 3 marcas lineales trazadas sobre la piel en la unión de cuadrantes superiores, medios e inferiores, sobre las que se colocaron unas cápsulas de gel de D-a tocopherol (Vitamina E) (Fig.1). Estas cápsulas, por su efecto paramagnético, se visualizaban en la resonancia, mientras que las marcas en la piel nos sirvieron para localizarlas en la ecografía y así hacer la fusión.

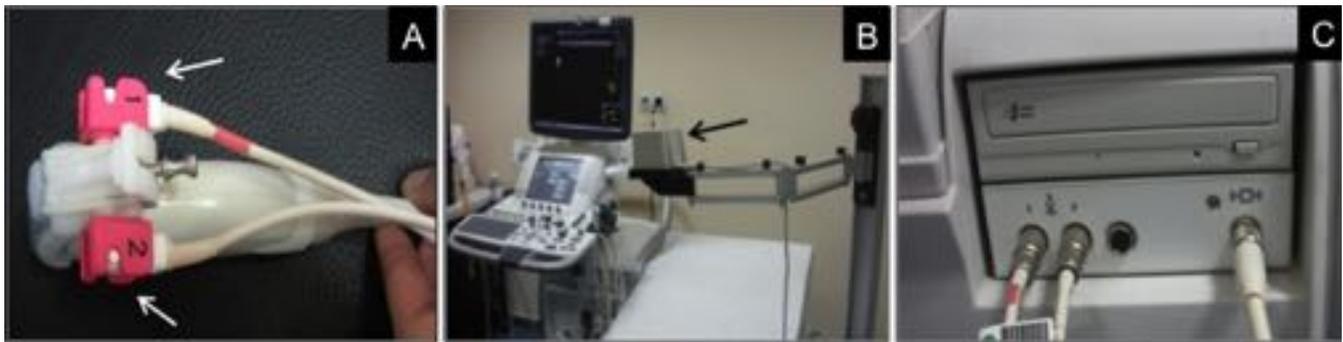
Fig. 2: Figura 2. Componentes del ecógrafo necesarios para la ECO-NAV. A) dos sensores electromagnéticos conectados a la punta del transductor de 6-15 MHz (flechas blancas). B) un transmisor electromagnético portátil que se sitúa cerca de la mama objeto del examen (flecha negra). C) receptor instalado en el panel frontal del ecógrafo al que se conectan los otros dos componentes y que permite el seguimiento de la posición y orientación de la sonda dentro del campo electromagnético.

- a) dos sensores electromagnéticos conectados a la punta del transductor de 6-15 MHz
- b) un transmisor electromagnético portátil que se colocó cerca de la mama objeto del examen
- c) ambos se conectaron a un receptor instalado en el panel frontal del ecógrafo, que permitía el seguimiento de la posición y orientación de la sonda dentro del campo electromagnético (Fig 2).

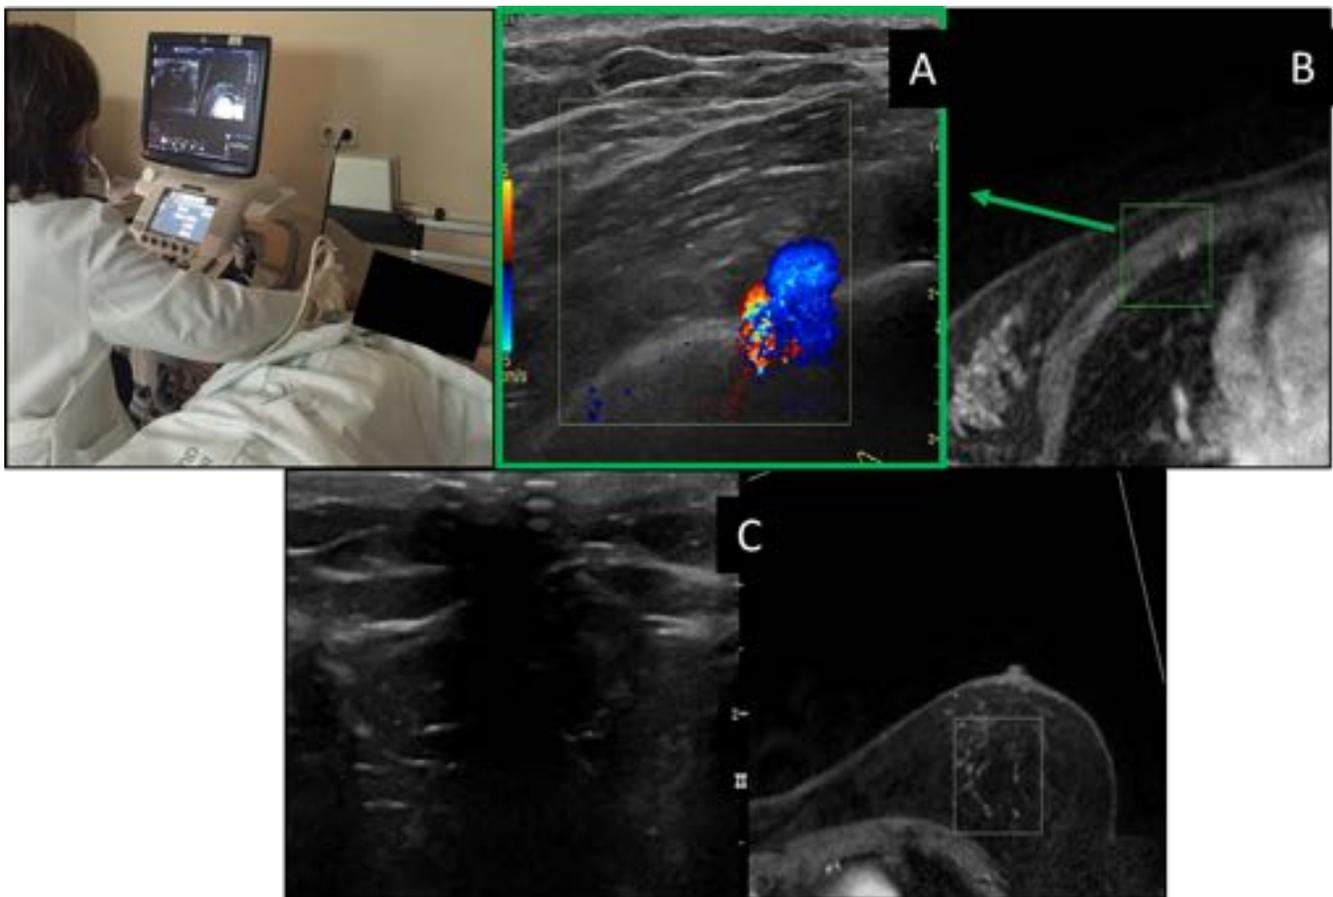
Fig. 3: Figura 3. Fusión de imágenes y comprobación de la sincronización. La pantalla del equipo de ecografía se divide en dos. La izquierda (A) es la ecografía en tiempo real y la derecha (B) es la RM. Comprobación de la sincronización entre ambas técnicas de imagen usando como referencia la arteria mamaria interna (A y B) y la sombra acústica posterior que deja el pezón (C). El cuadrado verde (B) de la imagen de RM (flecha) corresponde al FOV de la ecografía.

A continuación se realizó la fusión de las imágenes de ecografía en tiempo real con los datos del volumen de RM, acoplando los tres puntos de referencia correspondientes a las marcas en la piel con el artefacto en RM de las cápsulas de vitamina E y confirmando la adecuada sincronización con el pezón y la mamaria interna. El marco verde que aparece en la imagen de RM corresponde al FOV de la ecografía (Fig.3).

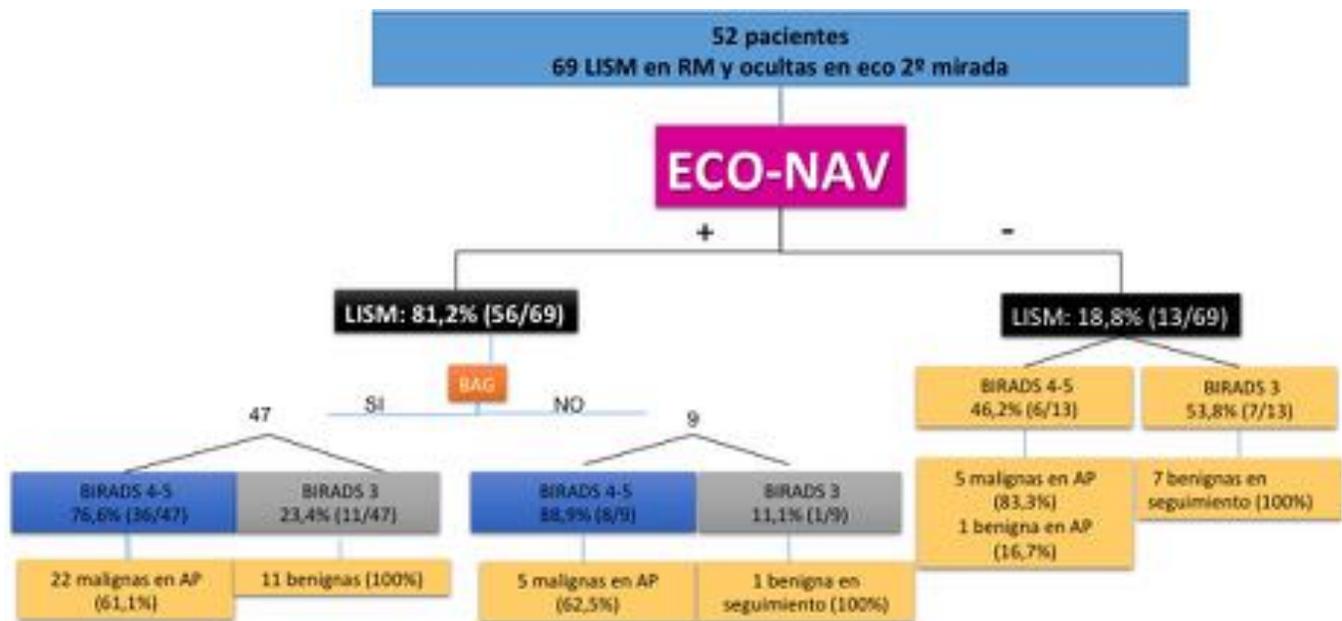
Fig. 7: Figura 7. Diagrama de flujo de pacientes. Resultados de ECO-NAV

Se detectaron 56 LISM. La figura 7 corresponde al flujo de pacientes y la distribución de las LISM según categoría BIRADS y/o resultados histológico o de seguimiento.

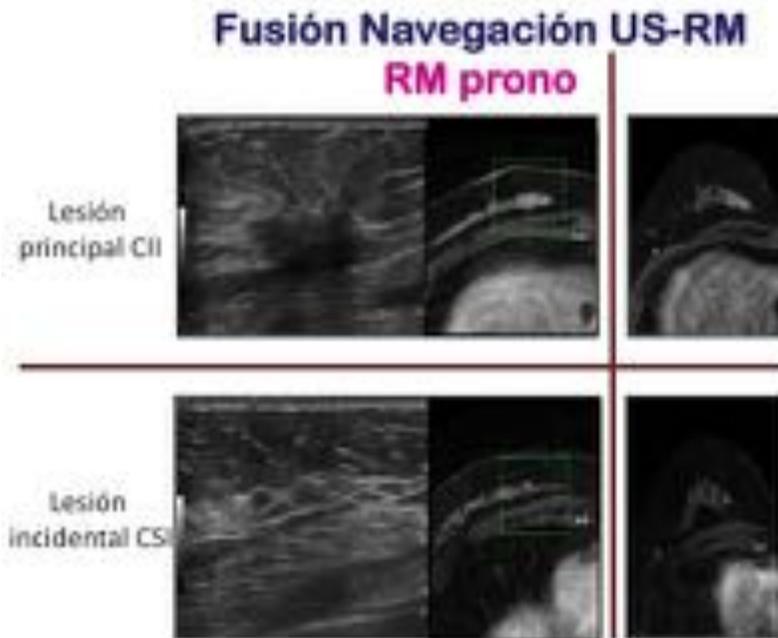
Fig. 8: Figura 8. Paciente de 67 años con lesión principal (BAG: carcinoma ductal infiltrante) en CII de mama derecha y LISM en CSI de la misma mama: nódulo de 3 mm en RM en prono. Correlación de imágenes de ECO-NAV y RM en prono.

- 4 pacientes con cáncer de mama (CM) ocultos
- 7 CM multicéntricos (Fig. 8)
- 3 CM multifocales
- 1 CM multifocal y bilateral
- 5 CM bilateral
- 2 recidivas de CM

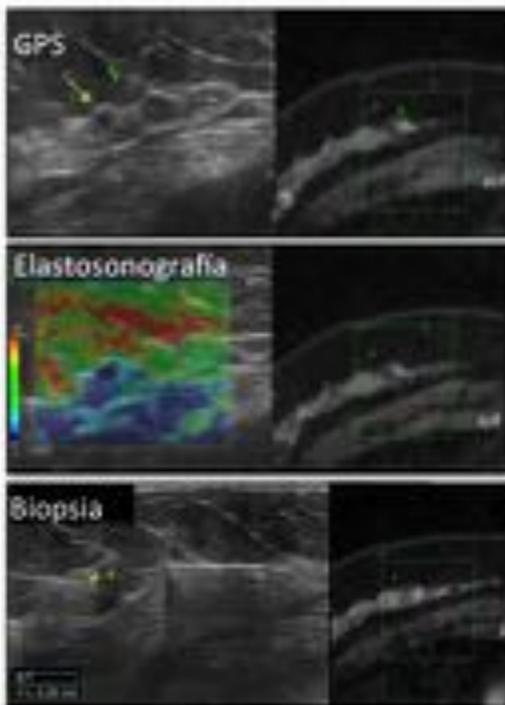
Fig. 9: Figura 9. ECO-NAV. GPS: al marcar el target (T) en la LISM de RM se identifica el nódulo en ecografía de 2,5 mm (flecha). La variación en la profundidad se debe a la compresión. Elastosonografía: Nódulo rígido. Biopsia ecoguiada del nódulo. Resultado histológico: carcinoma lobulillar in situ. Se realizó doble tumorectomía guiada con sendos arpones.

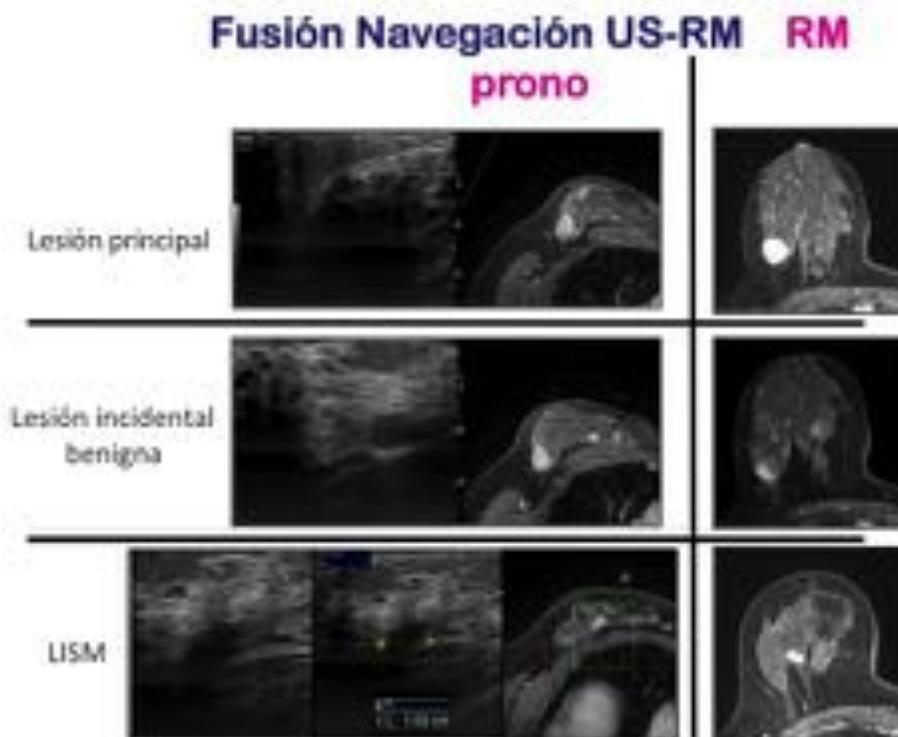
Fig. 10: Fig 10. Paciente de 46 años con lesión principal (BAG: carcinoma ductal infiltrante) en CSI de mama derecha y 2 LISM en mama derecha: nódulo benigno en CSI y LISM área de realce en CIE de 1cm. Correlación de imágenes de ECO-NAV y RM en prono.

El 46,4% de las LISM (32/69) fueron nódulos, el 33,3% (23/69) áreas de distorsión y el 20,3% (14/69) no visibles. Al comparar la morfología de las LISM en RM y ecografía se observó mayor concordancia en los nódulos (57,5%) que en las áreas de realce y distorsión (41,4%) aunque estas diferencias no fueron estadísticamente significativas (test chi-cuadrado, $p = 0.09$) y la concordancia fue baja, índice de kappa 0.243, IC95% [-0.0157-0.5026], $p = 0.070$. Nueve áreas de realce en RM (31%) se vieron como nódulos en ECO-NAV (Fig. 10 y 12).

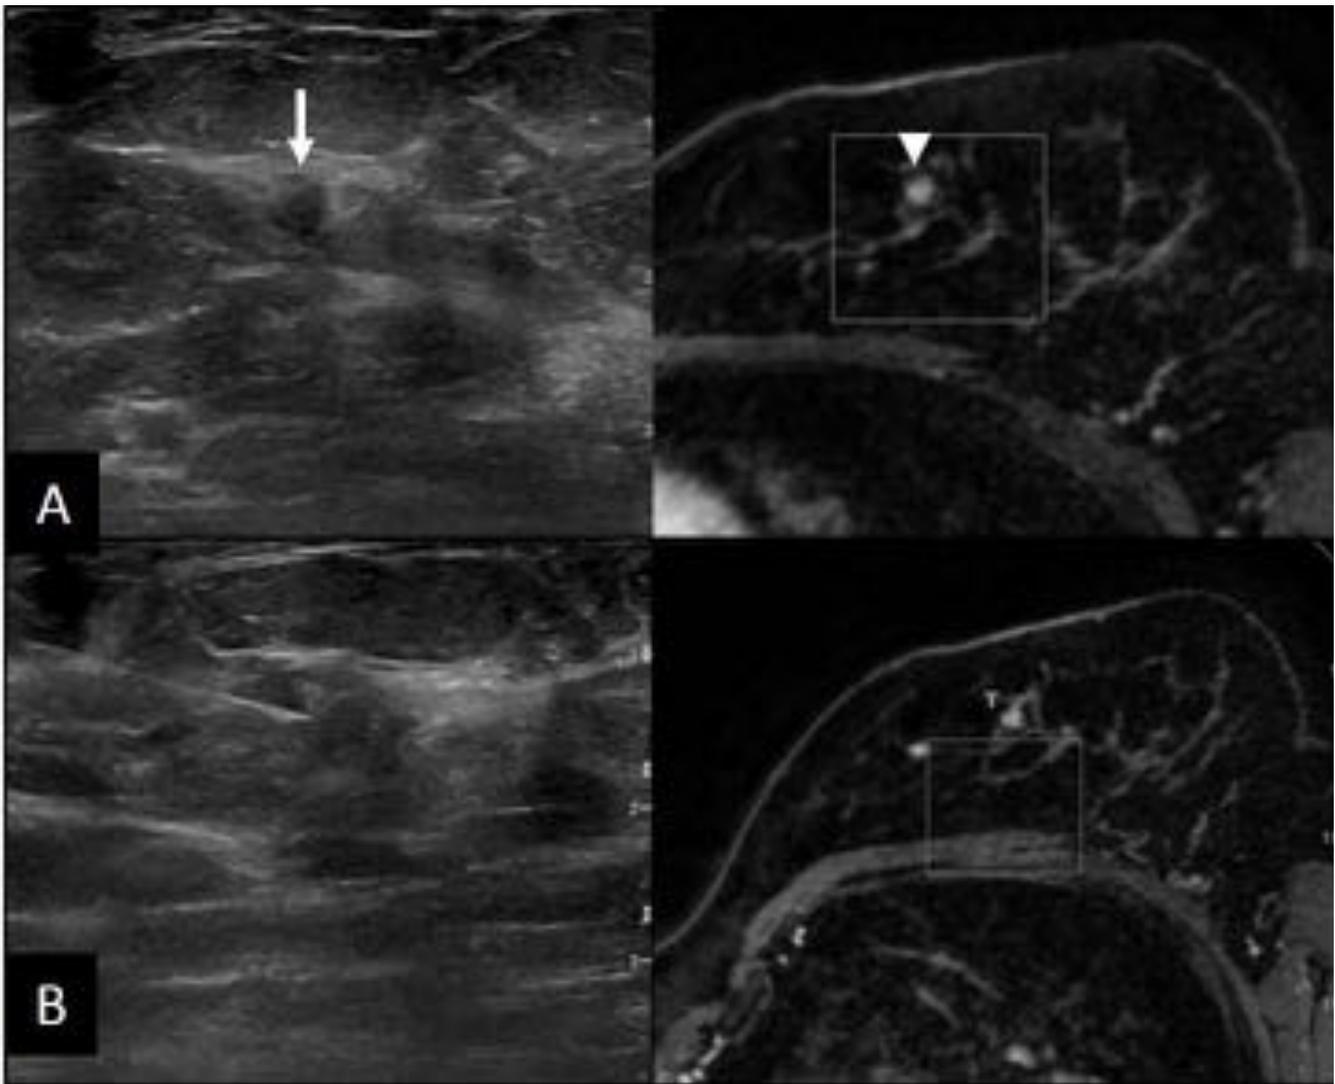
Fig. 11: Figura 11. Paciente de 70 años con metástasis axilares de carcinoma de mama, oculto en mamografía y ecografía iniciales. En RM en prono se identifica una LISM oculta en ecografía de segunda mirada. En RM supino la LISM tiene una morfología nodular de 5 mm (cabeza de flecha) y en ecografía navegada se corresponde con un nódulo hipocogénico (flecha blanca) de la misma morfología y localización. (B) Biopsia guiada con navegación. Resultado histológico final: carcinoma lobulillar infiltrante.

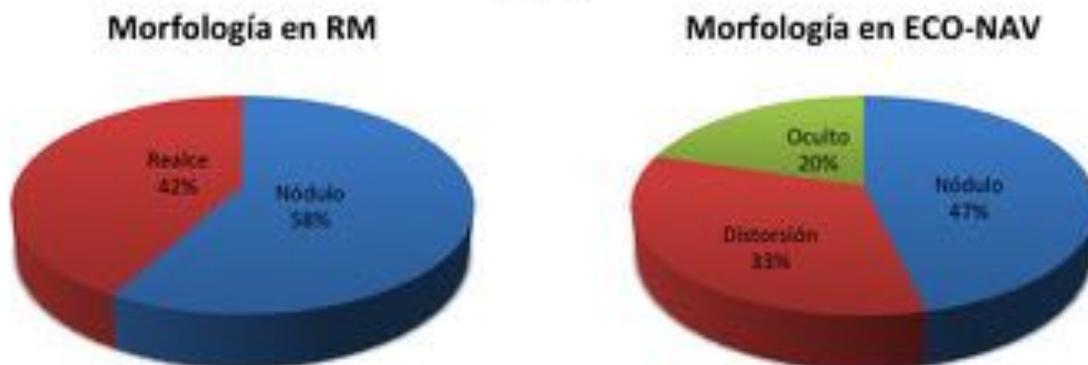
Fig. 12: Figura 12. Características morfológicas de las LISM en RM y ecografía.

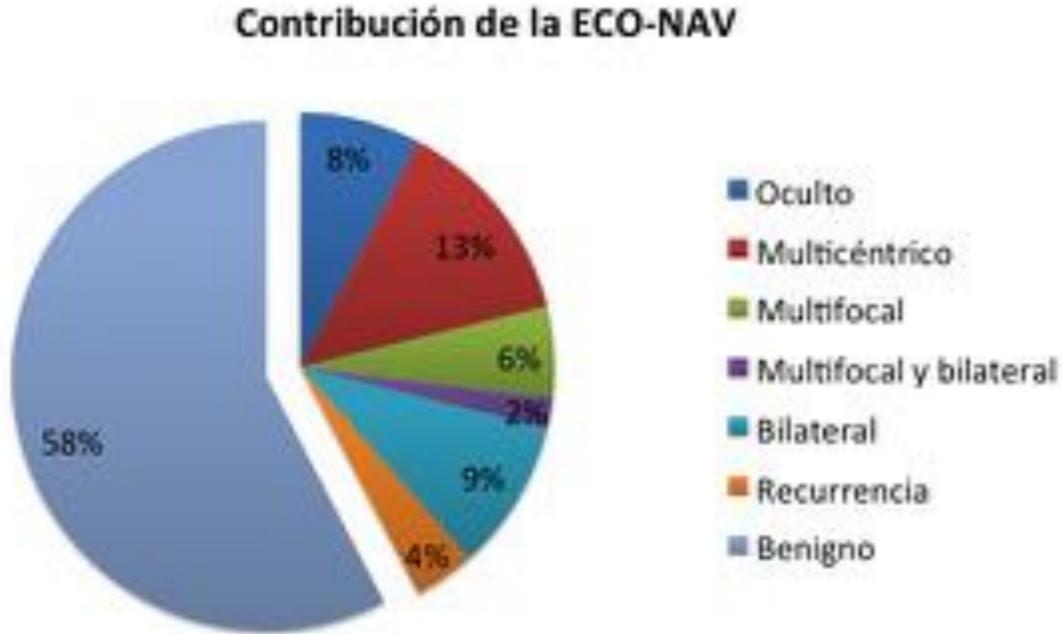
Fig. 15: Figura 15. Aportación de la ECO-NAV. En 22 pacientes (42,3%) hubo un cambio en la estadificación y en la actitud terapéutica. Las otras 33 pacientes (57,7%) tuvieron lesiones benignas.

La aportación de la ECO-NAV en la estadificación del cáncer de mama se resume en la figura 15:

Por lo que en 22 pacientes (42,3%) hubo un cambio en la estadificación y en la actitud terapéutica. En las 30 pacientes restantes (57,7%) el resultado fue benigno.

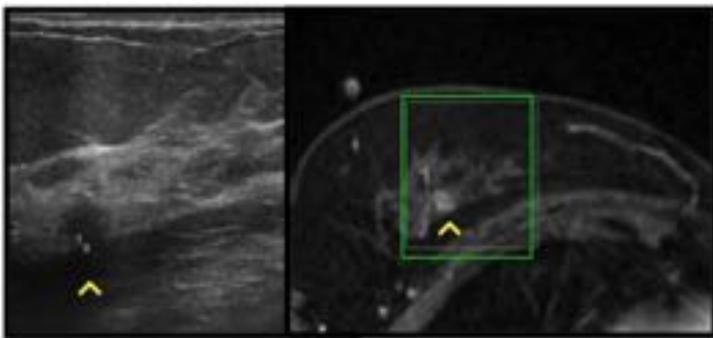
Fig. 16: Figura 16. 1 Falso negativo: Paciente de 54 a. Carcinoma ductal infiltrante en UC Inferiores de MD. En RM de estadificación LISM multifocal BIRADS 3 (cabeza de flecha) en ECO-NAV. BAG con resultado de malignidad (confirmado en tumorectomía)

- 1 nódulo BIRADS 3 que se biopsió con resultado histológico de CDI confirmado en tumorectomía como carcinoma multifocal (Fig. 16).
- 1 nódulo BIRADS 4-5 biopsiado con resultado histológico de fibrosis. Se hizo mastectomía por ser un CDI multicéntrico confirmando que se trataba de otro foco de tumor.

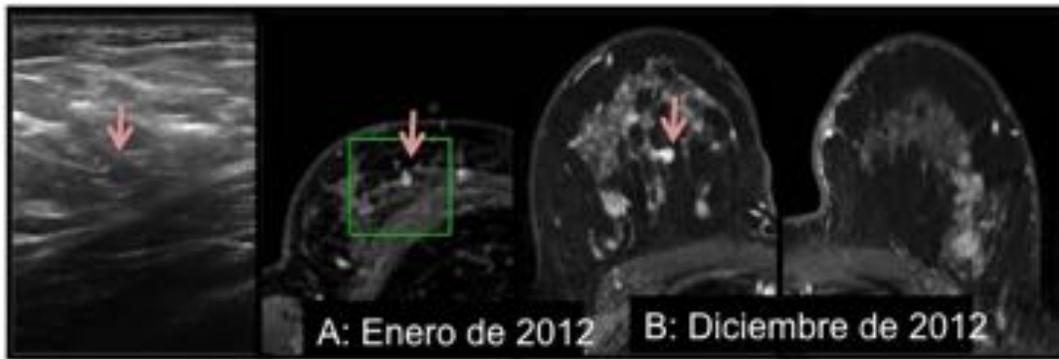
Fig. 17: Fig. 17. A. Estadificación de ca. mama con LISM que se biopsia con resultado de adenosis (flecha rosa). B. Progresión bilateral tras quimioterapia neoadyuvante sin cambios en la lesión biopsiada.

Un nódulo BIRADS 4-5 con resultado en biopsia de adenosis mostró progresión bilateral durante el tratamiento de quimioterapia neoadyuvante, aunque la lesión biopsiada no se modificó (Fig. 17).

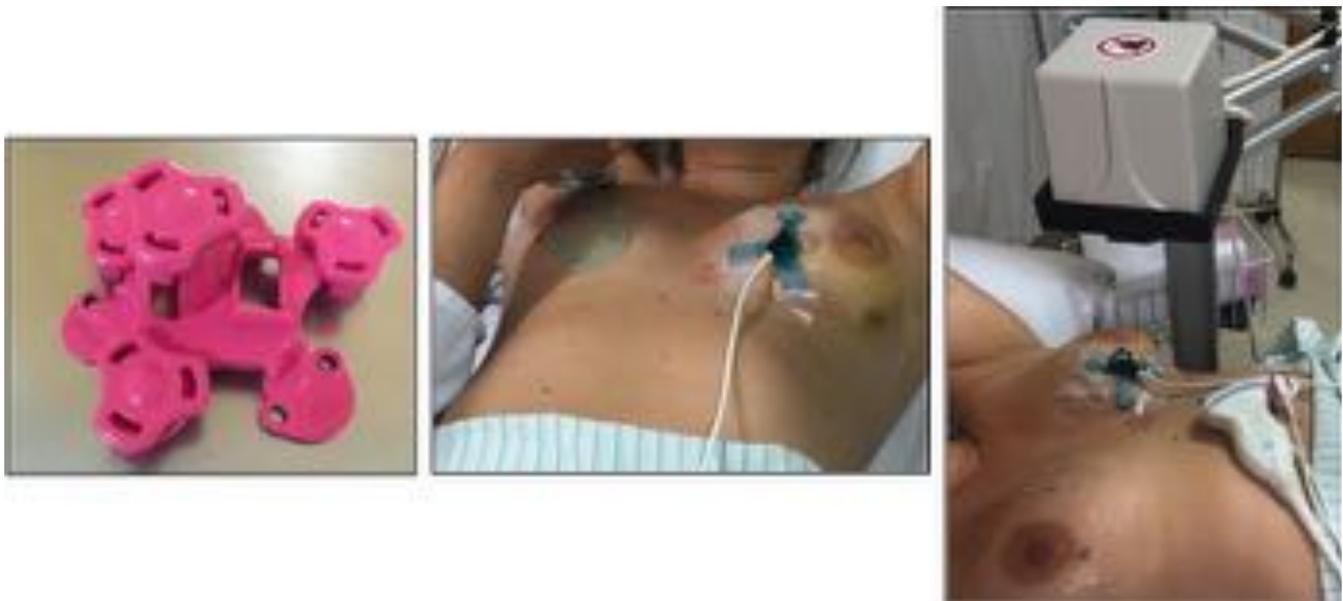
Fig. 18: Figura 18. Rastreador automático (tracker). Este dispositivo se sitúa en surco intramamario o en la mama contralateral a la de estudio y mediante un cable se une al receptor frontal del ecógrafo. Permite hacer la sincronización de manera automática, sin necesidad de marcar los 3 puntos, ahorrando así tiempo de exploración. Además permite cambiar a la paciente de posición sin tener que reiniciar todo el procedimiento.

Los procedimientos intervencionistas guiados con ECO-NAV, tales como biopsia o colocación de marcador de titanio, pueden requerir cambios en la posición de las pacientes para evitar complicaciones. En estos casos una vez que se ha realizado la sincronización y se ha identificado la lesión la intervención deberá hacerse sin sincronización. Esta limitación ya está dejando de serlo con la reciente incorporación al mercado de los rastreadores que permiten hacer una sincronización automática de ambas técnicas de imagen (Fig.18)
