Aspectos clave a valorar en la evaluación postoperatoria de la plastia de ligamento cruzado anterior mediante RM

Complejo Hospitalario de Jaén

OBJETIVO DOCENTE

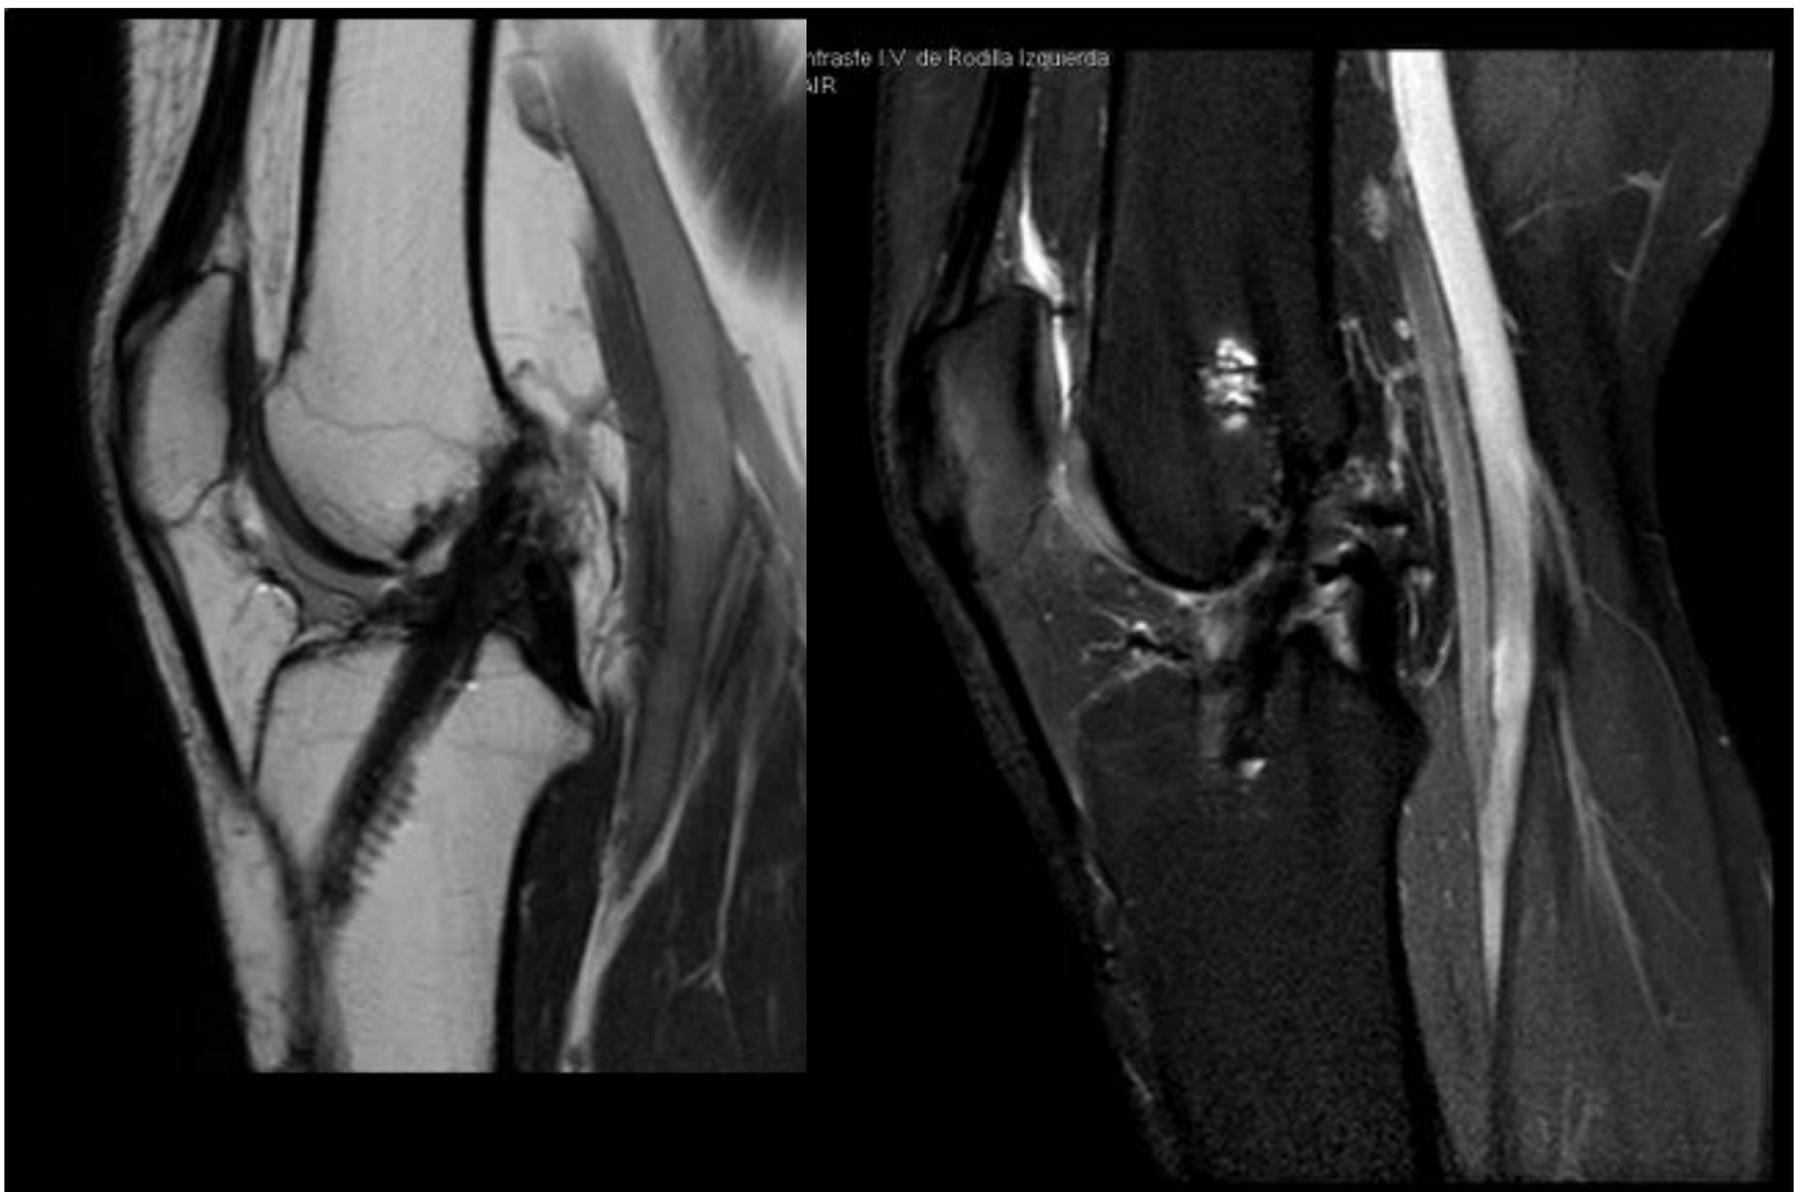
Figura 1. Plastias de LCA íntegras y normoposicionadas

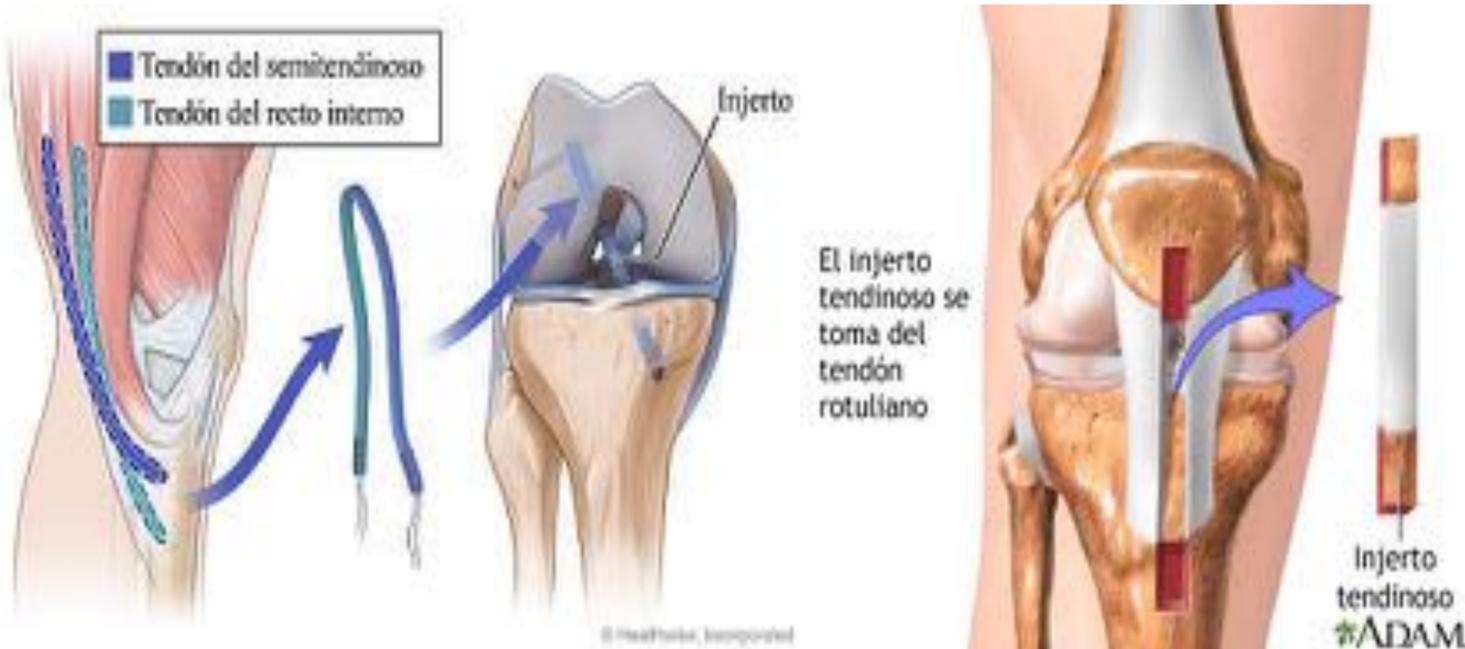
- La reconstrucción se suele realizar mediante **procedimiento artroscópico**
- Se utilizan distintos tipos de **injertos**:
 - Tendón atólogo de recto interno y semitendinoso
 - Hueso-Tendón rotuliano-Hueso (HTH) o tendón del cuadriceps
 - Injertos alogénicos de Hueso-tendón rotuliano-hueso, tendón de aquiles o tendón tibial anterior o posterior

- La fijación se realiza con dispositivos diferentes en forma, tamaño, material, propiedades biomecánicas y posicionamiento

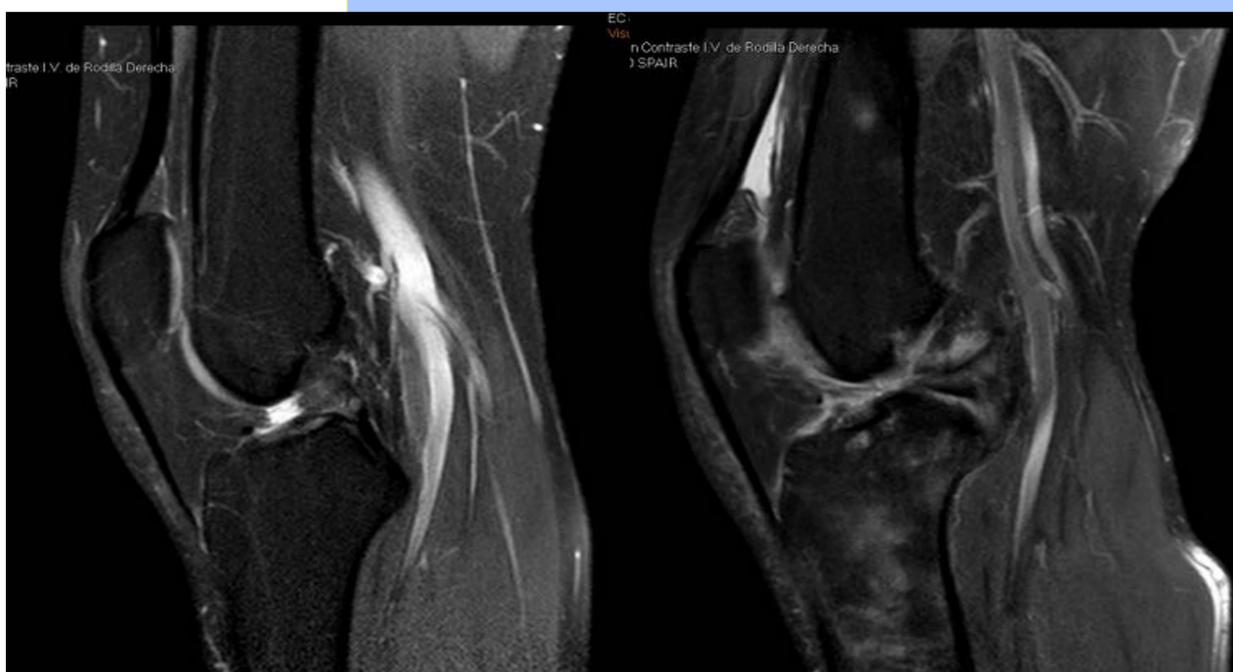
Fig 2 y 3. Solución de continuidad de las fibras de LCA

- Discontinuidad de las fibras (Fig 2 y 3)
- Aumento difuso o focal de intensidad de señal
- Alteración de su orientación normal que deja de ser paralelo a la línea de Blumensaat

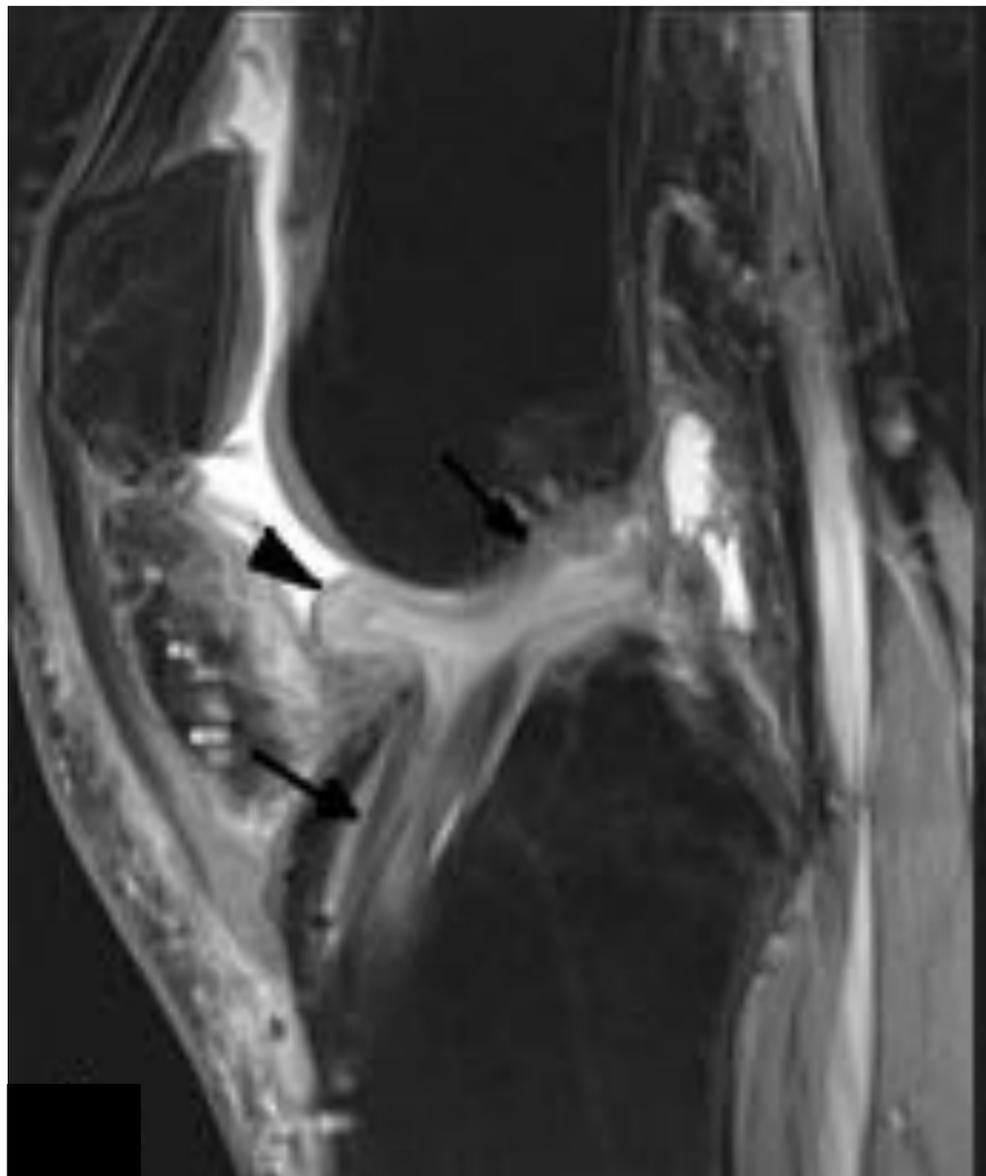
Fig 4. Plastia de LCA anteriorizada, hiperintensa , con imagen nodular junto a la superficie anterior de la misma.

La artroscopia confirmó que se trataba de una lesión tipo cíclope. Indian J Radiol Imaging.2010 Aug; 20(3):208-210

- Después del proceso de maduración normal un aumento de intensidad de señal sobre todo en los dos tercios distales puede deberse a un impingement del injerto que ocurre cuando la plastia contacta con la escotadura intercondílea durante la extensión de la rodilla y contribuye a la aparición de la **“lesión del Cíclope”**, una lesión fibrosa en la región anterior de la plastia cerca del sitio de mayor fricción con la escotadura (Fig 4).

- Si el túnel queda demasiado **anterior**: Aumenta el riesgo de impingement de la plastia con la escotadura intercondílea causando déficit de extensión o “lesión del cíclope” (Fig 4 y 11)
- Si el túnel queda demasiado **posterior** puede llevar a una plastia vertical responsable de un control incompleto de la estabilidad antero-posterior y rotatoria de la rodilla (Fig 9 y 10)

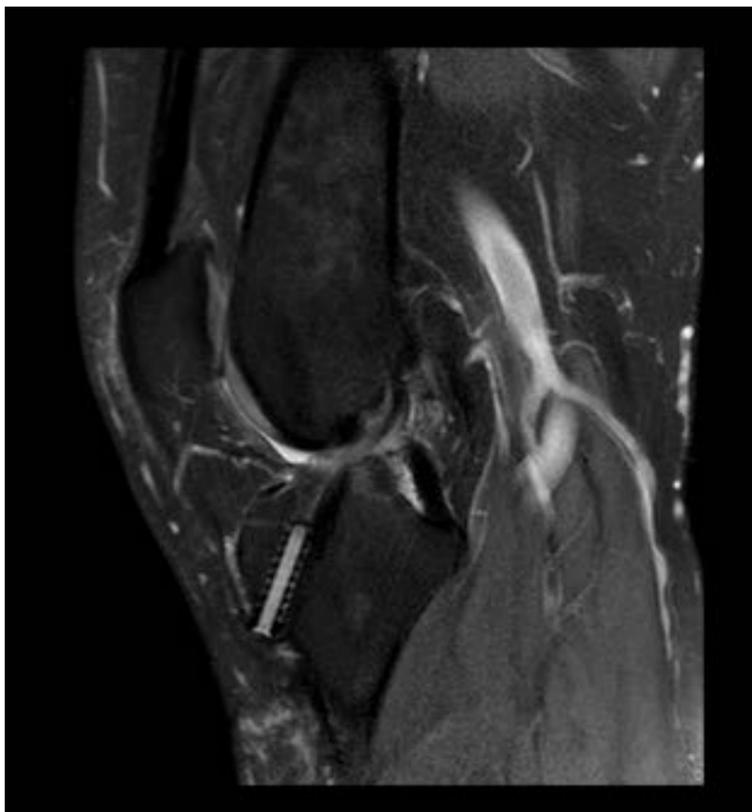
Fig 5. Paciente con clínica de inestabilidad. En RM se observa aumento de intensidad de señal de la región central de la plastia en relación con rotura de la misma.

- Una de las causas más frecuentes del fallo de la plastia es una nueva rotura (Fig 5 y 6).
- Se observa como un aumento de intensidad de señal en T2 en el cuerpo de la plastia
- Debe siempre correlacionarse con una exploración clínica concordante y/o una historia de trauma reciente.
- Es posible ver una plastia aparentemente normal en RM y que clínica o artroscópicamente esté elongada o rota.

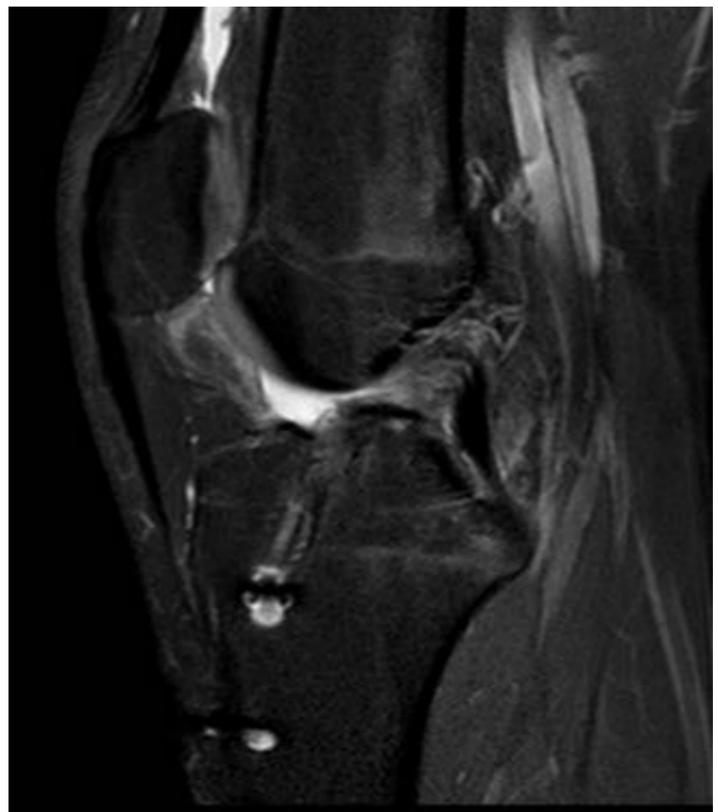
Fig 6. Ausencia de visualización de la región central de la plastia en relación con rotura de la misma

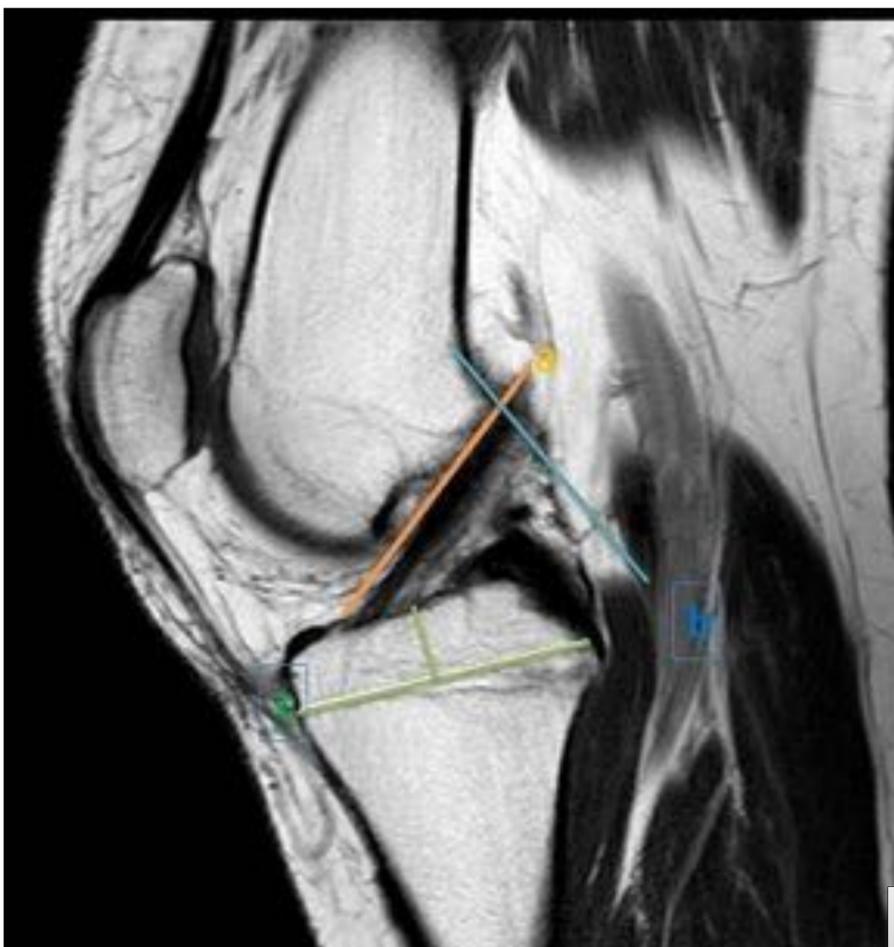
Fig 7. Referencias para el túnel

- El borde anterior del tunel tibial debe localizarse por detrás de una línea tangencial a la línea de Blumensaat, sin ir más allá de la línea media de la tibia proximal con la rodilla en extensión (c).
- El túnel debe localizarse en la intersección de la cortical femoral posterior (b) y la pared lateral de la eminencia intercondílea (a) (Fig 7).
- El centro del tunel tibial idealmente debería localizarse al 42% del diámetro anteroposterior de la meseta tibial (Fig 8)

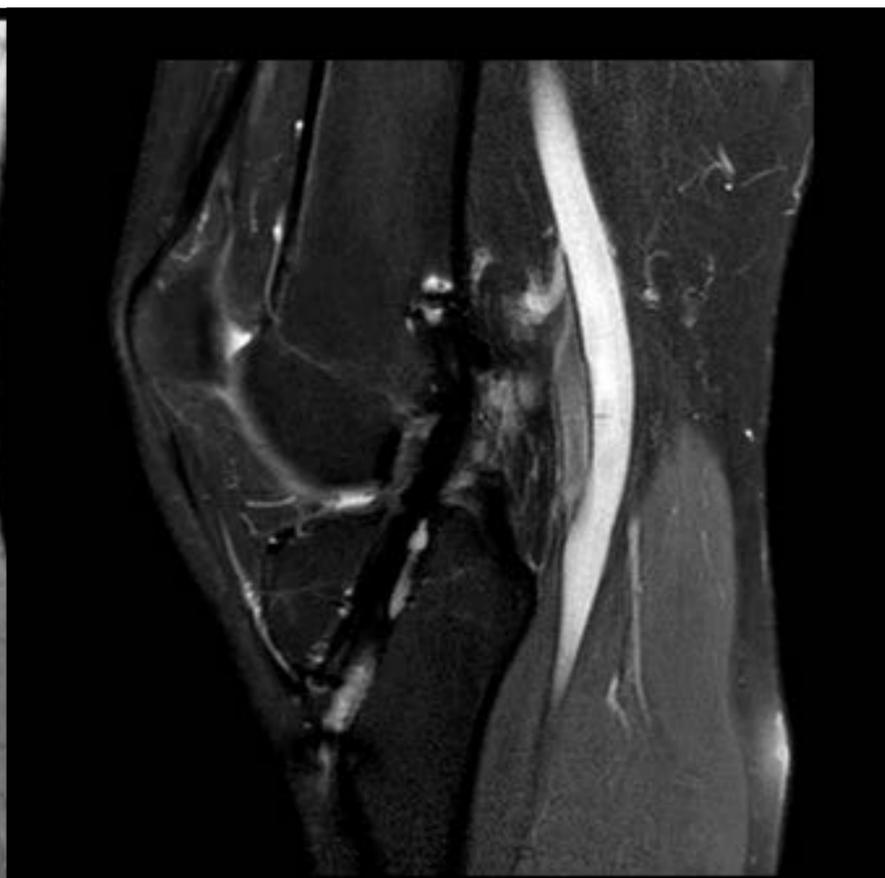
Fig 8. Túnel correctamente posicionado y plastia íntegra

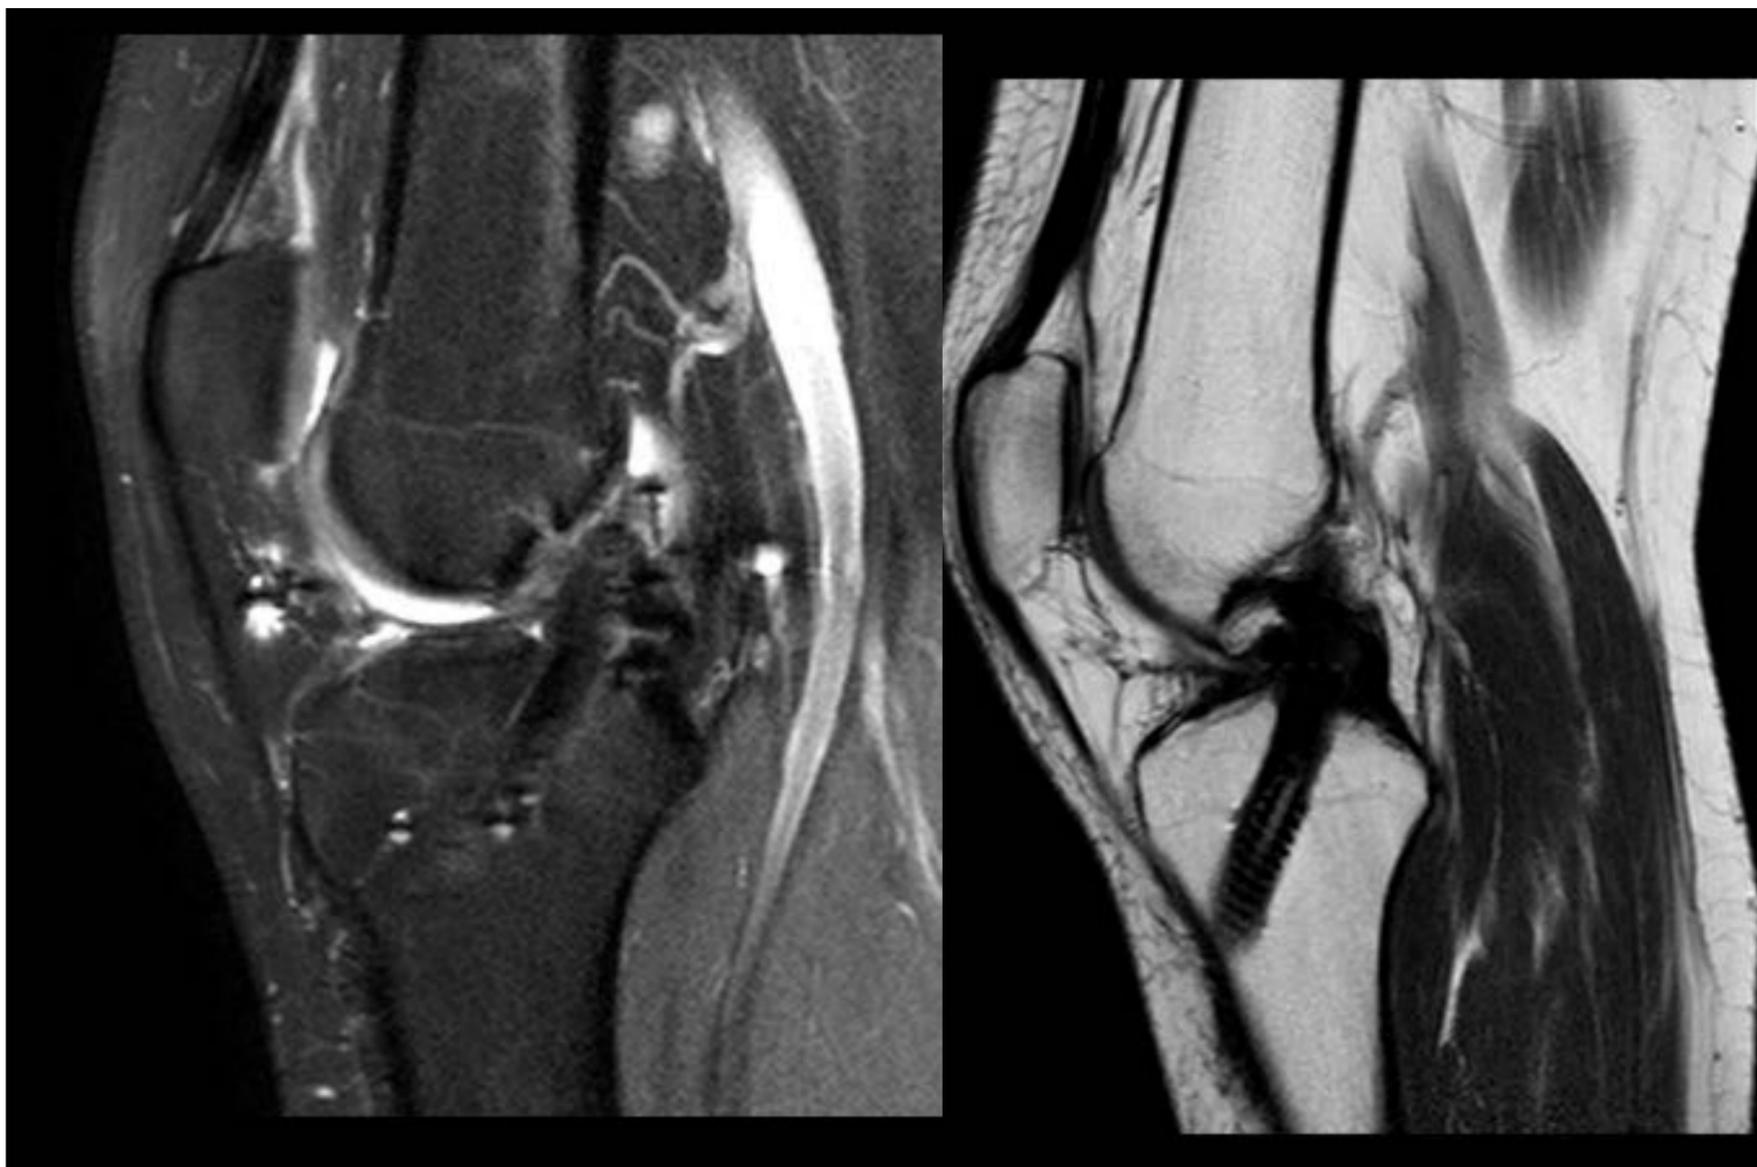
Fig 9 y 10. Túneles posteriores con verticalización de la plastia

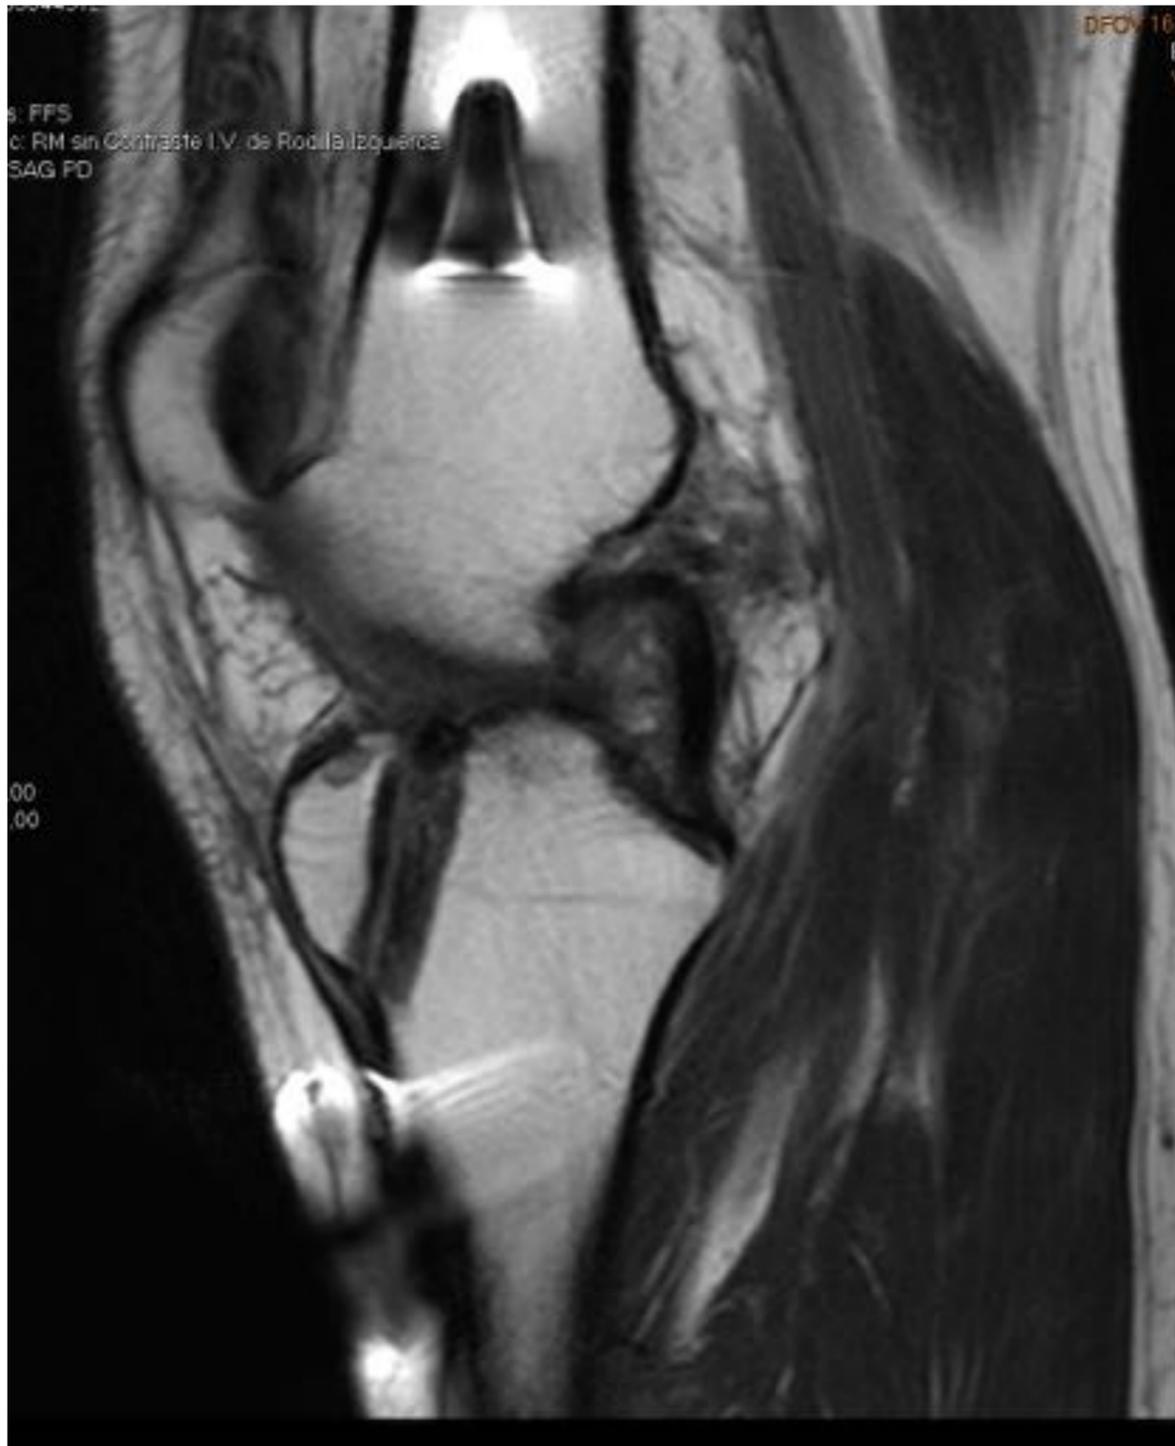
Fig 11. Túnel demasiado anterior, mayor riesgo de impingement de la plastia con la escotadura intercondílea causando déficit de extensión

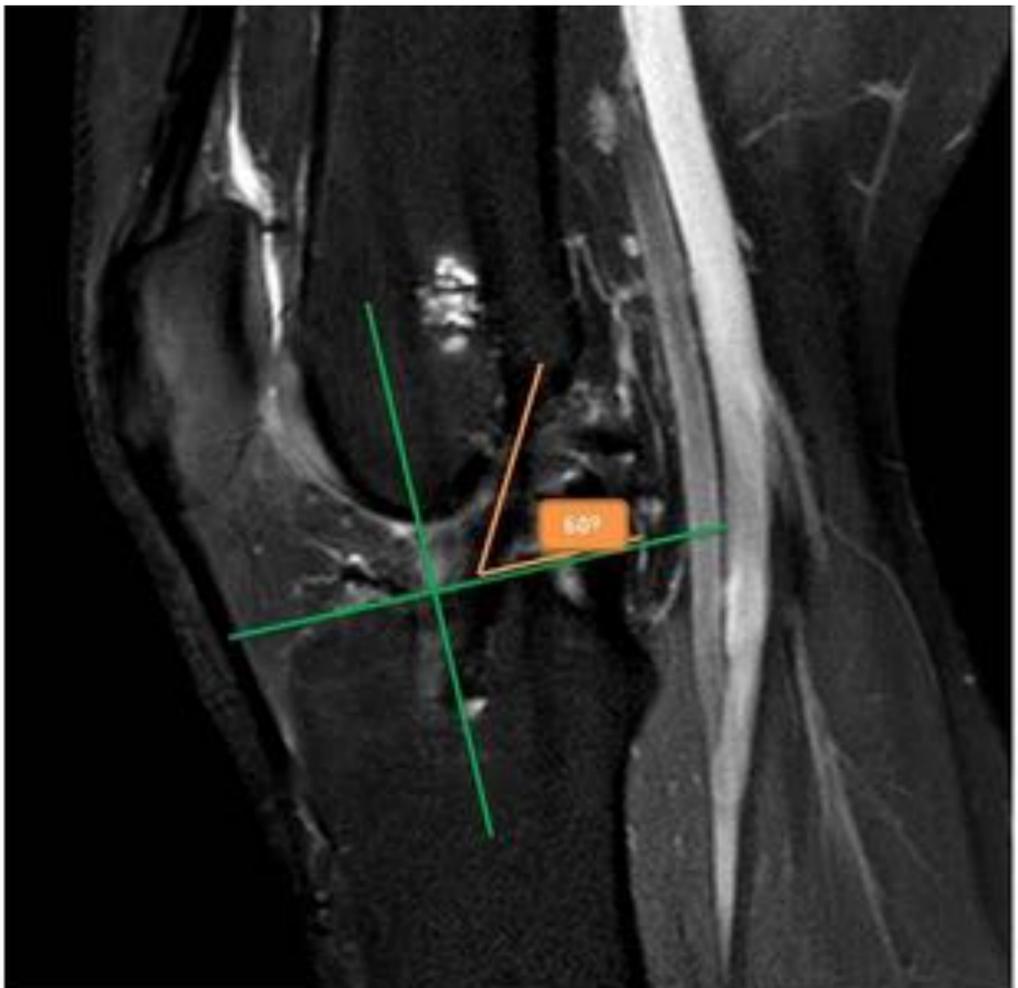
Fig 12. Medición de la inclinación sagital del tunel: Se calcula midiendo el ángulo entre una línea perpendicular al eje tibial proximal (líneas verdes) y la línea que mejor define el curso intraarticular de la plastia (línea naranja). En este caso la inclinación sagital es correcta.

- La inclinación sagital del ligamento nativo oscila entre 50 y 60°
- La inclinación de la plastia no debe exceder los 60° en plano sagital, en tal caso se puede asociar con mayor laxitud (Fif 12)

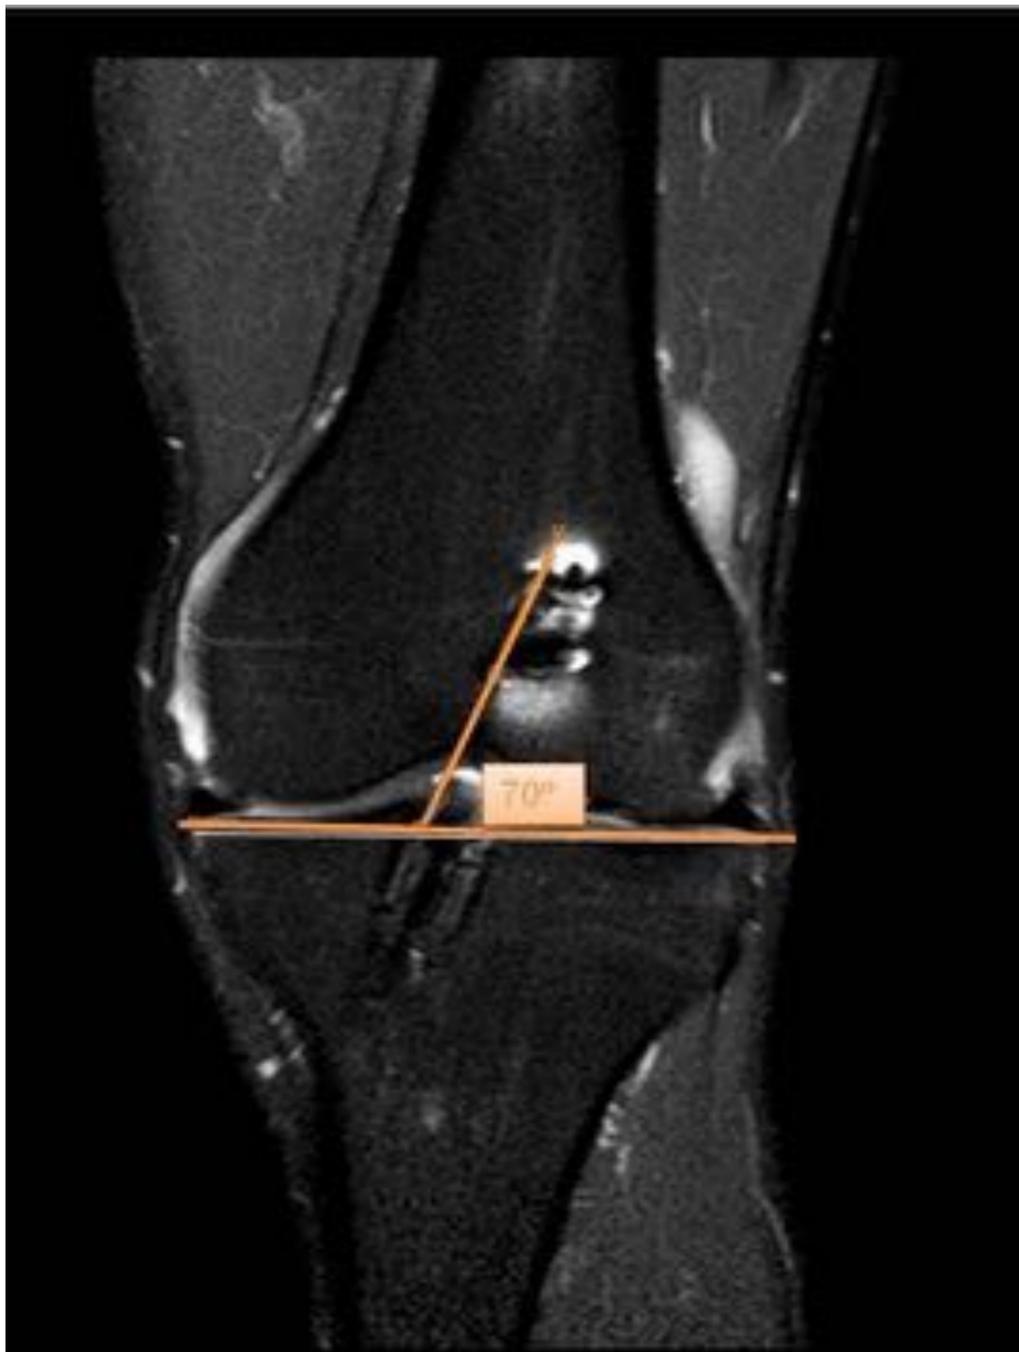
Fig 13. Inclinación normal

- La inclinación de la plastia debe ser menor de 75° (ángulo medido entre la tangencial de la meseta tibial y la línea que mejor define el curso intraarticular de la plastia) (Fig 13)
- Una excesiva verticalización lleva a un control subóptimo de la laxitud rotatoria.

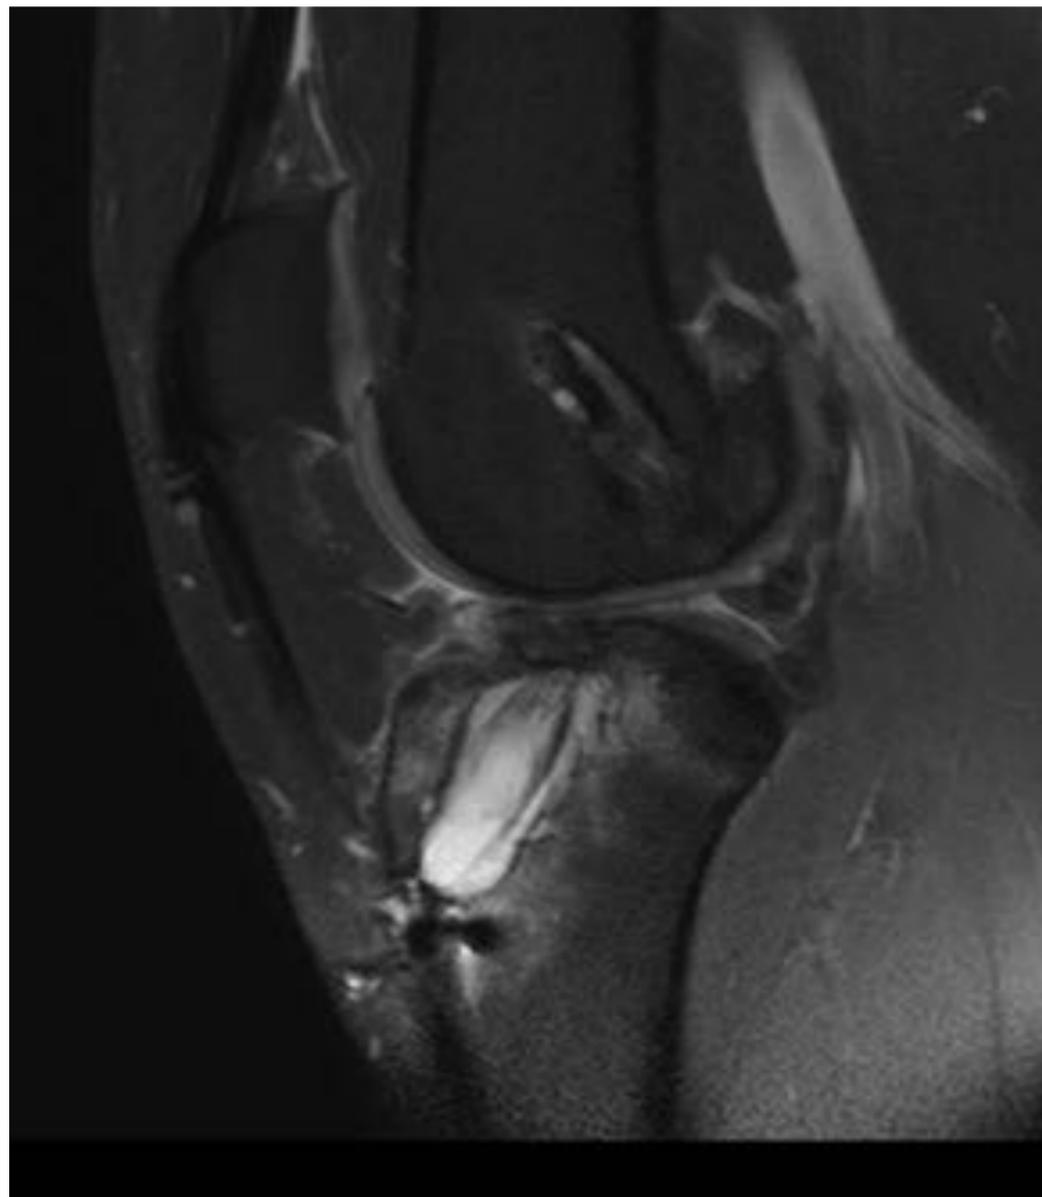
Fig 14. Ensanchamiento del túnel tibial a expensas de una formación quística que engloba la plastia (ganglión).

- Es necesario valorar la morfología y el posible ensanchamiento del túnel, pues un aumento del mismo (mayor de 15mm) puede suponer una indicación de revisión del procedimiento.
- Se puede realizar mediante radiografía, TC o RM.
- La TC representa la técnica más reproducible mientras que la **RM** permite identificar la presencia de colecciones líquidas y formaciones quísticas en el interior del mismo responsables del ensanchamiento (Fig 14).

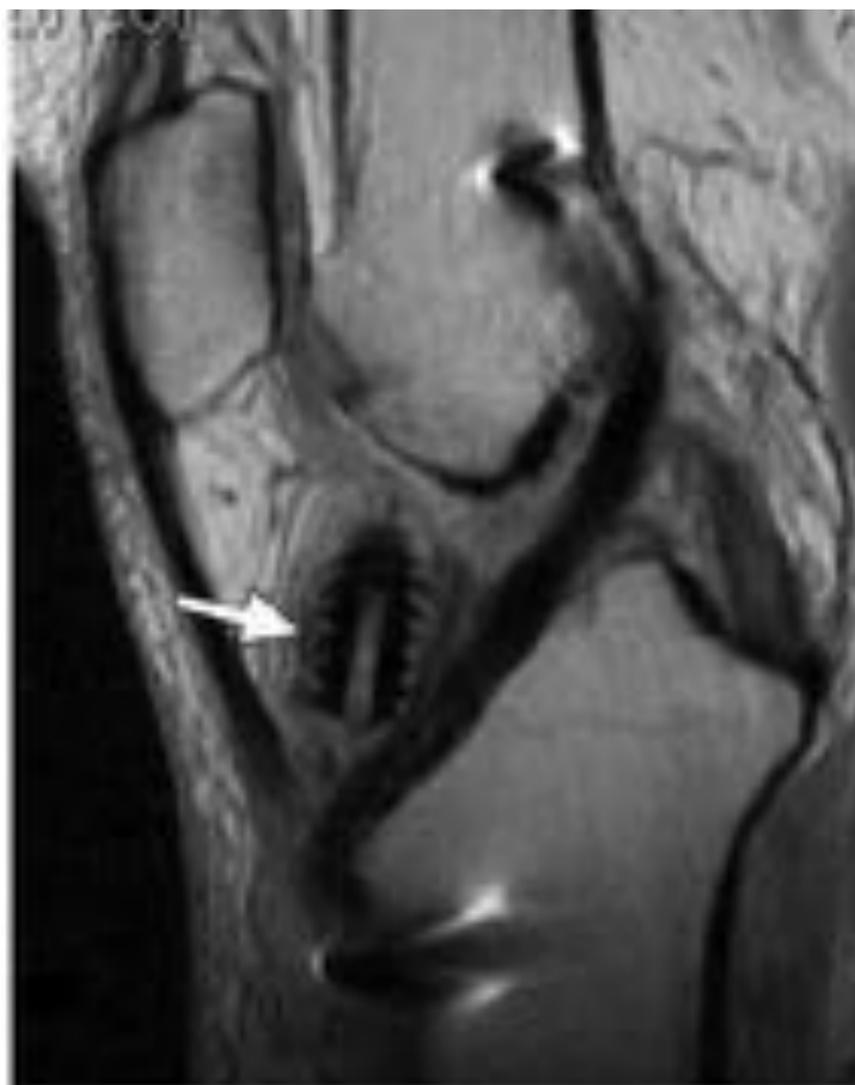
Fig 15. Migración de un tornillo de interferencia tibial
MR Imaging of Complications of Anterior Cruciate Ligament
Graft Reconstruction. RadioGraphics 2009; 29:2115–2126

- Pueden suponer un problema en la evaluación postoperatoria de LCA mediante RM debido a los artefactos por sus componentes metálicos; El uso de dispositivos bioabsorbibles disminuyen los problemas relacionados con los artefactos
- Una fijación débil de la plastia es otra causa potencial de fallo de la reconstrucción que requiere una revisión quirúrgica
- La RM permite demostrar la movilización, migración o ruptura de los mismos (Fig 15)
- Los materiales bioabsorbibles a su vez pueden generar una reacción inflamatoria a cuerpo extraño y dar lugar a la formación de un granuloma que puede llegar a debilitar el hueso

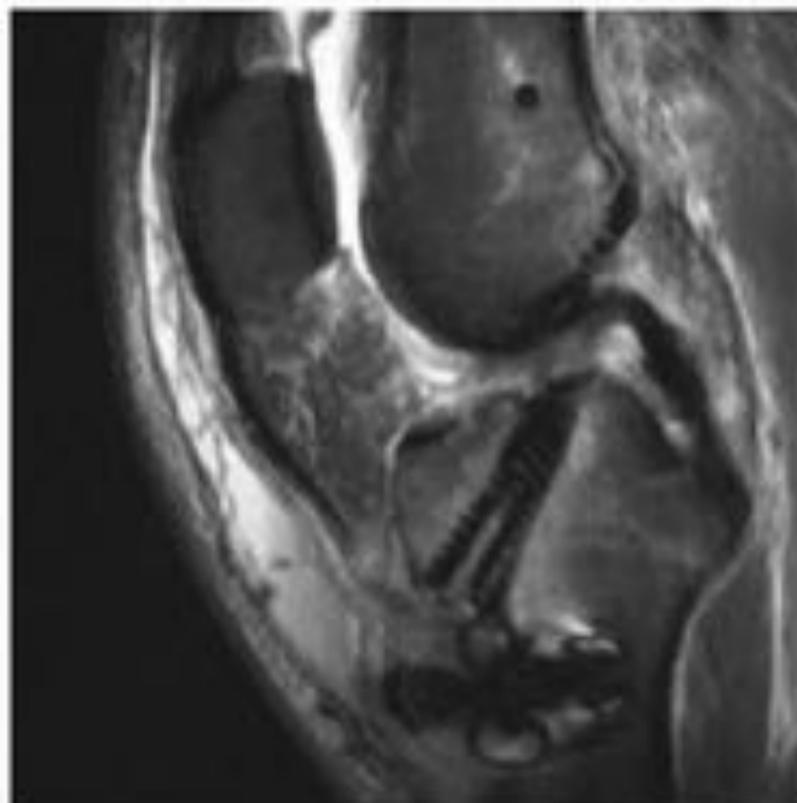
Fig 16. Colección líquida subcutánea comunicada con el tunel tibial y edema óseo reactivo en tibia proximal. Bursitis infrapatelar infectada.

- La artritis séptica tras la reconstrucción de LCA constituye una complicación infrecuente
- Es difícil establecer un diagnóstico correcto en estadios precoces, pues los síntomas clásicos de infección como eritema, calor y reducción de la movilidad frecuentemente están ausentes.
- La inflamación local, el derrame y un aumento de los niveles de PCR y de la velocidad de sedimentación suelen estar presentes en la primera semana postoperatoria en pacientes con artritis séptica tras una reconstrucción de LCA
- La RM permite confirmar la sospecha clínica de infección y determinar la extensión de la misma así como la presencia de colecciones o abscesos potencialmente drenables.
- Posibles hallazgos de infección:
 - Sinovitis
 - Erosiones
 - Edema periarticular
 - Edema óseo
 - Colecciones o abscesos en tejidos blandos (Fig 16)
