Sociedad Española de Radiología Médica

Hospital Universitario 12 de Octubre

COMPLICACIONES ASOCIADAS A LA COLOCACIÓN DE FILTROS DE VENA CAVA INFERIOR

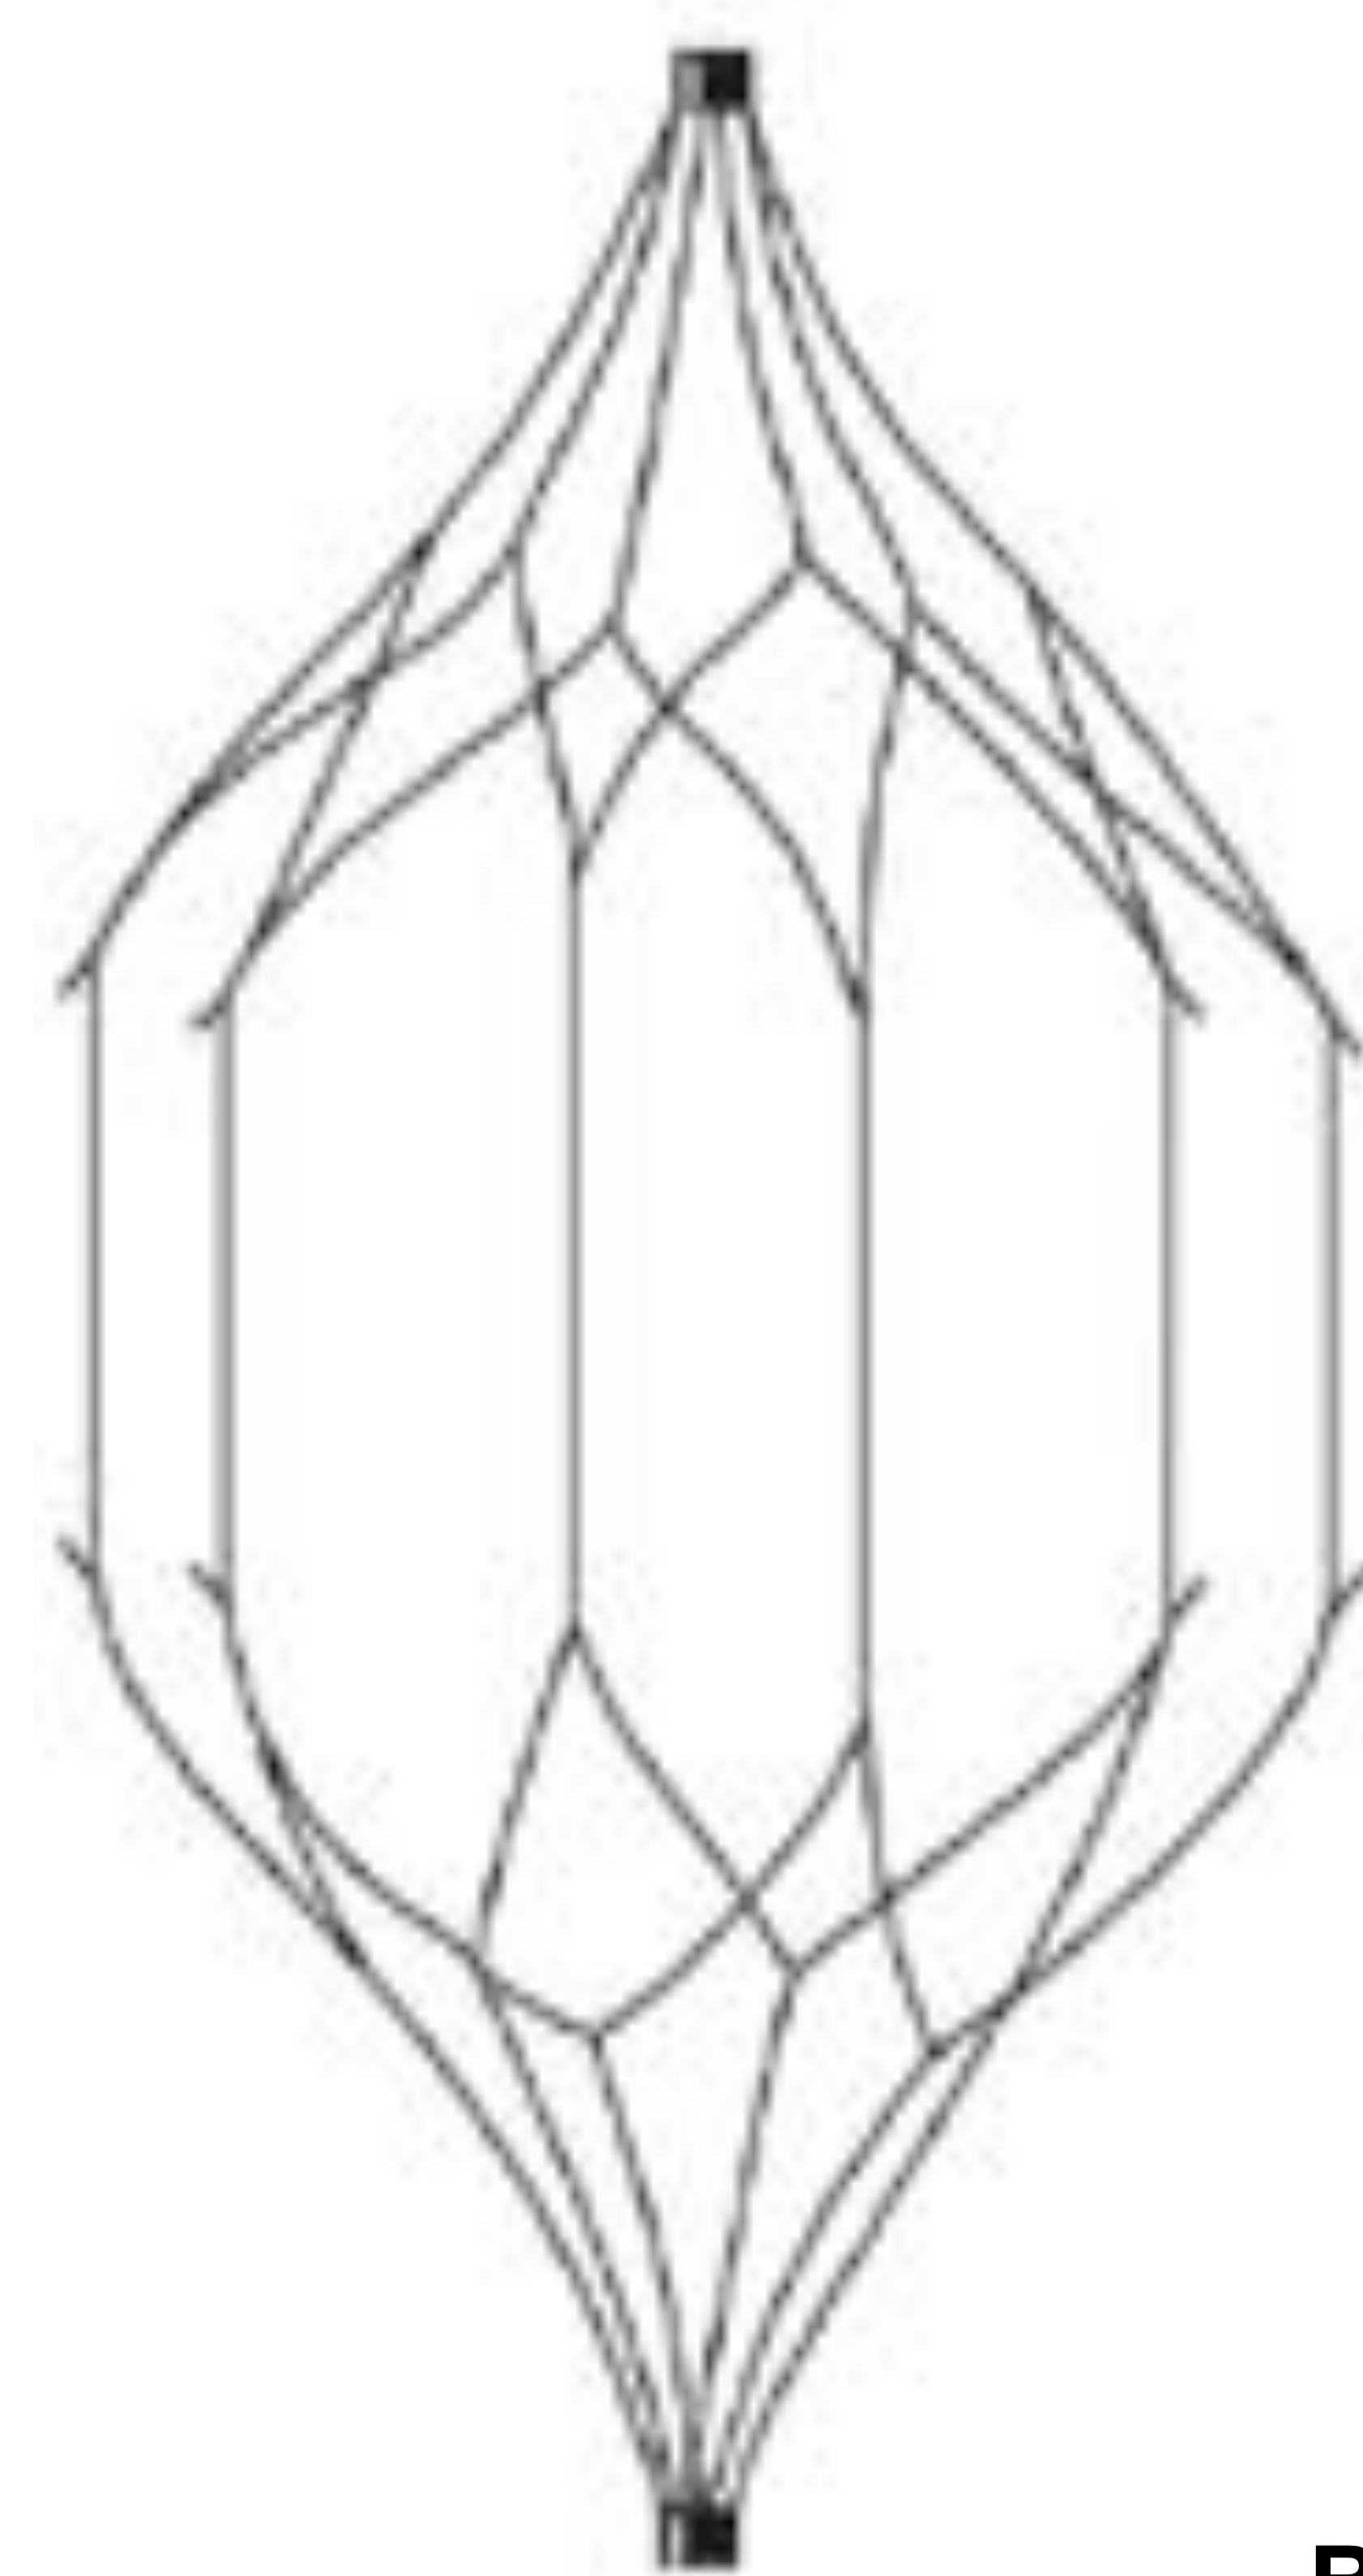
Figura B). Filtro para vena cava TRAPEASE © Cordis.

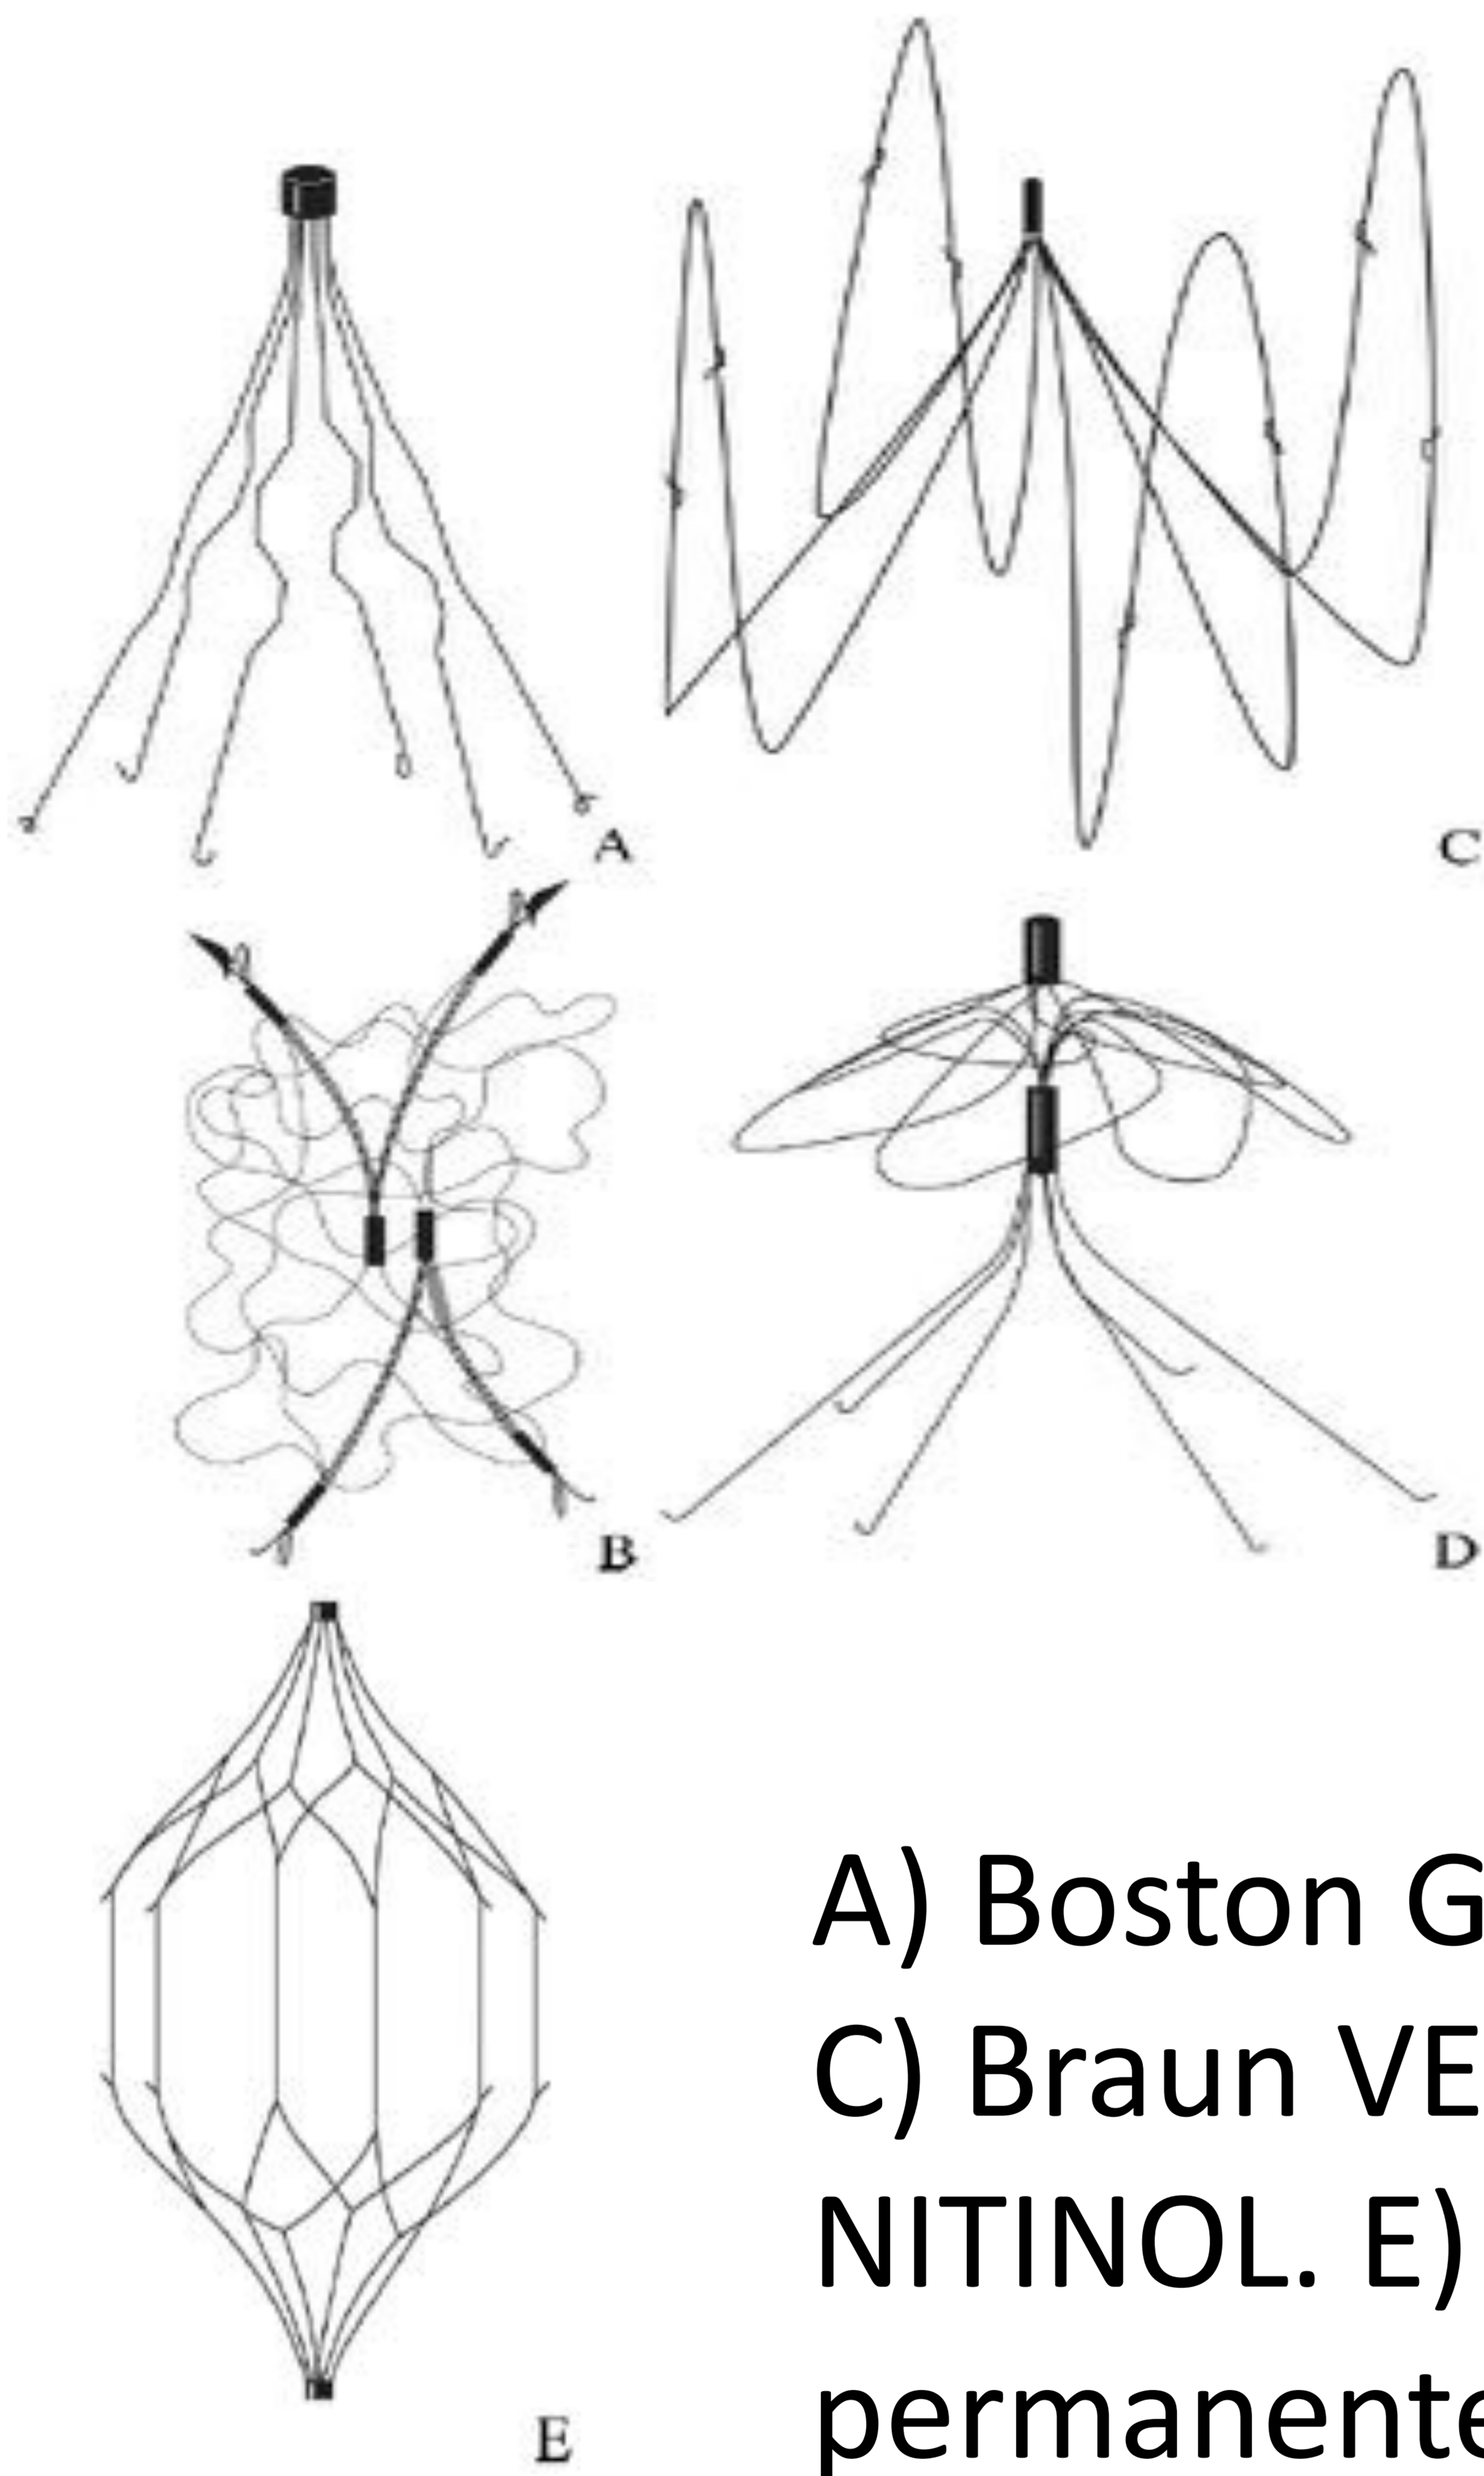
A) Boston GREENFIELD. B) Cook Bird Nest
C) Braun VENA TECH D) Bard SIMON
NITINOL. E) Cordis TRAPEASE. (Filtros permanentes).

- Pueden ser temporales o definitivos, y son colocados por el radiólogo intervencionista
- Se colocan de forma percutánea utilizando como accesos la vena femoral común o la vena yugular interna derecha

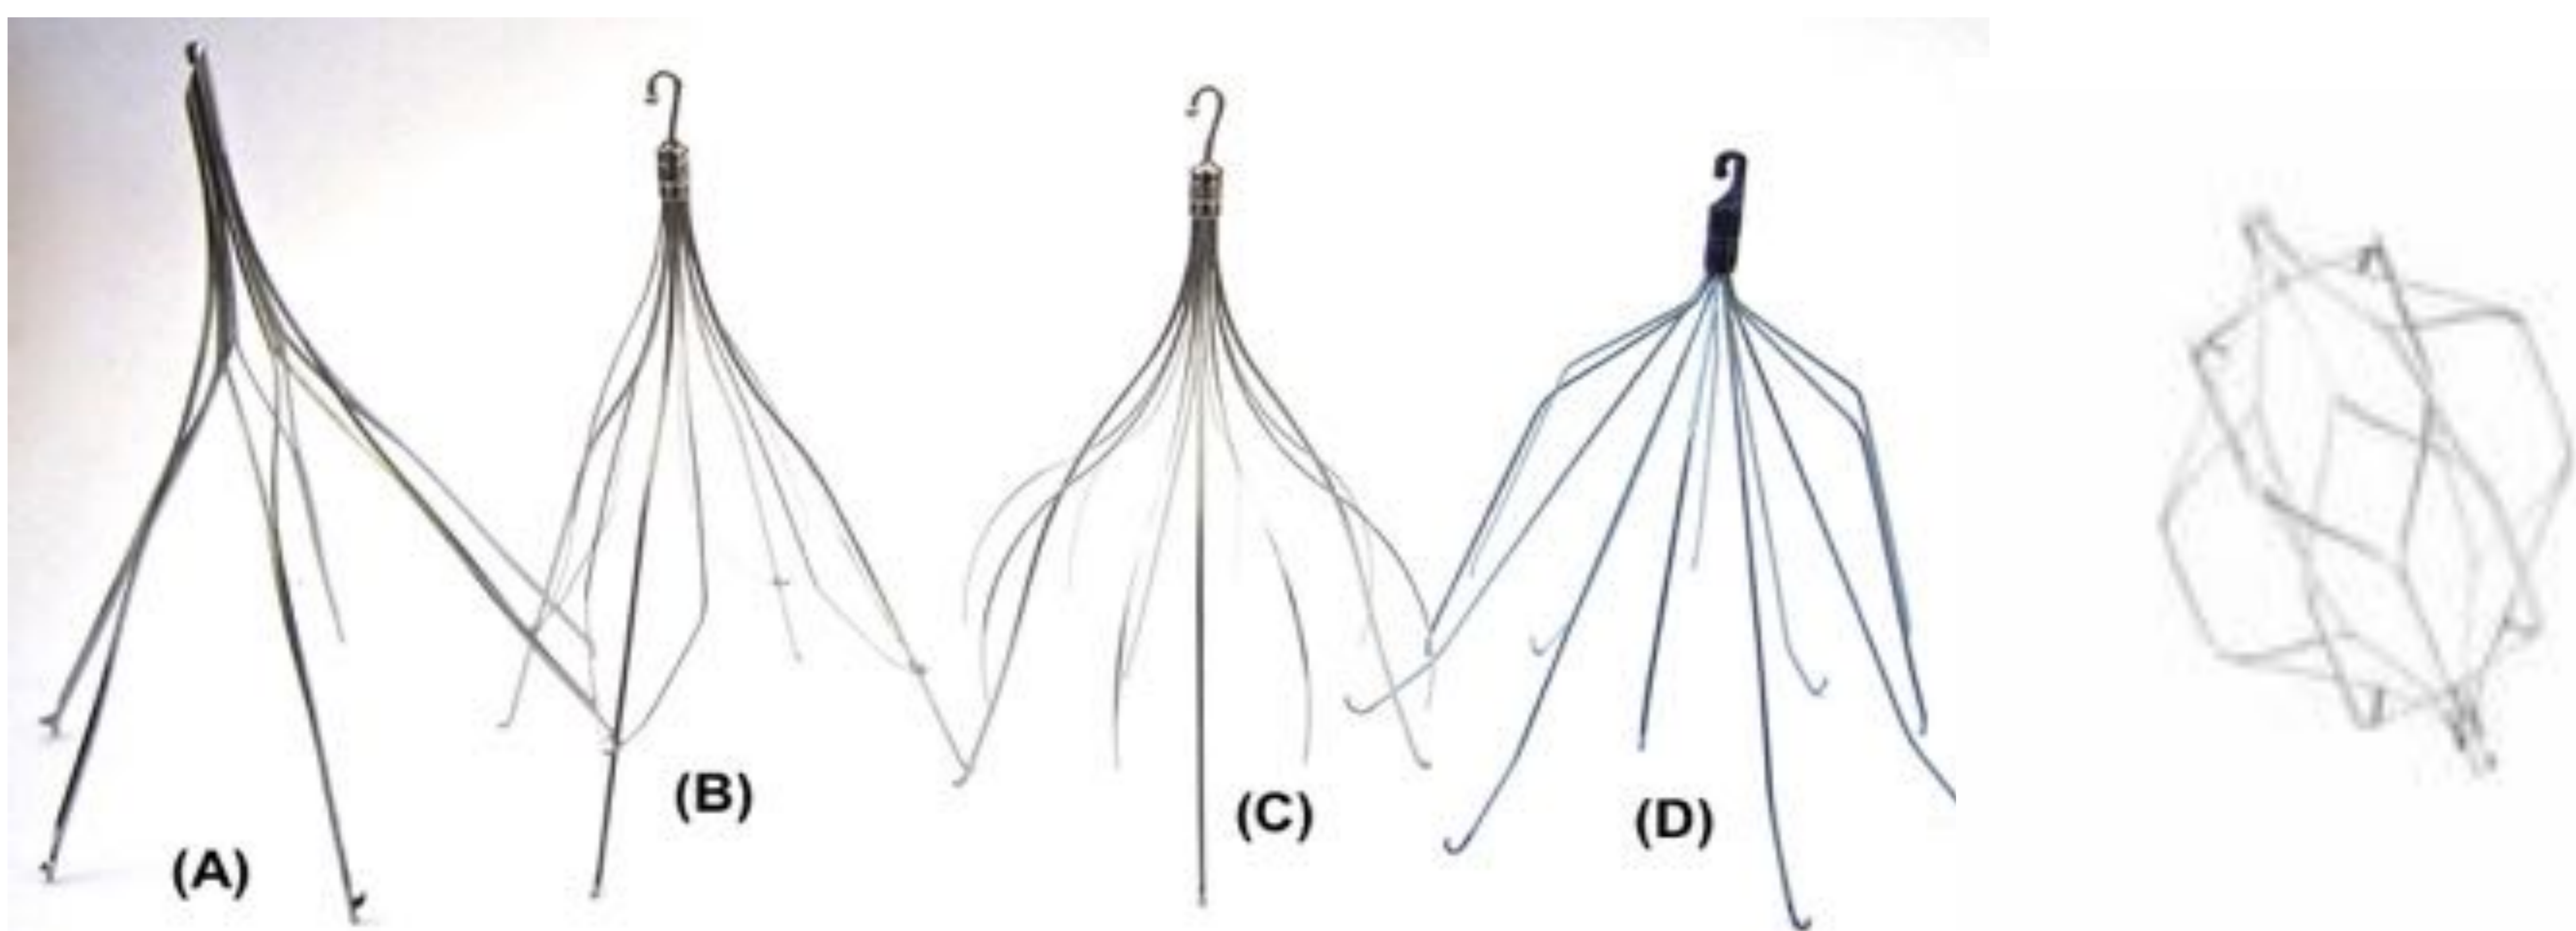
A) Rex Medical (B) Cook Gunther Tulip. (C) Cook Celect. (D) Bard Denali. (E) Cordis Optease. (Filtros recuperables).

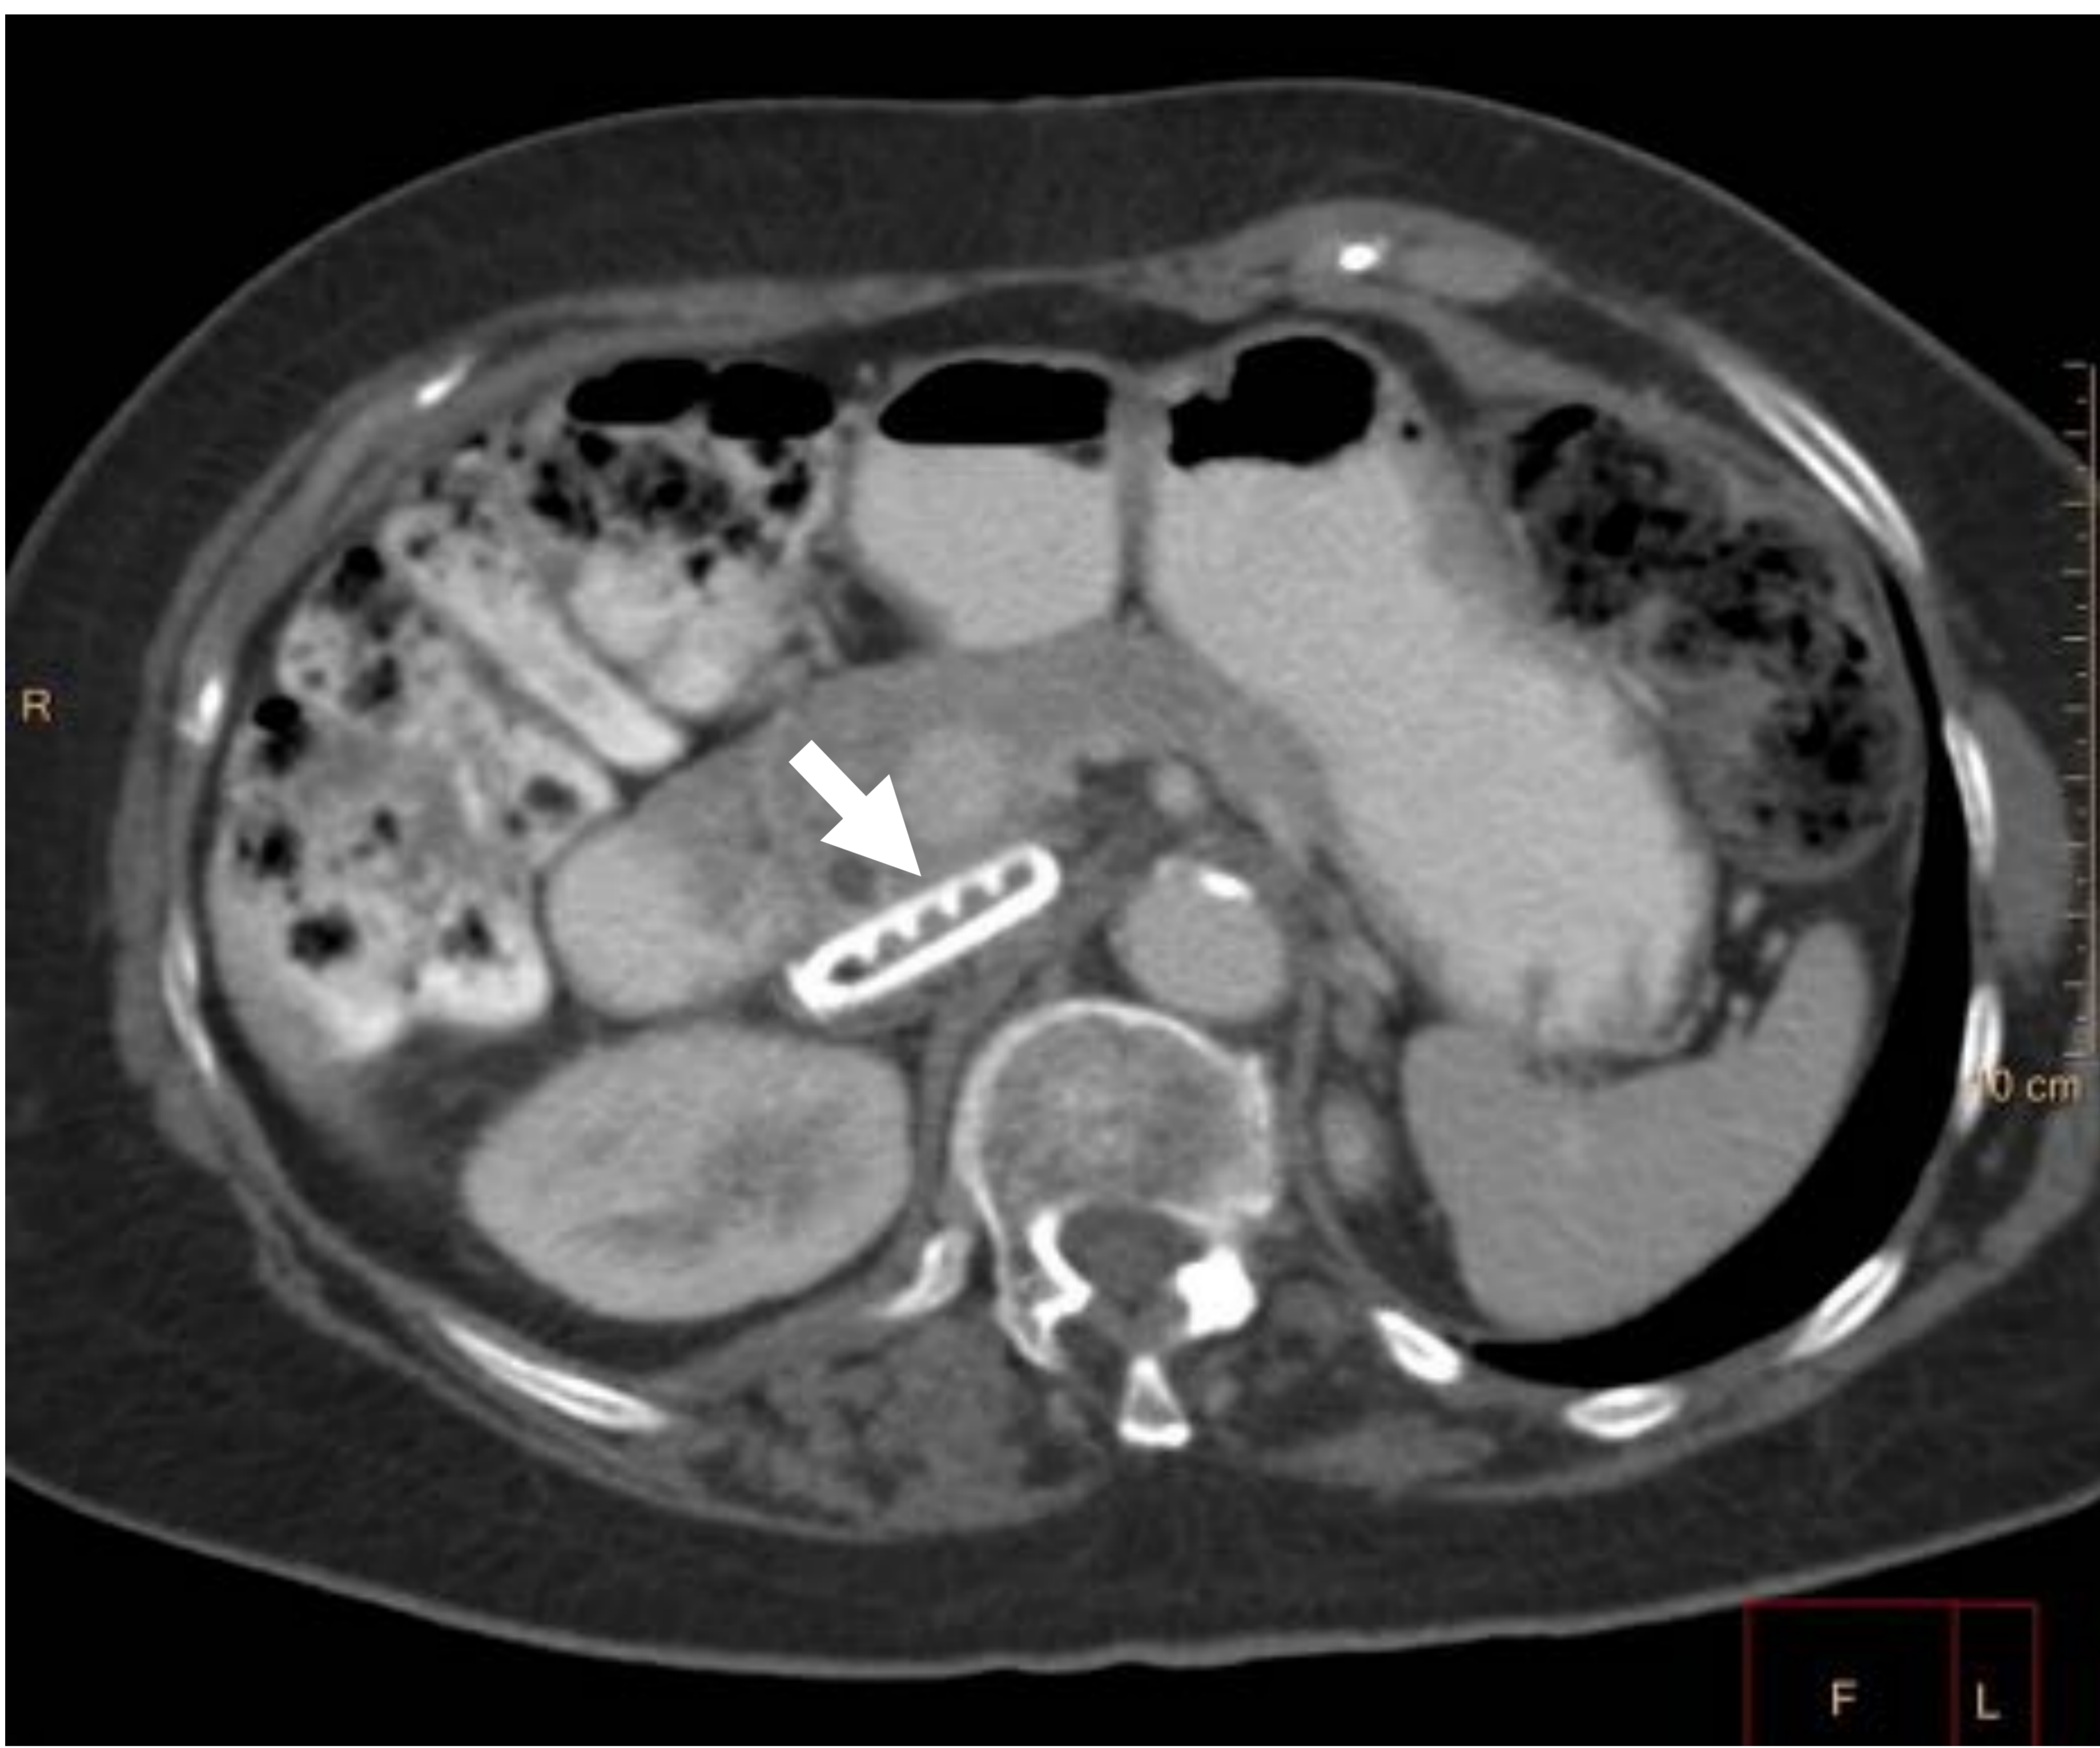
Figura A. Corte axial de estudio abdominal, donde vemos clip ocluyendo la vena cava inferior (flecha).

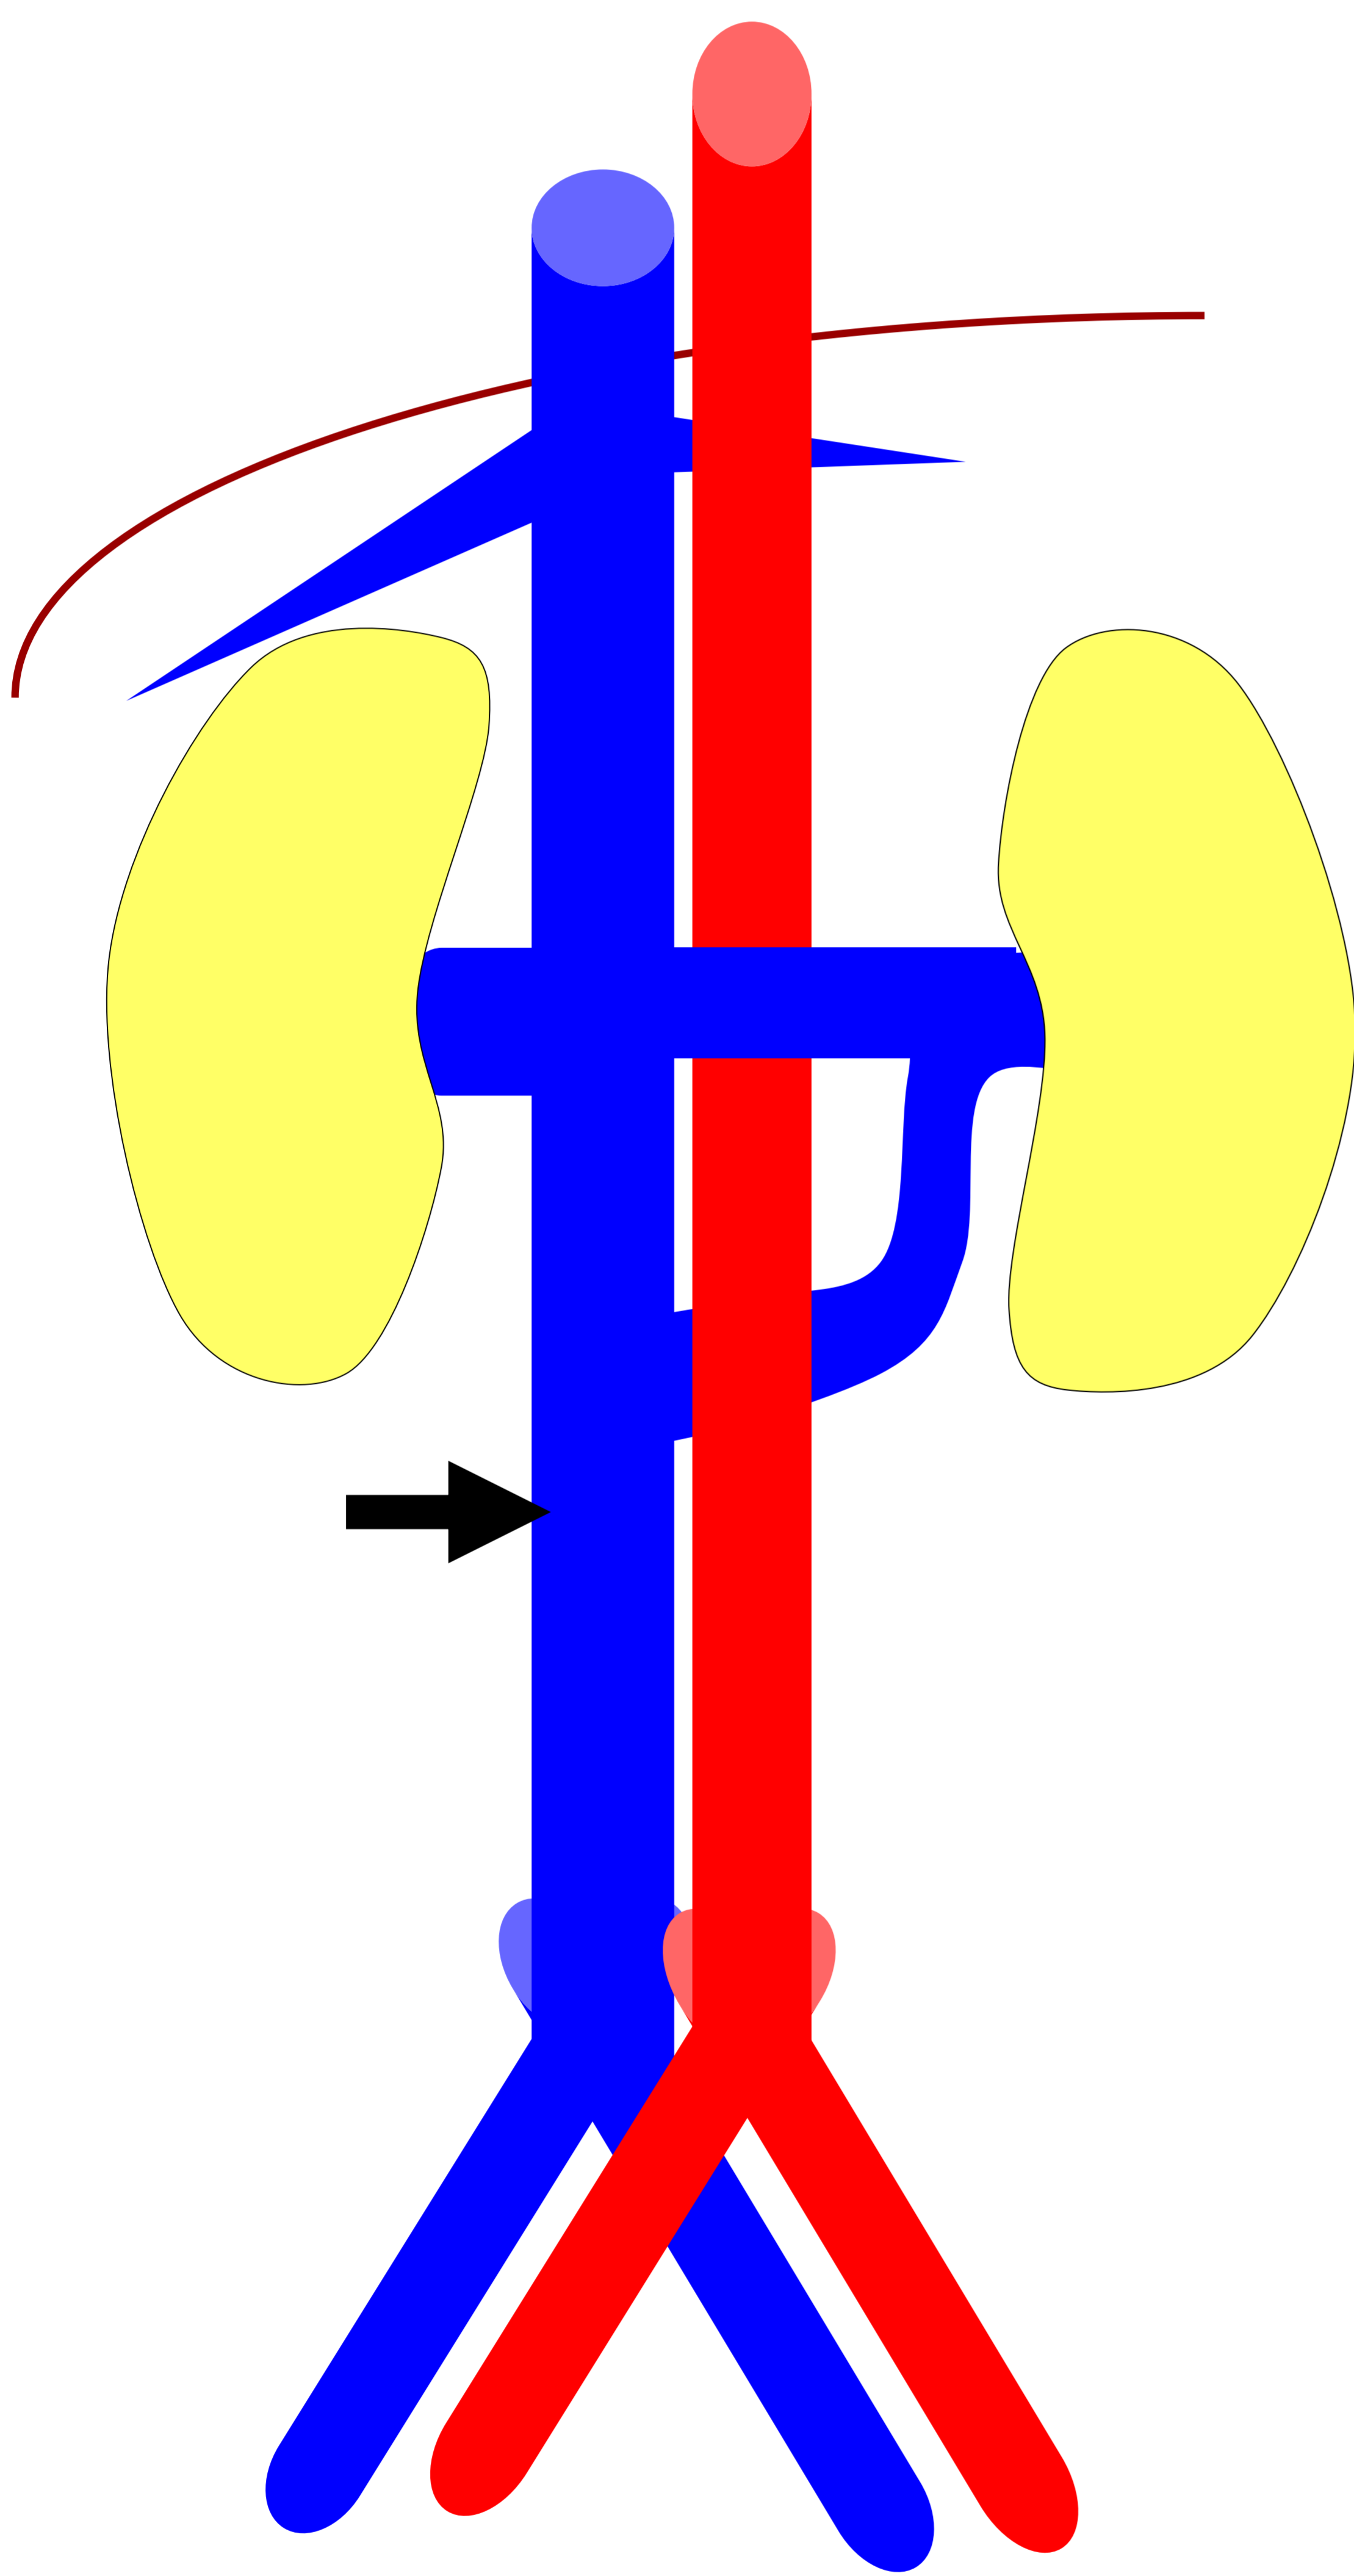
Figura. Esquema de vena cava inferior circumaórtica. La flecha señala el lugar donde debe colocarse el filtro, para evitar que un posible trombo lo bypassese por la rama accesoria retroaórtica

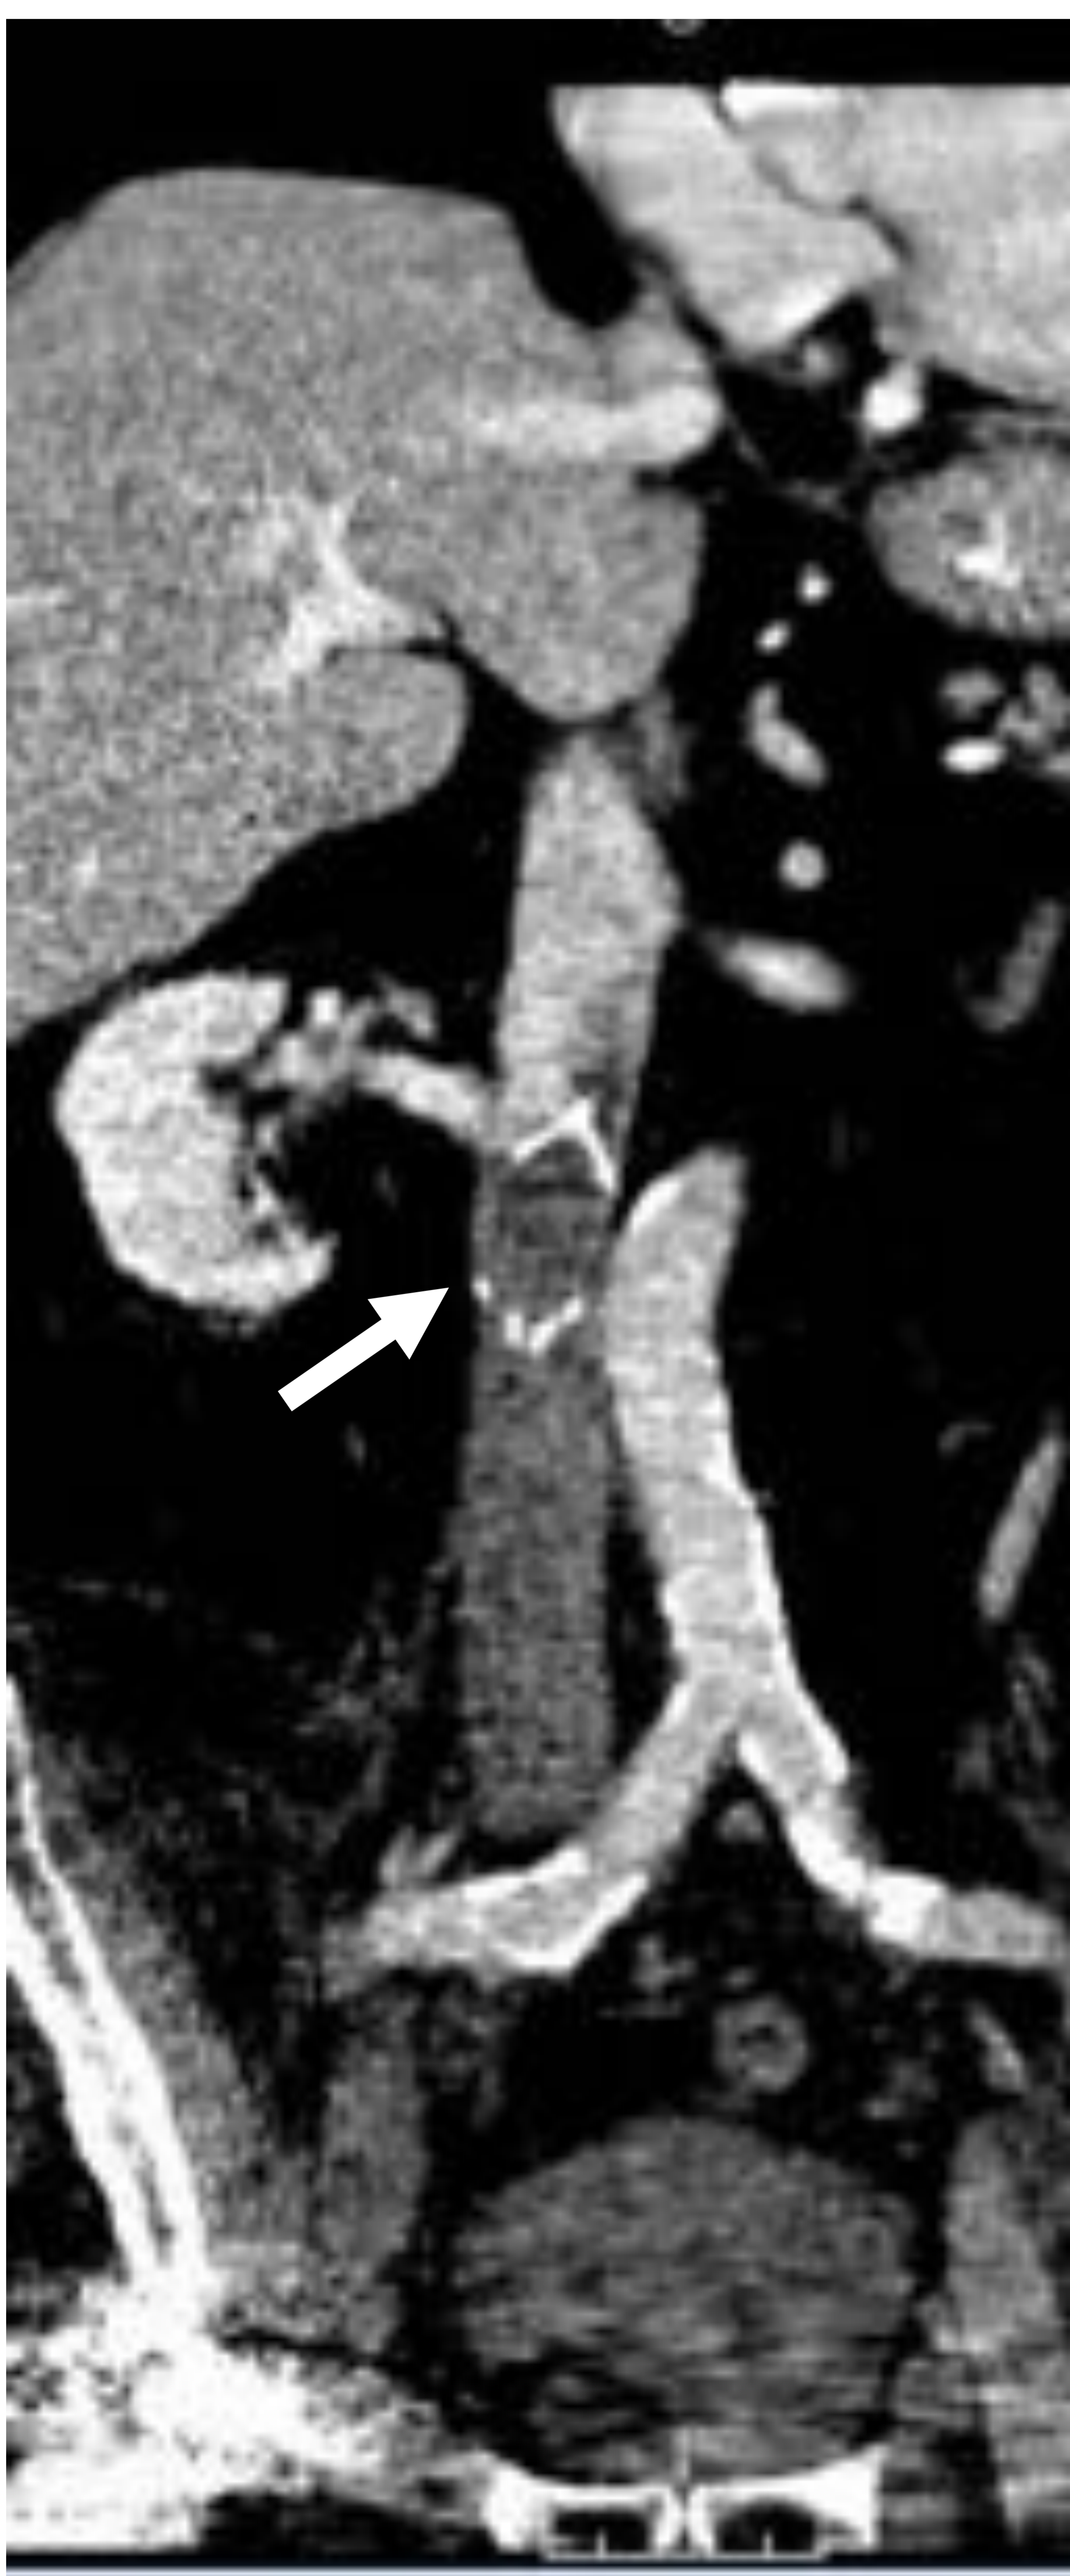
La oclusión de la VCI tras la colocación de un filtro, se puede deber a un trombo atrapado en el filtro o a una trombosis primaria de la VCI.

Figura. Reconstrucción coronal, en la que vemos un ejemplo de trombosis de vena cava inferior, asociada a la colocación de un filtro .

Algunas series bibliográficas reportan una prevalencia de trombosis de cava superior al 3%.
