Sociedad Española de Radiología Médica

Hospital Universitario 12 de Octubre

COMPLICACIONES ASOCIADAS A LA COLOCACIÓN DE FILTROS DE VENA CAVA INFERIOR

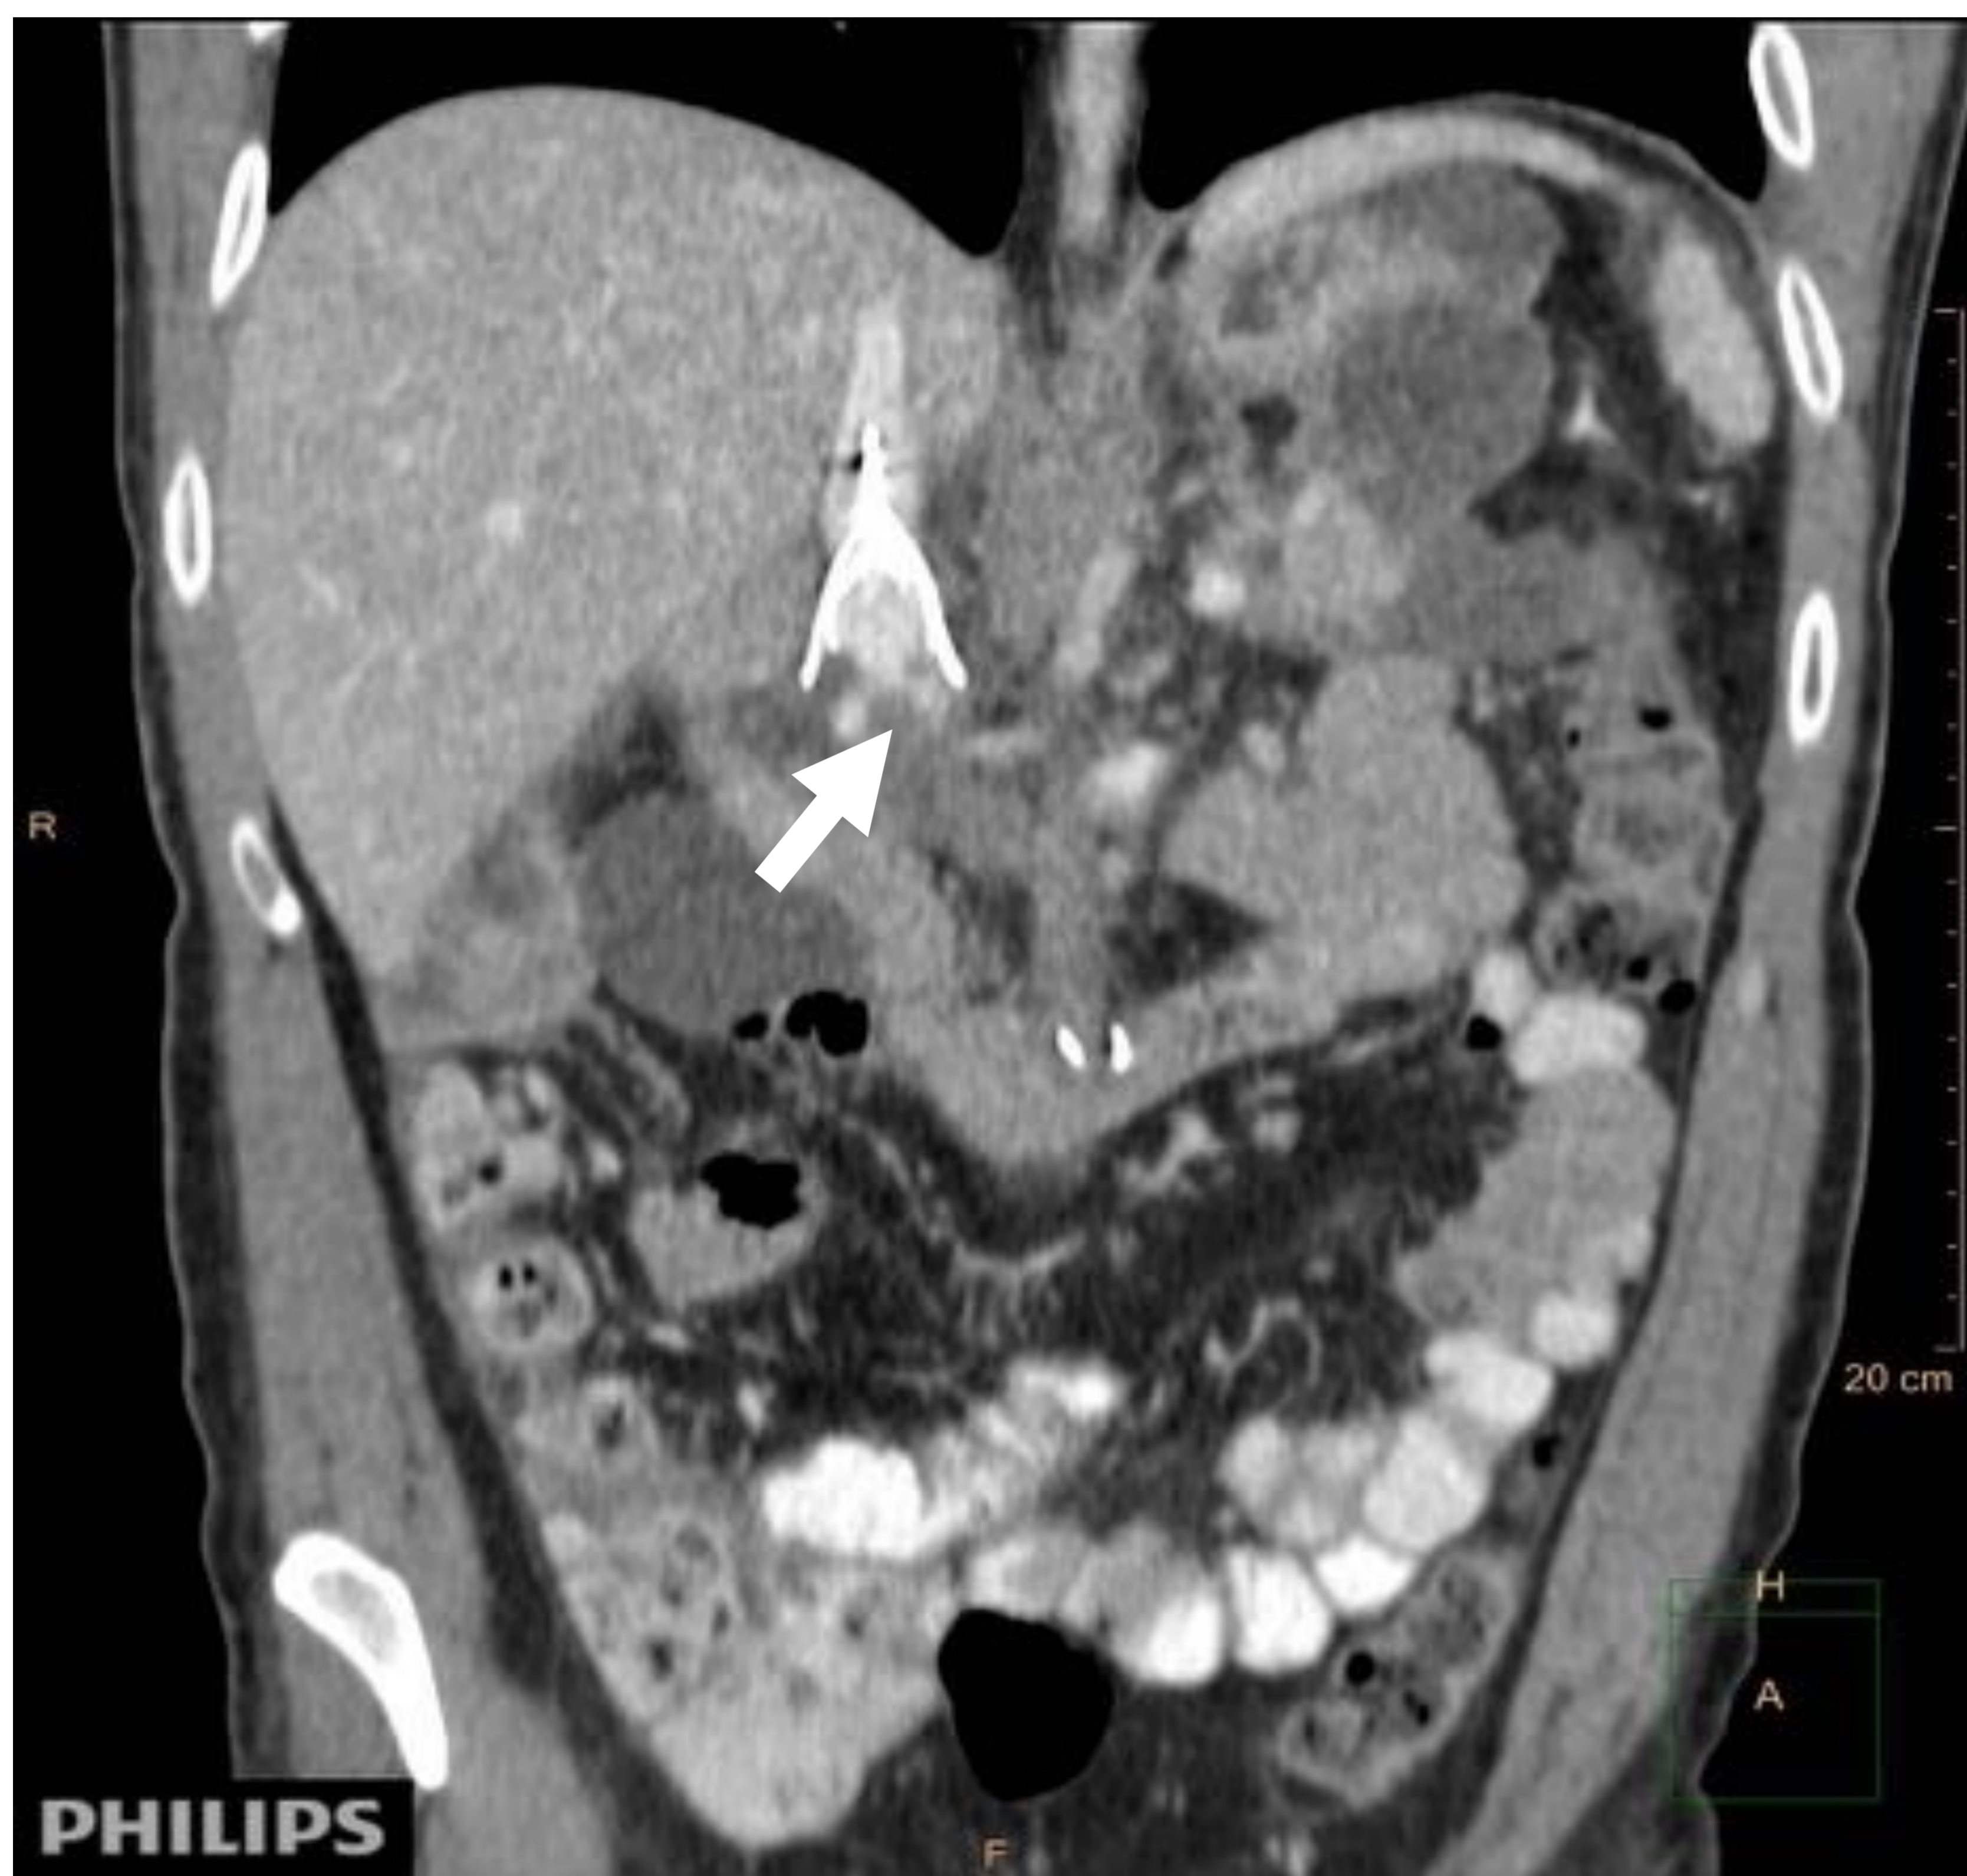
Figura A. Reconstrucción coronal. Filtro temporal tipo COOK en localización suprarrenal, con trombosis de VCI caudal (flecha).

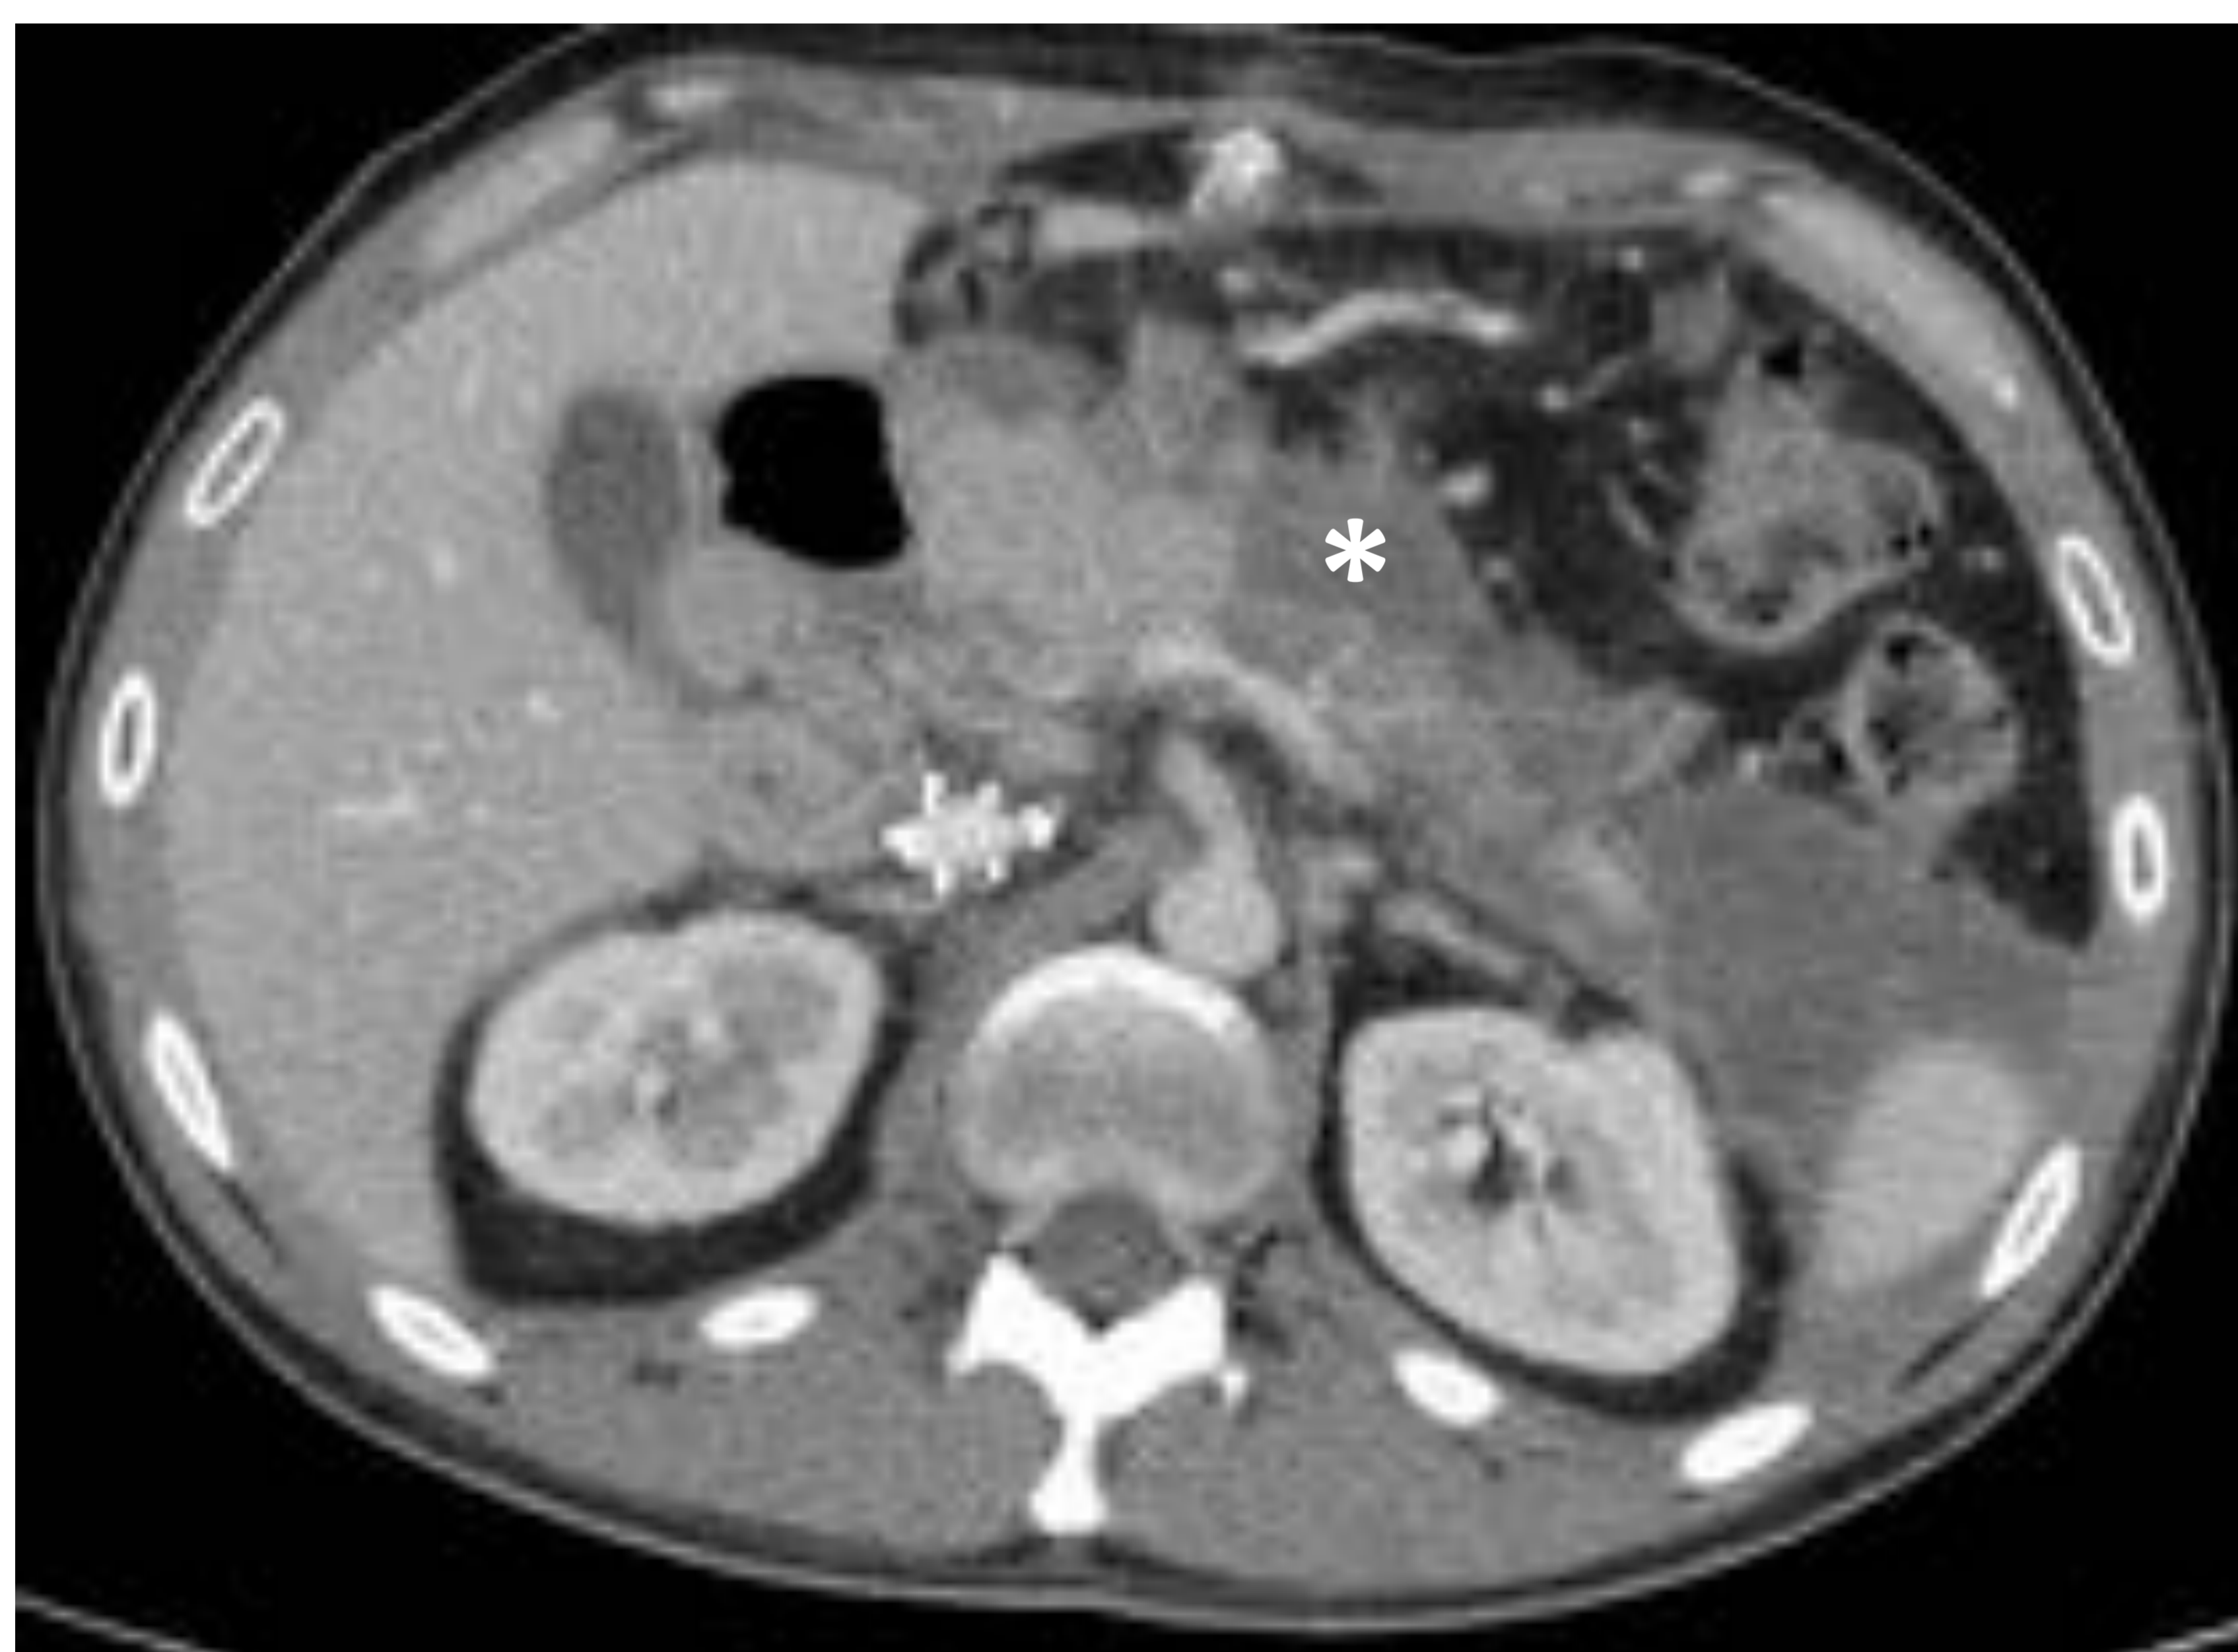
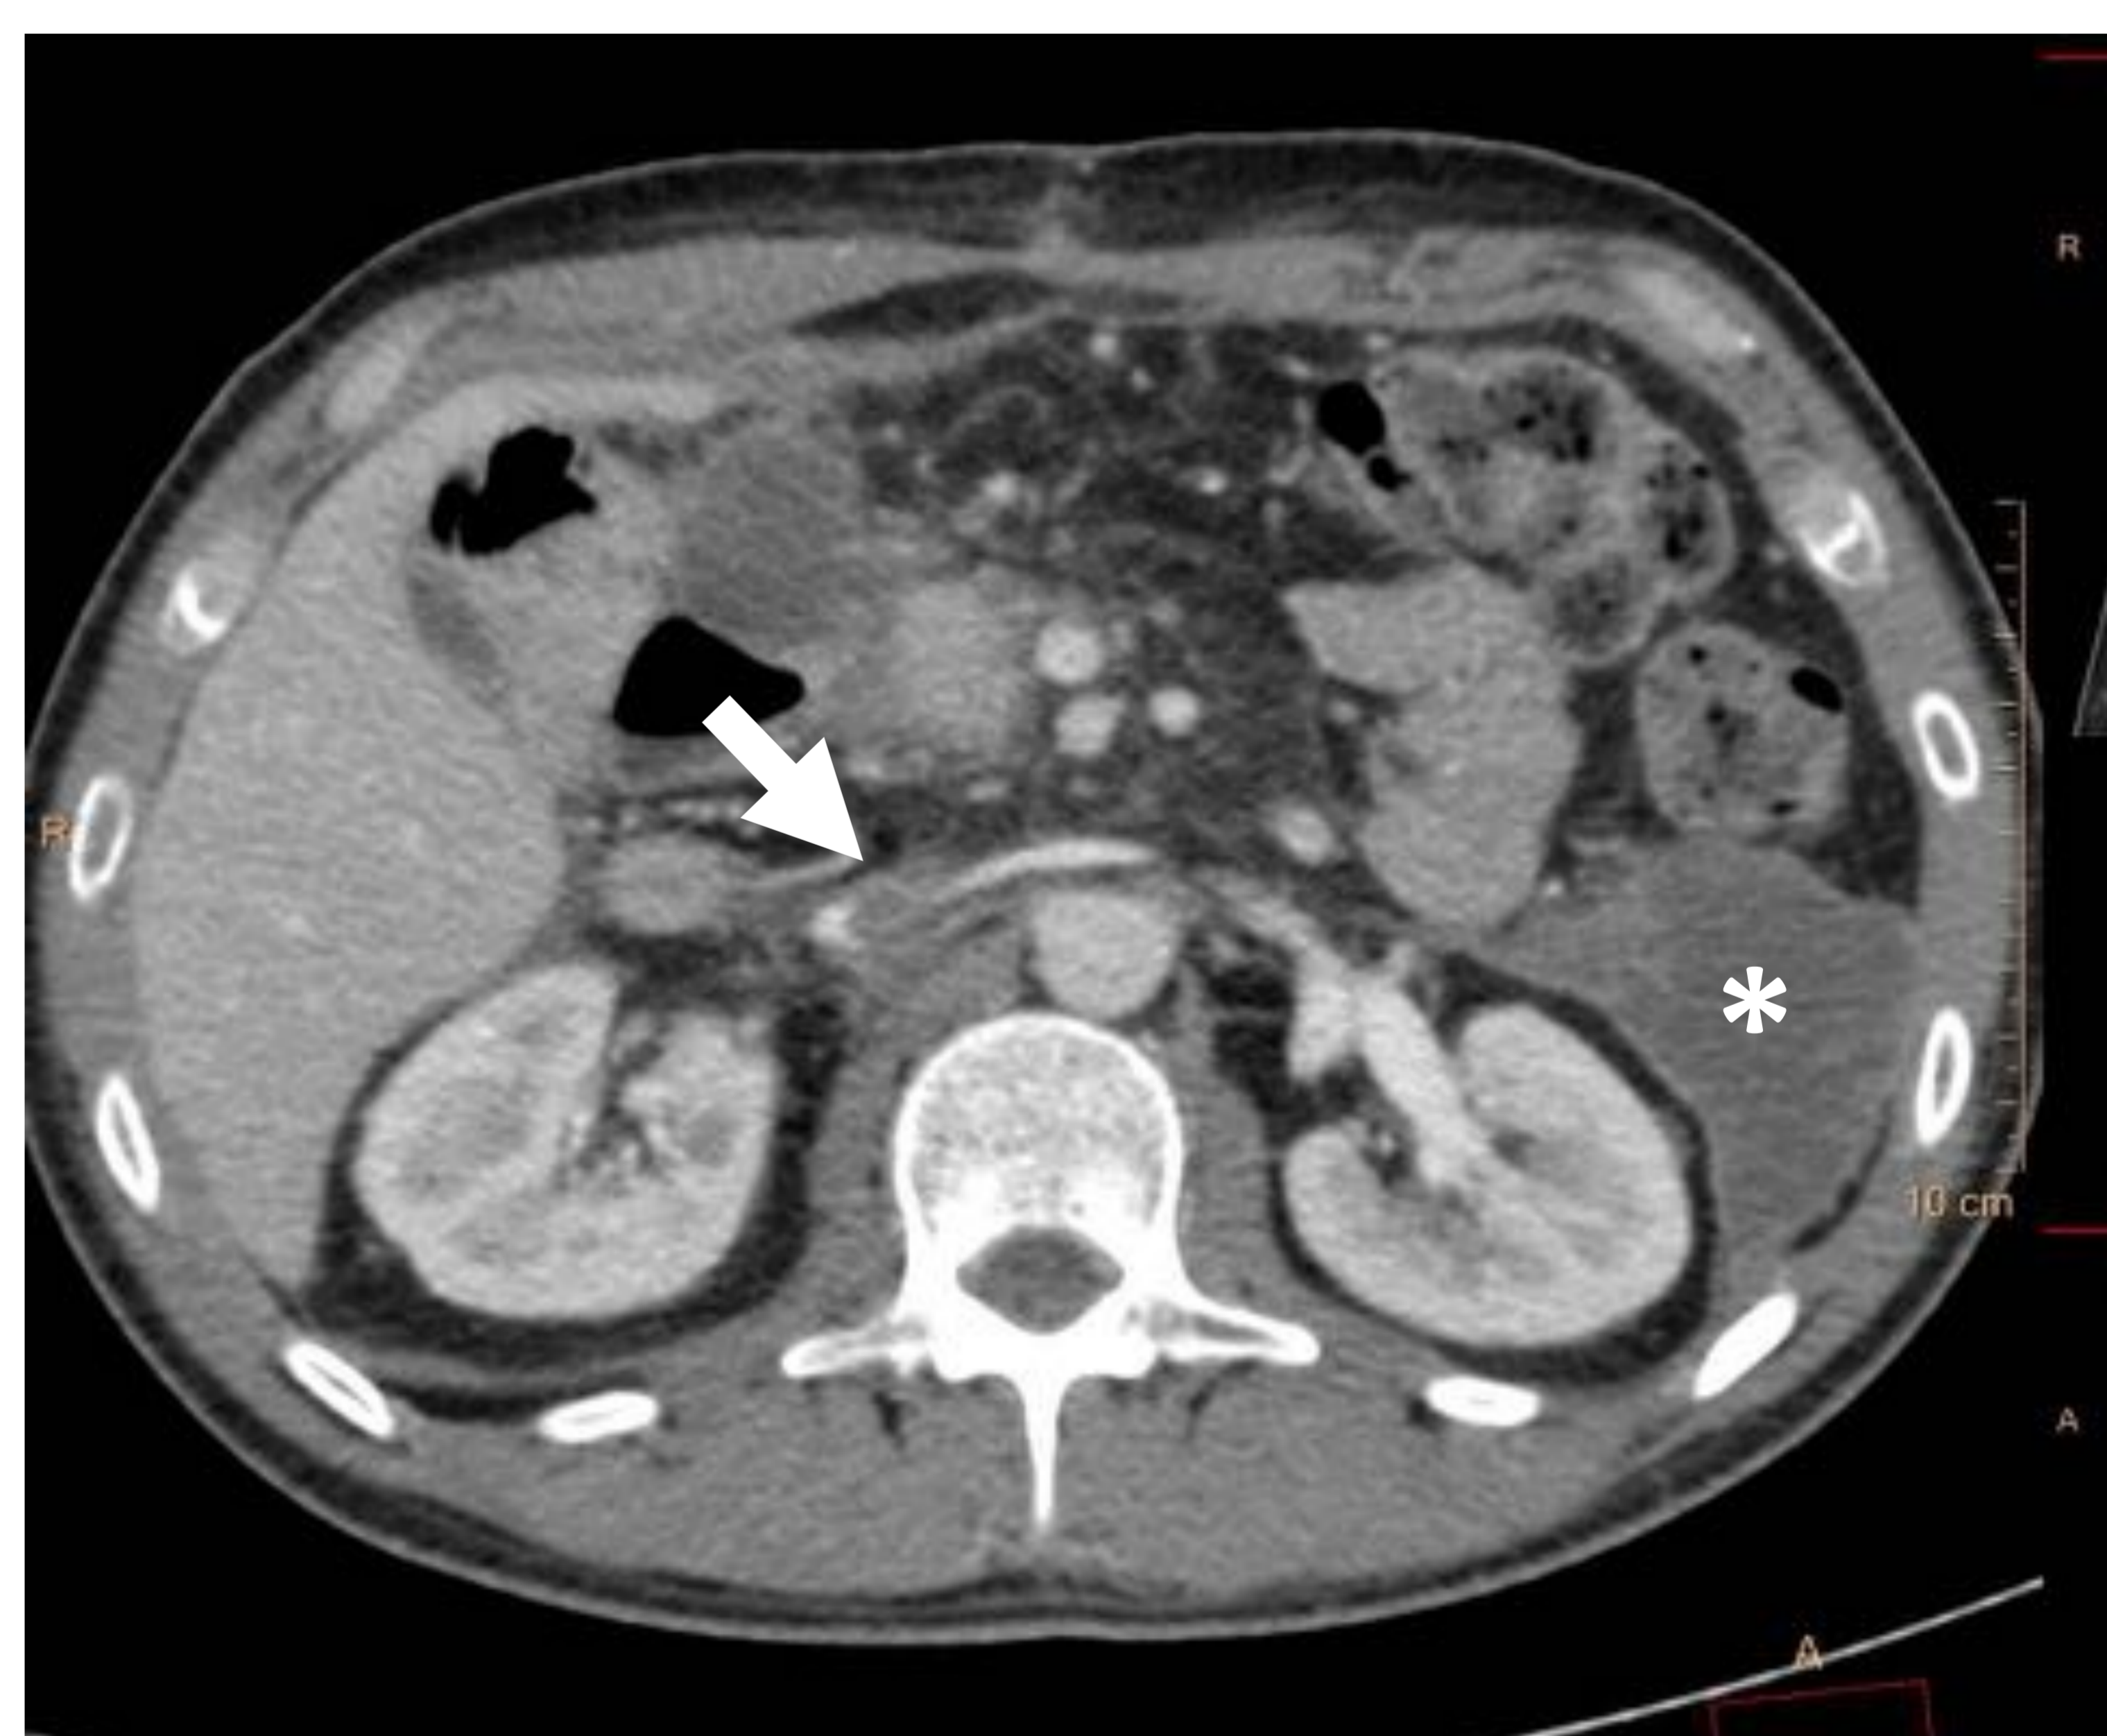
Figura B y C. Cortes axiales. Paciente posquirúrgico con colecciones intraabdominales (peripancreáticas y en espacio pararenal anterior izquierdo (*)). Filtro de cava suprarrenal, con trombosis de VCI a la altura de la confluencia de venas renales (flecha).

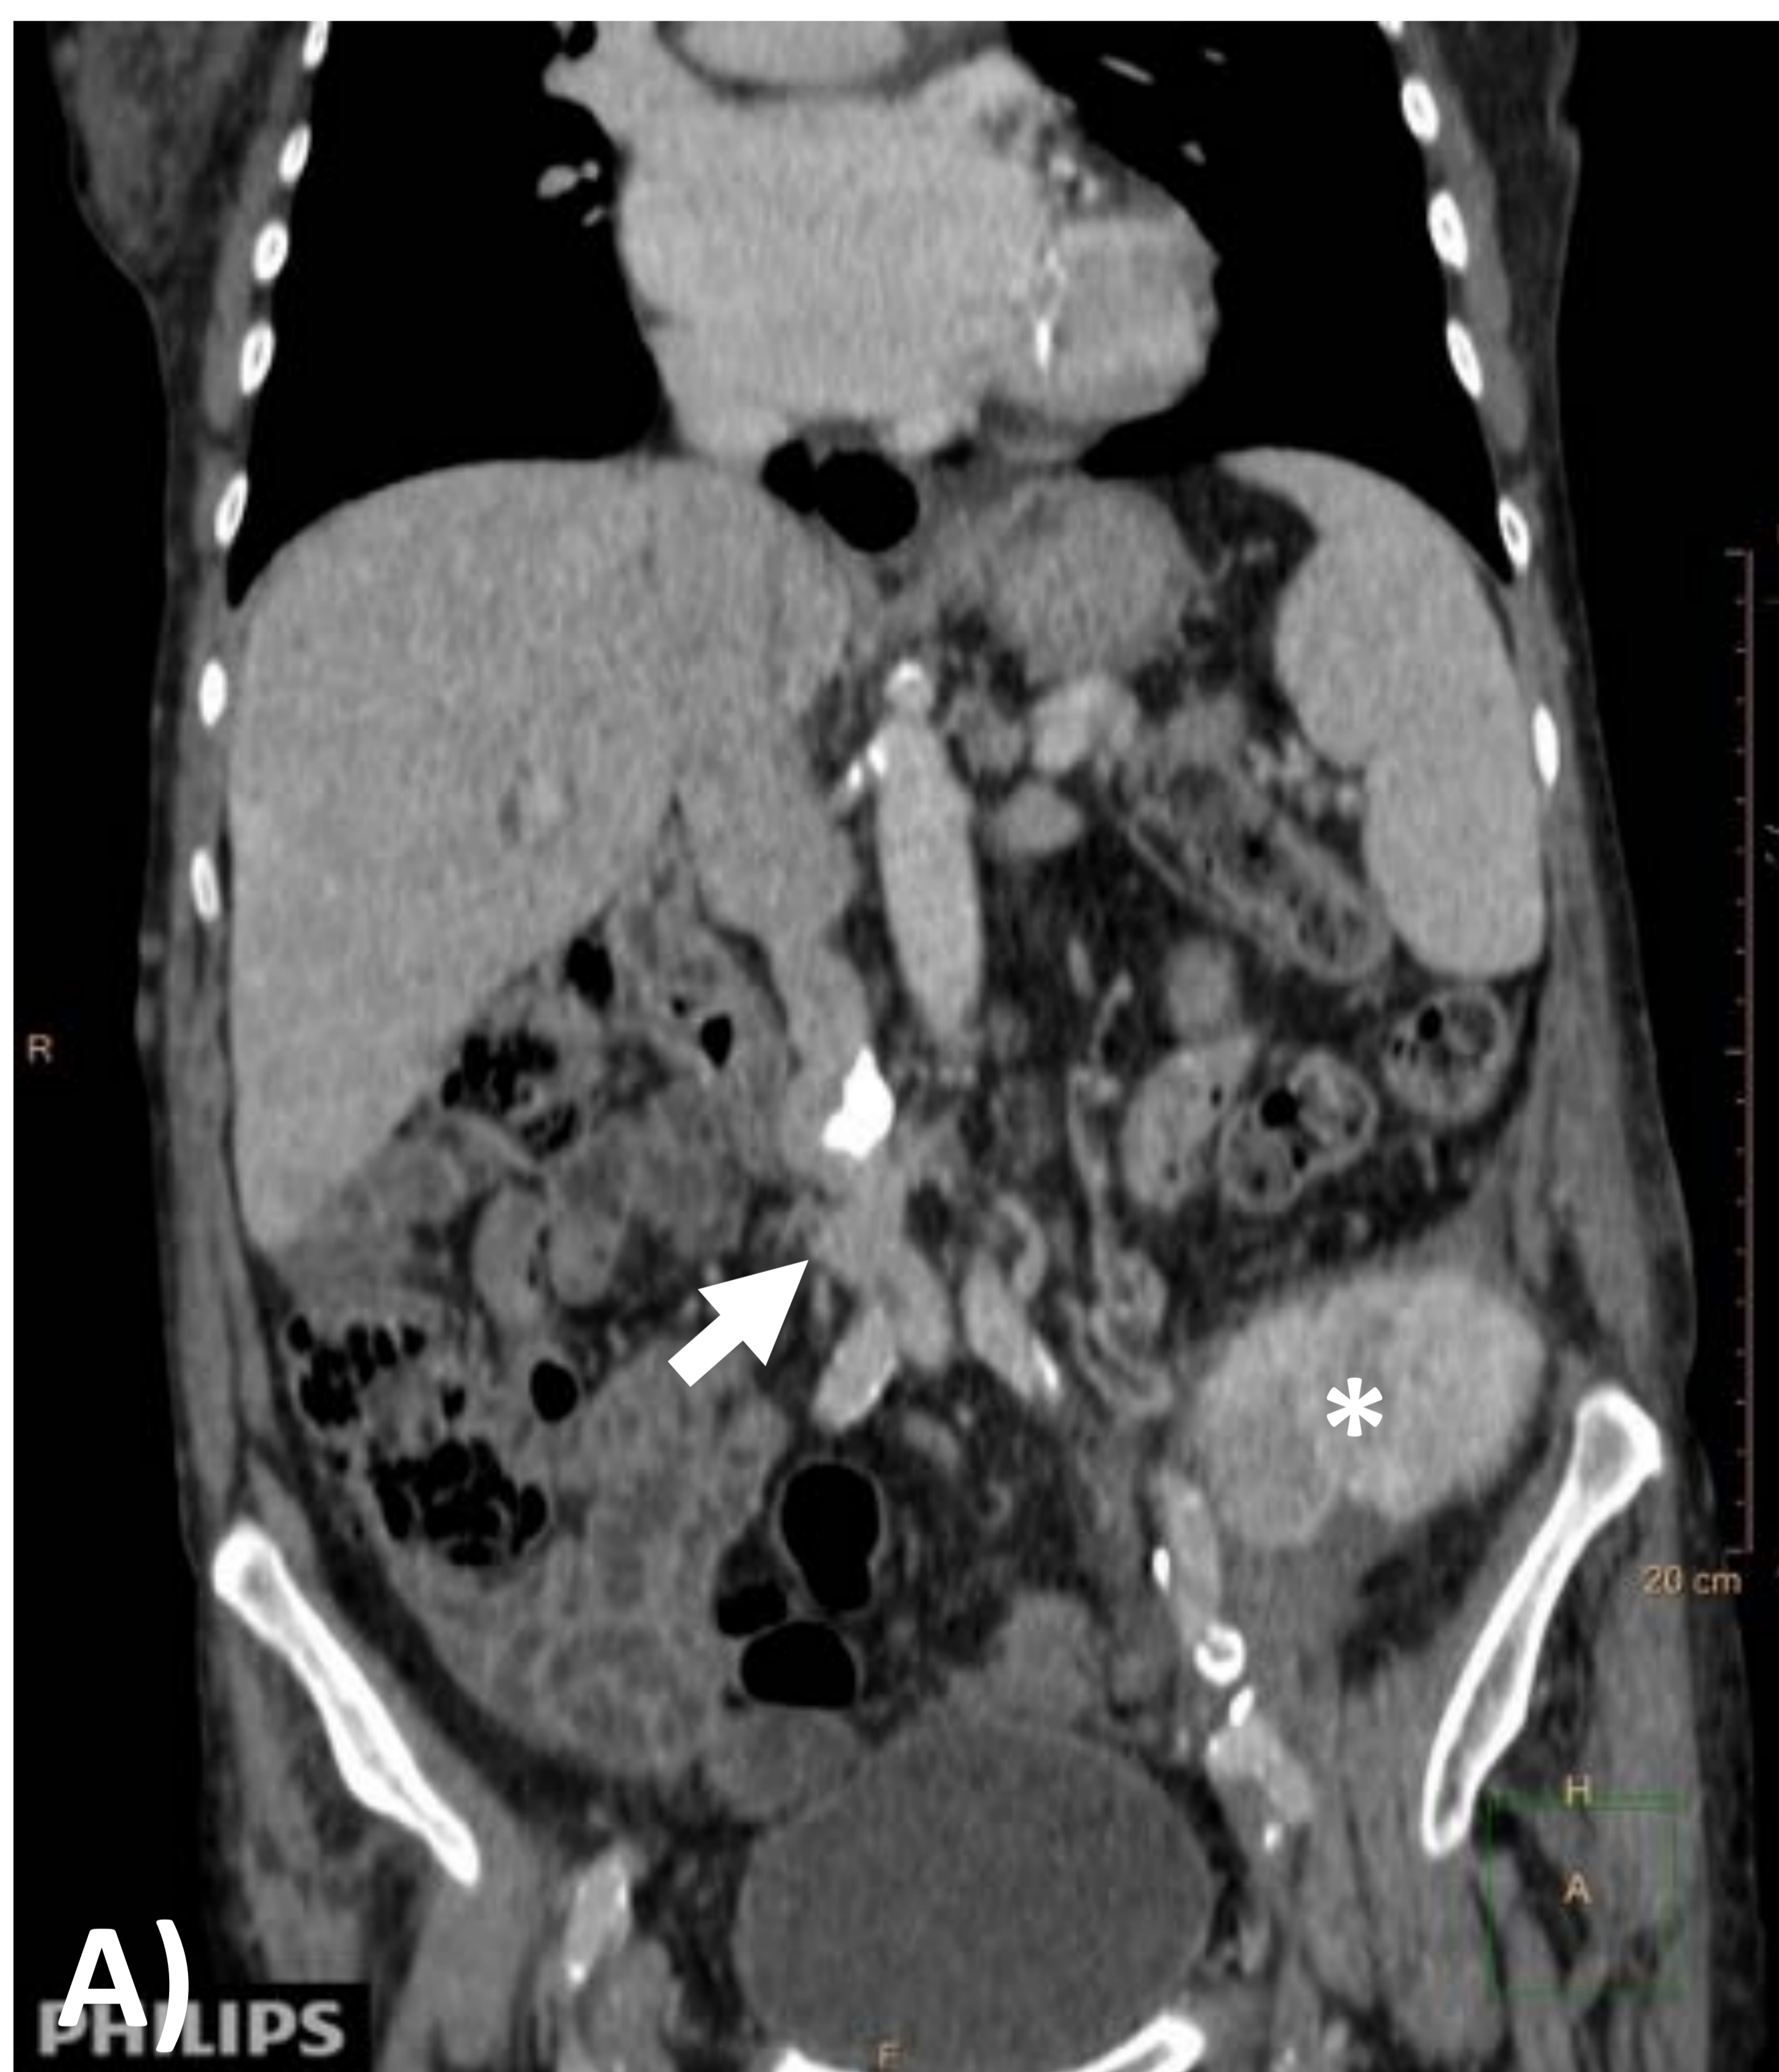
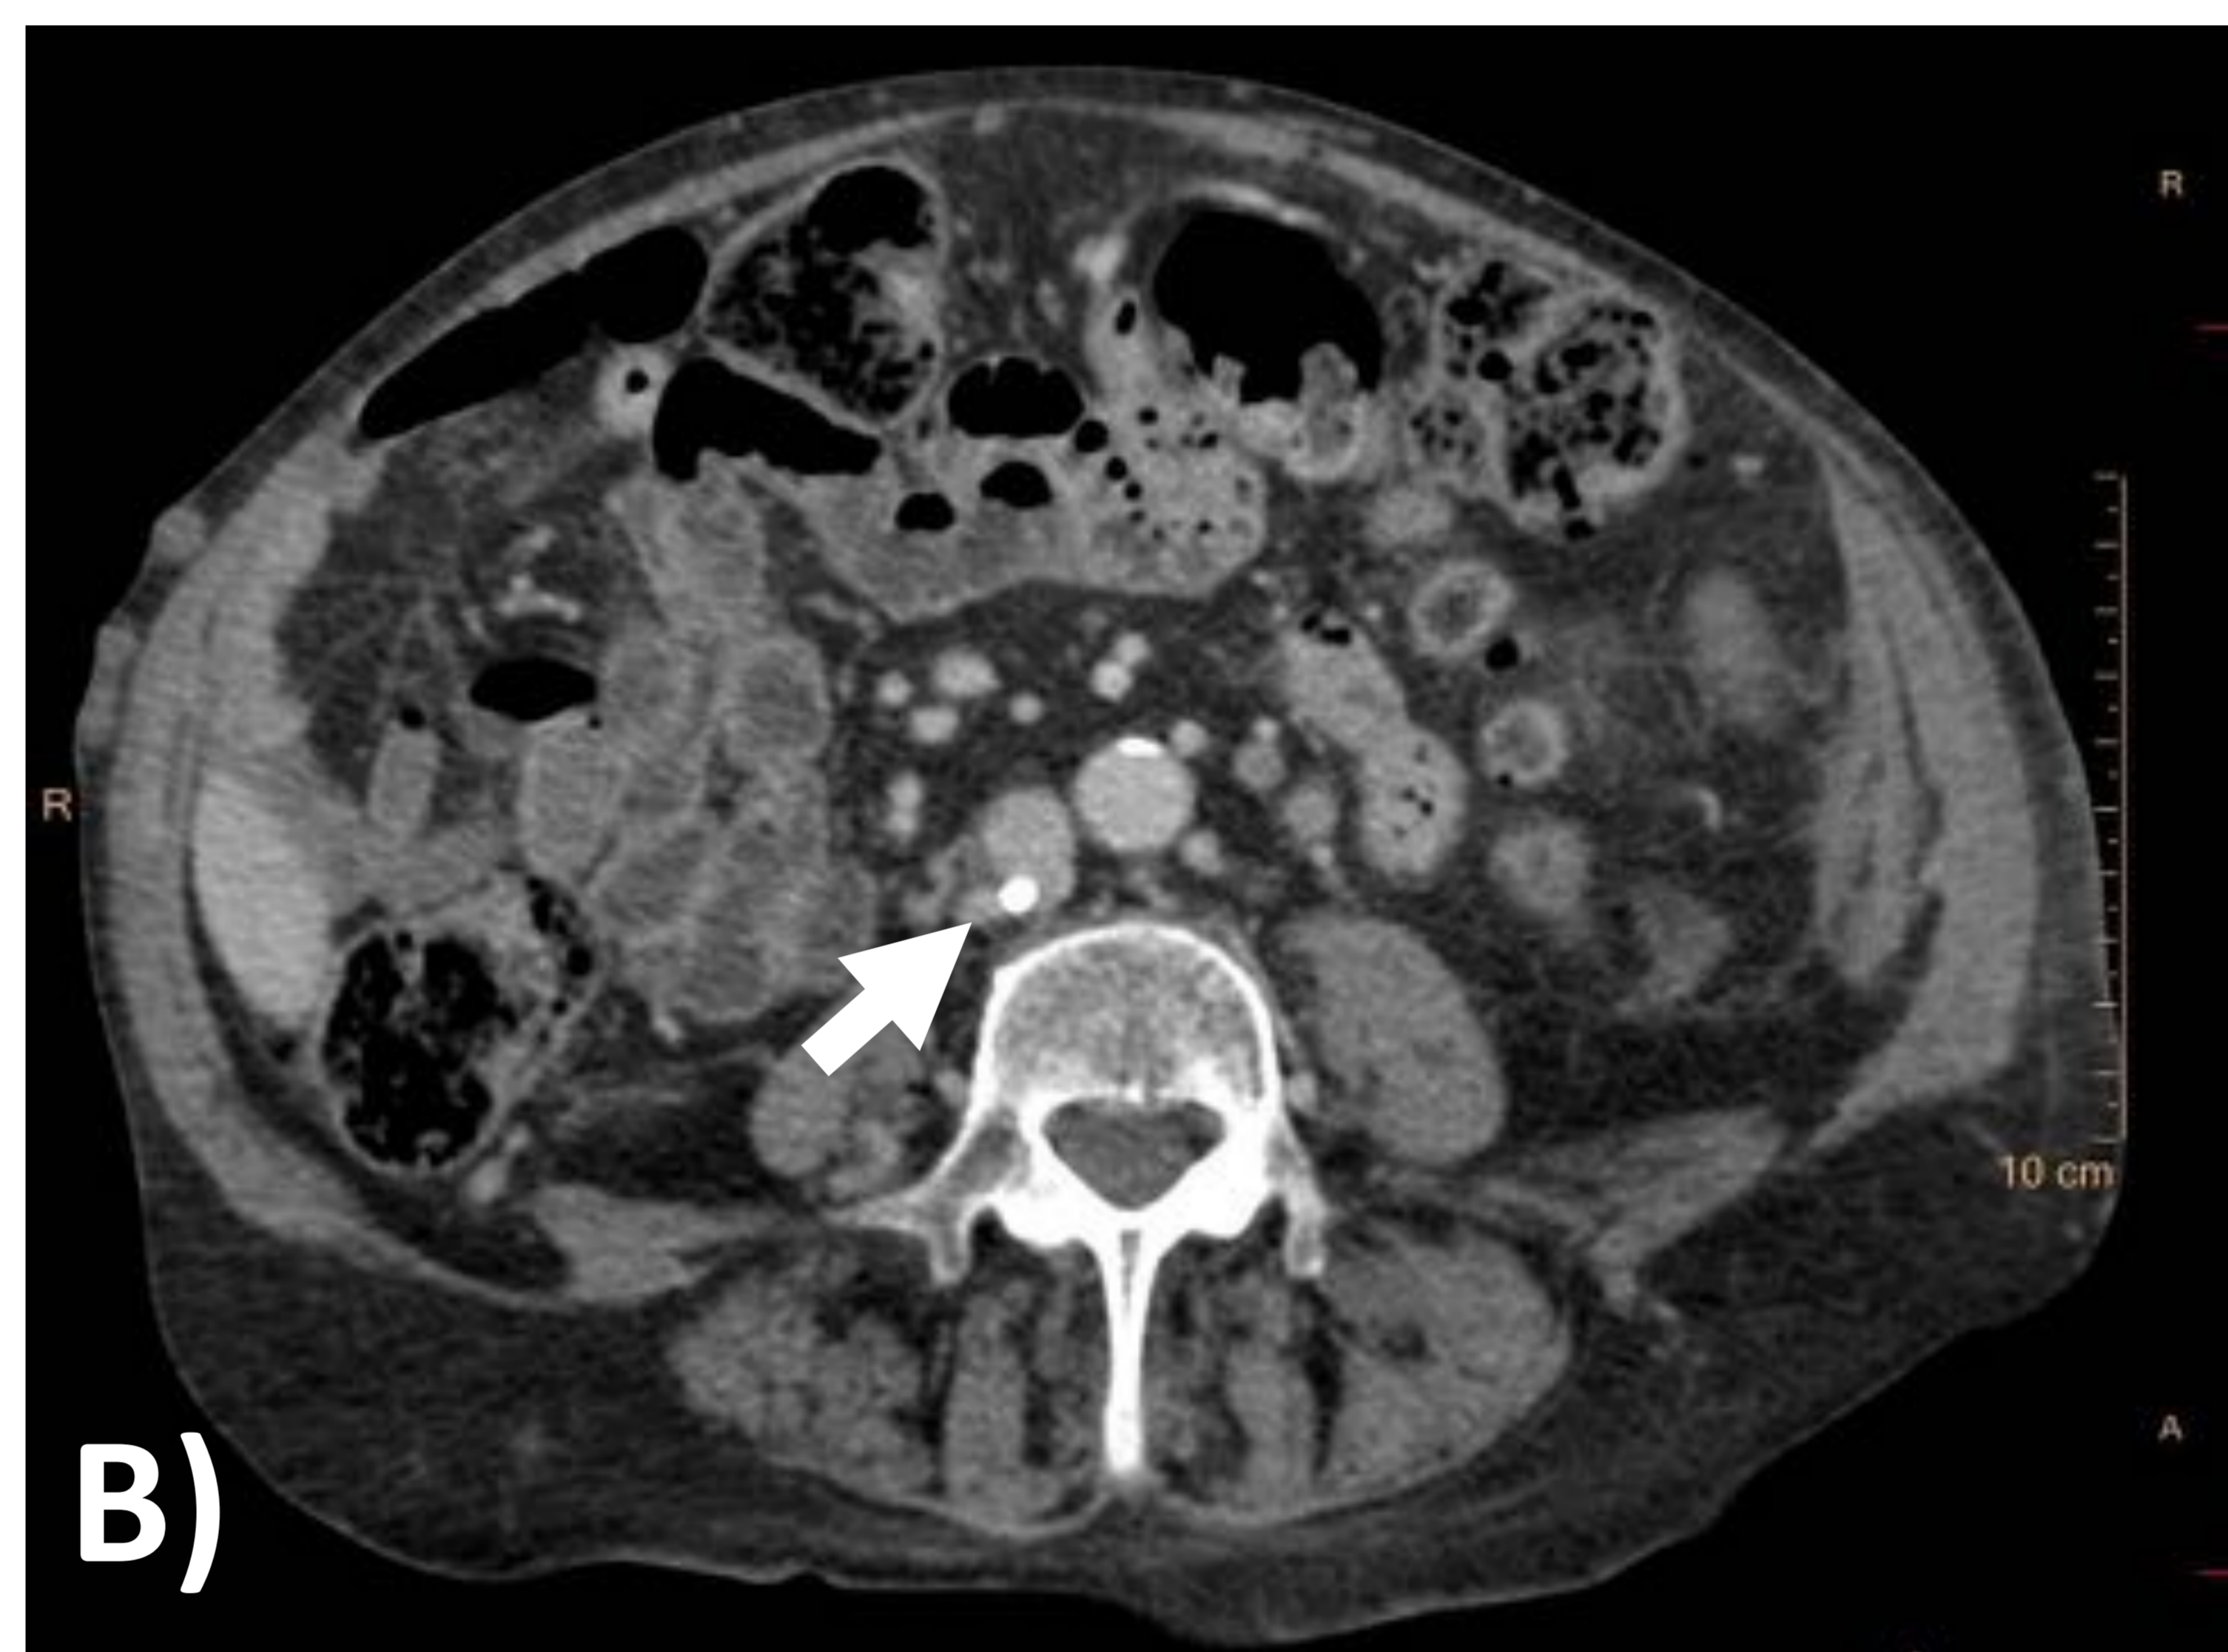
Figuras A y B. Reconstrucciones coronal y axial. Paciente con filtro paraguas Mobin-Uddin. Trombosis crónica de VCI infrarenal parcialmente recanalizada (flecha blanca). Injerto renal en FII (*)

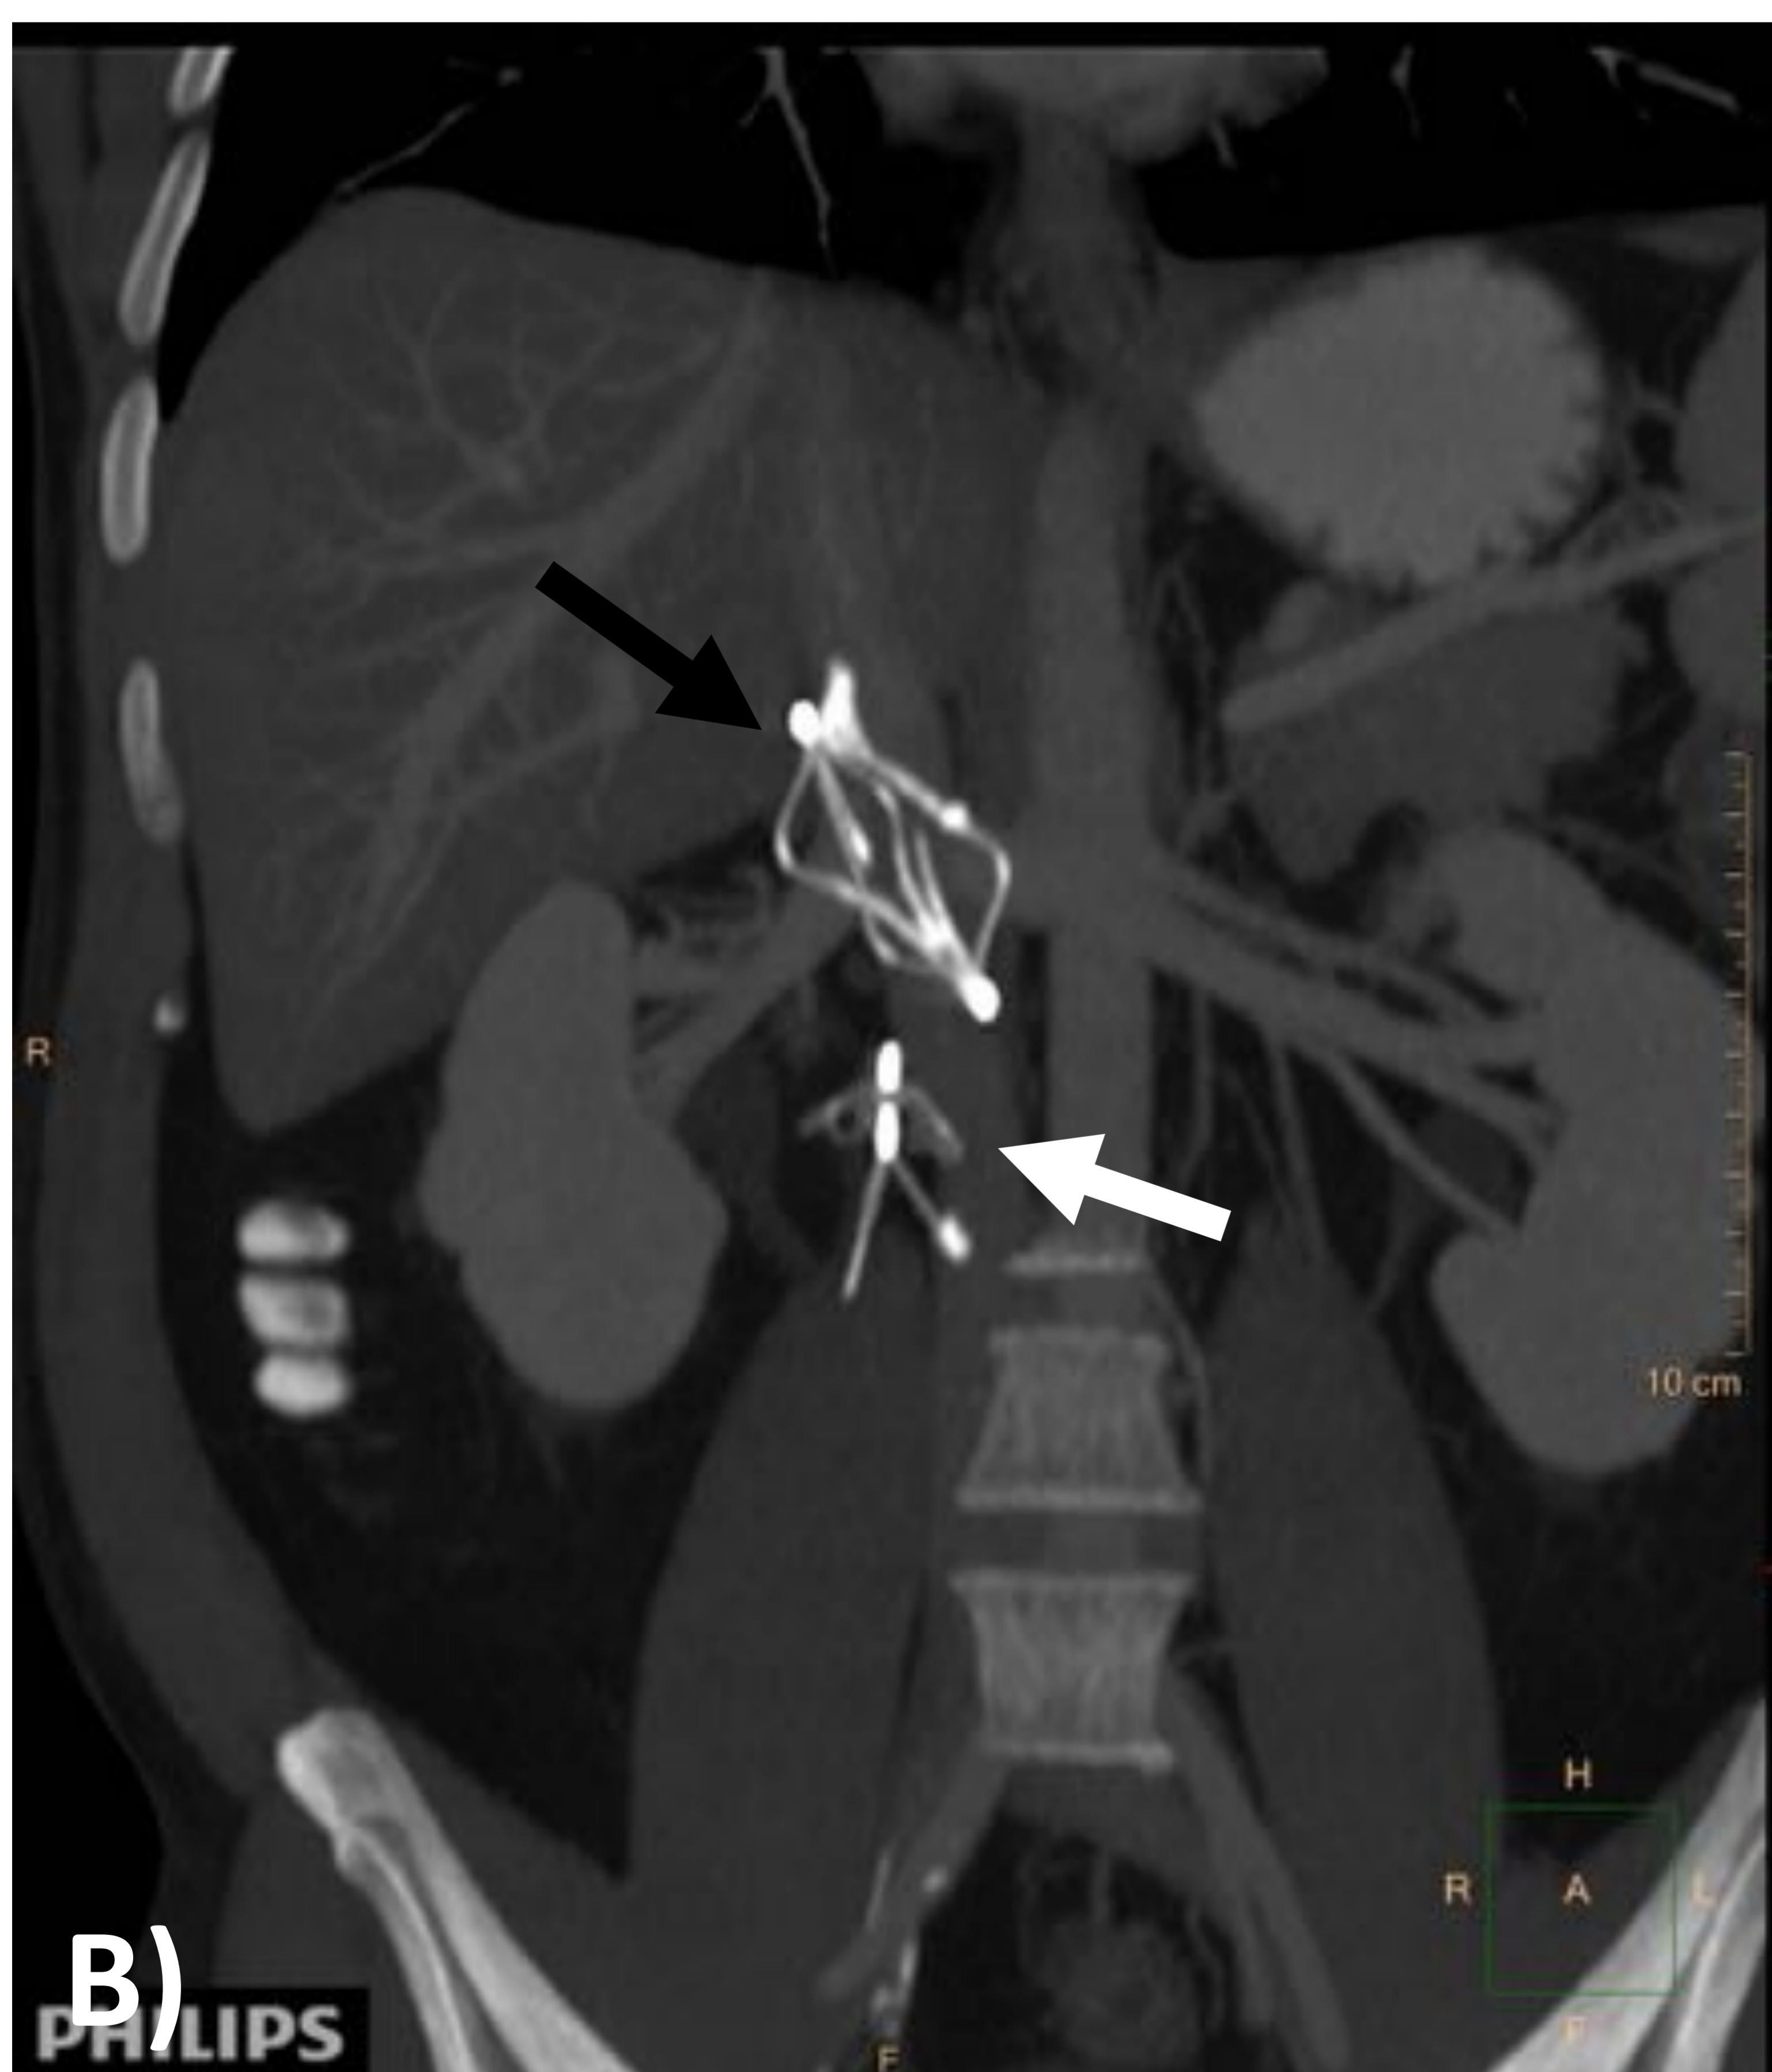
Figura B). Reconstrucción MIP coronal del mismo paciente. Se observa el filtro de localización extracava (flecha blanca), que requirió colocación de un segundo filtro (flecha negra).
