Sociedad Española de Radiología Médica

Hospital Universitario 12 de Octubre

COMPLICACIONES ASOCIADAS A LA COLOCACIÓN DE FILTROS DE VENA CAVA INFERIOR

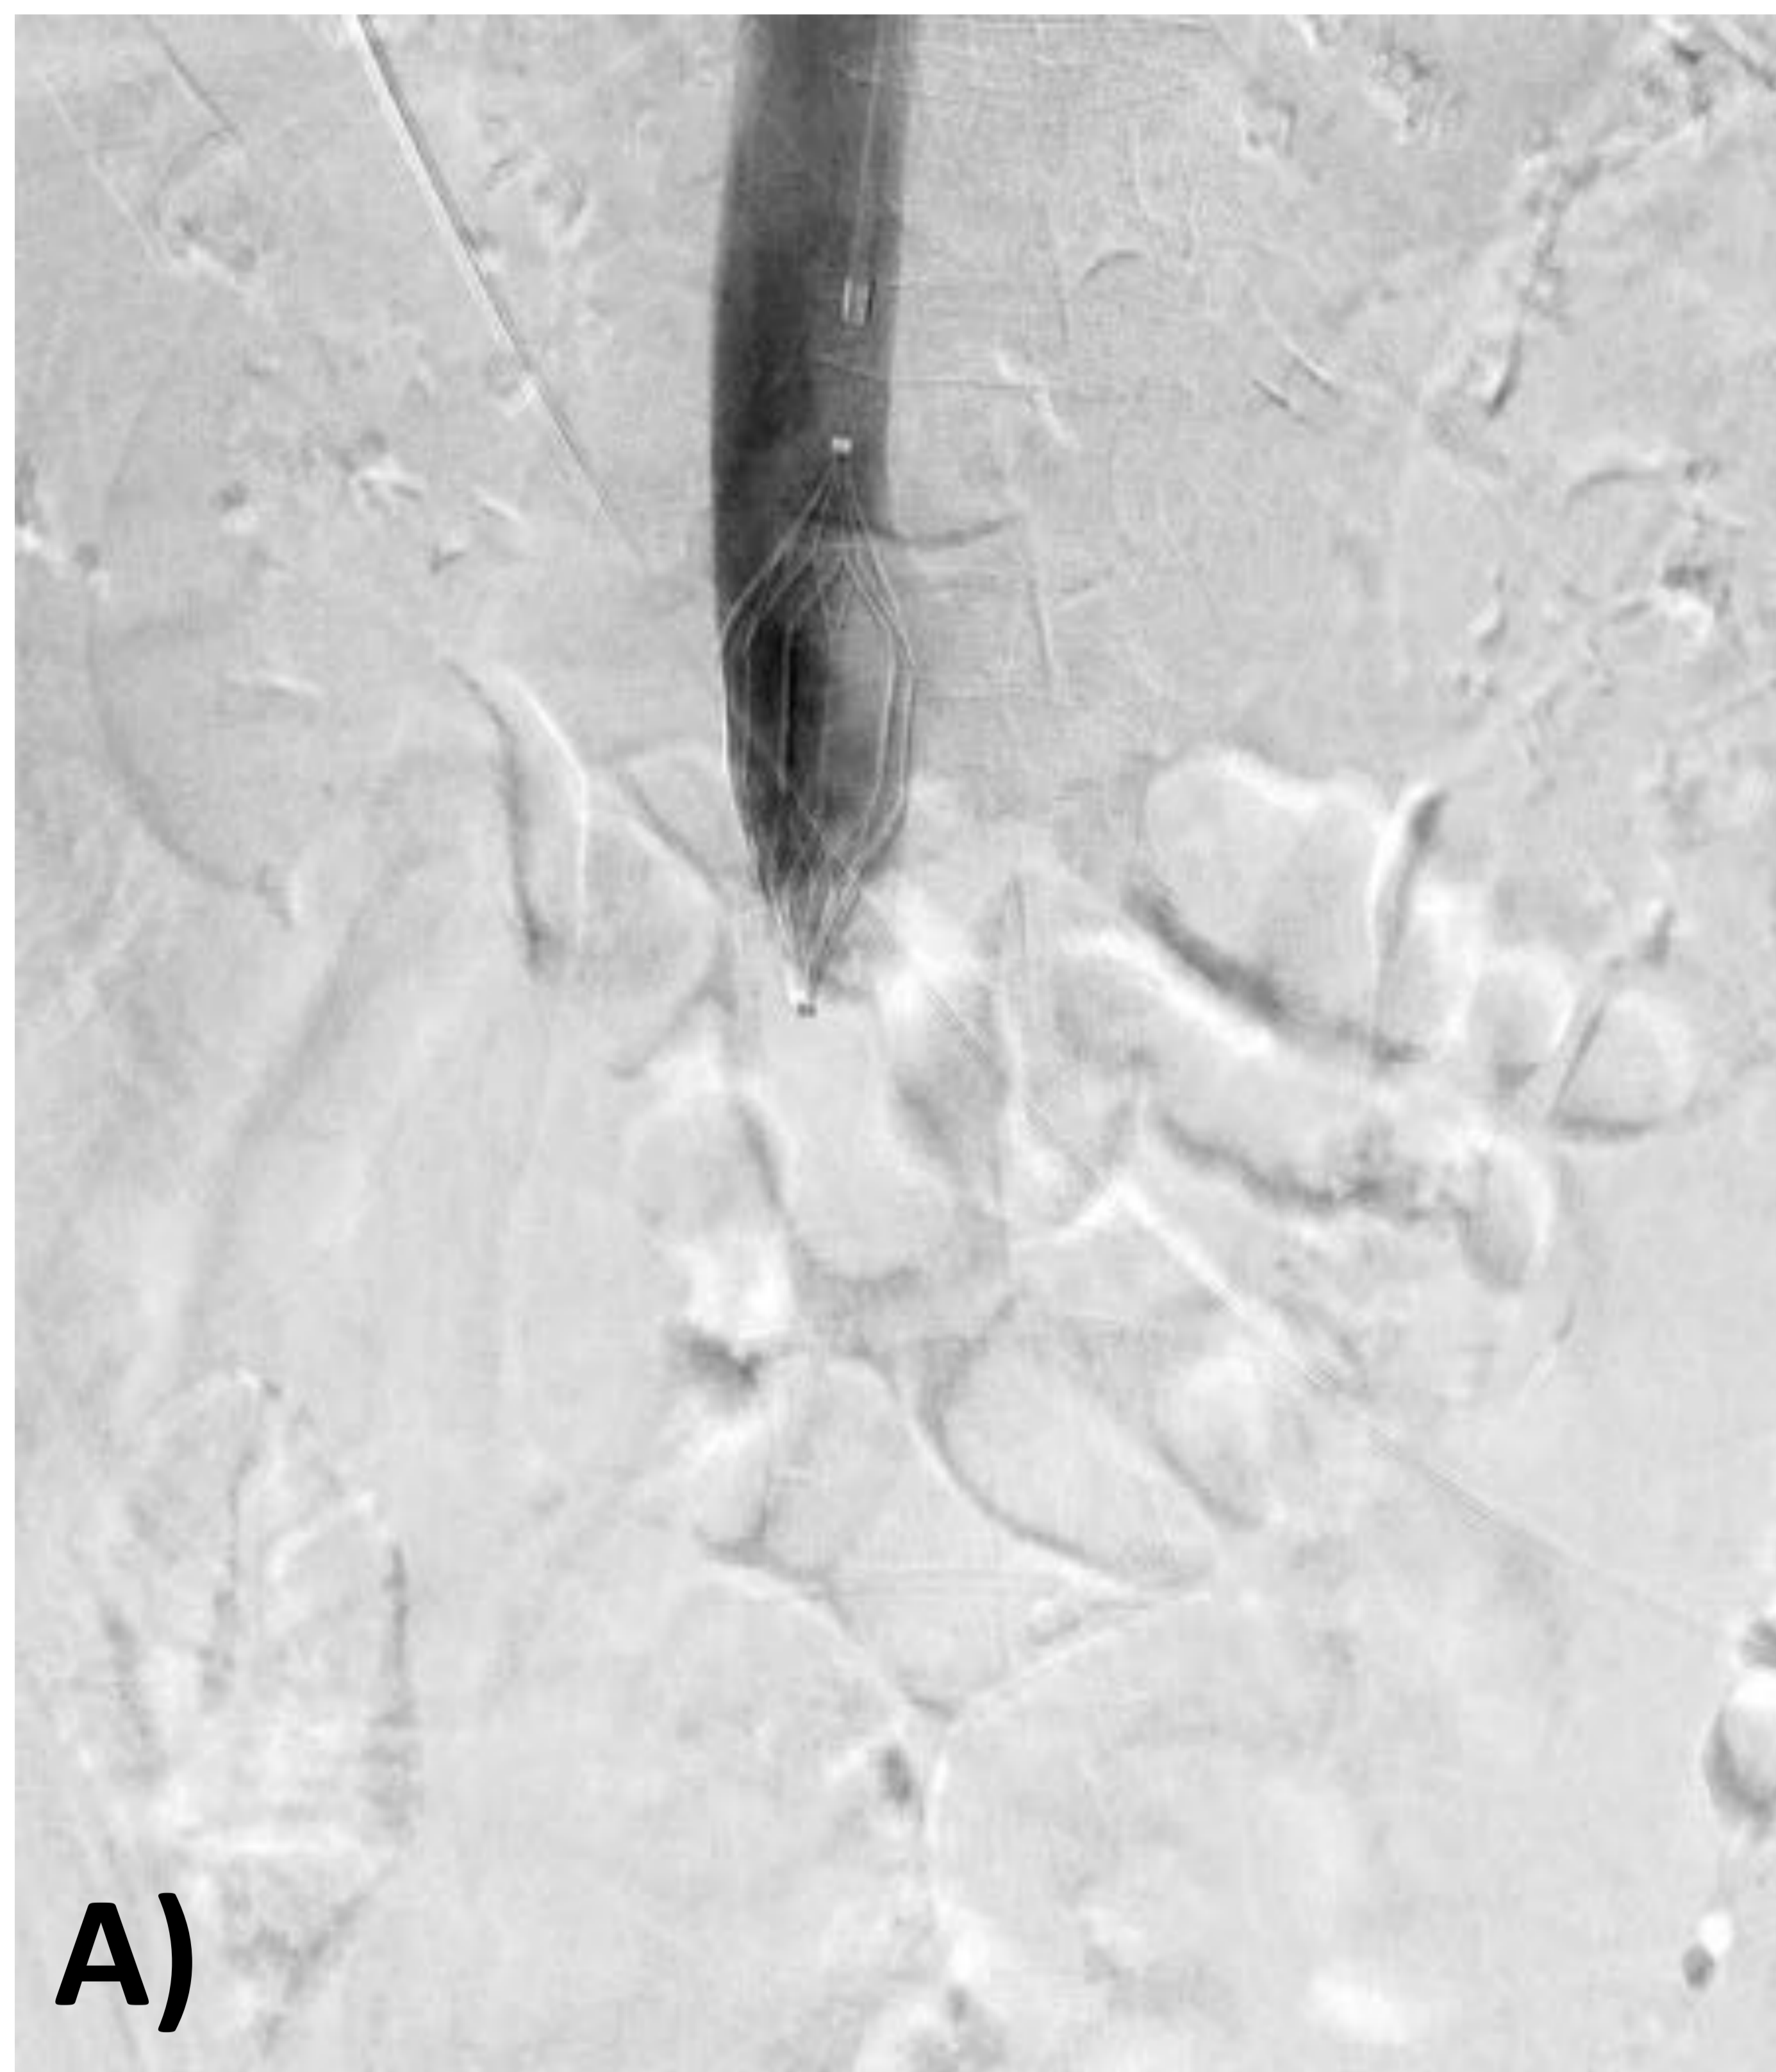
Figura A. Imagen de flebografía. Se aprecia colocación de filtro de cava en situación infrarrenal.

- Normalmente se intenta colocar el filtro en situación infrarrenal, para evitar trombosis de las venas renales si el filtro ha retenido gran cantidad de coágulos. Si existe una cava anormalmente grande o por fallo mecánico del dispositivo, el filtro puede migrar y embolizar cranealmente.

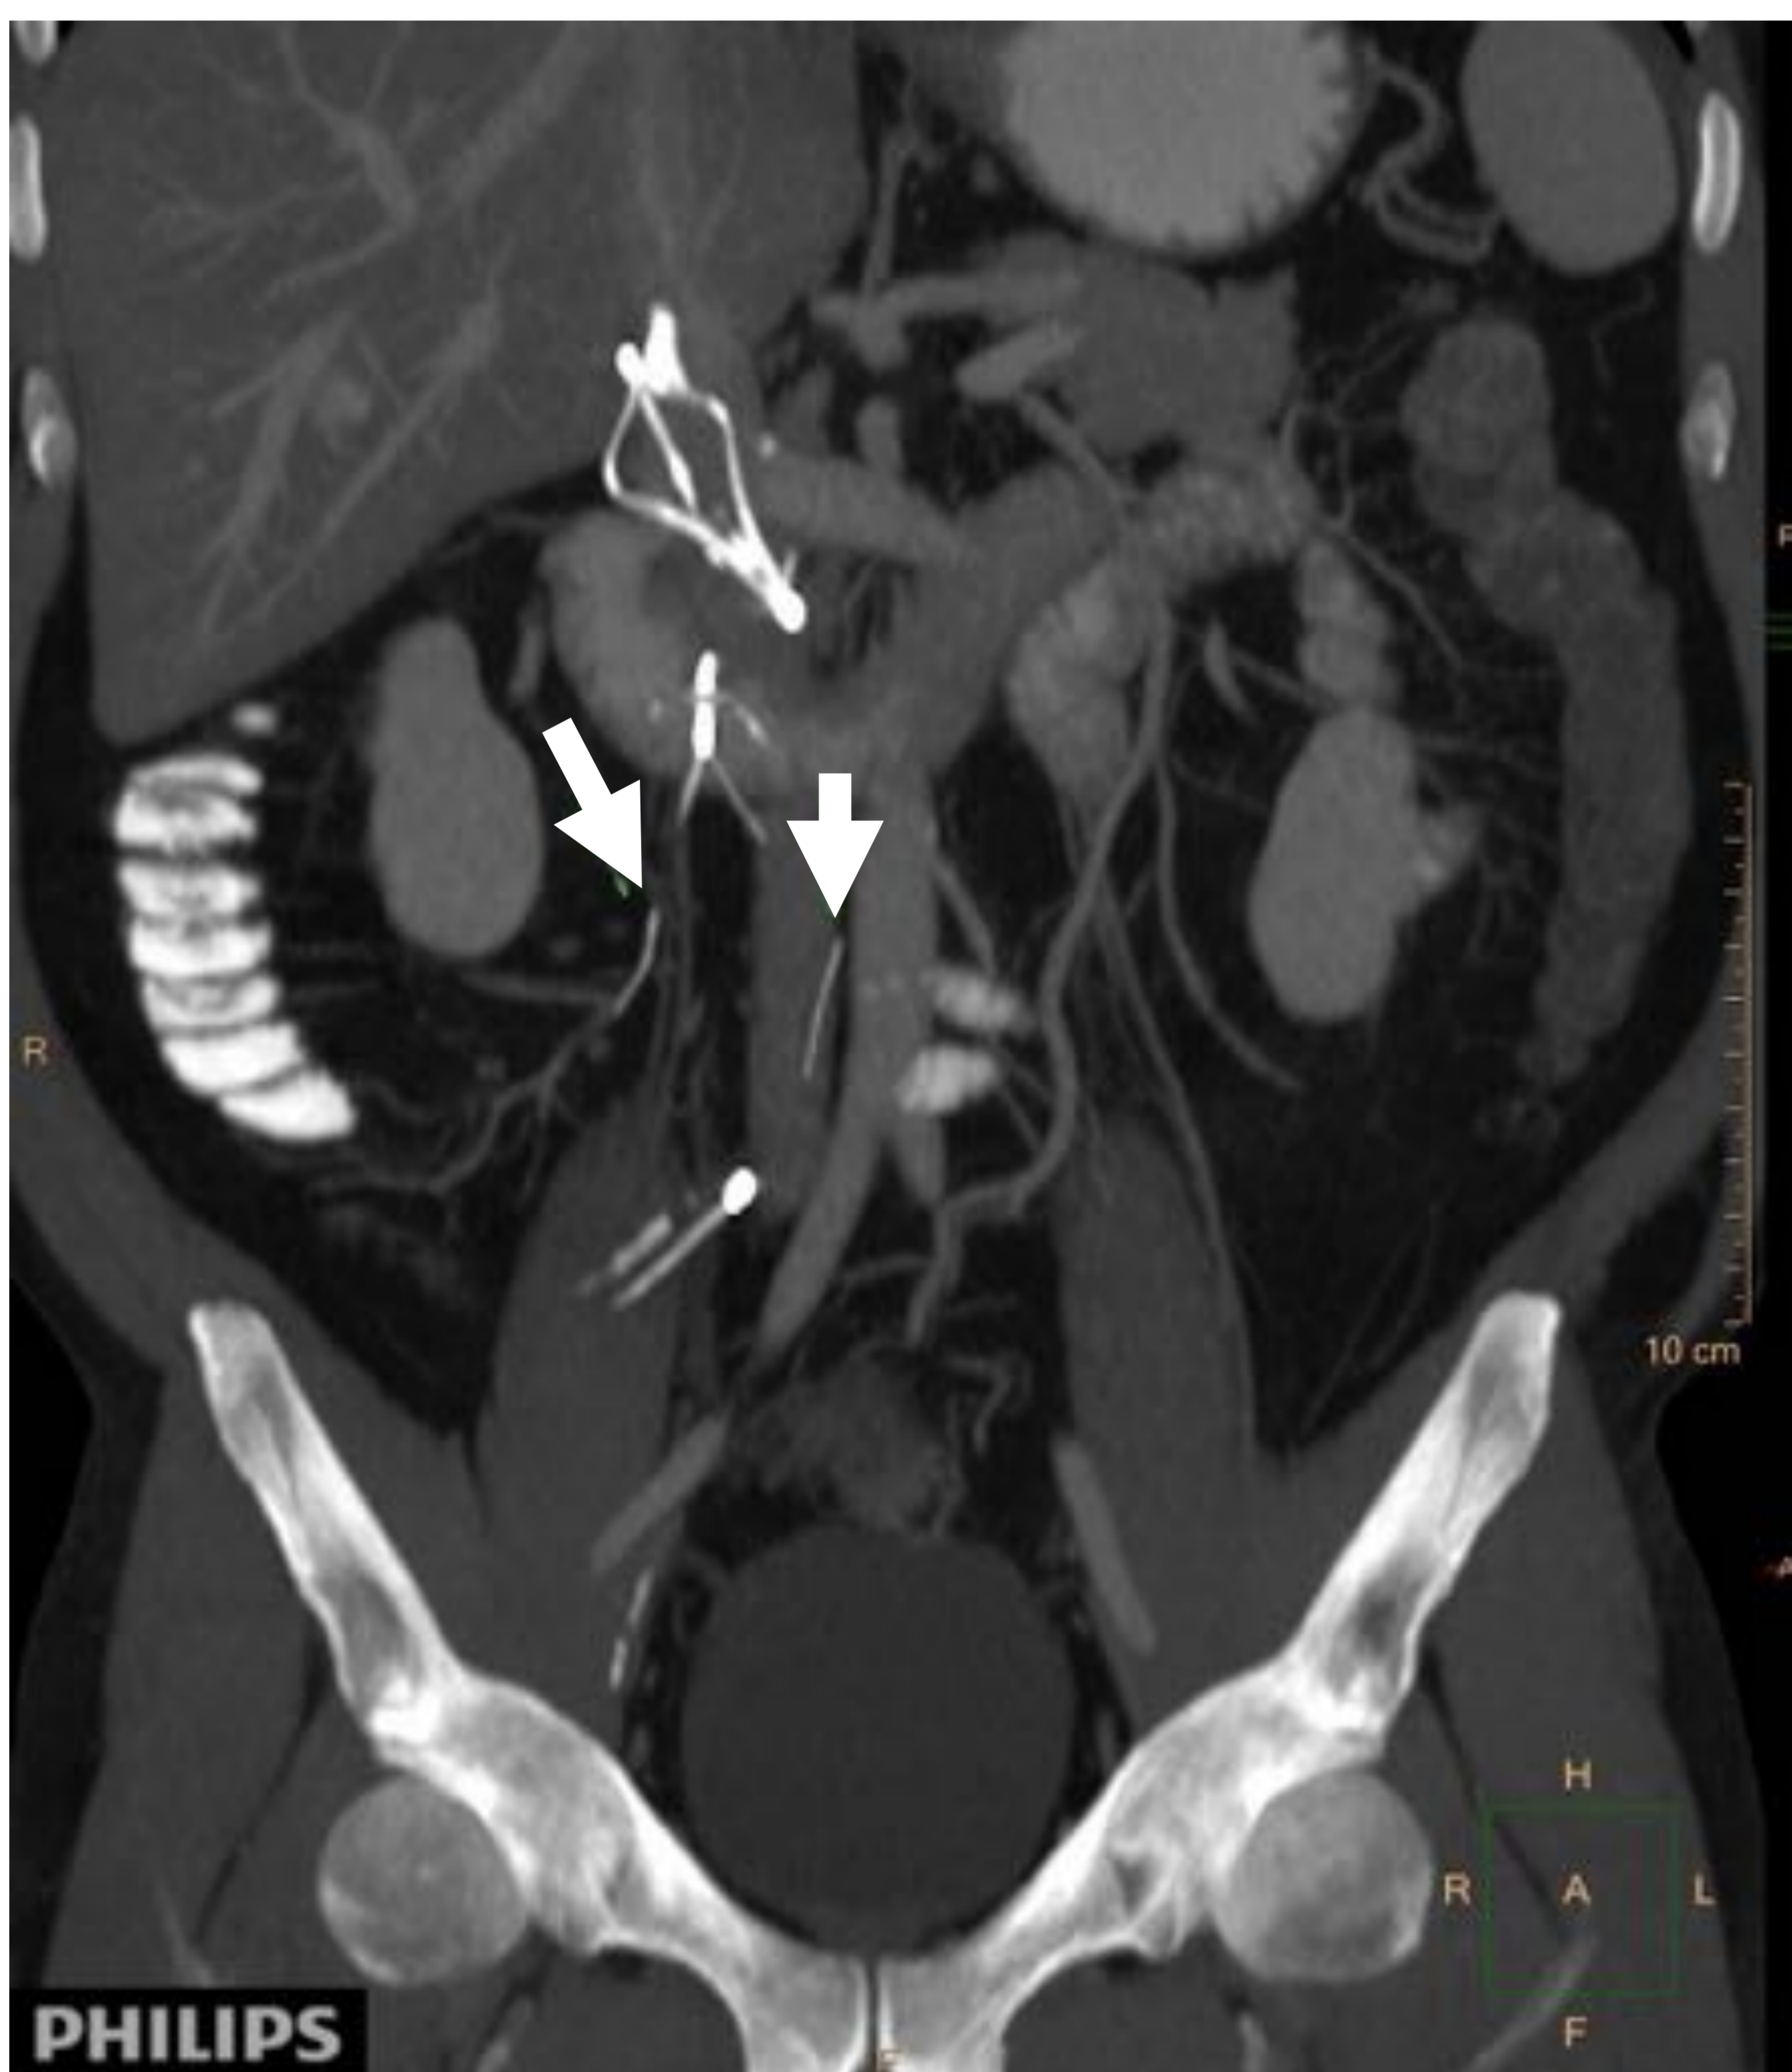
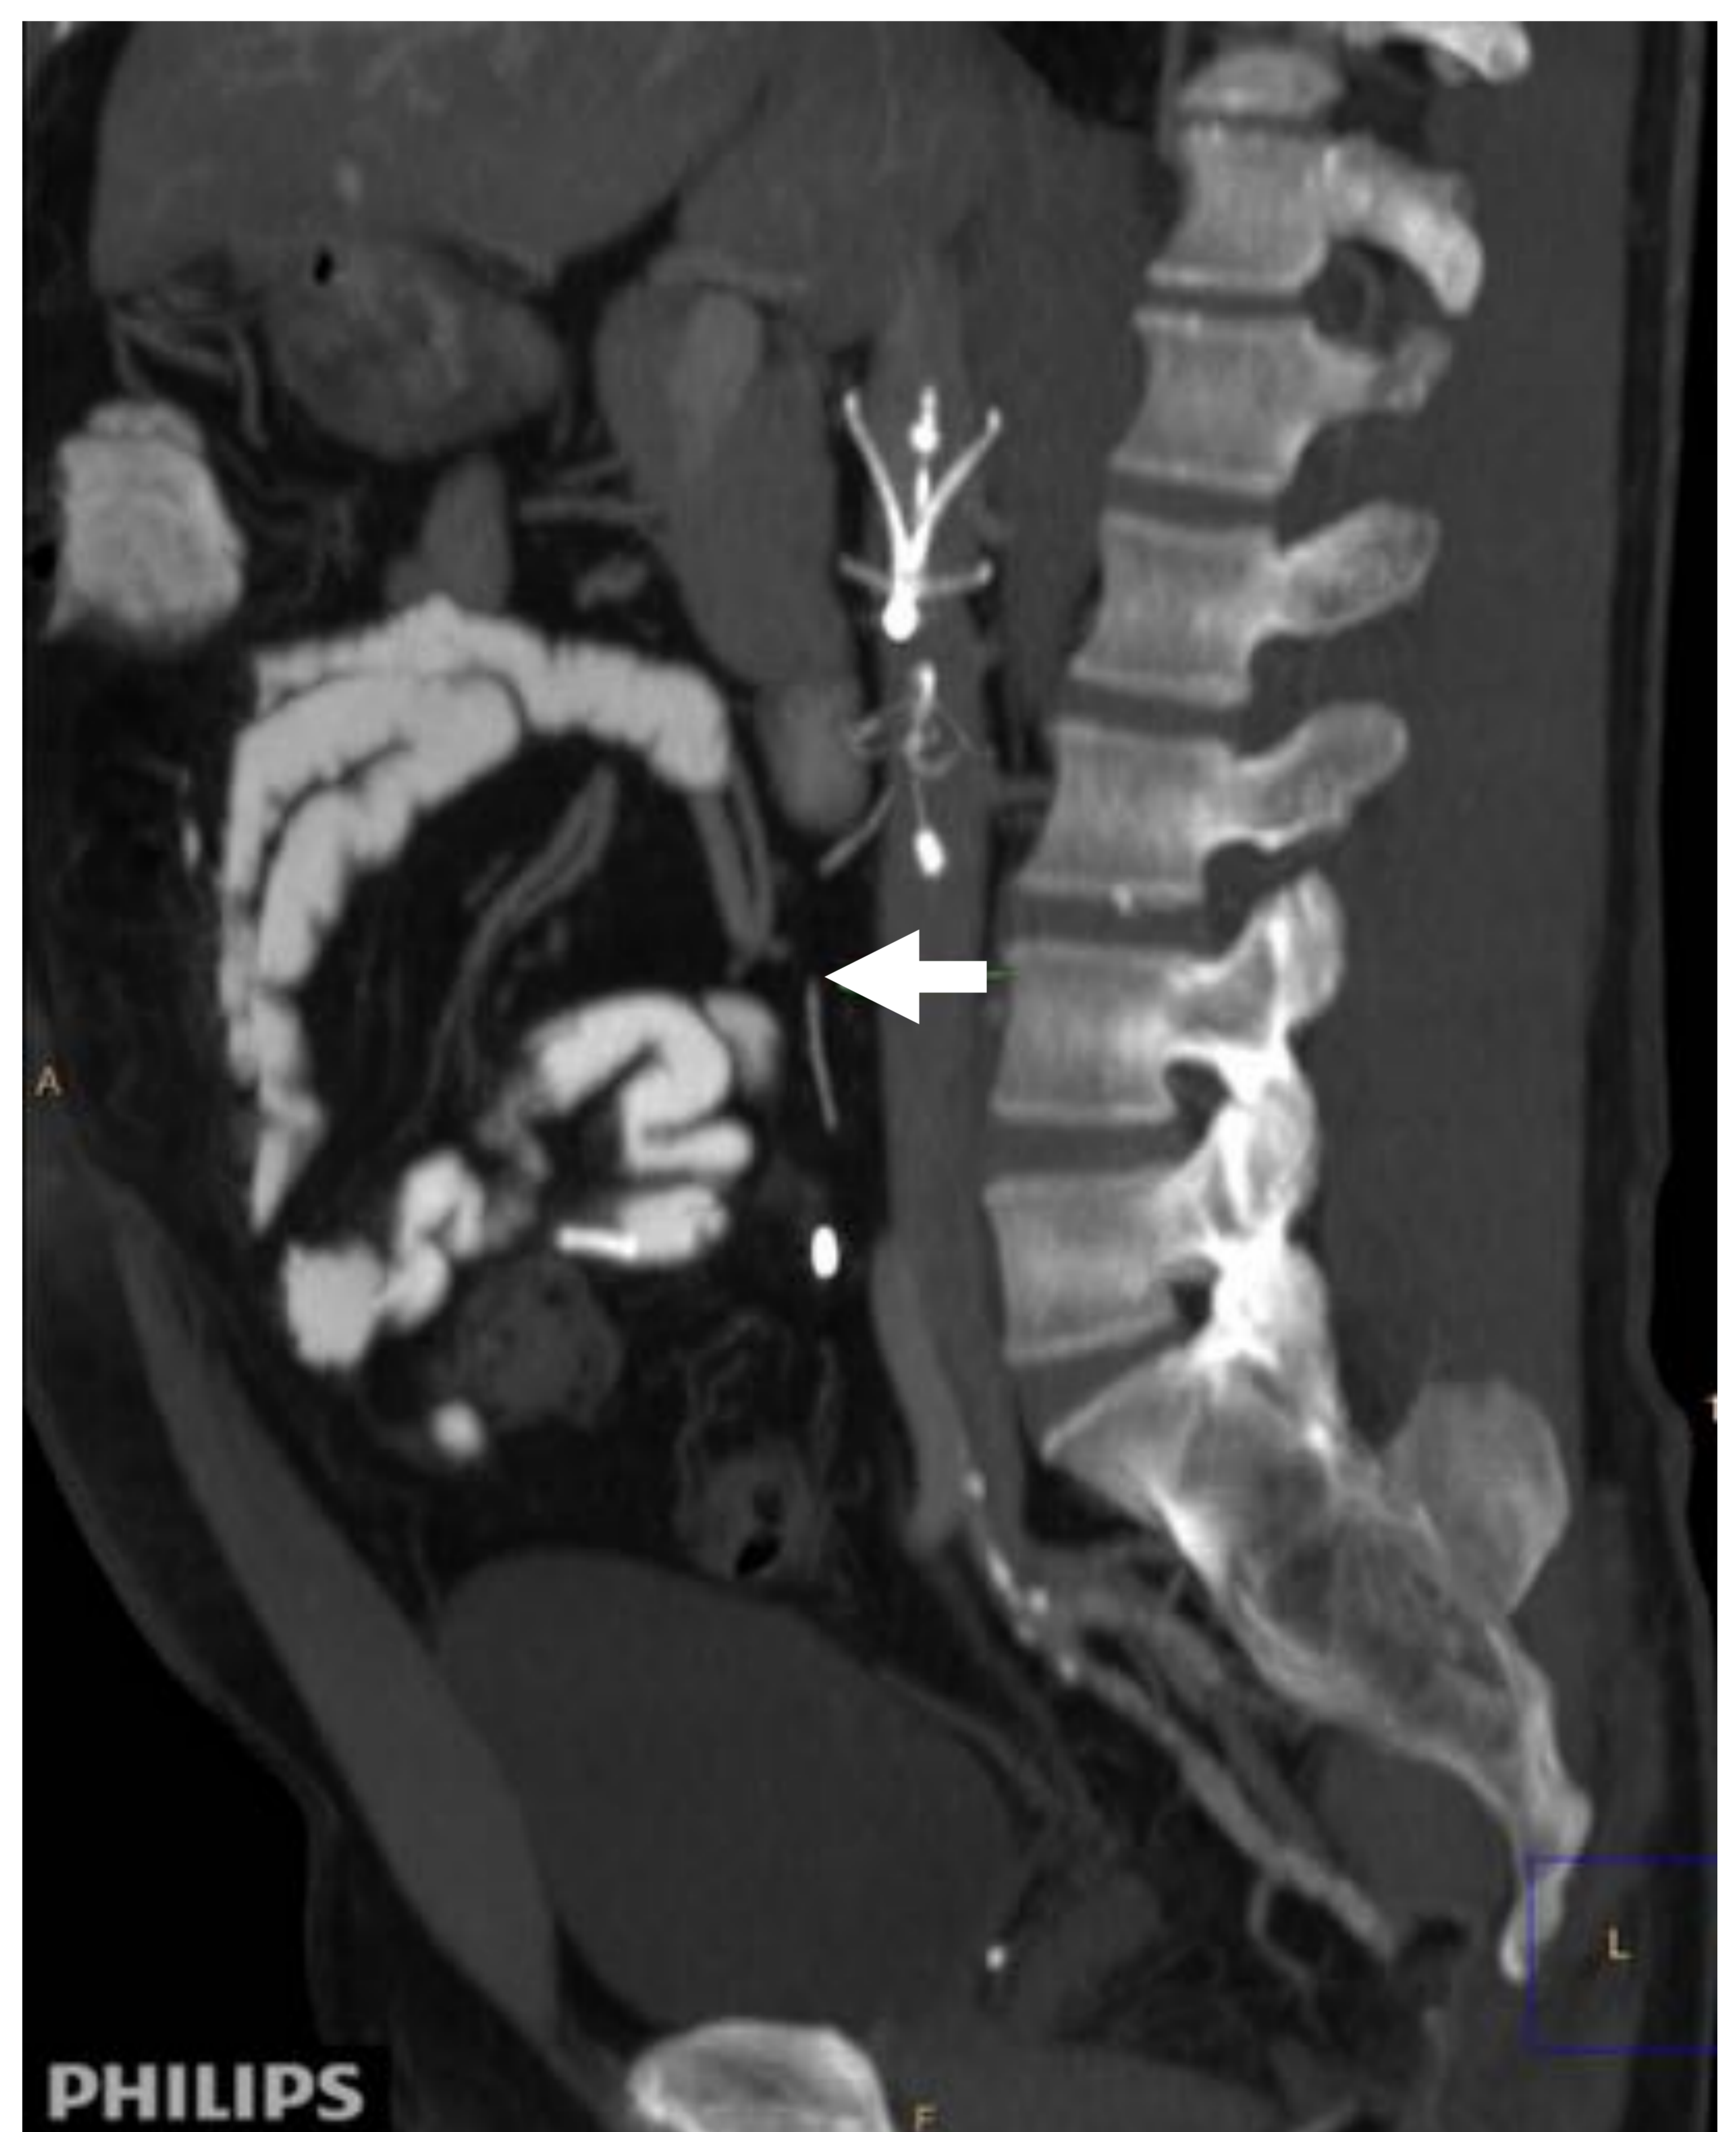
Figuras A) y B). Reconstrucciones MIP coronal y sagital respectivamente, del mismo paciente. Las flechas blancas señalan componentes del filtro extracava, que se han roto y han migrado.

- ❖ La migración se define como el cambio de posición del filtro, un mínimo de 2 cm documentado por imagen.
- ❖ Ante la necesidad de retirada del filtro, no se han observado diferencias significativas entre la retirada endovascular y la cirugía.

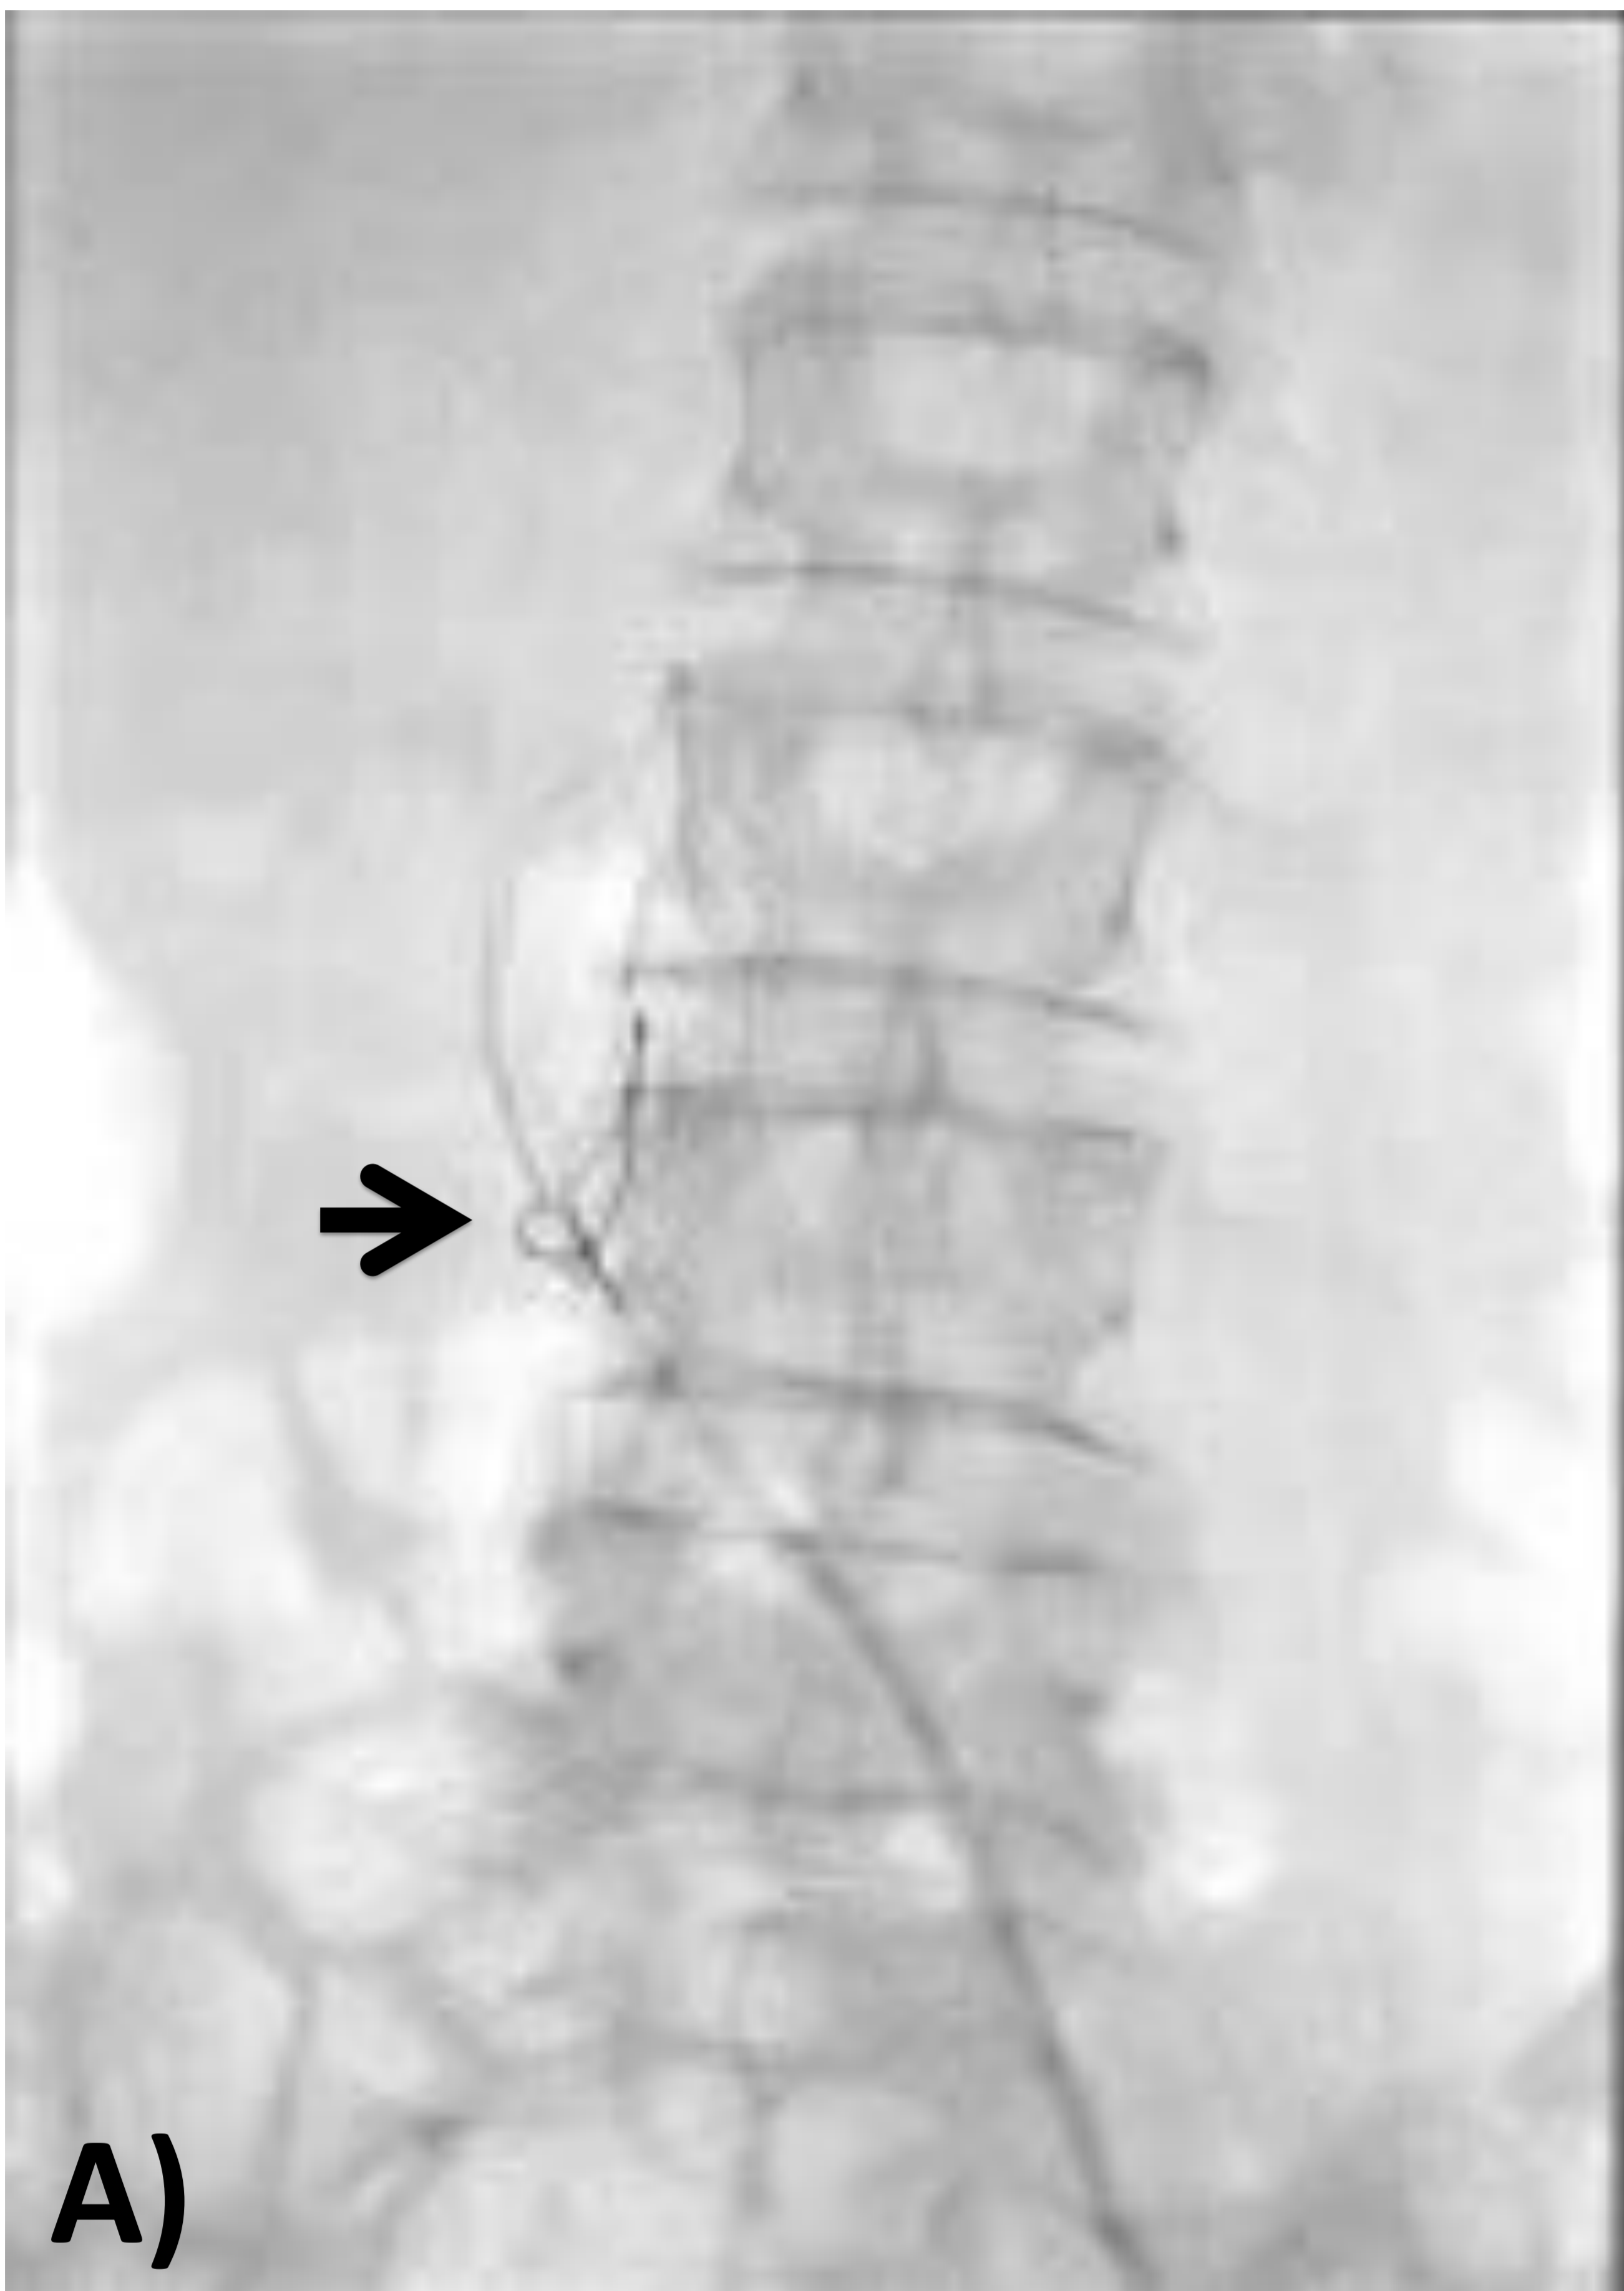
Figuras A y B. Imágenes de flebografía, en las que se trata de extraer el filtro recuperable, cogiéndolo con un lazo (flecha), y extrayéndolo a través del catéter (B).

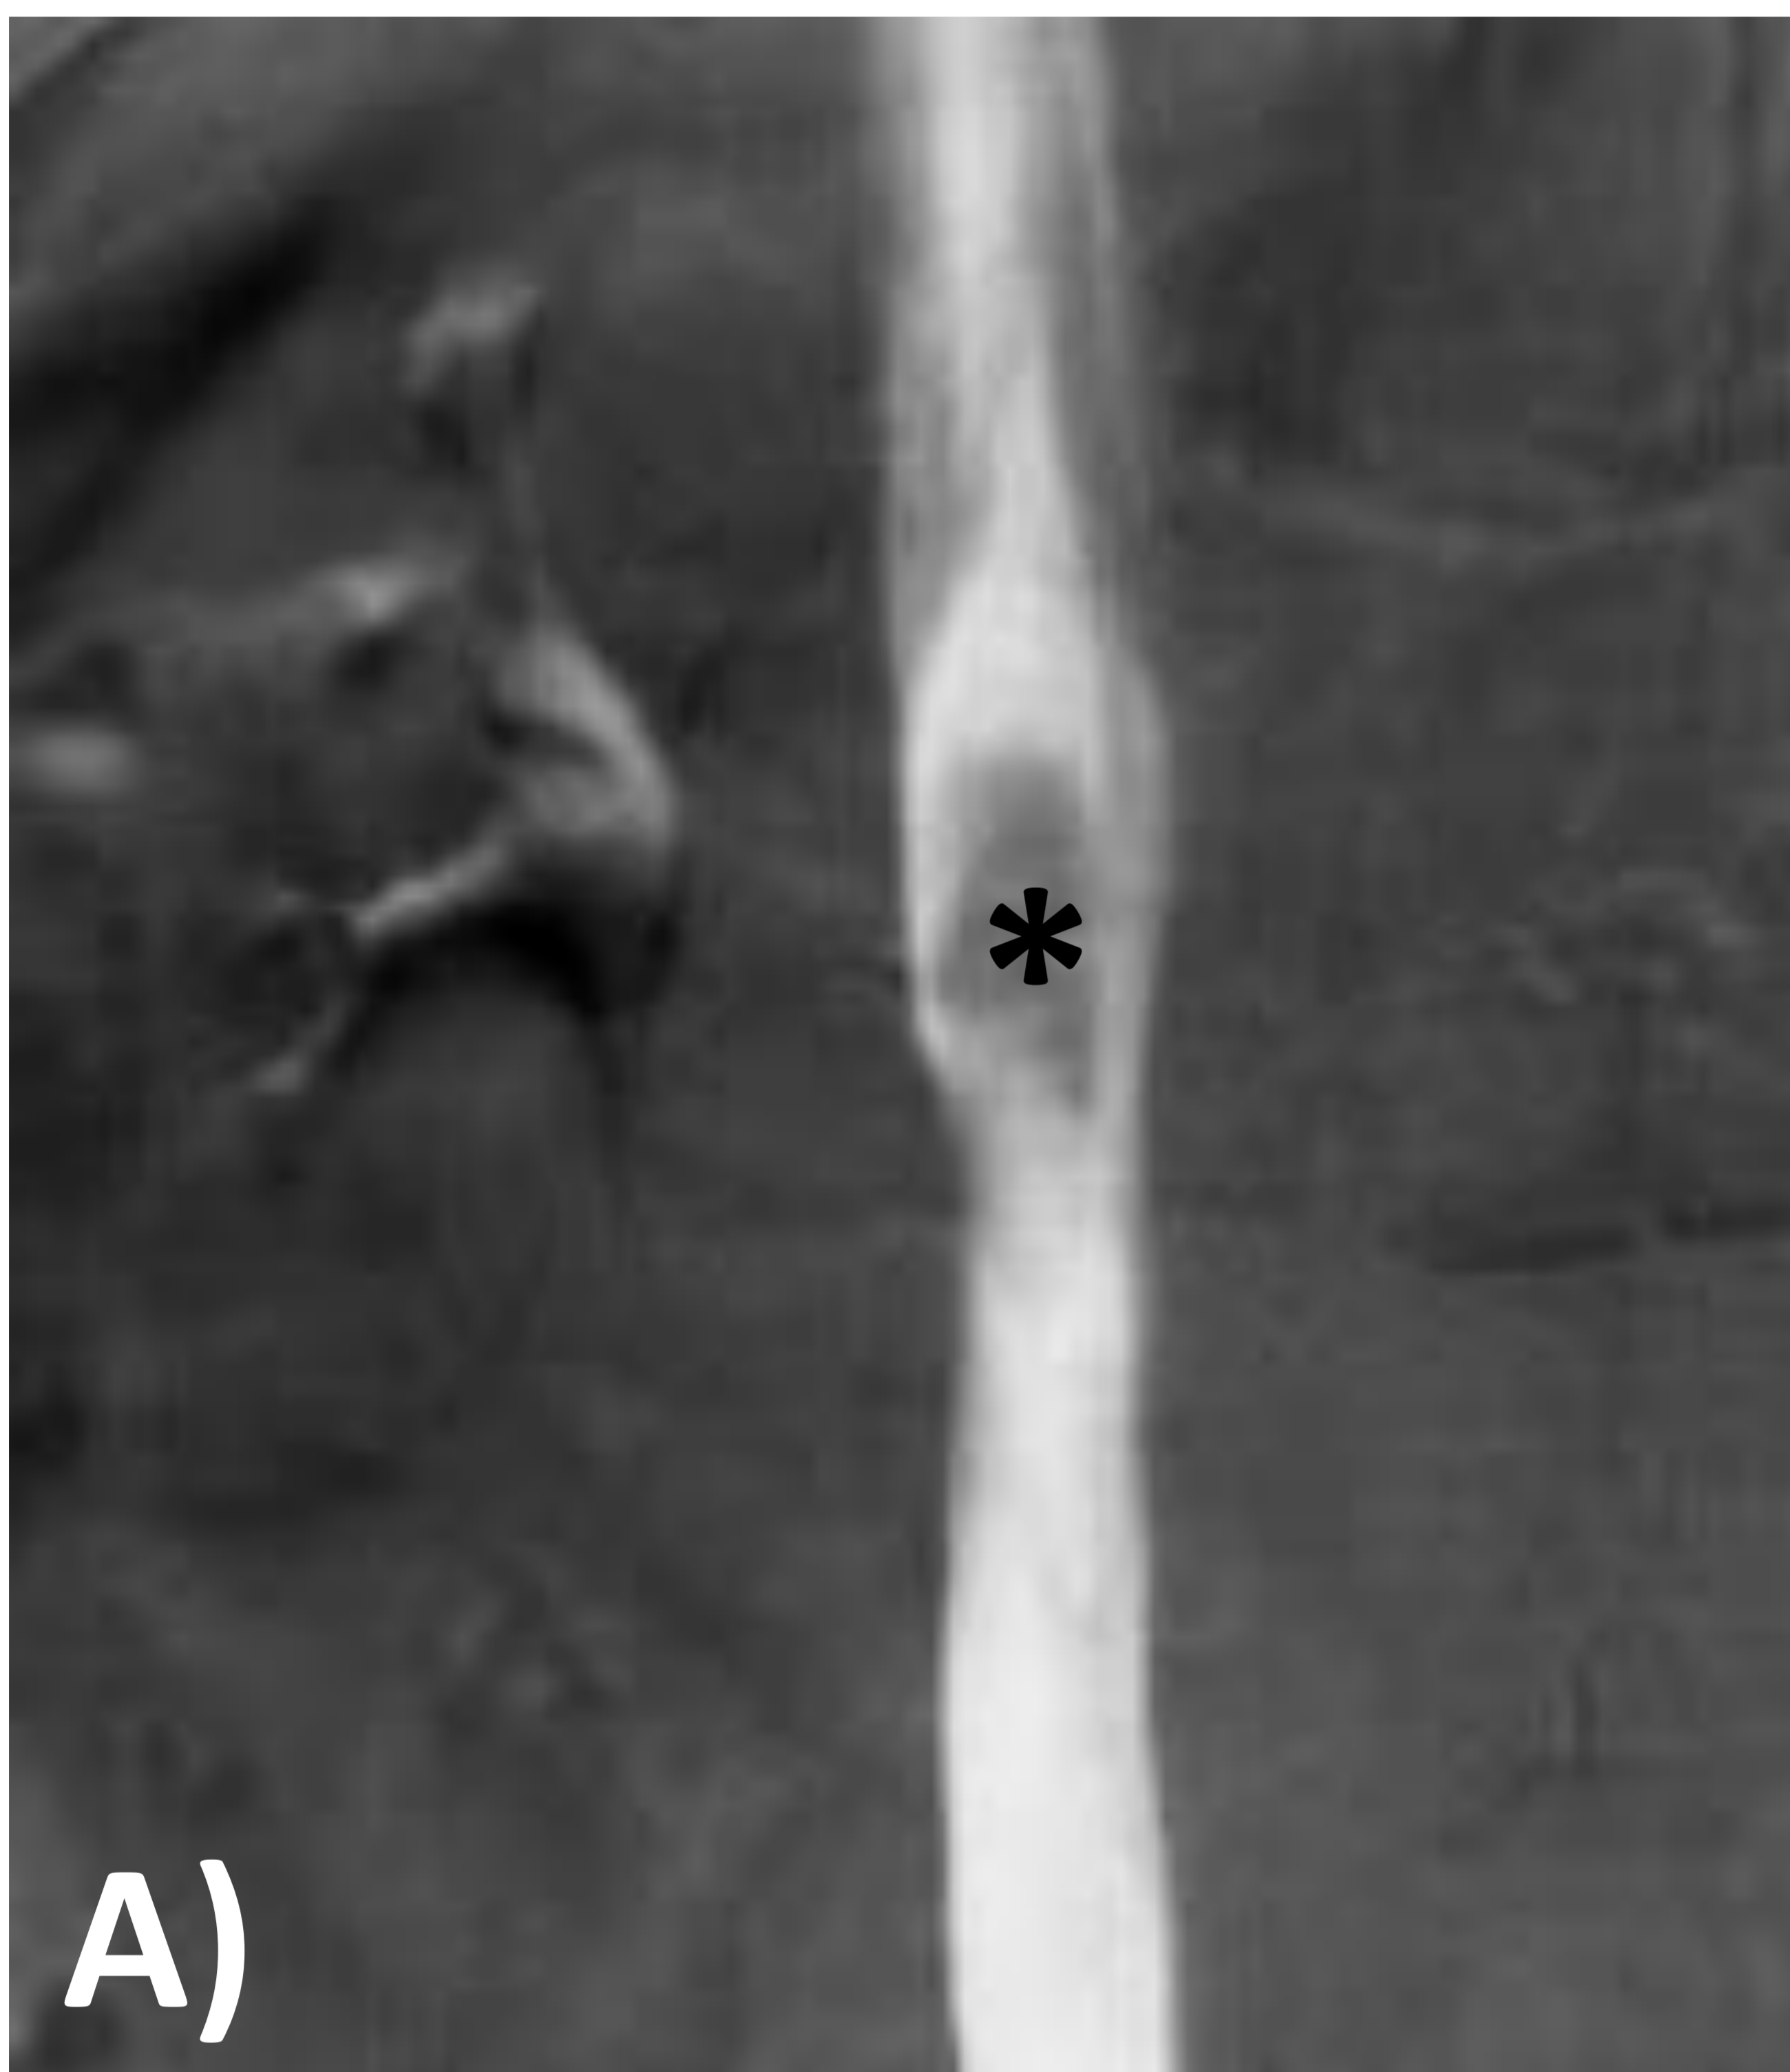
Figura A. Cavografía, observando trombo en VCI (*).
