# Detección de recidiva en pacientes tratadas por cáncer de mama. Hallazgos de imagen y correlación radiopatológica.

Rosa M Lorente-Ramos<sup>1</sup>; Javier Azpeitia Armán<sup>1</sup>; Miguel ángel Lara Alvarez<sup>2</sup>; José Manuel García Gomez <sup>1</sup>; Carlos Oliva Fonte <sup>1</sup>.

**Unidad Central de Radiodiagnóstico de la CAM: Hospital Universitario Infanta Leonor <sup>1</sup>**

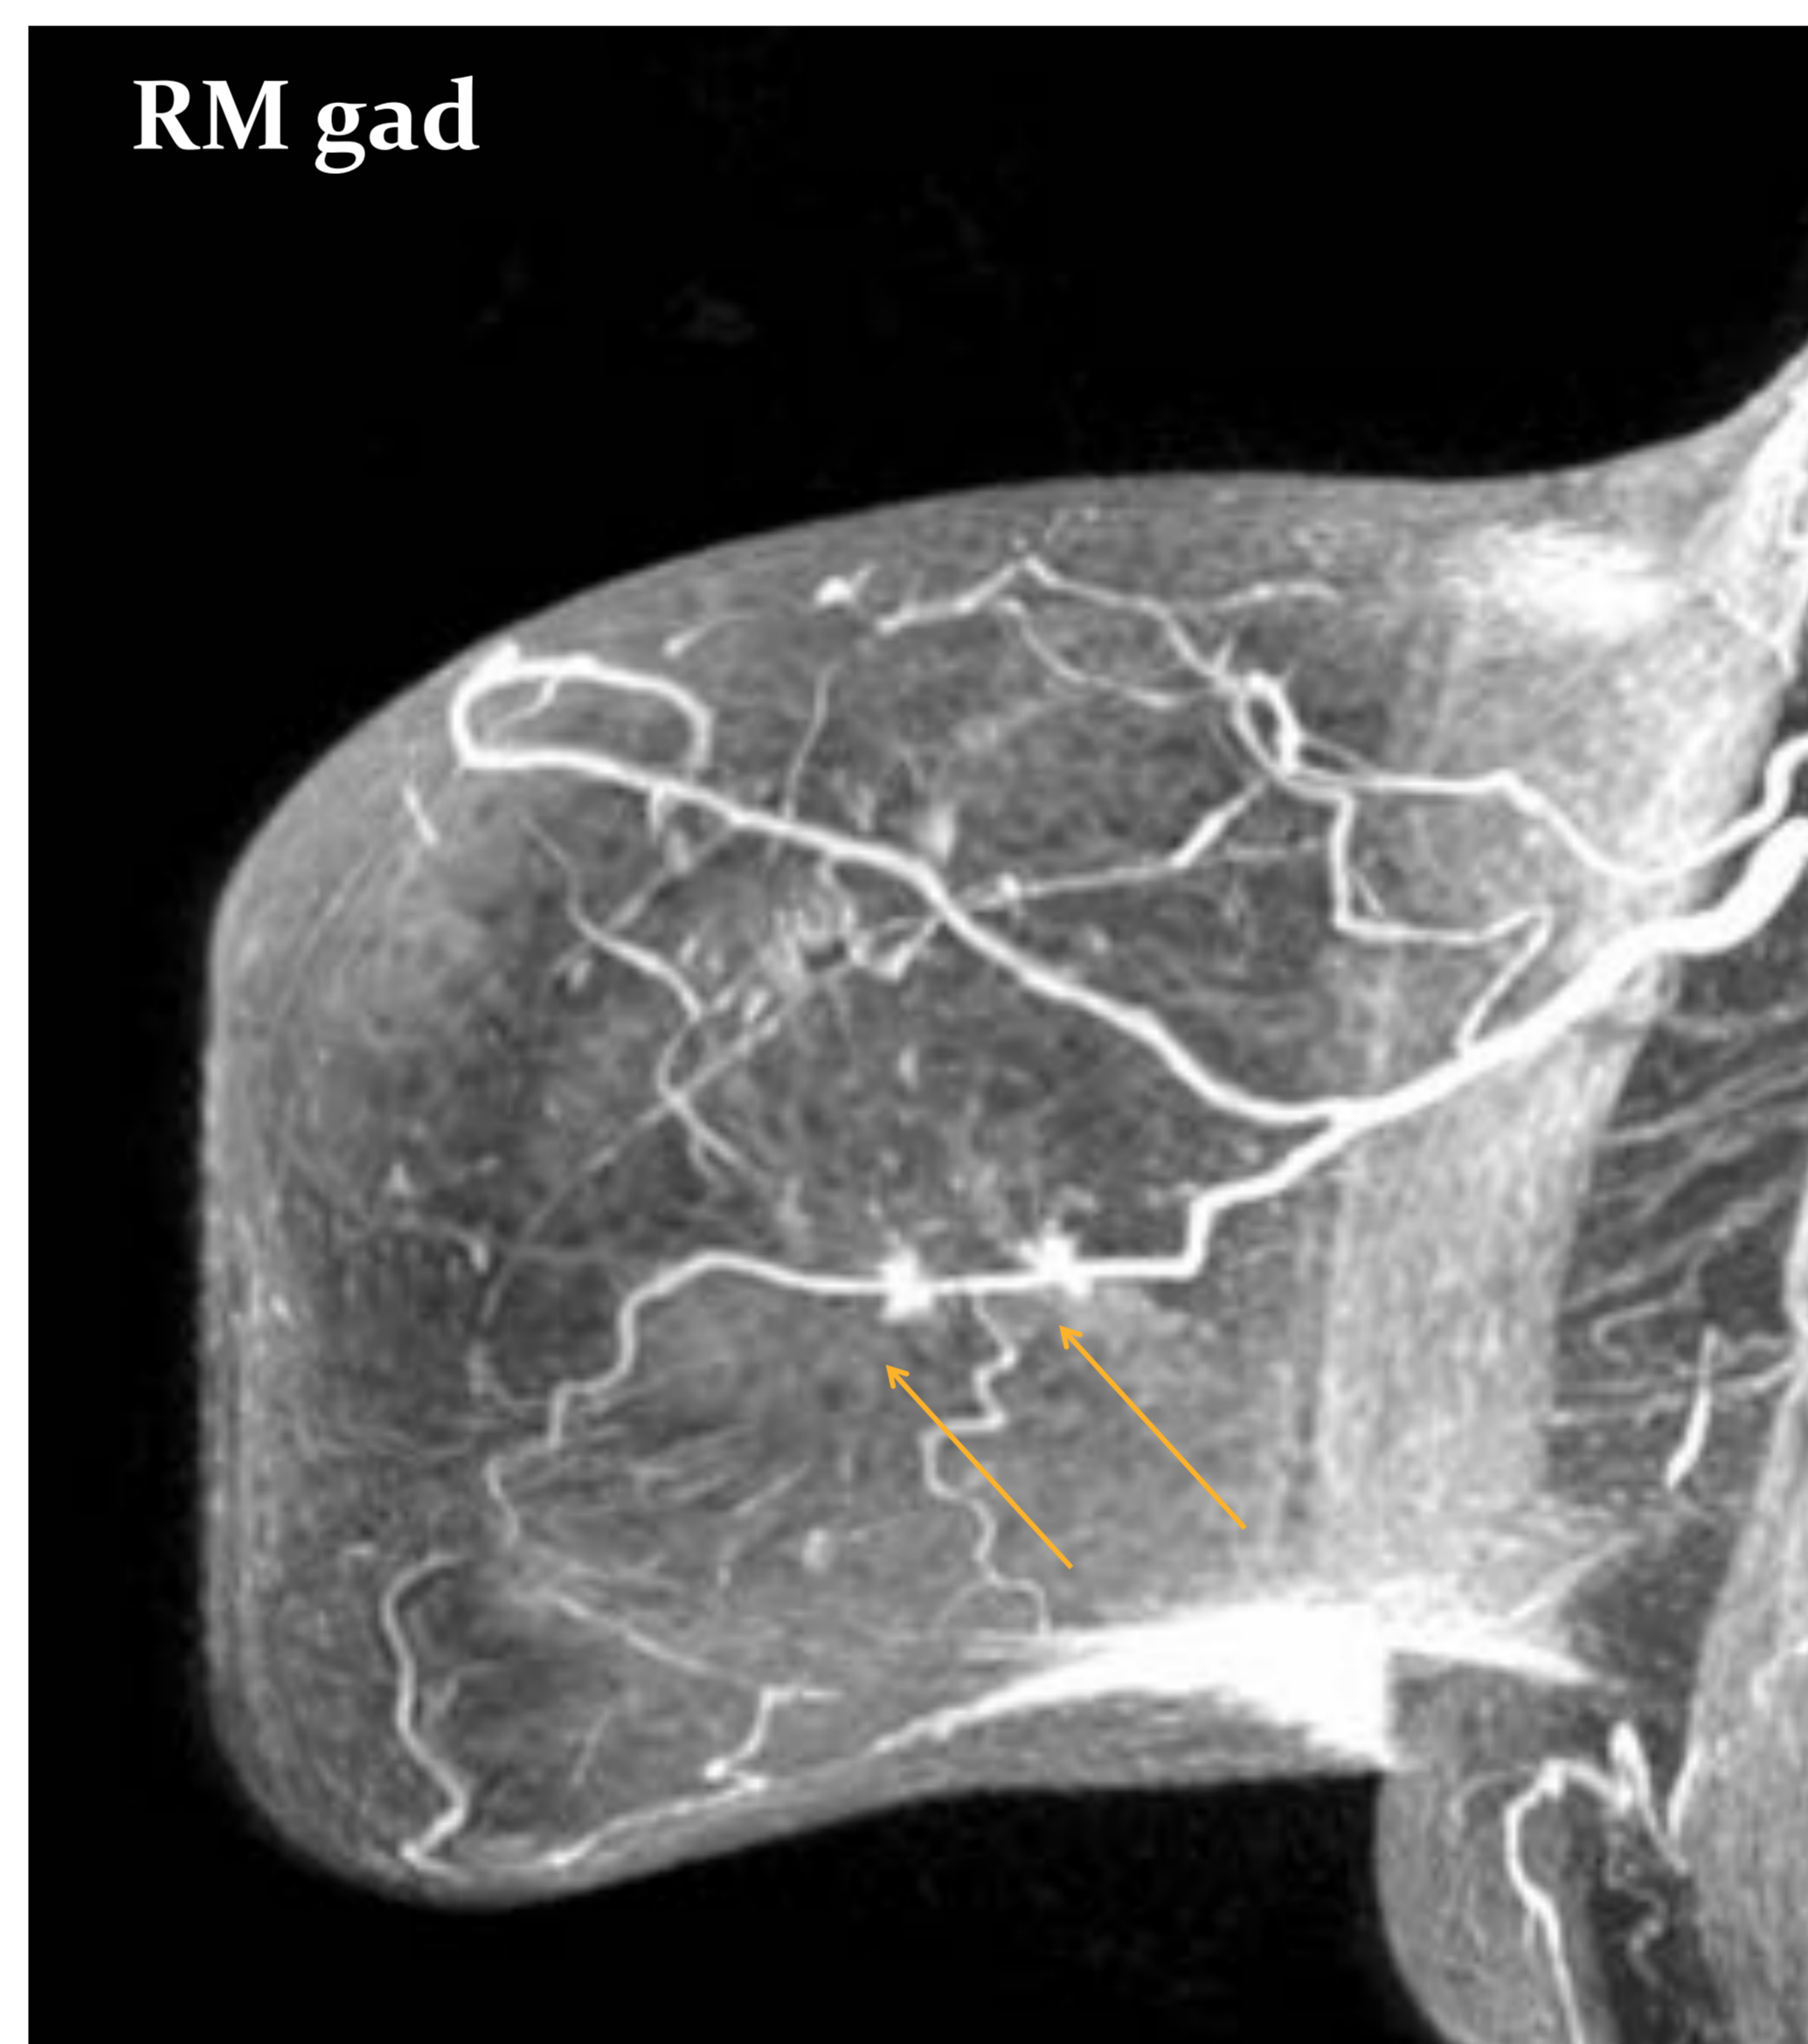
72 años. Tumorectomía por ca de mama hace 20 años. **Mamografía.** Se identifican dos lesiones espiculadas de 5 mm de nueva aparición en la cicatriz (flechas). **Ecografía.** Sombra acústica posterior. **RM.** Dos nódulos con realce por contraste y curva en lavado. **Biopsia.** Carcinoma ductal Infiltrante.

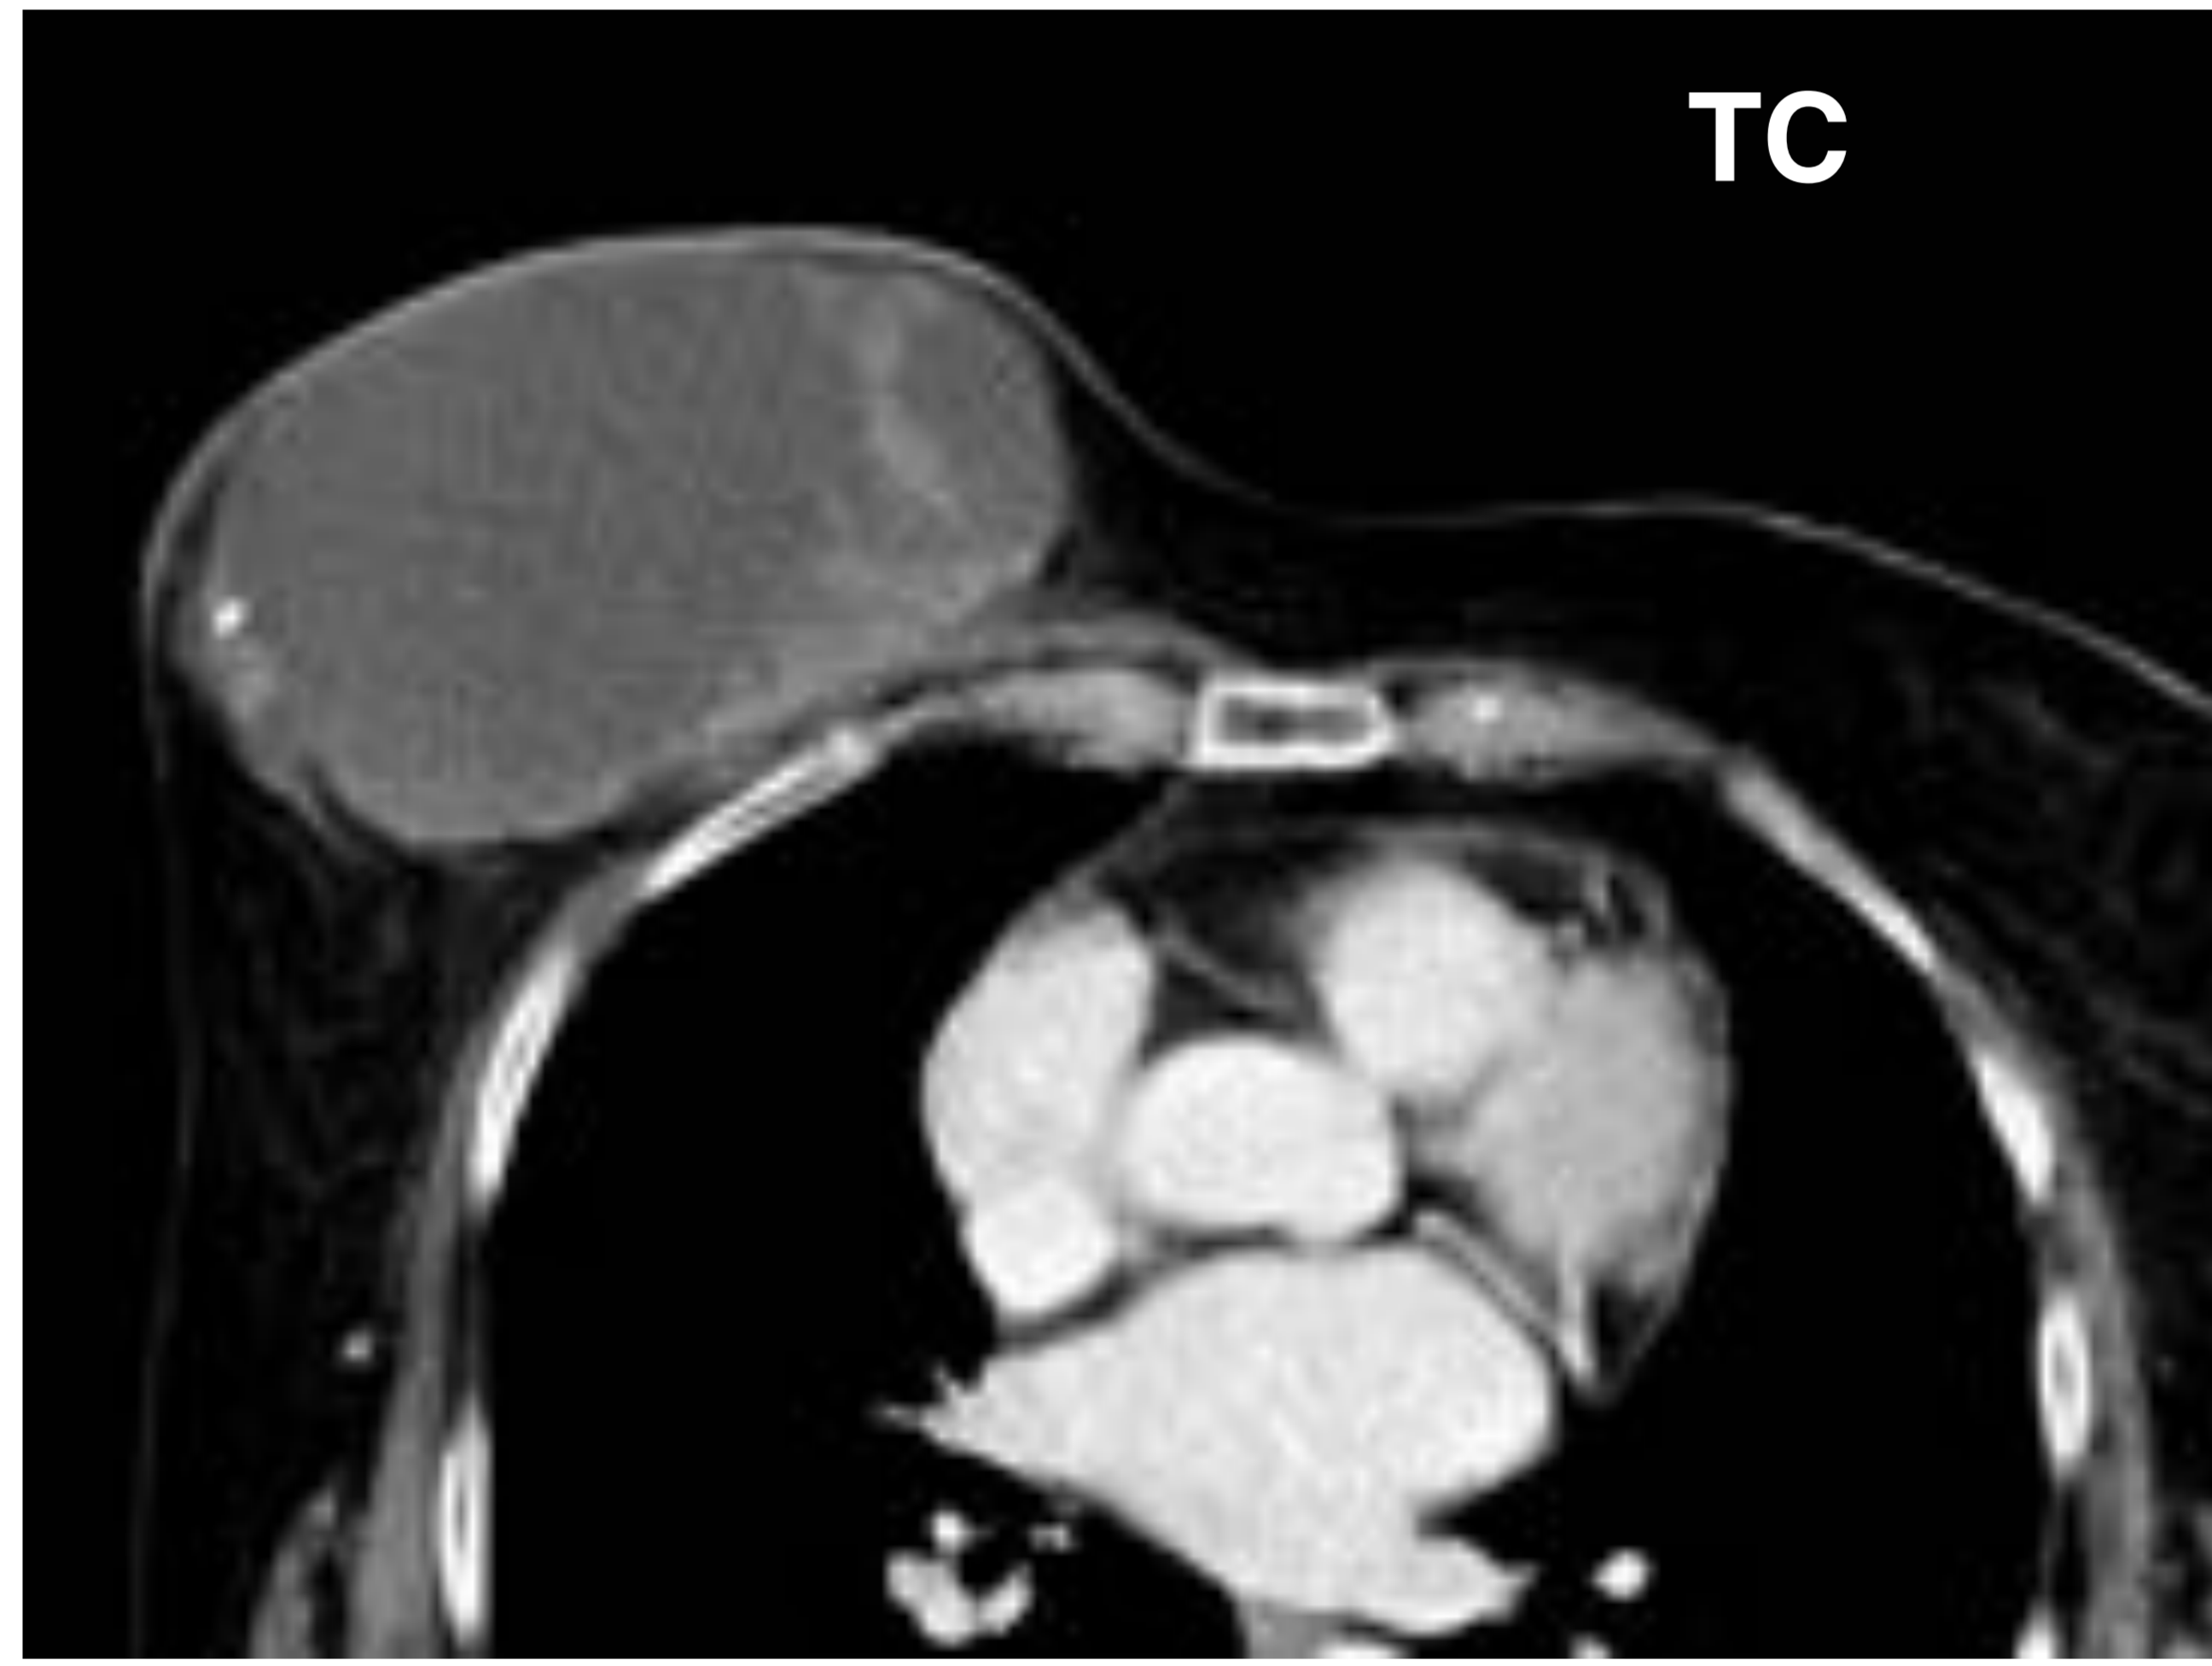
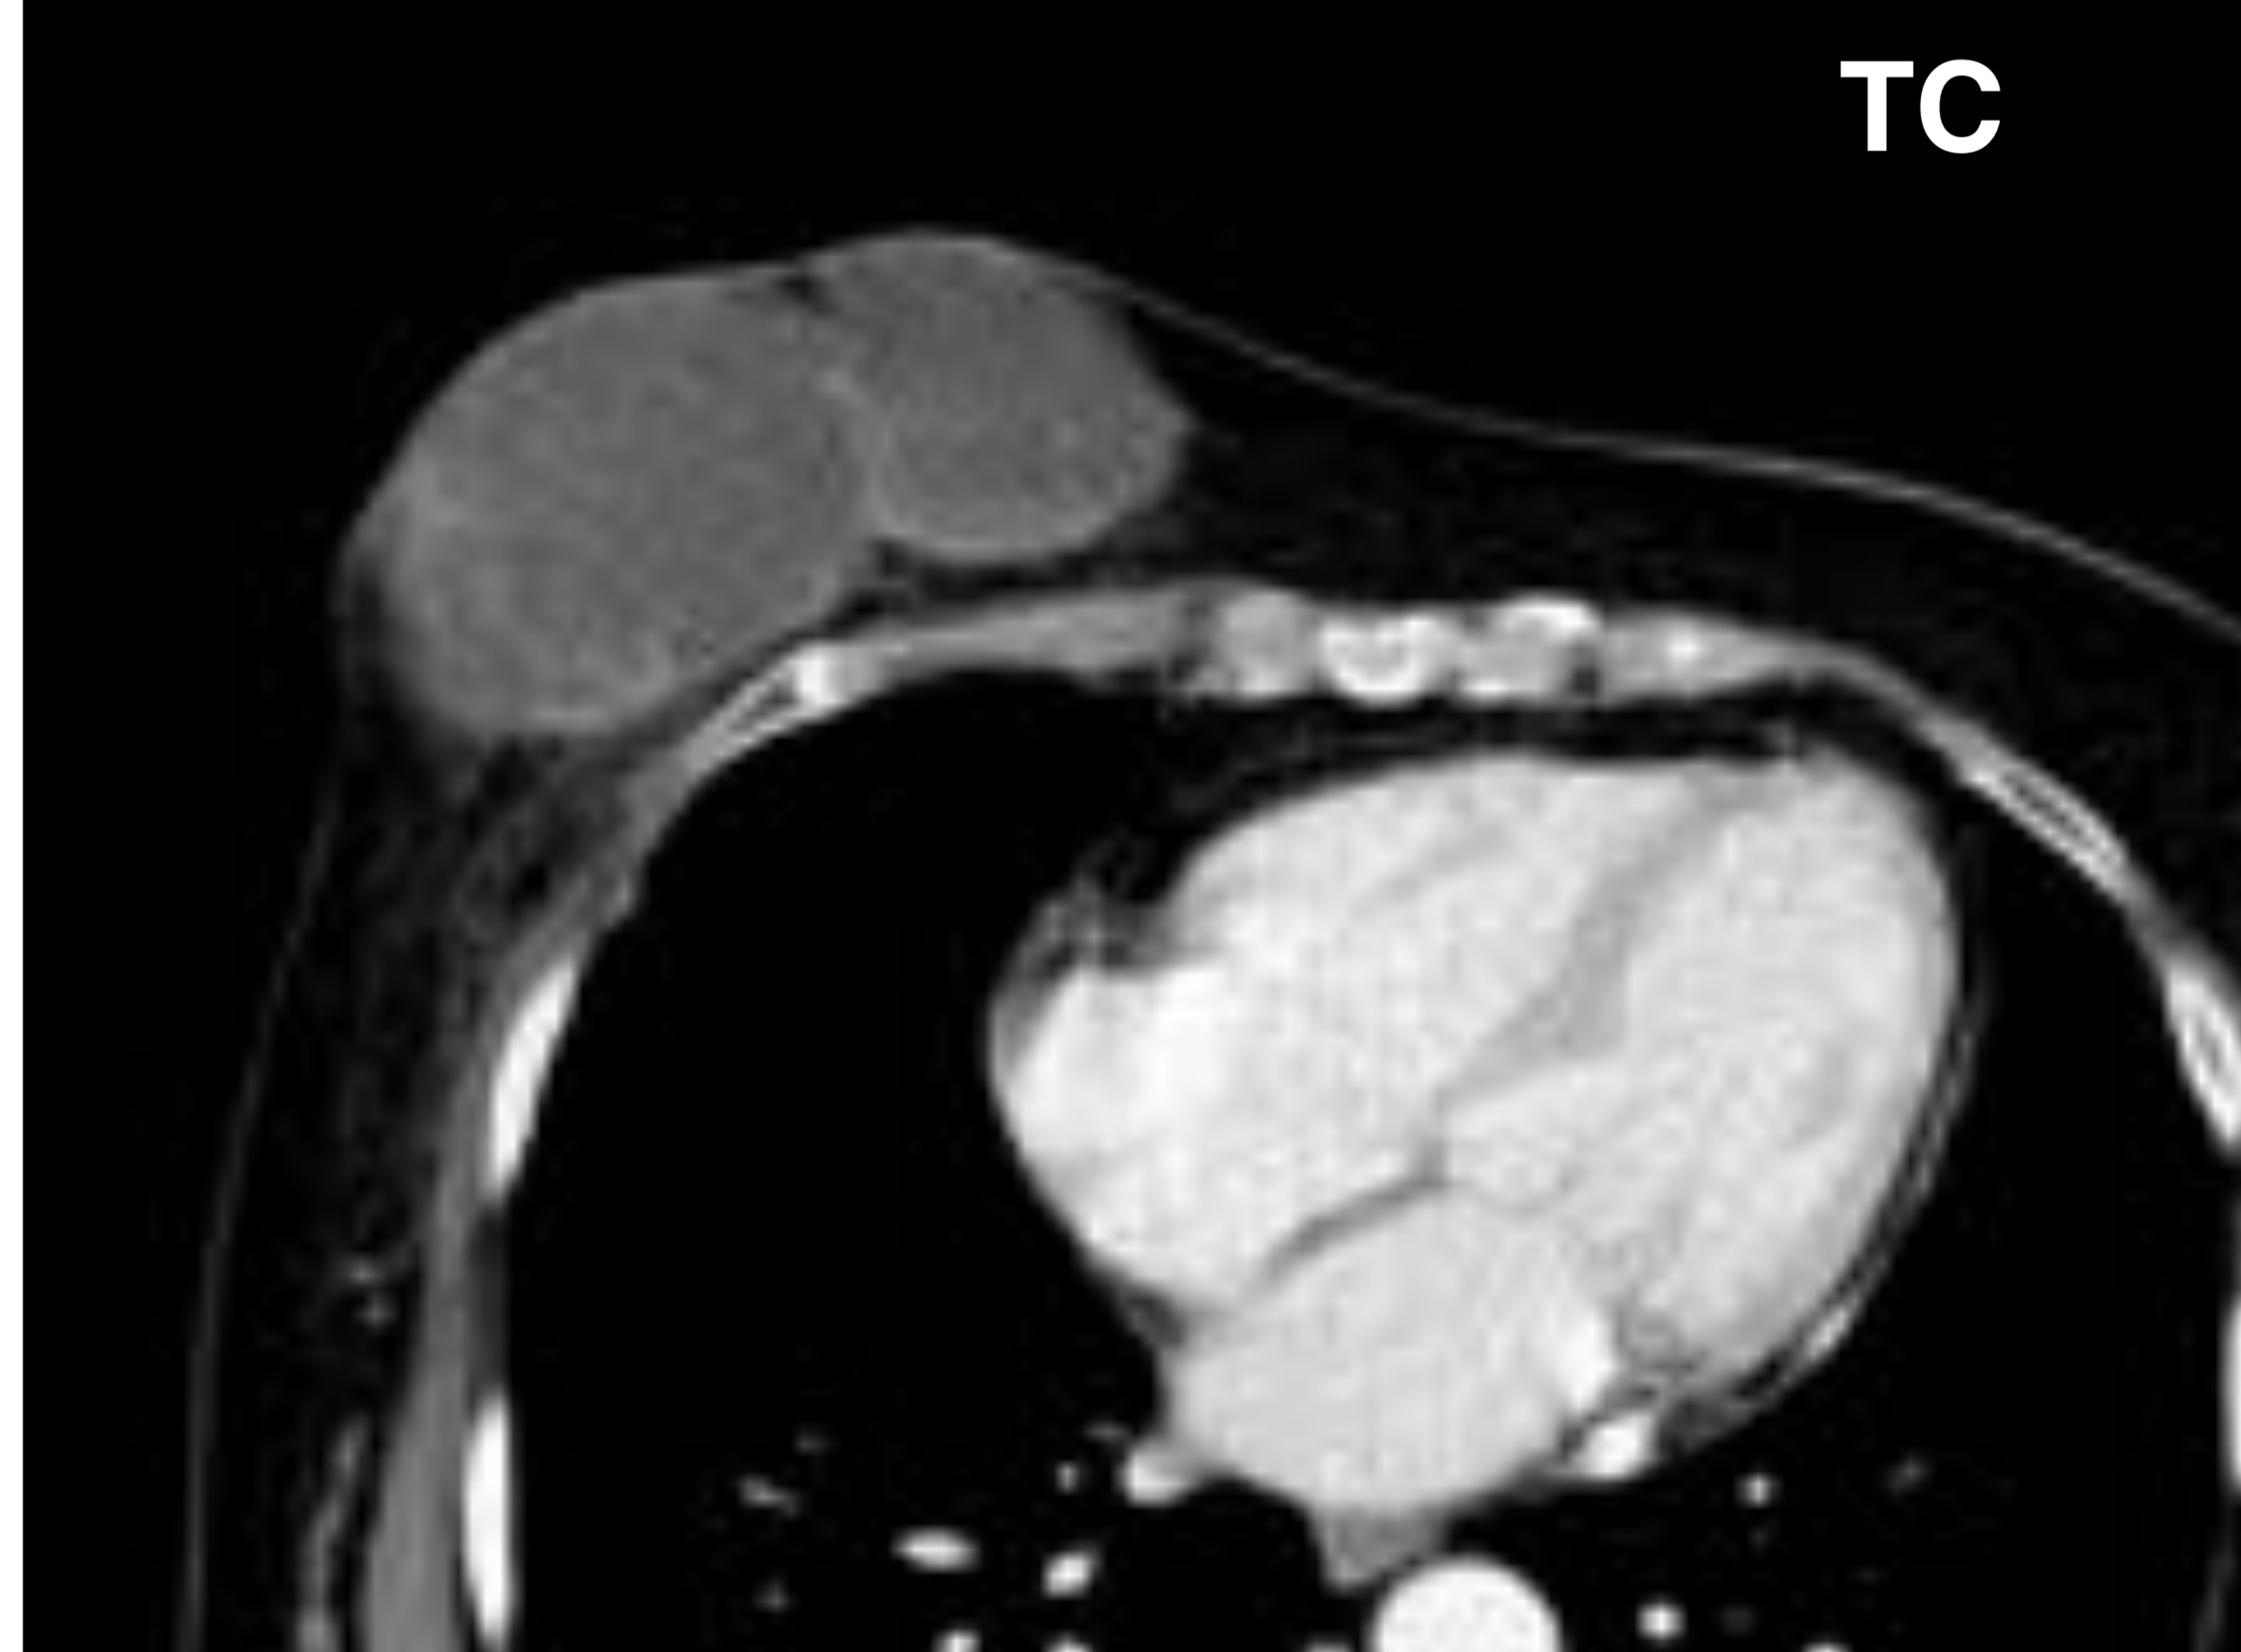
Mujer de 56 años, con mastectomía hace 4 años. Lesiones cutáneas múltiples.  
**US.** Nódulos heterogéneos, de predominio hipocóicos también visibles en **TC**

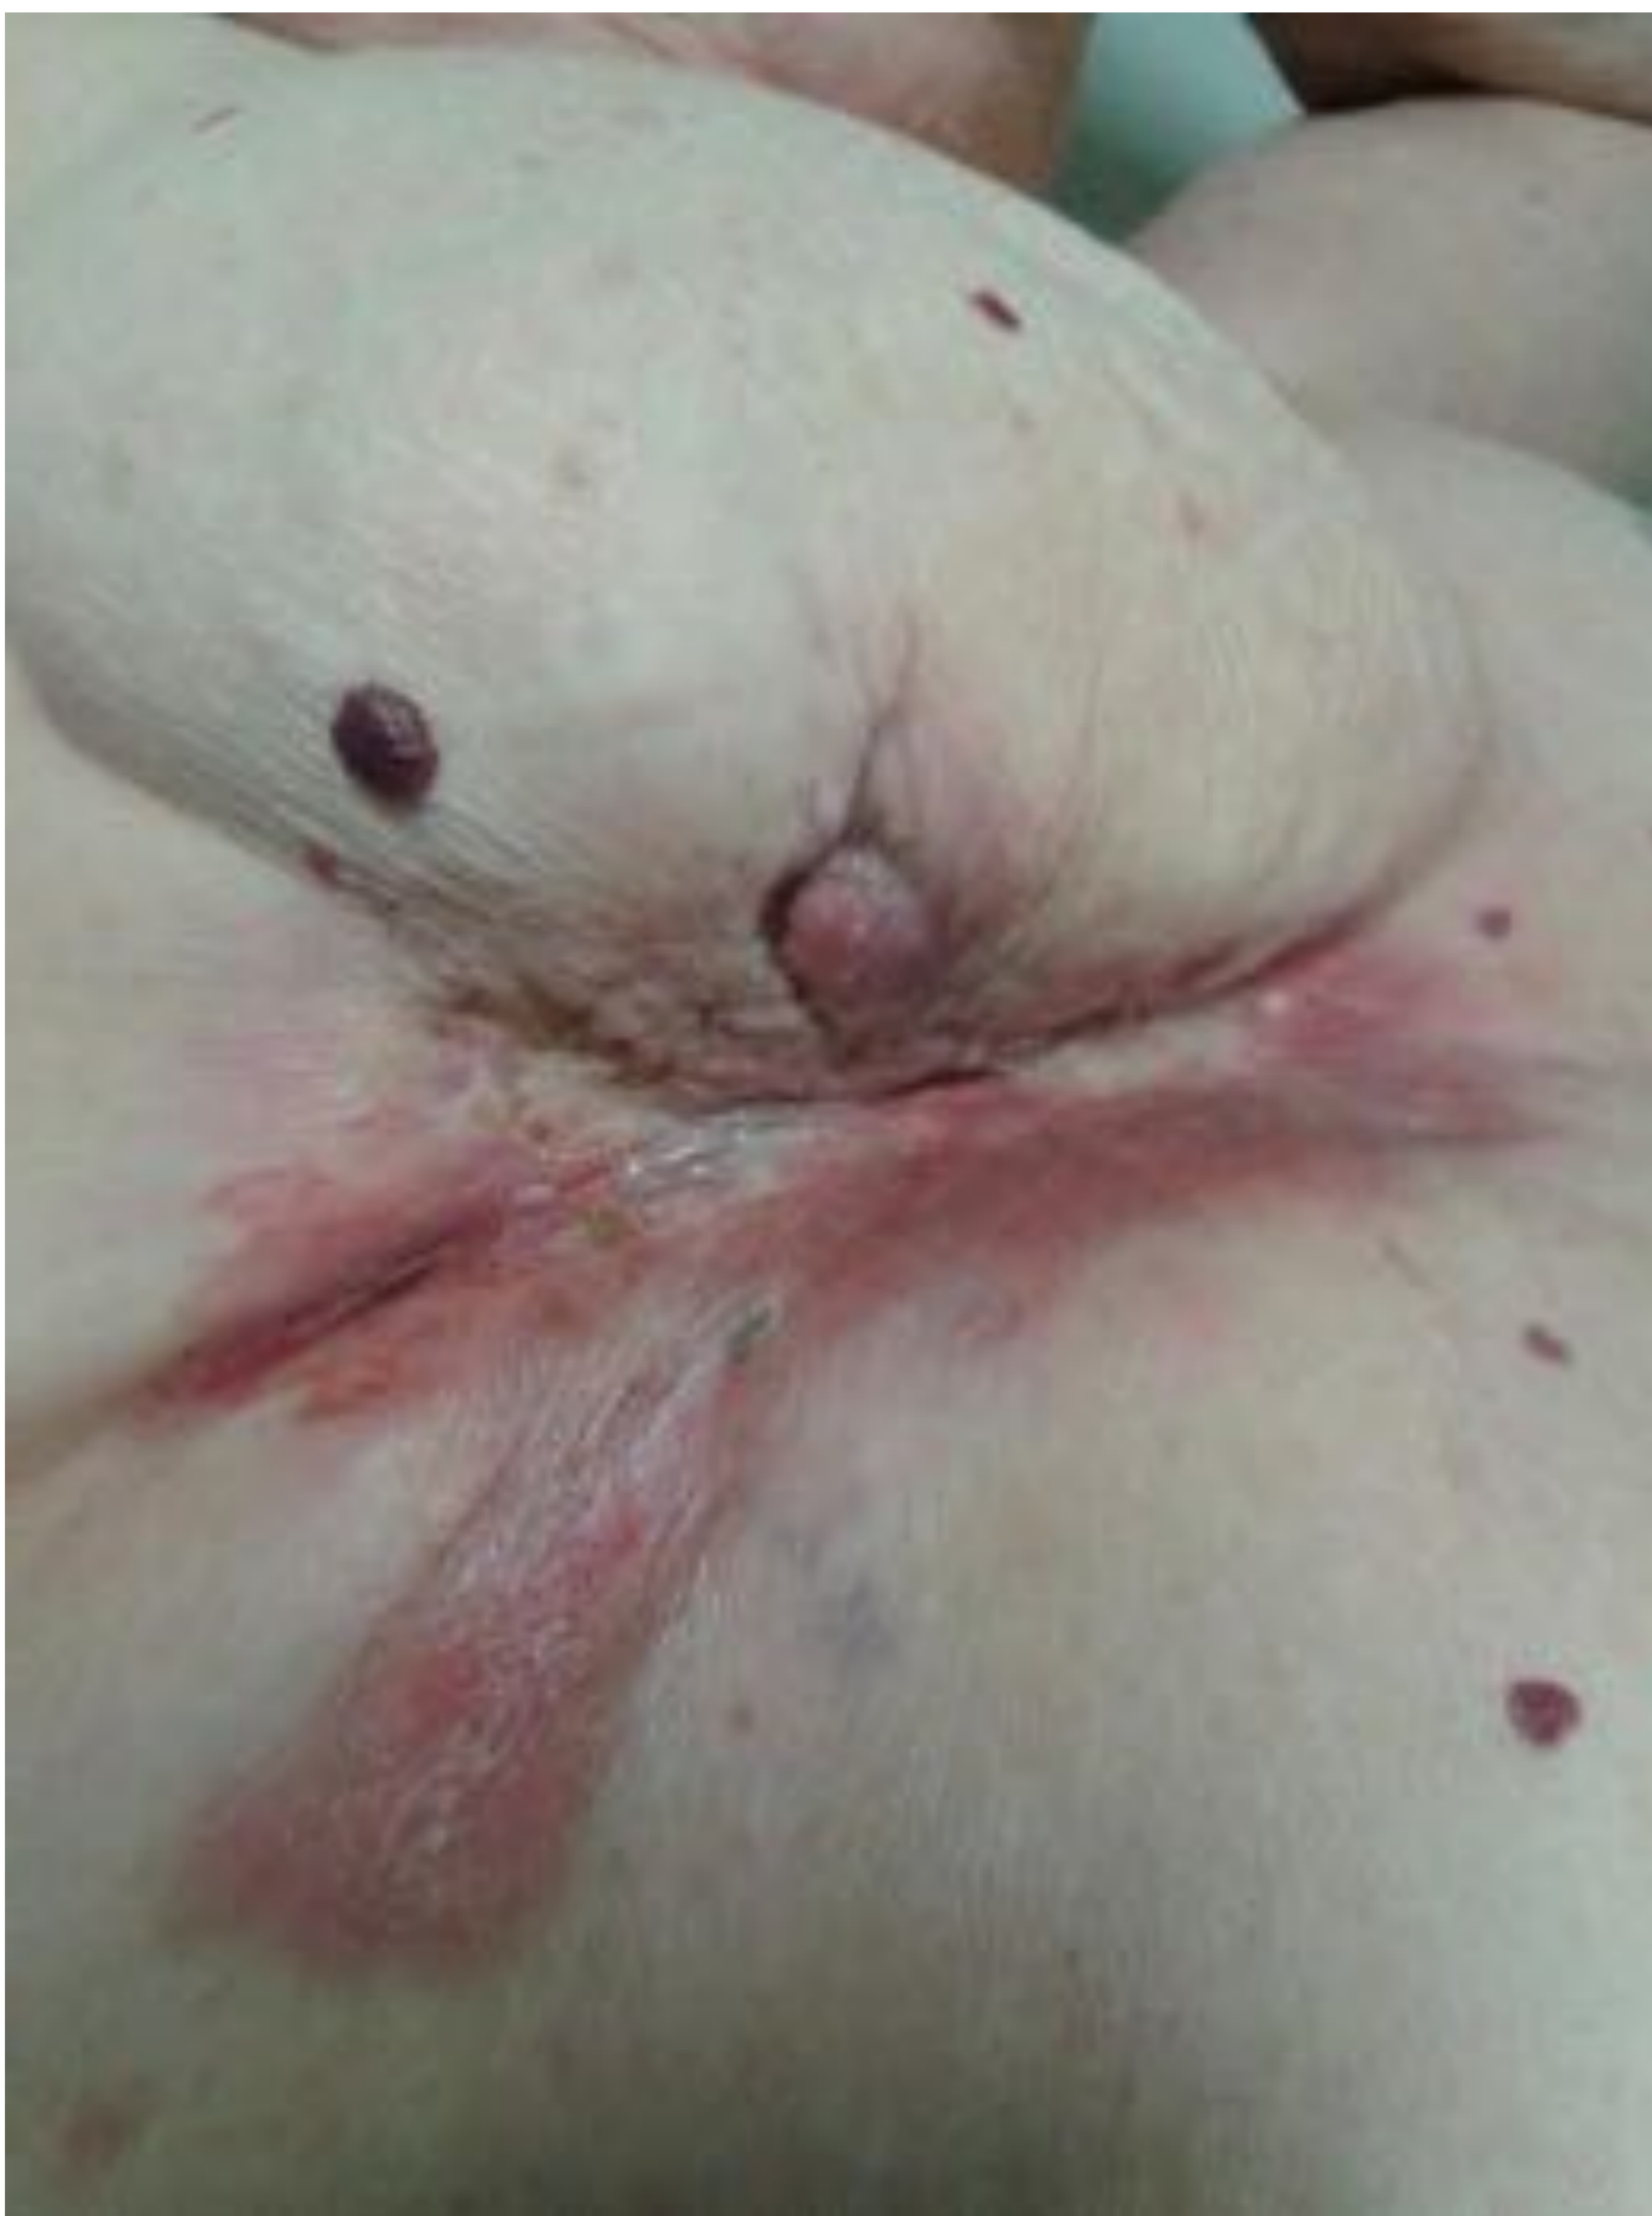
Mujer de 93 años con tumorectomía por carcinoma ductal infiltrante hace 20 años. Recidiva cutánea.

**Mamografía.**

Distorsión.

**Ecografía.** Area de sombra acústica

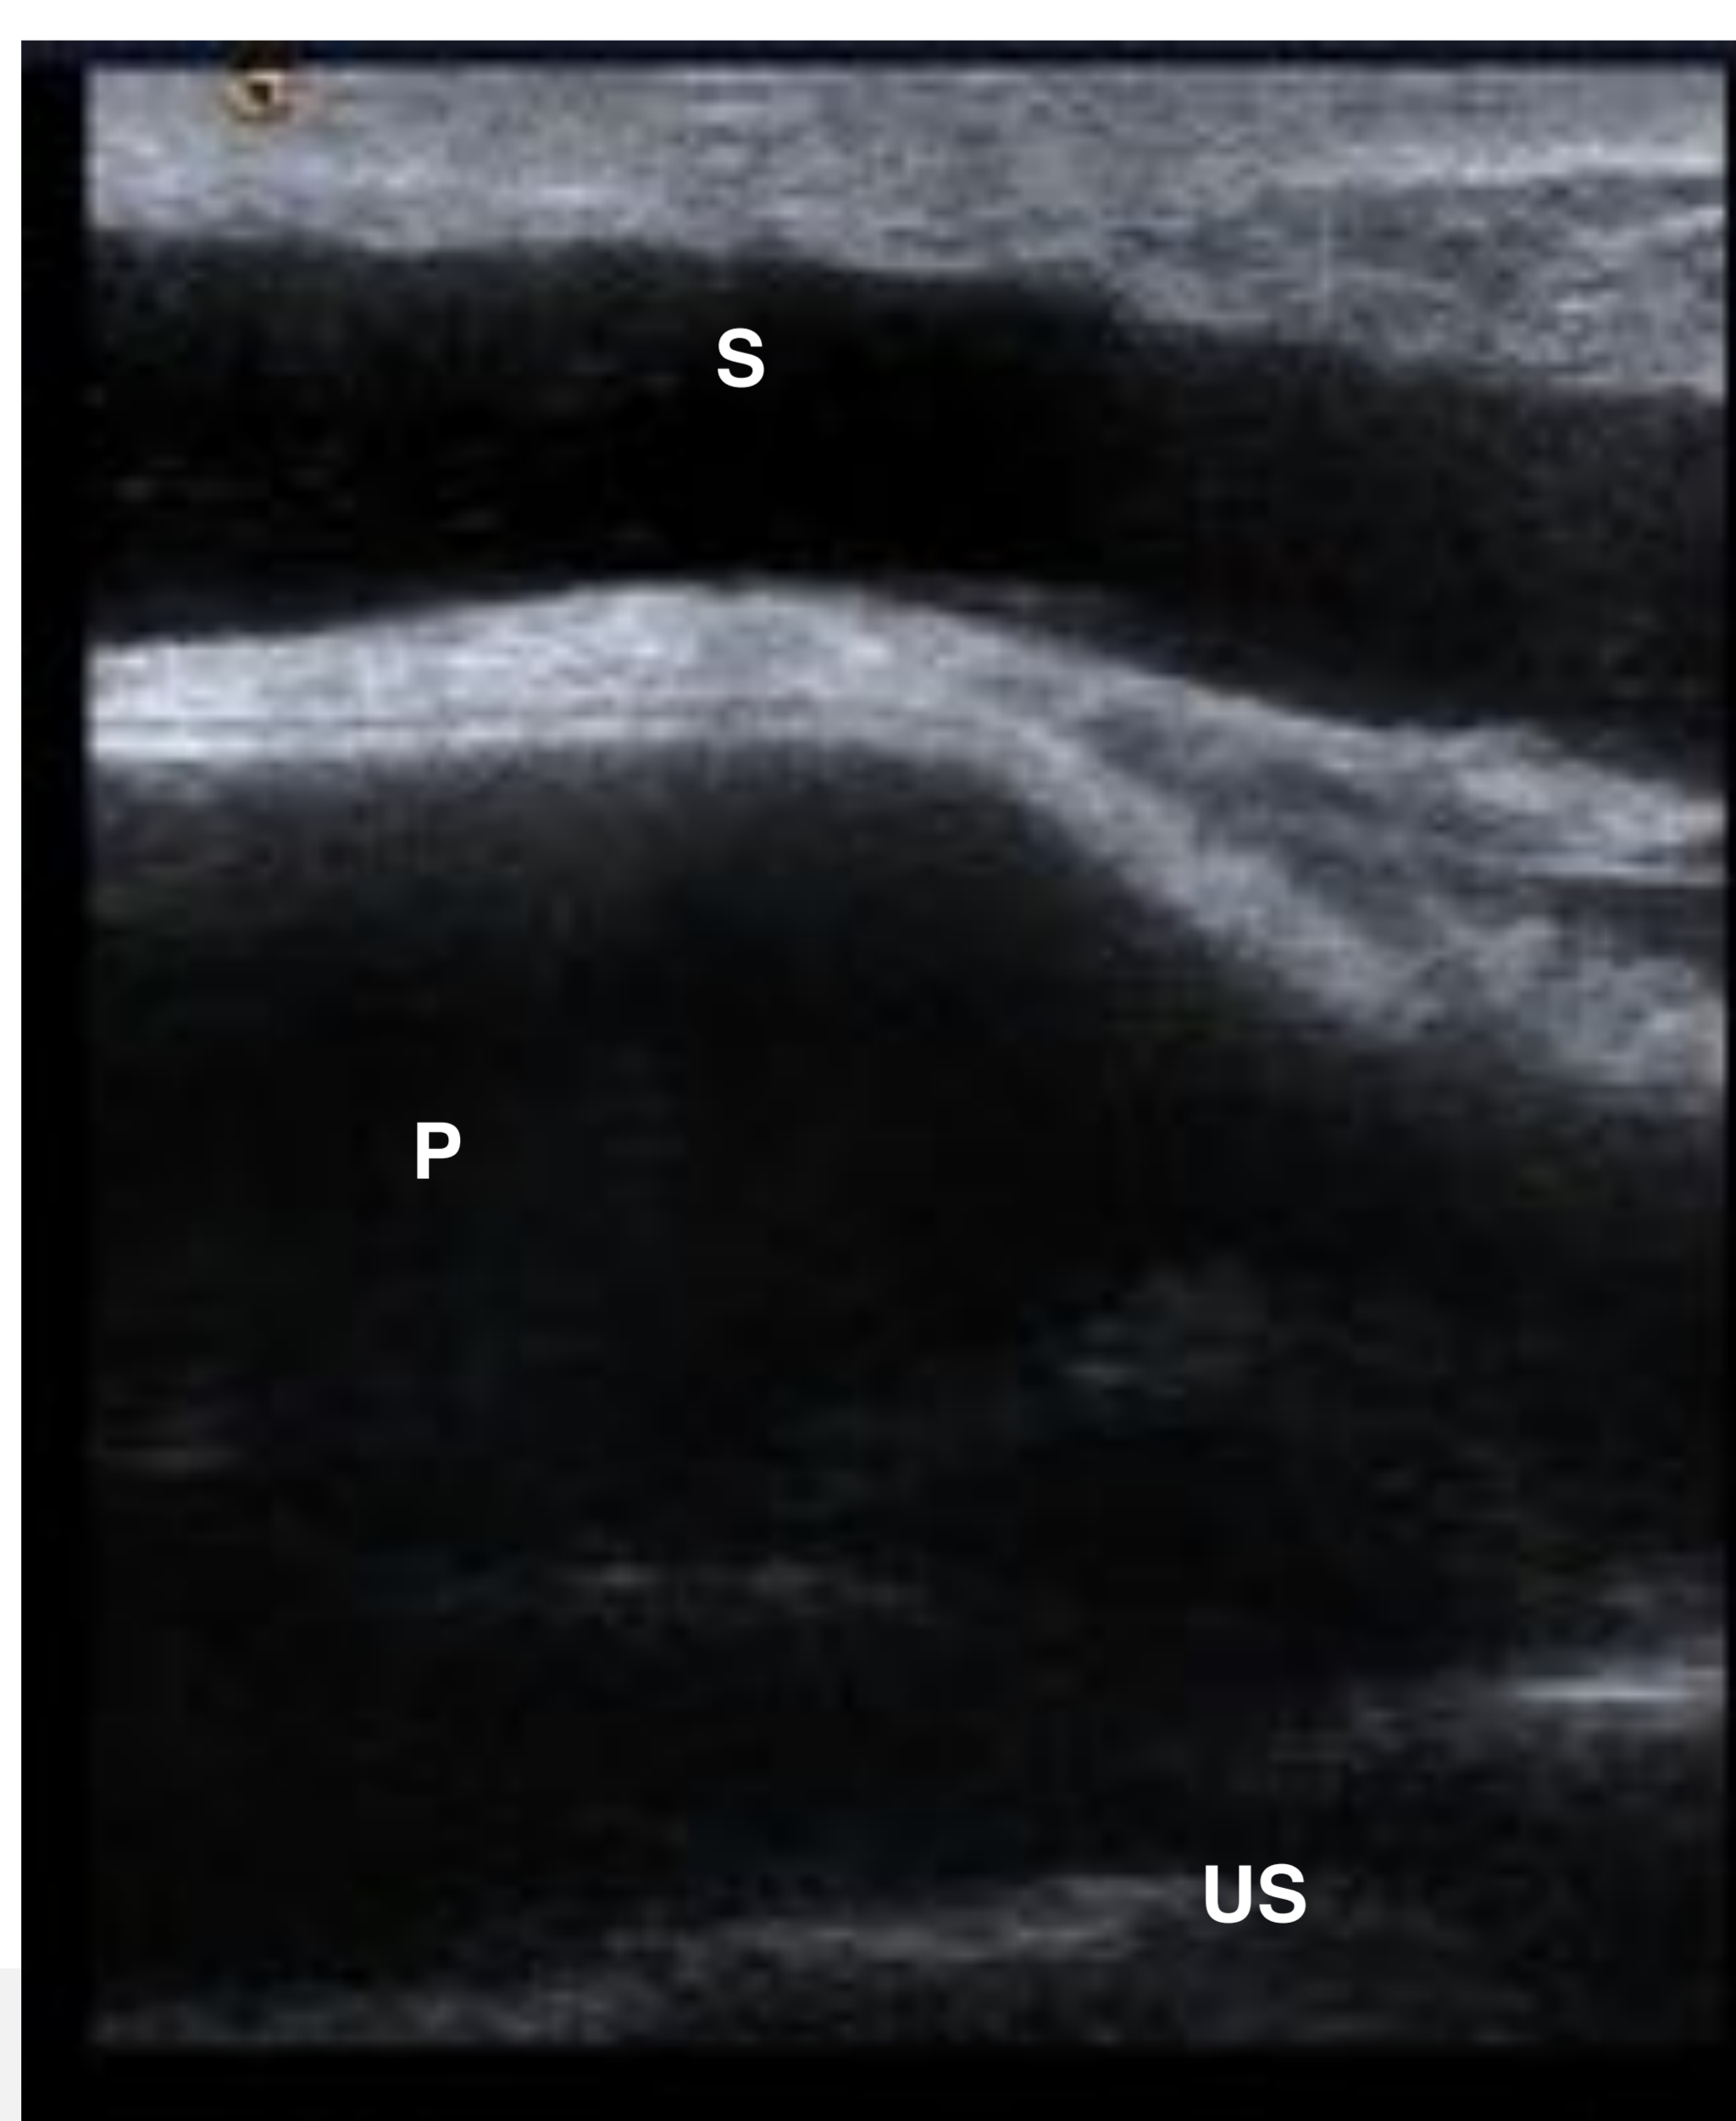
53 años. **Ecografía**. Líquido (S) que rodea a la prótesis (P).

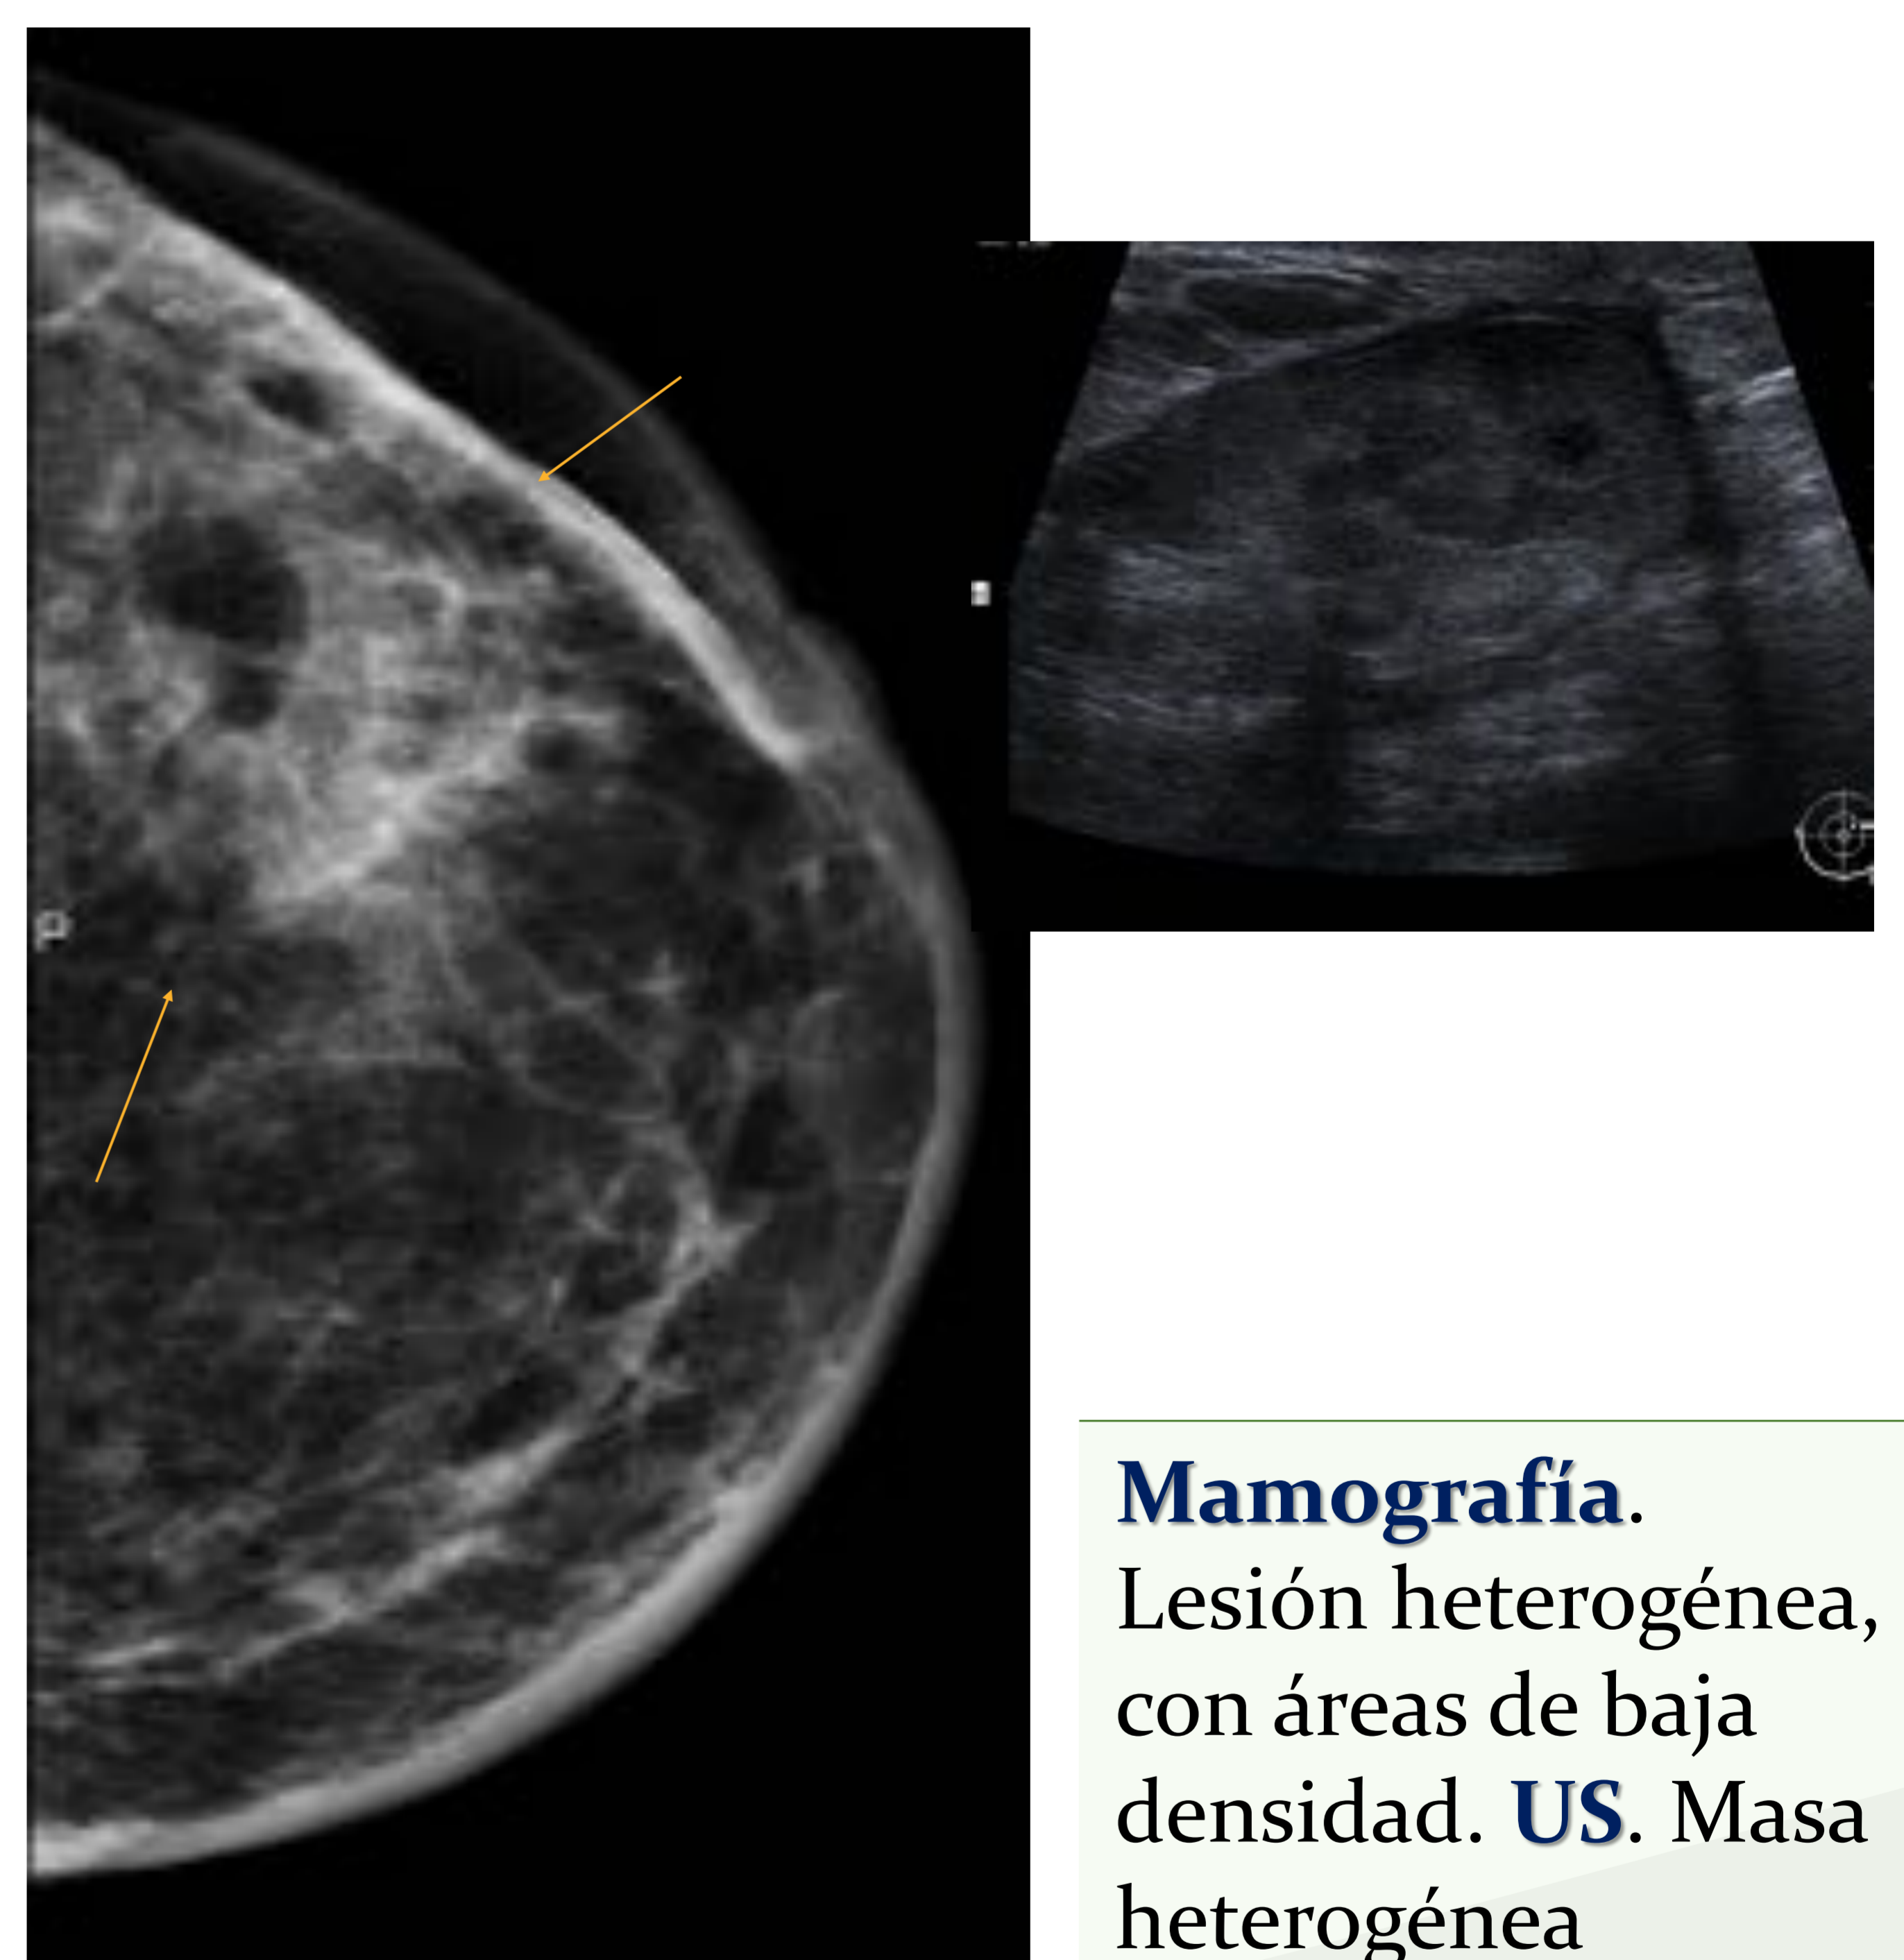
**Mamografía.** Lesión heterogénea, con áreas de baja densidad. **US.** Masa heterogénea
