# ESTUDIO DE PERMEABILIDAD DE CATÉTERES PICC. EXPERIENCIA DE DOS AÑOS EN EL HGUCR.

Hospital General Universitario de Ciudad Real, Ciudad Real,  
España

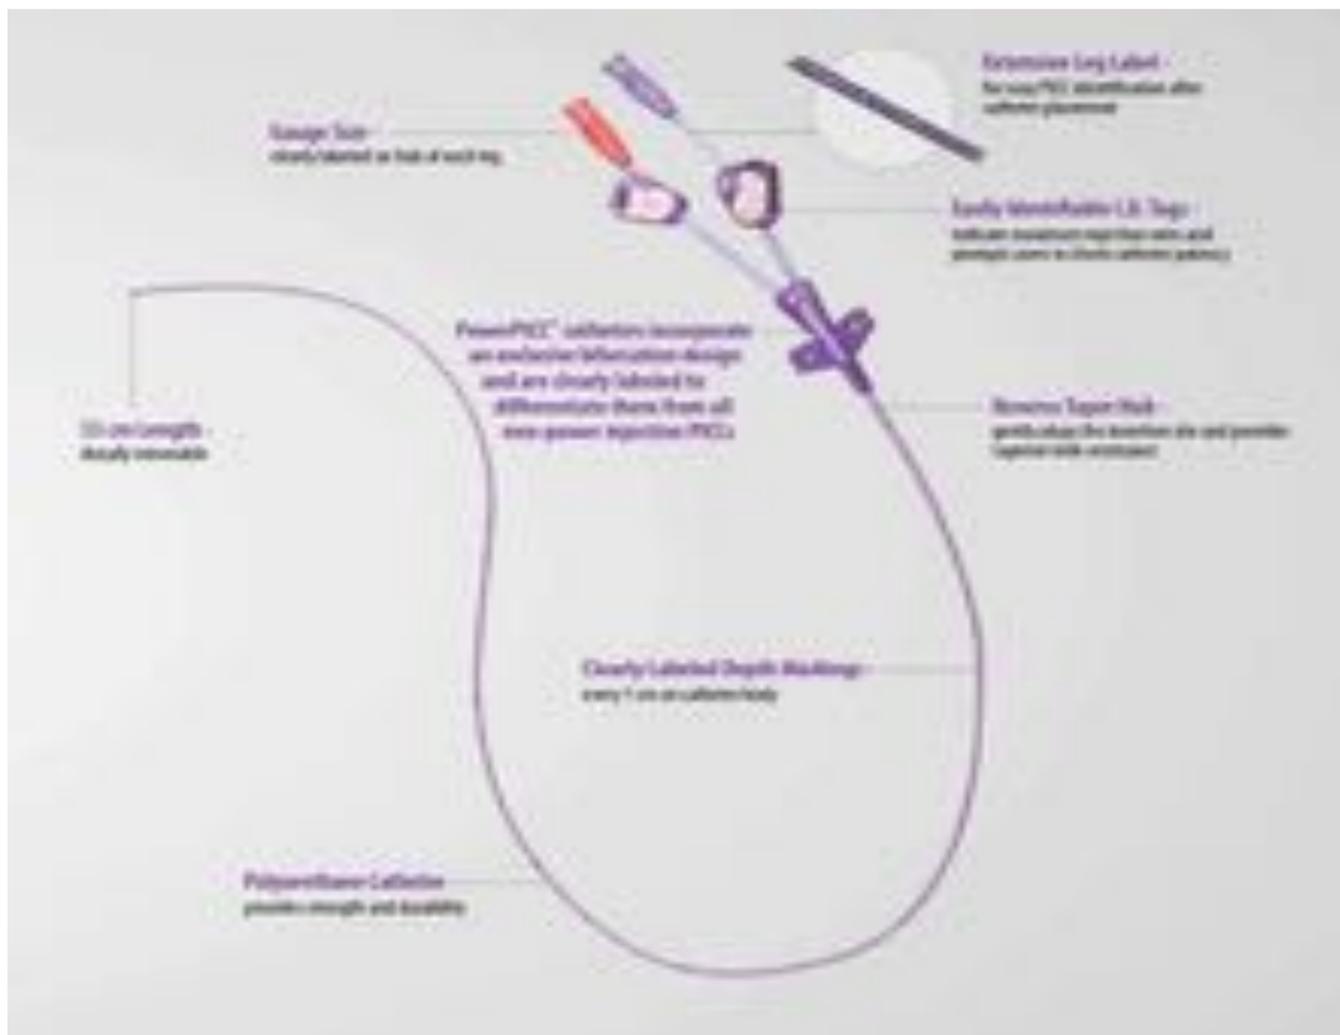
En nuestro caso se empleó el catéter de poliuretano de tercera generación de 5F, power picc SOLO 2 (bard) con un solo lumen, con conector y pinza apto para uso compatible con TC con inyector hasta 5ml/sg. Fig 1.

Fig 1. Catéter power picc solo 2

Constan de un catéter generalmente de poliuretano, con una, dos, o tres luces, con tres extremos proximales independientes donde finalizan en un conector, y un sistema de pinza entre el catéter y el conector. Existen conectores con válvula hemostática, y su utilización para la infusión debe realizarse con presión positiva.

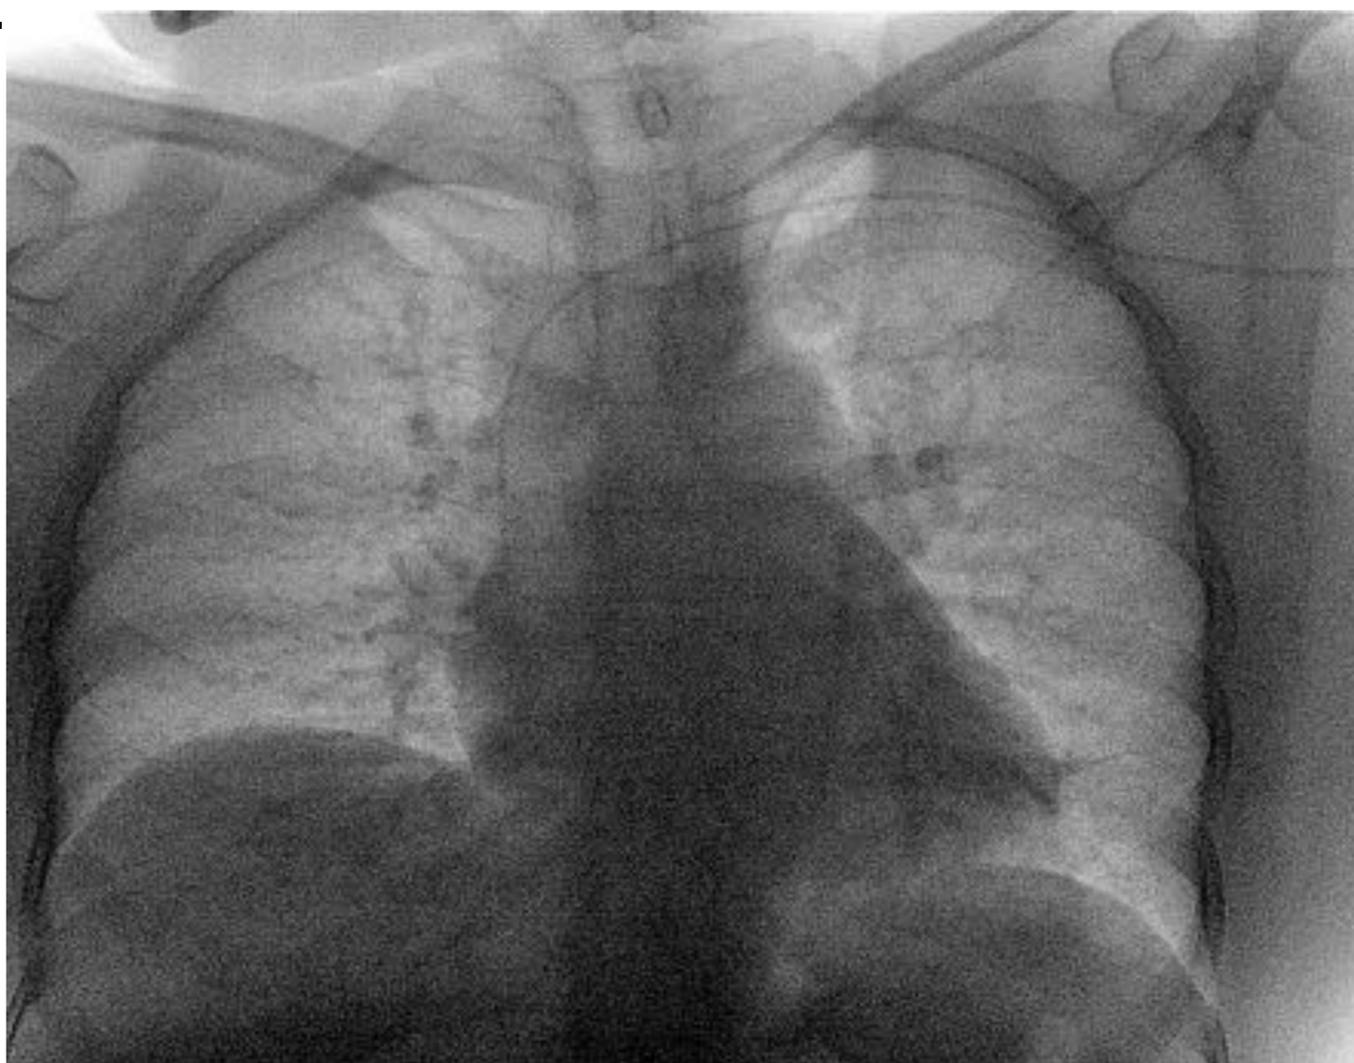
La cateterización se realizó sobre guía , y la localización de la punta debió ser en unión cavo atrial confirmada mediante radioscopia , para lo cual se adaptó la longitud del catéter, en todos casos se localizó en lado derecho (fig 2 ) excepto un caso con localización de vena cava superior en el lado izquierdo por anomalía congénita Fig(3).

Fig 2. Localización normal de la punta

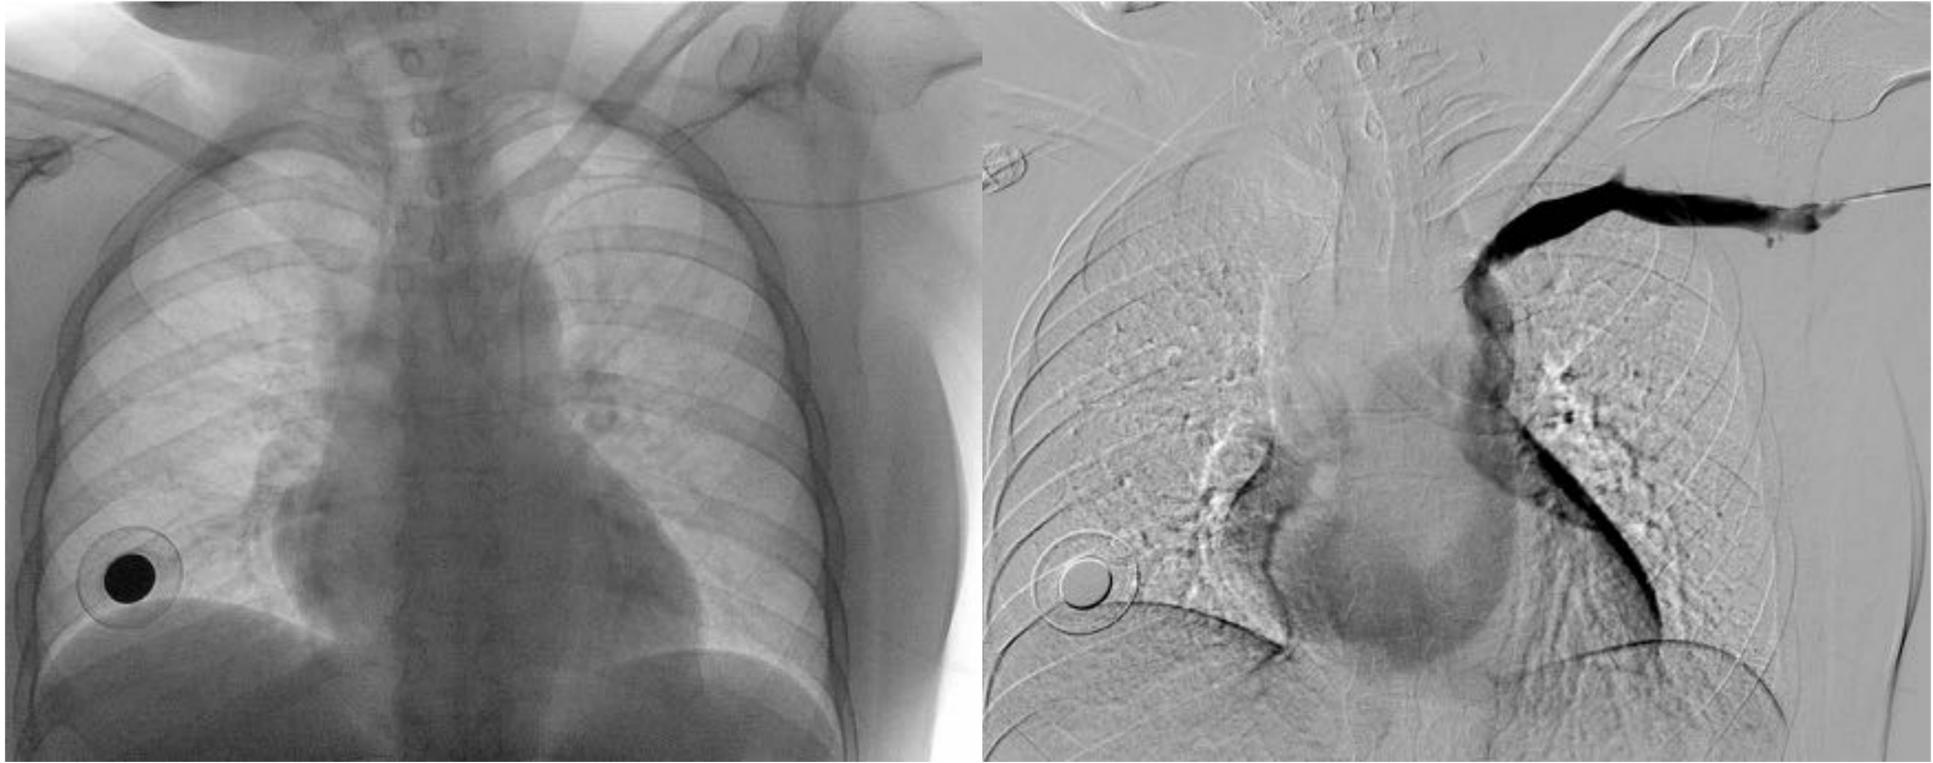
Fig 3 Vena cava izquierda, localización atípica de la punta de catéter PICC

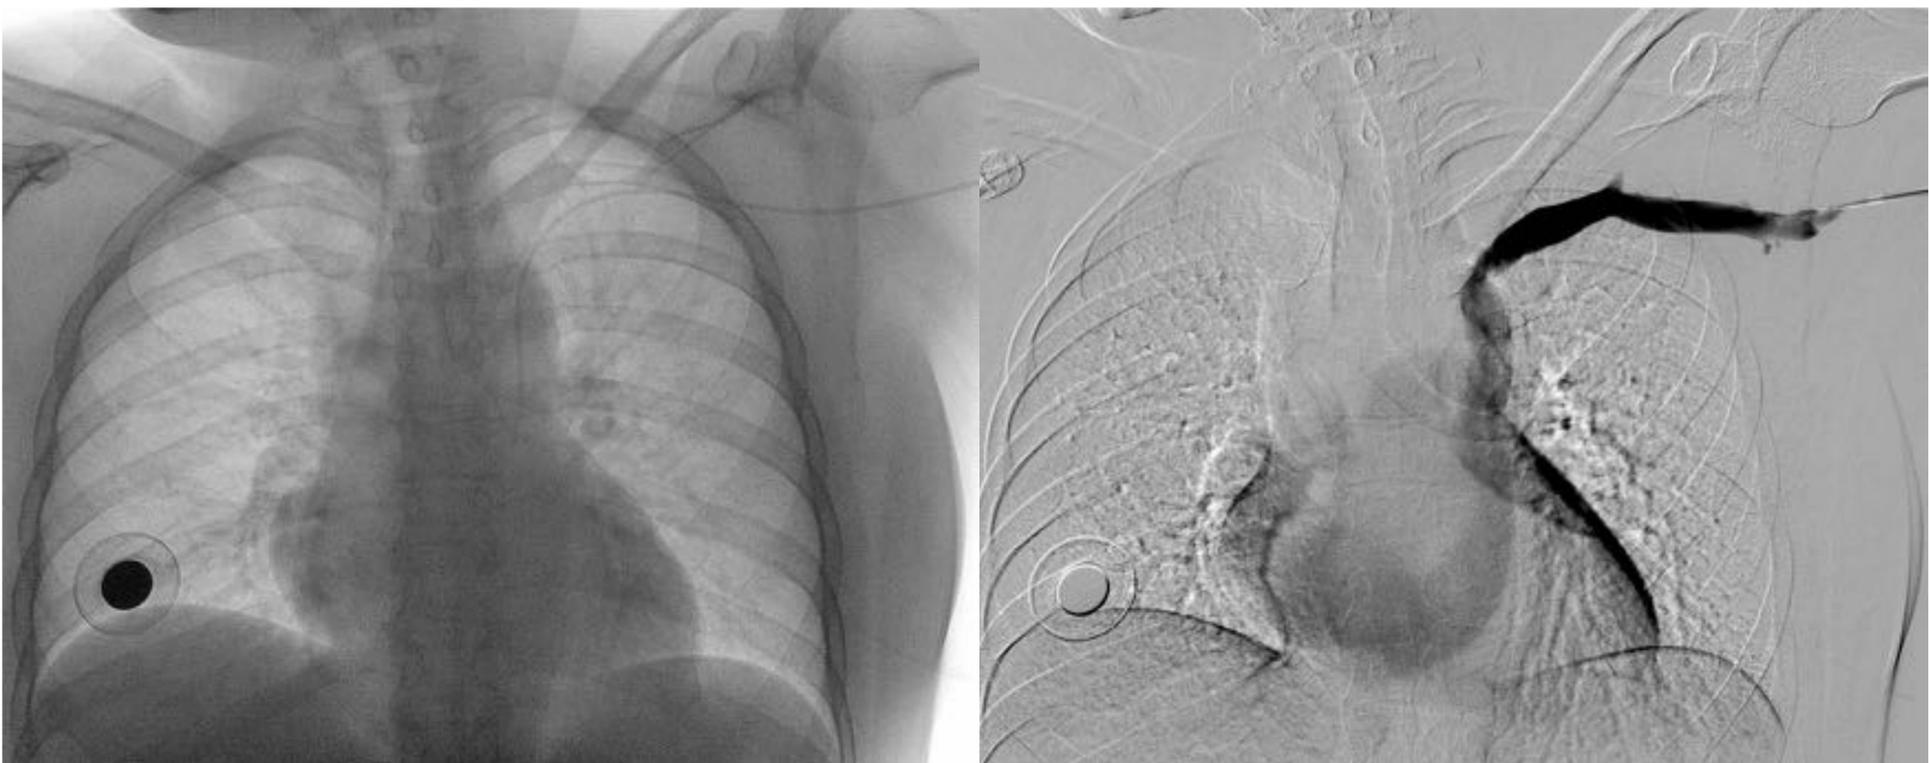
No se produjeron problemas implantatorios significativos, consistieron fundamentalmente en un mal calibre de la vena basílica y cefálica del brazo, pero que se solventó realizándose de forma contralateral. Tan solo un paciente fue rechazado por mal patrimonio venoso de los brazos siendo colocado un catéter tunelizado con reservorio por vía yugular, y otro caso fue descartado al ser mal insertado por impericia del operador. En un caso la colocación del catéter se realizó por vía basílica izquierda con un anómalo recorrido del mismo por presentar vena

Fig 3. Vena cava izquierda, localización atípica de la punta de catéter PICC.

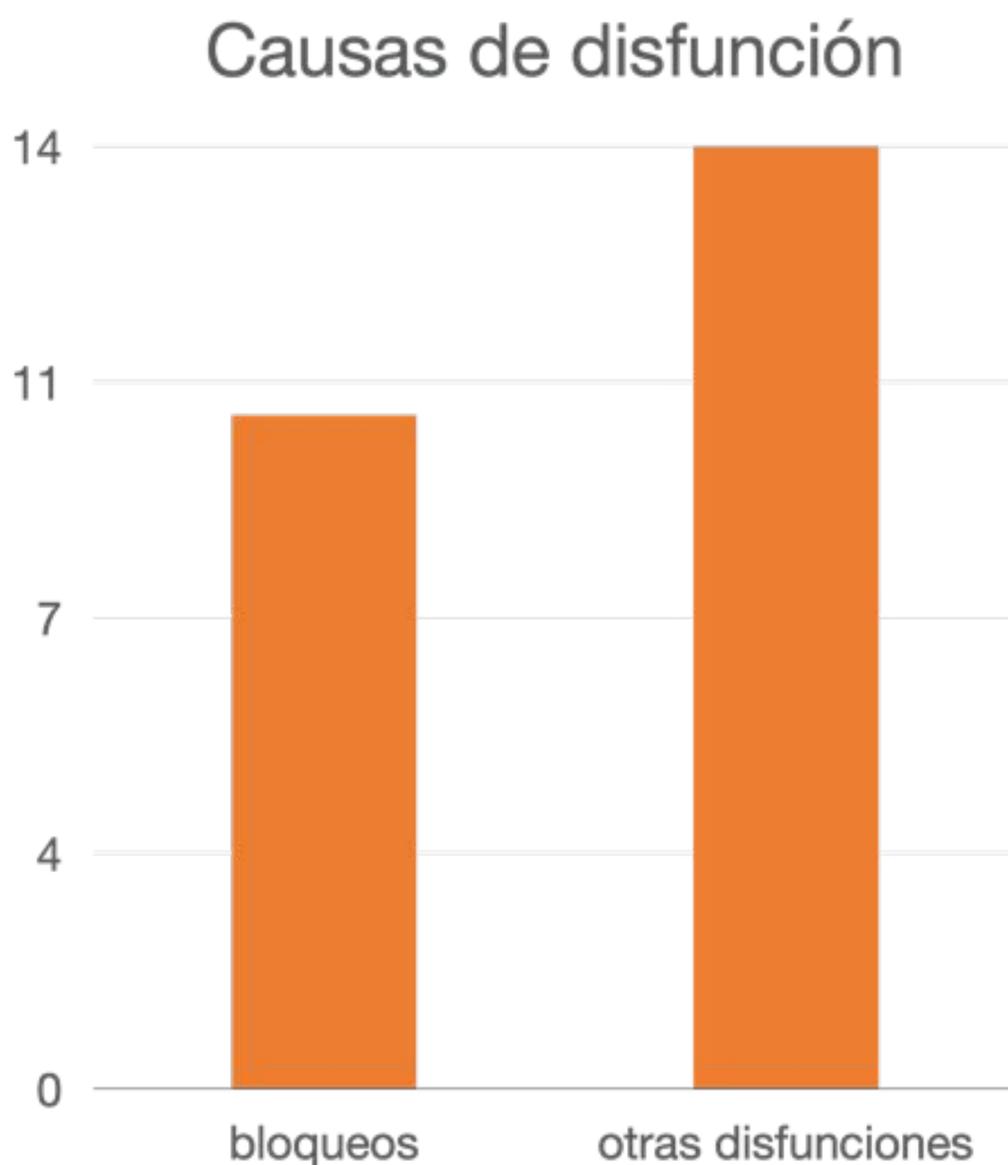
La **disfunción** del catéter (Fig.6) se presentó en 24 casos (**23.52%**), 10 por bloqueos de repetición, considerando bloqueo la dificultad por aspirar con o sin dificultad para infundir (en todos los casos más de un episodio, con un promedio de 1.9 episodios por catéter), estos casos fueron tratados mediante medidas posturales, lavados con suero salino y la infusión de 7500 ui de urokinasa seguido por un cebado con 1000 ui de heparina, permaneciendo in situ hasta el final del tratamiento oncológico.

Fig .6 Causas de disfunción del picc

El resto de los pacientes con disfunción, 14 (13.2%) lo fueron por otras causas: 2 por trombosis, 2 por infección con bacteriemia, y uno por infección cutánea en un catéter muy progresado, (la tasa de infección descrita con bacteriemia es de 3.2/1000 días de uso); 3 por intolerancia por dolor, y otros 3 por mal posición y extrusión parcial o total, y uno por rotura exterior de los conectores. En estos casos los catéteres fueron retirados. Fig. 6 ,7, 8, 9 y 10.

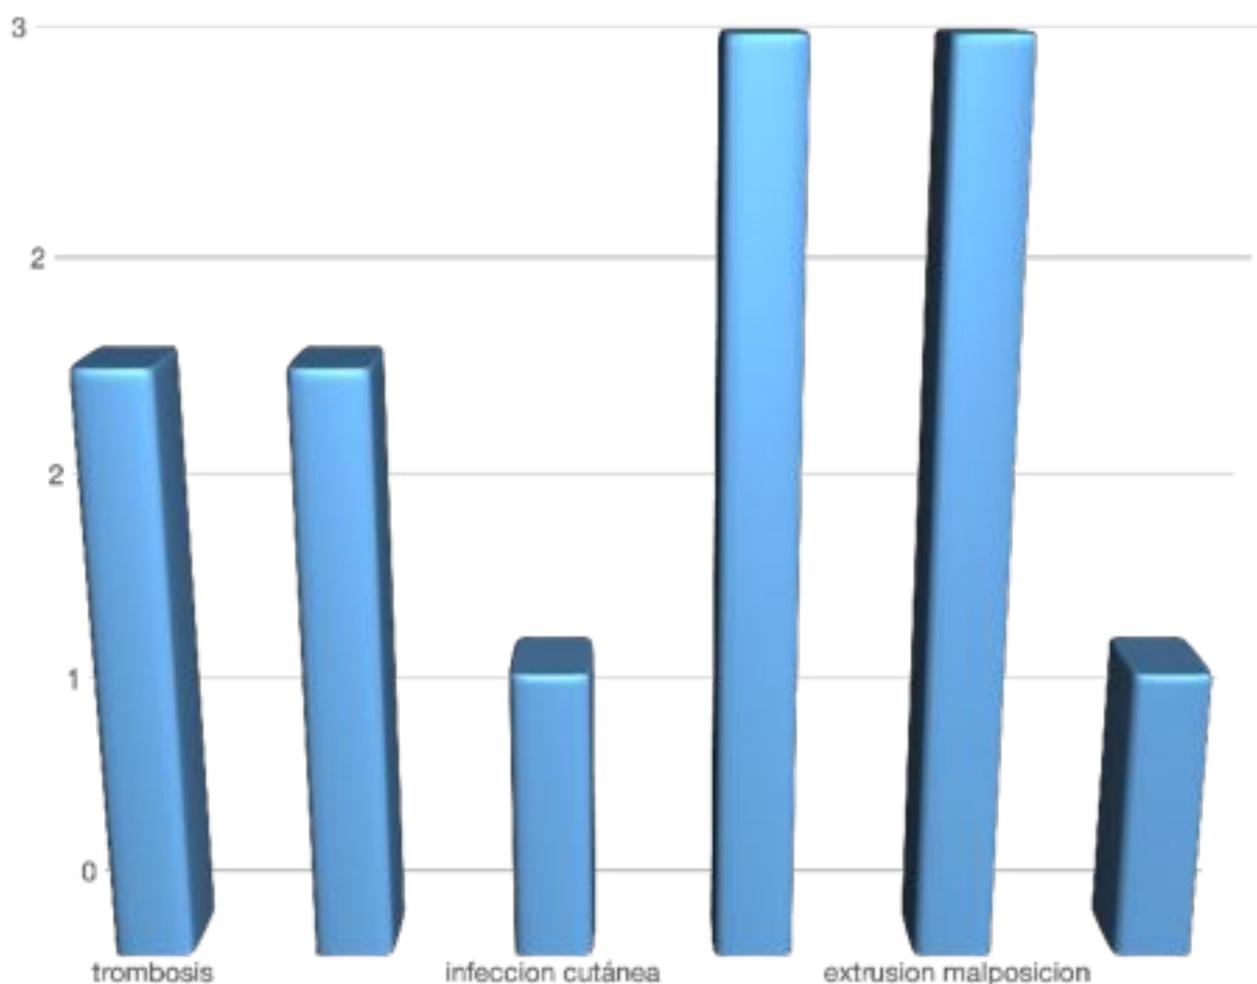
Fig 7. Distribución de las causas de disfunción que no fueron bloqueos

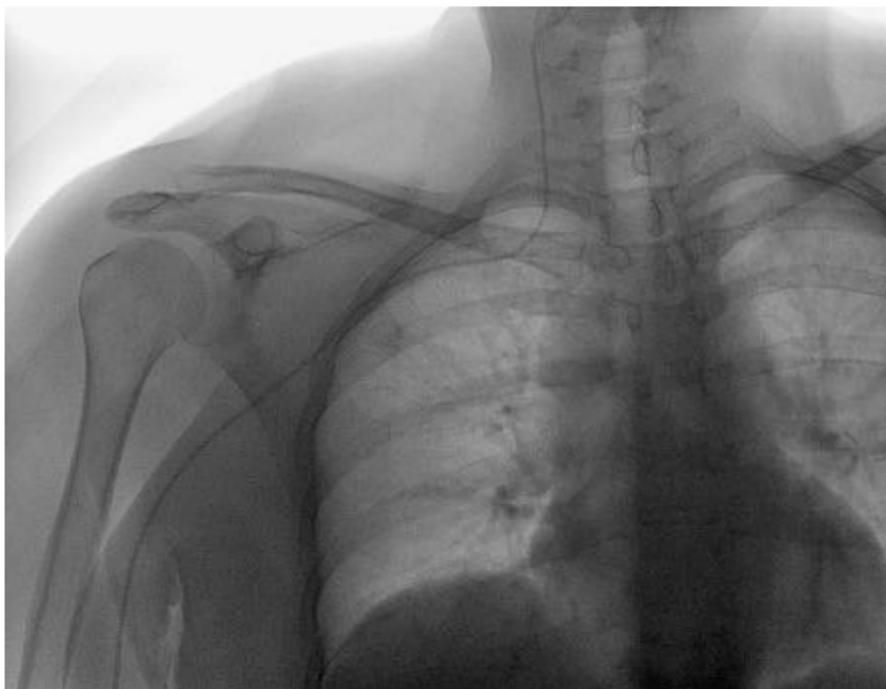
Fig 8. Malposición de la punta

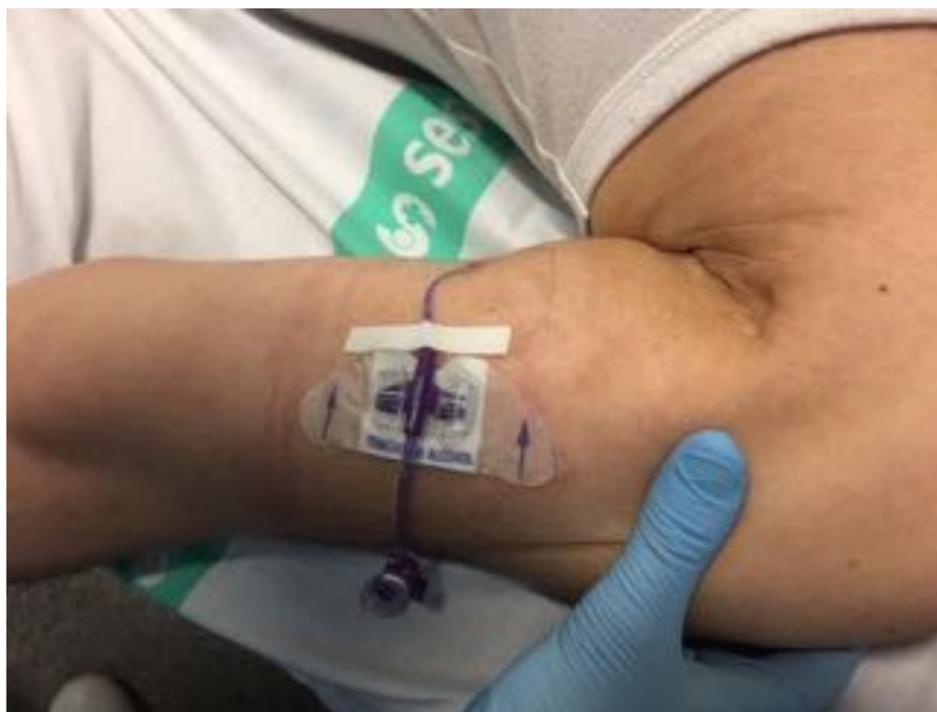
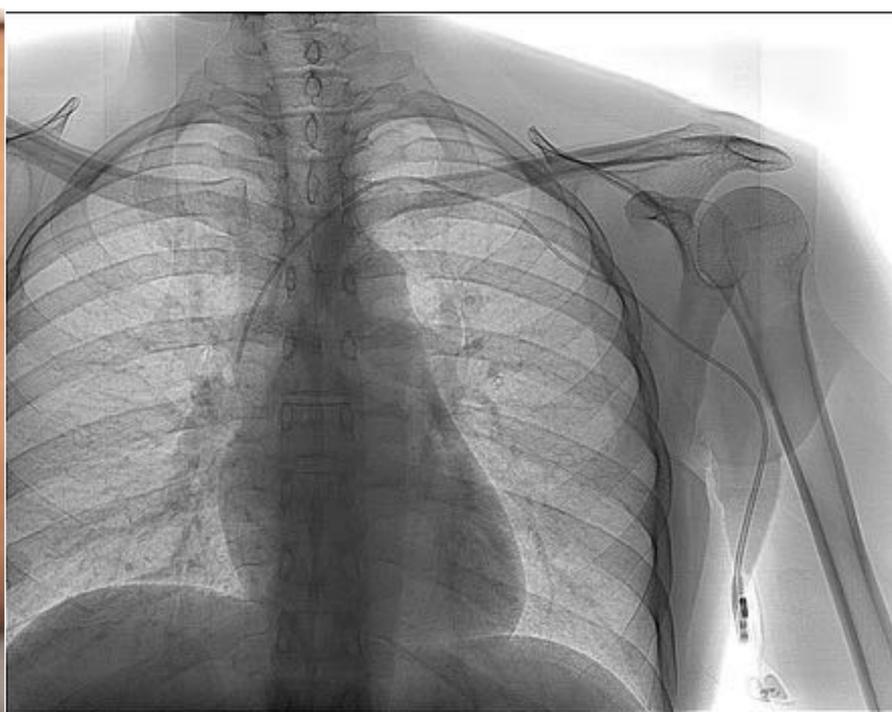
Fig 9 y 10. Extrusión de catéter mal cuidado que ha extraído él mismo para su fijación comoda

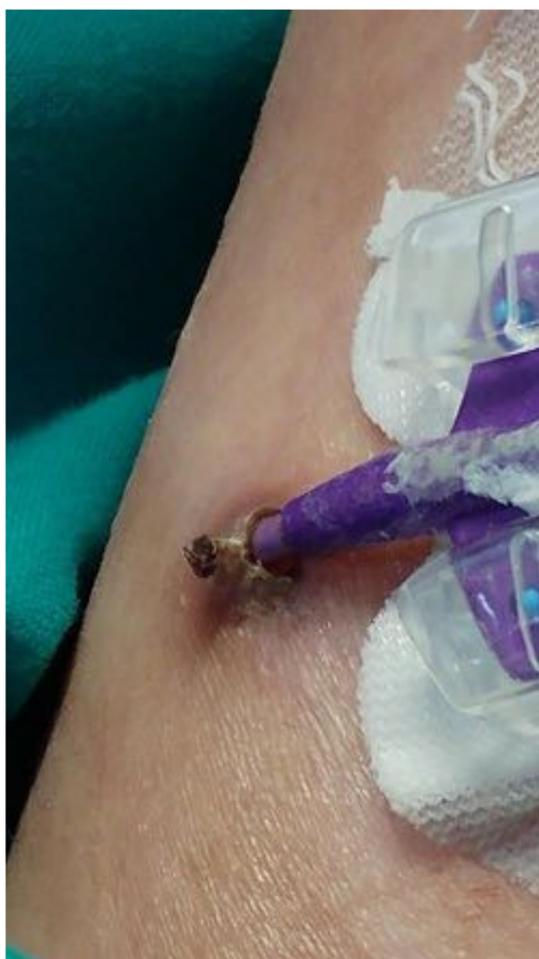
Fig 11. Infección del punto de entrada
