Congreso Nacional

PRÓTESIS MAMARIAS: HALLAZGOS EN IMAGEN DIAGNÓSTICA

Servicio de Radiodiagnóstico Hospital Universitario Central de Asturias (HUCA).

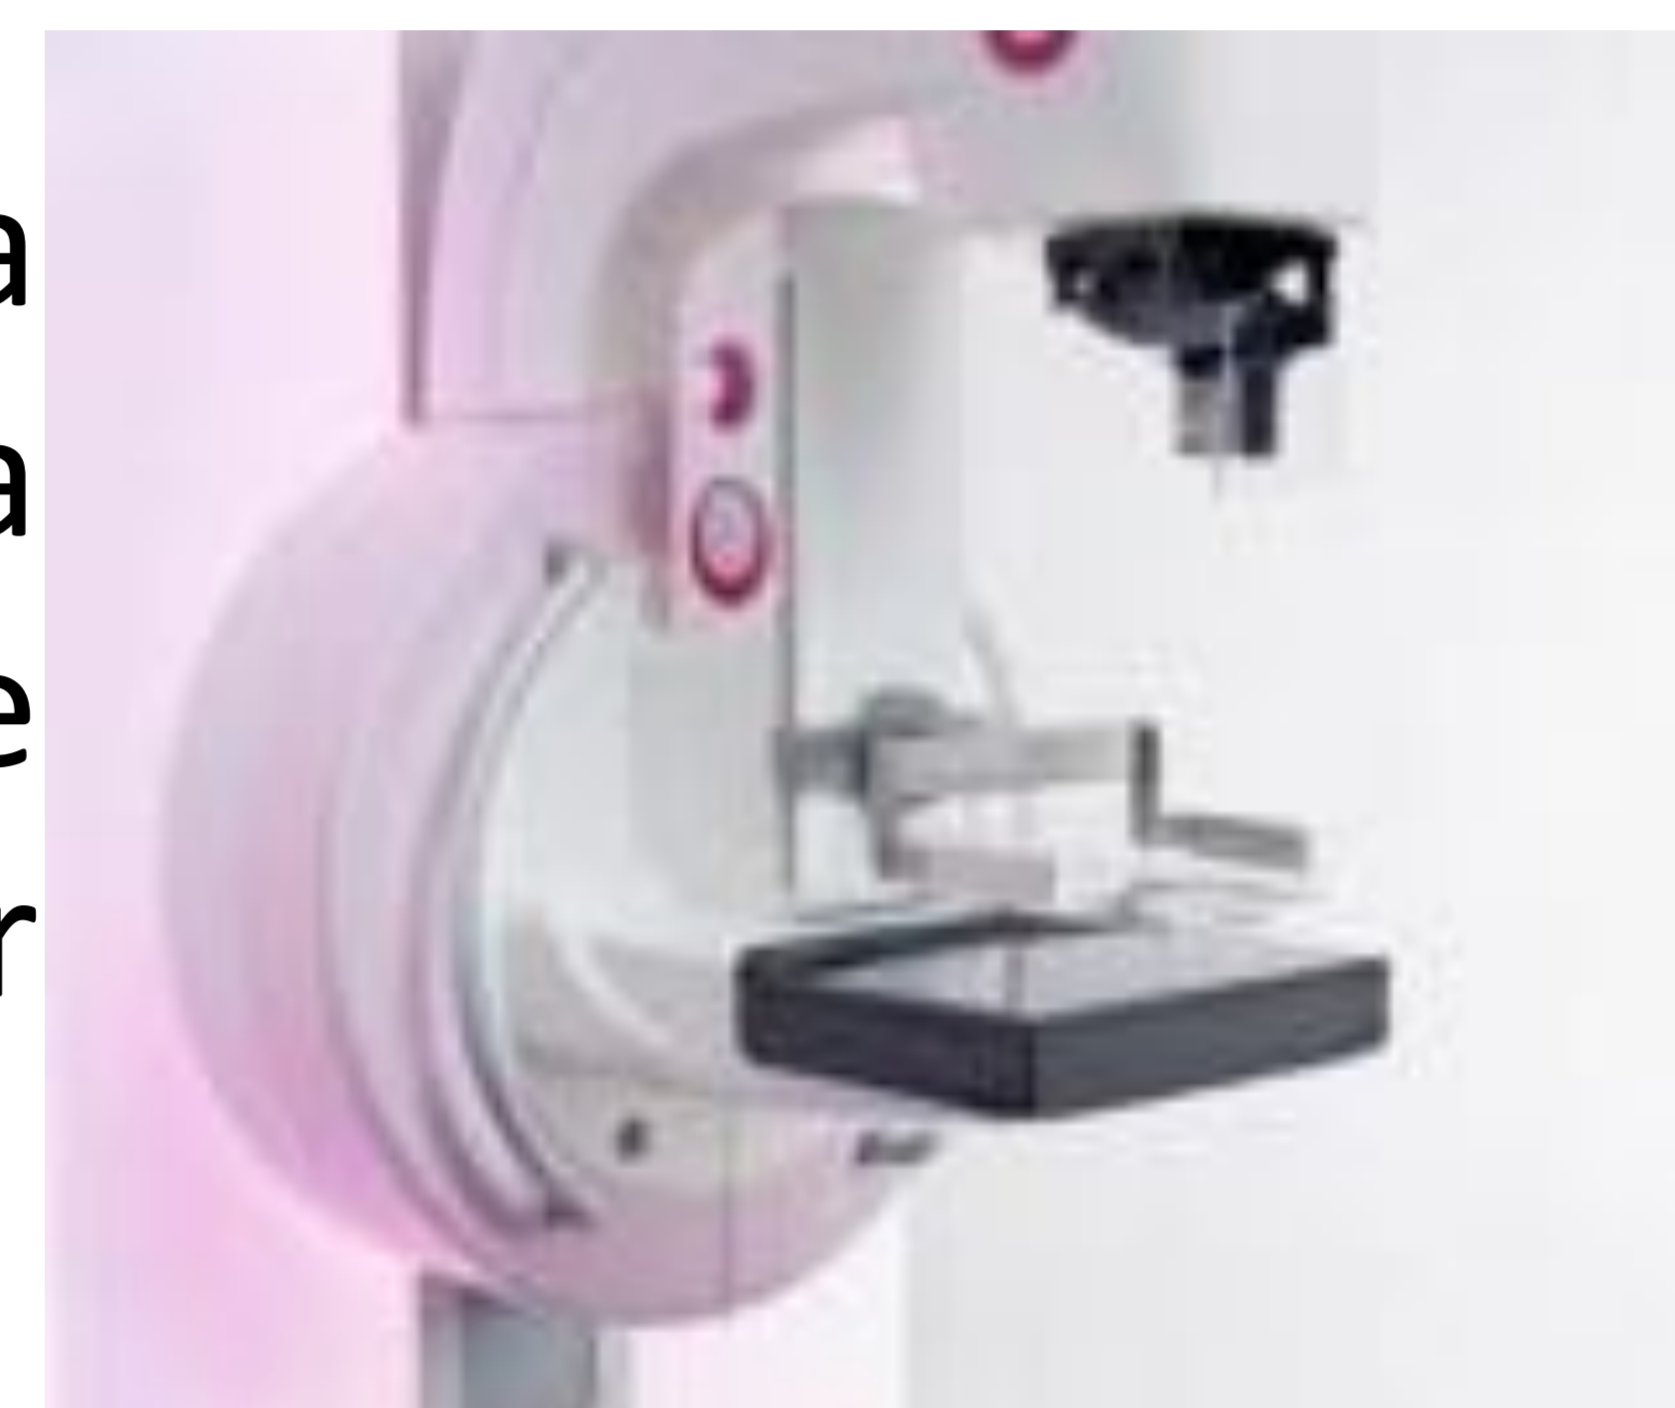
En las proyecciones convencionales (craneocaudal y oblicua medio lateral) para el estudio del parénquima y la prótesis. La proyección de Eklund es una proyección craneocaudal que permite estudiar el parénquima mamario, al desplazar posteriormente los implantes.

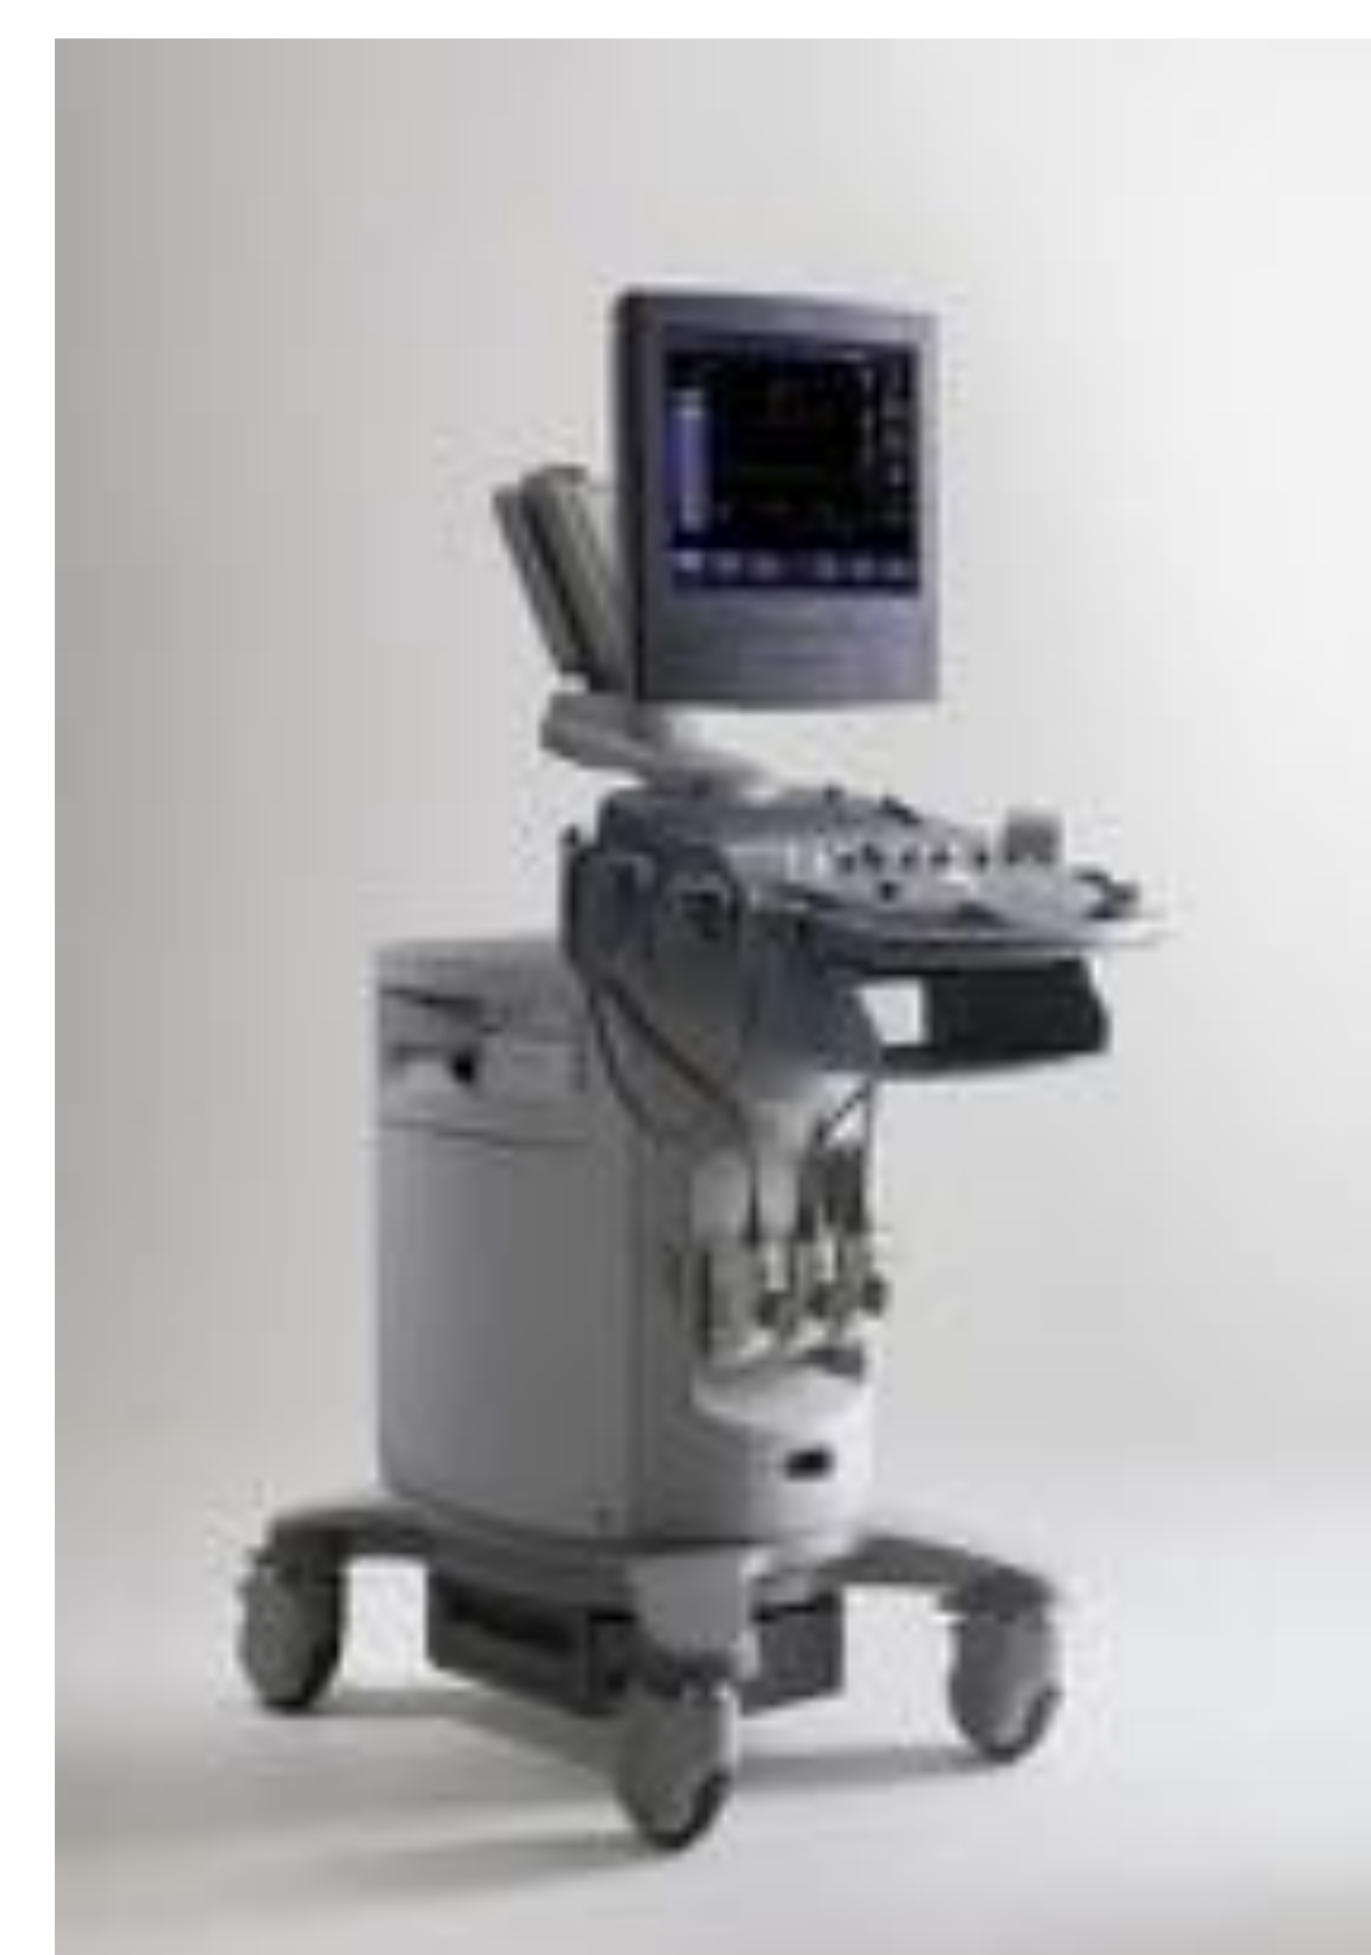
Se debe realizar un rastreo completo de ambas mamas y axilas usando un transductor lineal de alta frecuencia.

Es importante variar el foco para evaluar tanto la pared anterior como la posterior y el resto de estructuras más profundas, que se pueden visualizar más claramente al utilizar bajas frecuencias (5 MHz) que disminuyen el artefacto de reverberación anterior.

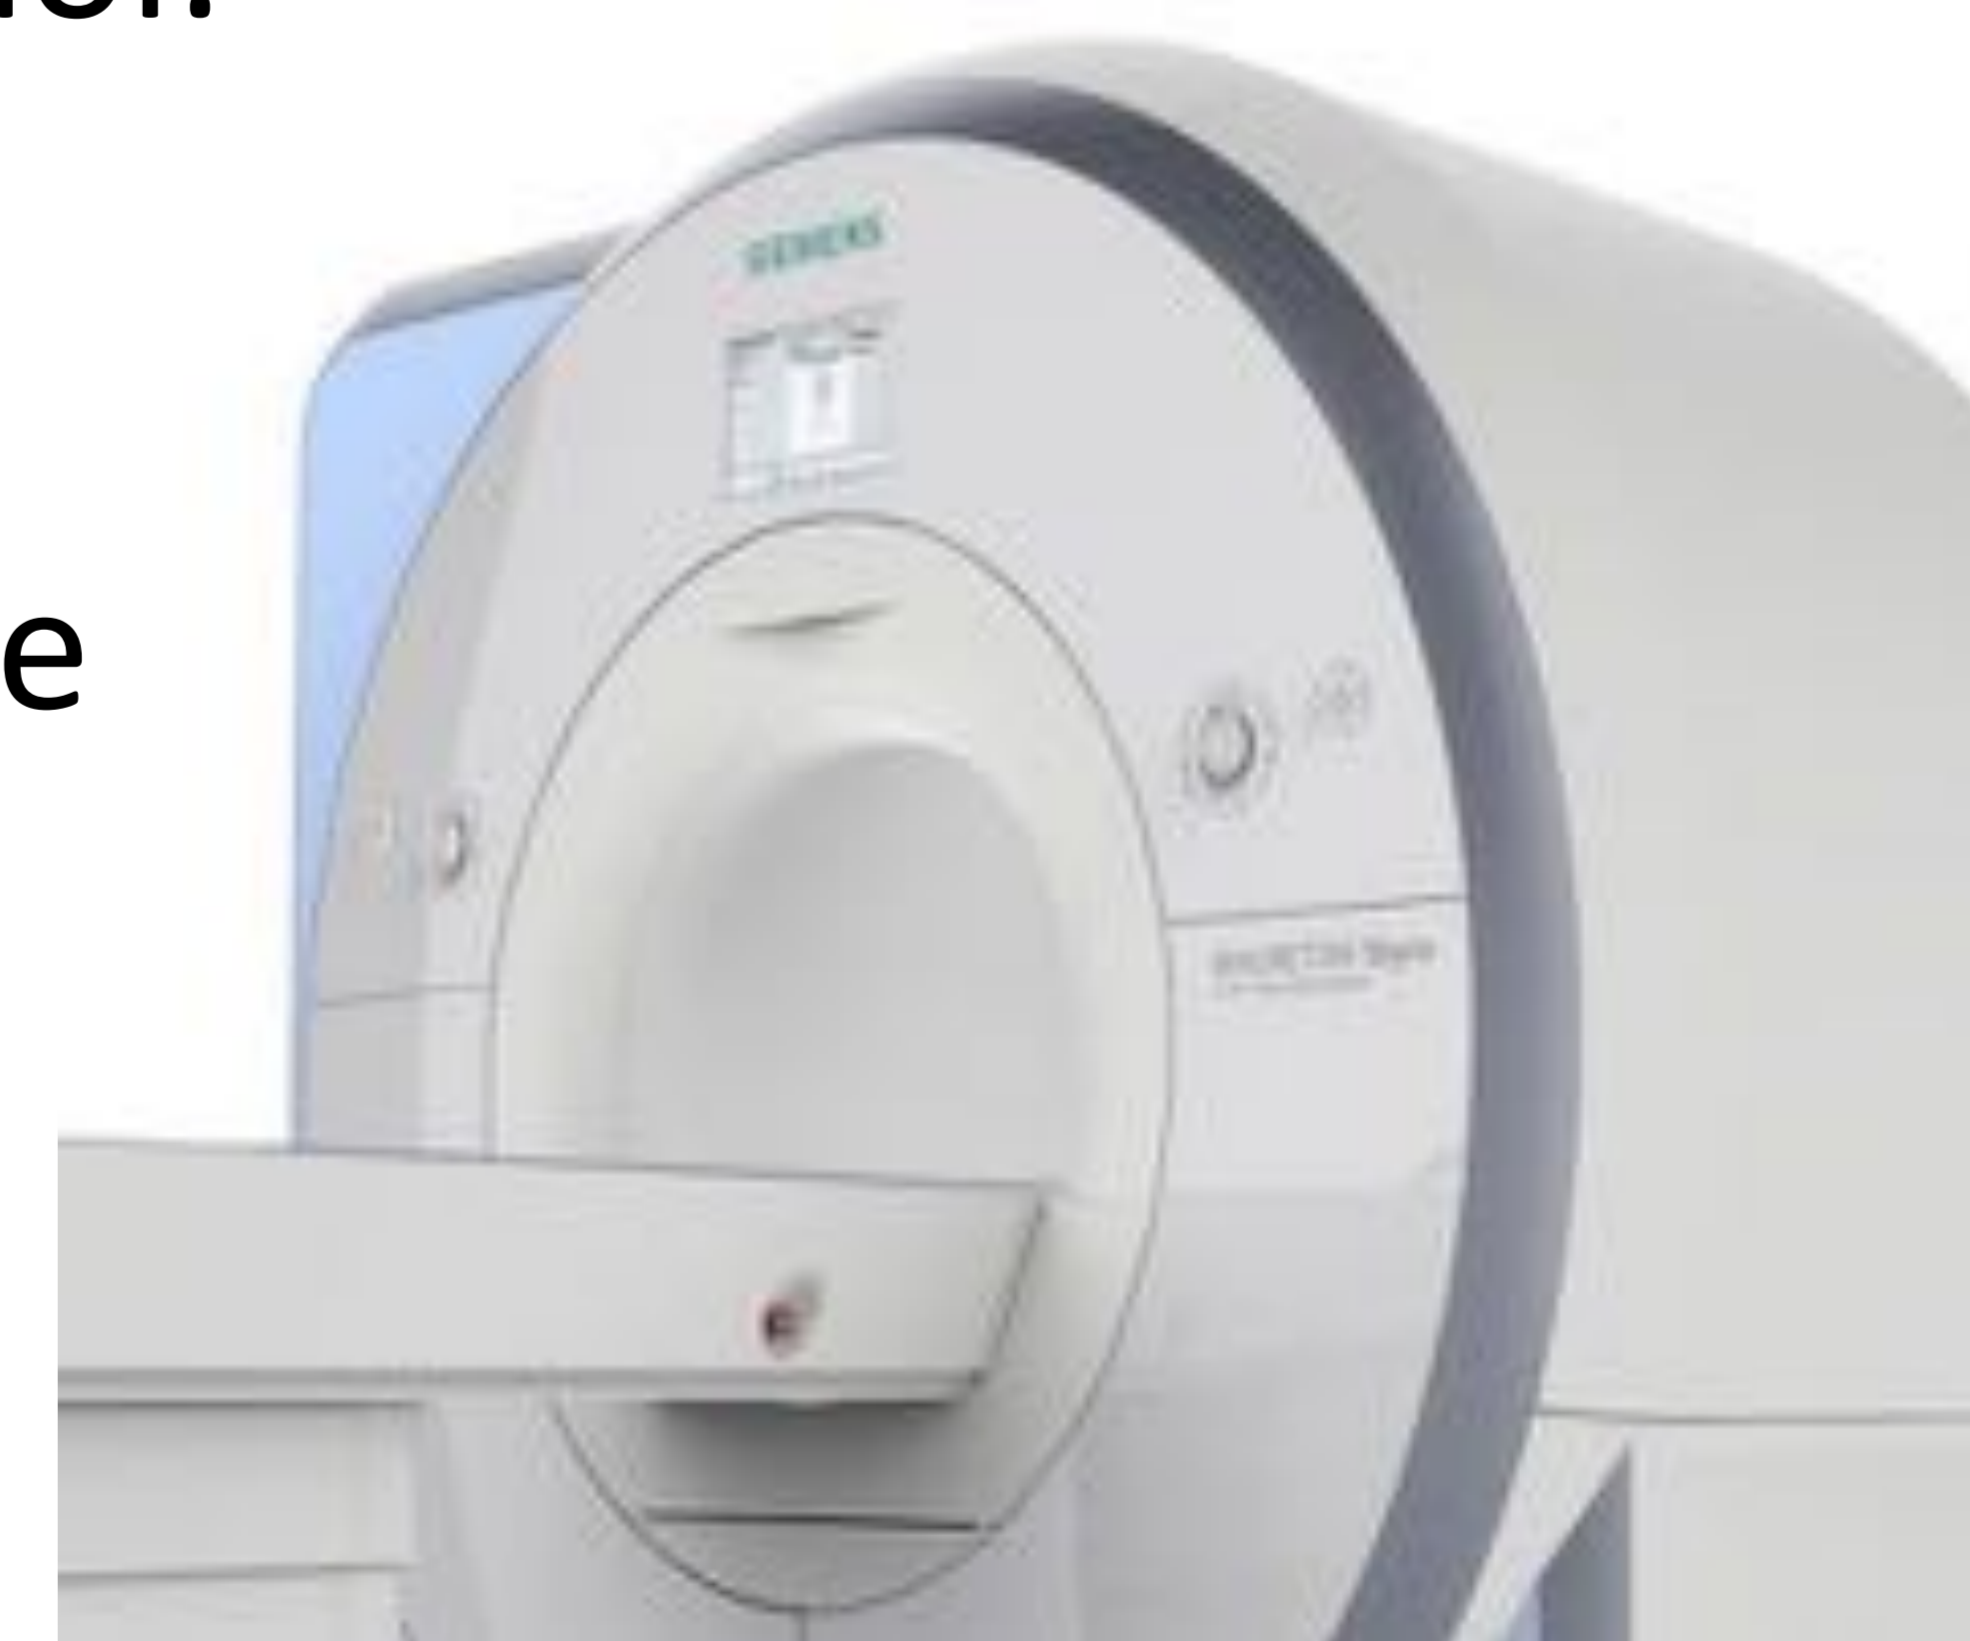
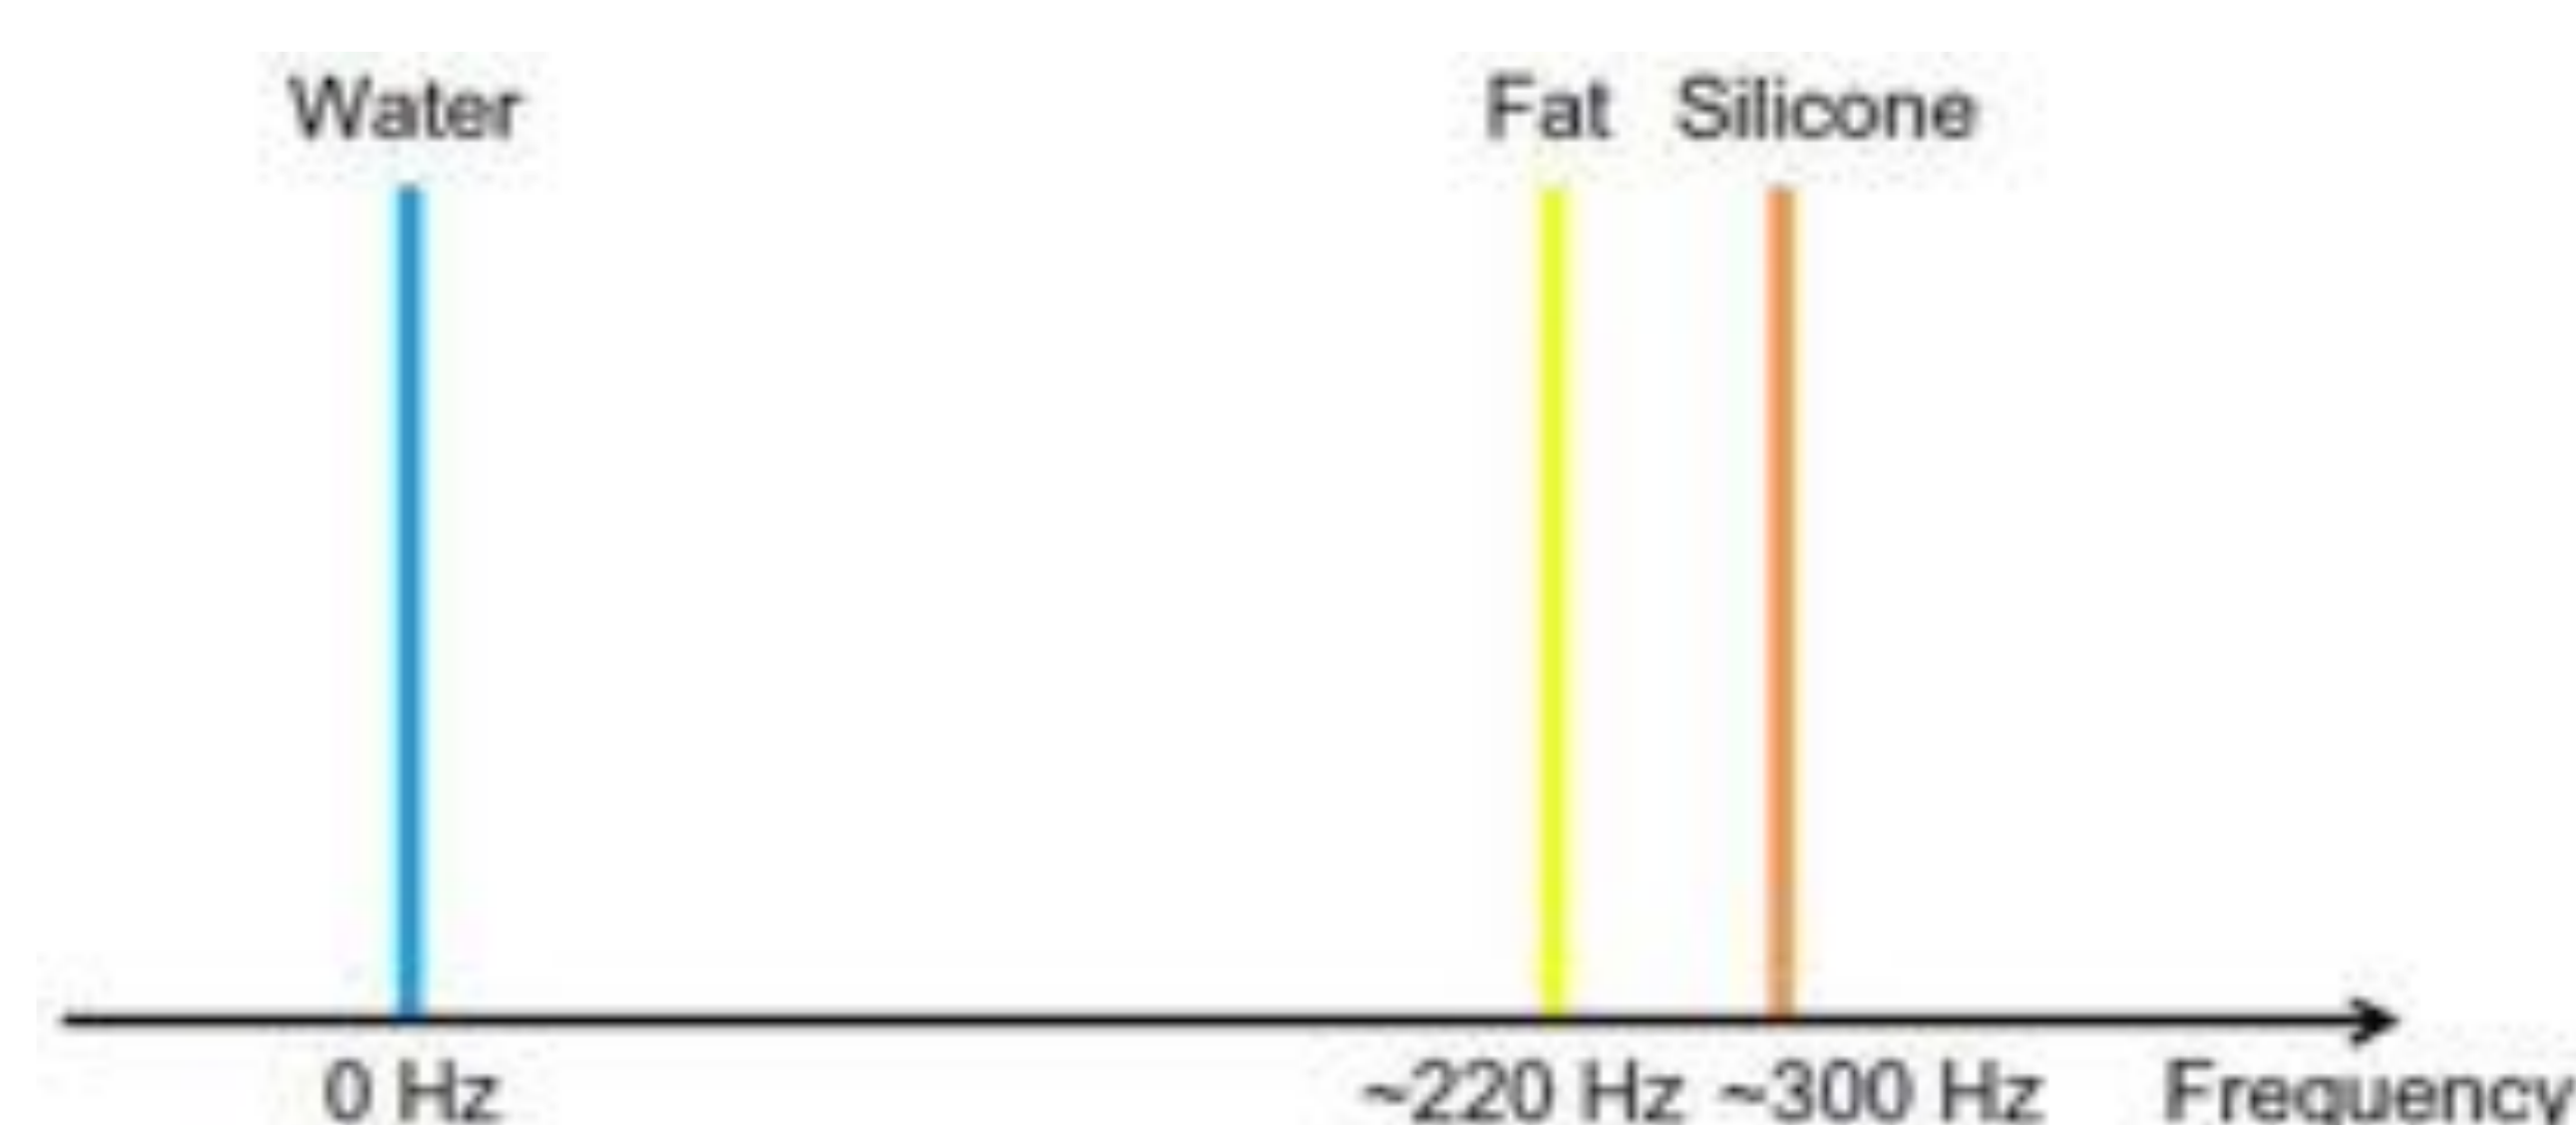
Protocolo RM de prótesis mamarias:

- Secuencia sensible a silicona o solo silicona (axial y sagital) de 2 mm – **Silicona Blanca**
- Secuencia axial sensible al agua ponderada en T2. (con supresión de silicona) – **Silicona Negra**
- Estudios dinámicos con contraste y 3DT1 fat sat.

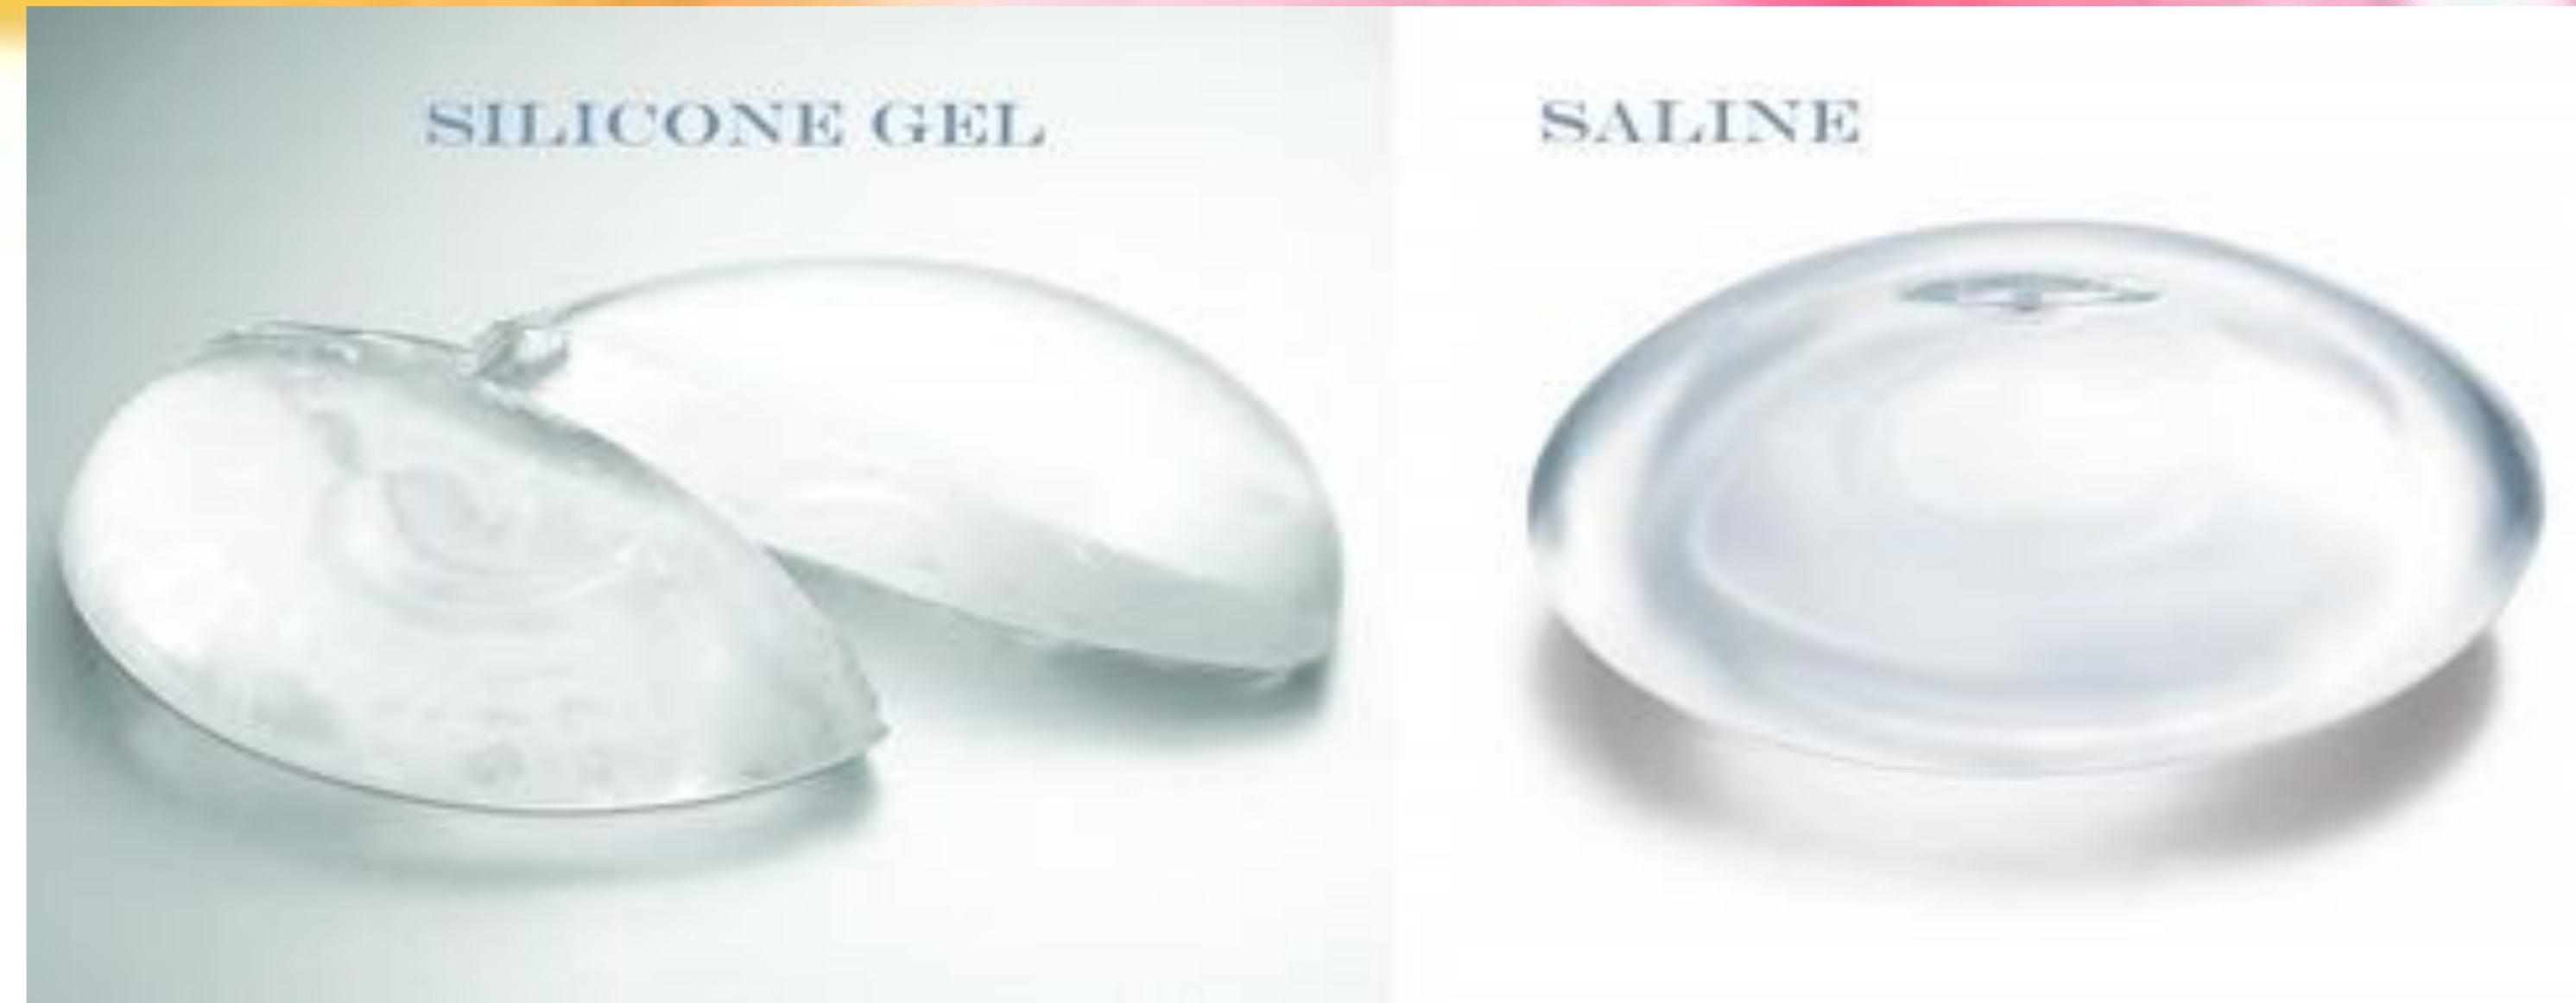
- el número de luces
- el tipo de contenido

- el tipo de cubiertas, (de elastómero compuesta por fibras de silicona entrecruzada que constituye una barrera semipermeable al contenido gel del implante, el grado de entrecruzamiento de la cubierta determina el porcentaje de fuga).

Las más frecuentes están formadas por una envoltura de silicona rellena de gel de silicona o de suero salino o por una combinación de las dos (prótesis de silicona dentro de otra de salino). Actualmente tienen forma de “gota”, similar a la forma natural del pecho.

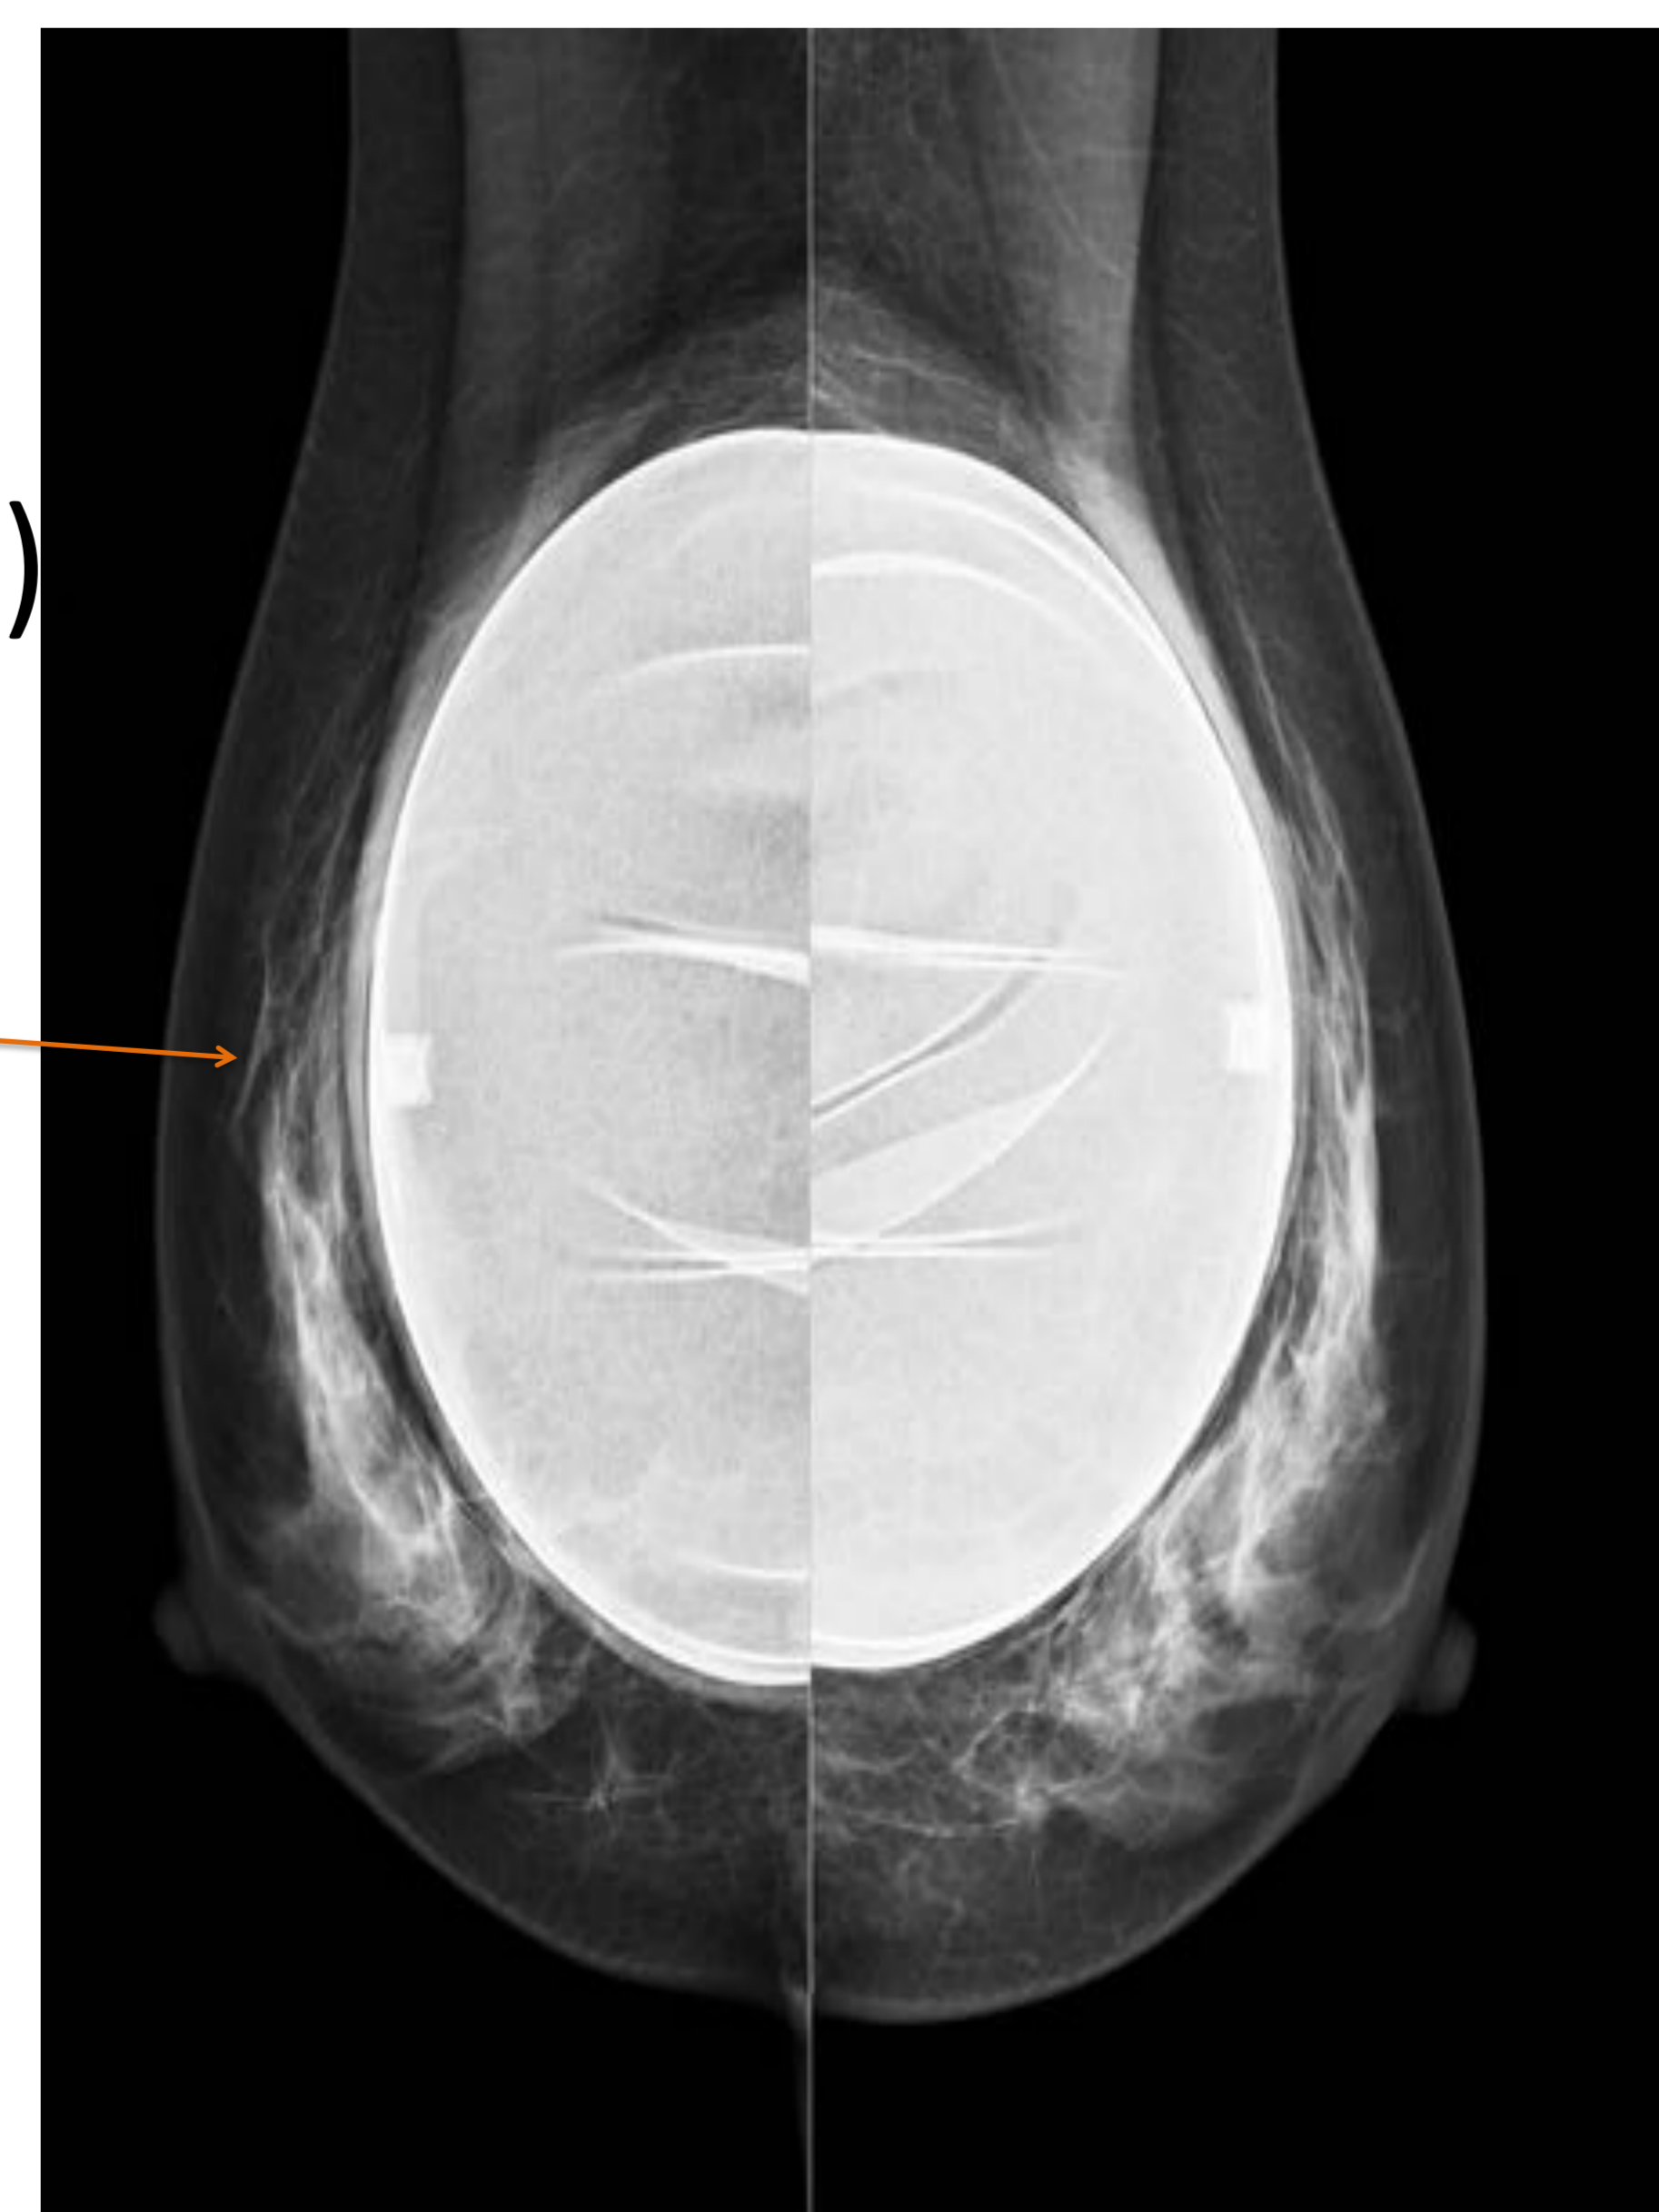
- Mamografía:

- Morfología ovalada, superficie lisa.

- Menos radiodensa (cubierta de silicona relativamente hiperdensa)

- Se observa la válvula (de mayor densidad).

- De similares características a la prótesis de silicona (bien delimitada, de morfología ovalada o lobulada, superficie lisa y contenido anecógeno), se puede identificar la válvula en la cubierta.

- Señal igual al agua con un parche en la cubierta.

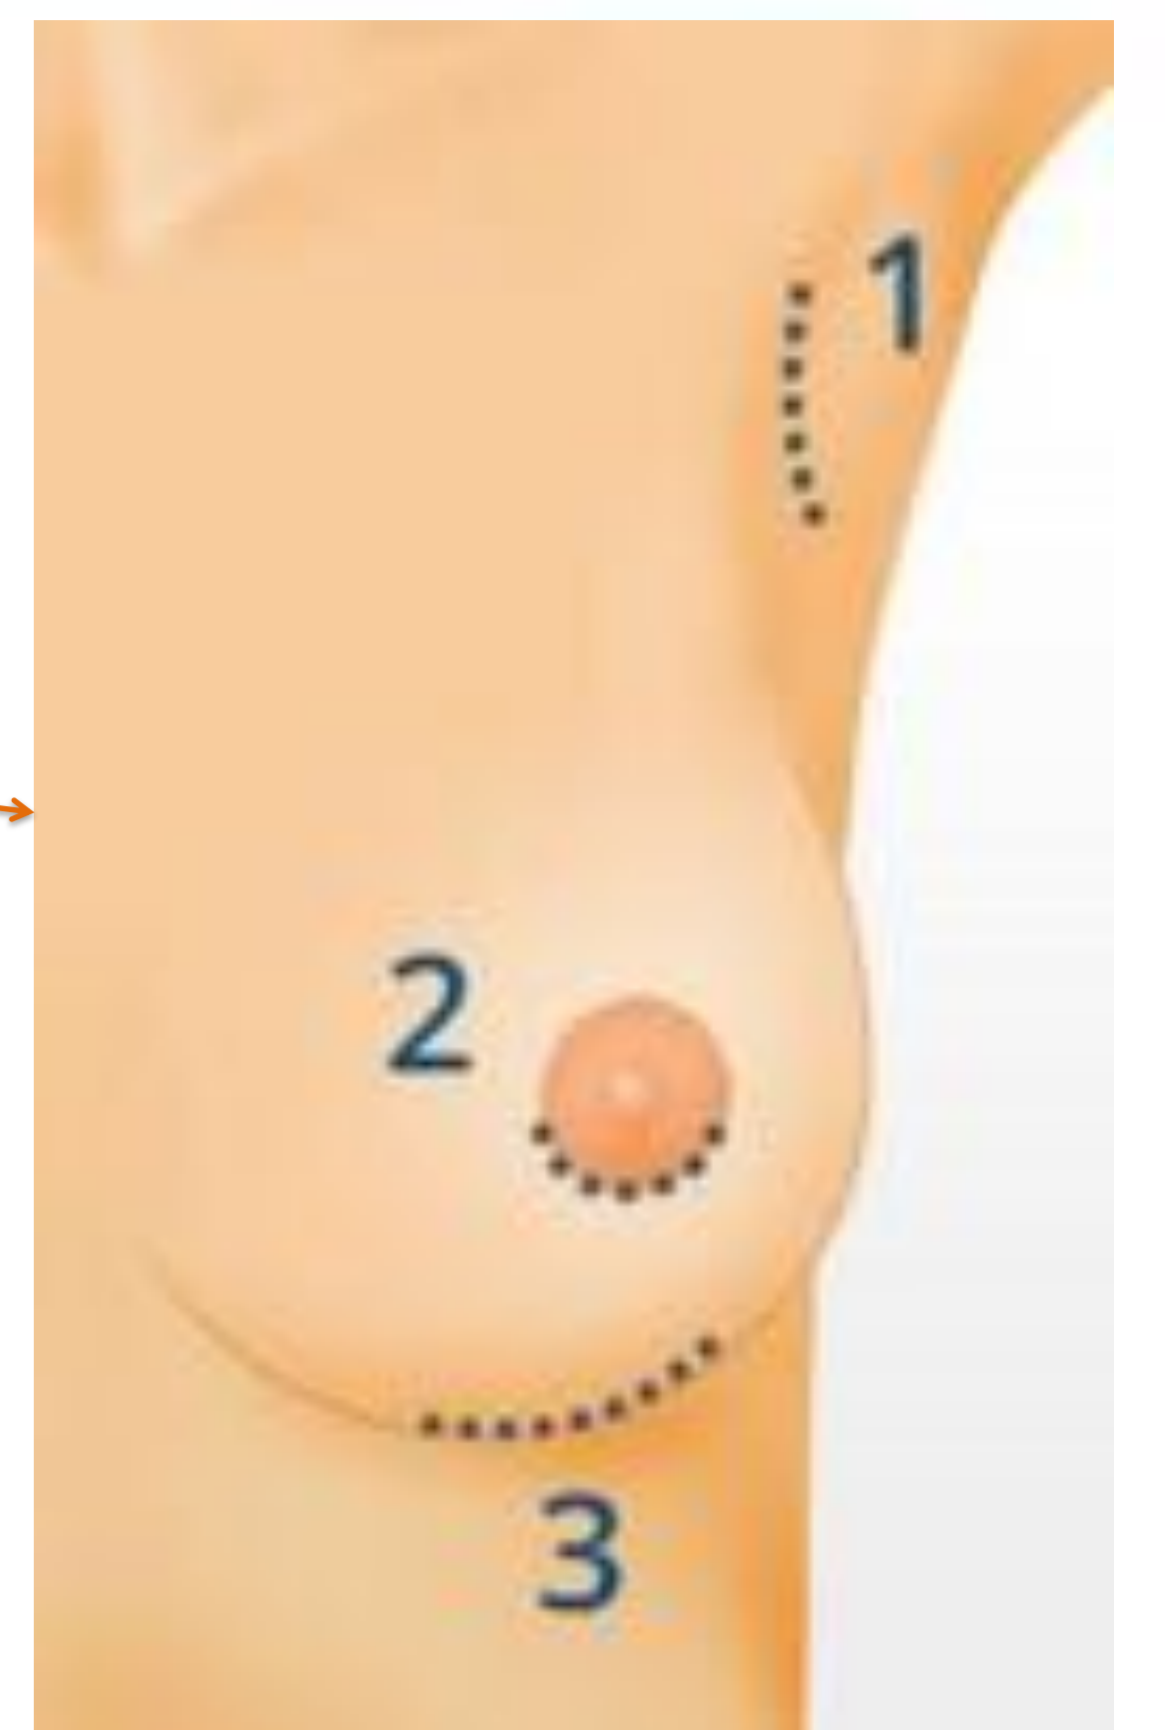
Diferente técnica quirúrgica según su abordaje:

- 1) Incisión axilar, 2) periareolar y 3) submamaria.

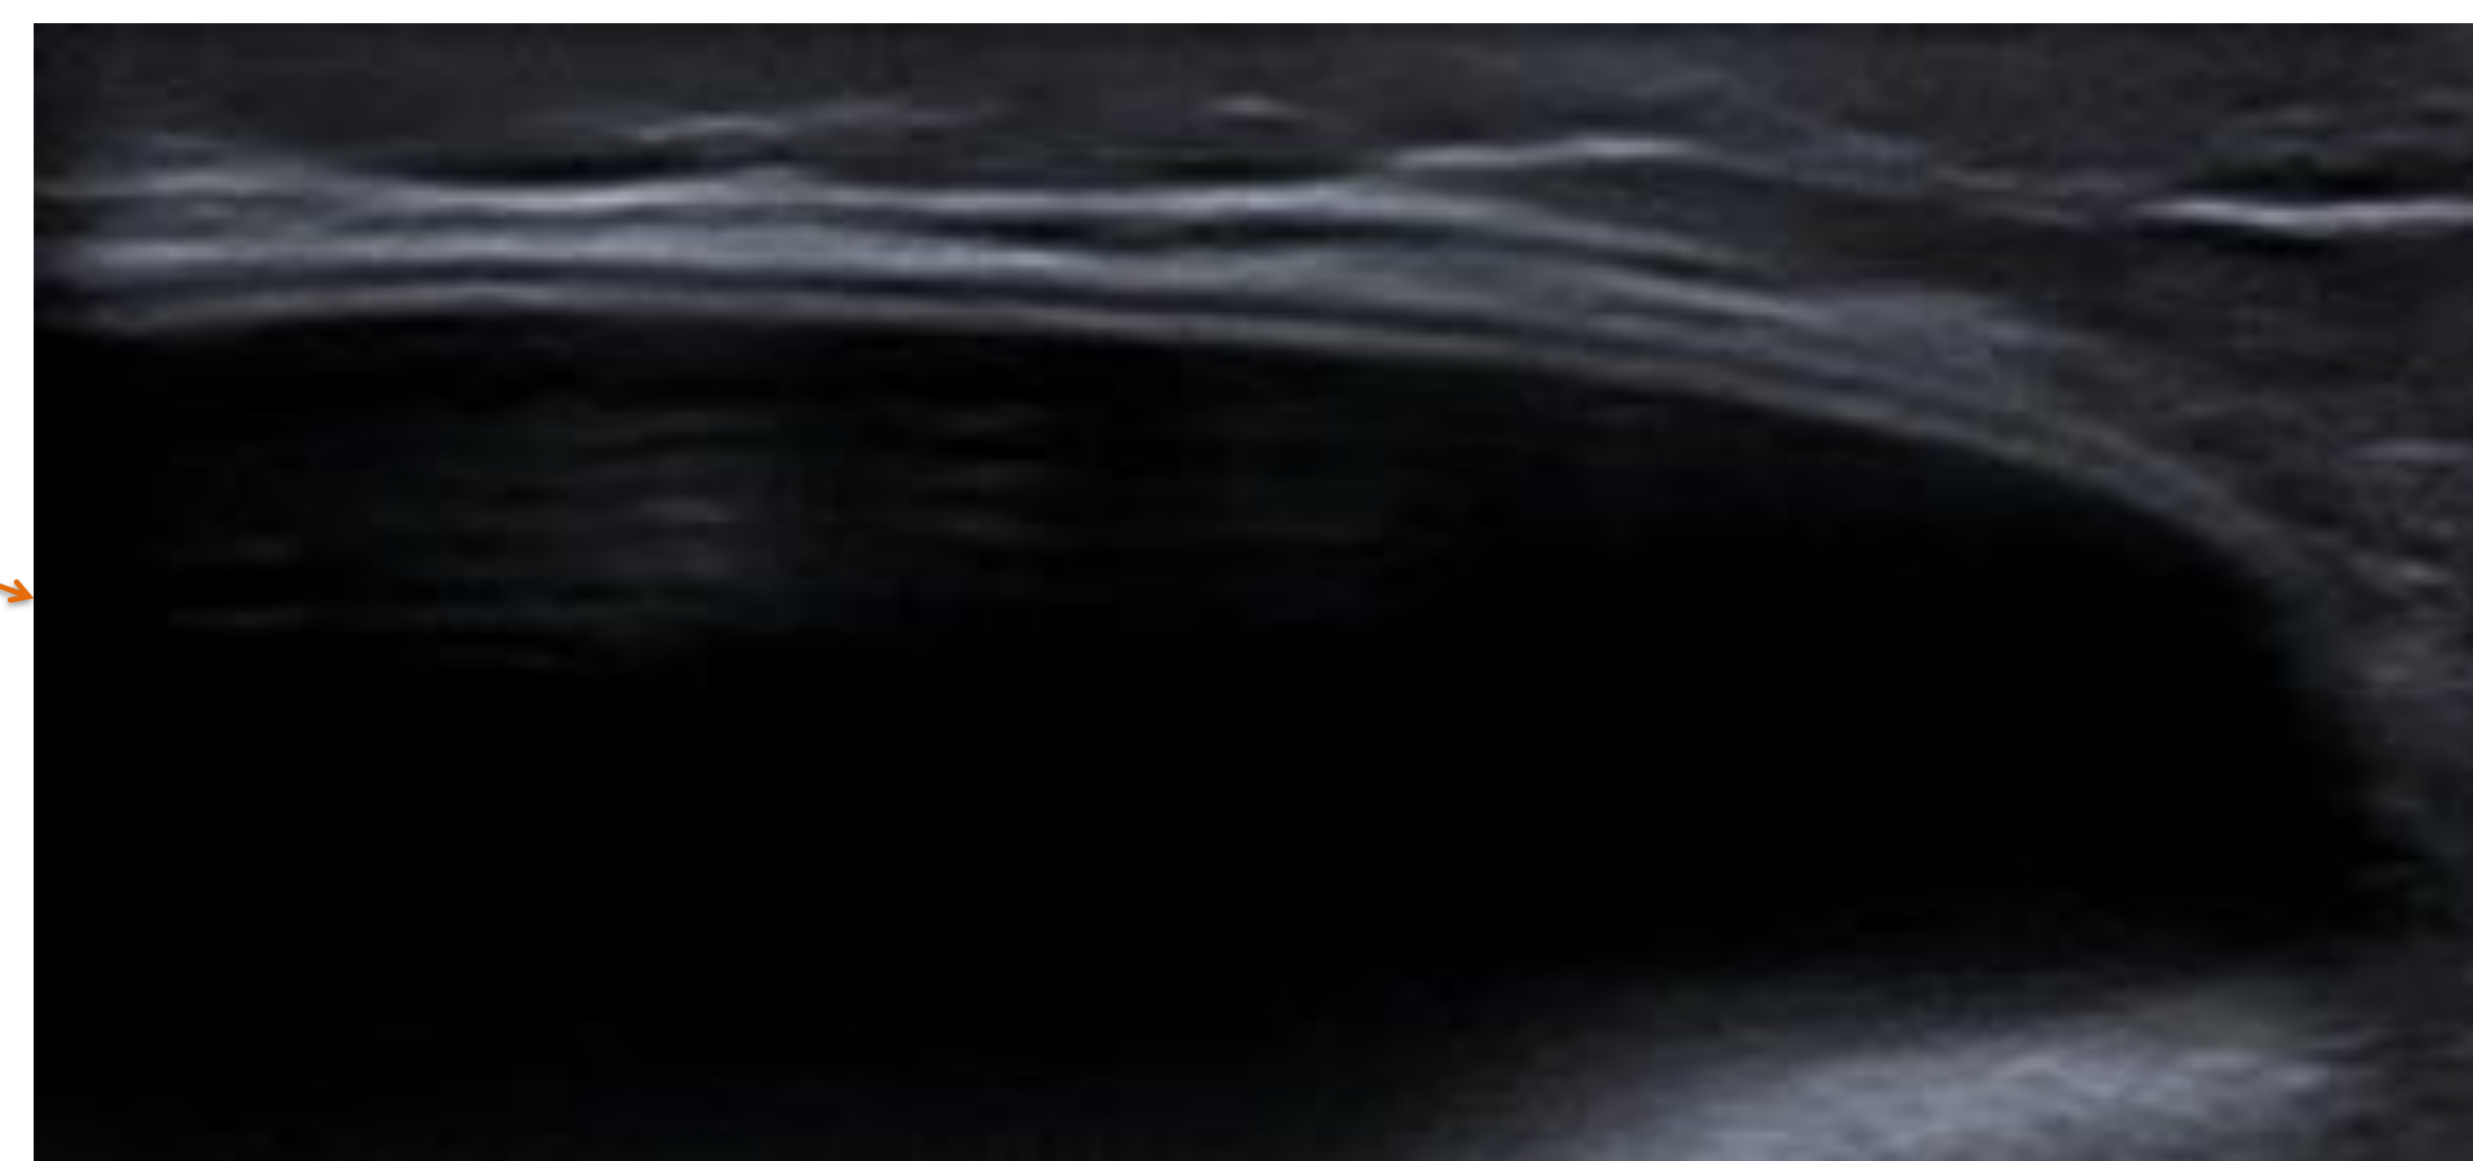
- **Artefacto de reverberación anterior:**

- Inmediatamente posterior a la pared anterior del implante.
- Simétrico en ambas mamas.
- Grosor similar al tejido mamario suprayacente.
