Congreso Nacional

PRÓTESIS MAMARIAS: HALLAZGOS EN IMAGEN DIAGNÓSTICA

Servicio de Radiodiagnóstico Hospital Universitario Central de Asturias (HUCA).

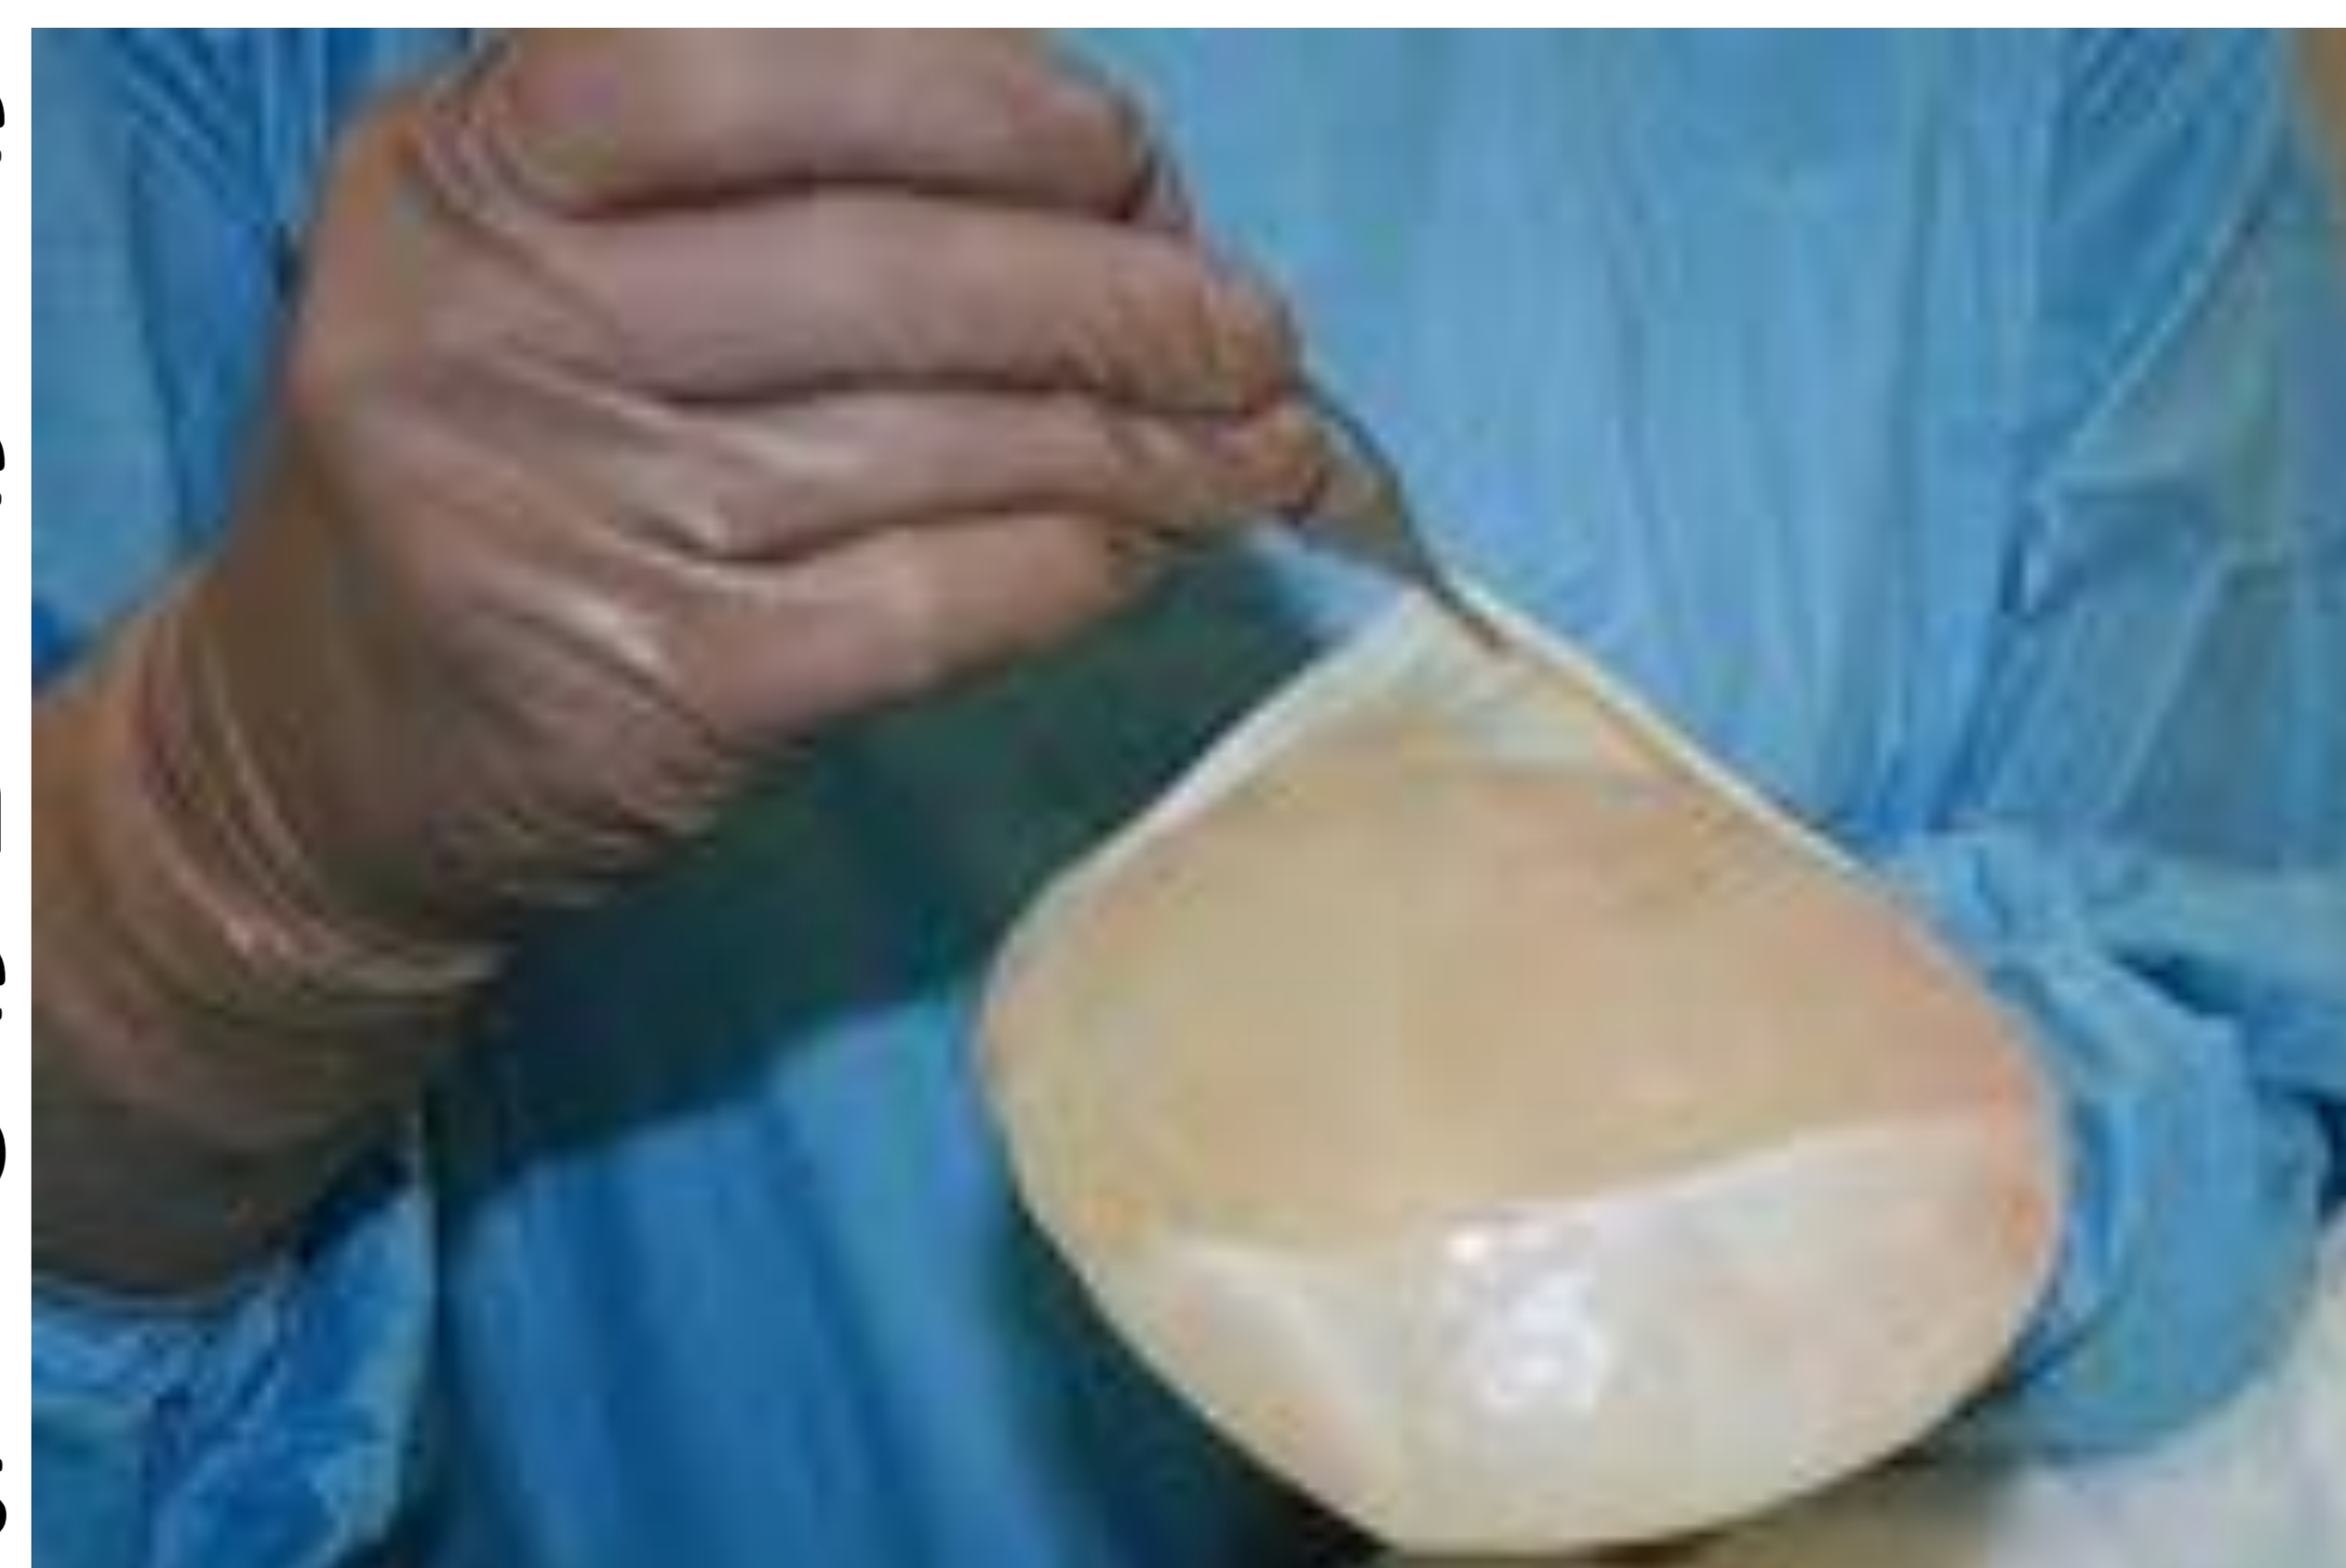
La cápsula fibrosa normal (1-1,5mm) se puede observar:

- en mamografía como una línea hiperdensa que puede calcificar.
- en ecografía como una línea anecoica anterior a las otras dos líneas ecogénicas paralelas que corresponden a la envoltura de silicona, formando el complejo cápsula- cubierta.
- y en RM como una línea hipointensa en todas las secuencias, (realce lento progresivo tras contraste).

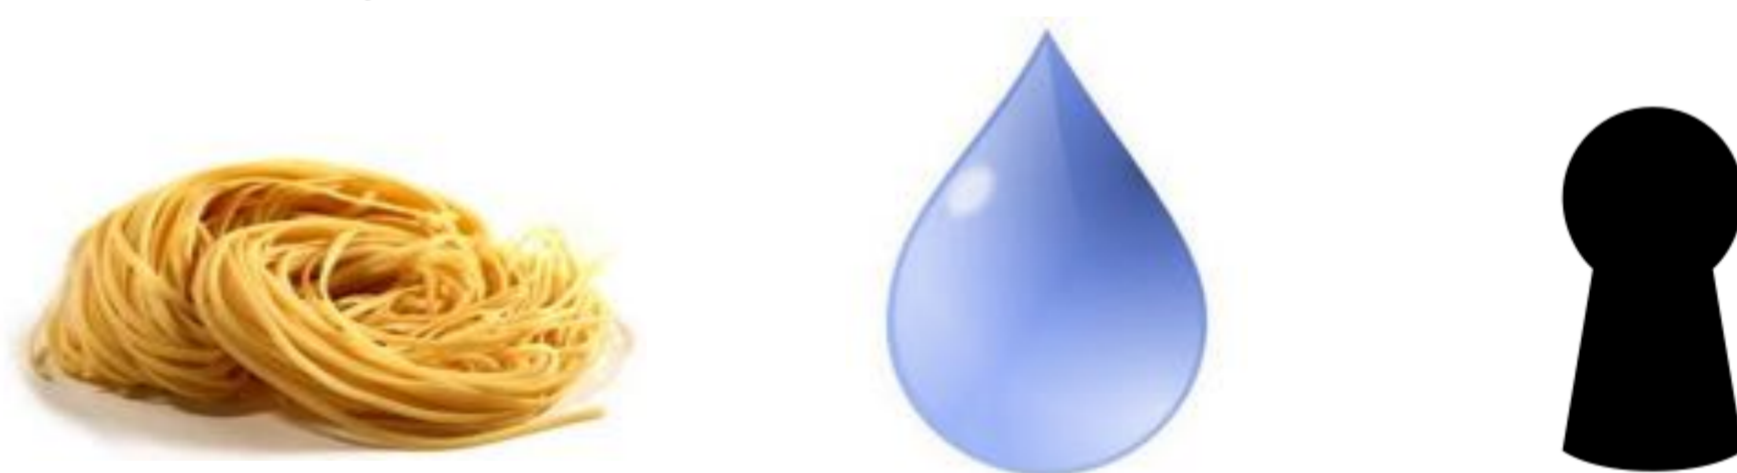
Imágenes de RM en secuencias T2, de dos diferentes ejemplos de rotura intracapsular bilateral, observando múltiples líneas ondulantes en el interior de las prótesis por plegamientos de la cápsula interna. Nótese en la imagen de la derecha la colocación retroglándular de las prótesis.

- Signo de linguini o de la línea ondulante;
- Signos de la lágrima o gota de aceite,
- Signo de la cerradura o del nudo corredizo, secundario a la presencia de un pliegue profundo.
- Signo de la línea subcapsular, por aumento del espacio intercapsular.
