Sociedad Española de Radiología Médica

Congreso Nacional

SÍNDROME DEL CINTURÓN DE SEGURIDAD

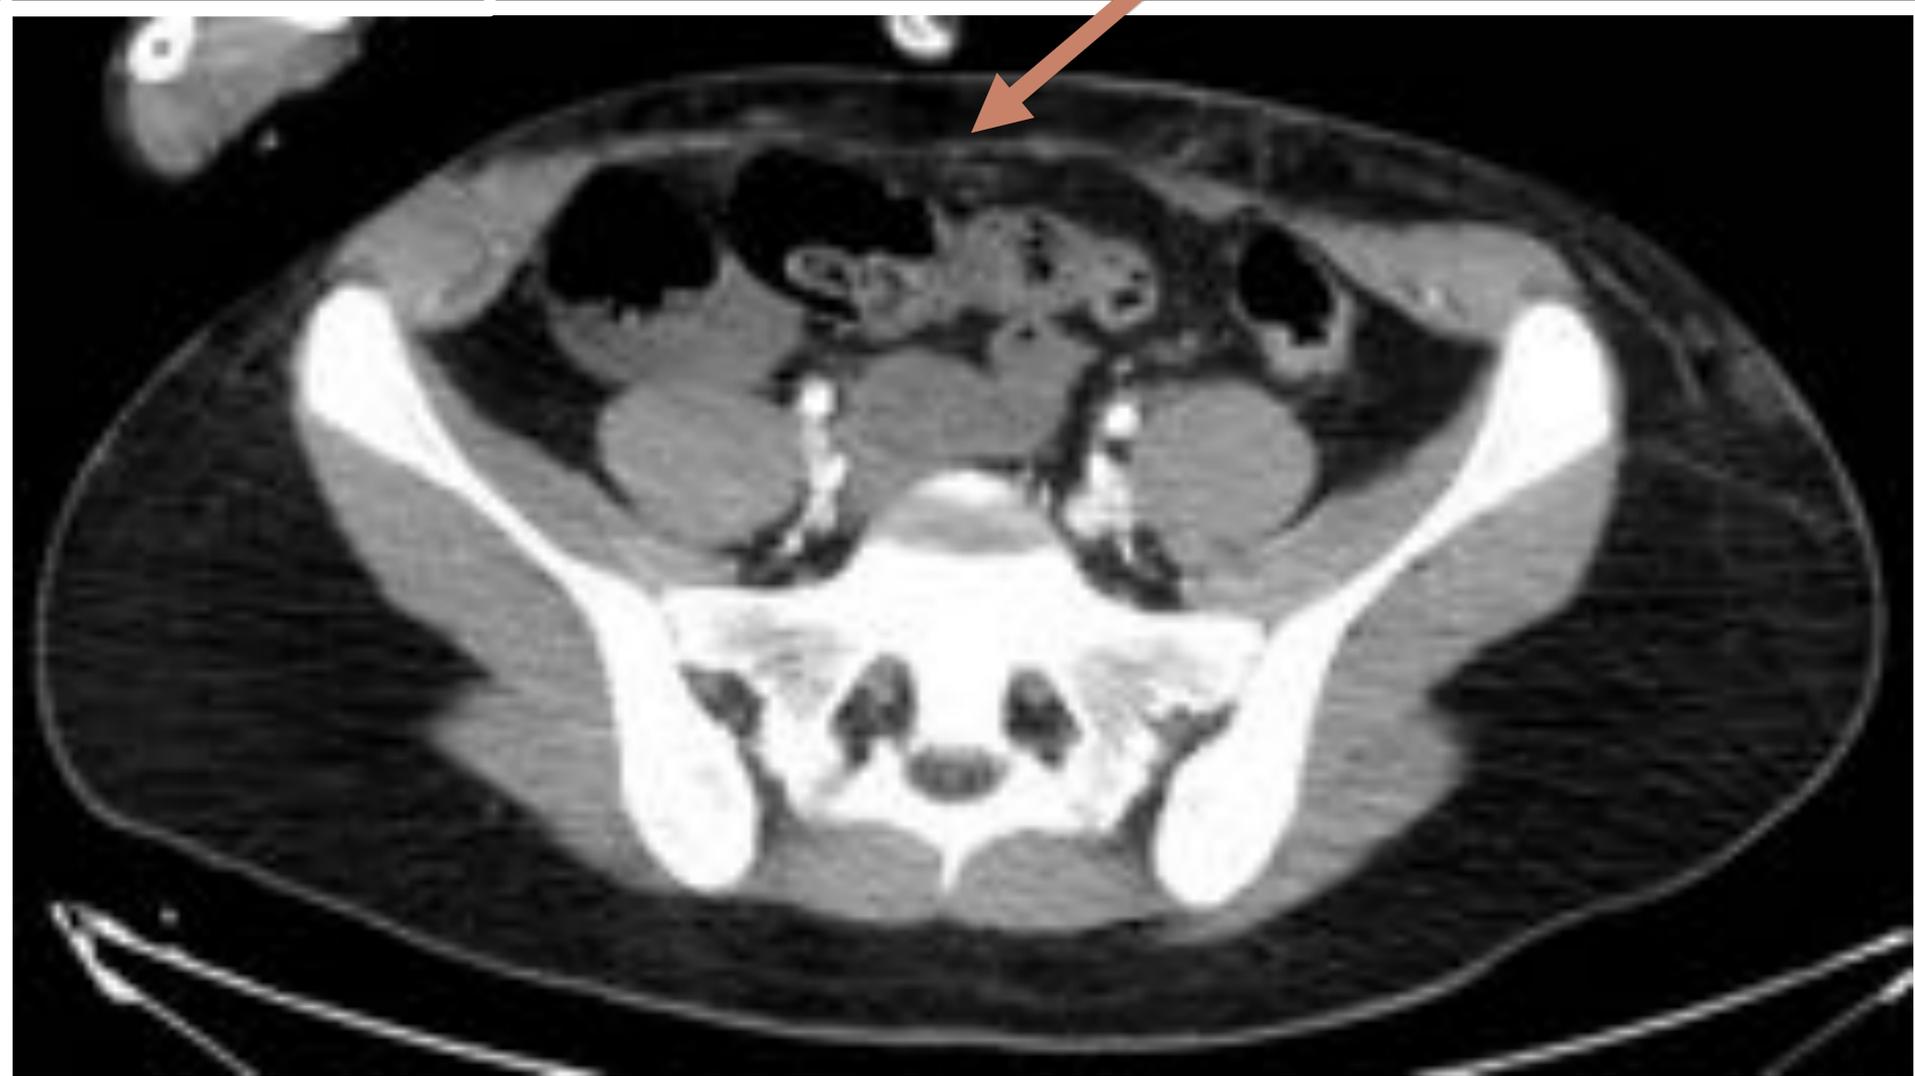
PACIENTE 1

Paciente de 22 años traída por el 112, tras accidente de tráfico. Se observa disrupción completa de la musculatura recta abdominal anterior, como consecuencia de la banda horizontal del cinturón de seguridad.

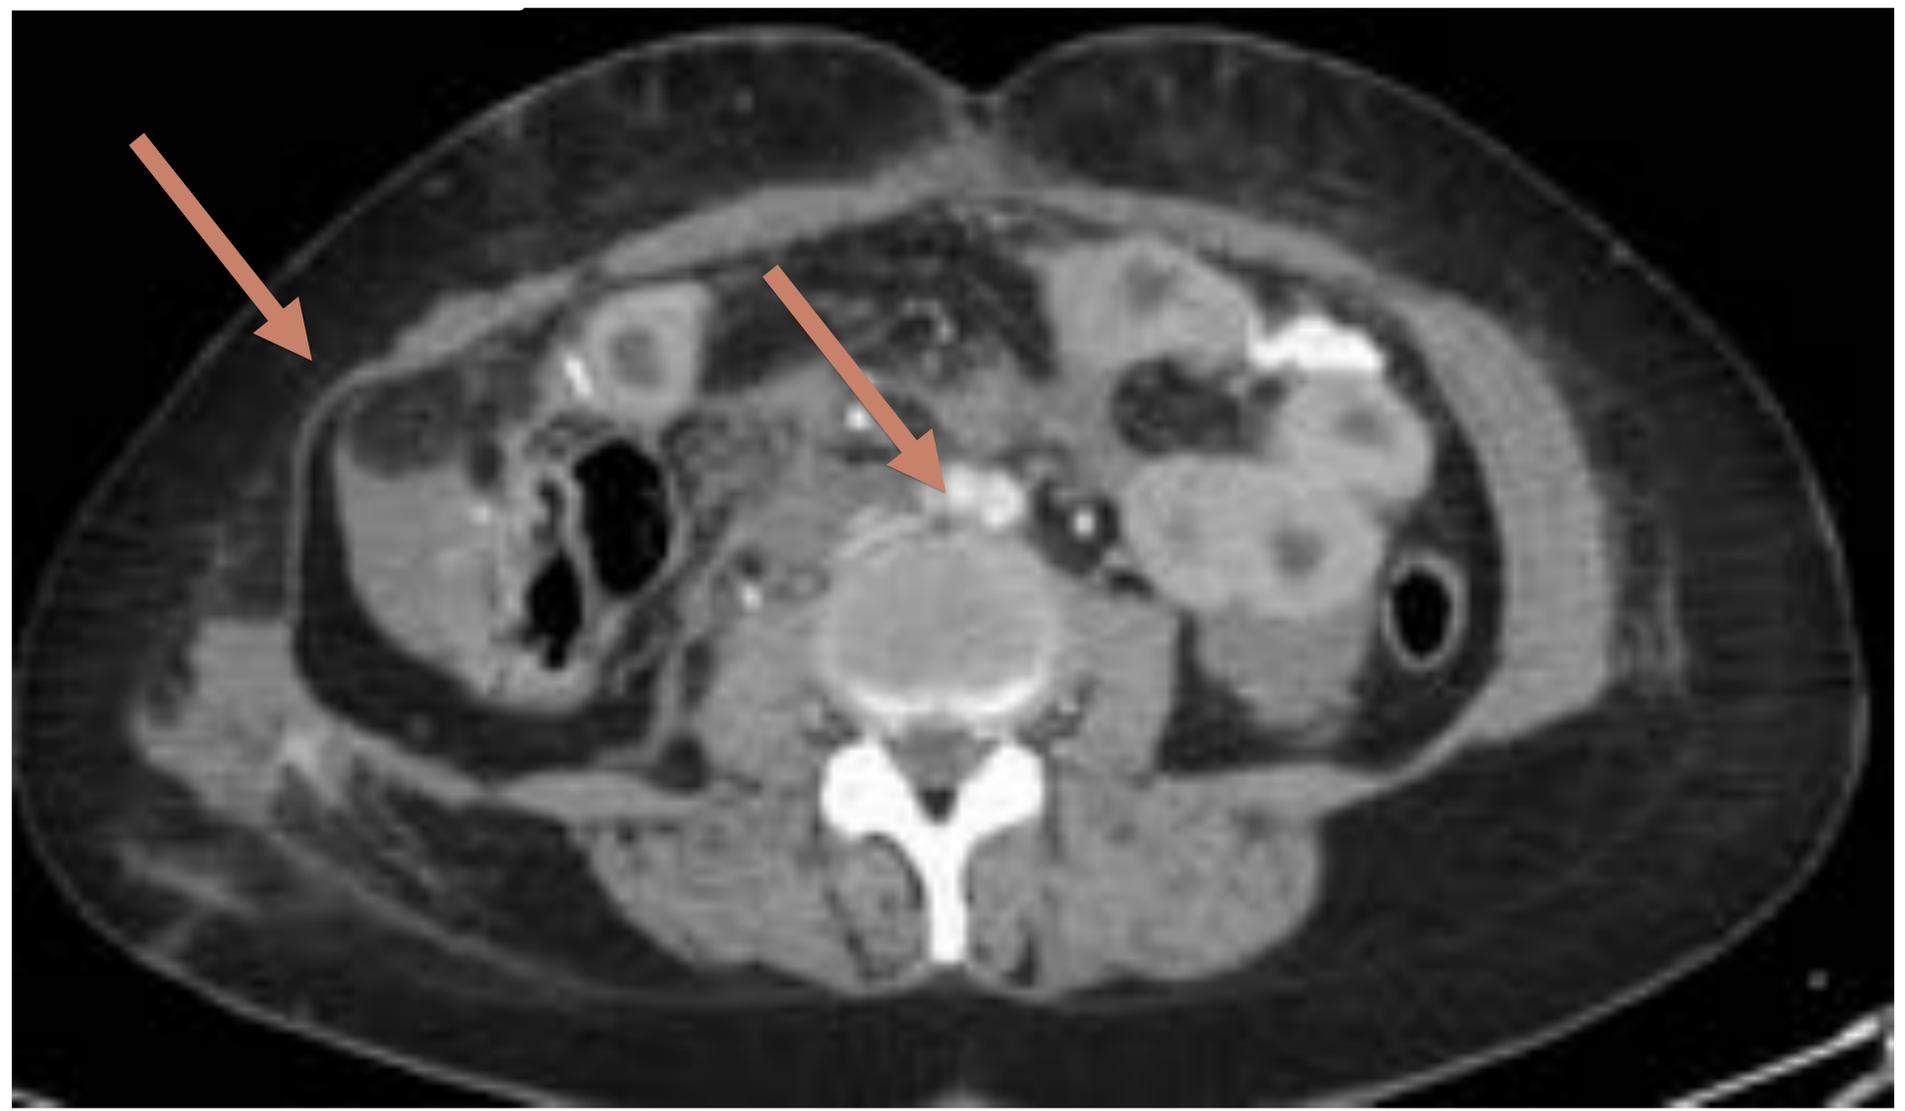
PACIENTE 2

Accidente de tráfico con choque frontal. Se observa disrupción de la musculatura oblicua abdominal derecha, como consecuencia de la banda horizontal del cinturón de seguridad.

También se visualiza disección de la región proximal de la arteria iliaca común derecha, en relación con pequeña fractura del cuerpo vertebral de L2.

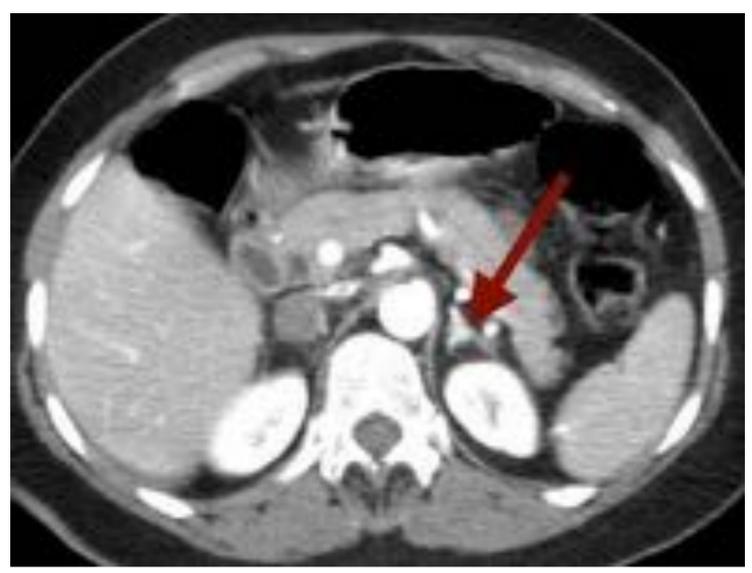
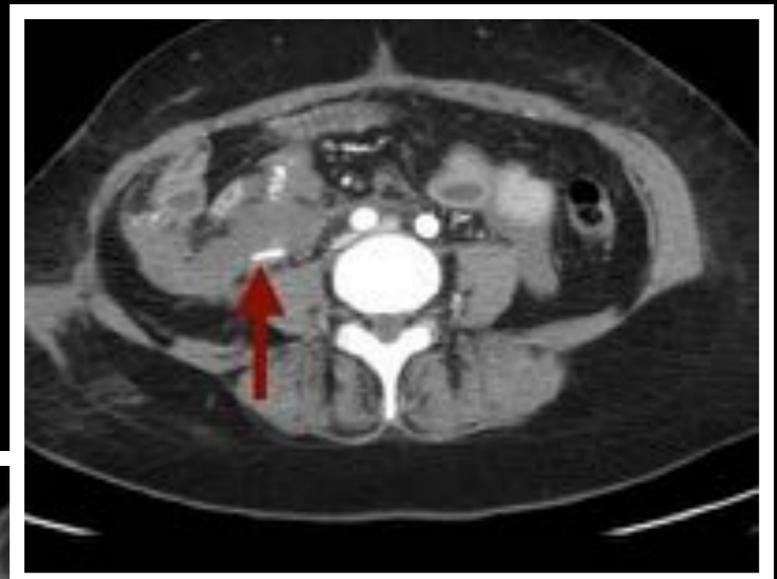
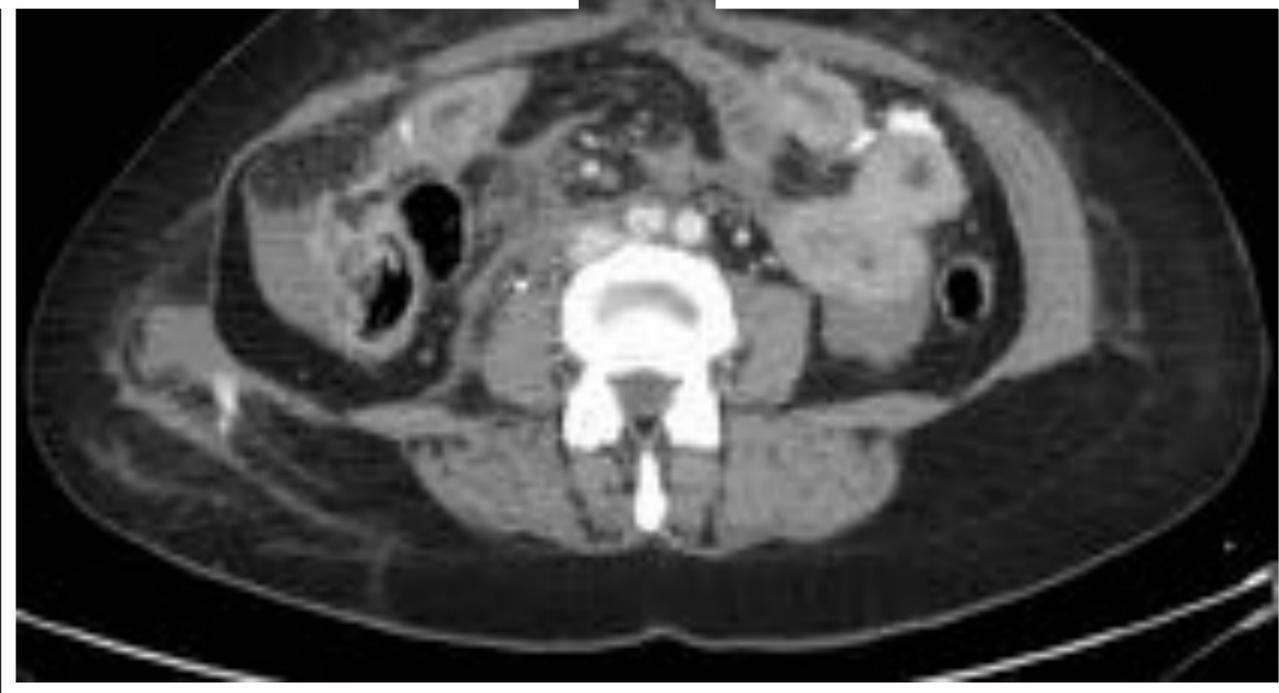
PACIENTE 2

Hemoperitoneo, y varios focos hiperdensos intraabdominales sugestivos de sangrado activo en relación con desgarros del mesenterio.

Tras ello se realiza laparotomía exploradora en donde se visualiza perforación yeyunal y desgarro mesentérico.

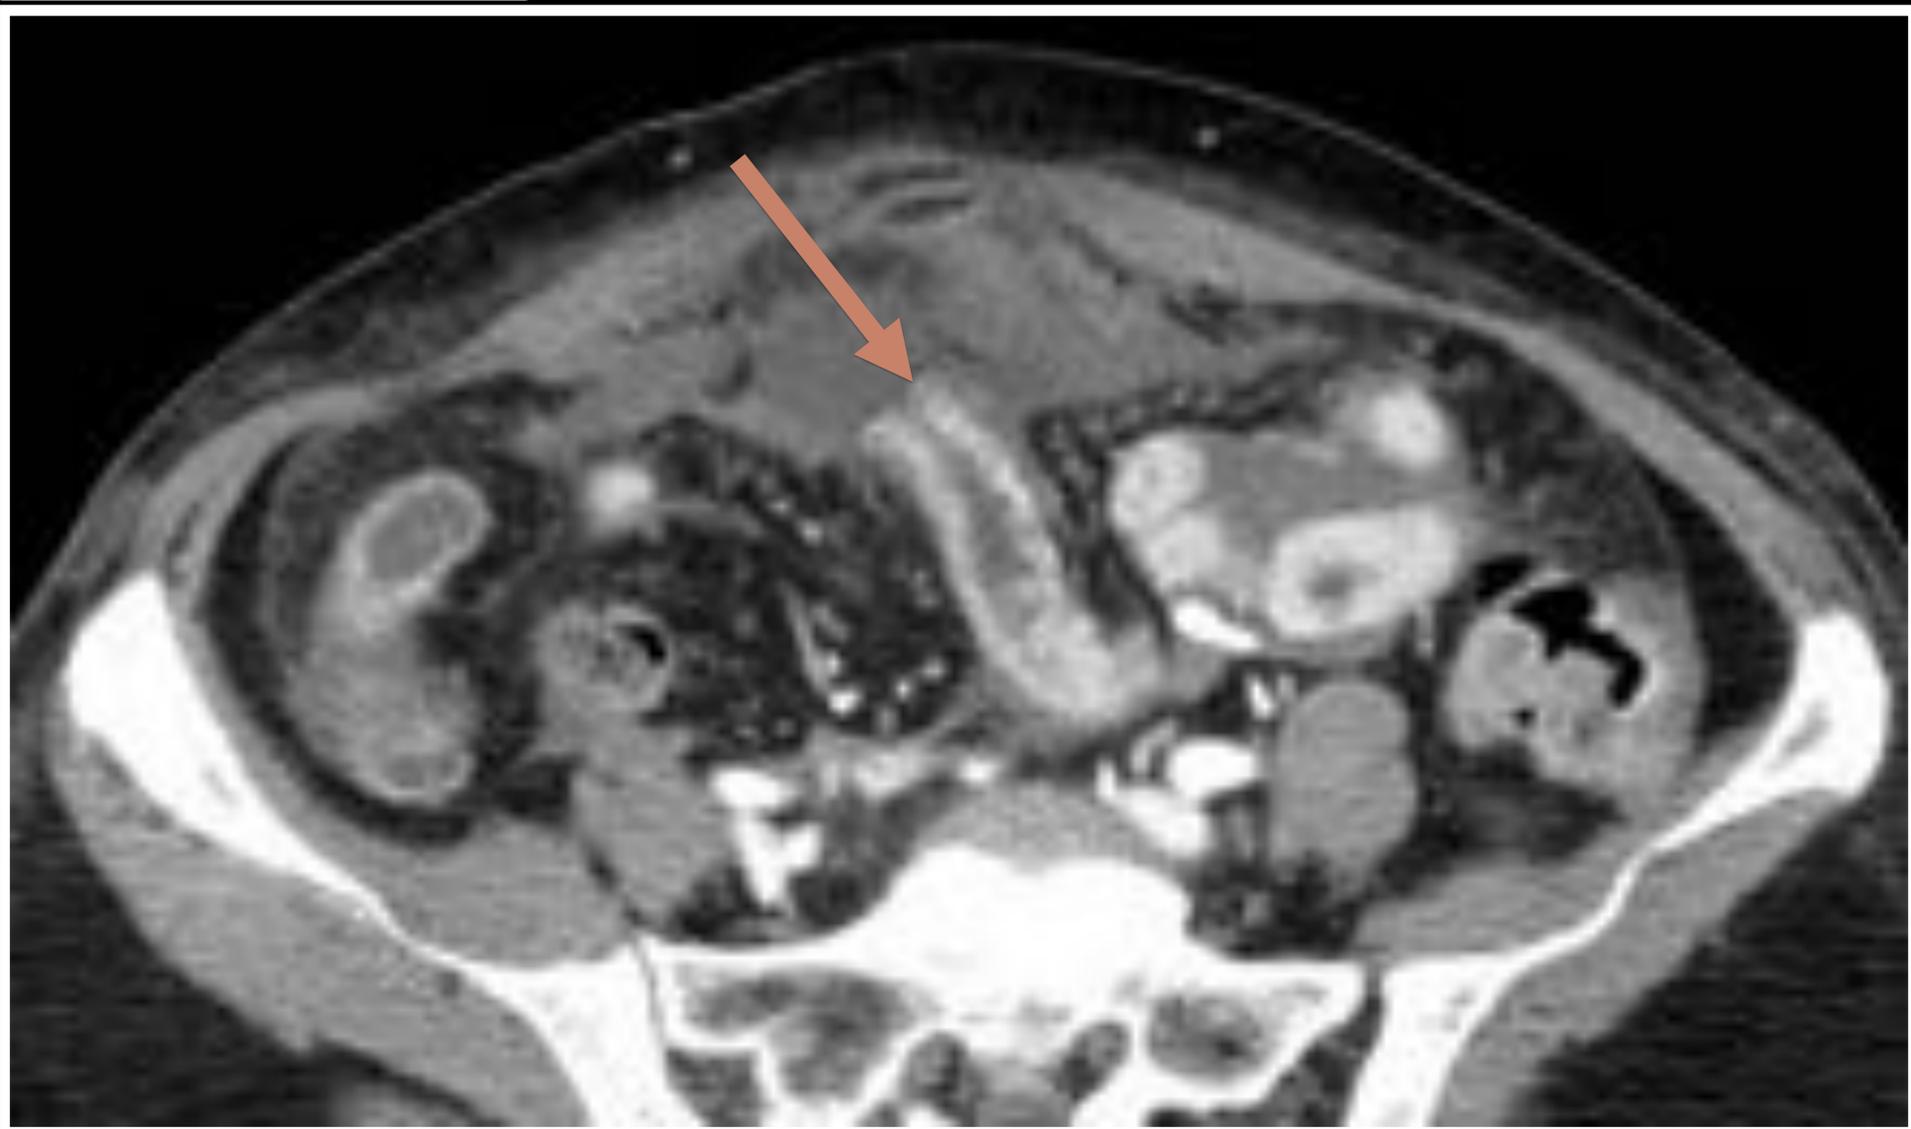
PACIENTE 3

Accidente de tráfico con choque frontal. Sección completa de yeyuno/ileon proximal, con marcada cantidad de líquido libre y burbujas de aire intraperitoneales.

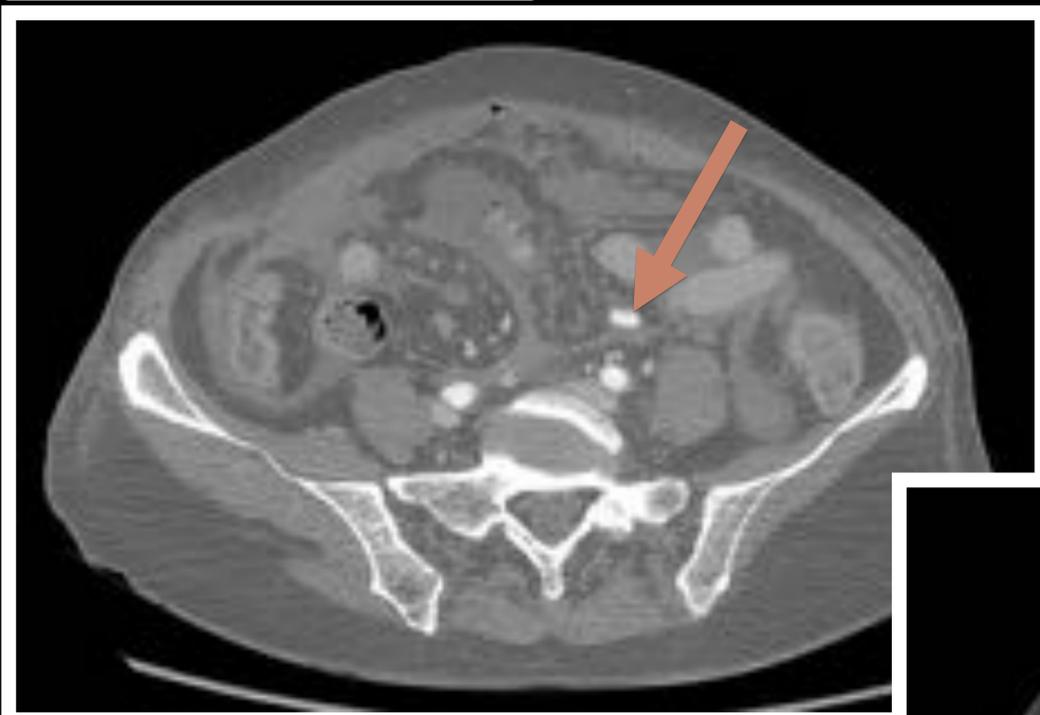
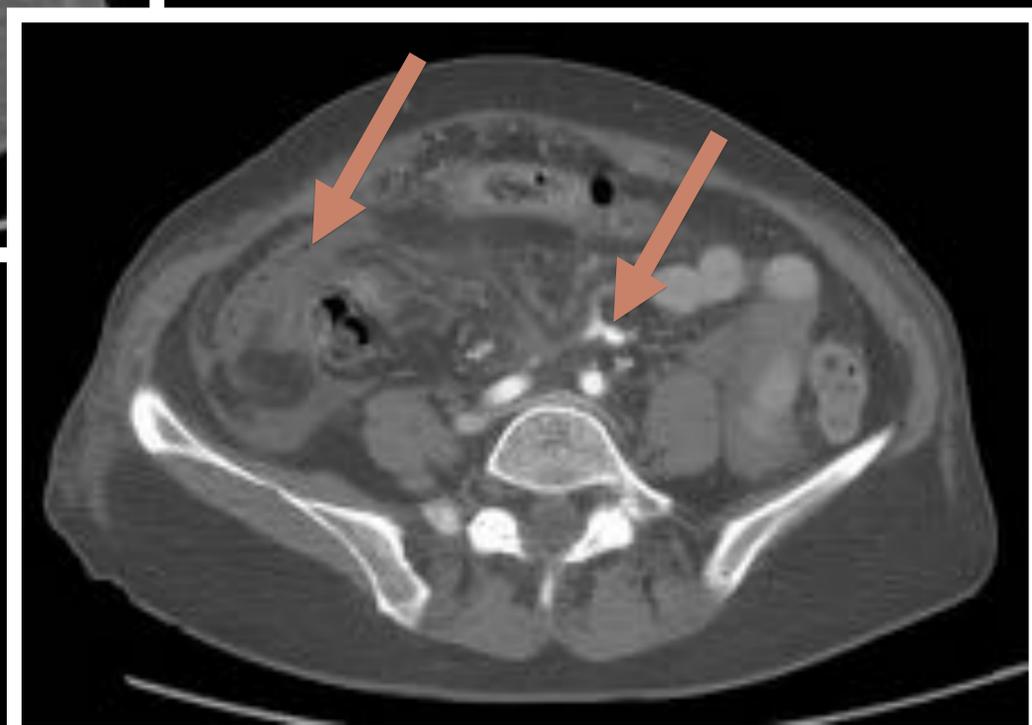
PACIENTE 3

Llama la atención la presencia de hematoma en la raíz del mesenterio, con extravasado activo de contraste IV, en relación con laceración del mesenterio. También se observa un segmento de asa isquémica, en relación con la sección intestinal previamente descrita.

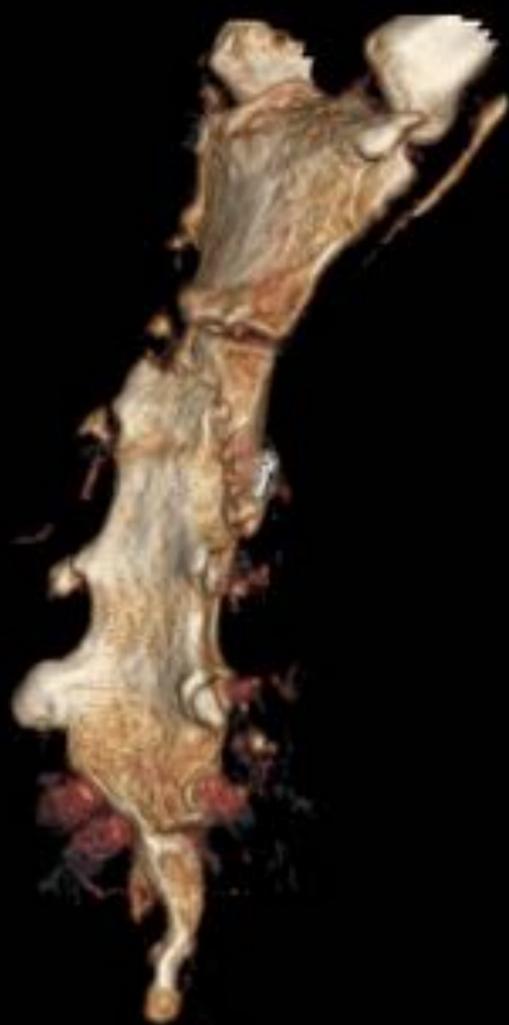
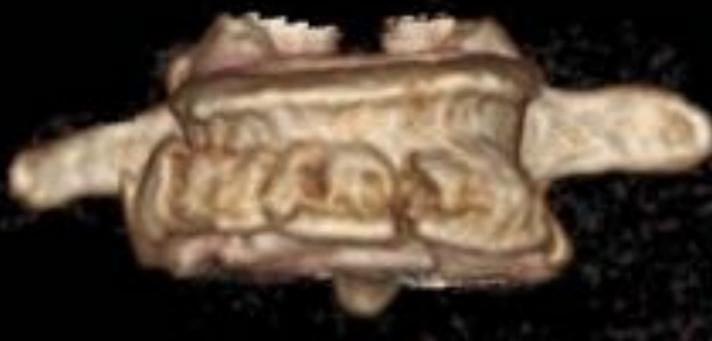
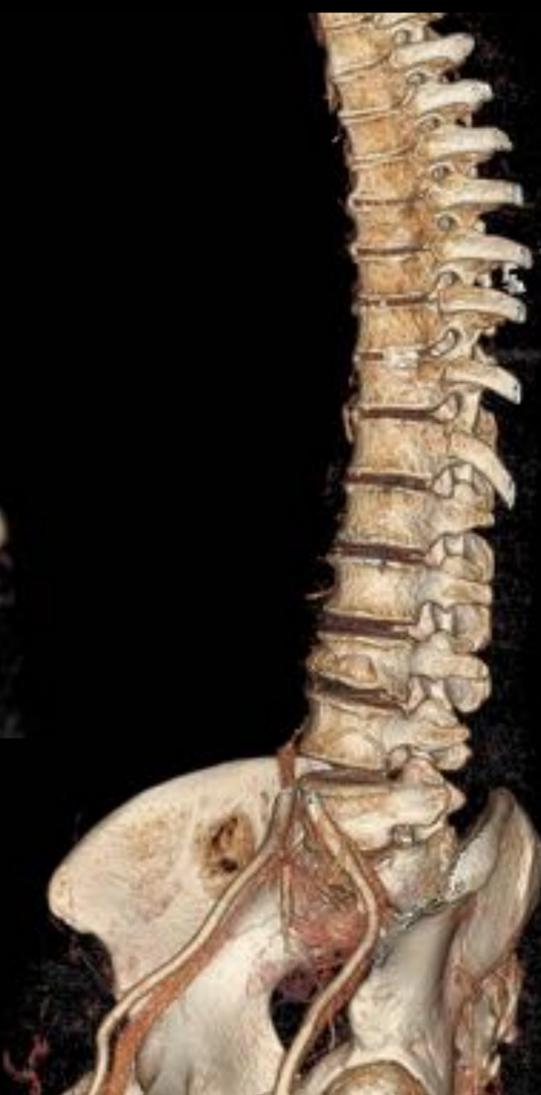
PACIENTE 3

Fractura del tercio medio externo y fractura estallido del cuerpo vertebral de L3 con retropulsión de fragmentos hacia el canal. En este caso la paciente presentaba las marcas dérmicas de ambas bandas del cinturón de seguridad.

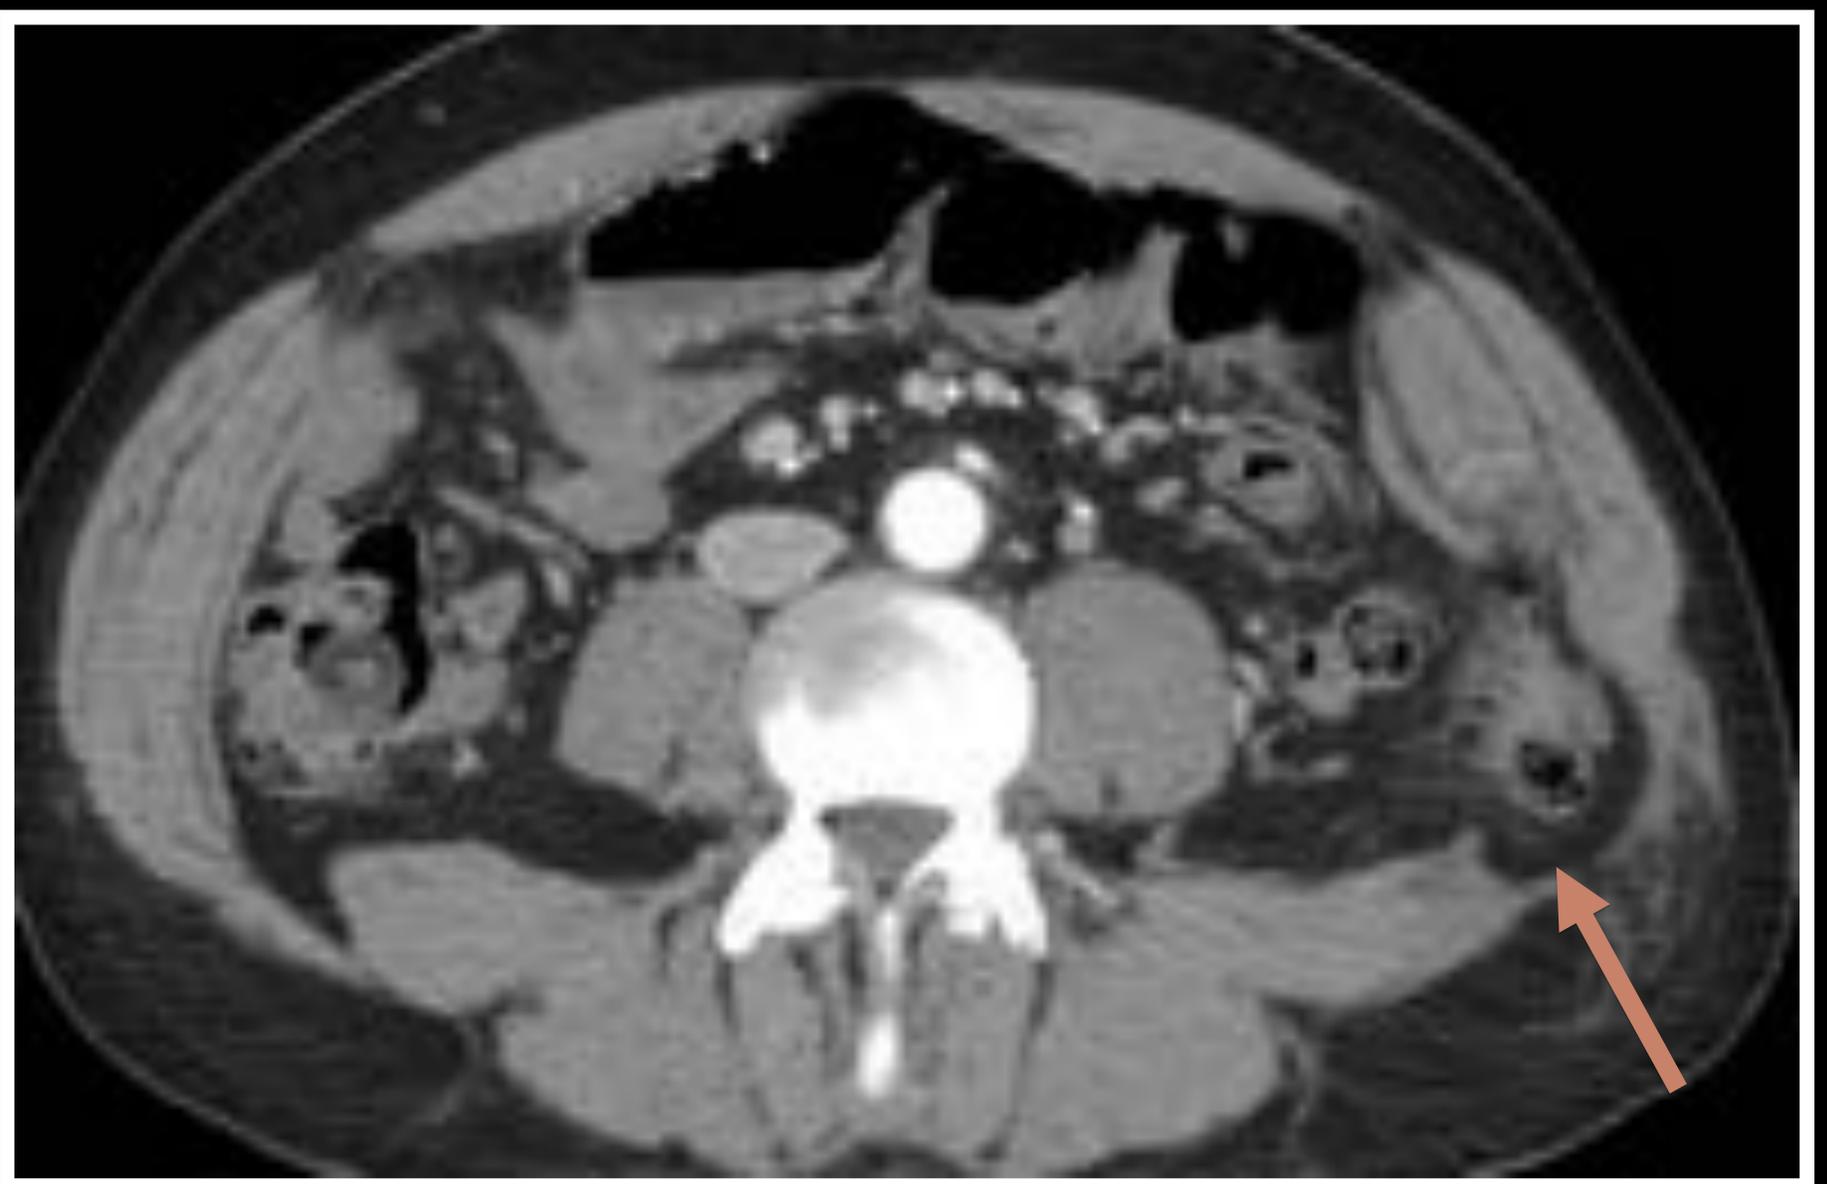
PACIENTE 4

Paciente involucrado en accidente de tráfico con choque frontal. Herniación lumbar izquierda por desgarro de la musculatura oblicua y lumbar abdominal, con herniación del colon ascendente. Todo ello en relación con herniación lumbar traumática.

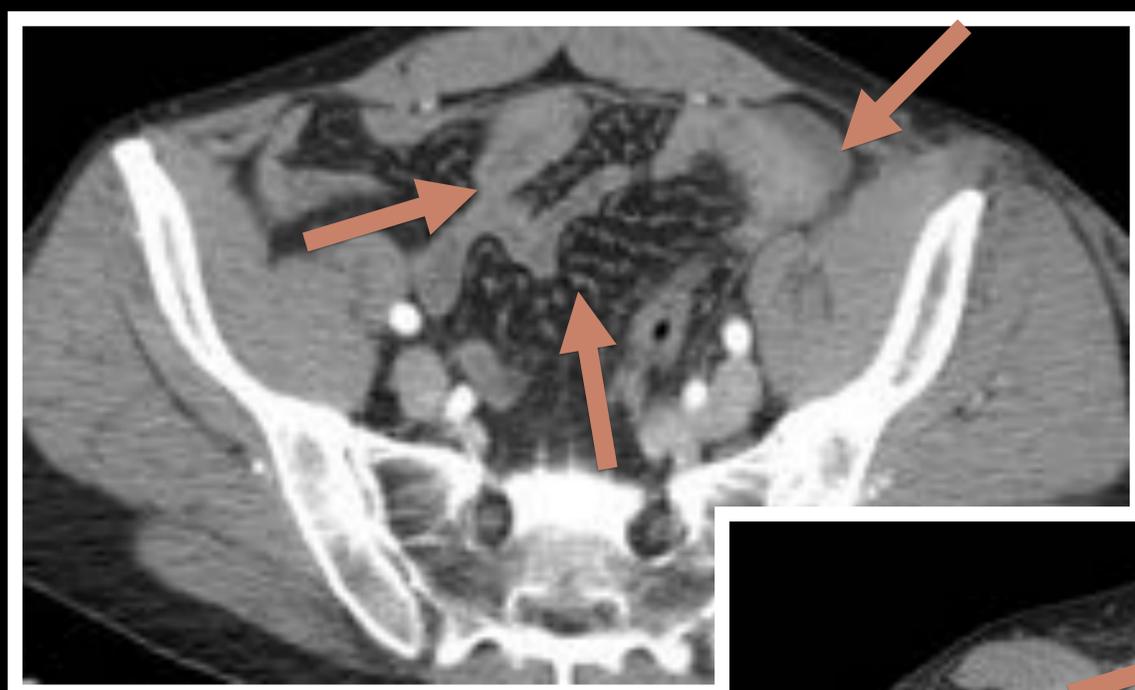
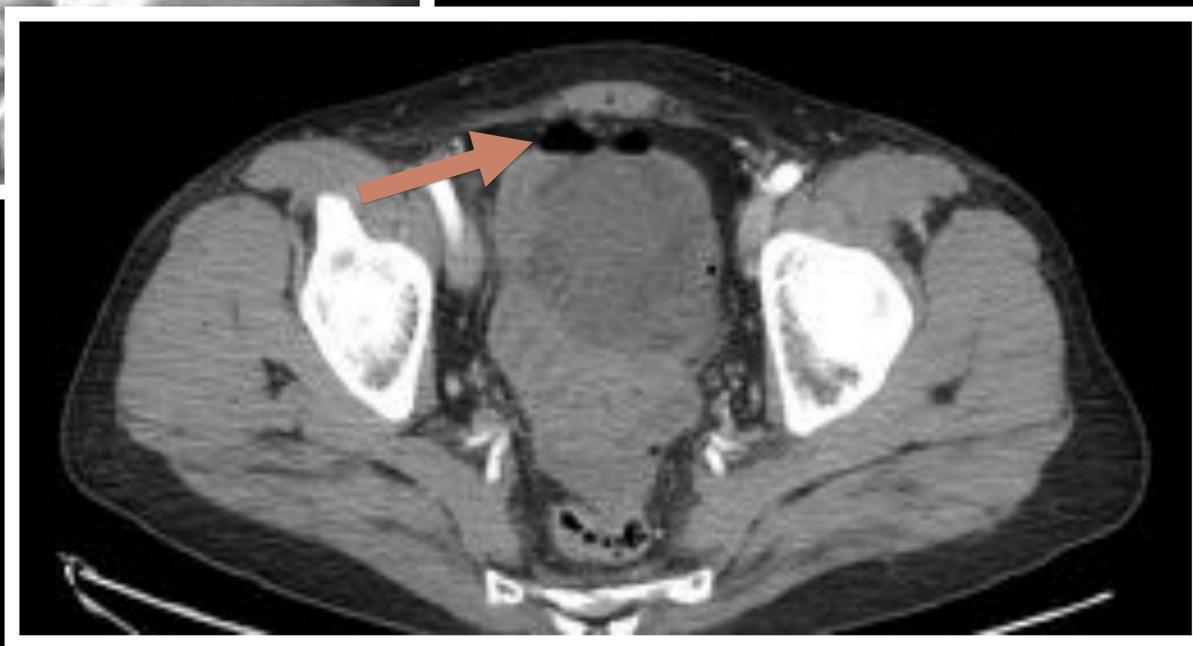
PACIENTE 4

Se observa discreta cantidad de líquido libre intraabdominal, con edema de asas ileales, que se acompaña de ingurgitación de los vasos mesentéricos, así como algunas burbujas de nuemoperitoneo. Hallazgos sugestivos de perforación intestinal.
