# Evaluación mediante ecografía Doppler del trasplante renal

Evaluación sistemática, hallazgos  
normales, complicaciones y peligros  
potenciales.

Hospital Universitario Cruces, Baracaldo, España

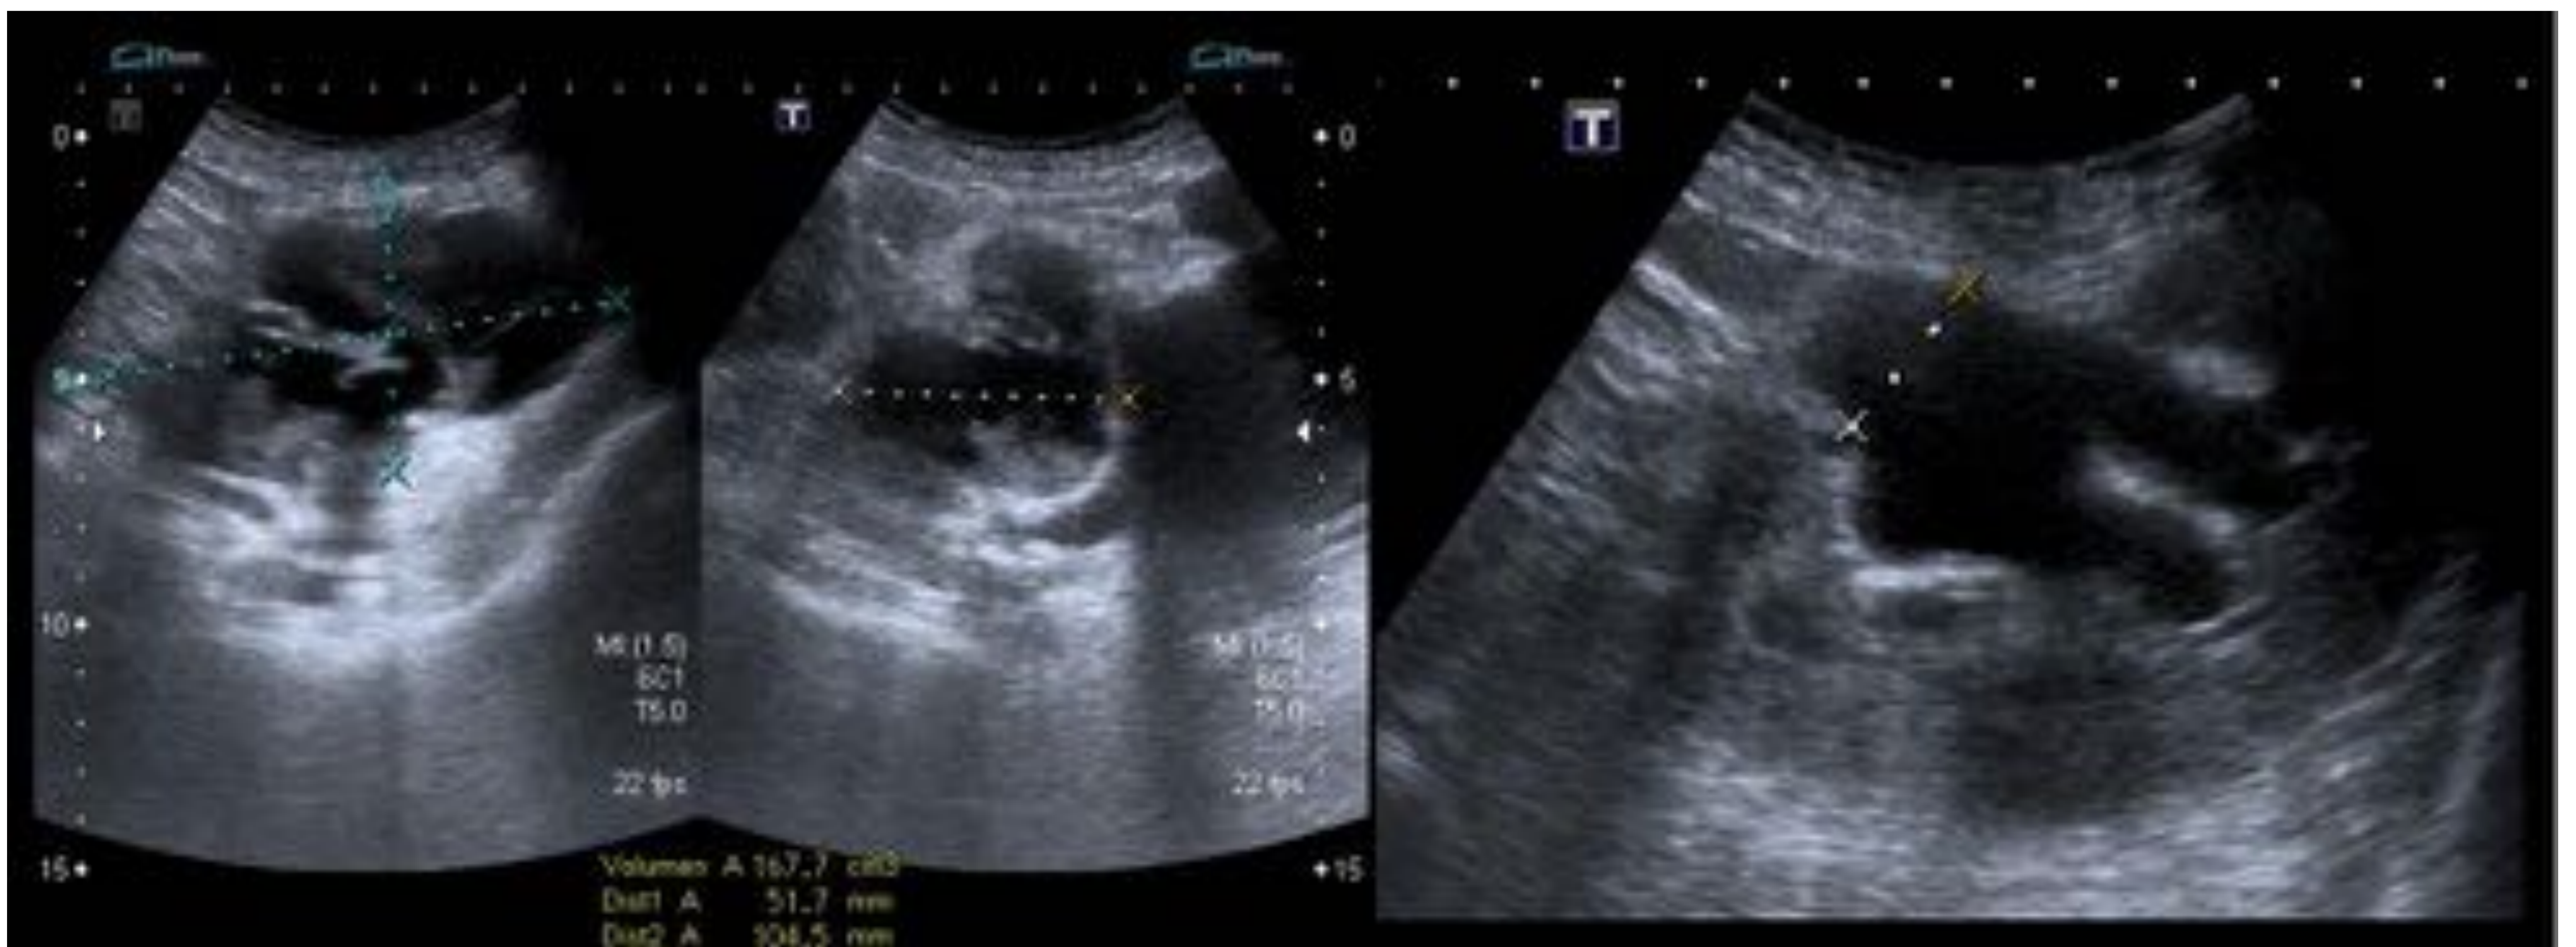
## Fig. 5

Ectasia pielocalicial moderada, con una pelvis renal de 22 mm de diámetro, condicionada por una colección de 167 cc inferolateral al injerto, y craneal y adyacente a la pared lateral izquierda de la vejiga, con septos gruesos en su interior, comprimiendo parcialmente el uréter en su segmento proximal. La pielografía descendente no mostró signos de fuga urinaria. La colección fue drenada, presentando contenido sanguinoliento. En controles posteriores, tanto la colección como la dilatación disminuyeron.

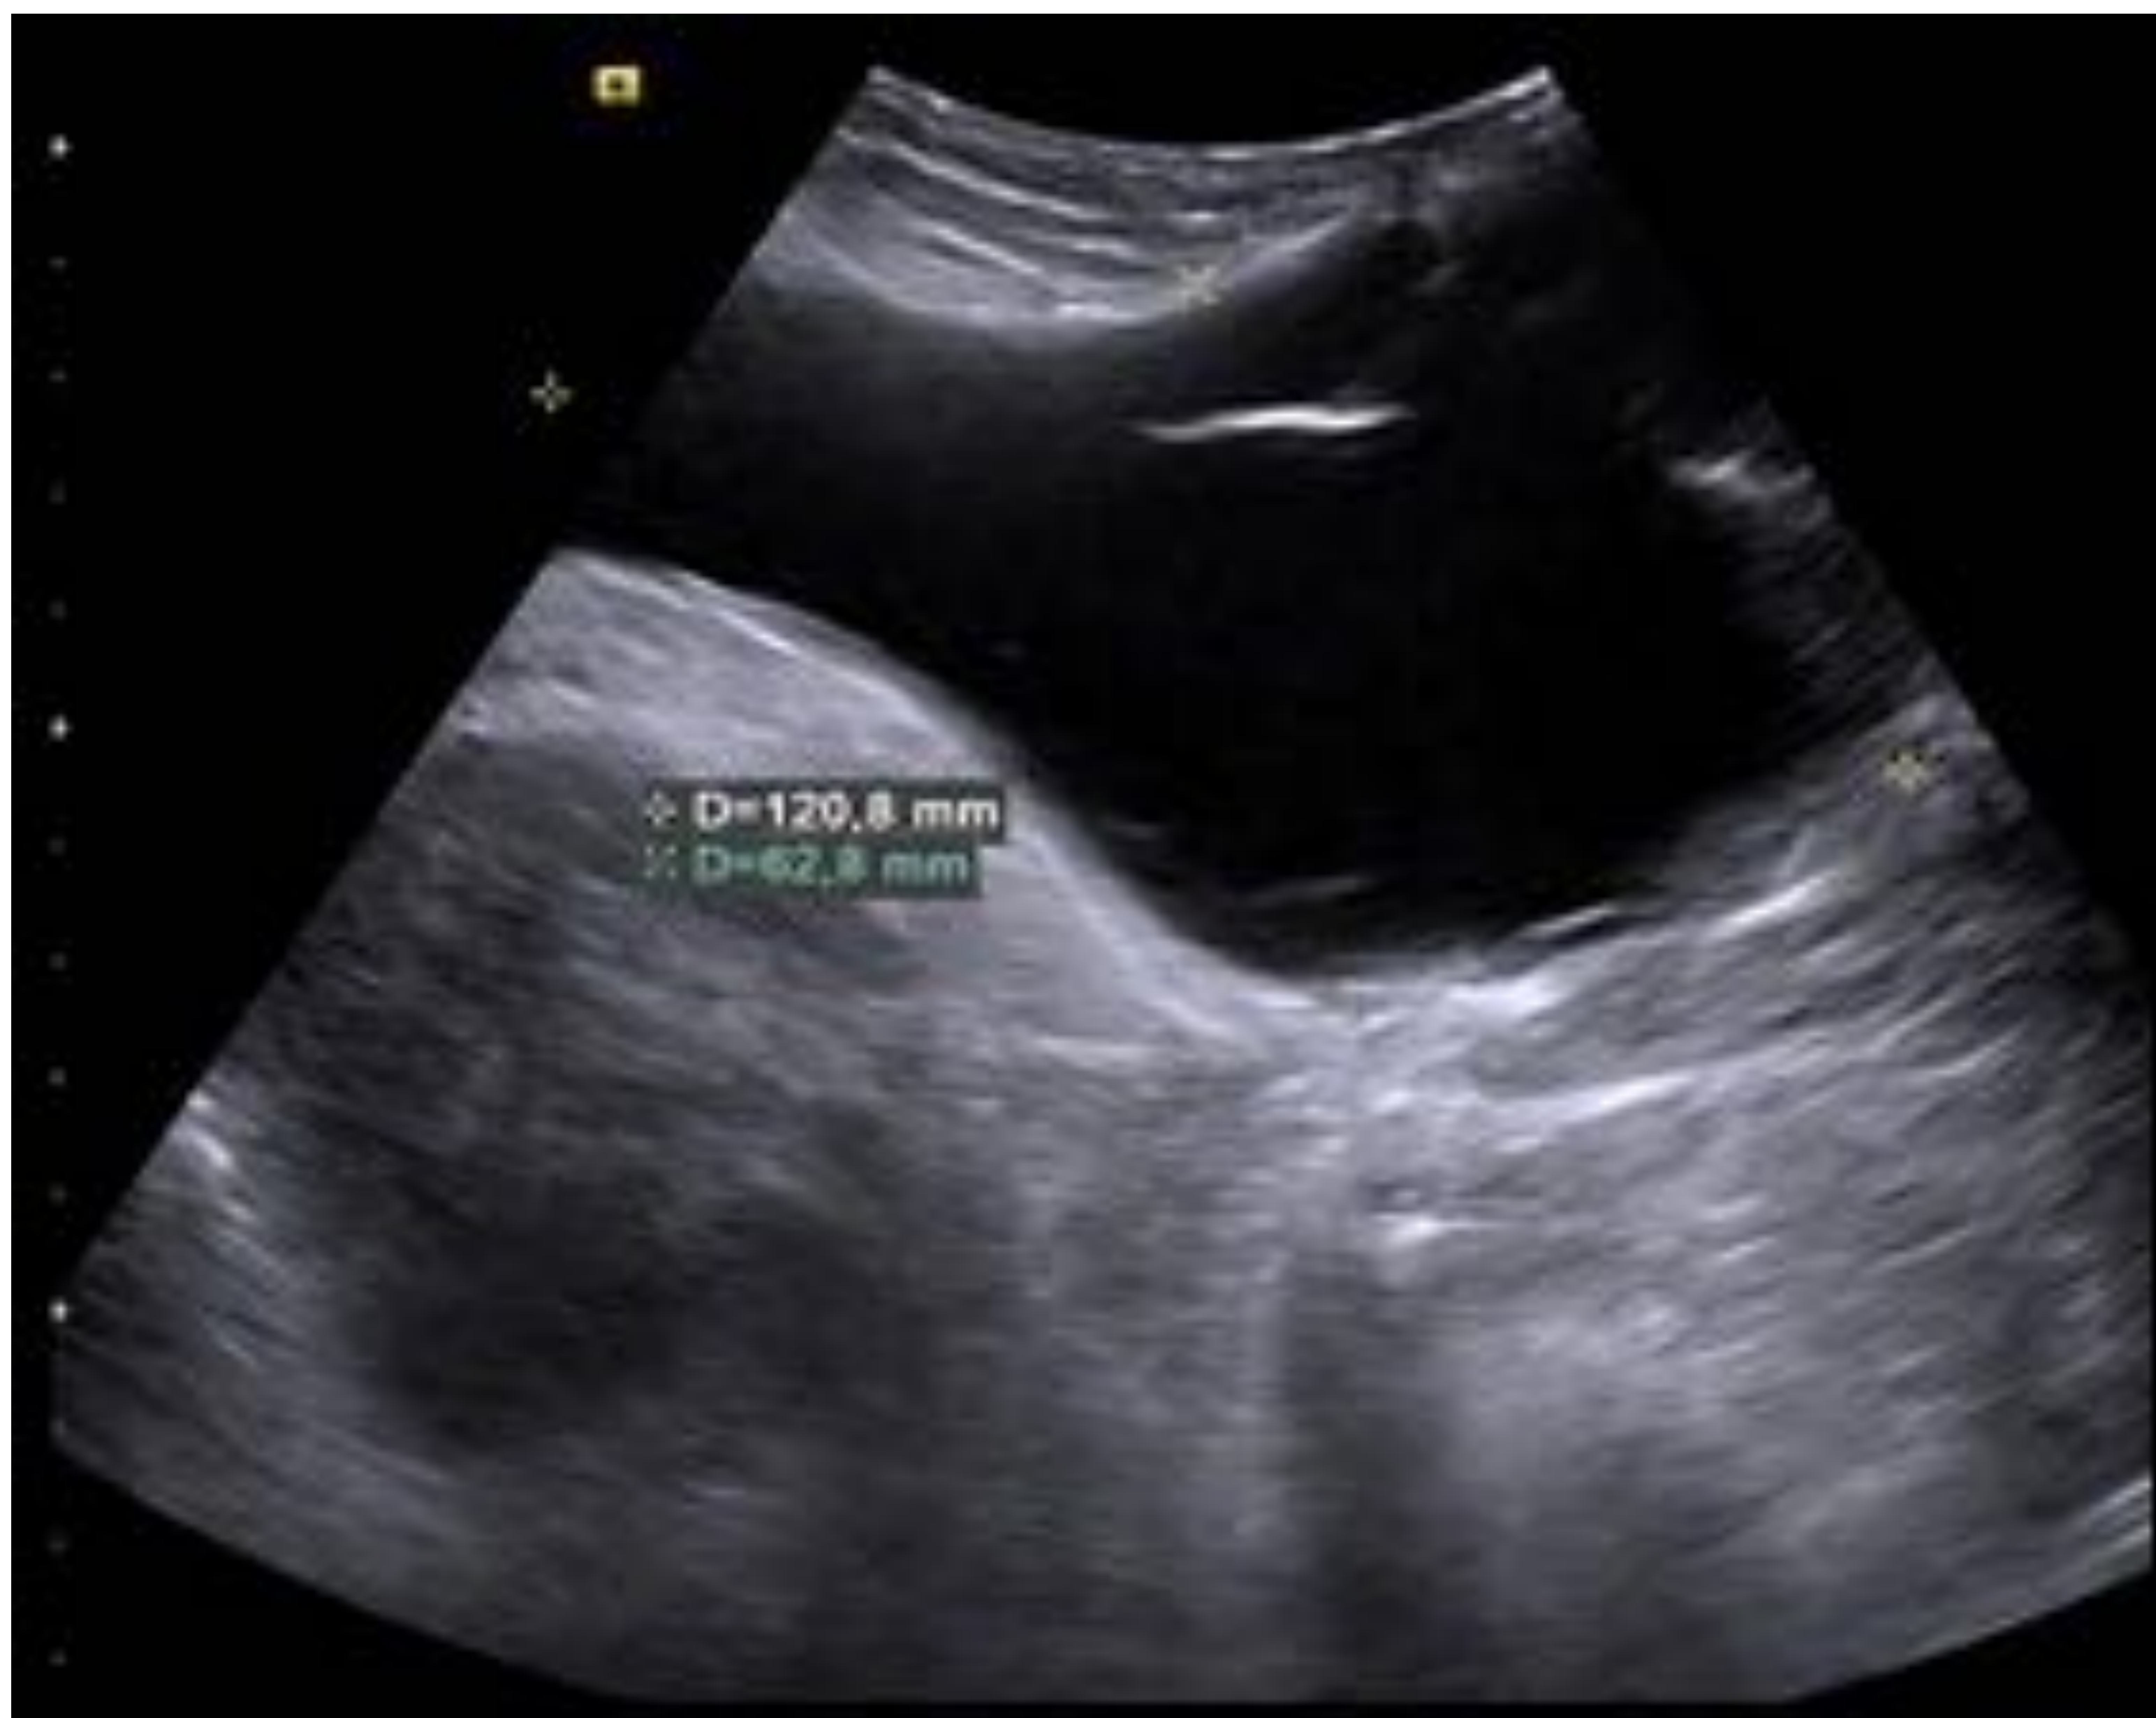
**Fig. 7**

Trasplante renal hace dos meses. Colecciones perirrenales con septos, sugestivas de linfocele.

- Posteriormente, 6-8 semanas después de la intervención, las lesiones redondeadas y anecoicas cerca de la anastomosis son hallazgos típicos de los linfocelos. Si son lo suficientemente grandes, pueden ser la causa de una compresión extrínseca del tracto urinario de los vasos del injerto (Fig. 7).

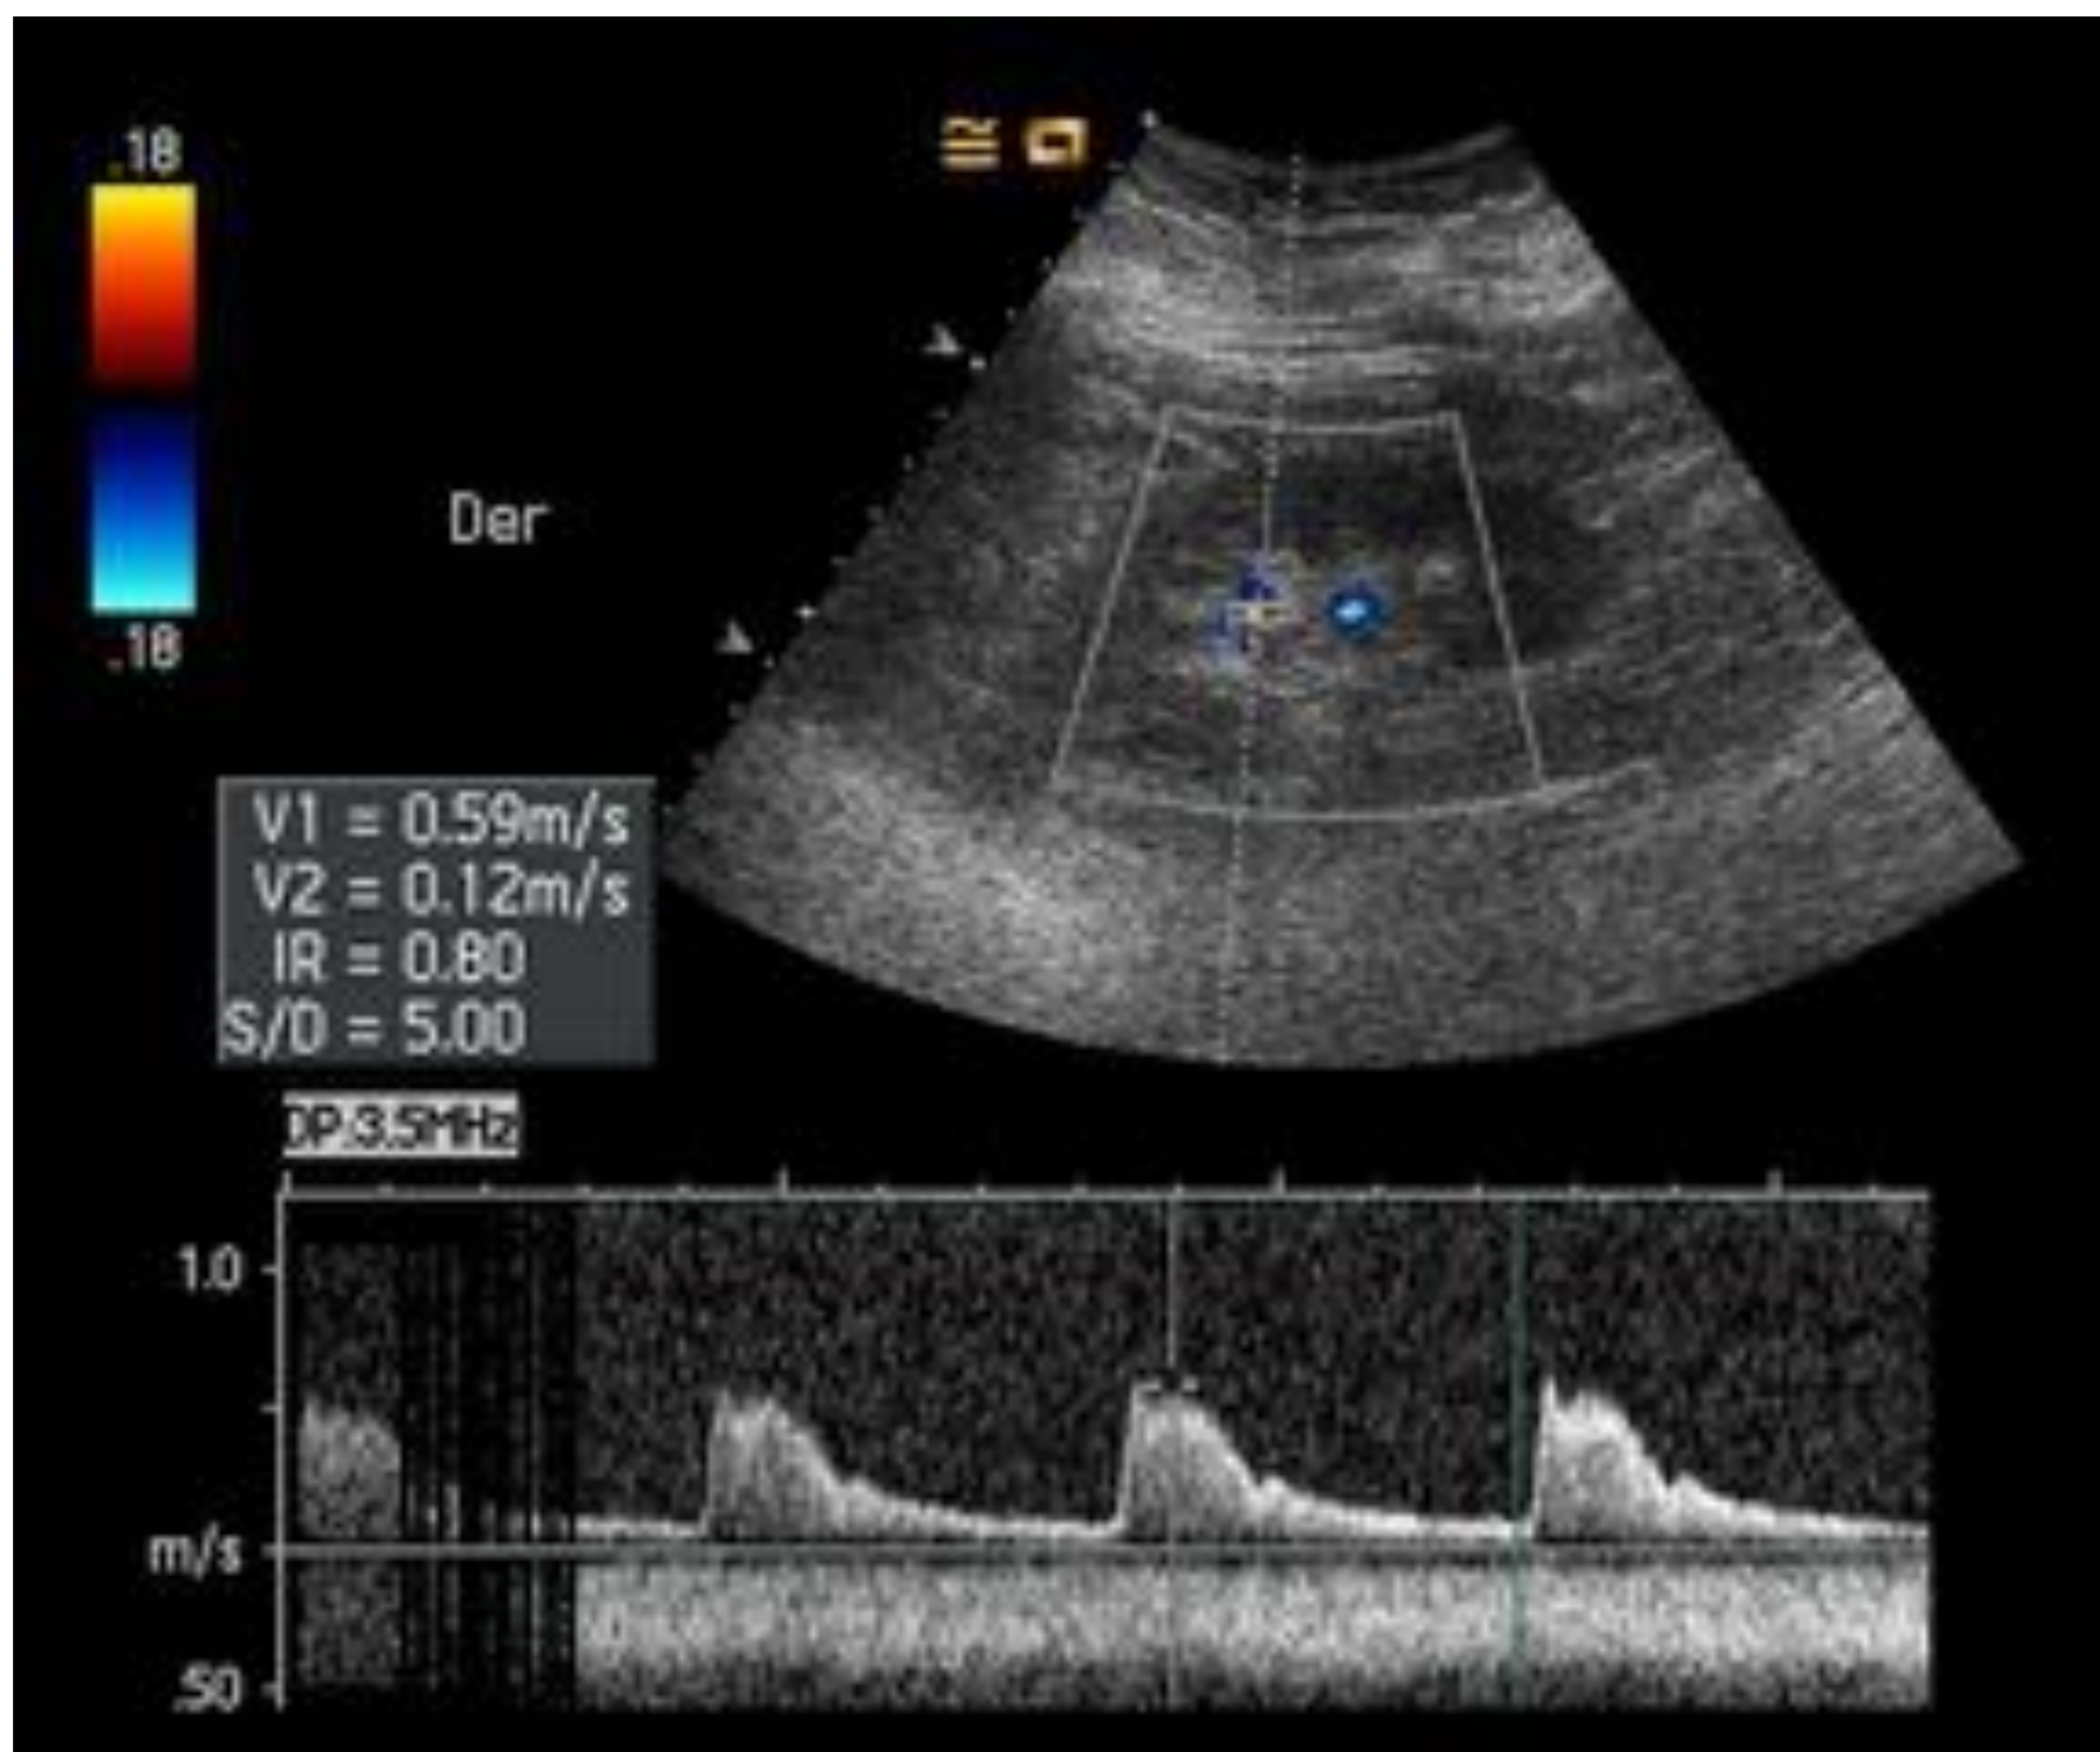
**Fig. 15**

Ambos riñones tienen un tamaño disminuido (riñón derecho de 9,7 cm, riñón izquierdo de 9,9 cm). Las ondas Doppler tienen altos índices de resistencia (0,83). Estos hallazgos sugieren una nefropatía crónica.

- Sin embargo, hay otras razones por las cuales el IR puede aumentar. La isquemia perioperatoria puede comprometer temporalmente la función renal y causar un edema, lo que aumenta el IR (Fig. 14). Otras causas incluyen hidronefrosis, necrosis tubular aguda, infección u otras causas de compresión del injerto (Fig. 15).
