Valoración radiográfica de la prótesis de cadera: tipos, parámetros radiográficos de colocación y complicaciones

Objetivo docente

Revisión del tema

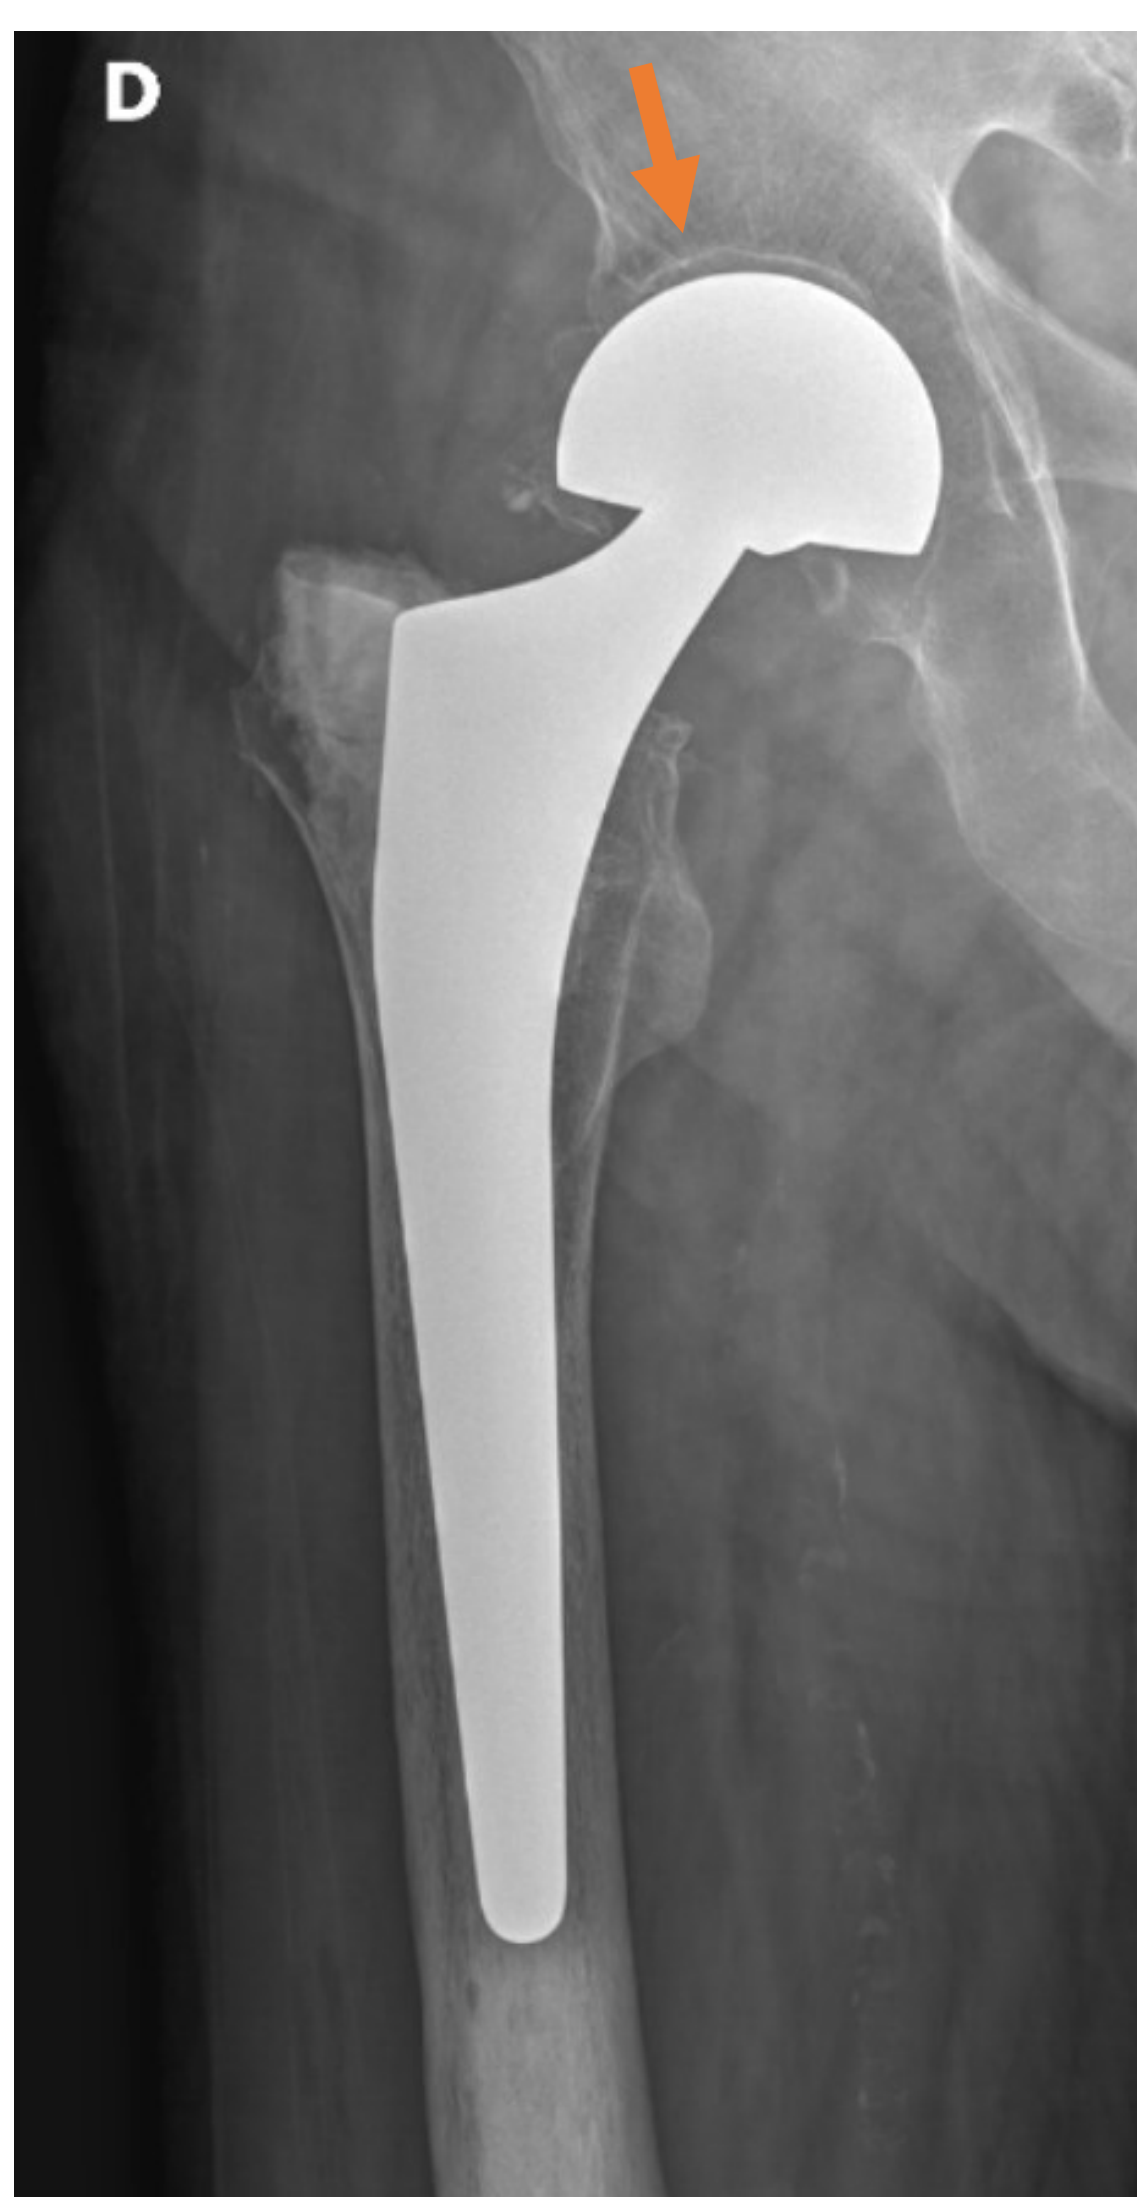
Fig 2. Hemiartróplasia bipolar con el acetábulo preservado (flecha)

Bipolares: se recambia la cabeza y cuello femoral y se implanta una cúpula metálico recubierto de polietileno entre la cabeza y el acetábulo nativo (Fig. 2). Se produce movimiento entre la cabeza y la cúpula protésicas así como entre la cúpula y el acetábulo nativo.

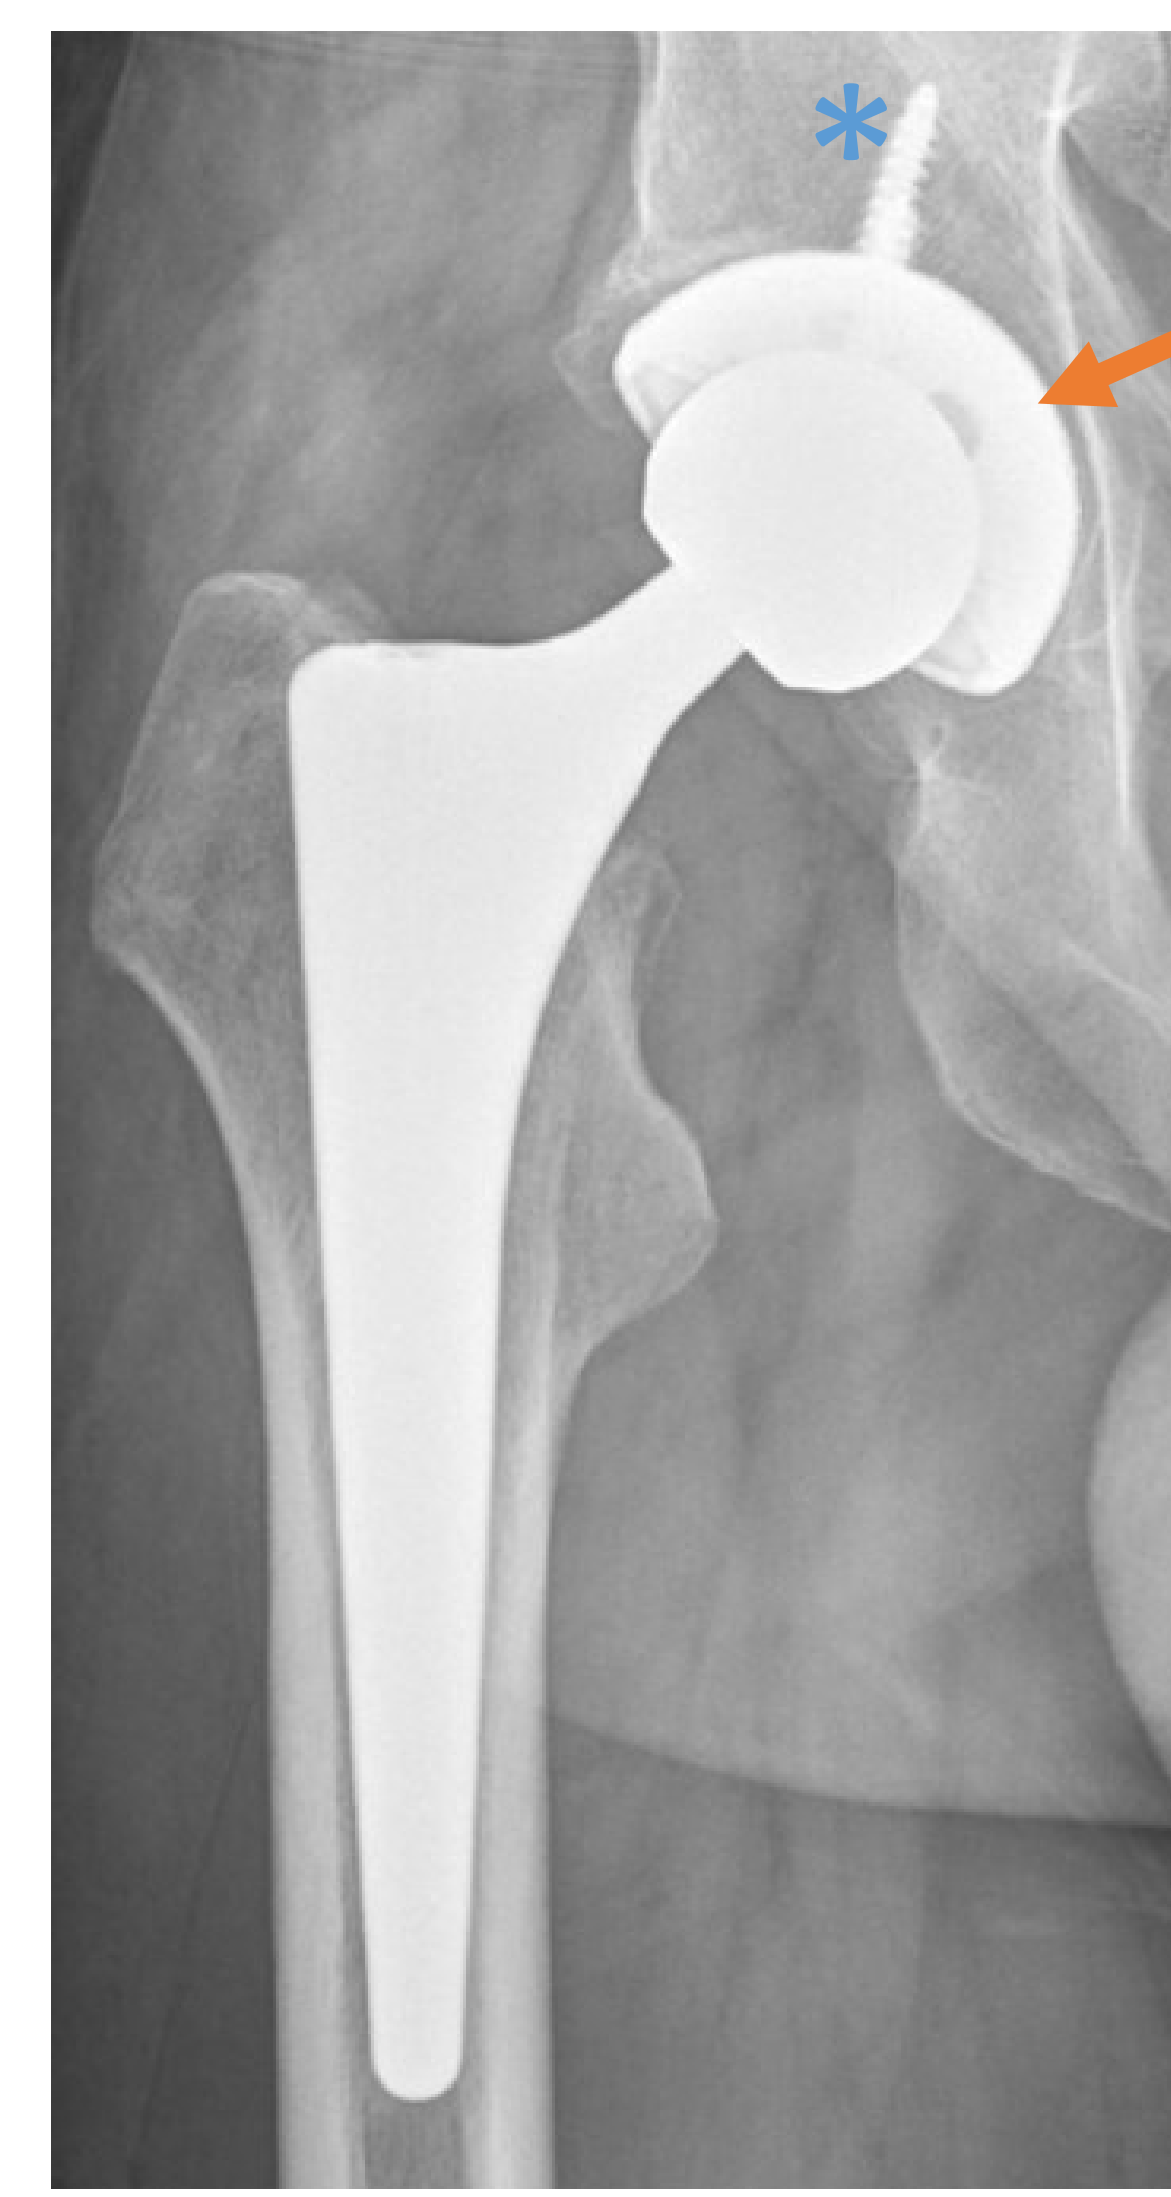
Fig 3. Artroplastia total.
No existe línea densa que represente el acetábulo (flecha).
Componente acetabular fijado con tornillos (asterisco)

Las **artroplastias totales** se substituyen tanto la cabeza femoral como el acetábulo (Fig. 3). Se realiza fundamentalmente en procesos degenerativos.

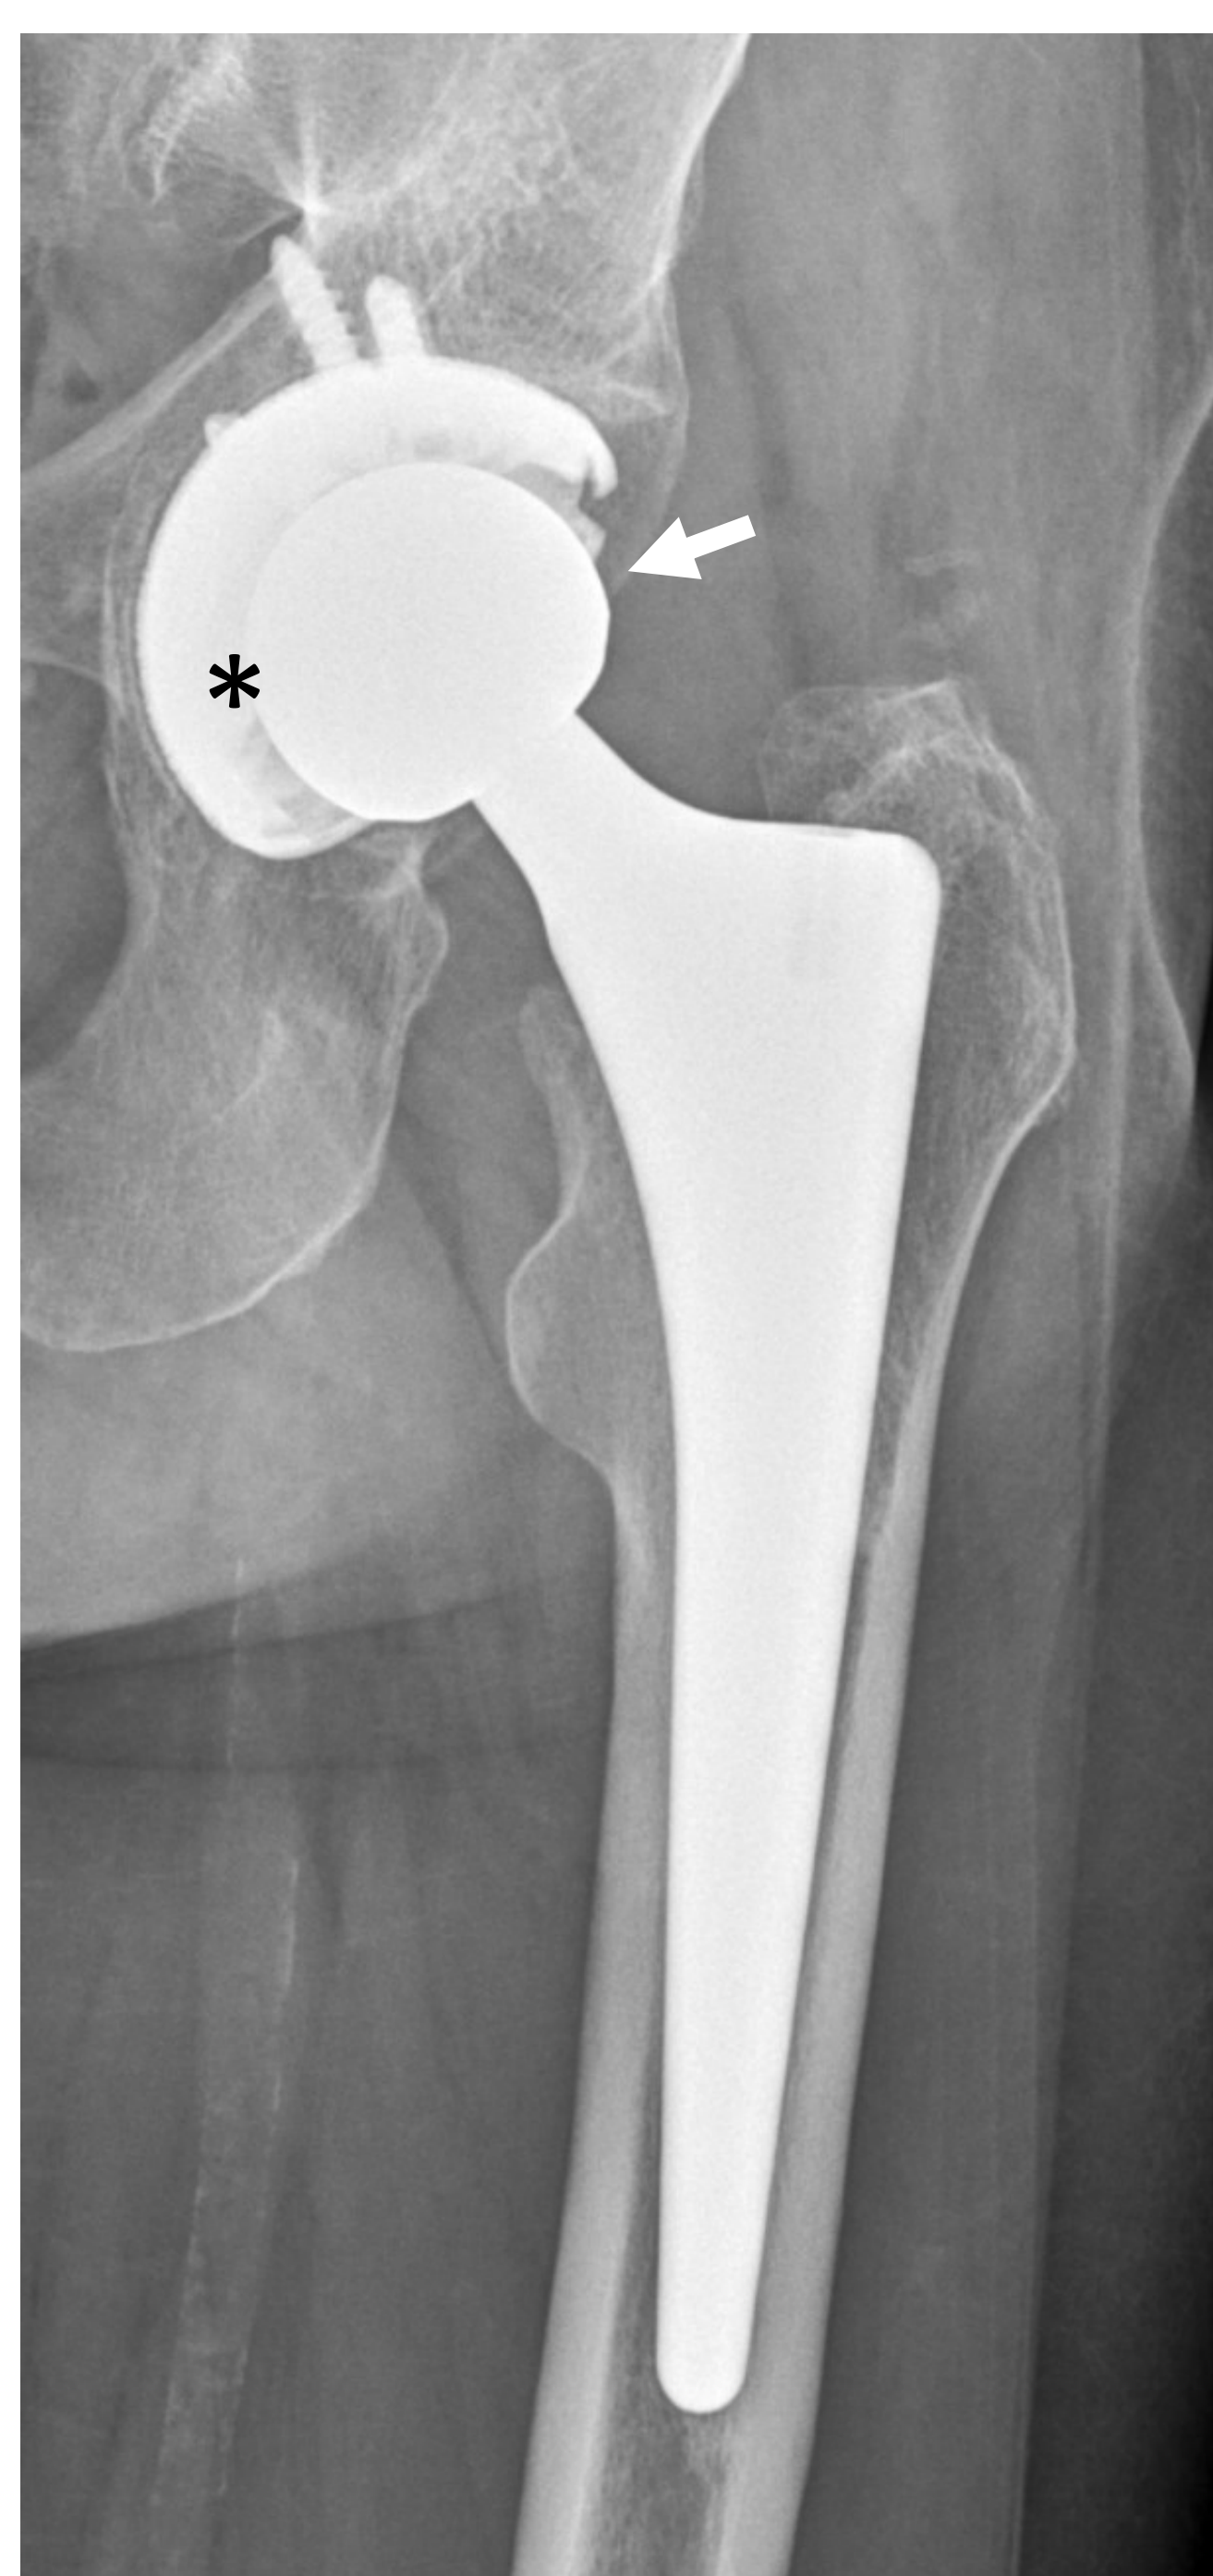
Fig 4. Prótesis total de cadera con superficie de carga metal-polietileno: cabeza femoral de metal (flecha) y recubrimiento acetabular de polietileno (asterisco)

Las **superficies de carga** son los materiales que están en contacto en las articulaciones. La más frecuente es metal-polietileno que se considera de tipo duro-blando (Fig.4). Hay otras alternativas como son metal-metal (dura-dura), cerámica-polietileno (dura-blanda)(Fig.5) o cerámica-cerámica (dura-dura). Cada tipo tiene una velocidad de desgaste diferente [3,6].

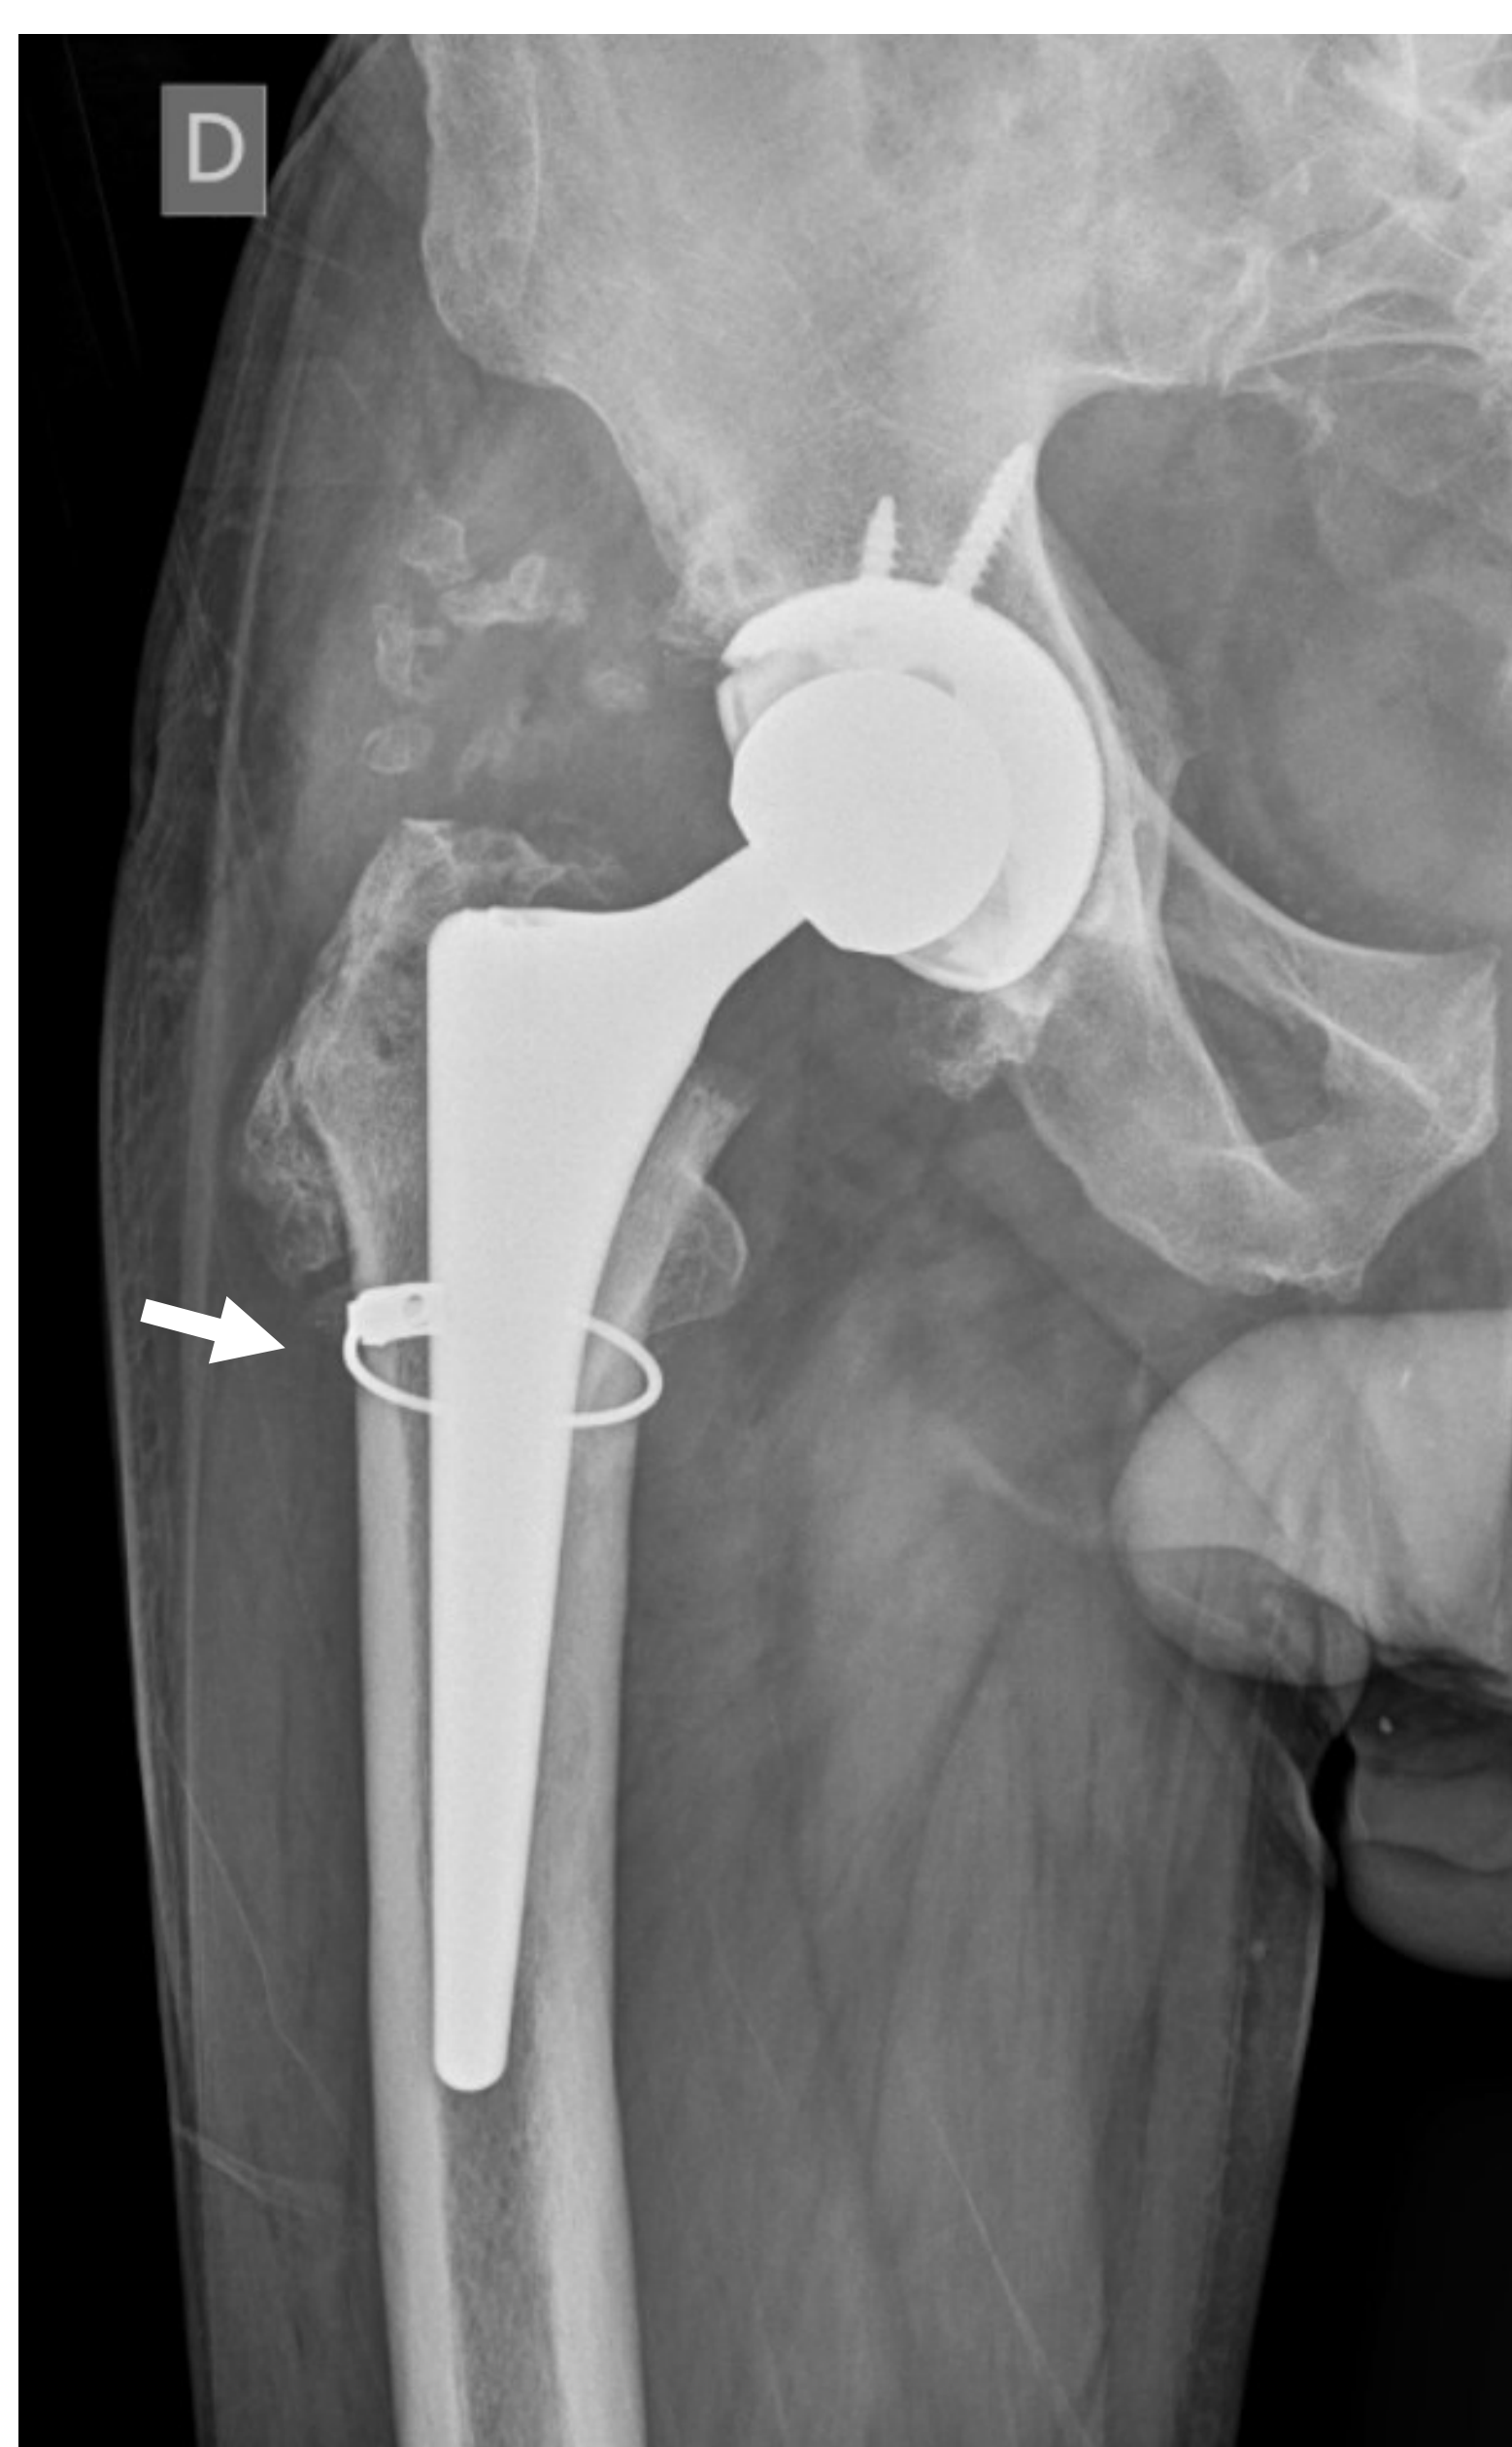
Fig 6. Prótesis total de cadera cerclaje en porción proximal de diáfisis femoral (flecha)

Si se realiza osteotomía del trocánter mayor durante la cirugía se puede ver cerclajes alrededor del fémur proximal. Raramente, los cerclajes pueden estar rotos hecho que no tiene importancia clínica (Fig 6) [3].

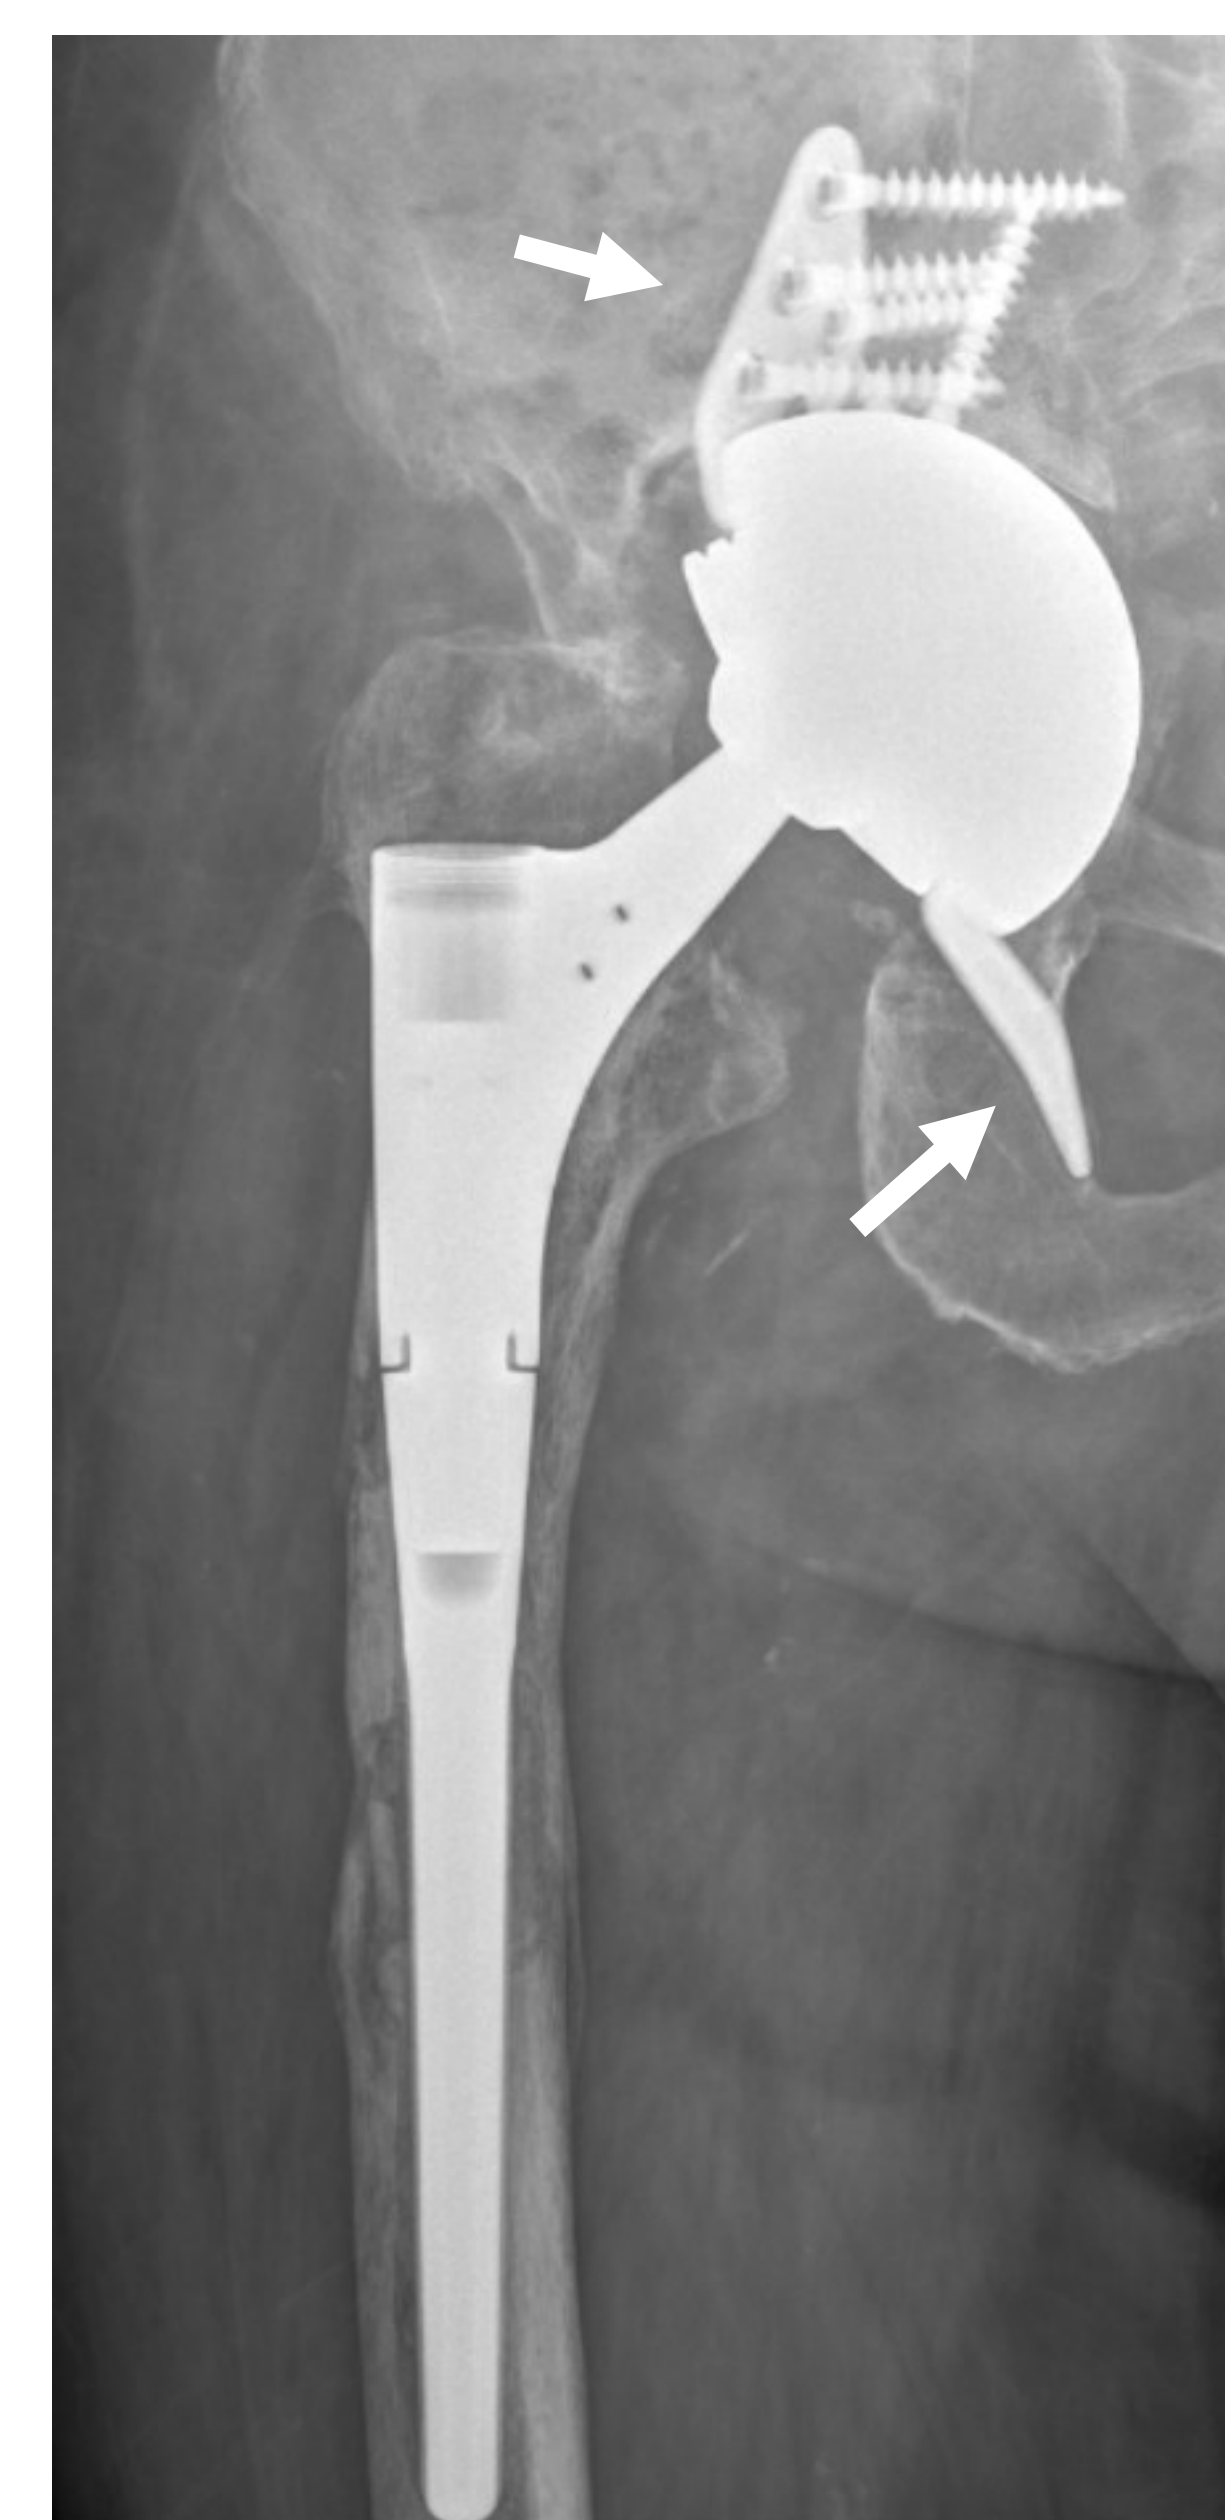
Fig 7. Prótesis de revisión con caja acetabular antiprotrusión (flechas)

En artroplastias de revisión con pérdida del componente óseo acetabular y pérdida del centro rotación, se pueden utilizar cajas antiprotrusión y módulos de aumento metálicos (Fig. 7). Existen varias clasificaciones para la valoración de la pérdida del componente óseo acetabular, la más habitual es la de Paprosky [7]

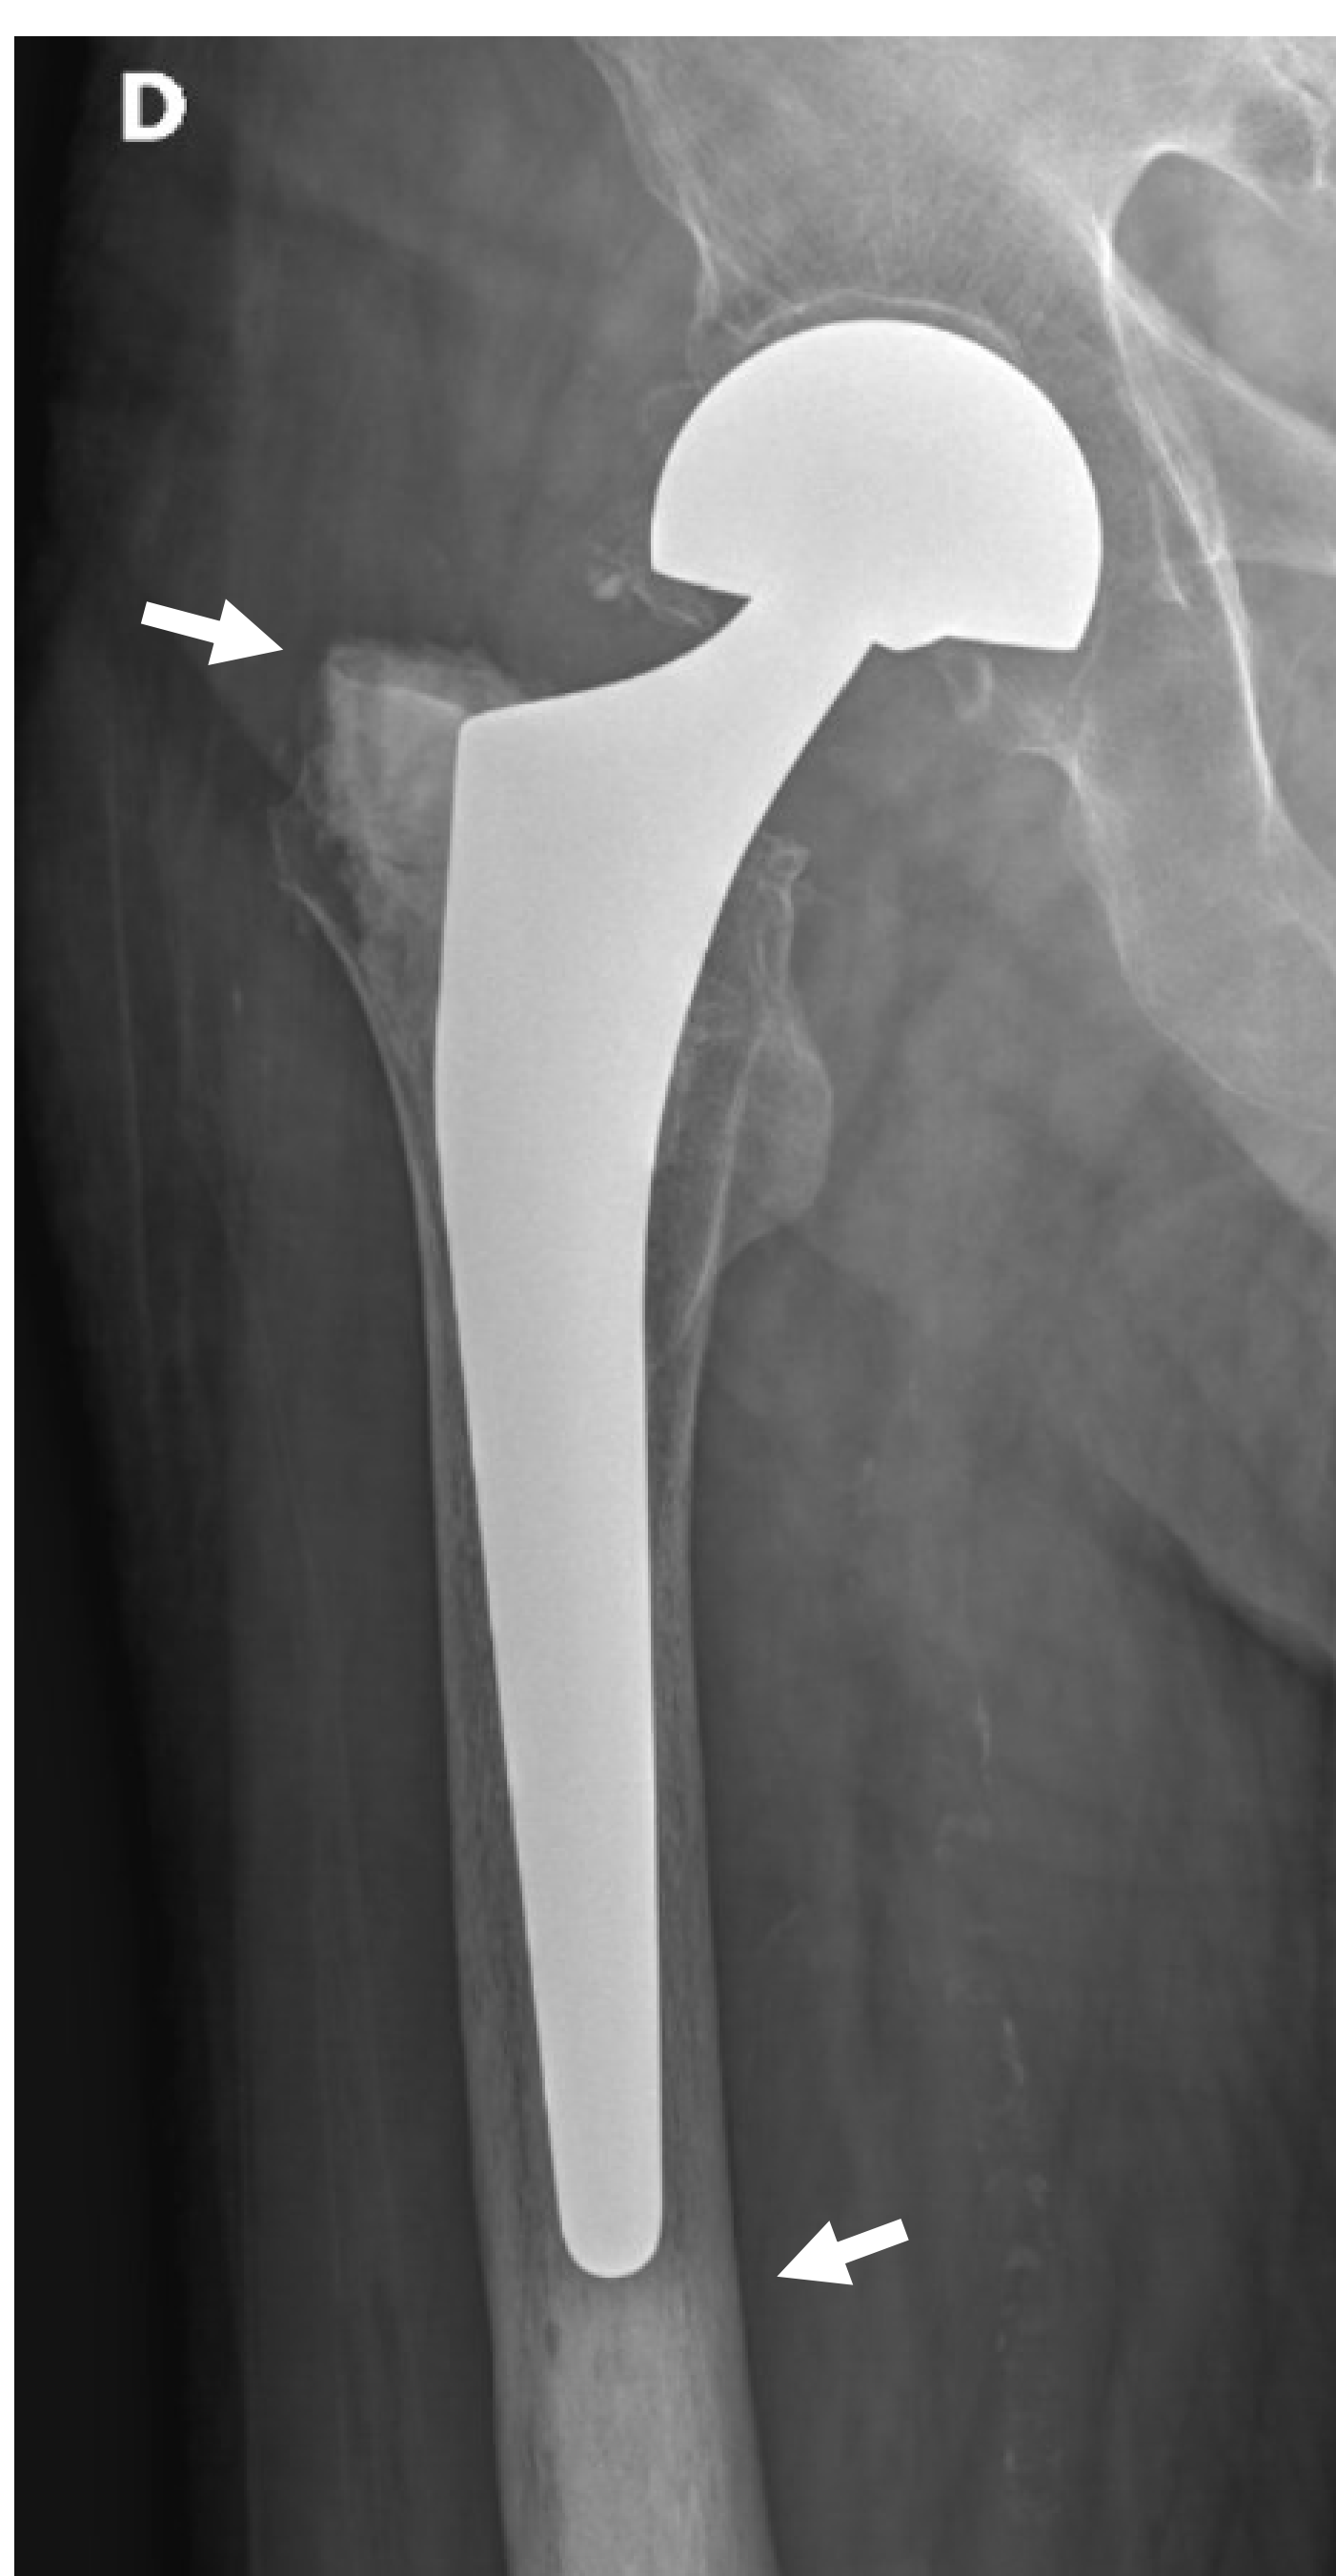
Fig 8. Prótesis cementada. Cemento óseo hiperdenso (flechas)

Las **prótesis cementadas**, más frecuentes en el pasado, utilizan el cemento óseo es una mezcla de cemento acrílico (el más frecuente es el polimetilmetacrilato) y varios aditivos incluyendo bario o circonio para conseguir una mezcla radiopaca que rellena espacios entre el hueso y el implante [2,6].

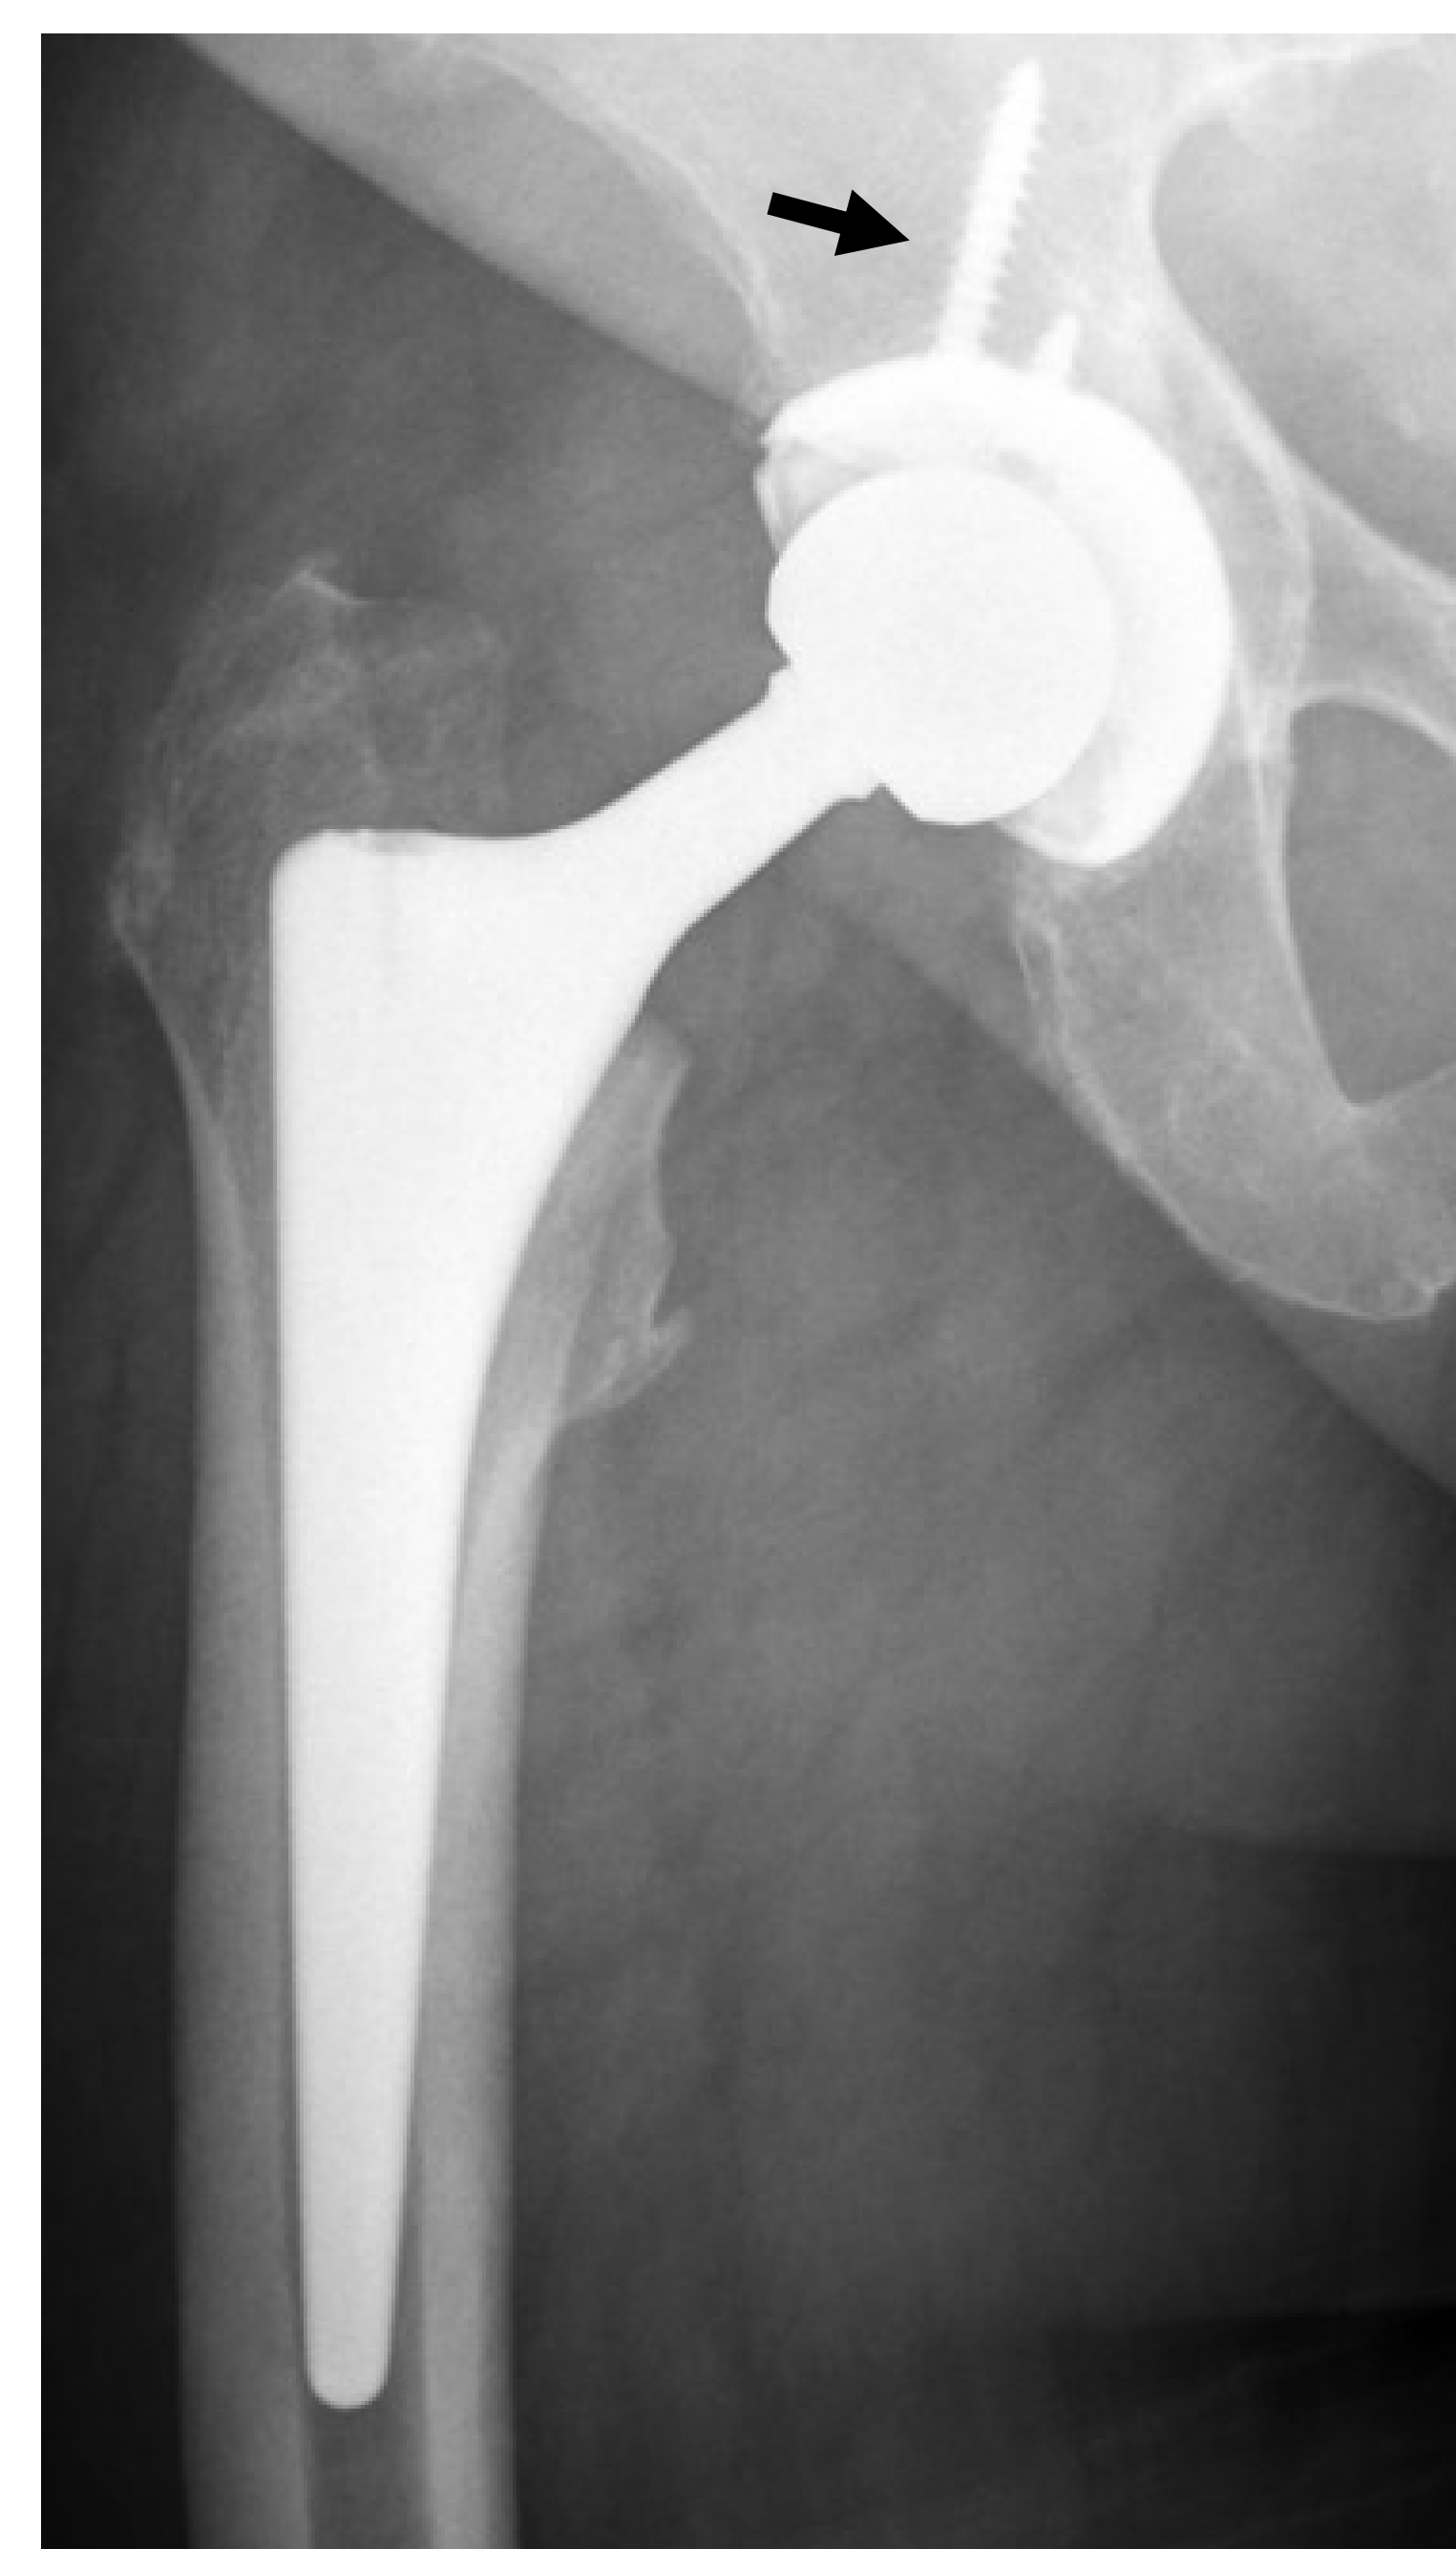
Fig 9. Prótesis no cementada. No existe material entre la prótesis y el hueso. Fijación acetabular con tornillos (flecha)

La **fijación sin cemento** es la más ampliamente utilizada en la actualidad, casi el 90% de las prótesis (Fig. 9). Se consigue utilizando prótesis recubiertas con materiales porosos similar al tejido óseo lo que facilita el crecimiento del hueso trabecular o utilizando presión para colocar un implante mínimamente sobredimensionado (prótesis "in-growth" o "press fit"). Es la más utilizada en la actualidad. El componente acetabular puede fijarse con tornillos [6,8].
