Valoración radiográfica de la prótesis de cadera: tipos, parámetros radiográficos de colocación y complicaciones

Objetivo docente

Revisión del tema

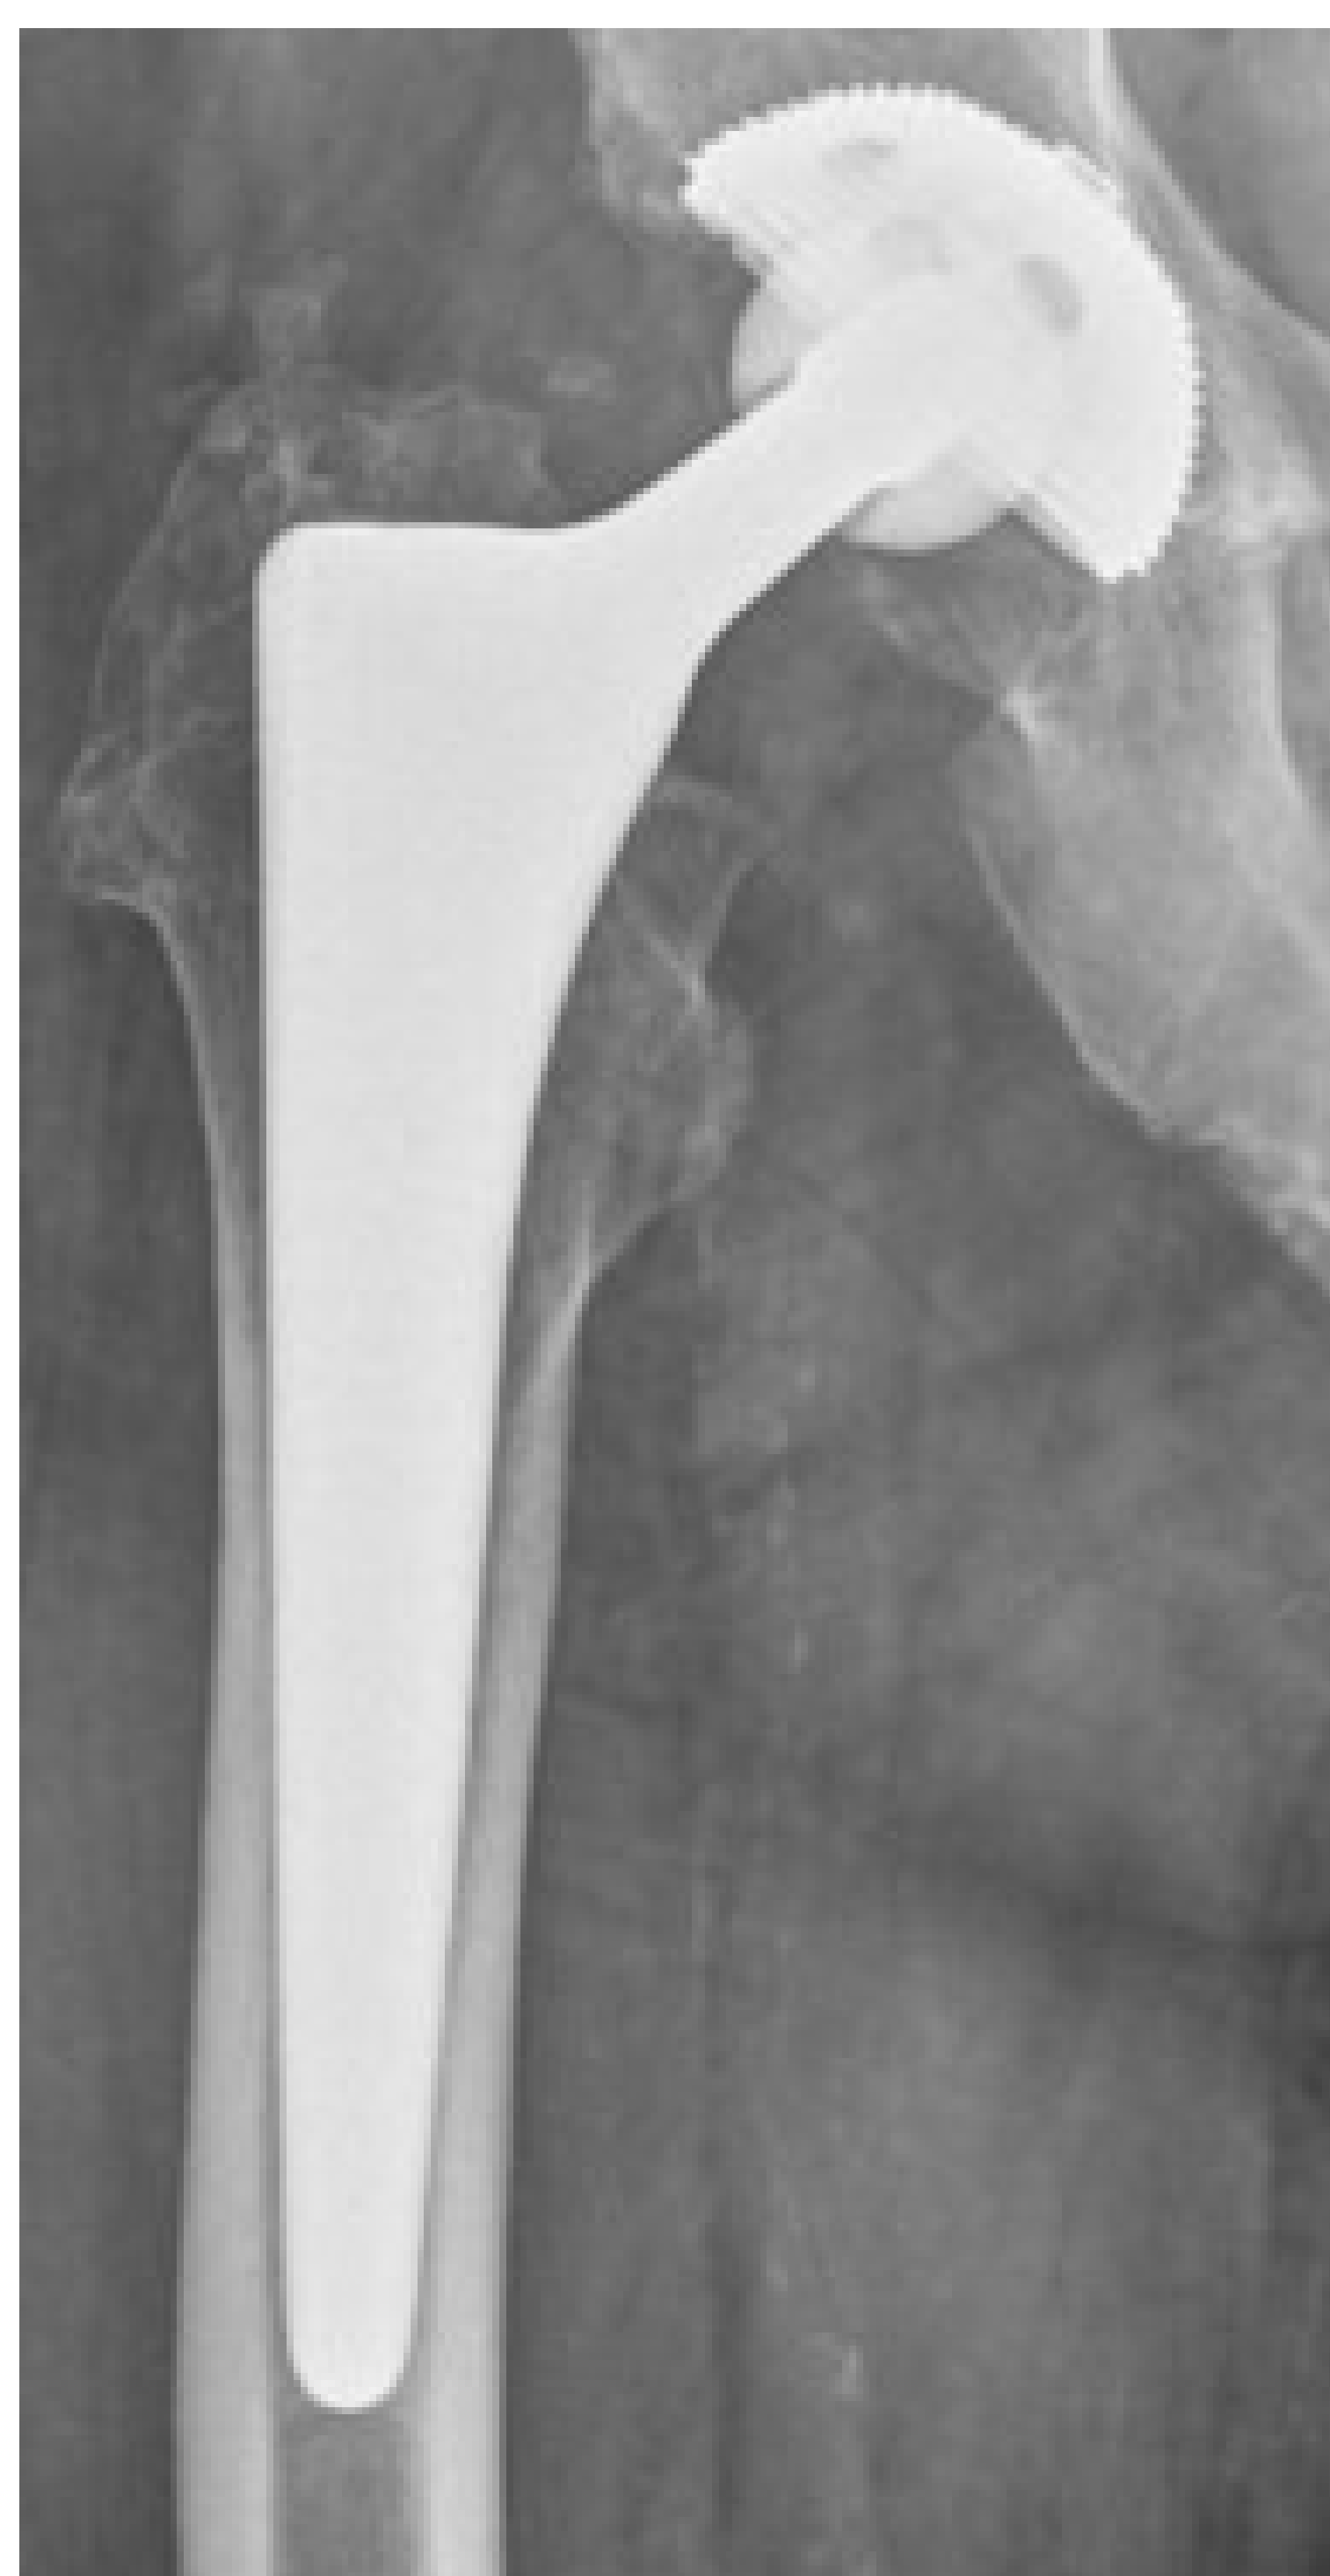
Fig 13. Posición del vástago femoral neutra.

El vástago ha de estar con alineación neutral con el eje longitudinal del fémur y la punta en el centro (Fig. 13) o levemente en valgo (la punta hacia la cortical medial)

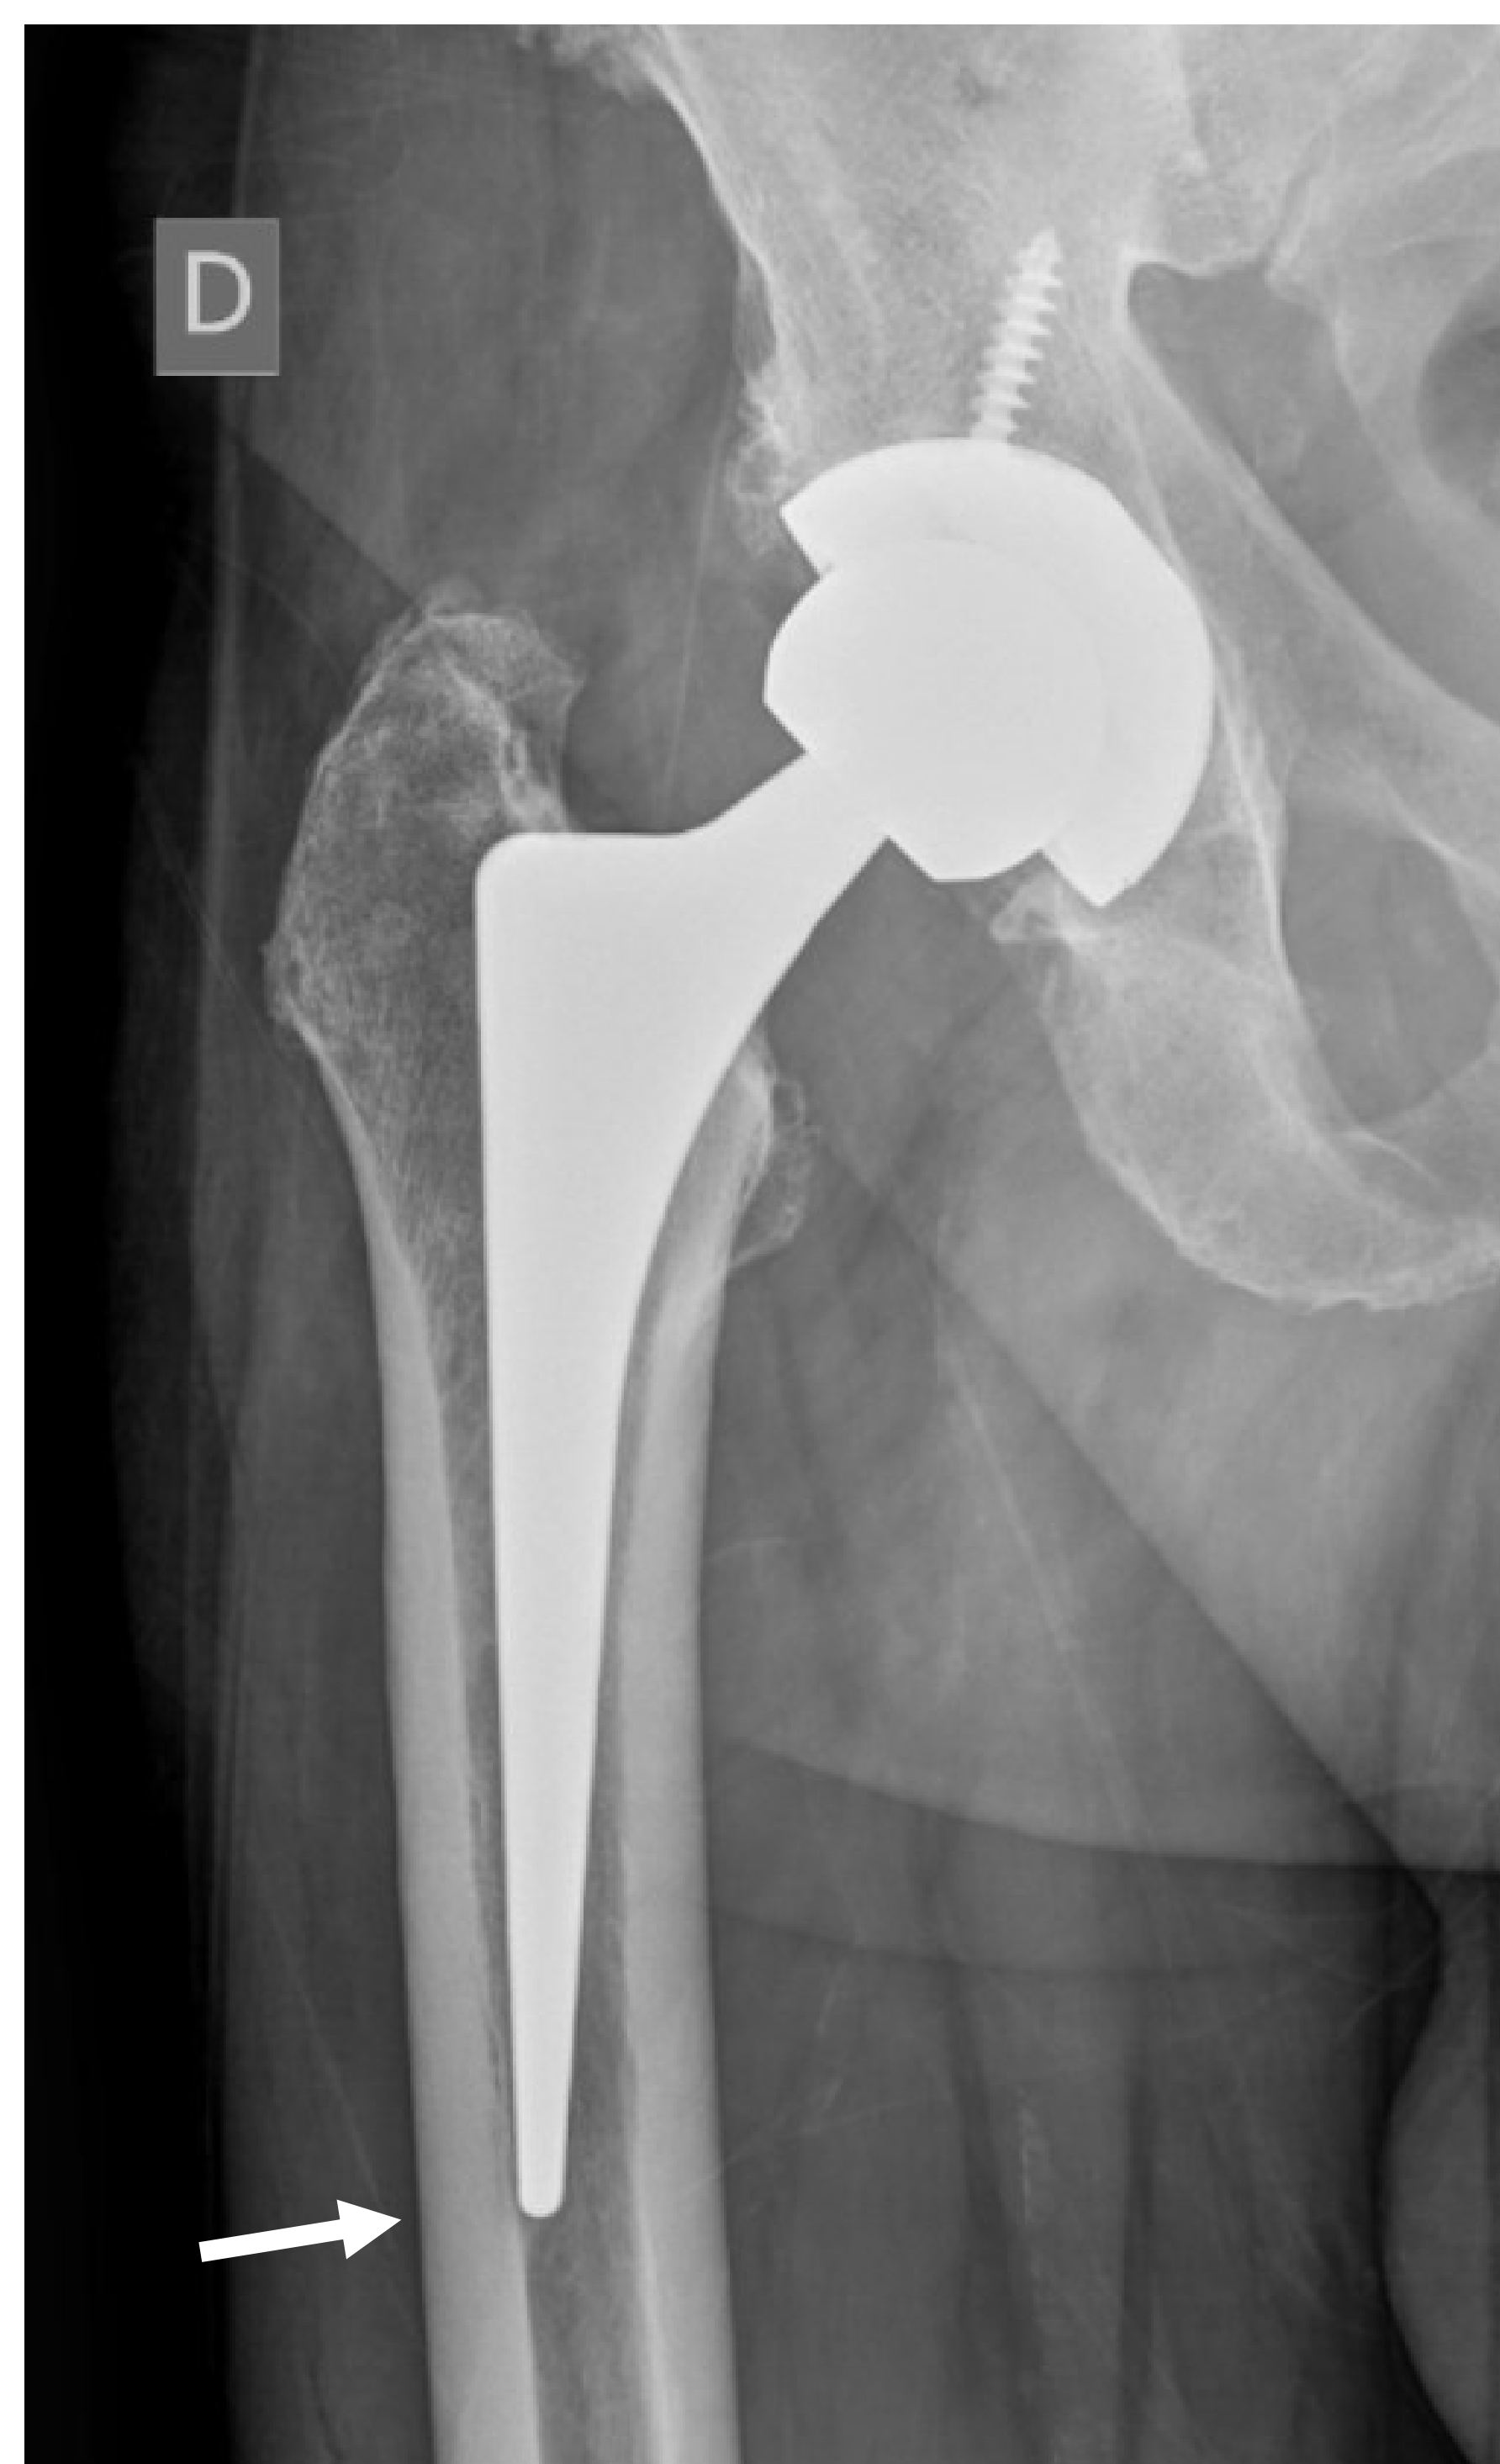
Fig 14. Posición del vástago femoral varo. La punta del vástago contacta con la cortical externa femoral (flecha)

Un vástago con malposición en varo (la punta hacia la cortical externa) tiene mayor riesgo de aflojamiento y de fractura del vástago (Fig. 14).

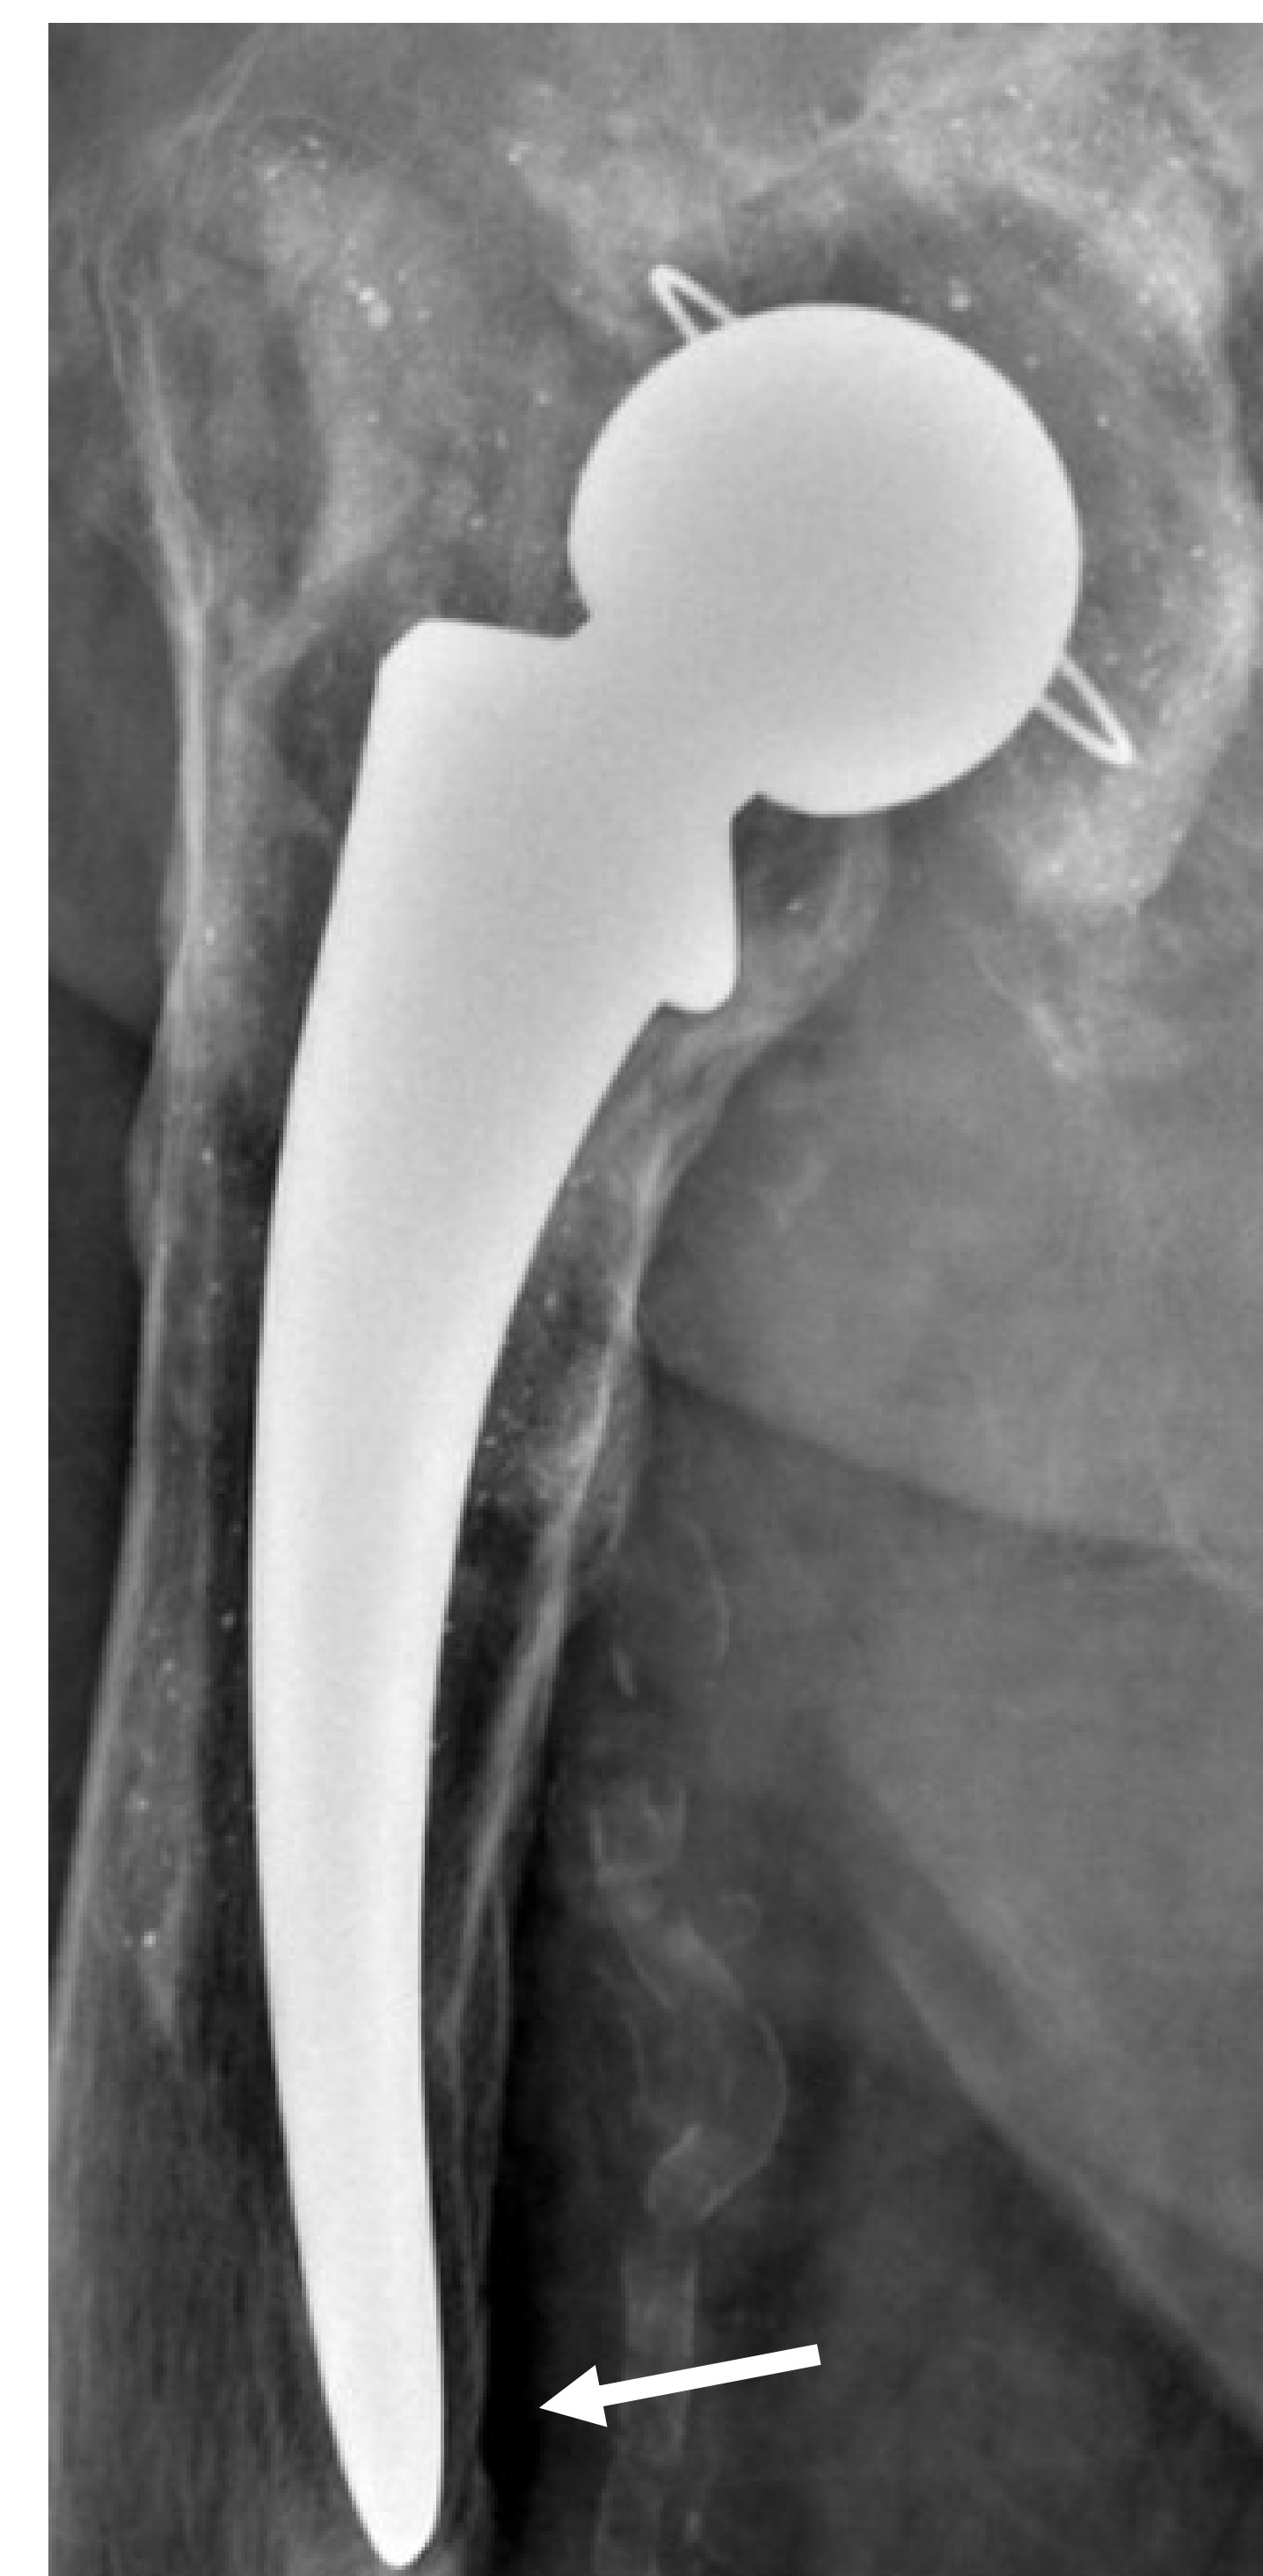
Fig 15. Posición del vástago femoral valgo. La punta del vástago contacta con la cortical interna femoral (flecha)

Una prótesis con valgo excesivo (Fig. 15) produce estrés en la rodilla y se asocia a dislocación superior con aducción.

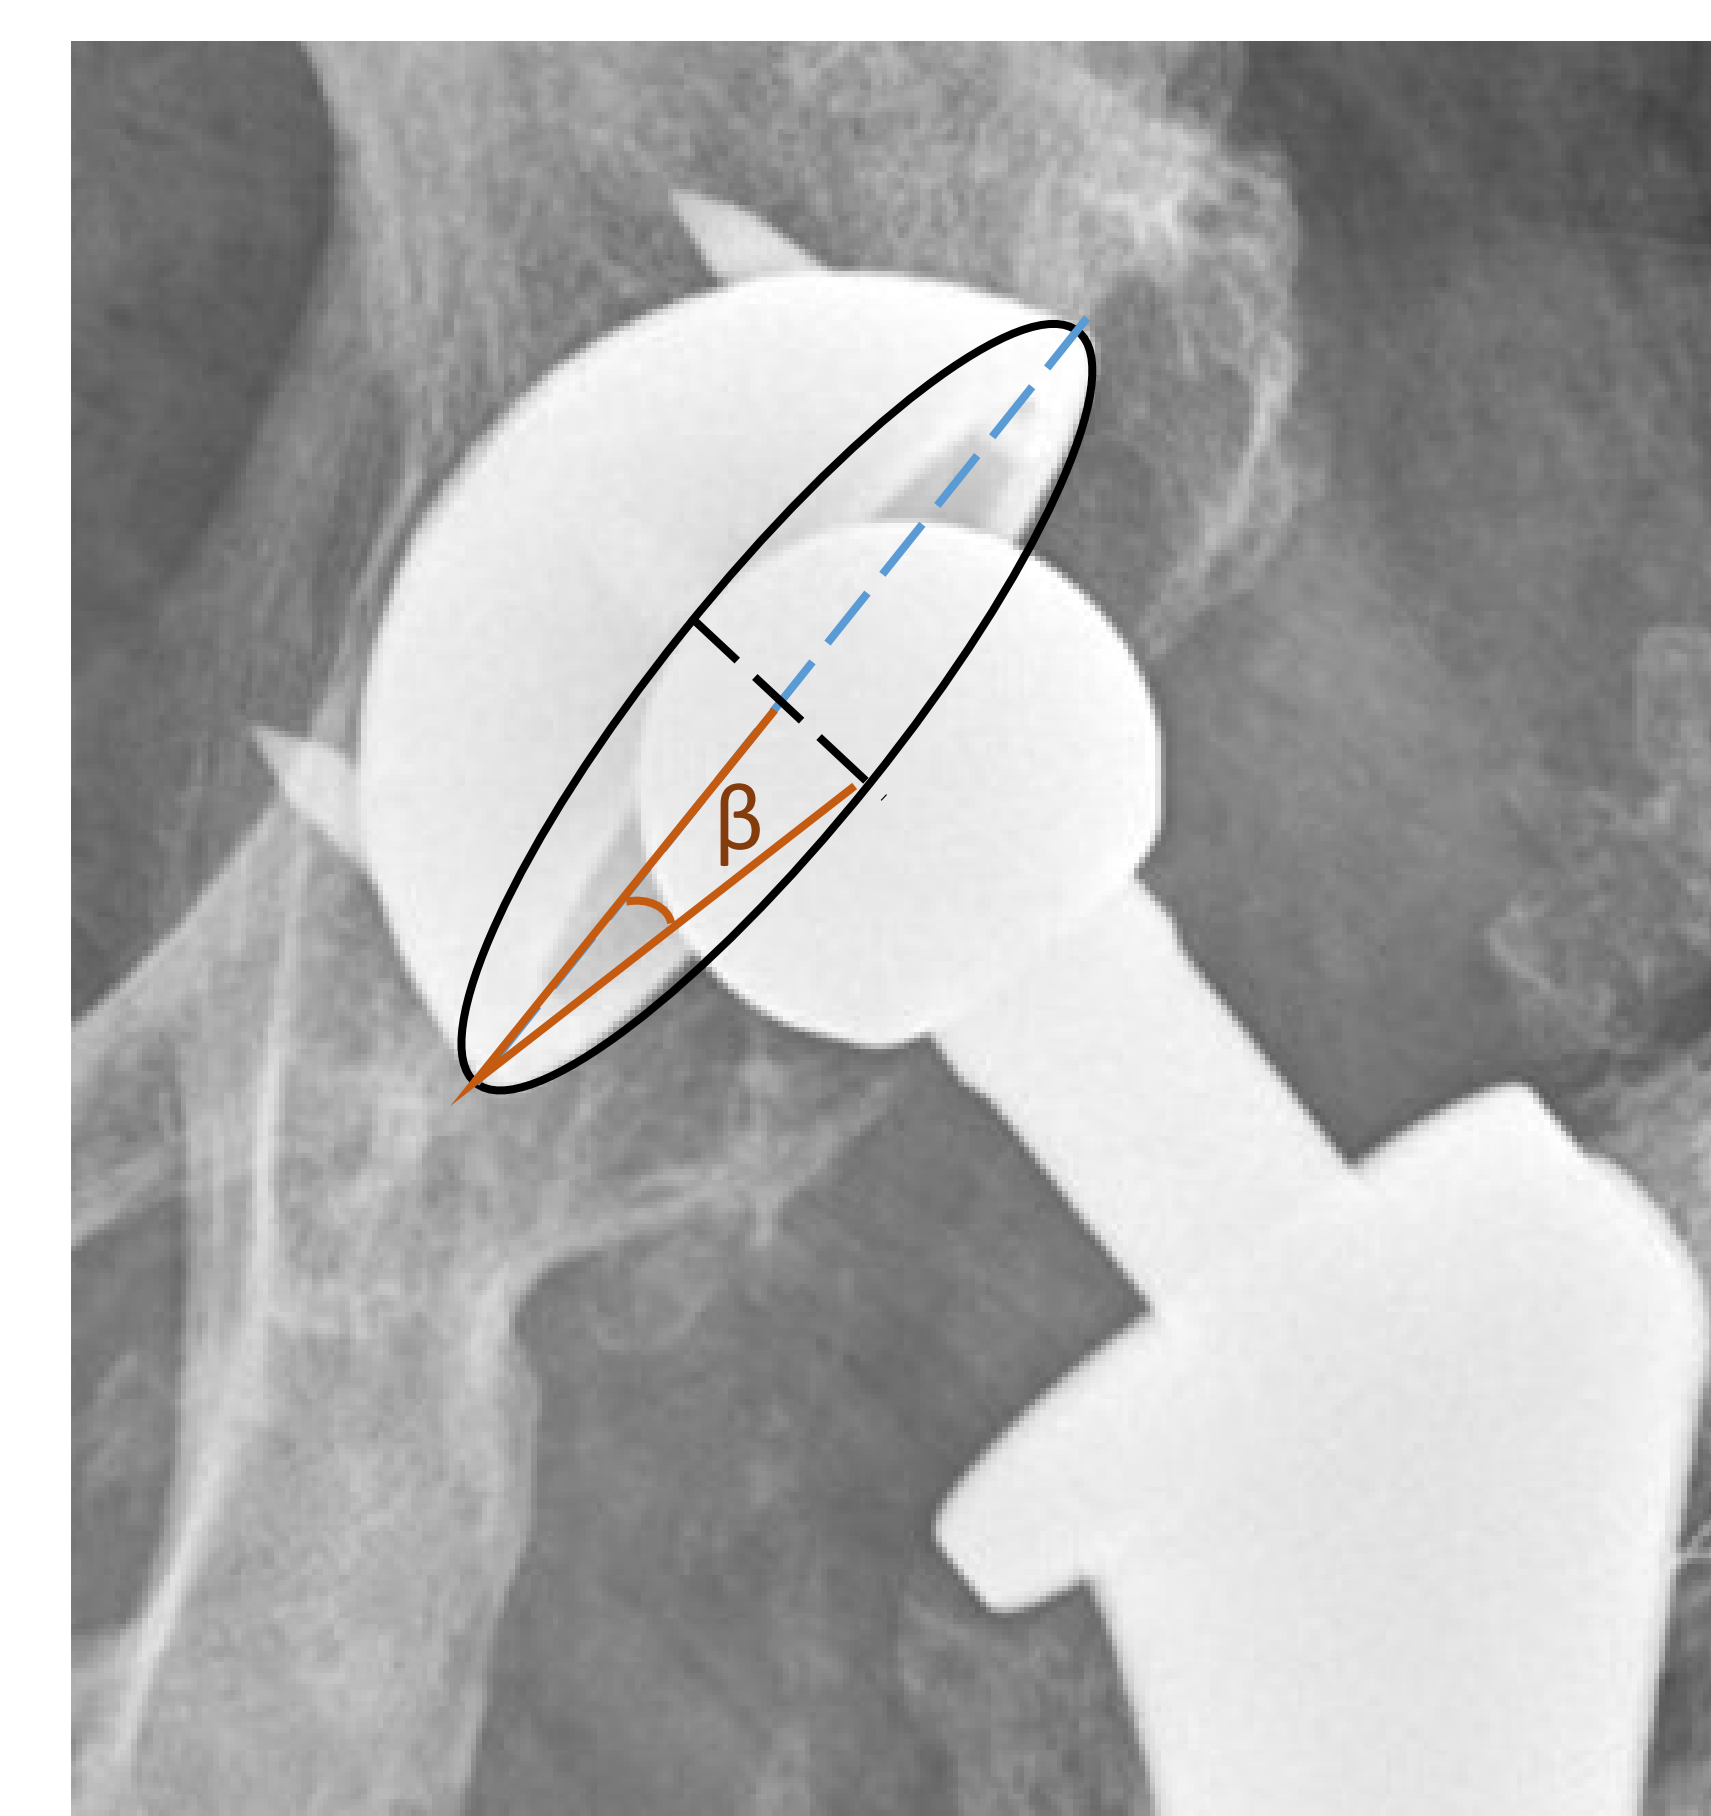
Fig 16. Anteversión acetabular según método de Liaw. Línea discontinua azul eje largo de la esfera (negra). Ángulo β entre el punto de finalización del eje largo y el punto más alto de la elipse (ángulo naranja)

El método de Liaw se realiza en Rx AP determinando el ángulo (β) entre el eje largo del componente acetabular y la línea que conecta el punto más alto de la elipse con el punto de finalización del eje largo (Fig 16) [9].

$$\text{Version} = \sin^{-1} \tan \beta$$

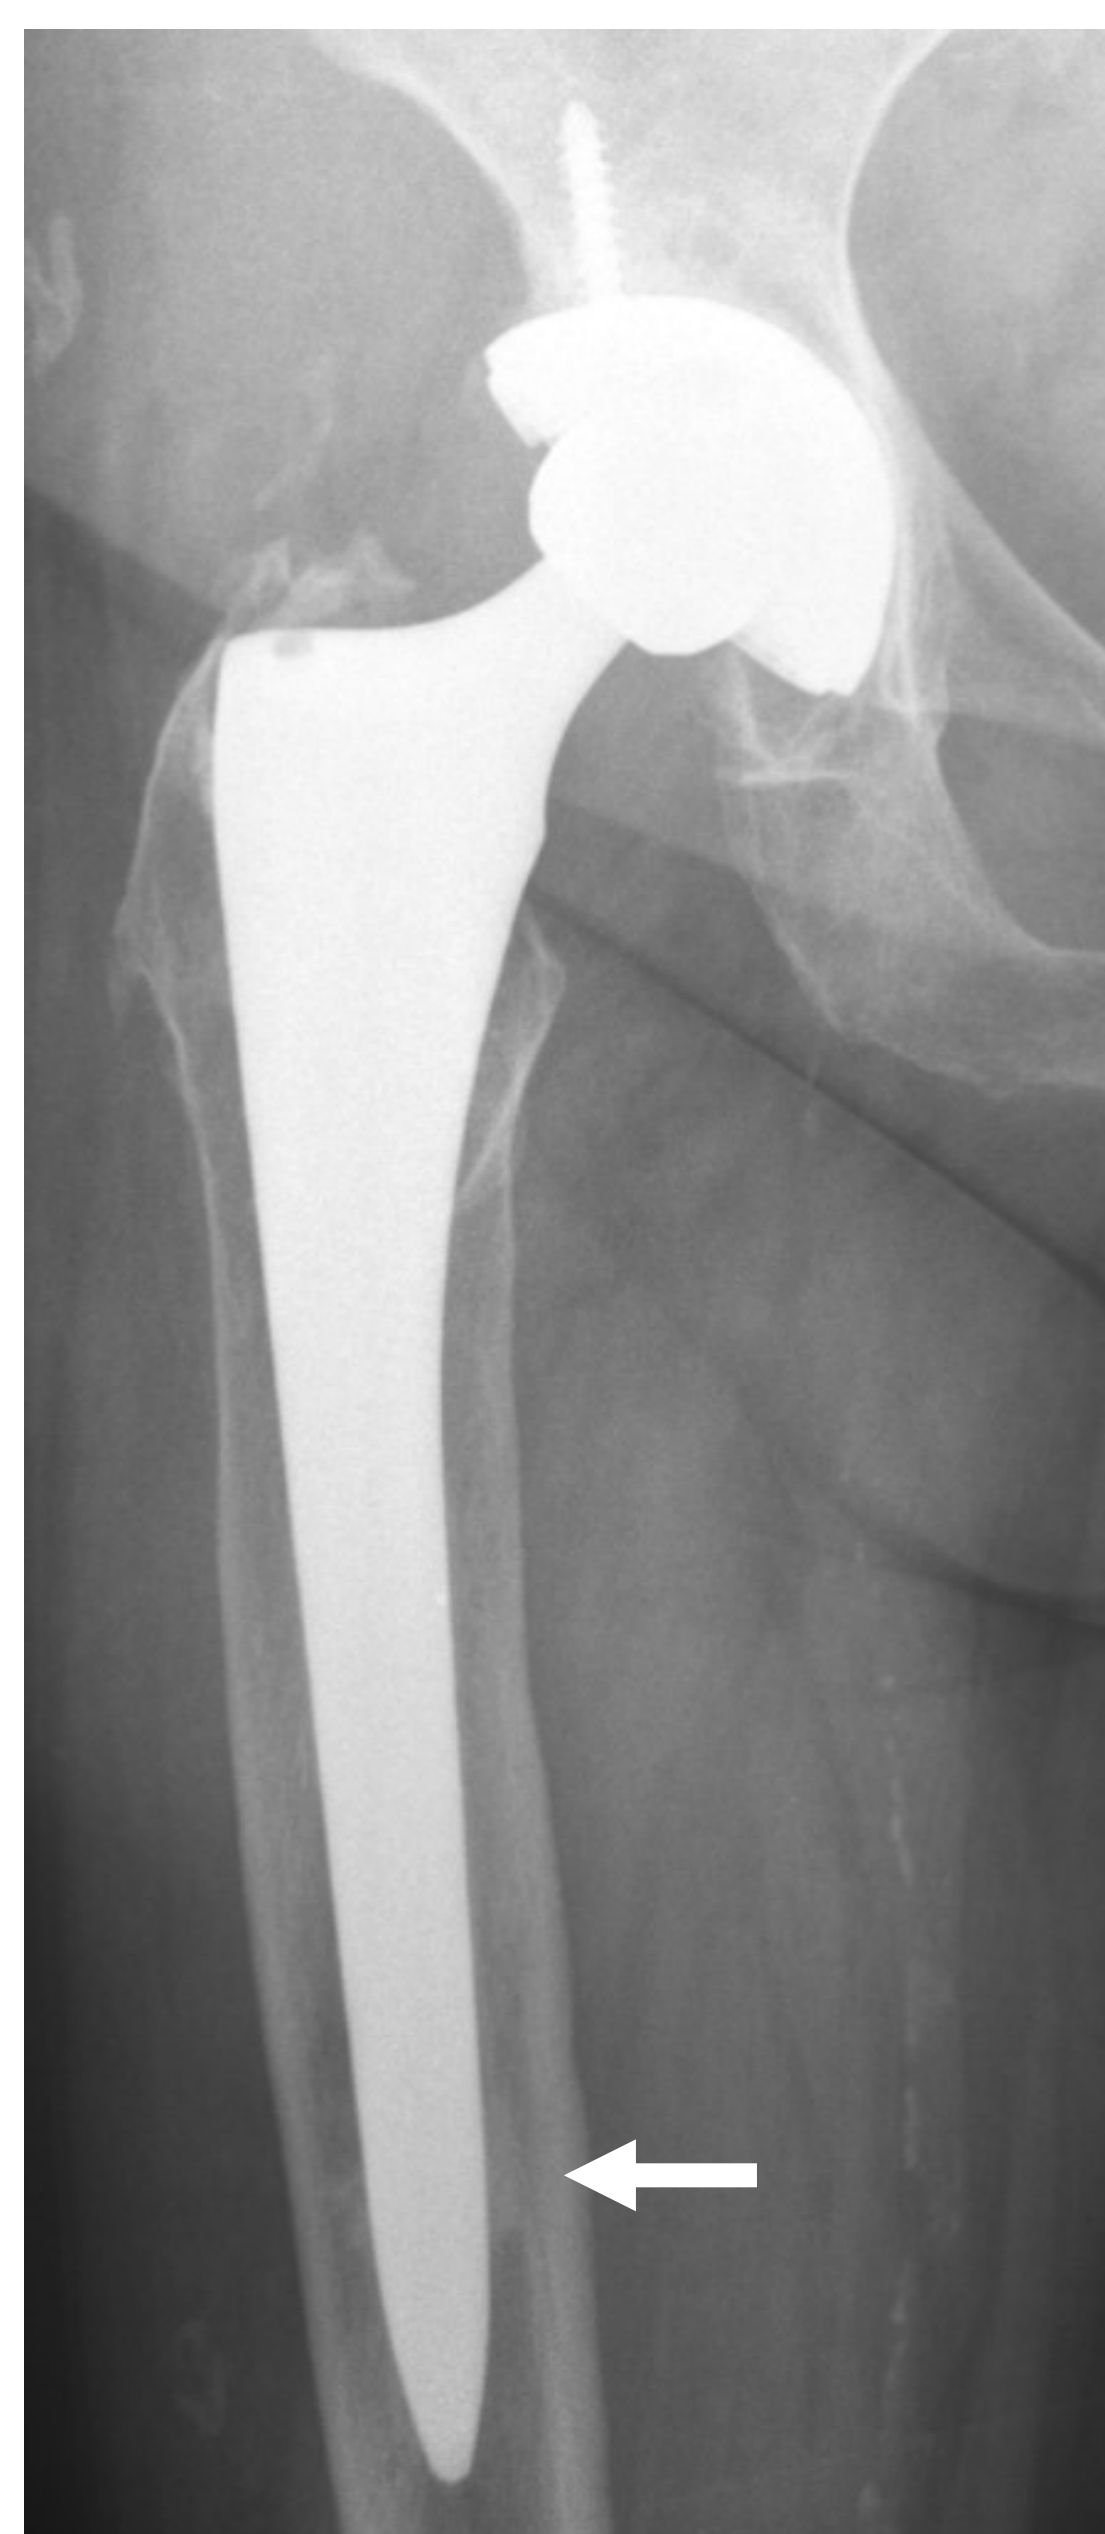
Fig 19. Soldadura focal (“Spot Weld”). Esclerosis desde la cortical interna hasta el vástago (flecha)

Se puede producir esclerosis alrededor de la prótesis e indica crecimiento óseo. El nuevo hueso formado que se origina de la superficie endoostica y que alcanza la prótesis se denomina “soldadura focal” (Fig. 19)

Se suele visualizar en la unión entre la superficie rugosa y suave de vástagos no cementados y son un gran predictor de estabilidad.

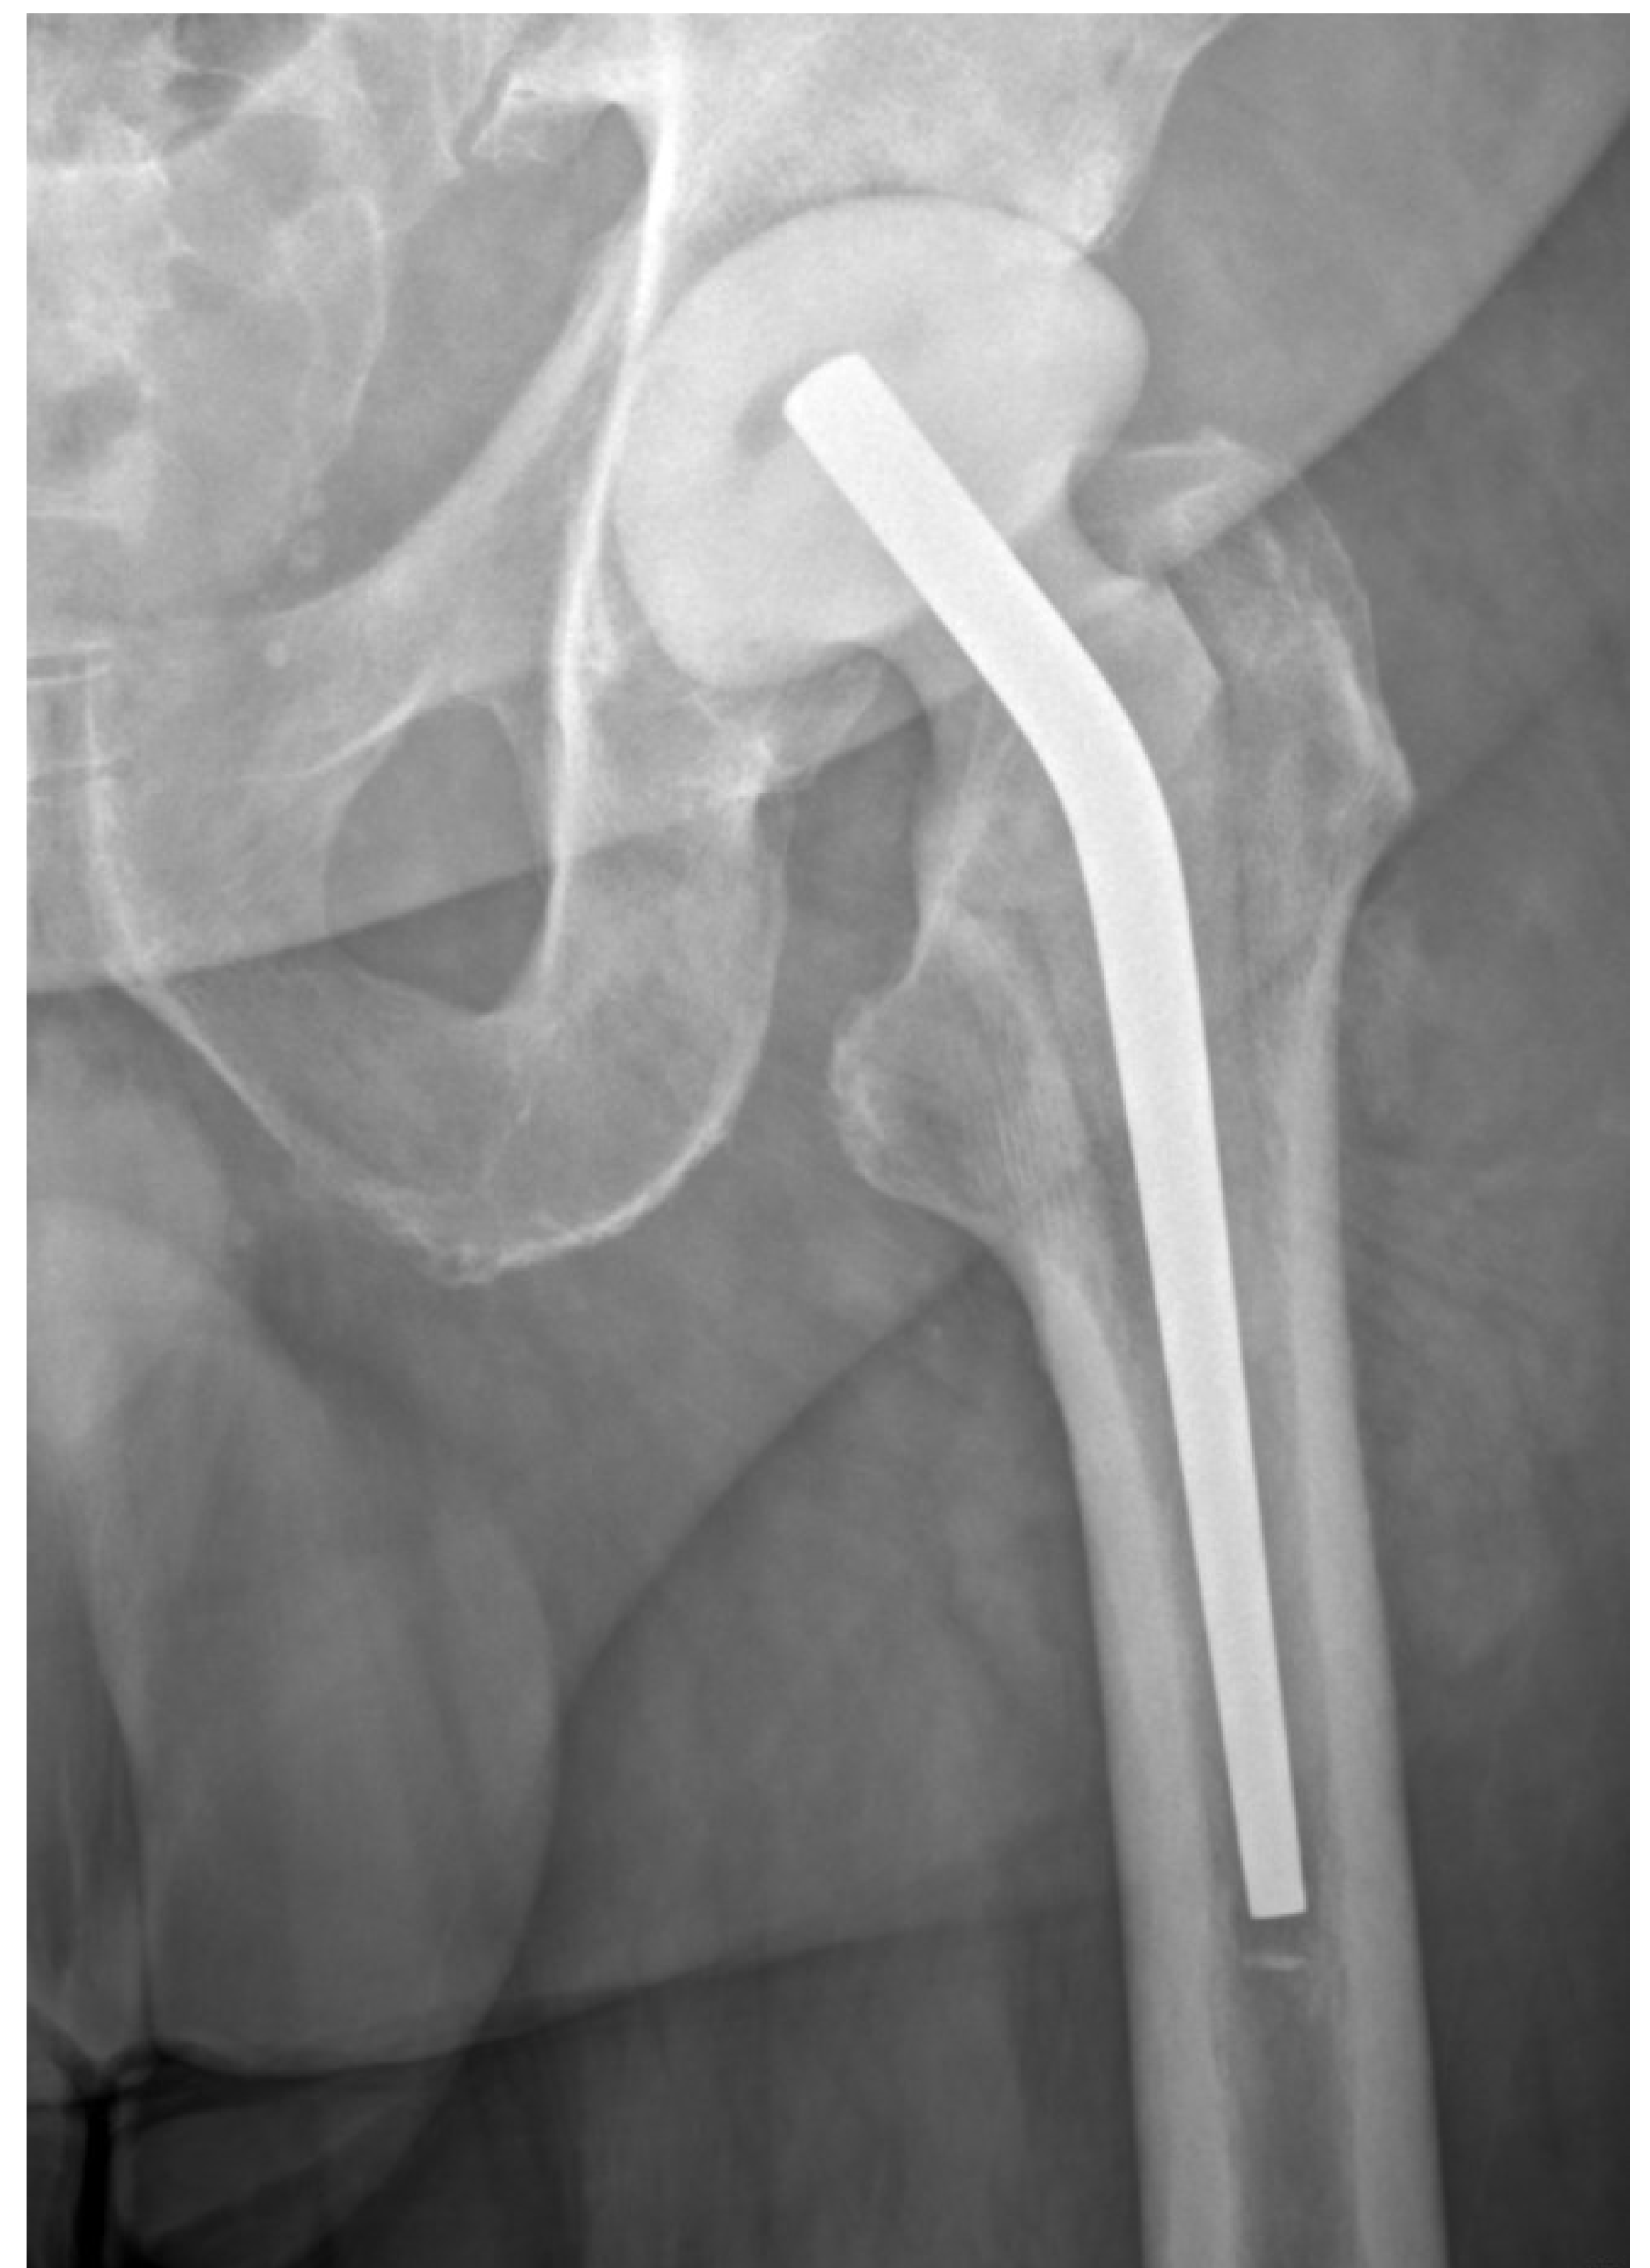
Fig 25. Prótesis de revisión en paciente con infección protésica previa.

La distinción entre aflojamiento aséptico e infección protésica es importante para la decisión del procedimiento. El recambio protésico por causa infecciosa ha de realizarse en dos tiempos, colocando un espaciador de cemento con antibióticos (Fig 25) previo al recambio final [3,5].
